Objet de l'intervention :	Recherche de fuite		
Commune	Molières sur Cèze	Localisation	Av Pasteur
Date de l'intervention	27/08/2020	Période	journée

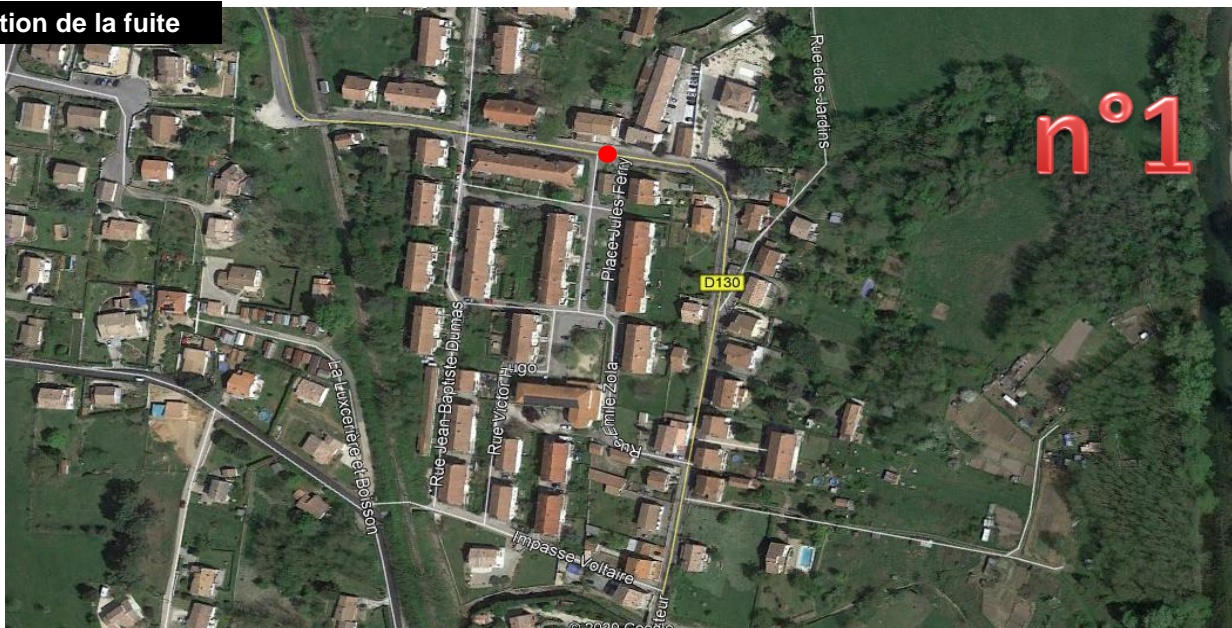
Localisation de la fuite

Conduite	fonte	Diamètre	Ø 80 mm
----------	-------	----------	---------

| <input type="checkbox"/> Absence de fuite | <input type="checkbox"/> Fuite sur conduite principale | <input checked="" type="checkbox"/> Fuite sur branchement |

fuite sur branchement du poteau incendie - terre très humide dans la bouche à clé

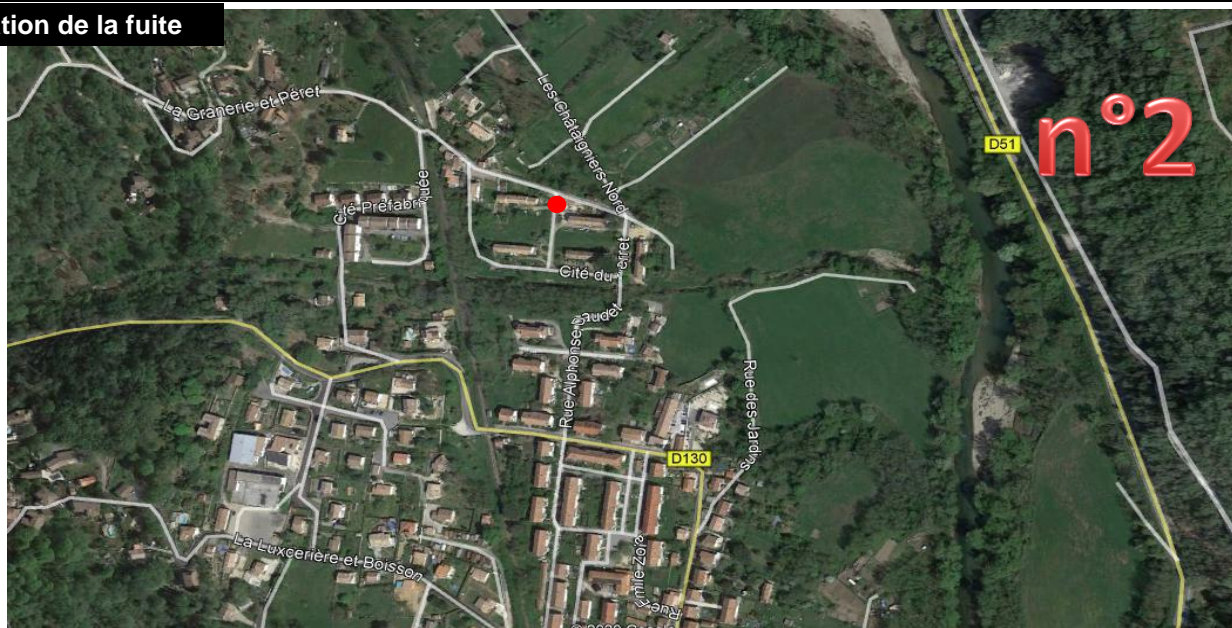
Localisation de la fuite

Conduite	fonte	Diamètre	Ø 50 mm
----------	-------	----------	---------

<input type="checkbox"/> Absence de fuite	<input checked="" type="checkbox"/> Fuite sur conduite principale	<input type="checkbox"/> Fuite sur branchement
<input type="checkbox"/> Fuite sur organe	<input type="checkbox"/> Autre :

Présence de fuite avérée, bruit diffus >>> positionnement exact de la fuite pouvant être légèrement impacté - validation par corrélateur impossible (absence de vanne encadrant la fuite)

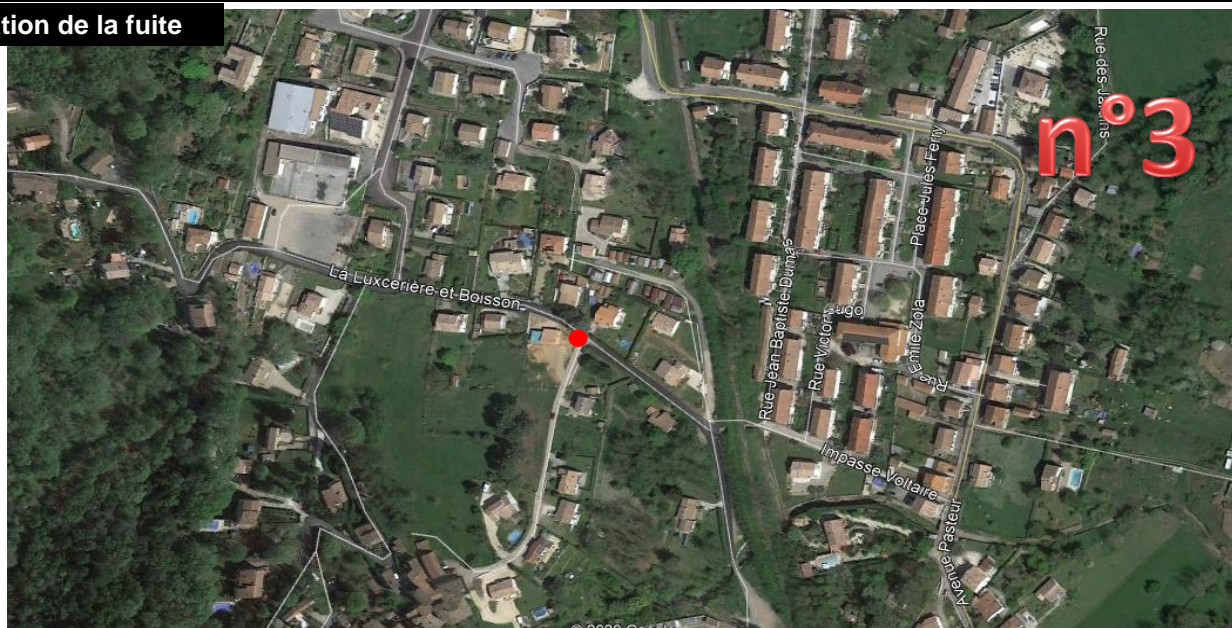
Localisation de la fuite

Conduite	PVC	Diamètre	Ø 110 mm
----------	-----	----------	----------

<input type="checkbox"/> Absence de fuite	<input checked="" type="checkbox"/> Fuite sur conduite principale	<input type="checkbox"/> Fuite sur branchement
<input type="checkbox"/> Fuite sur organe	<input type="checkbox"/> Autre :

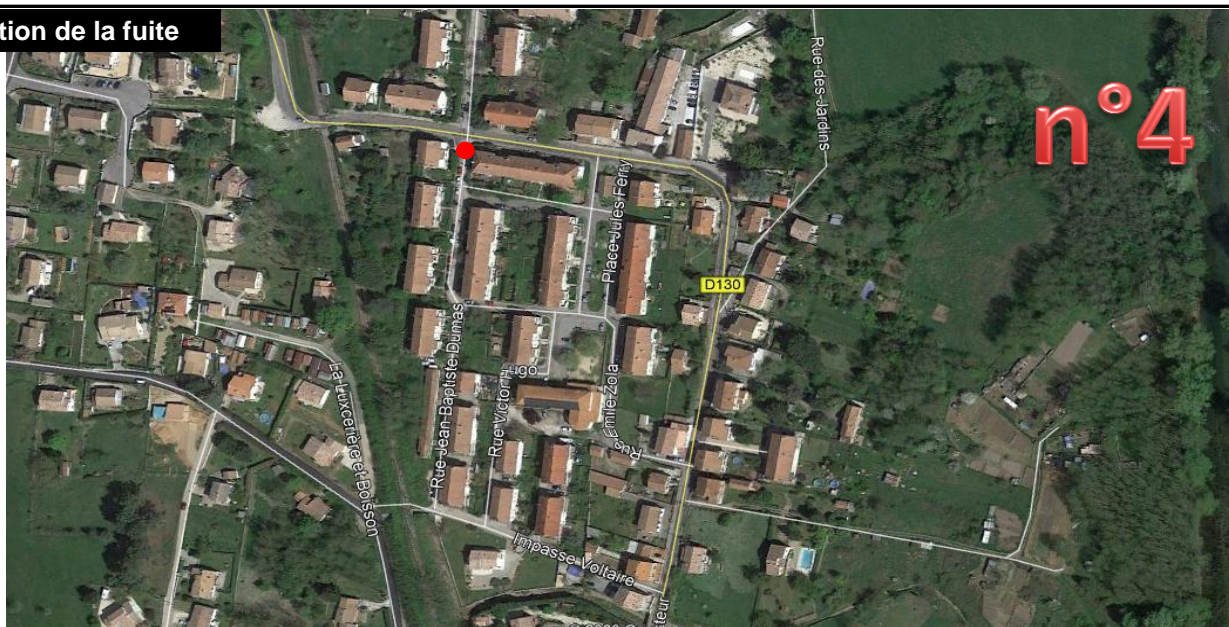
Localisation de la fuite

Conduite	PVC	Diamètre	Ø 90 mm
----------	-----	----------	---------

<input type="checkbox"/> Absence de fuite	<input checked="" type="checkbox"/> Fuite sur conduite principale	<input type="checkbox"/> Fuite sur branchement
<input type="checkbox"/> Fuite sur organe	<input type="checkbox"/> Autre :

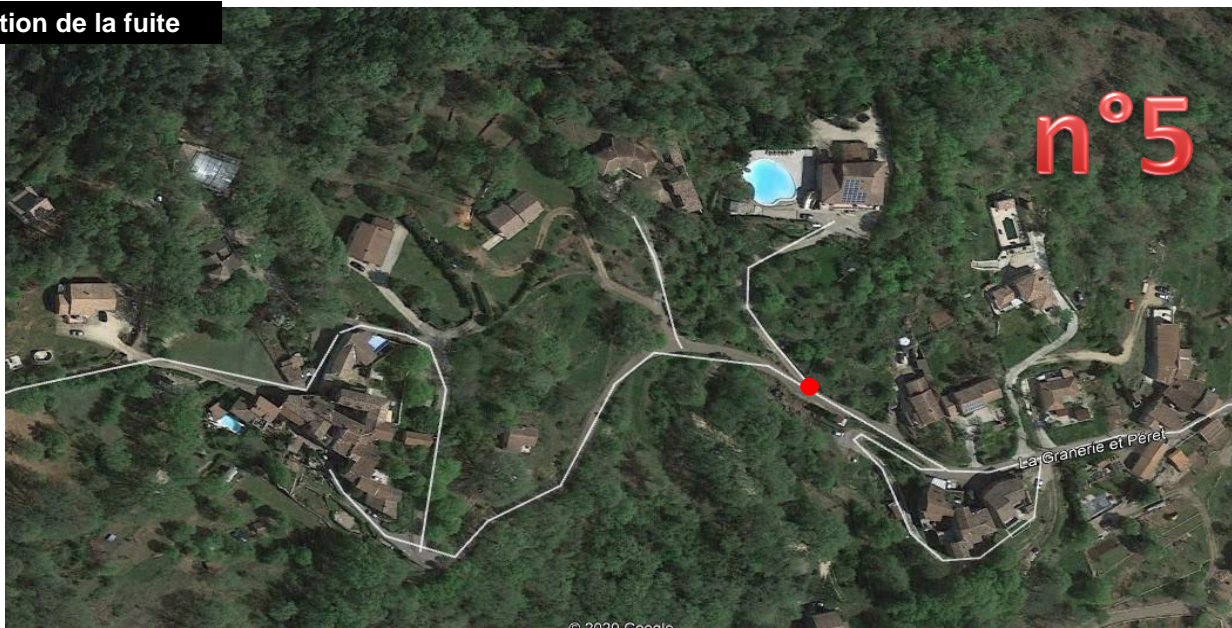
Localisation de la fuite

Conduite	PVC	Diamètre	Ø 90 mm
----------	-----	----------	---------

<input type="checkbox"/> Absence de fuite	<input type="checkbox"/> Fuite sur conduite principale	<input checked="" type="checkbox"/> Fuite sur branchement
<input type="checkbox"/> Fuite sur organe	<input type="checkbox"/> Autre :	Après compteur

Fuite après compteur très probable: à plusieurs moments de la journée le compteur tournait de manière régulière. L'index relevé le 4/09/2020 était de 893 m³. Vérifier auprès du propriétaire qu'aucune installation ne tire de l'eau en continu, recherche de fuite à réaliser en partie privative.
