Secteur 1 « Chemin St Tiburce »

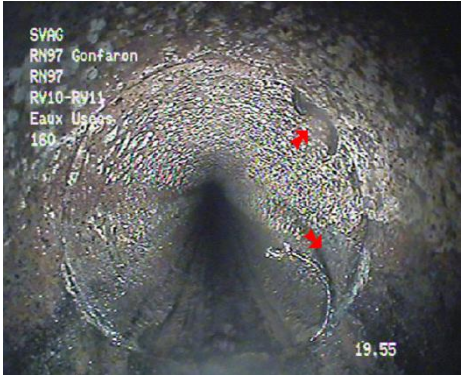
<p>SVAG RN97 Gonfaron RN97 RV10-RV11 Eaux Usées 160 19.55</p>

<p>Secteur 4 « RN97 » 910 ml</p>	<p>124 anomalies Décentrages, défauts de joint (anneaux d'étanchéité rompus), fortes corrosions, Intrusions de racines, flaches, poinçonnements, fissures</p>	<p>Médiocre</p>

<p>SVAG RN97 Gonfaron RN97 RV9-RV8 Eaux Usées 160 32.35</p>	<p>Remplacement de la totalité de la conduite. 910 ml</p>	<p>Amélioration de l'écoulement 7 m³/j</p>	<p>Priorité 1 Court terme 2017-2022</p>	<p>364 000 €</p>	<p>52 000</p>
<p>Secteur 5 « Les Eussières » 1031 ml</p>	<p>80 anomalies Flaches, décentrages, intrusions racines, défauts de joint (anneaux d'étanchéité rompus), ovalisation</p>	<p>Moyen</p>

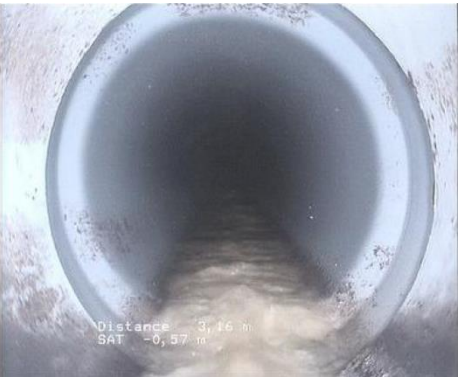
<p>Distance 31,16 m SAT -0,57 m</p>

<p>Secteur 6 « Avenue Morel » 166 ml</p>	<p>41 anomalies décentrages, fissures, écrasement, flaches, poinçonnements</p>	<p>Moyen</p>

<p>Distance 42,03 m SAT -0,57 m</p>	<p>Remplacement de la totalité de la conduite. 166 ml</p>	<p>Amélioration de l'écoulement 30 m³/j</p>	<p>Priorité 2 Moyen terme 2022-2027 (travaux d'opportunité)</p>	<p>66 400 €</p>	<p>2213</p>
