COMMUNE DE LINGUIZZETTA (2B)

Diagnostic et Schéma Directeur d'Assainissement

Rapport

CETA Environnement

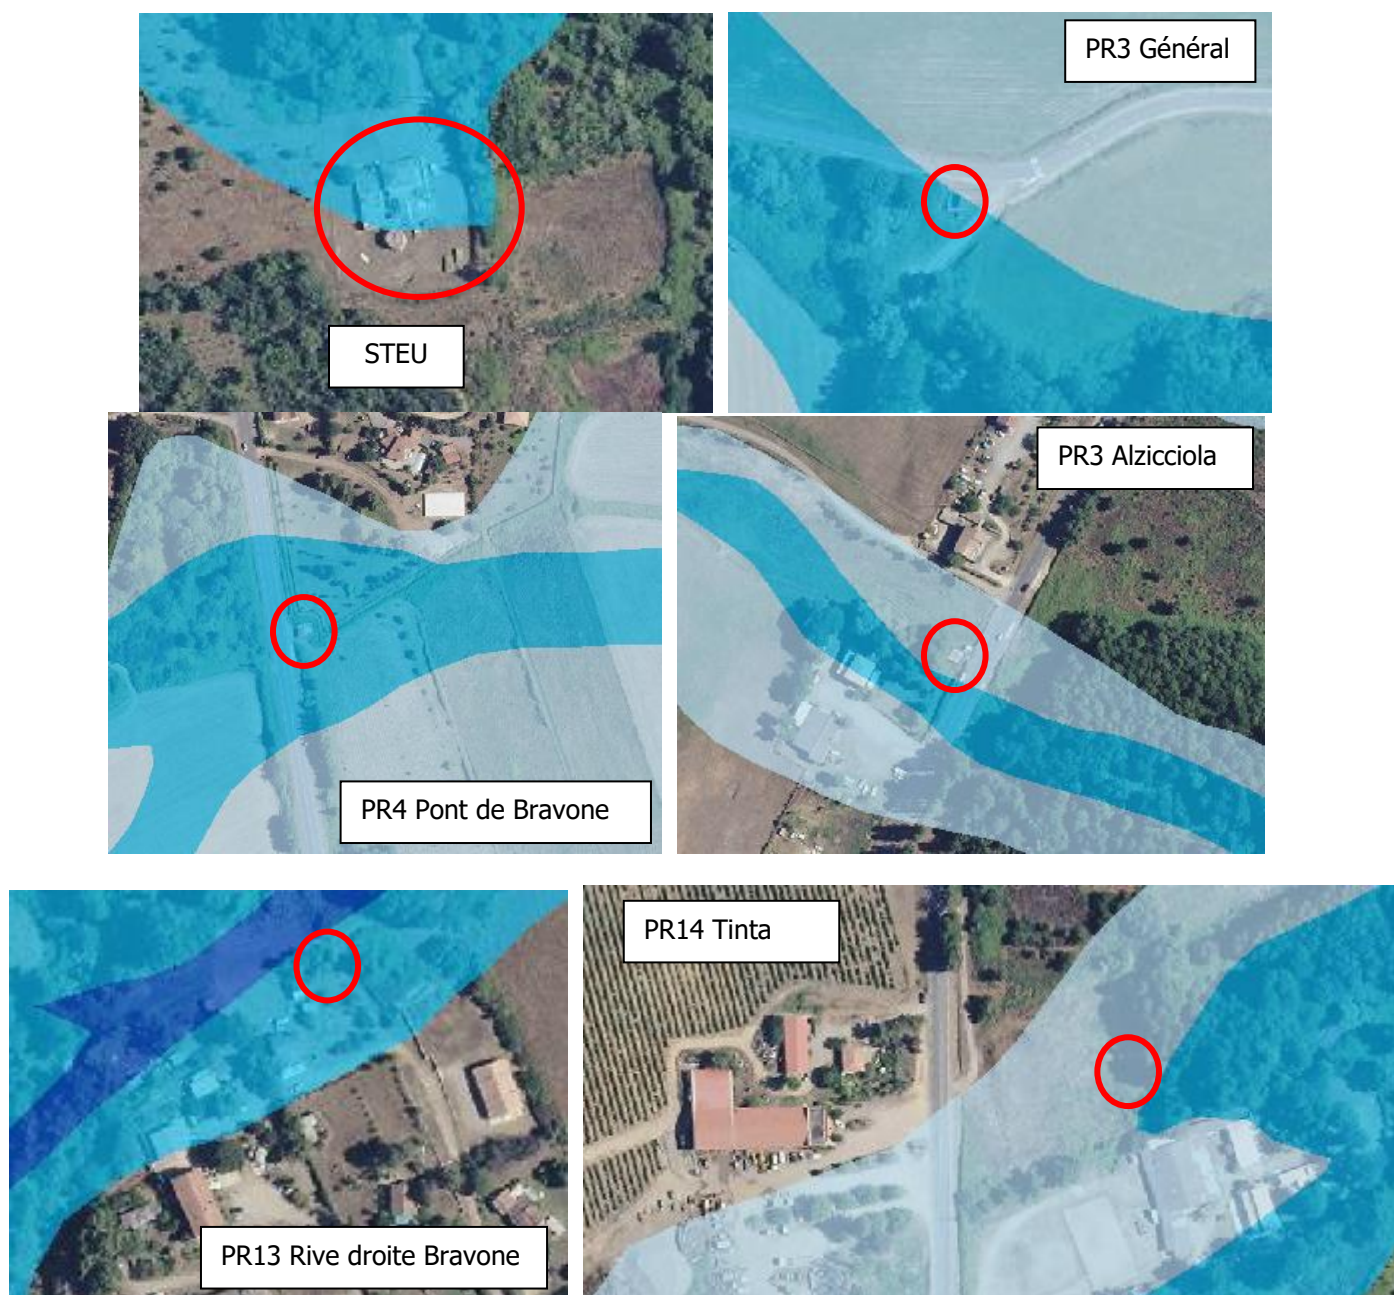
Plusieurs infrastructures communales appartenant au domaine de l'assainissement sont situées en zone inondable : Une partie de la station de traitement et 5 postes de relevages.

Figure 7 : Vue des infrastructures d'assainissement concerné par l'aléa inondation géomorphologique (source : atlas environnemental de la Corse – DREAL)

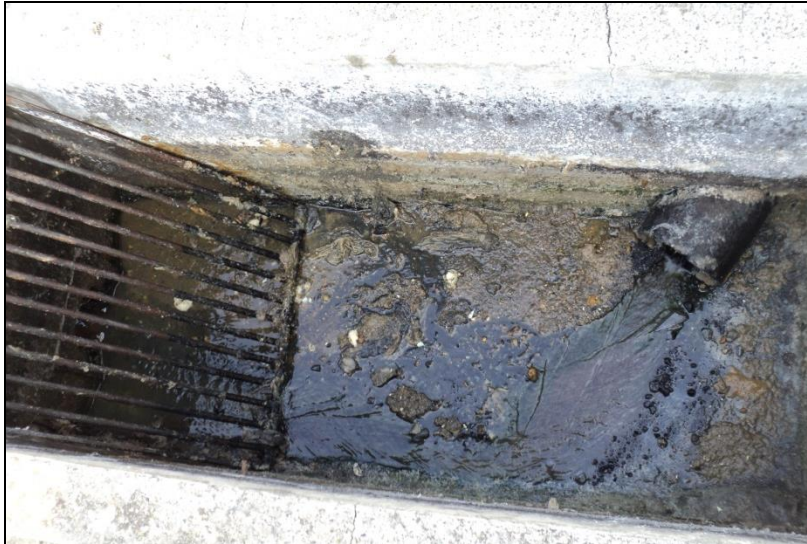
Figure 10 : Vue du dégrilleur

- **Prétraitement : dégrilleur manuel de 6 cm d'entrefer.** Il mesure 1.6 m de long pour 0.6m de large et 0.6 m de haut.

On constate également plusieurs fuites au niveau du dégrilleur et au niveau de l'ouvrage de chasse. On note également la présence de déchets au pied de l'ouvrage de dégrillage.

Cela met en évidence l'inefficacité du prétraitement existant : l'entrefer est trop important et laisse passer de gros déchets solides. On note également l'absence sur site de dispositifs de ramassage et de stockage des déchets dégrillés.

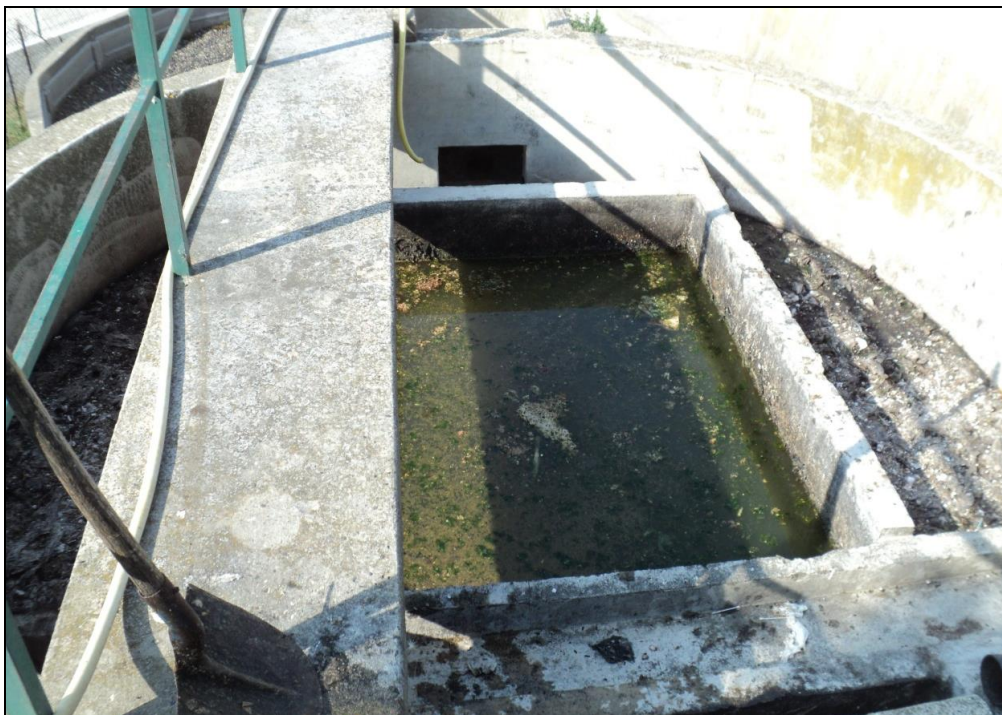
Figure 11 : Vue de dessus du décanteur et de l'arrivée de la recirculation du clarificateur

- **Décantation physique : décanteur - digesteur circulaire,** de 3.5 m de diamètre. Le volume utile de cet ouvrage est de 48.1 m³ (5 m de profondeur). Les boues de fond sont soutirées via une vanne en direction des 2 lits de séchage. La vitesse ascensionnelle est de 0.13 m/h pour le débit nominal et de 0.49 m/h pour le débit de pointe. De même le temps de séjour est de 38.17 h pour le débit nominal et de 10.13 h pour le débit de pointe.

L'ensemble des ouvrages existants présente un génie civil en mauvais état. On note plusieurs fuites et fissures sur plusieurs ouvrages. Cette problématique n'est pas nouvelle, car des cerclages métalliques ont été mis en place autour du décanteur digesteur afin d'éviter l'effondrement de ce dernier.

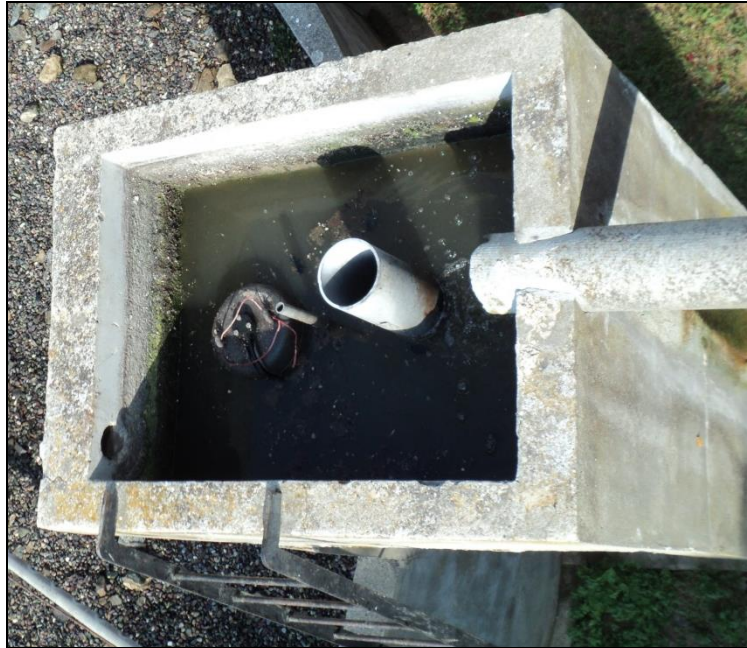
Figure 12 : Vue de l'ouvrage de chasse

Ouvrage de chasse	Le tube intérieur de la cloche est sectionné, empêchant ainsi le déclenchement de la chasse qui coule ainsi en continu. => A réparer Présence de déchets dans l'ouvrage de chasse et de zoogée sur les parois et la cloche. => A nettoyer au minimum une fois par mois au jet d'eau et balai brosse. Présence de petites fuites au niveau des parois de la chasse. => Reprendre l'étanchéité par l'intérieur.	La chasse déclenche lors du passage de l'effluent en surverse. Une fois déclenchée et le réservoir vidé, la chasse continue de débiter en continu. Couper le tube de prise d'air de 3 à 4 cm (tube qui est isolé à l'intérieur du réservoir de chasse). Couper le tube intérieur de la cloche à ras du bord inférieur de celle-ci. La chasse est propre => A nettoyer au minimum une fois par mois au jet d'eau et balai brosse. Présence de petites fuites au niveau des parois de la chasse.	L'étanchéité de l'ouvrage a été reprise, mais on note toujours de petits suintements. Le tube de prise d'air de la chasse a été coupé de quelques centimètres, ainsi il n'y a plus d'effluent partant en trop-plein avant le déclenchement de la chasse. Tube intérieur de la cloche encrassée, provoquant un écoulement continu vers le sprinkler et empêchant le déclenchement de la chasse.

Ouvrage de chasse	Bien que l'étanchéité du réservoir de chasse ayant été reprise, on note toujours de petits suintements. La cloche est propre mais on note un écoulement en continu vers le sprinkler. => A nettoyer au minimum une fois par mois au jet d'eau et balai brosse.	Présence d'une fissure dans la paroi de la chasse. La chasse ne fonctionne à nouveau pas. On note un débit de fuite continue qui empêche le déclenchement de la chasse, hormis aux heures de pointe. Limer, pour égaliser, le bord supérieur du tuyau servant de support à la cloche, afin d'améliorer l'étanchéité.	Idem avril 2015 Important débit d'eau parasite arrivant aux ouvrages
Lit bactérien	Le sprinkler ne tourne pas en raison du non fonctionnement de la chasse, quasiment tous les trous du sprinkler sont colmatés, le matériau filtrant n'est pas ensemencé. La radier du lit bactérien n'a pas été curé. On note la présence de pierres au niveau des ouïes d'aération. Faire intervenir un camion hydrocureur afin de curer le radier du lit bactérien de la terre accumulée depuis plusieurs années.	Idem octobre 2014	Idem avril 2015

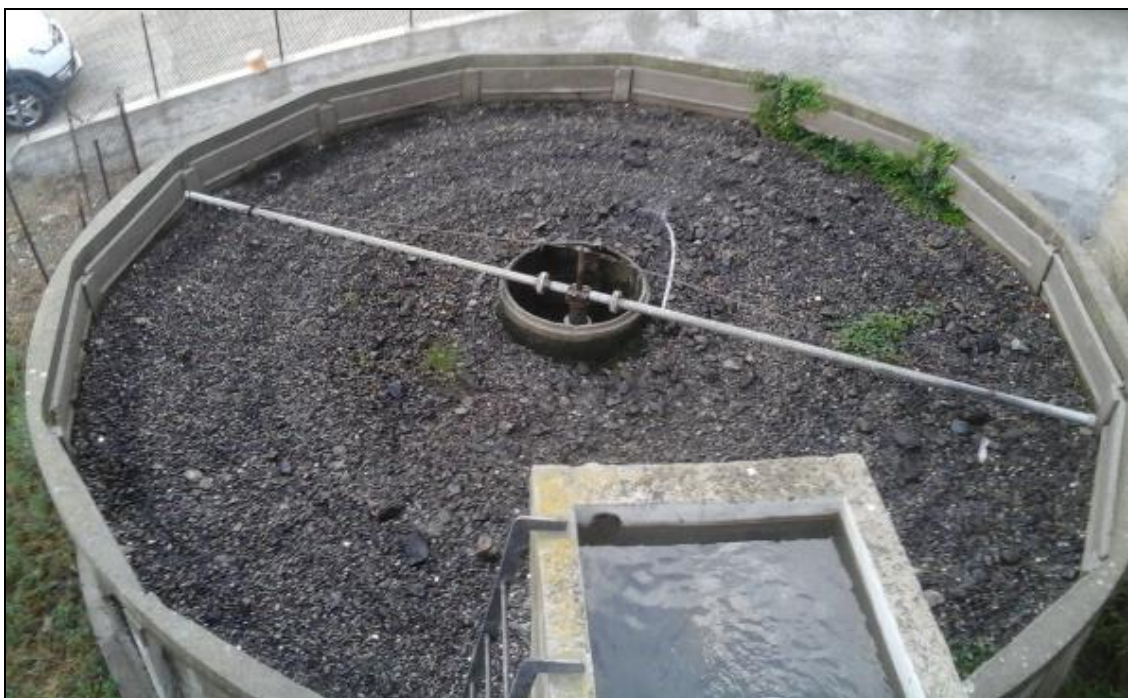
- **Lit bactérien** circulaire de 6.5 m de diamètre. Le volume utile de cet ouvrage est de 49.8 m³ (hauteur utile = 1.5 m). Le matériau support des micro-organismes est constitué de **gravier**. Les effluents en sortie du décanteur digesteur sont répartis sur le gravier par le biais d'un Sprinkler. Ce Sprinkler est alimenté par une chasse à auget. Cet ouvrage est dimensionné pour recevoir une charge volumique de 0.248 kg de DBO₅/m³/j. et une charge hydraulique de 0.91 m³/m².j.

Figure 13 : Vue du lit bactérien et de son Sprinkler partiellement colmaté

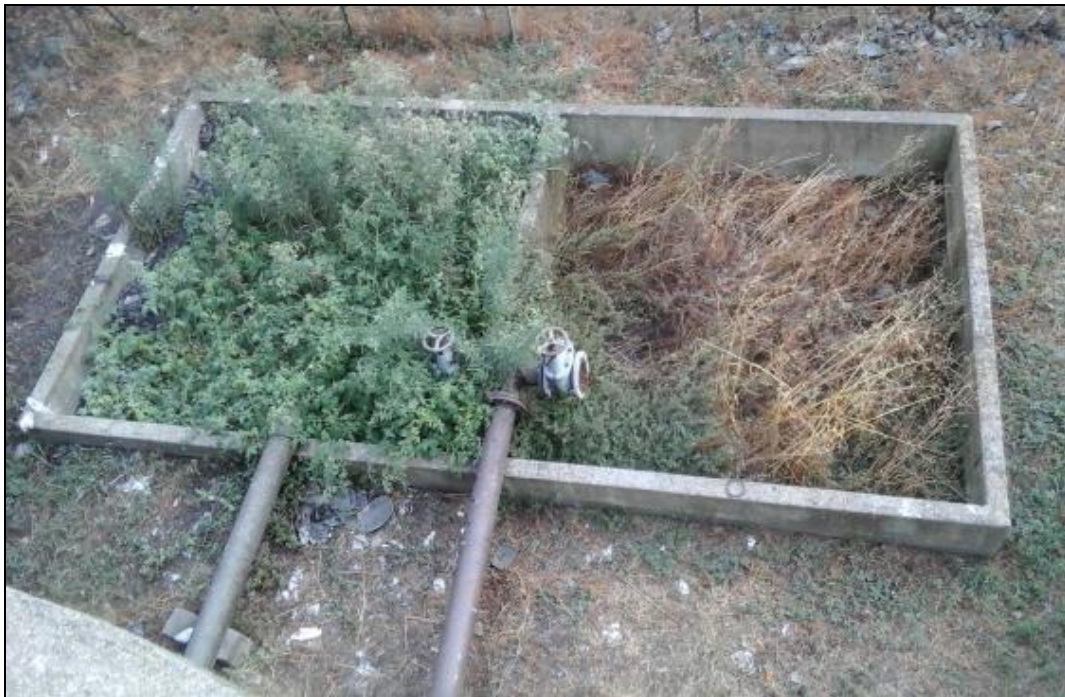
Figure 15 : Vue des lits de séchage

Séchage solaire : 2 lits de séchage de forme carré de 9 m² de surface chacun et de 0.4 m de profondeur.

Lits de séchage	Présence de boues sèches sur un lit. Soutirer les boues en direction des lits de séchage au minimum tous les 4 mois sur 1 lit rempli avec une hauteur de boues liquides d'environ 30 cm. Noter sur une fiche les dates de chaque soutirage ainsi que les quantités extraites (hauteur de boues dans le lit par exemple).	Les soutirages sont réalisés toutes les 2 semaines en juillet et août puis tous les 3 mois en hiver. Dernier soutirage réalisé la veille de la visite. Les boues sont envoyées en centre de compostage agréé.	Les soutirages sont réalisés toutes les 2 semaines en juillet et août puis tous les 2 mois en hiver. Dernier soutirage réalisé la veille de la visite. Les boues sont envoyées en centre de compostage agréé. => Continuer ainsi

Le SATESE préconise de réaliser au minimum un soutirage tous les 4 mois sur 1 lit de séchage rempli avec une hauteur de boues liquides d'environ 30 cm, soit 2.7 m³. Cela équivaldrait à un soutirage annuel de 8.1 m³.

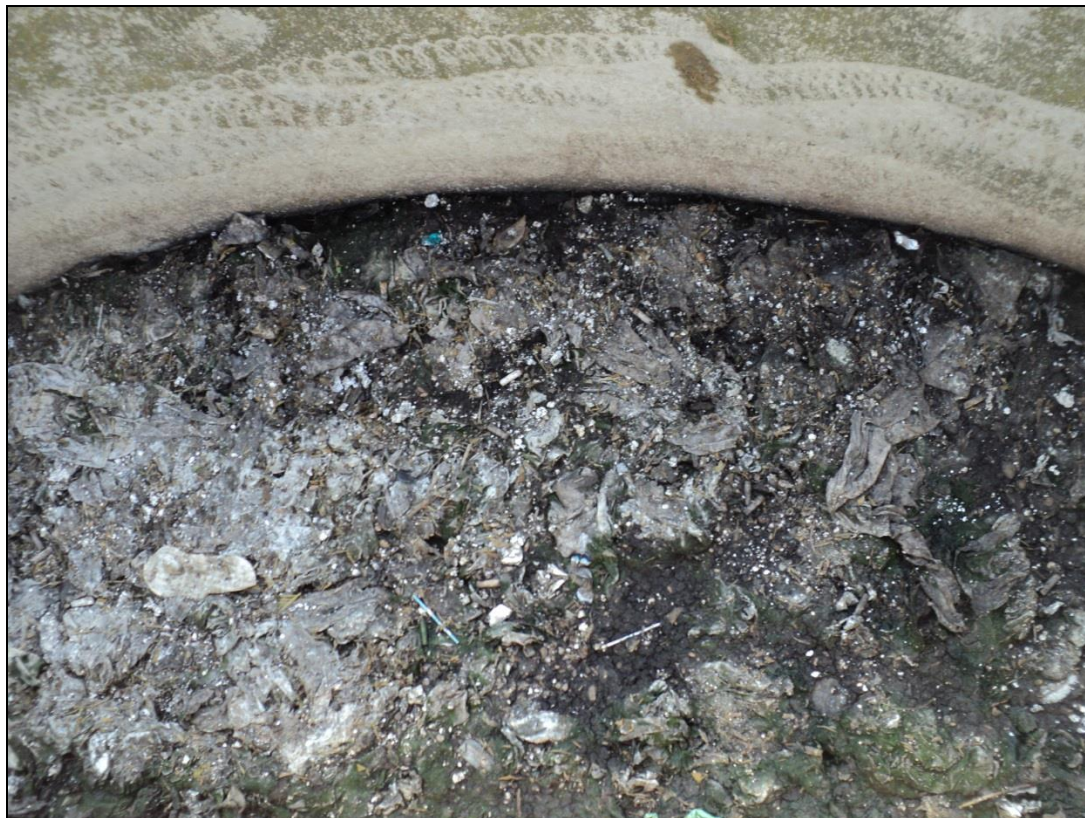
Figure 17 : Vue de la surface du décanteur-digesteur

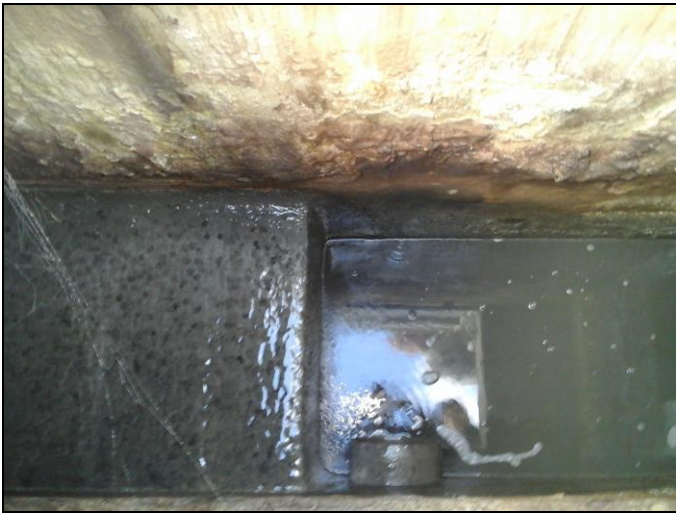
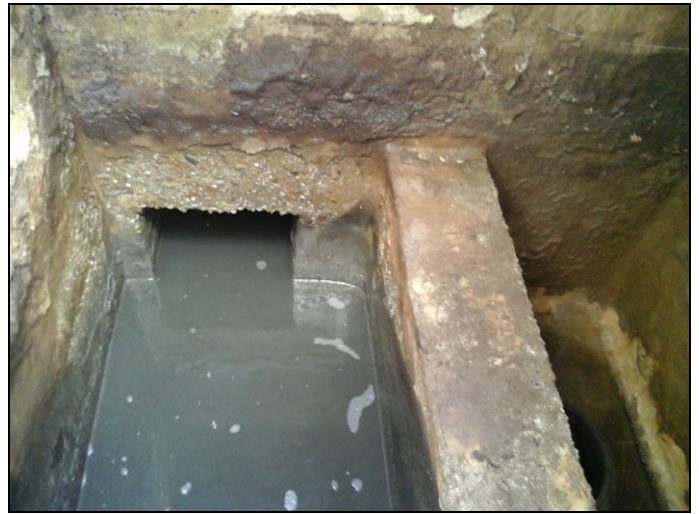
Figure 38 : Vues du canal entre le dessableur/dégraisseur et les bassins d'aération

Canal entre le Dessableur et le Bassin d'aération : Génie Civil intérieur corrodé => étanchéité intérieure à refaire.

On observe une corrosion importante de l'ensemble des ouvrages et notamment le canal d'entrée où le béton à tellement subi une corrosion importante que le ferrailage est apparent.

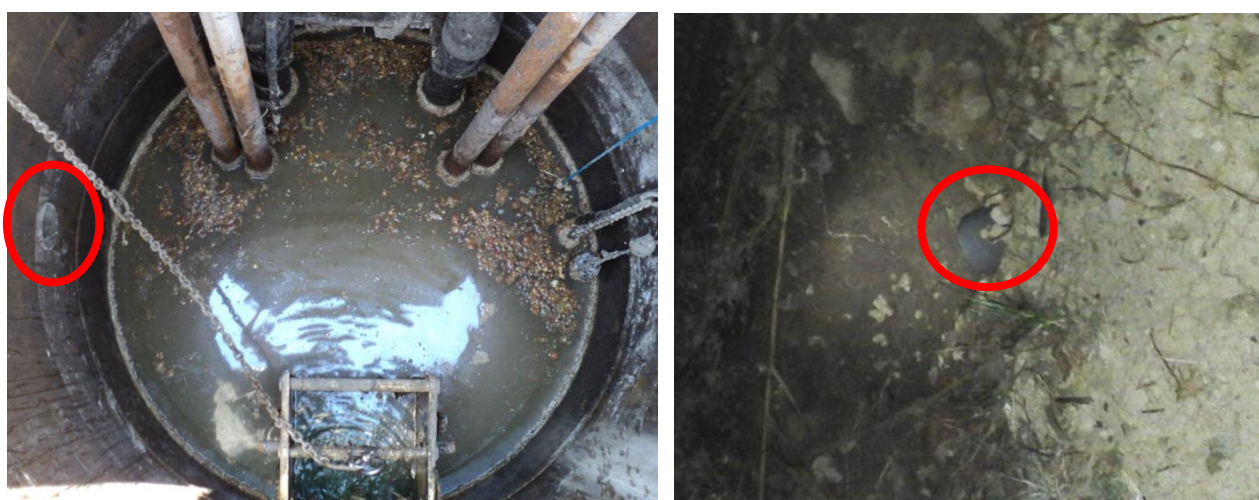
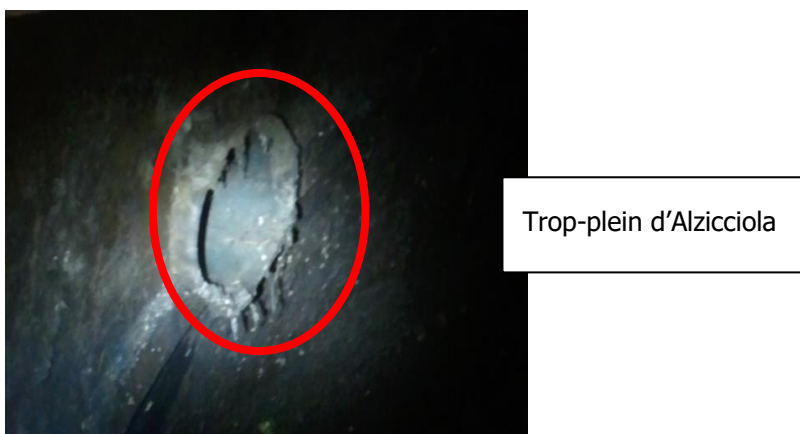
Figure 59 : Vues des trop-pleins des PR de Bagherra, de Marines Sud et d'Alzicciola

Le trop-plein du PR Bagherra se déverse en mer au niveau d'une zone de baignade puisqu'il s'agit de la plage du camp de vacances.

La photographie précédente montre que le trop plein d'Alzicciola a fonctionné car l'on observe d'importantes traces de dépôts.

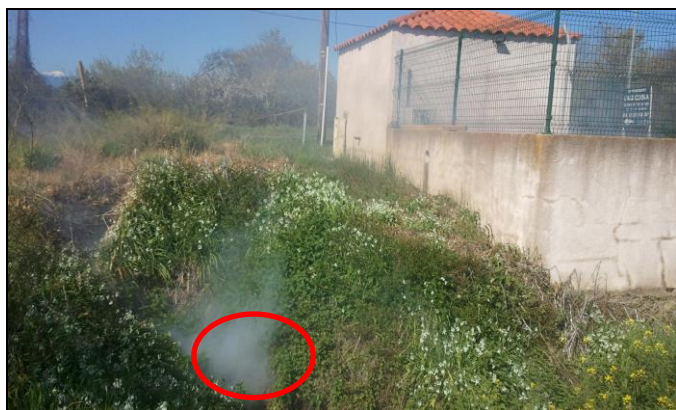
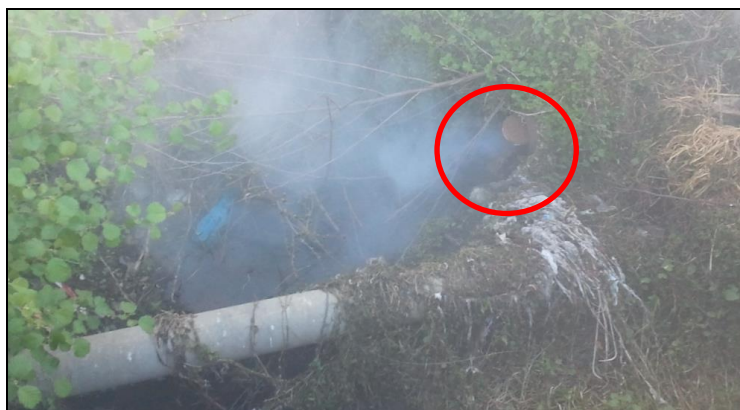
Figure 65 : Vues des mises en évidences des trop-pleins des PR Pont de Bravone et Alzicciola

Le dysfonctionnement des clapets de ces DO explique les réactions très importantes du réseau pour les événements pluvieux importants.

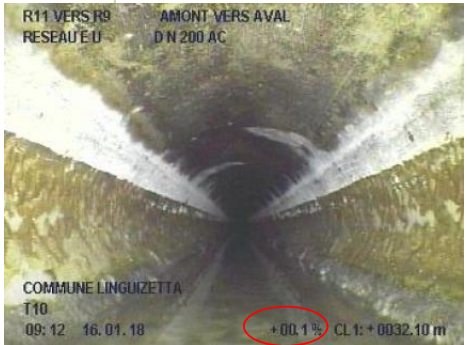
R11 - R9	47.2 m	- contre pente	2

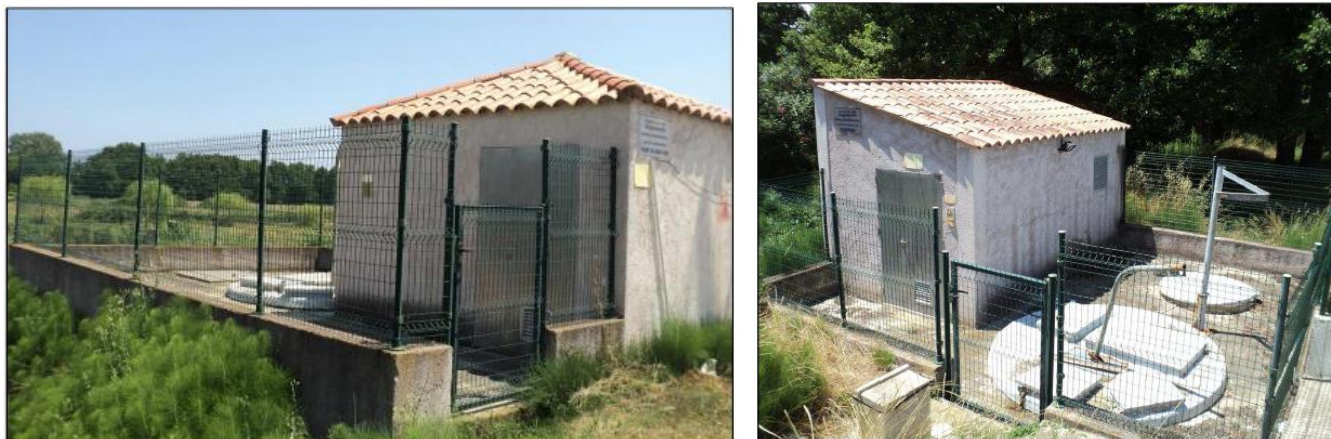
Cinq postes de relevage communaux sont situés en zone d'aléa inondation au titre du risque hydrogéomorphologique. C'est le cas des postes de relevage Tinta, Alzicciola, Pont de Bravone, Rive droite Bravone et le PR général.

Figure 71 : Vues des PR pont de Bravone et Alzicciola situés en zone inondable

Comme on peut le voir sur la figure précédente, ces postes de relevage ne disposent pas de dispositifs particuliers afin d'être hors d'eau (muret continu étanche autour du poste, rehausse des cuves).

Nous préconisons pour chacun de ces postes de relevage de les mettre hors d'eau par la mise en place d'un muret étanche continu.

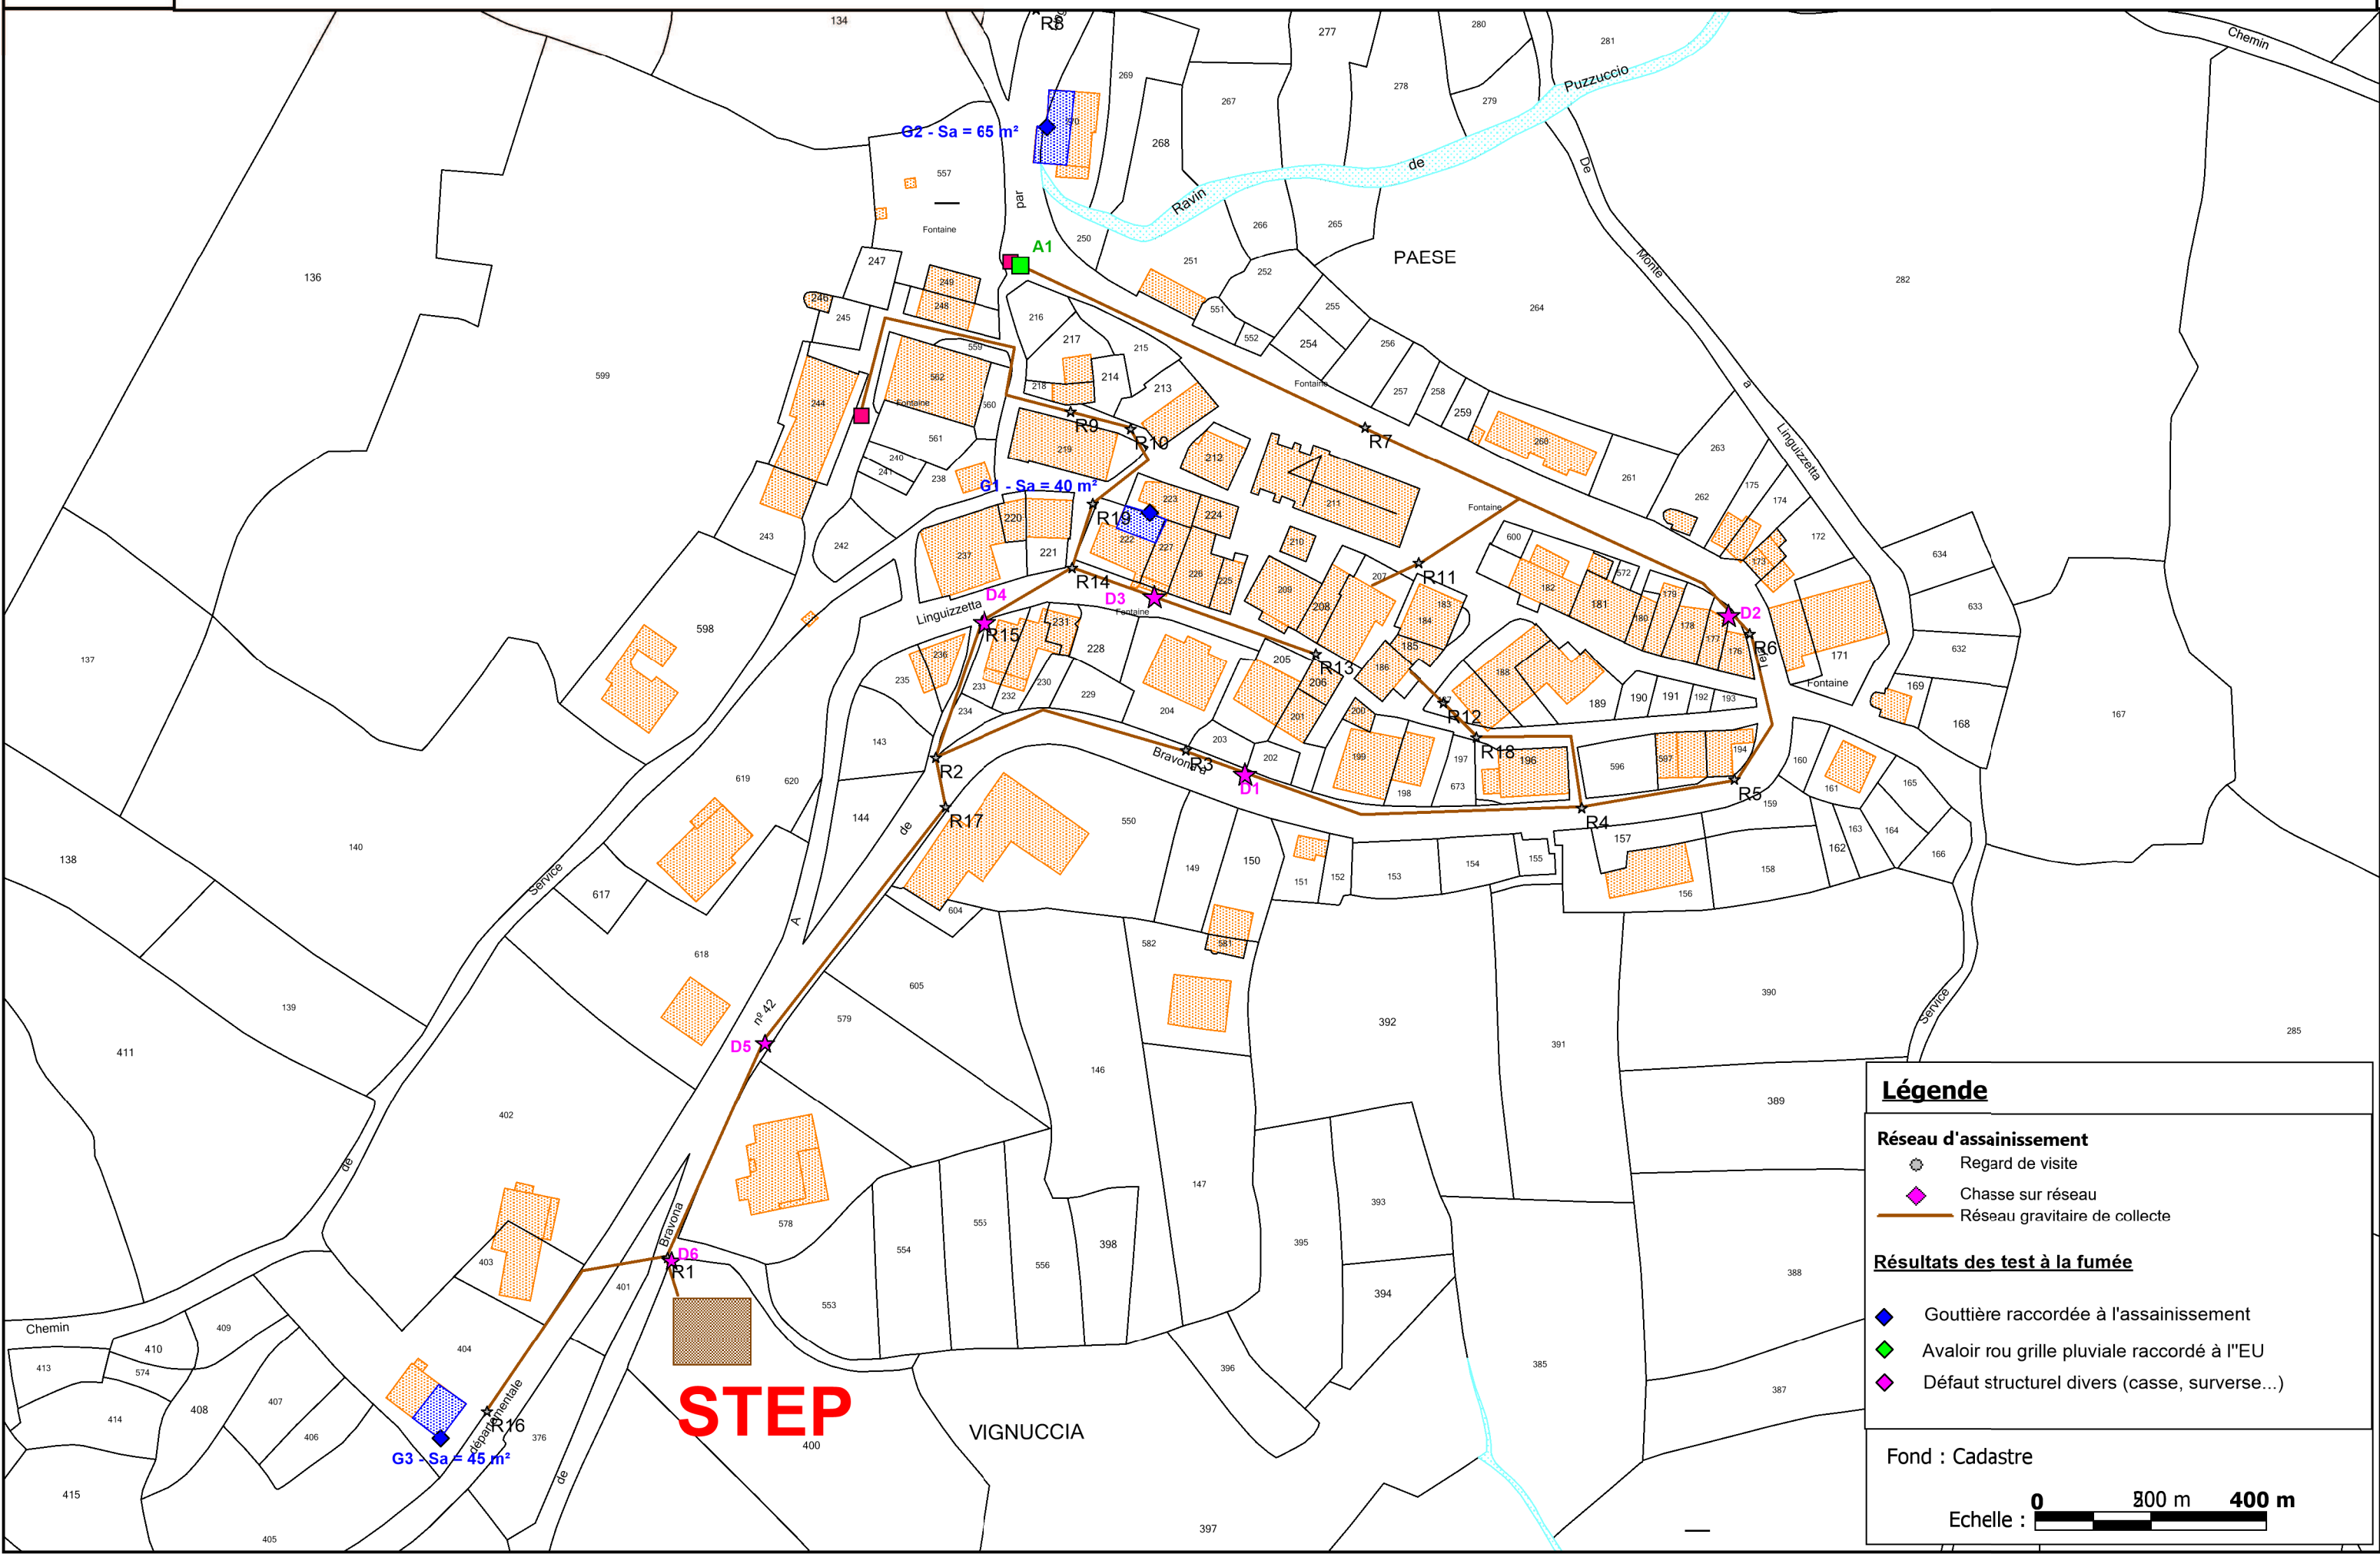
FIGURE 6
Résultats des tests à la fumée
Village et Plaine

Les anomalies repérées sont répertoriées en **Annexe 5 Fiches-Fumée et sur la figure 6.**

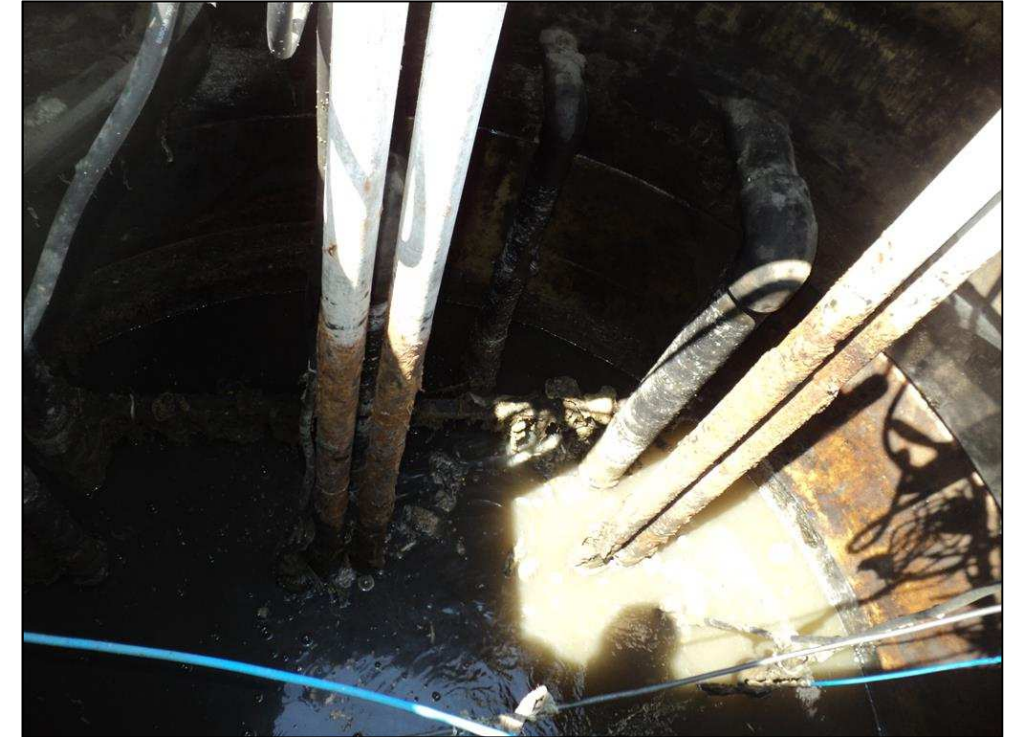
Bâche PR

Bon état	Etat moyen	Mauvais état	Absent	Remarques
Hydraulique, supportage, équipements					
Pompes		X			3 pompes Durant les reconnaissances réseau, il est arrivé qu'une des pompes soit hors service pour cause de bourrage.
Panier dégrillage	X				
Barres de guidage		X			
Chaine de levage				X	
Barres antichute				X	
Potence		X			2 unités dont une inopérante
Équipement électrique, automatisme, télésurveillance					
Poires de niveaux		X			2 unités : Niveau Haut et niveau BAS
Sonde de mesure				X	Pas de sonde
Armoire électrique		X			Armoire 3 pompes. PR équipé de trois pompes
Télésurveillance				X	
Équipement annexes					
Anti bélier		X			Volume 300l
Groupe électrogène		X			Echappement canalisé vers extérieur avec extracteur d'air dans le local
Cuve réactif				X	
Trop-plein	X				Doter d'un détecteur de surverse, rejet direct dans un talweg

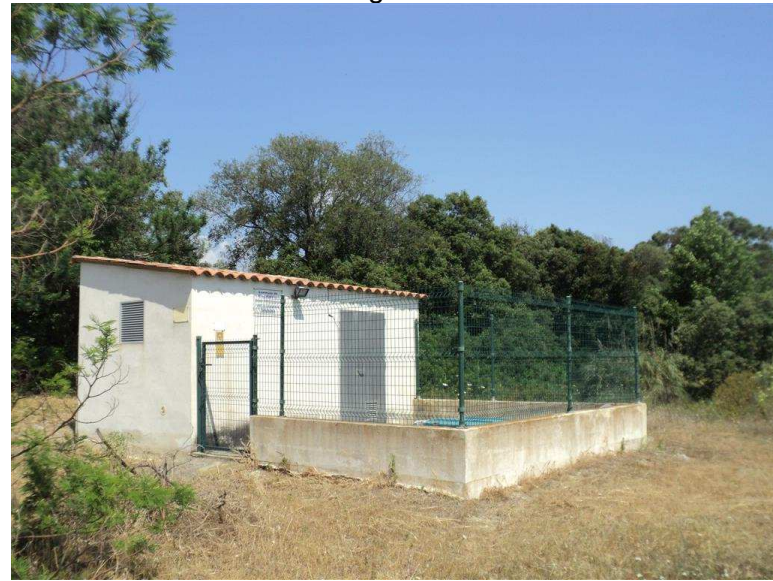
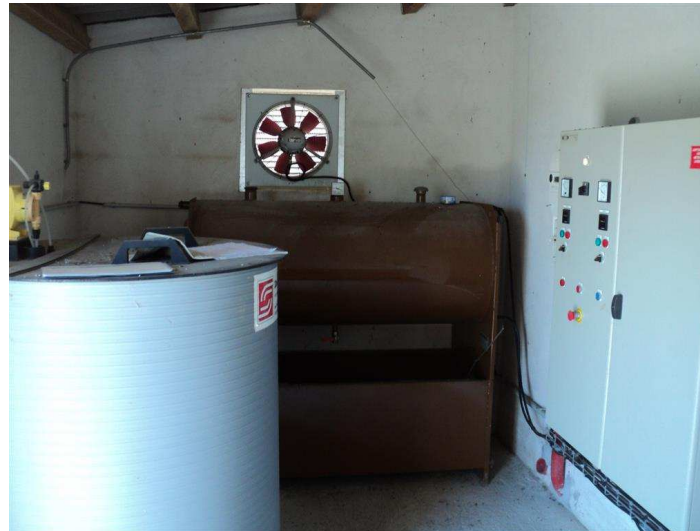
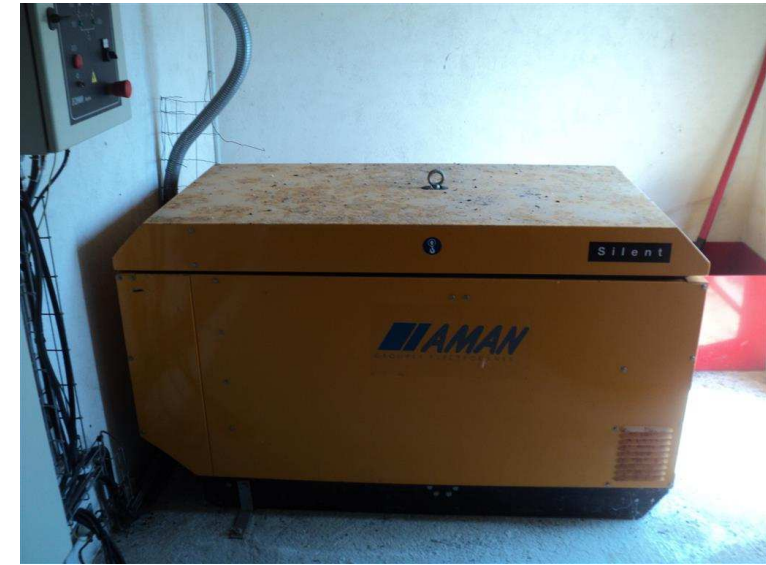
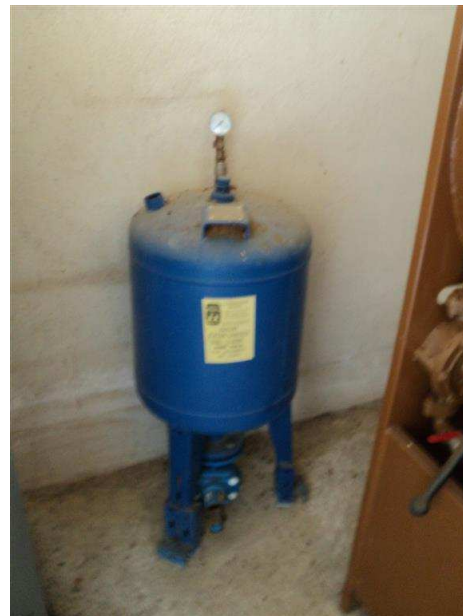
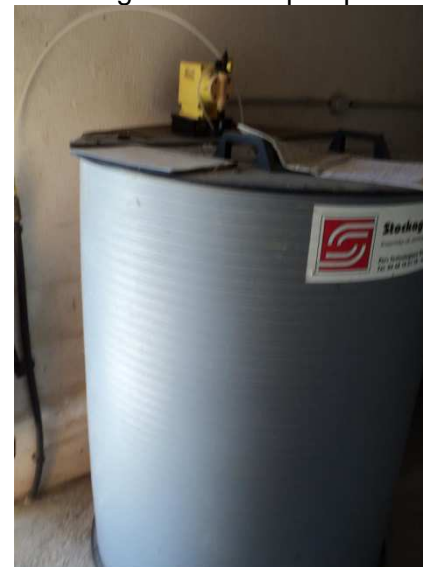
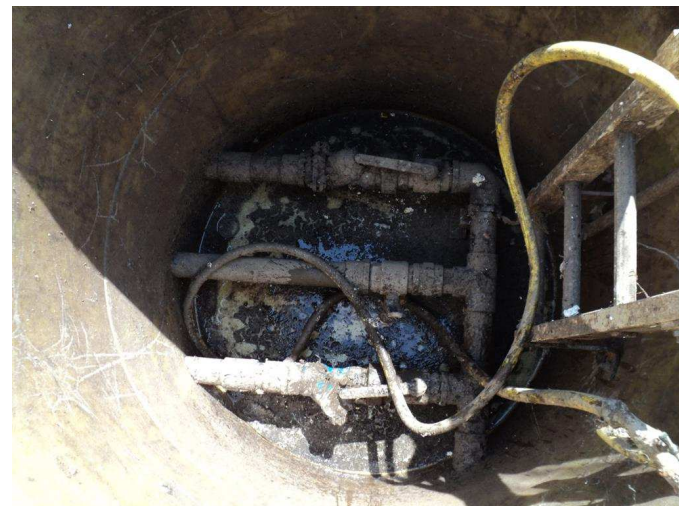
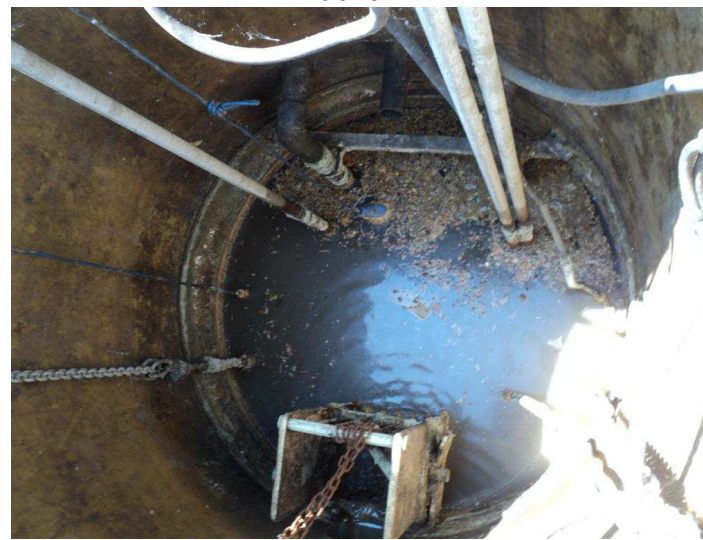
COMMUNE DE LINGUIZZETTA – PR DE CHIOSURA

Bon état	Etat moyen	Mauvais état	Absent	Remarques
Accès clôture					
Site		X			Abords entretenus. Présence de déchets issus du panier de dégrillage qui sont déversés à même le sol pour séchage avant d'être retirés ultérieurement.
Portail / portillon	X				Portillon métallique
Clôture	X				
Génie civil			X		Fissure importante de part et d'autre du local certainement dû à un défaut dans les fondations
Huisseries	X				porte inox
Bâche eaux usées, trappes, couvertures, Robinetterie					
Cuve pompes		X			Forme circulaire, DN 1.2 m, Profondeur = 2.3 m, en Polyéthylène
Cuve robinetterie		X			Dépôts de terre important dans la chambre de vanne
Trappes (autre)	X				Capot en Polyéthylène non cadenassé
Eau industrielle	X				
Vannes		X			3 unités dont une pour vidanger la canalisation de refoulement
Clapets antiretour		X			2 unités
Arrivée Eaux Usées	X				1 seule arrivé en chute en PVC DN 200 mm

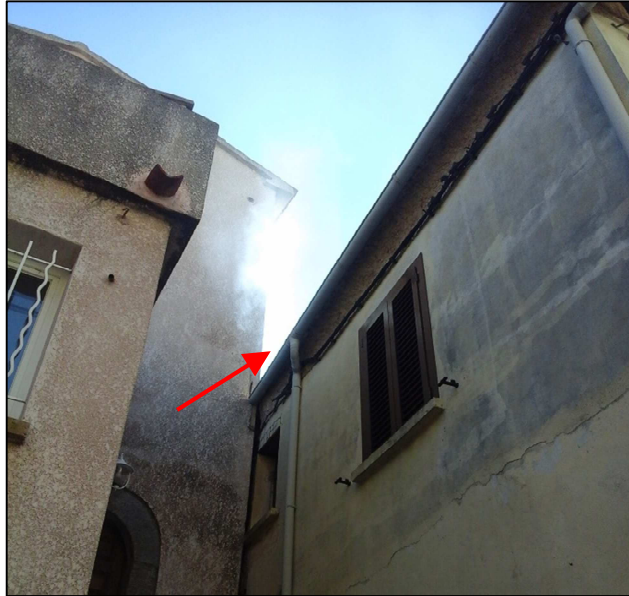
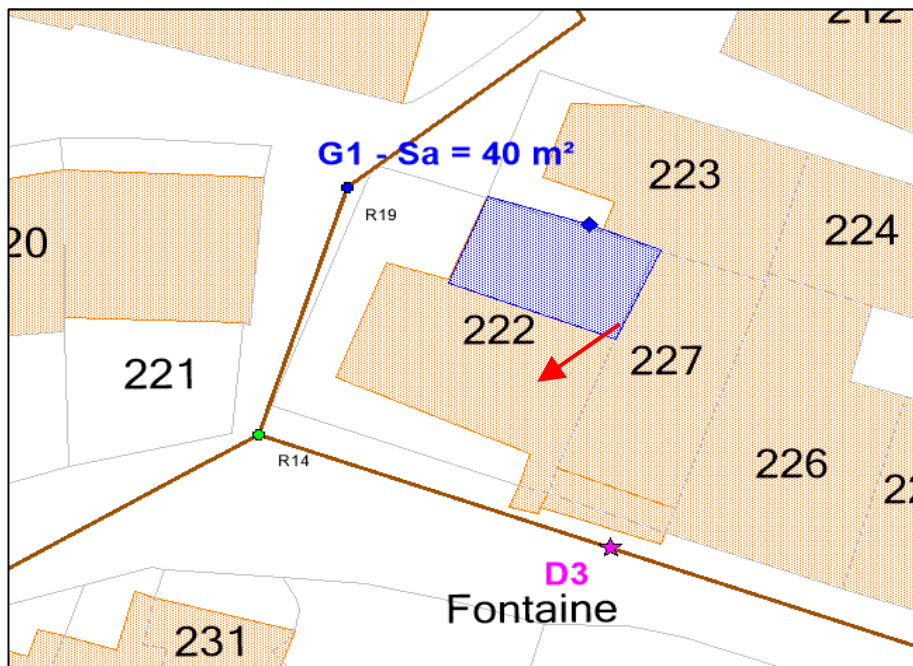
Habitation :
N°Parcelle : 222

Type : Gouttière
Domaine : Privé

Réponse à la fumée: **Nette et rapide**
Estimation de la surface drainante : **40 m²**

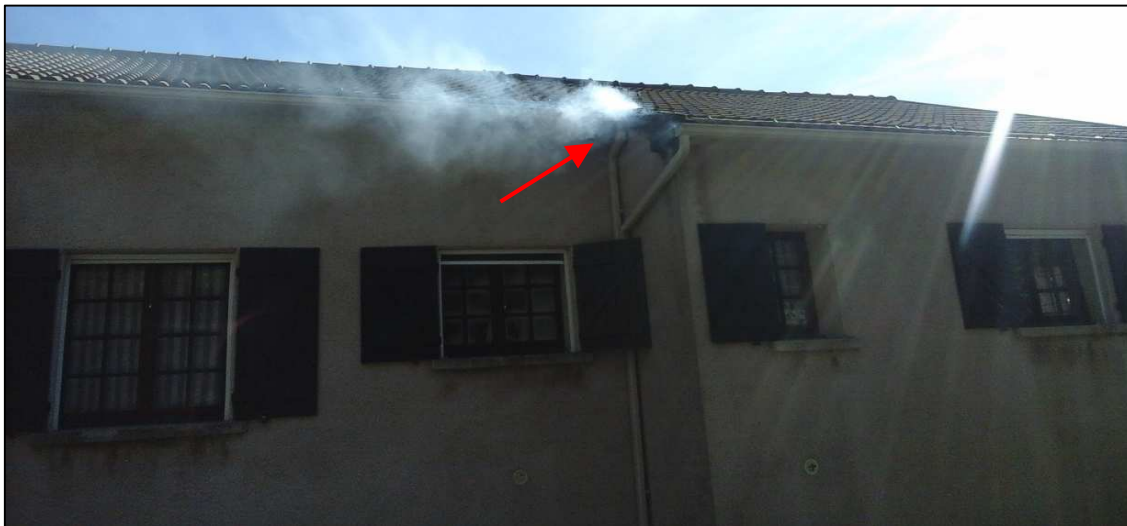
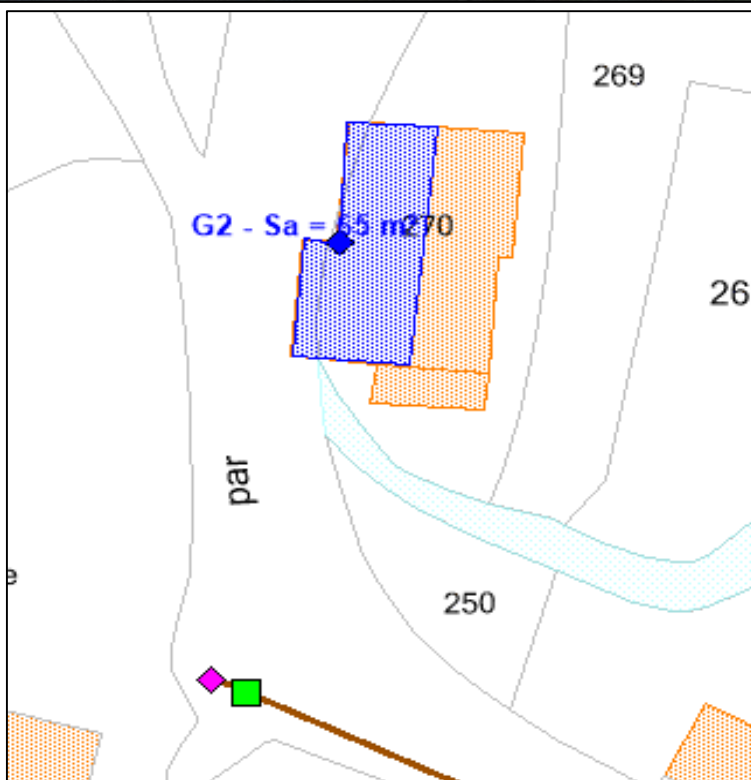
Habitation :
N°Parcelle : B 464

Type : Gouttière
Domaine : Privé

Réponse à la fumée: **Nette et rapide**
Estimation de la surface drainante : **55 m²**

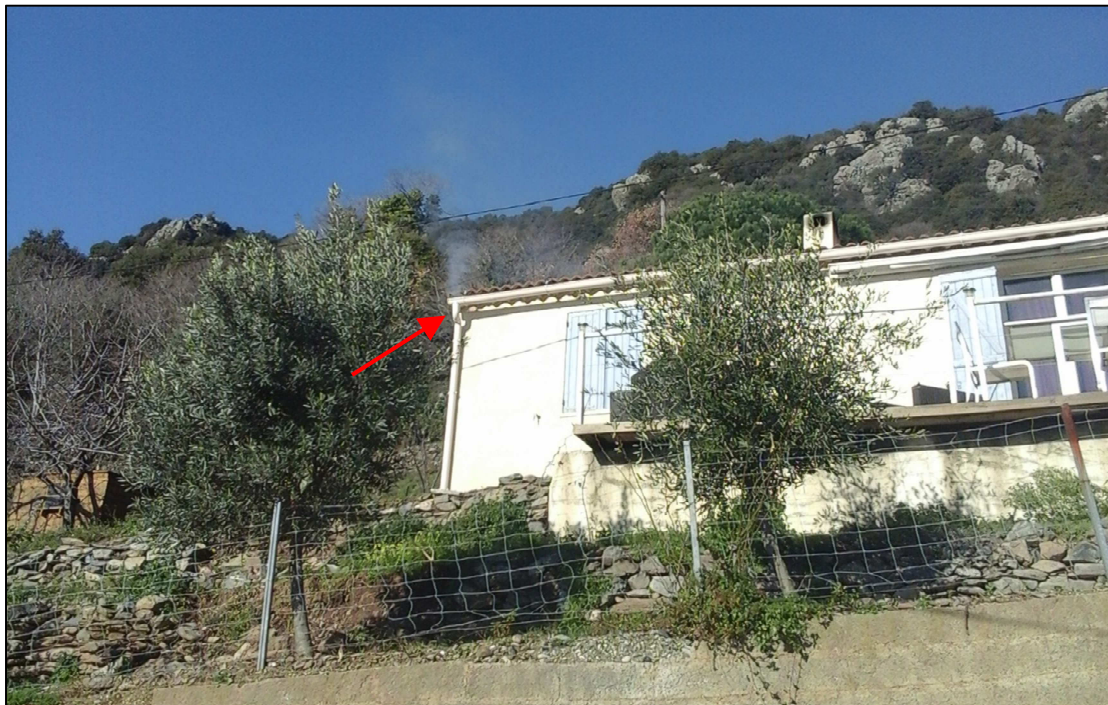
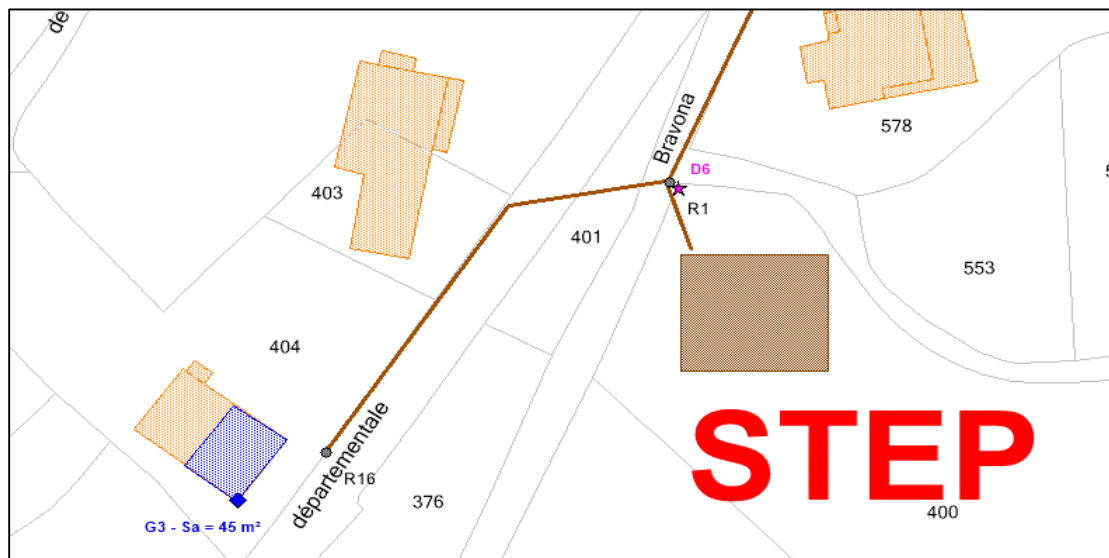
Habitation :
N°Parcelle : B 464

Type : Gouttière
Domaine : Privé

Réponse à la fumée: **Nette et rapide**

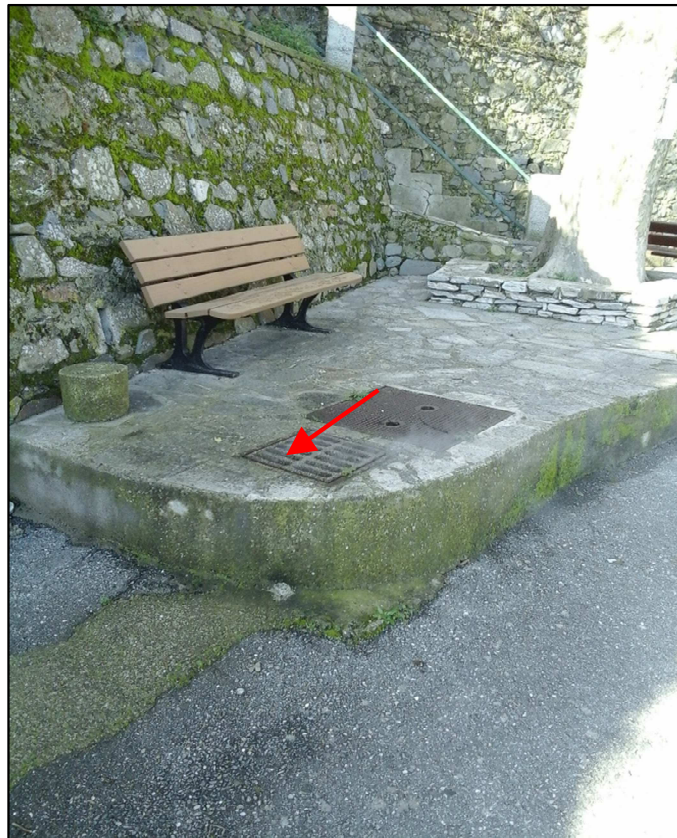
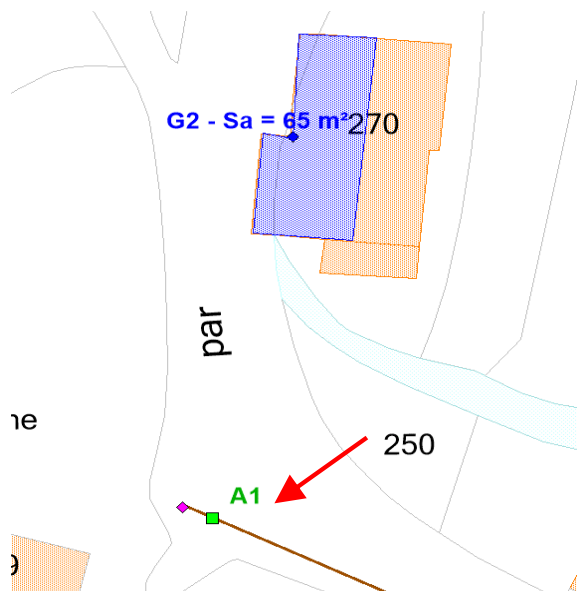
N°Parcelle : domaine public

Type : Défaut d'étanchéité

Domaine : Public

Réponse à la fumée: Lente et diffuse
