COMMUNE DE LINGUIZZETTA (2B)

Diagnostic et Schéma Directeur d'Assainissement

Rapport

CETA Environnement

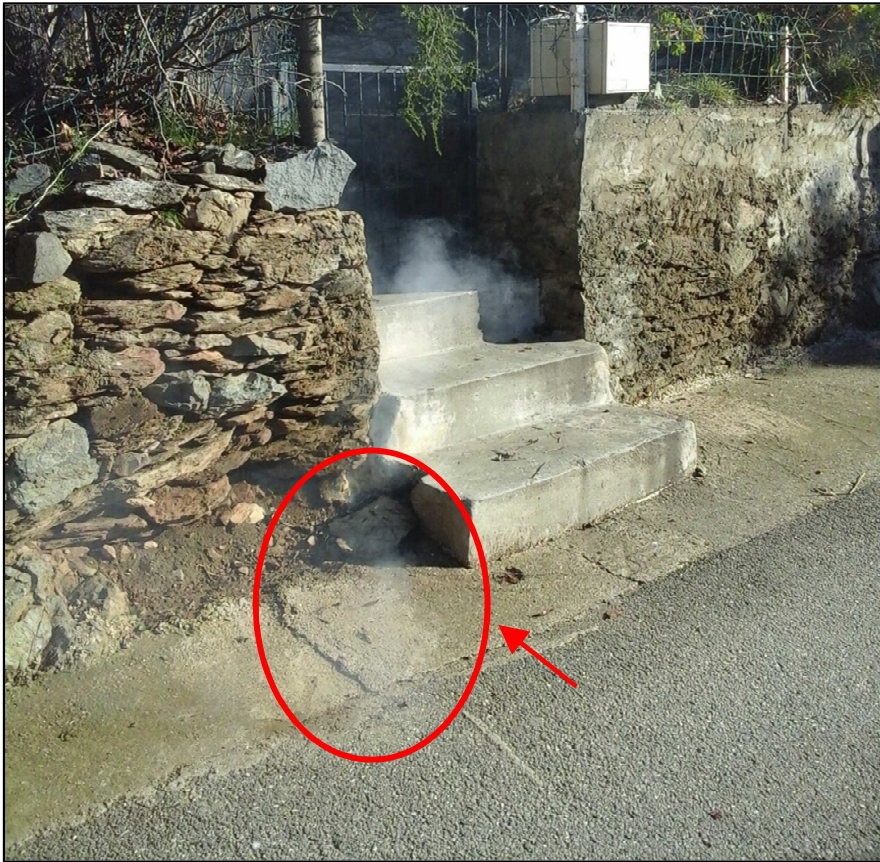
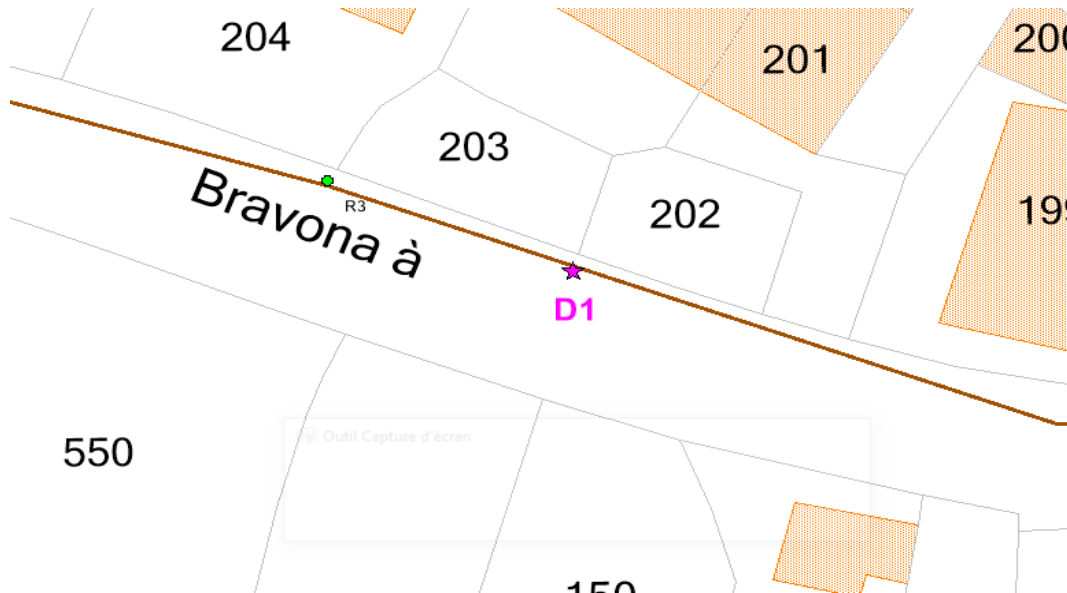
N°Parcelle : Domaine public

Type : Défaut d'étanchéité

Domaine : Privé

Réponse à la fumée: **Nette et rapide**

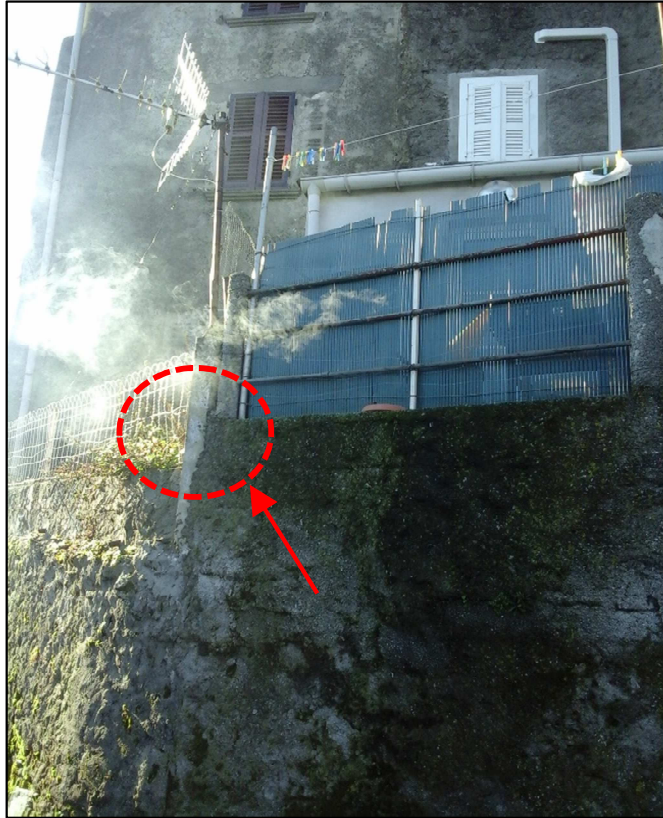
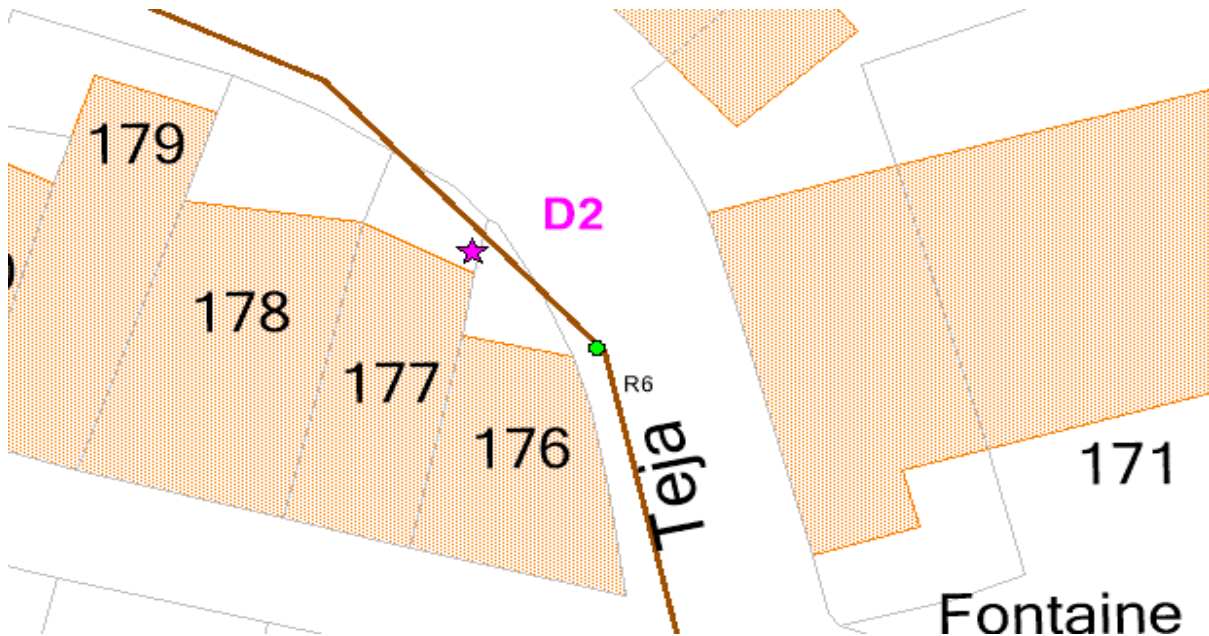
Proche R6
N°Parcelle : 177

Type : Défaut d'étanchéité
Domaine : Privé

Réponse à la fumée: **Nette et rapide**

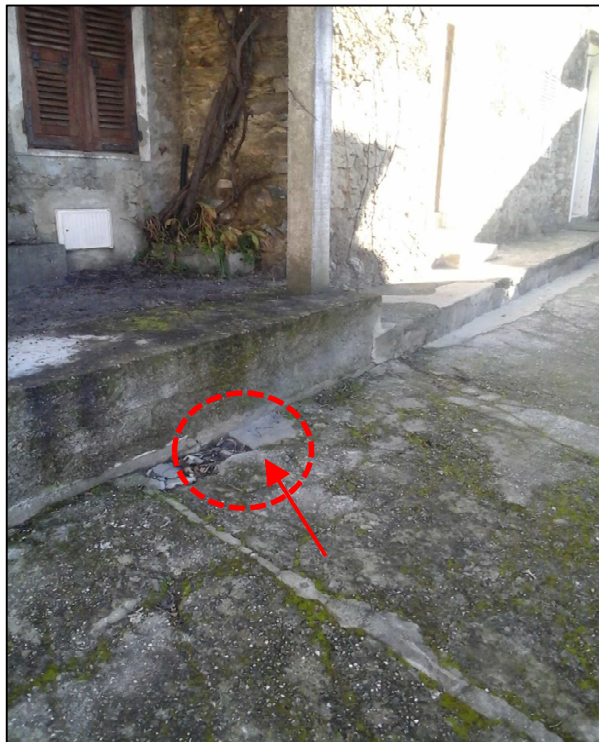
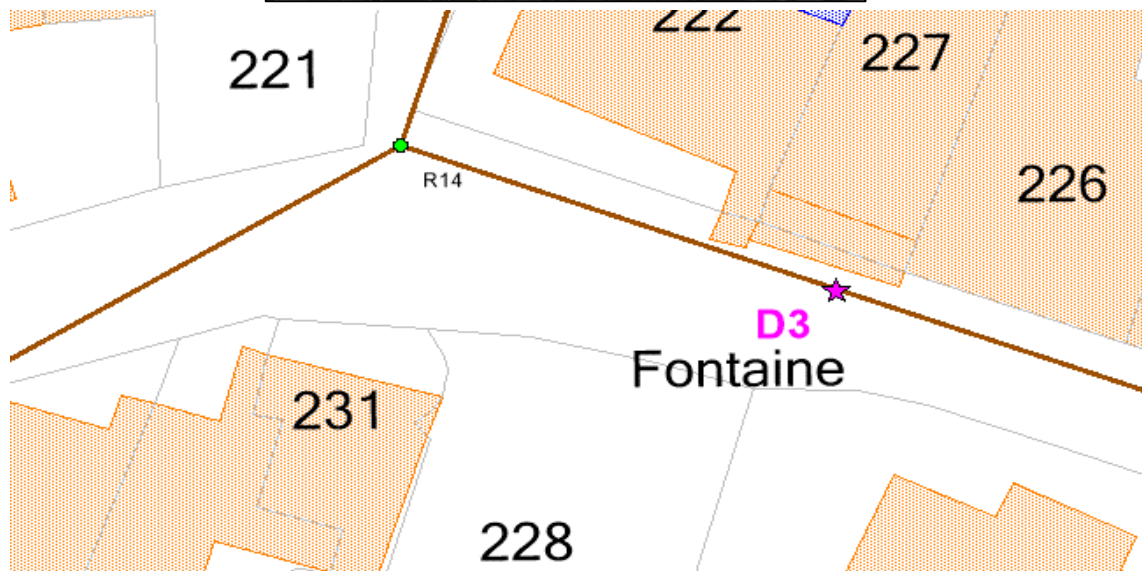
N°Parcelle : Domaine public

Type : Défaut d'étanchéité

Réponse à la fumée: **Nette et rapide**

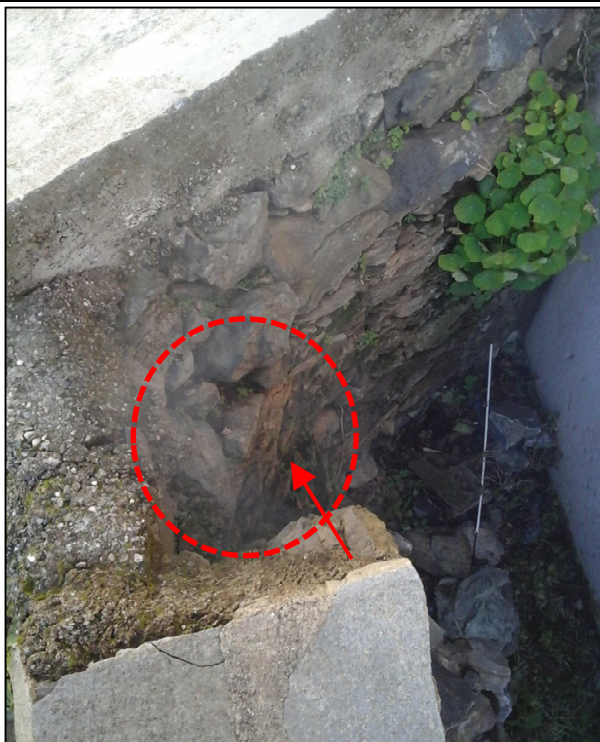
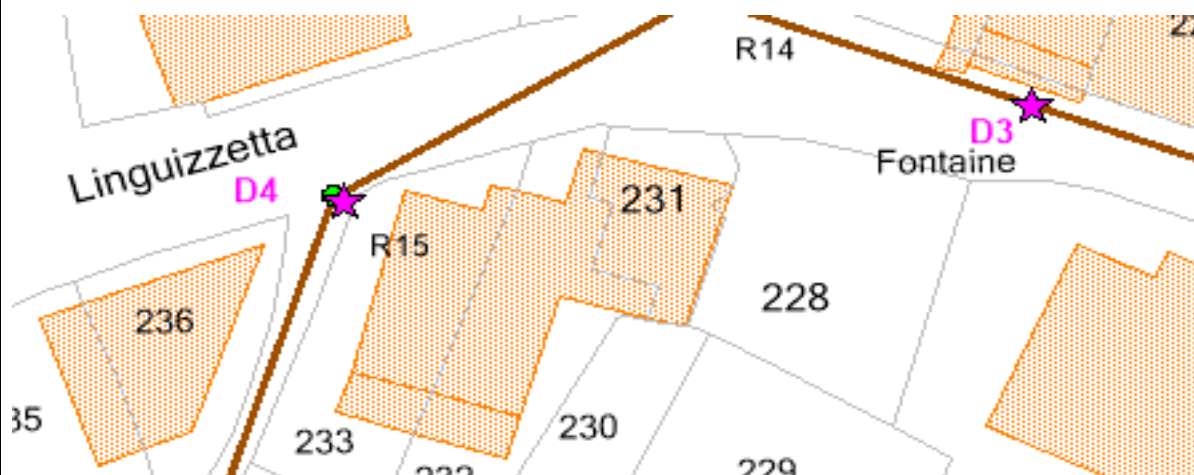
Proche R15
N°Parcelle : Domaine public

Type : Défaut d'étanchéité
Domaine : Public

Réponse à la fumée: **Nette et rapide**

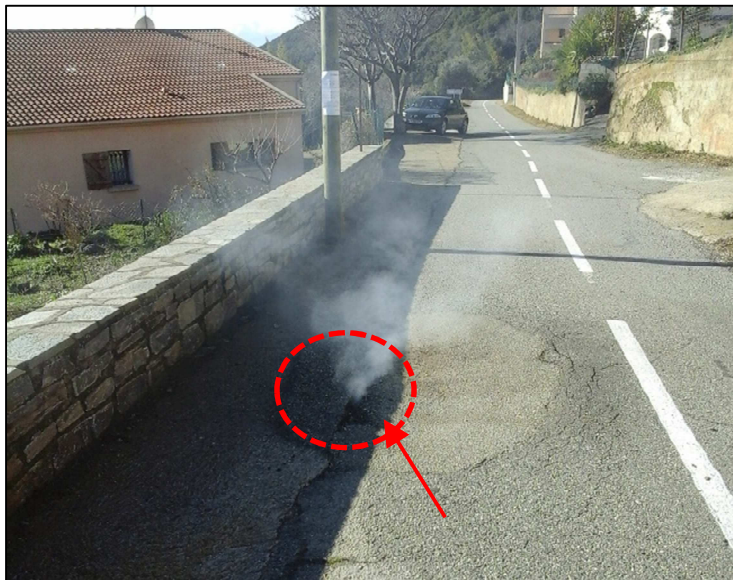
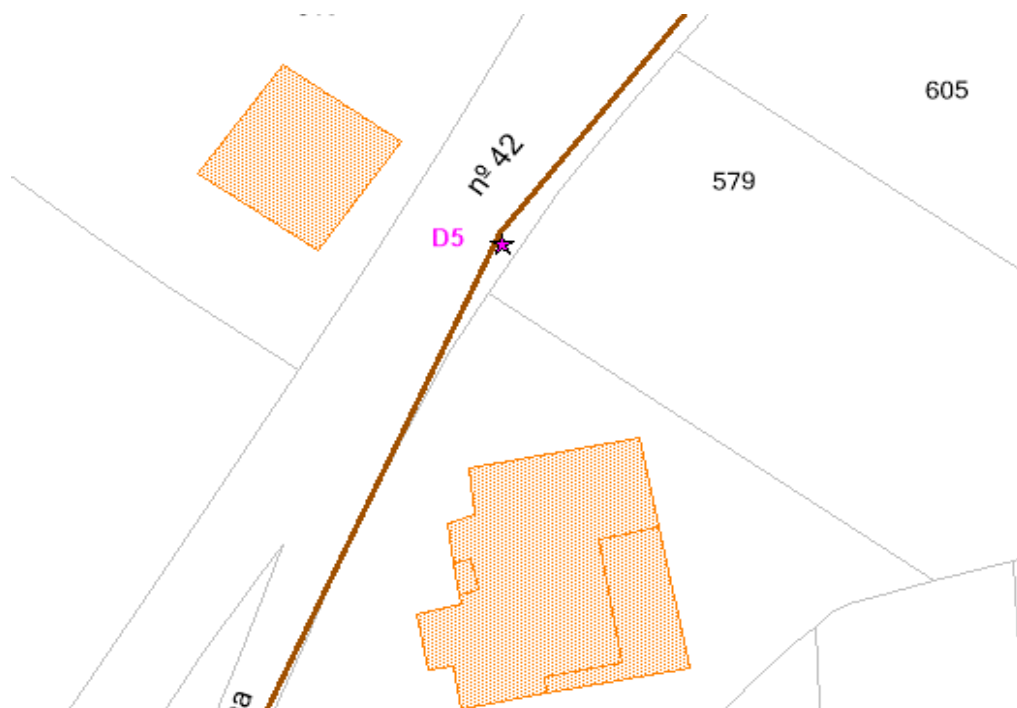
Entre R1 et R17
N°Parcelle : Domaine public

Type : Défaut d'étanchéité
Domaine : Public

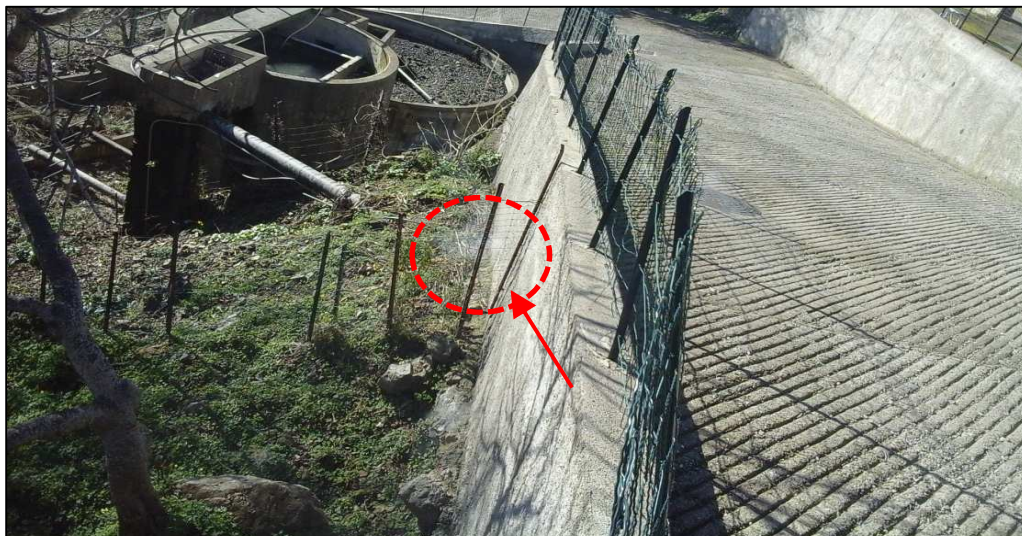
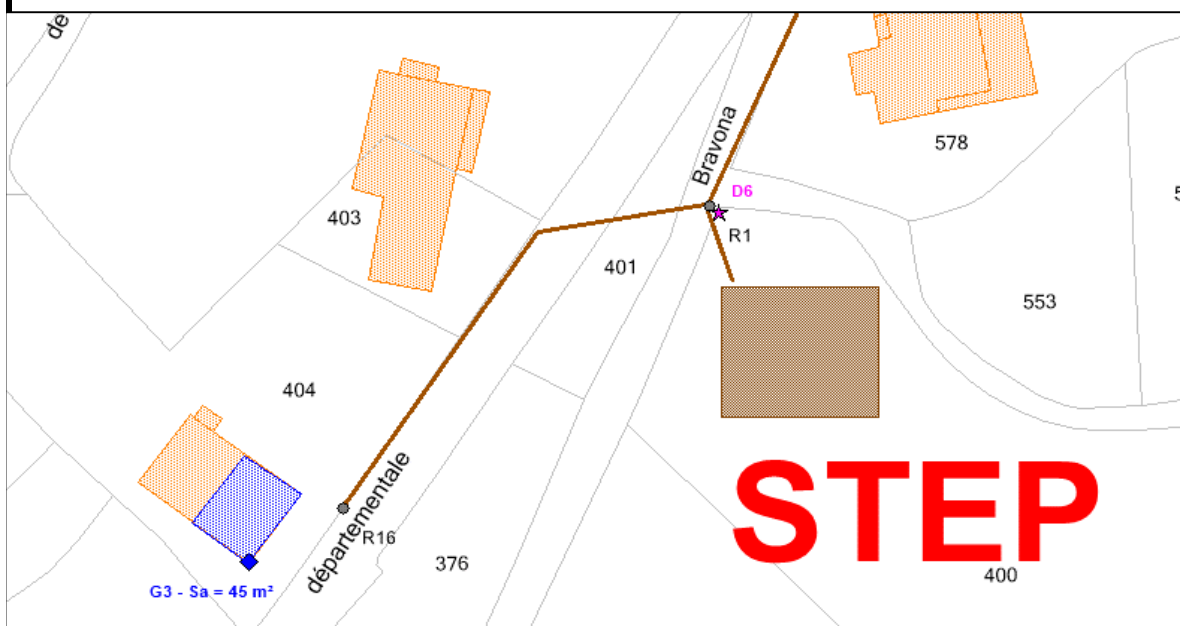
Proche R1
N°Parcelle : Domaine public

Type : Défaut d'étanchéité
Domaine : Public

Réponse à la fumée: **Nette et rapide**

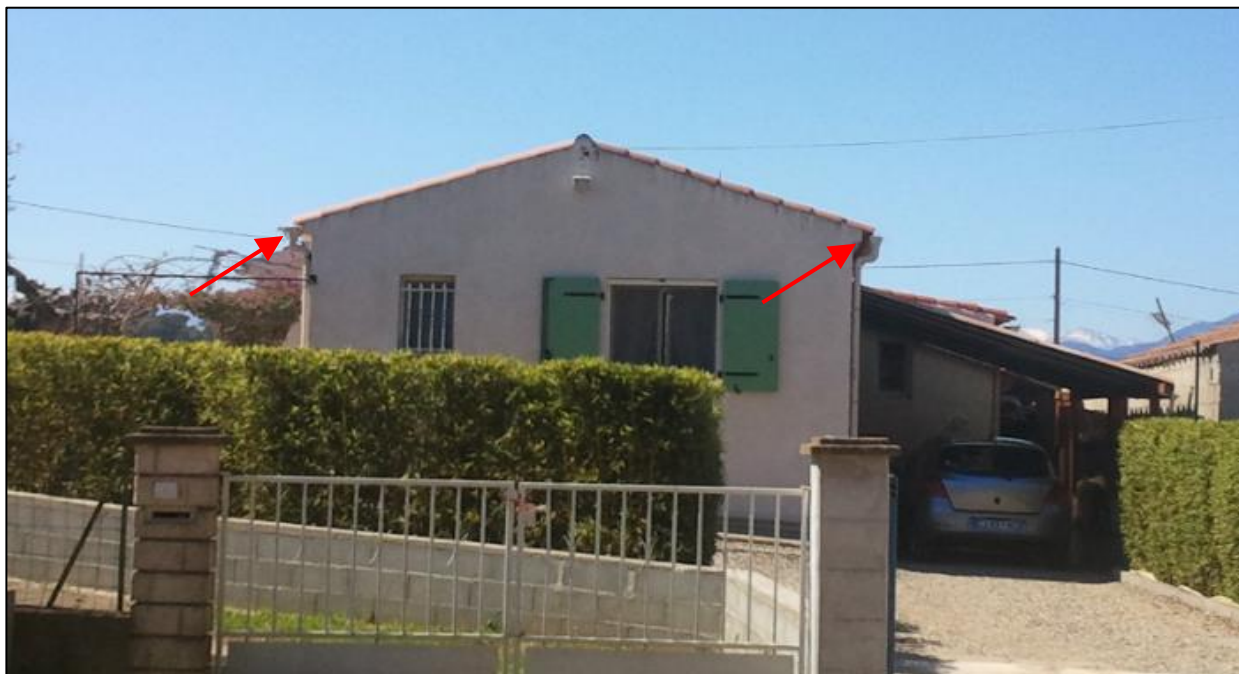
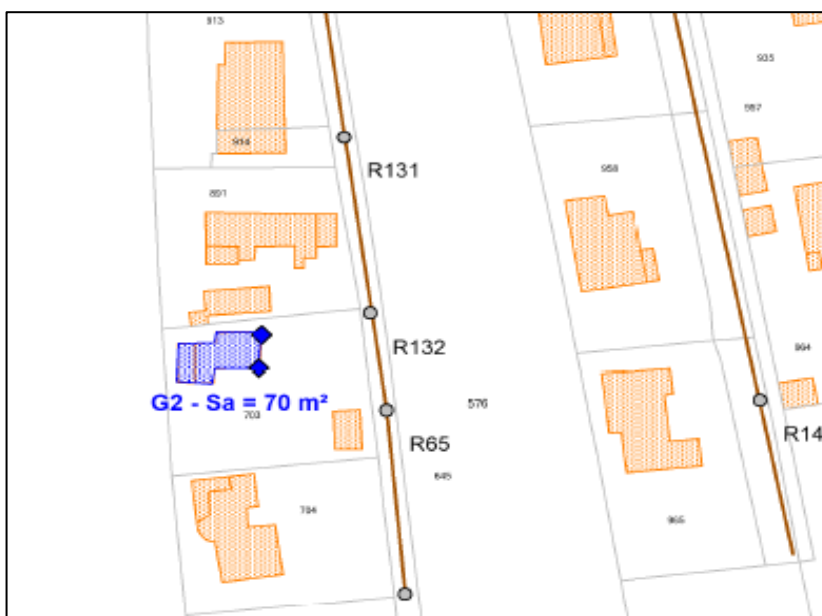
Habitation :
N°Parcelle : 703

Type : Gouttière
Domaine : Privé

Réponse à la fumée: **Nette et rapide**
Estimation de la surface drainante : **70 m²**
