# RAPPORT

Affaire n° KR5063 du 10/02/2017

## VILLE DE DRAGUIGNAN

**Etude diagnostique réseaux assainissement pour l'élaboration d'un plan pluriannuel de travaux d'investissement**  
**PHASE 1 - Etat des lieux, enquêtes, recueil et synthèse des informations disponibles, analyse de la situation actuelle, mise à jour des plans**

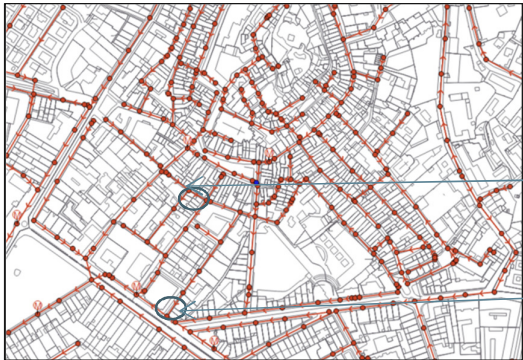
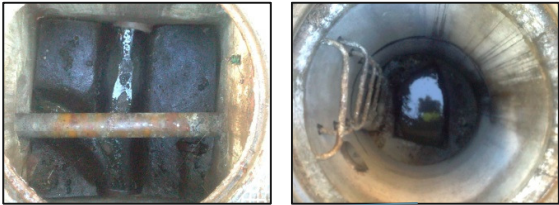
| <p>Rue du Combat et Rue des Endronnes</p> | <p>Pas de maillage entre les regards :</p> |

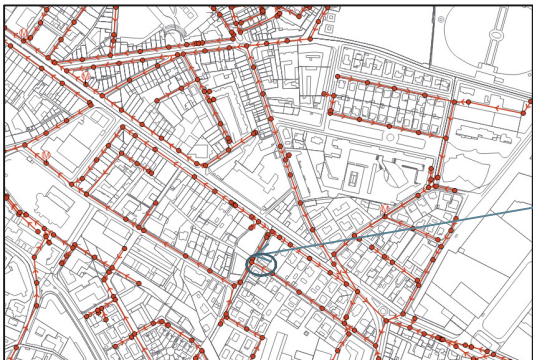
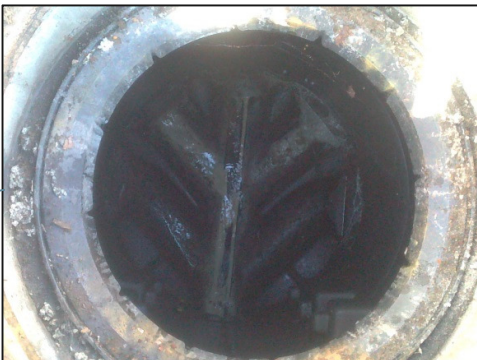
| <p>Boulevard Blanqui</p> | <p>Pas de maillage entre les regards</p> |

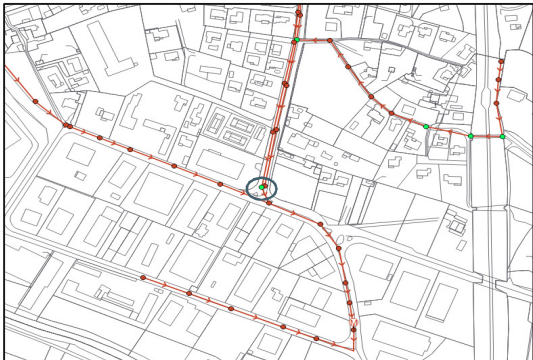
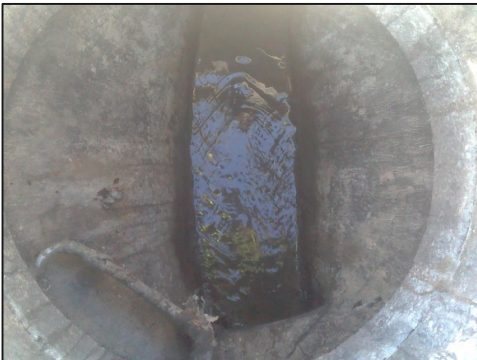
| <p>Chemin des Incapis</p> | <p>Pas de maillage entre les regards</p> |

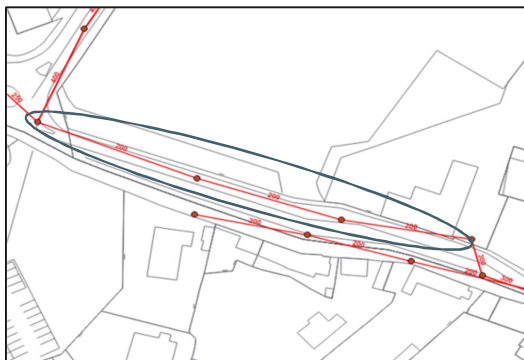
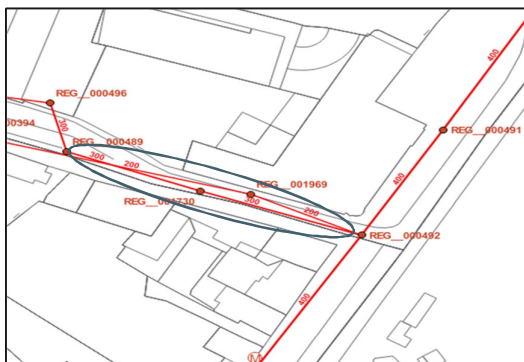
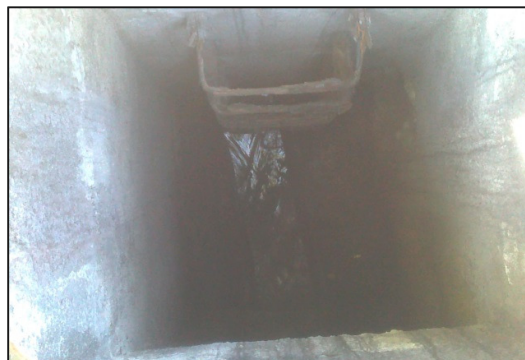
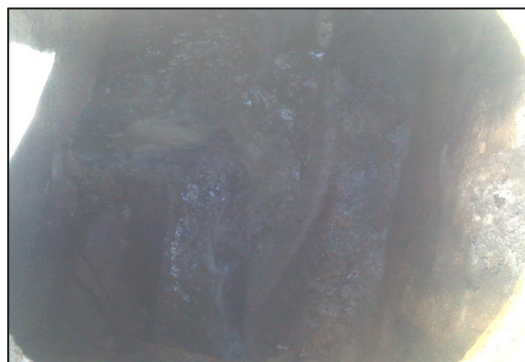
Avenue Jean Boyer

DN 400 et non DN 200 ou 300 mm

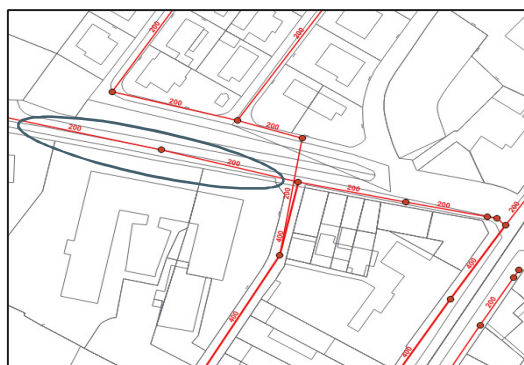
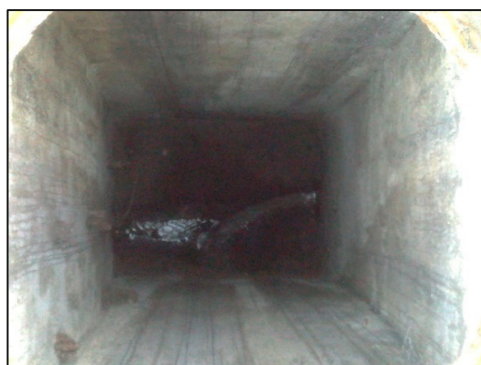
Rue Jean Aicard

DN 400 et non DN 200 mm

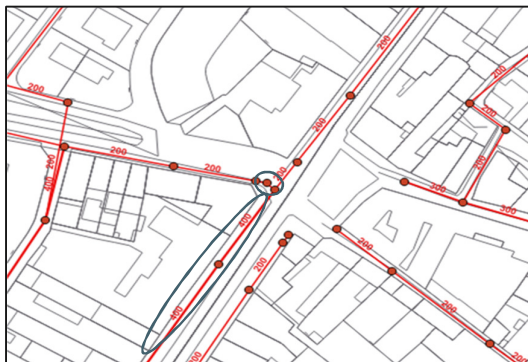
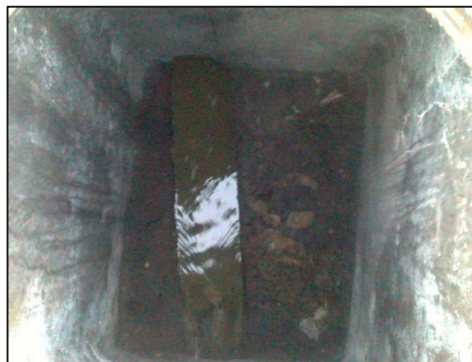
Boulevard Maréchal Foch

Pas de maillage et DN 200 et non DN 400 mm

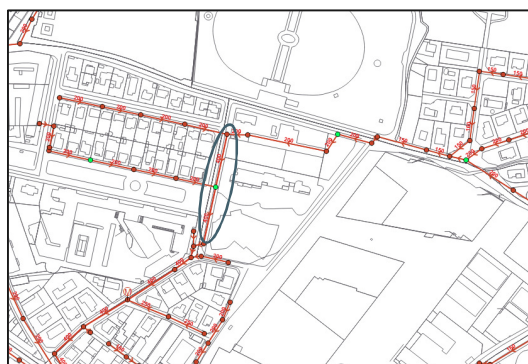
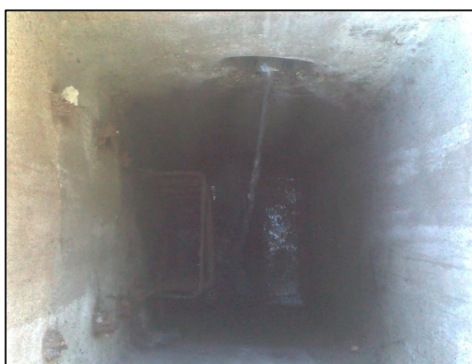
Boulevard Albert Robinson

DN 200 et non DN 400 mm

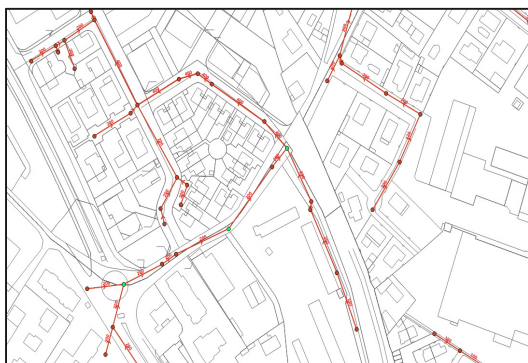
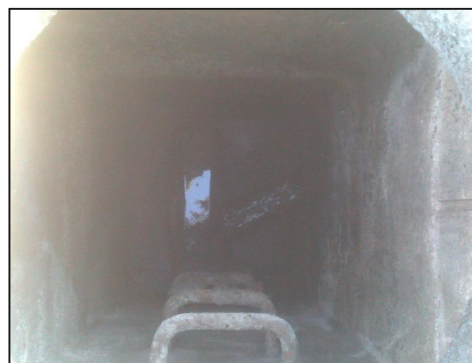
Rue François Mumault

DN 200 et non DN 400 mm

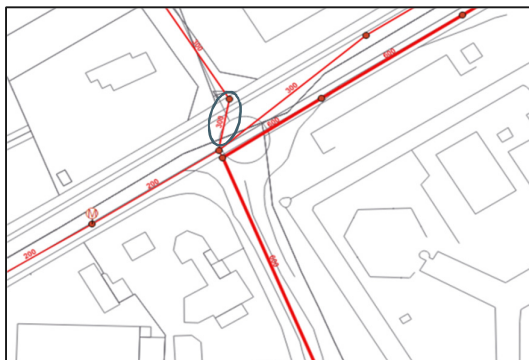
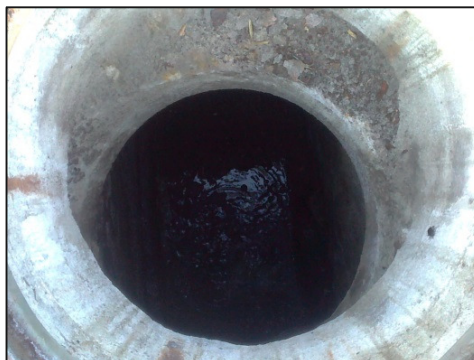
Avenue Pierre Brossolette

Galerie de 600 \* 400 mm

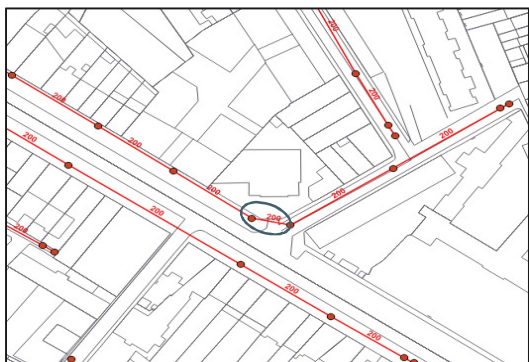
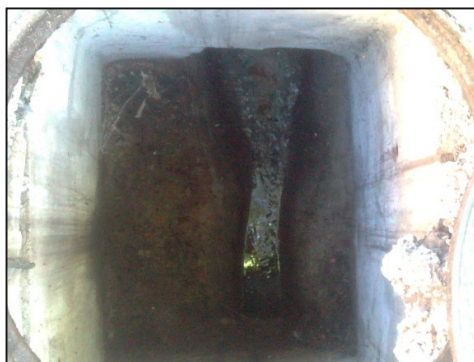
Avenue Lazare Carnot

DN 500 et non DN 200 mm

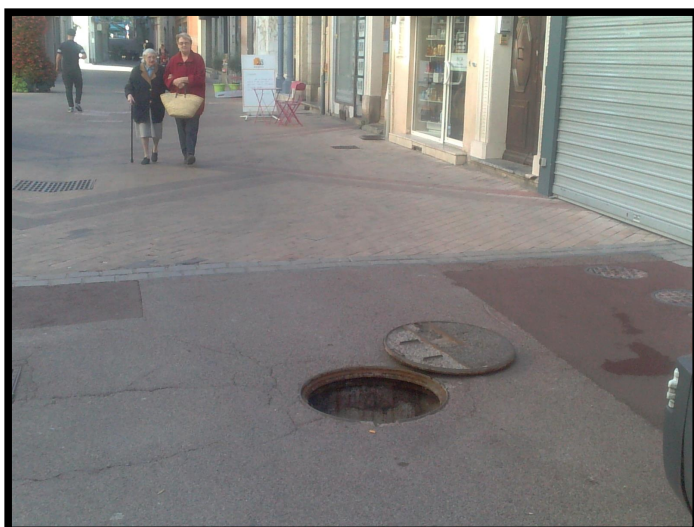
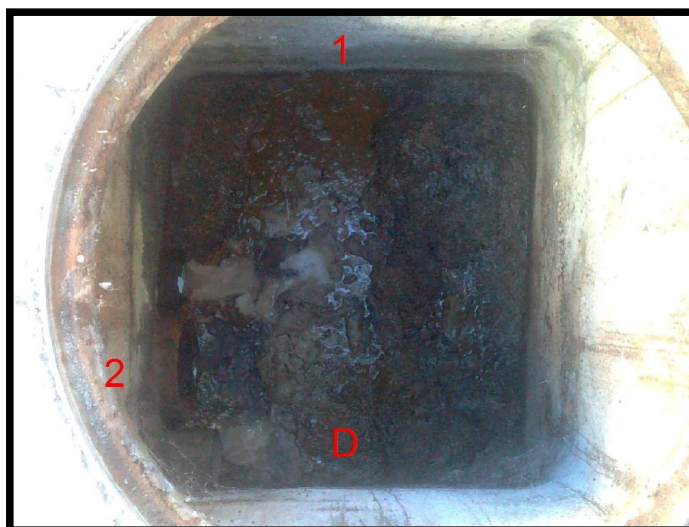
| Présence d'échelons | Etat Cheminée | Etat Cunette | Présence d'ECP | Présence de mise en charge | Présence de dépôt | Présence de racine |
| NON | BON | BON | AUCUN | AUCUN | IMPORTANT | AUCUN |

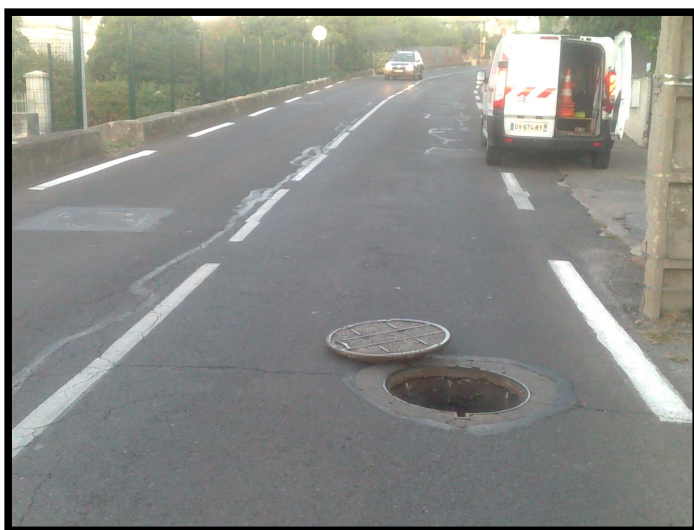
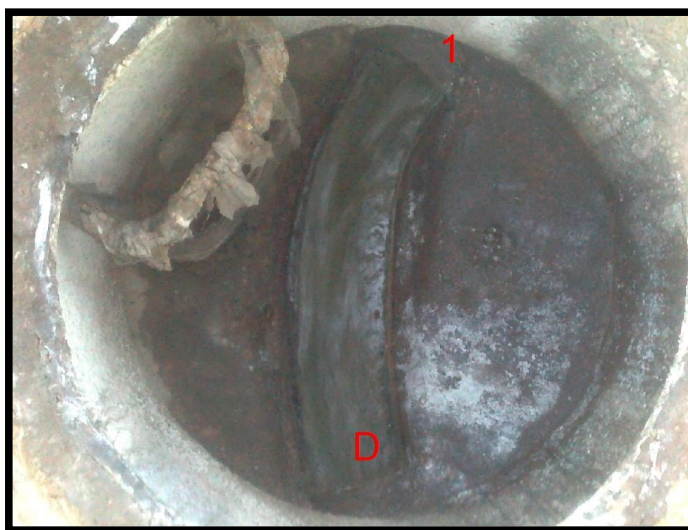
| Présence d'échelons | Etat Cheminée | Etat Cunette | Présence d'ECP | Présence de mise en charge | Présence de dépôt | Présence de racine |
| NON | MOYEN | MOYEN | AUCUN | IMPORTANT | AUCUN | AUCUN |

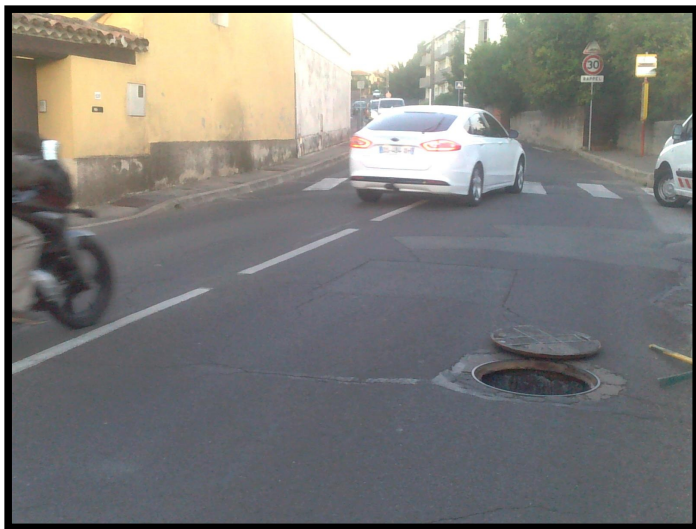
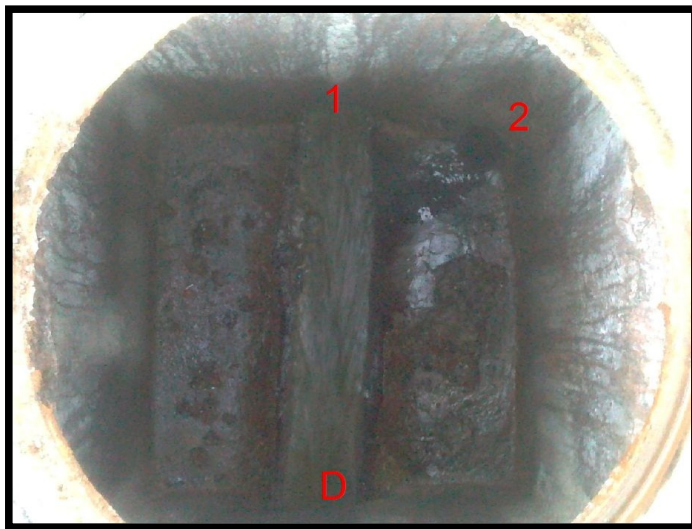
| Présence d'échelons | Etat Cheminée | Etat Cunette | Présence d'ECP | Présence de mise en charge | Présence de dépôt | Présence de racine |
| NON | MOYEN | MOYEN | AUCUN | AUCUN | AUCUN | AUCUN |

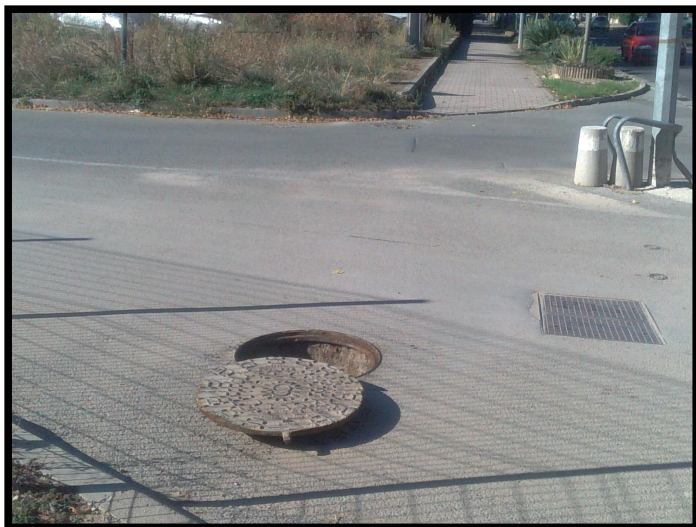
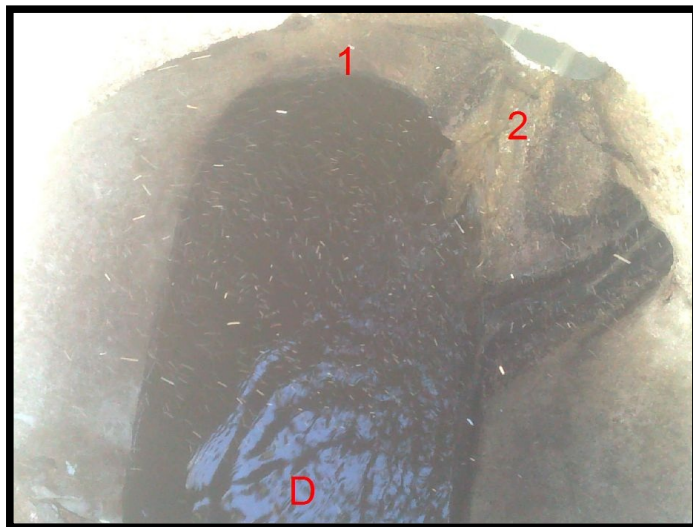
| Présence d'échelons | Etat Cheminée | Etat Cunette | Présence d'ECP | Présence de mise en charge | Présence de dépôt | Présence de racine |
| OUI | MOYEN | MOYEN | MOYEN | IMPORTANT | AUCUN | AUCUN |

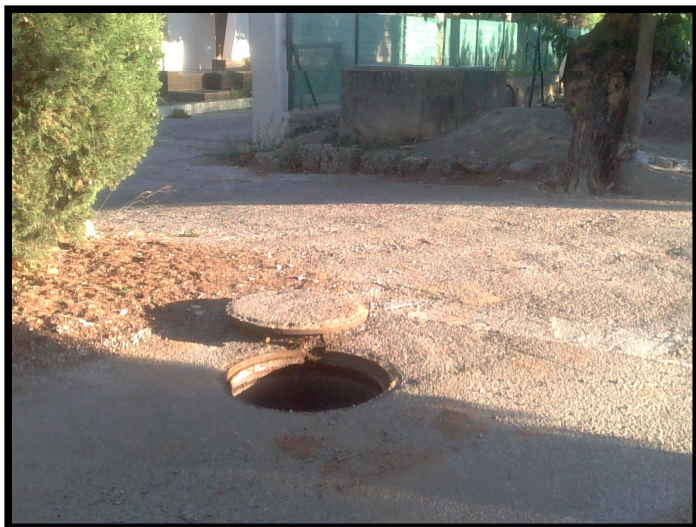
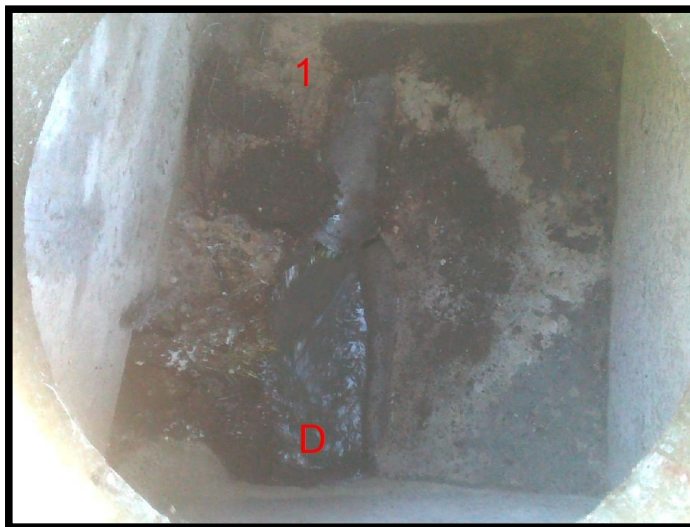
| Présence d'échelons | Etat Cheminée | Etat Cunette | Présence d'ECP | Présence de mise en charge | Présence de dépôt | Présence de racine |
| NON | MOYEN | MAUVAIS | MOYEN | AUCUN | AUCUN | IMPORTANT |

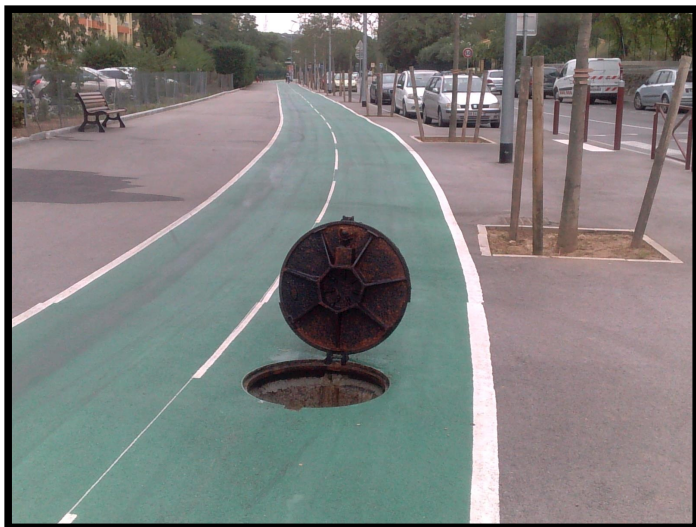
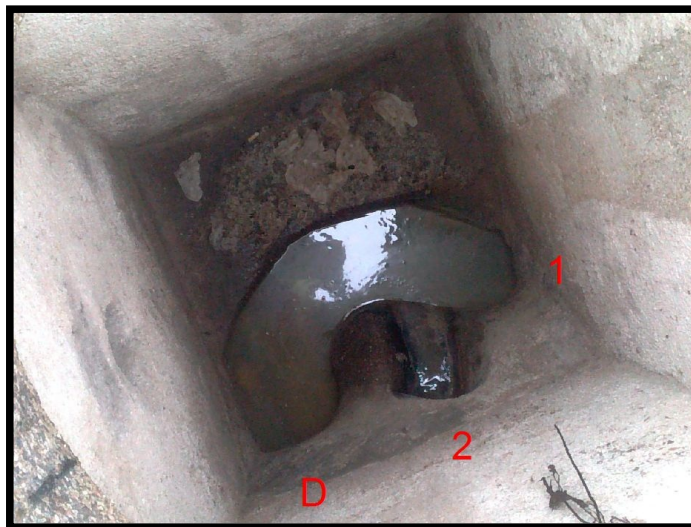
| Présence d'échelons | Etat Cheminée | Etat Cunette | Présence d'ECP | Présence de mise en charge | Présence de dépôt | Présence de racine |
| NON | BON | BON | AUCUN | AUCUN | AUCUN | FAIBLE |

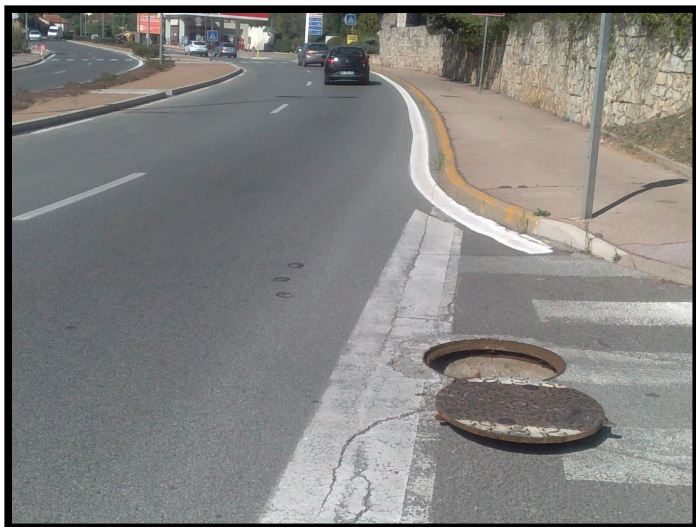
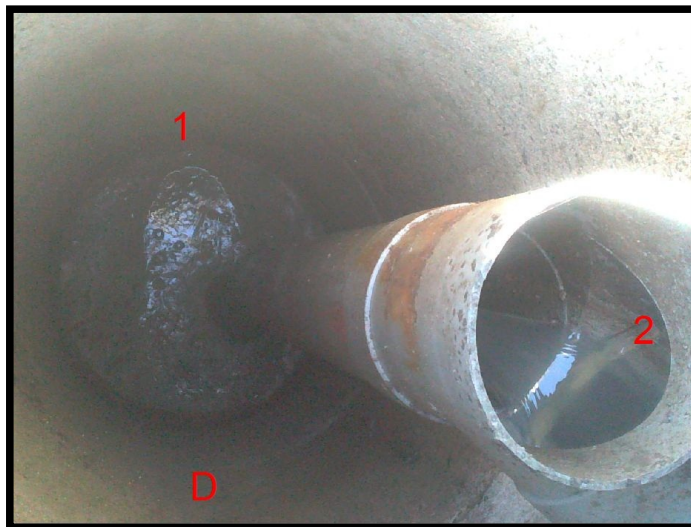
| Présence d'échelons | Etat Cheminée | Etat Cunette | Présence d'ECP | Présence de mise en charge | Présence de dépôt | Présence de racine |
| NON | BON | BON | AUCUN | IMPORTANT | AUCUN | AUCUN |

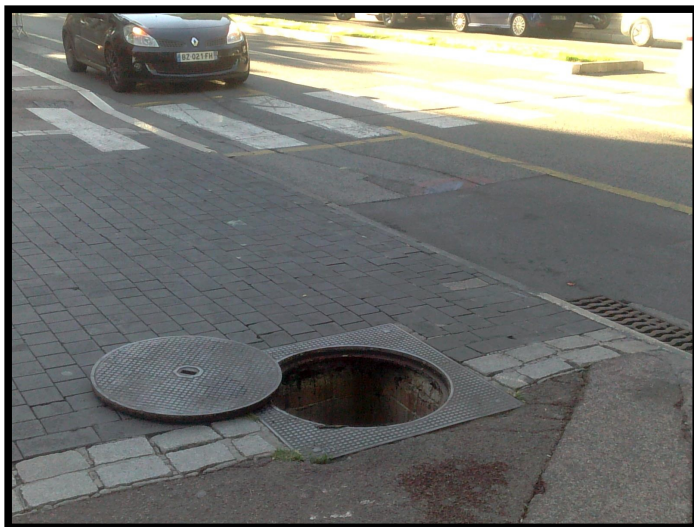
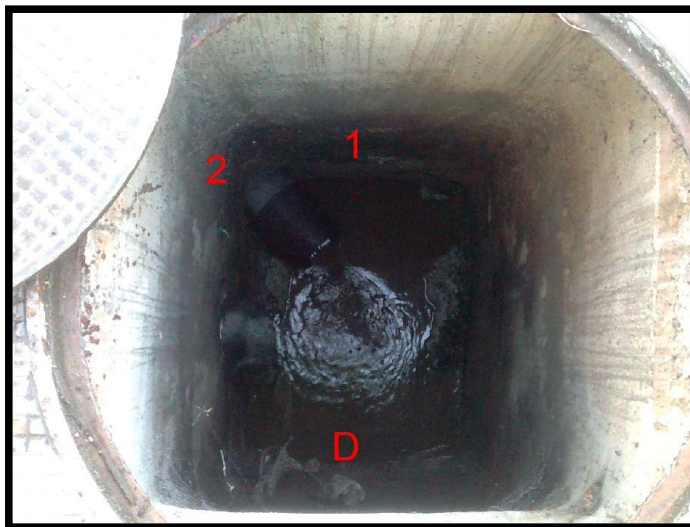
| Présence d'échelons | Etat Cheminée | Etat Cunette | Présence d'ECP | Présence de mise en charge | Présence de dépôt | Présence de racine |
| NON | MOYEN | MOYEN | AUCUN | AUCUN | AUCUN | AUCUN |

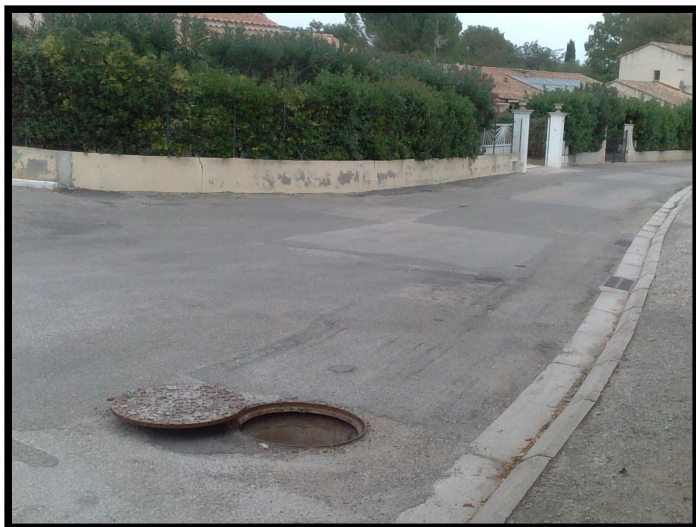
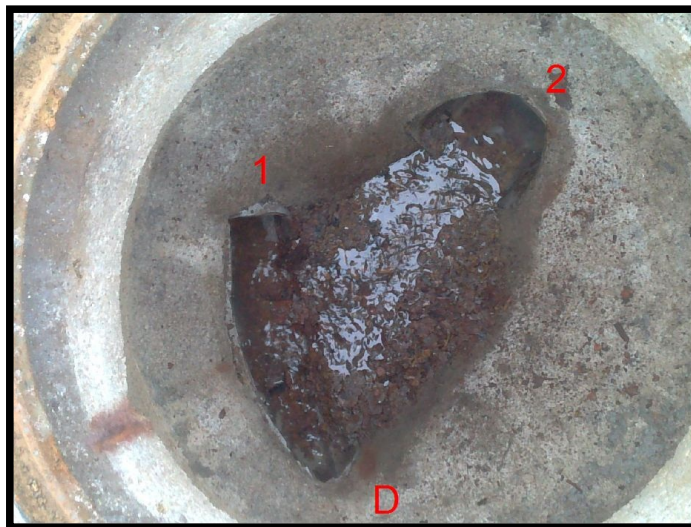
| Présence d'échelons | Etat Cheminée | Etat Cunette | Présence d'ECP | Présence de mise en charge | Présence de dépôt | Présence de racine |
| NON | BON | MOYEN | AUCUN | AUCUN | AUCUN | AUCUN |

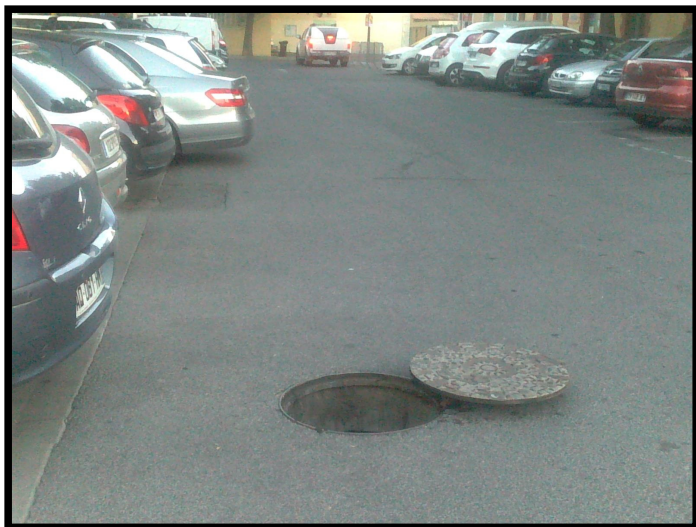
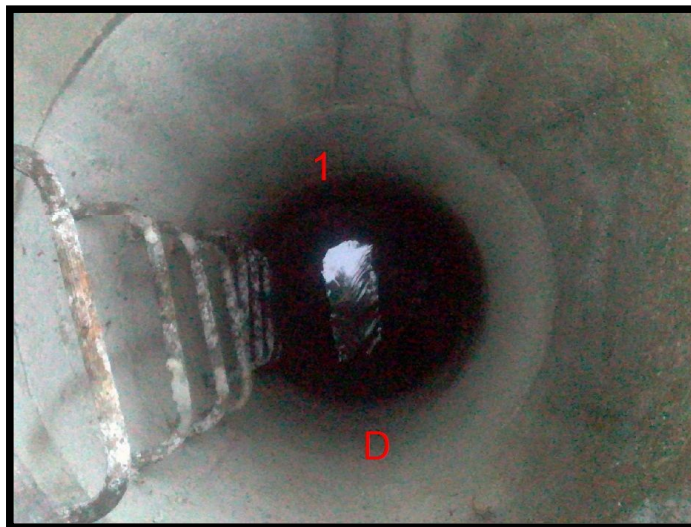
| Présence d'échelons | Etat Cheminée | Etat Cunette | Présence d'ECP | Présence de mise en charge | Présence de dépôt | Présence de racine |
| OUI | BON | BON | AUCUN | AUCUN | AUCUN | FAIBLE |

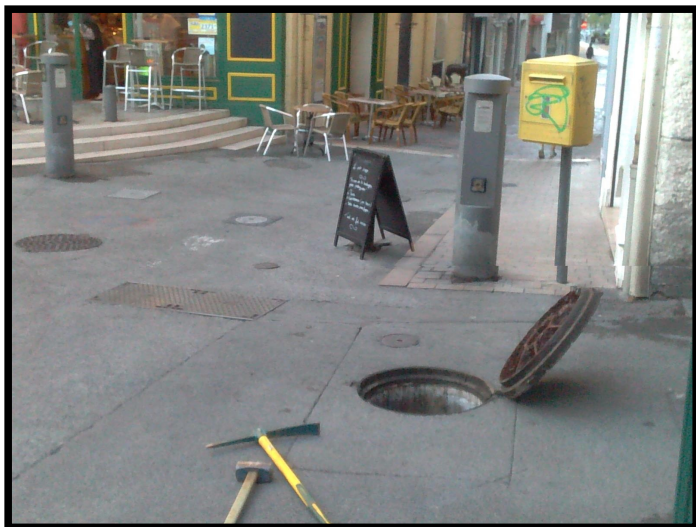
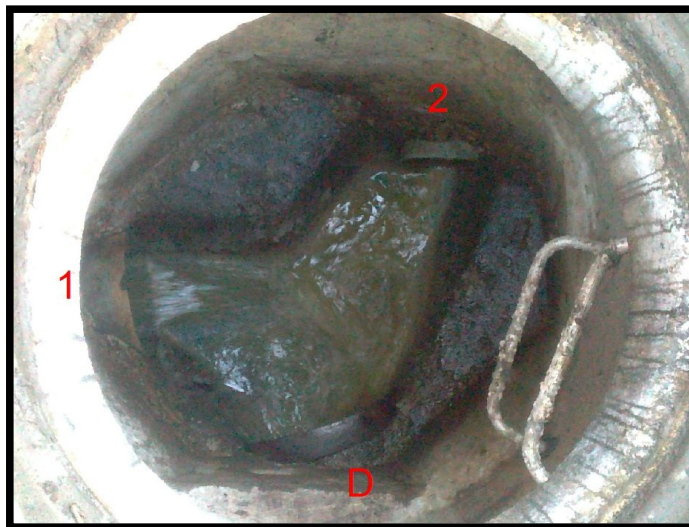
| Présence d'échelons | Etat Cheminée | Etat Cunette | Présence d'ECP | Présence de mise en charge | Présence de dépôt | Présence de racine |
| OUI | BON | BON | AUCUN | AUCUN | AUCUN | AUCUN |

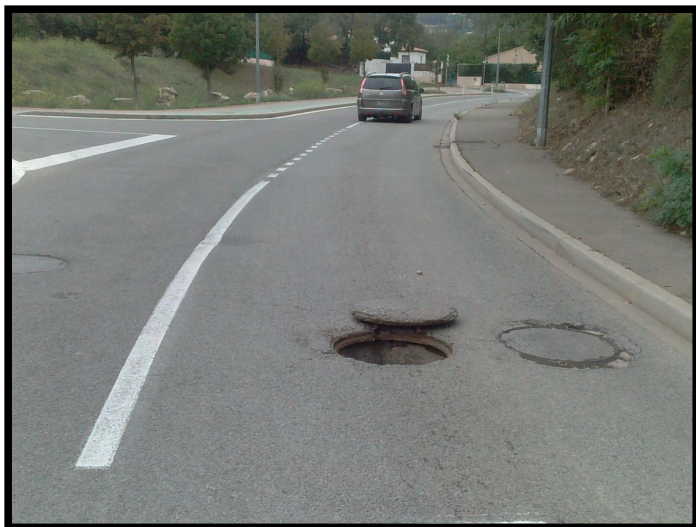
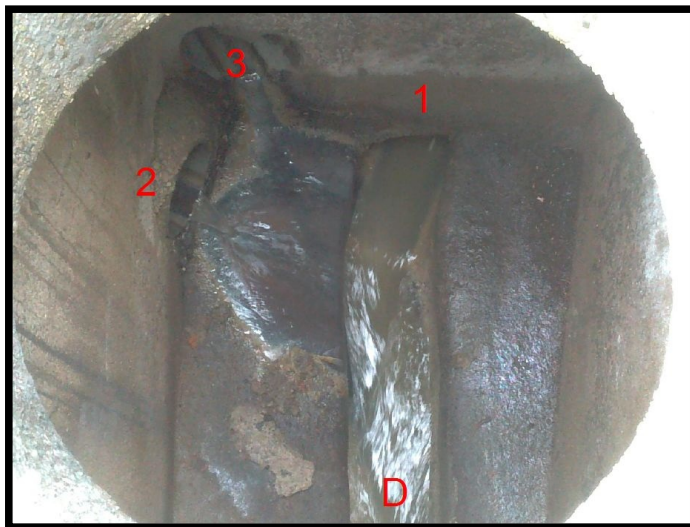
| Présence d'échelons | Etat Cheminée | Etat Cunette | Présence d'ECP | Présence de mise en charge | Présence de dépôt | Présence de racine |
| NON | BON | BON | AUCUN | AUCUN | AUCUN | AUCUN |

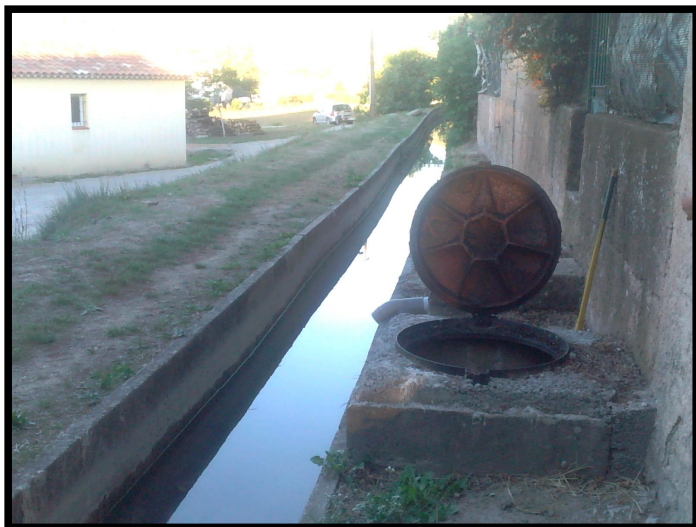
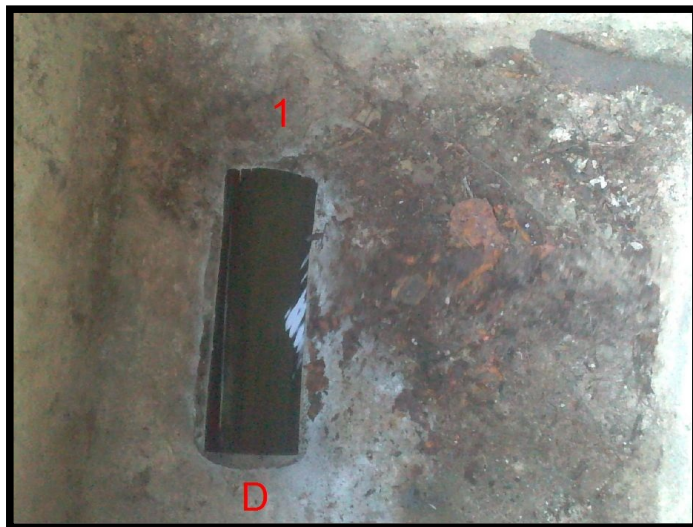
| Présence d'échelons | Etat Cheminée | Etat Cunette | Présence d'ECP | Présence de mise en charge | Présence de dépôt | Présence de racine |
| NON | MOYEN | MOYEN | AUCUN | AUCUN | AUCUN | AUCUN |

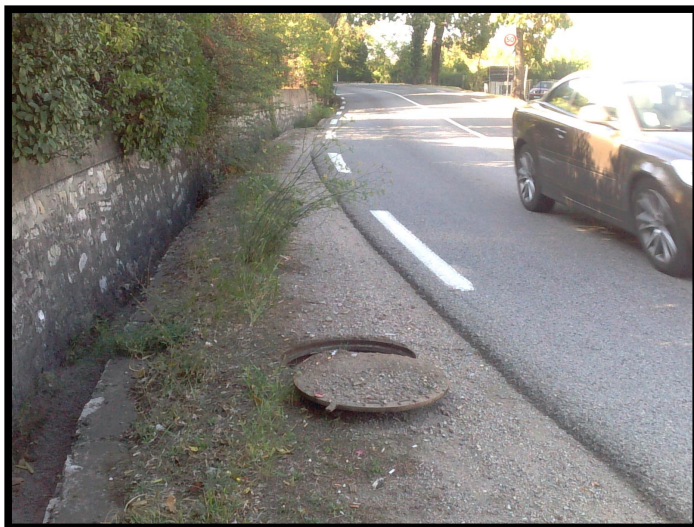
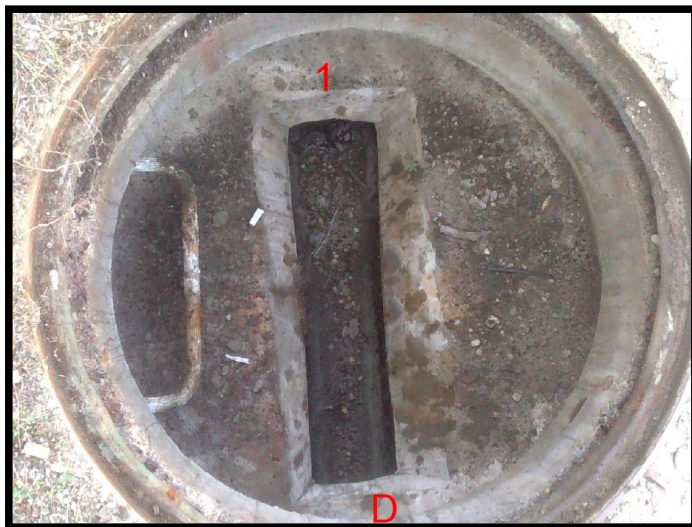
| Présence d'échelons | Etat Cheminée | Etat Cunette | Présence d'ECP | Présence de mise en charge | Présence de dépôt | Présence de racine |
| OUI | BON | BON | AUCUN | AUCUN | AUCUN | FAIBLE |

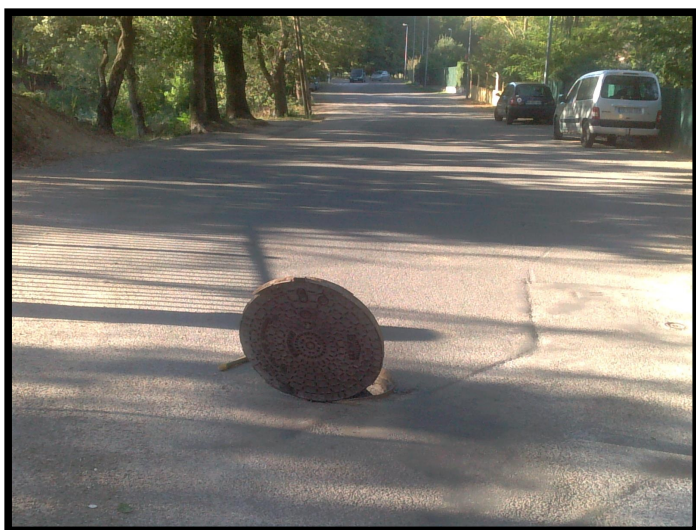
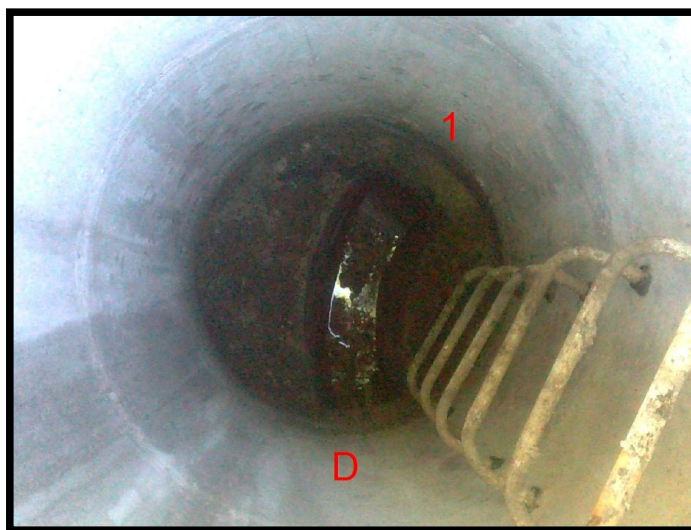
| Présence d'échelons | Etat Cheminée | Etat Cunette | Présence d'ECP | Présence de mise en charge | Présence de dépôt | Présence de racine |
| OUI | BON | BON | AUCUN | AUCUN | MOYEN | AUCUN |

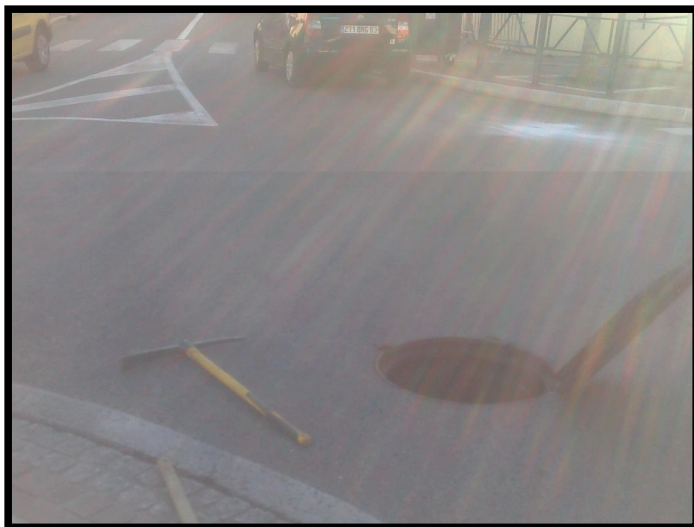
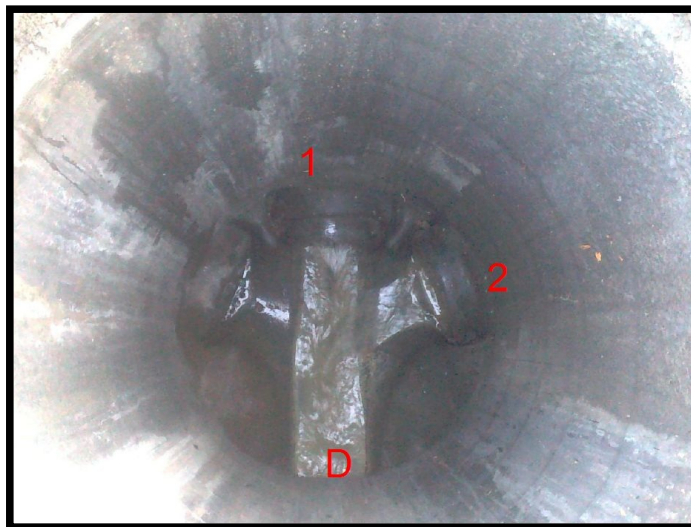
| Présence d'échelons | Etat Cheminée | Etat Cunette | Présence d'ECP | Présence de mise en charge | Présence de dépôt | Présence de racine |
| NON | BON | BON | AUCUN | AUCUN | AUCUN | AUCUN |

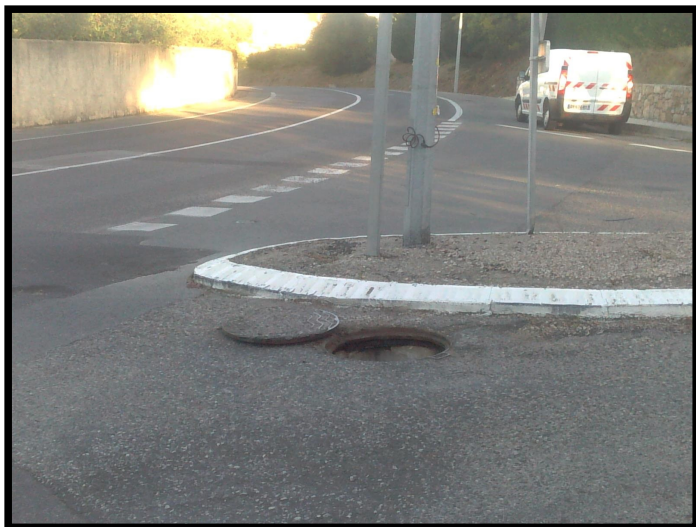
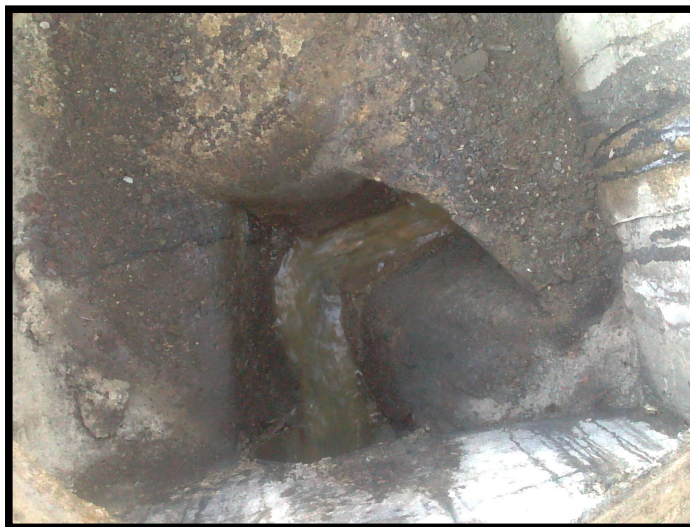
| Présence d'échelons | Etat Cheminée | Etat Cunette | Présence d'ECP | Présence de mise en charge | Présence de dépôt | Présence de racine |
| NON | MOYEN | MOYEN | AUCUN | AUCUN | AUCUN | AUCUN |

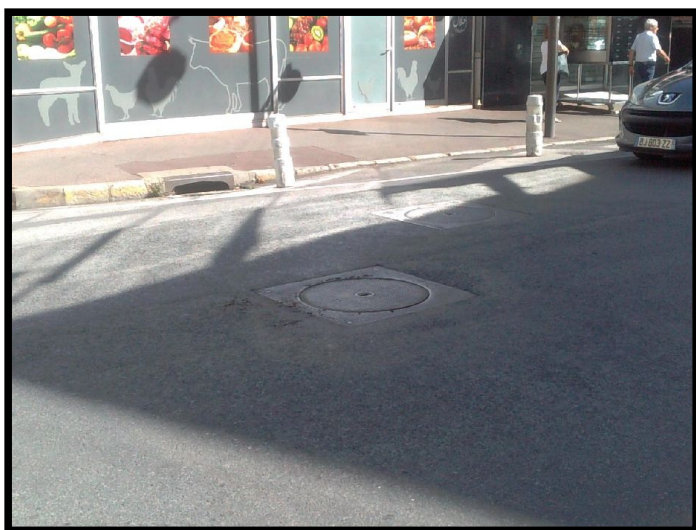
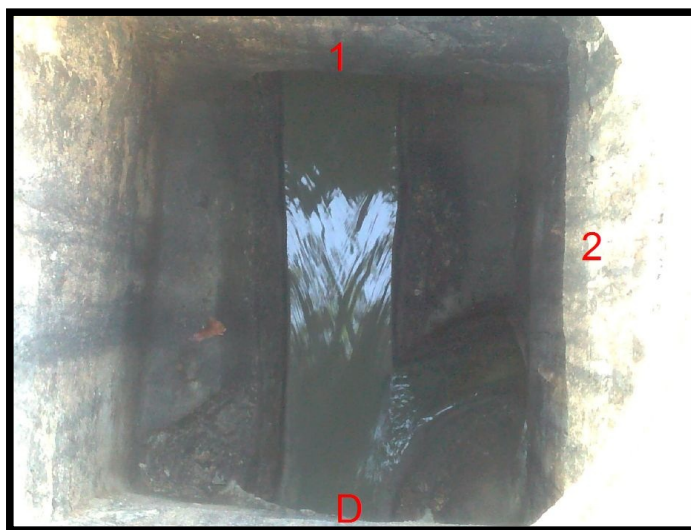
| Présence d'échelons | Etat Cheminée | Etat Cunette | Présence d'ECP | Présence de mise en charge | Présence de dépôt | Présence de racine |
| NON | MOYEN | MOYEN | AUCUN | AUCUN | AUCUN | AUCUN |

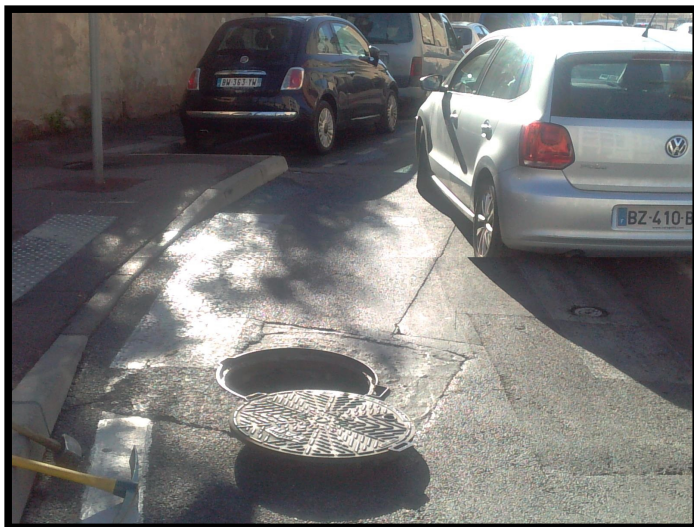
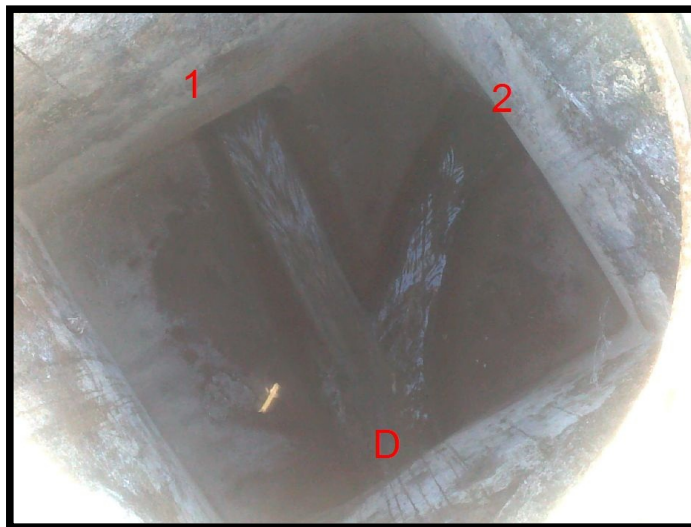
| Présence d'échelons | Etat Cheminée | Etat Cunette | Présence d'ECP | Présence de mise en charge | Présence de dépôt | Présence de racine |
| NON | MOYEN | MOYEN | AUCUN | AUCUN | AUCUN | AUCUN |

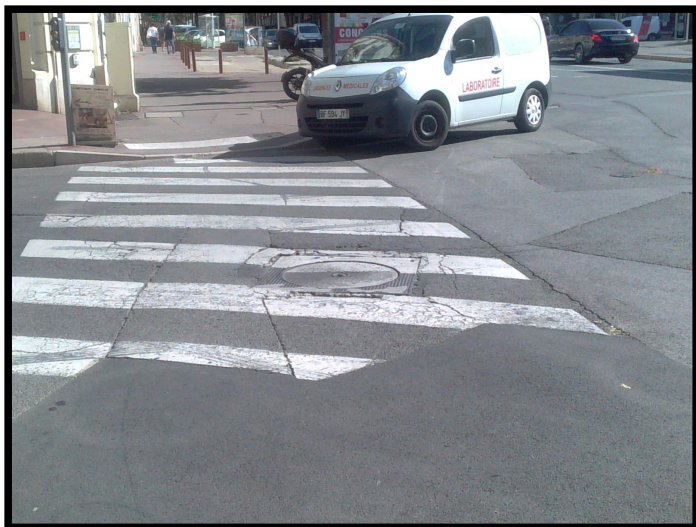
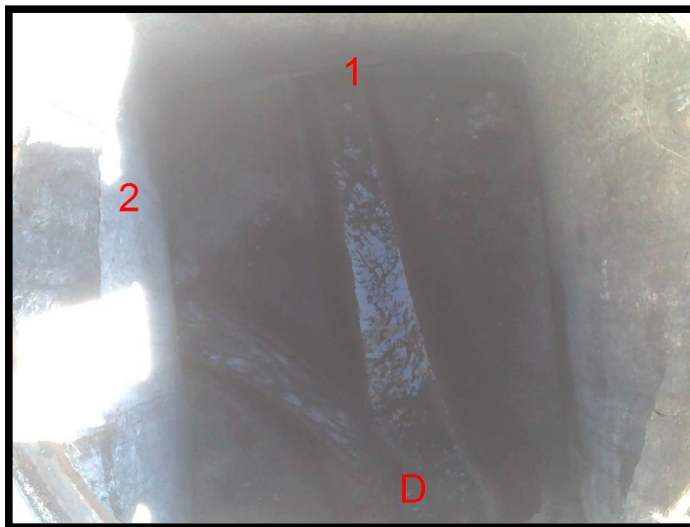
| Présence d'échelons | Etat Cheminée | Etat Cunette | Présence d'ECP | Présence de mise en charge | Présence de dépôt | Présence de racine |
| NON | BON | BON | AUCUN | AUCUN | AUCUN | AUCUN |

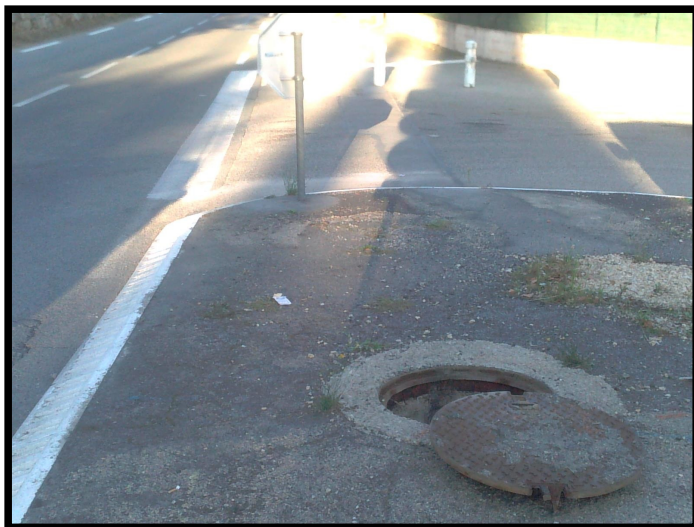
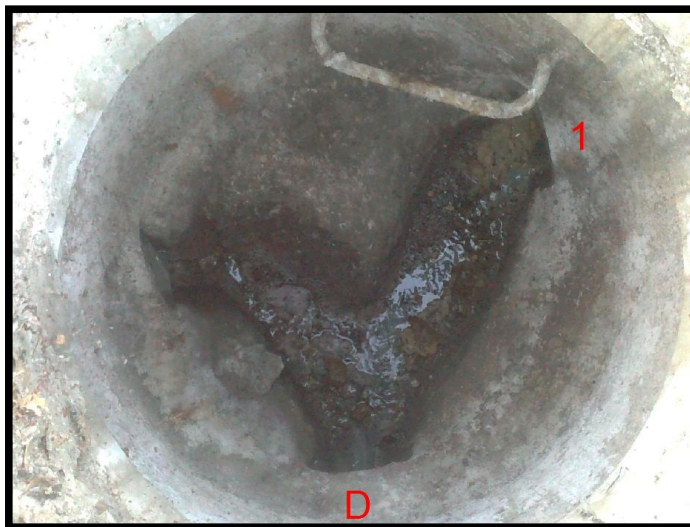
| Présence d'échelons | Etat Cheminée | Etat Cunette | Présence d'ECP | Présence de mise en charge | Présence de dépôt | Présence de racine |
| NON | MOYEN | MOYEN | AUCUN | AUCUN | AUCUN | AUCUN |

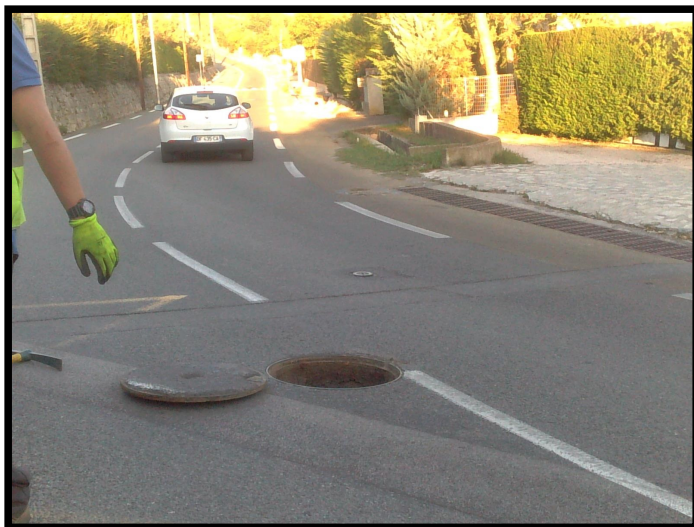
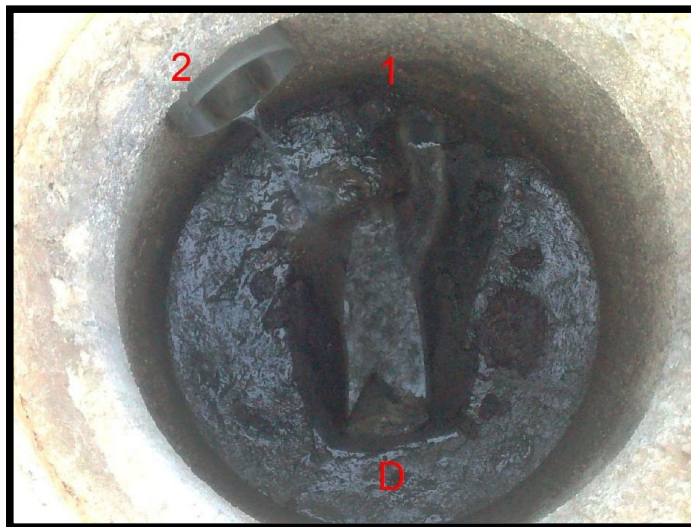
| Présence d'échelons | Etat Cheminée | Etat Cunette | Présence d'ECP | Présence de mise en charge | Présence de dépôt | Présence de racine |
| NON | BON | BON | AUCUN | AUCUN | AUCUN | AUCUN |

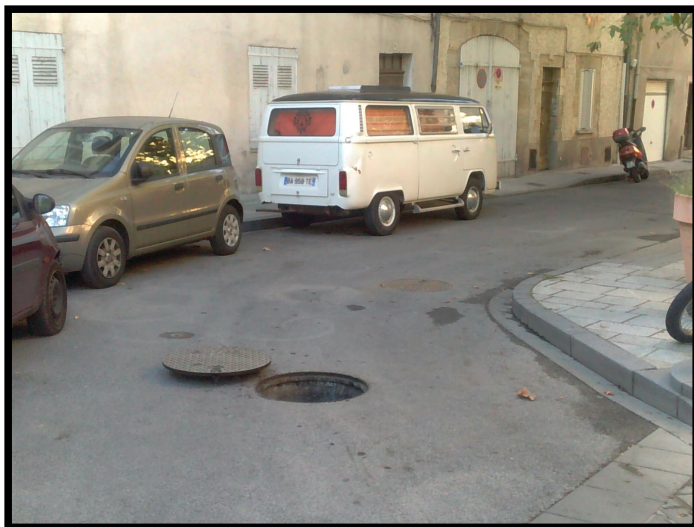
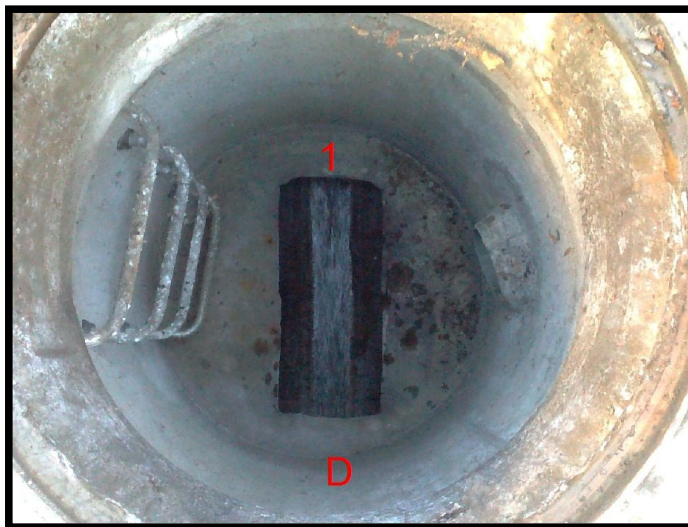
| Présence d'échelons | Etat Cheminée | Etat Cunette | Présence d'ECP | Présence de mise en charge | Présence de dépôt | Présence de racine |
| OUI | BON | BON | AUCUN | AUCUN | AUCUN | AUCUN |

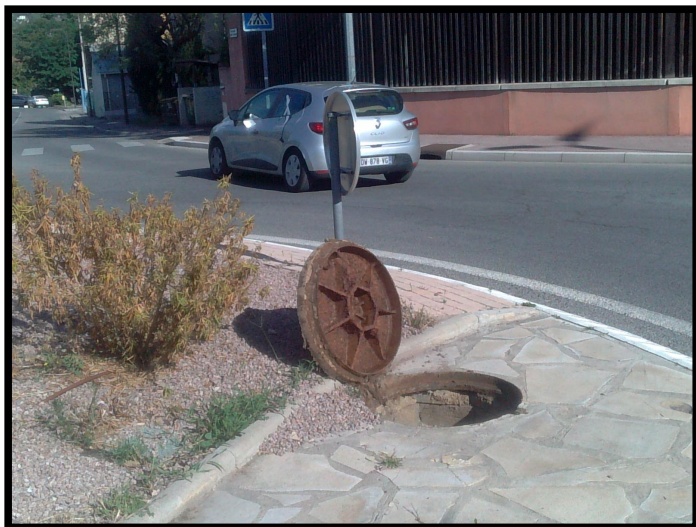
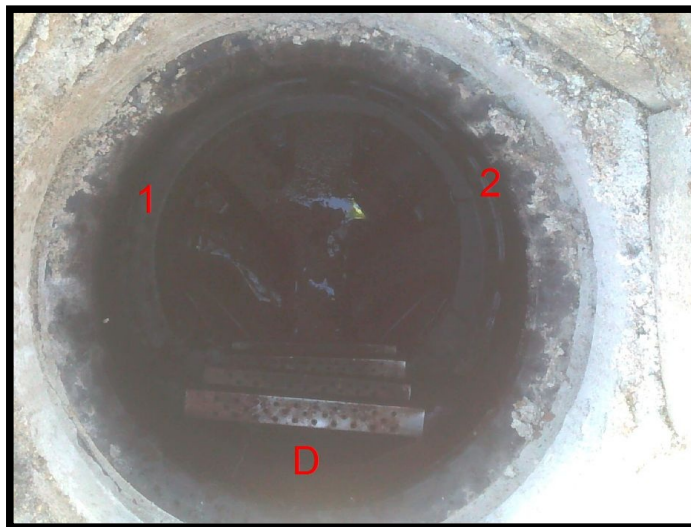
| Présence d'échelons | Etat Cheminée | Etat Cunette | Présence d'ECP | Présence de mise en charge | Présence de dépôt | Présence de racine |
| OUI | BON | BON | AUCUN | AUCUN | AUCUN | AUCUN |
