# RAPPORT

Affaire n° KR5063 du 10/02/2017

## VILLE DE DRAGUIGNAN

**Etude diagnostique réseaux assainissement pour l'élaboration d'un plan pluriannuel de travaux d'investissement**  
**PHASE 1 - Etat des lieux, enquêtes, recueil et synthèse des informations disponibles, analyse de la situation actuelle, mise à jour des plans**

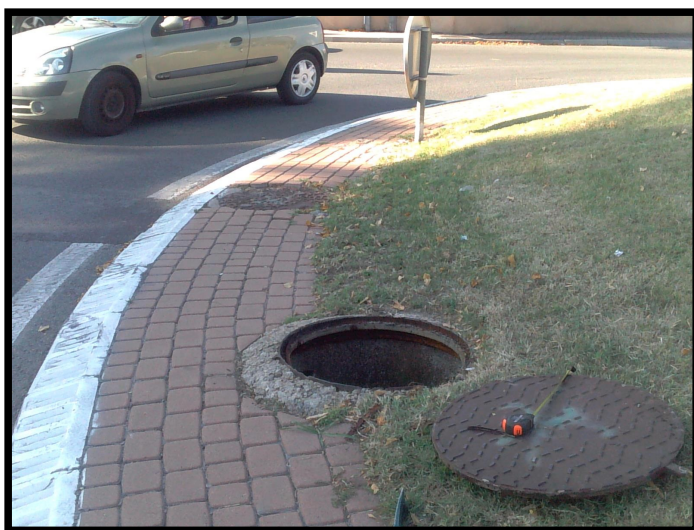
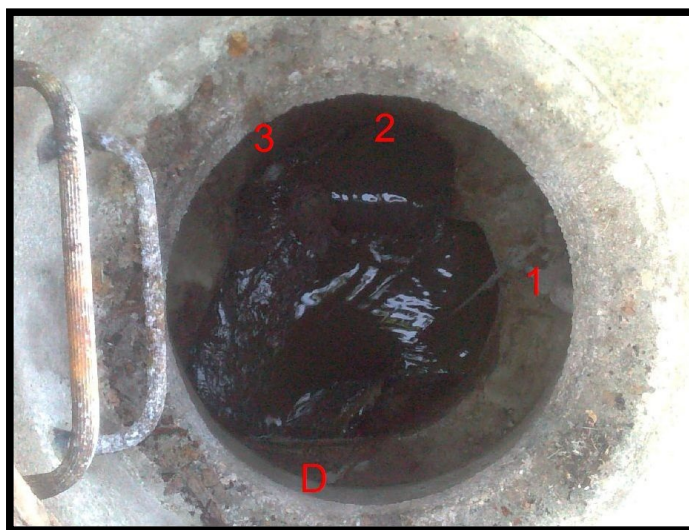
| Présence d'échelons | Etat Cheminée | Etat Cunette | Présence d'ECP | Présence de mise en charge | Présence de dépôt | Présence de racine |
| OUI | BON | BON | AUCUN | AUCUN | AUCUN | AUCUN |

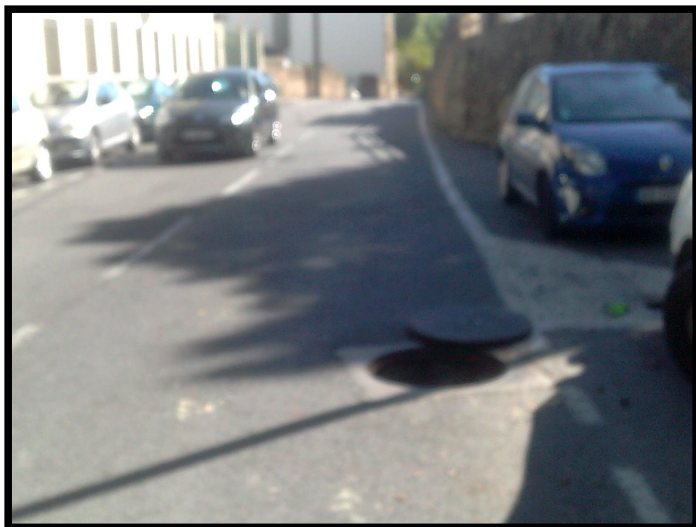
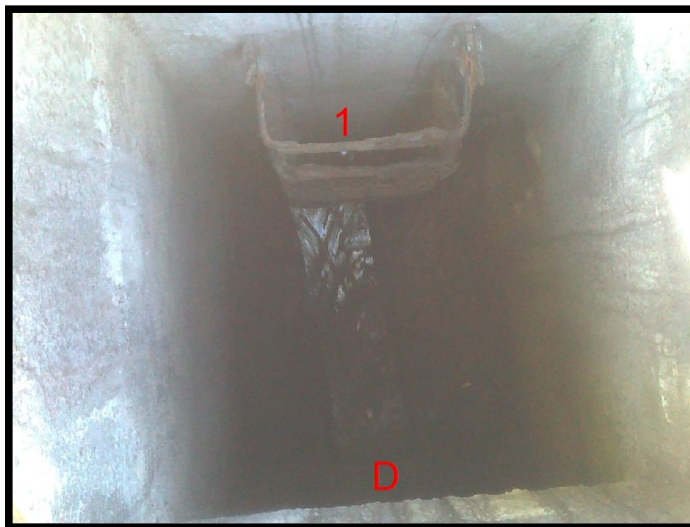
| Présence d'échelons | Etat Cheminée | Etat Cunette | Présence d'ECP | Présence de mise en charge | Présence de dépôt | Présence de racine |
| NON UTILISABLE | MOYEN | MOYEN | AUCUN | AUCUN | AUCUN | AUCUN |

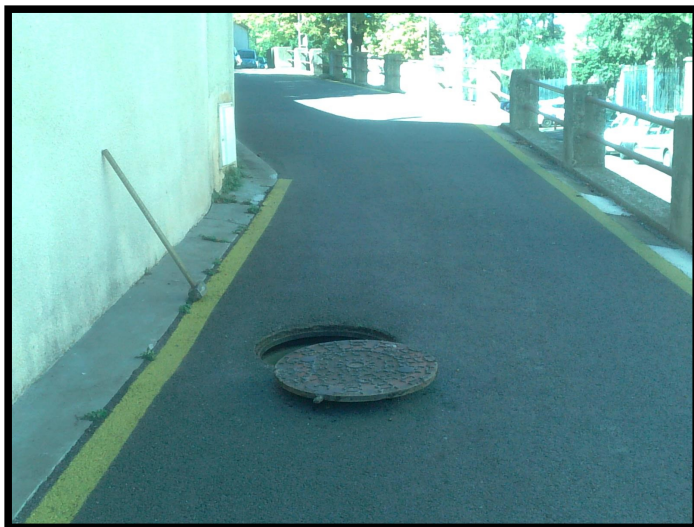
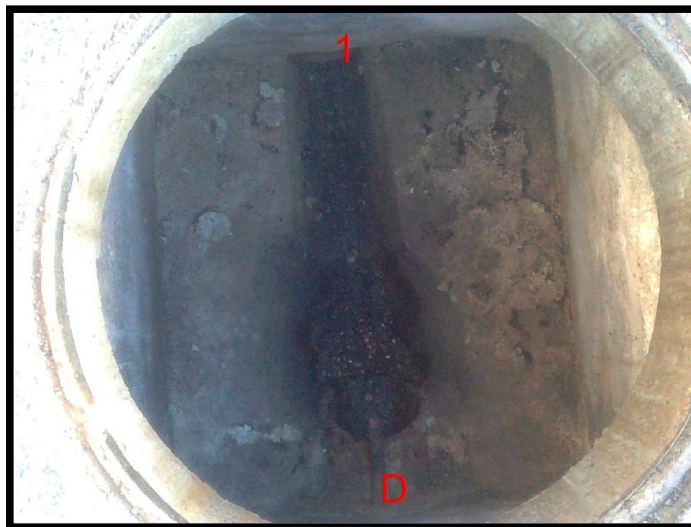
| Présence d'échelons | Etat Cheminée | Etat Cunette | Présence d'ECP | Présence de mise en charge | Présence de dépôt | Présence de racine |
| NON | BON | BON | AUCUN | AUCUN | AUCUN | AUCUN |

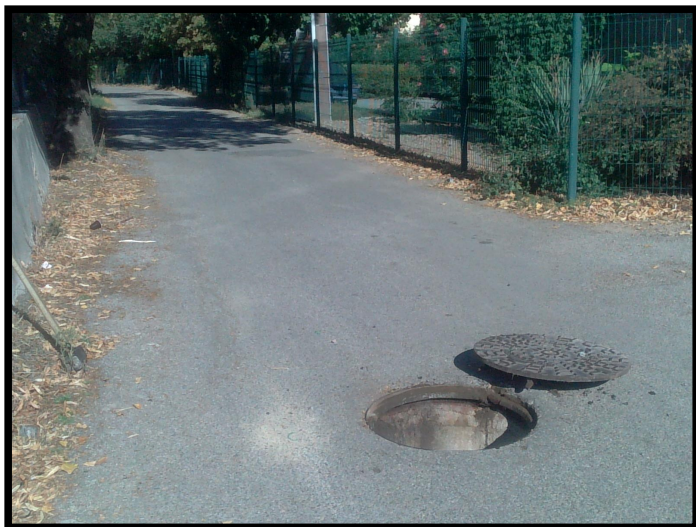
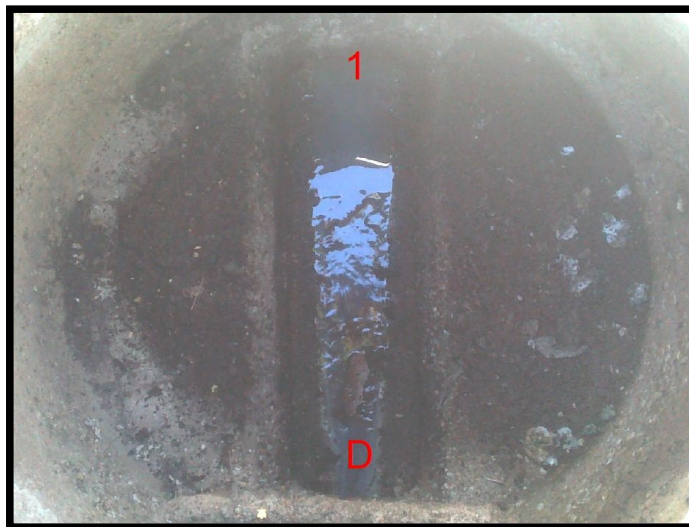
| Présence d'échelons | Etat Cheminée | Etat Cunette | Présence d'ECP | Présence de mise en charge | Présence de dépôt | Présence de racine |
| OUI | MOYEN | MOYEN | AUCUN | AUCUN | AUCUN | AUCUN |

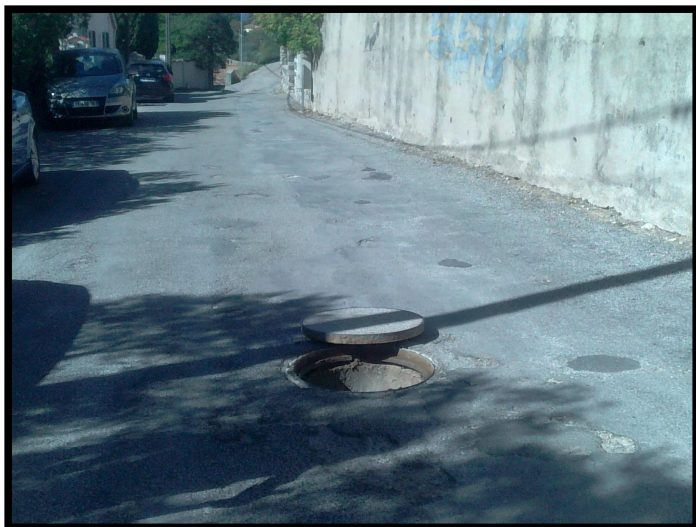
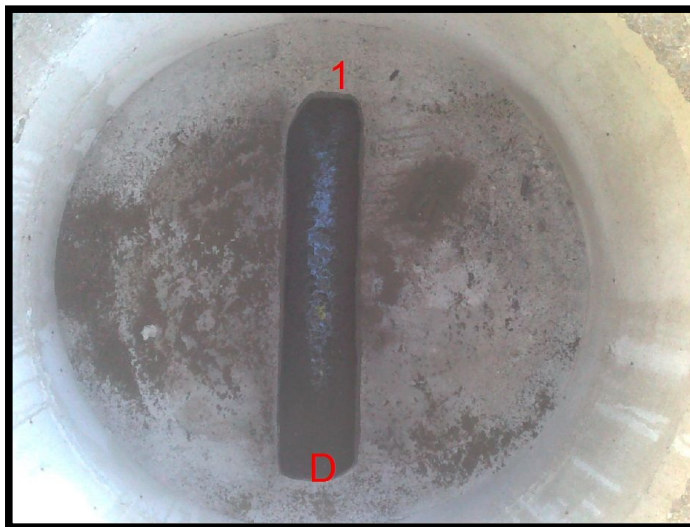
| Présence d'échelons | Etat Cheminée | Etat Cunette | Présence d'ECP | Présence de mise en charge | Présence de dépôt | Présence de racine |
| NON | BON | BON | AUCUN | AUCUN | AUCUN | AUCUN |

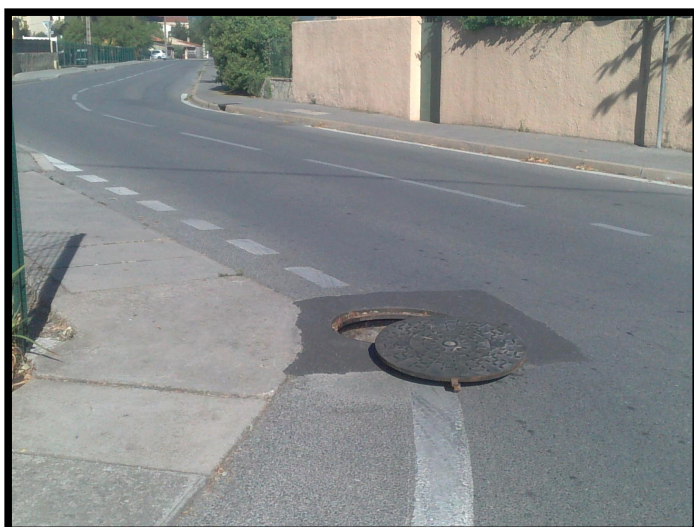
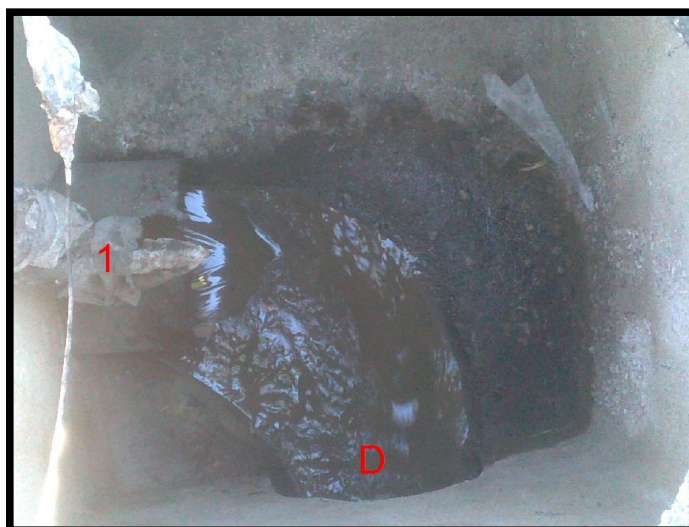
| Présence d'échelons | Etat Cheminée | Etat Cunette | Présence d'ECP | Présence de mise en charge | Présence de dépôt | Présence de racine |
| NON | MOYEN | MOYEN | AUCUN | IMPORTANT | AUCUN | AUCUN |

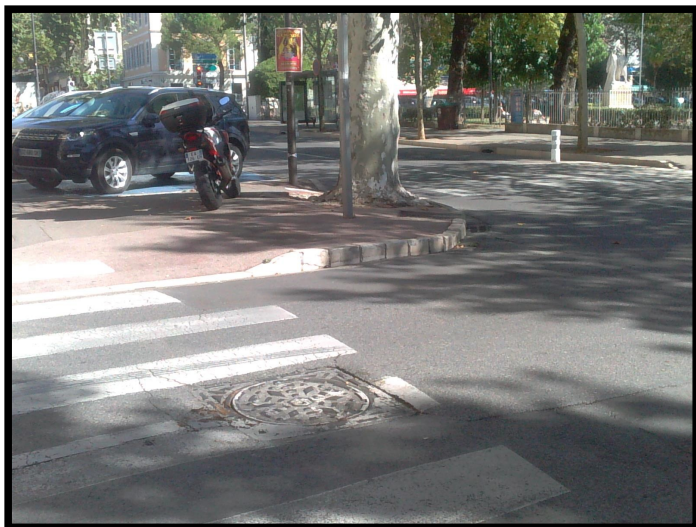
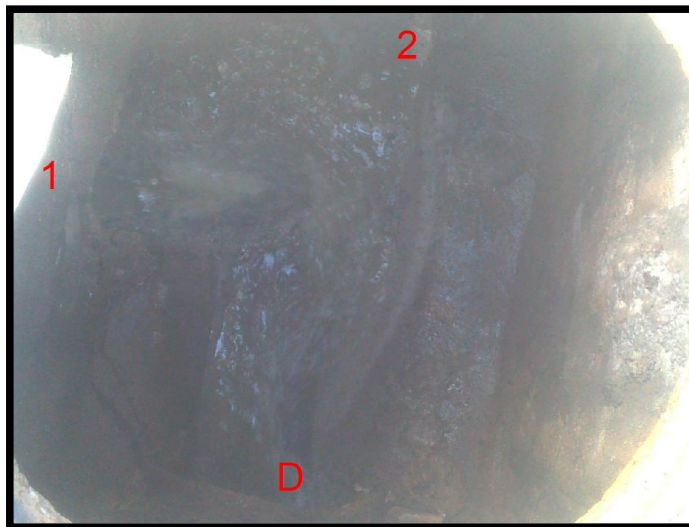
| Présence d'échelons | Etat Cheminée | Etat Cunette | Présence d'ECP | Présence de mise en charge | Présence de dépôt | Présence de racine |
| NON | MAUVAIS | MAUVAIS | AUCUN | AUCUN | AUCUN | AUCUN |

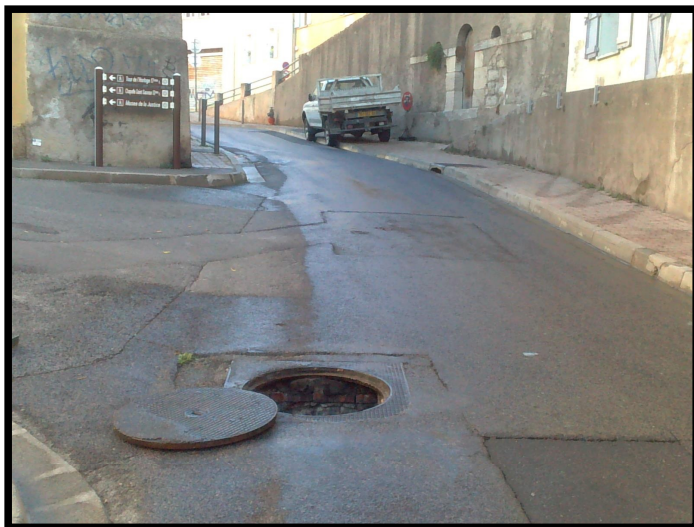
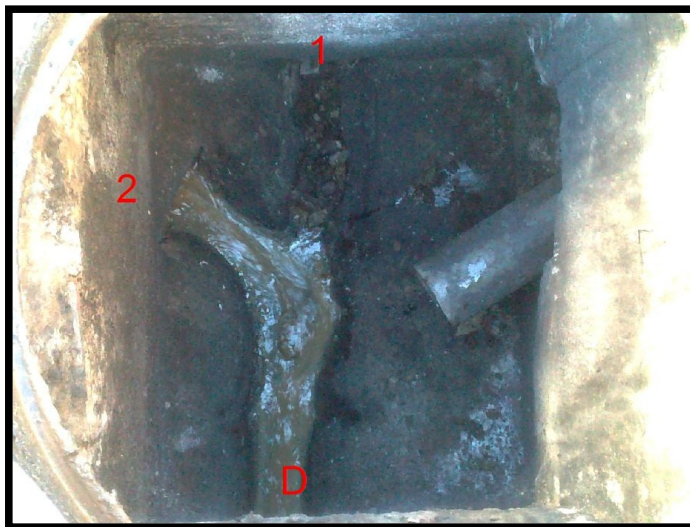
| Présence d'échelons | Etat Cheminée | Etat Cunette | Présence d'ECP | Présence de mise en charge | Présence de dépôt | Présence de racine |
| NON | MAUVAIS | MOYEN | AUCUN | AUCUN | FAIBLE | AUCUN |

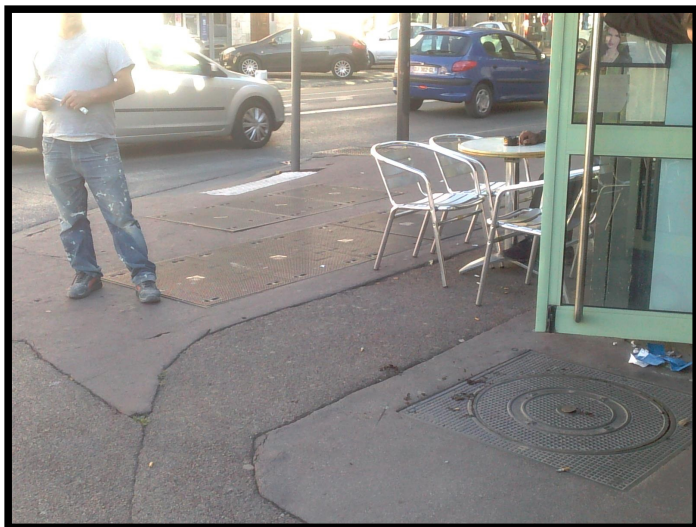
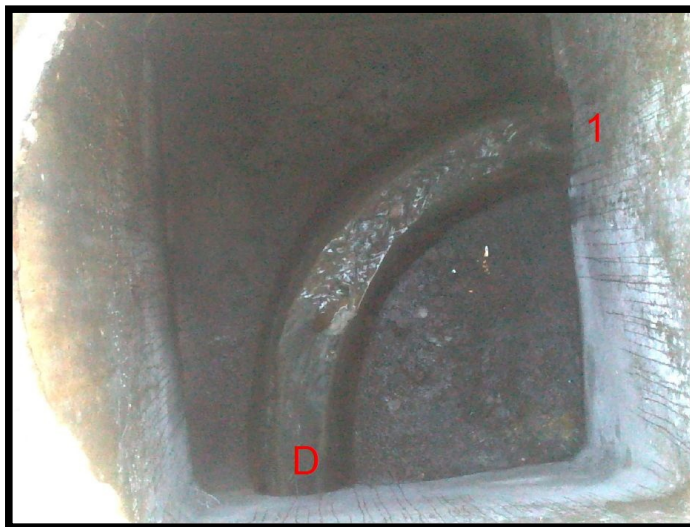
| Présence d'échelons | Etat Cheminée | Etat Cunette | Présence d'ECP | Présence de mise en charge | Présence de dépôt | Présence de racine |
| NON | BON | BON | MOYEN | AUCUN | AUCUN | AUCUN |

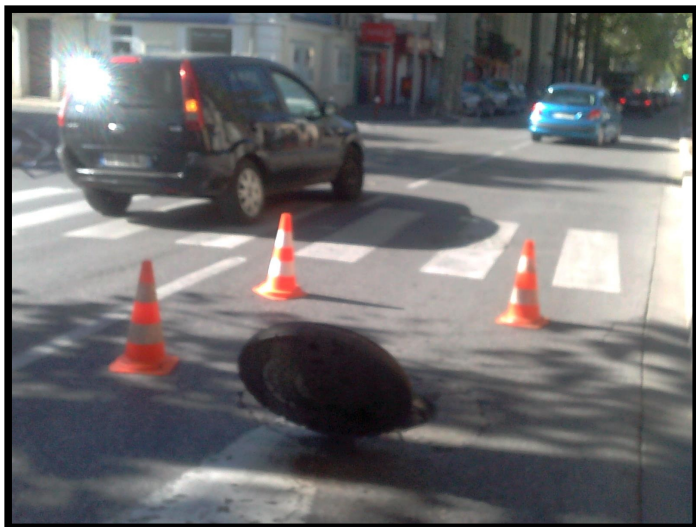
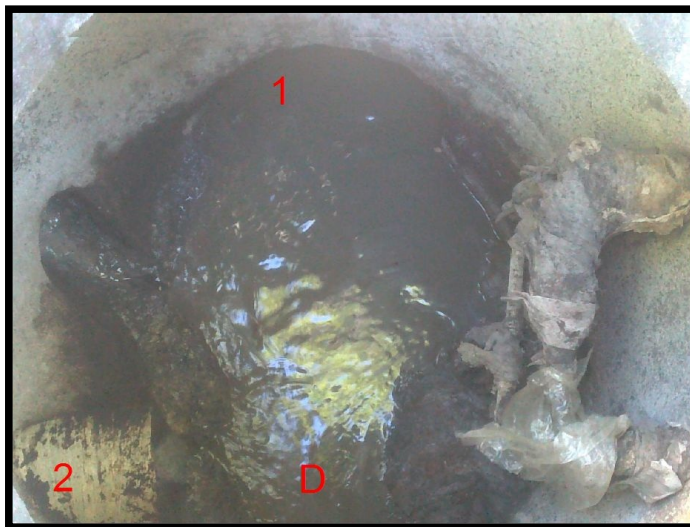
| Présence d'échelons | Etat Cheminée | Etat Cunette | Présence d'ECP | Présence de mise en charge | Présence de dépôt | Présence de racine |
| OUI | MOYEN | MOYEN | AUCUN | IMPORTANT | IMPORTANT | AUCUN |

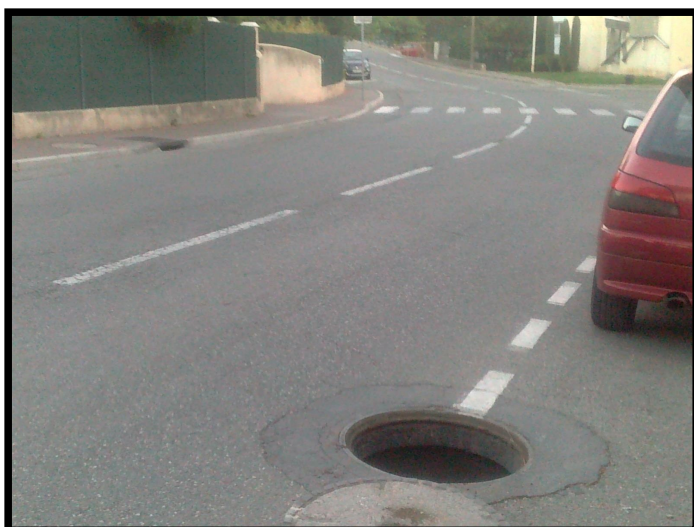
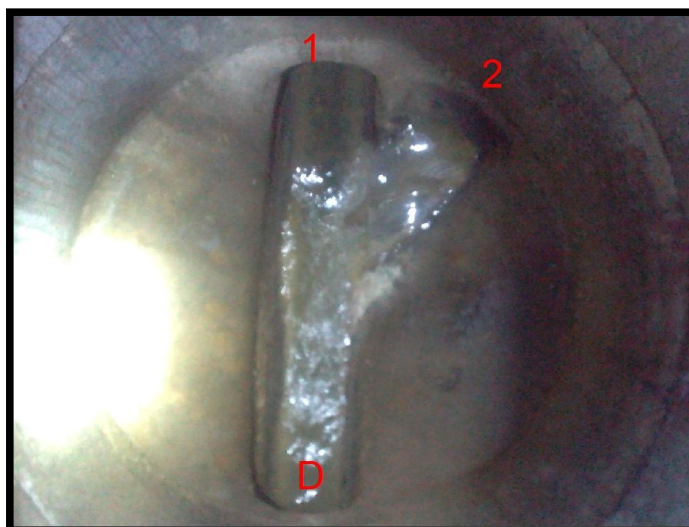
| Présence d'échelons | Etat Cheminée | Etat Cunette | Présence d'ECP | Présence de mise en charge | Présence de dépôt | Présence de racine |
| NON | MOYEN | MOYEN | AUCUN | AUCUN | AUCUN | AUCUN |

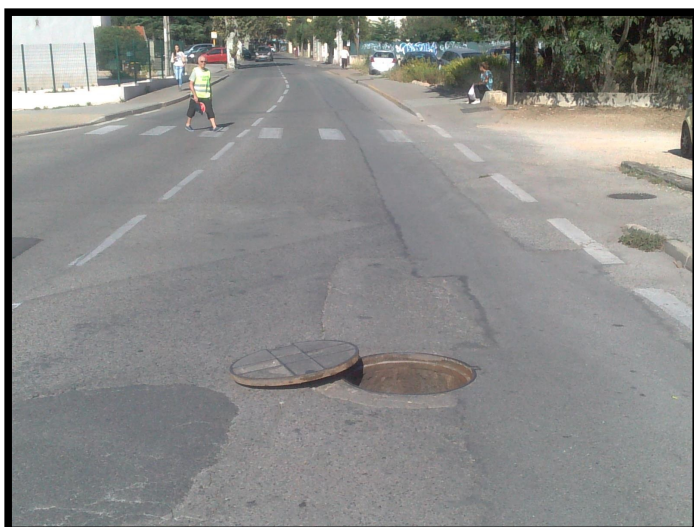
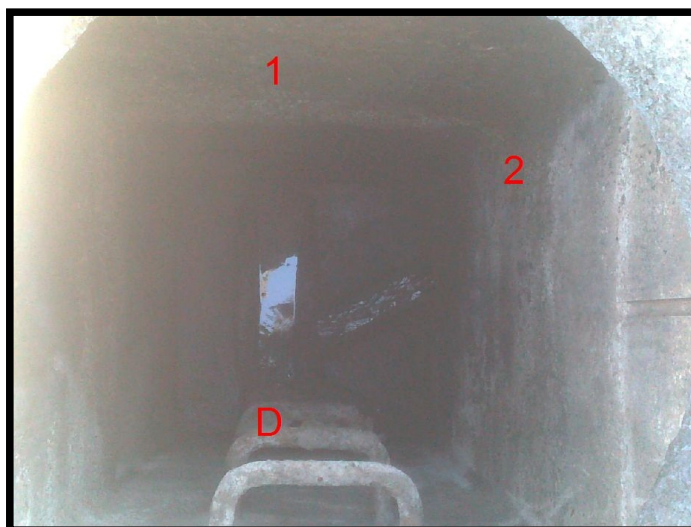
| Présence d'échelons | Etat Cheminée | Etat Cunette | Présence d'ECP | Présence de mise en charge | Présence de dépôt | Présence de racine |
| OUI | MOYEN | MOYEN | AUCUN | AUCUN | FAIBLE | FAIBLE |

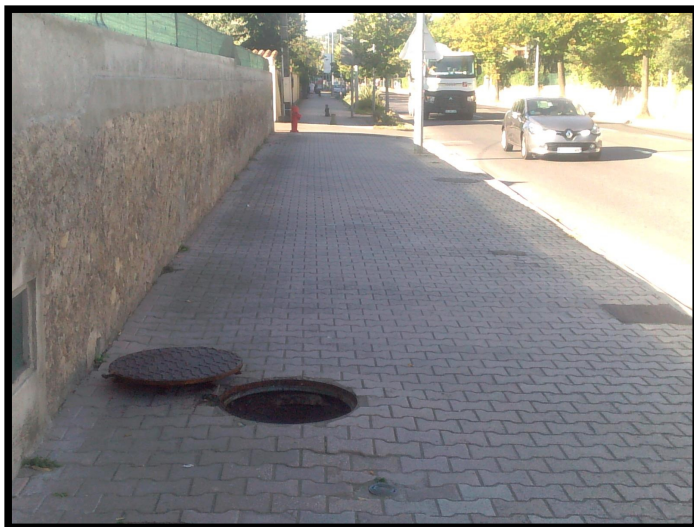
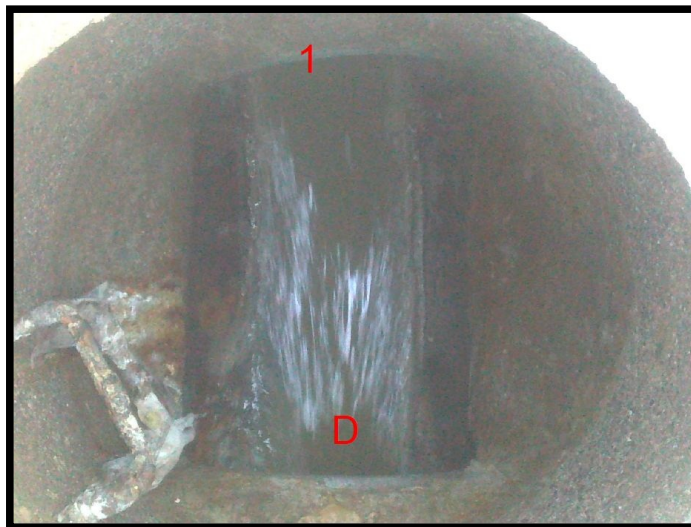
| Présence d'échelons | Etat Cheminée | Etat Cunette | Présence d'ECP | Présence de mise en charge | Présence de dépôt | Présence de racine |
| OUI | MOYEN | MOYEN | AUCUN | IMPORTANT | AUCUN | AUCUN |

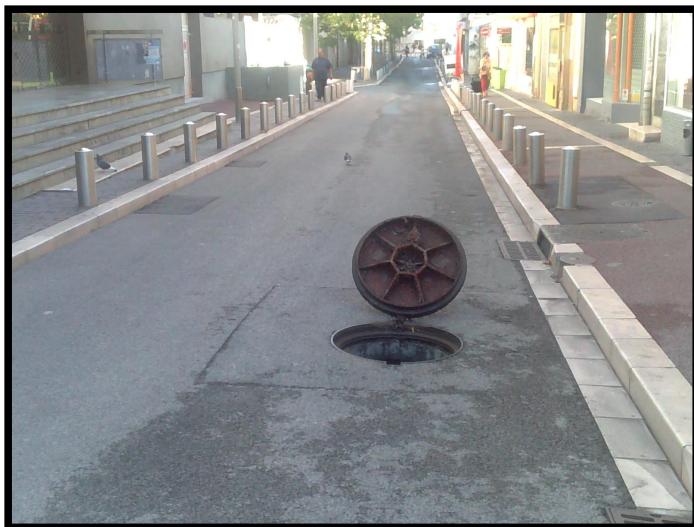
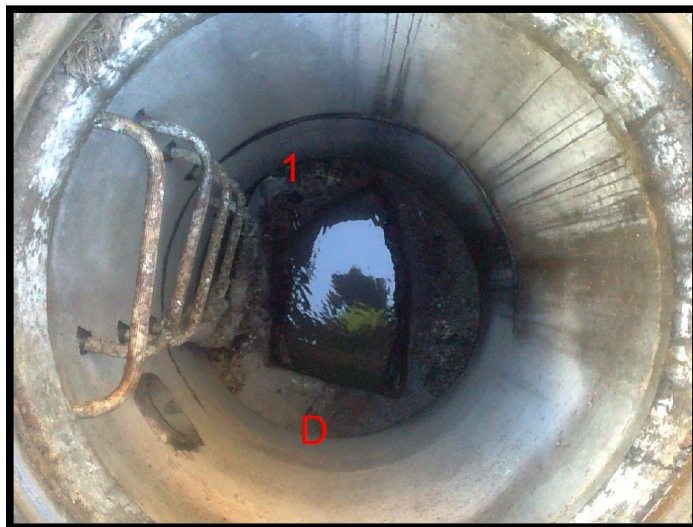
| Présence d'échelons | Etat Cheminée | Etat Cunette | Présence d'ECP | Présence de mise en charge | Présence de dépôt | Présence de racine |
| OUI | MOYEN | MOYEN | AUCUN | IMPORTANT | MOYEN | AUCUN |

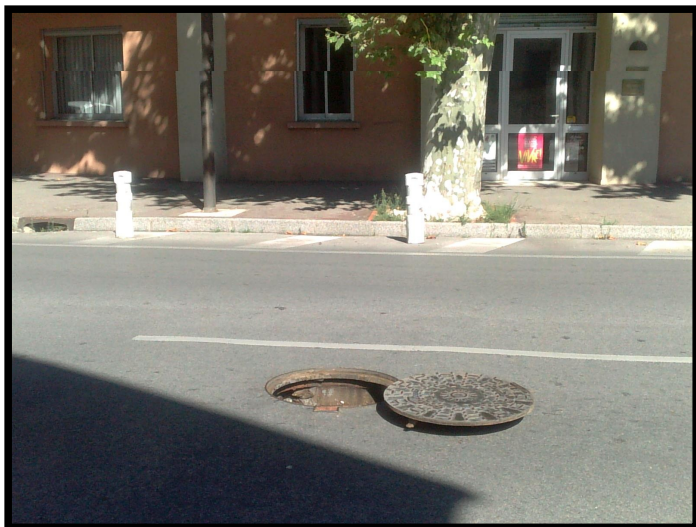
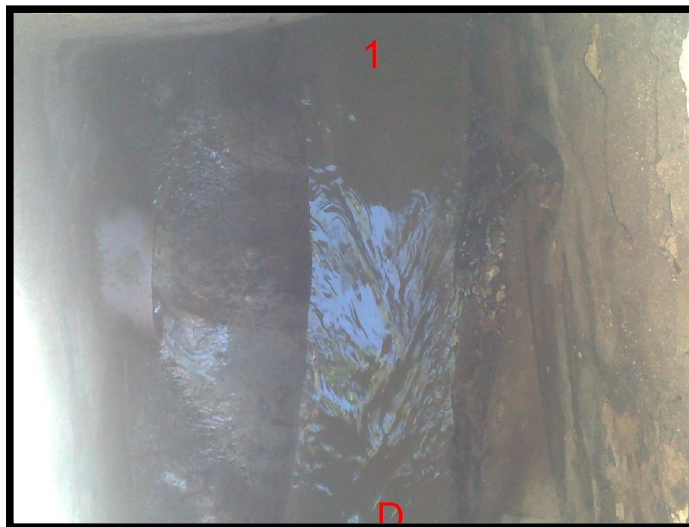
| Présence d'échelons | Etat Cheminée | Etat Cunette | Présence d'ECP | Présence de mise en charge | Présence de dépôt | Présence de racine |
| NON | MAUVAIS | MAUVAIS | AUCUN | AUCUN | AUCUN | AUCUN |

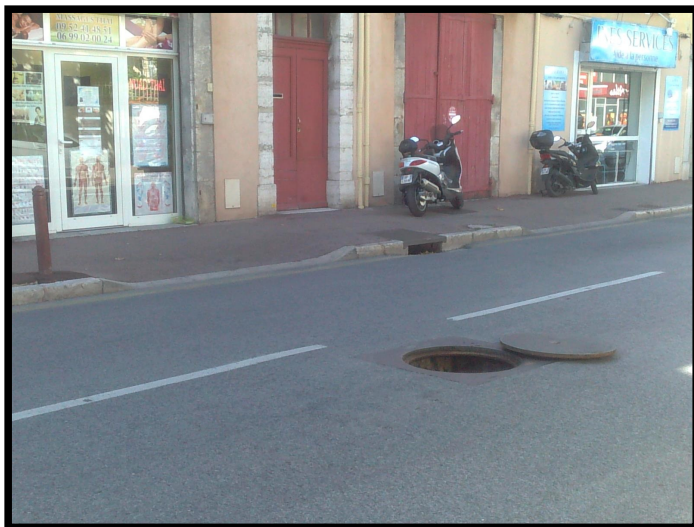
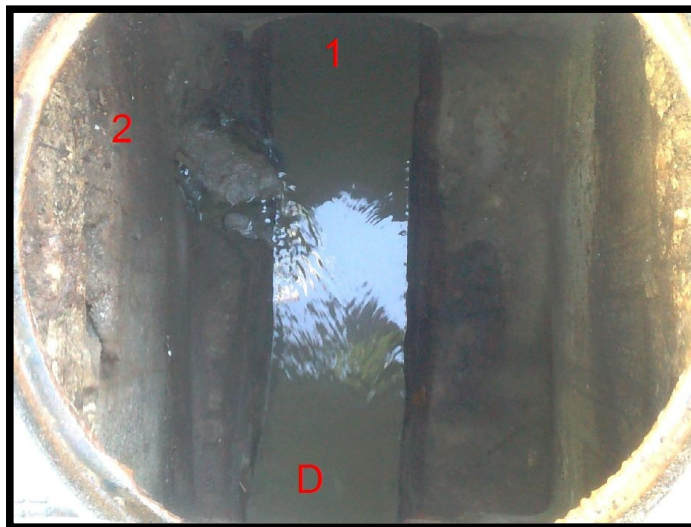
| Présence d'échelons | Etat Cheminée | Etat Cunette | Présence d'ECP | Présence de mise en charge | Présence de dépôt | Présence de racine |
| NON | MAUVAIS | MAUVAIS | AUCUN | AUCUN | AUCUN | AUCUN |

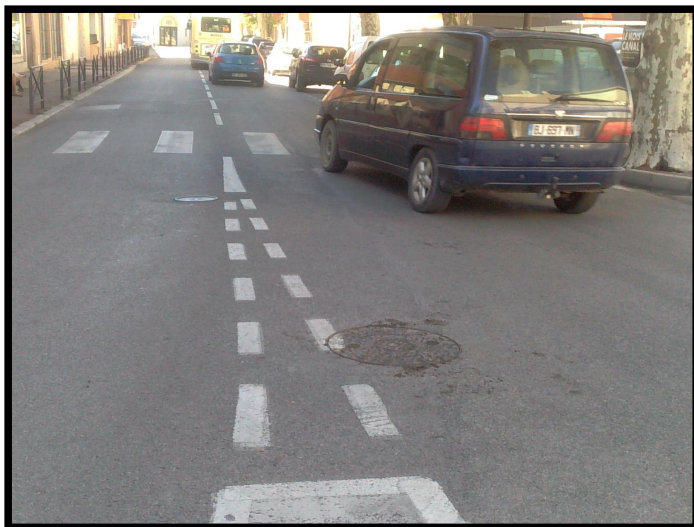
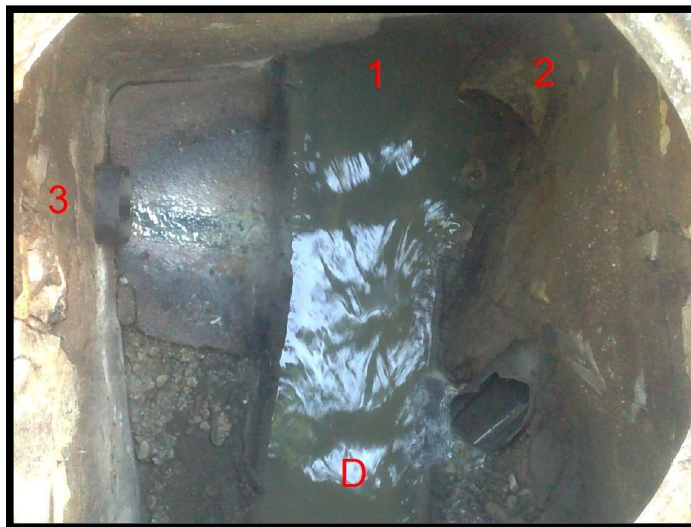
| Présence d'échelons | Etat Cheminée | Etat Cunette | Présence d'ECP | Présence de mise en charge | Présence de dépôt | Présence de racine |
| NON | MAUVAIS | MAUVAIS | AUCUN | AUCUN | AUCUN | AUCUN |

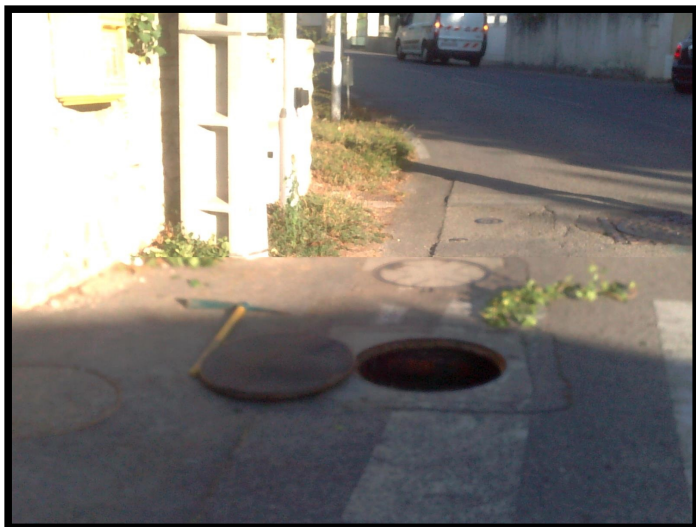
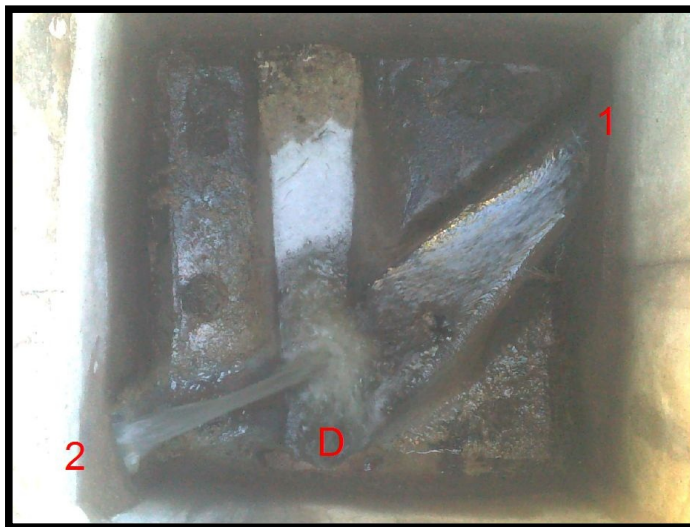
| Présence d'échelons | Etat Cheminée | Etat Cunette | Présence d'ECP | Présence de mise en charge | Présence de dépôt | Présence de racine |
| NON | BON | BON | AUCUN | AUCUN | AUCUN | FAIBLE |

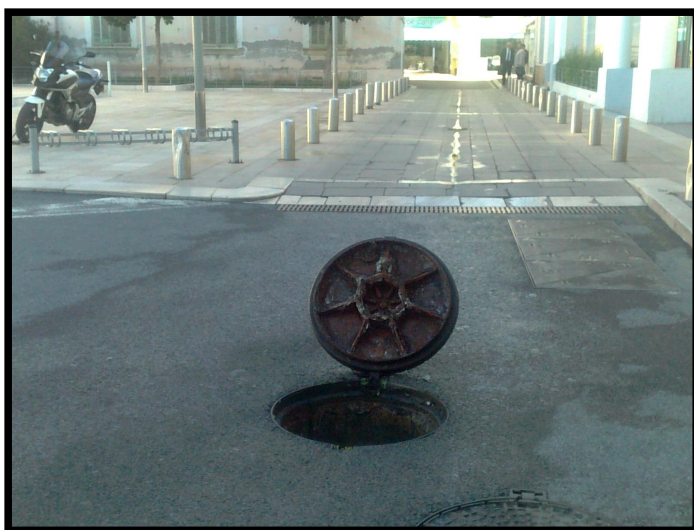
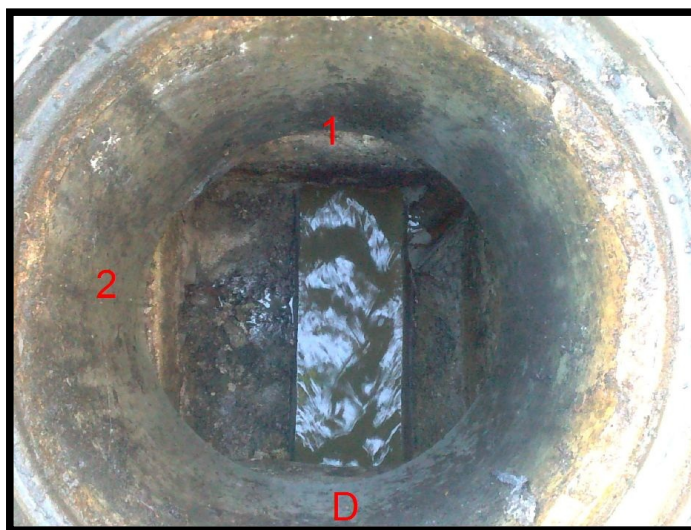
| Présence d'échelons | Etat Cheminée | Etat Cunette | Présence d'ECP | Présence de mise en charge | Présence de dépôt | Présence de racine |
|---|---|---|---|---|---|---|
| NON | MOYEN | MOYEN | AUCUN | AUCUN | FAIBLE | AUCUN |

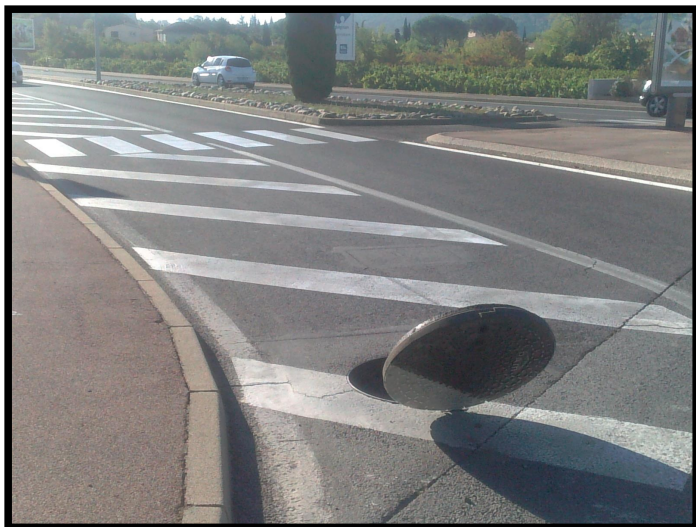
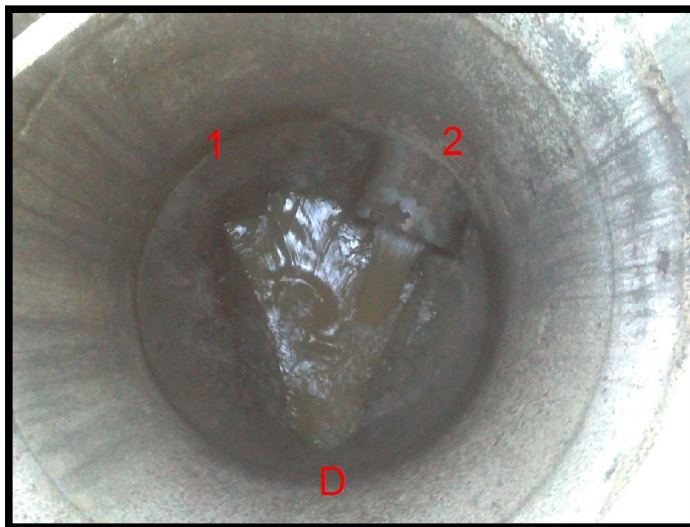
| Présence d'échelons | Etat Cheminée | Etat Cunette | Présence d'ECP | Présence de mise en charge | Présence de dépôt | Présence de racine |
|---|---|---|---|---|---|---|
| OUI | BON | BON | AUCUN | IMPORTANT | AUCUN | AUCUN |

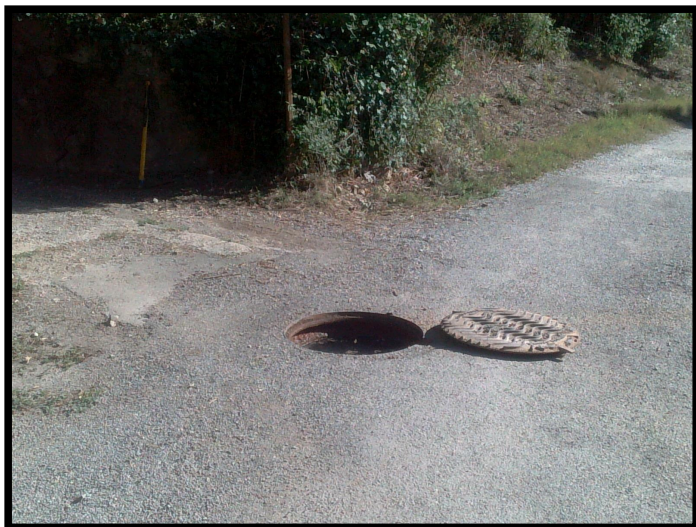
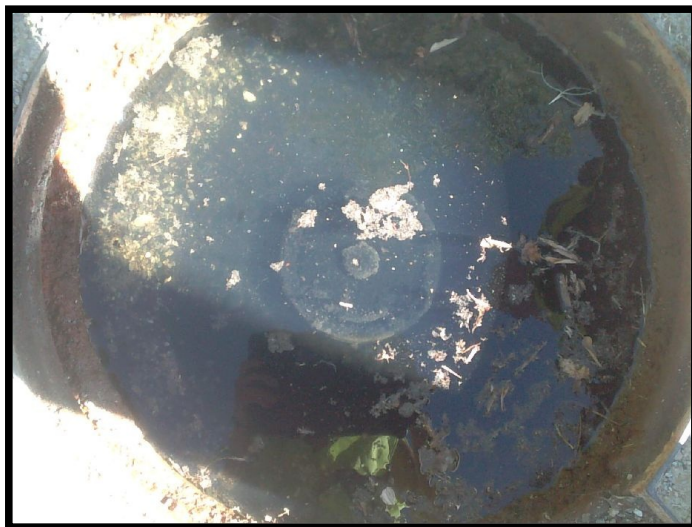
| Présence d'échelons | Etat Cheminée | Etat Cunette | Présence d'ECP | Présence de mise en charge | Présence de dépôt | Présence de racine |
|---|---|---|---|---|---|---|
| NON | BON | BON | AUCUN | IMPORTANT | IMPORTANT | AUCUN |

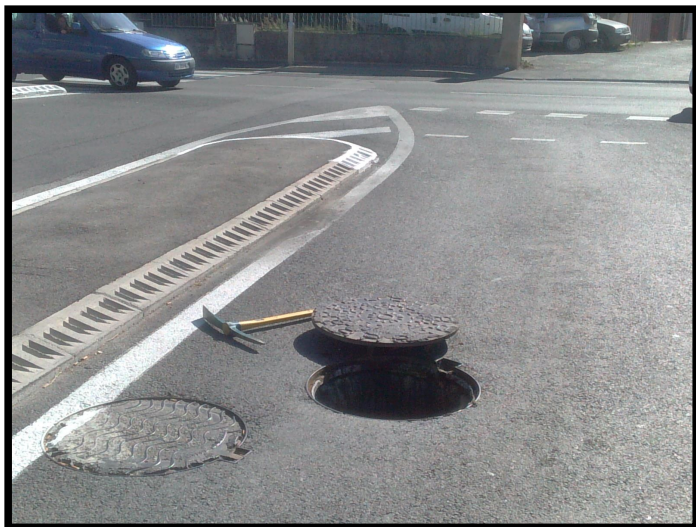
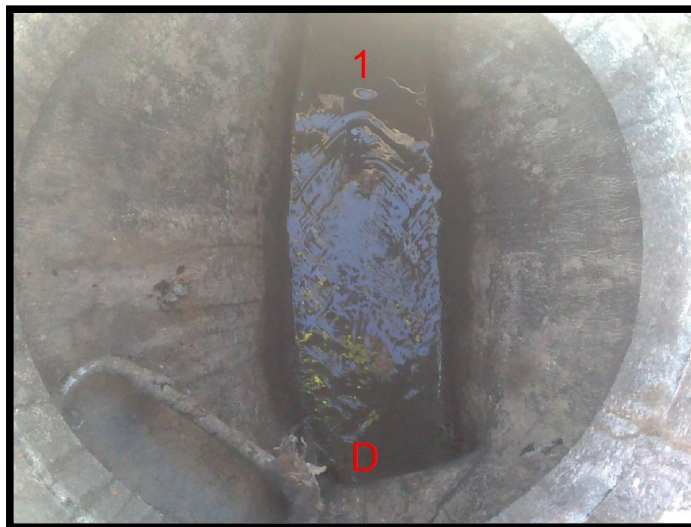
| Présence d'échelons | Etat Cheminée | Etat Cunette | Présence d'ECP | Présence de mise en charge | Présence de dépôt | Présence de racine |
|---|---|---|---|---|---|---|
| OUI | BON | BON | AUCUN | MOYEN | FAIBLE | AUCUN |

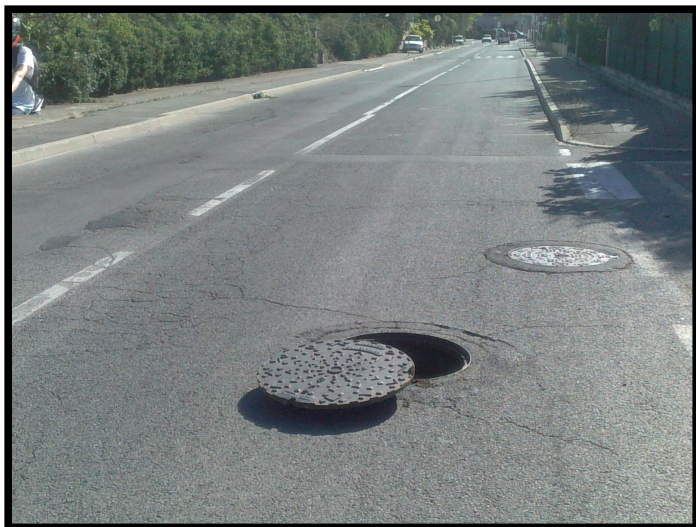
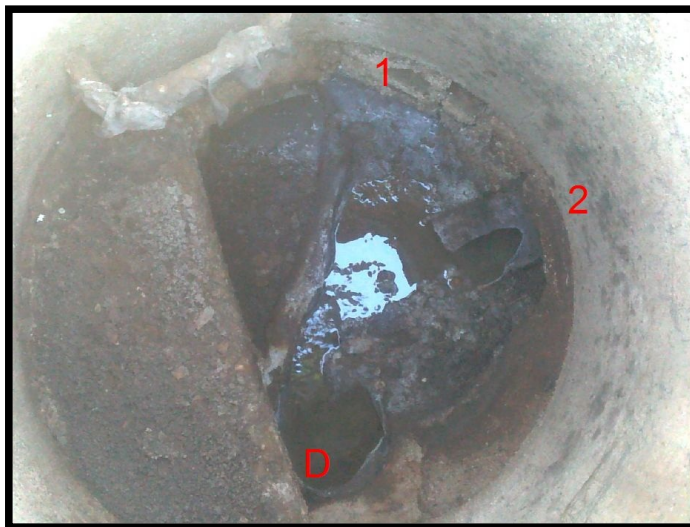
| Présence d'échelons | Etat Cheminée | Etat Cunette | Présence d'ECP | Présence de mise en charge | Présence de dépôt | Présence de racine |
| NON UTILISABLE | MAUVAIS | MAUVAIS | AUCUN | IMPORTANT | IMPORTANT | AUCUN |

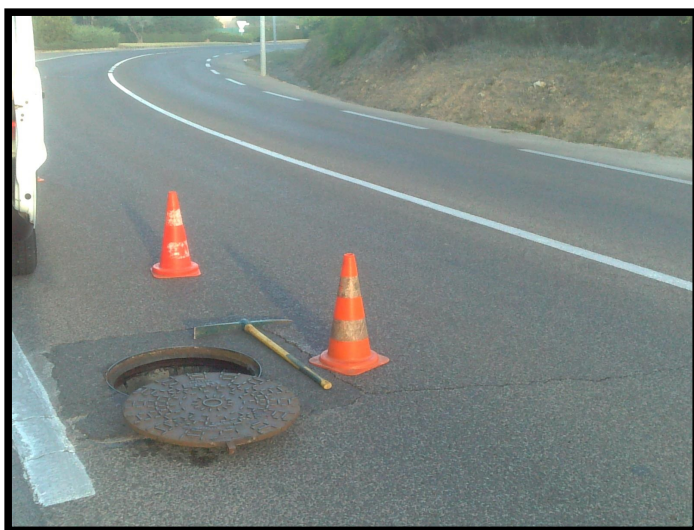
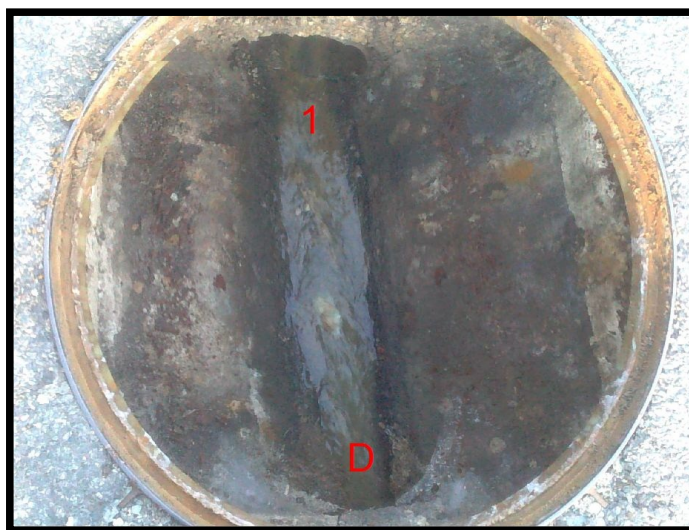
| Présence d'échelons | Etat Cheminée | Etat Cunette | Présence d'ECP | Présence de mise en charge | Présence de dépôt | Présence de racine |
| NON | MAUVAIS | MAUVAIS | AUCUN | AUCUN | AUCUN | MOYEN |

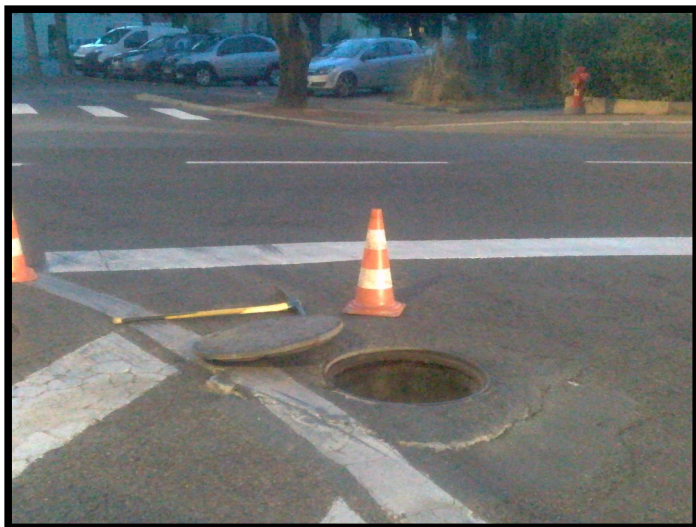
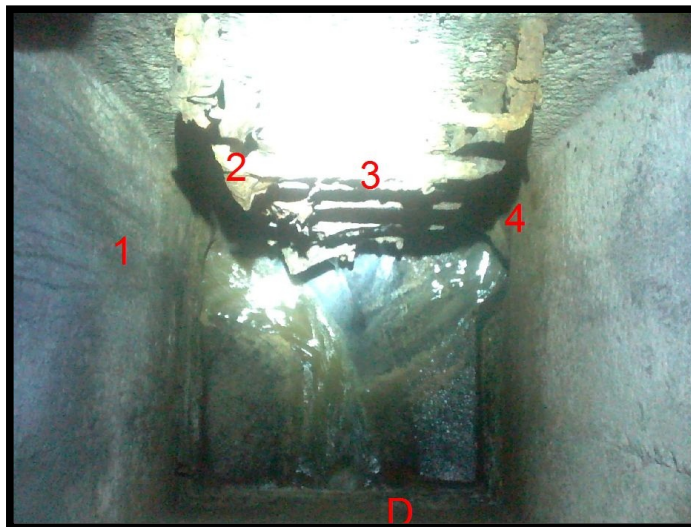
| Présence d'échelons | Etat Cheminée | Etat Cunette | Présence d'ECP | Présence de mise en charge | Présence de dépôt | Présence de racine |
| OUI | BON | BON | AUCUN | IMPORTANT | AUCUN | AUCUN |

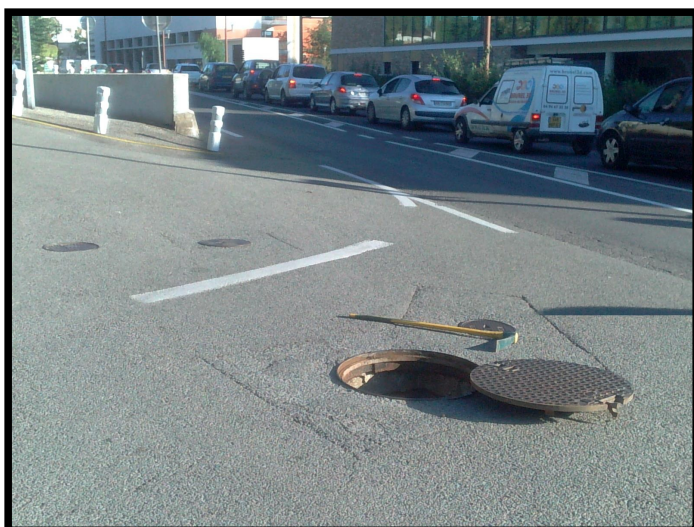
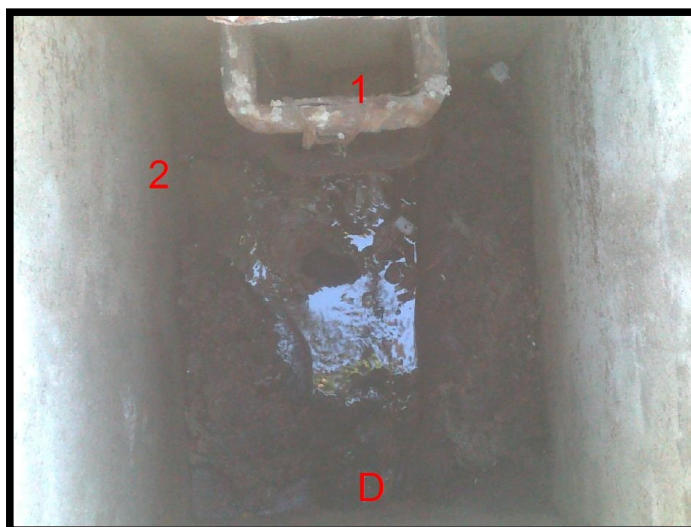
| Présence d'échelons | Etat Cheminée | Etat Cunette | Présence d'ECP | Présence de mise en charge | Présence de dépôt | Présence de racine |
| OUI | MOYEN | MOYEN | AUCUN | IMPORTANT | AUCUN | AUCUN |

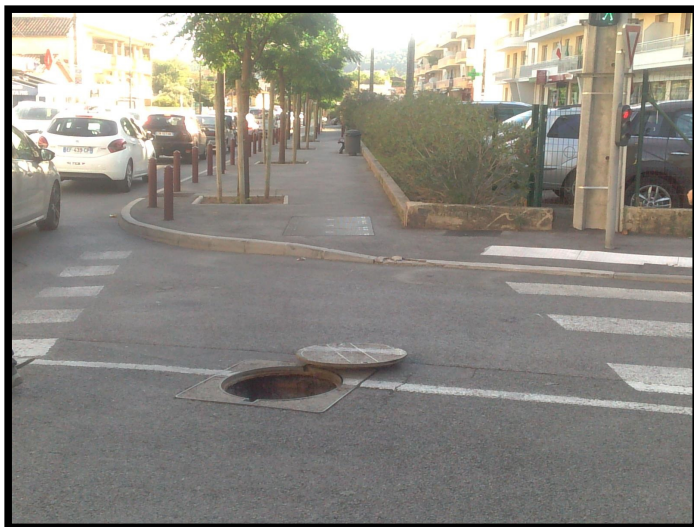
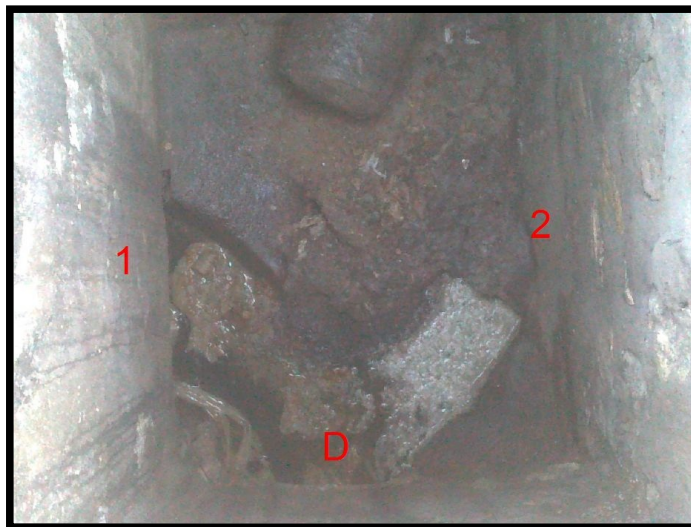
| Présence d'échelons | Etat Cheminée | Etat Cunette | Présence d'ECP | Présence de mise en charge | Présence de dépôt | Présence de racine |
| OUI | MAUVAIS | MAUVAIS | AUCUN | IMPORTANT | AUCUN | AUCUN |

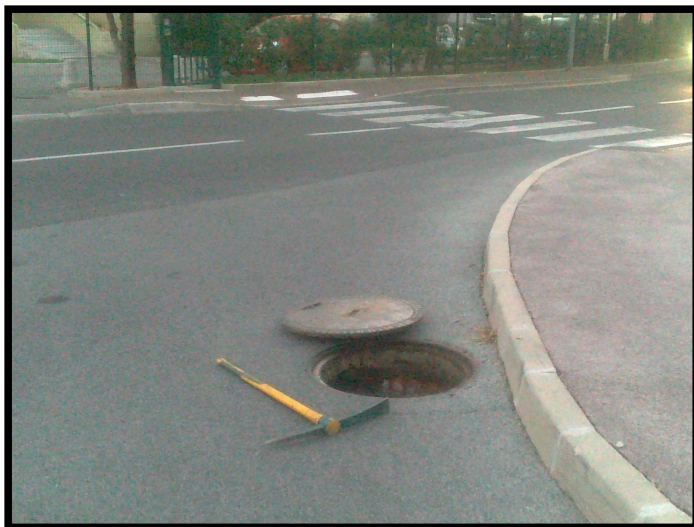
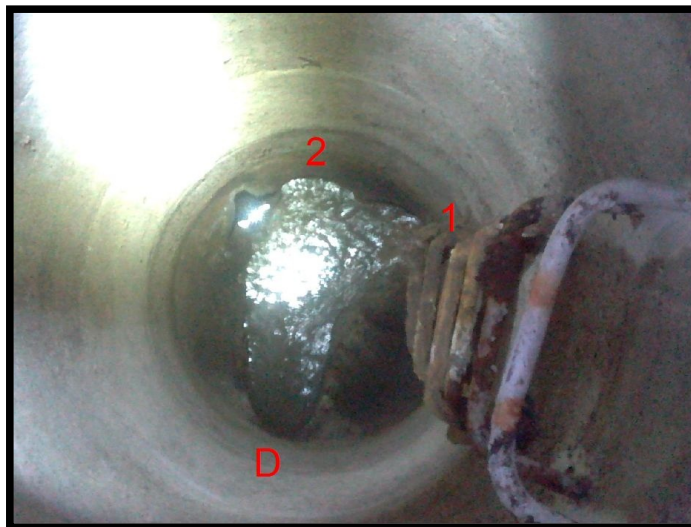
| Présence d'échelons | Etat Cheminée | Etat Cunette | Présence d'ECP | Présence de mise en charge | Présence de dépôt | Présence de racine |
| OUI | MOYEN | MOYEN | AUCUN | AUCUN | MOYEN | AUCUN |

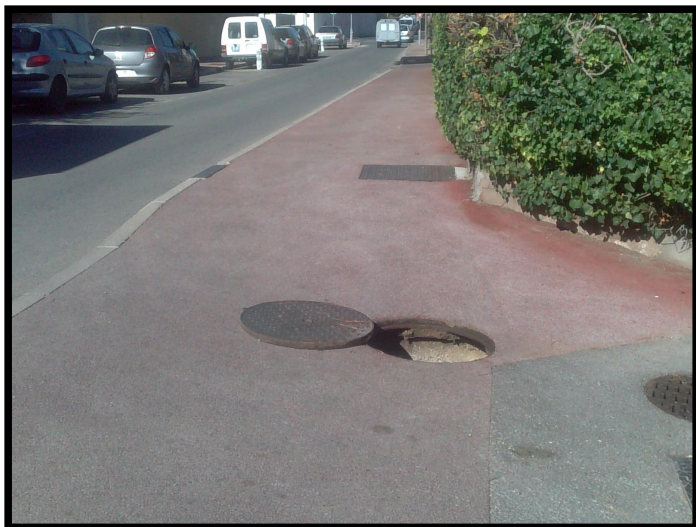
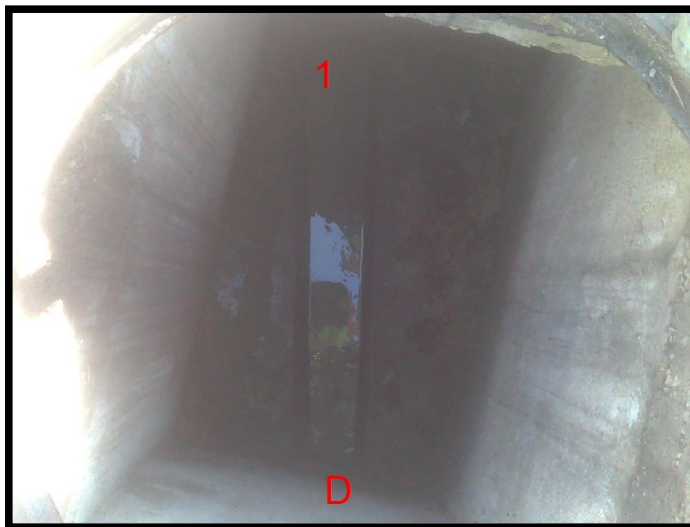
| Présence d'échelons | Etat Cheminée | Etat Cunette | Présence d'ECP | Présence de mise en charge | Présence de dépôt | Présence de racine |
| NON | BON | BON | AUCUN | AUCUN | MOYEN | AUCUN |
