# RAPPORT

Affaire n° KR5063 du 10/02/2017

## VILLE DE DRAGUIGNAN

**Etude diagnostique réseaux assainissement pour l'élaboration d'un plan pluriannuel de travaux d'investissement**  
**PHASE 1 - Etat des lieux, enquêtes, recueil et synthèse des informations disponibles, analyse de la situation actuelle, mise à jour des plans**

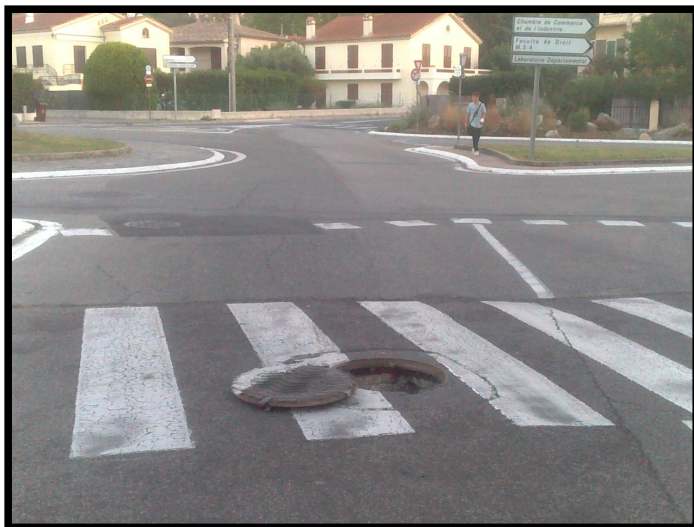
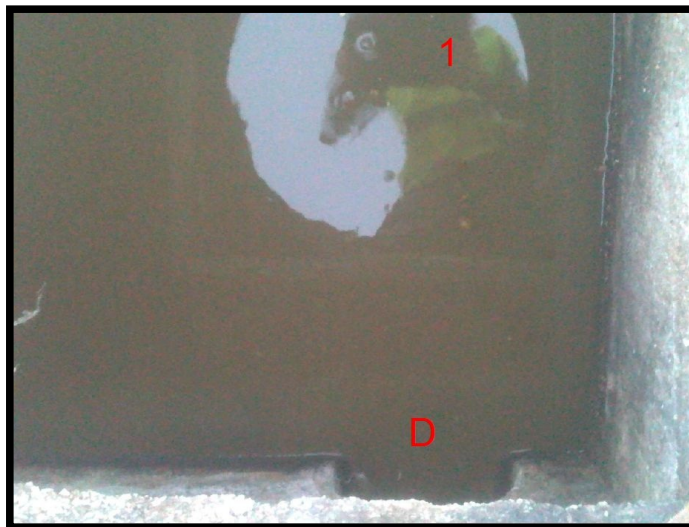
| Présence d'échelons | Etat Cheminée | Etat Cunette | Présence d'ECP | Présence de mise en charge | Présence de dépôt | Présence de racine |
| NON | BON | BON | AUCUN | IMPORTANT | AUCUN | AUCUN |

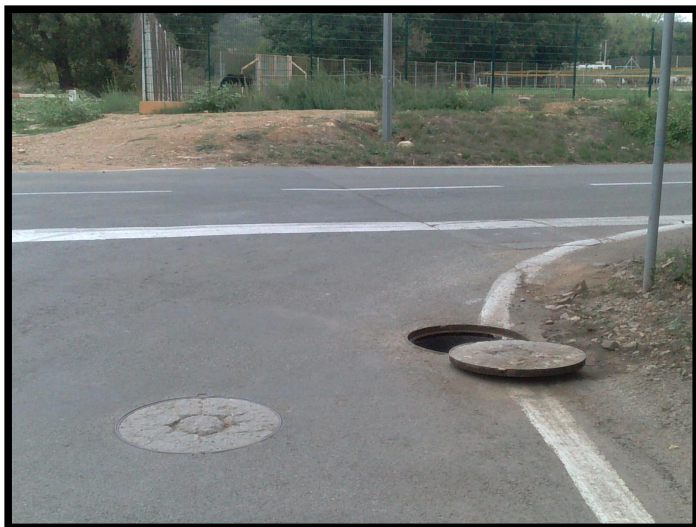
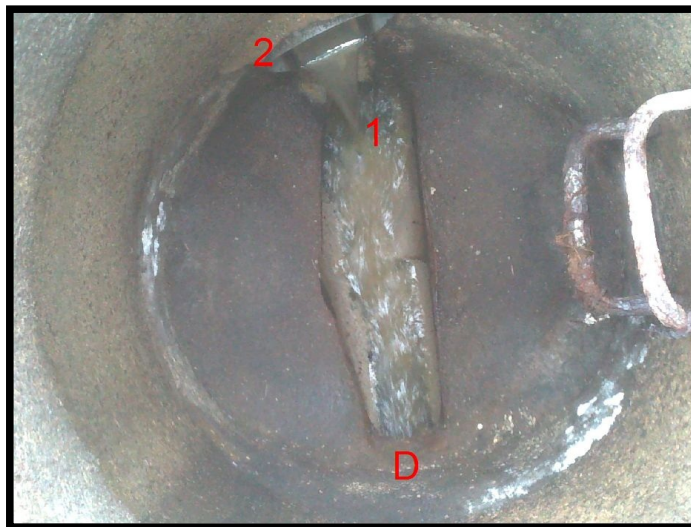
| Présence d'échelons | Etat Cheminée | Etat Cunette | Présence d'ECP | Présence de mise en charge | Présence de dépôt | Présence de racine |
| OUI | BON | BON | AUCUN | AUCUN | AUCUN | AUCUN |

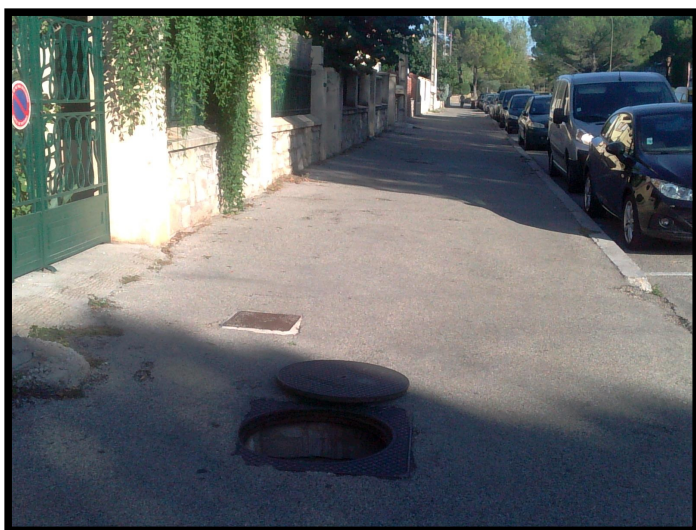
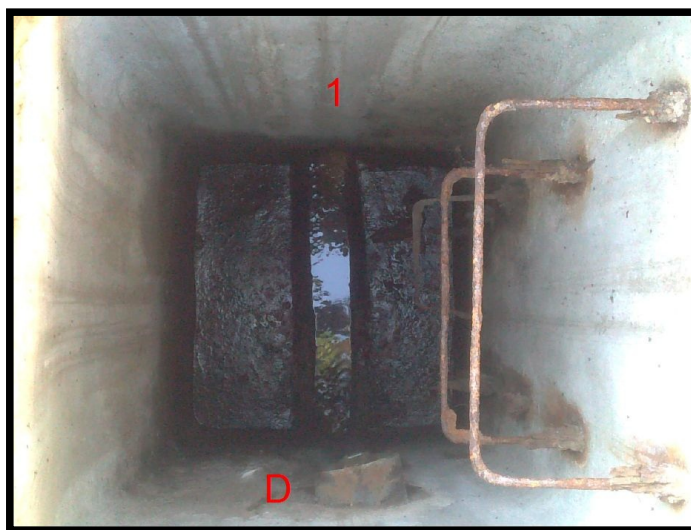
| Présence d'échelons | Etat Cheminée | Etat Cunette | Présence d'ECP | Présence de mise en charge | Présence de dépôt | Présence de racine |
| NON UTILISABLE | MOYEN | MOYEN | AUCUN | AUCUN | AUCUN | AUCUN |

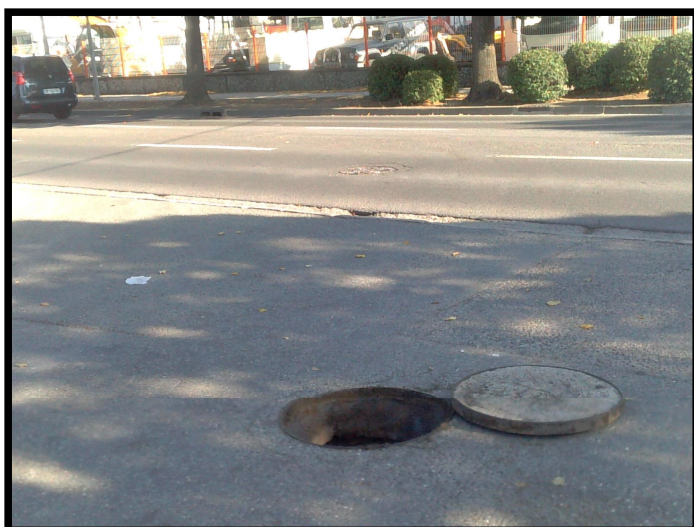
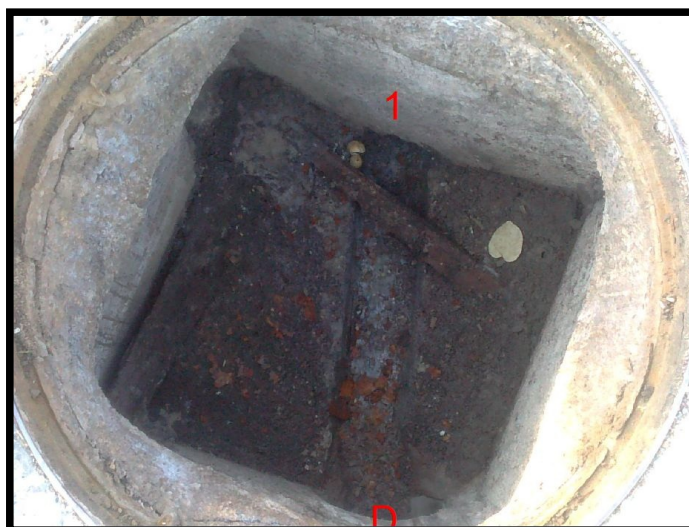
| Présence d'échelons | Etat Cheminée | Etat Cunette | Présence d'ECP | Présence de mise en charge | Présence de dépôt | Présence de racine |
| NON | BON | BON | AUCUN | AUCUN | MOYEN | AUCUN |

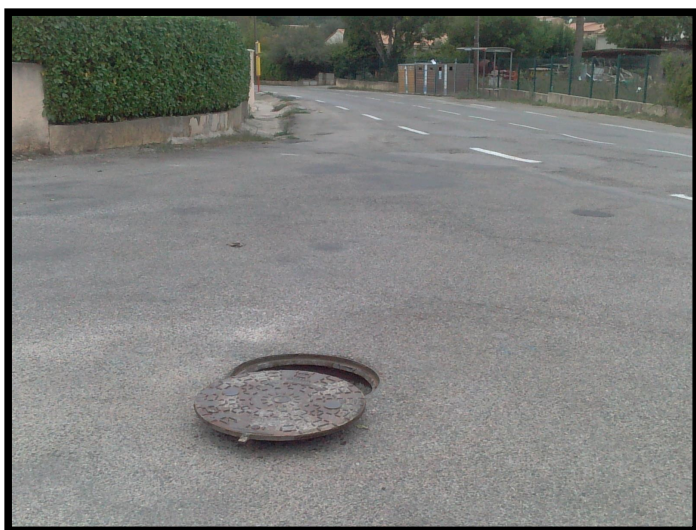
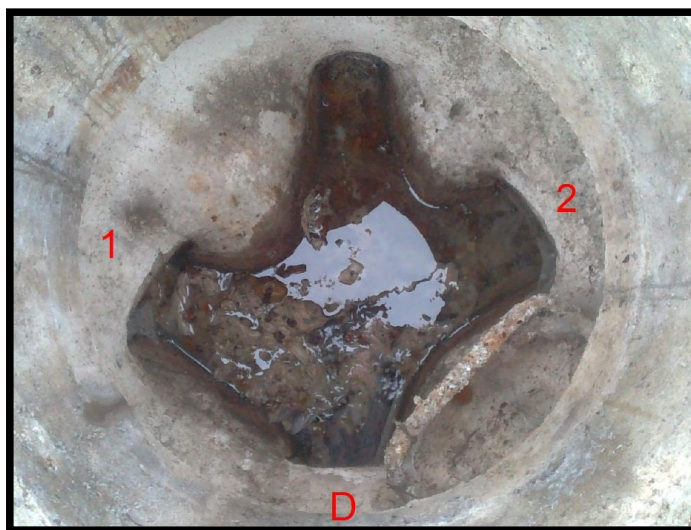
| Présence d'échelons | Etat Cheminée | Etat Cunette | Présence d'ECP | Présence de mise en charge | Présence de dépôt | Présence de racine |
| OUI | MOYEN | MOYEN | AUCUN | AUCUN | IMPORTANT | AUCUN |

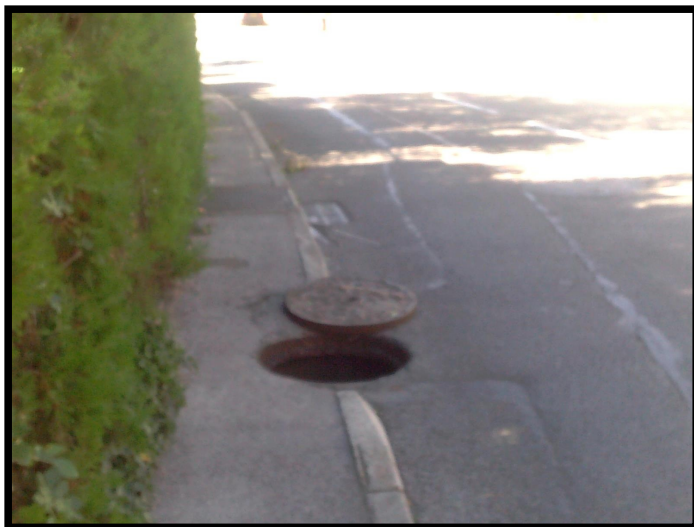
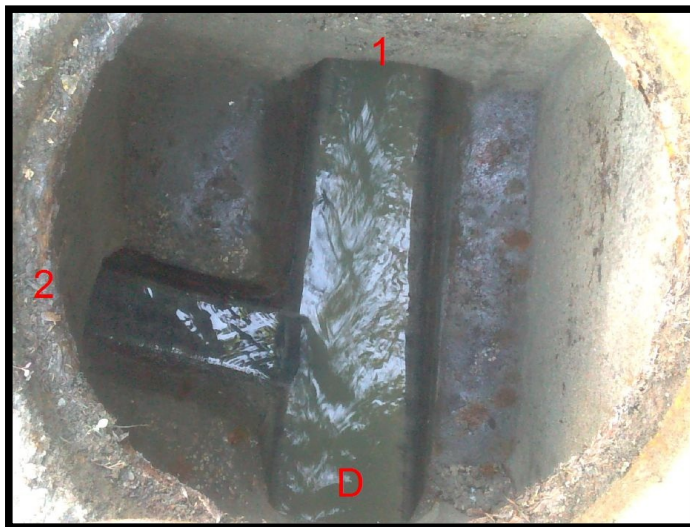
| Présence d'échelons | Etat Cheminée | Etat Cunette | Présence d'ECP | Présence de mise en charge | Présence de dépôt | Présence de racine |
| NON | MOYEN | MOYEN | AUCUN | IMPORTANT | AUCUN | AUCUN |

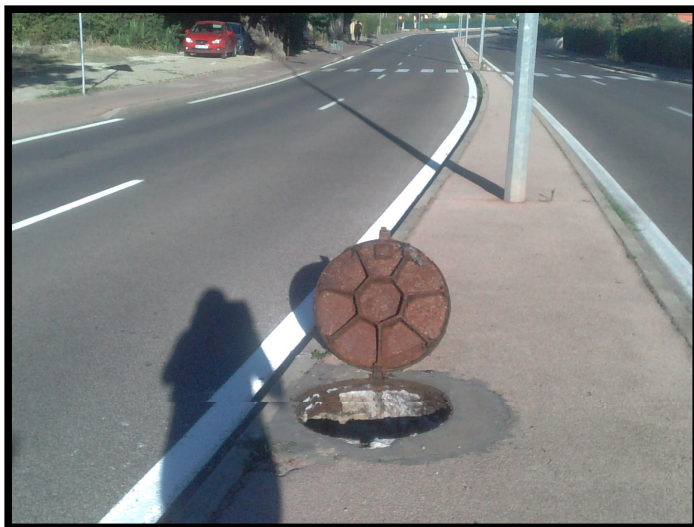
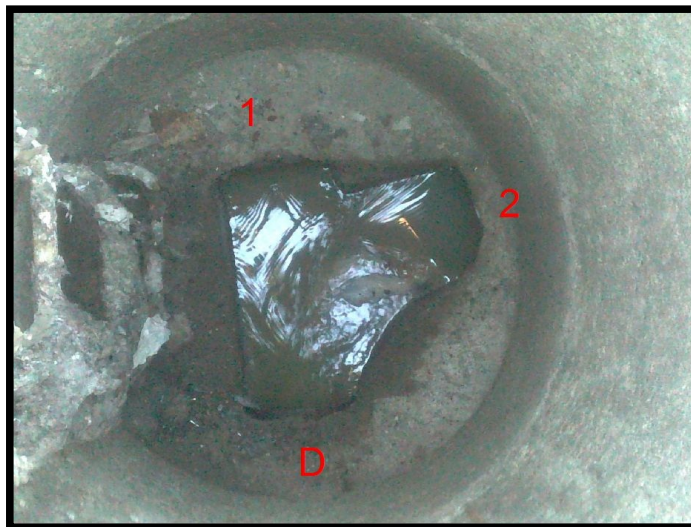
| Présence d'échelons | Etat Cheminée | Etat Cunette | Présence d'ECP | Présence de mise en charge | Présence de dépôt | Présence de racine |
| OUI | MOYEN | MOYEN | AUCUN | IMPORTANT | IMPORTANT | AUCUN |

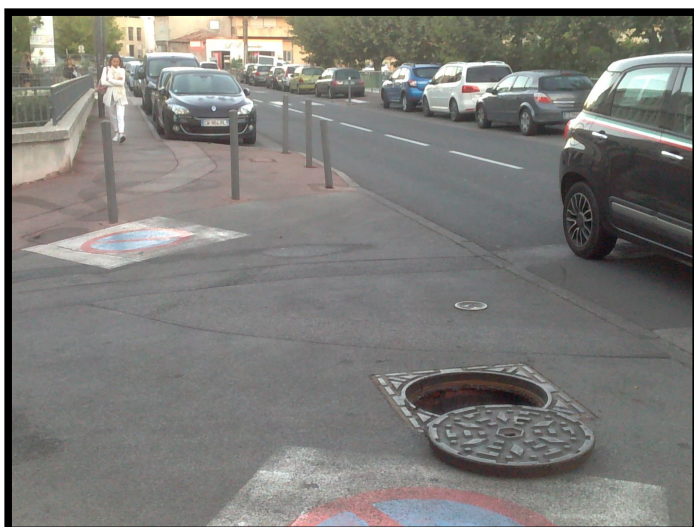
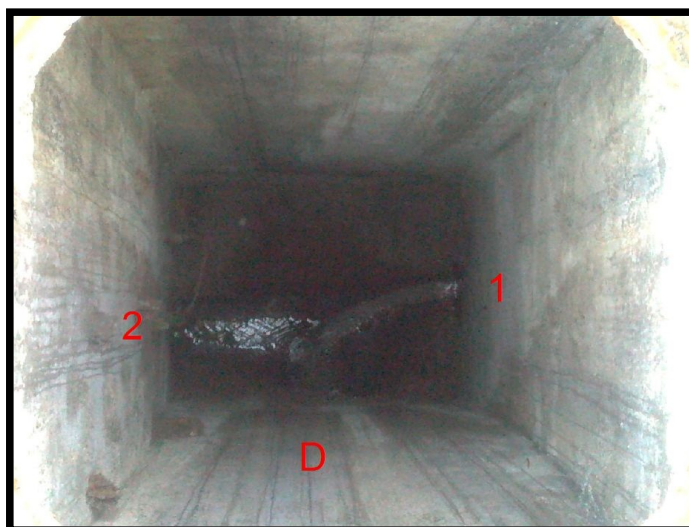
| Présence d'échelons | Etat Cheminée | Etat Cunette | Présence d'ECP | Présence de mise en charge | Présence de dépôt | Présence de racine |
| NON | BON | BON | AUCUN | AUCUN | AUCUN | AUCUN |

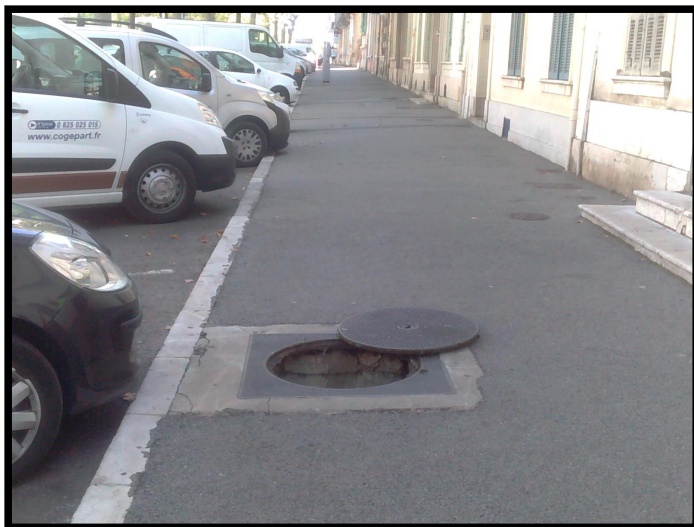
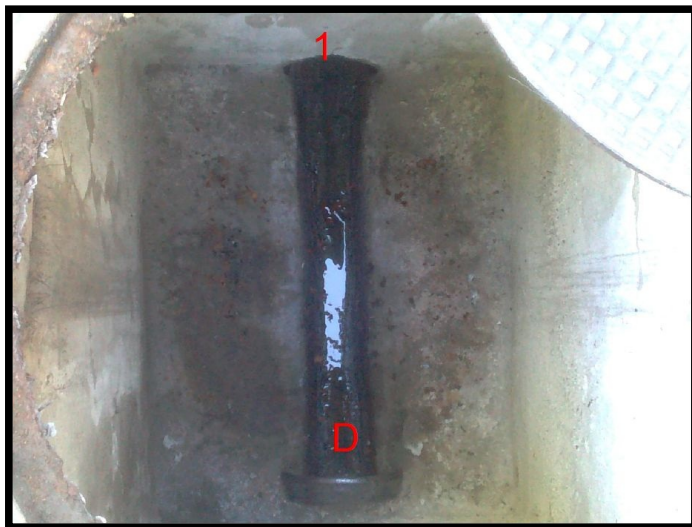
| Présence d'échelons | Etat Cheminée | Etat Cunette | Présence d'ECP | Présence de mise en charge | Présence de dépôt | Présence de racine |
| NON | MOYEN | MOYEN | AUCUN | AUCUN | AUCUN | AUCUN |

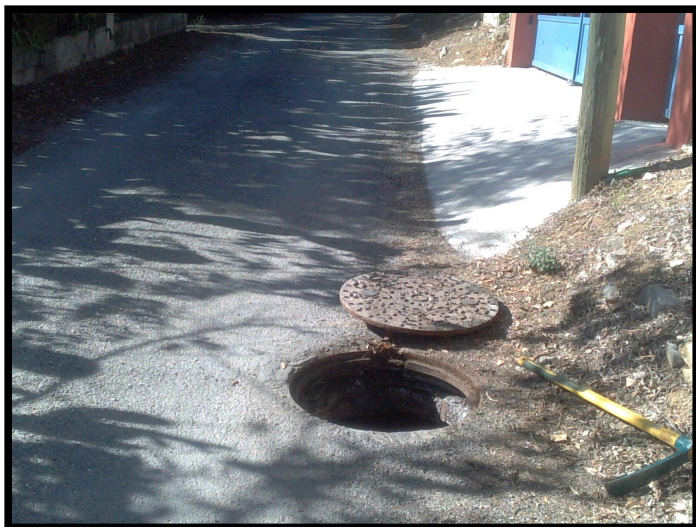
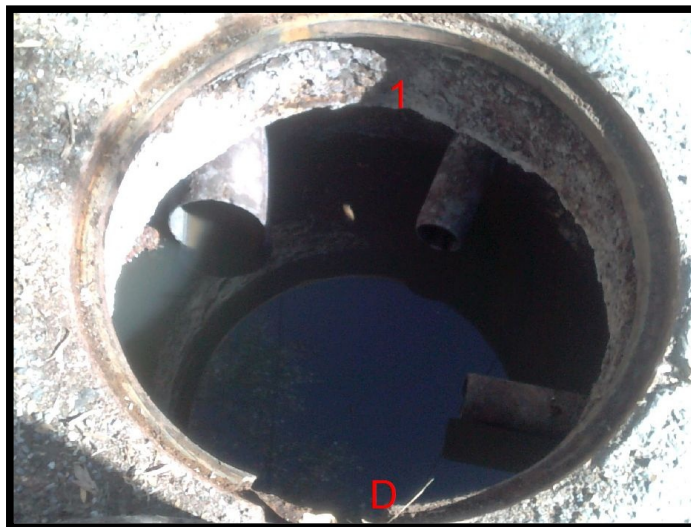
| Présence d'échelons | Etat Cheminée | Etat Cunette | Présence d'ECP | Présence de mise en charge | Présence de dépôt | Présence de racine |
| NON | BON | BON | AUCUN | IMPORTANT | MOYEN | AUCUN |

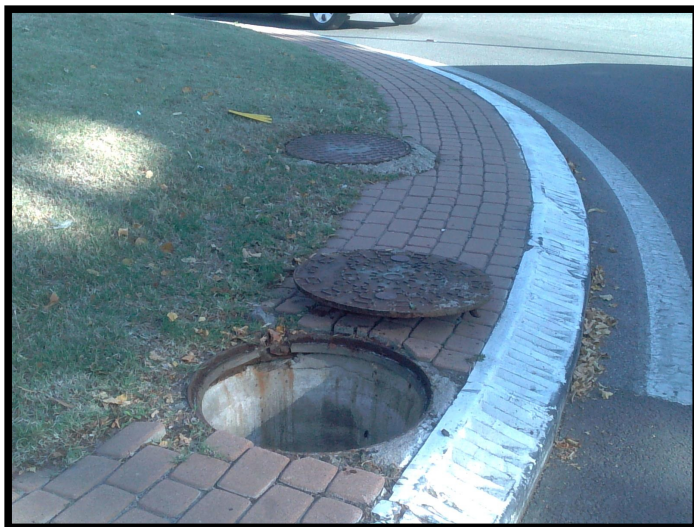
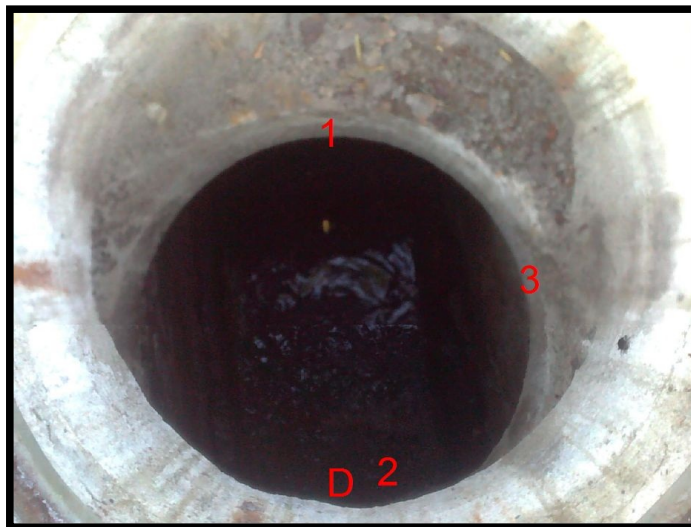
| Présence d'échelons | Etat Cheminée | Etat Cunette | Présence d'ECP | Présence de mise en charge | Présence de dépôt | Présence de racine |
| NON | BON | BON | AUCUN | AUCUN | MOYEN | AUCUN |

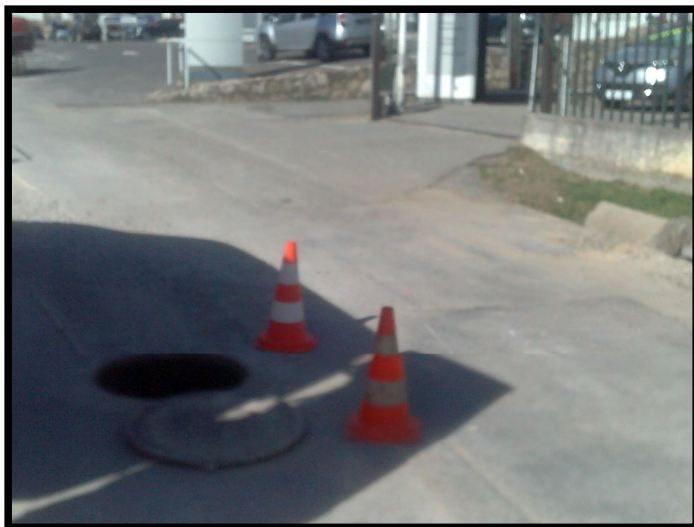
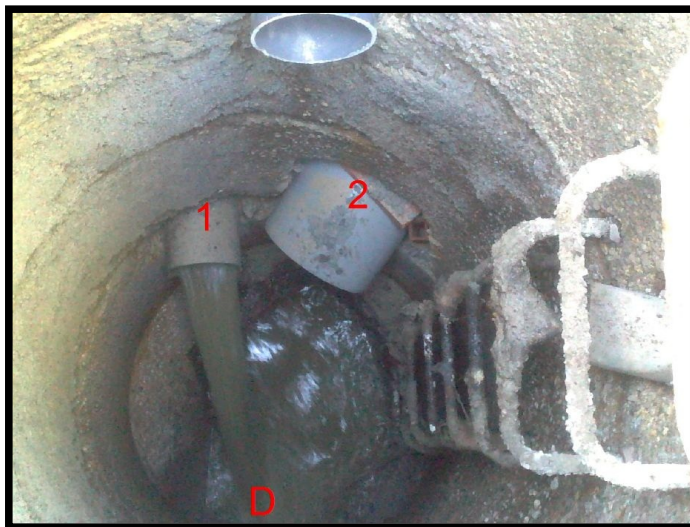
| Présence d'échelons | Etat Cheminée | Etat Cunette | Présence d'ECP | Présence de mise en charge | Présence de dépôt | Présence de racine |
| OUI | MOYEN | MOYEN | AUCUN | AUCUN | AUCUN | AUCUN |

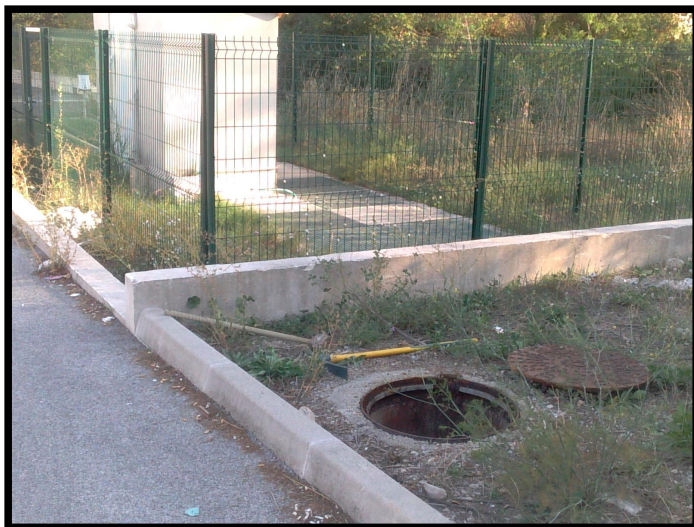
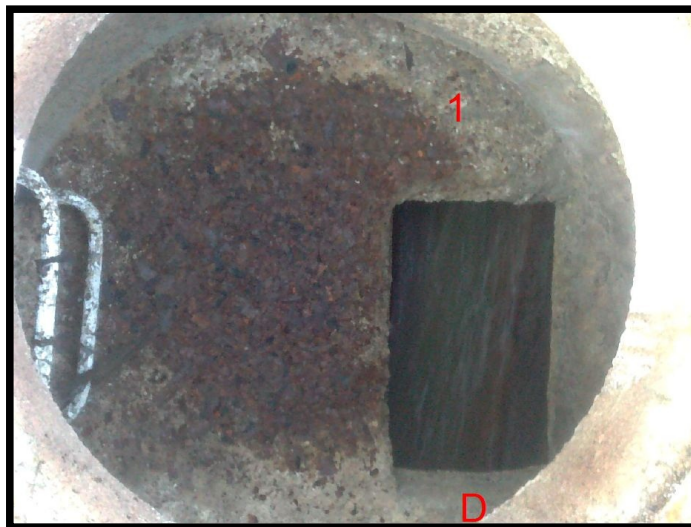
| Présence d'échelons | Etat Cheminée | Etat Cunette | Présence d'ECP | Présence de mise en charge | Présence de dépôt | Présence de racine |
| OUI | BON | BON | AUCUN | AUCUN | AUCUN | AUCUN |

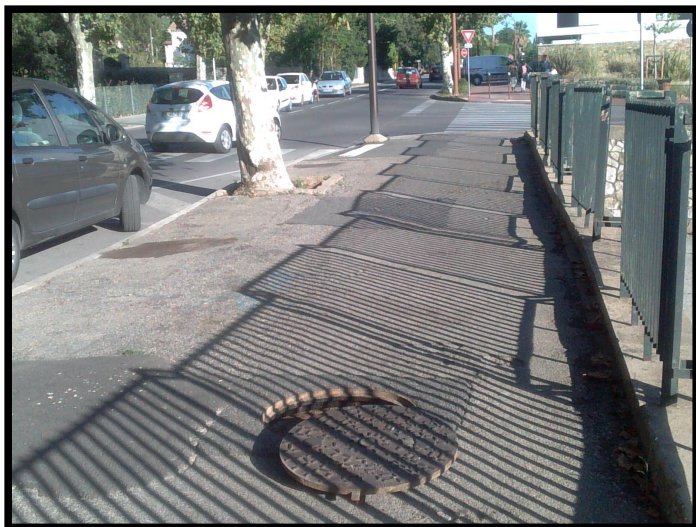
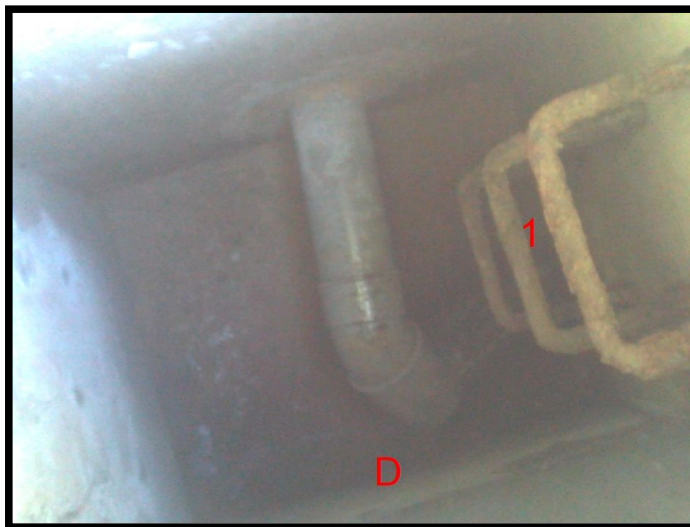
| Présence d'échelons | Etat Cheminée | Etat Cunette | Présence d'ECP | Présence de mise en charge | Présence de dépôt | Présence de racine |
| OUI | MAUVAIS | MAUVAIS | AUCUN | AUCUN | AUCUN | AUCUN |

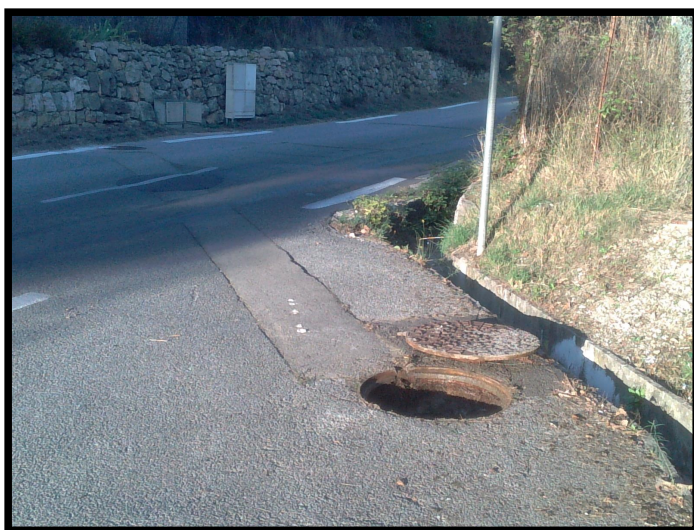
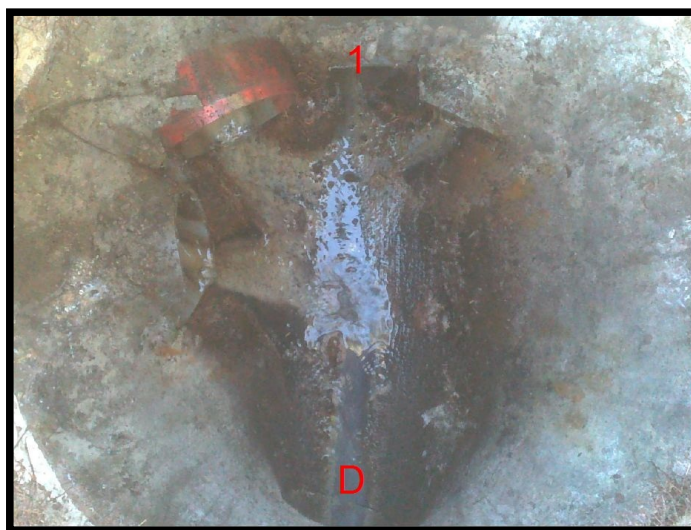
| Présence d'échelons | Etat Cheminée | Etat Cunette | Présence d'ECP | Présence de mise en charge | Présence de dépôt | Présence de racine |
| NON | MAUVAIS | MAUVAIS | AUCUN | AUCUN | AUCUN | MOYEN |

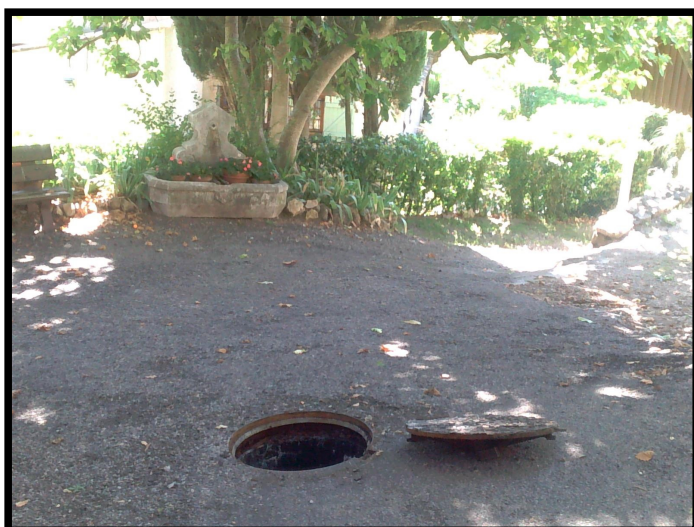
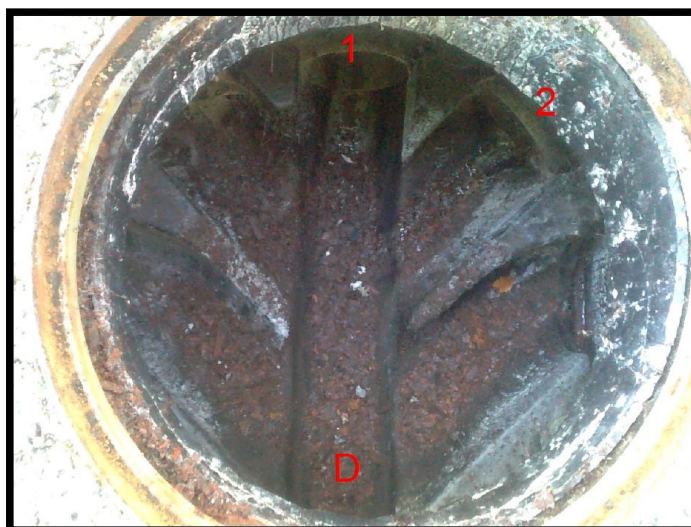
| Présence d'échelons | Etat Cheminée | Etat Cunette | Présence d'ECP | Présence de mise en charge | Présence de dépôt | Présence de racine |
| NON | BON | BON | AUCUN | AUCUN | AUCUN | AUCUN |

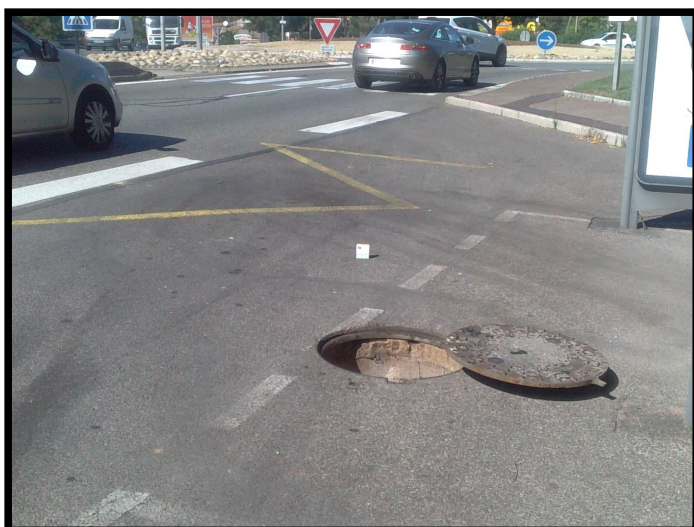
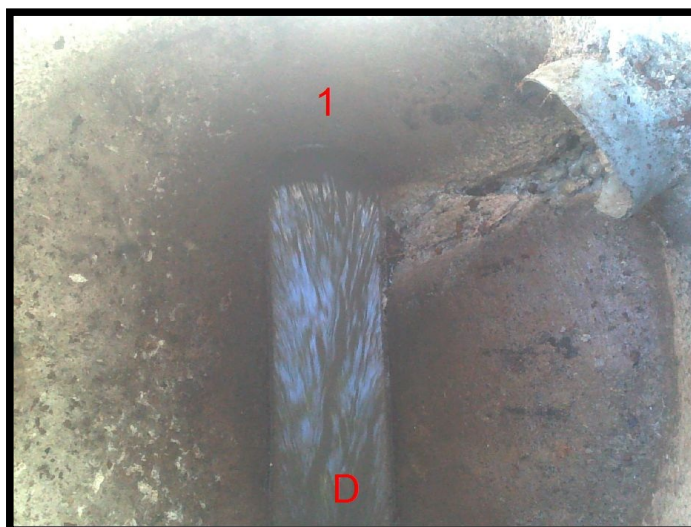
| Présence d'échelons | Etat Cheminée | Etat Cunette | Présence d'ECP | Présence de mise en charge | Présence de dépôt | Présence de racine |
| NON | MOYEN | MOYEN | AUCUN | AUCUN | AUCUN | AUCUN |

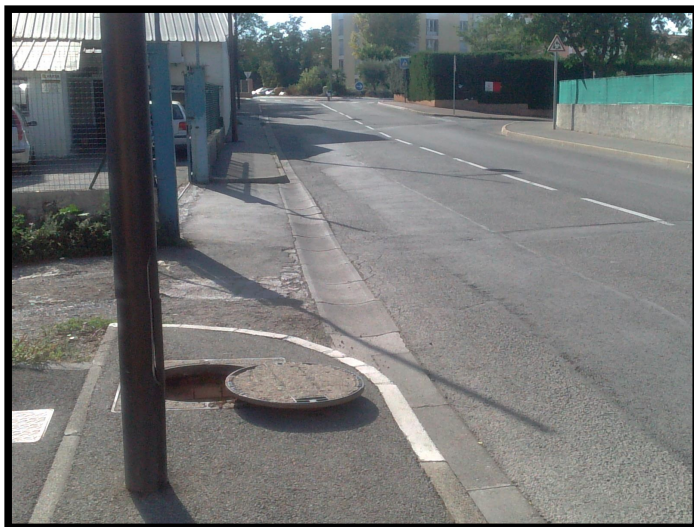
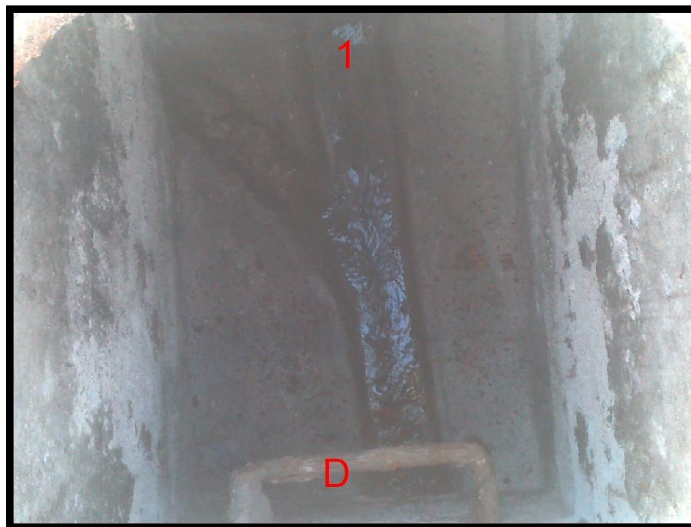
| Présence d'échelons | Etat Cheminée | Etat Cunette | Présence d'ECP | Présence de mise en charge | Présence de dépôt | Présence de racine |
| OUI | MOYEN | MOYEN | AUCUN | IMPORTANT | AUCUN | AUCUN |

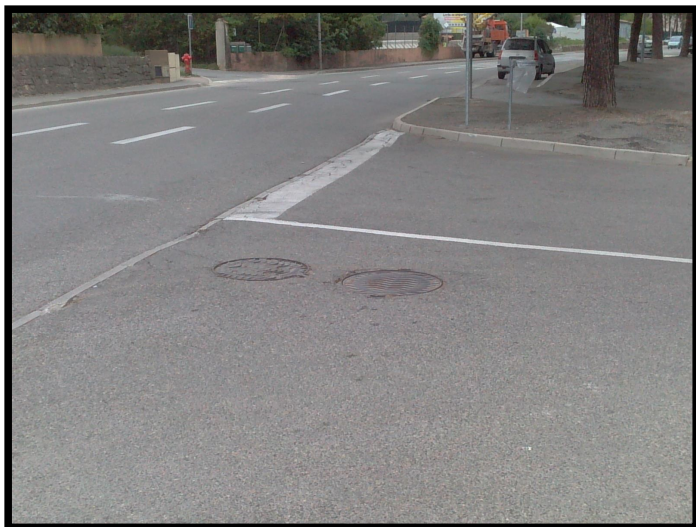
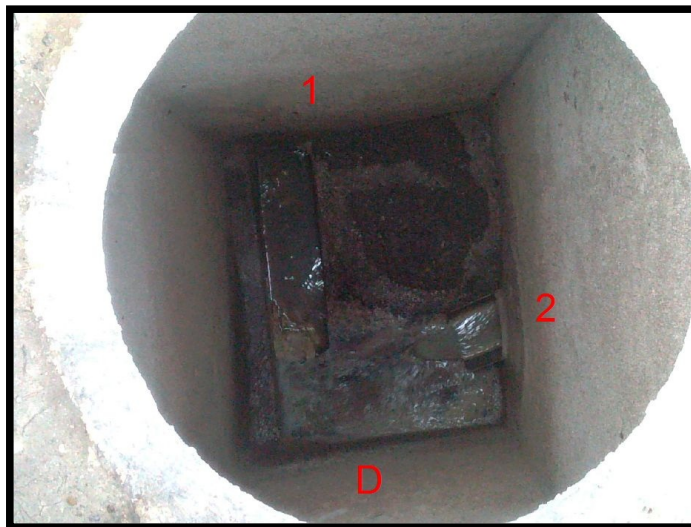
| Présence d'échelons | Etat Cheminée | Etat Cunette | Présence d'ECP | Présence de mise en charge | Présence de dépôt | Présence de racine |
| NON | MOYEN | MOYEN | AUCUN | AUCUN | AUCUN | AUCUN |

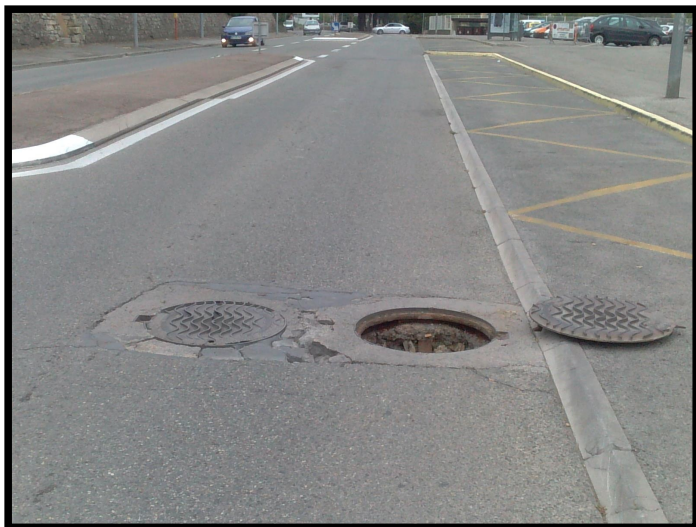
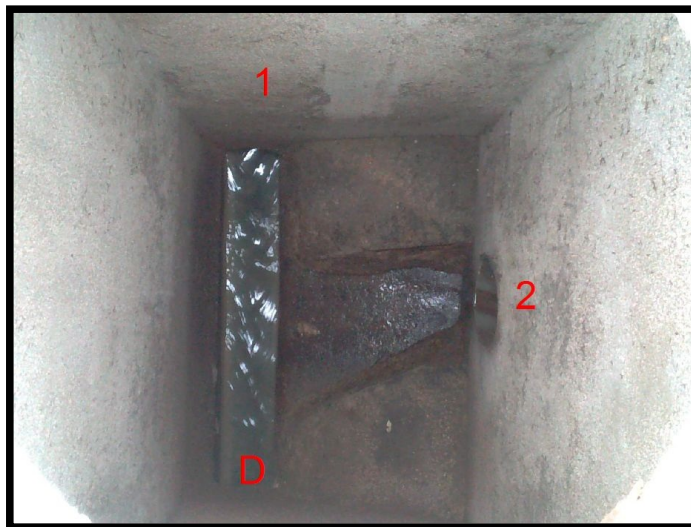
| Présence d'échelons | Etat Cheminée | Etat Cunette | Présence d'ECP | Présence de mise en charge | Présence de dépôt | Présence de racine |
| NON | MOYEN | MOYEN | AUCUN | AUCUN | AUCUN | AUCUN |

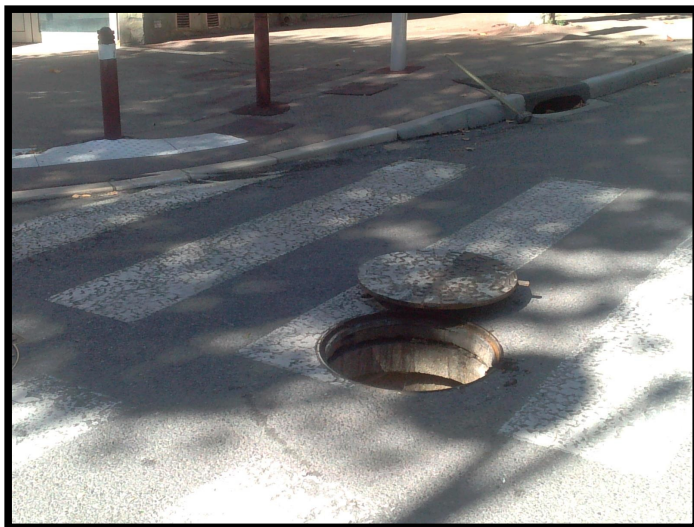
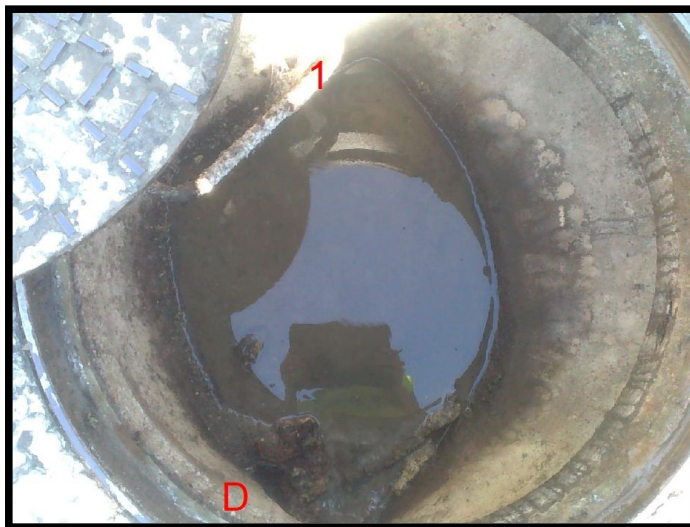
| Présence d'échelons | Etat Cheminée | Etat Cunette | Présence d'ECP | Présence de mise en charge | Présence de dépôt | Présence de racine |
| NON | BON | BON | AUCUN | IMPORTANT | IMPORTANT | AUCUN |

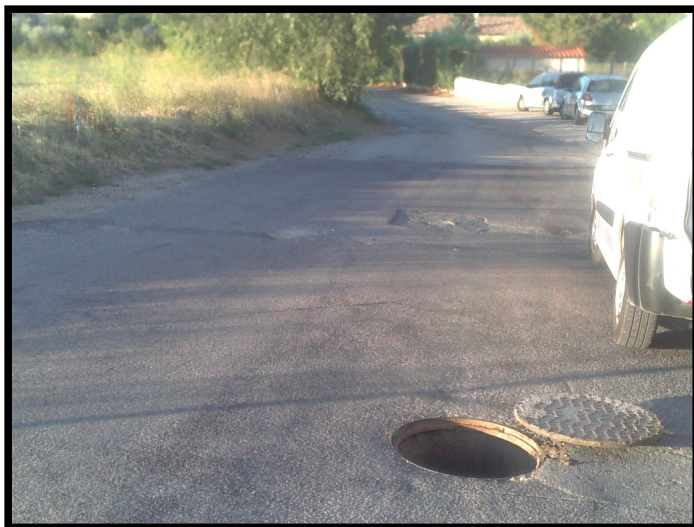
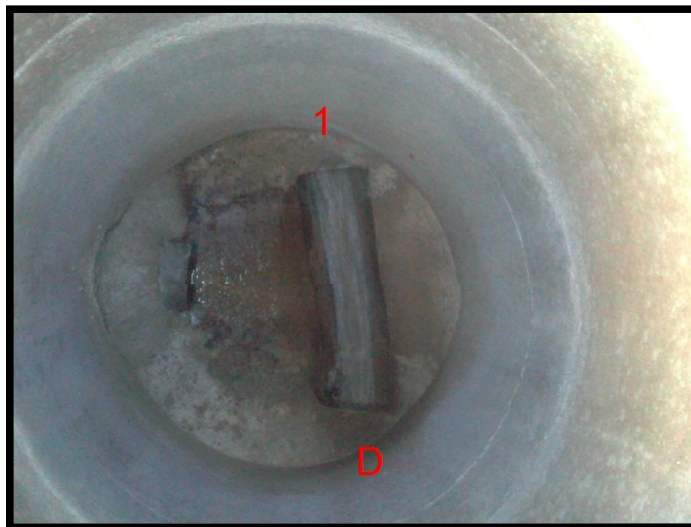
| Présence d'échelons | Etat Cheminée | Etat Cunette | Présence d'ECP | Présence de mise en charge | Présence de dépôt | Présence de racine |
| NON | MOYEN | MOYEN | AUCUN | AUCUN | AUCUN | AUCUN |

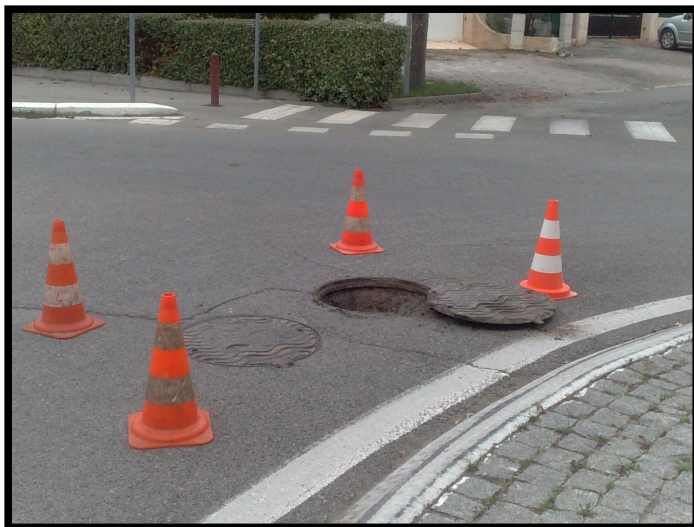
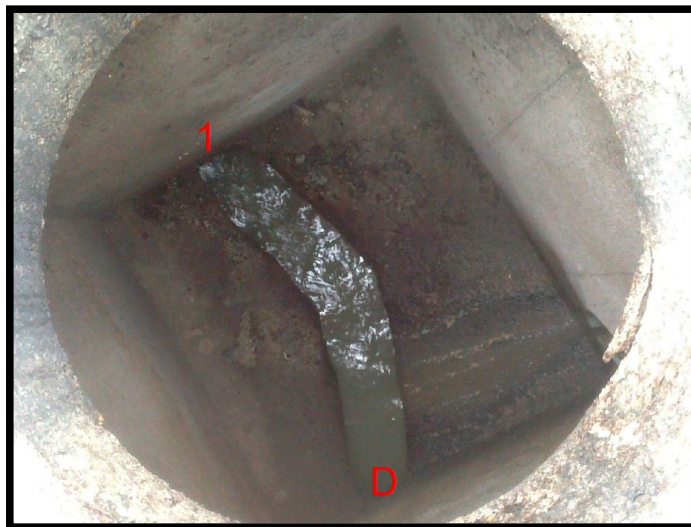
| Présence d'échelons | Etat Cheminée | Etat Cunette | Présence d'ECP | Présence de mise en charge | Présence de dépôt | Présence de racine |
| NON | BON | BON | MOYEN | AUCUN | AUCUN | AUCUN |

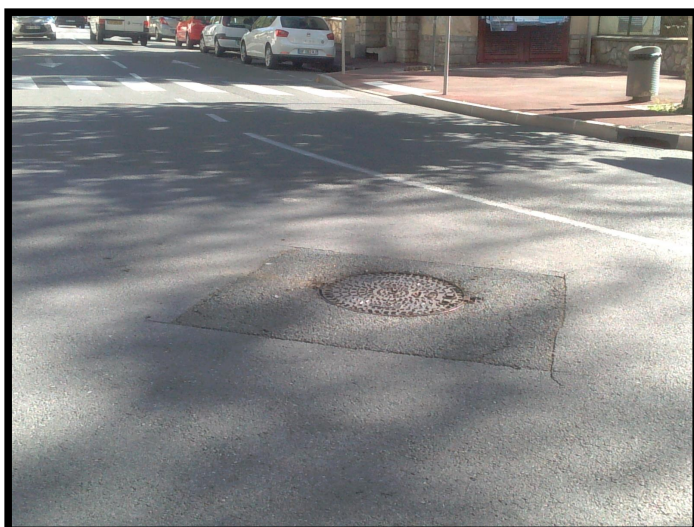
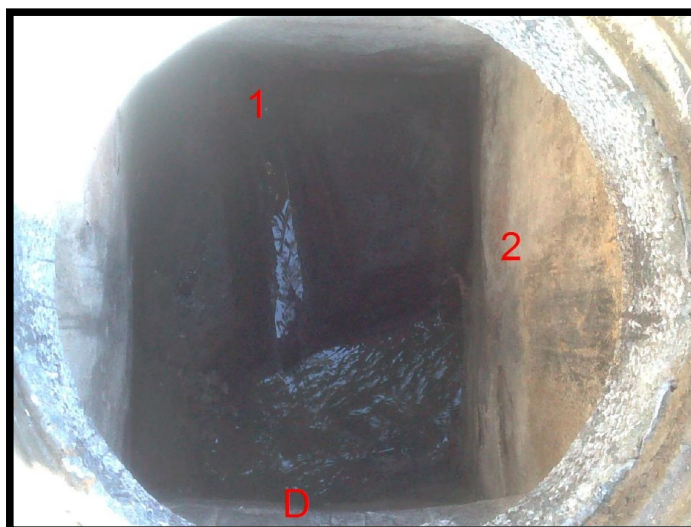
| Présence d'échelons | Etat Cheminée | Etat Cunette | Présence d'ECP | Présence de mise en charge | Présence de dépôt | Présence de racine |
| NON | MAUVAIS | MAUVAIS | AUCUN | AUCUN | AUCUN | AUCUN |

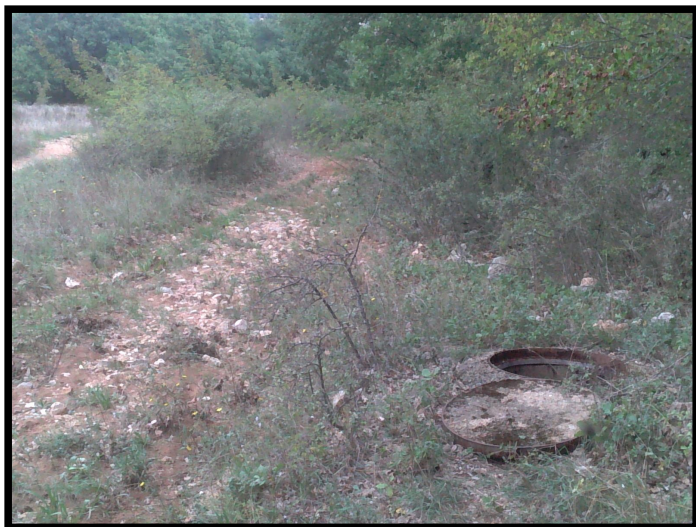
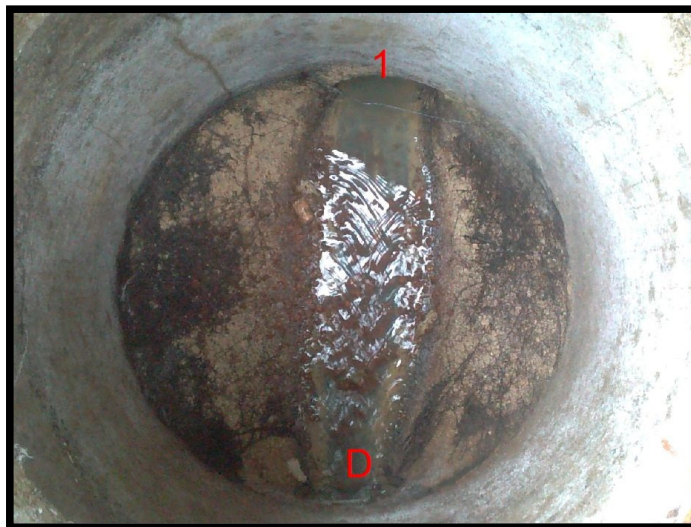
| Présence d'échelons | Etat Cheminée | Etat Cunette | Présence d'ECP | Présence de mise en charge | Présence de dépôt | Présence de racine |
| NON | BON | BON | AUCUN | AUCUN | AUCUN | MOYEN |

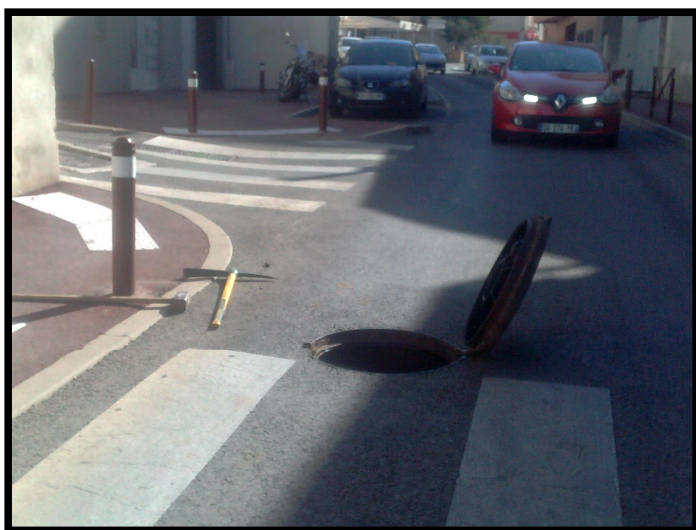
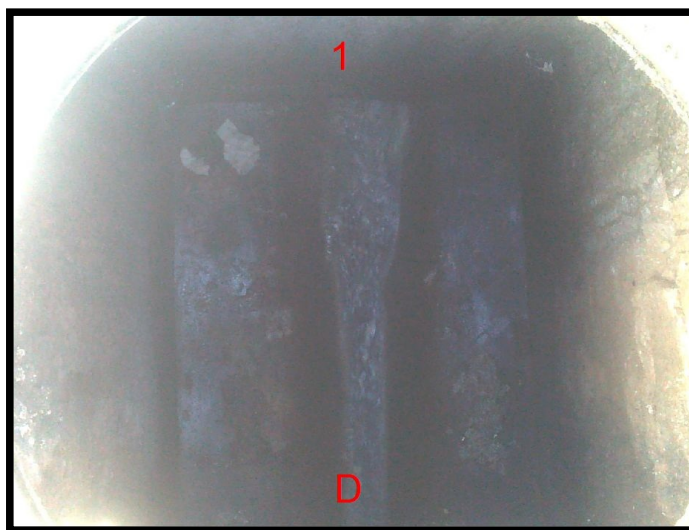
| Présence d'échelons | Etat Cheminée | Etat Cunette | Présence d'ECP | Présence de mise en charge | Présence de dépôt | Présence de racine |
| NON | BON | BON | AUCUN | AUCUN | AUCUN | AUCUN |

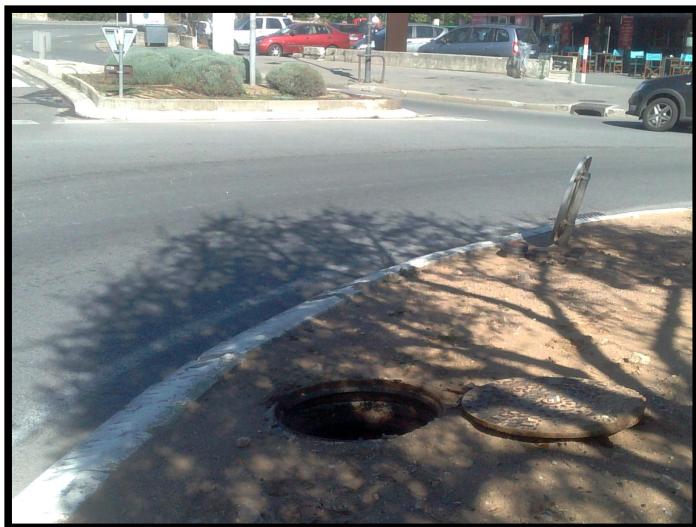
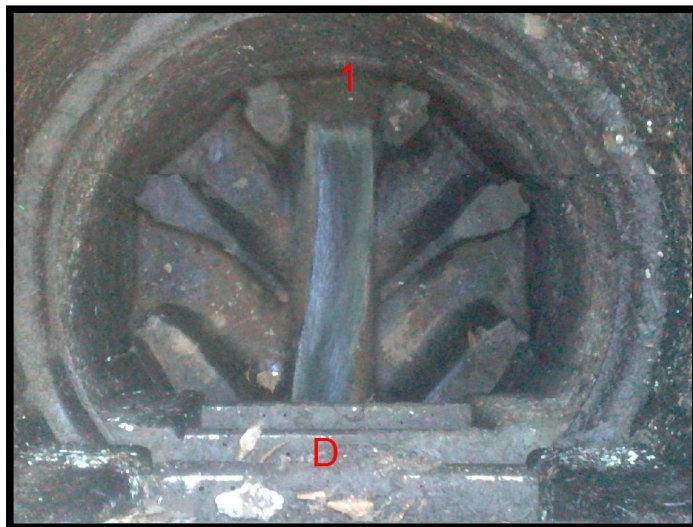
| Présence d'échelons | Etat Cheminée | Etat Cunette | Présence d'ECP | Présence de mise en charge | Présence de dépôt | Présence de racine |
| OUI | BON | BON | AUCUN | AUCUN | AUCUN | AUCUN |

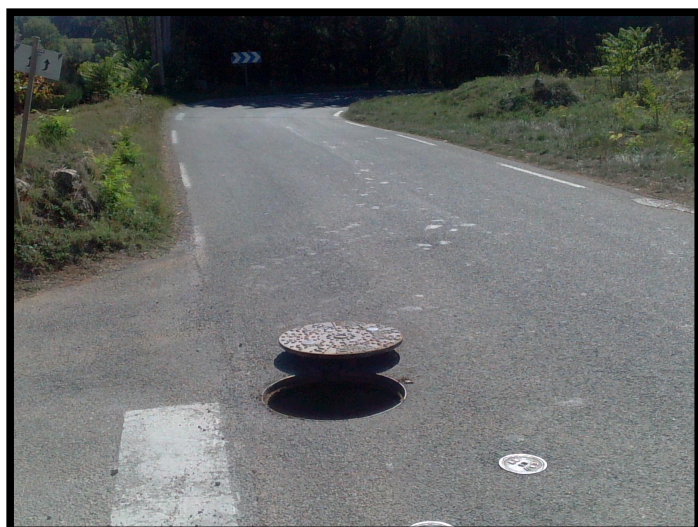
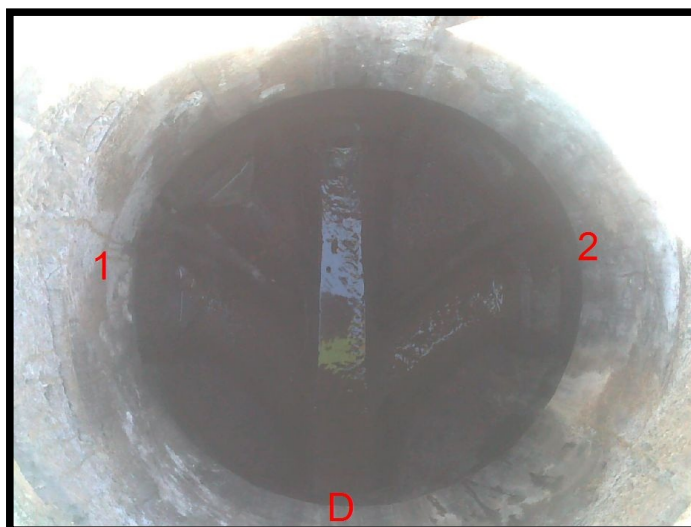
| Présence d'échelons | Etat Cheminée | Etat Cunette | Présence d'ECP | Présence de mise en charge | Présence de dépôt | Présence de racine |
| NON | BON | BON | AUCUN | AUCUN | AUCUN | AUCUN |

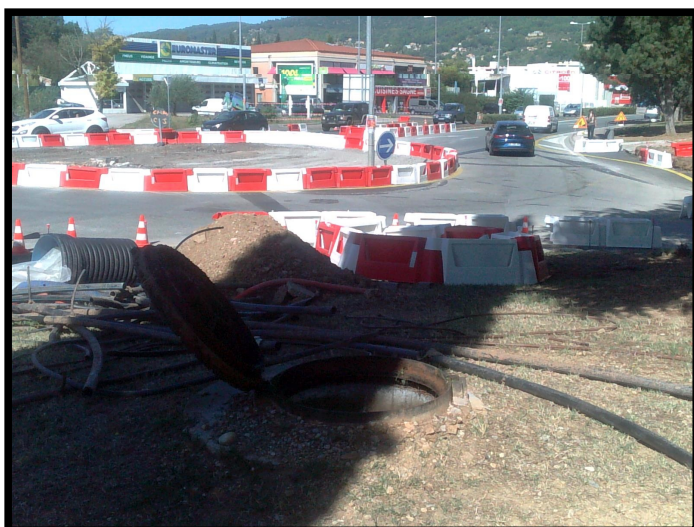
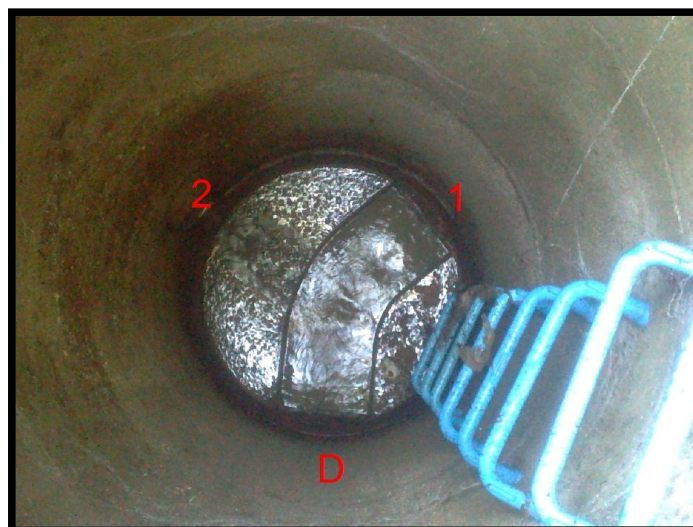
| Présence d'échelons | Etat Cheminée | Etat Cunette | Présence d'ECP | Présence de mise en charge | Présence de dépôt | Présence de racine |
| OUI | BON | BON | AUCUN | IMPORTANT | AUCUN | AUCUN |
