# RAPPORT

Affaire n° KR5063 du 10/02/2017

## VILLE DE DRAGUIGNAN

**Etude diagnostique réseaux assainissement pour l'élaboration d'un plan pluriannuel de travaux d'investissement**  
**PHASE 1 - Etat des lieux, enquêtes, recueil et synthèse des informations disponibles, analyse de la situation actuelle, mise à jour des plans**

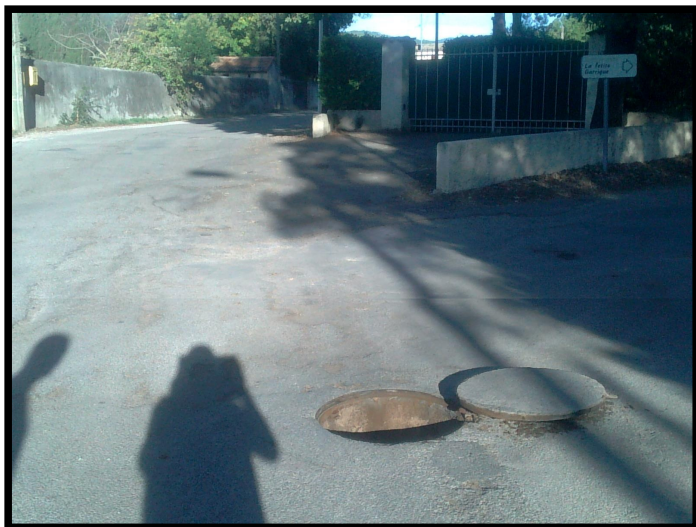
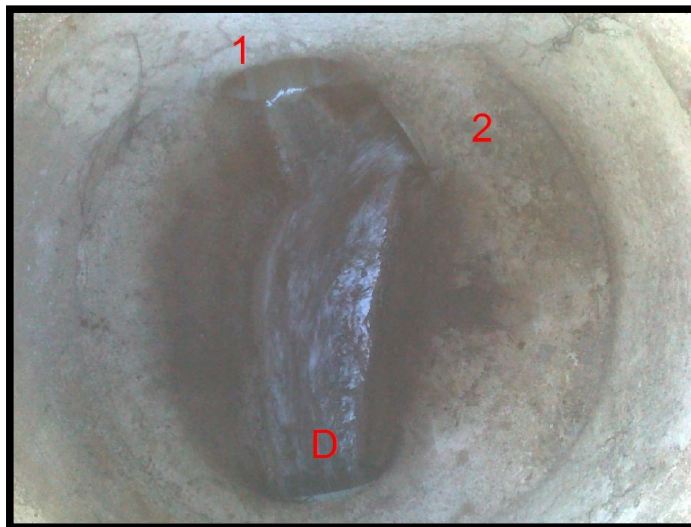
| Présence d'échelons | Etat Cheminée | Etat Cunette | Présence d'ECP | Présence de mise en charge | Présence de dépôt | Présence de racine |
| NON | BON | BON | AUCUN | AUCUN | AUCUN | AUCUN |

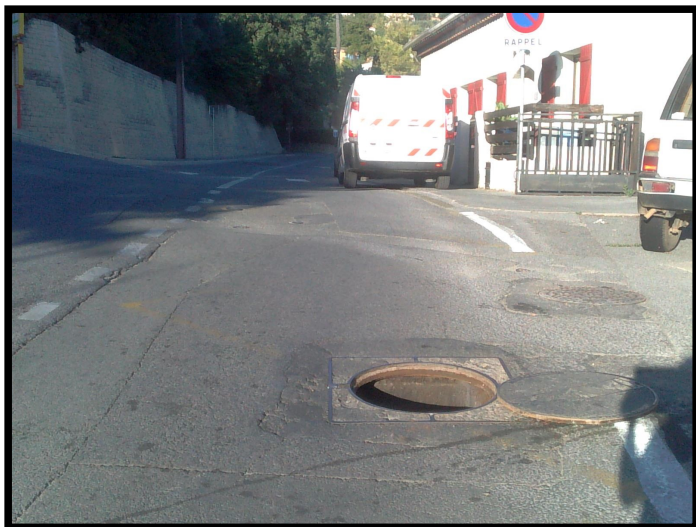
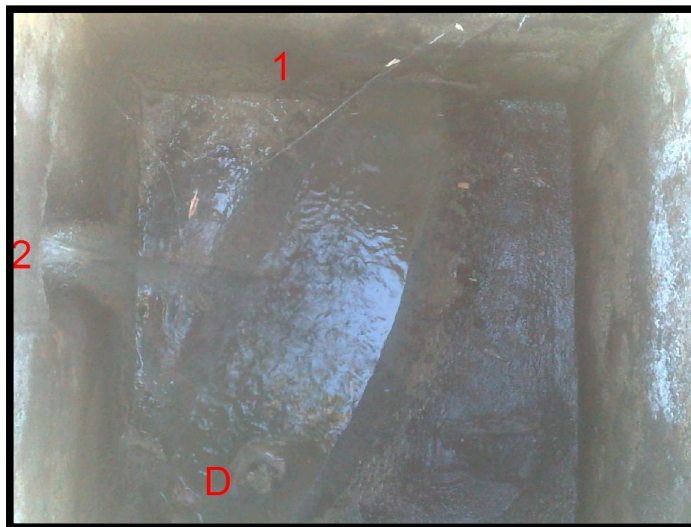
| Présence d'échelons | Etat Cheminée | Etat Cunette | Présence d'ECP | Présence de mise en charge | Présence de dépôt | Présence de racine |
| NON | MOYEN | MOYEN | AUCUN | AUCUN | MOYEN | AUCUN |

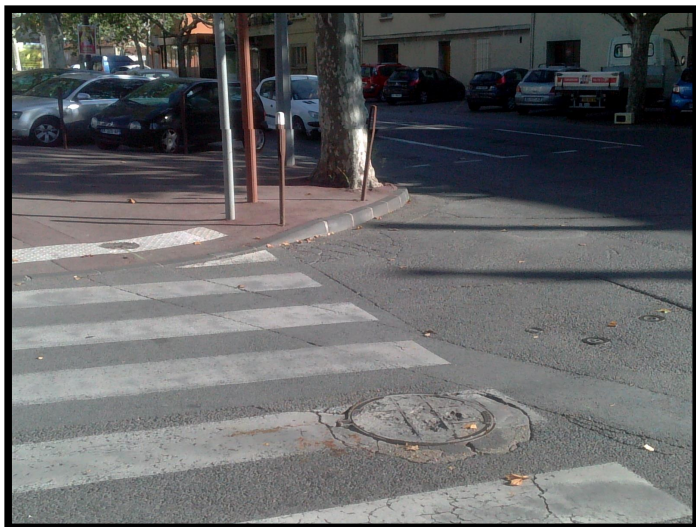
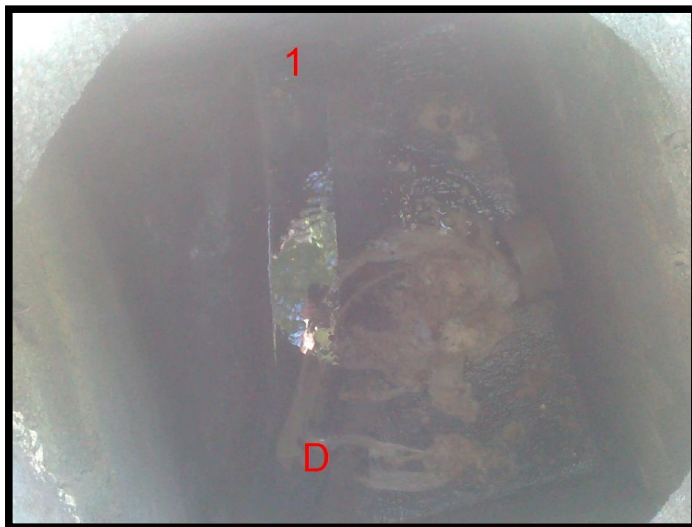
| Présence d'échelons | Etat Cheminée | Etat Cunette | Présence d'ECP | Présence de mise en charge | Présence de dépôt | Présence de racine |
| NON | MAUVAIS | MAUVAIS | AUCUN | AUCUN | MOYEN | AUCUN |

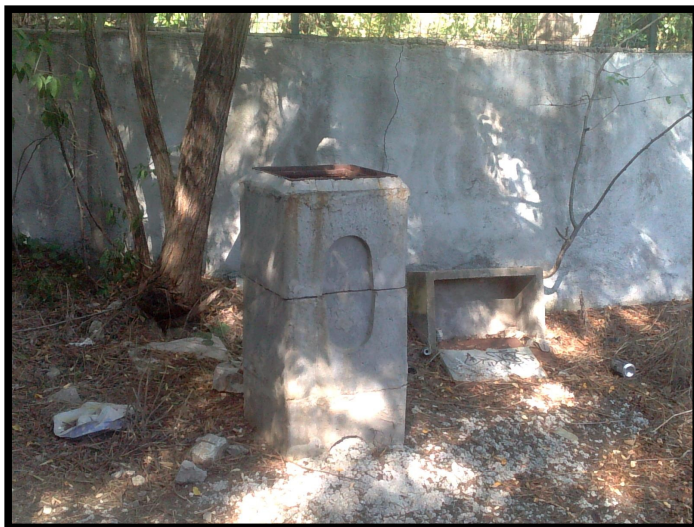
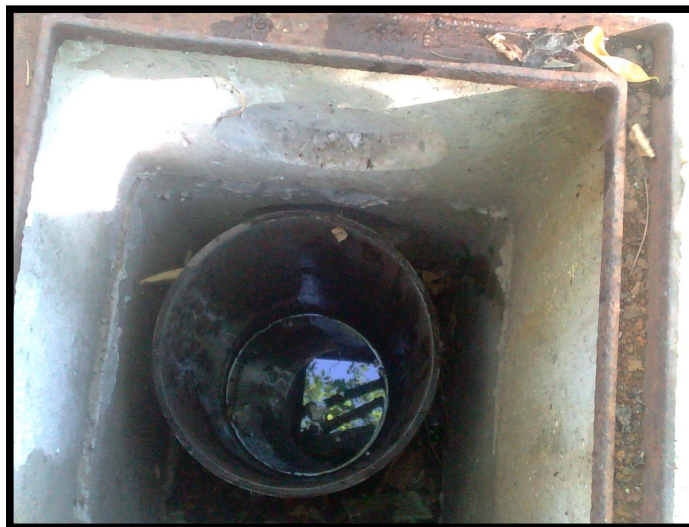
| Présence d'échelons | Etat Cheminée | Etat Cunette | Présence d'ECP | Présence de mise en charge | Présence de dépôt | Présence de racine |
| | BON | BON | AUCUN | IMPORTANT | IMPORTANT | AUCUN |

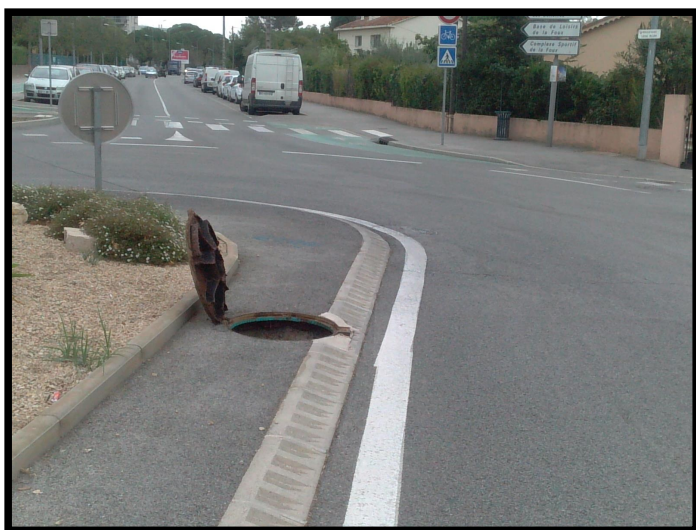
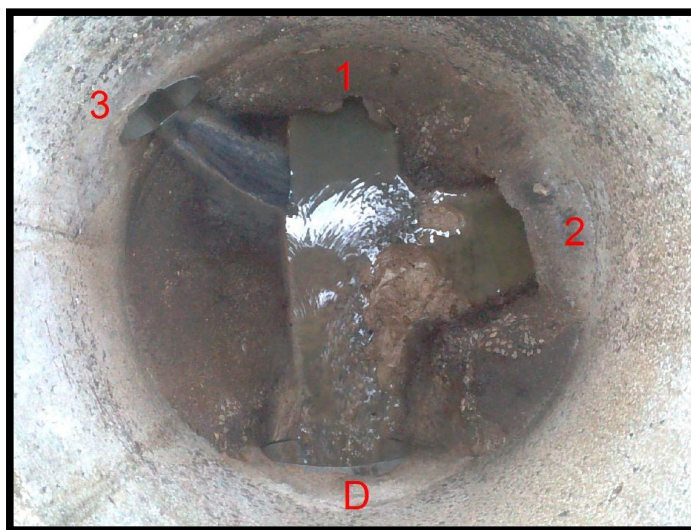
| Présence d'échelons | Etat Cheminée | Etat Cunette | Présence d'ECP | Présence de mise en charge | Présence de dépôt | Présence de racine |
| NON | MAUVAIS | MAUVAIS | AUCUN | AUCUN | MOYEN | AUCUN |

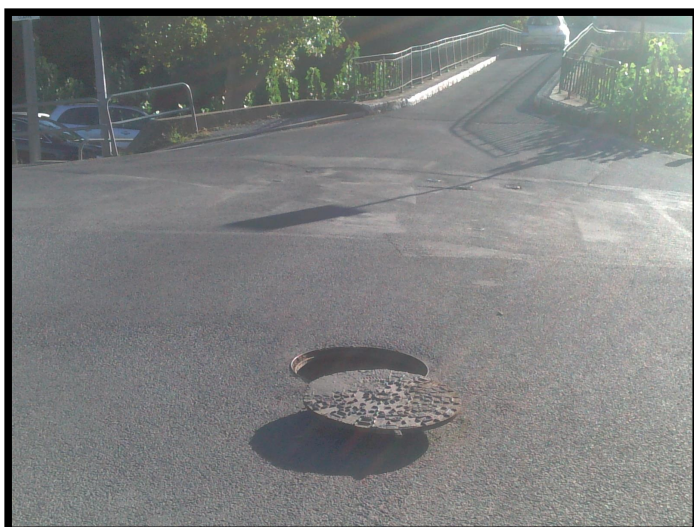
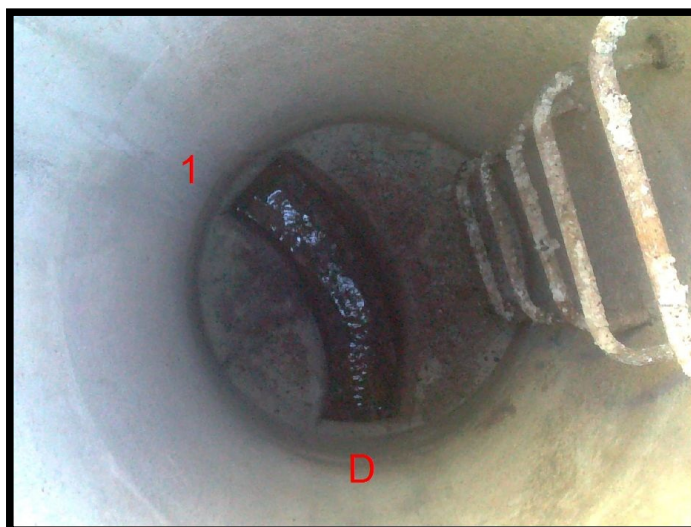
| Présence d'échelons | Etat Cheminée | Etat Cunette | Présence d'ECP | Présence de mise en charge | Présence de dépôt | Présence de racine |
| OUI | BON | BON | AUCUN | AUCUN | FAIBLE | AUCUN |

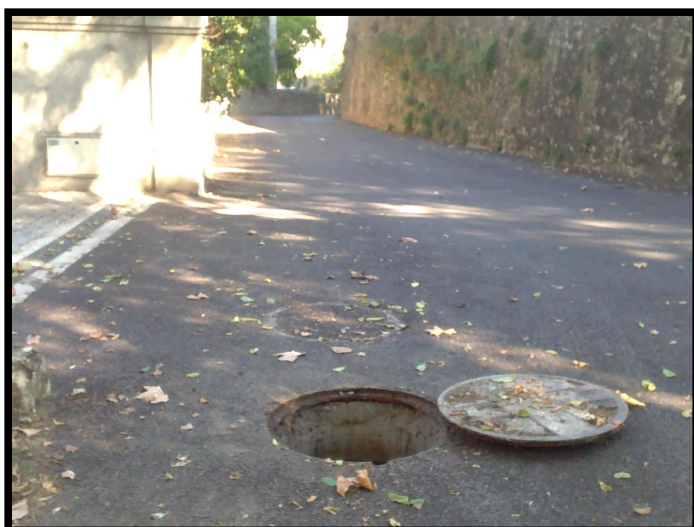
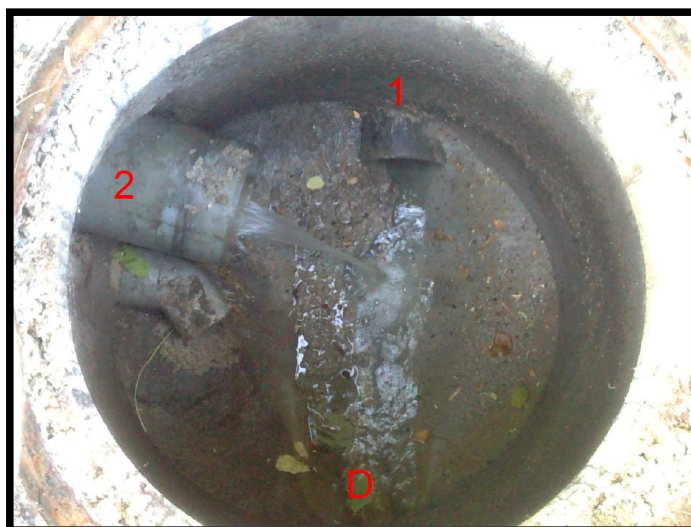
| Présence d'échelons | Etat Cheminée | Etat Cunette | Présence d'ECP | Présence de mise en charge | Présence de dépôt | Présence de racine |
| NON | BON | BON | AUCUN | AUCUN | AUCUN | FAIBLE |

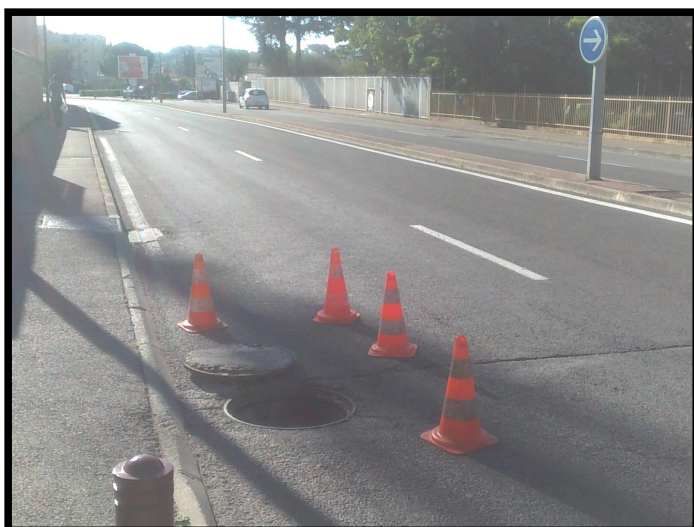
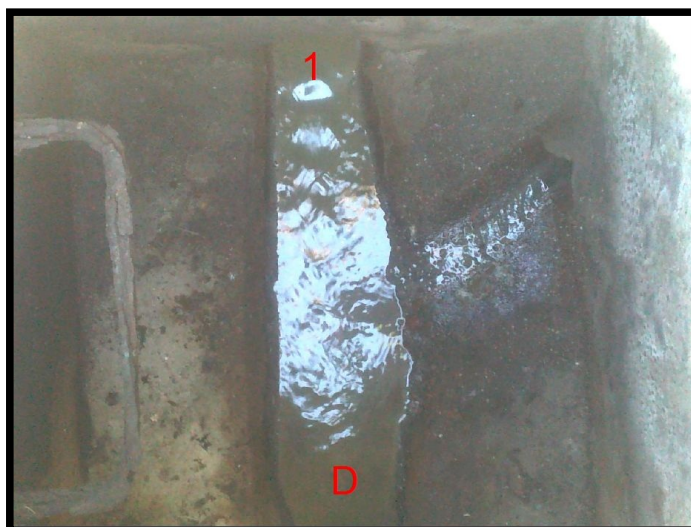
| Présence d'échelons | Etat Cheminée | Etat Cunette | Présence d'ECP | Présence de mise en charge | Présence de dépôt | Présence de racine |
| OUI | MOYEN | MOYEN | AUCUN | AUCUN | AUCUN | AUCUN |

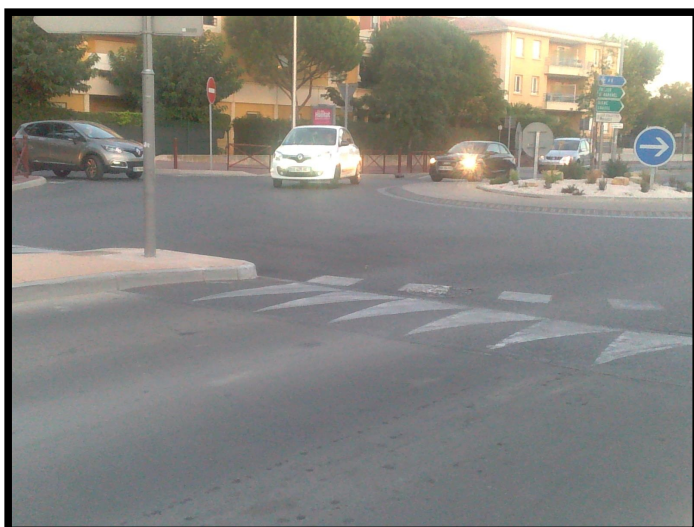
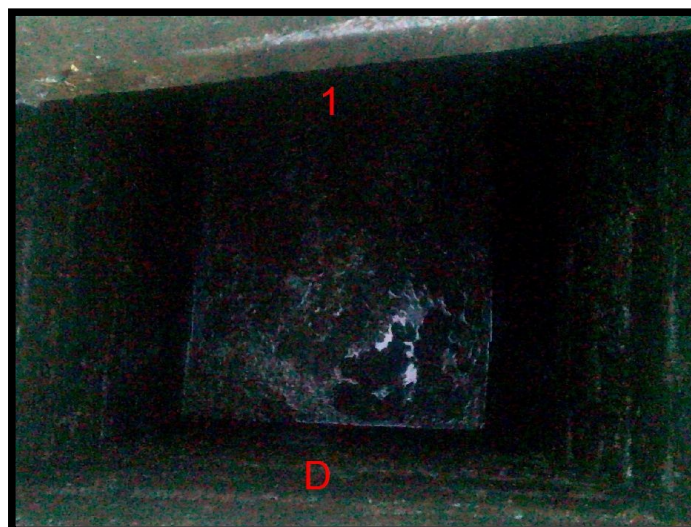
| Présence d'échelons | Etat Cheminée | Etat Cunette | Présence d'ECP | Présence de mise en charge | Présence de dépôt | Présence de racine |
| NON | BON | BON | AUCUN | IMPORTANT | AUCUN | AUCUN |

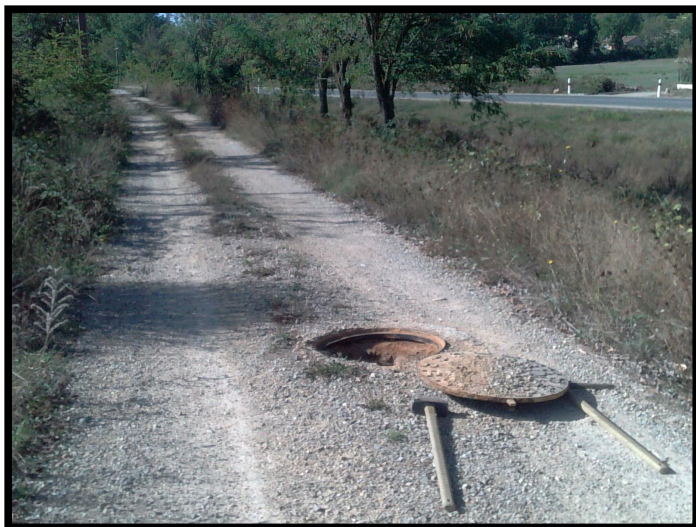
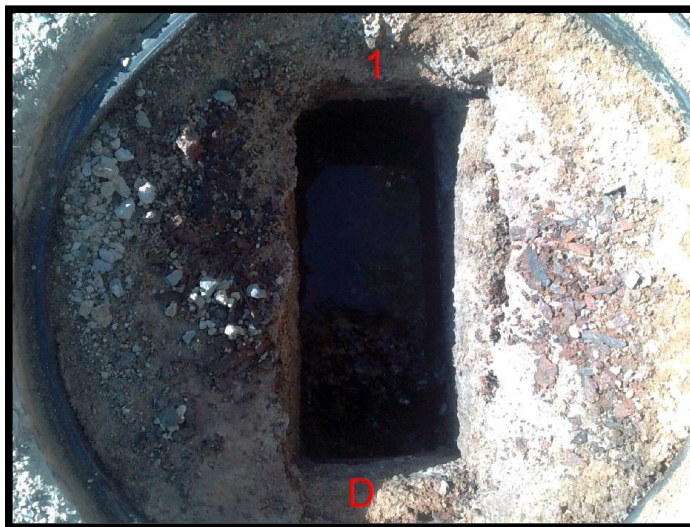
| Présence d'échelons | Etat Cheminée | Etat Cunette | Présence d'ECP | Présence de mise en charge | Présence de dépôt | Présence de racine |
| NON | BON | BON | AUCUN | AUCUN | IMPORTANT | AUCUN |

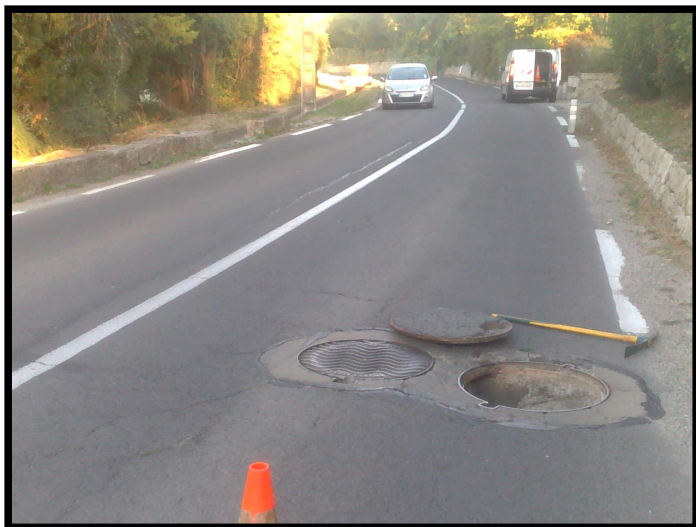
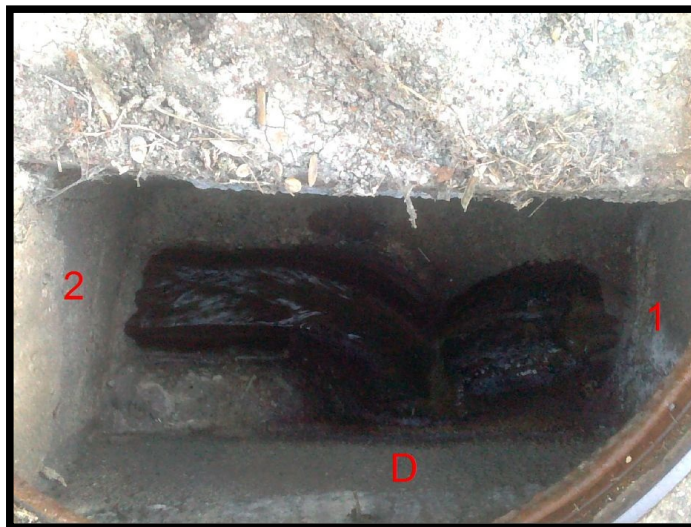
| Présence d'échelons | Etat Cheminée | Etat Cunette | Présence d'ECP | Présence de mise en charge | Présence de dépôt | Présence de racine |
| NON | MOYEN | MOYEN | AUCUN | AUCUN | AUCUN | AUCUN |

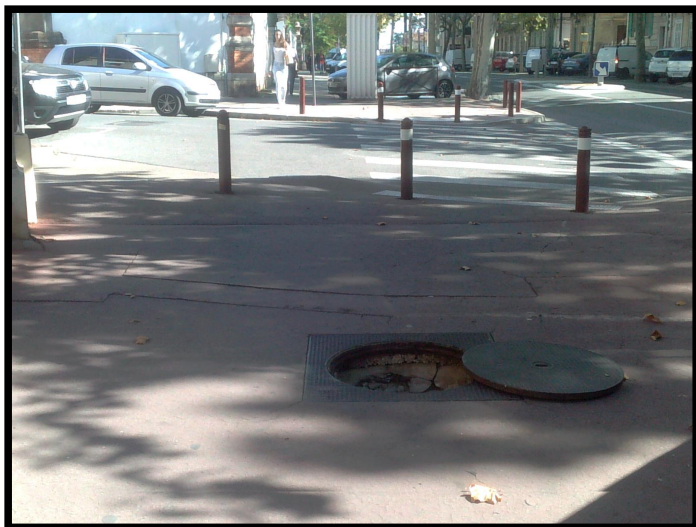
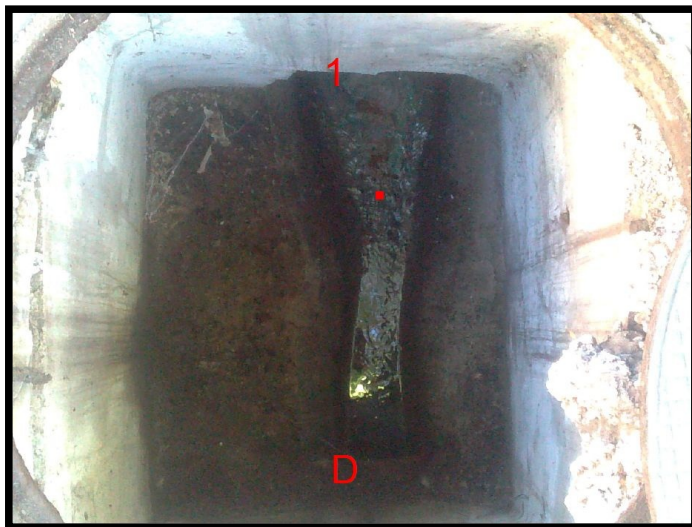
| Présence d'échelons | Etat Cheminée | Etat Cunette | Présence d'ECP | Présence de mise en charge | Présence de dépôt | Présence de racine |
| NON | MOYEN | MOYEN | MOYEN | AUCUN | FAIBLE | AUCUN |

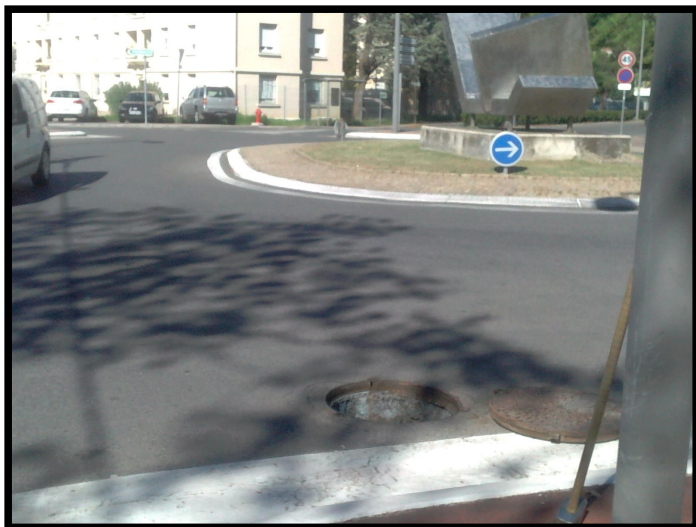
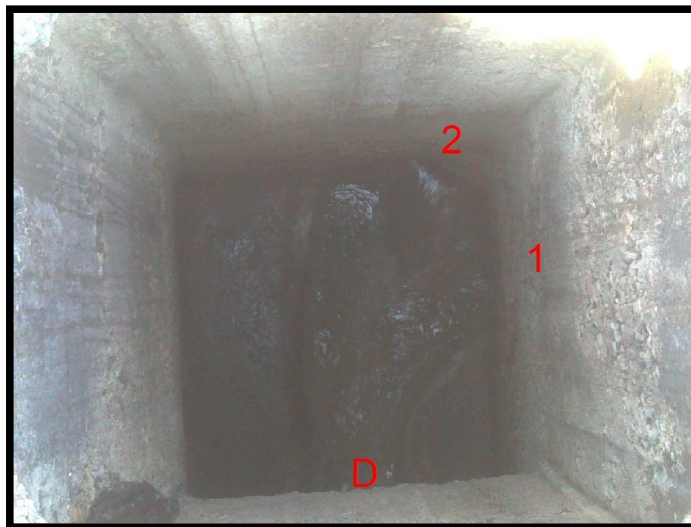
| Présence d'échelons | Etat Cheminée | Etat Cunette | Présence d'ECP | Présence de mise en charge | Présence de dépôt | Présence de racine |
|---|---|---|---|---|---|---|
| NON | MOYEN | MOYEN | AUCUN | AUCUN | AUCUN | AUCUN |

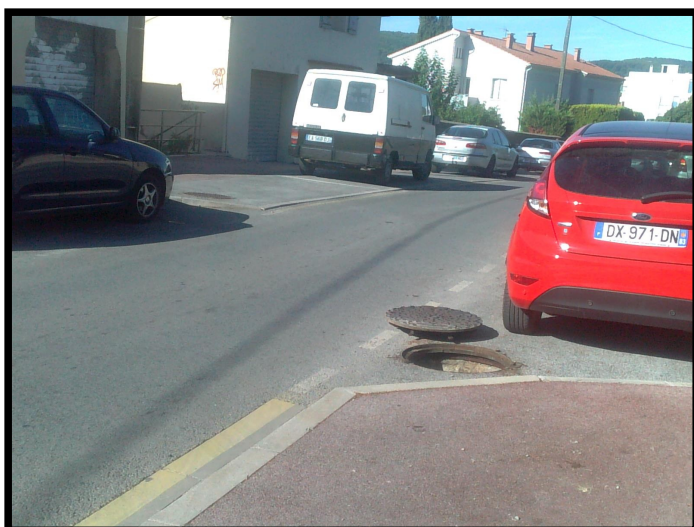
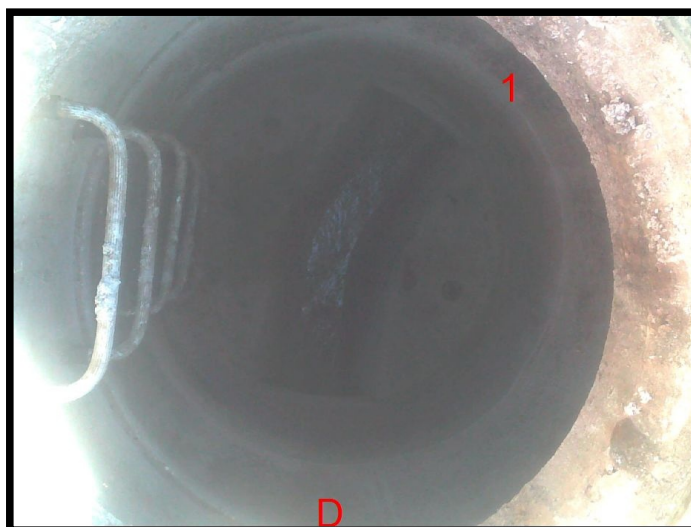
| Présence d'échelons | Etat Cheminée | Etat Cunette | Présence d'ECP | Présence de mise en charge | Présence de dépôt | Présence de racine |
|---|---|---|---|---|---|---|
| OUI | BON | BON | AUCUN | AUCUN | AUCUN | AUCUN |

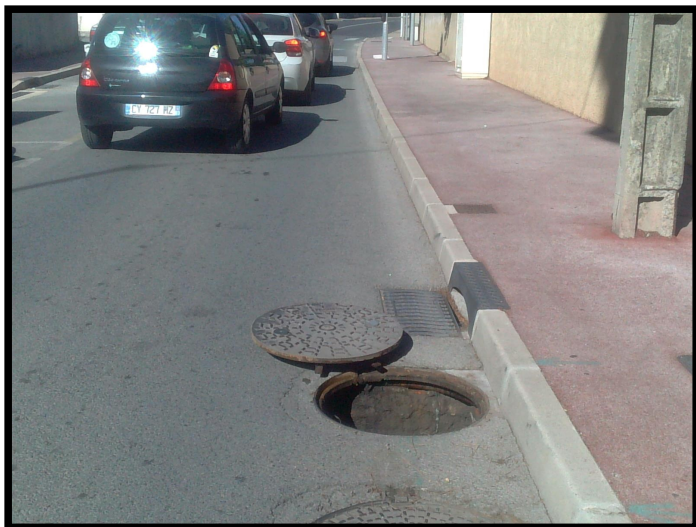
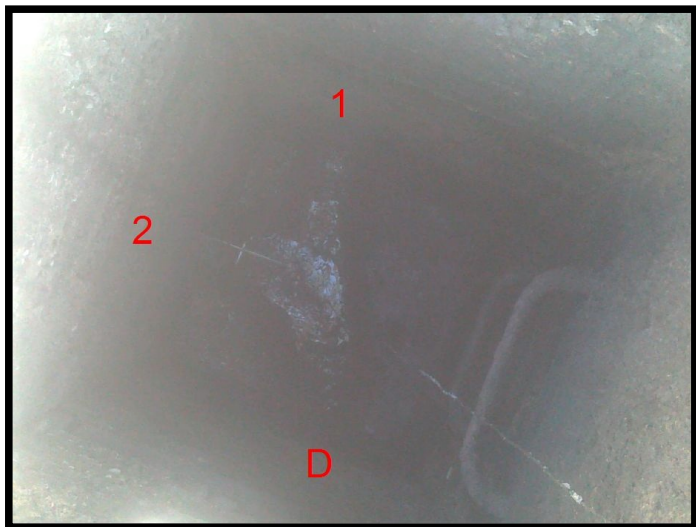
| Présence d'échelons | Etat Cheminée | Etat Cunette | Présence d'ECP | Présence de mise en charge | Présence de dépôt | Présence de racine |
|---|---|---|---|---|---|---|
| OUI | MOYEN | MOYEN | AUCUN | AUCUN | AUCUN | AUCUN |

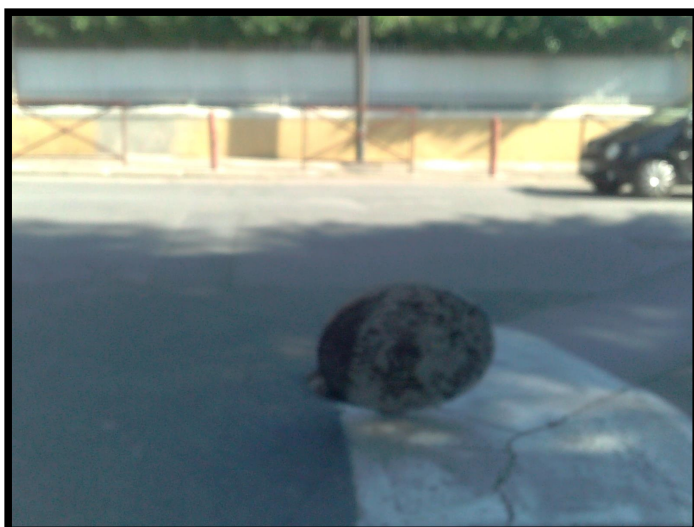
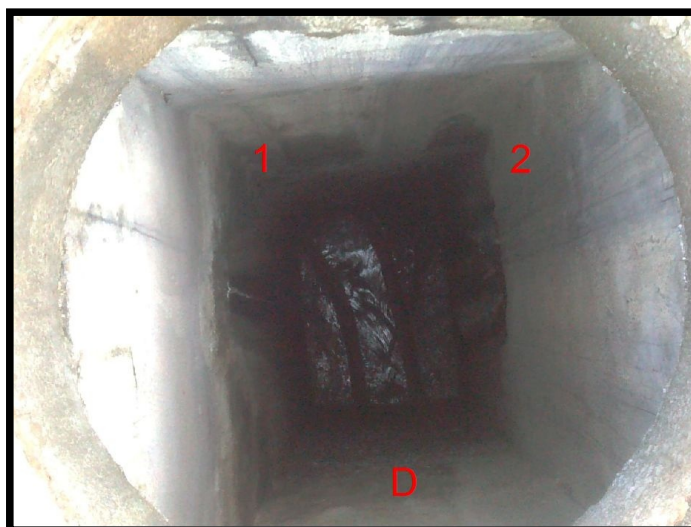
| Présence d'échelons | Etat Cheminée | Etat Cunette | Présence d'ECP | Présence de mise en charge | Présence de dépôt | Présence de racine |
|---|---|---|---|---|---|---|
| NON | BON | BON | AUCUN | AUCUN | AUCUN | AUCUN |

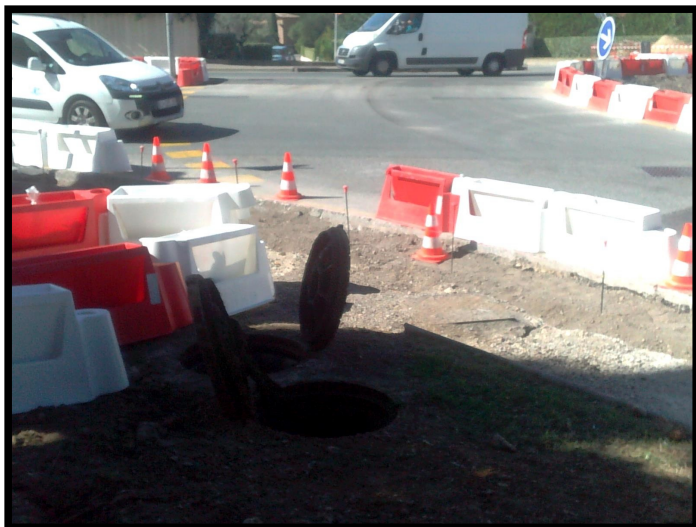
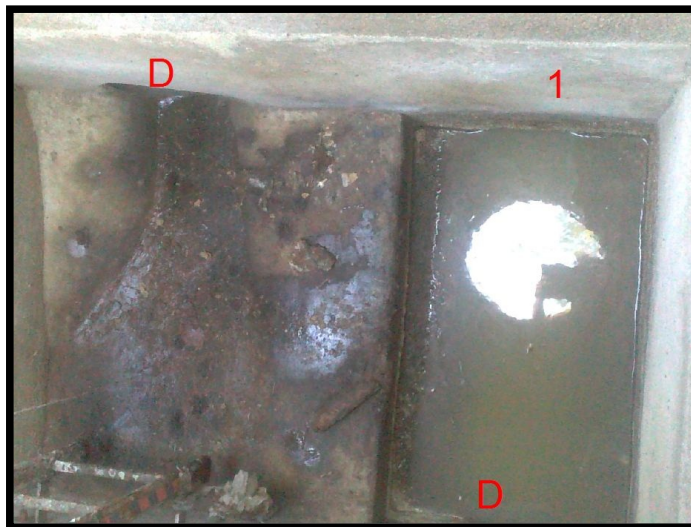
| Présence d'échelons | Etat Cheminée | Etat Cunette | Présence d'ECP | Présence de mise en charge | Présence de dépôt | Présence de racine |
|---|---|---|---|---|---|---|
| OUI | BON | BON | AUCUN | AUCUN | AUCUN | AUCUN |

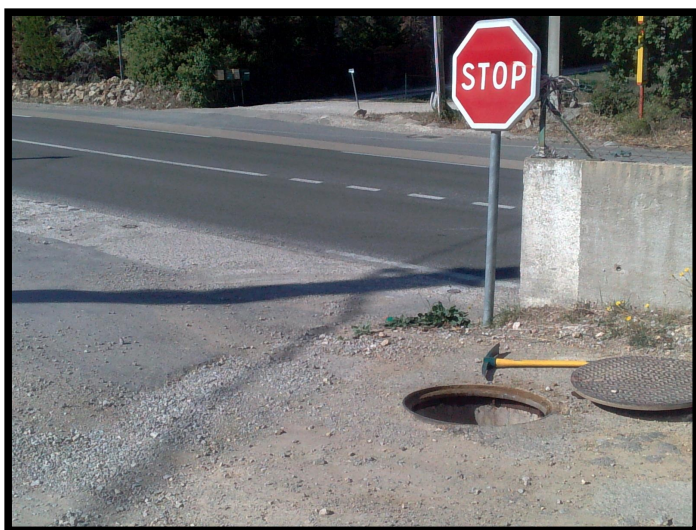
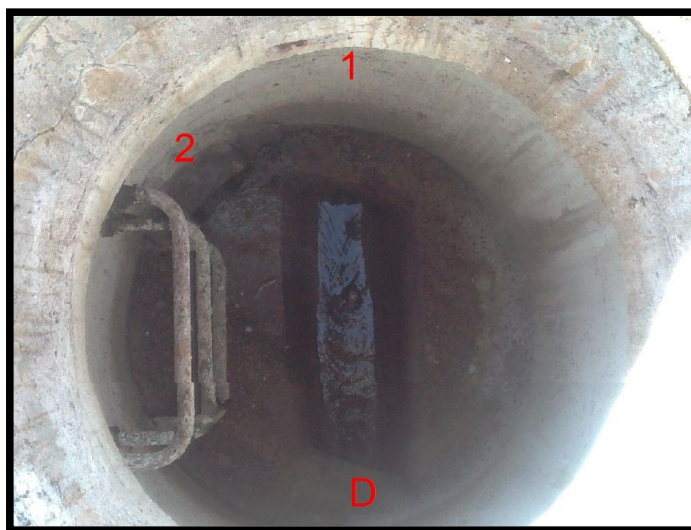
| Présence d'échelons | Etat Cheminée | Etat Cunette | Présence d'ECP | Présence de mise en charge | Présence de dépôt | Présence de racine |
|---|---|---|---|---|---|---|
| OUI | BON | BON | AUCUN | AUCUN | AUCUN | AUCUN |

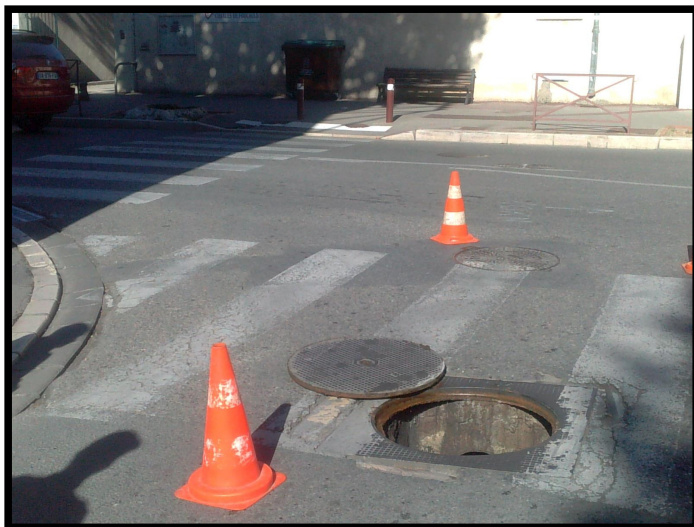
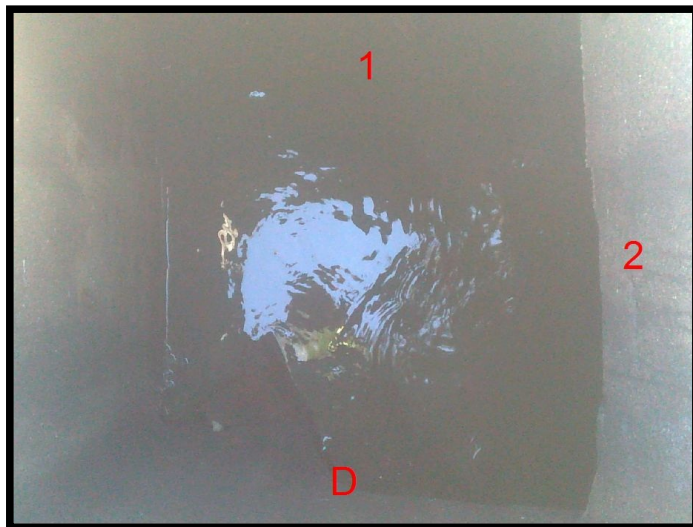
| Présence d'échelons | Etat Cheminée | Etat Cunette | Présence d'ECP | Présence de mise en charge | Présence de dépôt | Présence de racine |
|---|---|---|---|---|---|---|
| NON | MOYEN | MOYEN | AUCUN | AUCUN | IMPORTANT | AUCUN |

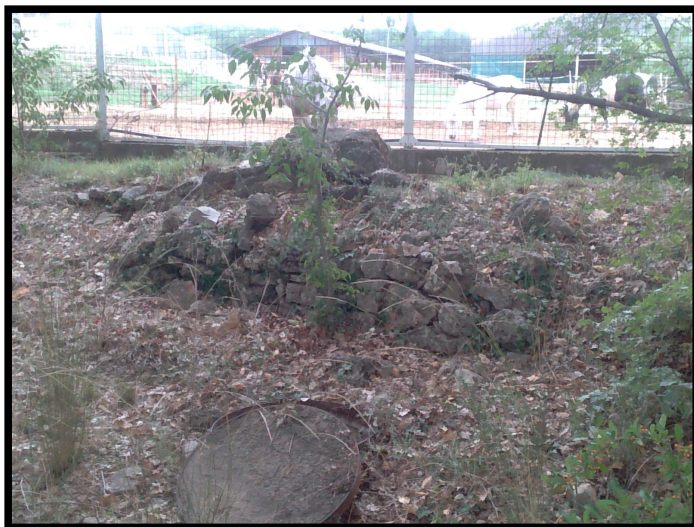
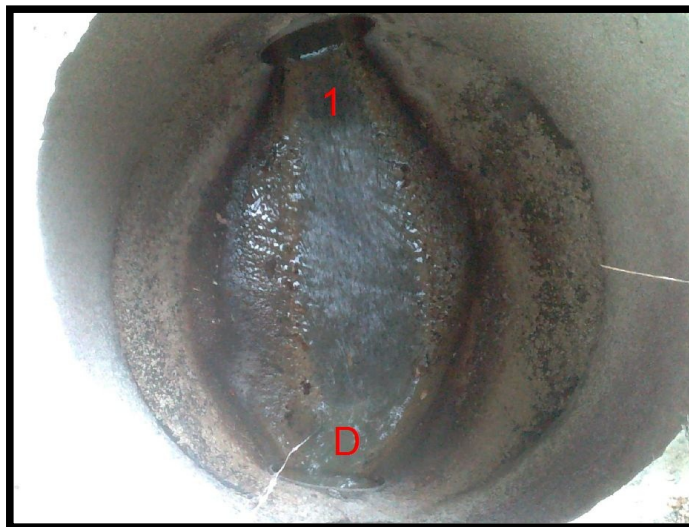
| Présence d'échelons | Etat Cheminée | Etat Cunette | Présence d'ECP | Présence de mise en charge | Présence de dépôt | Présence de racine |
|---|---|---|---|---|---|---|
| NON | BON | BON | AUCUN | AUCUN | AUCUN | AUCUN |

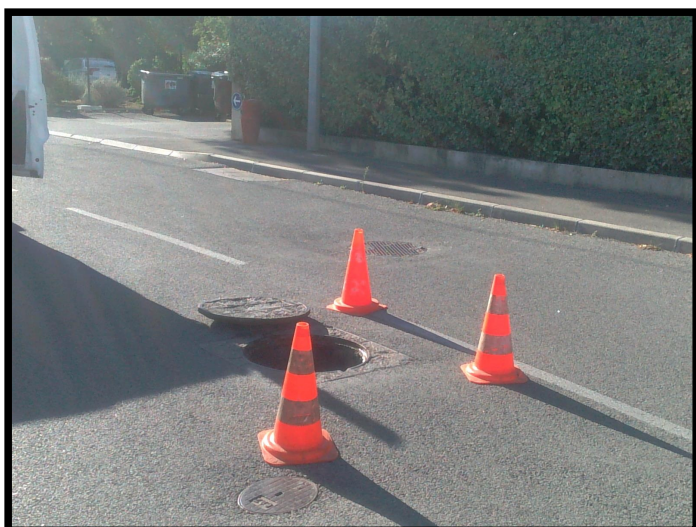
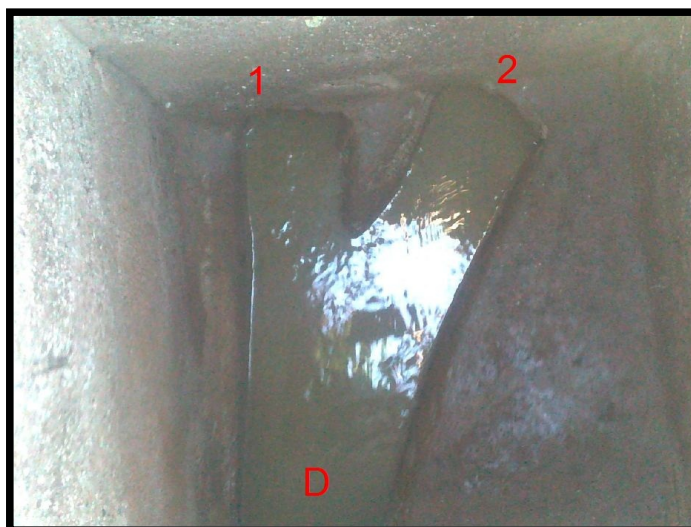
| Présence d'échelons | Etat Cheminée | Etat Cunette | Présence d'ECP | Présence de mise en charge | Présence de dépôt | Présence de racine |
|---|---|---|---|---|---|---|
| NON | MOYEN | MOYEN | AUCUN | AUCUN | AUCUN | AUCUN |

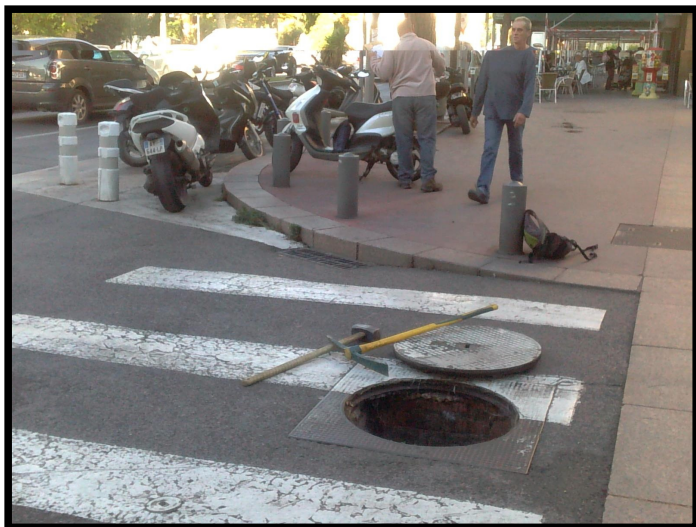
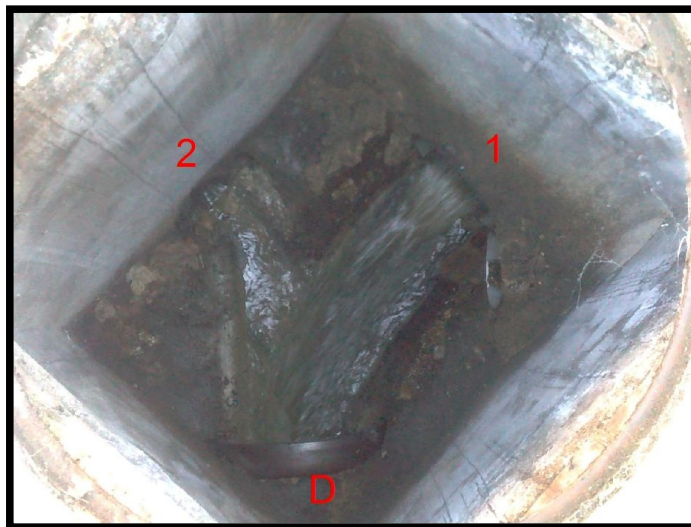
| Présence d'échelons | Etat Cheminée | Etat Cunette | Présence d'ECP | Présence de mise en charge | Présence de dépôt | Présence de racine |
|---|---|---|---|---|---|---|
| NON | MOYEN | MOYEN | AUCUN | AUCUN | AUCUN | AUCUN |

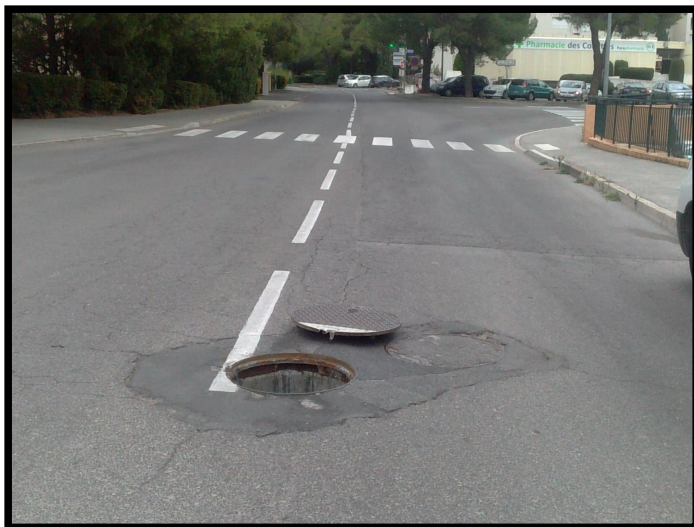
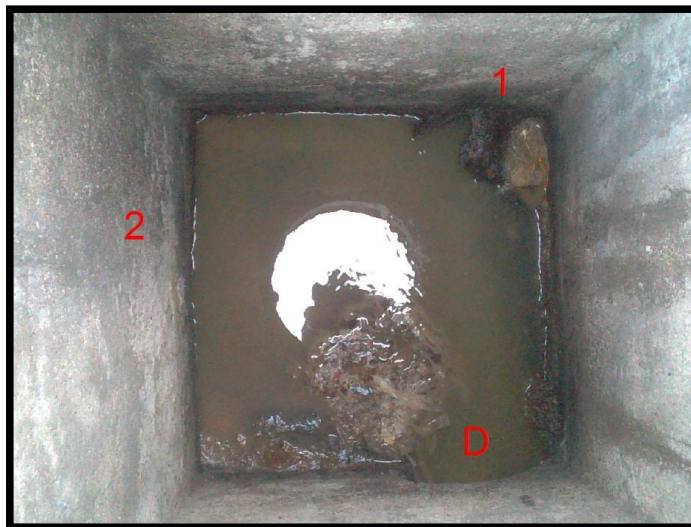
| Présence d'échelons | Etat Cheminée | Etat Cunette | Présence d'ECP | Présence de mise en charge | Présence de dépôt | Présence de racine |
|---|---|---|---|---|---|---|
| NON | MOYEN | MOYEN | AUCUN | IMPORTANT | IMPORTANT | AUCUN |

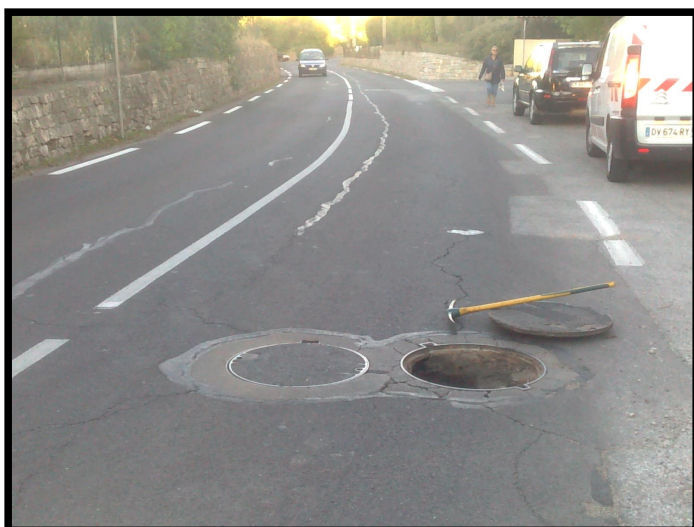
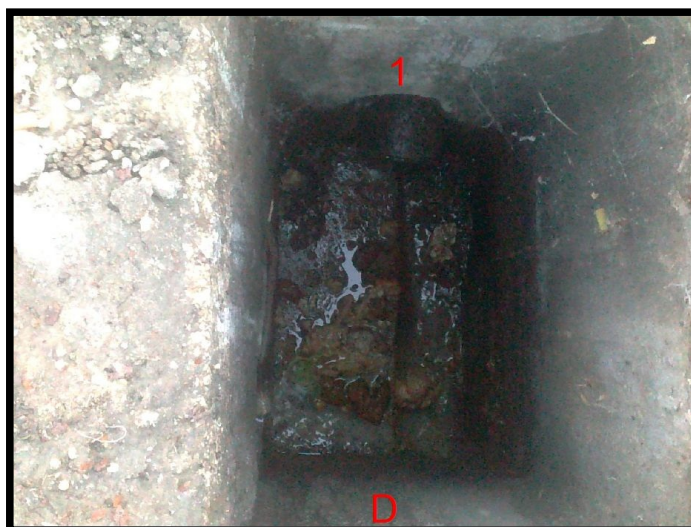
| Présence d'échelons | Etat Cheminée | Etat Cunette | Présence d'ECP | Présence de mise en charge | Présence de dépôt | Présence de racine |
|---|---|---|---|---|---|---|
| NON | MOYEN | MOYEN | AUCUN | AUCUN | FAIBLE | AUCUN |

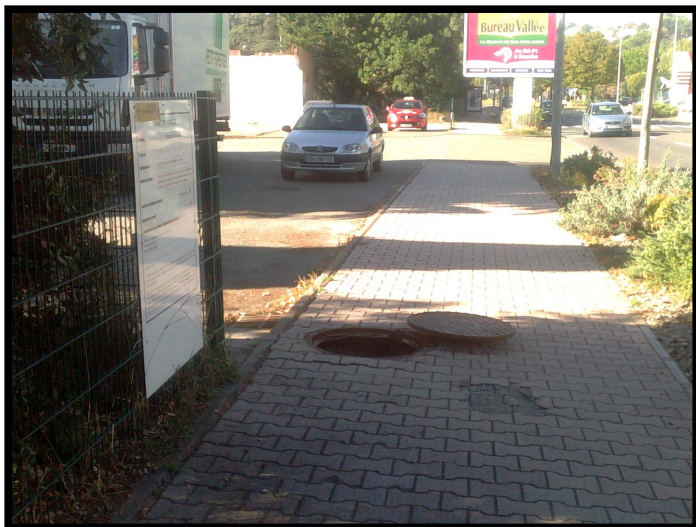
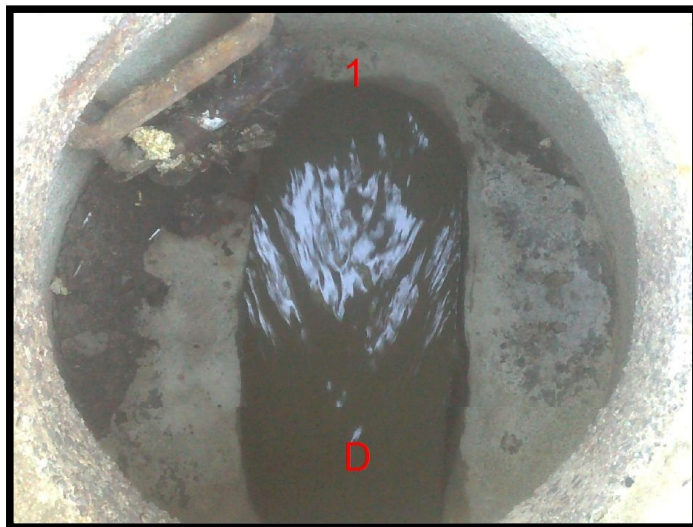
| Présence d'échelons | Etat Cheminée | Etat Cunette | Présence d'ECP | Présence de mise en charge | Présence de dépôt | Présence de racine |
|---|---|---|---|---|---|---|
| OUI | MOYEN | MOYEN | AUCUN | IMPORTANT | AUCUN | AUCUN |

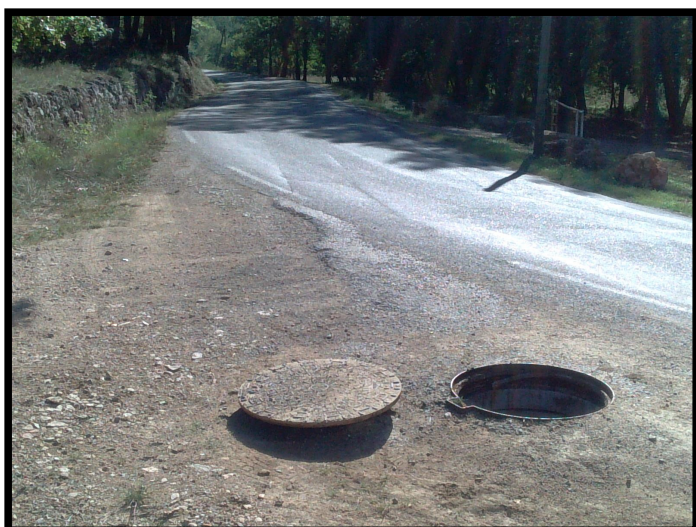
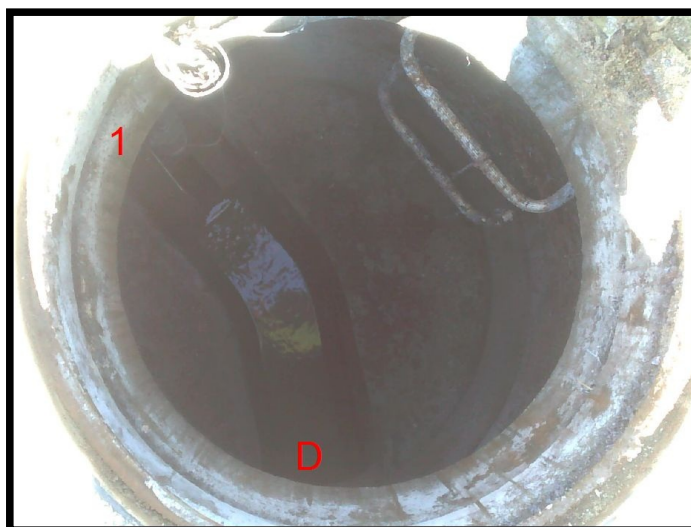
| Présence d'échelons | Etat Cheminée | Etat Cunette | Présence d'ECP | Présence de mise en charge | Présence de dépôt | Présence de racine |
| OUI | BON | BON | AUCUN | IMPORTANT | AUCUN | AUCUN |

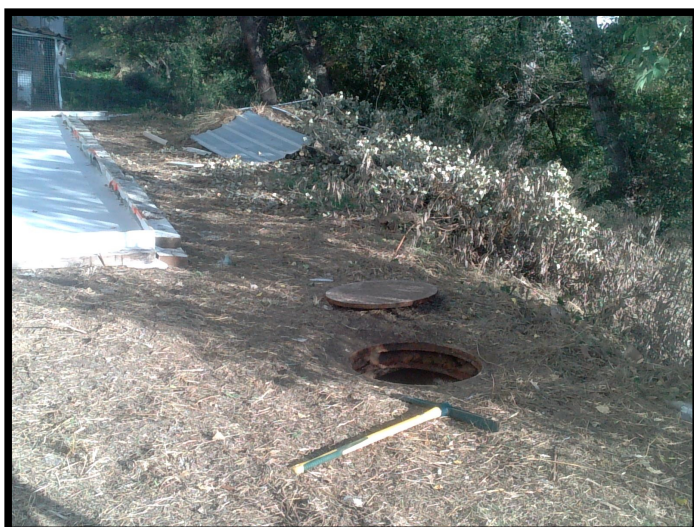
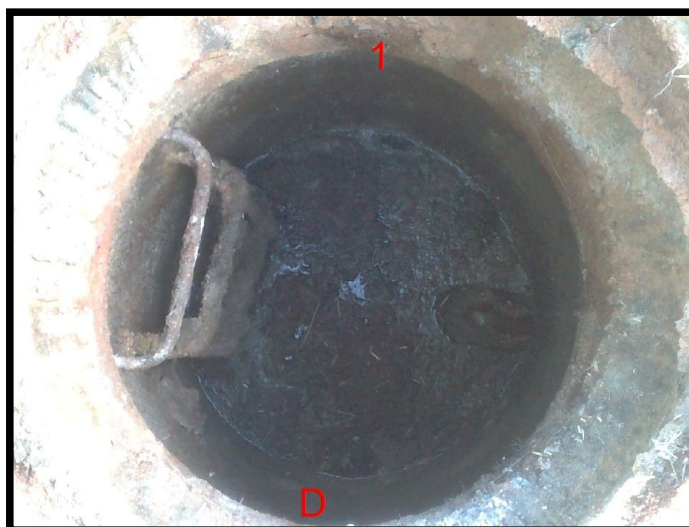
| Présence d'échelons | Etat Cheminée | Etat Cunette | Présence d'ECP | Présence de mise en charge | Présence de dépôt | Présence de racine |
| OUI | BON | BON | AUCUN | IMPORTANT | AUCUN | AUCUN |

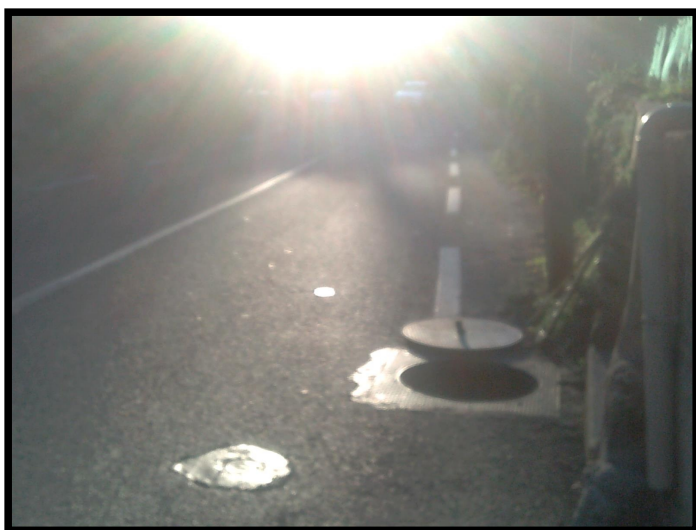
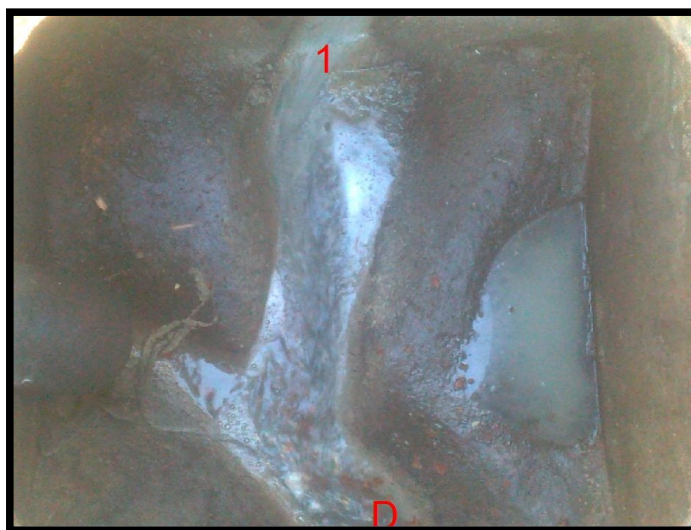
| Présence d'échelons | Etat Cheminée | Etat Cunette | Présence d'ECP | Présence de mise en charge | Présence de dépôt | Présence de racine |
| NON | MOYEN | MOYEN | AUCUN | AUCUN | AUCUN | AUCUN |

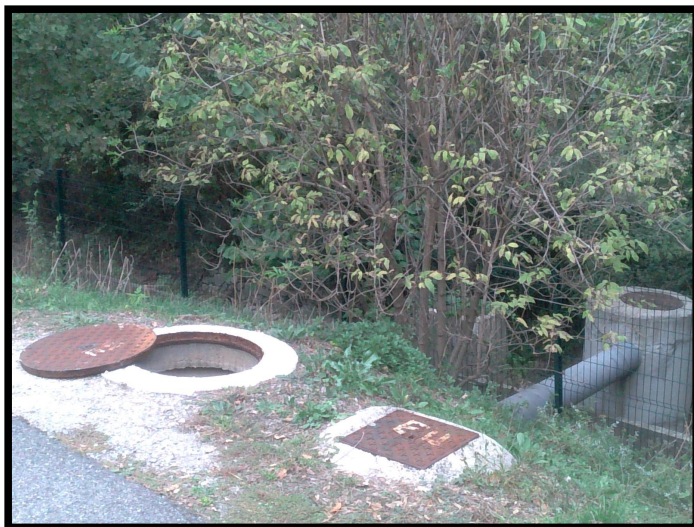
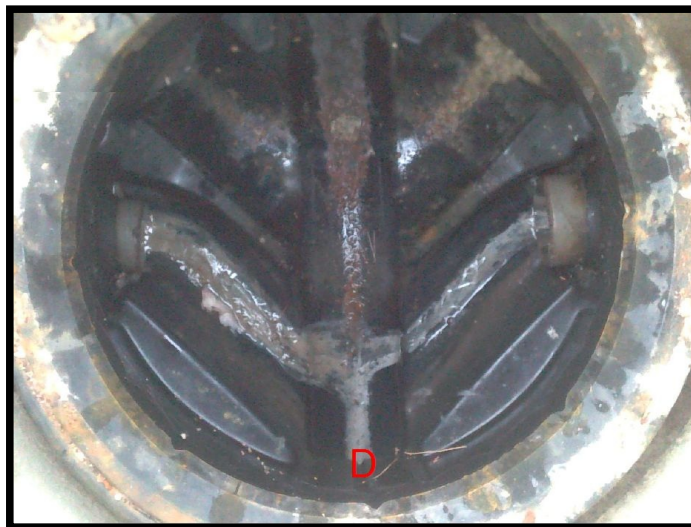
| Présence d'échelons | Etat Cheminée | Etat Cunette | Présence d'ECP | Présence de mise en charge | Présence de dépôt | Présence de racine |
| NON | BON | BON | AUCUN | AUCUN | FAIBLE | AUCUN |
