# RAPPORT

Affaire n° KR5063 du 10/02/2017

## VILLE DE DRAGUIGNAN

**Etude diagnostique réseaux assainissement pour l'élaboration d'un plan pluriannuel de travaux d'investissement**  
**PHASE 1 - Etat des lieux, enquêtes, recueil et synthèse des informations disponibles, analyse de la situation actuelle, mise à jour des plans**

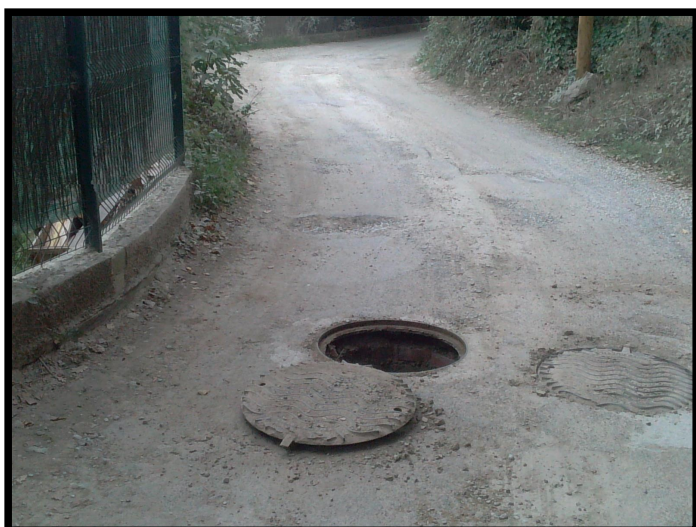
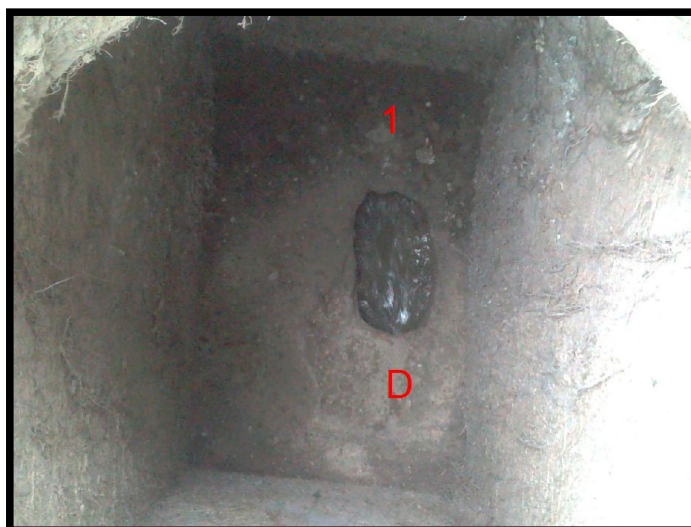
| Présence d'échelons | Etat Cheminée | Etat Cunette | Présence d'ECP | Présence de mise en charge | Présence de dépôt | Présence de racine |
| NON | MOYEN | MOYEN | AUCUN | AUCUN | AUCUN | AUCUN |

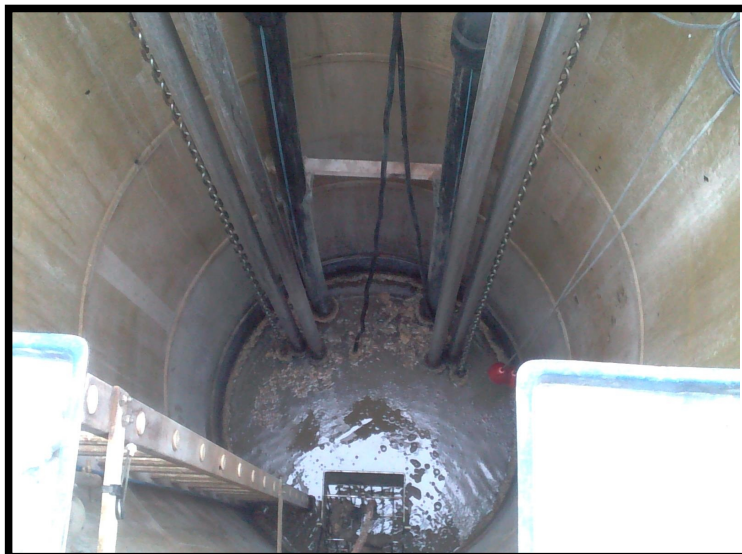
Vue de la bache

| ETAT_PR | FISSURE | ETAT_ARM | FERM_ARM | ENTREE_ECP | DEPOT | GRAISSE | H2S | CARNET_ENT | F_ENTRETIE |
|---|---|---|---|---|---|---|---|---|---|
| BON | NON | BON | OUI | AUCUN | AUCUN | FAIBLE | AUCUN | OUI | 1 FOIS / MOIS |

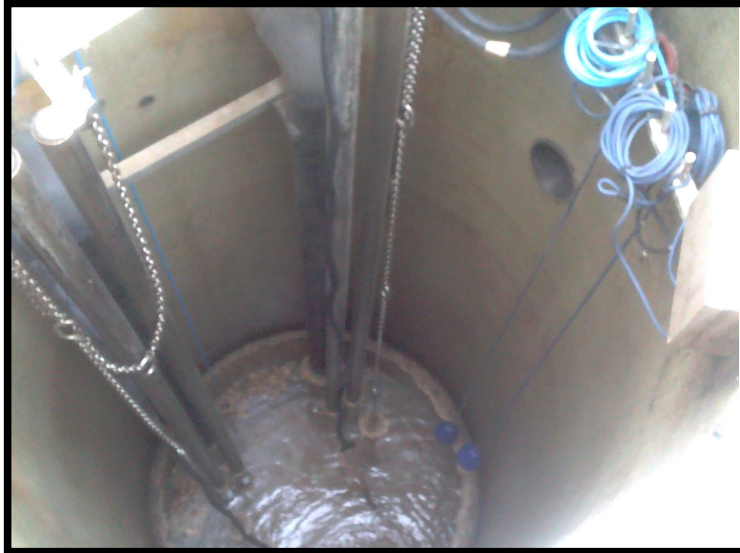
Vue de la bache

| ETAT_PR | FISSURE | ETAT_ARM | FERM_ARM | ENTREE_ECP | DEPOT | GRAISSE | H2S | CARNET_ENT | F_ENTRETIE |
|---|---|---|---|---|---|---|---|---|---|
| BON | NON | BON | OUI | AUCUN | AUCUN | MOYEN | AUCUN | OUI | 1 FOIS / MOIS |

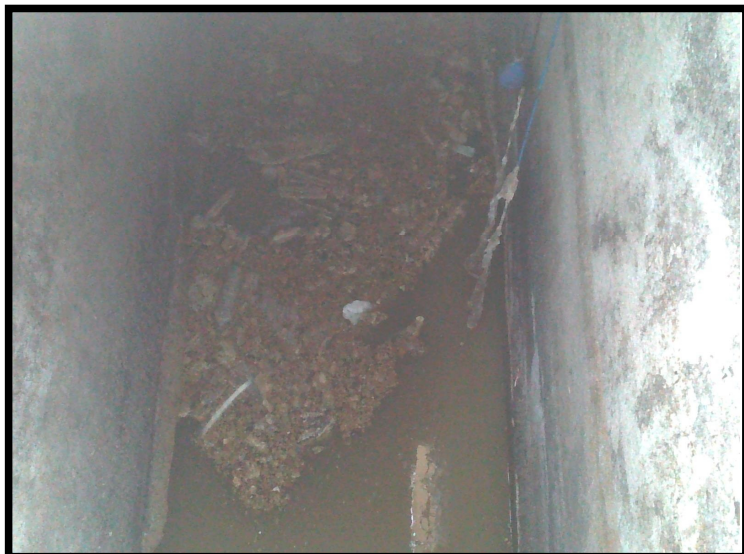
Vue de la bache

| ETAT_PR | FISSURE | ETAT_ARM | FERM_ARM | ENTREE_ECP | DEPOT | GRAISSE | H2S | CARNET_ENT | F_ENTRETIE |
|---|---|---|---|---|---|---|---|---|---|
| BON | OUI | BON | OUI | AUCUN | AUCUN | MOYEN | AUCUN | OUI | 1 FOIS / MOIS |

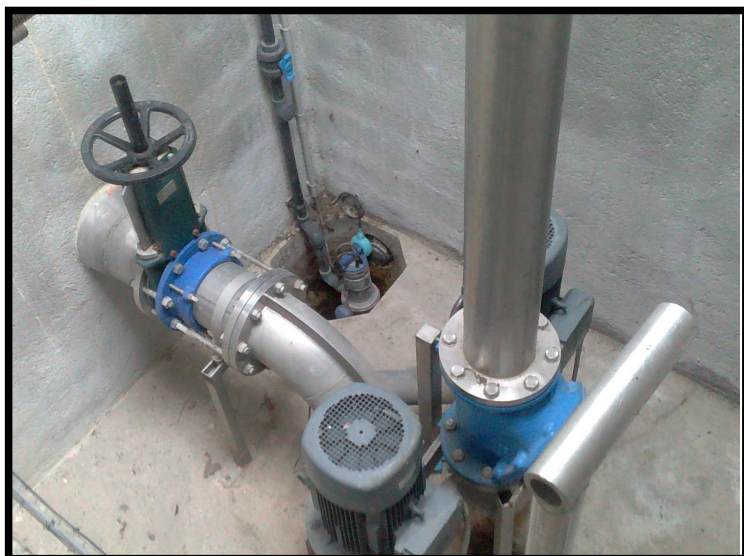
Vue de la bache

| ETAT_PR | FISSURE | ETAT_ARM | FERM_ARM | ENTREE_ECP | DEPOT | GRAISSE | H2S | CARNET_ENT | F_ENTRETIE |
|---|---|---|---|---|---|---|---|---|---|
| BON | NON | BON | OUI | NON RENSEIGNE | | | | OUI | 1 FOIS / MOIS |
