DISTANCE: 002,50m
550-551
Assainissement du bourg
SAINT GERMAIN DU PLAIN
Lun 31/08/2020 10 04

Système d'assainissement : Le Bourg
 Entreprise : RESOTEC Contrôles

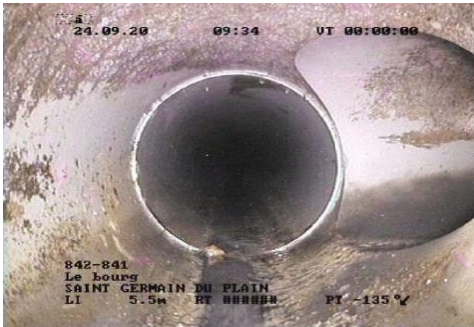
<p>24.09.20 09:34 VT 00:00:00</p> <p>842-841 Le bourg SAINT GERMAIN DU PLAIN LI 5.5m RT 000000 PT -135 %</p>					
Conclusion											
Etat général du tronçon :	Bon										
Nécessité de réaliser des travaux :	Non

<p>24.09.20 09:34 VT 00:00:00</p> <p>842-841 Le bourg SAINT GERMAIN DU PLAIN LI 5.5m RT 000000 PT -135 %</p>			<p><-- Raccordement du branchement - culotte - raccordement ouvert à 03 heures --></p>

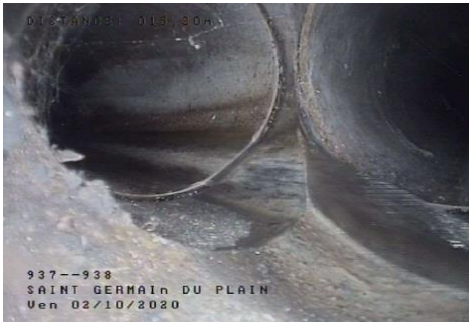
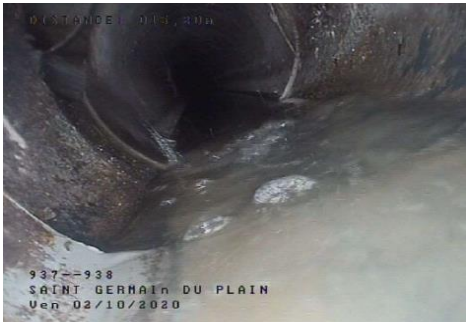
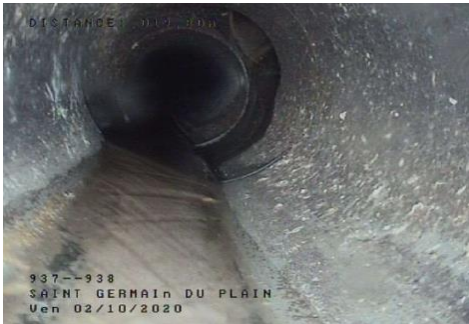
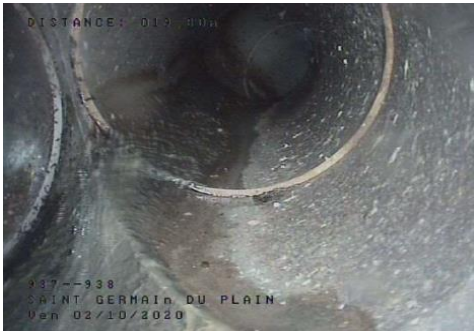
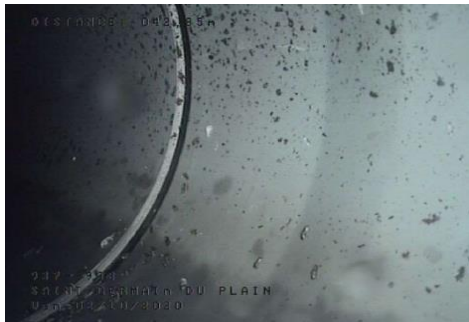
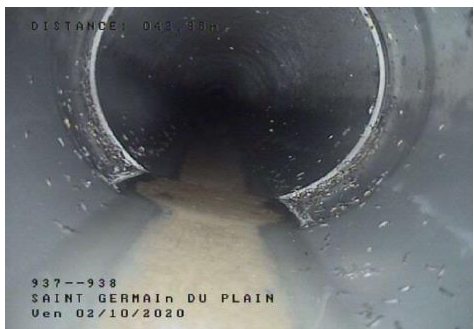
Conclusion											
Etat général du tronçon :	Dégradation mineure										
Nécessité de réaliser des travaux :	Oui	Possibilité de réhabilitation : Oui									
Degré d'urgence des travaux :	Non prioritaire										
Contraintes pour les travaux :	Sous voirie communale										
Problématique amiante :	Non										
Prof moyenne :	2 à 3 mètres										
Année de pose :	Non défini										
Le tronçon contient un défaut d'assemblage et 2 branchements avec apport d'eaux claires.

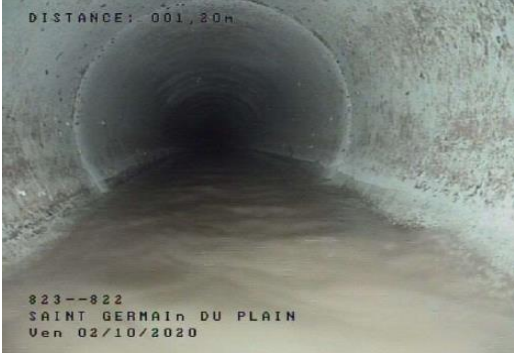
<-- photographie générale du tronçon -->

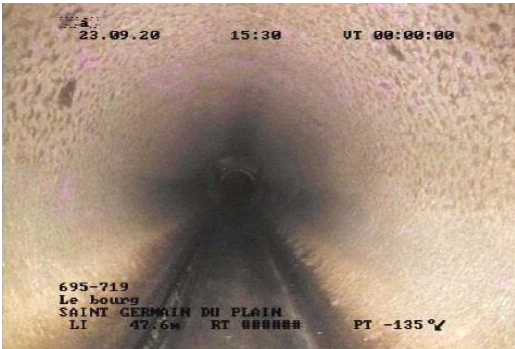
<p><-- Photographie générale</p> <p>Type du noeud d'arrivée- regard de visite</p> <p>Référence du noeud = 719</p> <p>--></p>
