RAPPORT D'ETUDE

1 – OBJECTIF DE L'ETUDE

Rhône Cévennes Ingénierie (RCI) a été missionné par la mairie de SAINT-PAUL-LE-JEUNE pour entreprendre une recherche de l'origine des entrées d'eau parasites météoriques qui mettent en charge le réseau d'assainissement et entraînent un bypass à l'entrée de la station d'épuration.

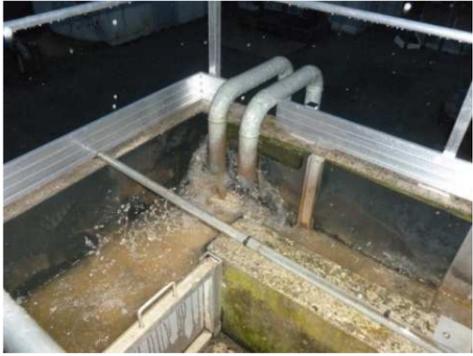
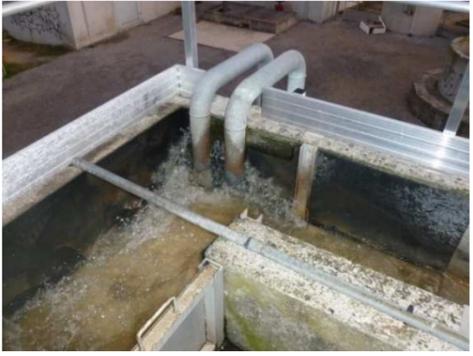
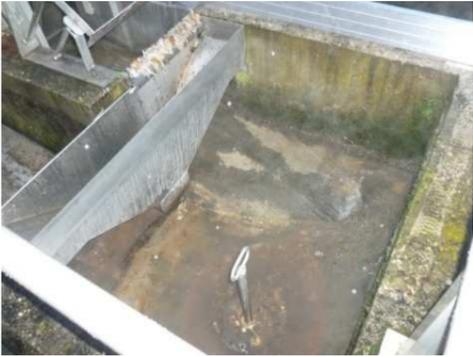
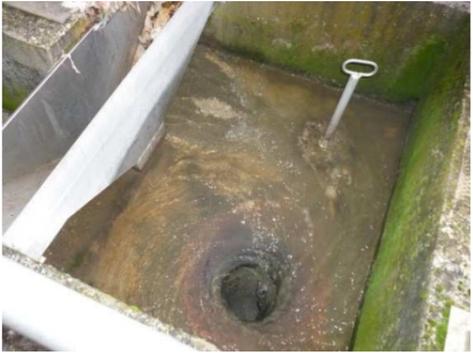
Point d'observation / Regard visité	REPORTAGE PHOTOGRAPHIQUE		OBSERVATIONS / REMARQUES	
	VISITE PAR TEMPS DE PLUIE	VISITE EN PERIODE DE RESSUYAGE	TEMPS DE PLUIE	PERIODE DE RESSUYAGE
S EP

Beaucoup d'eaux claires à la STEP A 11h00 le 16/01/14 : Alarme télésurveillance de la STEP déclenchée → Poste de relevage plein → Débit en entrée de la STEP > 25 m ³ /h Heure 16/01/14 : 8h20	Toujours beaucoup d'eaux claires à la STEP Heure 22/01/14 : 8h05

Observations générales : STEP fonctionnant en continu depuis le 14/01/14. Débit d'eaux claires > 20 m ³ /h → eaux usées by-passées pour ne pas lessiver la STEP → eaux usées déversées directement dans la rivière

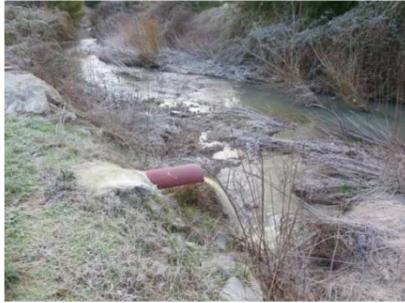
Heure 22/01/14 : 8h11
Quand le poste de relevage est plein, le réseau se met en charge → traces de mise en charge / remontée d'eaux usées dans les regards visités : R10a, R11, R21, et parfois tampon de regard qui se soulève.

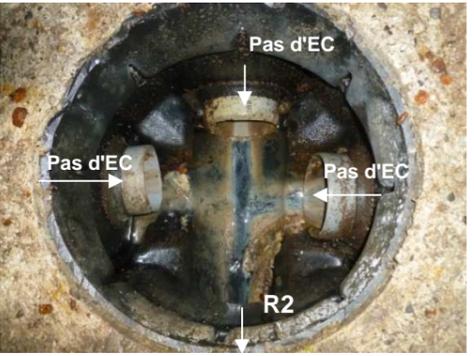
Point d'observation / Regard visité	REPORTAGE PHOTOGRAPHIQUE		OBSERVATIONS / REMARQUES	
	VISITE PAR TEMPS DE PLUIE	VISITE EN PERIODE DE RESSUYAGE	TEMPS DE PLUIE	PERIODE DE RESSUYAGE
R3

<p>3 arrivées d'eaux usées :</p> <ul style="list-style-type: none"> - Un peu d'eaux claires de l'antenne amont - Pas / très peu d'eaux claires provenant des arrivées 'droite' et 'gauche' <p>Entrée d'eaux météoriques par le tampon du regard</p> <p>Heure 16/01/14 : 8h40</p>	<p>3 arrivées d'eaux usées :</p> <ul style="list-style-type: none"> - Faible débit provenant de l'antenne amont, mais pas d'eaux claires - Pas de débit provenant des arrivées 'droite' et 'gauche' <p>→ Pas d'eaux claires</p> <p>Heure 22/01/14 : 8h41</p>
Observation générale : Entrée d'eaux météoriques par le tampon du regard				
R4	Regard à la jonction réseau ancien / réseau nouveau (2005) :		Regard inaccessible / sous l'eau	Regard inaccessible / sous l'eau (tampon du regard ensablé)

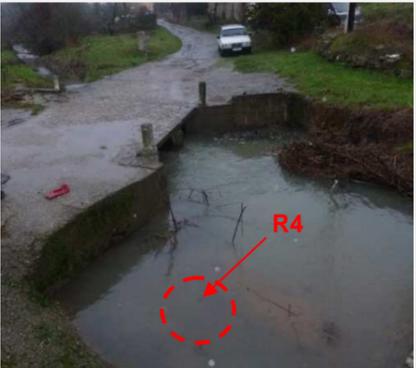
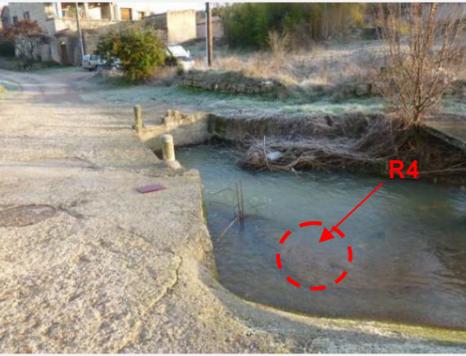
Heure 16/01/14 : 8h50	Heure 22/01/14 : 9h12
R4a	Deuxième regard en amont de R4, sur antenne Est (réseau ancien) : (remarque - premier regard en amont de R4 sur antenne Est → goudronné)

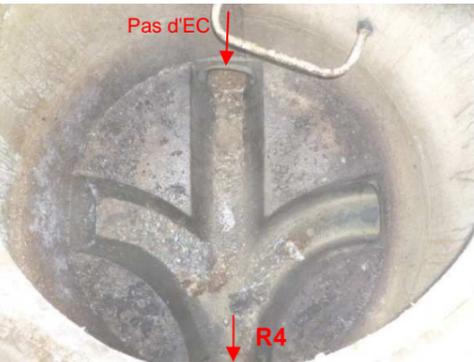
<p>Pas d'eaux claires</p> <p>Heure 16/01/14 : 8h50</p>	<p>Pas d'eaux claires</p> <p>Heure 22/01/14 : 9h28</p>
R5

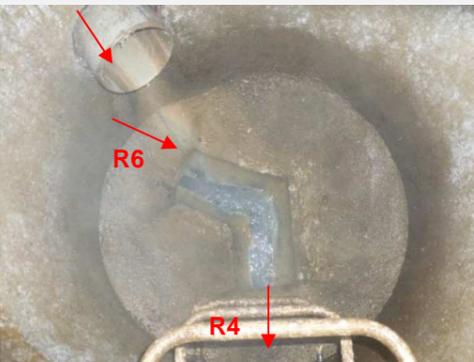
<p>Présence d'eaux claires</p> <p>Heure 16/01/14 : 9h05</p>	<p>Eau provenant de R6 mais pas d'eaux claires</p> <p>(Beaucoup d'eaux de surface drainées par le fossé présent à quelques mètres au Nord de R5)</p>

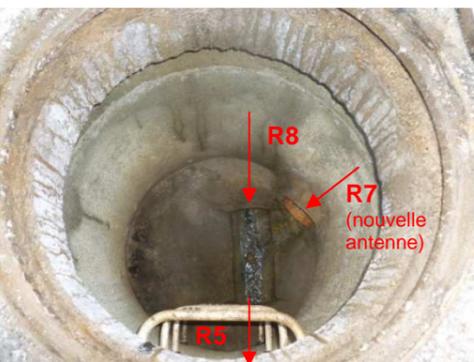
<p>Eaux claires provenant des deux antennes</p> <p>Heure 16/01/14 : 9h10</p>	<p>Faible débit provenant des deux antennes</p> <p>Pas d'eaux claires</p> <p>Heure 22/01/14 : 9h02</p>

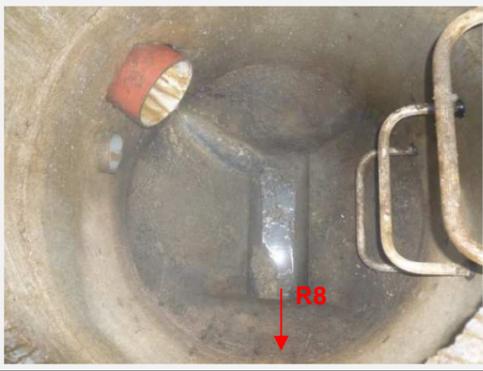
<p>Pas d'entrée d'eaux claires</p> <p>Heure 16/01/14 : 9h35</p>	<p>Faible débit mais pas d'eaux claires</p> <p>Heure 22/01/14 : 8h54</p>
R10	Regard à jonction de branchement en attente : Regard pas trouvé. Raccordement (de l'antenne en attente) sans regard ?

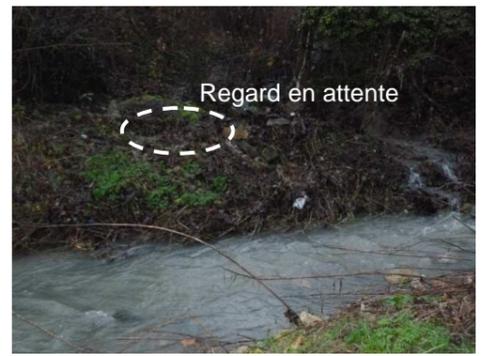
Regard non visité	<p>Pas d'eaux claires dans regard 'en attente' – regard sec</p> <p>Heure 16/01/14 : 17h20</p>	Regard non visité
R10a	Regard en aval du raccordement de l'antenne en attente :

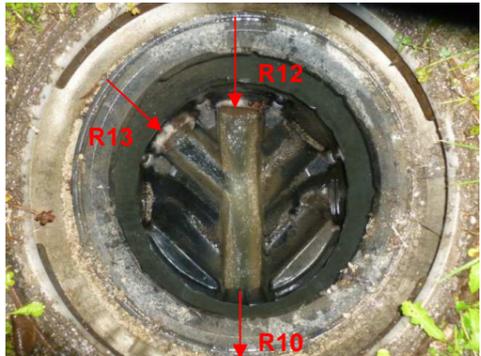
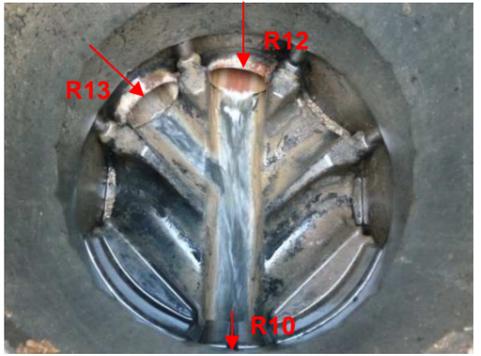
Point d'observation / Regard visité	REPORTAGE PHOTOGRAPHIQUE		OBSERVATIONS / REMARQUES	
	VISITE PAR TEMPS DE PLUIE	VISITE EN PERIODE DE RESSUYAGE	TEMPS DE PLUIE	PERIODE DE RESSUYAGE
R11

Beaucoup d'eaux claires provenant des deux antennes Heure 16/01/14 : 10h15	Eaux claires provenant de R12 Eaux (mousseuse) provenant de R13, mais pas d'eaux claires Heure 22/01/14 : 14h10
<u>Observation générale</u> : Regard avec bouchon sous tampon étanche, installé sur la berge de la rivière 'La Claysse'.				
R12

Cela permettra d'éliminer le plus d'infiltration d'eaux claires dans les canalisations avant de réhabiliter les bouchons étanches des regards situés le long du ruisseau de La Claysse qui se soulèvent quand le réseau est mis en charge du à la surcharge hydraulique par les eaux claires.

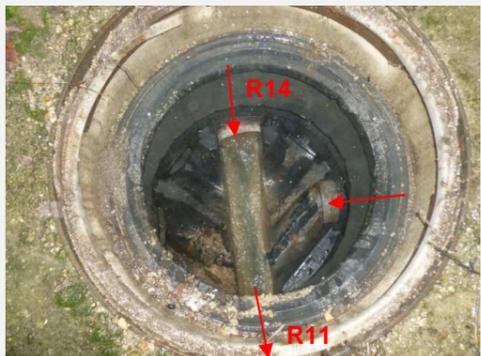
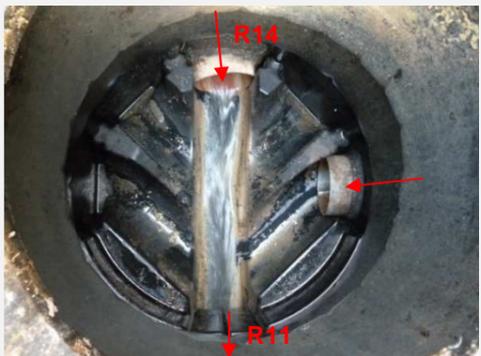
Eaux claires provenant de l'antenne amont – arrivée R14 Pas d'eaux claires provenant de l'antenne Est Heure 16/01/14 : 10h07	Eaux claires provenant de R14 Pas d'eaux claires provenant de l'antenne Est Heure 22/01/14 : 14h17
<u>Observation générale</u> : Regard avec bouchon sous tampon étanche, installé sur la berge de la rivière 'La Claysse'. Joint du tampon défectueux mais bouchon étanche en bon état.

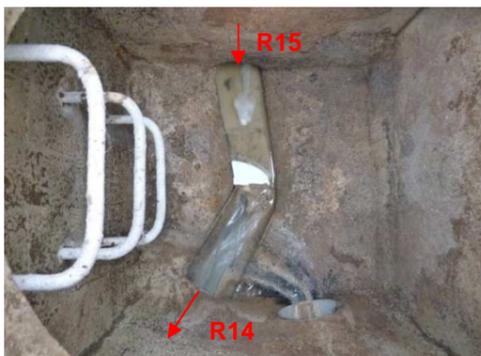
Regard non visité	Eaux provenant de R15, avec un peu d'eaux claires Heure 22/01/14 : 17h10

<u>Observation générale</u> : Regard entre R14 et R14a figurant sur plan des réseaux pas trouvé.

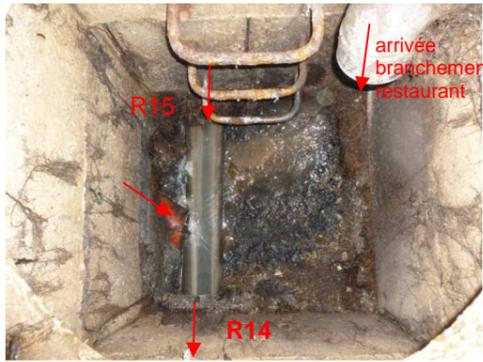
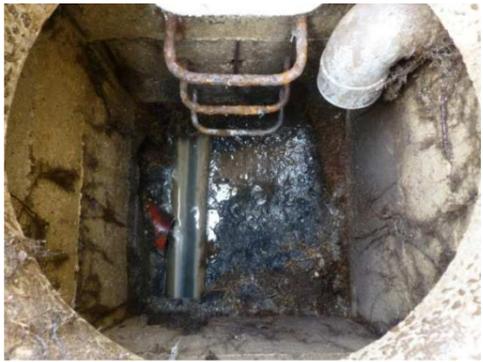
Eaux claires provenant de R15 Faible débit provenant de l'antenne Ouest (arrivée 'gauche') mais eaux claires ? Heure 16/01/14 : 17h36	Un peu d'eaux claires provenant de R15 Pas d'eaux claires provenant de l'antenne Ouest Heure 22/01/14 : 14h49
<u>Observation générale :</u> Nombreuses racines dans regard.				
R15b	Deuxième regard en amont de R15 (vers R16) :			
	Regard non visité

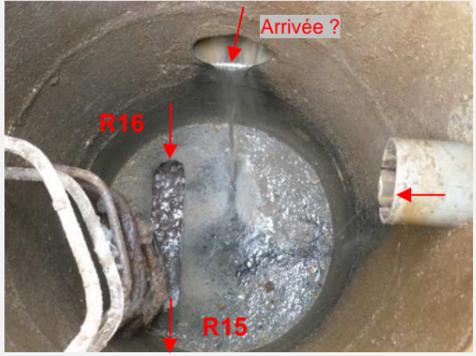
Regard non visité	Eaux provenant de R16, avec un peu d'eaux claires ? Pas d'eaux claires provenant du branchement haut (arrivée 'droite') Provenance de l'arrivée haute incertaine : débit arrivant dans R15b ne correspond pas au débit provenant de R15c ! Heure 22/01/14 : 14h55

<u>Observation générale :</u> Joint du regard défectueux				
R15c	Regard situé à l'Ouest de la RN, en amont de R15b ? :			
	Regard non visité

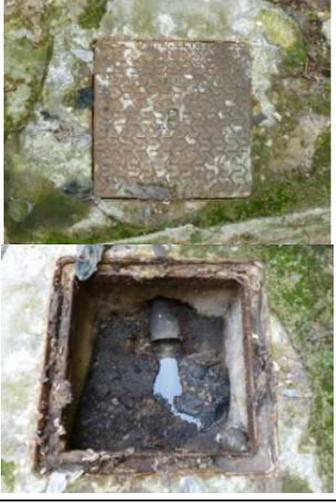
Regard non visité	Pas de débit / pas d'eaux claires (ne correspond pas au débit arrivant dans R15b) Couvercle du regard se soulève quand il pleut / la STEP est pleine → traces de mise en charge (papiers coincés sous le tampon, graisse, dépôts, etc.) Heure 22/01/14 : 15h10
<u>Observation générale :</u> Tampon qui se soulève quand le réseau est en charge (STEP pleine).				
R16

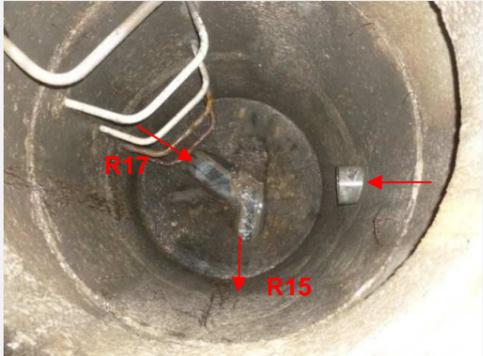
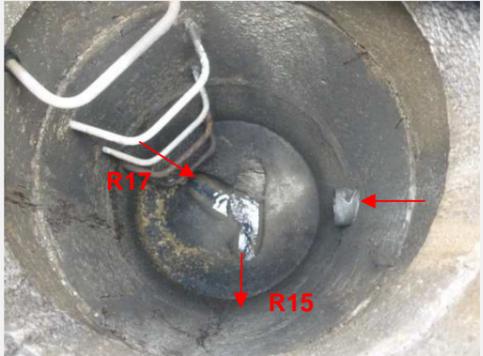
Pas d'eaux claires provenant de l'arrivée Est (arrivée 'droite') Eaux claires provenant de R17 Heure 16/01/14 : 16h40	Pas d'eaux claires provenant de l'arrivée Est (arrivée 'droite') Un peu d'eaux claires provenant de R17 Heure 22/01/14 : 15h22
<u>Observation générale :</u> Présence de quelques radicales dans regard.

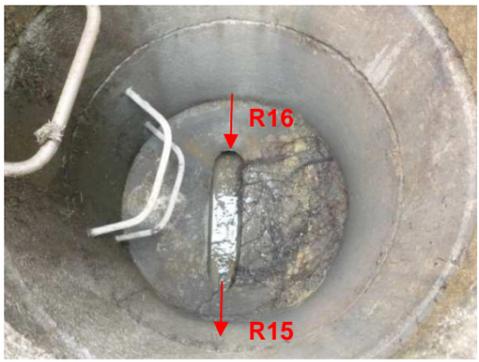
Point d'observation / Regard visité	REPORTAGE PHOTOGRAPHIQUE		OBSERVATIONS / REMARQUES	
	VISITE PAR TEMPS DE PLUIE	VISITE EN PERIODE DE RESSUYAGE	TEMPS DE PLUIE	PERIODE DE RESSUYAGE
R16a	Premier regard en aval de R16 (vers R15) :			
	Regard non visité

Regard non visité	Un peu d'eaux claires provenant de R16 Heure 22/01/14 : 15h35
Observation générale : Présence de racines dans regard.				
R17

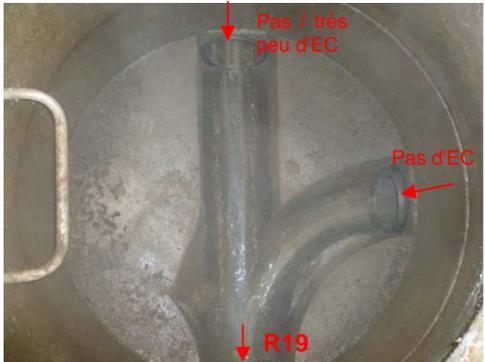
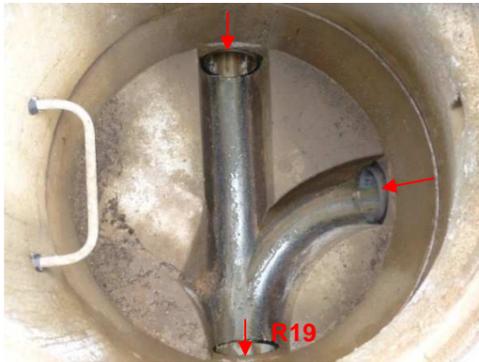
Pas / très peu d'eaux claires provenant de l'antenne Ouest Pas d'eaux claires provenant de l'antenne Est (pluie arrêtée)	Pas d'eaux claires provenant des deux antennes (QR19 > QR20 et 1 seule maison raccordée et pas d'eaux claires au branchement particulier de la maison → infiltration entre R19 et R20 ?)
			Heure 16/01/14 : 17h04	Heure 22/01/14 : 16h00
R21

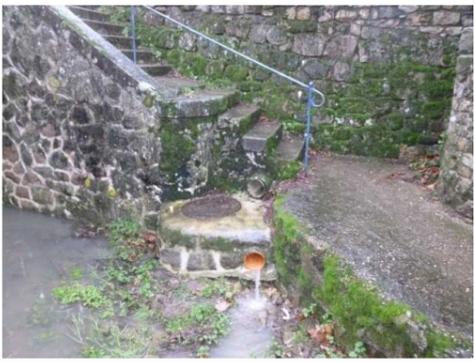
Point d'observation / Regard visité	REPORTAGE PHOTOGRAPHIQUE		OBSERVATIONS / REMARQUES	
	VISITE PAR TEMPS DE PLUIE	VISITE EN PERIODE DE RESSUYAGE	TEMPS DE PLUIE	PERIODE DE RESSUYAGE
R21a	Premier regard en amont de R21, sur antenne 'Ouest' (vers R41) : (Regard boulonné)

Regard non visité	Exutoire de réseau pluvial au-dessus du regard Heure 16/01/14 : 13h40	Regard non visité
R22

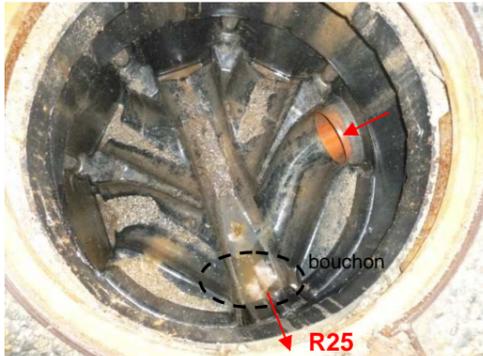
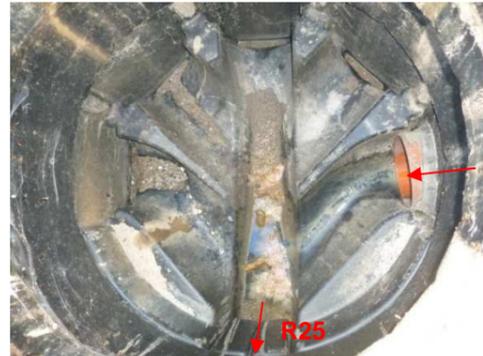
Point d'observation / Regard visité	REPORTAGE PHOTOGRAPHIQUE		OBSERVATIONS / REMARQUES	
	VISITE PAR TEMPS DE PLUIE	VISITE EN PERIODE DE RESSUYAGE	TEMPS DE PLUIE	PERIODE DE RESSUYAGE
R25b	Deuxième regard en amont de R25, sur antenne Sud-Ouest :

Pas d'eaux claires (mais pluie arrêtée) Heure 16/01/14 : 16h30	Pas d'eaux claires Heure 22/01/14 : 11h35
Observation générale : Joint du regard défectueux. 'Bouchon' présent au niveau du départ des eaux usées - problème de contre-pente ?				
R25c	Deuxième regard en aval de R27 (vers R25) : (regard dégoudronné pour visite du 22/01/14)			
	Regard non visité

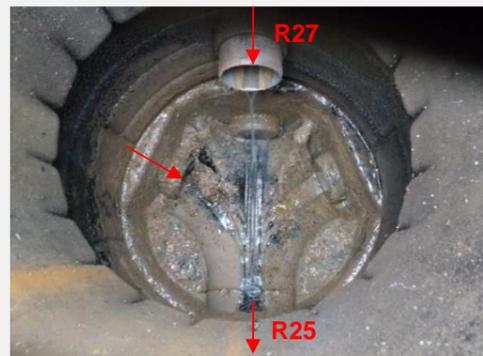
Regard non visité	Un peu d'eaux provenant de R27 (arrivée 'haute') mais eaux claires ? Un peu d'eaux provenant de l'arrivée 'gauche' mais eaux claires ? (collecte de 2 maisons raccordées, traverse le ruisseau) (regard dégoudronné pour la visite) Heure 22/01/14 : 16h25
R26

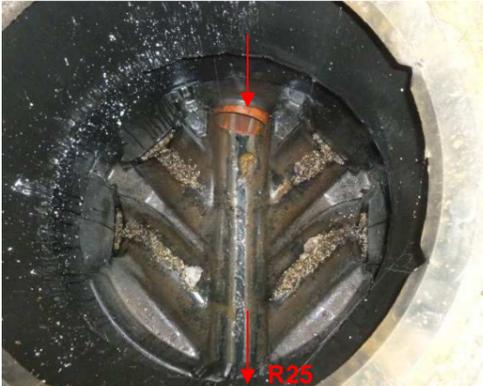
Regard non visité	Pas / très peu d'eaux claires (mais pluie arrêtée) Heure 16/01/14 : 16h17	Regard non visité

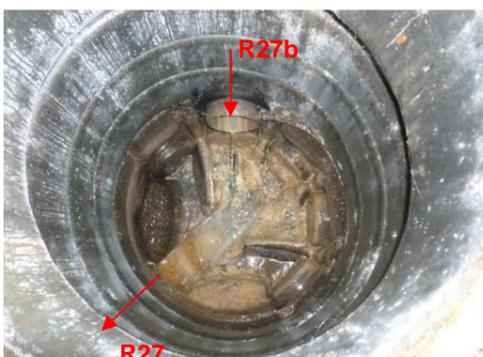
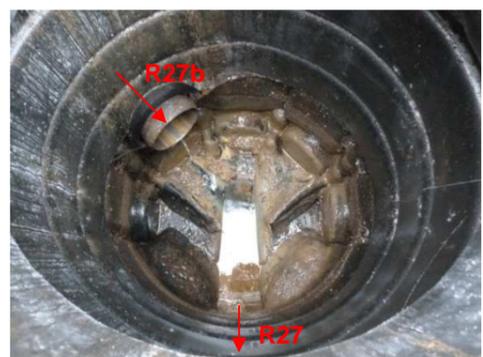
Pas / très peu d'eaux claires Heure 16/01/14 : 15h40	Pas d'eaux claires Heure 22/01/14 : 16h35
R27b	Regard en amont de R27 et R27a, sur antenne Ouest au niveau de la jonction des deux antennes :

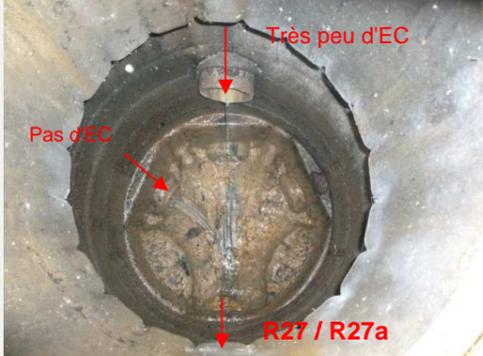
Regard non visité	Pas d'eaux claires provenant de l'antenne Sud (arrivée 'gauche') Pas / très peu d'eaux claires provenant de l'antenne Ouest Heure 16/01/14 : 15h42	Regard non visité
R28	Regard non accessible (sous goudron)

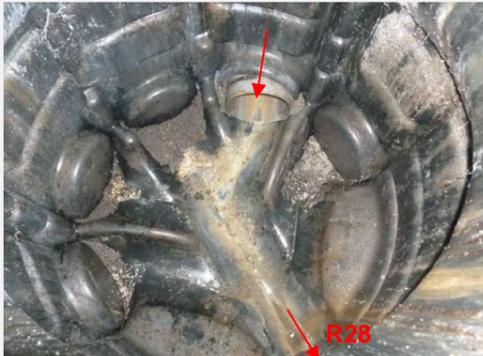
Point d'observation / Regard visité	REPORTAGE PHOTOGRAPHIQUE		OBSERVATIONS / REMARQUES	
	VISITE PAR TEMPS DE PLUIE	VISITE EN PERIODE DE RESSUYAGE	TEMPS DE PLUIE	PERIODE DE RESSUYAGE
R28a	Premier regard en amont de R28, sur antenne Est :

Regard non visité	Pas d'eaux claires (mais pluie arrêtée) Heure 16/01/14 : 15h50	Regard non visité
R29	Regard non accessible (sous goudron)			
R29a	Premier regard en amont de R29, sur antenne Ouest :

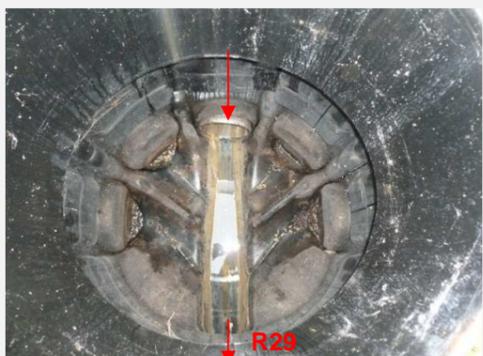
Regard non visité	Pas / très peu d'eaux claires (mais pluie arrêtée) Heure 16/01/14 : 15h53	Regard non visité
R30	Regard non accessible (sous goudron)			
R31

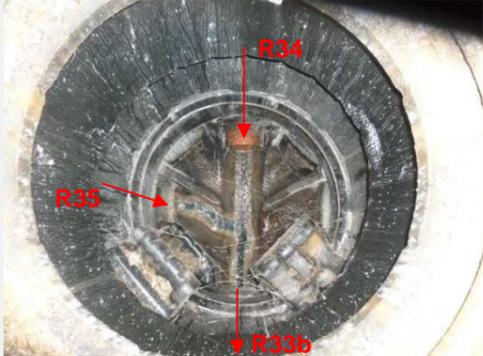
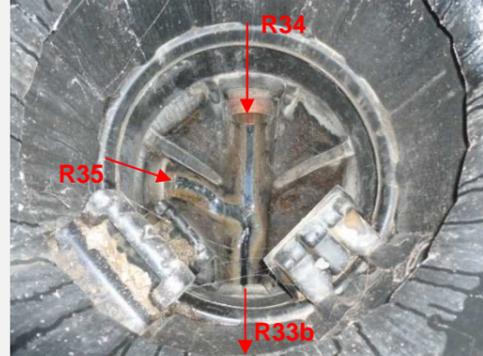
R33

Eaux claires provenant des deux antennes Heure 16/01/14 : 11h35	Pas d'eaux claires provenant de R34 Très peu / pas d'eaux claires provenant de R35 Heure 22/01/14 : 10h22

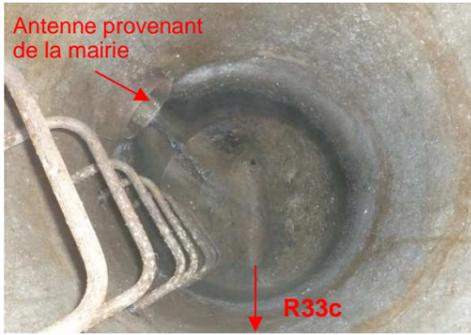
Regard non visité	Antenne 'Ouest' provenant de la mairie. Débit mais pas d'eaux claires (commerces et maisons raccordées) Heure 22/01/14 : 10h17
R33b	Regard non visité

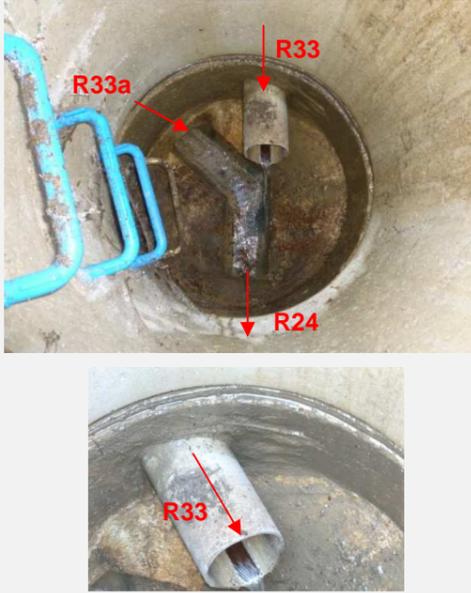
Regard non visité	Faible débit de R33 : pas d'eaux claires (considérant le raccordement amont) Faible débit de R33a : Pas d'eaux claires Légère infiltration d'eau au niveau du joint horizontal du regard au-dessus des arrivées. Heure 22/01/14 : 11h13
R33c	Regard non visité

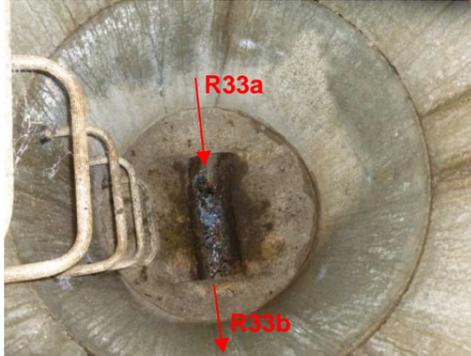
Regard non visité	Pas d'eaux claires Heure 22/01/14 : 11h20
R34

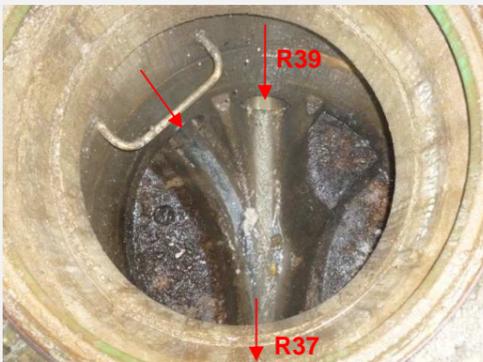
Regard non visité	<p>Eaux claires provenant des deux antennes</p> <p>Heure 16/01/14 : 11h05</p>	Regard non visité
R39

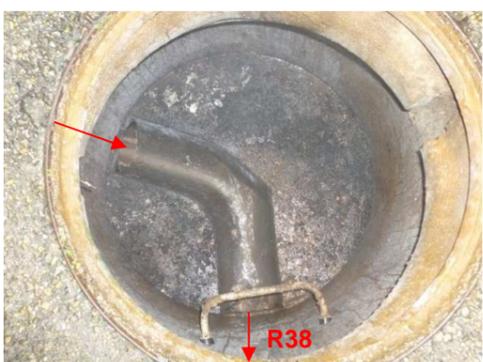
Regard non visité	<p>Un peu d'eaux claires (mais moins que dans regard en amont de R39 sur antenne Sud)</p> <p>Heure 16/01/14 : 11h15</p>	Regard non visité
R40

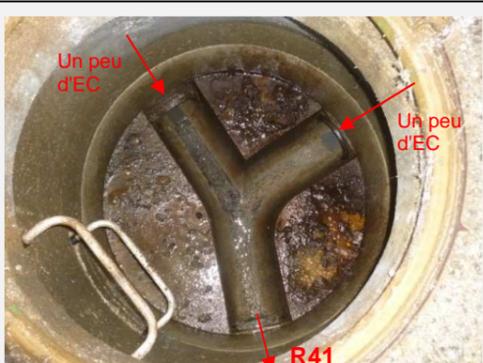
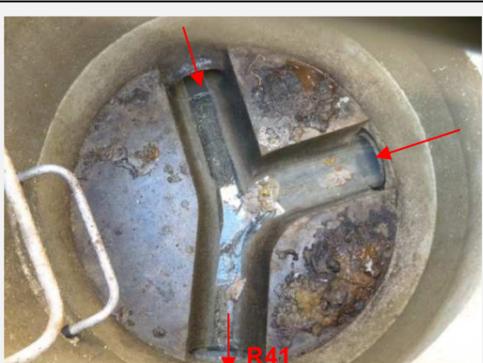
<p>Un peu d'eaux claires provenant des deux antennes</p> <p>Heure 16/01/14 : 14h59</p>	<p>Pas d'eaux claires</p> <p>Heure 22/01/14 : 13h35</p>
R40a	Deuxième regard en aval de R40 (vers R41) :

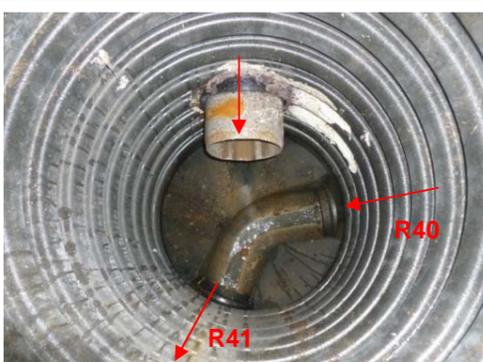
Regard non visité	<p>Pas d'eaux claires provenant de l'arrivée 'haute' – petite antenne Ouest</p> <p>Très peu d'eaux claires provenant de R40 (moins que dans R40)</p> <p>Heure 16/01/14 : 14h50</p>	Regard non visité
	Observation générale : Regard boulonné sur berge du ruisseau			
R41

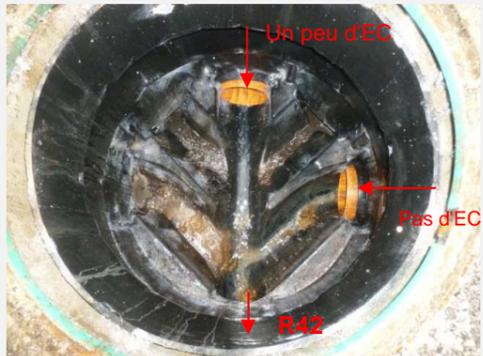
Regard non visité	Un peu d'eaux claires provenant de l'antenne Sud Pas d'eaux claires provenant de l'antenne Nord (arrivée 'droite') Heure 16/01/14 : 14h35	Regard non visité
