Août 2015
14CEU029

Diagnostic des systèmes
d'assainissement de Saint
Vincent et de Lantignié

Rapport de phase 2 : Résultats des investigations complémentaires (ITV, fumée, bilan)

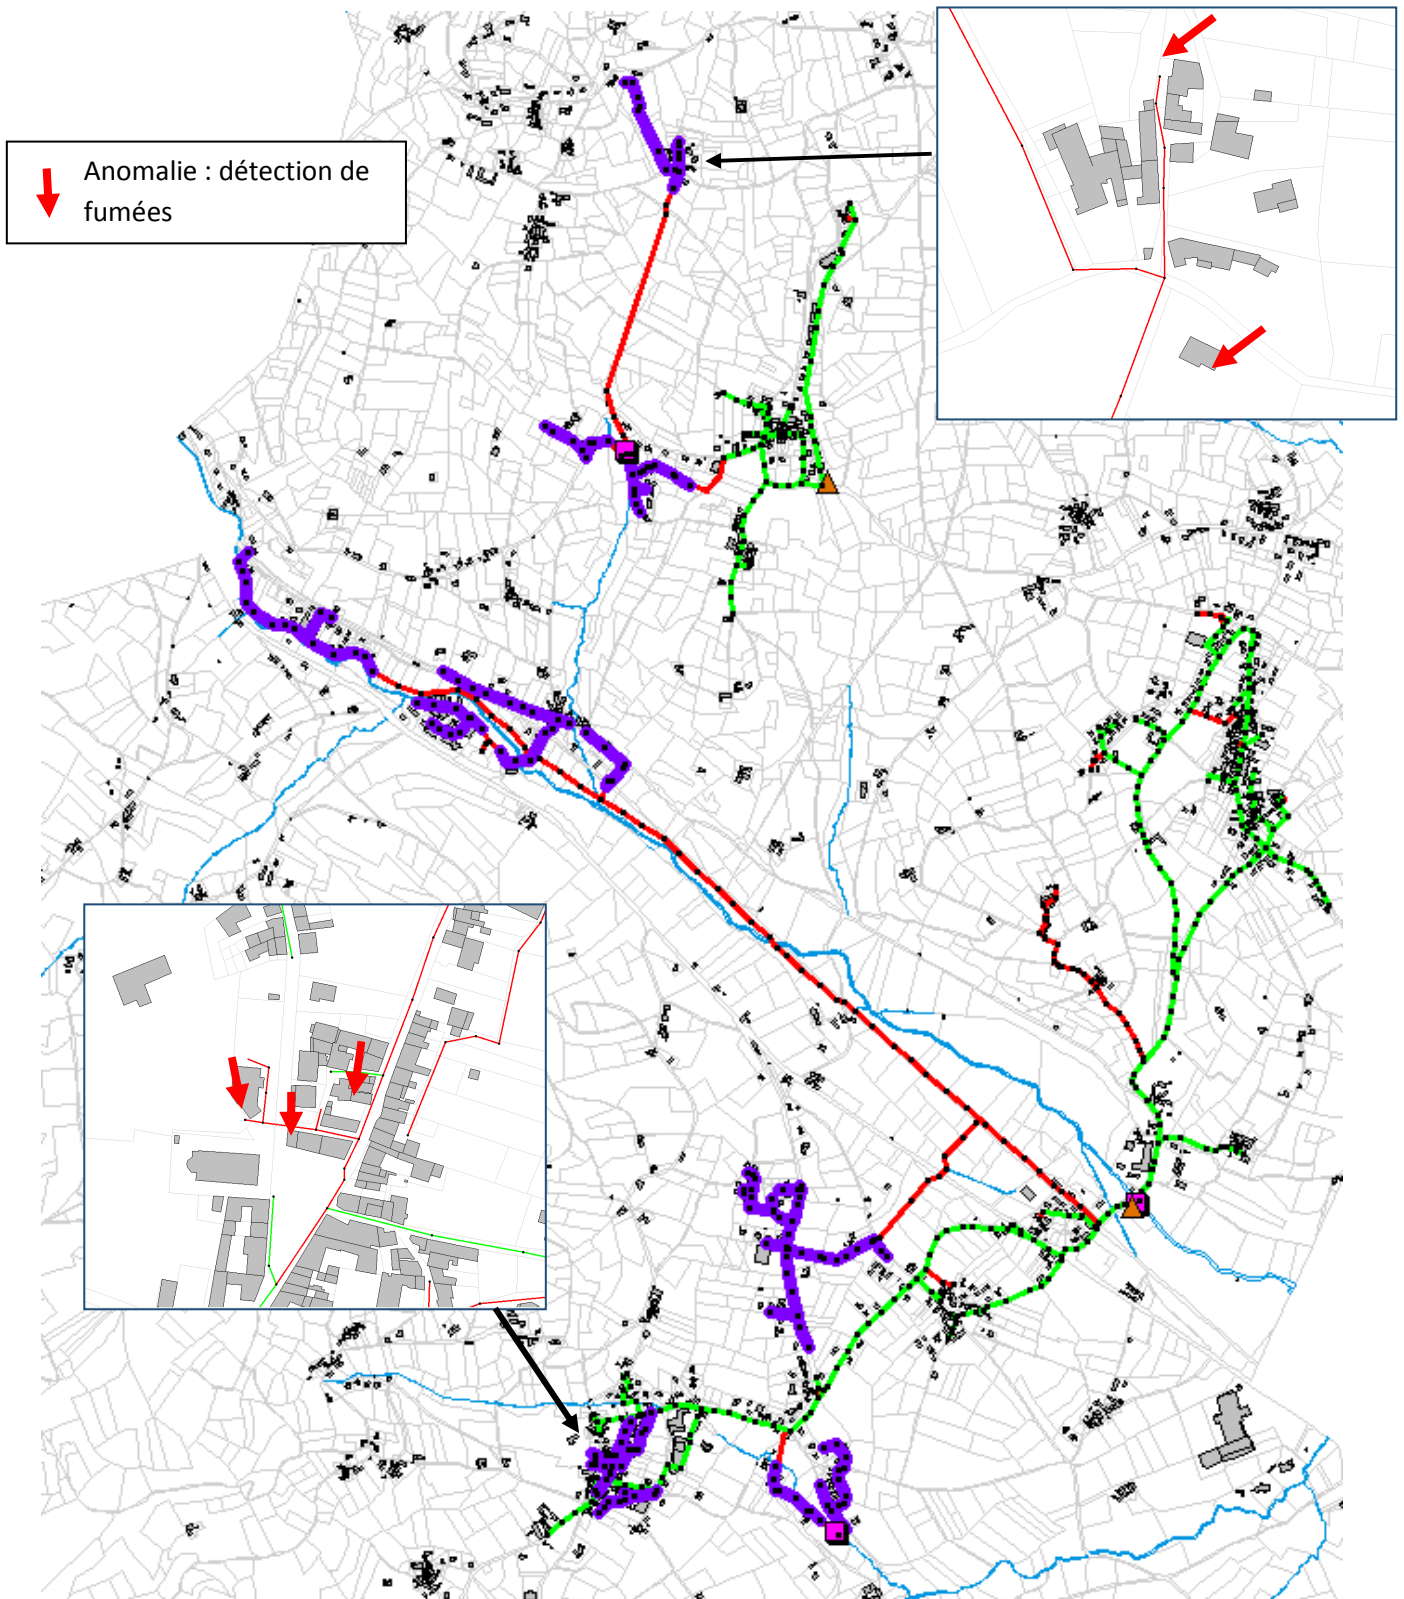
Figure 2 : Localisation des tests à la fumée et des anomalies observées

N° fiche	Adresse	Anomalie	Installation concernée
1	Vaugervand M. CLEMENT	canalisation	branchement
2	Vaugervand M. HULOT et JUBECOURT	gouttière	Maison
3	Bourg Quincié-en-Beaujolais	gouttières	Local pompiers
4	Bourg Quincié-en-Beaujolais M. MANIGAND	gouttières	Maison
5	Bourg Quincié-en-Beaujolais	gouttières	Maison

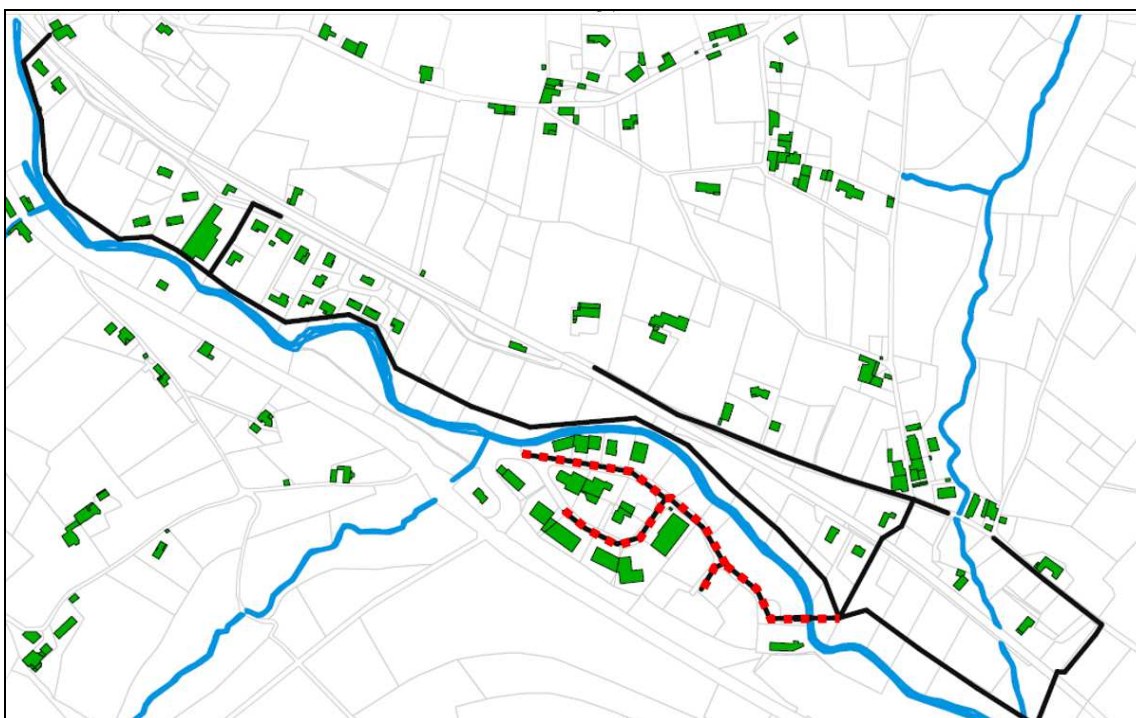
Figure 3 : Secteur où la configuration du réseau a été corrigée (pointillés rouges)

En plus des anomalies observées lors des tests à la fumée, il a été constaté qu'une zone indiquée sur le plan (fourni par l'exploitant) en séparatif était en fait en

unitaire. Il s'agit du réseau collectant la zone d'activité au SUD de Lantignié. En effet, lors de nos investigations, nous avons observé la plupart des grilles de voirie ainsi que des chenaux fumer. A ce propos, le plan a été bien mis à jour.

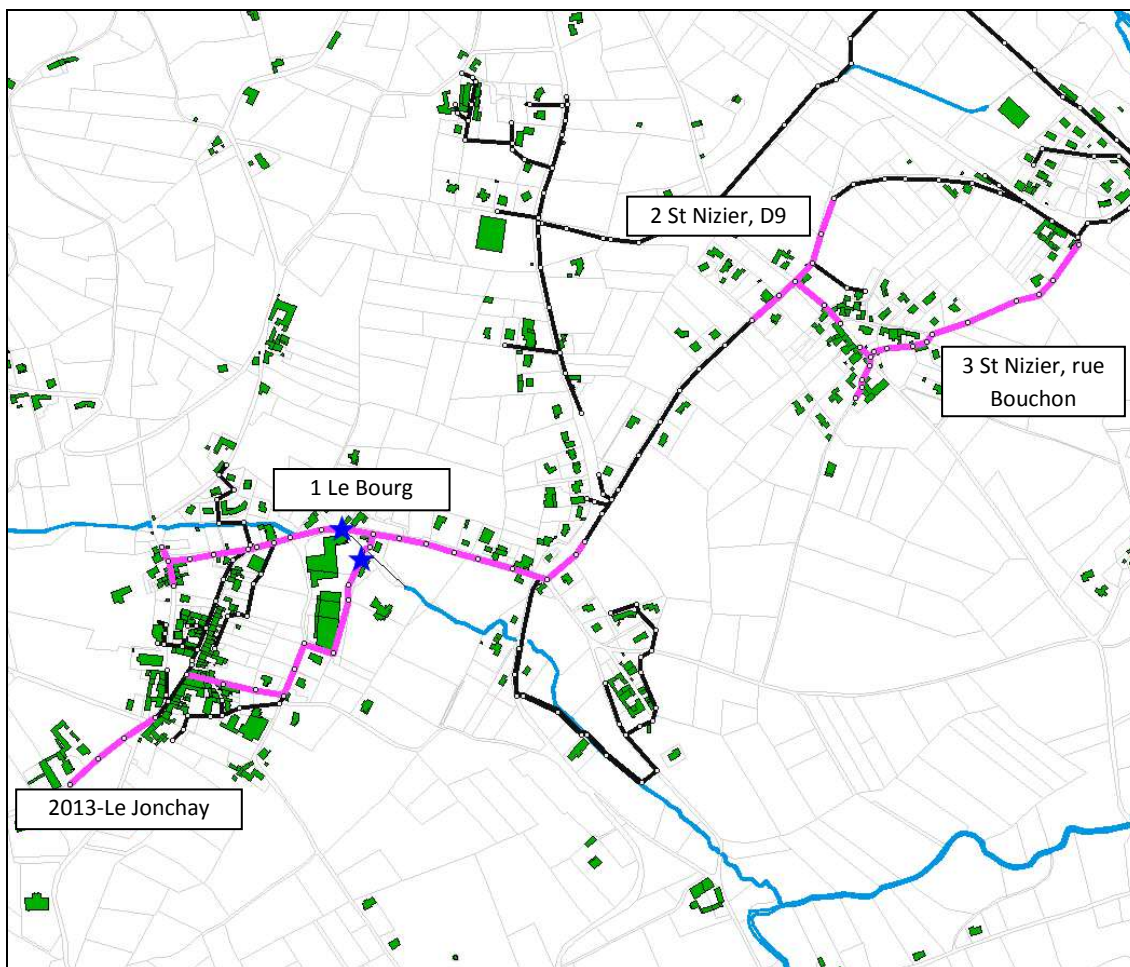
Figure 4 : Localisation des inspections télévisées réalisées en 2013 et 2015

On constate que tous les tronçons inspectés sont un état similaire (en comparant le nombre de défaut au mètre-linéaire). Les tronçons inspectés correspondent au réseau historique et ont été posés aux alentours de 1965. Les inspections télévisées réalisées informent donc sur l'état général du réseau posé à cette époque. Il a été estimé dans le rapport précédent (phase 1b) que 54% du réseau de Saint-Vincent a été posé avant 1985 tandis que 40% du réseau de lantignié a été posé aux alentours de 1965. Les défauts présentés dans ces ITV sont potentiellement générateurs d'eaux claires parasites (les entrées d'ECP dépendent aussi de la nappe, du relief local, de l'occupation du sol et de l'état initial des réserves souterraines).

La plupart des anomalies concernent des fissures ou des défaut d'étanchéité au joint. Il n'y a pas de défaut majeurs de type structurant.

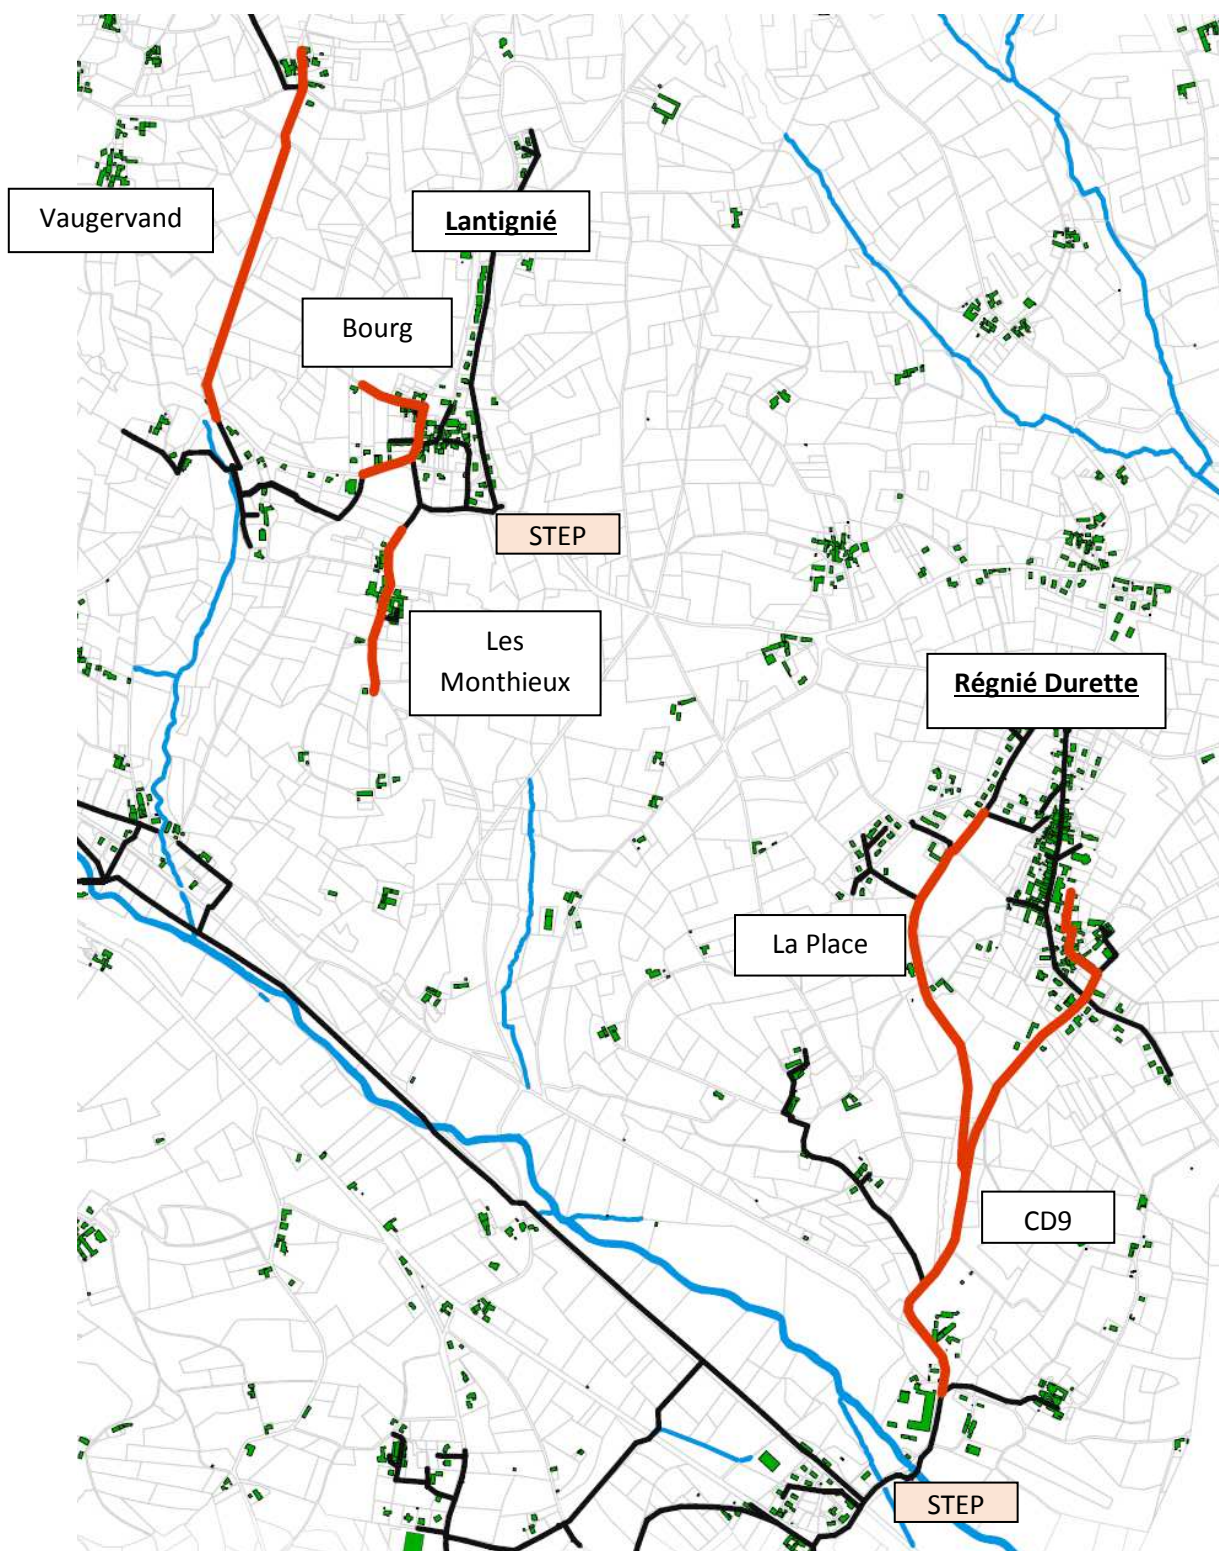
Figure 6 : Localisation des inspections télévisées réalisées en juillet 2015

Sur l'ensemble des inspections, il n'a pas été observé de défaut très « grave ou urgent ». En effet la quasi-totalité des défauts sont classés aux niveaux 3 ou 4 sur une échelle de gravité et d'urgence allant de 1 à 6 :

- Soit la pose d'une canalisation neuve et la reprise des branchements. Cette solution reste couteuse, de plus l'état général des canalisations ne nécessitent pas de travaux structurant.
- Soit la réparation, c'est à dire la réhabilitation par l'intérieur des principaux défauts : pose de manchons sur les joints, les fissures et les perforations, après un nettoyage soigné et une découpe des racines.

Pour les branchements (risque d'infiltration à la jonction avec le tuyau), on pourra envisager soit une réhabilitation par injection de résine à l'aide d'un robot, soit une reprise du branchement par l'extérieur avec une ouverture de fouille.
