15-0751-3

*Inspection télévisée
NF EN 13508-1-2+A1*

Rapport de contrôle de canalisations

Le Bourg
69430 REGNIE DURETTE

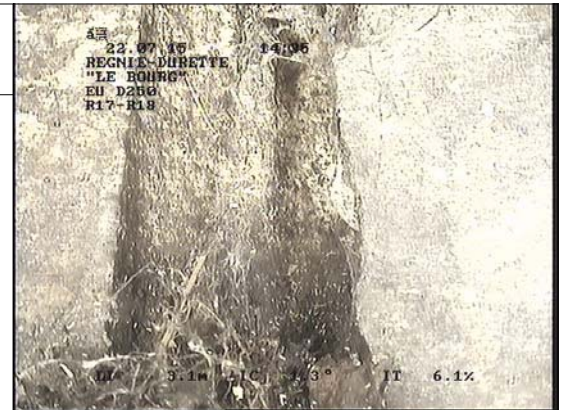
DISTANCE : 3.17 m	PHOTO : 1		
--------------------------	------------------	--	--

OBSERVATIONS :
BDA - Photographie générale - Joint 1
BDDC - Niveau d'eaux usées troubles - Niveau 5%

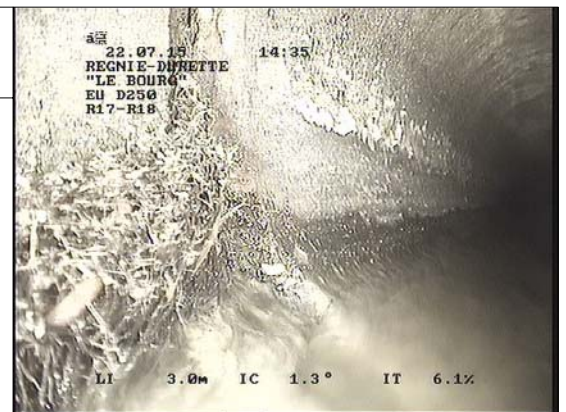
DISTANCE : 3.17 m	PHOTO : 2	GRAVITE : 3	
--------------------------	------------------	--------------------	--

OBSERVATIONS :
BBAB - Présence de radicelles - Réduction de la section de 3% - au joint 7h
BDDC - Niveau d'eaux usées troubles - Niveau 5%

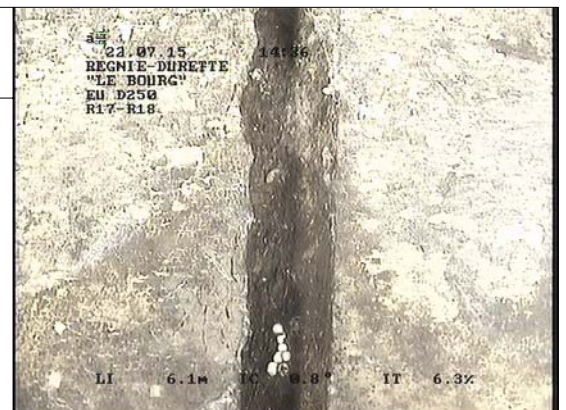
DISTANCE : 6.18 m	PHOTO : 3		
--------------------------	------------------	--	--

OBSERVATIONS :
BDA - Photographie générale - Joint 2
BDDC - Niveau d'eaux usées troubles - Niveau 5%

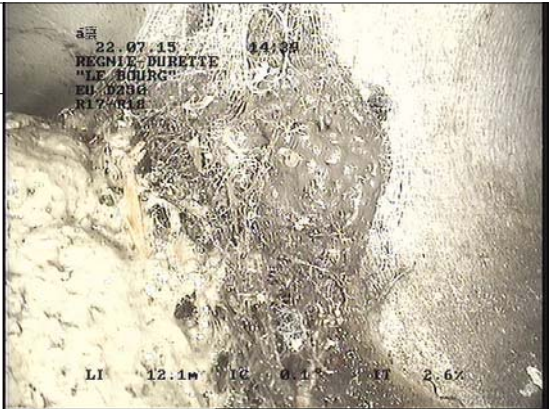
DISTANCE : 12.10 m	PHOTO : 9	GRAVITE : 3

OBSERVATIONS : BBAB - Présence de racelles - Réduction de la section de 3% - dans le regard bogne BDDC - Niveau d'eaux usées troubles - Niveau 5%

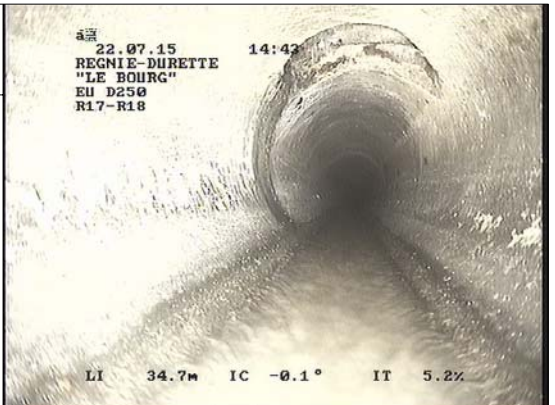
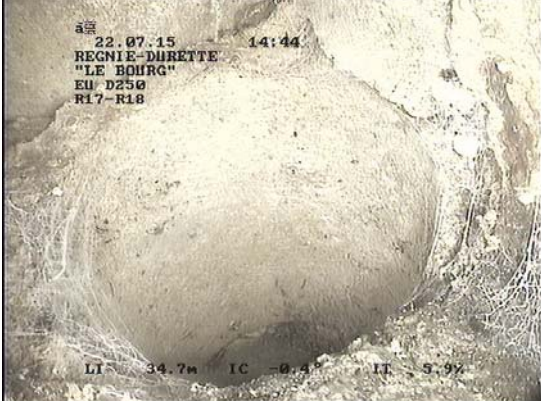
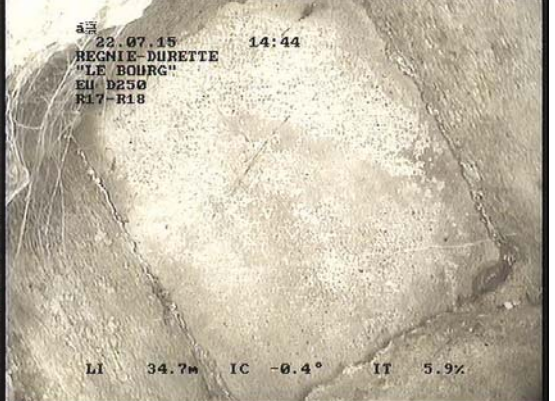
DISTANCE : 34.70 m	PHOTO : 10/11/12

OBSERVATIONS : BDA - Photographie générale - Regard borgne BDA - Photographie générale - Un branchement 9h BDDC - Niveau d'eaux usées troubles - Niveau 5%

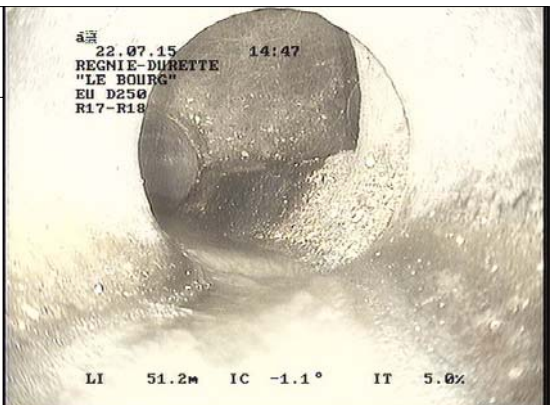
DISTANCE : 51.83 m	PHOTO : 13

OBSERVATIONS : DCAZ - Autre type de raccordement - Conduite de raccordement R17/R18 - Noeud suivant R18 - Dans le radier DCGAB - Conduite de raccordement circulaire sortant du regard - Diam./Hauteur 250mm BDDC - Niveau d'eaux usées troubles - Niveau 5%

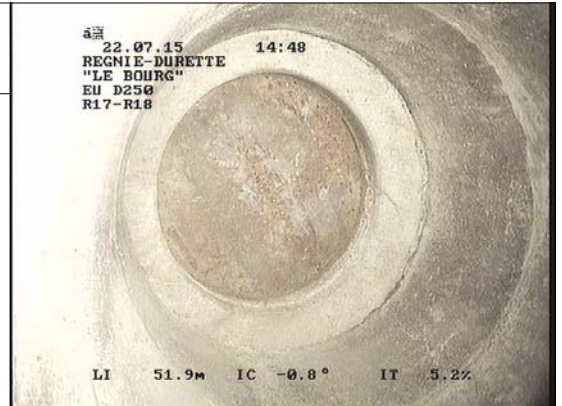
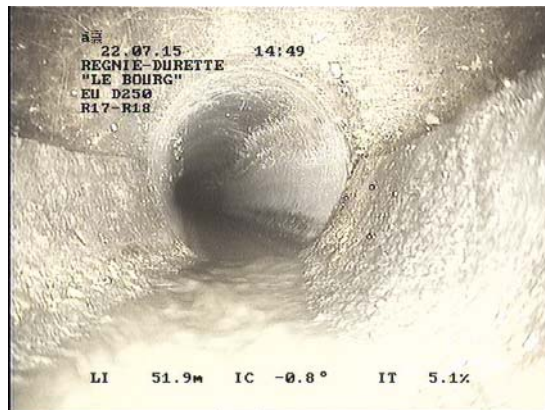
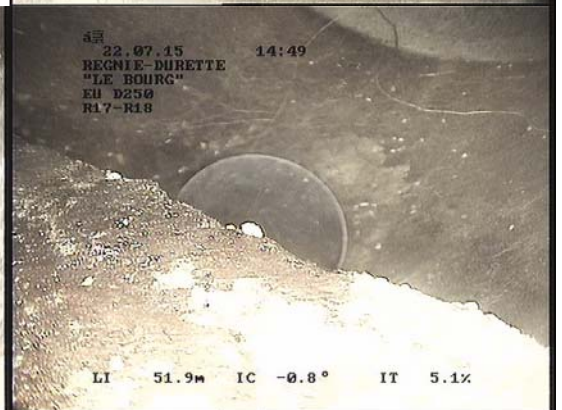
BCEA - Regard de visite d'arrivée - Référence du noeud R18 - Regard occasionnellement visitable

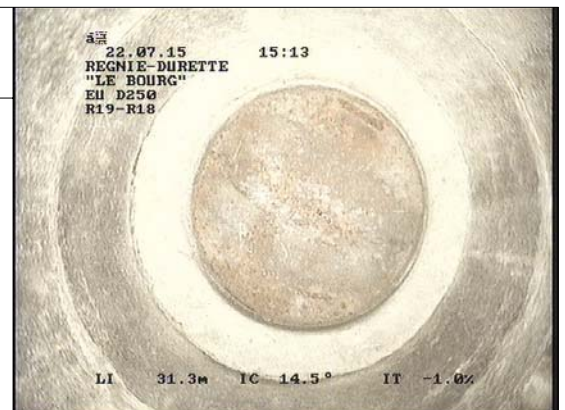
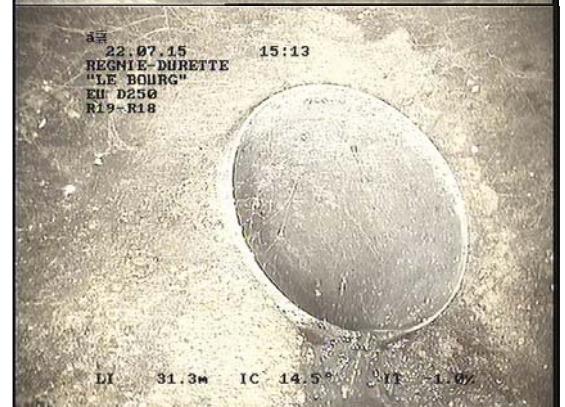
PHOTO : 22/23

BCEA - Regard de visite d'arrivée - Référence du noeud R18 - Regard
occasionnellement visitable

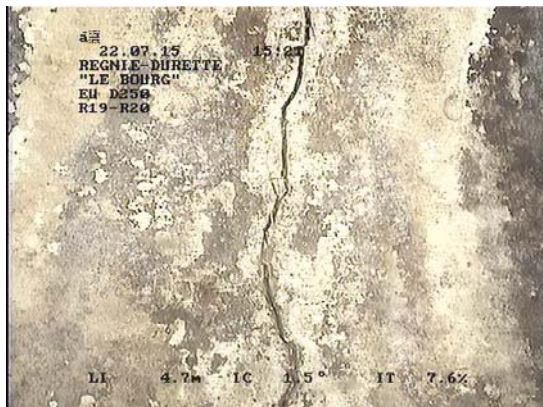
DISTANCE : 4.70 m	PHOTO : 25/26/27	GRAVITE : 3
--------------------------	-------------------------	--------------------

OBSERVATIONS :
BABCB - Fissure circonférentielle ouverte
BDDD - Niveau d'eaux usées colorées - Niveau 5%

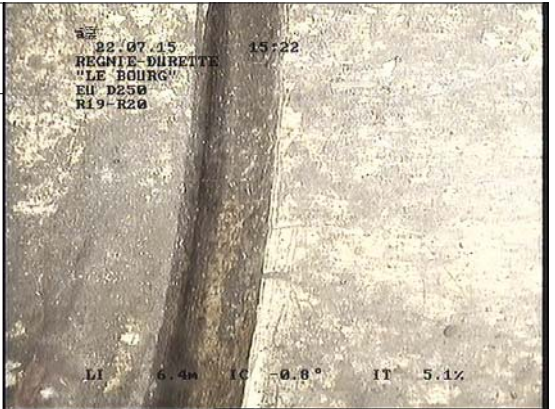
DISTANCE : 6.49 m	PHOTO : 28

OBSERVATIONS : BDA - Photographie générale - Joint 2 BDDC - Niveau d'eaux usées troubles - Niveau 5%

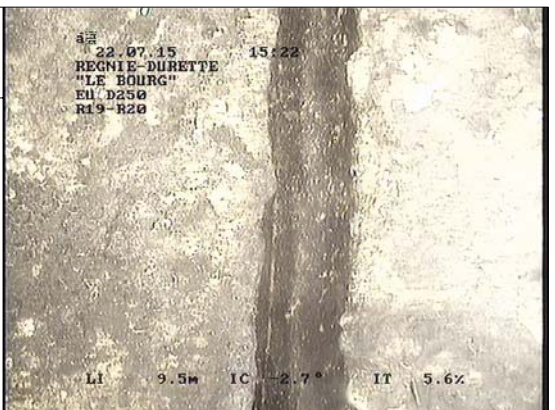
DISTANCE : 9.53 m	PHOTO : 29

OBSERVATIONS : BDA - Photographie générale - Joint 3 BDDC - Niveau d'eaux usées troubles - Niveau 5%

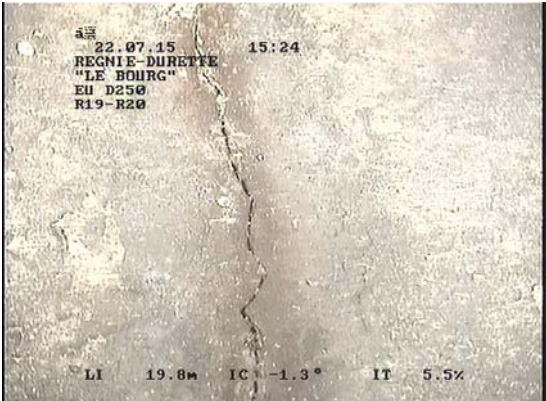
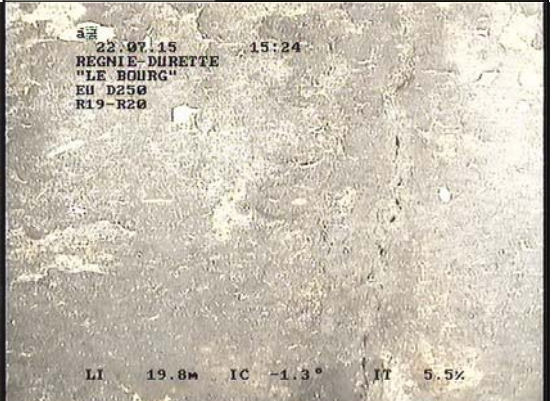
DISTANCE : 19.88 m	PHOTO : 30/31/32	GRAVITE : 3

OBSERVATIONS : BABCB - Fissure circonférentielle ouverte BDDC - Niveau d'eaux usées troubles - Niveau 5%

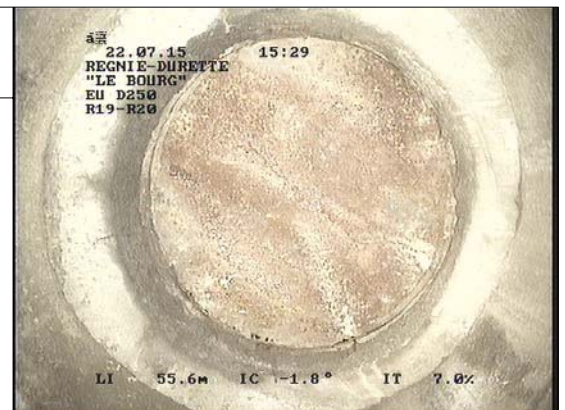
PHOTO : **40**

BCEA - Regard de visite d'arrivée - Référence du noeud R20 - Regard occasionnellement visitable

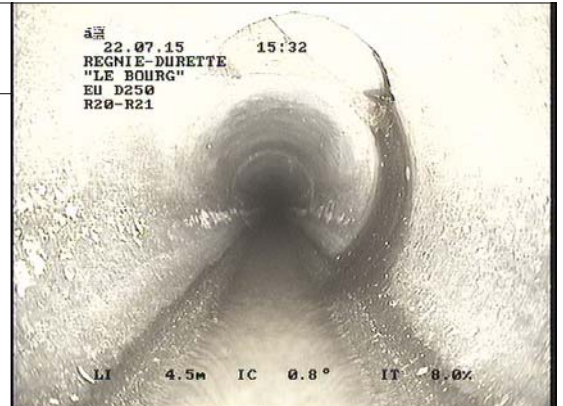
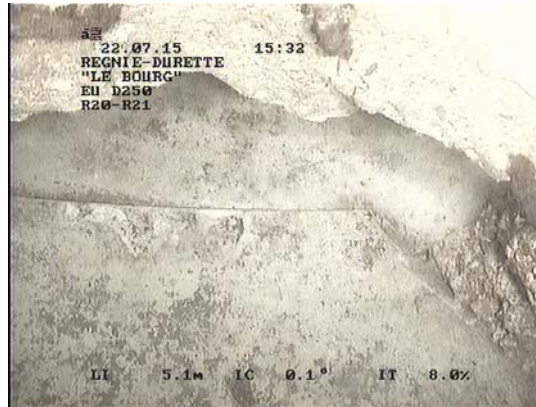
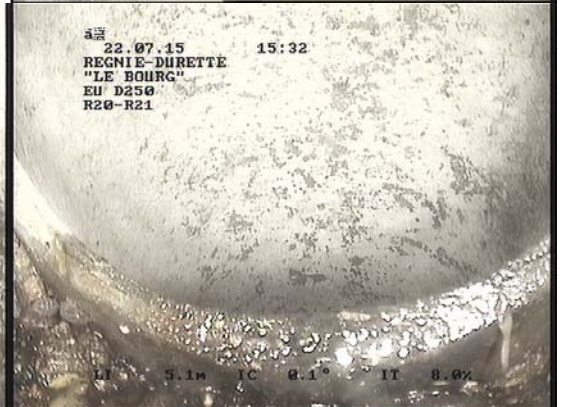
BAHZ - Raccordement défectueux

BDDD - Niveau d'eaux usées colorées - Niveau 5%

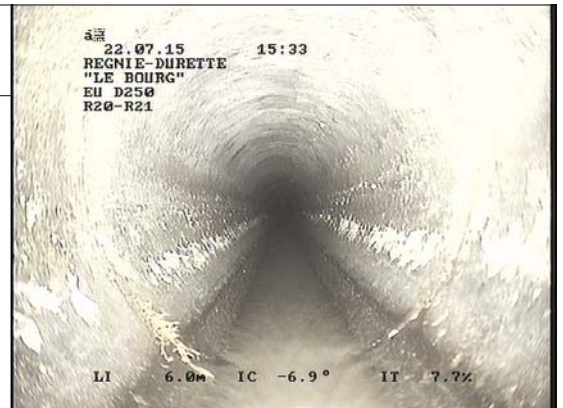
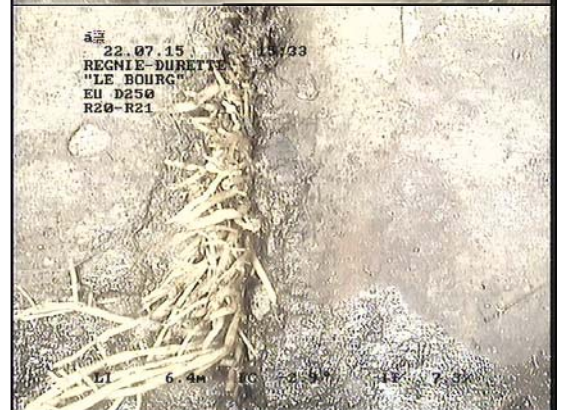
BBAB - Présence de radicelles - Réduction de la section de 1% - au joint 7h

BDDC - Niveau d'eaux usées troubles - Niveau 5%

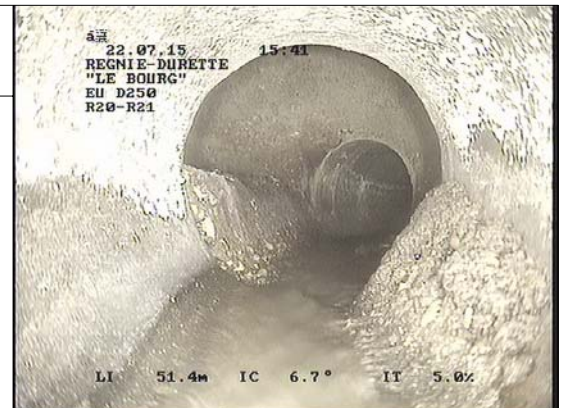
PHOTO : 59

DCAZ - Autre type de raccordement - Conduite de raccordement R20/R21 - Noeud suivant R21 - Dans le radier
DCGAB - Conduite de raccordement circulaire sortant du regard - Diam./Hauteur 250mm
BDDC - Niveau d'eaux usées troubles - Niveau 5%

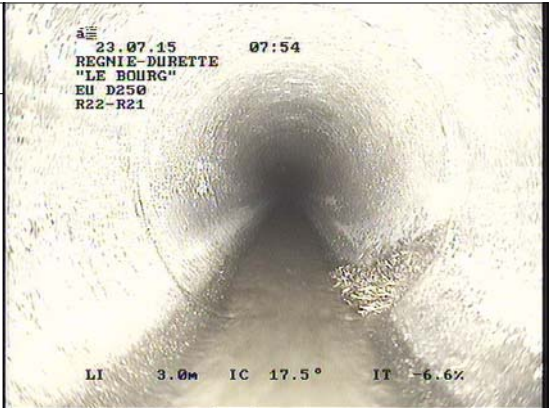
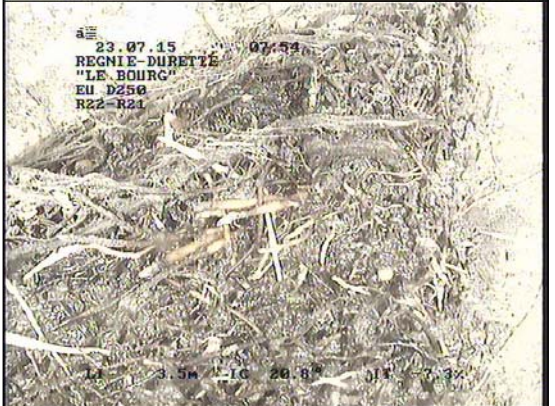
DISTANCE : 3.57 m	PHOTO : 71/72	GRAVITE : 4

OBSERVATIONS : BBAB - Présence de radicelles - Réduction de la section de 2% - Au joint 5h BDDC - Niveau d'eaux usées troubles - Niveau 5%

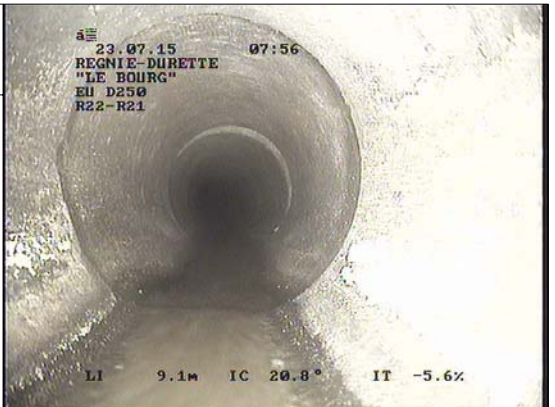
DISTANCE : 9.60 m	PHOTO : 76

OBSERVATIONS : BAJB - Décentrage (radial) - Emboitement désaligné verticalement BDDC - Niveau d'eaux usées troubles - Niveau 5%

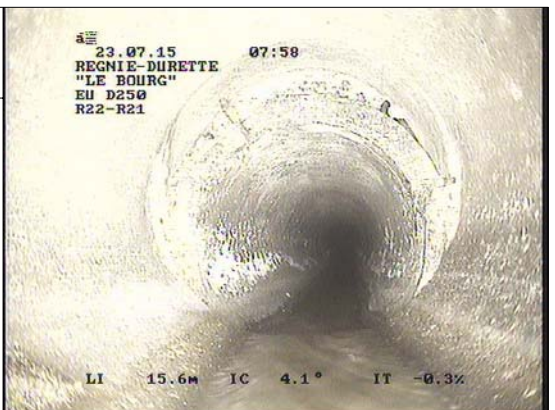
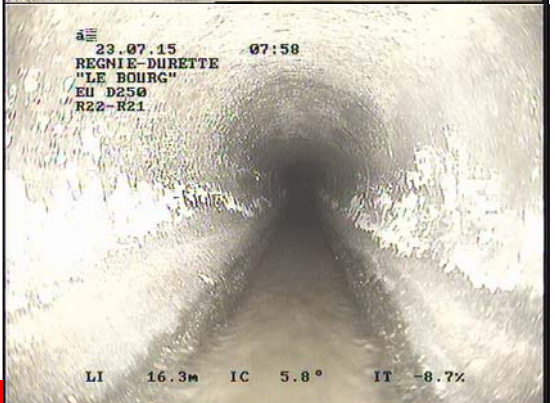
DISTANCE : 16.36 m	PHOTO : 77/78	GRAVITE : 3

OBSERVATIONS : BAJB - Décentrage (radial) - Emboitement désaligné verticalement BDCAA - Inspection abandonnée à cause d'une obstruction, inspection objective avant d'avoir atteint le noeud d'arrivée - L'inspection dans le sens inverse n'est pas réalisable:R21 dans un virage BDDC - Niveau d'eaux usées troubles - Niveau 5%

ABANDON INSPECTION

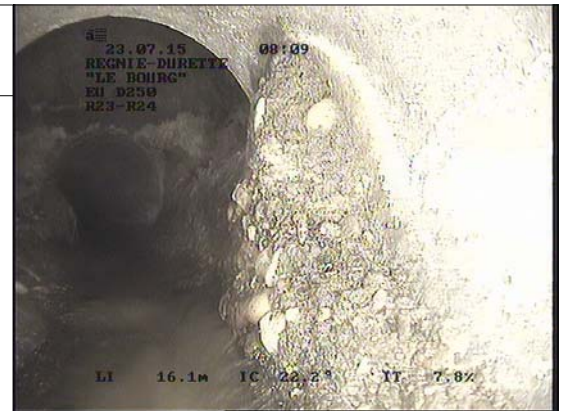
BBBZ - Dépôt adhérent - Autre - Réduction de la section de 15% - 3h
BDDC - Niveau d'eaux usées troubles - Niveau 5%

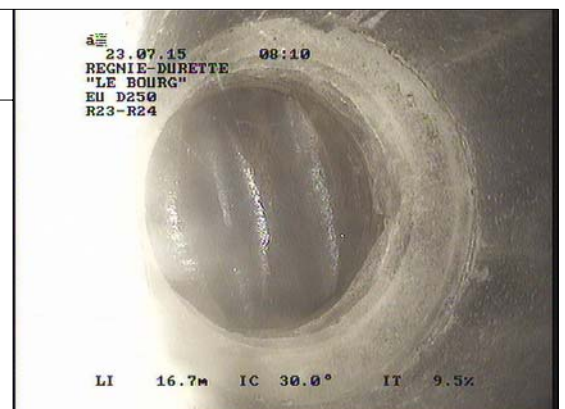
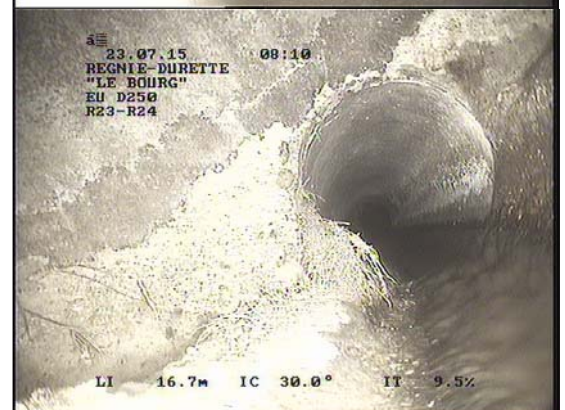
PHOTO : 84/85

BCEA - Regard de visite d'arrivée - Référence du noeud R24 - Regard occasionnellement visitable
DBAB - Présence de radicelles

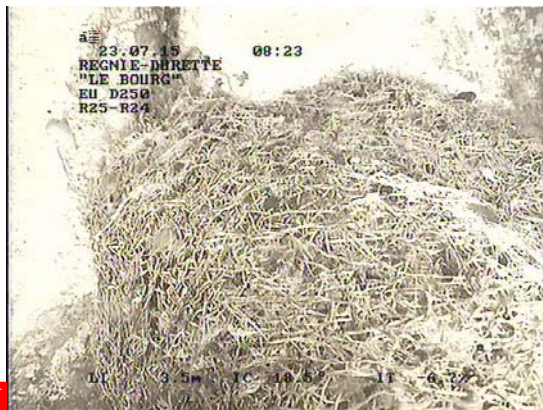
BBAC - Présence d'un ensemble complexe de racines - Réduction de la section de 15% - Au joint 7h et 5h

BDCAA - Inspection abandonnée à cause d'une obstruction, inspection objective avant d'avoir atteint le noeud d'arrivée - L'inspection dans le sens inverse n'est pas réalisable:R24 non visible

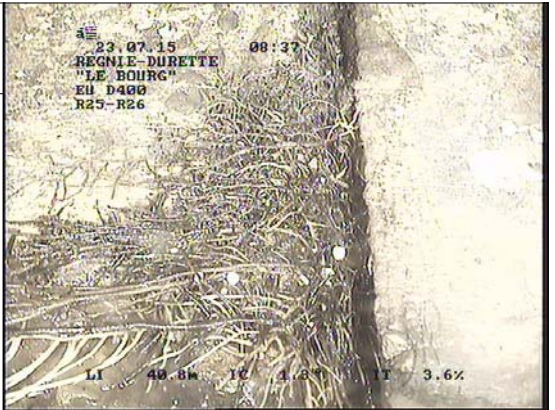
DISTANCE : 40.81 m	PHOTO : 102	GRAVITE : 4

OBSERVATIONS : BBAB - Présence de racelles - Réduction de la section de 3% - au joint 7h BDDC - Niveau d'eaux usées troubles - Niveau 5%

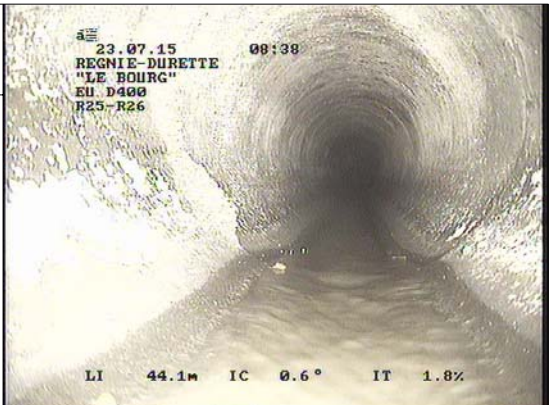
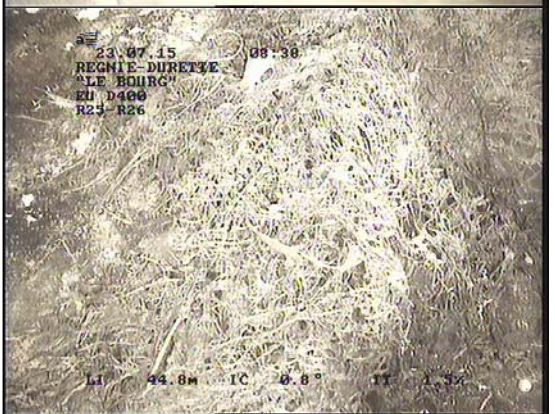
DISTANCE : 44.88 m	PHOTO : 103/104	GRAVITE : 4

OBSERVATIONS : BBAB - Présence de racelles - Réduction de la section de 3% - au joint 8h BDDC - Niveau d'eaux usées troubles - Niveau 5%

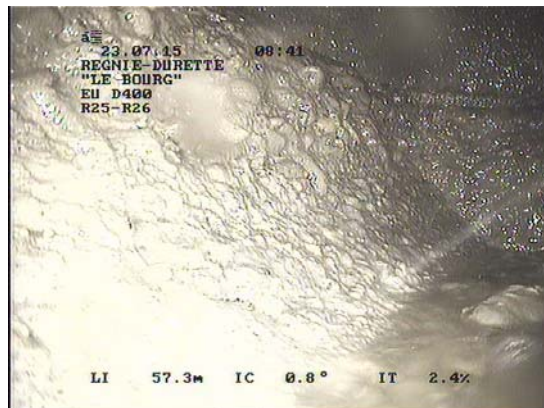
BCEA - Regard de visite d'arrivée - Référence du noeud R26 - Regard occasionnellement visitable

DAFCE - Dégradation de surface, granulats exposés sans cause évidente - Dans la cunette

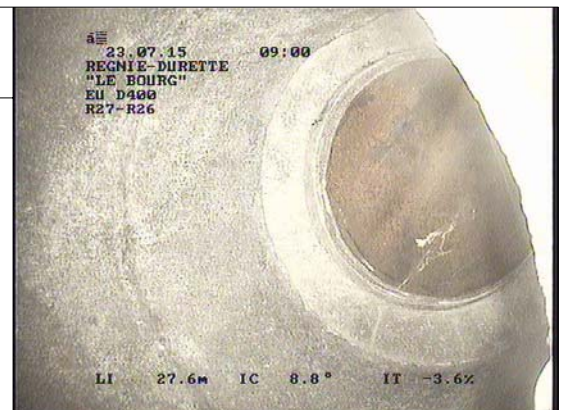
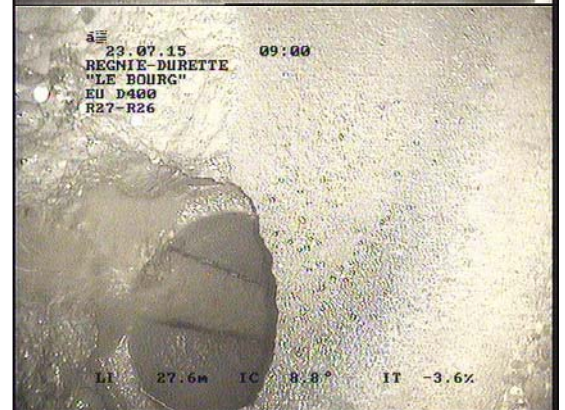
BCEA - Regard de visite d'arrivée - Référence du noeud R26 - Regard occasionnellement visitable

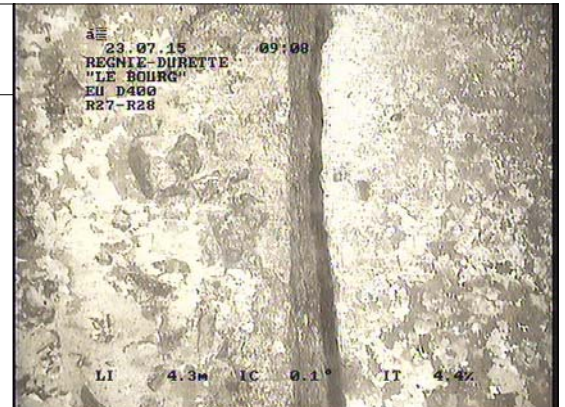
PHOTO : **115**

OBSERVATIONS :
BDA - Photographie générale - Joint 1
BDDC - Niveau d'eaux usées troubles - Niveau 5%

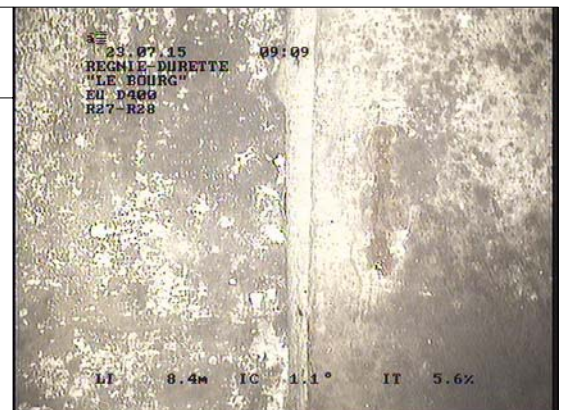
PHOTO : **116**

OBSERVATIONS :
BDA - Photographie générale - Joint 2
BDDC - Niveau d'eaux usées troubles - Niveau 5%

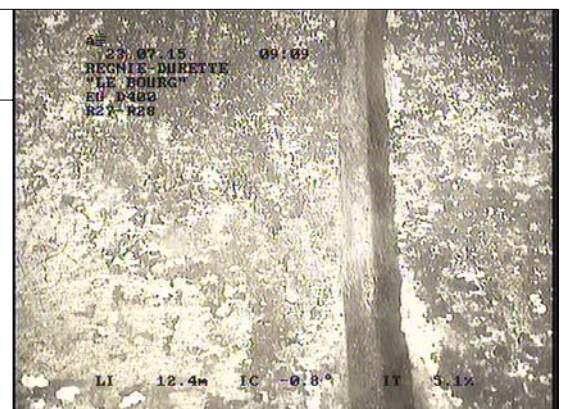
PHOTO : **117**

OBSERVATIONS :
BDA - Photographie générale - Joint 3
BDDC - Niveau d'eaux usées troubles - Niveau 5%

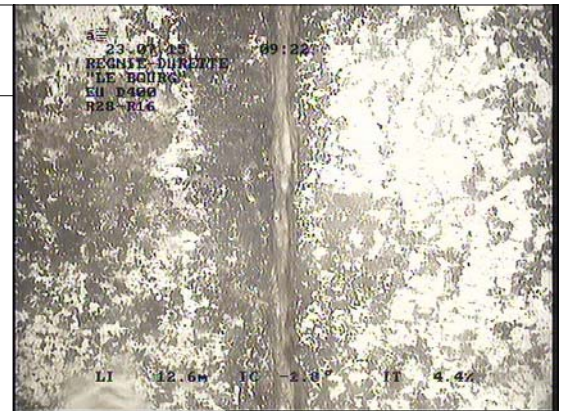
BDA - Photographie générale - Joint 3

BDDD - Niveau d'eaux usées colorées - Niveau 5%

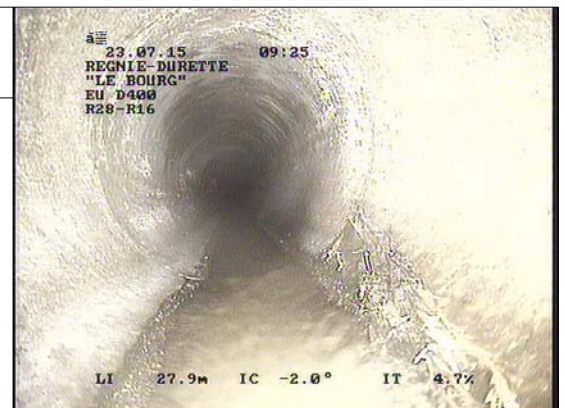
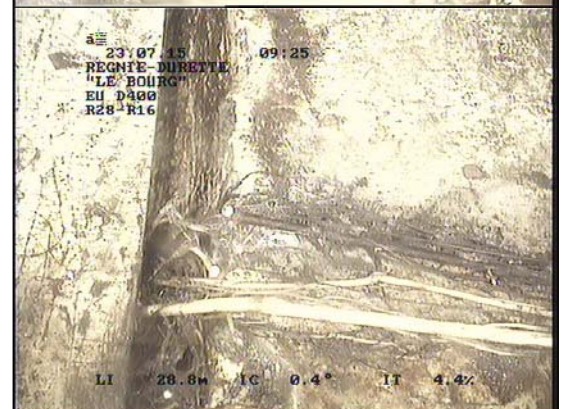
PHOTO : 132/133

BBAB - Présence de racicules - Réduction de la section de 1% - au joint 5h

BDDC - Niveau d'eaux usées troubles - Niveau 5%

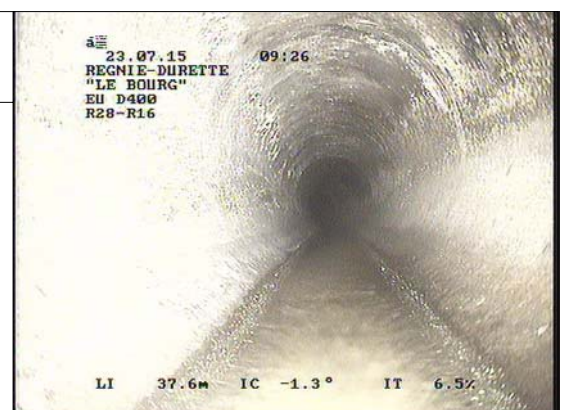
PHOTO : 134

BDA - Photographie générale

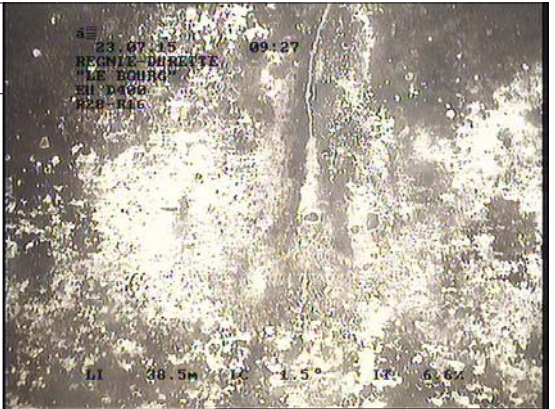
DISTANCE : 38.59 m	PHOTO : 135	GRAVITE : 4

OBSERVATIONS : BABAB - Micro-fissures circonférentielles BDDD - Niveau d'eaux usées colorées - Niveau 5%

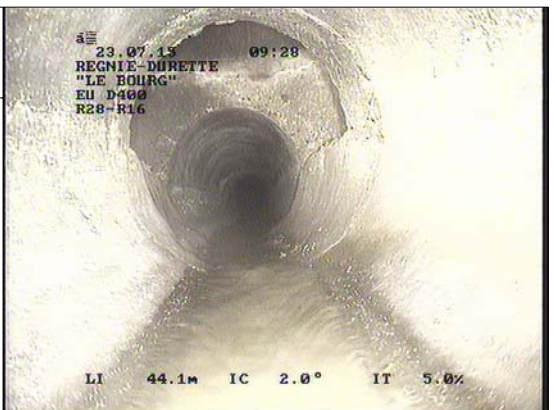
DISTANCE : 45.63 m	PHOTO : 136

OBSERVATIONS : BDA - Photographie générale - Regard intermédiaire R28BIS non visible D800 BDDD - Niveau d'eaux usées colorées - Niveau 5%

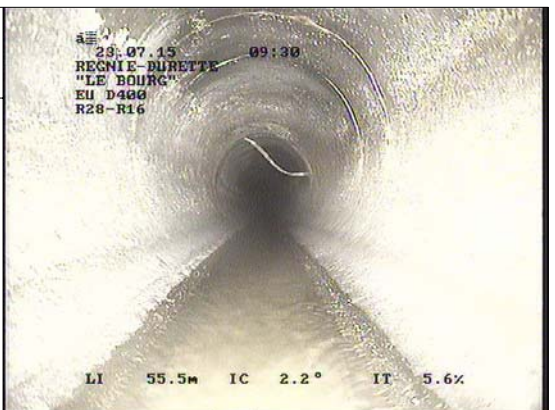
DISTANCE : 56.45 m	PHOTO : 137/138/139	GRAVITE : 3

OBSERVATIONS : BABCB - Fissure circonférentielle ouverte BDDC - Niveau d'eaux usées troubles - Niveau 5%

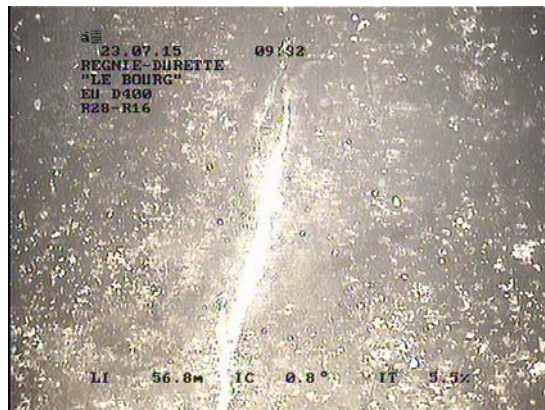
BABBB - Fissure circumférentielle fermée
BDDC - Niveau d'eaux usées troubles - Niveau 5%

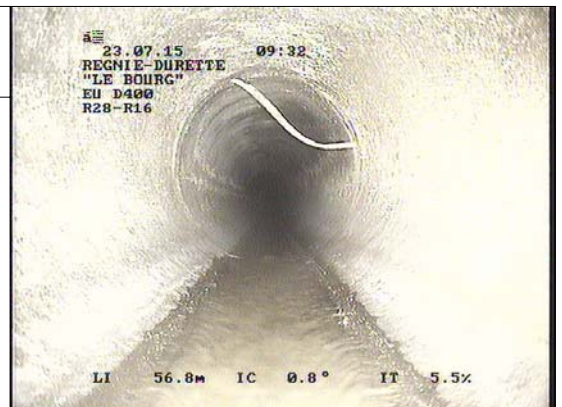
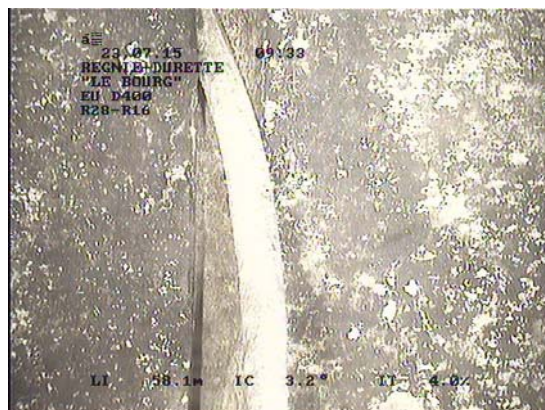
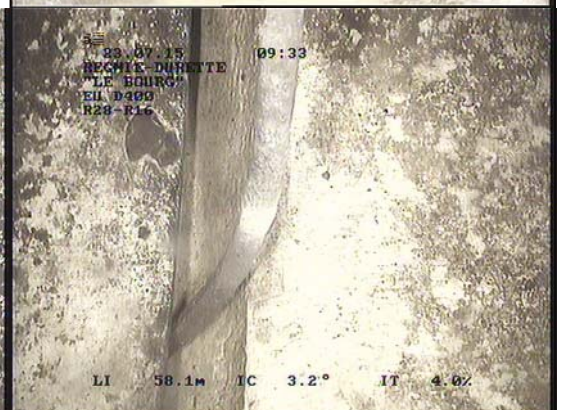
PHOTO : 143/144/145 GRAVITE : 3

56.82m / R28	140/141/142	4	BABCB - Fissure circumférentielle ouverte BDDC - Niveau d'eaux usées troubles - Niveau 5%	87
	58.17m / R28	143/144/145	3	BABBB - Fissure circumférentielle fermée BDDC - Niveau d'eaux usées troubles - Niveau 5%	88

BAIAB - Anneau d'étanchéité pénétrant et pendant au dessus de la ligne médiane horizontale mais non rompu - De 11h à 2h
BDDC - Niveau d'eaux usées troubles - Niveau 5%

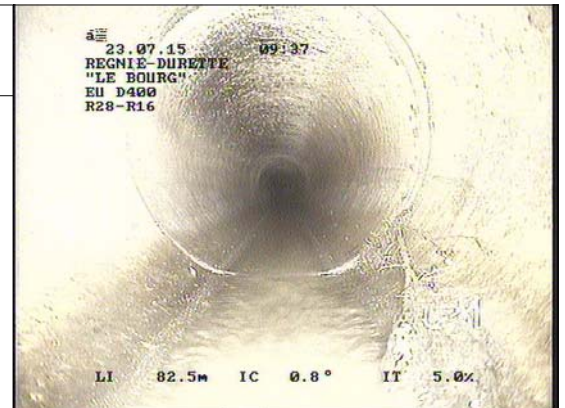
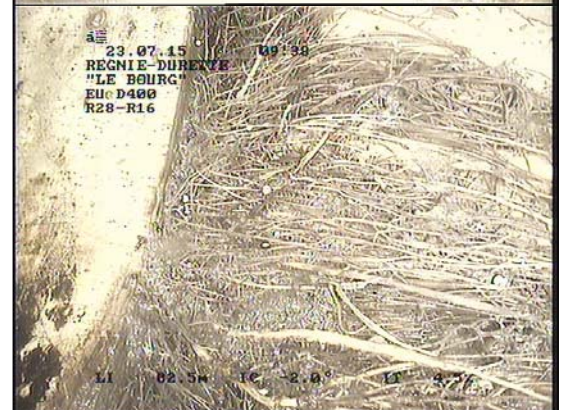
BBAC - Présence d'un ensemble complexe de racines - Réduction de la section de 3% - au joint 5h

BDDC - Niveau d'eaux usées troubles - Niveau 5%

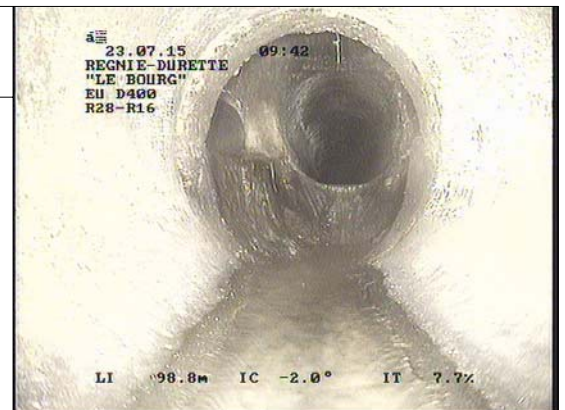
PHOTO : **148**

DCGAB - Conduite de raccordement circulaire sortant du regard - Diam./Hauteur 400mm

BDDC - Niveau d'eaux usées troubles - Niveau 5%

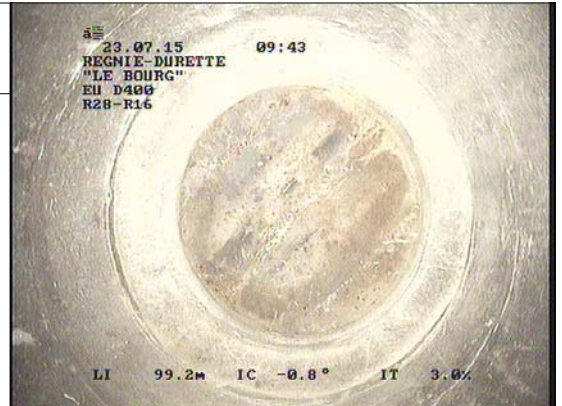
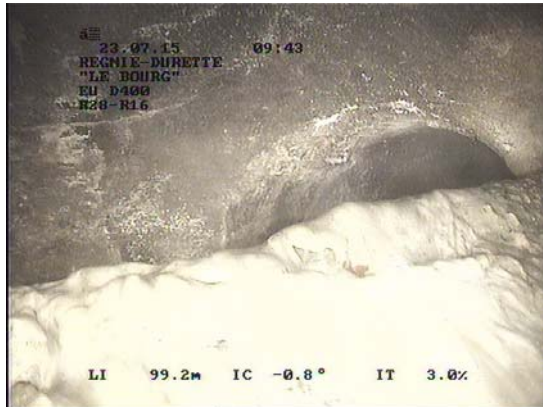
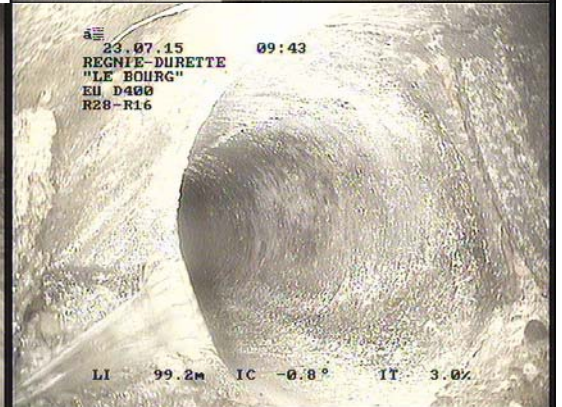
BCEA - Regard de visite d'arrivée - Référence du noeud R16 - Regard occasionnellement visitable

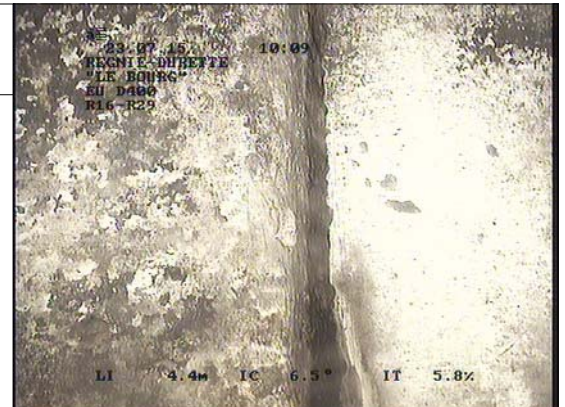
PHOTO : **152**

OBSERVATIONS :
BDA - Photographie générale - Joint 1
BDDC - Niveau d'eaux usées troubles - Niveau 3%

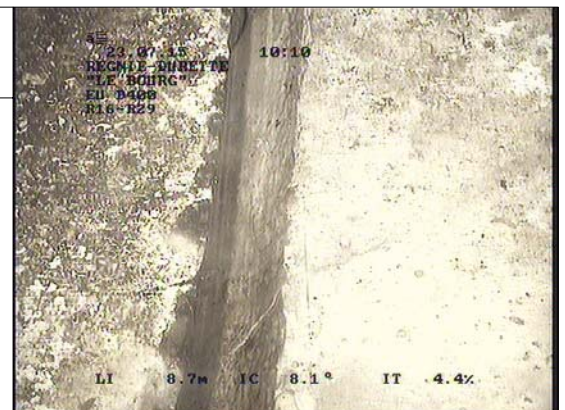
PHOTO : **153**

OBSERVATIONS :
BDA - Photographie générale - Joint 2
BDDC - Niveau d'eaux usées troubles - Niveau 3%

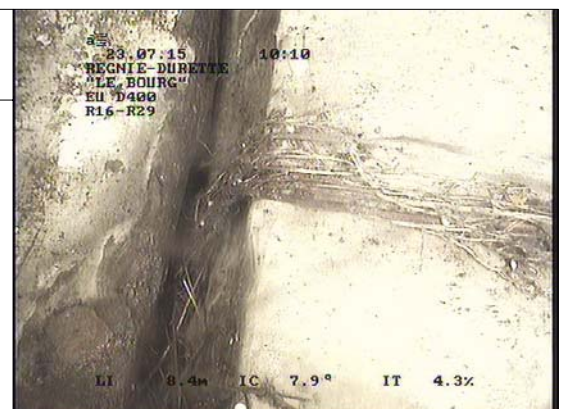
PHOTO : **154**

OBSERVATIONS :
BBAB - Présence de radicelles - au joint 5h
BDDC - Niveau d'eaux usées troubles - Niveau 3%

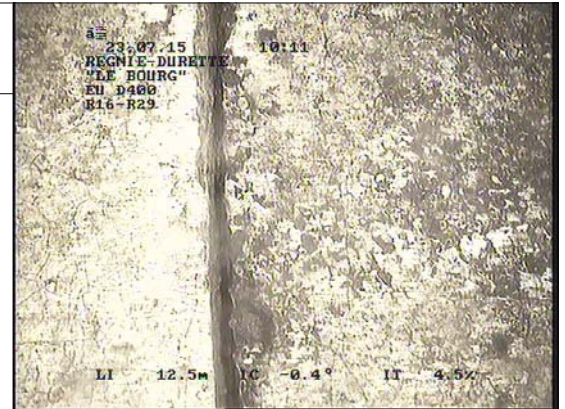
BDA - Photographie générale - Joint 3
BDDD - Niveau d'eaux usées colorées - Niveau 3%

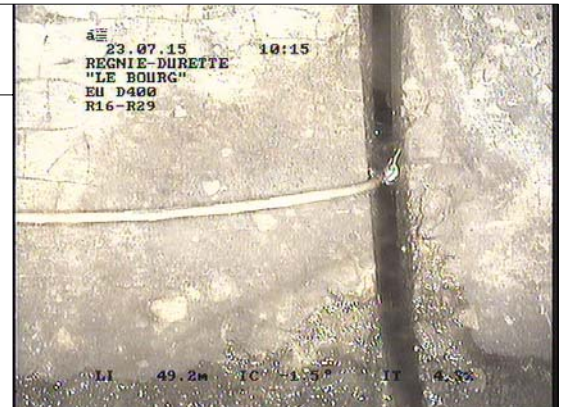
PHOTO : **156**

BBAB - Présence de radicelles - au joint 7h
BDDC - Niveau d'eaux usées troubles - Niveau 3%

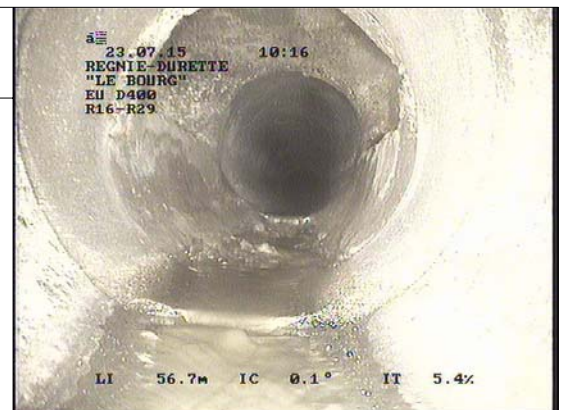
PHOTO : **157**

DCAZ - Autre type de raccordement - Conduite de raccordement R16/R29 - Noeud suivant R29 - Dans le radier
DCGAB - Conduite de raccordement circulaire sortant du regard - Diam./Hauteur 400mm
BDDC - Niveau d'eaux usées troubles - Niveau 3%

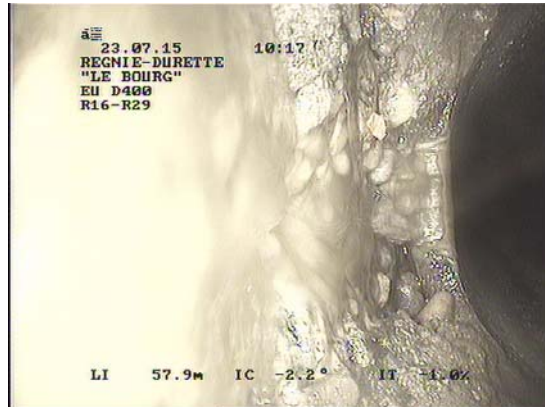
BCEA - Regard de visite d'arrivée - Référence du noeud R29 - Regard occasionnellement visitable
DAFCE - Dégradation de surface, granulats exposés sans cause évidente
- Dans la cunette

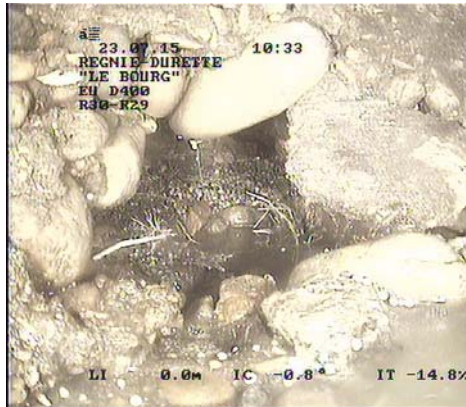
BCDA - Regard de visite de départ - Référence du noeud R30 - Regard occasionnellement visitable
DACB - Effondrement partiel - Perforation
DAFCE - Dégradation de surface, granulats exposés sans cause évidente
- Dans la cunette

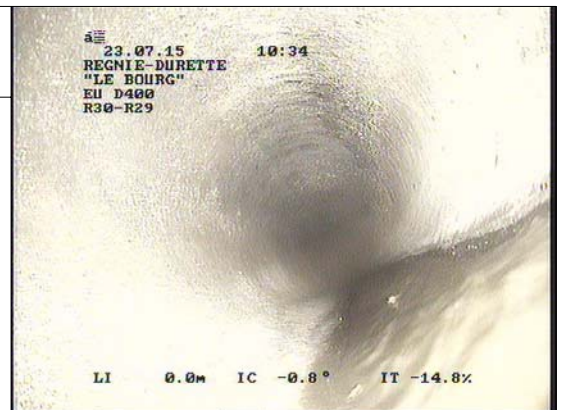
PHOTO : **164**

DCAZ - Autre type de raccordement - Conduite de raccordement R30/R29 - Noeud suivant R29 - Dans le radier
DCGAB - Conduite de raccordement circulaire sortant du regard - Diam./Hauteur 400mm
BDDC - Niveau d'eaux usées troubles - Niveau 3%

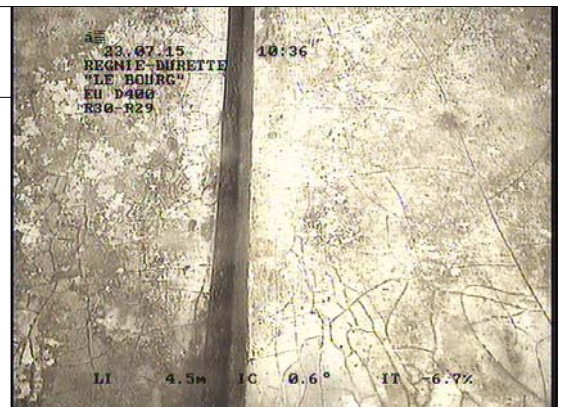
PHOTO : **165**

BDA - Photographie générale - Joint 1
BDDC - Niveau d'eaux usées troubles - Niveau 3%

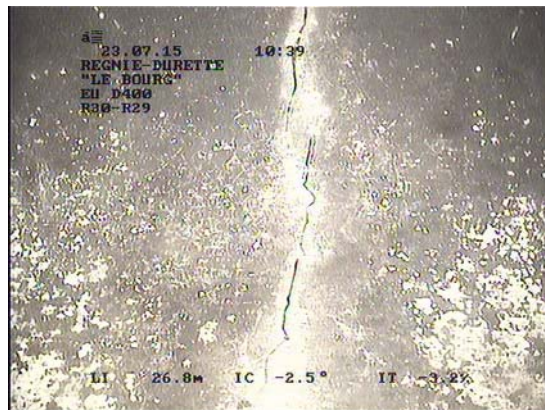
BABCB - Fissure circumférentielle ouverte
BDDC - Niveau d'eaux usées troubles - Niveau 3%

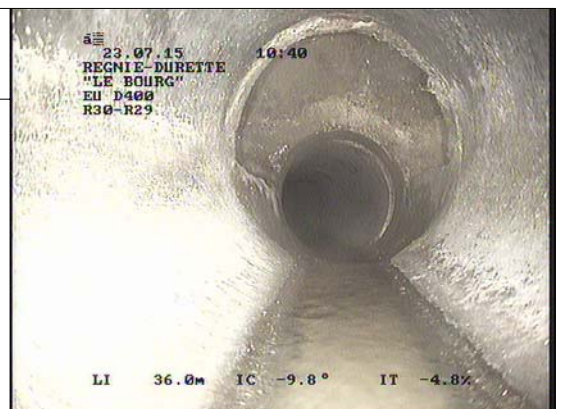
PHOTO : **174**

DCAZ - Autre type de raccordement - Conduite de raccordement R30/R29 - Noeud suivant R29 - Dans le radier
DCGAA - Conduite de raccordement circulaire aboutissant dans le regard - Diam./Hauteur 400mm
BDDC - Niveau d'eaux usées troubles - Niveau 3%

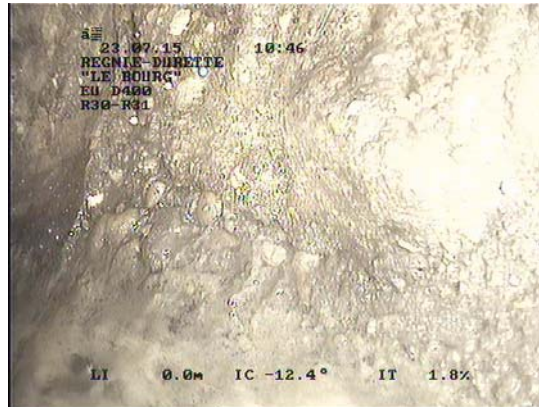
BCDA - Regard de visite de départ - Référence du noeud R30 - Regard occasionnellement visitable
DACB - Effondrement partiel - Perforation
DAFCE - Dégradation de surface, granulats exposés sans cause évidente
- Dans la cunette

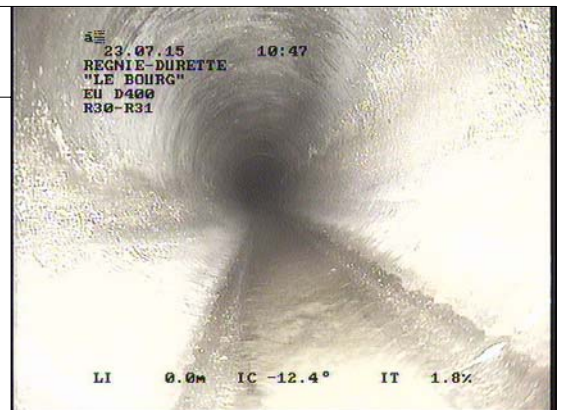
DCAZ - Autre type de raccordement - Conduite de raccordement R30/R31 - Noeud suivant R31 - Dans le radier
DCGAA - Conduite de raccordement circulaire aboutissant dans le regard - Diam./Hauteur 400mm
BDDC - Niveau d'eaux usées troubles - Niveau 3%

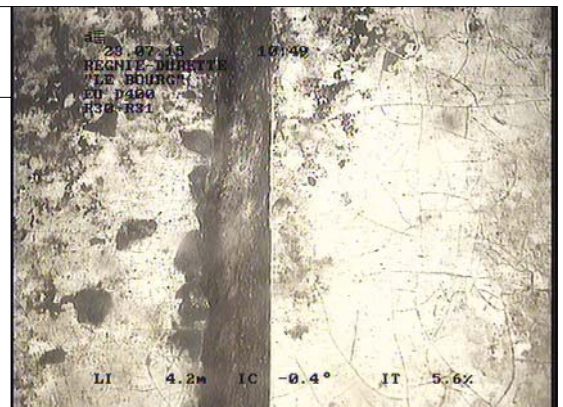
PHOTO : **182**

BDA - Photographie générale - Joint 1
BDDC - Niveau d'eaux usées troubles - Niveau 3%

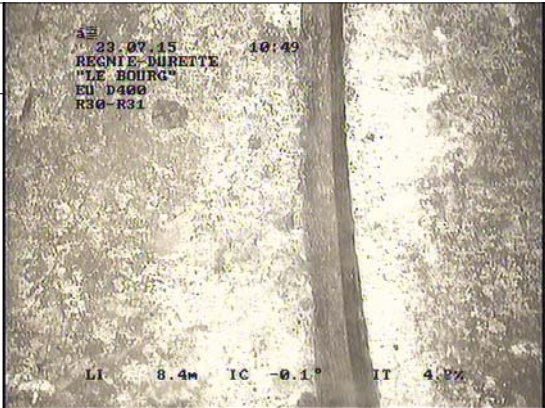
DISTANCE : 8.46 m	PHOTO : 183

OBSERVATIONS : BDA - Photographie générale - Joint 2 BDDC - Niveau d'eaux usées troubles - Niveau 3%

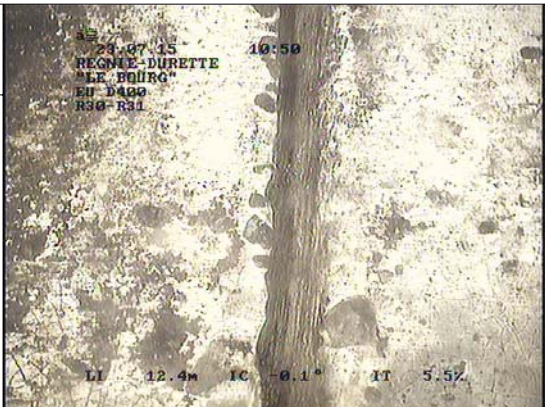
DISTANCE : 12.49 m	PHOTO : 184

OBSERVATIONS : BDA - Photographie générale - Joint 3 BDDC - Niveau d'eaux usées troubles - Niveau 3%

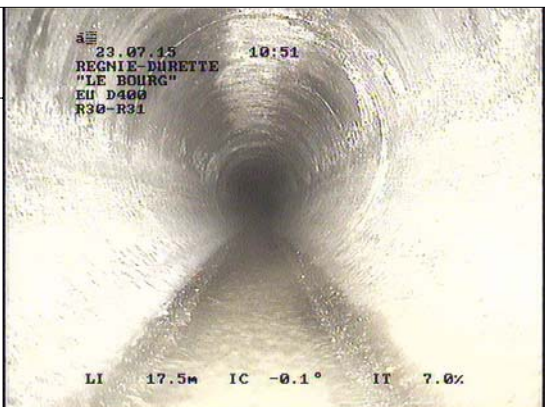
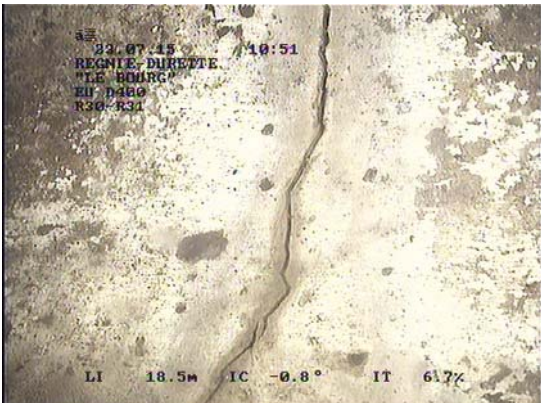
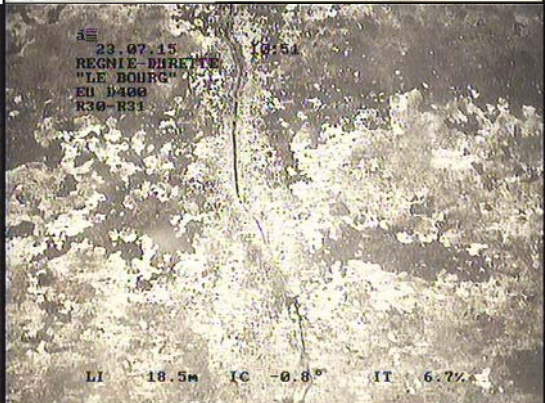
DISTANCE : 18.52 m	PHOTO : 185/186/187	GRAVITE : 3

OBSERVATIONS : BABCB - Fissure circéférentielle ouverte BDDC - Niveau d'eaux usées troubles - Niveau 3%

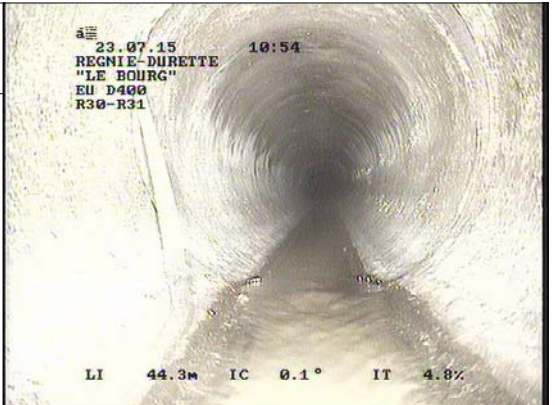
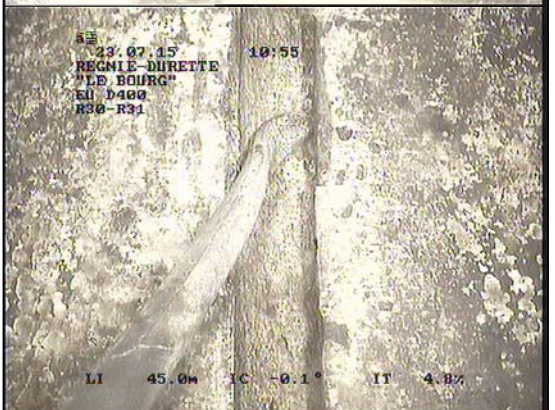
DISTANCE : 45.06 m	PHOTO : 188/189	GRAVITE : 3

OBSERVATIONS : BAIAD - Anneau d'étanchéité pénétrant et rompu - 10h BDDC - Niveau d'eaux usées troubles - Niveau 3%

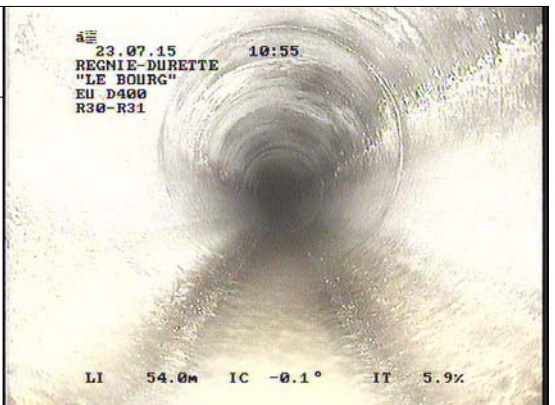
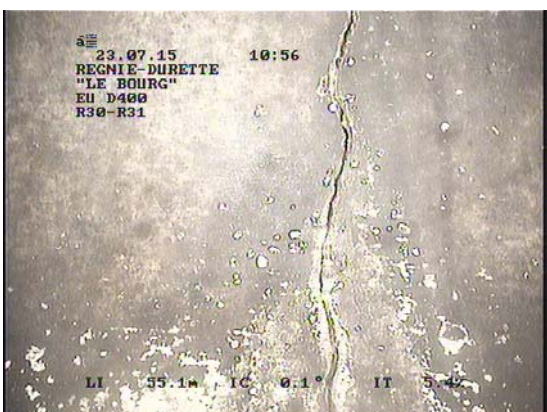
DISTANCE : 55.13 m	PHOTO : 190/191/192

OBSERVATIONS : BABCB - Fissure circumférentielle ouverte BDDC - Niveau d'eaux usées troubles - Niveau 3%

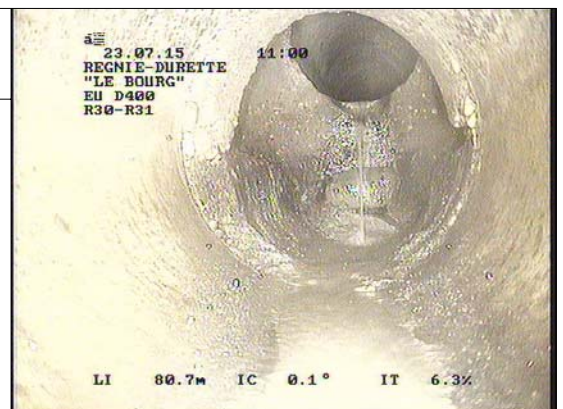
DCAZ - Autre type de raccordement - Conduite de raccordement R30/R31 - Noeud suivant R31 - Dans le radier
DCGAB - Conduite de raccordement circulaire sortant du regard - Diam./Hauteur 400mm
BDDC - Niveau d'eaux usées troubles - Niveau 3%

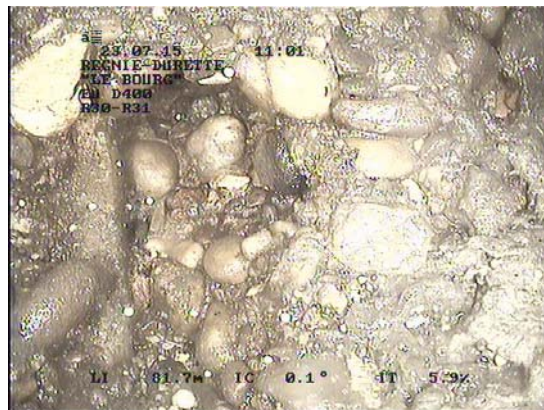
BCEA - Regard de visite d'arrivée - Référence du noeud R31 - Regard occasionnellement visitable

DAFCE - Dégradation de surface, granulats exposés sans cause évidente - Dans la cunette

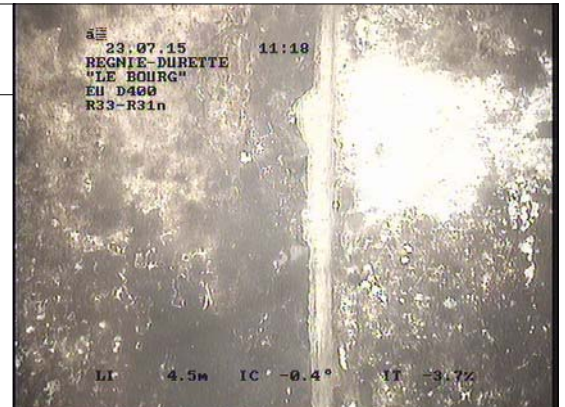
BDA - Photographie générale - Joint 1
BDDC - Niveau d'eaux usées troubles - Niveau 3%

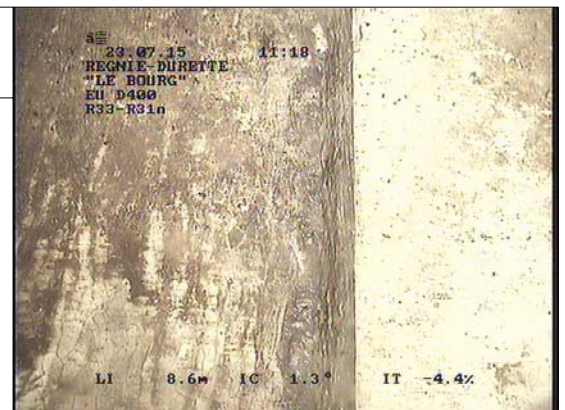
PHOTO : **200**

BDA - Photographie générale - Joint 2
BDDC - Niveau d'eaux usées troubles - Niveau 3%
