15-0751-3

*Inspection télévisée
NF EN 13508-1-2+A1*

Rapport de contrôle de canalisations

Le Bourg
69430 REGNIE DURETTE

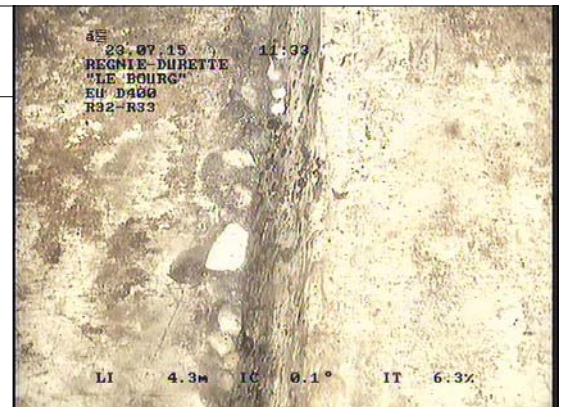
BDA - Photographie générale - Joint 1
BDDC - Niveau d'eaux usées troubles - Niveau 3%

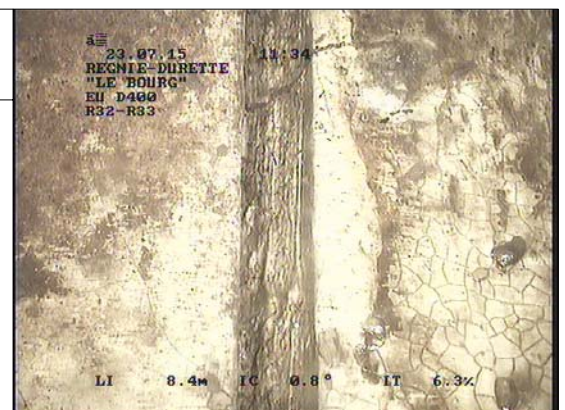
PHOTO : **212**

BDA - Photographie générale - Joint 2
BDDC - Niveau d'eaux usées troubles - Niveau 3%

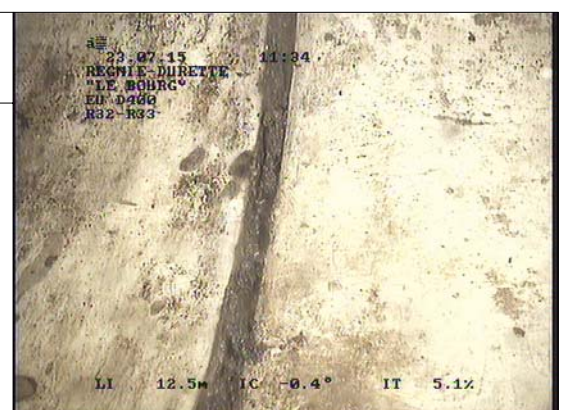
PHOTO : **213**

BDA - Photographie générale - Joint 3
BDDC - Niveau d'eaux usées troubles - Niveau 3%

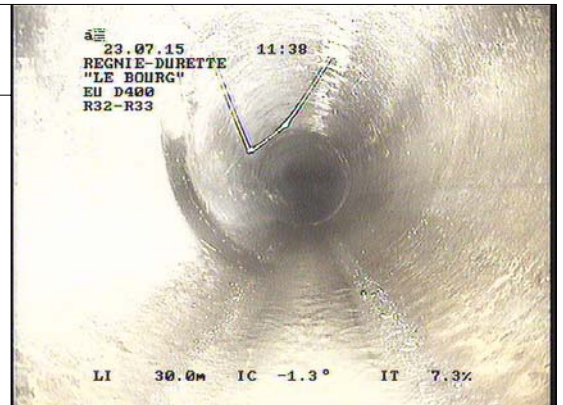
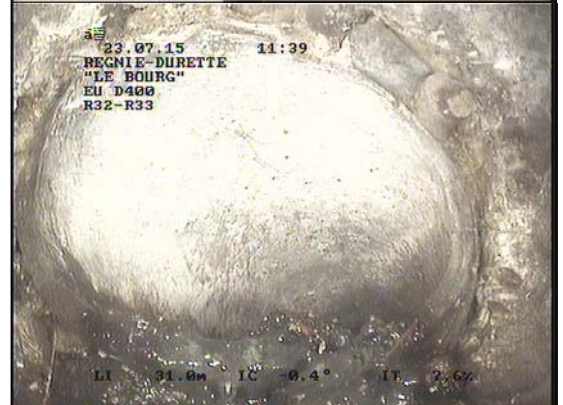
BCADA - Raccordement par piquage direct carotté - Ouvert - Hauteur 150mm - 11h

BDDC - Niveau d'eaux usées troubles - Niveau 3%

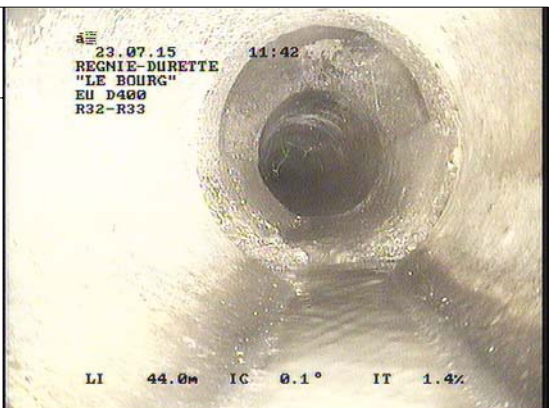
DISTANCE : 45.20 m	PHOTO : 219

OBSERVATIONS : DCAZ - Autre type de raccordement - Conduite de raccordement R32/R33 - Noeud suivant R33 - Dans le radier DCGAB - Conduite de raccordement circulaire sortant du regard - Diam./Hauteur 400mm BDDC - Niveau d'eaux usées troubles - Niveau 3%

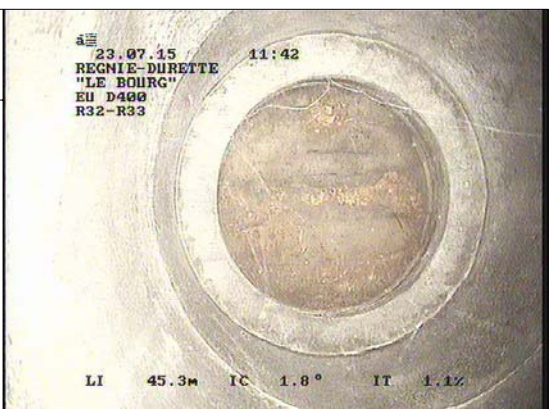
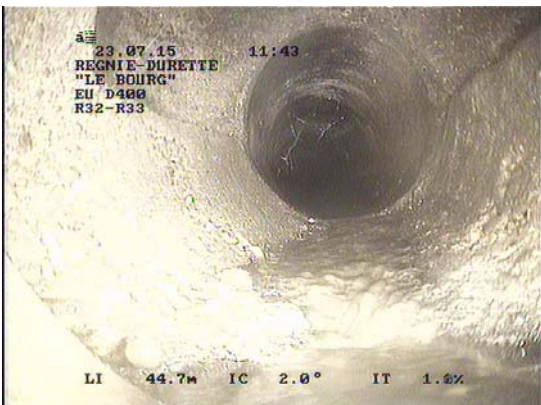
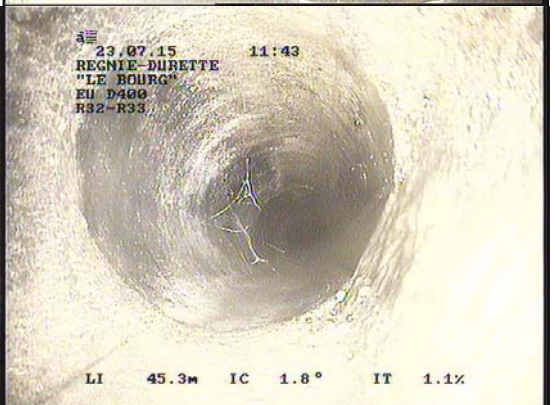
DISTANCE : 45.60 m	PHOTO : 220/221/222	GRAVITE : 3

OBSERVATIONS : BCEA - Regard de visite d'arrivée - Référence du noeud R33 - Regard occasionnellement visitable DAFCE - Dégradation de surface, granulats exposés sans cause évidente - Dans la cunette

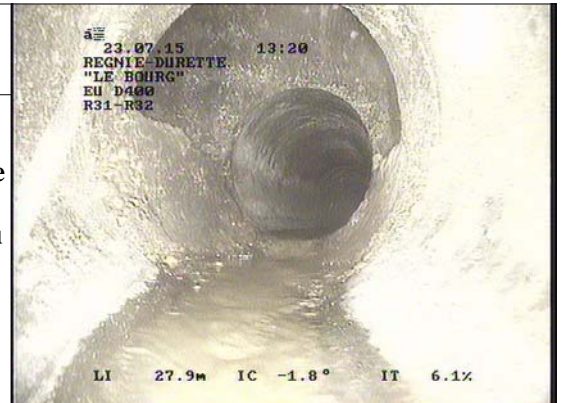
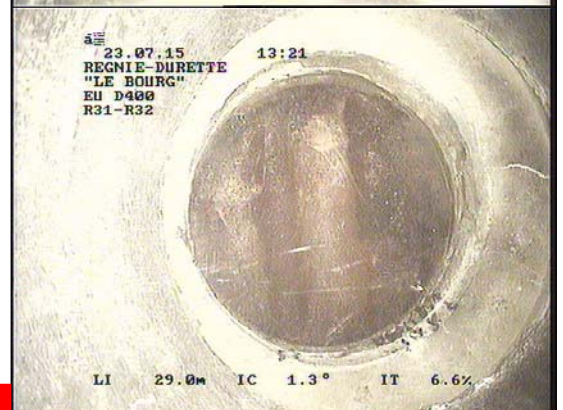
BDA - Photographie générale - Regard intermédiaire R31BIS non visible
BDCZC - Inspection abandonnée, inspection de la conduite totale terminée suite à une inspection partielle précédente - Longueur totale du tronçon:82.72ml
BDDC - Niveau d'eaux usées troubles - Niveau 3%

ABANDON INSPECTION

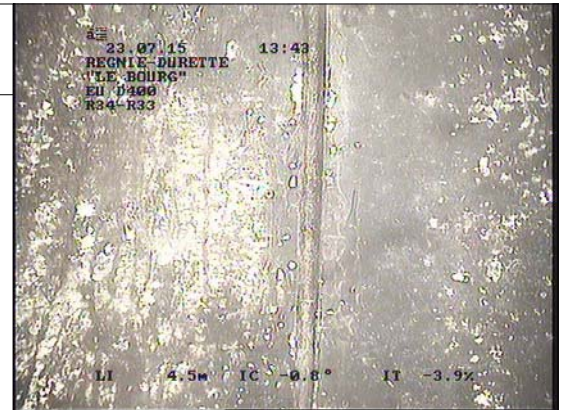
PHOTO : 225

OBSERVATIONS :
BDA - Photographie générale - Joint 1
BDDC - Niveau d'eaux usées troubles

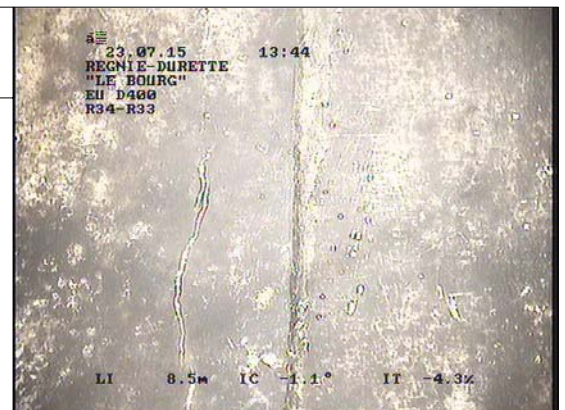
PHOTO : 226

OBSERVATIONS :
BDA - Photographie générale - Joint 2
BDDC - Niveau d'eaux usées troubles - Niveau 3%

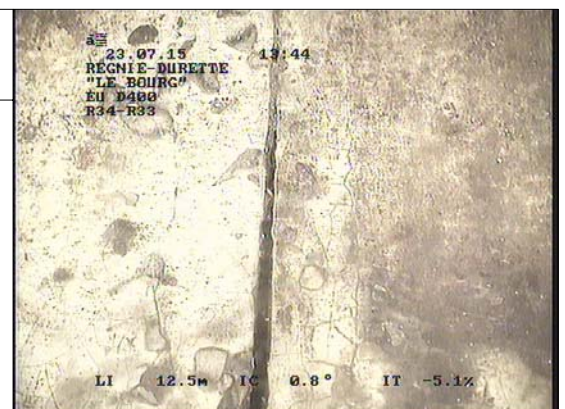
PHOTO : 227

OBSERVATIONS :
BDA - Photographie générale - Joint 3
BDDC - Niveau d'eaux usées troubles - Niveau 3%

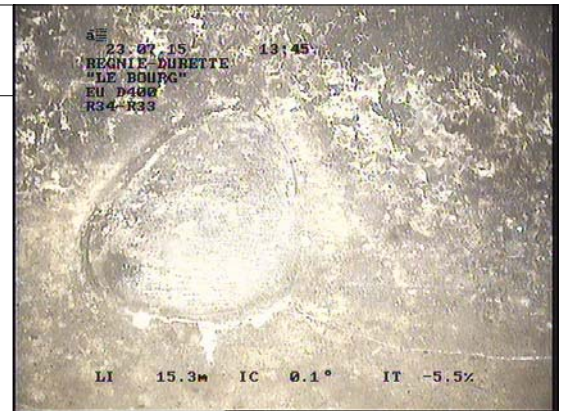
BAKE - Revêtement cloqué ou renflement interne du revêtement - 9h
BDDC - Niveau d'eaux usées troubles - Niveau 3%

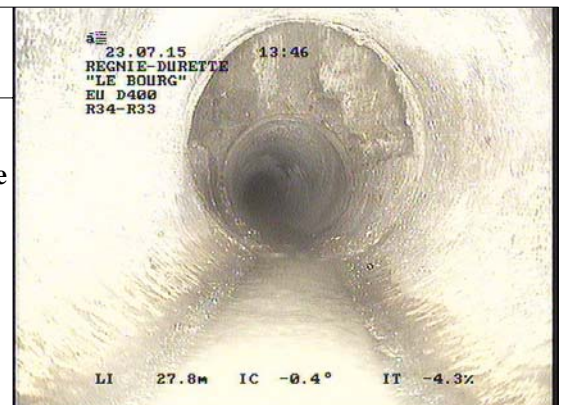
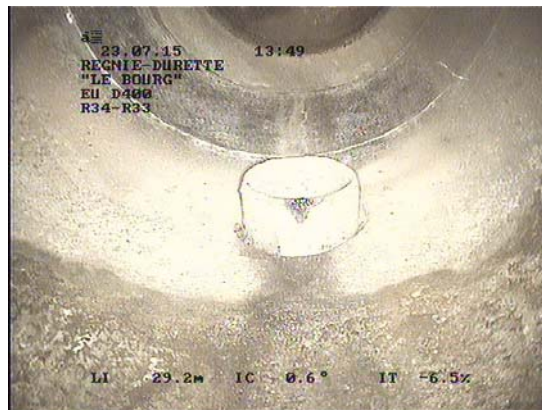
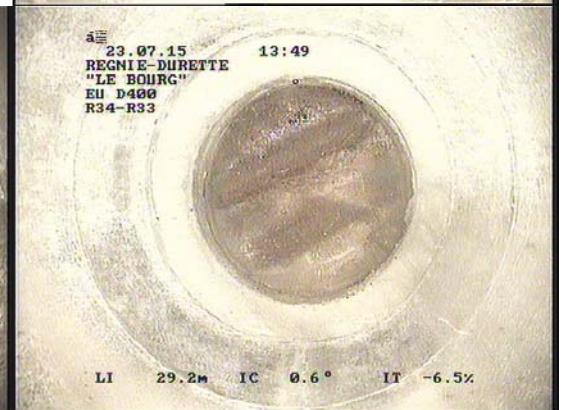
PHOTO : 229/230/231

BDA - Photographie générale - Regard intermédiaire R33BIS non visible D88 1 Branchement
BDDC - Niveau d'eaux usées troubles - Niveau 3%

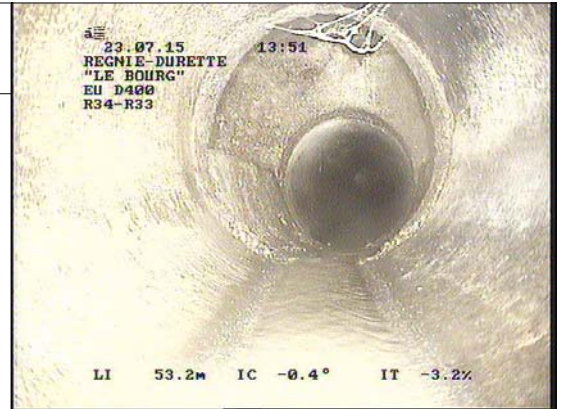
DCAZ - Autre type de raccordement - Conduite de raccordement R34/R33 - Noeud suivant R33 - Dans le radier
DCGAA - Conduite de raccordement circulaire aboutissant dans le regard - Diam./Hauteur 400mm
BDDC - Niveau d'eaux usées troubles - Niveau 3%

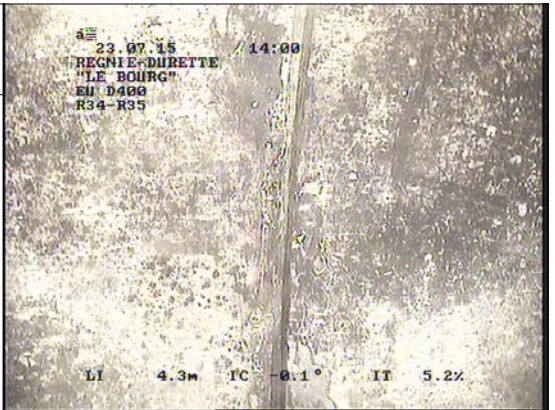
R34 vers R35
Photo 236 / Page 137

DISTANCE : 4.33 m	PHOTO : 236		
OBSERVATIONS : BDA - Photographie générale - Joint 1 BDDC - Niveau d'eaux usées troubles - Niveau 3%

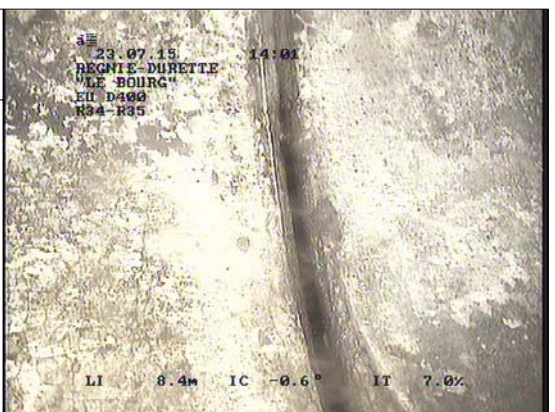
R34 vers R35
Photo 237 / Page 137

DISTANCE : 8.40 m	PHOTO : 237		
OBSERVATIONS : BDA - Photographie générale - Joint 2 BDDC - Niveau d'eaux usées troubles - Niveau 3%

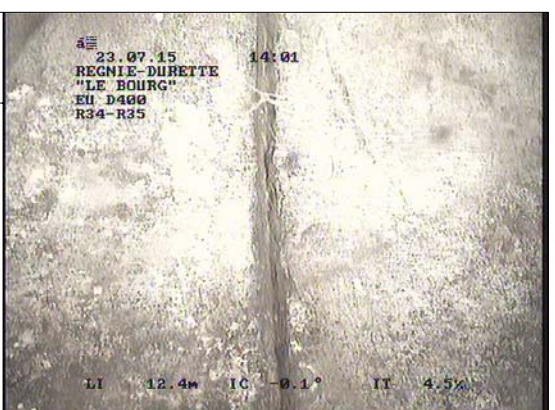
R34 vers R35
Photo 238 / Page 137

DISTANCE : 12.49 m	PHOTO : 238		
OBSERVATIONS : BDA - Photographie générale - Joint 3 BDDC - Niveau d'eaux usées troubles - Niveau 3%

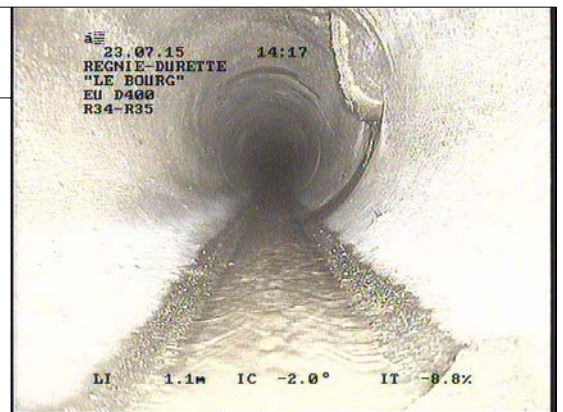
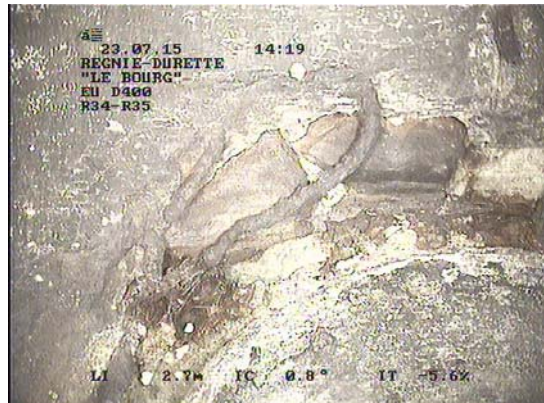
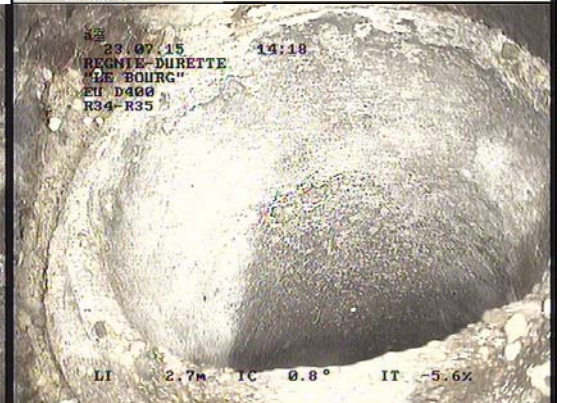
DISTANCE : 2.72 m	PHOTO : 245/246/247		
--------------------------	----------------------------	--	--

2.72m / R36	245/246/247		BAFZE - Dégradation de surface sans cause évidente, autres dégradations - 11h BDDC - Niveau d'eaux usées troubles - Niveau 3%	143

OBSERVATIONS :
BAFZE - Dégradation de surface sans cause évidente, autres dégradations - 11h
BDDC - Niveau d'eaux usées troubles - Niveau 3%

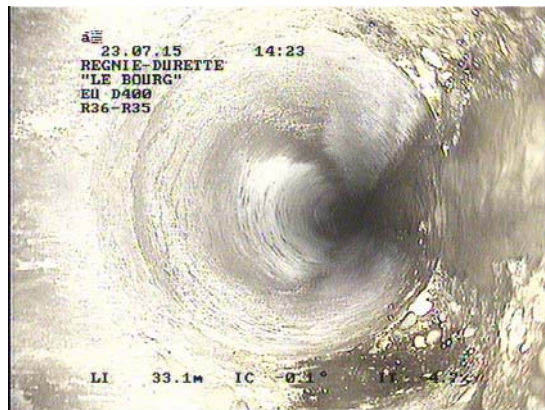
BCEA - Regard de visite d'arrivée - Référence du noeud R35 - Regard occasionnellement visitable
DAFCE - Dégradation de surface, granulats exposés sans cause évidente
- Dans la cunette

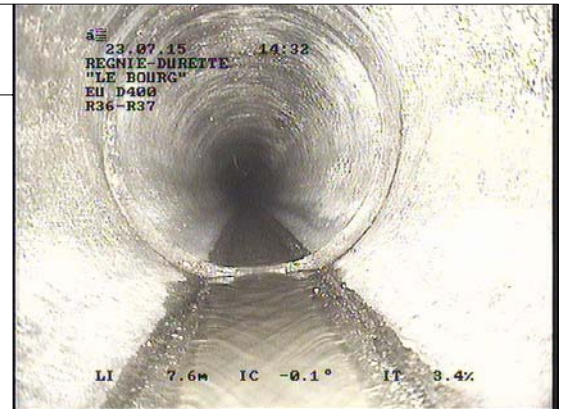
BAJB - Décentrage (radial) - Emboitement désaligné verticalement
BDDC - Niveau d'eaux usées troubles - Niveau 3%

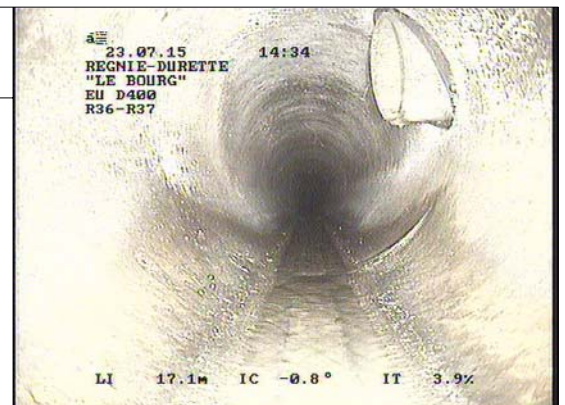
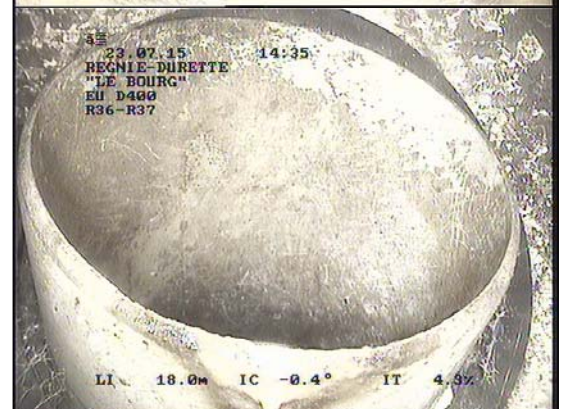
PHOTO : 259/260

BAG - Branchement pénétrant - Pénétration de 10%

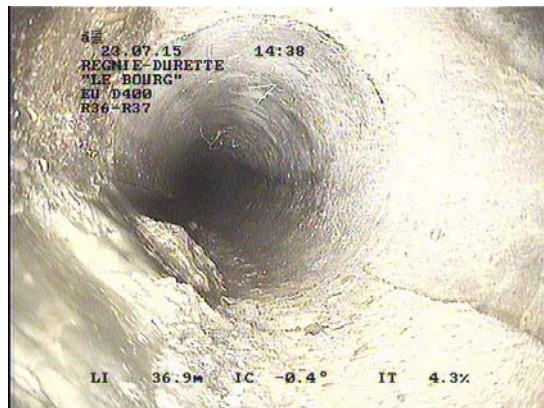
BCEA - Regard de visite d'arrivée - Référence du noeud R37 - Regard occasionnellement visitable

DAFCE - Dégradation de surface, granulats exposés sans cause évidente - Dans la cunette

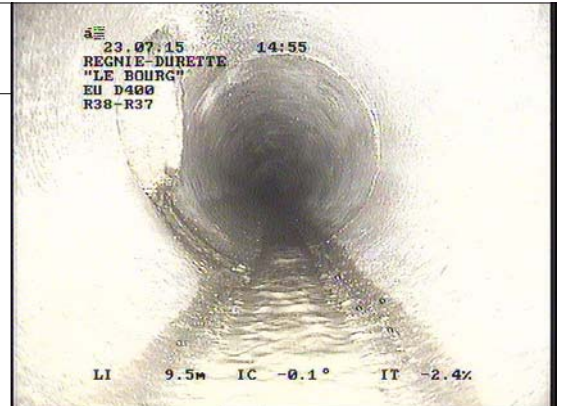
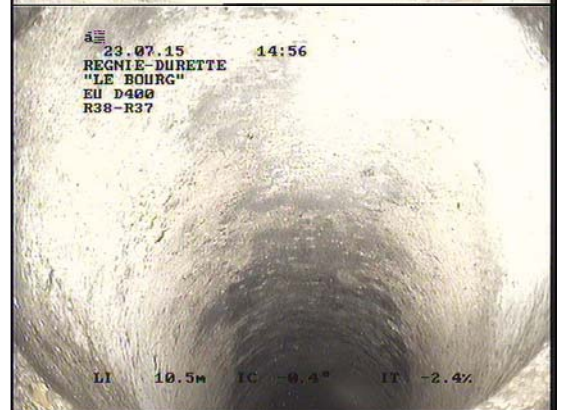
BAG - Branchement pénétrant - Pénétration de 5%

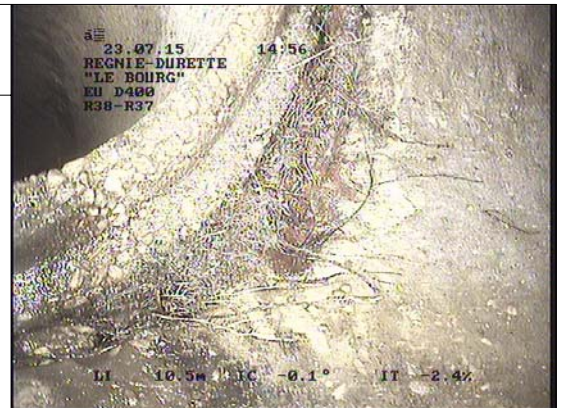
BBAB - Présence de racinelles - au carottage

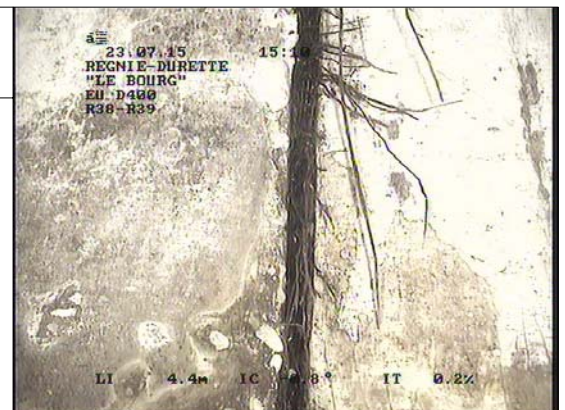
BBAB - Présence de radicelles - au joint
BDDC - Niveau d'eaux usées troubles - Niveau 1%

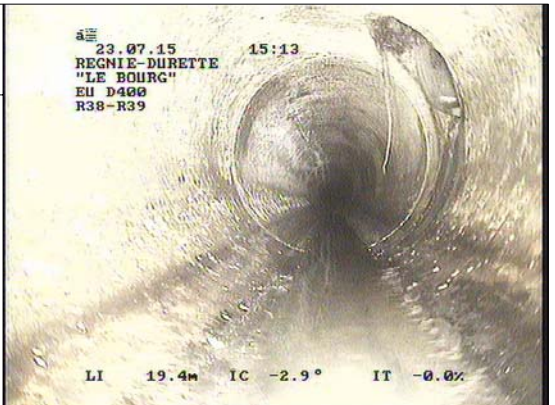
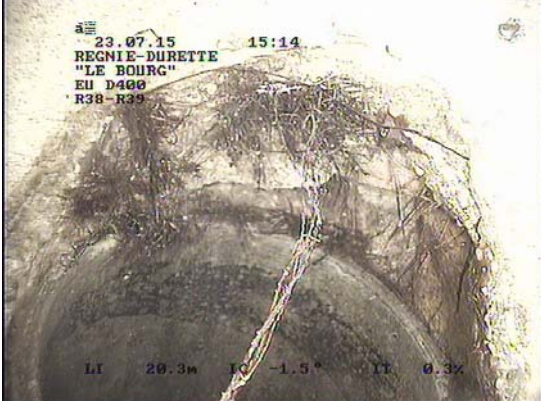
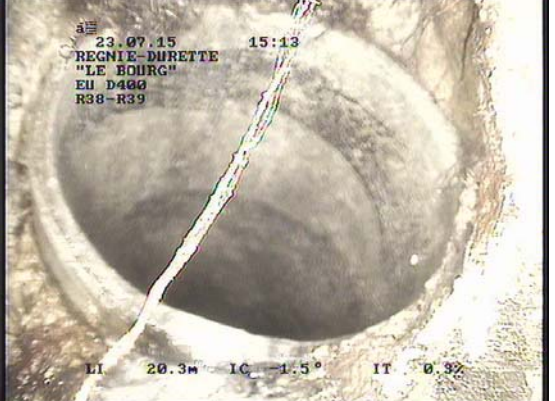
DISTANCE : 20.39 m	PHOTO : 284/285/286

OBSERVATIONS : BCAEA - Raccordement par piquage direct buriné - Ouvert - Hauteur 150mm - 1h BAHZ - Raccordement défectueux BDDC - Niveau d'eaux usées troubles - Niveau 1%

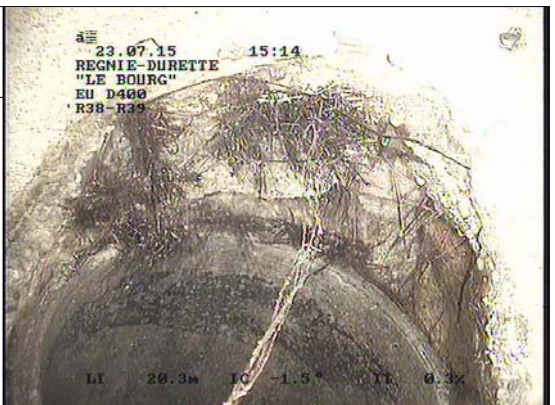
DISTANCE : 20.39 m	PHOTO : 287	GRAVITE : 4

OBSERVATIONS : BBAB - Présence de radicules - au burinage BDDC - Niveau d'eaux usées troubles - Niveau 1%

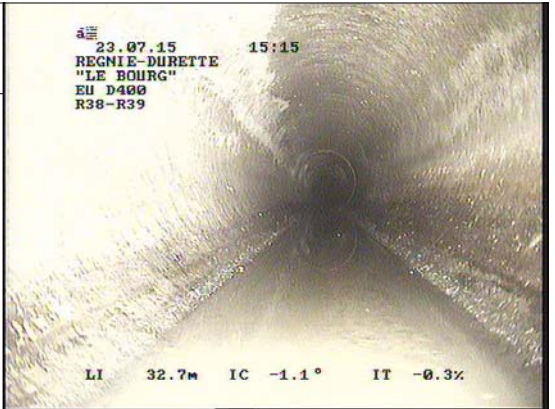
DISTANCE : 32.75 m	PHOTO : 288	GRAVITE : 4

<p>23.07.15 15:15 REGNIE-DURETTE "LE BOURG" EU D400 R38-R39</p> <p>LI 32.7m IC -1.1° IT -0.3%</p>
OBSERVATIONS : BAJC - Déviation angulaire - Léger flache au joint BDDC - Niveau d'eaux usées troubles - Niveau 5%

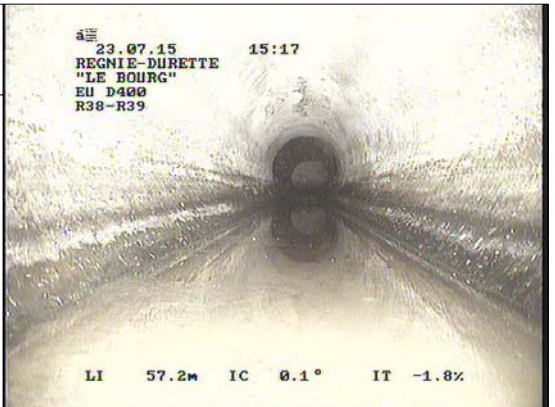
DISTANCE : 57.25 m	PHOTO : 289	GRAVITE : 4

<p>23.07.15 15:17 REGNIE-DURETTE "LE BOURG" EU D400 R38-R39</p> <p>LI 57.2m IC 0.1° IT -1.8%</p>
OBSERVATIONS : BAJC - Déviation angulaire - Flache au joint BDDC - Niveau d'eaux usées troubles - Niveau 8%

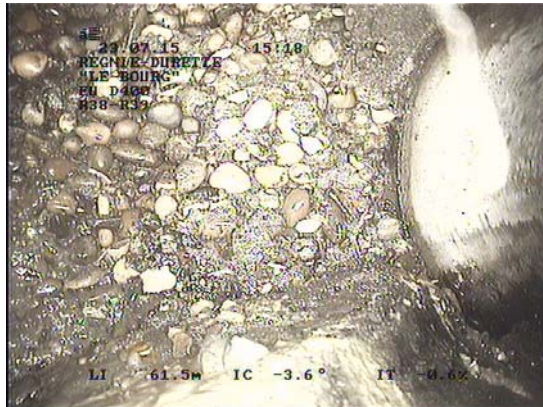
BCEA - Regard de visite d'arrivée - Référence du noeud R39 - Regard occasionnellement visitable

DAFCE - Dégradation de surface, granulats exposés sans cause évidente

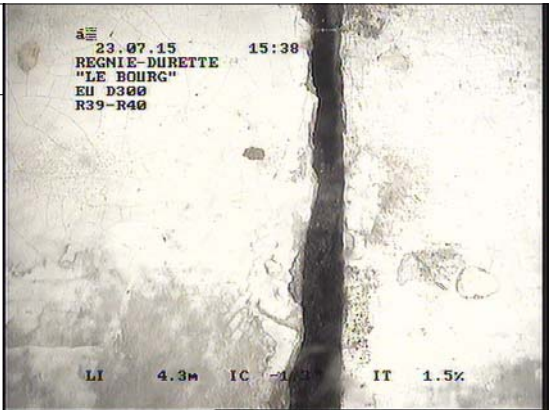
DISTANCE : 4.32 m	PHOTO : 294		
OBSERVATIONS : BDA - Photographie générale - Joint 1 BDDC - Niveau d'eaux usées troubles - Niveau 1%

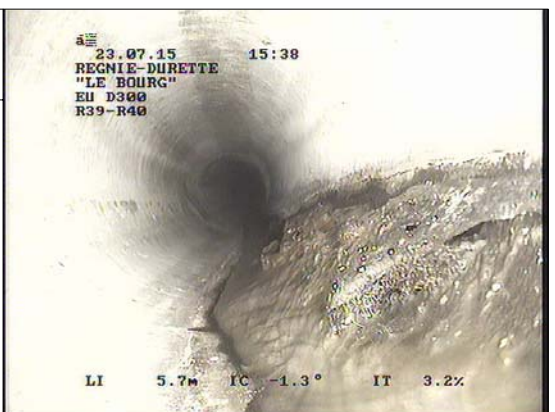
DISTANCE : 5.76 m	PHOTO : 295	GRAVITE : 3	
OBSERVATIONS : BBCC - Dépôt de matériau dur ou compacté - Epaisseur du dépôt de 10% - Laitance BDDC - Niveau d'eaux usées troubles - Niveau 1%

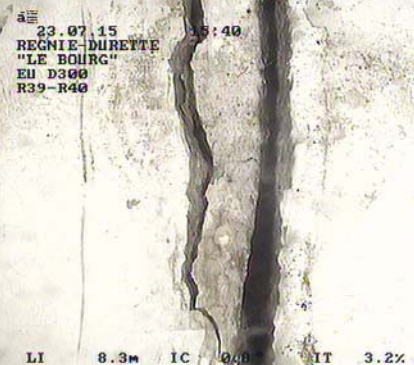
PHOTO : **298**

BDA - Photographie générale - Joint 2

BDDC - Niveau d'eaux usées troubles - Niveau 1%

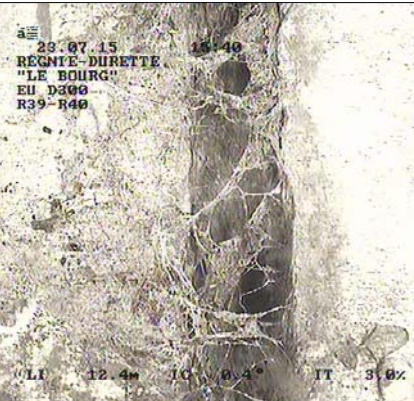
PHOTO : **299**

BDA - Photographie générale - Joint 3

BDDC - Niveau d'eaux usées troubles - Niveau 1%

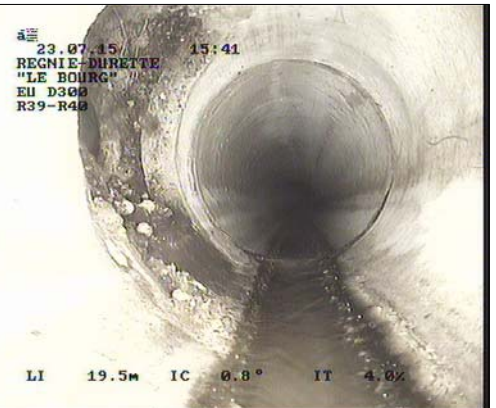
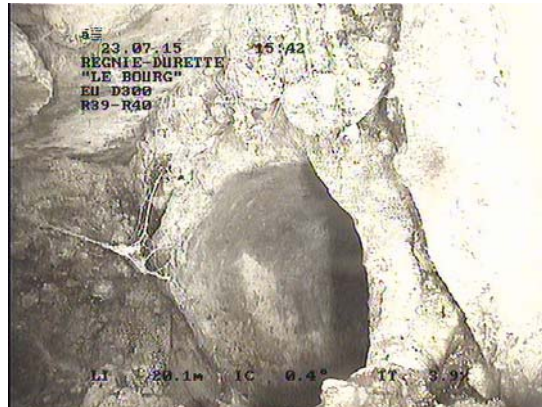
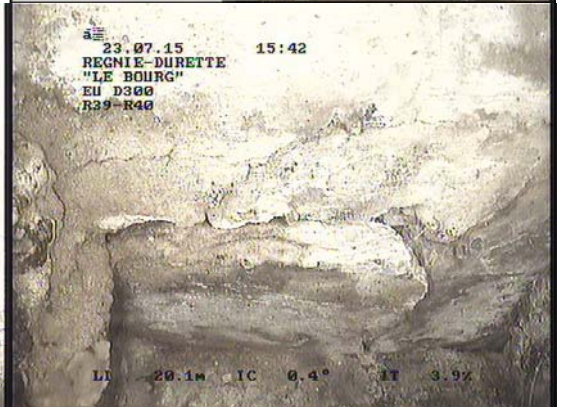
PHOTO : **303/304/305**

BDA - Photographie générale - Un branchement

BAHZ - Raccordement défectueux

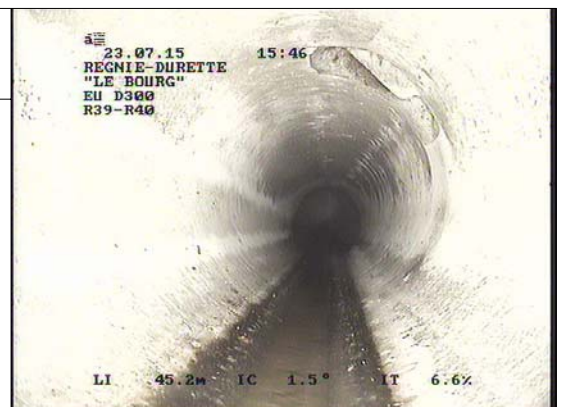
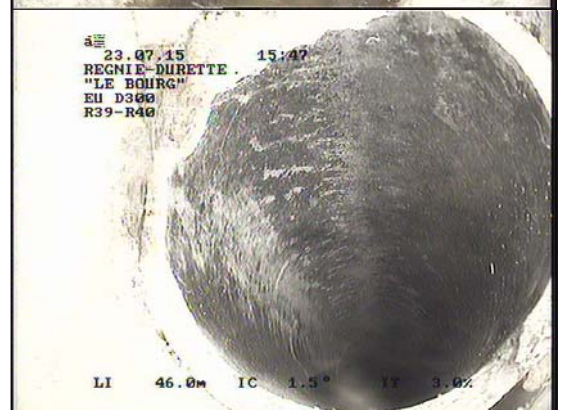
PHOTO : 313/314

BAHZ - Raccordement défectueux

BDDC - Niveau d'eaux usées troubles - Niveau 1%

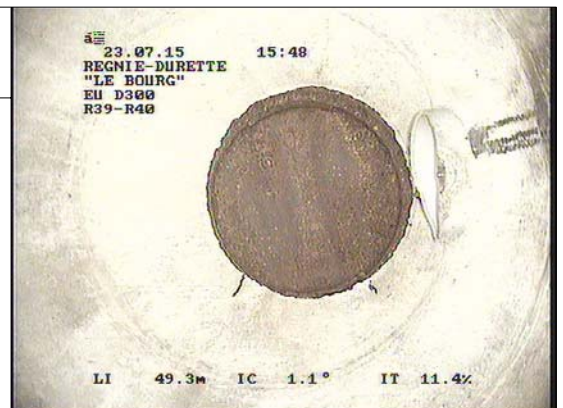
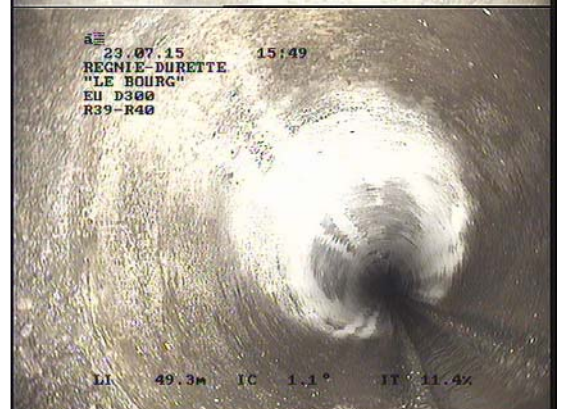
PHOTO : **316/317**

BCEA - Regard de visite d'arrivée - Référence du noeud R40 - Regard occasionnellement visitable

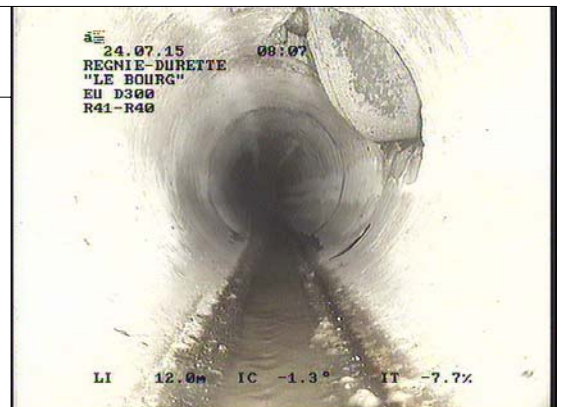
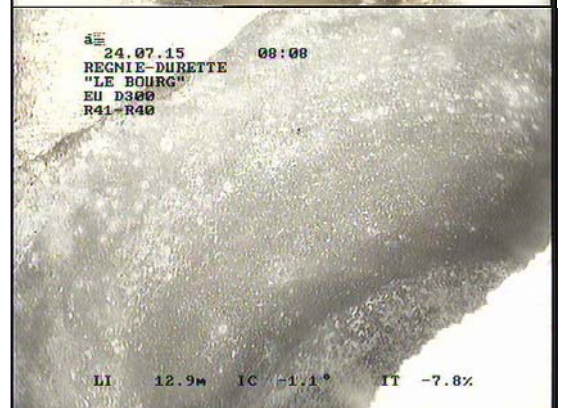
PHOTO : 324/325

BAG - Branchement pénétrant - Pénétration de 10%

BDDC - Niveau d'eaux usées troubles - Niveau 2%

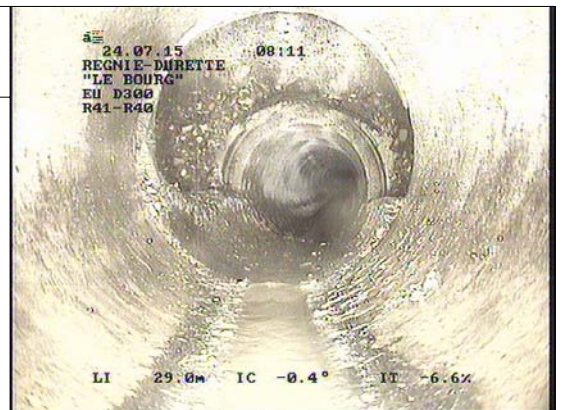
PHOTO : 329

DCGAA - Conduite de raccordement circulaire aboutissant dans le regard - Diam./Hauteur 300mm

BDDC - Niveau d'eaux usées troubles - Niveau 2%

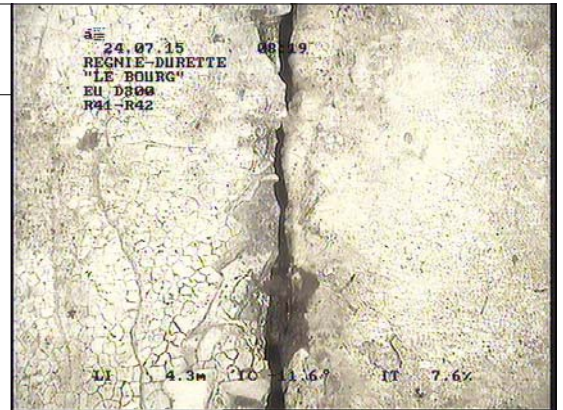
DISTANCE : 4.37 m	PHOTO : 332		
--------------------------	--------------------	--	--

OBSERVATIONS :
BDA - Photographie générale - Joint 1
BDDC - Niveau d'eaux usées troubles - Niveau 1%

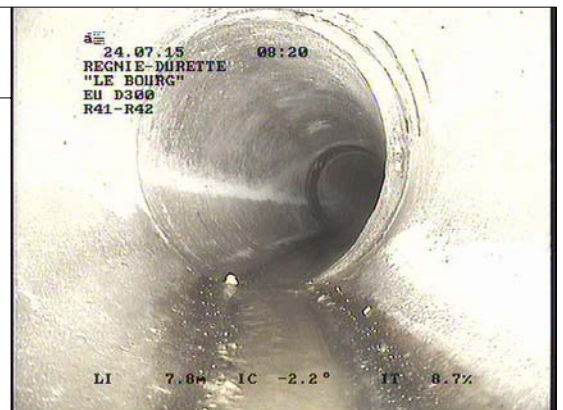
DISTANCE : 8.41 m	PHOTO : 333		
--------------------------	--------------------	--	--

OBSERVATIONS :
BAJC - Déviation angulaire - Vers la droite
BDDC - Niveau d'eaux usées troubles - Niveau 1%

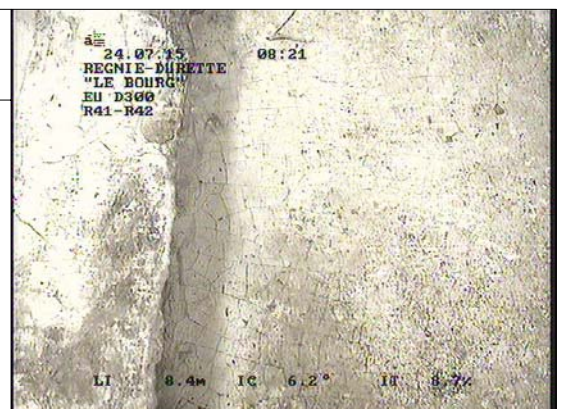
DISTANCE : 8.41 m	PHOTO : 334		
--------------------------	--------------------	--	--

OBSERVATIONS :
BDA - Photographie générale - Joint 2
BDDC - Niveau d'eaux usées troubles - Niveau 1%

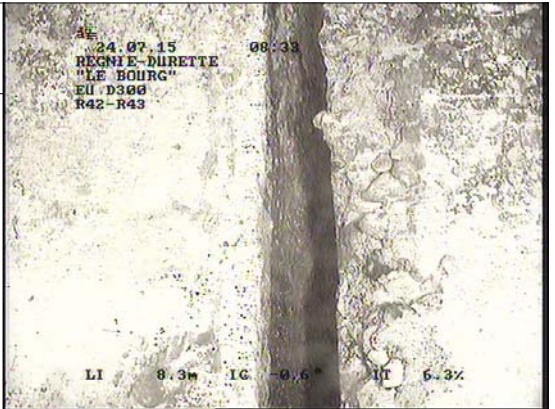
DISTANCE : 8.31 m	PHOTO : 347

OBSERVATIONS : BDA - Photographie générale - Joint 2 BDDC - Niveau d'eaux usées troubles - Niveau 1%

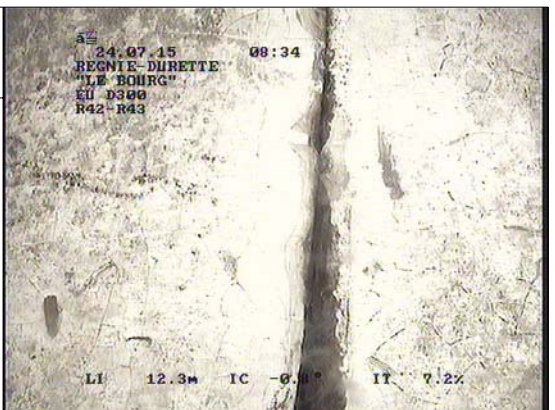
DISTANCE : 12.33 m	PHOTO : 348

OBSERVATIONS : BDA - Photographie générale - Joint 3 BDDC - Niveau d'eaux usées troubles - Niveau 1%

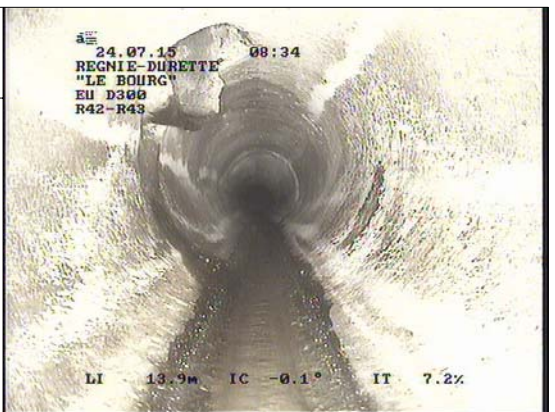
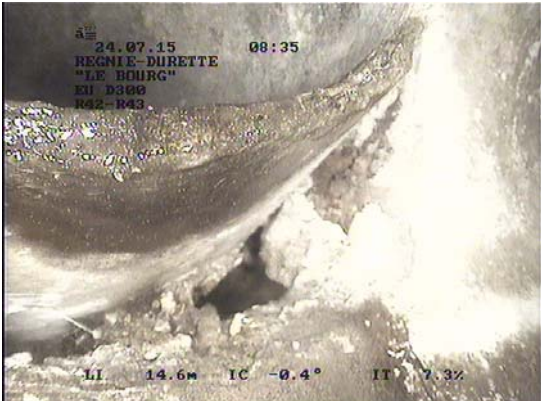
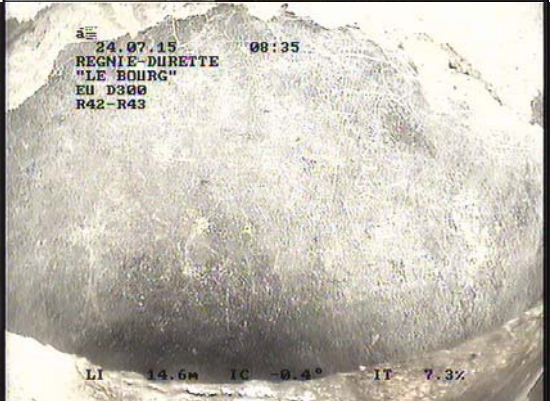
DISTANCE : 14.65 m	PHOTO : 349/350/351

OBSERVATIONS : BCAEA - Raccordement par piquage direct buriné - Ouvert - Hauteur 150mm - 11h BAG - Branchement pénétrant - Pénétration de 10% BAHC - Présence d'un vide partiel entre la conduite de raccordement et la canalisation principale BDDC - Niveau d'eaux usées troubles - Niveau 1%

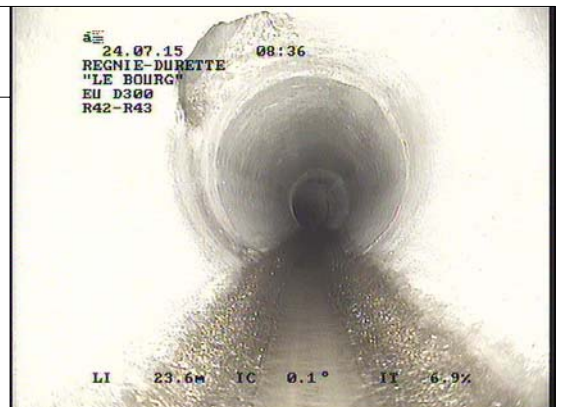
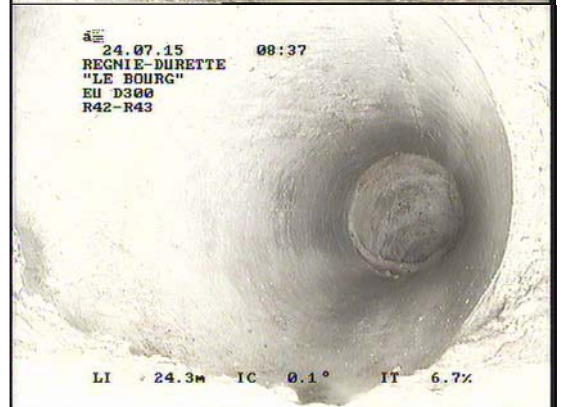
PHOTO : 355/356

BCADA - Raccordement par piquage direct carotté - Ouvert - Hauteur 150mm - 11h

BDDC - Niveau d'eaux usées troubles - Niveau 1%

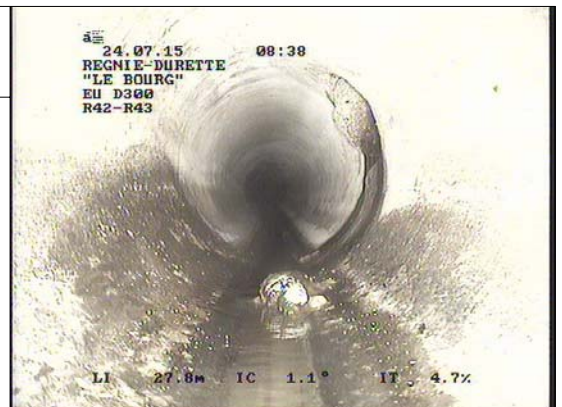
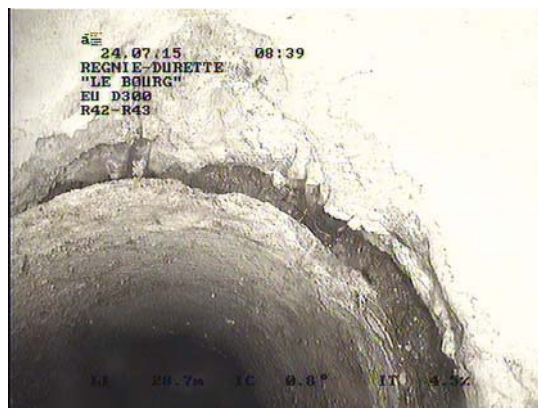
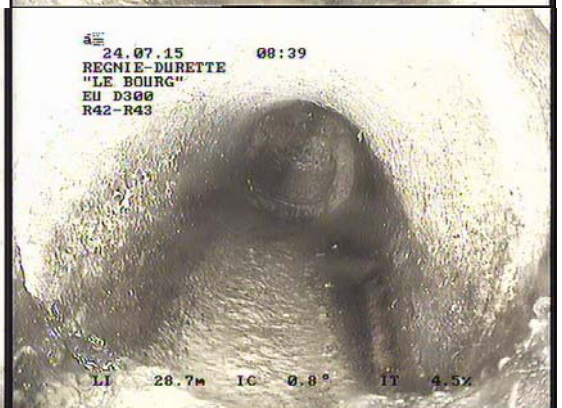
PHOTO : **360/361/362**

BAHZ - Raccordement défectueux

BDDC - Niveau d'eaux usées troubles - Niveau 1%

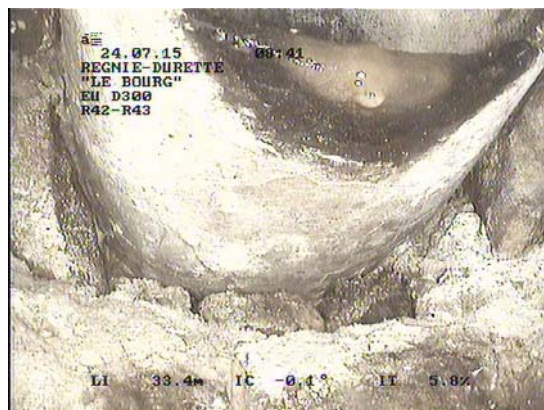
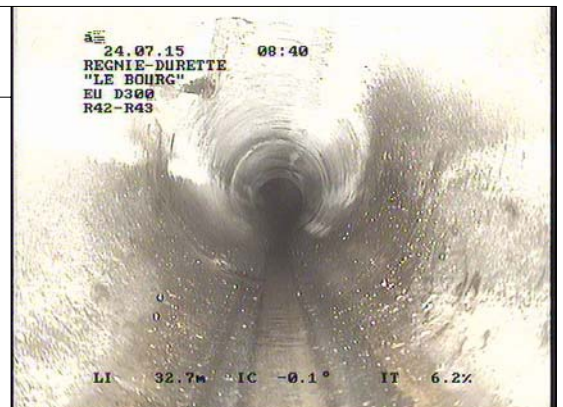
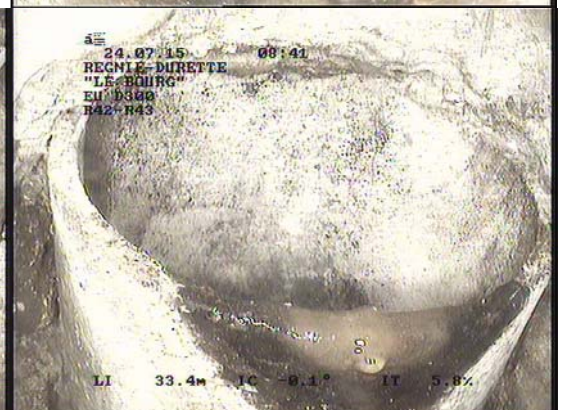
PHOTO : **366/367/368**

BCAEA - Raccordement par piquage direct buriné - Ouvert - Hauteur 150mm - 11h
BAG - Branchement pénétrant - Pénétration de 5%
BAHZ - Raccordement défectueux
BDDC - Niveau d'eaux usées troubles - Niveau 1%

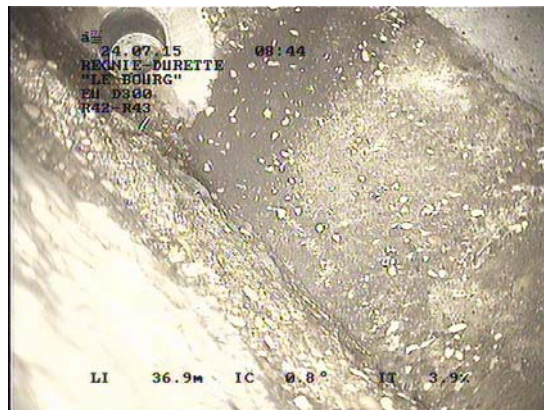
PHOTO : **370/371/372** GRAVITE : **3**

BCEA - Regard de visite d'arrivée - Référence du noeud R42 - Regard occasionnellement visitable
DAFCE - Dégradation de surface, granulats exposés sans cause évidente - Au radier

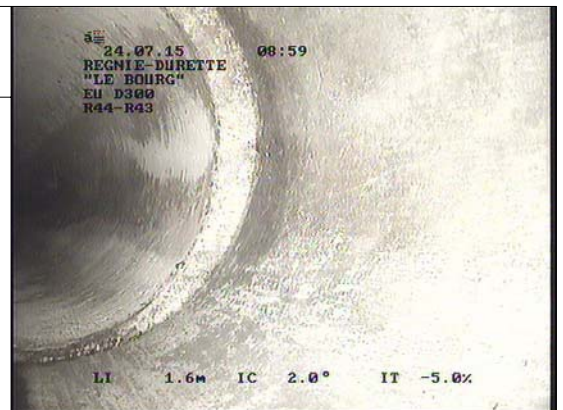
DISTANCE : 2.11 m	PHOTO : 375	GRAVITE : 4	
--------------------------	--------------------	--------------------	--

OBSERVATIONS :
BAJB - Décentrage (radial) - Emboitement légèrement désaligné verticalement
BDDC - Niveau d'eaux usées troubles - Niveau 1%

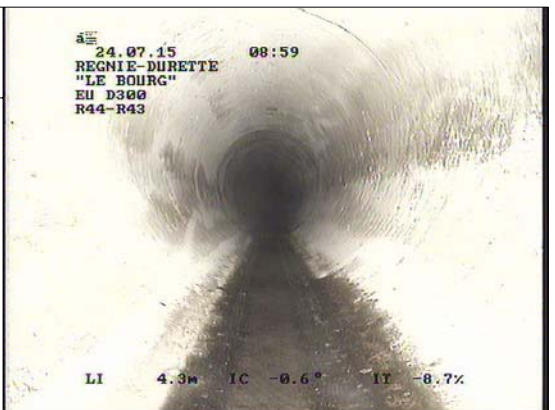
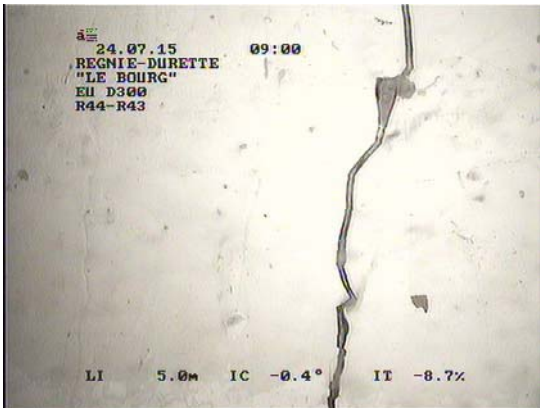
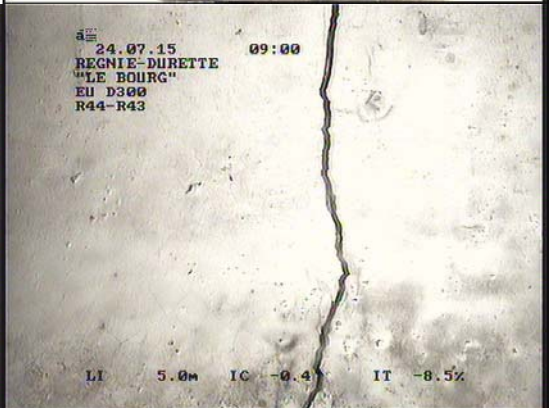
DISTANCE : 5.03 m	PHOTO : 377/378/379	GRAVITE : 3

OBSERVATIONS : BABCB - Fissure circconférentielle ouverte BDDD - Niveau d'eaux usées colorées - Niveau 1%

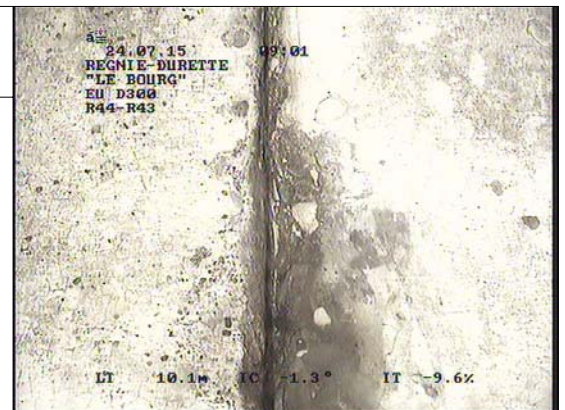
PHOTO : **384**

BDA - Photographie générale - Joint 3

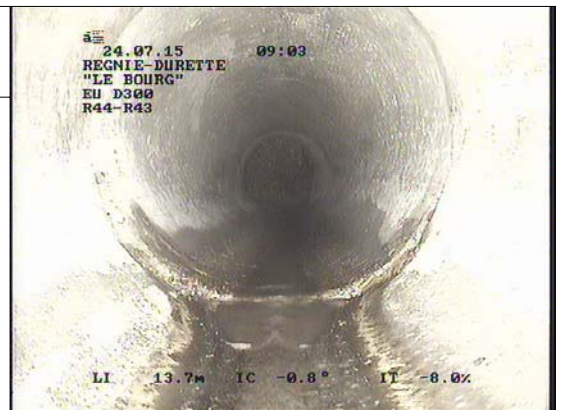
PHOTO : 388

BAJB - Décentrage (radial) - Emboîtement légèrement désaligné verticalement

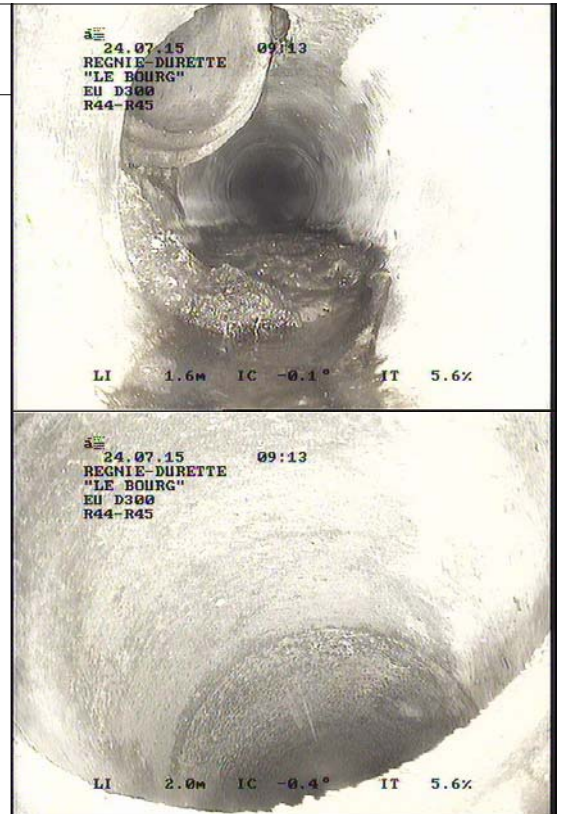
PHOTO : 393/394

OBSERVATIONS :
BCAEA - Raccordement par piquage direct buriné - Ouvert - Hauteur 200mm - 11h
BAG - Branchement pénétrant - Pénétration de 15%

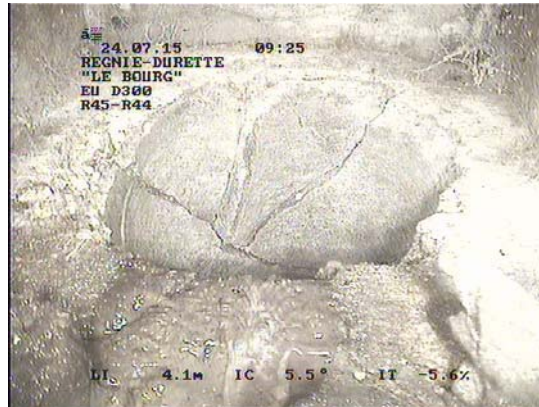
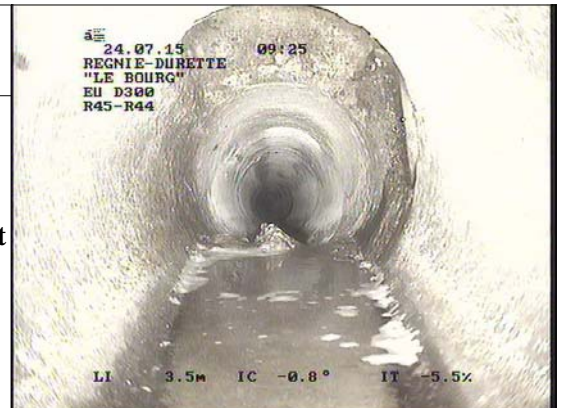
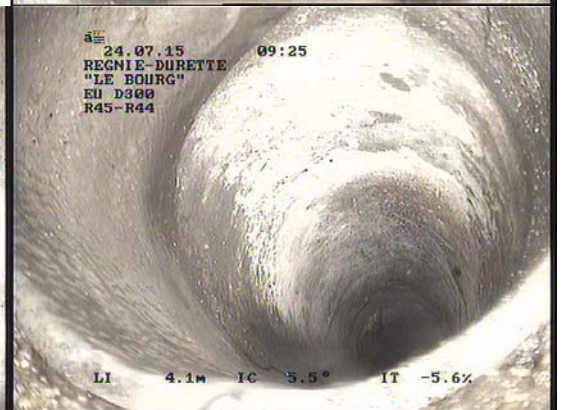
PHOTO : 403/404

BDA - Photographie générale - Regard borgne
BDA - Photographie générale - Deux branchements 3h
BDA - Photographie générale - arrivée d'eau claire dans le raccordement supérieur?
BDDC - Niveau d'eaux usées troubles - Niveau 1%

BBCC - Dépôt de matériau dur ou compacté - Epaisseur du dépôt de 15%
BDCAD - Inspection abandonnée à cause d'une obstruction, inspection de la conduite totale non terminée suite à une inspection partielle précédente - L'inspection complète du tronçon n'est pas réalisable
BDA - Photographie générale - Longueur totale du tronçon:39.00ml
BDDC - Niveau d'eaux usées troubles - Niveau 1%

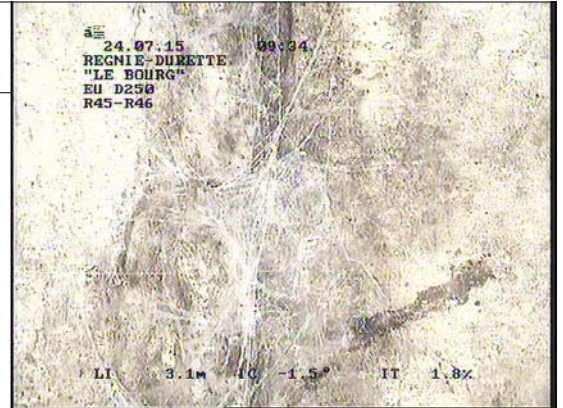
BDA - Photographie générale - Joint 1
BDDC - Niveau d'eaux usées troubles - Niveau 0%

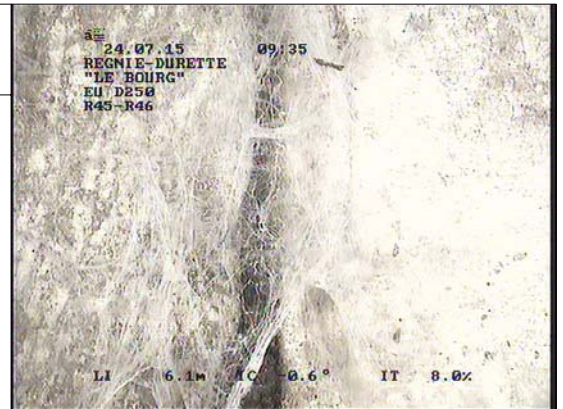
PHOTO : **406**

BDA - Photographie générale - Joint 2
BDDC - Niveau d'eaux usées troubles - Niveau 0%

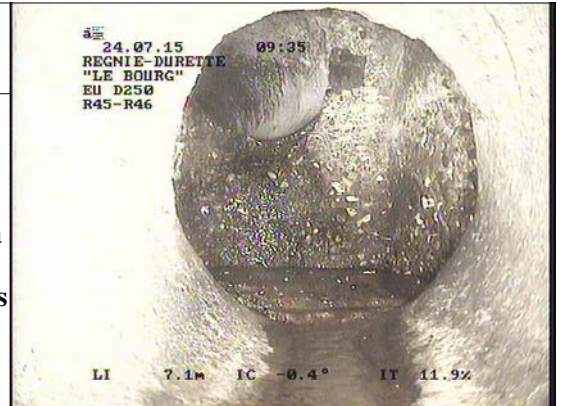
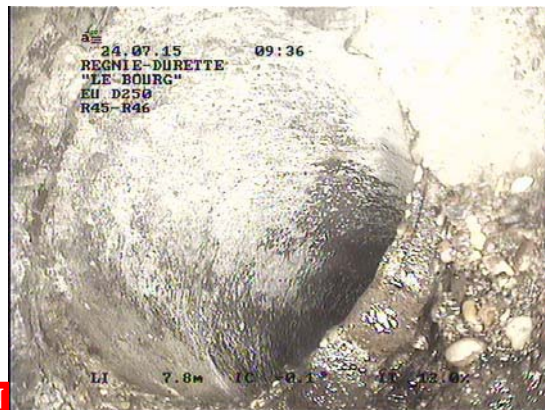
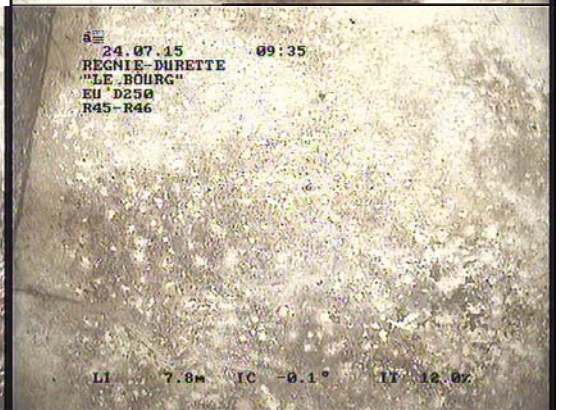
ABANDON INSPECTION

7.87m / R45	407/408/409		BDA - Photographie générale - Regard borgne BDCAA - Inspection abandonnée à cause d'une obstruction, inspection objective avant d'avoir atteint le noeud d'arrivée - Arrivée en chute de la canalisation entrante BDA - Photographie générale - L'inspection dans le sens inverse n'est pas réalisable:R46? BDDC - Niveau d'eaux usées troubles - Niveau 0%	219

BDCAA - Inspection abandonnée à cause d'une obstruction, inspection objective avant d'avoir atteint le noeud d'arrivée - Arrivée en chute de la canalisation entrante

BDA - Photographie générale - L'inspection dans le sens inverse n'est pas réalisable:R46?

BDDC - Niveau d'eaux usées troubles - Niveau 0%
