**RAPPORT N° :**  
**15-0751**

# Le Bourg

# LANTIGNIE

# Rapport de contrôle de canalisations

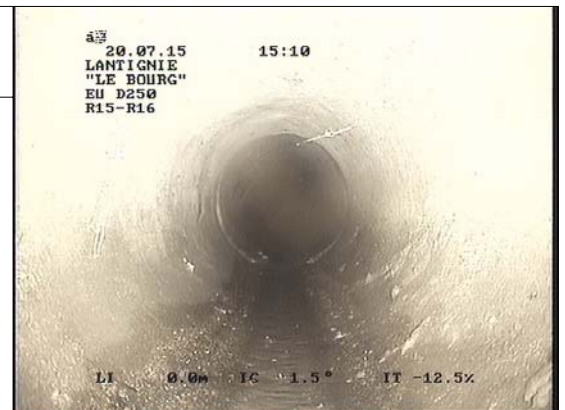
PHOTO : 4

**BDA - Photographie générale - Joint 2**  
**BDDC - Niveau d'eaux usées troubles - Niveau 0%**

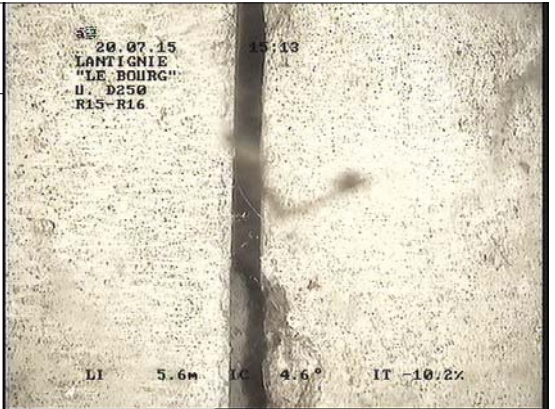
DISTANCE : <b>5.66 m</b>	PHOTO : <b>5</b>

OBSERVATIONS : <b>BDA - Photographie générale - Joint 3</b> <b>BDDC - Niveau d'eaux usées troubles - Niveau 0%</b>

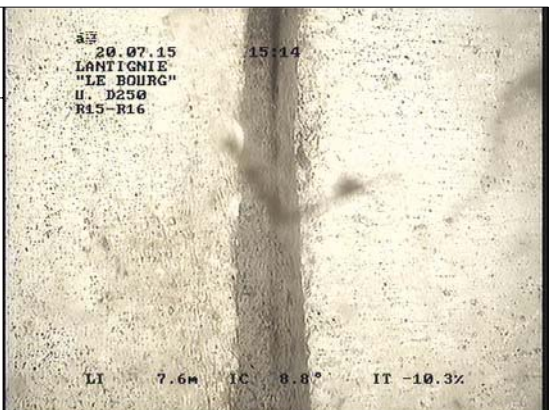
DISTANCE : <b>7.65 m</b>	PHOTO : <b>6</b>

OBSERVATIONS : <b>BDA - Photographie générale - Joint 4</b> <b>BDDC - Niveau d'eaux usées troubles - Niveau 0%</b>

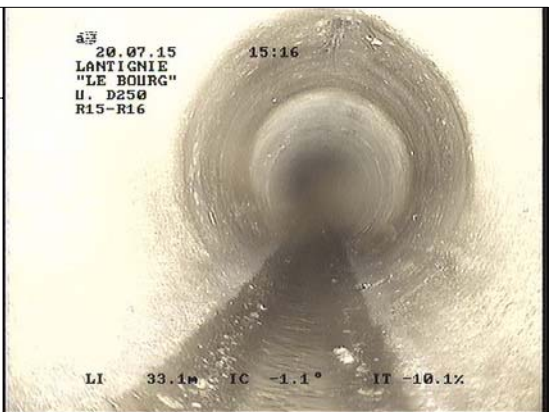
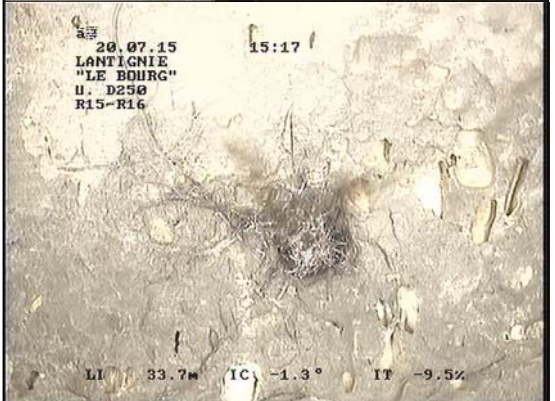
DISTANCE : <b>33.74 m</b>	PHOTO : <b>7/8</b>	GRAVITE : <b>3</b>

OBSERVATIONS : <b>BACB - Effondrement partiel - Perforation 12h</b> <b>BBAB - Présence de radicelles</b> <b>BDDC - Niveau d'eaux usées troubles - Niveau 0%</b>

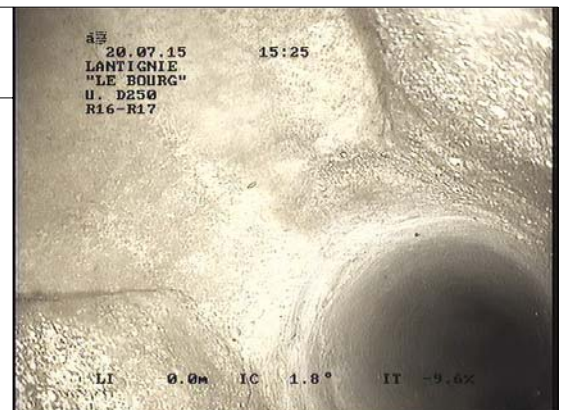
PHOTO : 15

**DCAZ - Autre type de raccordement - Conduite de raccordement R16/R17 - Noeud suivant R17 - Dans le radier**  
**DCGAB - Conduite de raccordement circulaire sortant du regard - Diam./Hauteur 250mm**  
**BDDC - Niveau d'eaux usées troubles - Niveau 0%**

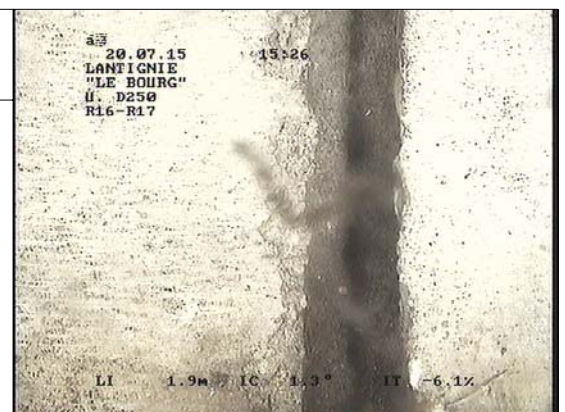
PHOTO : 16

**BDA - Photographie générale - Joint 1**  
**BDDC - Niveau d'eaux usées troubles - Niveau 0%**

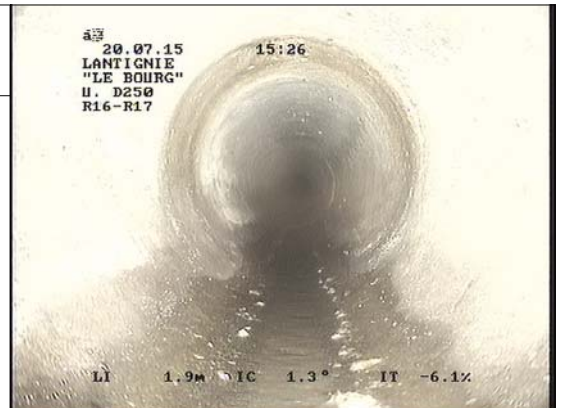
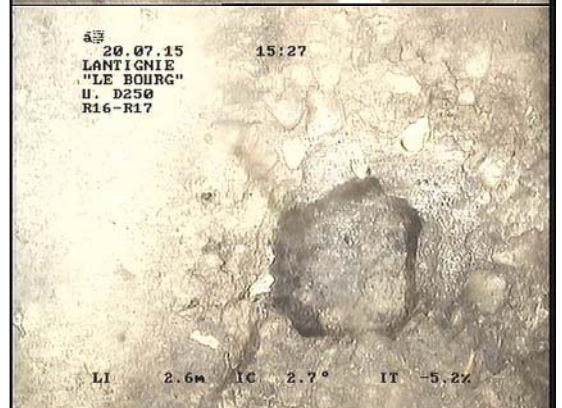
**BACB - Effondrement partiel - Perforation 12h**  
**BDDA - Niveau d'eaux usées claires - Niveau 0%**

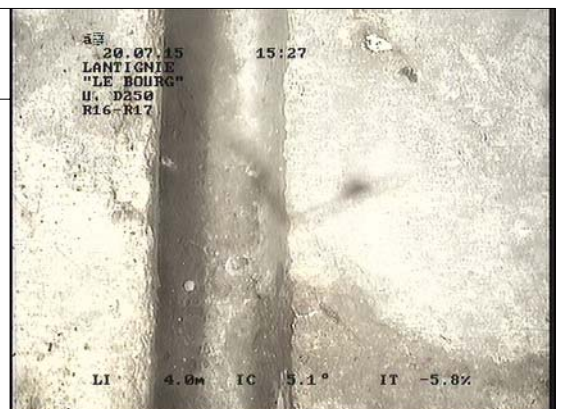
PHOTO : 19

**BDA - Photographie générale - Joint 2**  
**BDDC - Niveau d'eaux usées troubles - Niveau 0%**

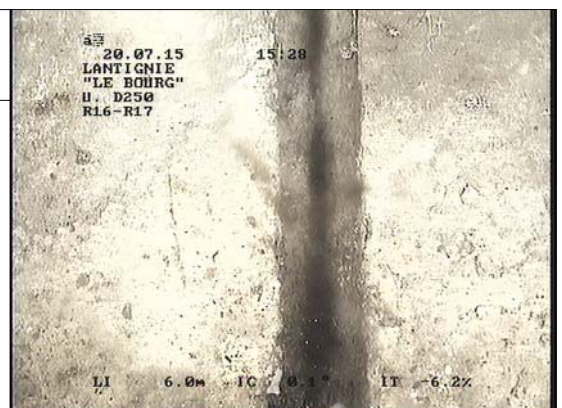
PHOTO : 20

**BDA - Photographie générale - Joint 3**  
**BDDC - Niveau d'eaux usées troubles - Niveau 0%**

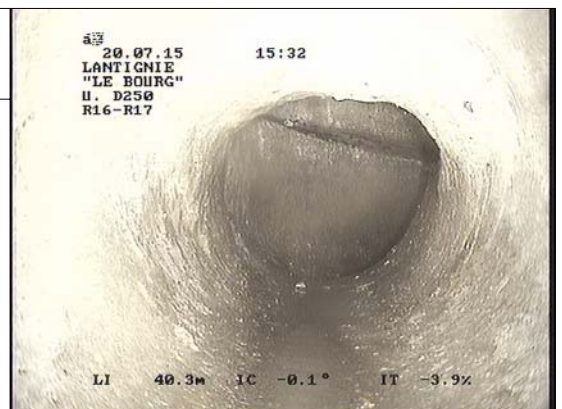
PHOTO : 23

**DCAZ - Autre type de raccordement - Conduite de raccordement R16/R17 - Noeud suivant R17 - Dans le radier**  
**DCGAA - Conduite de raccordement circulaire aboutissant dans le regard - Diam./Hauteur 250mm**  
**BDDC - Niveau d'eaux usées troubles - Niveau 0%**

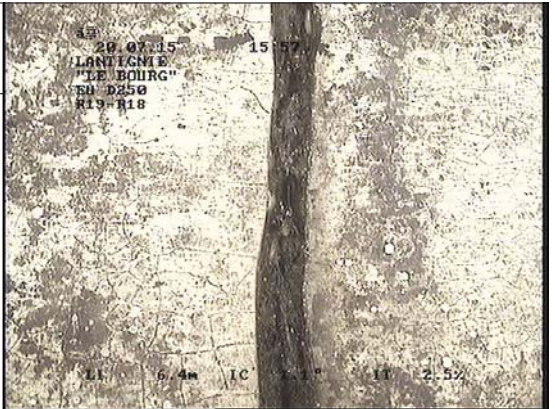
DISTANCE : <b>6.46 m</b>	PHOTO : <b>31</b>

OBSERVATIONS : <b>BDA - Photographie générale - Joint 2</b> <b>BDDC - Niveau d'eaux usées troubles - Niveau 0%</b>

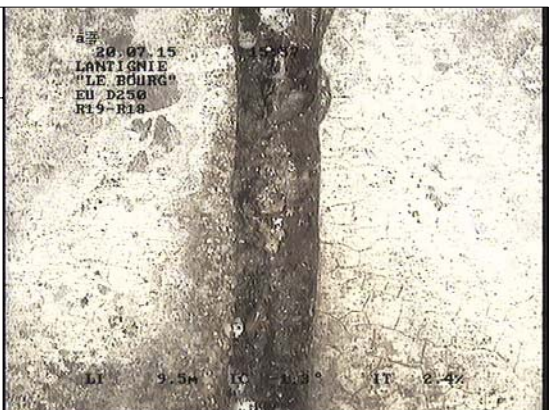
DISTANCE : <b>9.51 m</b>	PHOTO : <b>32</b>

OBSERVATIONS : <b>BDA - Photographie générale - Joint 3</b> <b>BDDC - Niveau d'eaux usées troubles - Niveau 0%</b>

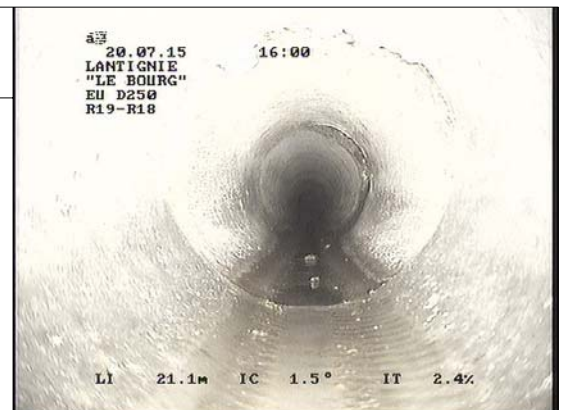
PHOTO : 36

**BDA - Photographie générale - Changement de nature du tuyau: passage en A.C.**

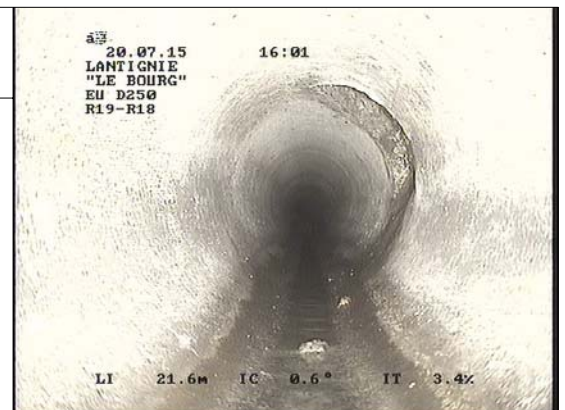
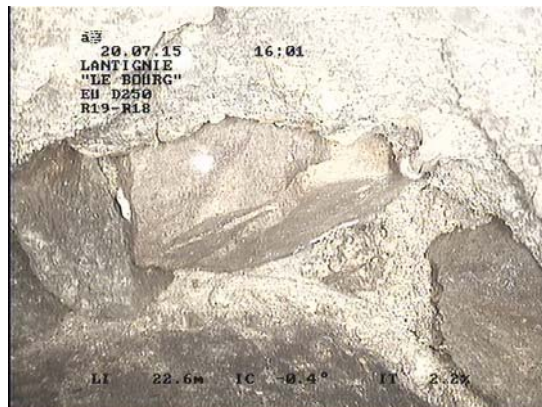
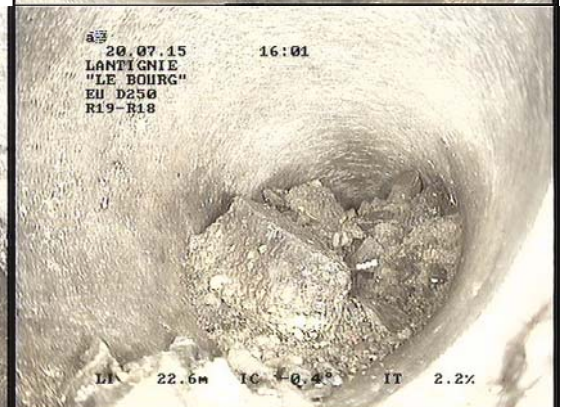
PHOTO : 37/38/39

**BDA - Photographie générale - Raccordement codamné?**

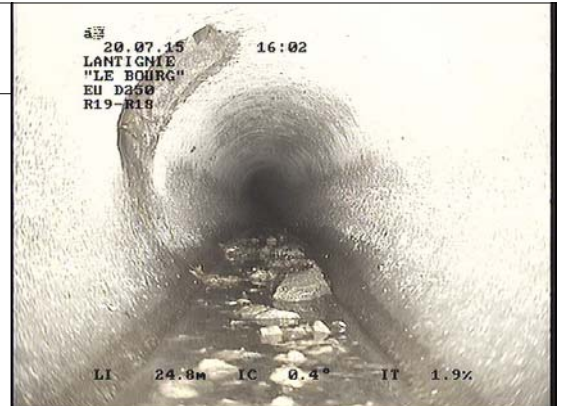
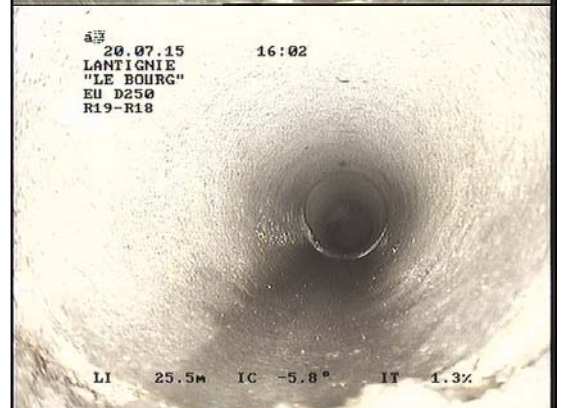
PHOTO : 42/43/44

**BDCAA - Inspection abandonnée à cause d'une obstruction, inspection objective avant d'avoir atteint le noeud d'arrivée - L'inspection dans le sens inverse n'est pas réalisable:R18 non visible**

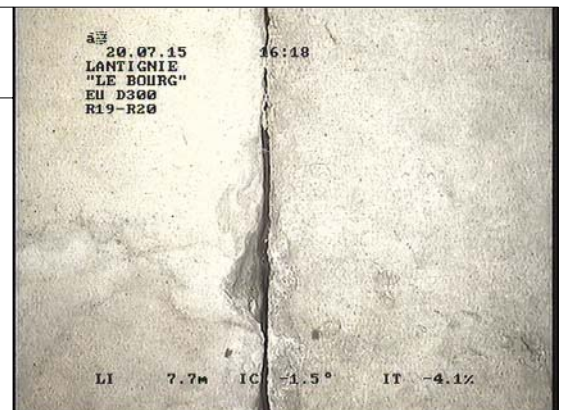
PHOTO : 46

BDA - Photographie générale - Joint 3  
BDDC - Niveau d'eaux usées troubles - Niveau 0%

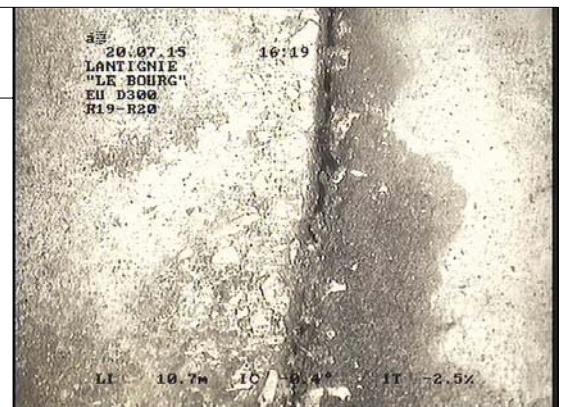
PHOTO : 47

BDA - Photographie générale - Joint 4  
BDDC - Niveau d'eaux usées troubles - Niveau 0%

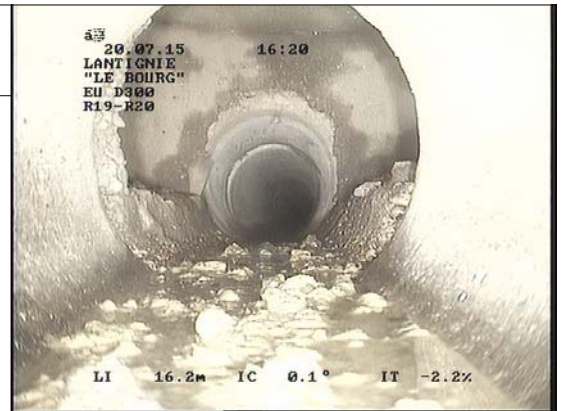
**DCAZ - Autre type de raccordement - Conduite de raccordement R19/R20 - Noeud suivant R20 - Dans le radier**  
**DCGAA - Conduite de raccordement circulaire aboutissant dans le regard - Diam./Hauteur 300mm**  
**BDDC - Niveau d'eaux usées troubles - Niveau 1%**

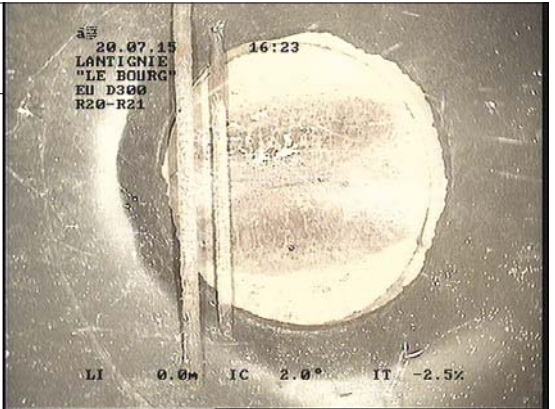
DISTANCE : <b>0.00 m</b>	PHOTO : <b>51</b>

OBSERVATIONS : <b>BCDA - Regard de visite de départ - Référence du noeud R20 - Regard occasionellement visitable</b>

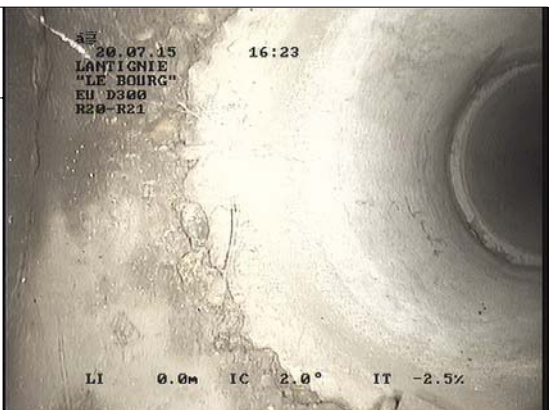
DISTANCE : <b>0.50 m</b>	PHOTO : <b>52</b>

OBSERVATIONS : <b>DCAZ - Autre type de raccordement - Conduite de raccordement R20/R21 - Noeud suivant R21 - Dans le radier</b> <b>DCGAB - Conduite de raccordement circulaire sortant du regard - Diam./Hauteur 300mm</b> <b>BDDC - Niveau d'eaux usées troubles - Niveau 1%</b>

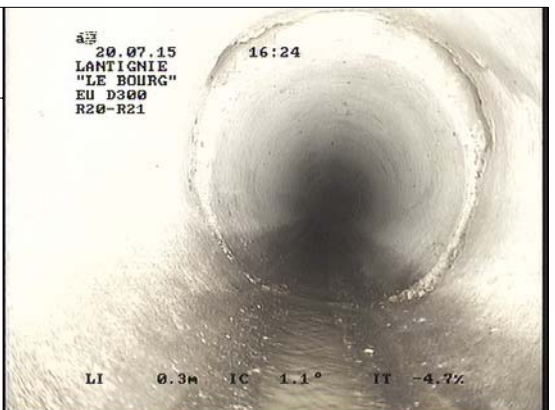
DISTANCE : <b>1.16 m</b>	PHOTO : <b>53</b>	GRAVITE : <b>4</b>

OBSERVATIONS : <b>BAJB - Décentrage (radial) - Emboitement légèrement désaligné verticalement</b> <b>BDDC - Niveau d'eaux usées troubles - Niveau 1%</b>

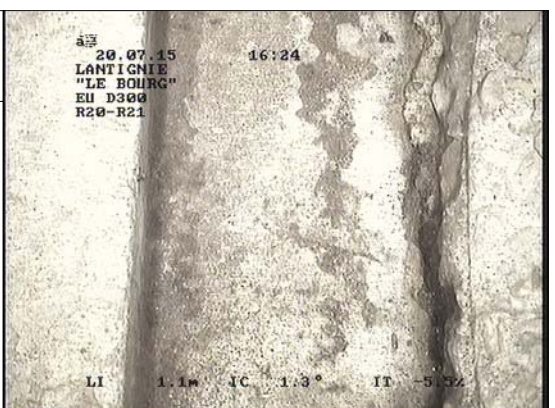
DISTANCE : <b>1.16 m</b>	PHOTO : <b>54</b>

OBSERVATIONS : <b>BDA - Photographie générale - Joint 1</b> <b>BDDC - Niveau d'eaux usées troubles - Niveau 1%</b>

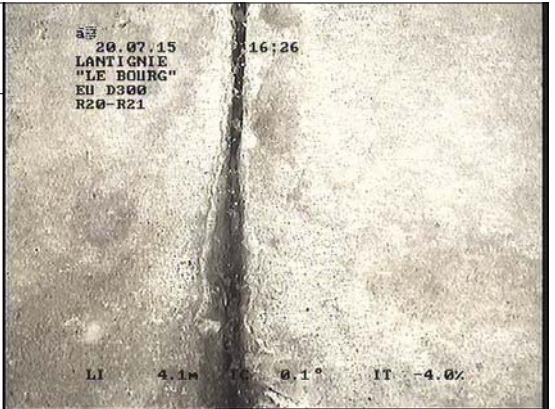
DISTANCE : <b>4.19 m</b>	PHOTO : <b>55</b>

OBSERVATIONS : <b>BDA - Photographie générale - Joint 2</b> <b>BDDC - Niveau d'eaux usées troubles - Niveau 1%</b>

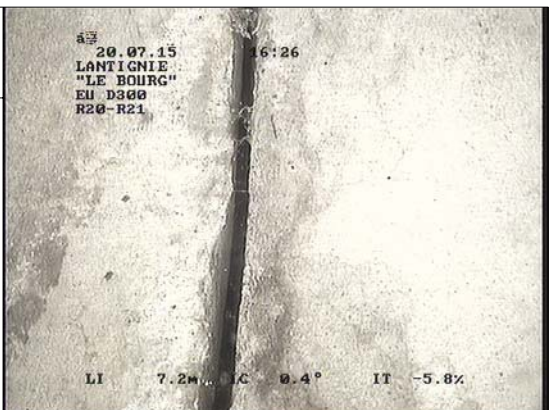
DISTANCE : <b>7.22 m</b>	PHOTO : <b>56</b>

OBSERVATIONS : <b>BDA - Photographie générale - Joint 3</b> <b>BDDC - Niveau d'eaux usées troubles - Niveau 1%</b>

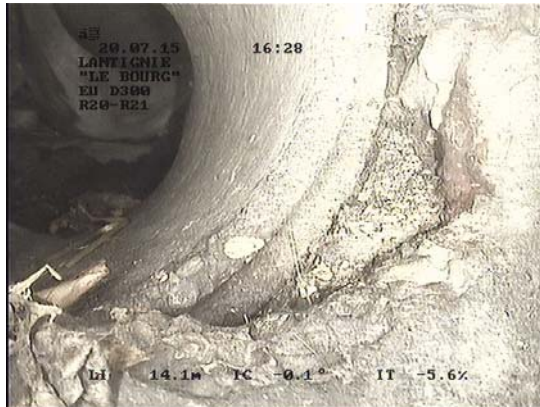
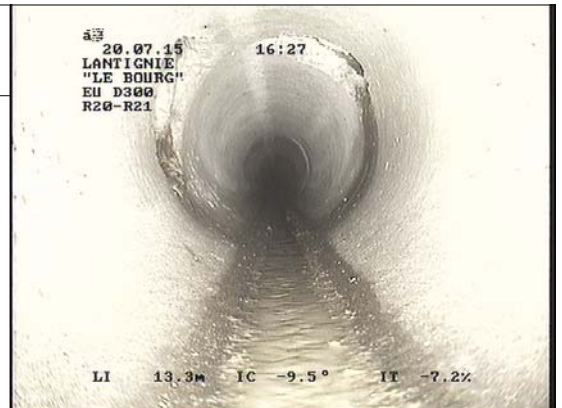
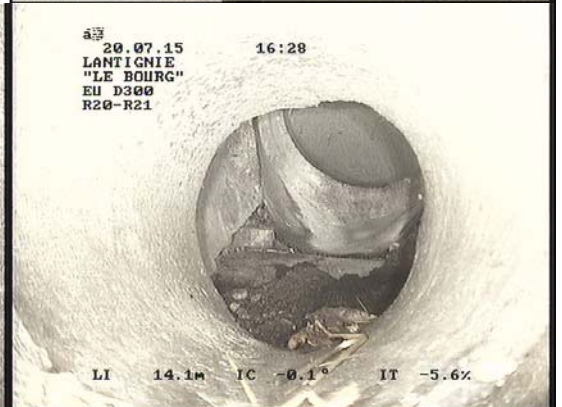
**BAHZ - Raccordement défectueux**

**BDDC - Niveau d'eaux usées troubles - Niveau 1%**

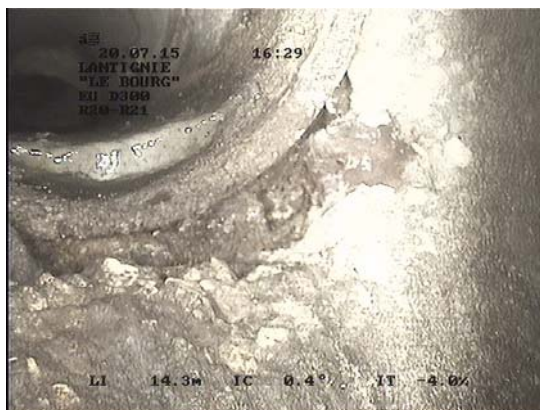
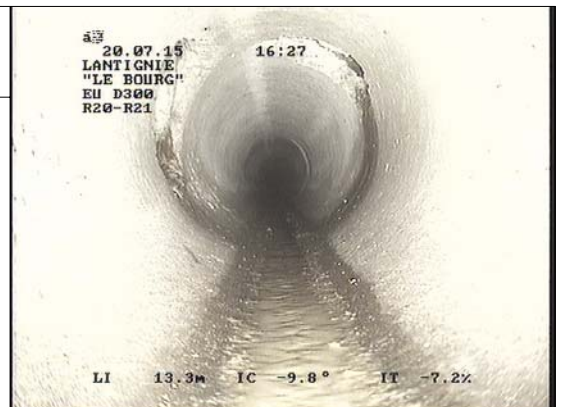
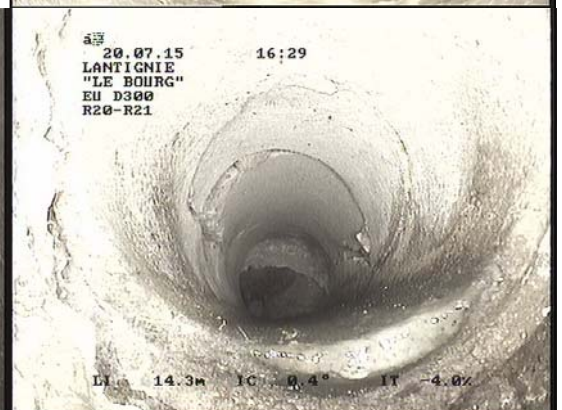
PHOTO : 61/62/63

**BABCC - Fissure complexe ouverte - Dans le raccordement**

**BAHZ - Raccordement défectueux**

**BDDC - Niveau d'eaux usées troubles - Niveau 1%**

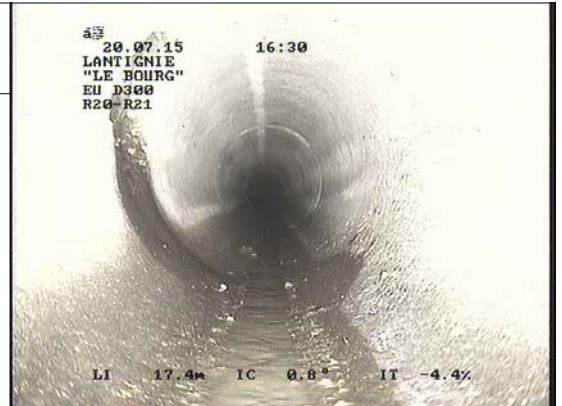
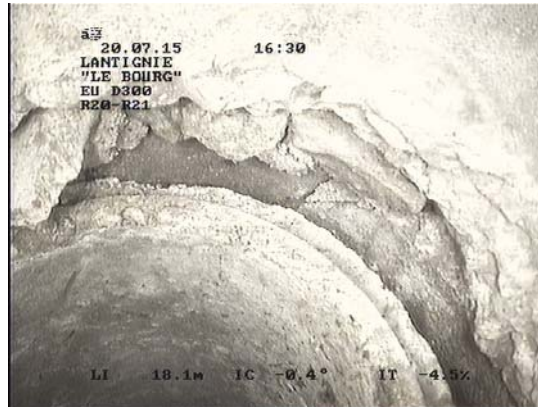
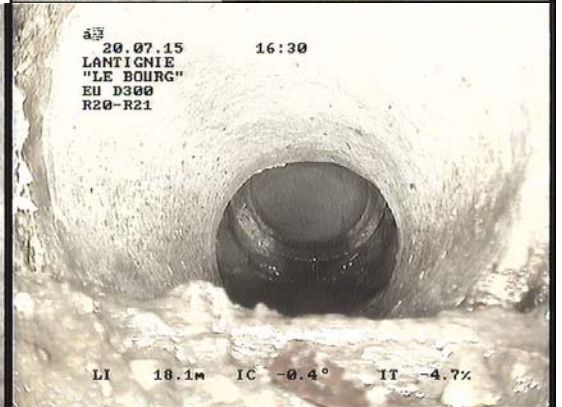
**BAHZ - Raccordement défectueux**

**BDDC - Niveau d'eaux usées troubles - Niveau 1%**

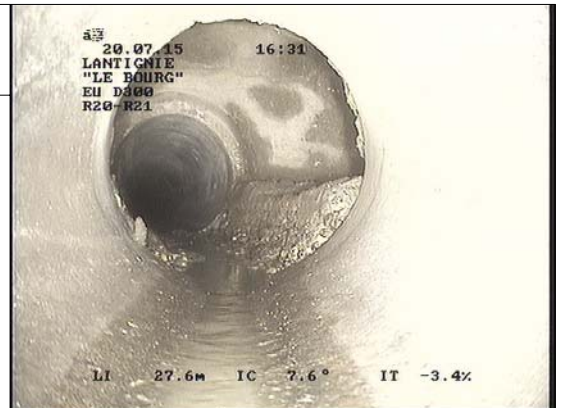
PHOTO : 67

**DCGAA - Conduite de raccordement circulaire aboutissant dans le regard - Diam./Hauteur 300mm**

**BDDC - Niveau d'eaux usées troubles - Niveau 1%**

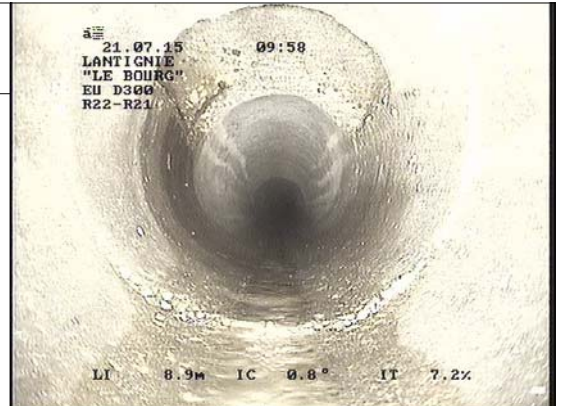
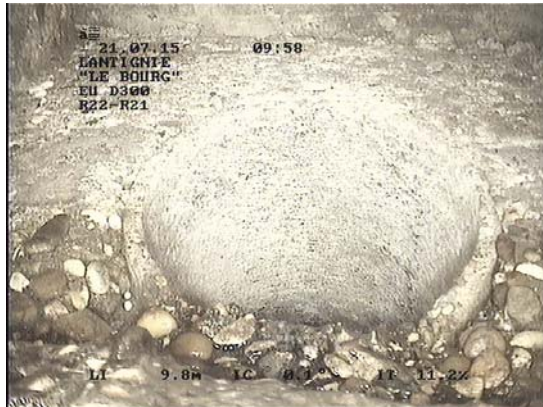
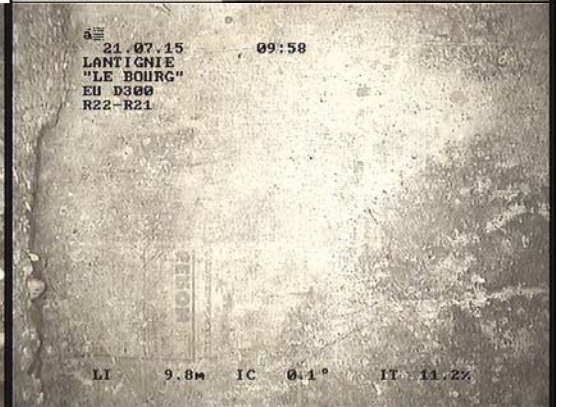
BDA - Photographie générale - Regard borgne  
BDA - Photographie générale - Un branchement 9h  
BDDC - Niveau d'eaux usées troubles - Niveau 1%

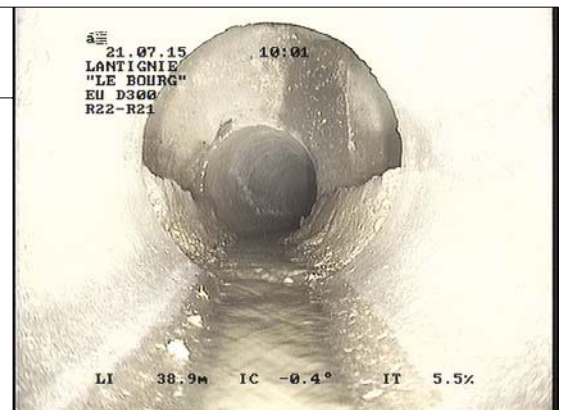
**DCAZ - Autre type de raccordement - Conduite de raccordement R22/R21 - Noeud suivant R21 - Dans le radier**  
**DCGAB - Conduite de raccordement circulaire sortant du regard - Diam./Hauteur 300mm**  
**BDDD - Niveau d'eaux usées colorées - Niveau 3%**

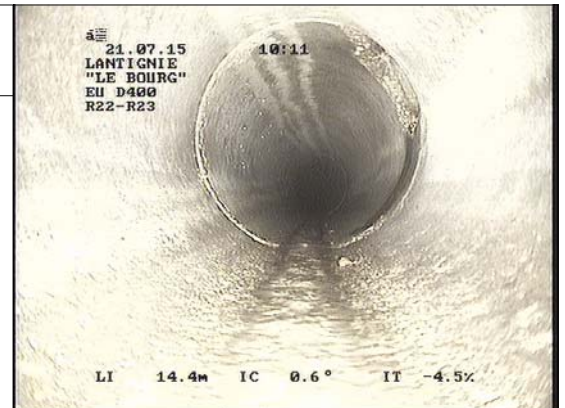
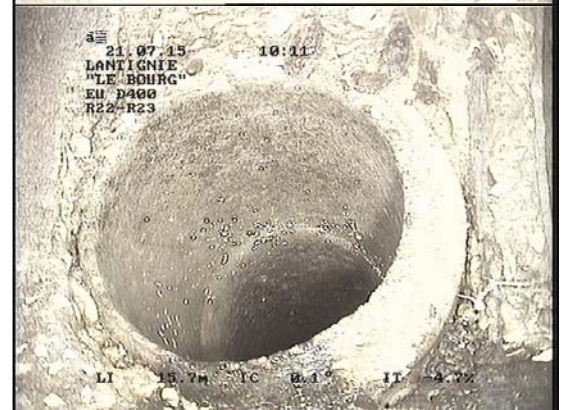
**BCAEA - Raccordement par piquage direct buriné - Ouvert - Hauteur 150mm - 1h**

**BDDC - Niveau d'eaux usées troubles - Niveau 3%**

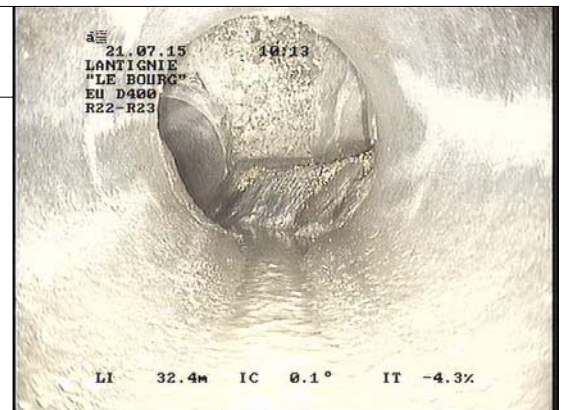
PHOTO : 87

**DCGAA - Conduite de raccordement circulaire aboutissant dans le regard - Diam./Hauteur 400mm**

**BDDC - Niveau d'eaux usées troubles - Niveau 3%**

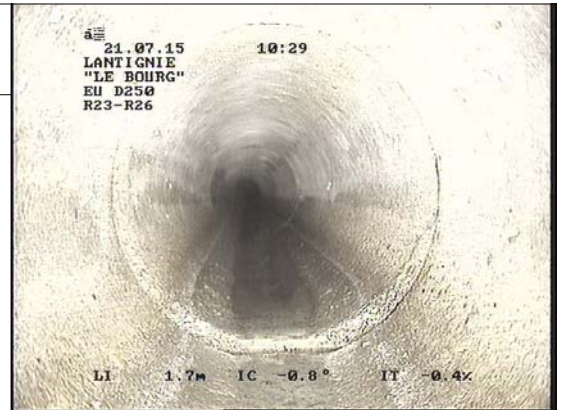
GRAVITE : 4

OBSERVATIONS :  
BAJB - Décentrage (radial) - Emboitement légèrement désaligné verticalement  
BDDA - Niveau d'eaux usées claires - Niveau 1%

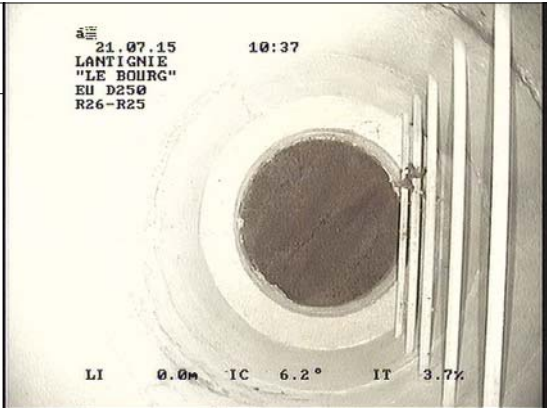
DISTANCE : <b>0.00 m</b>	PHOTO : <b>101</b>

OBSERVATIONS : <b>BCDA - Regard de visite de départ - Référence du noeud R26 - Regard occasionellement visitable</b>

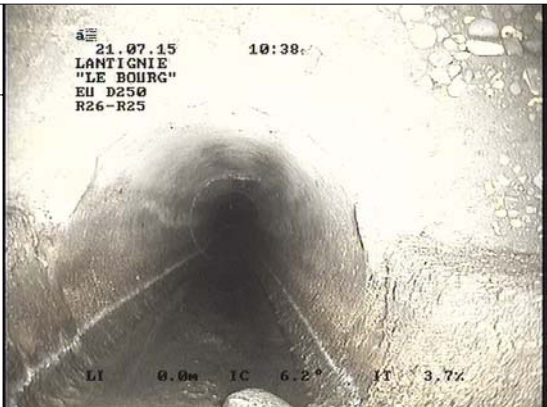
DISTANCE : <b>0.40 m</b>	PHOTO : <b>102</b>

OBSERVATIONS : <b>DCAZ - Autre type de raccordement - Conduite de raccordement R26/R25 - Noeud suivant R25 - Dans le radier</b> <b>DCGAA - Conduite de raccordement circulaire aboutissant dans le regard - Diam./Hauteur 250mm</b> <b>BDDC - Niveau d'eaux usées troubles - Niveau 2%</b>

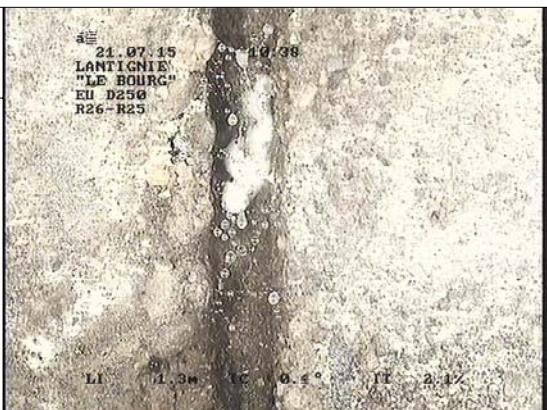
DISTANCE : <b>1.32 m</b>	PHOTO : <b>103</b>

OBSERVATIONS : <b>BDA - Photographie générale - Joint 1</b> <b>BDDC - Niveau d'eaux usées troubles - Niveau 1%</b>

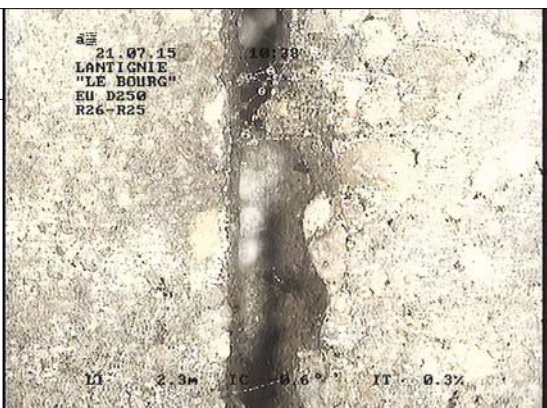
DISTANCE : <b>2.37 m</b>	PHOTO : <b>104</b>

OBSERVATIONS : <b>BDA - Photographie générale - Joint 2</b> <b>BDDC - Niveau d'eaux usées troubles - Niveau 1%</b>

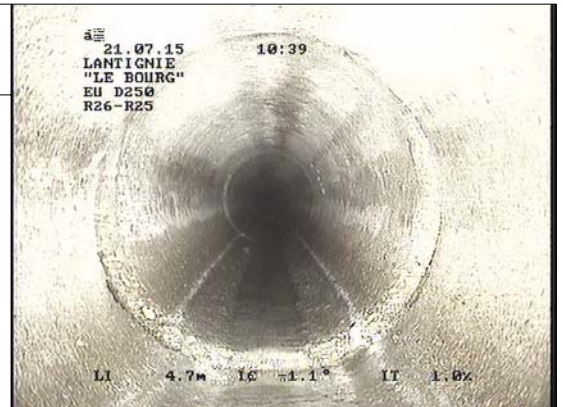
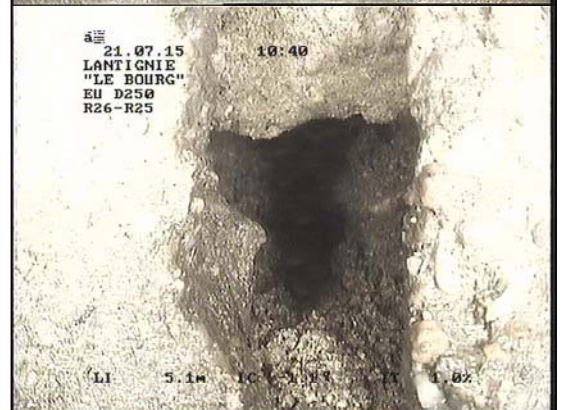
PHOTO : 106/107

**BAJB - Décentrage (radial) - Emboitement désaligné verticalement**

**BDDC - Niveau d'eaux usées troubles - Niveau 0%**

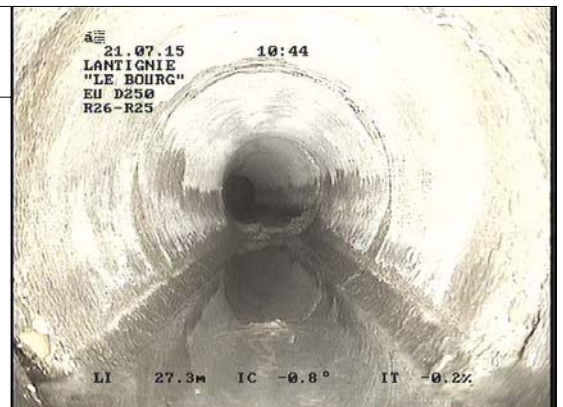
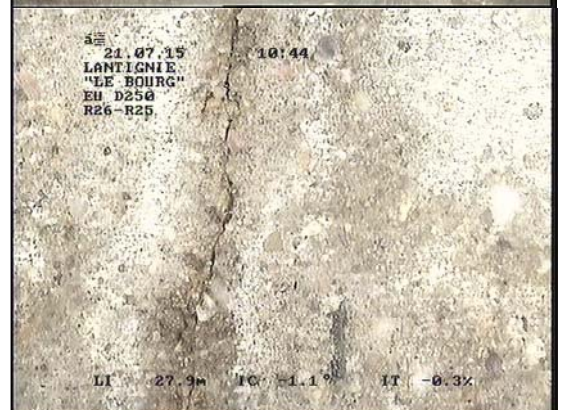
PHOTO : 115/116

27.91m / R26	115/116	3	BDDC - Niveau d'eaux usées troubles - Niveau 10%	71
				BDA - Photographie générale	71
				BABCB - Fissure circonférentielle ouverte	
				BCC-A - Courbure du collecteur vers le haut - Fin de flache	
				BDDC - Niveau d'eaux usées troubles - Niveau 2%

**BABCB - Fissure circonférentielle ouverte**

**BCC-A - Courbure du collecteur vers le haut - Fin de flèche**

**BDDC - Niveau d'eaux usées troubles - Niveau 2%**

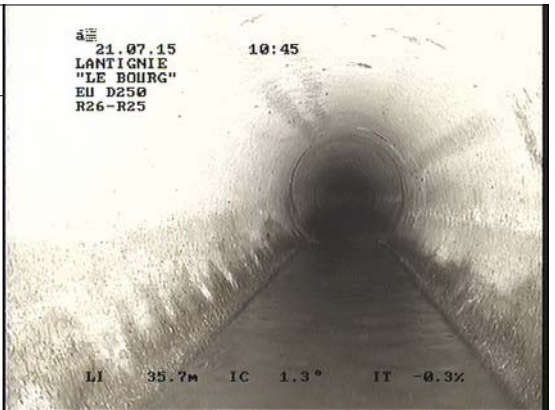
DISTANCE : <b>35.73 m</b>	PHOTO : <b>117</b>	GRAVITE : <b>4</b>

OBSERVATIONS : <b>BAJC - Déviation angulaire - Flache au joint</b> <b>BDDC - Niveau d'eaux usées troubles - Niveau 5%</b>

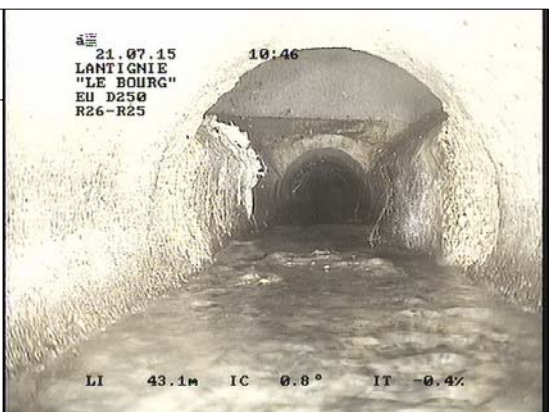
DISTANCE : <b>43.39 m</b>	PHOTO : <b>118</b>

OBSERVATIONS : <b>DCAZ - Autre type de raccordement - Conduite de raccordement R26/R25 - Noeud suivant R25 - Dans le radier</b> <b>DCGAB - Conduite de raccordement circulaire sortant du regard - Diam./Hauteur 250mm</b> <b>BDDC - Niveau d'eaux usées troubles - Niveau 3%</b>

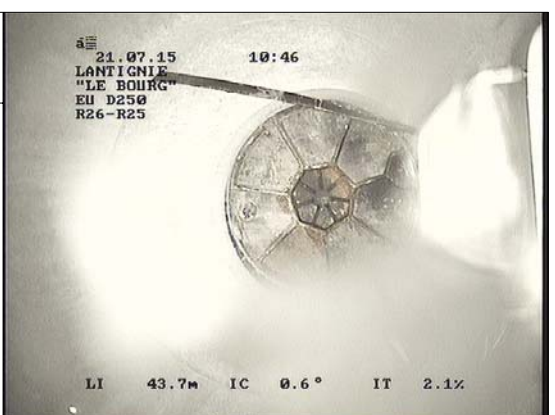
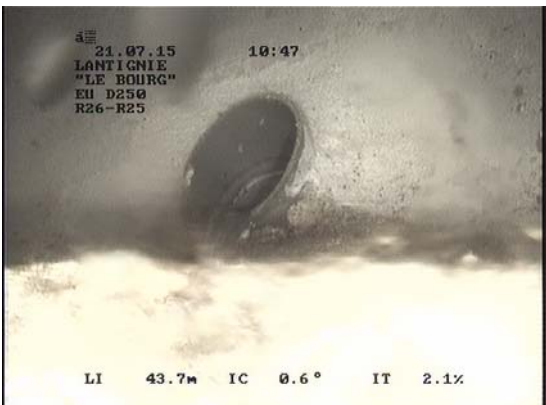
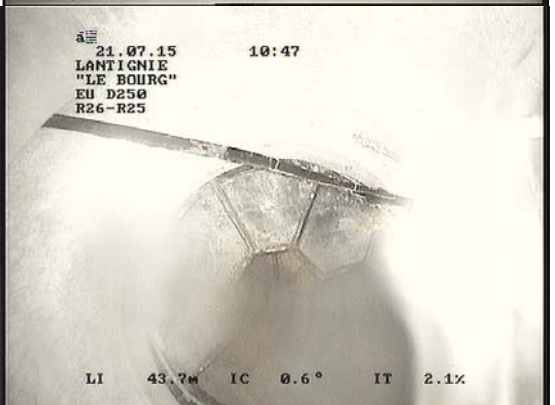
DISTANCE : <b>43.79 m</b>	PHOTO : <b>119/120/121</b>

OBSERVATIONS : <b>BCEA - Regard de visite d'arrivée - Référence du noeud R25</b> <b>DAIAB - Anneau d'étanchéité pénétrant mais non rompu - Sous la dalle réductrice</b>

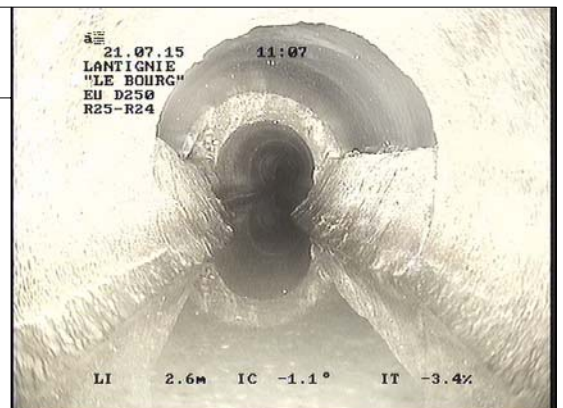
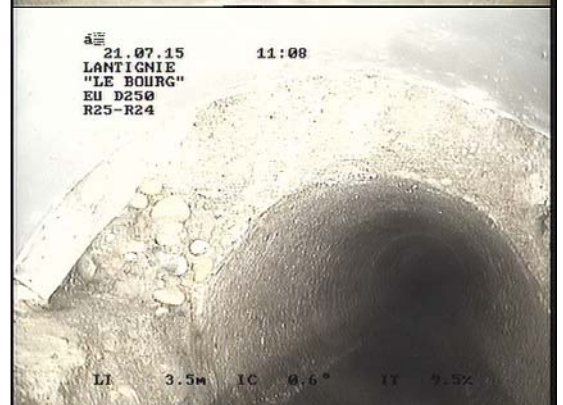
PHOTO : 123/124

BDA - Photographie générale - Condamnation d'un regard?  
BDDC - Niveau d'eaux usées troubles - Niveau 3%

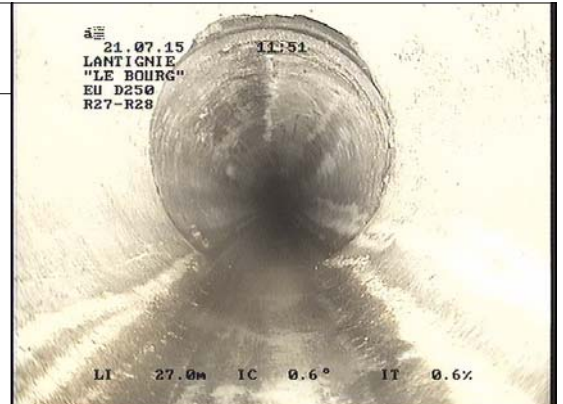
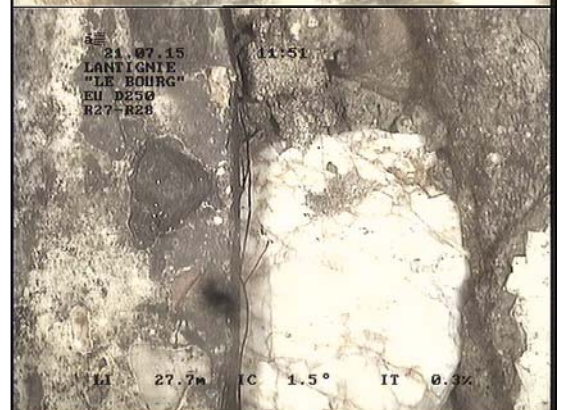
PHOTO : 146/147/148 GRAVITE : 3

32.31m / R27	146/147/148	3	BABCB - Fissure circonférentielle ouverte	88
				BDDA - Niveau d'eaux usées claires - Niveau 2%	
	39.86m / R27	149	4	BBAB - Présence de radicelles - Réduction de la section de 1% - au joint à 7h	89
				BDDA - Niveau d'eaux usées claires - Niveau 2%

**BABCB - Fissure circumférentielle ouverte**  
**BDDA - Niveau d'eaux usées claires - Niveau 2%**

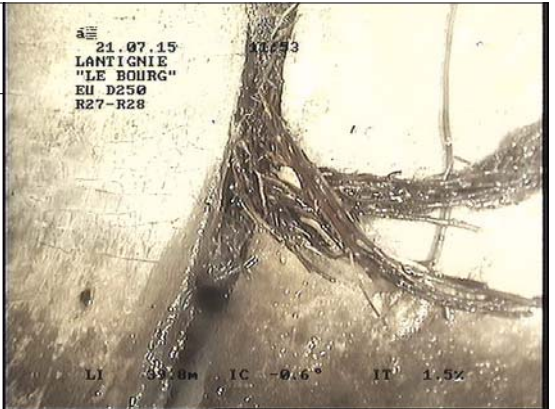
DISTANCE : <b>39.86 m</b>	PHOTO : <b>149</b>	GRAVITE : <b>4</b>

OBSERVATIONS : <b>BBAB - Présence de racelles - Réduction de la section de 1% - au joint à 7h</b> <b>BDDA - Niveau d'eaux usées claires - Niveau 2%</b>

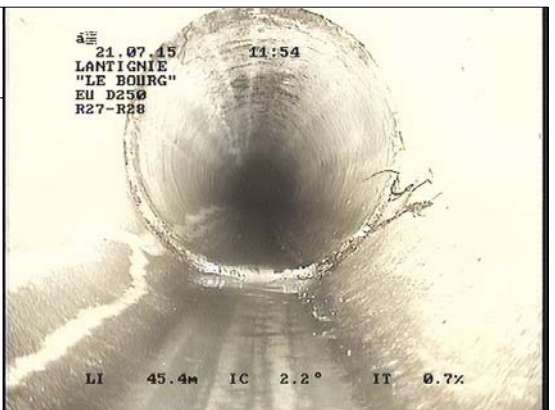
DISTANCE : <b>46.11 m</b>	PHOTO : <b>150</b>	GRAVITE : <b>4</b>

OBSERVATIONS : <b>BBAB - Présence de racelles - Réduction de la section de 1% - au joint 4h</b> <b>BDDA - Niveau d'eaux usées claires - Niveau 2%</b>

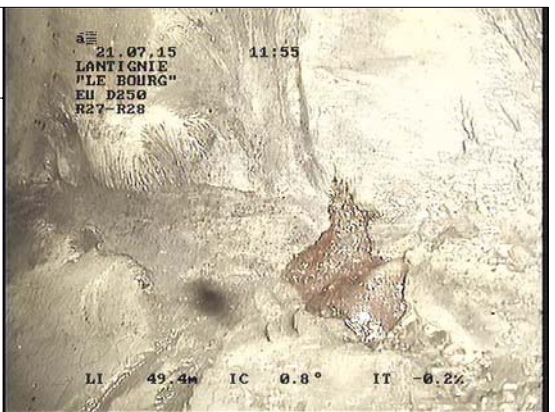
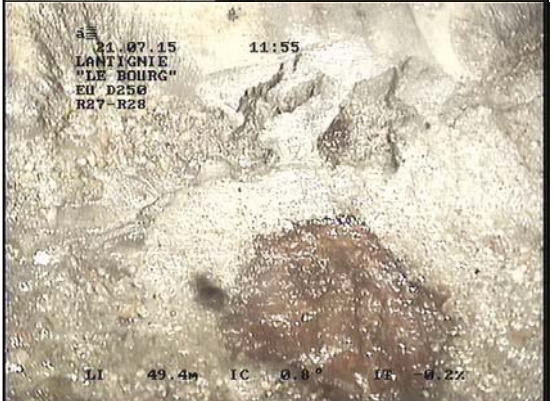
DISTANCE : <b>49.44 m</b>	PHOTO : <b>151/152</b>	GRAVITE : <b>3</b>

OBSERVATIONS : <b>BAKA - Le revêtement de la canalisation s'est détaché</b> <b>BDDA - Niveau d'eaux usées claires - Niveau 2%</b>

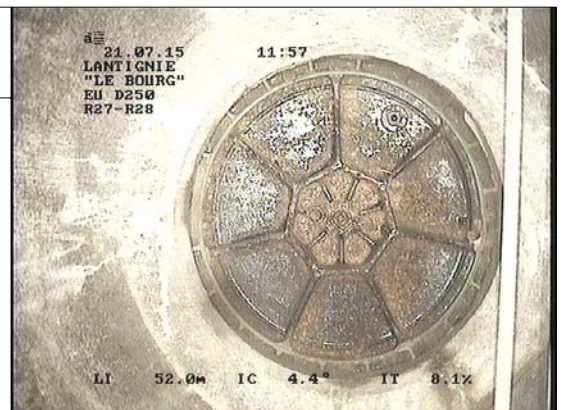
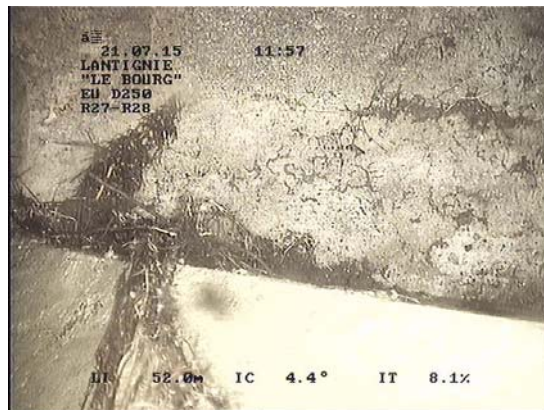
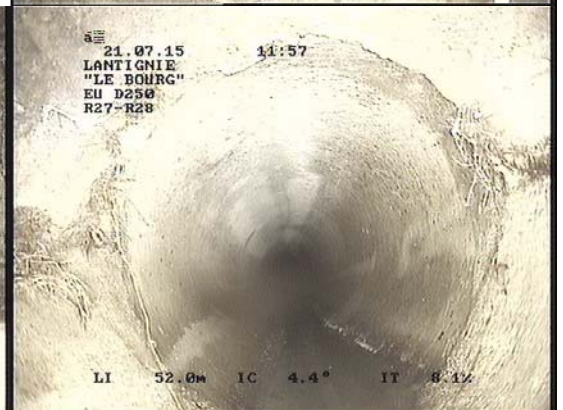
**BCEA - Regard de visite d'arrivée - Référence du noeud R28 - Regard occasionnellement visitable**  
**DBAB - Présence de racinelles - a la jonction regard/canalisation entrante**  
**DBAB - Présence de racinelles**

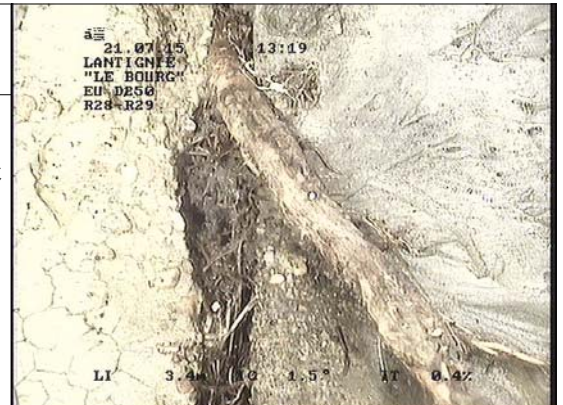
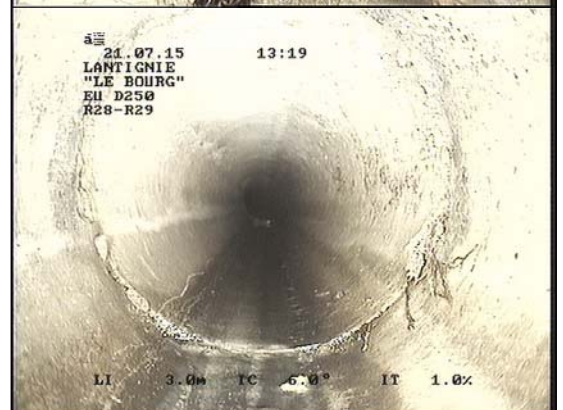
PHOTO : 159

BBAB - Présence de racicelles - Réduction de la section de 1% - Au joint à 3h

BDDA - Niveau d'eaux usées claires - Niveau 2%

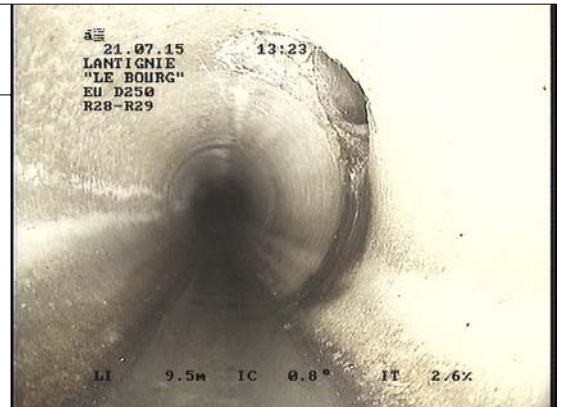
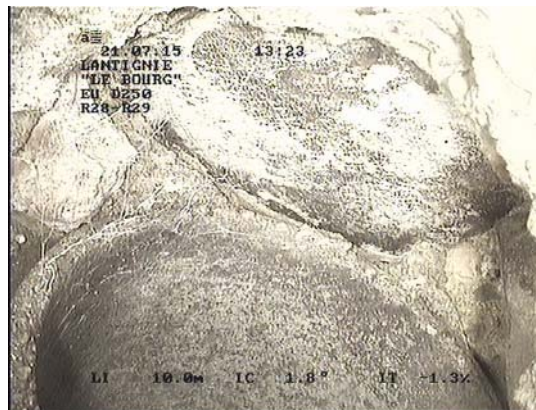
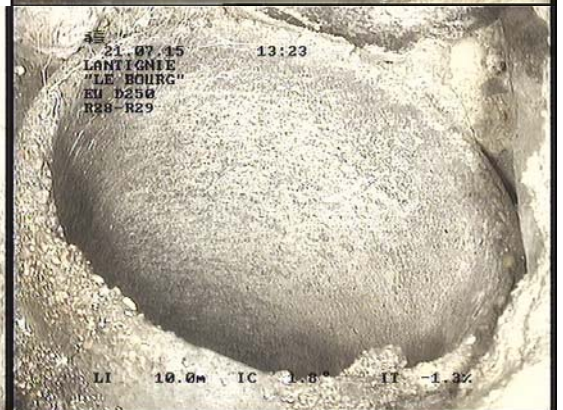
PHOTO : 166/167/168

**BCAEA - Raccordement par piquage direct buriné - Ouvert - Hauteur 150mm - 1h**  
**BAHZ - Raccordement défectueux**  
**BDDA - Niveau d'eaux usées claires - Niveau 2%**

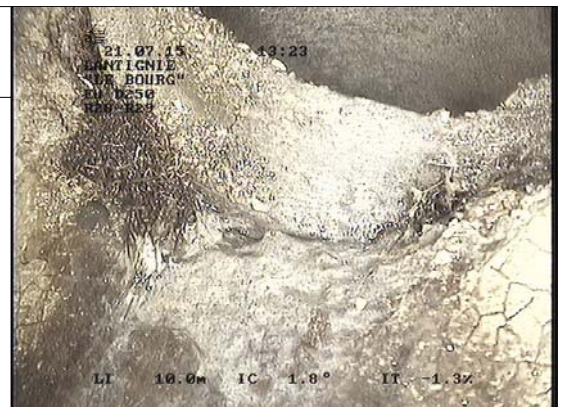
PHOTO : 169

**BBAB - Présence de racinelles - Réduction de la section de 1% - sous le burinage**  
**BDDA - Niveau d'eaux usées claires - Niveau 2%**

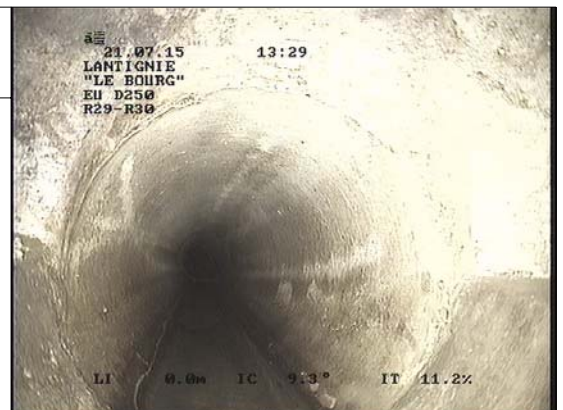
PHOTO : 179/180/181 GRAVITE : 2

3.20m / R29	182		BDDA - Niveau d'eaux usées claires - Niveau 2%	103
	3.34m / R29	182		BACB - Effondrement partiel - Perforation	103
	3.34m / R29	182		BABCC - Fissure complexe ouverte	103

**BACB - Effondrement partiel - Perforation**  
**BABCC - Fissure complexe ouverte**  
**BDDA - Niveau d'eaux usées claires - Niveau 2%**

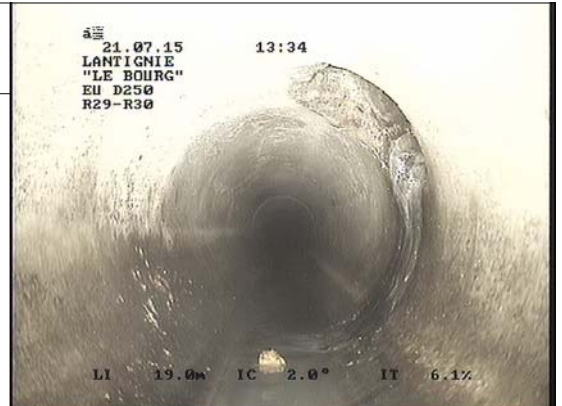
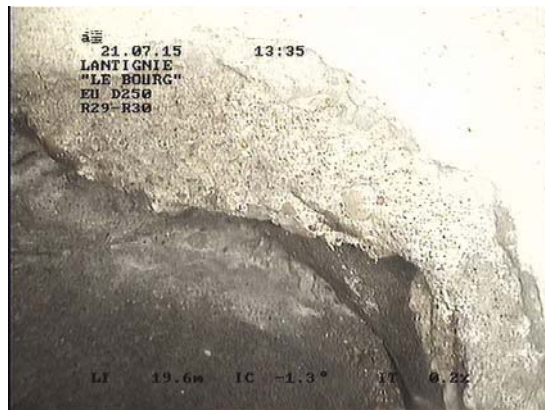
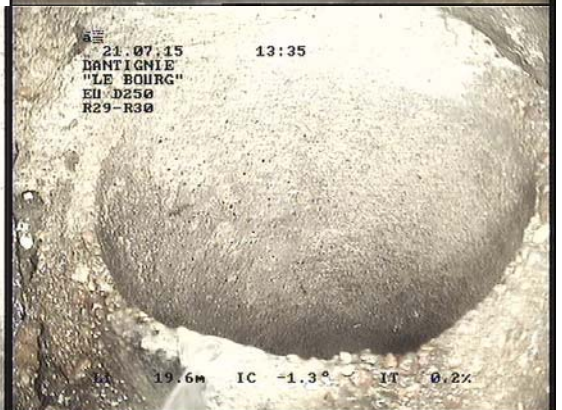
PHOTO : 194/195/196 GRAVITE : 4

**BAIAA - Anneau d'étanchéité visiblement déplacé mais ne dépassant pas dans la canalisation - 5h**

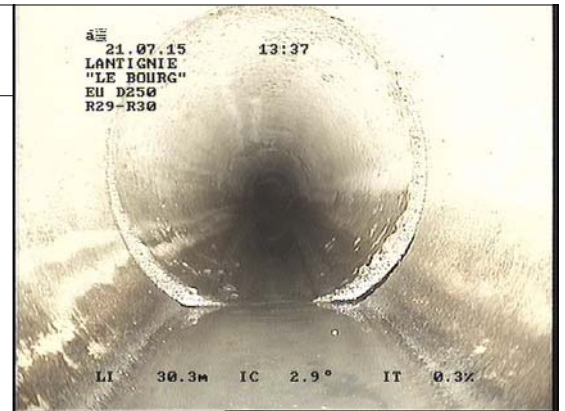
OBSERVATIONS :  
**BAJB - Décentrage (radial) - Emboitement légèrement désaligné verticalement**  
**BDDA - Niveau d'eaux usées claires - Niveau 2%**

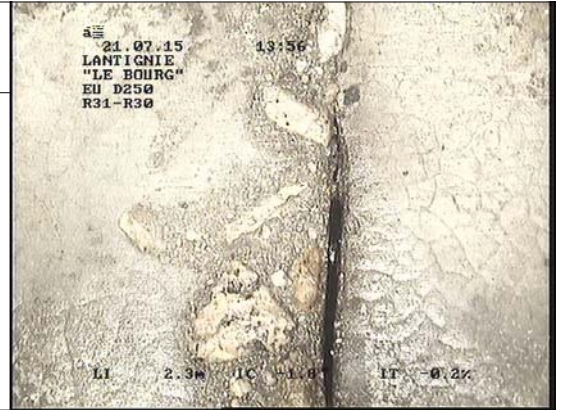
DISTANCE : <b>3.73 m</b>	PHOTO : <b>202/203/204</b>	GRAVITE : <b>3</b>	
--------------------------	----------------------------	--------------------	--

OBSERVATIONS :  
**BABCB - Fissure circonférentielle ouverte**  
**BDDC - Niveau d'eaux usées troubles - Niveau 3%**

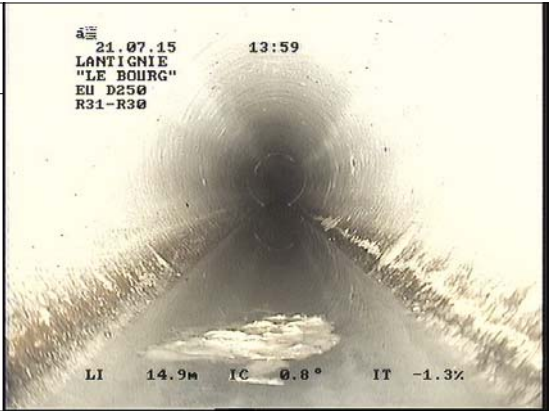
DISTANCE : <b>14.92 m</b>	PHOTO : <b>209</b>	GRAVITE : <b>4</b>

OBSERVATIONS : <b>BAJC - Déviation angulaire - Flache au joint</b> <b>BDDC - Niveau d'eaux usées troubles - Niveau 5%</b>

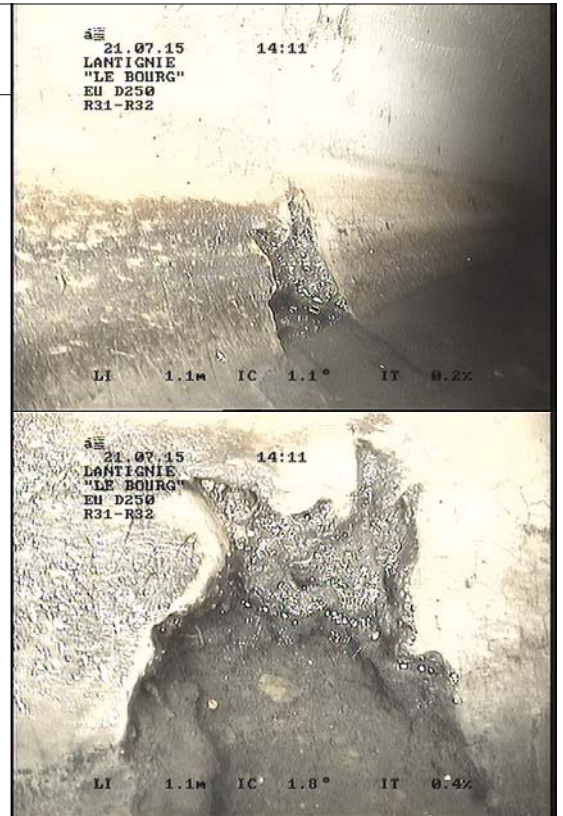
BACB - Effondrement partiel - Perforation 7h  
BDDC - Niveau d'eaux usées troubles - Niveau 5%

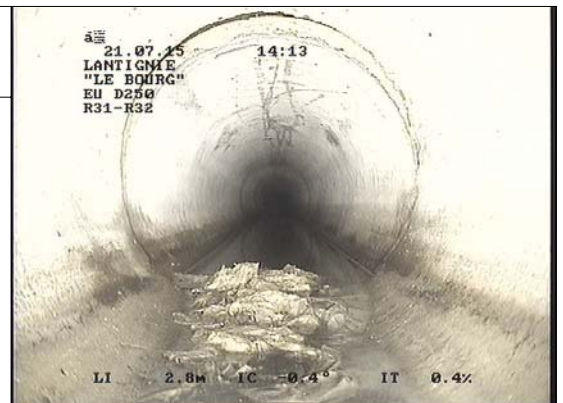
PHOTO : 226

BAJB - Décentrage (radial) - Emboitement légèrement désaligné verticalement  
BDDC - Niveau d'eaux usées troubles - Niveau 3%
