**RAPPORT N° :**  
**15-0751**

# Le Bourg

# LANTIGNIE

# Rapport de contrôle de canalisations

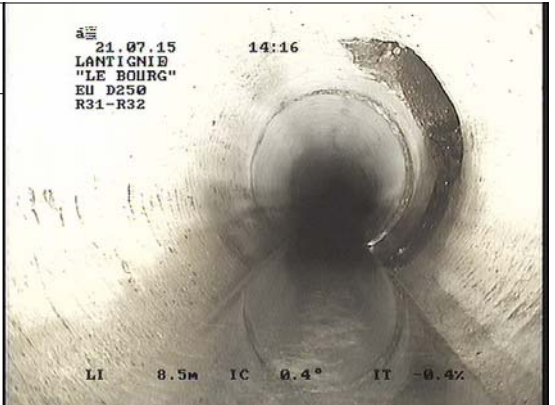
DISTANCE : <b>9.23 m</b>	PHOTO : <b>236/237/238</b>

OBSERVATIONS : <b>BCAEA - Raccordement par piquage direct buriné - Ouvert - Hauteur 150mm - 1h</b> <b>BAHZ - Raccordement défectueux</b> <b>BDDA - Niveau d'eaux usées claires - Niveau 2%</b>

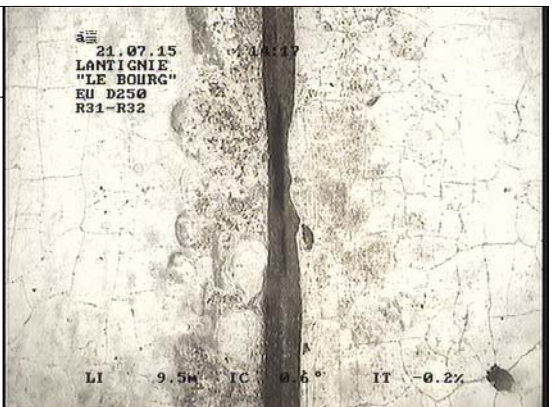
DISTANCE : <b>9.54 m</b>	PHOTO : <b>239</b>

OBSERVATIONS : <b>BDA - Photographie générale - Joint 3</b> <b>BDDA - Niveau d'eaux usées claires - Niveau 2%</b>

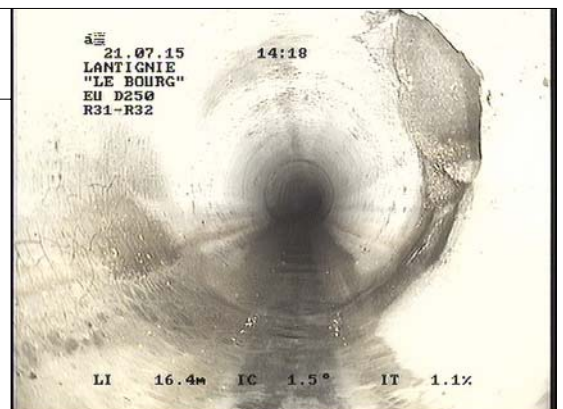
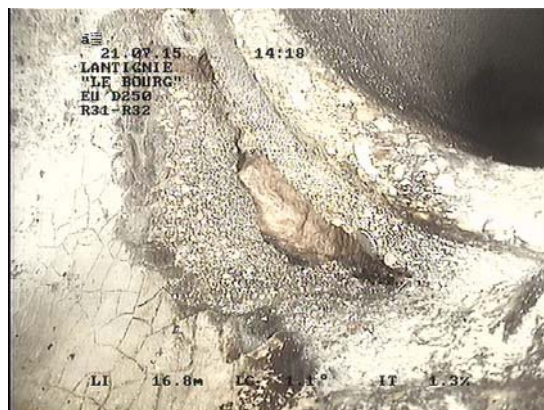
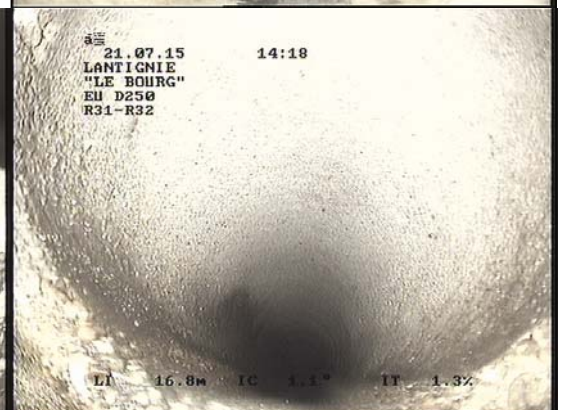
**BCAEA - Raccordement par piquage direct buriné - Ouvert - Hauteur 150mm - 1h**  
**BAHZ - Raccordement défectueux**  
**BDDA - Niveau d'eaux usées claires - Niveau 2%**

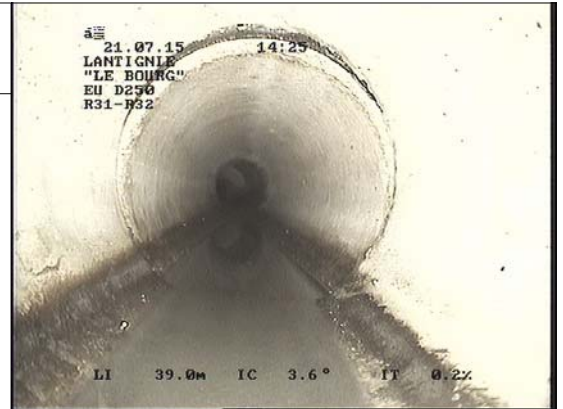
**BAJB - Décentrage (radial) - Emboitement désaligné verticalement**  
**BDDC - Niveau d'eaux usées troubles - Niveau 3%**

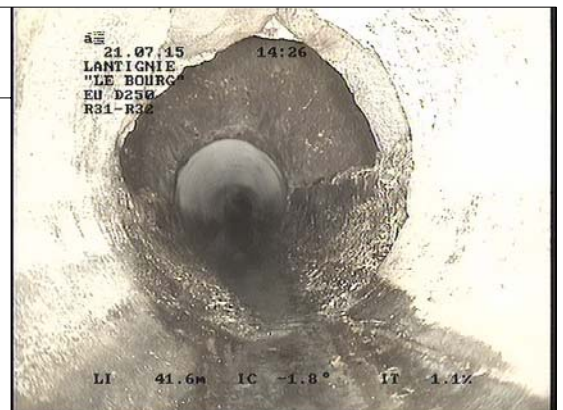
PHOTO : 265

**DCAZ - Autre type de raccordement - Conduite de raccordement**  
**R31/R32 - Noeud suivant R32 - Dans le radier**  
**DCGAB - Conduite de raccordement circulaire sortant du regard -**  
**Diam./Hauteur 250mm**  
**BDDA - Niveau d'eaux usées claires - Niveau 2%**

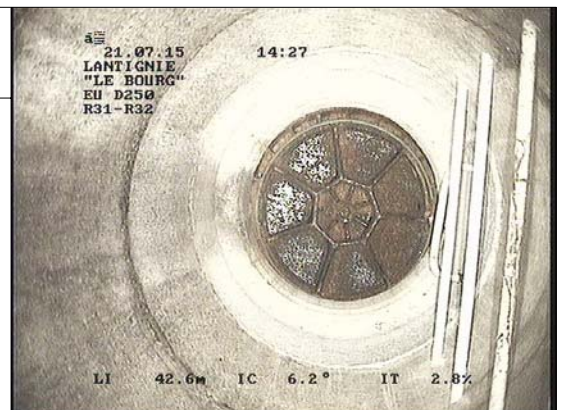
PHOTO : 266

**BCEA - Regard de visite d'arrivée - Référence du noeud R32 - Regard**  
**occasionnellement visitable**

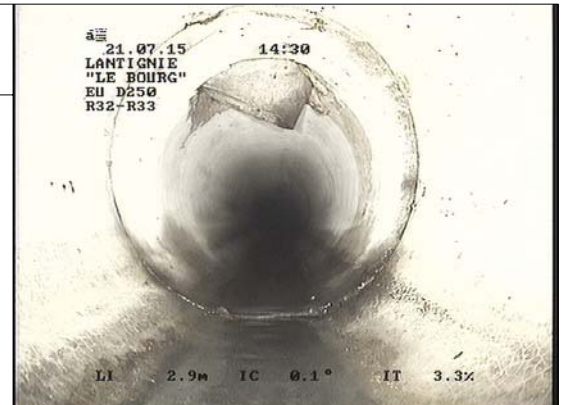
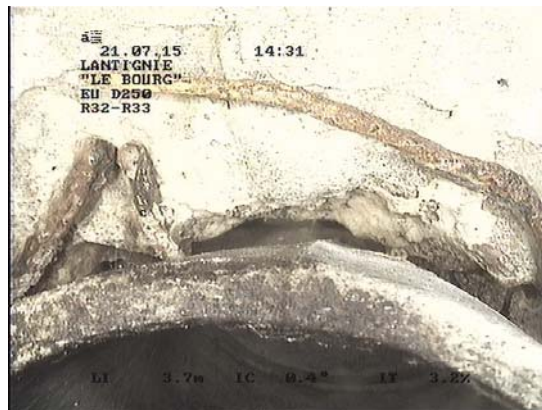
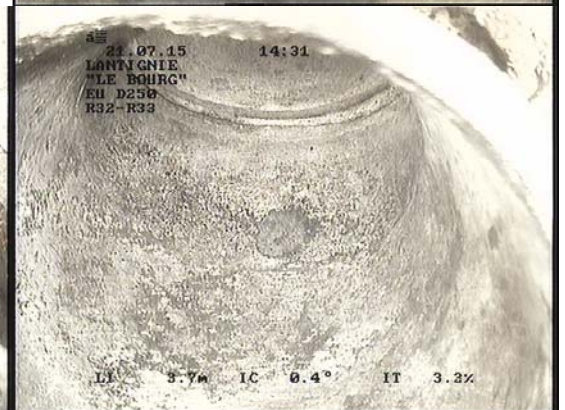
PHOTO : 273/274/275

**BCAEA - Raccordement par piquage direct buriné - Ouvert - Hauteur 150mm - 12h**  
**BAG - Branchement pénétrant - Pénétration de 10%**  
**BAHZ - Raccordement défectueux**  
**BDDA - Niveau d'eaux usées claires - Niveau 2%**

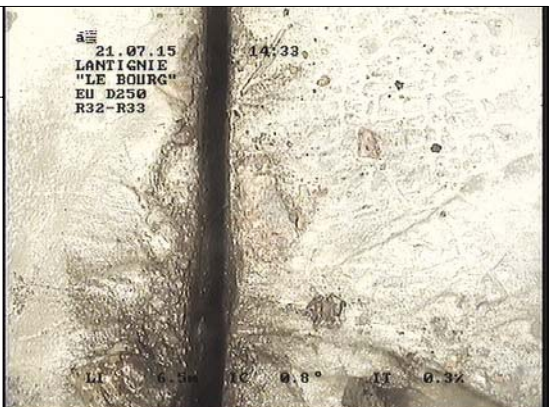
DISTANCE : <b>6.50 m</b>	PHOTO : <b>279</b>

OBSERVATIONS : <b>BDA - Photographie générale - Joint 2</b> <b>BDDA - Niveau d'eaux usées claires - Niveau 2%</b>

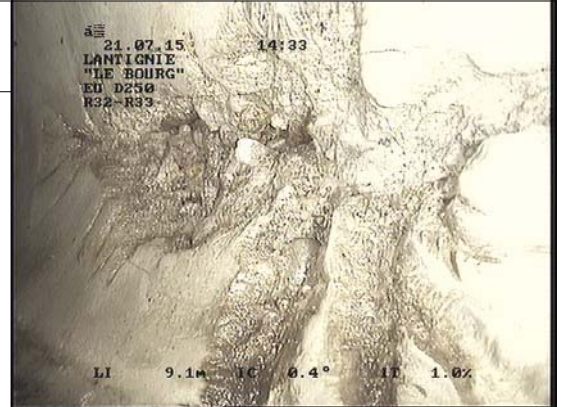
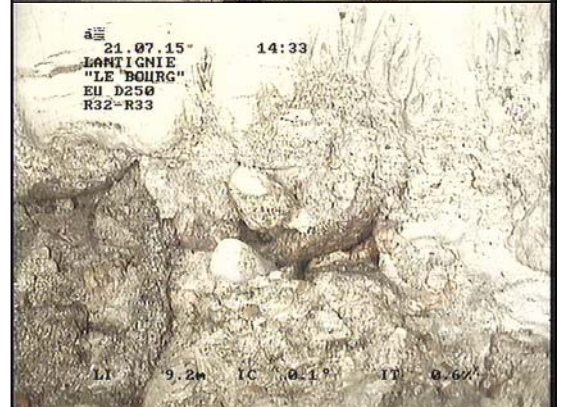
**BACB - Effondrement partiel - Perforation 3h**  
**BDDA - Niveau d'eaux usées claires - Niveau 2%**

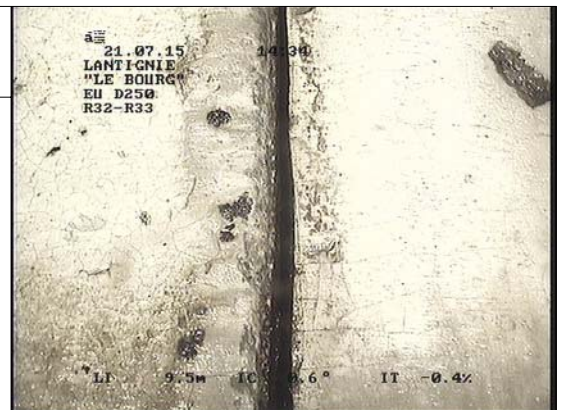
PHOTO : **282**

**BDA - Photographie générale - Joint 3**  
**BDDA - Niveau d'eaux usées claires - Niveau 2%**

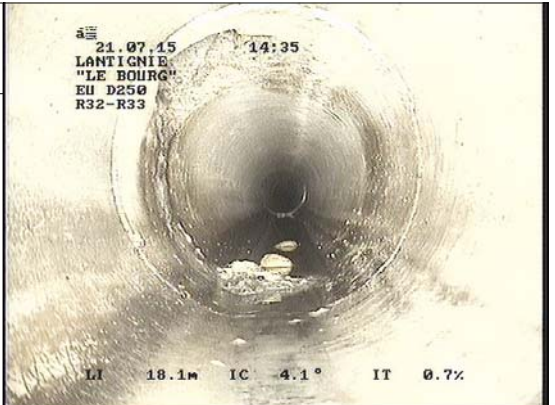
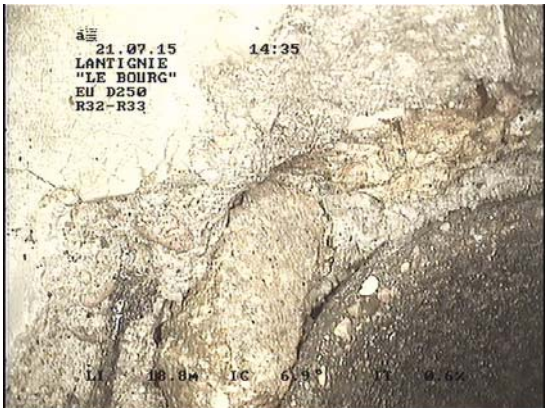
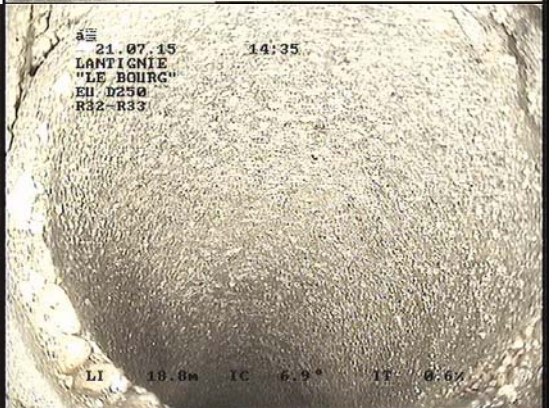
DISTANCE : 18.86 m	PHOTO : 283/284/285

OBSERVATIONS : <b>BCAEA - Raccordement par piquage direct buriné - Ouvert - Hauteur 150mm - 11h</b> <b>BAHZ - Raccordement défectueux</b> <b>BDDA - Niveau d'eaux usées claires - Niveau 2%</b>

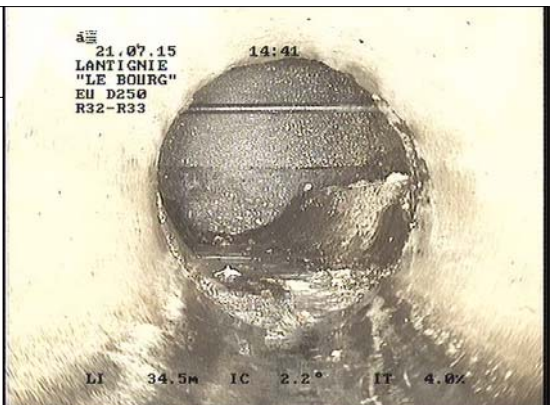
DISTANCE : <b>35.12 m</b>	PHOTO : <b>301</b>

OBSERVATIONS : <b>DCAZ - Autre type de raccordement - Conduite de raccordement R32/R33 - Noeud suivant R33 - Dans le radier</b> <b>DCGAB - Conduite de raccordement circulaire sortant du regard - Diam./Hauteur 250mm</b> <b>BDDA - Niveau d'eaux usées claires - Niveau 1%</b>

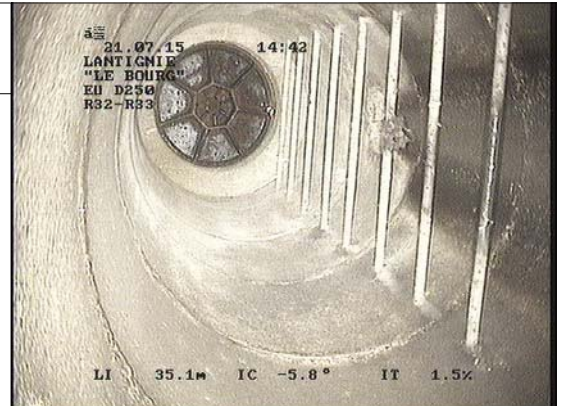
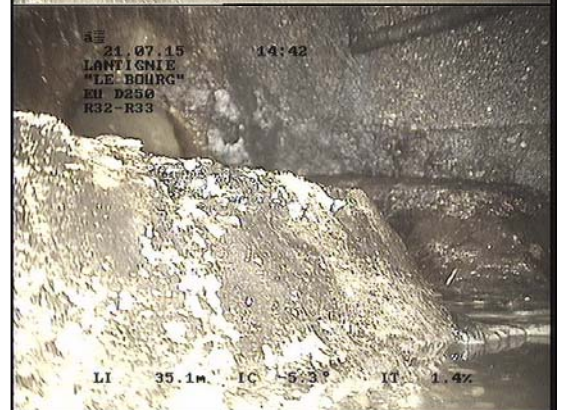
**BCEA - Regard de visite d'arrivée - Référence du noeud R33 - Regard occasionellement visitable**

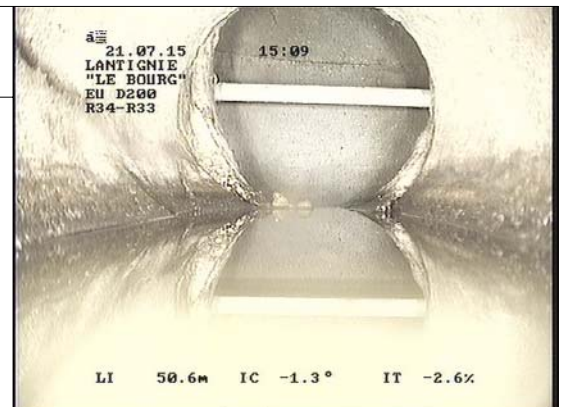
**DCAB - Raccordement en chute dans la cunette - Conduite de raccordement R34/R33 - Noeud suivant R33**  
**DCGAA - Conduite de raccordement circulaire aboutissant dans le regard - Diam./Hauteur 200mm**  
**BDDC - Niveau d'eaux usées troubles - Niveau 3%**

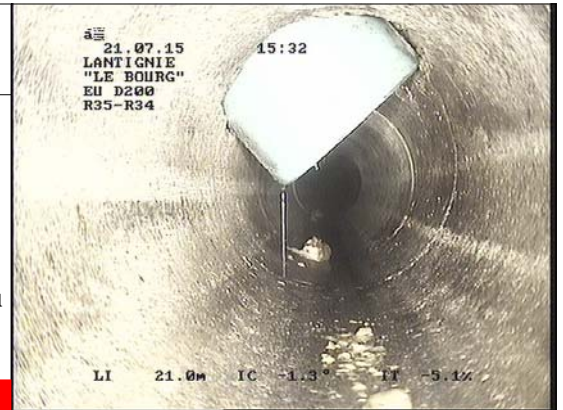
BCADA - Raccordement par piquage direct carotté - Ouvert - Hauteur 160mm - 11h  
BAG - Branchement pénétrant - Pénétration de 50%  
BDCZC - Inspection abandonnée, inspection de la conduite totale terminée suite à une inspection partielle précédente - Longueur totale du tronçon:28.87ml  
BDDA - Niveau d'eaux usées claires - Niveau 1%

**ABANDON INSPECTION**

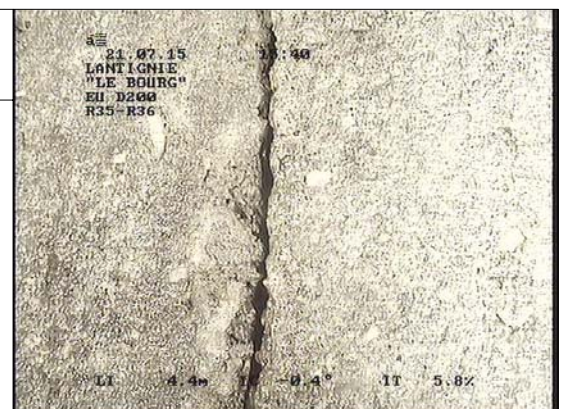
BDA - Photographie générale - Joint 4  
BDDA - Niveau d'eaux usées claires - Niveau 0%

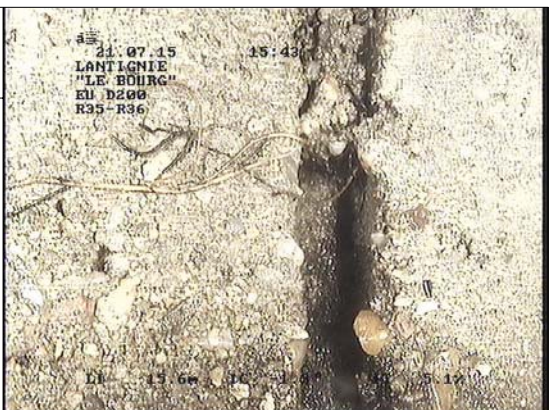
DISTANCE : <b>19.81 m</b>	PHOTO : <b>329</b>	GRAVITE : <b>4</b>

OBSERVATIONS : <b>BBAB - Présence de racelles - Réduction de la section de 1% - au joint 7h</b> <b>BDDA - Niveau d'eaux usées claires - Niveau 0%</b>

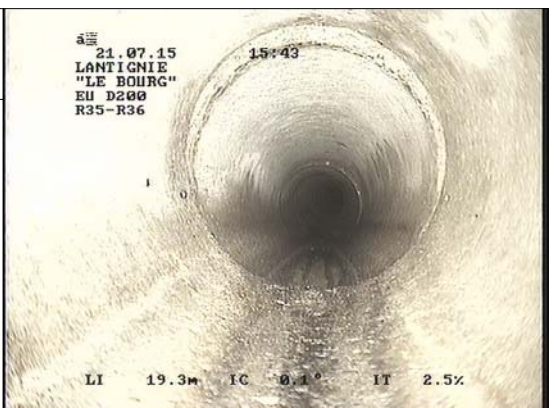
OBSERVATIONS : <b>BAJB - Décentrage (radial) - Emboitement légèrement désaligné verticalement</b> <b>BDDA - Niveau d'eaux usées claires - Niveau 0%</b>

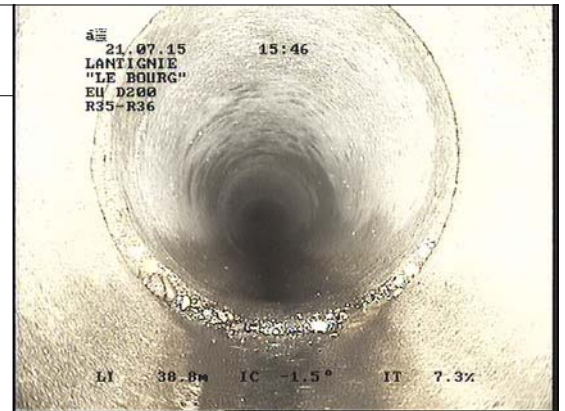
PHOTO : 331

**BAJB - Décentrage (radial) - Emboitement légèrement désaligné verticalement**

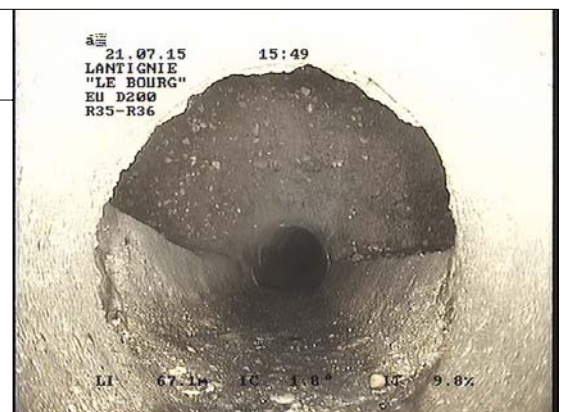
**DCGAB - Conduite de raccordement circulaire sortant du regard - Diam./Hauteur 200mm**
