# Annexe du diagnostic de fonctionnement et schéma d'aménagement des ouvrages d'assainissement phase 1 à 4

## DIAGNOSTIC DU RESEAU D'ASSAINISSEMENT

**Naldeo** INCUBERIE & CONSEIL  
Agence d'AUBENAS  
4 rue Montgolfier - 07200 AUBENAS  
Tel. : 04 75 35 44 88 - Fax : 04 75 93 32 16

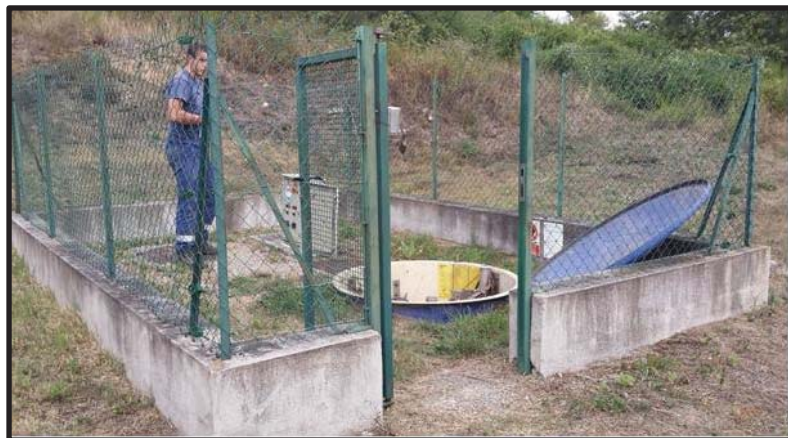
Photo 1 : Vue d'ensemble du poste de refoulement

Présence d'un trop plein dans le poste de refoulement dont l'exutoire n'est pas visible.

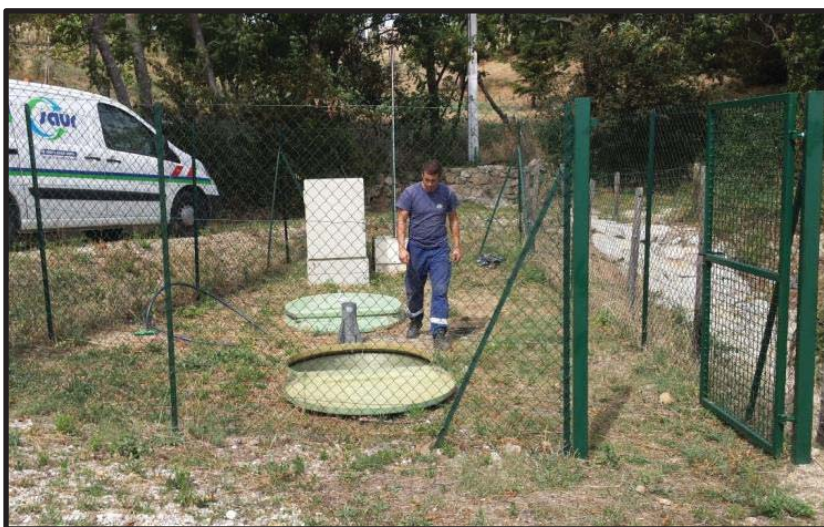
Photo 1 : Vue d'ensemble du poste de refoulement

Présence d'un trop plein dans le poste de refoulement dont l'exutoire n'est pas visible.

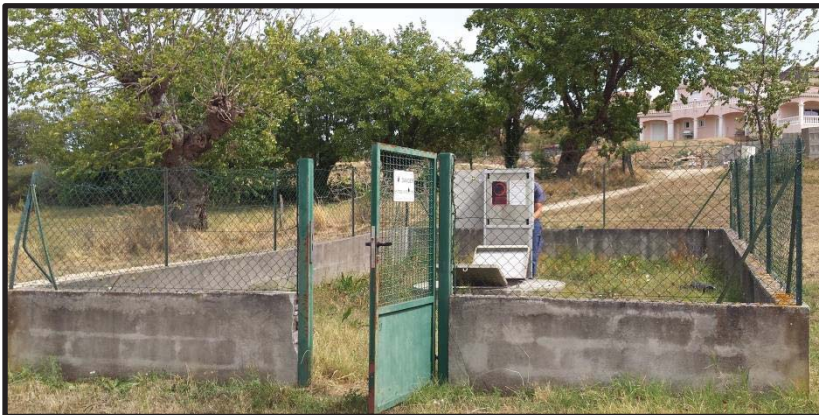
Photo 1 : Vue d'ensemble du poste

Présence d'un trop plein dans le poste de refoulement dont on ne voit pas l'exutoire.
