| ARDOIX nord du bourg | | | Date : 05/01/2016 | |
| | | <b>TRONÇON 02</b><br><br>Nord du Bourg<br>ARDOIX | | |

PROFIL D'INSPECTION

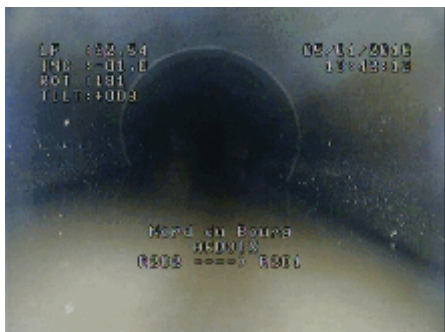
| ARDOIX nord du bourg | | | Date : 05/01/2016 | |
|---|--|---|---|---|
| <div style="display: flex; justify-content: space-between; align-items: flex-start;"> <div style="width: 15%;"> <b>32,54 m</b><br/> </div> <div style="width: 80%;"> <div style="display: flex; align-items: center;"> <div style="margin-left: 10px;"> <b>(BDD) NIVEAU D'EAU</b><br/><br/> (BDD) Niveau d'eau<br/> Eaux usées:troubles et colorées<br/> Niveau:20%<br/> Photo:ML22805.jpg<br/> Vidéo:00:02:22<br/> <b>Début du flache à 32 mètre, fin à 37 mètre, hauteur maxi 6 cm</b> </div> </div> <div style="width: 100%; text-align: right; margin-top: 20px;"> </div> </div> <div style="margin-top: 20px; text-align: right;"> </div> </div> | | | | |

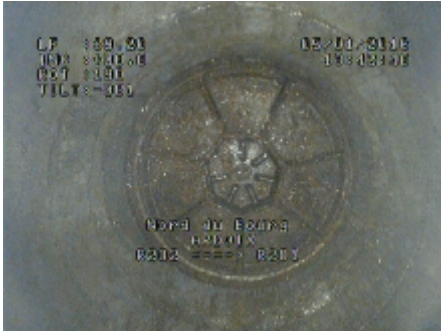
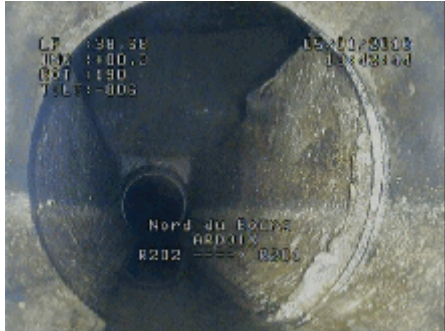
| ARDOIX nord du bourg | | | Date : 05/01/2016 |
|---|---|---|---|
| <div> <div> 39,20 m<br/> <span style="background-color: black; color: red; padding: 2px;">R201</span> </div> <div> <b>(BCE) NOEUD D'ARRIVÉE</b><br/> (BCE) Noeud d'arrivée Type:regard de visite<br/> Photo:ML22806.jpg/ML22807.jpg<br/> Vidéo:00:03:01 </div> <div> </div> </div> <div style="display: flex; justify-content: space-around; margin-top: 20px;"> </div> | | | |

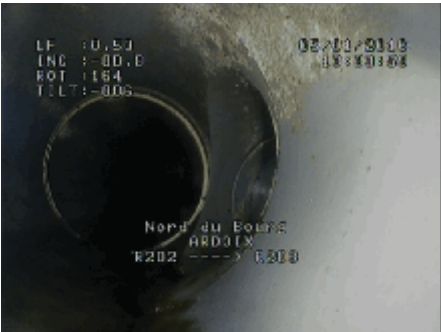
| ARDOIX nord du bourg | | | Date : 05/01/2016 |
|---|---|---|---|
| <div> <div>0,00 m</div> <div></div> <div><b>(BCD) NOEUD DE DÉPART</b></div> </div> <div> <div><b>R202</b></div> <div> <p>(BCD) Noeud de départ<br/>Type:regard de visite<br/>Profondeur:1,00m.<br/>Photo:ML22799.jpg<br/>Vidéo:00:00:03</p> </div> </div> | | | |

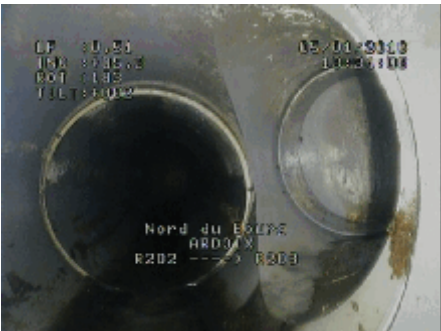
| ARDOIX nord du bourg | | | Date : 05/01/2016 |
|---|---|---|---|
| <div> <div>0,51 m</div> <div></div> <div><b>(BCA) RACCORDEMENT</b></div> </div> <div> <div><b>B02</b></div> <div> <p>(BCA) Raccordement<br/>Diamètre:160<br/>Type:culotte<br/>Etat:raccordement fermé<br/>Photo:ML22800.jpg<br/>Vidéo:00:00:09</p> </div> </div> | | | |

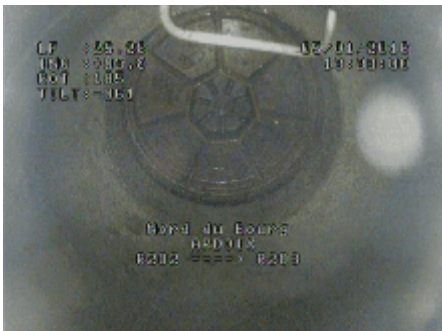
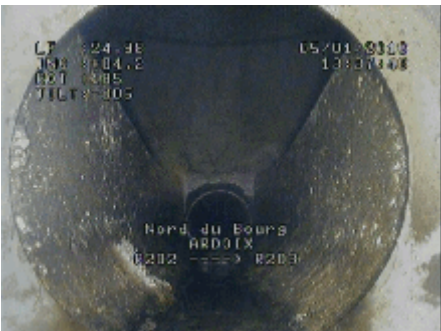
| ARDOIX nord du bourg | | | Date : 05/01/2016 |
|---|---|---|---|
| <div> <div>25,50 m</div> <div></div> <div><b>(BCE) NOEUD D'ARRIVÉE</b></div> </div> <div> <div><b>R203</b></div> <div> <p>(BCE) Noeud d'arrivée Type:regard de visite Profondeur:1,30m.<br/>Photo:ML22801.jpg/ML22802.jpg<br/>Vidéo:00:04:04</p> <div> </div> </div> </div> | | | |

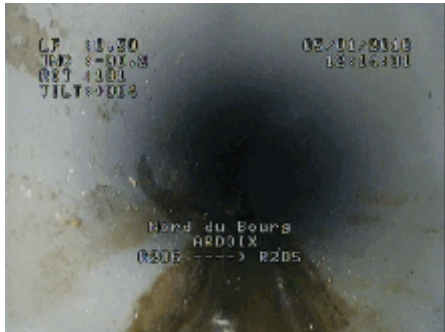
0,00 m  
**R206**

(BCD) Noeud de départ  
 Type:regard de visite  
 Profondeur:2,00m.  
 Photo:ML22795.jpg  
 Vidéo:00:00:02

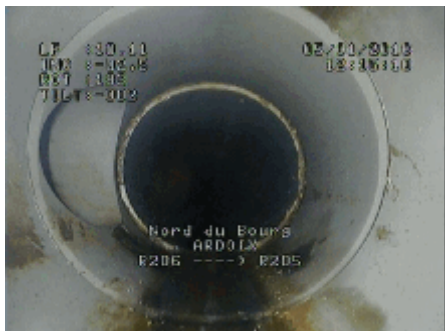
10,11 m  
**B01**

(BCA) Raccordement  
 Diamètre:125  
 Type:culotte  
 Etat:raccordement ouvert  
 Photo:ML22796.jpg  
 Vidéo:00:00:41

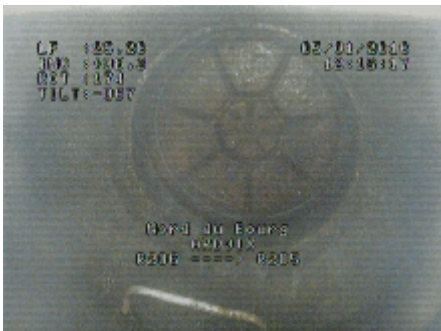
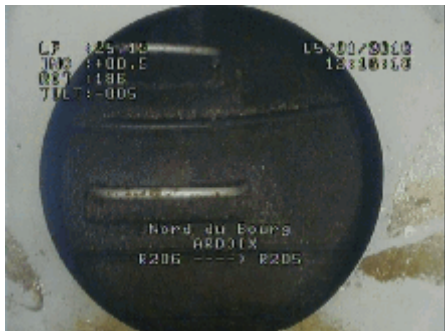
25,60 m  
**R205**

(BCE) Noeud d'arrivée Type:regard de visite  
 Photo:ML22797.jpg/ML22798.jpg  
 Vidéo:00:01:49  
**Chute libre dans le regard**

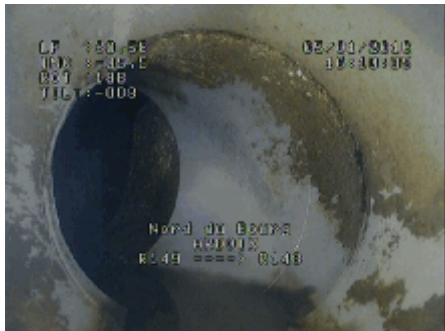
| ARDOIX nord du bourg | | | Date : 05/01/2016 |
|---|---|---|---|
| <div> <div>30,58 m</div> <div></div> <div><b>(BDA) PHOTOGRAPHIE GÉNÉRALE</b></div> </div> <div> <div></div> <div> <p>(BDA) Photographie générale<br/>Photo:ML22828.jpg<br/>Vidéo:00:01:52<br/><i><b>Coude vers la gauche hors regard de visite</b></i></p> </div> <div> </div> </div> | | | |

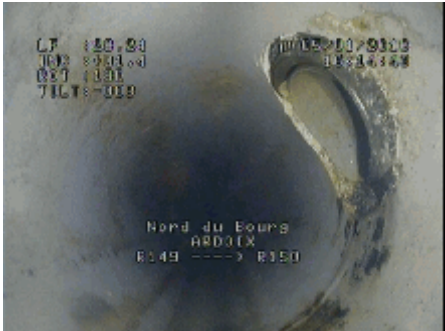
B08

(BCA) Raccordement  
 Diamètre:125  
 Type:piquage direct - carotté  
 Etat:raccordement ouvert  
 Photo:ML22832.jpg  
 Vidéo:00:01:58

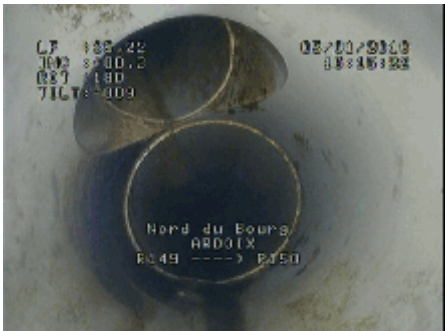
B09

(BCA) Raccordement  
 Diamètre:125  
 Type:culotte  
 Etat:raccordement ouvert  
 Photo:ML22833.jpg  
 Vidéo:00:02:38

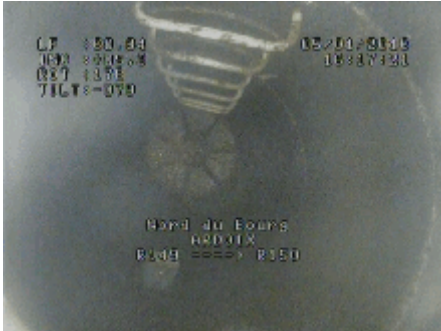
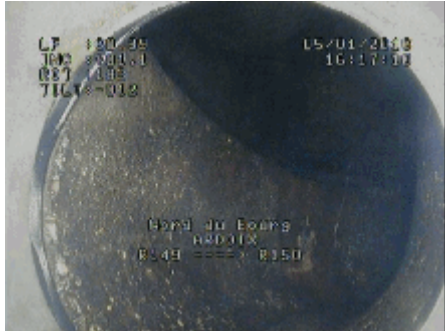
| ARDOIX nord du bourg | | | Date : 05/01/2016 |
|---|---|---|---|
| <div> <div> <b>60,90 m</b><br/> <b>R150</b> </div> <div> </div> </div> <div> <b>(BCE) NOEUD D'ARRIVÉE</b><br/> (BCE) Noeud d'arrivée Type:regard de visite<br/> Photo:ML22834.jpg/ML22835.jpg<br/> Vidéo:00:04:36 </div> <div> </div> | | | |

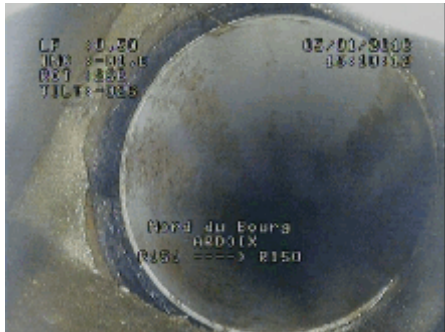
**R151**

(BCD) Noeud de départ

Type:regard de visite

Photo:ML22824.jpg

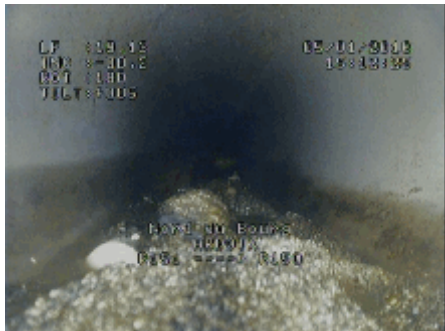
19,12 m

**(BBC) DÉPÔT**

**5H -> 7H**

(BBC) Dépôt

Type:grossier

Epaisseur: 15%

Photo:ML22825.jpg

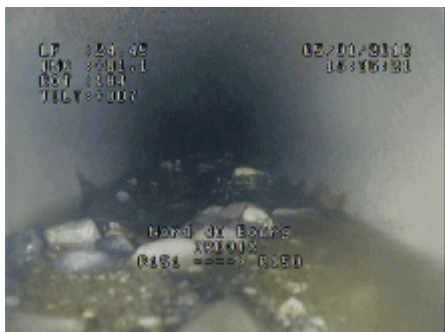
24,45 m

**(BBC) DÉPÔT**

**5H -> 7H**

(BBC) Dépôt

Type:grossier

Epaisseur:20%

Photo:ML22826.jpg

(BDC) Inspection abandonnée Raison:obstruction Résultat:inspection terminée avant d'avoir atteint le nœud d'arrivée Non inspecté:25,5m

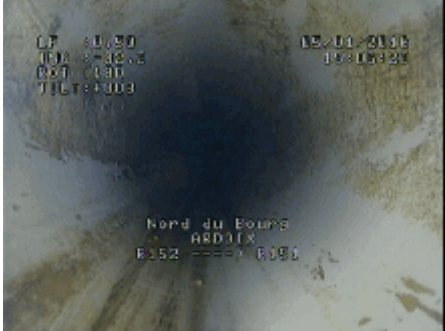
| ARDOIX nord du bourg | | | Date : 05/01/2016 |
|---|---|---|---|
| <div> <div> 0,00 m </div> <div> <b>(BCD) NOEUD DE DÉPART</b> </div> </div> <div> <div> <b>R152</b> </div> <div> <p>(BCD) Noeud de départ<br/>Type:regard de visite<br/>Profondeur:1,05m.<br/>Photo:ML22821.jpg<br/>Vidéo:00:00:02</p> </div> <div> </div> </div> | | | |

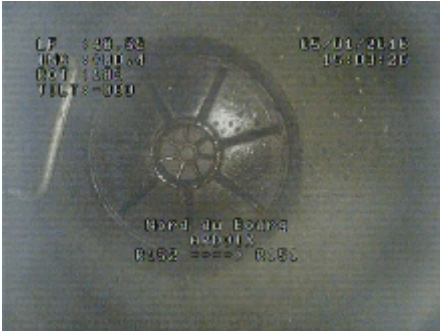
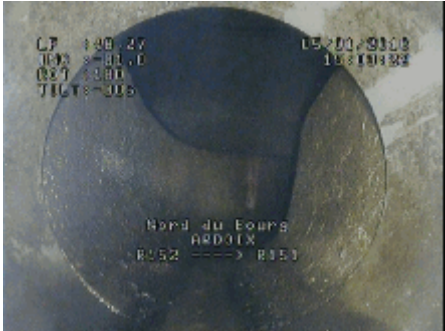
| ARDOIX nord du bourg | | | Date : 05/01/2016 |
|---|---|---|---|
| <div> <div> 48,80 m </div> <div> <b>(BCE) NOEUD D'ARRIVÉE</b> </div> </div> <div> <div> <b>R151</b> </div> <div> <p>(BCE) Noeud d'arrivée Type:regard de visite<br/>Photo:ML22822.jpg/ML22823.jpg<br/>Vidéo:00:03:07</p> </div> <div> </div> </div> | | | |

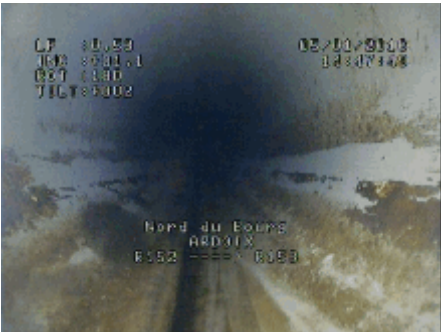
| ARDOIX nord du bourg | | | Date : 05/01/2016 |
|---|---|---|---|
| <div> <div>0,00 m</div> <div></div> <div><b>(BCD) NOEUD DE DÉPART</b></div> </div> <div> <div><b>R152</b></div> <div> <p>(BCD) Noeud de départ<br/> Type:regard de visite<br/> Profondeur:1,05m.<br/> Photo:ML22815.jpg<br/> Vidéo:00:00:01</p> </div> </div> <div> </div> | | | |

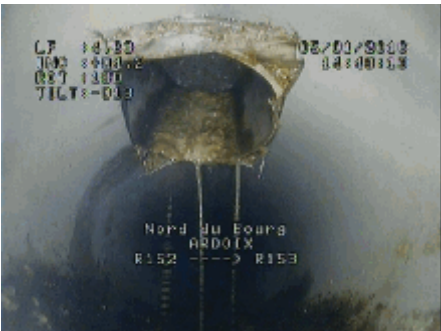
| ARDOIX nord du bourg | | | Date : 05/01/2016 |
|---|---|---|---|
| <div> <div>4,63 m</div> <div></div> <div><b>(BCA) RACCORDEMENT</b></div> </div> <div> <div><b>B05</b></div> <div> <p>(BCA) Raccordement<br/> Diamètre:125<br/> Type:piquage direct - carotté<br/> Etat:raccordement ouvert<br/> Photo:ML22816.jpg<br/> Vidéo:00:00:26</p> </div> </div> <div> <div>12H</div> </div> | | | |

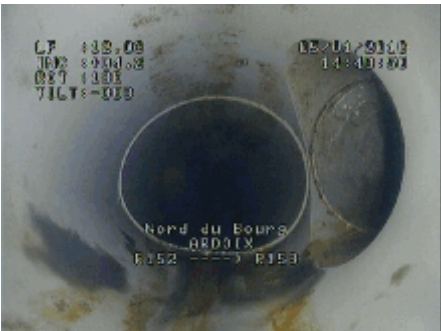
| ARDOIX nord du bourg | | | Date : 05/01/2016 |
|---|---|---|---|
| <div> <div>12,03 m</div> <div></div> <div><b>(BCA) RACCORDEMENT</b></div> </div> <div> <div><b>B06</b></div> <div> <p>(BCA) Raccordement<br/> Diamètre:160<br/> Type:culotte<br/> Etat:raccordement ouvert<br/> Photo:ML22817.jpg<br/> Vidéo:00:01:03</p> </div> </div> <div> <div>3H</div> </div> | | | |

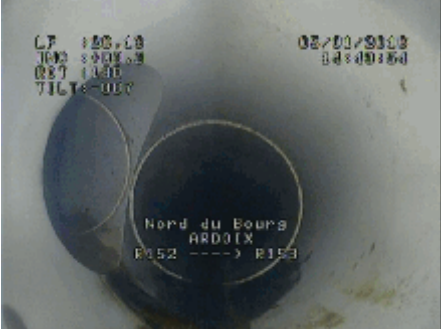
B07

(BCA) RACCORDEMENT

(BCA) Raccordement  
 Diamètre:160  
 Type:culotte  
 Etat:raccordement ouvert  
 Photo:ML22818.jpg  
 Vidéo:00:02:06

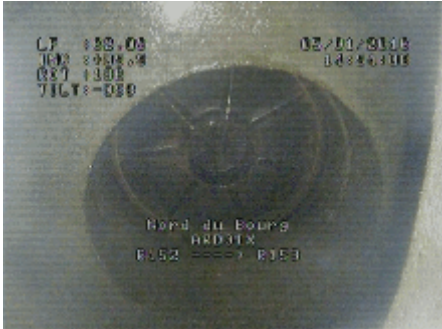
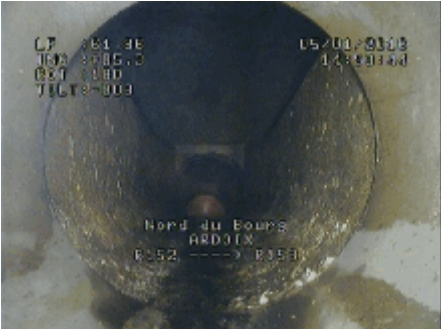
R153

(BCE) NOEUD D'ARRIVÉE

(BCE) Noeud d'arrivée Type:regard de visite  
 Photo:ML22819.jpg/ML22820.jpg  
 Vidéo:00:06:22

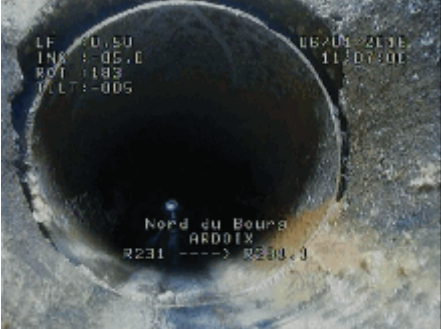
| ARDOIX nord du bourg | | | Date : 05/01/2016 |
|---|---|---|---|
| <div> <div>0,00 m</div> <div> <b>(BCD) NOEUD DE DÉPART</b> </div> </div> <div> <div>R231</div> <div> <p>(BCD) Noeud de départ<br/>Type:regard de visite<br/>Profondeur:0,80m.<br/>Photo:ML22857.jpg<br/>Vidéo:00:00:02</p> </div> </div> | | | |

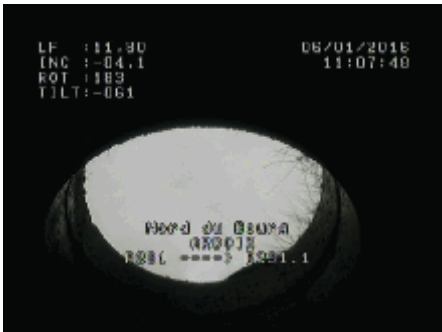
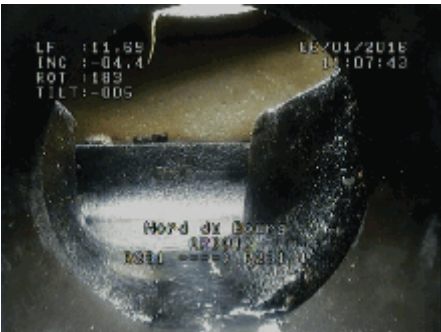
| ARDOIX nord du bourg | | | Date : 05/01/2016 |
|---|---|---|---|
| <div> <div>12,20 m</div> <div> <b>(BCE) NOEUD D'ARRIVÉE</b> </div> </div> <div> <div>R231.1</div> <div> <p>(BCE) Noeud d'arrivée Type:regard de visite Profondeur:0,80m.<br/>Photo:ML22858.jpg/ML22859.jpg<br/>Vidéo:00:00:50</p> <div> </div> </div> </div> | | | |

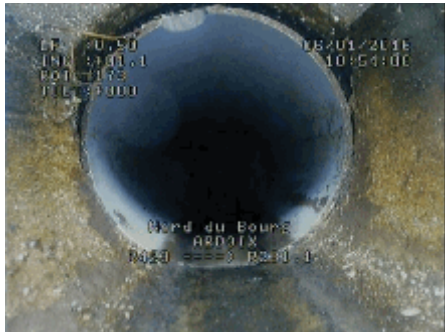
| ARDOIX nord du bourg | | | Date : 05/01/2016 |
|---|---|---|---|
| <div> <div>0,00 m</div> <div> <b>(BCD) NOEUD DE DÉPART</b> </div> </div> <div> <div>R423</div> <div> <p>(BCD) Noeud de départ<br/>Type:regard de visite<br/>Profondeur:1,10m.<br/>Photo:ML22853.jpg<br/>Vidéo:00:00:01</p> </div> </div> | | | |

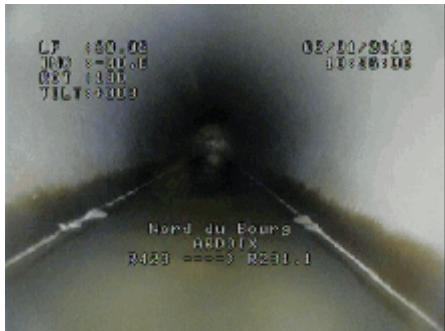
| ARDOIX nord du bourg | | | Date : 05/01/2016 |
|---|---|---|---|
| <div> <div>29,96 m</div> <div> <b>(BDD) NIVEAU D'EAU</b> </div> </div> <div> <div></div> <div> <p>(BDD) Niveau d'eau<br/>Eaux usées:troubles<br/>Niveau:15%<br/>Photo:ML22854.jpg<br/>Vidéo:00:02:01<br/><i>Début du flache à 29 mètre, fin à 32 mètre, hauteur maxi 3 cm</i></p> </div> </div> | | | |

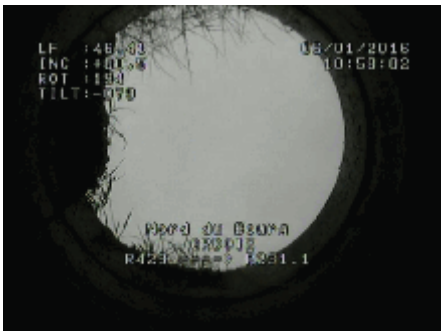
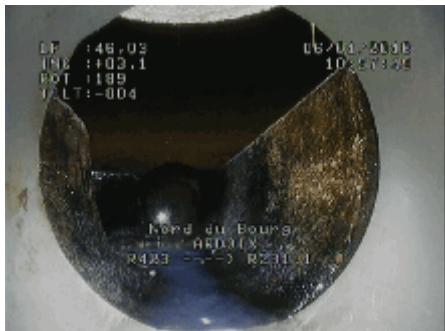
| ARDOIX nord du bourg | | | Date : 05/01/2016 |
|---|---|---|---|
| <div> <div>46,50 m</div> <div> <b>(BCE) NOEUD D'ARRIVÉE</b> </div> </div> <div> <div>R231.1</div> <div> <p>(BCE) Noeud d'arrivée Type:regard de visite Profondeur:0,80m.<br/>Photo:ML22855.jpg/ML22856.jpg<br/>Vidéo:00:03:21</p> <div> </div> </div> </div> | | | |

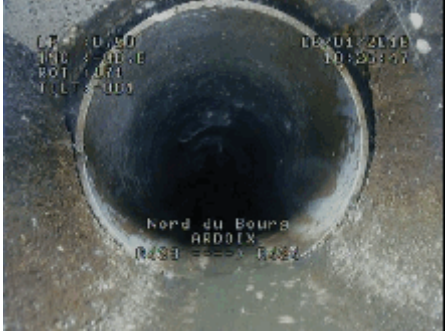
| ARDOIX nord du bourg | | | Date : 05/01/2016 |
|---|---|---|---|
| <div> <div>0,00 m</div> <div></div> <div><b>(BCD) NOEUD DE DÉPART</b></div> </div> <div> <div><b>R423</b></div> <div> <p>(BCD) Noeud de départ<br/>Type:regard de visite<br/>Profondeur:1,10m.<br/>Photo:ML22850.jpg<br/>Vidéo:00:00:01</p> </div> <div> </div> </div> | | | |

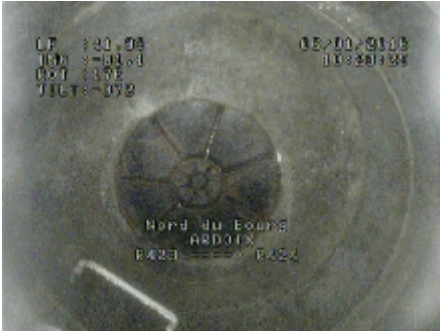
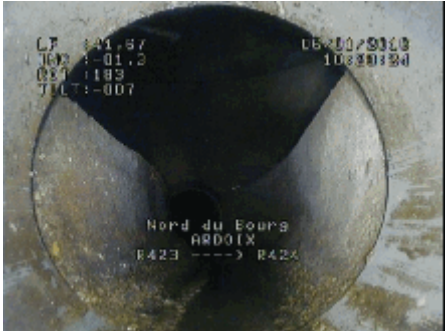
| ARDOIX nord du bourg | | | Date : 05/01/2016 |
|---|---|---|---|
| <div> <div>42,20 m</div> <div></div> <div><b>(BCE) NOEUD D'ARRIVÉE</b></div> </div> <div> <div><b>R424</b></div> <div> <p>(BCE) Noeud d'arrivée Type:regard de visite Profondeur:1,45m.<br/>Photo:ML22851.jpg/ML22852.jpg<br/>Vidéo:00:02:44</p> </div> <div> </div> </div> | | | |

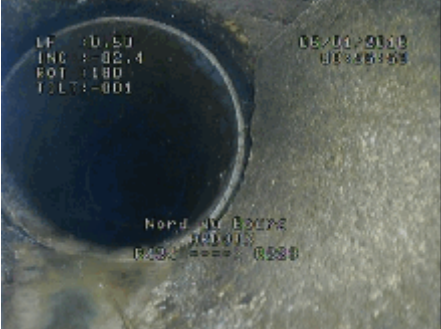
| ARDOIX nord du bourg | | | Date : 05/01/2016 |
|---|---|---|---|
| <div> <div>0,00 m</div> <div> <b>(BCD) NOEUD DE DÉPART</b> </div> </div> <div> <div>R424</div> <div> <p>(BCD) Noeud de départ<br/>Type:regard de visite<br/>Profondeur:1,45m.<br/>Photo:ML22836.jpg<br/>Vidéo:00:00:02</p> </div> </div> | | | |

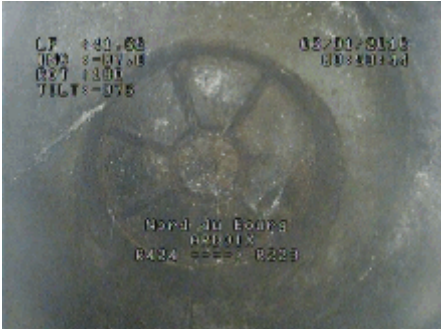
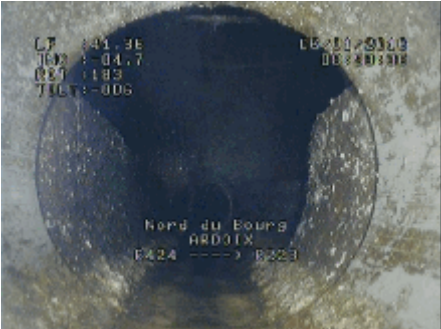
| ARDOIX nord du bourg | | | Date : 05/01/2016 |
|---|---|---|---|
| <div> <div>41,90 m</div> <div> <b>(BCE) NOEUD D'ARRIVÉE</b> </div> </div> <div> <div>R223</div> <div> <p>(BCE) Noeud d'arrivée Type:regard de visite<br/>Photo:ML22837.jpg/ML22838.jpg<br/>Vidéo:00:01:52</p> <div> </div> </div> </div> | | | |

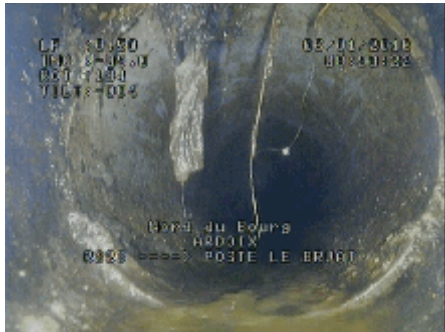
| ARDOIX nord du bourg | | | Date : 05/01/2016 |
|---|---|---|---|
| <b>0,00 m</b> <b>(BCD) NOEUD DE DÉPART</b><br><div style="display: flex; justify-content: space-between;"> <div> <b>R223</b><br/> (BCD) Noeud de départ<br/> Type:regard de visite<br/> Photo:ML22839.jpg<br/> Vidéo:00:00:03 </div> <div> </div> </div> | | | |

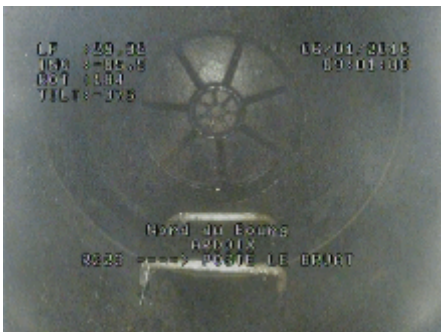
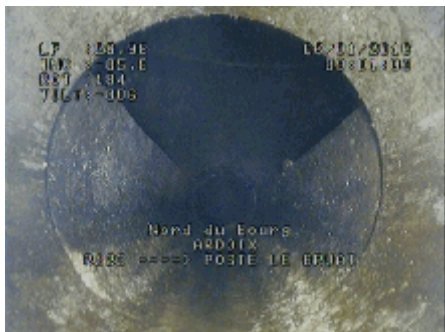
| ARDOIX nord du bourg | | | Date : 05/01/2016 |
|---|---|---|---|
| <b>29,50 m</b> <b>(BDA) PHOTOGRAPHIE GÉNÉRALE</b><br>(BDA) Photographie générale<br>Photo:ML22840.jpg/ML22841.jpg<br>Vidéo:00:01:49<br><i>Regard Borgne lors de l'inspection</i> <div style="display: flex; justify-content: space-around;"> </div> | | | |

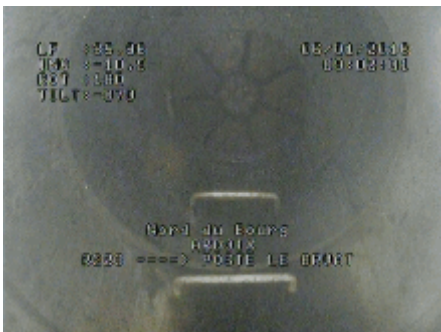
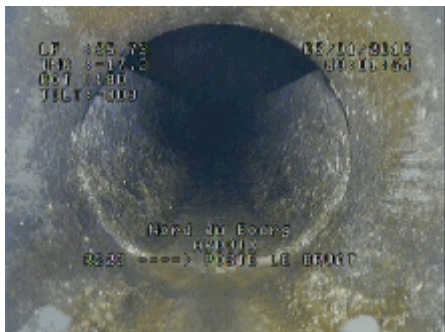
| ARDOIX nord du bourg | | | Date : 05/01/2016 |
|---|---|---|---|
| <b>36,20 m</b> <b>(BDA) PHOTOGRAPHIE GÉNÉRALE</b><br>(BDA) Photographie générale<br>Photo:ML22842.jpg/ML22843.jpg<br>Vidéo:00:02:42<br><i>Regard Borgne lors de l'inspection</i> <div style="display: flex; justify-content: space-around;"> </div> | | | |

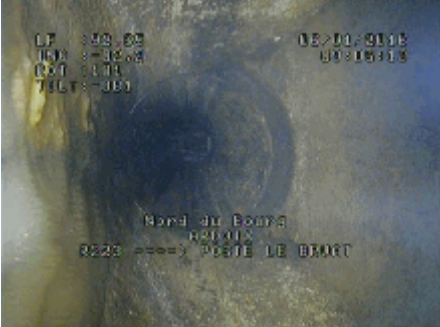
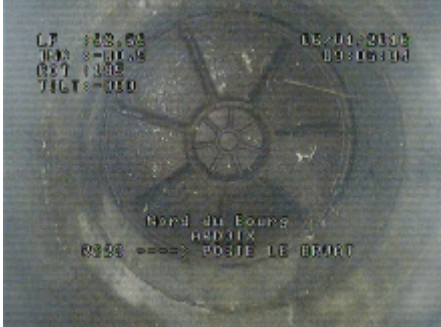
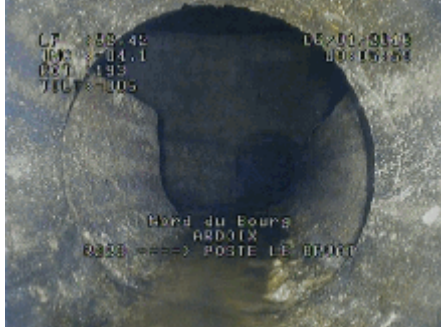
| ARDOIX nord du bourg | | | Date : 05/01/2016 |
|---|---|---|---|
| <div> <div> <b>92,90 m</b><br/> <b>POSTE LE BRUAT</b> </div> <div> </div> </div> <div> <b>(BCE) NOEUD D'ARRIVÉE</b><br/> (BCE) Noeud d'arrivée Type:regard de visite<br/> Photo:ML22844.jpg/ML22845.jpg/ML22846.jpg<br/> Vidéo:00:06:54 </div> <div> </div> | | | |

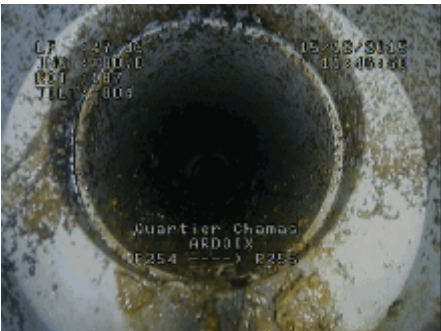
| ARDOIX quartier chamas | | | Date : 15/12/2015 |
|---|---|---|---|
| <div> <div> 47,33 m </div> <div> <b>(BDA) PHOTOGRAPHIE GÉNÉRALE</b> </div> </div> <div> <div> (BDA) Photographie générale<br/> Photo:ML22468.jpg<br/> Vidéo:00:11:16<br/> <b>Changement de diamètre en 125mm.</b> </div> <div> </div> </div> | | | |

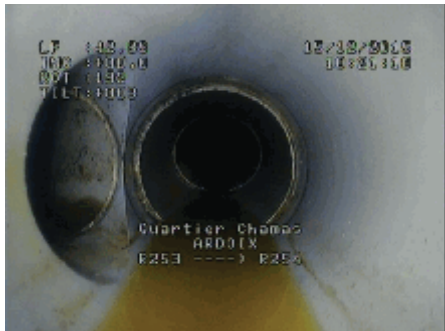
| ARDOIX quartier chamas | | | Date : 15/12/2015 |
|---|---|---|---|
| <div> <div> 42,89 m<br/> <span style="background-color: black; color: red; padding: 2px;">B03</span> </div> <div> </div> </div> <b>(BCA) RACCORDEMENT</b> <div style="float: right; text-align: right;"> </div> <div style="clear: both;"></div> <p> (BCA) Raccordement<br/> Diamètre:125<br/> Type:culotte<br/> Etat:raccordement ouvert<br/> Photo:ML22452.jpg<br/> Vidéo:00:03:17 </p> <div style="text-align: right;"> </div> | | | |

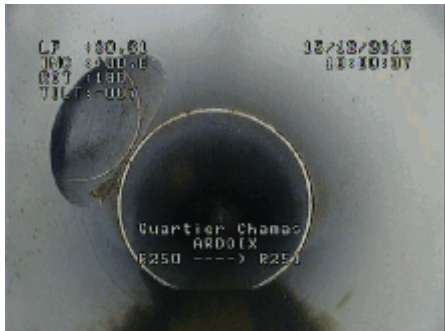
| ARDOIX quartier chamas | | | Date : 15/12/2015 |
|---|---|---|---|
| <div> <div> 30,61 m<br/> <span style="background-color: red; color: white;">B02</span> </div> <div> <b>(BCA) RACCORDEMENT</b> </div> </div> <div> (BCA) Raccordement<br/> Diamètre:125<br/> Type:culotte<br/> Etat:raccordement ouvert<br/> Photo:ML22442.jpg<br/> Vidéo:00:02:07 </div> <div> </div> | | | |

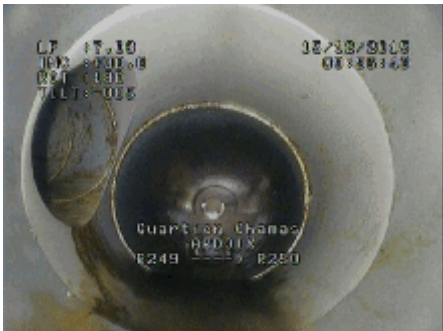
| ARDOIX quartier chamas | | | Date : 15/12/2015 |
|---|---|---|---|
| <div> <div> 7,08 m<br/> B01 </div> <div> <b>(BCA) RACCORDEMENT</b> </div> </div> <div> (BCA) Raccordement<br/> Diamètre:125<br/> Type:culotte<br/> Etat:raccordement ouvert<br/> Photo:ML22438.jpg<br/> Vidéo:00:00:33 </div> <div> </div> | | | |

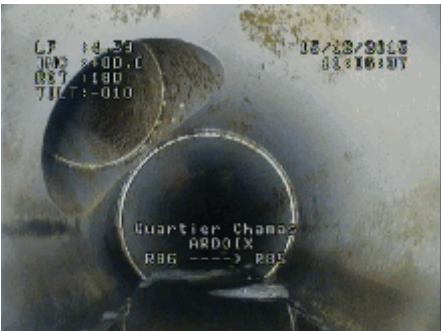
| ARDOIX quartier chamas | | | Date : 15/12/2015 |
|---|--|---|---|
| <div> <div>4,59 m</div> <div> <b>(BCA) RACCORDEMENT</b> </div> </div> <div> <div>B04</div> <div> (BCA) Raccordement<br/> Diamètre:125<br/> Type:culotte<br/> Etat:raccordement ouvert<br/> Photo:ML22462.jpg<br/> Vidéo:00:00:22 </div> </div> <div> </div> | | | |

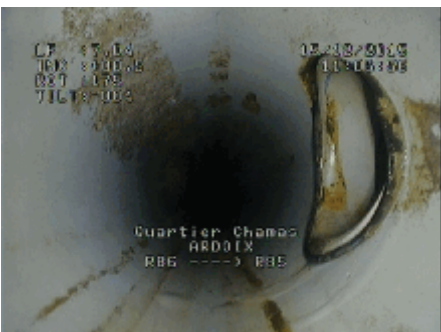
| ARDOIX quartier chamas | | | Date : 15/12/2015 |
|---|--|---|---|
| <div> <div>7,04 m</div> <div> <b>(BCA) RACCORDEMENT</b> </div> </div> <div> <div>B05</div> <div> (BCA) Raccordement<br/> Diamètre:125<br/> Type:piquage direct - carotté<br/> Etat:raccordement ouvert<br/> Photo:ML22463.jpg<br/> Vidéo:00:00:40 </div> </div> <div> </div> | | | |

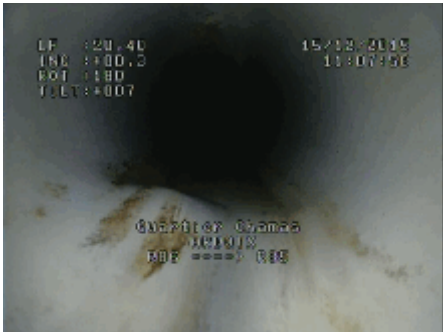
| ARDOIX quartier chamas | | | Date : 15/12/2015 |
|---|--|---|---|
| <div> <div> 20,40 m <b>(BAA) DÉFORMATION</b> </div> <div> <p> (BAA) Déformation<br/> Orientation:horizontale<br/> Réduction:5%<br/> Photo:ML22464.jpg<br/> Vidéo:00:01:42<br/> <b>Poinçonnement ponctuel</b> </p> </div> <div> </div> </div> | | | |

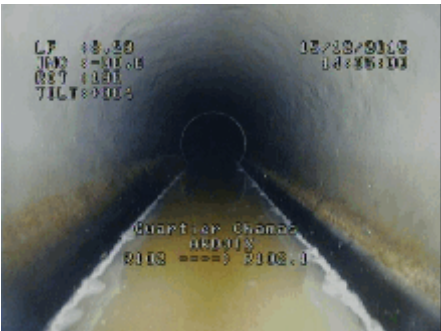
| ARDOIX quartier chamas | | | Date : 15/12/2015 |
|---|---|---|---|
| <div> <div> 8,28 m </div> <div> <b>(BDD) NIVEAU D'EAU</b> </div> </div> <div> (BDD) Niveau d'eau<br/> Eaux usées:troubles et colorées<br/> Niveau:10%<br/> Photo:ML22485.jpg<br/> Vidéo:00:00:36<br/> <i><b>Début du flache à 7 mètre, fin à 10 mètre, hauteur maxi 3 cm</b></i> </div> <div> </div> | | | |

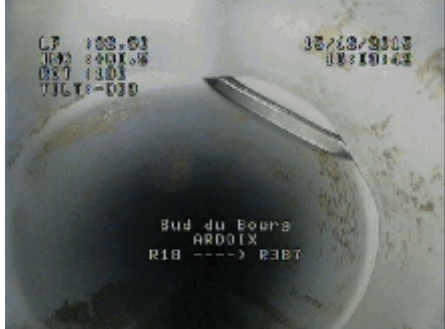
| ARDOIX nr d dr uor lq | | | Date : 05/01/2005 | |
|---|---|---|---|--|
| <div> <div> 61,52 m<br/> </div> <div> <b>)BAIèNOIs P D'VPAs Cj VIPV APPAREs P</b><br/> (BAI) Joint d'étanchéité apparent<br/> Type:anneau d'étanchéité<br/> Boucle:pénétrante mais non rompue. Au-dessus de la ligne médiane horizontale<br/> Photo:ML22517.jpg<br/> Vidéo:00:02:14 </div> <div> </div> </div> | | | | |

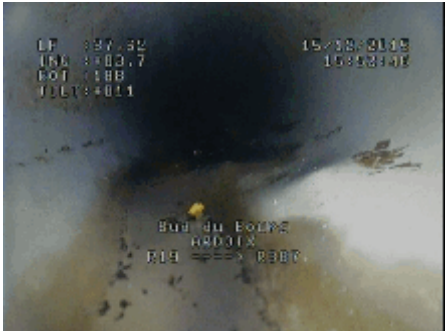
| ARDOIX nr d dr uor lq | | | Date : 05/01/1205 | |
|---|---|---|---|---|
| <div style="display: flex; justify-content: space-between; align-items: flex-start;"> <div style="width: 20%;"> <p><b>ô8,62 m</b></p> <div style="background-color: yellow; border: 1px solid black; padding: 2px; display: inline-block;"><b>BAA</b></div> </div> <div style="width: 80%;"> <p><b>)BAAèDVFORMAPIOs</b></p> <p>(BAA) Déformation<br/> Orientation:horizontale<br/> Réduction:5%<br/> Photo:ML22509.jpg<br/> Vidéo:00:05:07<br/> <b>Poinçonnement ponctuel</b></p> </div> </div> | | | | |
| <div style="display: flex; align-items: center;"> <div style="border: 1px solid black; padding: 2px; margin-right: 10px;">4H -&gt; 6H</div> </div> | | | | |

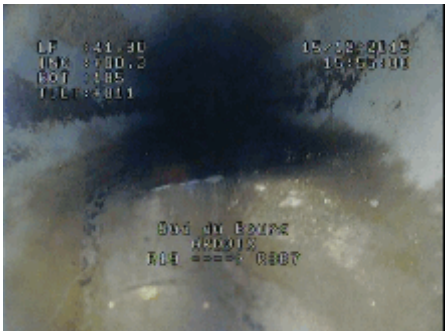
| ARDOIX nr d dr uor lq | | | Date : 05/01/1205 | |
|---|---|---|---|---|
| <div style="display: flex; justify-content: space-between; align-items: flex-start;"> <div style="width: 20%;"> <p><b>70,18 m</b></p> <div style="background-color: yellow; border: 1px solid black; padding: 2px; display: inline-block;"><b>BAA</b></div> </div> <div style="width: 80%;"> <p><b>)BAAèDVFORMAPIOs</b></p> <p>(BAA) Déformation<br/> Orientation:horizontale<br/> Réduction:10%<br/> Photo:ML22510.jpg<br/> Vidéo:00:07:24<br/> <b>Poinçonnement ponctuel</b></p> </div> </div> | | | | |
| <div style="display: flex; align-items: center;"> <div style="border: 1px solid black; padding: 2px; margin-right: 10px;">4H -&gt; 6H</div> </div> | | | | |

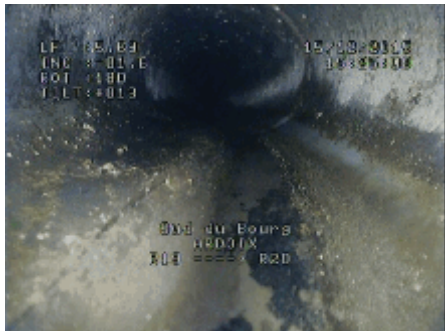
**5,69 m**

**)BAAèDVFORMAPIOs**

(BAA) Déformation  
 Orientation:horizontale  
 Réduction:5%  
 Photo:ML22489.jpg  
 Vidéo:00:00:25  
**Poinçonnement ponctuel**

6H -> 8H

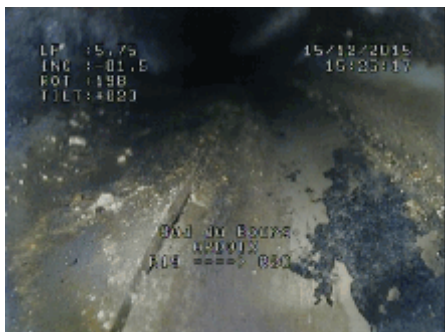
**5,85 m**

**)BABèFI- - URE**

(BAB) Fissure  
 Nature:fissure ouverte  
 Orientation:longitudinale  
 Photo:ML22490.jpg  
 Vidéo:00:00:33

6H

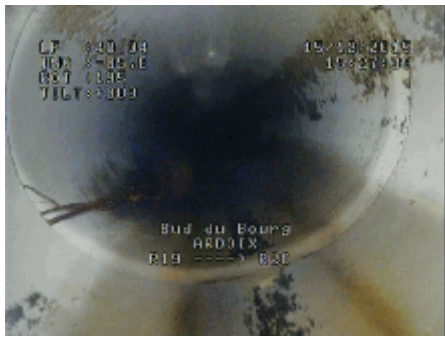
| ARDOIX nr d dr uor lg | | | Date : 05/01/205 | |
|---|--|---|---|--|
| <div style="display: flex; justify-content: space-between; align-items: flex-start;"> <div style="width: 60%;"> <p><b>72,27 m</b> <b>)BBAèRACIs E-</b></p> <p>(BBA) Racines<br/> Type:radicelles<br/> Photo:ML22491.jpg<br/> Vidéo:00:02:56</p> </div> <div style="width: 35%; text-align: right;"> <div style="border: 1px solid black; padding: 2px; display: inline-block;">8H</div><br/> </div> </div> <div style="text-align: right; margin-top: 10px;"> </div> | | | | |

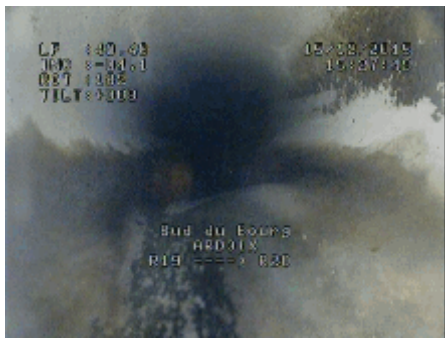
| ARDOIX nr d dr uor lg | | | Date : 05/01/205 | |
|---|--|---|---|--|
| <div style="display: flex; justify-content: space-between; align-items: flex-start;"> <div style="width: 60%;"> <p><b>72,78 m</b> <b>)BAAèDVFORMAPIOs</b></p> <p>(BAA) Déformation<br/> Orientation:horizontale<br/> Réduction:5%<br/> Photo:ML22492.jpg<br/> Vidéo:00:03:07<br/> <b>Poinçonnement ponctuel</b></p> </div> <div style="width: 35%; text-align: right;"> <div style="border: 1px solid black; padding: 2px; display: inline-block;">5H -&gt; 6H</div><br/> </div> </div> <div style="text-align: right; margin-top: 10px;"> </div> | | | | |

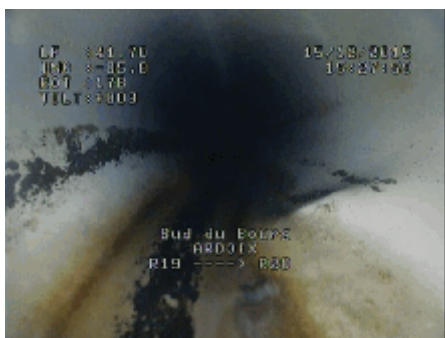
| ARDOIX nr d dr uor lg | | | Date : 05/01/205 | |
|---|--|---|---|--|
| <div style="display: flex; justify-content: space-between; align-items: flex-start;"> <div style="width: 60%;"> <p><b>70,82 m</b> <b>)BAAèDVFORMAPIOs</b></p> <p>(BAA) Déformation<br/> Orientation:horizontale<br/> Réduction:5%<br/> Photo:ML22493.jpg<br/> Vidéo:00:03:16<br/> <b>Poinçonnement ponctuel</b></p> </div> <div style="width: 35%; text-align: right;"> <div style="border: 1px solid black; padding: 2px; display: inline-block;">4H -&gt; 5H</div><br/> </div> </div> <div style="text-align: right; margin-top: 10px;"> </div> | | | | |

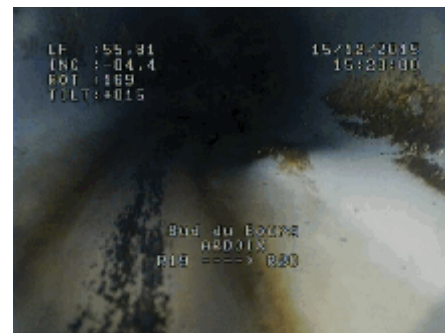
55,80 m

**)BAAèDVFORMAPIOs**

(BAA) Déformation  
 Orientation:horizontale  
 Réduction:5%  
 Photo:ML22494.jpg  
 Vidéo:00:04:17  
*Poinçonnement ponctuel*

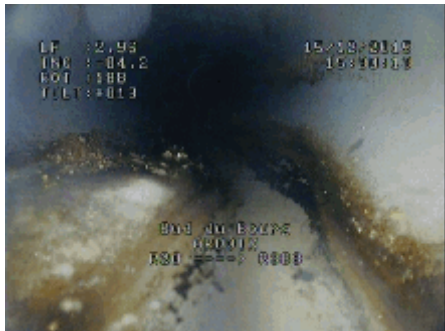
| ARDOIX nr d dr uor lg | | | Date : 05/01/1205 | |
|---|--|---|---|---|
| <div style="display: flex; justify-content: space-between; align-items: flex-start;"> <div style="width: 20%;"> <p><b>1,96 m</b> </p> </div> <div style="width: 60%;"> <p><b>)BAAèDVFORMAPIOs</b></p> <p>(BAA) Déformation<br/> Orientation:horizontale<br/> Réduction:5%<br/> Photo:ML22498.jpg<br/> Vidéo:00:00:16<br/> <b>Poinçonnement ponctuel</b></p> </div> <div style="width: 15%; text-align: center;"> </div> </div> <div style="text-align: right; margin-top: 20px;"> </div> <div style="text-align: right; margin-top: 20px;"> </div> | | | | |

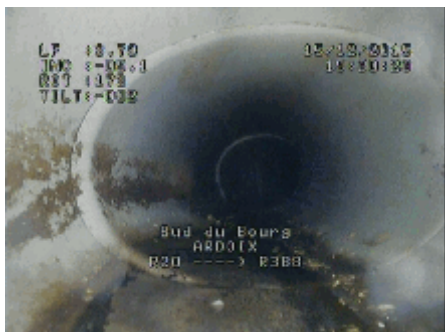
| ARDOIX nr d dr uor lg | | | Date : 05/01/1205 | |
|---|--|---|---|---|
| <div style="display: flex; justify-content: space-between; align-items: flex-start;"> <div style="width: 20%;"> <p><b>ô,89 m</b> </p> </div> <div style="width: 60%;"> <p><b>)BAAèDVFORMAPIOs</b></p> <p>(BAA) Déformation<br/> Orientation:horizontale<br/> Photo:ML22499.jpg<br/> Vidéo:00:00:24<br/> <b>Ovalisation</b></p> </div> <div style="width: 15%; text-align: center;"> </div> </div> <div style="text-align: right; margin-top: 20px;"> </div> <div style="text-align: right; margin-top: 20px;"> </div> | | | | |

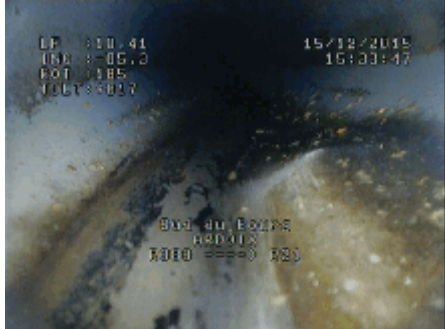
| ARDOIX nr d dr uor lg | | | Date : 05/01/1205 | |
|---|--|---|---|---|
| <div style="display: flex; justify-content: space-between; align-items: flex-start;"> <div style="width: 20%;"> <p><b>02,70 m</b></p> <div style="background-color: black; color: red; padding: 2px; display: inline-block;">Rô88</div> </div> <div style="width: 75%;"> <p><b>)BAAèDVFORMAPIOs</b></p> <p>(BAA) Déformation<br/> Orientation:horizontale<br/> Réduction:5%<br/> Photo:ML22503.jpg<br/> Vidéo:00:00:59<br/> <b>Poinçonnement ponctuel</b></p> </div> <div style="width: 20%; text-align: right;"> </div> </div> <div style="text-align: right; margin-top: 20px;"> </div> | | | | |

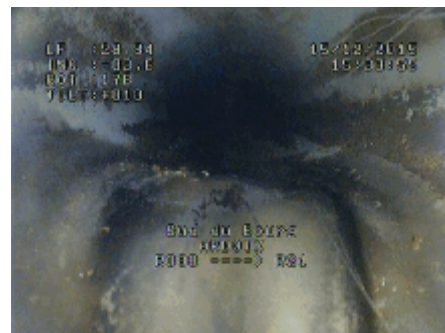
)BAAèDVFORMAPIOs

(BAA) Déformation  
Orientation:horizontale  
Réduction: 15%  
Photo:ML22505.jpg  
Vidéo:00:07:06  
**Poinçonnement ponctuel**

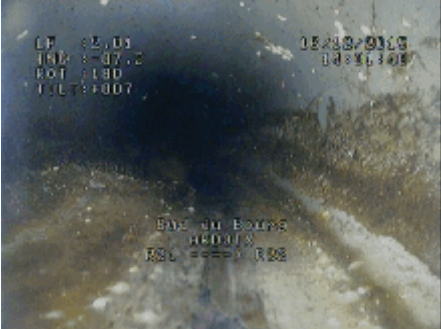
| ARDOIX nr d dr uor lq | | | Date : 05/01/1205 |
|---|---|---|---|
| <div> <div> <b>1,20 m</b> </div> <div> <b>BAAèDVFORMAPIOs</b> </div> </div> <div> <div> <b>6H -&gt; 8H</b> </div> <div> (BAA) Déformation<br/> Orientation:horizontale<br/> Réduction:10%<br/> Photo:ML22578.jpg<br/> Vidéo:00:00:13<br/> <b>Poinçonnement ponctuel</b> </div> <div> </div> </div> | | | |

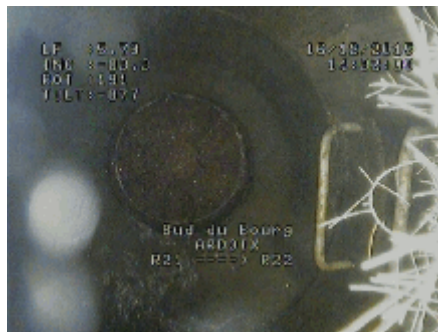
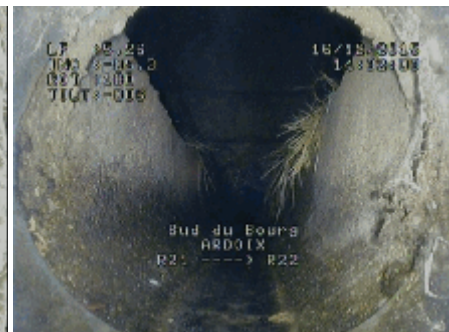
5,82 m

(BDA) Photographie générale

*Regard borgne lors de l'inspection*

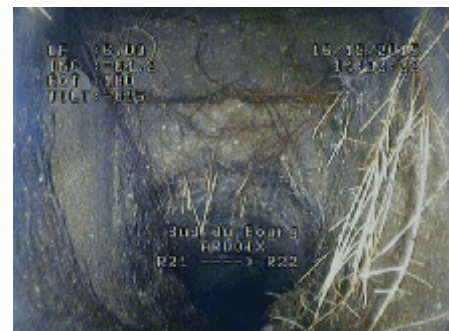
(DBA) Racine

Type:radicelles

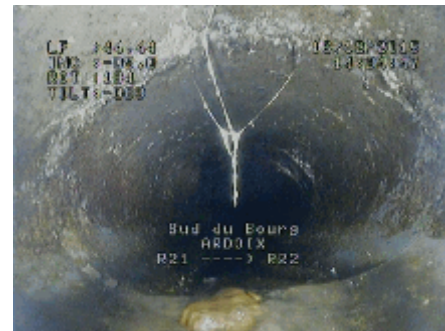
77,77 m

(BAA) Déformation  
 Orientation:horizontale  
 Photo:ML22583.jpg  
 Vidéo:00:03:22  
**Ovalisation**

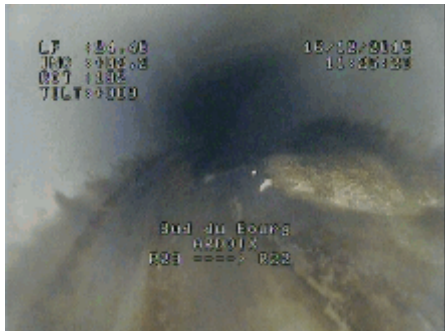
| ARDOIX nr d dr uor lq | | | Date : 05/01/1205 |
|---|---|---|---|
| <div> <div>17,76 m</div> <div> <b>)BAAèDVFORMAPIOs</b> </div> </div> <div> <div>3H -&gt; 6H</div> <div> </div> </div> <div> <p>(BAA) Déformation<br/>Orientation:horizontale<br/>Réduction:20%<br/>Photo:ML22542.jpg<br/>Vidéo:00:02:08<br/><b>Poinçonnement ponctuel</b></p> </div> | | | |

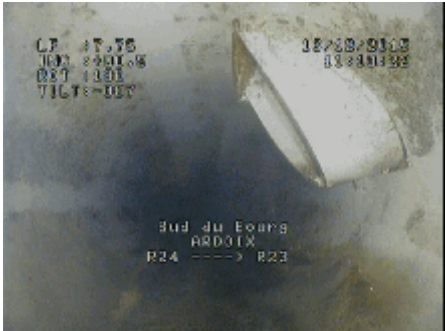
8,85 m

(BCA) Raccordement  
 Diamètre:125  
 Type:piquage direct - carotté  
 Etat:raccordement ouvert  
 Photo:ML22538.jpg  
 Vidéo:00:00:35

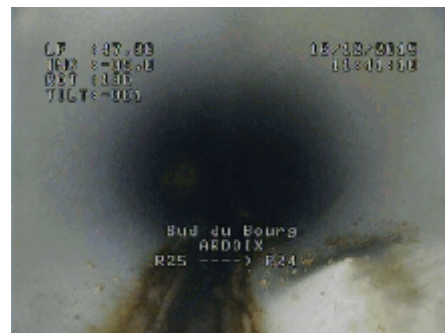
78,88 m

(BAA) Déformation  
 Orientation:horizontale  
 Réduction:5%  
 Photo:ML22549.jpg  
 Vidéo:00:04:17  
***Poinçonnement ponctuel***

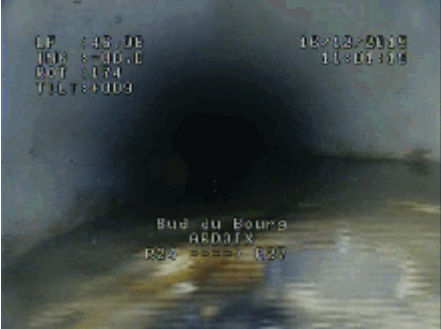
| ARDOIX nr d dr uor lq | | | Date : 05/01/1205 | |
|---|--|---|---|---|
| <div style="display: flex; justify-content: space-between; align-items: flex-start;"> <div style="width: 60%;"> <p><b>71,07 m</b> <b>)BBCàDVPÔP</b></p> <p>(BBC) Dépôt<br/> Type:grossier<br/> Epaisseur:25%<br/> Photo:ML22536.jpg<br/> Vidéo:00:03:20</p> </div> <div style="width: 35%; text-align: right;"> <div style="border: 1px solid black; padding: 2px; display: inline-block;">5H -&gt; 7H</div> </div> </div> <div style="margin-top: 20px; text-align: right;"> </div> | | | | |

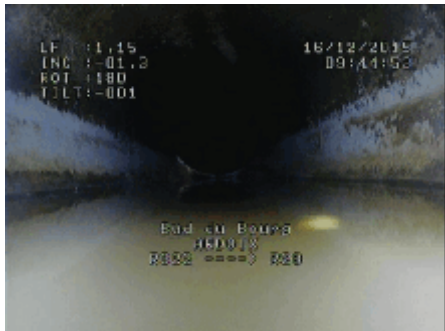
| ARDOIX nr d dr uor lq | | | Date : 05/01/1205 | |
|---|--|---|---|---|
| <div style="display: flex; justify-content: space-between; align-items: flex-start;"> <div style="width: 20%;"> <p><b>0,05 m</b> </p> </div> <div style="width: 75%;"> <p><b>)BDDès IGEAU D'EAU</b></p> <p>(BDD) Niveau d'eau<br/> Eaux usées:troubles et colorées<br/> Niveau:20%<br/> Photo:ML22521.jpg<br/> Vidéo:00:00:09<br/> <b>Début du flache à 0.50 mètre, fin à 1.50 mètre, hauteur maxi 4 cm</b></p> </div> <div style="width: 15%; text-align: center;"> </div> </div> <div style="margin-top: 10px;"> </div> | | | | |

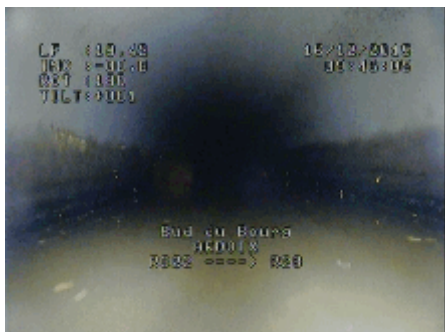
| ARDOIX nr d dr uor lq | | | Date : 05/01/1205 | |
|---|--|---|---|---|
| <div style="display: flex; justify-content: space-between; align-items: flex-start;"> <div style="width: 20%;"> <p><b>09,71 m</b> </p> </div> <div style="width: 75%;"> <p><b>)BDDès IGEAU D'EAU</b></p> <p>(BDD) Niveau d'eau<br/> Eaux usées:troubles et colorées<br/> Niveau:10%<br/> Photo:ML22522.jpg<br/> Vidéo:00:01:21<br/> <b>Début du flache à 19 mètre, fin à 22 mètre, hauteur maxi 3 cm</b></p> </div> <div style="width: 15%; text-align: center;"> </div> </div> <div style="margin-top: 10px;"> </div> | | | | |

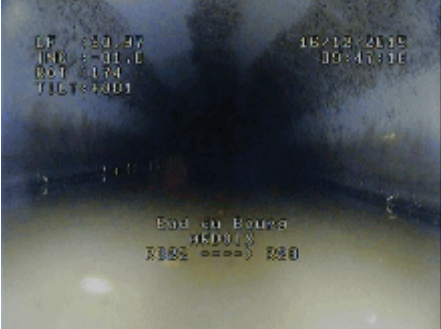
| ARDOIX nr d dr uor lq | | | Date : 05/01/1205 |
|---|--|---|---|
| <div> <div> <b>ô2,98 m</b> </div> <div> <b>)BDDès IGEAU D'EAU</b> </div> </div> <div> (BDD) Niveau d'eau<br/> Eaux usées:troubles et colorées<br/> Niveau:15%<br/> Photo:ML22523.jpg<br/> Vidéo:00:02:11<br/> <b>Début du flache à 30 mètre, fin à 38 mètre, hauteur maxi 4 cm</b> </div> <div> </div> | | | |

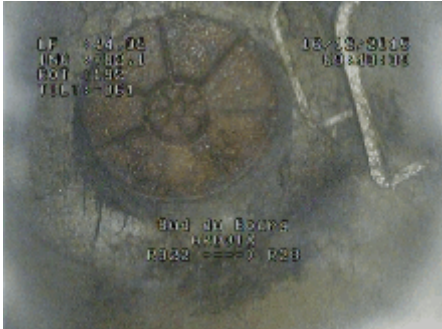
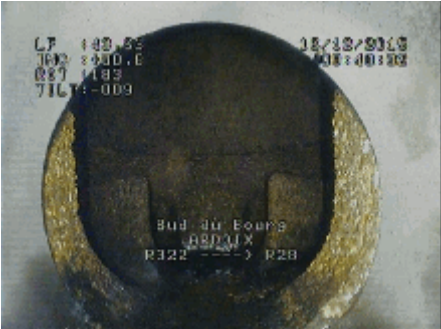
| ARDOIX nr d dr uor lq | | | Date : 05/01/1205 |
|---|--|---|---|
| <div> <div> <b>77,02 m</b> </div> <div> <b>)BCEès OEUD D'ARRIGVE</b> </div> </div> <div> (BCE) Noeud d'arrivée Type:regard de visite<br/> Photo:ML22524.jpg/ML22525.jpg<br/> Vidéo:00:03:13 </div> <div> </div> | | | |

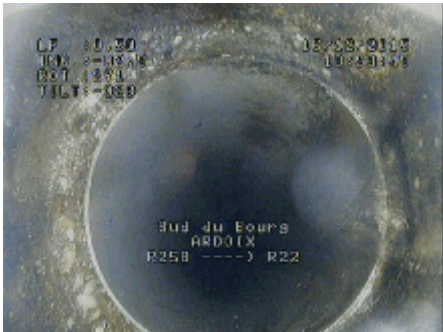
| ARDOIX nr d dr uor lq | | | Date : 05/01/1205 | |
|---|--|---|---|---|
| <div style="display: flex; justify-content: space-between; align-items: flex-start;"> <div style="width: 20%;"> <p><b>2,22 m</b></p> <div style="background-color: black; color: red; padding: 2px 5px; display: inline-block;"><b>R158</b></div> </div> <div style="width: 75%;"> <p><b>)BCDès OEUD DE DVPARP</b></p> <p>(BCD) Noeud de départ<br/> Type:regard de visite<br/> Photo:ML22572.jpg<br/> Vidéo:00:00:03</p> </div> </div> <div style="text-align: right; margin-top: 10px;"> </div> <div style="text-align: right; margin-top: 10px;"> </div> | | | | |

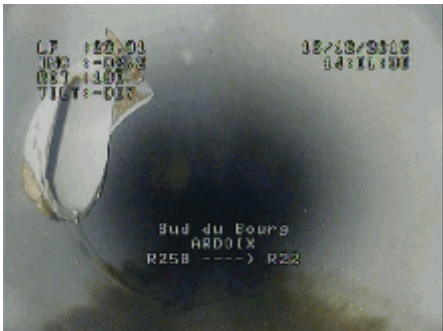
| ARDOIX nr d dr uor lq | | | Date : 05/01/1205 | |
|---|--|---|---|---|
| <div style="display: flex; justify-content: space-between; align-items: flex-start;"> <div style="width: 20%;"> <p><b>10,90 m</b></p> <div style="background-color: black; color: red; padding: 2px 5px; display: inline-block;"><b>B25</b></div> </div> <div style="width: 75%;"> <p><b>)BCAèRACCORDEMEs P</b></p> <p>(BCA) Raccordement<br/> Diamètre:125<br/> Type:piquage direct - carotté<br/> Etat:raccordement ouvert<br/> Photo:ML22573.jpg<br/> Vidéo:00:07:57</p> </div> </div> <div style="text-align: right; margin-top: 10px;"> </div> <div style="text-align: right; margin-top: 10px;"> </div> | | | | |

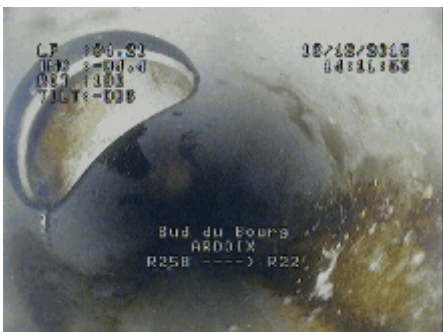
| ARDOIX nr d dr uor lq | | | Date : 05/01/1205 | |
|---|--|---|---|---|
| <div style="display: flex; justify-content: space-between; align-items: flex-start;"> <div style="width: 20%;"> <p><b>07,10 m</b></p> <div style="background-color: black; color: red; padding: 2px 5px; display: inline-block;"><b>B26</b></div> </div> <div style="width: 75%;"> <p><b>)BCAèRACCORDEMEs P</b></p> <p>(BCA) Raccordement<br/> Diamètre:160<br/> Type:selle - carottée<br/> Etat:raccordement ouvert<br/> Photo:ML22574.jpg<br/> Vidéo:00:09:56</p> </div> </div> <div style="text-align: right; margin-top: 10px;"> </div> <div style="text-align: right; margin-top: 10px;"> </div> | | | | |

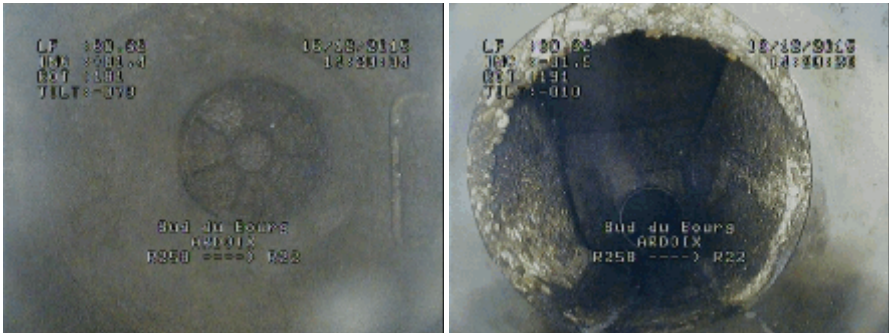
| ARDOIX nr d dr uor lq | | | Date : 05/01/1205 |
|---|---|---|---|
| <div> <div> <b>62,62 m</b><br/> <b>R11</b> </div> <div> </div> </div> <div> <b>BCEs OEUD D'ARRIGVE</b><br/> (BCE) Noeud d'arrivée Type:regard de visite<br/> Photo:ML22575.jpg/ML22576.jpg<br/> Vidéo:00:12:26 </div> <div> </div> <div> </div> | | | |

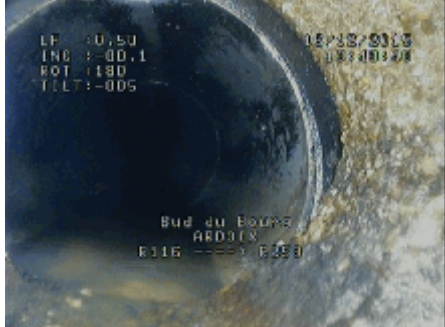
| ARDOIX nr d dr uor lq | | | Date : 05/01/1205 |
|---|---|---|---|
| <div> <div>2,22 m</div> <div></div> <div><b>R006</b></div> </div> <b>)BCDès OEUD DE DVPARP</b> <div></div> <div> <p>(BCD) Noeud de départ<br/> Type:regard de visite<br/> Profondeur:1,20m.<br/> Photo:ML22565.jpg<br/> Vidéo:00:00:02</p> </div> | | | |

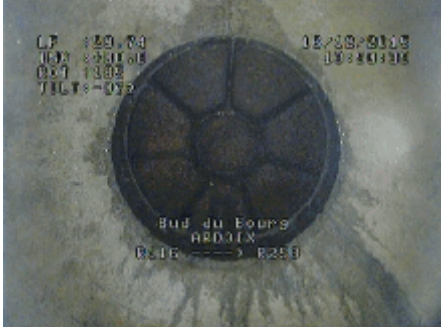
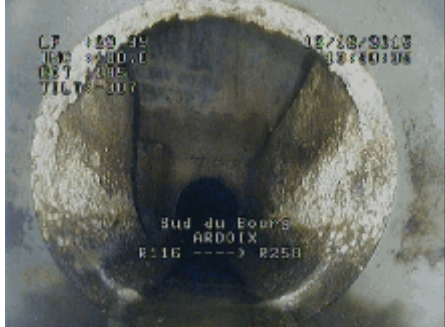
| ARDOIX nr d dr uor lq | | | Date : 05/01/1205 |
|---|---|---|---|
| <div> <div>19,92 m</div> <div></div> </div> <b>)BDAèPj OPOGRAPj IE GVs VRATE</b> <div></div> <div> <p>(BDA) Photographie générale<br/> Photo:ML22566.jpg/ML22567.jpg<br/> Vidéo:00:01:55<br/> <i>Regard existant</i></p> <div> </div> </div> | | | |

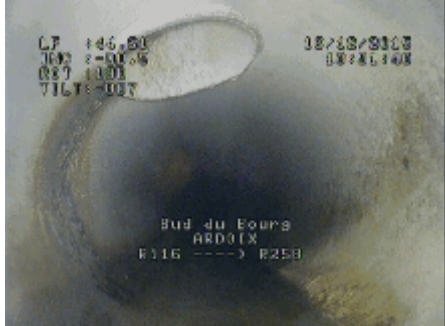
| ARDOIX nr d dr uor lq | | | Date : 05/01/1205 |
|---|---|---|---|
| <div> <div>77,50 m</div> <div></div> <div><b>B27</b></div> </div> <b>)BCAèRACCORDEMEs P</b> <div></div> <div> <p>(BCA) Raccordement<br/> Diamètre:125<br/> Type:piquage direct - carotté<br/> Etat:raccordement ouvert<br/> Photo:ML22568.jpg<br/> Vidéo:00:03:00</p> <div> <div>11H</div> </div> </div> | | | |

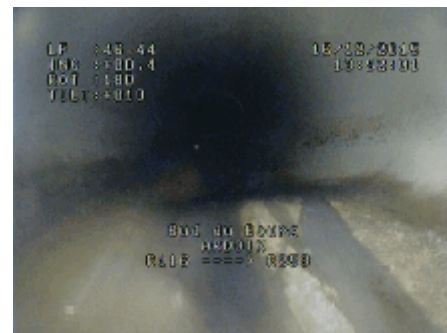
76,77 m

)BAAèDVFORMAPIOs

(BAA) Déformation  
Orientation:horizontale  
Réduction:10%  
Photo:ML22569.jpg  
Vidéo:00:03:14  
**Poinçonnement ponctuel**

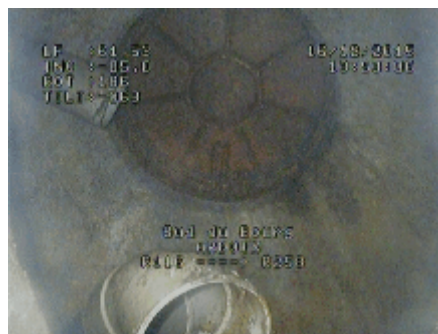
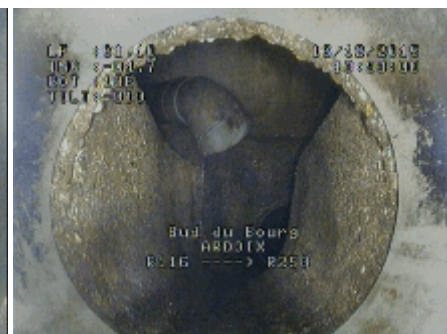
60,62 m

)BCEès OEUD D'ARRIGVE

(BCE) Noeud d'arrivée Type:regard de visite  
Photo:ML22570.jpg/ML22571.jpg  
Vidéo:00:04:20

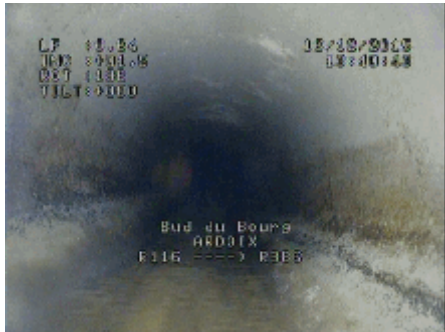
| ARDOIX nr d dr uor lq | | | Date : 05/01/1205 | |
|---|--|---|---|---|
| <div style="display: flex; justify-content: space-between; align-items: flex-start;"> <div style="width: 30%;"> <p><b>2,22 m</b> </p> <p style="background-color: black; color: red; padding: 2px; display: inline-block;"><b>R006</b></p> <p><b>)BCDès OEUD DE DVPARP</b></p> <p>(BCD) Noeud de départ<br/> Type:regard de visite<br/> Profondeur:1,20m.<br/> Photo:ML22560.jpg<br/> Vidéo:00:00:02</p> </div> <div style="width: 65%; text-align: right;"> </div> </div> | | | | |

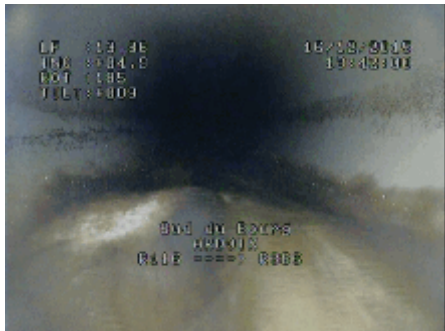
| ARDOIX nr d dr uor lq | | | Date : 05/01/1205 | |
|---|--|---|---|---|
| <div style="display: flex; justify-content: space-between; align-items: flex-start;"> <div style="width: 30%;"> <p><b>0ô,86 m</b> </p> <p><b>)BAAèDVFORMAPIOs</b></p> <p>(BAA) Déformation<br/> Orientation:horizontale<br/> Réduction:10%<br/> Photo:ML22561.jpg<br/> Vidéo:00:01:18<br/> <b>Poinçonnement ponctuel</b></p> </div> <div style="width: 65%; text-align: right;"> <div style="border: 1px solid black; padding: 2px; display: inline-block;">5H -&gt; 7H</div> </div> </div> | | | | |

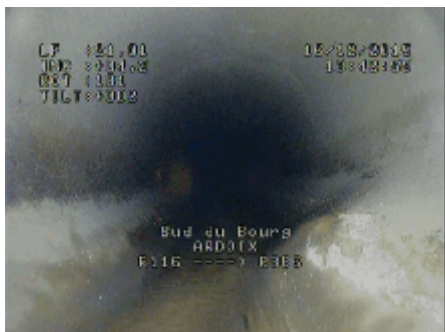
| ARDOIX nr d dr uor lq | | | Date : 05/01/1205 | |
|---|--|---|---|---|
| <div style="display: flex; justify-content: space-between; align-items: flex-start;"> <div style="width: 30%;"> <p><b>10,20 m</b> </p> <p><b>)BAAèDVFORMAPIOs</b></p> <p>(BAA) Déformation<br/> Orientation:horizontale<br/> Réduction:10%<br/> Photo:ML22562.jpg<br/> Vidéo:00:02:14<br/> <b>Poinçonnement ponctuel</b></p> </div> <div style="width: 65%; text-align: right;"> <div style="border: 1px solid black; padding: 2px; display: inline-block;">4H -&gt; 6H</div> </div> </div> | | | | |
