| ARDOIX nord du bourg | | | Date : 05/01/2016 | |
| | | <b>TRONÇON 02</b><br><br>Nord du Bourg<br>ARDOIX | | |

PROFIL D'INSPECTION

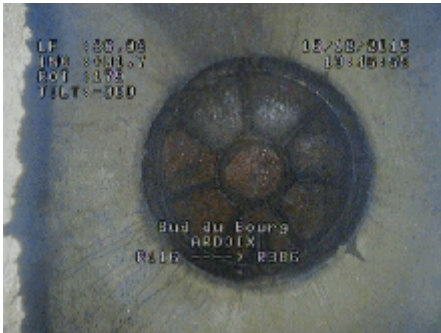
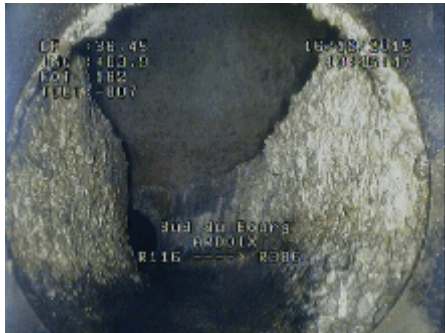
| ARDOIX nr d dr uor lq | | | Date : 05/01/1205 |
|---|---|---|---|
| <div> <div> <b>ô6,92 m</b><br/> <b>Rô86</b> </div> <div> </div> </div> <div> <b>)BCEàs OEUD D'ARRIGVE</b><br/> (BCE) Noeud d'arrivée Type:regard de visite<br/> Photo:ML22563.jpg/ML22564.jpg<br/> Vidéo:00:06:13 </div> <div> </div> <div> <div> </div> </div> | | | |

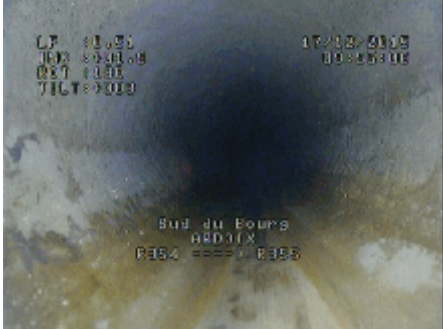
2,22 m

**)BCDès OEUD DE DVPARP**

(BCD) Noeud de départ  
 Type:regard de visite  
 Profondeur:1,10m.  
 Photo:ML22623.jpg  
 Vidéo:00:00:01

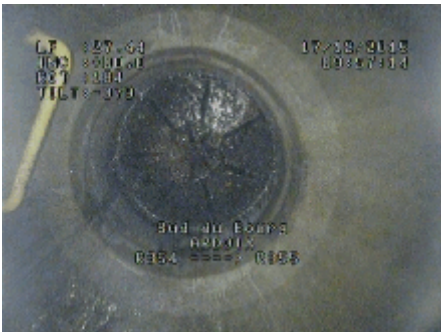
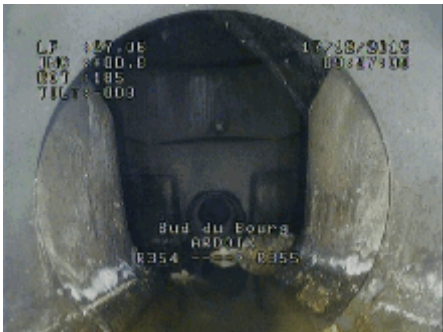
18,62 m

**)BCEès OEUD D'ARRIGVE**

(BCE) Noeud d'arrivée Type:regard de visite  
 Photo:ML22624.jpg/ML22625.jpg  
 Vidéo:00:02:11

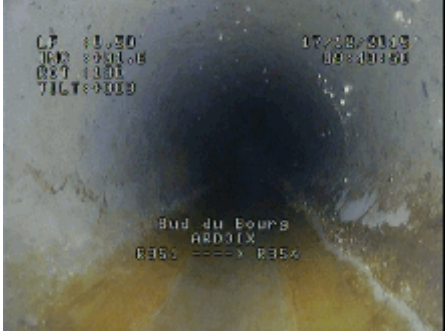
**)BCDès OEUD DE DVPARP**

(BCD) Noeud de départ  
 Type:regard de visite  
 Profondeur:1,30m.  
 Photo:ML22620.jpg  
 Vidéo:00:00:01

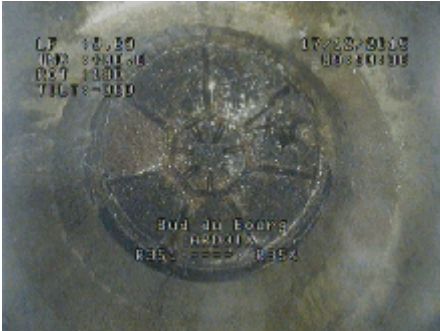
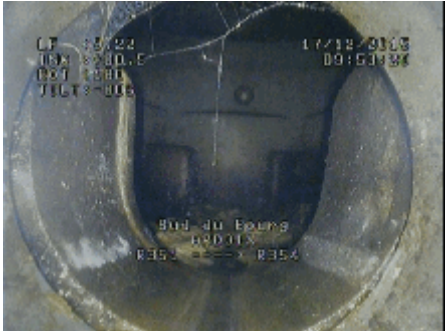
**)BCEès OEUD D'ARRIGVE**

(BCE) Noeud d'arrivée Type:regard de visite Profondeur:1,10m.  
 Photo:ML22621.jpg/ML22622.jpg  
 Vidéo:00:00:47

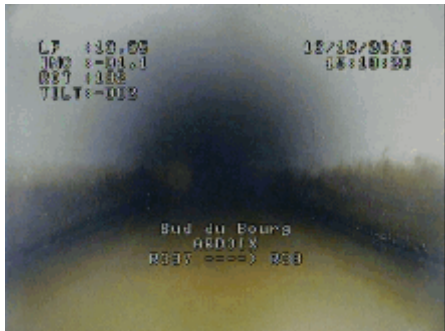
(BDD) Niveau d'eau  
 Eaux usées:troubles et colorées  
 Niveau:20%  
 Photo:ML22593.jpg  
 Vidéo:00:01:21  
**Début du flache à 13 mètre, fin à 17 mètre, hauteur maxi 4 cm**

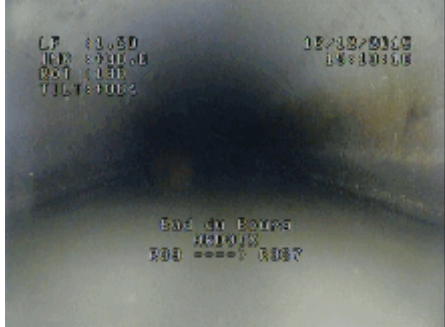
| ARDOIX nr d dr uor lq | | | Date : 05/01/1205 | | |
|---|---|---|---|---|---|
| <div style="display: flex; justify-content: space-between; align-items: flex-start;"> <div style="width: 20%;"> <p><b>0,18 m</b> </p> </div> <div style="width: 75%;"> <p><b>)BDDès IGEAU D'EAU</b></p> <p>(BDD) Niveau d'eau<br/> Eaux usées:troubles et colorées<br/> Niveau:20%<br/> Photo:ML22587.jpg<br/> Vidéo:00:00:09<br/> <b>Début du flache à 0.50 mètre, fin à 3.50 mètre, hauteur maxi 3 cm</b></p> </div> <div style="width: 20%; text-align: right;"> </div> </div> <div style="margin-top: 20px;"> </div> | | | | | |

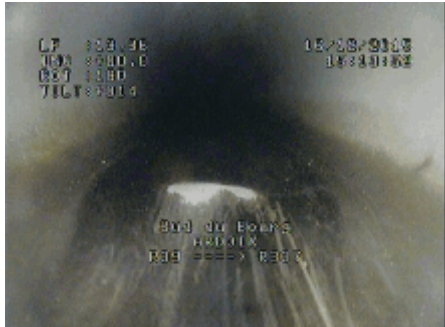
| ARDOIX nr d dr uor lq | | | Date : 05/01/1205 | | |
|---|---|---|---|---|---|
| <div style="display: flex; justify-content: space-between; align-items: flex-start;"> <div style="width: 20%;"> <p><b>06,66 m</b> </p> </div> <div style="width: 75%;"> <p><b>)BAAè DVFORMAPIOs</b></p> <p>(BAA) Déformation<br/> Orientation:horizontale<br/> Réduction:5%<br/> Photo:ML22588.jpg<br/> Vidéo:00:00:58<br/> <b>Poinçonnement ponctuel</b></p> </div> <div style="width: 20%; text-align: right;"> <div style="border: 1px solid black; padding: 2px; display: inline-block;">6H</div><br/> </div> </div> <div style="margin-top: 20px;"> </div> | | | | | |

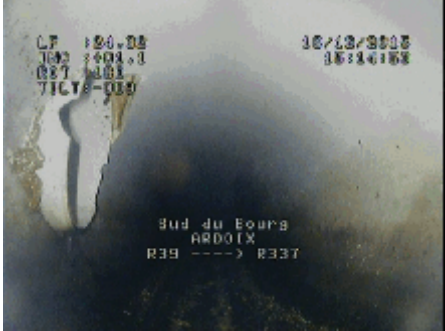
(BCA) Raccordement  
 Diamètre:125  
 Type:piquage direct - carotté  
 Etat:raccordement ouvert  
 Photo:ML22589.jpg  
 Vidéo:00:01:42

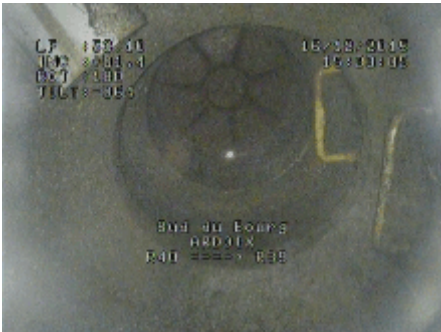
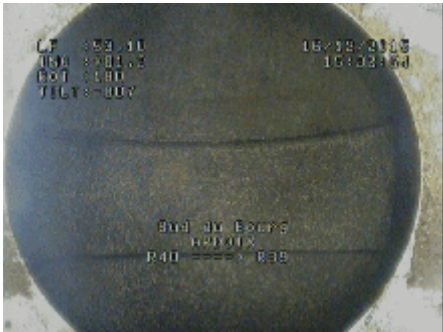
*Chute libre dans le regard*

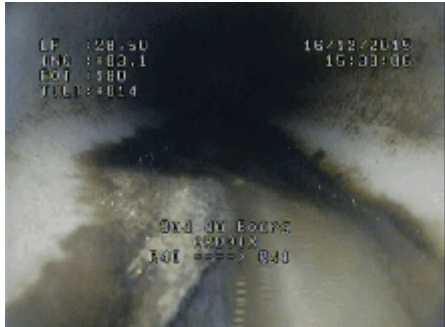
| ARDOIX nr d dr uor lg | | | Date : 05/01/1205 | |
|---|--|---|---|---|
| <div style="display: flex; justify-content: space-between; align-items: flex-start;"> <div style="width: 20%;"> <b>18,52 m</b><br/> </div> <div style="width: 75%;"> <div style="display: flex; align-items: center;"> <div> <b>)BAAèDVFORMAPIOs</b><br/><br/> (BAA) Déformation<br/> Orientation:horizontale<br/> Réduction:10%<br/> Photo:ML22602.jpg<br/> Vidéo:00:02:53<br/> <b>Poinçonnement ponctuel</b> </div> </div> <div style="width: 300px; height: 150px; margin-top: 20px;"> </div> </div> </div> | | | | |

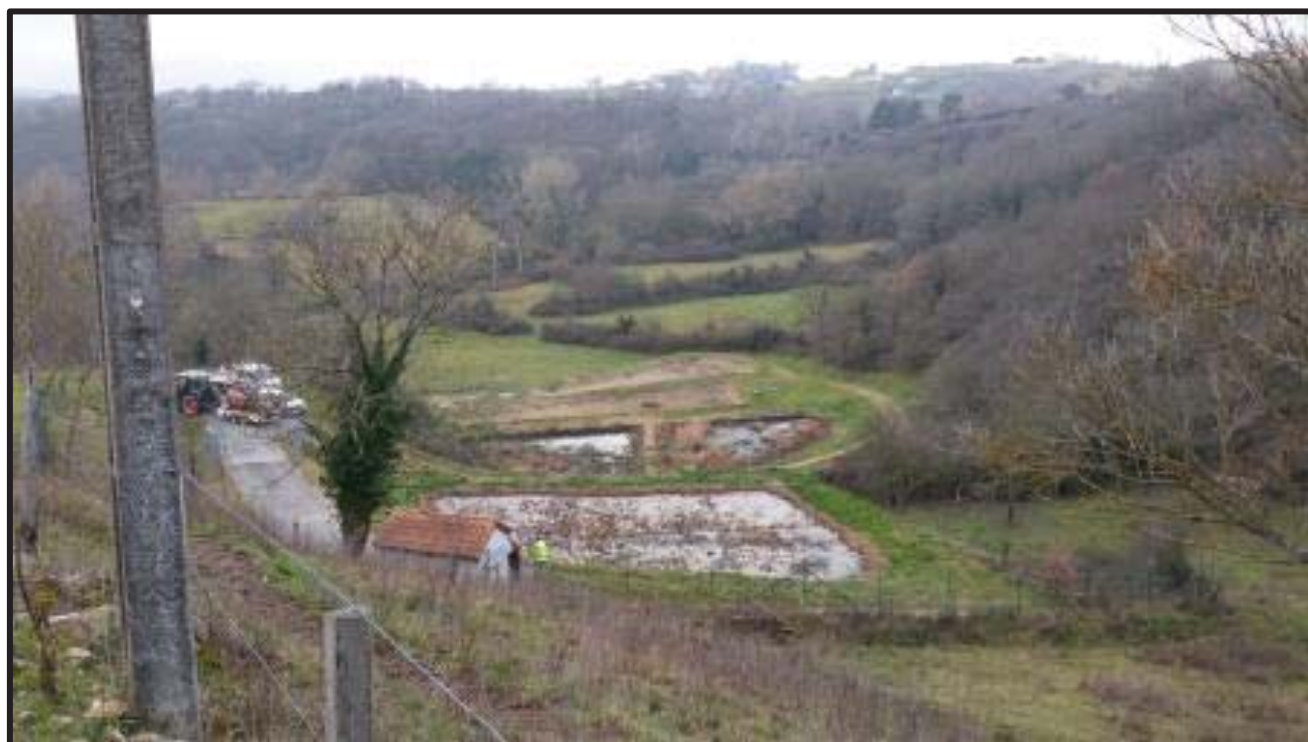
**Photo n°1 : Vue d'ensemble de la station**

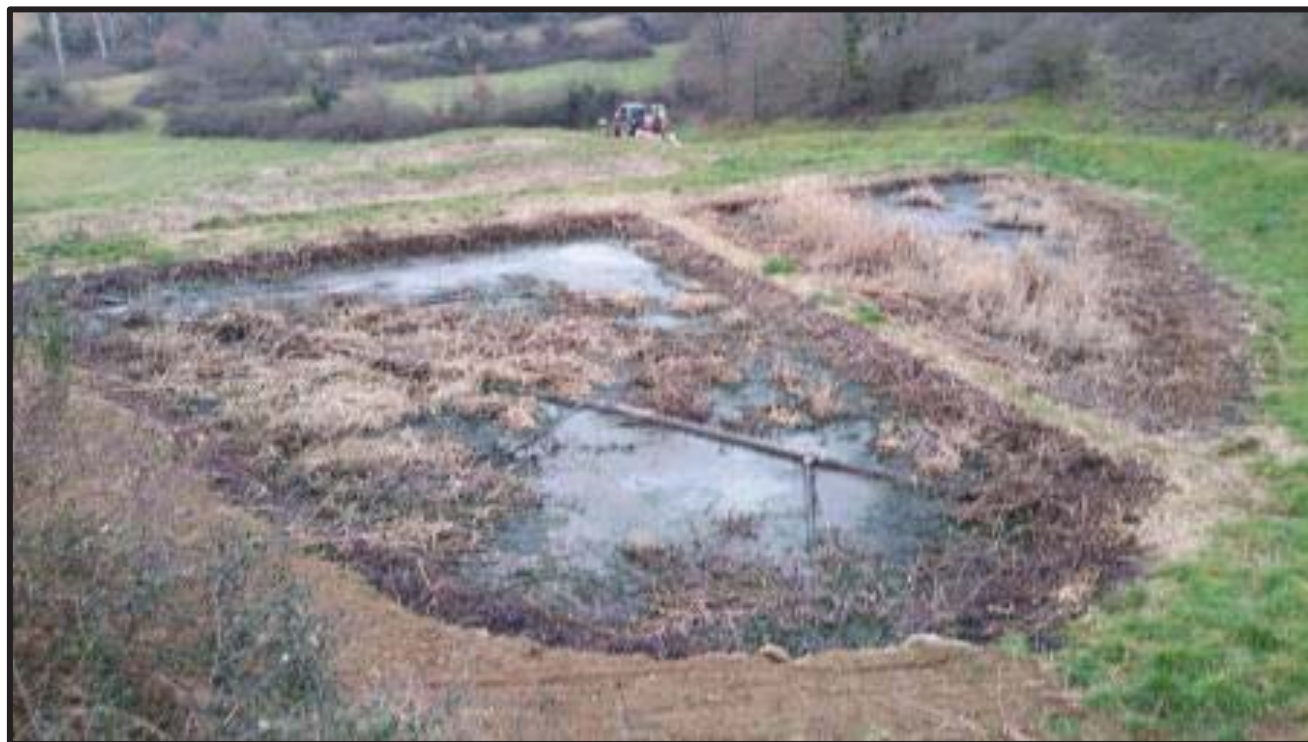
**Photo n°2 : Premier étage de filtre**

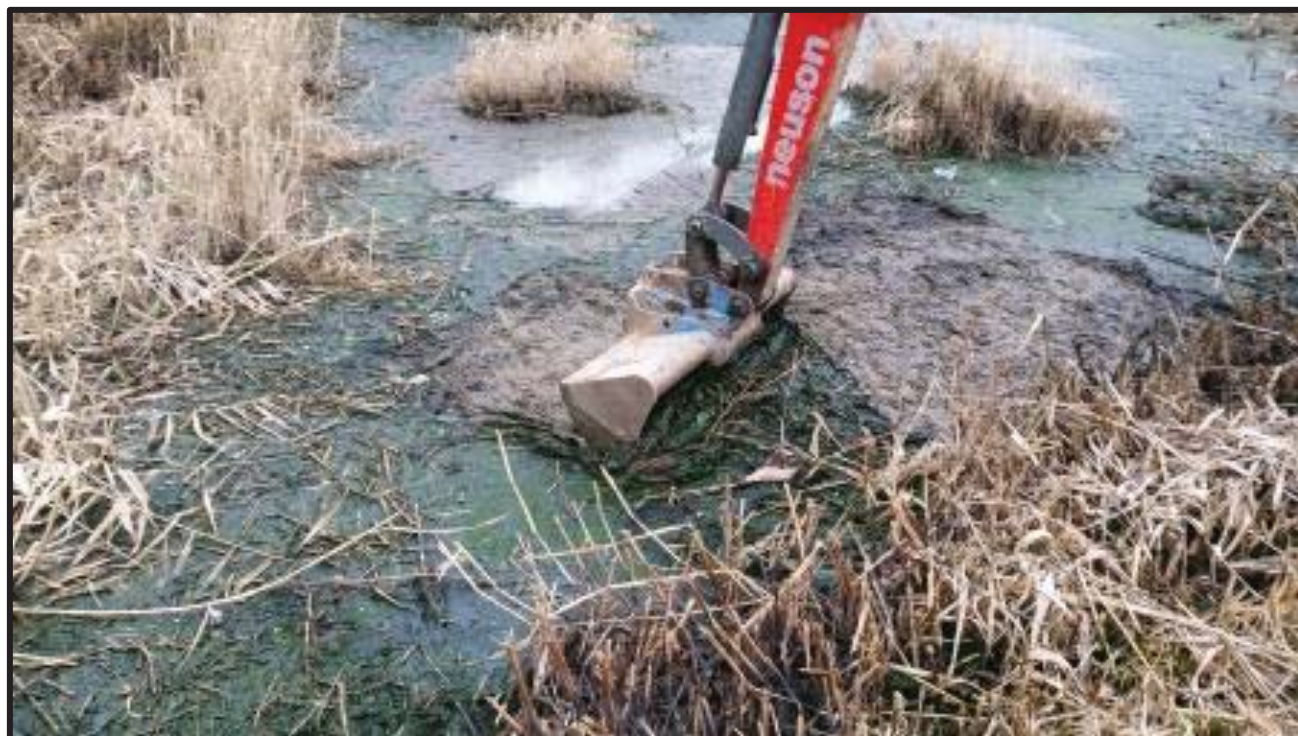
**Photo n°3 : Inspection de surface du premier étage de filtre**

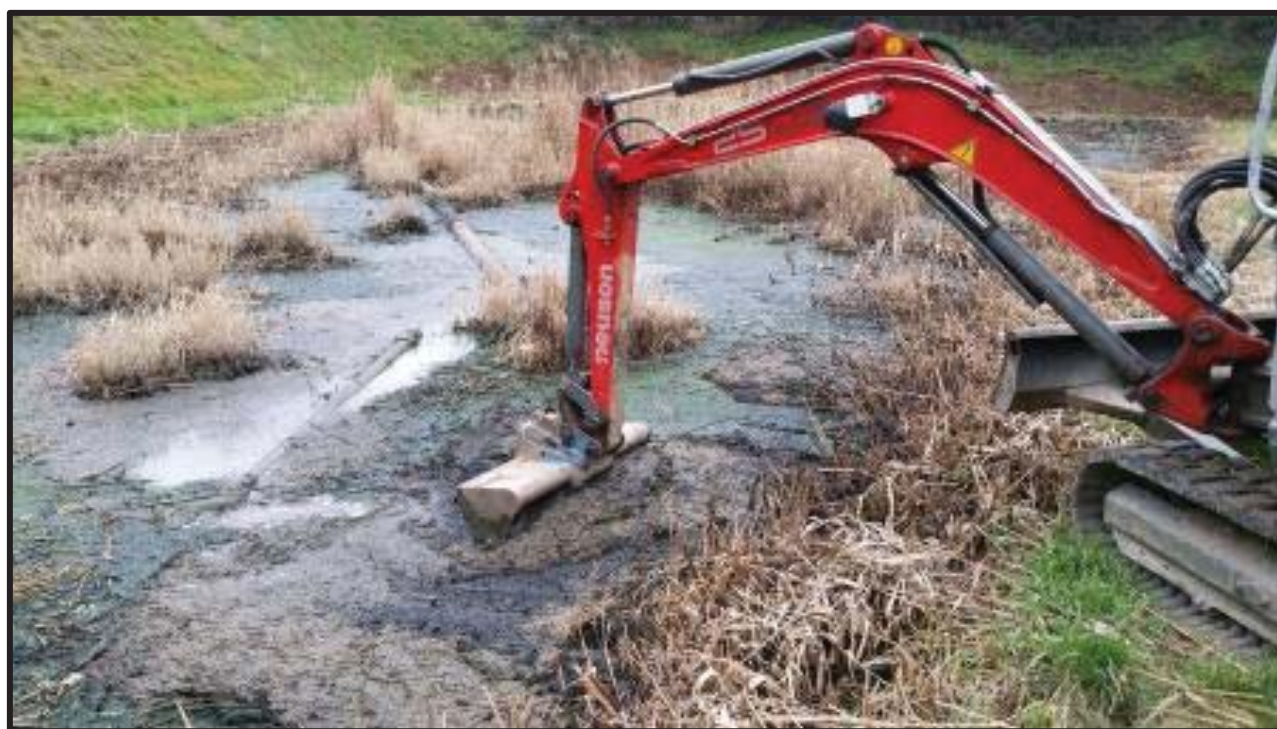
**Photo n°4 : Inspection plus profonde du premier étage de filtre**

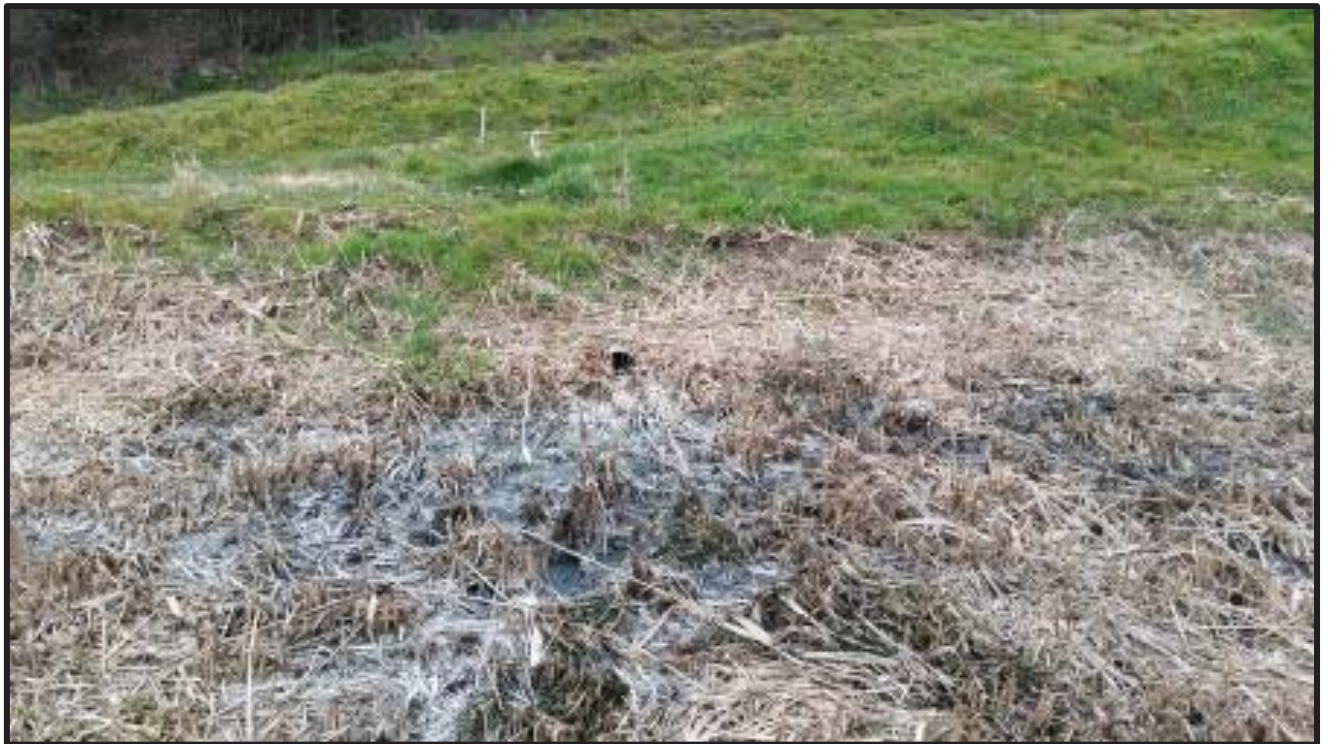
**Photo n°6 : Deuxième étage de filtre**

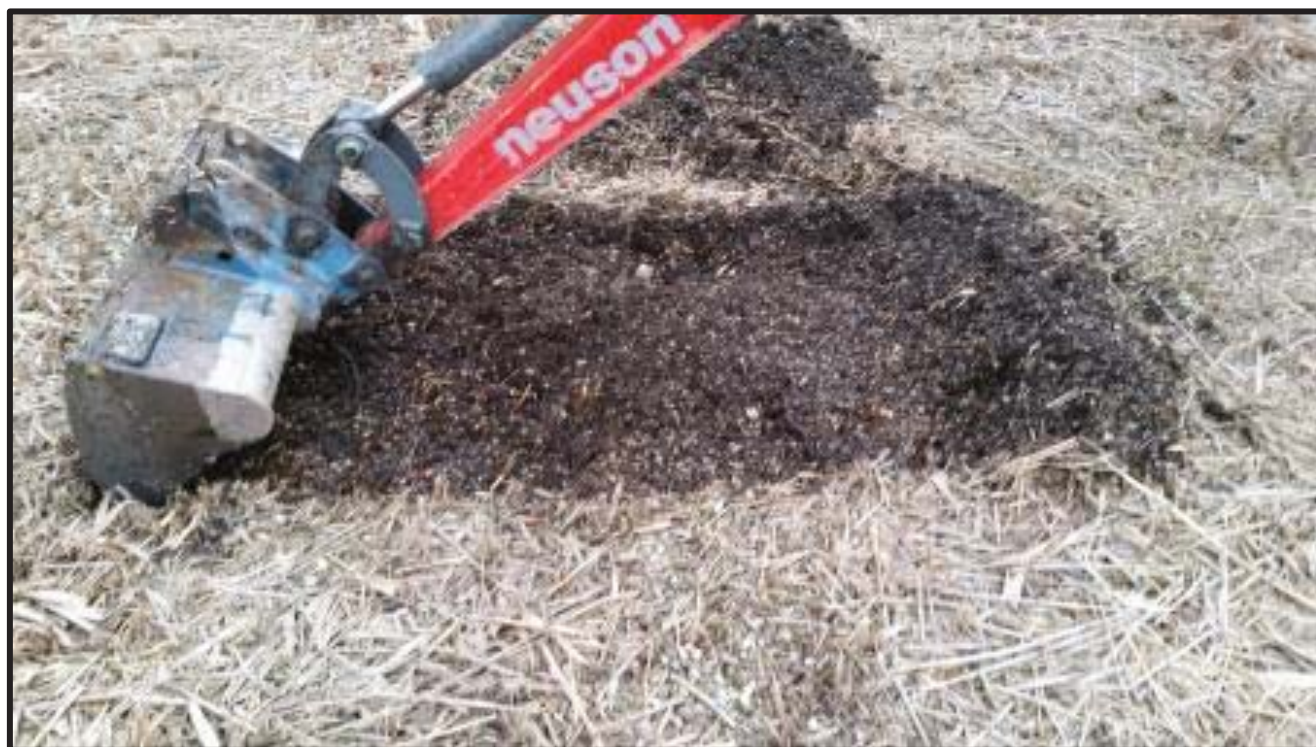
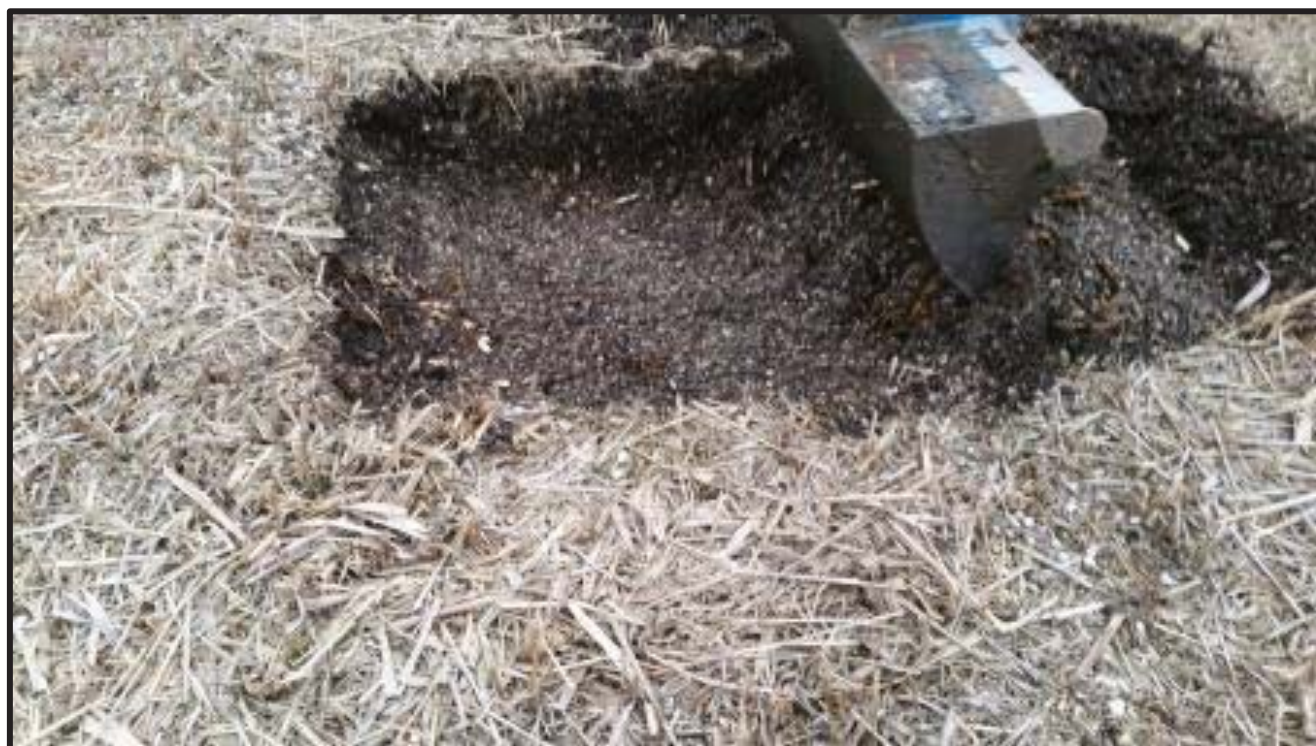
**Photo n°7 : Inspection de surface du deuxième étage de filtre**

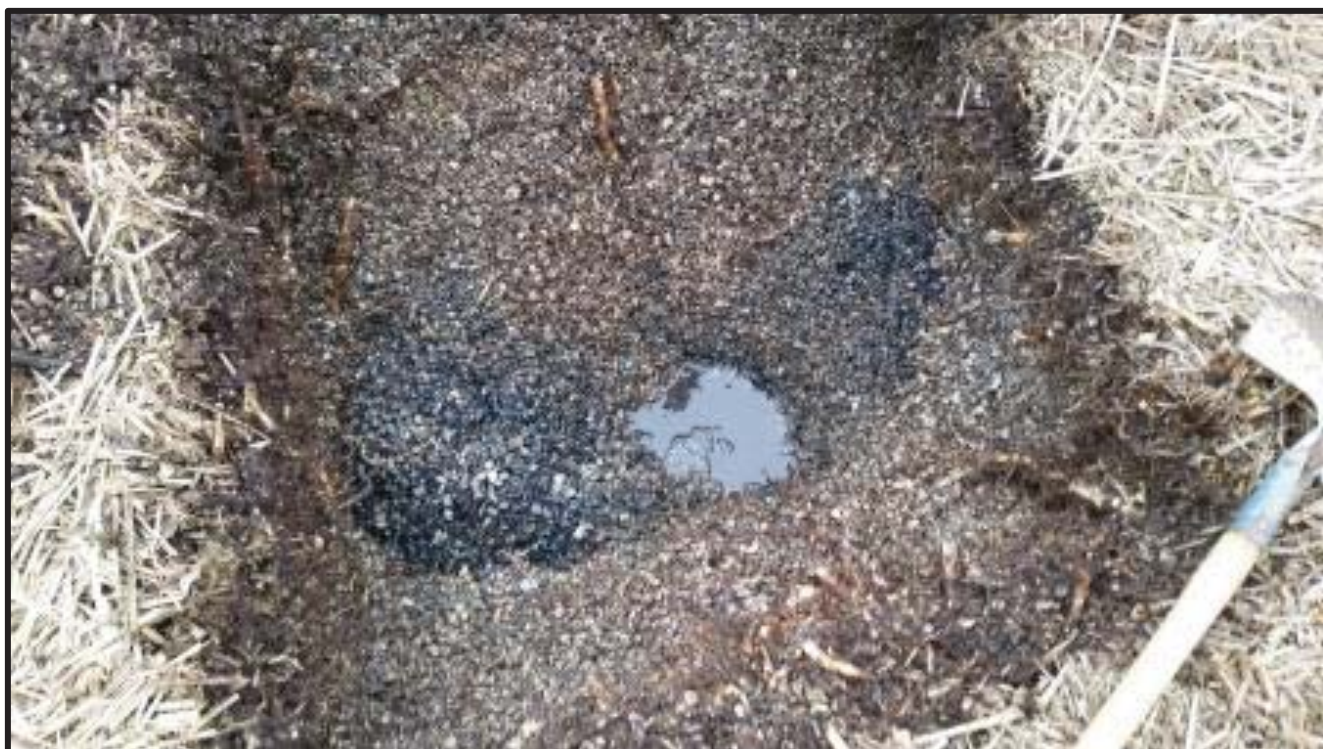
**Photo n°9 : Présence d'eau**

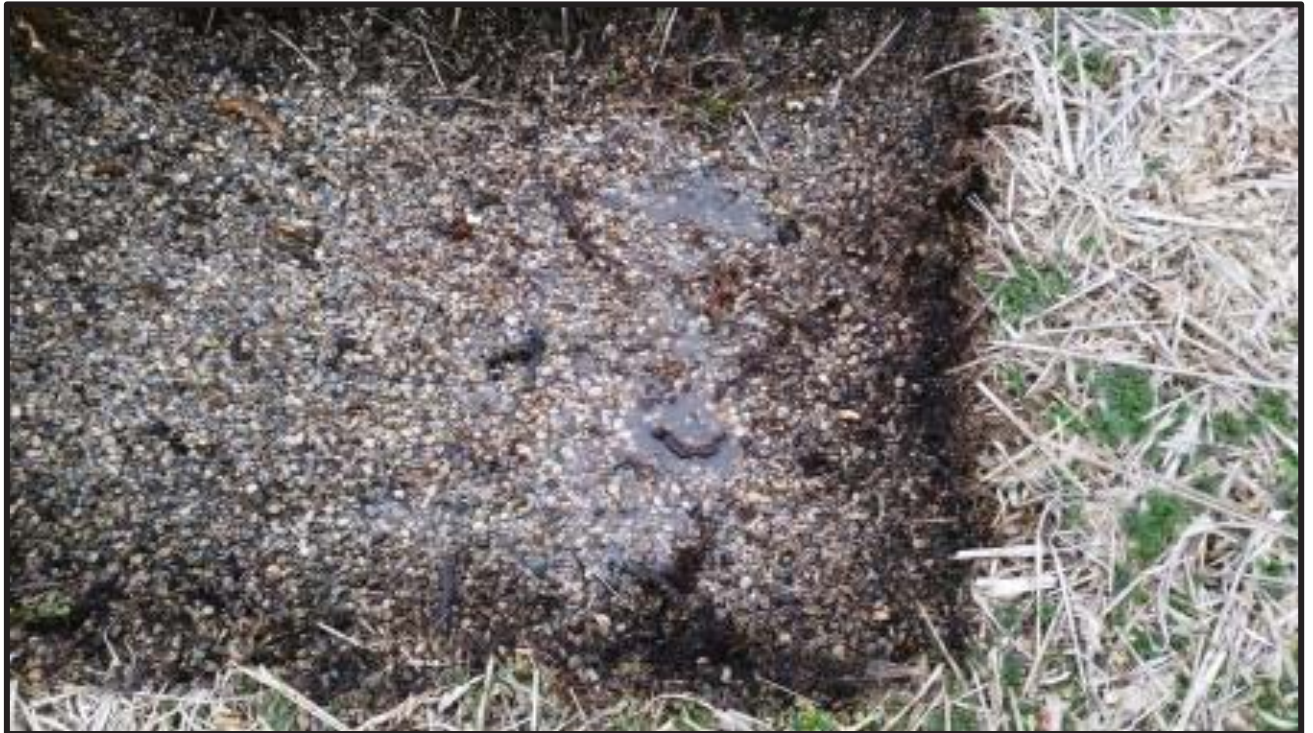
**Photo n°12 : Inspection en profondeur du troisième étage de filtre**

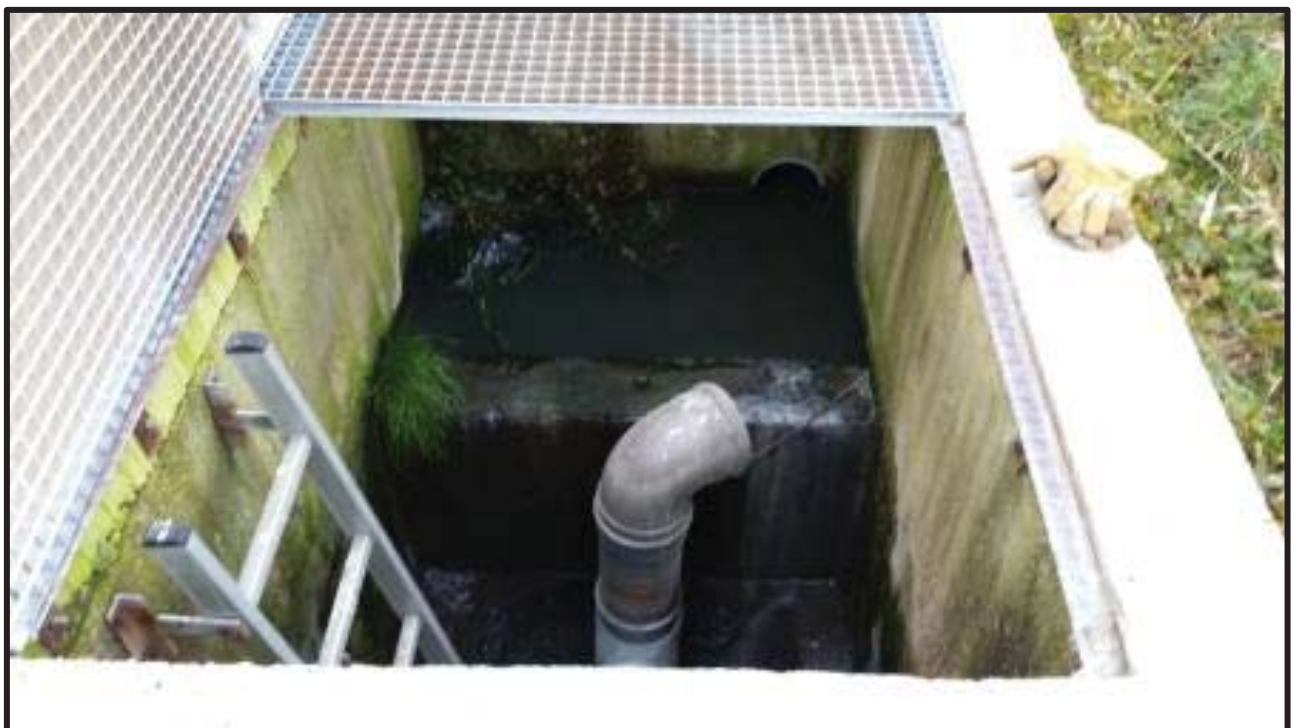
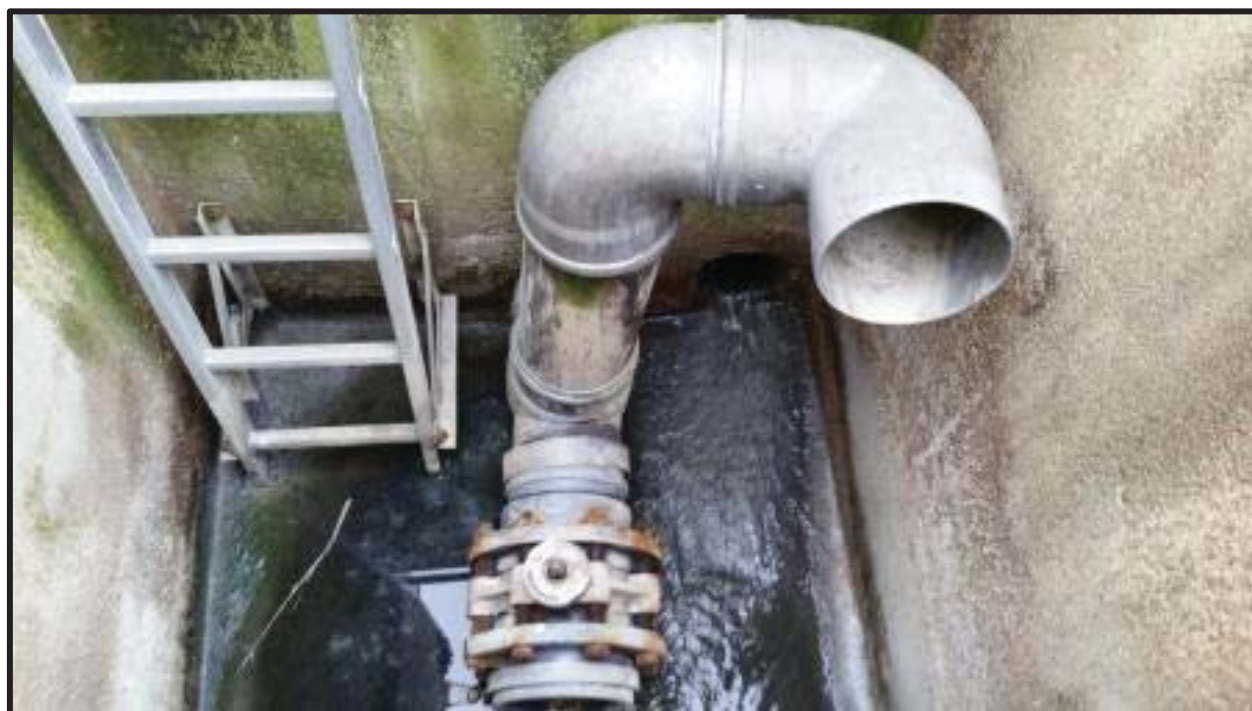
**Photo n°13 : Photo du deuxième et troisième ouvrage de génie civil**
