VERSION : Juin 2016

## SYNDICAT MIXTE AY OZON COMMUNE D'ECLASSAN

Diagnostic de fonctionnement et Schéma d'aménagement des ouvrages  
d'assainissement

Phases 1 à 4

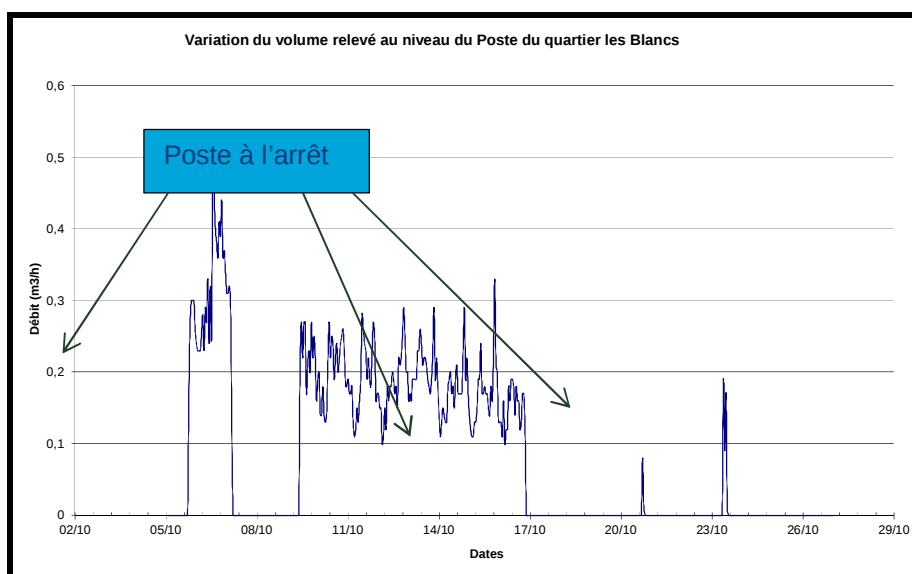
On notera que le poste est fréquemment à l'arrêt. Après discussion avec l'exploitant, il est apparu que le poste est fréquemment en panne et nécessite des remises en route de leur part.

Les pannes peuvent être liées à :

- Un défaut sur le circuit électrique. On rappellera à ce titre l'accès non sécurisé à l'armoire électrique (voir rapport de phase1). Un diagnostic de l'installation pourra être fait par un électricien.
- Des problèmes d'encrassement ou de dysfonctionnements des poires de niveau permettant l'asservissement des pompes.

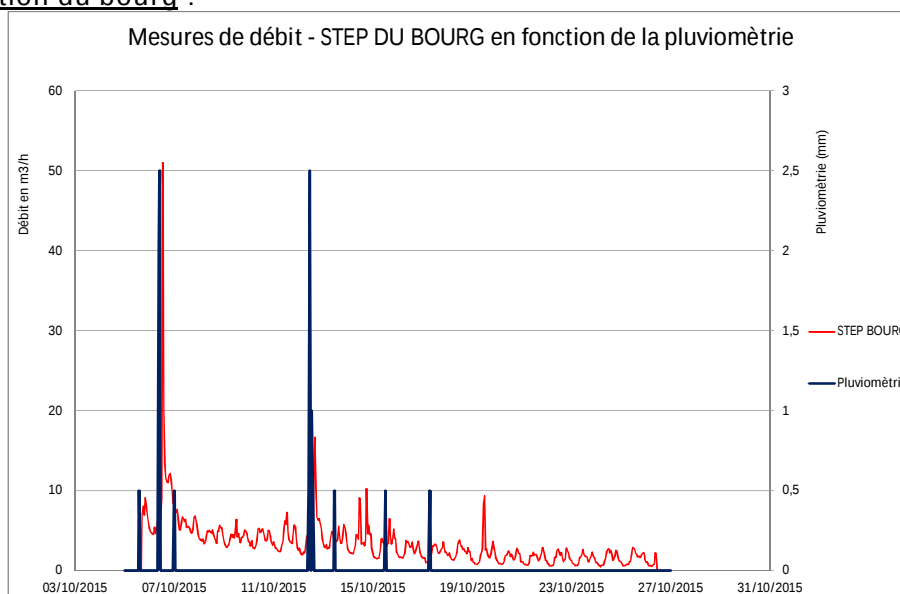
Station d'épuration du bourg :

En entrée de la station du bourg d'Eclassan, nous observons une augmentation immédiate des débits mesurés lors d'événements pluvieux. Il semblerait que cet apport soit fait de façon directe (branchements eaux pluviales sur le réseau eaux usées). On rappellera à ce titre la présence d'un réseau unitaire dans le bourg d'Eclassan. On remarque par ailleurs une diminution progressive du débit en cours de campagne. Ceci est à mettre en relation avec la baisse du niveau de la nappe.

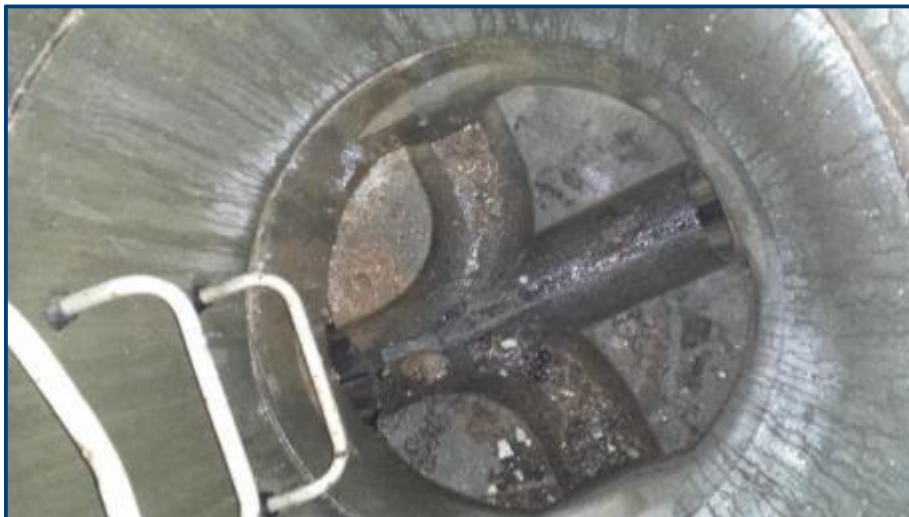
Regard n°115 : Le bourg. Entrée d'eaux claires au niveau des rehausses.

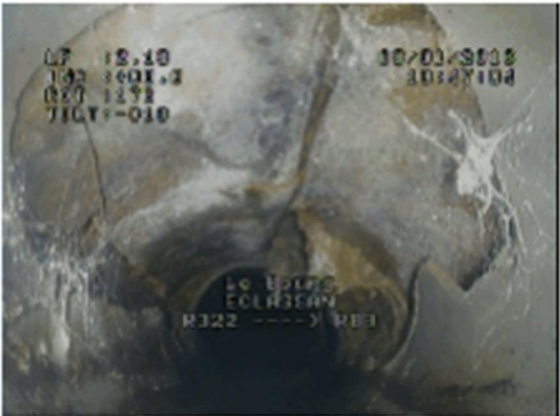
Etat actuel du réseau : les passages caméra ont montré que ce réseau présentait une réparation défectueuse à 2,18m du regard 322 sur le tronçon R\_322 - R\_83

Travaux préconisés : Réparation ponctuelle au niveau de ce défaut.

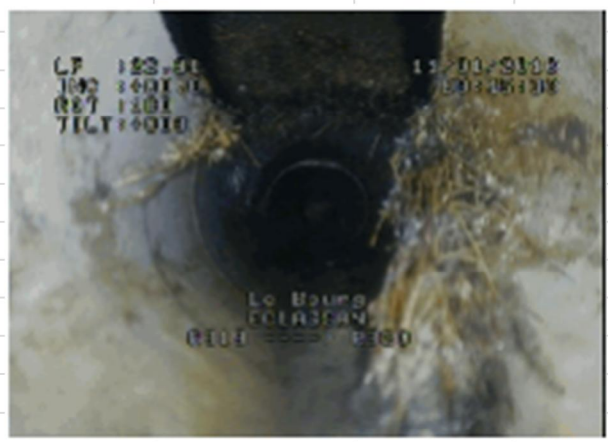
Etat actuel du réseau : une racine. Cette racine peut être à l'origine des apports d'eaux claires parasites de temps sec. La racine de situe juste avant le regard R\_220

Travaux préconisés : Réparation ponctuelle

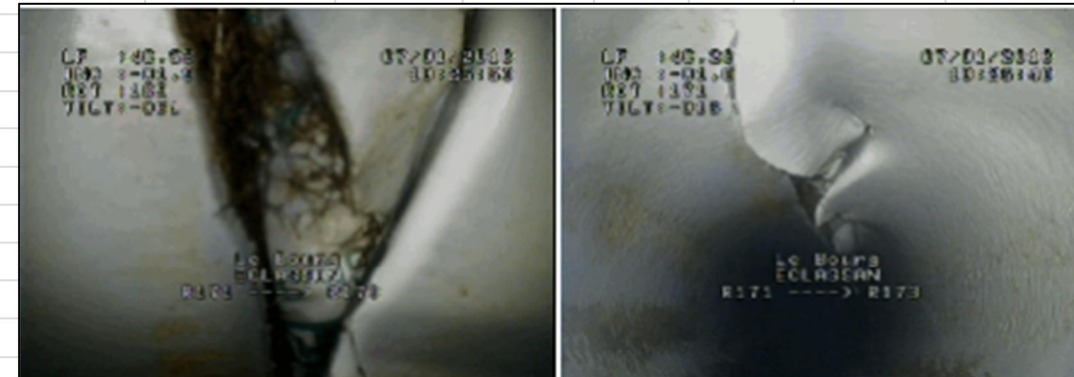
Etat actuel du réseau : une fissure importante. Ce problème peut être à l'origine des apports d'eaux claires parasites de temps sec. La fissure se situe à 46m28 du R\_171

Travaux préconisés : réparation ponctuelle

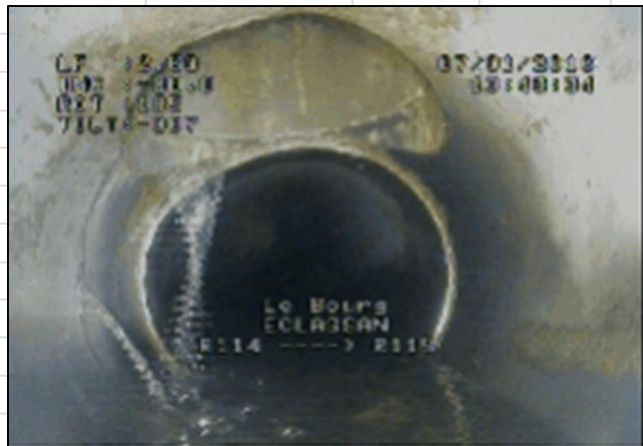
Etat actuel du réseau : une infiltration importante. Ce problème comme on peut le voir sur la photos est à l'origine des apports d'eaux claires parasites de temps sec, le défaut se situe à 2m80 du regard R\_114.

Travaux préconisés : Réparation ponctuelle conduite EU Ø200

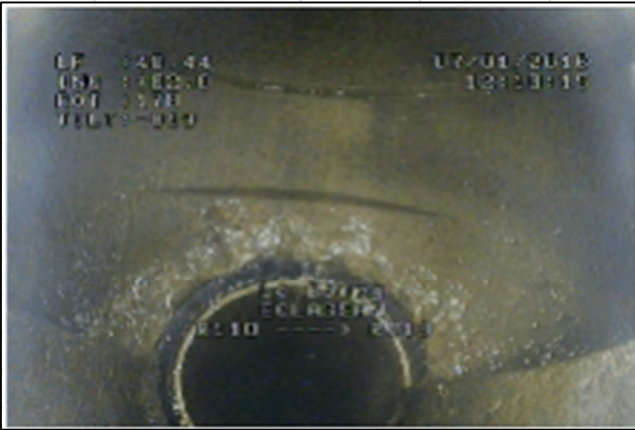
Etat actuel du réseau : des infiltrations ont été vu lors de l'inspection télévisée, ce qui entraine des eaux claires parasites dans le réseau d'assainissement. Ainsi il paraît judicieux de remplacer le regard R\_113

Travaux préconisés : remplacement complet du regard par un regard Ø1000.

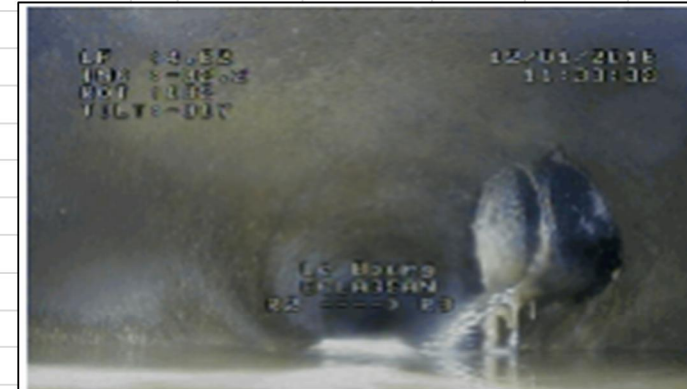
Etat actuel du réseau : un écoulement permanent d'eaux claires provenant d'un branchement. Ce problème peut être à l'origine des apports d'eaux claires parasites de temps sec.

Travaux préconisés : déconnexion du branchement

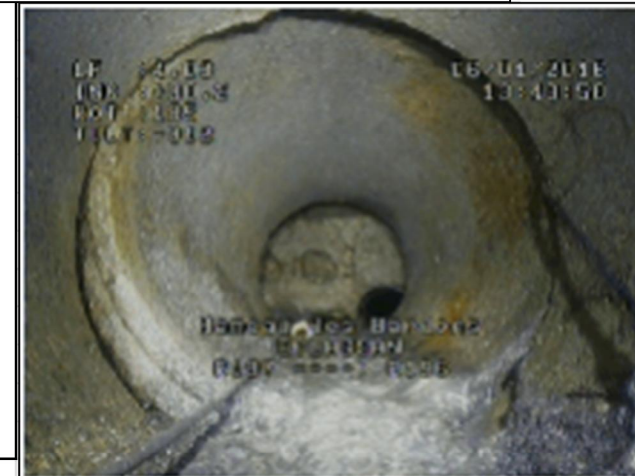
Etat actuel du réseau : un déplacement d'assemblage à 4m03 de R\_197 qui est surement à l'origine des apports d'eaux claires parasites de temps sec. Le reste du tronçon, du fait de ce déplacement, n'a pu être inspecté.

Travaux préconisés : réparation ponctuelle au niveau de ce défaut.

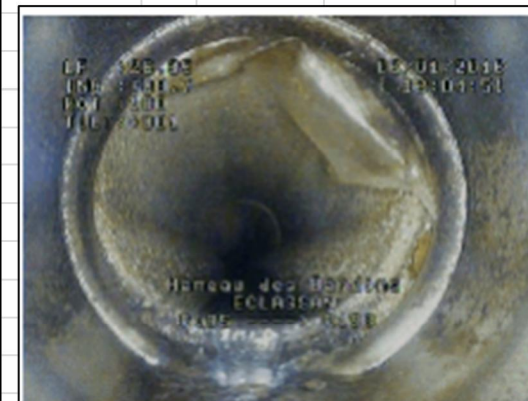
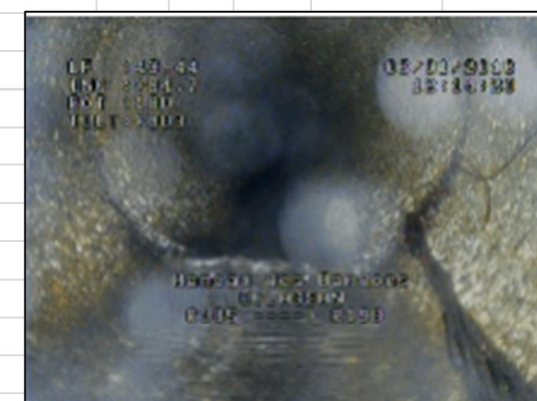
Etat actuel du réseau : trois déplacement d'assemblage et 4 racines qui peuvent-être à l'origine des apports d'eaux claires parasites de temps sec.

Travaux préconisés : remplacement intégrale de la conduite

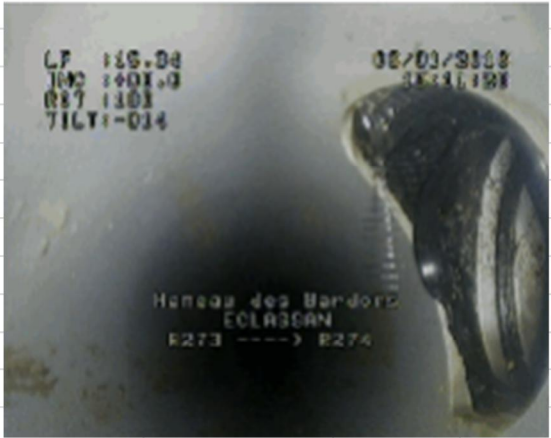
Etat actuel du réseau : une infiltration a été constatée au niveau du raccordement d'un branchement à 15m84 en amont du regard R\_273.

Travaux préconisés : réparation ponctuelle au niveau de ce défaut.

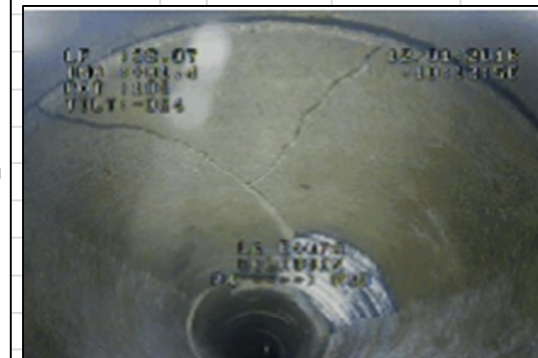
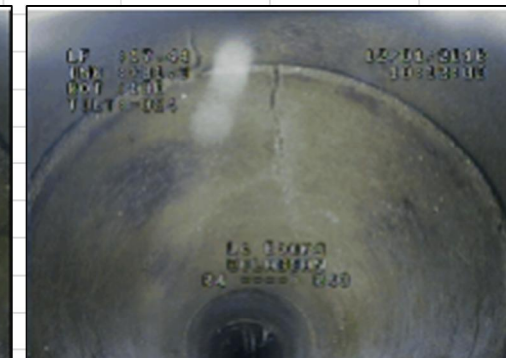
Etat actuel du réseau : Dégradation de surface, un dépôt et 3 fissures.

Travaux préconisés : Remplacement complet du tronçon en ø200

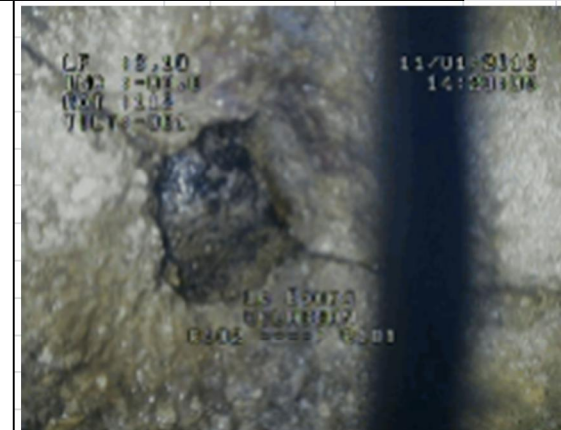
Etat actuel du réseau : dégradation de surface. La réparation à faire se situe à 5m98 du regard R\_102.

Travaux préconisés : Réparation ponctuelle

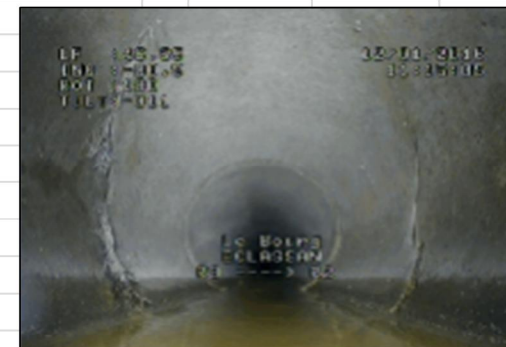
Etat actuel du réseau : une racine, 3 fissures sur la canalisation

Travaux préconisés : Remplacement intégrale de la conduite EU Ø200 mais aussi des deux regard et branchement présent sur le tronçon.

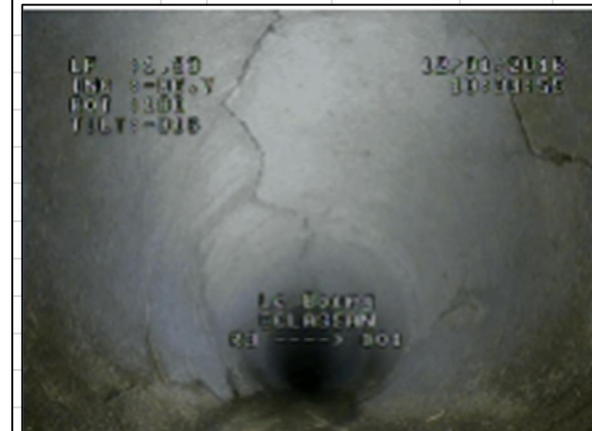
Etat actuel du réseau : 2 fissures. Ces fissures peuvent être à l'origine des apports d'eaux claires parasites de temps sec.

Travaux préconisés : remplacement de la conduite EU Ø200

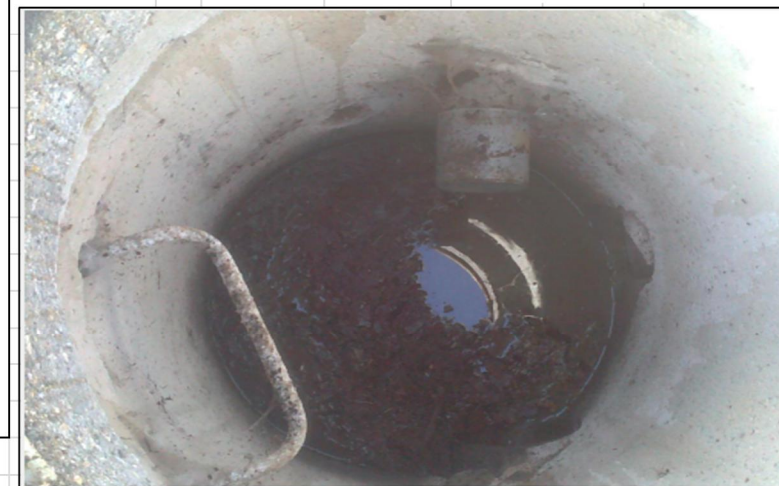
Etat actuel du réseau : des racines ainsi qu'un mauvais état général du regard ont été constatés durant les phases de reconnaissance des réseaux. Ainsi il paraît judicieux de remplacer le regard R\_191

Travaux préconisés : remplacement complet du regard par un regard Ø1000.

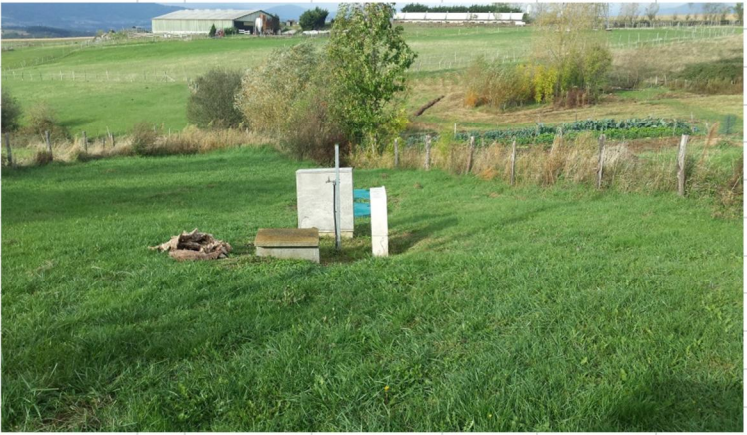
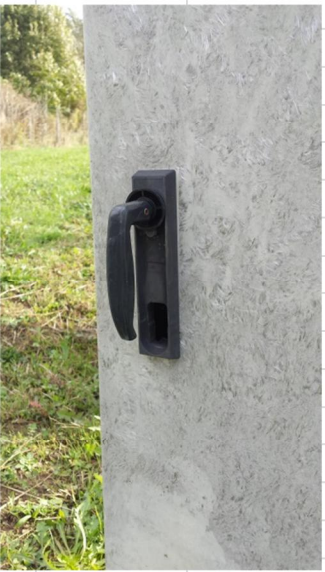
Etat actuel : Le poste de refoulement n'est pas clôturer, par ailleurs, l'armoir électrique n'est elle non plus pas fermé à clef. Tous ces problèmes constituent un danger permanent. De plus le problème de fonctionnement entraine un rejet constant au milieu naturel non admissible.

Travaux préconisés : Clôture de la parcelle du poste et remplacement de l'armoir électrique

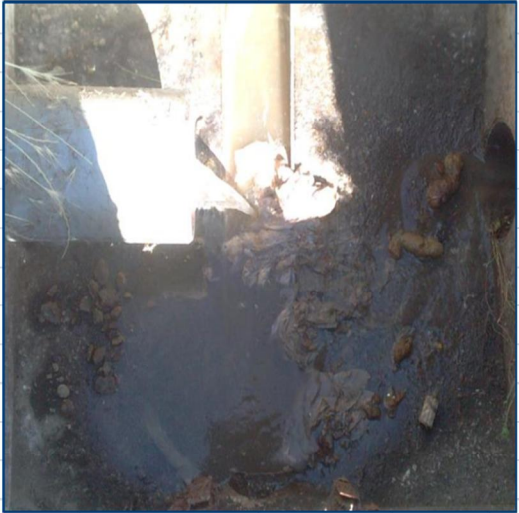
Etat actuel : Le DO surverse par temps sec lors des heures de pointes car la canalisation qui part vers la station se bouche très régulièrement ce qui entraine une pollution du milieu naturel.

Travaux préconisés : passage caméra permettant d'identifier la raison pour laquelle la canalisation se bouche (coude, défaut...). En fonction des résultats de l'inspection télévisée il sera peut-être nécessaire de procéder à un remplacement de la canalisation.

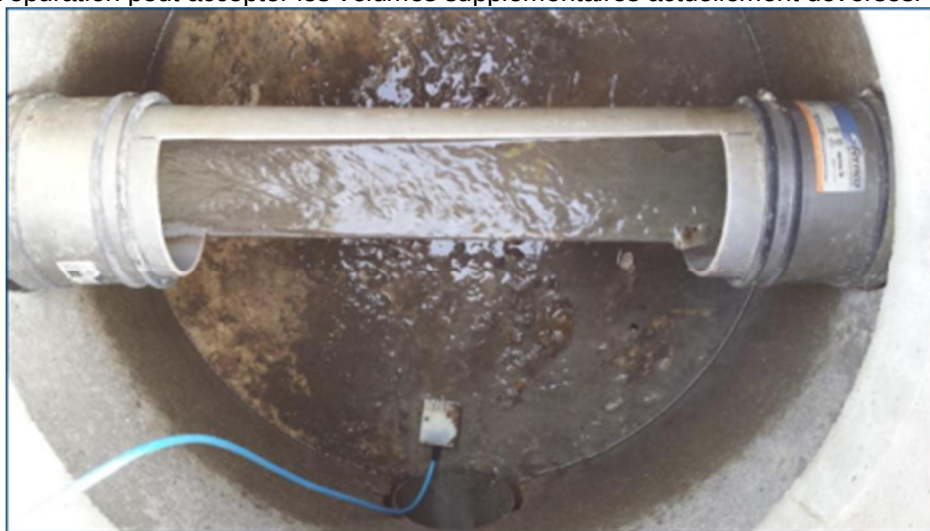
**DO BARDON:** Ce déversoir a assez peu fonctionné par temps sec mais un simple réglage du tuyau PVC permettrait qu'il ne déverse plus en temps sec. Le déversoir pourra être ajusté en fonction du niveau de la nappe. La station d'épuration peut accepter les volumes supplémentaires actuellement déversés.
