# RAPPORT COMPLET

## SYNDICAT MIXTE AY OZON COMMUNE D'ARDOIX

Diagnostic de fonctionnement et Schéma d'aménagement des ouvrages  
d'assainissement

Phases 1 à 4

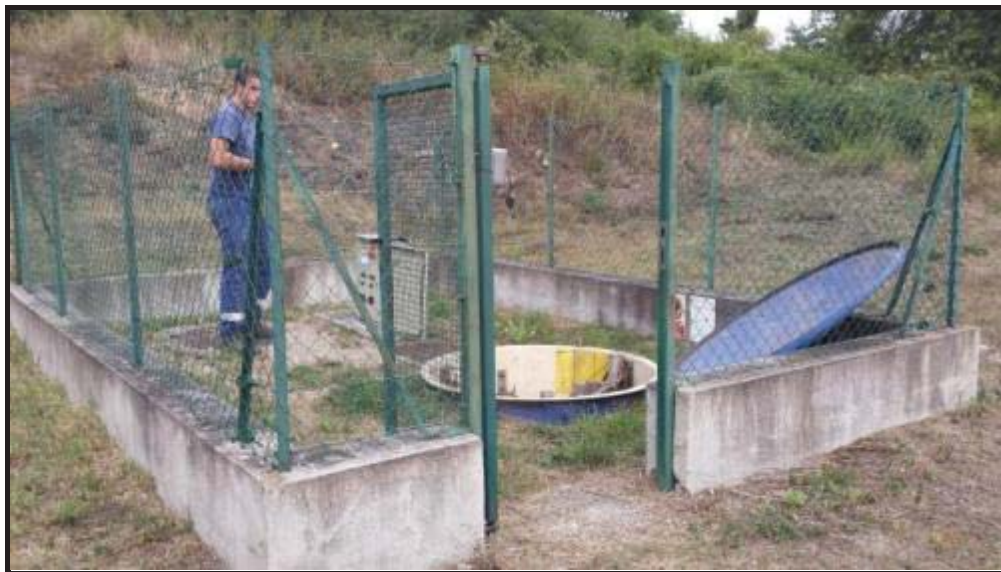
#### 1.6.5.1 LE BRUAS

Ce poste, situé en bordure de la route départementale en direction de Sarras permet de refouler les effluents du quartier Bruas vers le réseau du centre d'Ardoix. Le poste date d'avril 2013. Il s'agit d'un ouvrage très simple muni de deux pompes. On notera la présence d'un panier dégrilleur à l'arrivée des effluents. Ce poste est en télégestion seulement sur le paramètre alimentation électrique. Une alarme permet d'avertir l'exploitant en cas de défaillance du poste.

Le poste est muni d'un trop plein en cas de défaillance des pompes ou d'arrivée d'un débit excessif.

L'exploitant nous a indiqué ne pas avoir constaté d'apports d'eaux claires de temps sec ou temps de pluie de façon conséquente.

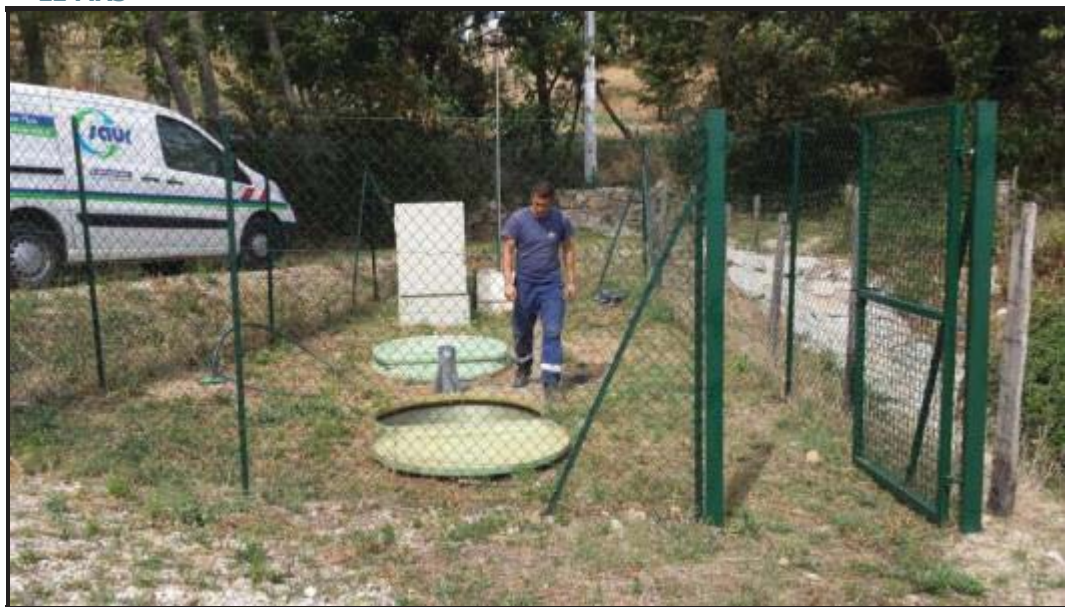
#### 1.6.5.2 LE MAS

Ce poste, situé en bordure d'un chemin communal permet de relever les effluents de quelques habitations vers le réseau d'assainissement de Cormes. Ce poste est relativement récent (février 2013) et est en bon état.

Il s'agit d'un ouvrage très simple muni de deux pompes. On notera la présence d'un panier dégrilleur à l'arrivée des effluents. Ce poste est en télégestion (SOFREL). Il dispose d'une mesure permanente de niveau dans la cuve.

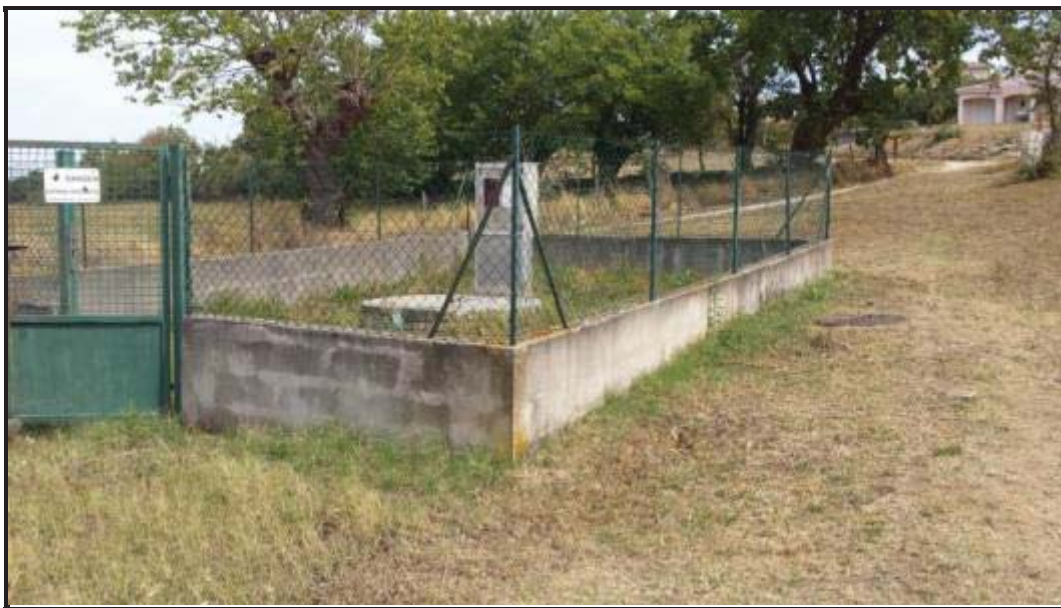
#### 1.6.5.4 THOUE

Ce poste, situé en bordure d'un chemin communal carrossable, permet de refouler les effluents du quartier Thoué vers le réseau du bourg d'Ardoix. Le poste date de janvier 2000. Il s'agit d'un ouvrage simple muni de deux pompes. On notera la présence d'un panier dégrilleur à l'arrivée des effluents. Ce poste n'est pas en télégestion.

Le poste est muni d'un trop plein en cas de défaillance des pompes ou d'arrivée d'un débit excessif. L'exutoire du trop-plein n'est pas visible.

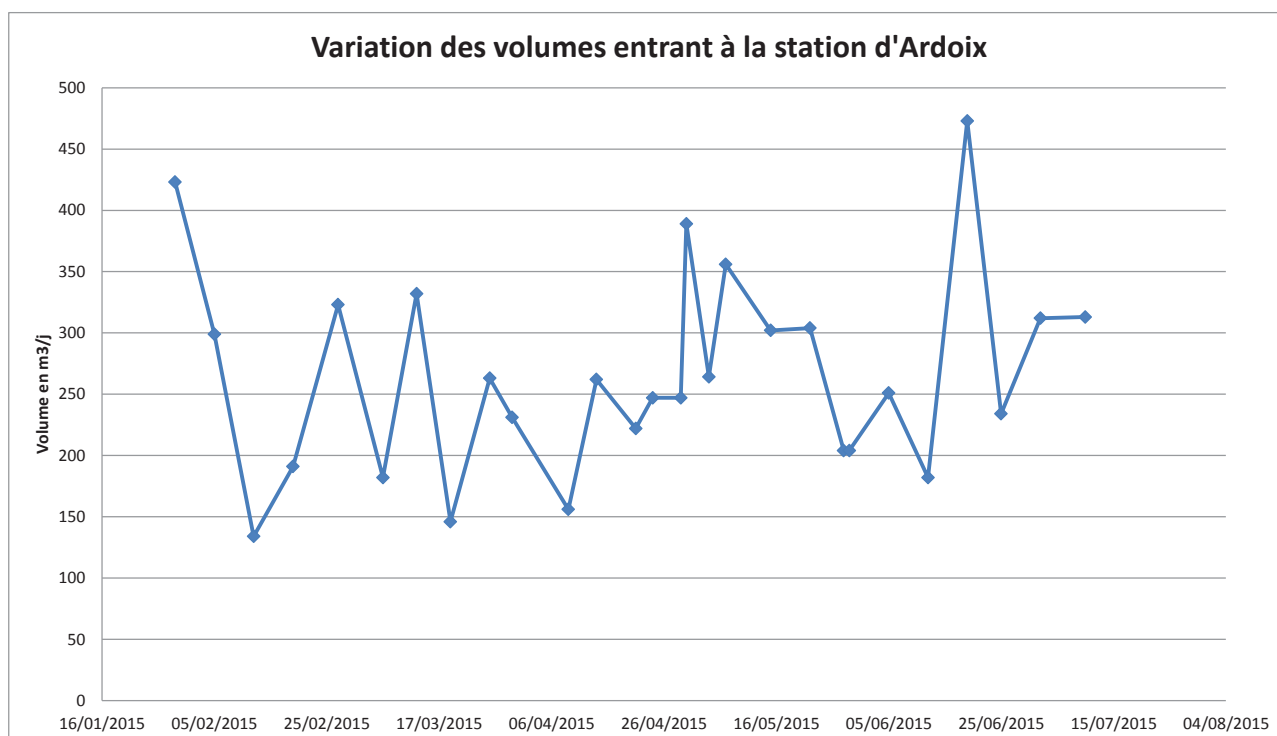
- Les réseaux en amont collectent beaucoup d'eaux pluviales et nous avons pu voir que le débit en entrée de la station d'épuration variait de 100 à 450 m<sup>3</sup>/jour.

- La station a eu un fonctionnement satisfaisant jusqu'en 2010, année où a été réalisé un curage des boues.
- Depuis ce curage, il apparaît que les casiers du premier étage se sont peu à peu colmatés, (la couche de boues s'est reformée très rapidement) entraînant la mise en charge du filtre, un colmatage quasiment intégral du filtre et des débordements sur les voiries en période pluvieuses (on peut supposer que le déversoir d'orage situé à l'amont n'écroule pas suffisamment le débit).

- Nous avons noté qu'aucune clôture ne permet d'interdire l'accès aux filtres situés en dessous du chemin communal. La clôture est par ailleurs partielle sur la partie haute de la station (prétraitement et 1<sup>er</sup> filtre). En termes de sécurité, on retiendra également l'absence de garde-corps au niveau des ouvrages de prétraitement.

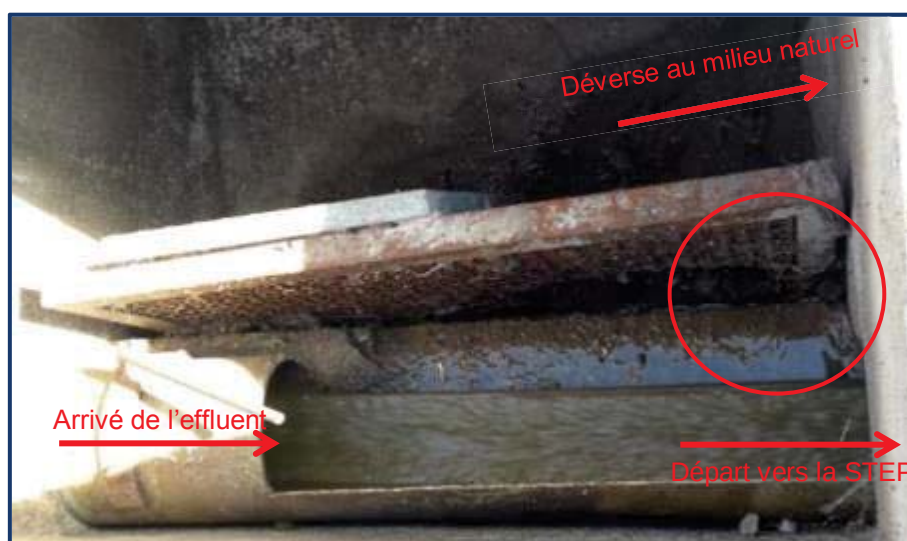
Lors de la visite du réseau ce déversoir présentait déjà des signes de légères surverses en temps sec comme le montre la photo suivante :

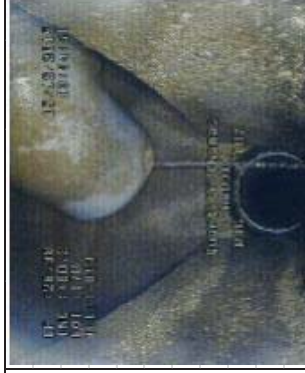
| Description Détaillé du projet |
|---|
| Etat actuel du réseau : les passages câmera ont montré que ce réseau présentait un apport d'eaux claires via un branchement sur un secteur où nous avions localisé des eaux claires parasites. |

Travaux préconisés : Déconnexion du branchement.

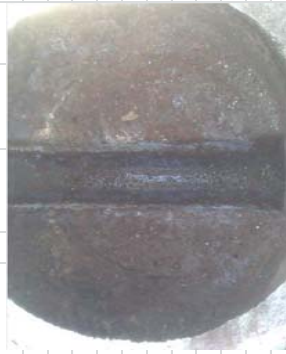
Etat actuel du réseau : un mauvais état de la cuvette et de la cheminée

Travaux préconisés : Remplacement du regard

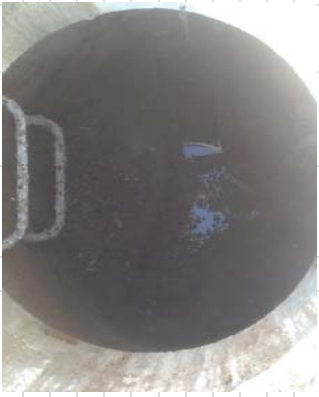
Etat actuel du réseau : mauvais état du regard

Travaux préconisés : Remplacement complet du regard

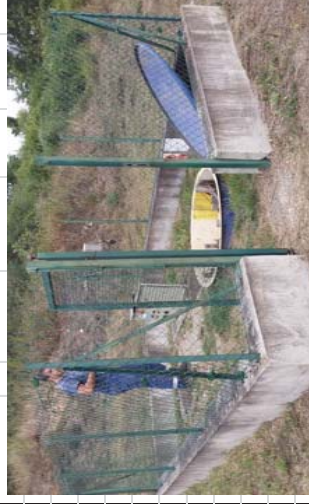
| Description Détaillé du projet |
|---|
| Etat actuel : Le poste de renforcement n'est pas équipé de système de télégestion. |

Travaux préconisés : Mise en place d'une  
télégestion

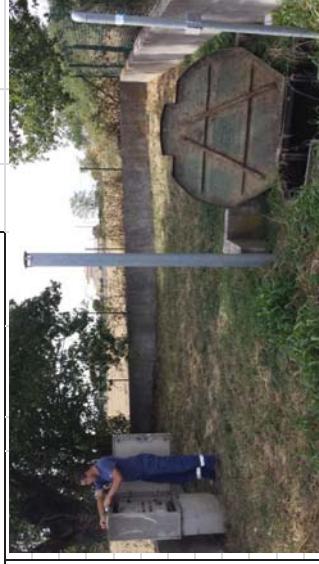
| Description Détaillé du projet |
|---|
| Etat actuel : Le poste de refoulement n'est pas équipé de système de télégestion. |

Travaux préconisés : Mise en place d'une  
télégestion

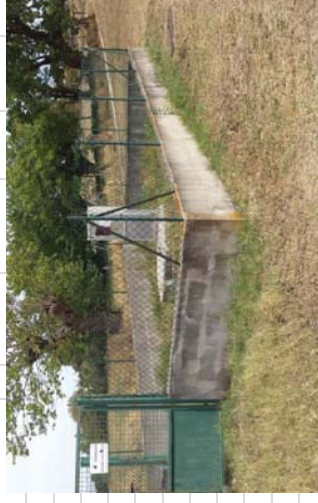
| Description Détaillé du projet |
|---|
| Etat actuel : Le poste de refolement n'est pas équipé de système d'alégestion. |

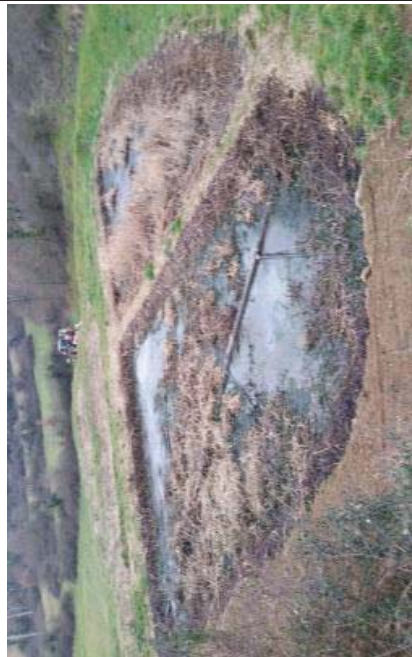
Etat initial

Etat actuel : La station n'est plus apte à traiter les effluents car les filtres ont été comatés. Elle ne peut pas être réparé, il faut donc la remplacer.

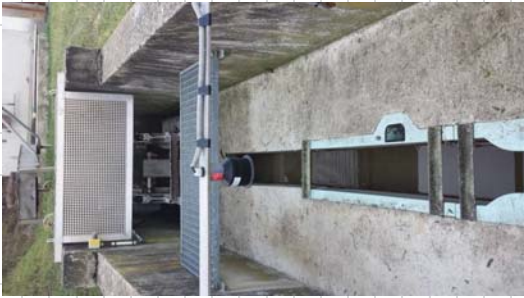
Etat actuel du réseau : Débitmètre hors service

Le débitmètre en entrée de station présente un défaut de mesure (sous-comptage) et est relativement ancien. Il sera donc nécessaire de changer l'ensemble débitmètre – sonde de mesure (Voir fiche action n°9 jointe ci-après).

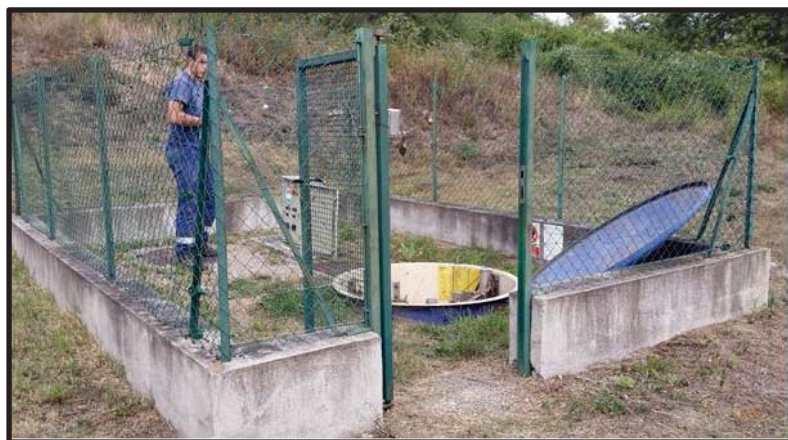
Photo 1 : Vue d'ensemble du poste de refoulement

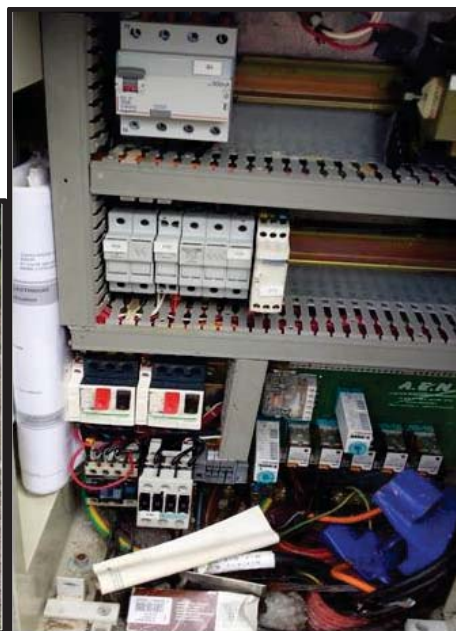
Photo 2 : Armoire électrique

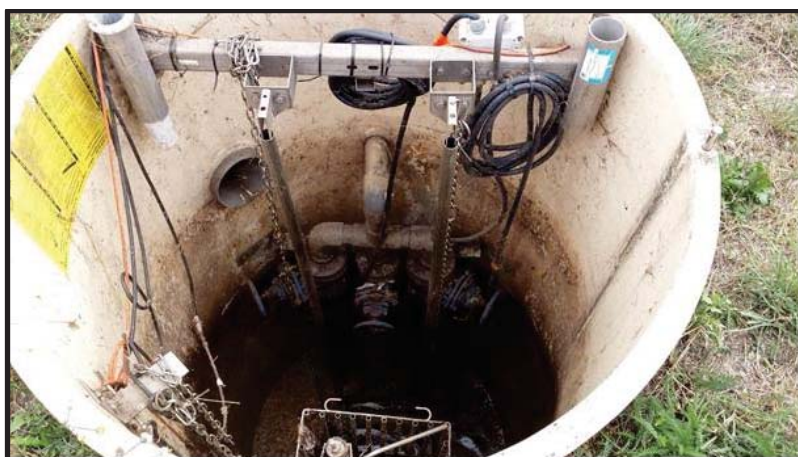
Présence d'un trop plein dans le poste de refoulement dont l'exutoire n'est pas visible.

Photo 3 : Vue intérieur du poste

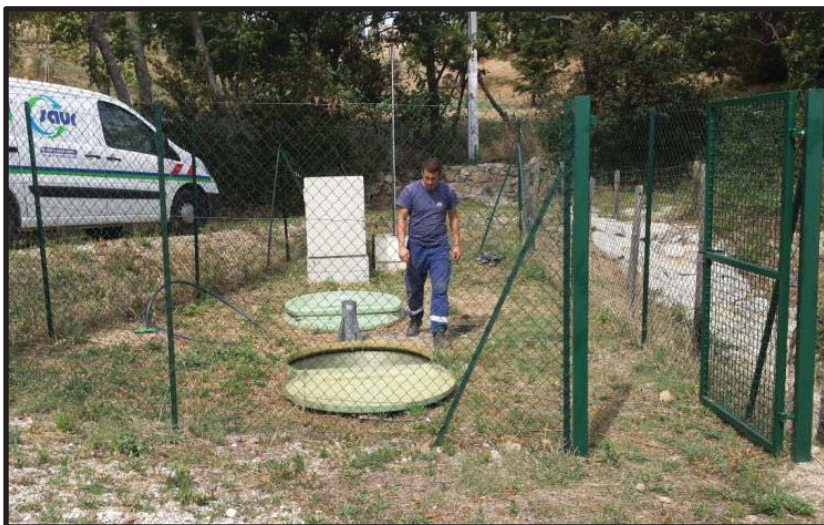
Photo 1 : Vue d'ensemble du poste de refoulement

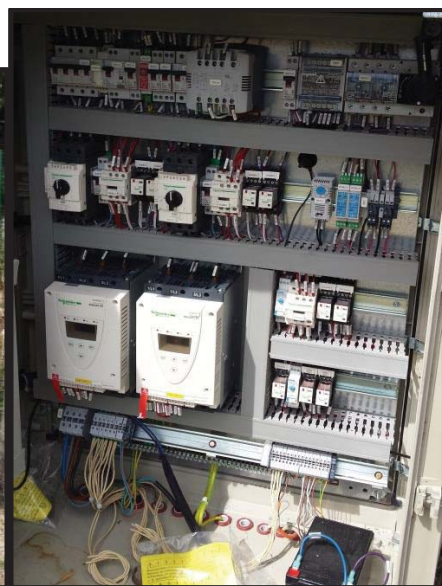
Photo 2 : Armoire électrique

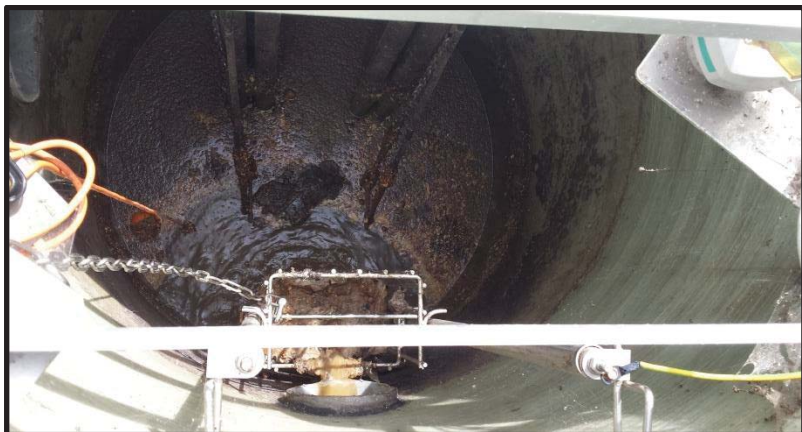
Présence d'un trop plein dans le poste de refoulement dont l'exutoire n'est pas visible.

Photo 3 : Vue intérieur du poste

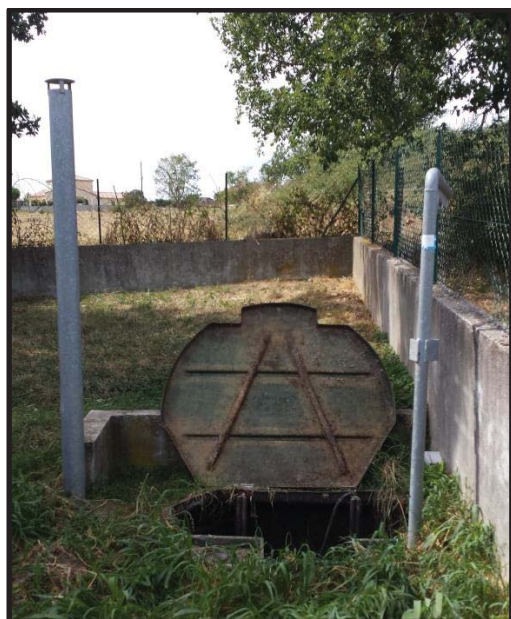
Photo 1 : Vue d'ensemble du poste

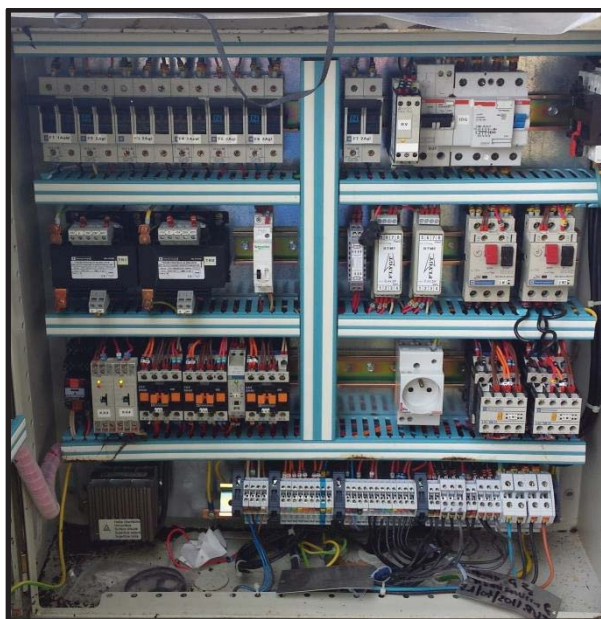
Photo 2 : Armoire électrique

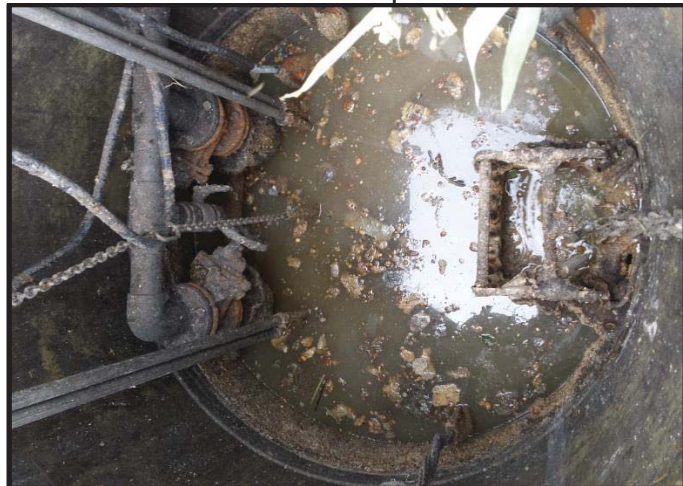
Présence d'un trop plein dans le poste de refoulement dont on ne voit pas l'exutoire.

Photo 3 : Vue intérieur du poste

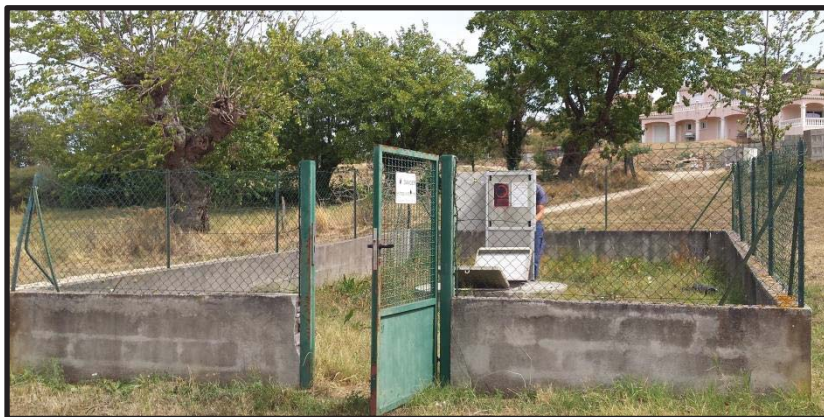
Photo 1 : Vue d'ensemble du poste

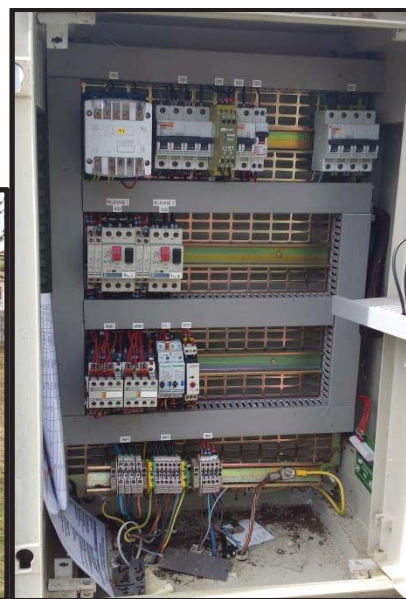
Photo 2 : Armoire électrique

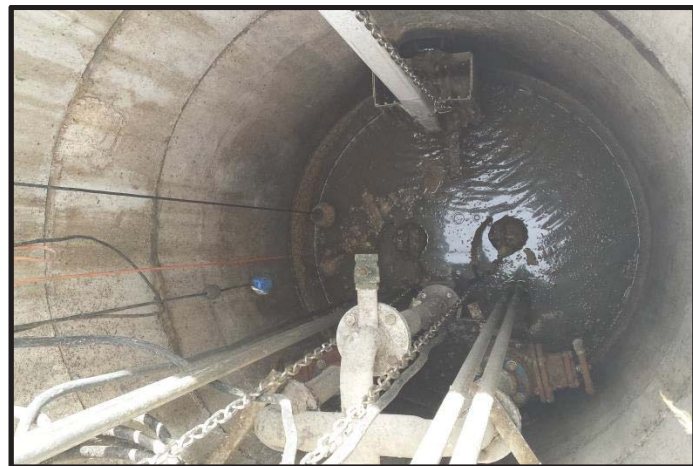
Présence d'un trop plein dans le poste de refolement dont on ne voit pas l'exutoire.

Photo 3 : Vue intérieur du poste

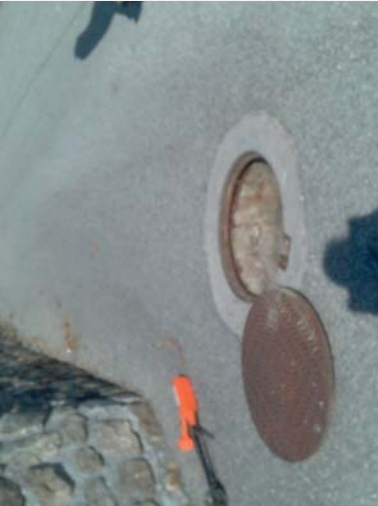
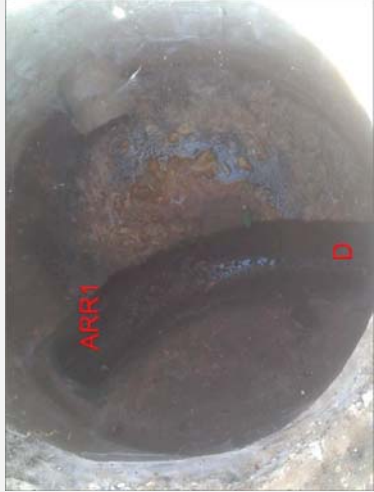
Etat du tampon: LEGERE CORROSION

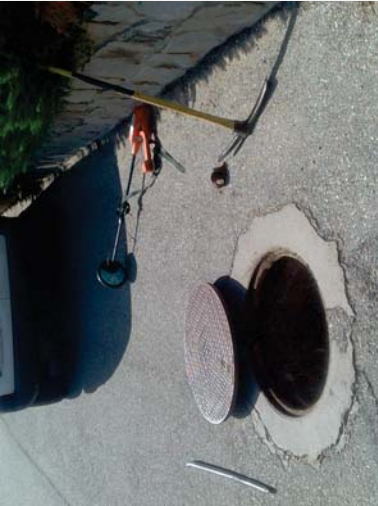
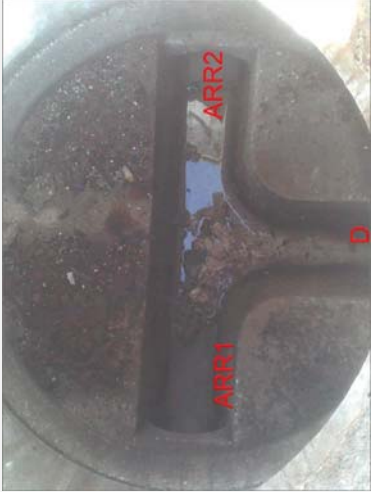
Etat du tampon: LEGERE CORROSION

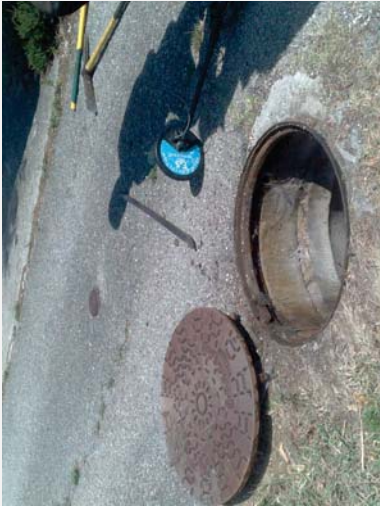
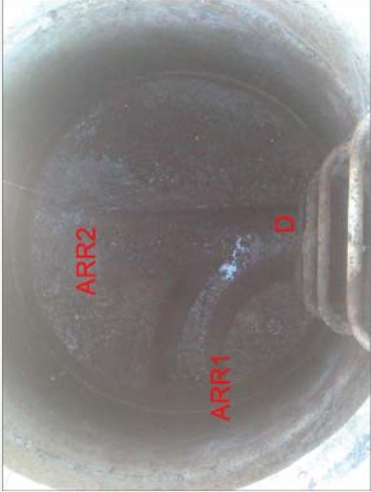
Etat du tampon: LEGERE CORROSION

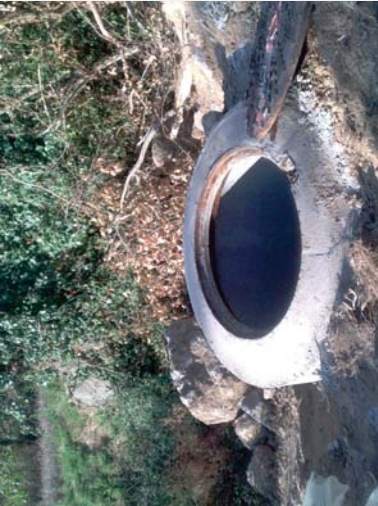
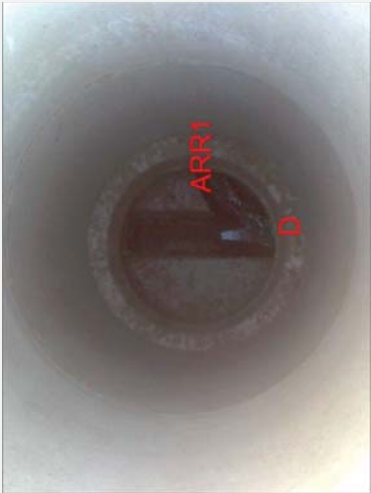
Présence d'échelons: la cunette: la cheminée: d'ECP: Présence de mise en charge: Présence de dépôt: Présence de racine:

| NON | BON | BON | AUCUN | AUCUN | AUCUN | AUCUN |

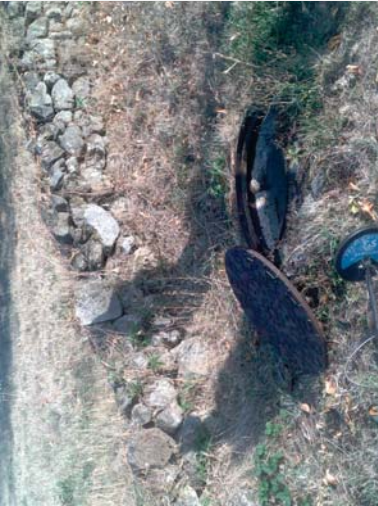
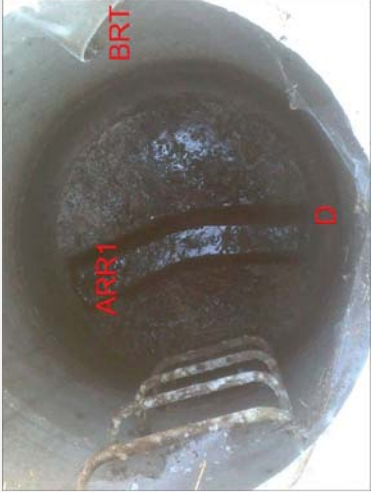
R\_31

Etat du tampon: LEGERE CORROSION

Présence d'echelons: la cunette: Etat de la cheminée: d'ECP: Présence mise en charge: Présence de dépôt: Présence de racine:

| OUI | BON | BON | AUCUN | AUCUN | AUCUN | AUCUN |

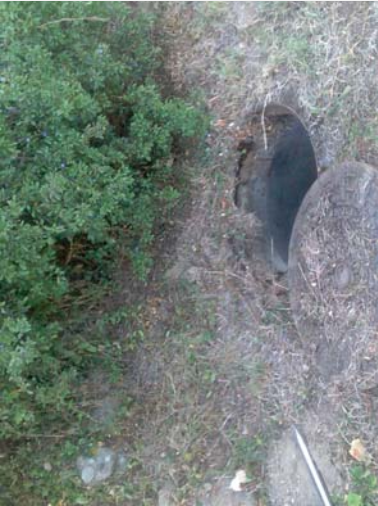
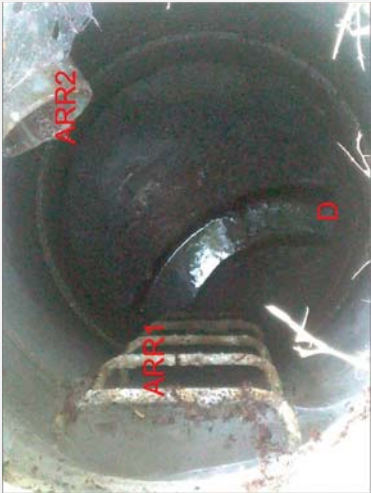
Etat du tampon: LEGERE CORROSION

Présence d'echelons: Etat de la cunette: la cheminée: d'ECP: Présence mise en charge: Présence de dépôt: Présence de racine:

| NON UTILIS | BON | BON | AUCUN | AUCUN | AUCUN | AUCUN | FAIBLE |

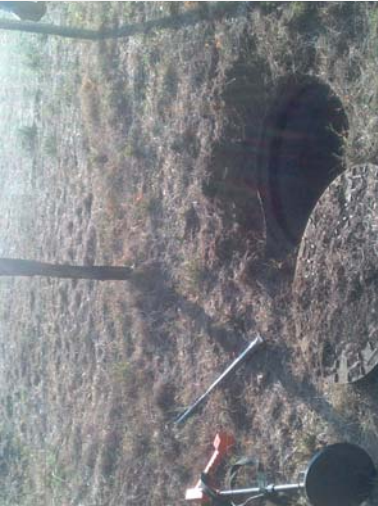
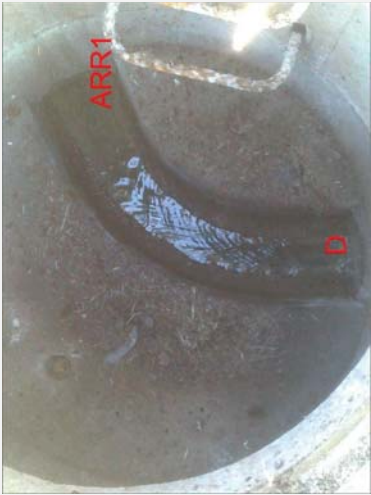
Etat du tampon: LEGERE CORROSION

Présence d'echelons: Etat de la cunette: Etat de la cheminée: d'ECP: Présence mise en charge: Présence de dépôt: Présence de racine:

| OUI | BON | BON | AUCUN | AUCUN | AUCUN | AUCUN | AUCUN |

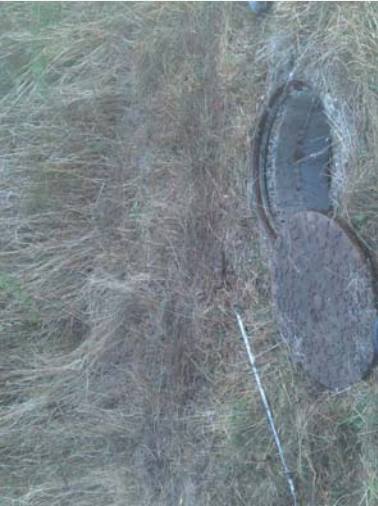
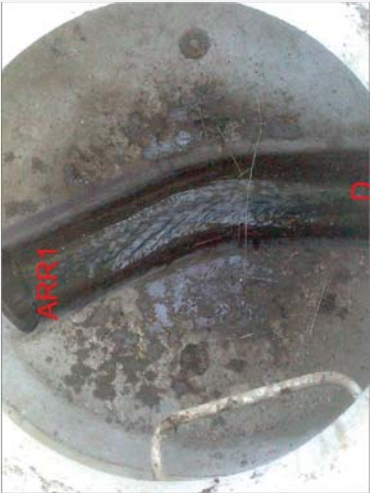
Présence d'echelons: OUI    Etat de la cunette: BON    Etat de la cheminée: AUCUN    Présence d'ECP: AUCUN    Présence de dépôt: AUCUN    Présence de racine: AUCUN

| OUI | BON | BON | AUCUN | AUCUN | AUCUN | AUCUN |

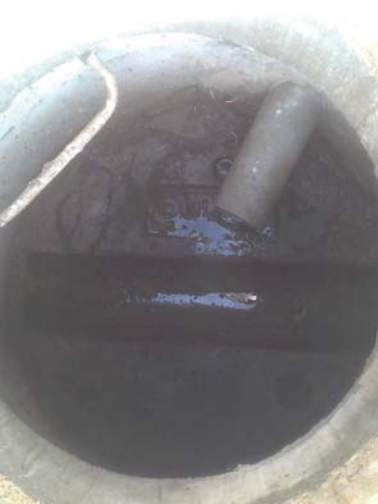
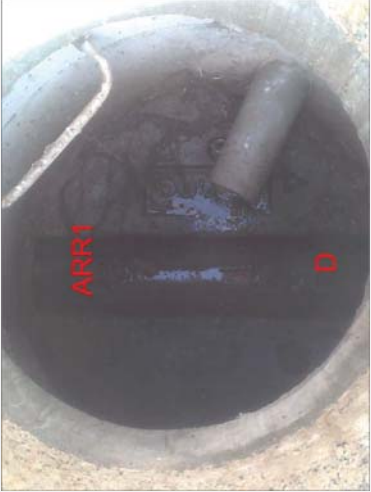
Présence d'echelons: la cunette: la cheminée: d'ECP: Présence de mise en charge: Présence de dépôt: Présence de racine:

| OUI | | BON | AUCUN | AUCUN | AUCUN | AUCUN | FAIBLE |

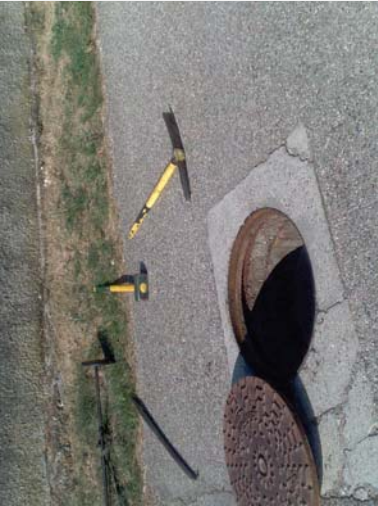
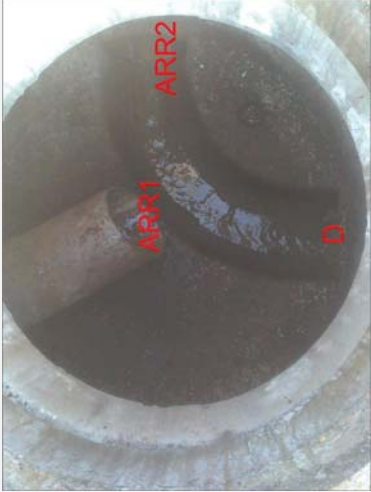
Etat du tampon: LÉGERE CORROSION

Présence d'échelons: la cunette: la cheminée: d'ECP: Présence de mise en charge: Présence de dépôt: Présence de racine:

| NON | BON | BON | AUCUN | AUCUN | AUCUN | AUCUN | AUCUN |

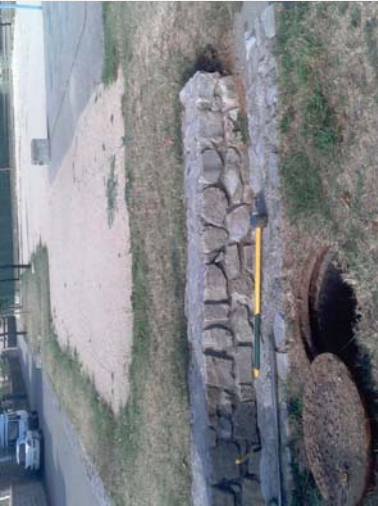
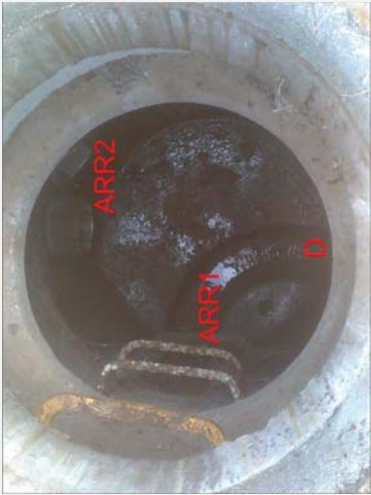
R\_38

Présence d'echelons: la cunette: la cheminée: d'ECP: Présence de mise en charge: Présence de dépôt: Présence de racine:

| NON UTILIS | MOYEN | BON | AUCUN | AUCUN | AUCUN | AUCUN |

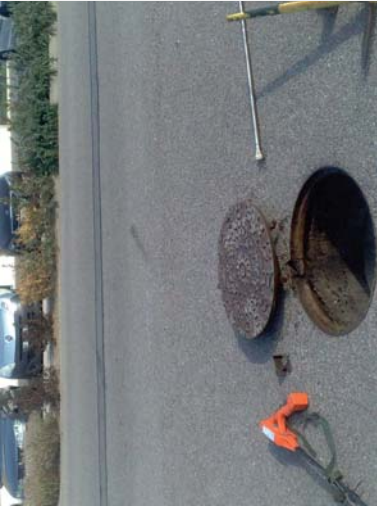
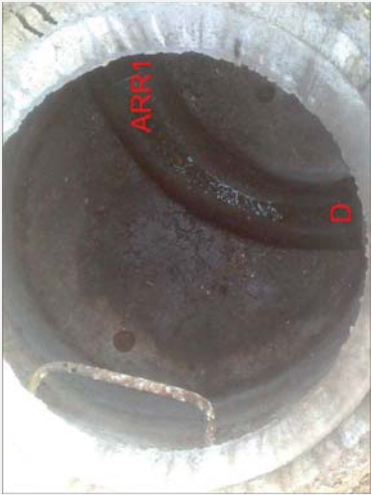
R\_39

Etat du tampon: LEGERE CORROSION

Présence d'echelons: la cunette: Etat de la cheminée: d'ECP: Présence mise en charge: Présence de dépôt: Présence de racine:

| OUI | BON | BON | AUCUN | AUCUN | AUCUN | AUCUN | AUCUN |

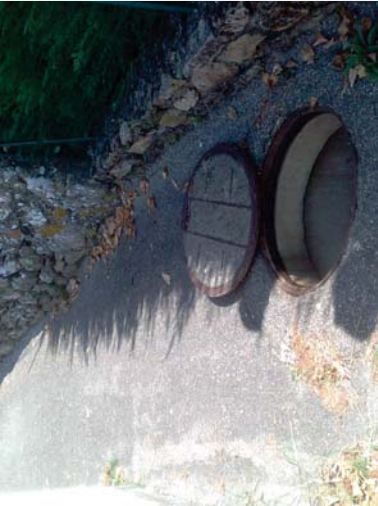
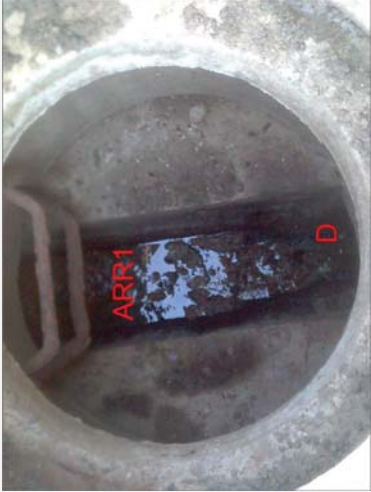
Présence d'echelons: la cunette: Etat de la cheminée: d'ECP: Présence de mise en charge: Présence de dépôt: Présence de racine:

| NON | MOYEN | MOYEN | AUCUN | AUCUN | AUCUN | AUCUN |

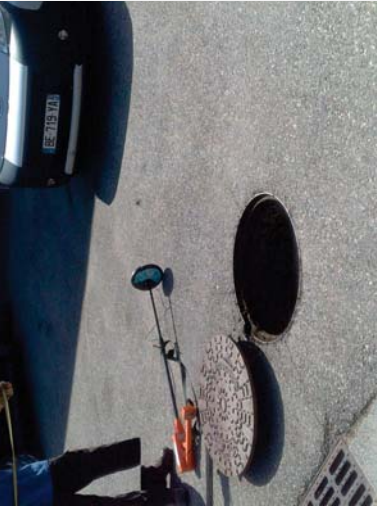
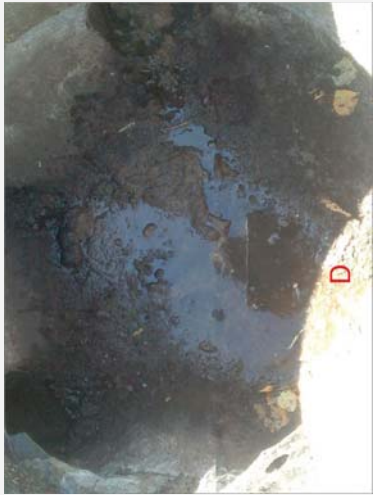
Etat du tampon: LEGERE CORROSION

Présence d'echelons: Etat de la cunette: la cheminée: d'ECP: Présence mise en charge: Présence de dépôt: Présence de racine:

| NON | MOYEN | MOYEN | AUCUN | AUCUN | AUCUN | AUCUN |

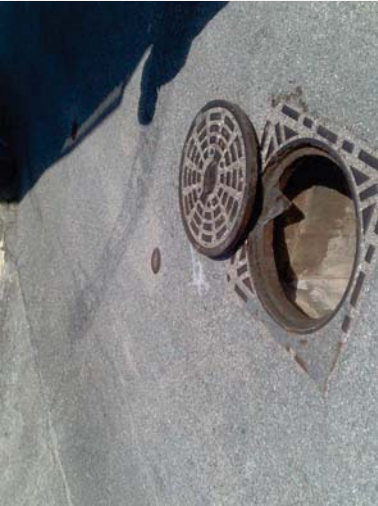
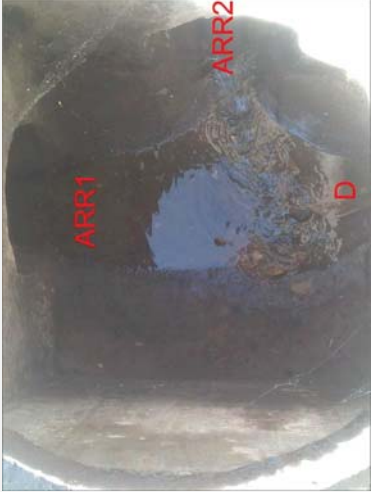
Etat du tampon: LÉGERE CORROSION

Présence d'echelons: Etat de la cunette: Etat de la cheminée: d'ECP: Présence mise en charge: Présence de dépôt: Présence de racine:

| NON | MOYEN | MOYEN | AUCUN | AUCUN | AUCUN | AUCUN |

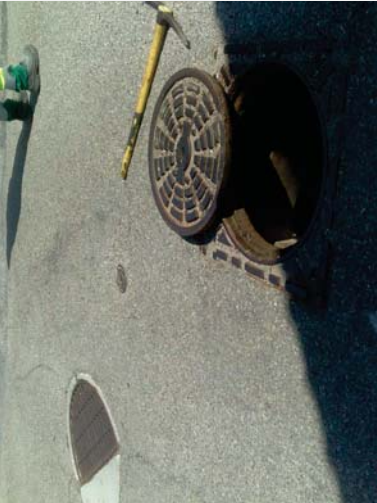
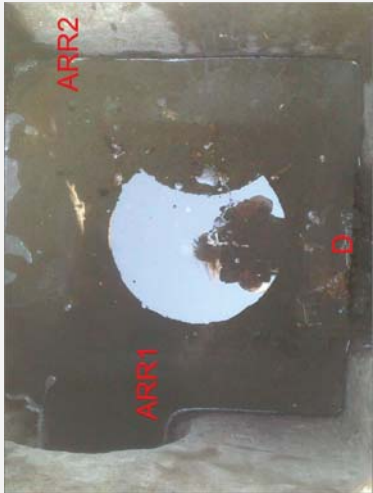
Etat du tampon: LEGERE CORROSION

Présence d'echelons: Etat de la cunette: Etat de la cheminée: d'ECP: Présence de mise en charge: Présence de dépôt: Présence de racine:

| NON | MOYEN | MOYEN | AUCUN | AUCUN | AUCUN | AUCUN | AUCUN |

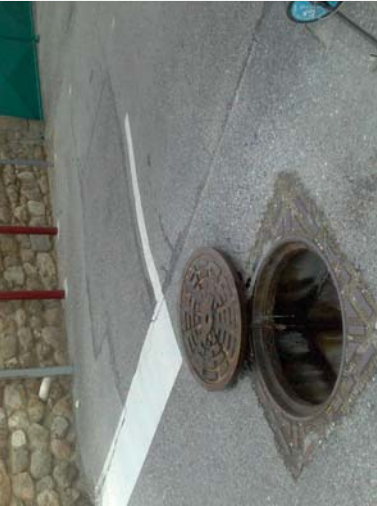
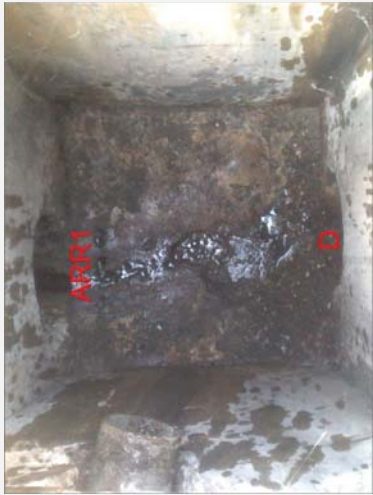
Présence d'echelons: la cunette: Etat de la cheminée: d'ECP: Présence mise en charge: Présence de dépôt: Présence de racine:

| NON | MAUVAIS | MOYEN | AUCUN | AUCUN | AUCUN | AUCUN |

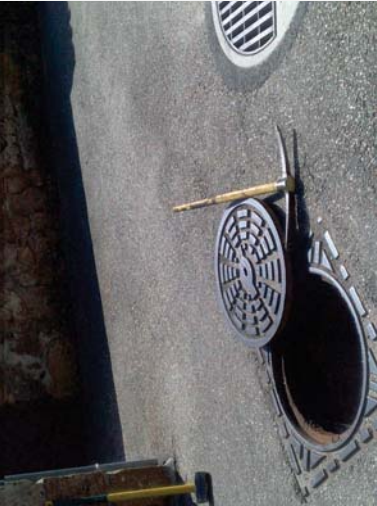
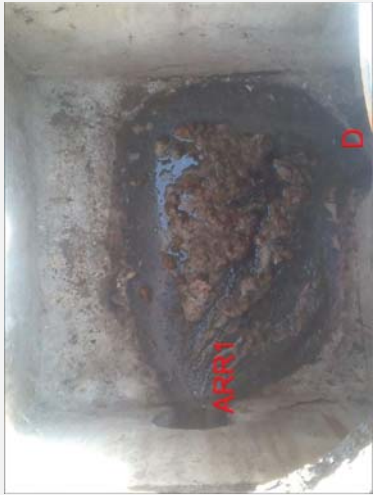
Etat du tampon: LEGERE CORROSION

Présence d'echelons: la cunette: la cheminée: d'ECP: Présence mise en charge: Présence de dépôt: Présence de racine:

| NON | BON | BON | AUCUN | AUCUN | FAIBLE | AUCUN |

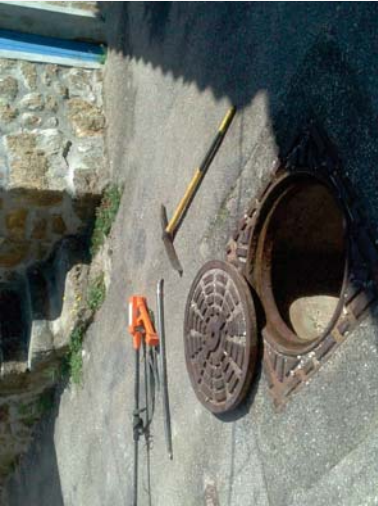
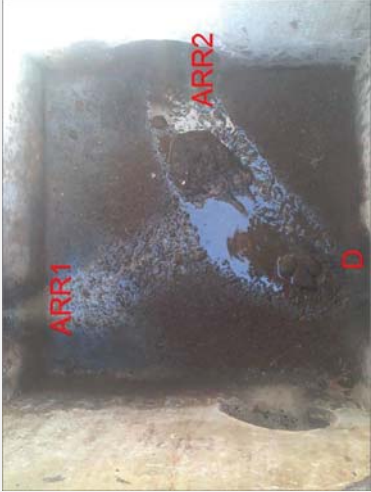
Etat du tampon: LEGERE CORROSION

Présence d'echelons: Etat de la cunette: Etat de la cheminée: d'ECP: Présence de mise en charge: Présence de dépôt: Présence de racine:

| NON | MOYEN | BON | AUCUN | AUCUN | AUCUN | AUCUN |

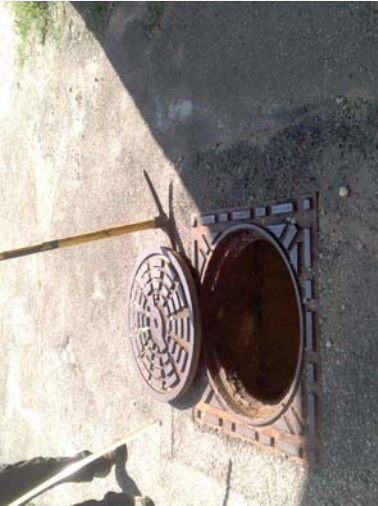
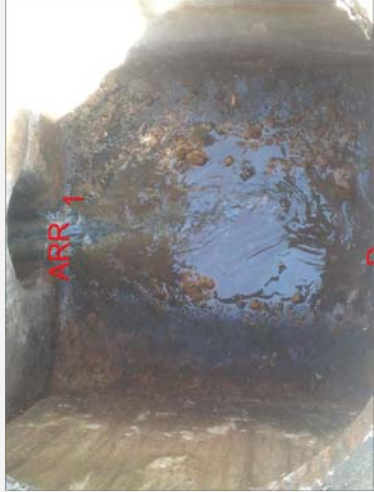
Etat du tampon: LEGERE CORROSION

Présence d'echelons: Etat de la cunette: la cheminée: d'ECP: Présence mise en charge: Présence de dépôt: Présence de racine:

| NON | MOYEN | BON | AUCUN | AUCUN | FAIBLE | AUCUN |

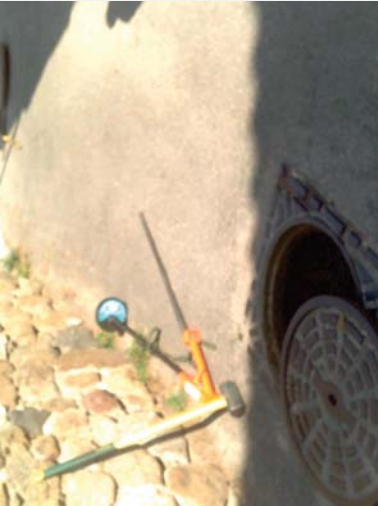
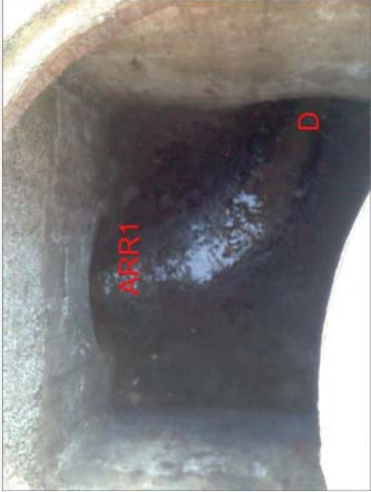
Présence d'echelons: la cunette: Etat de la cheminée: d'ECP: Présence de mise en charge: Présence de dépôt: Présence de racine:

| NON | MOYEN | MOYEN | AUCUN | AUCUN | AUCUN | AUCUN | AUCUN |

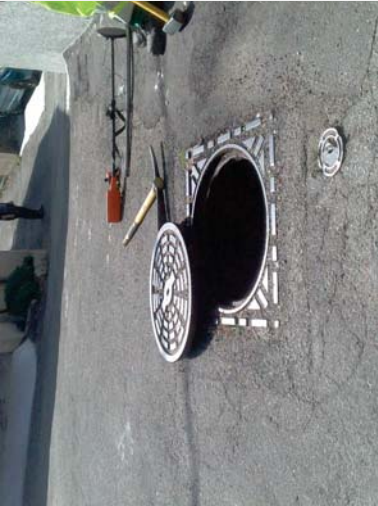
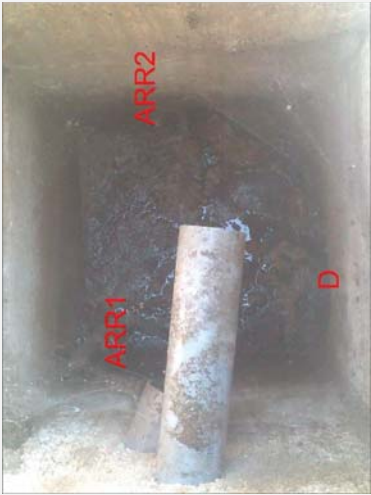
Etat du tampon: LEGERE CORROSION

Présence d'echelons: la cunette: Mauvais Etat de la cheminée: d'ECP: AUCUN Présence de mise en charge: AUCUN Présence de dépôt: AUCUN Présence de racine: AUCUN

| NON | MAUVAIS | MAUVAIS | AUCUN | AUCUN | AUCUN | AUCUN |

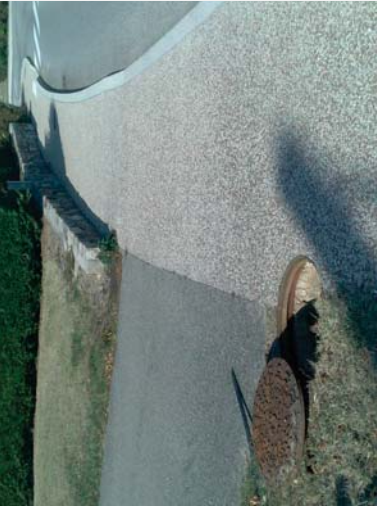
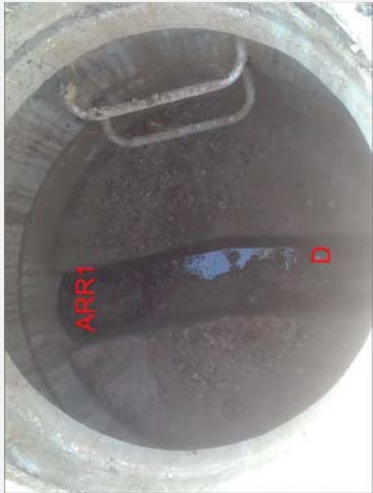
Présence d'echelons: la cunette: la cheminée: d'ECP: Présence de mise en charge: Présence de dépôt: Présence de racine:

| NON | BON | BON | | | MOYEN | |

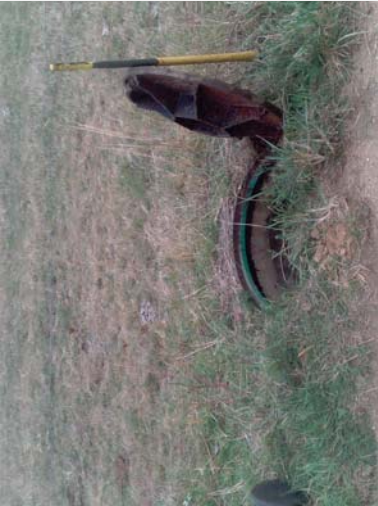
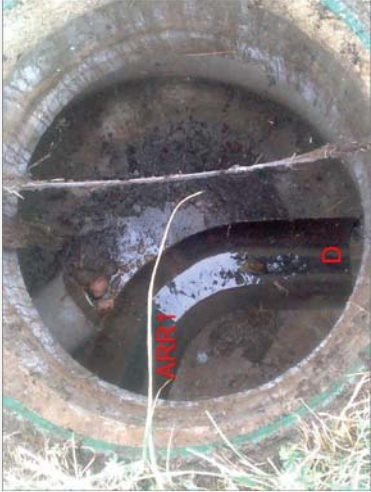
Etat du tampon: LEGERE CORROSION

Présence d'echelons: la cunette: Etat de la cheminée: d'ECP: Présence de mise en charge: Présence de dépôt: Présence de racine:

| NON | BON | BON | AUCUN | MOYEN | AUCUN | AUCUN |

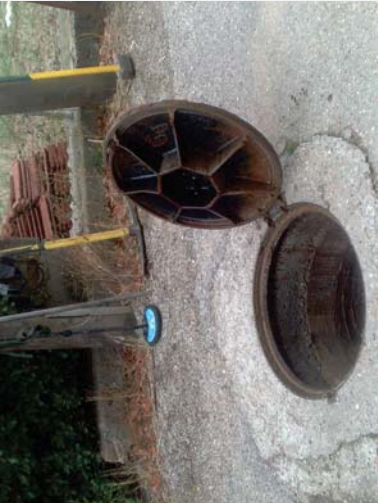
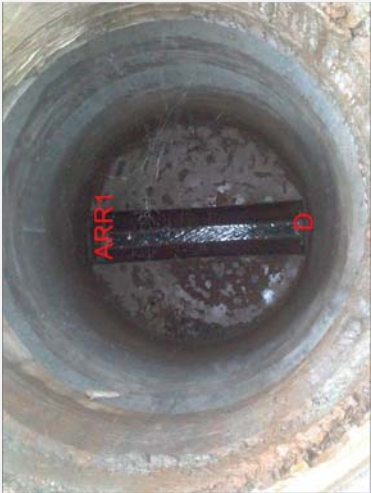
Présence d'echelons: la cunette: la cheminée: d'ECP: Présence de mise en charge: Présence de dépôt: Présence de racine:

| NON | BON | BON | MOYEN | FAIBLE | AUCUN | AUCUN |

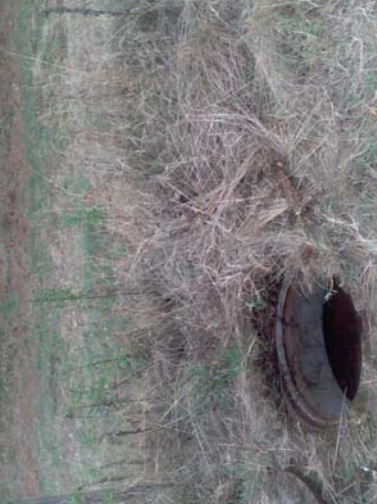
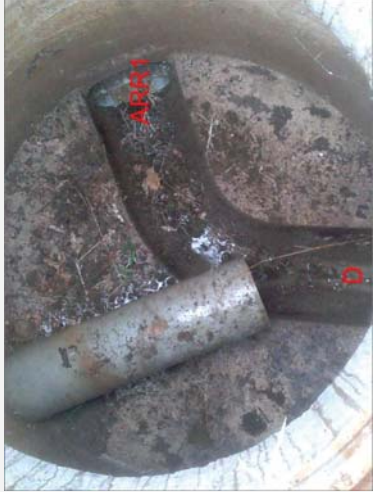
Etat du tampon: LEGERE CORROSION

Présence d'echelons: Etat de la cunette: Etat de la cheminée: d'ECP: Présence de mise en charge: Présence de dépôt: Présence de racine:

| NON | BON | BON | FAIBLE | AUCUN | AUCUN | AUCUN |

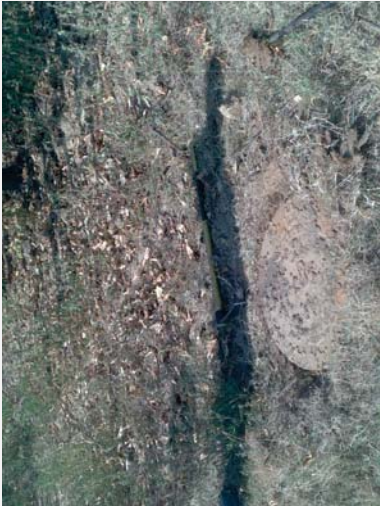
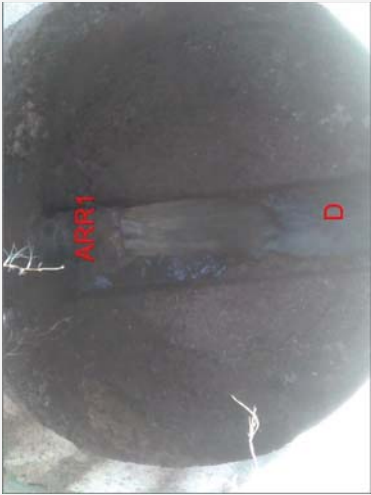
Etat du tampon: CORROSION AVANCEE

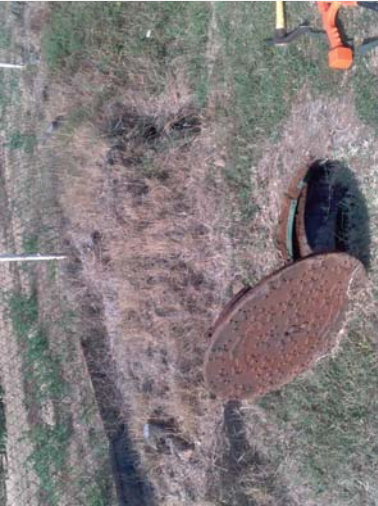
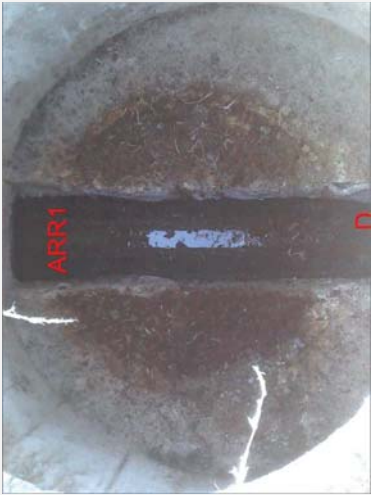
Etat du tampon: CORROSION AVANCEE

Présence d'echelons: la cunette: Etat de la cheminée: d'ECP: Présence mise en charge: Présence de dépôt: Présence de racine:

| NON | MOYEN | MOYEN | AUCUN | | | |

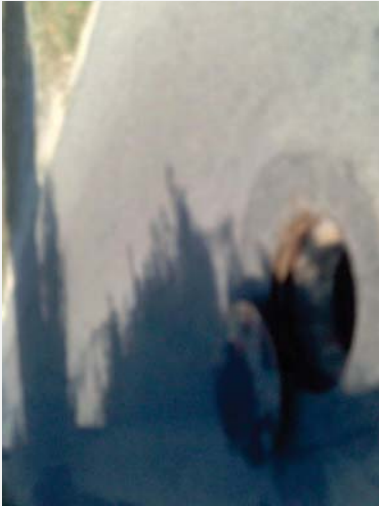
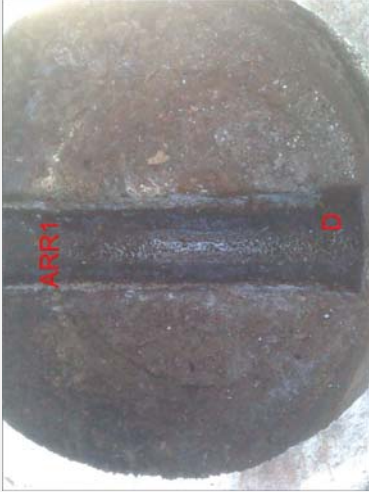
Etat du tampon: CORROSION AVANCEE

Présence d'echelons: NON  
Etat de la cunette: MAUVAIS  
Etat de la cheminée: AUCUN  
Présence d'ECP: AUCUN  
Présence de mise en charge: AUCUN  
Présence de dépôt: AUCUN  
Présence de racine: AUCUN

| NON | MAUVAIS | MAUVAIS | AUCUN | AUCUN | AUCUN | AUCUN | AUCUN |

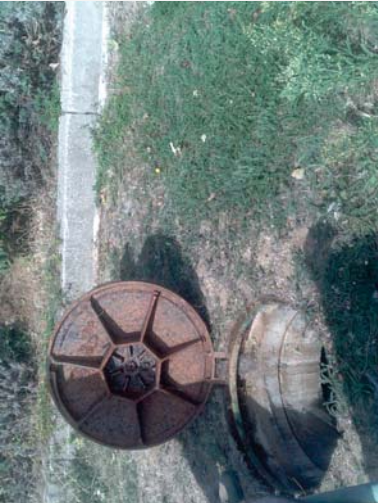
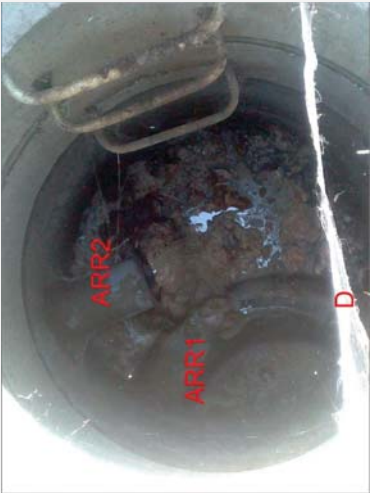
Etat du tampon: LEGERE CORROSION

| OUI | MOYEN | MOYEN | AUCUN | AUCUN | AUCUN | AUCUN | AUCUN |
