# RAPPORT COMPLET

## SYNDICAT MIXTE AY OZON COMMUNE D'ARDOIX

Diagnostic de fonctionnement et Schéma d'aménagement des ouvrages  
d'assainissement

Phases 1 à 4

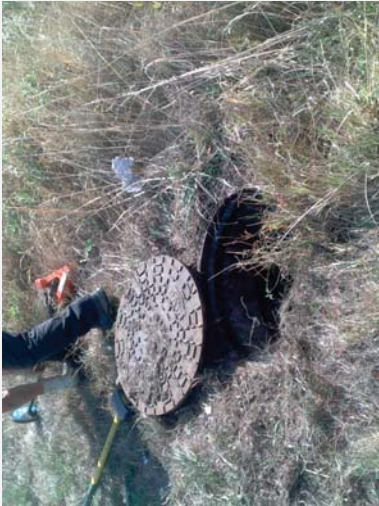
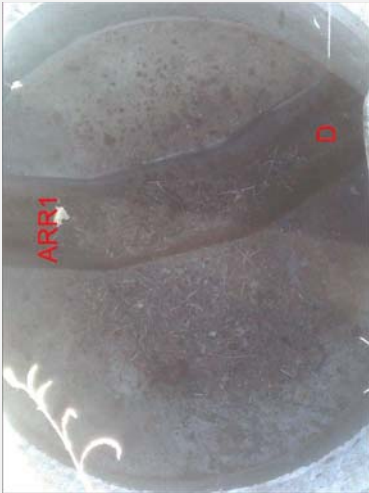
Etat du tampon: LEGERE CORROSION

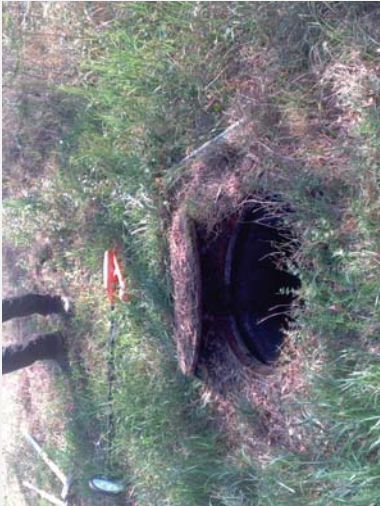
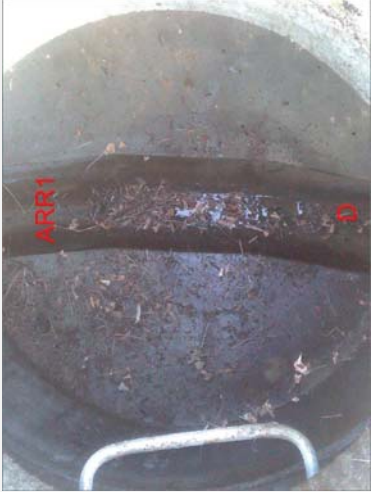
Etat du tampon: CORROSION AVANCEE

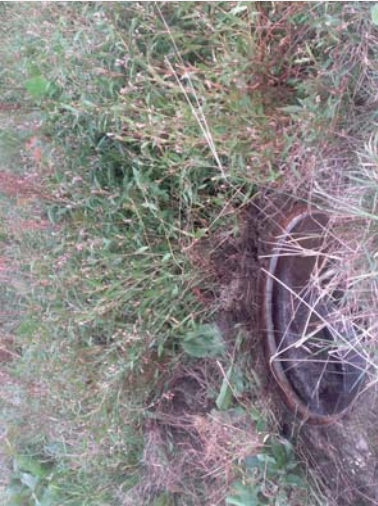
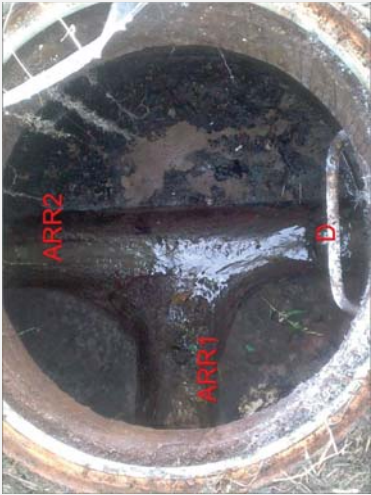
Etat du tampon: LEGERE CORROSION

| NON | MOYEN | BON | AUCUN | AUCUN | AUCUN | FAIBLE |

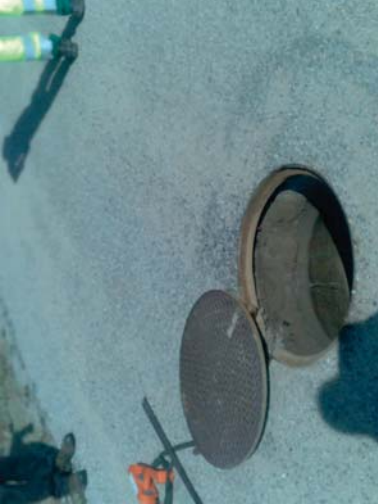
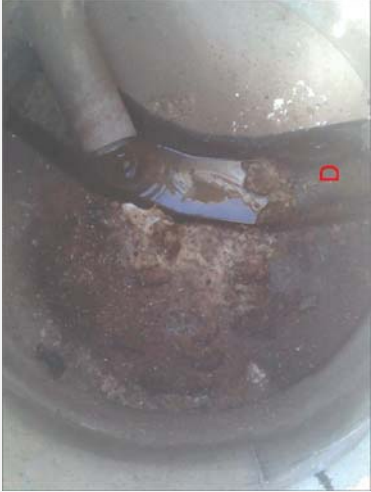
Etat du tampon: LEGERE CORROSION

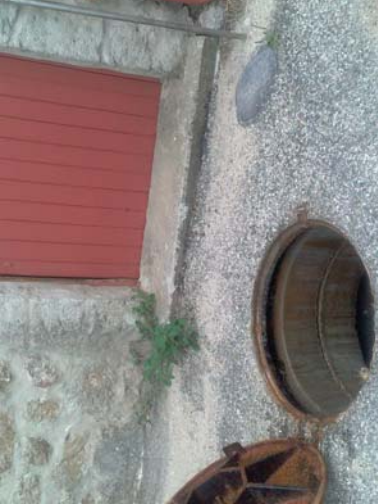
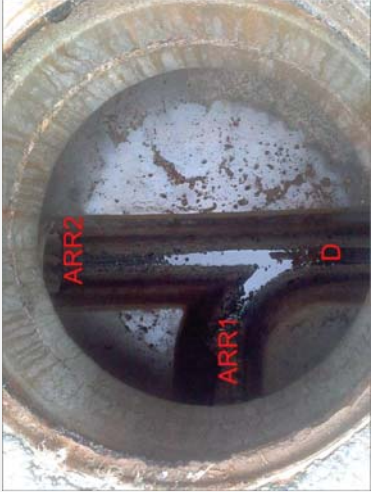
Etat du tampon: LEGERE CORROSION

| NON | BON | BON | AUCUN | AUCUN | AUCUN | AUCUN | AUCUN |

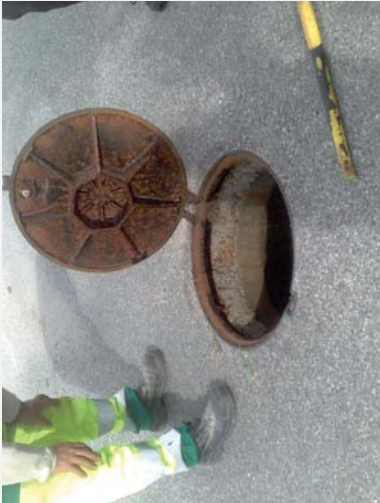
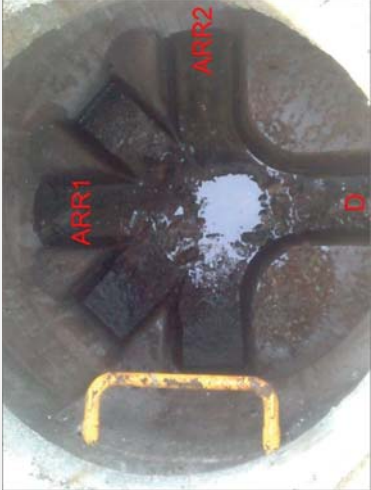
Etat du tampon: LEGERE CORROSION

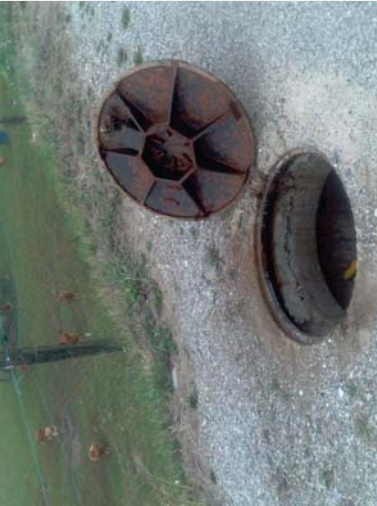
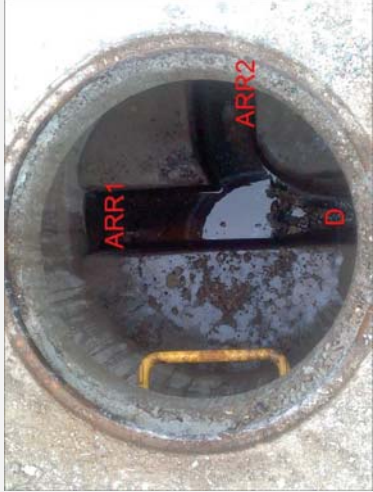
Etat du tampon: LEGERE CORROSION

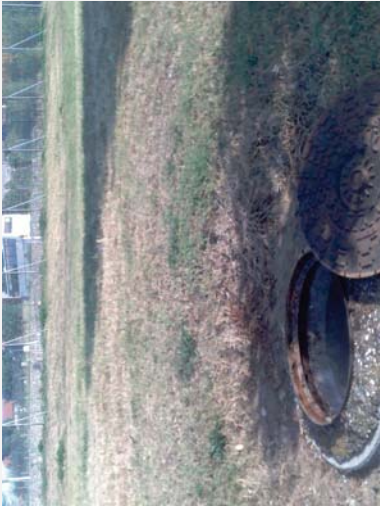
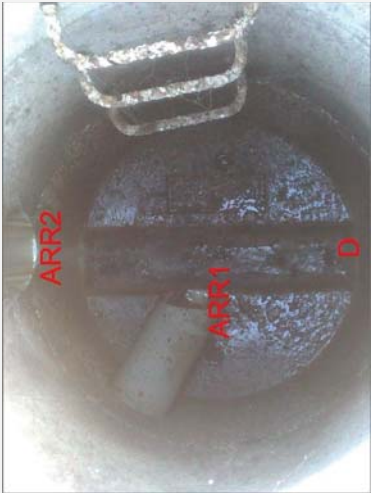
Etat du tampon: LEGERE CORROSION

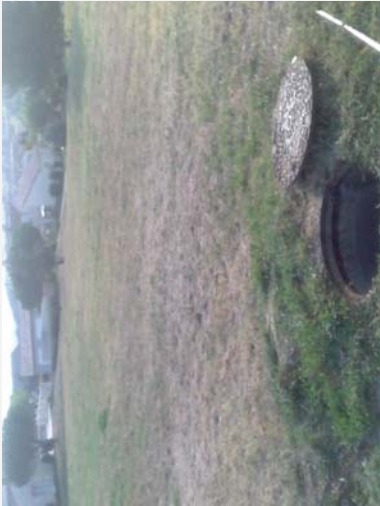
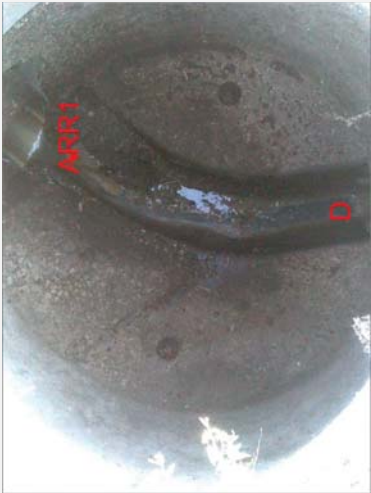
Etat du tampon: LEGERE CORROSION

| OUI | BON | BON | AUCUN | AUCUN | FAIBLE | AUCUN |

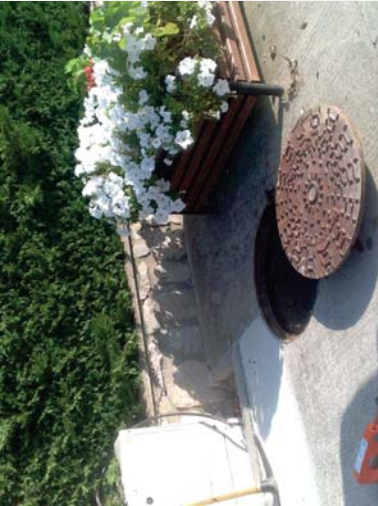
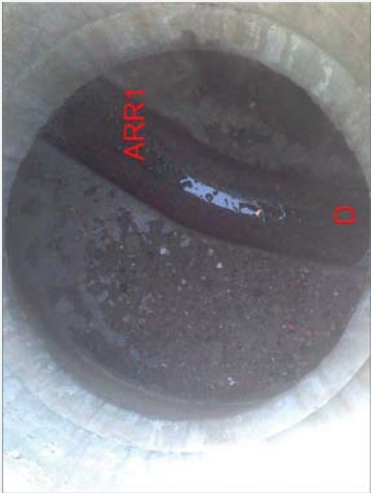
Etat du tampon: LEGERE CORROSION

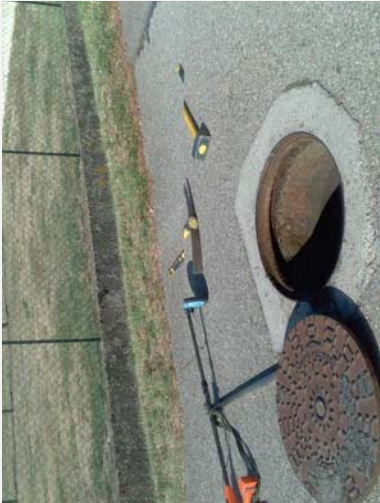
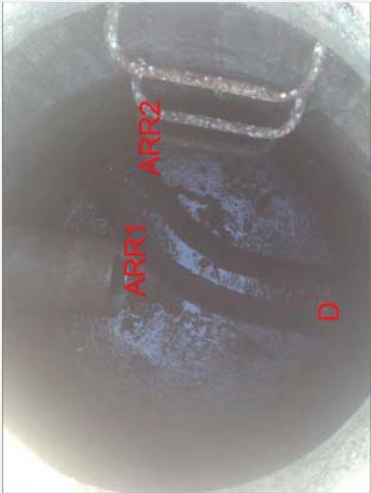
Etat du tampon: LEGERE CORROSION

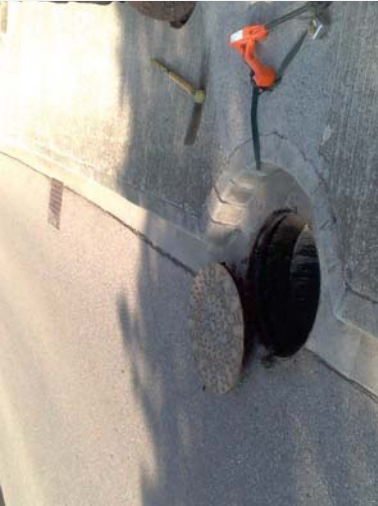
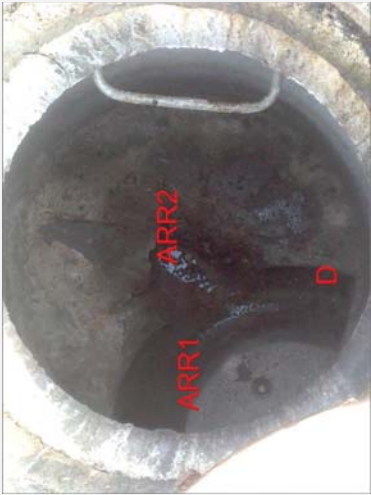
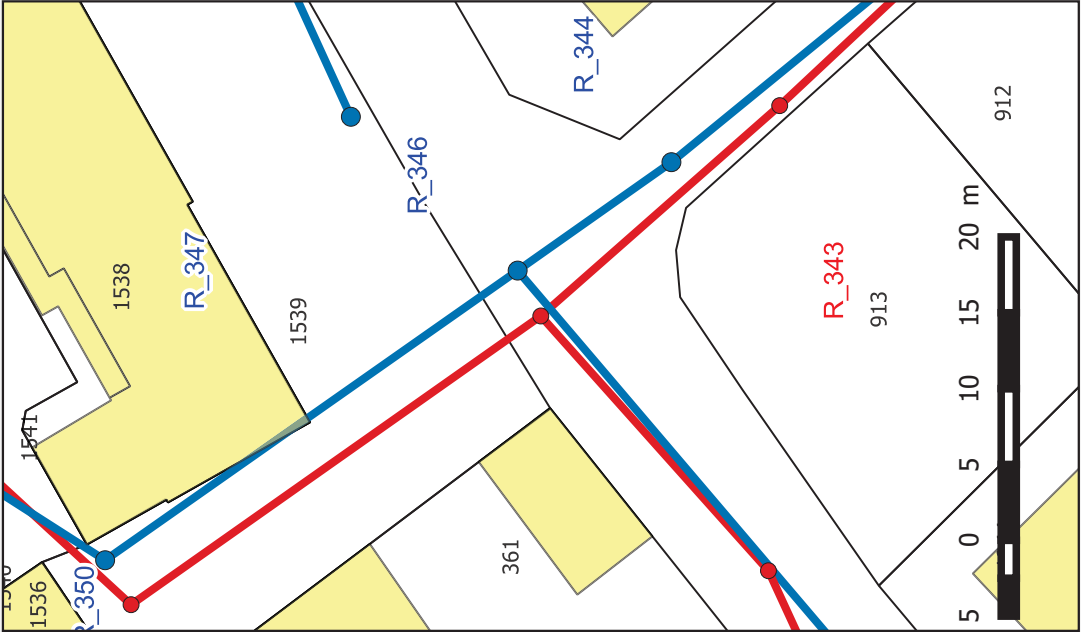
Présence d'echelons: la cunette: la cheminée: d'ECP: Présence mise en charge: Présence de dépôt: Présence de racine:

| NON | BON | BON | AUCUN | AUCUN | AUCUN | AUCUN | AUCUN |

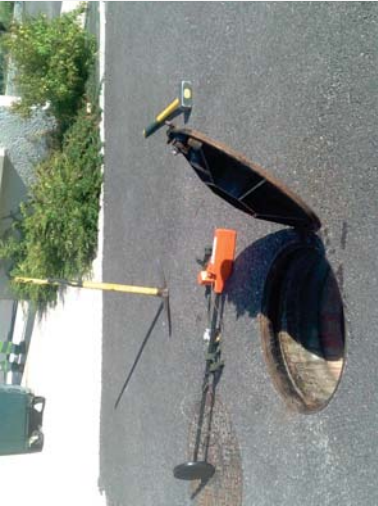
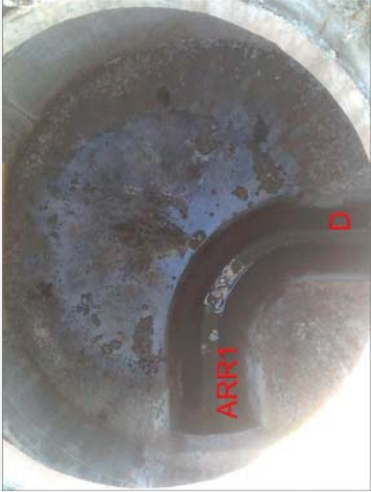
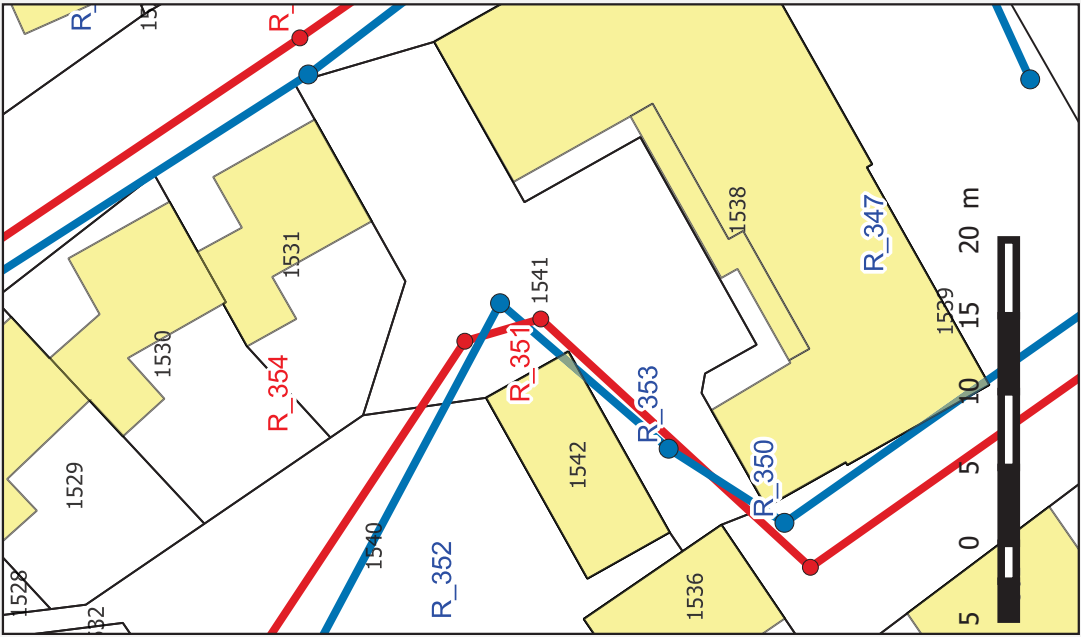
Présence d'échelons: la cunette: la cheminée: d'ECP: Présence de mise en charge: Présence de dépôt: Présence de racine:

| OUI | BON | BON | AUCUN | AUCUN | AUCUN | AUCUN |

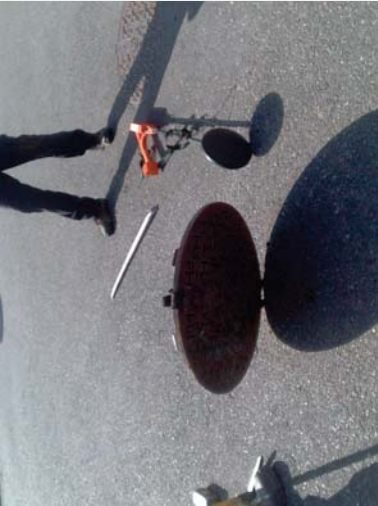
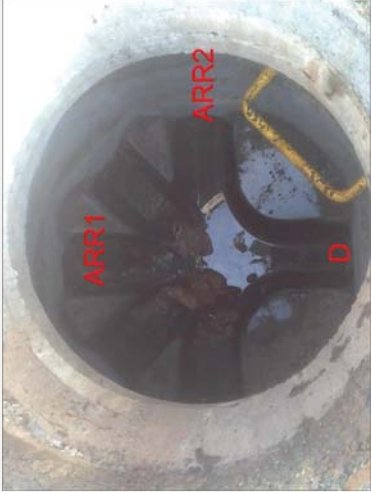
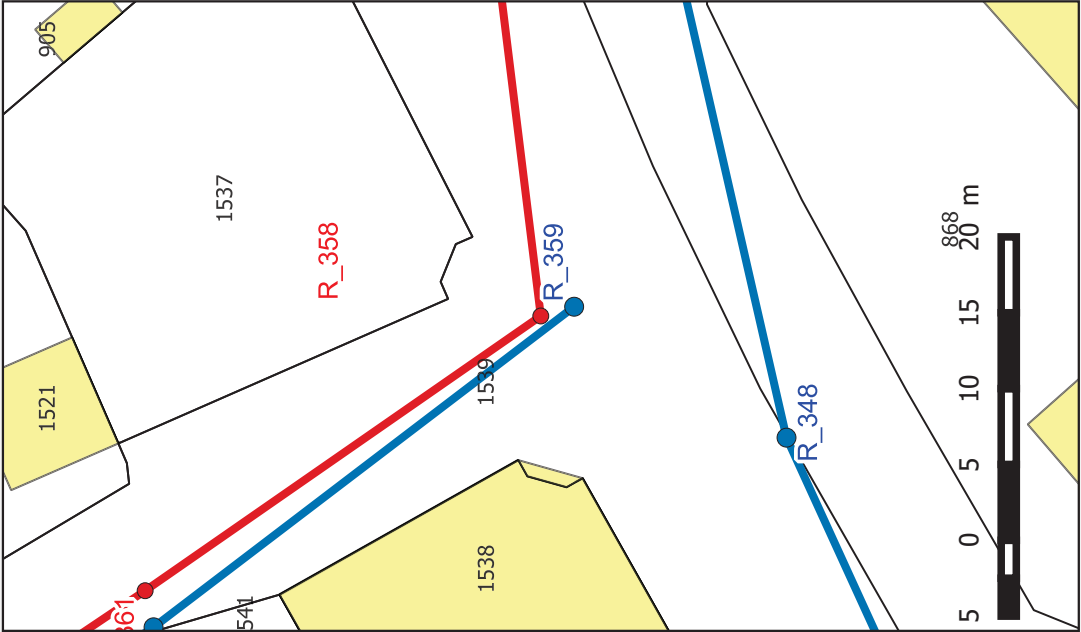
Présence d'échelons: la cunette: la cheminée: d'ECP: Présence de mise en charge: Présence de dépôt: Présence de racine:

| OUI | BON | BON | AUCUN | AUCUN | FAIBLE | AUCUN |

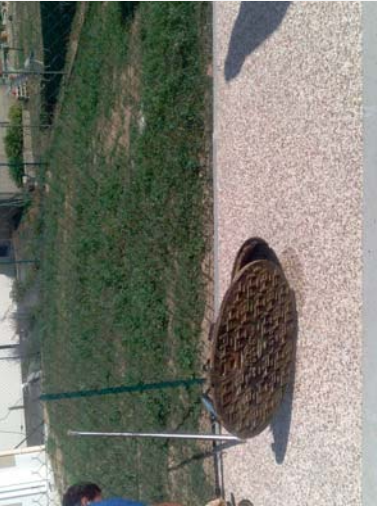
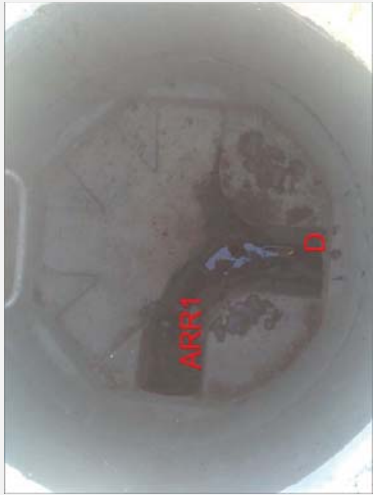
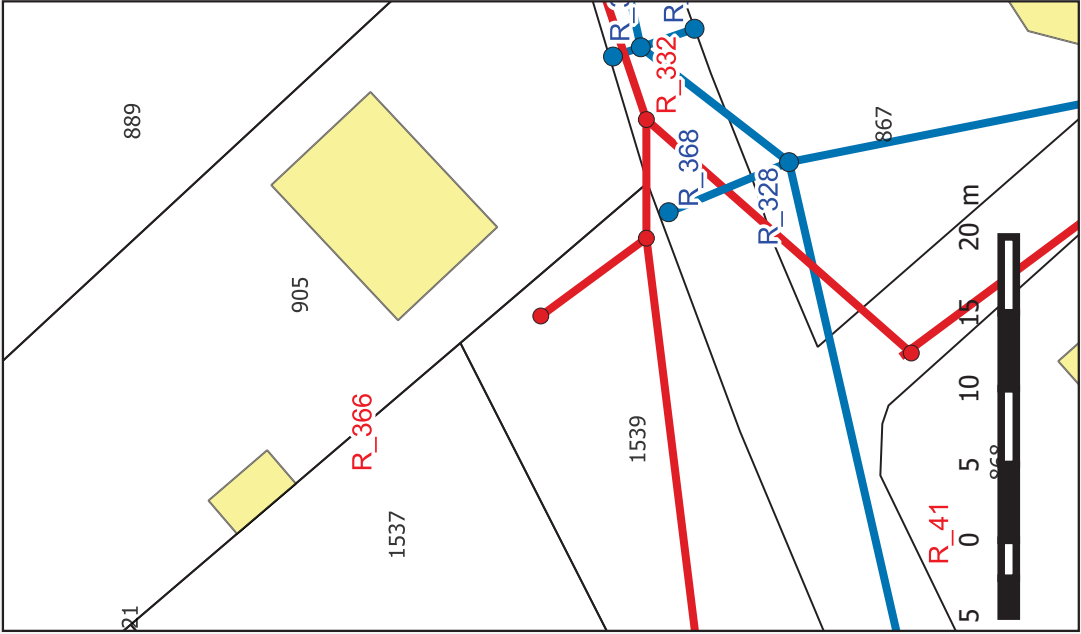
Présence d'echelons: la cunette: la cheminée: d'ECP: Présence de mise en charge: Présence de dépôt: Présence de racine:

| OUI | BON | BON | AUCUN | AUCUN | FAIBLE | AUCUN |

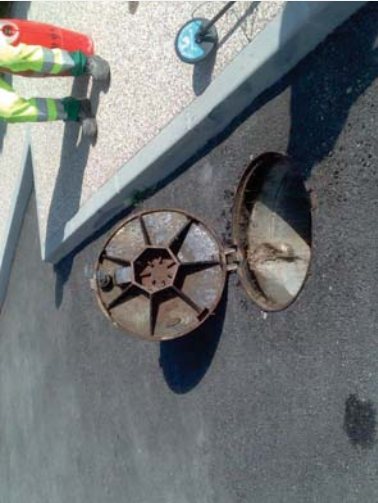
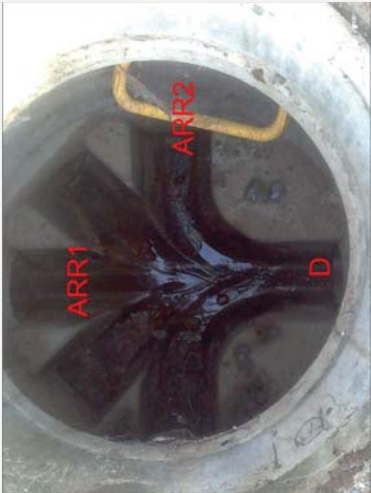
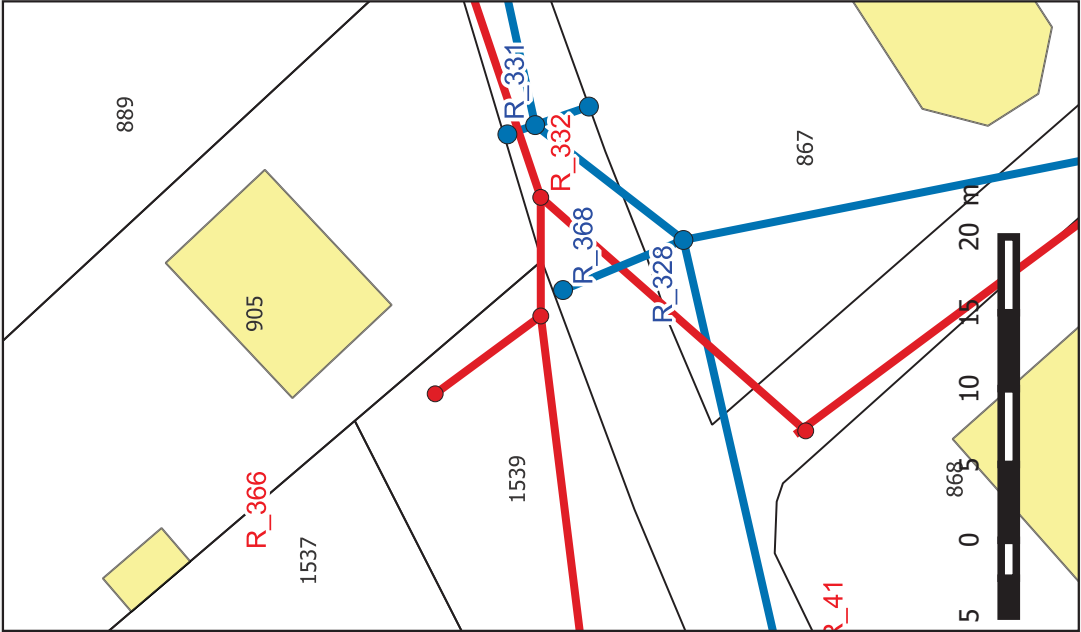
Présence d'echelons: la cunette: la cheminée: d'ECP: Présence de mise en charge: Présence de dépôt: Présence de racine:

| OUI | BON | BON | AUCUN | AUCUN | AUCUN | AUCUN |

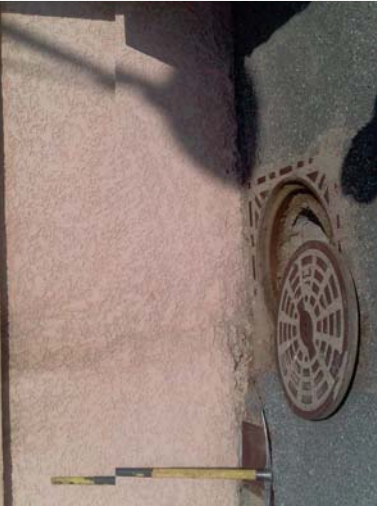
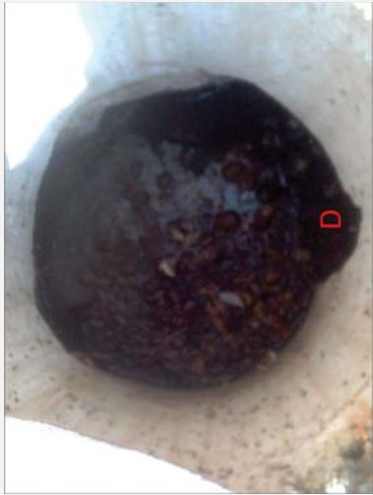
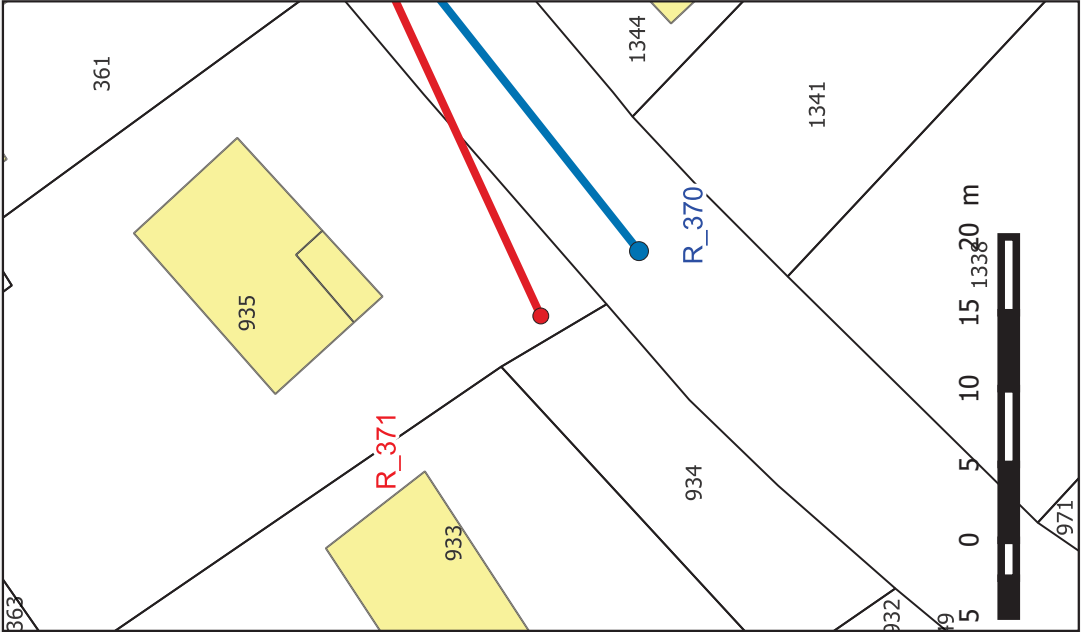
Présence d'echelons: la cunette: la cheminée: d'ECP: Présence de mise en charge: Présence de dépôt: Présence de racine:

| NON | BON | BON | AUCUN | AUCUN | FAIBLE | AUCUN |

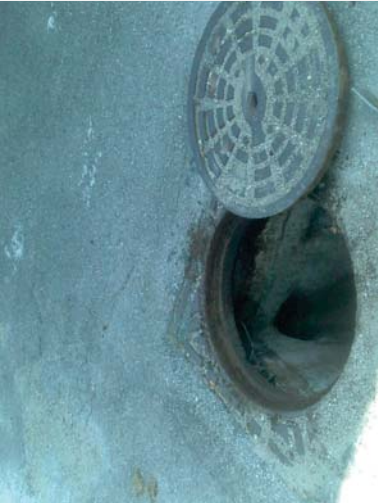
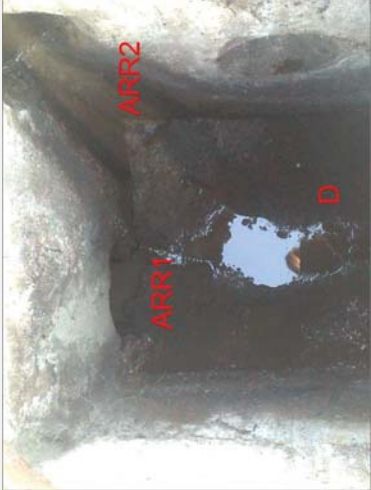
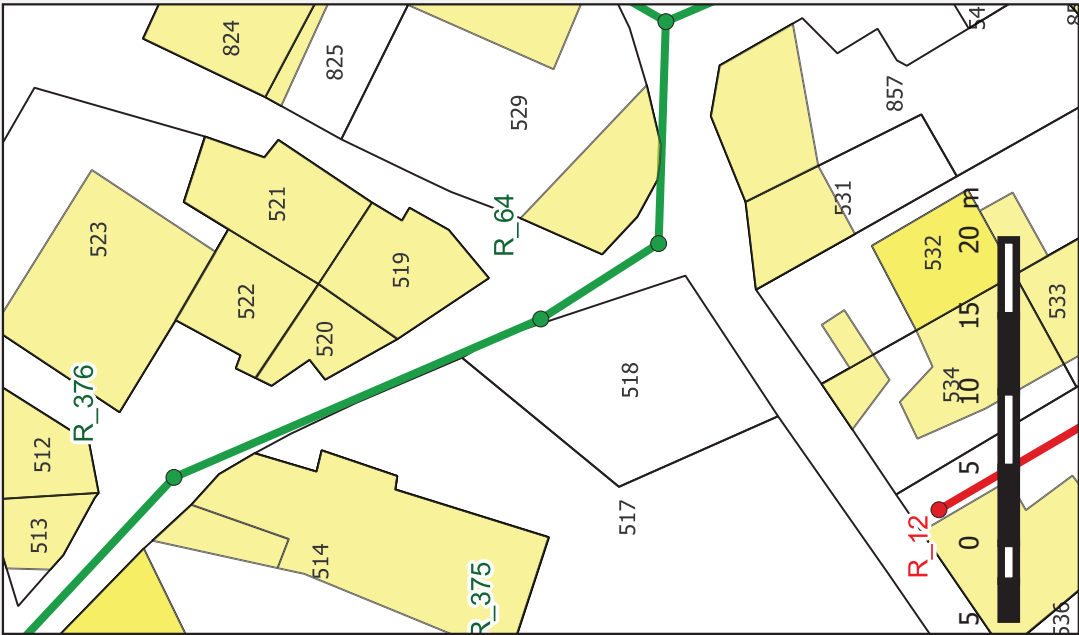
Etat du tampon: LEGERE CORROSION

Présence d'echelons: NON  
Etat de la cunette: MAUVAIS  
Etat de la cheminée: AUCUN  
Présence d'ECP: AUCUN  
Présence de mise en charge: AUCUN  
Présence de dépôt: AUCUN  
Présence de racine: AUCUN

| NON | MAUVAIS | MAUVAIS | AUCUN | AUCUN | AUCUN | AUCUN | AUCUN |

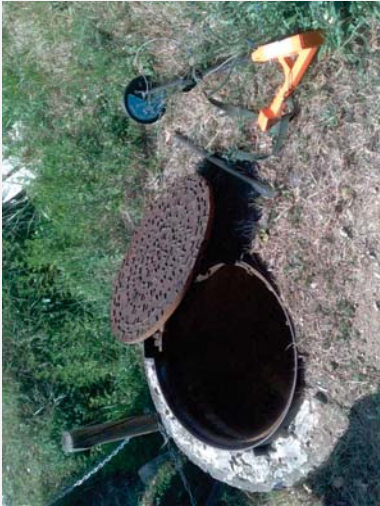
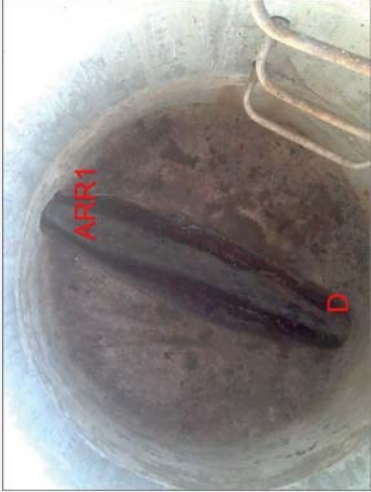
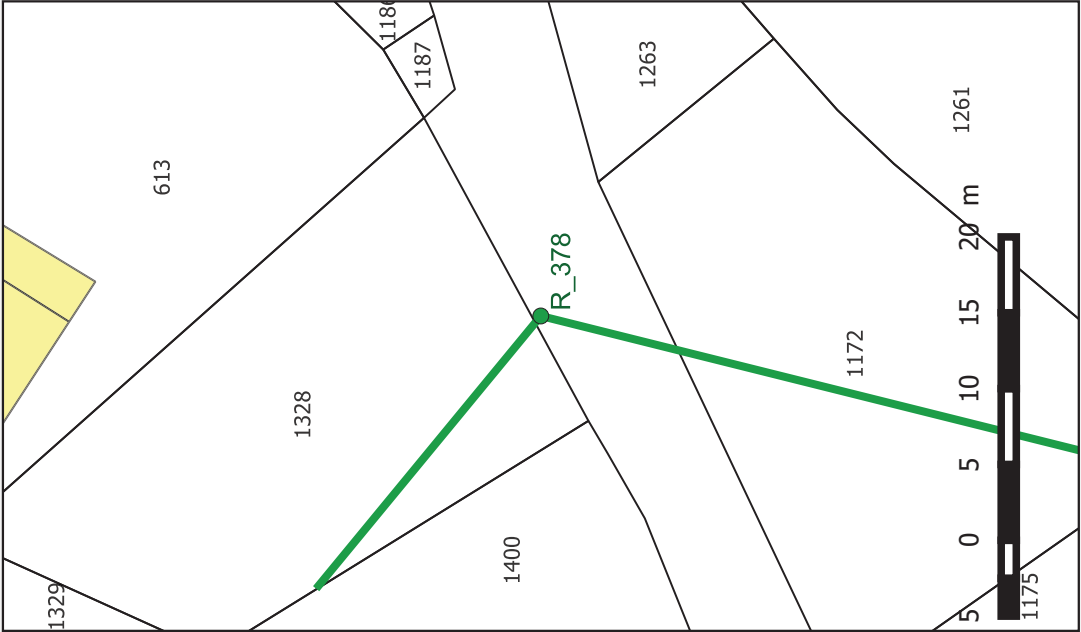
Présence d'echelons: la cunette: la cheminée: d'ECP: Présence de mise en charge: Présence de dépôt: Présence de racine:

| OUI | BON | BON | AUCUN | FAIBLE | AUCUN | AUCUN |

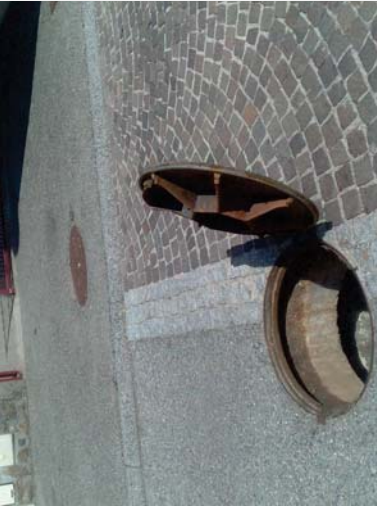
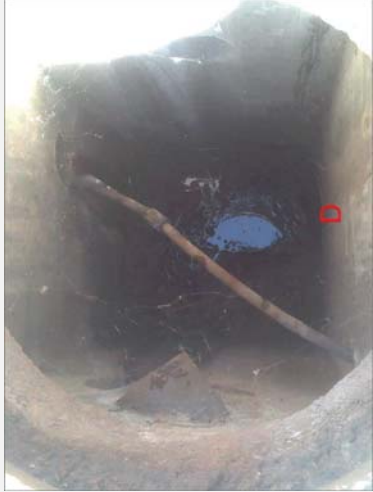
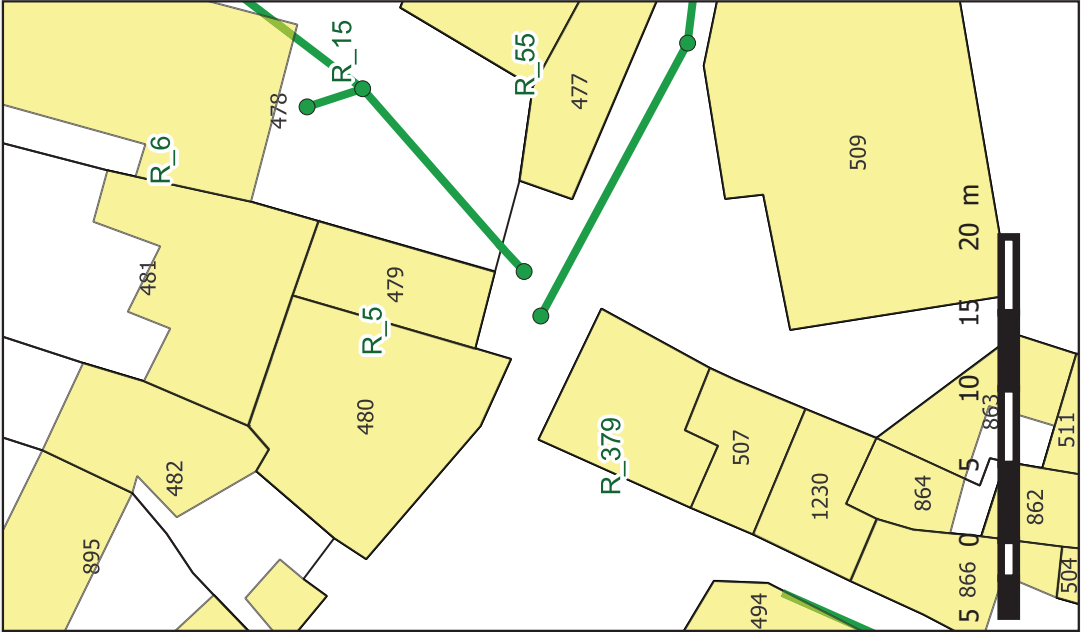
Etat du tampon: LEGERE CORROSION

Présence d'echelons: la cunette: Etat de la cheminée: d'ECP: Présence mise en charge: Présence de dépôt: Présence de racine:

| NON | MOYEN | MOYEN | AUCUN | AUCUN | AUCUN | AUCUN |

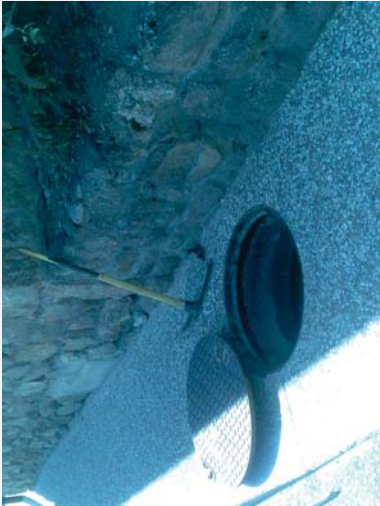
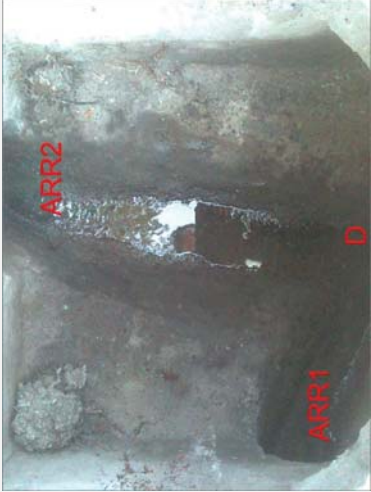
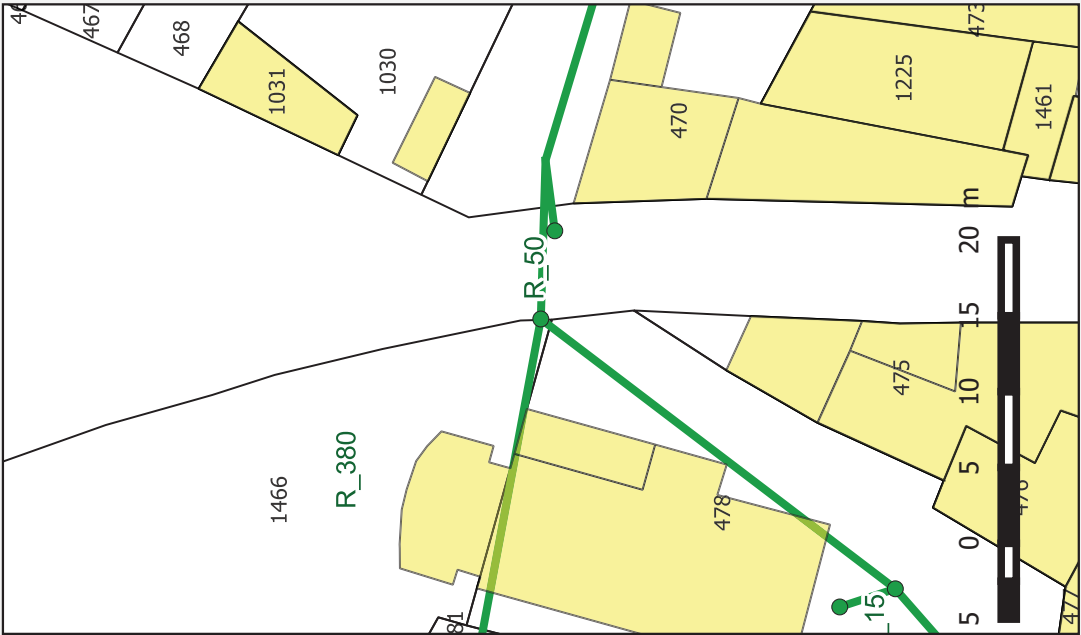
Présence d'echelons: la cunette: la cheminée: d'ECP: Présence de mise en charge: Présence de dépôt: Présence de racine:

| NON | BON | BON | AUCUN | AUCUN | AUCUN | AUCUN | AUCUN |

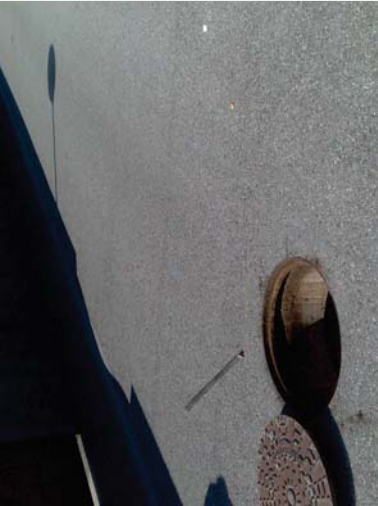
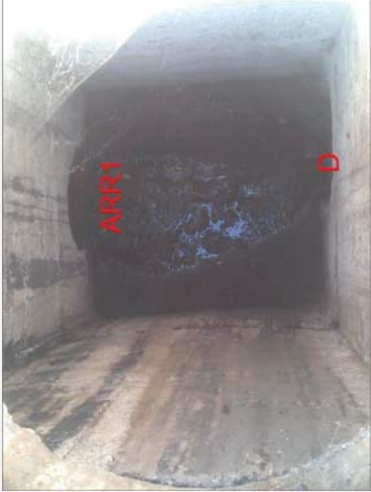
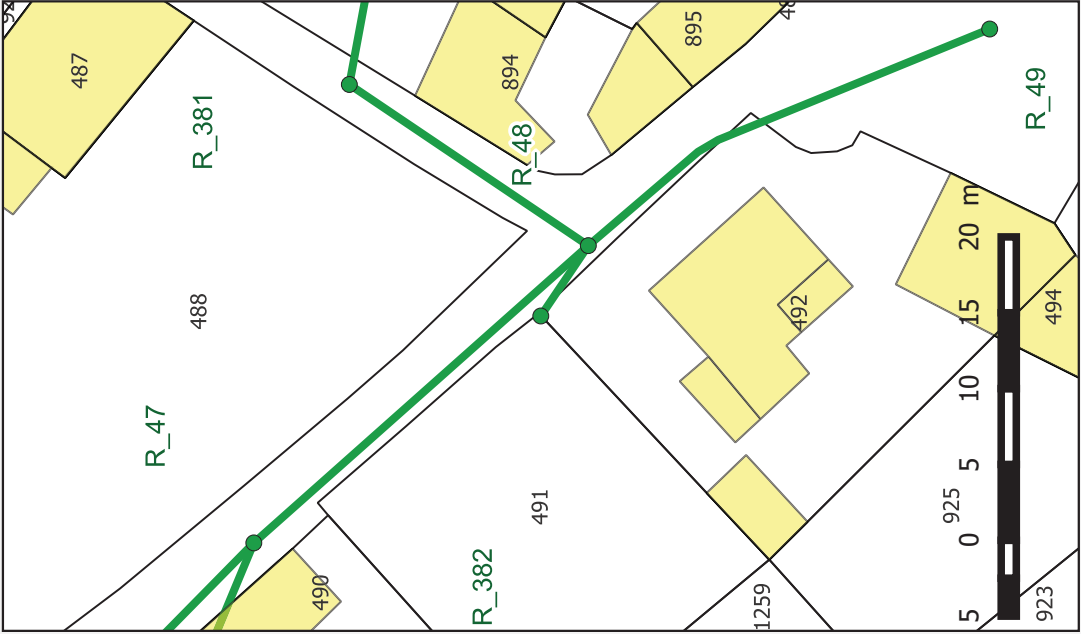
Etat du tampon: LEGERE CORROSION

Présence d'echelons: Etat de la cunette: Etat de la cheminée: d'ECP: Présence mise en charge: Présence de dépôt: Présence de racine:

| NON | MOYEN | MOYEN | AUCUN | AUCUN | AUCUN | AUCUN | AUCUN |

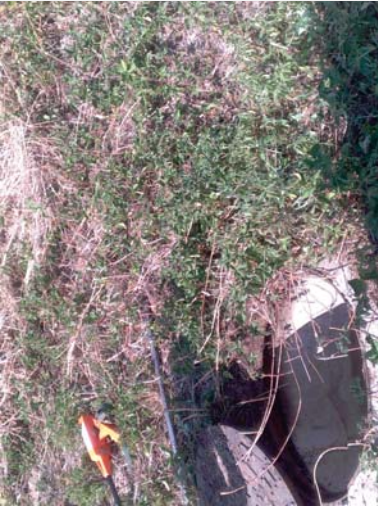
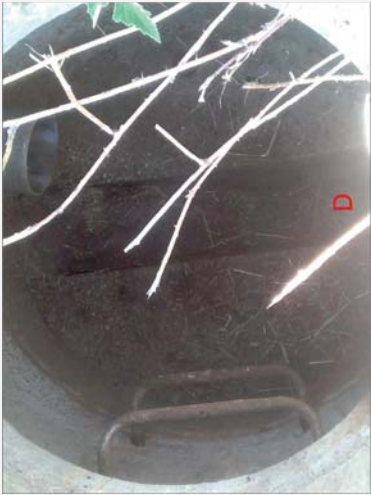
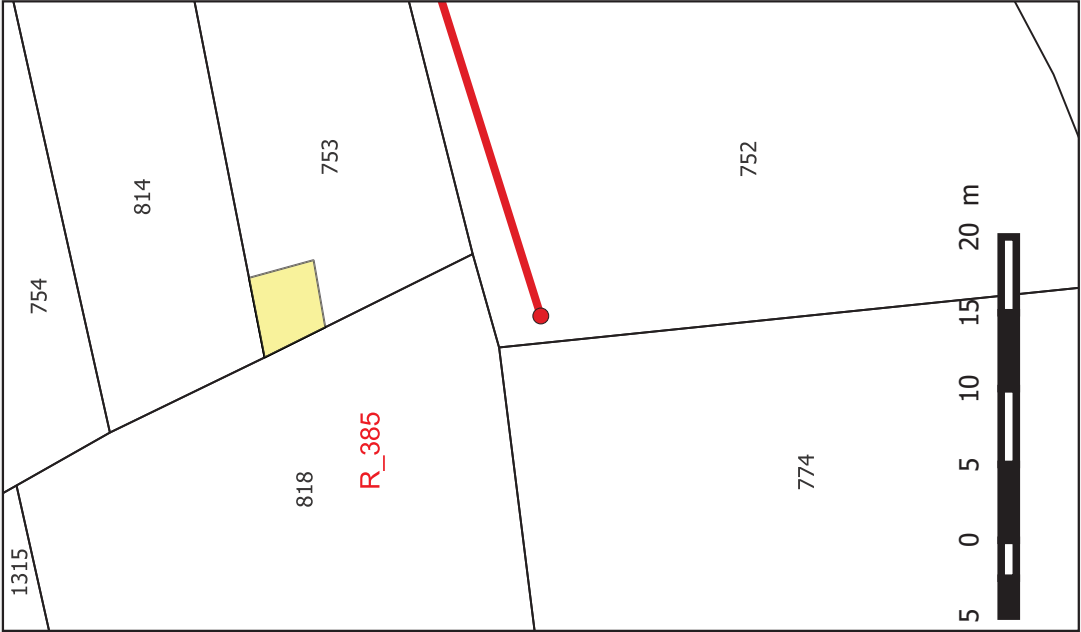
Présence d'echelons: la cunette: la cheminée: d'ECP: Présence de mise en charge: Présence de dépôt: Présence de racine:

| NON | BON | BON | AUCUN | AUCUN | AUCUN | AUCUN |

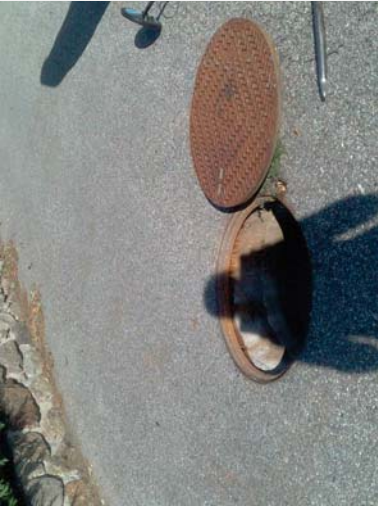
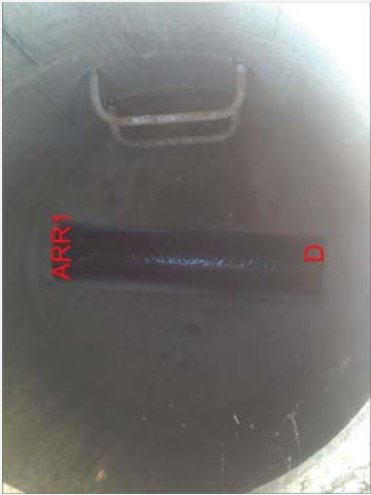
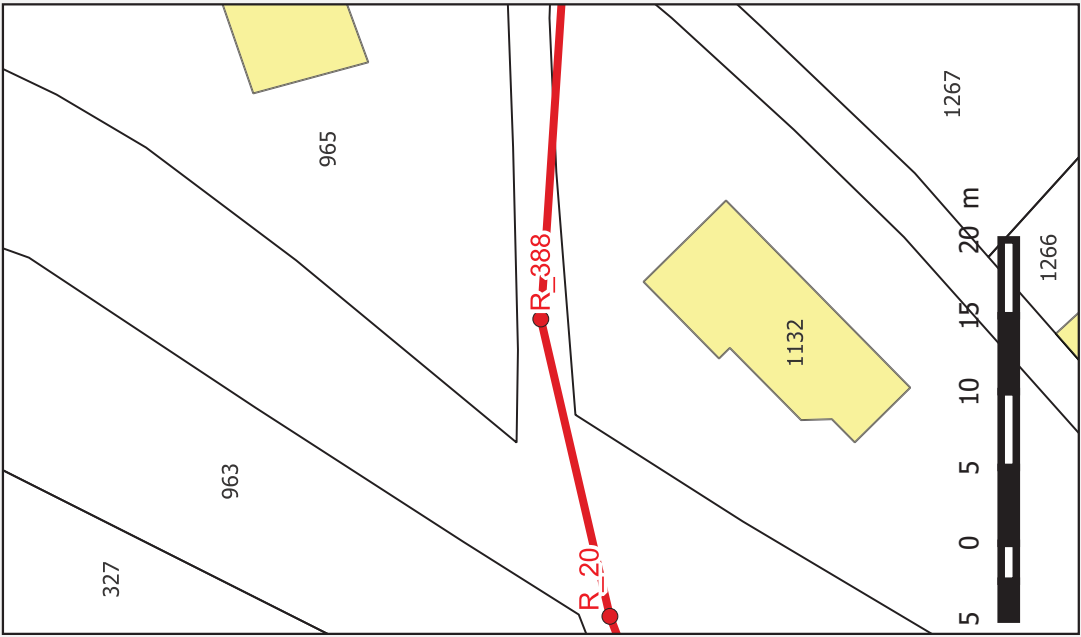
Etat du tampon: LEGERE CORROSION

Présence d'echelons: la cunette: Etat de la cheminée: d'ECP: Présence mise en charge: Présence de dépôt: Présence de racine:

| OUI | BON | BON | | | | | | |

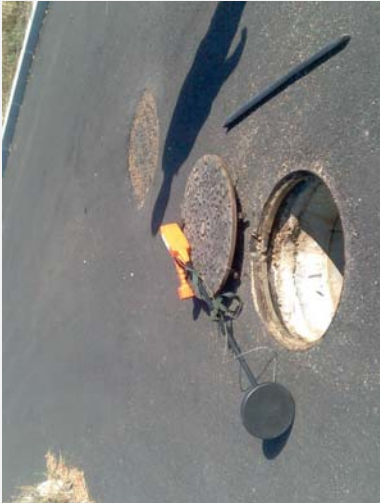
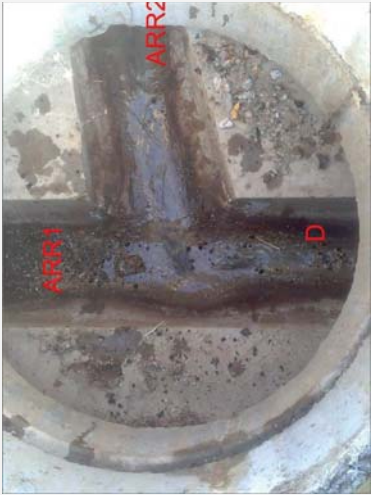
Etat du tampon: LEGERE CORROSION

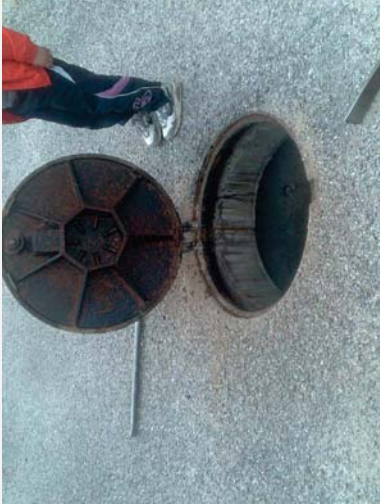
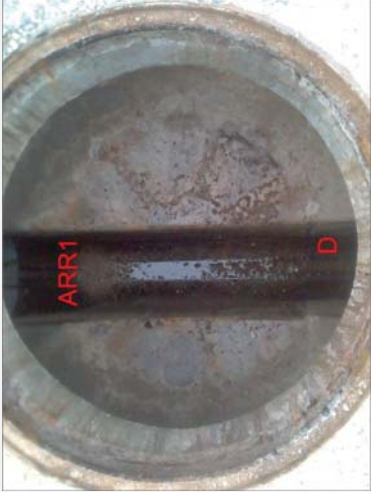
Présence d'echelons: la cunette: la cheminée: d'ECP: Présence de mise en charge: Présence de dépôt: Présence de racine: AUCUN FAIBLE AUCUN AUCUN
