VERSION : 3 – Juin 2016

## SYNDICAT MIXTE AY OZON COMMUNE DE OZON

Diagnostic de fonctionnement et Schéma d'aménagement des ouvrages  
d'assainissement

Phases 1 à 4

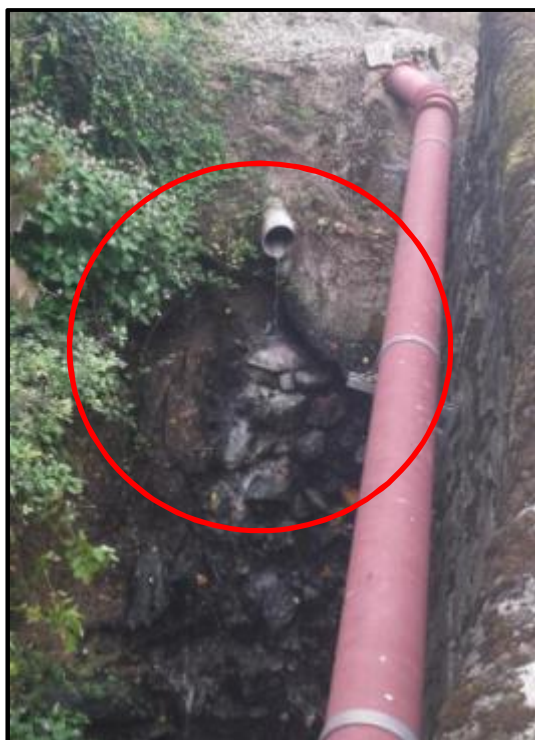
- Station à l'arrêt (voir rapport de phase1)
- Traitement partiel des effluents (voir rapport de phase1)

La photo suivante montre le rejet d'eaux non traitées au milieu récepteur :

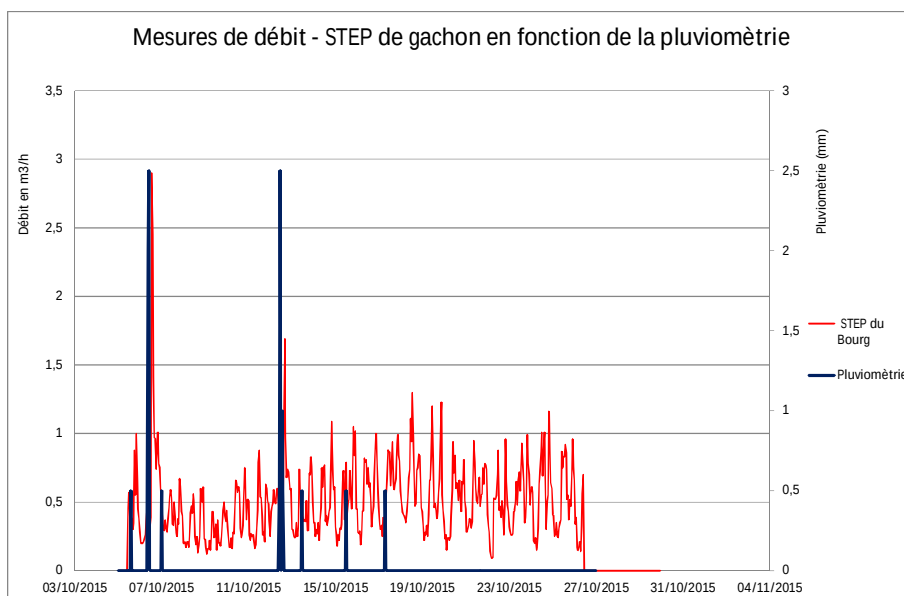
### Entrée station de Gachon :

En entrée de la station de Gachon, nous observons une augmentation des débits mesurés lors d'événements pluvieux. Il semblerait que cet apport soit fait de façon directe (branchements eaux pluviales sur le réseau eaux usées).

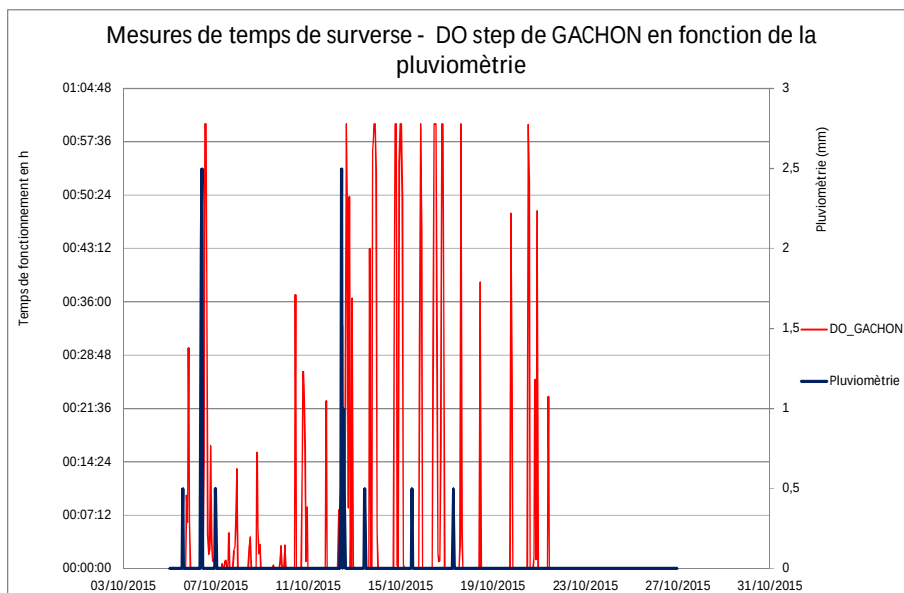
### By-pass station d'épuration de Gachon :

Le déversoir a fonctionné fréquemment en temps sec ainsi qu'à la suite des faibles pluies enregistrées. Le tableau suivant indique les surfaces actives estimées sur chaque bassin versant.

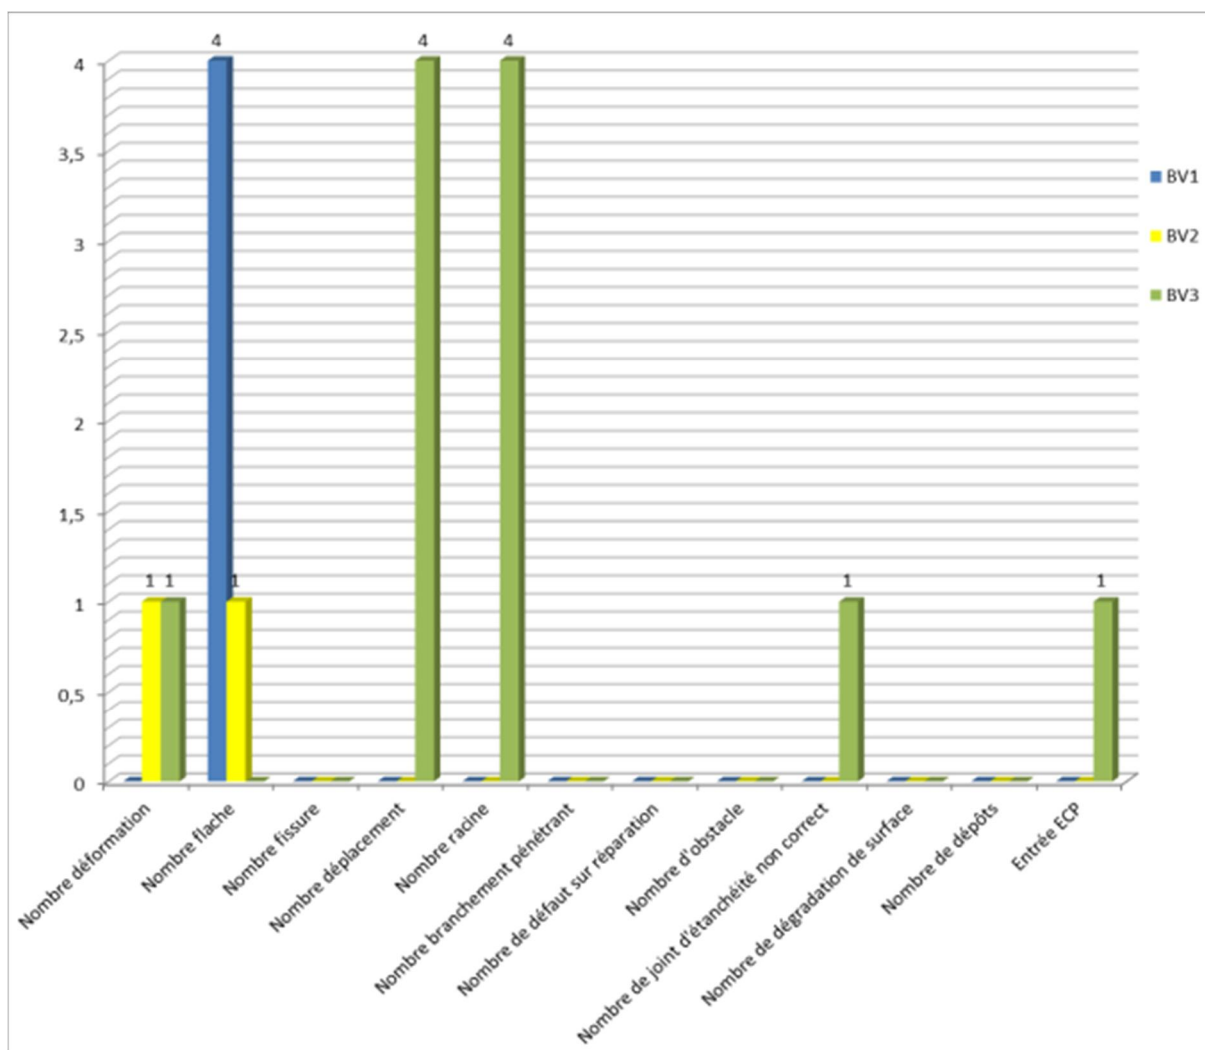
Le Bassin Versant BV3, le hameau de Gachon, présente le plus de défauts. On retiendra un bon état des réseaux inspectés par l'inspection télévisée.

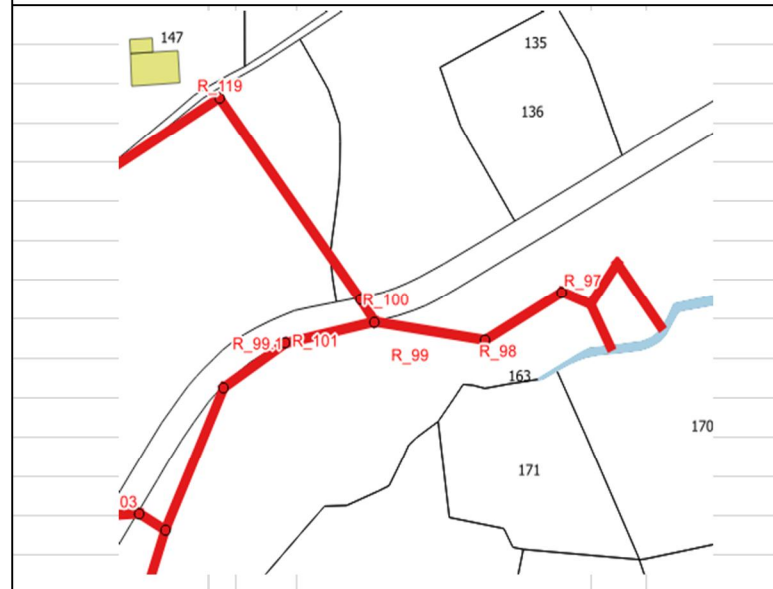
Localisation du secteur

Etat actuel du réseau : présence d'une racine sur ce tronçon à 5m16 du regard R97, à terme, elle peut devenir une source d'infiltration d'eaux pluviales dans le réseau d'assainissement

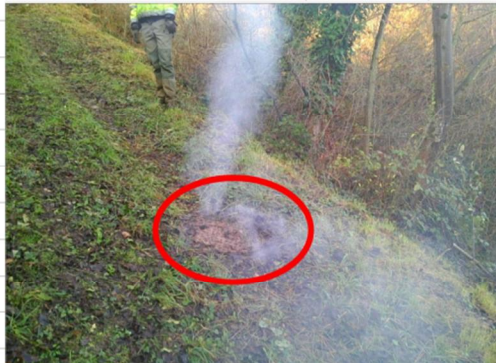
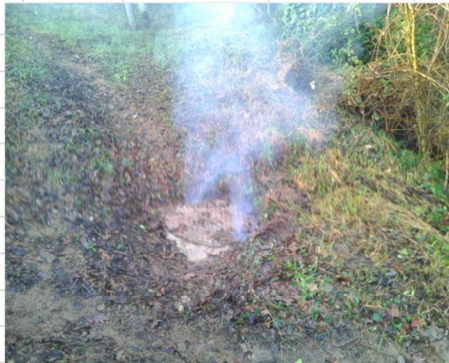
| PROGRAMME DE TRAVAUX PHASE 4 - SUPPRESSION DES EAUX CLAIRES PARASITES DE TEMPS SEC | | FICHE N°5 | | | | |
|---|---|---|---|---|---|---|
| Plans du projet | | Etat actuel des ragards : Défaut d'étanchéité au niveau des regards qui se situe sur un tronçon drainant des eaux pluviales juste en amont de la station | | | | |

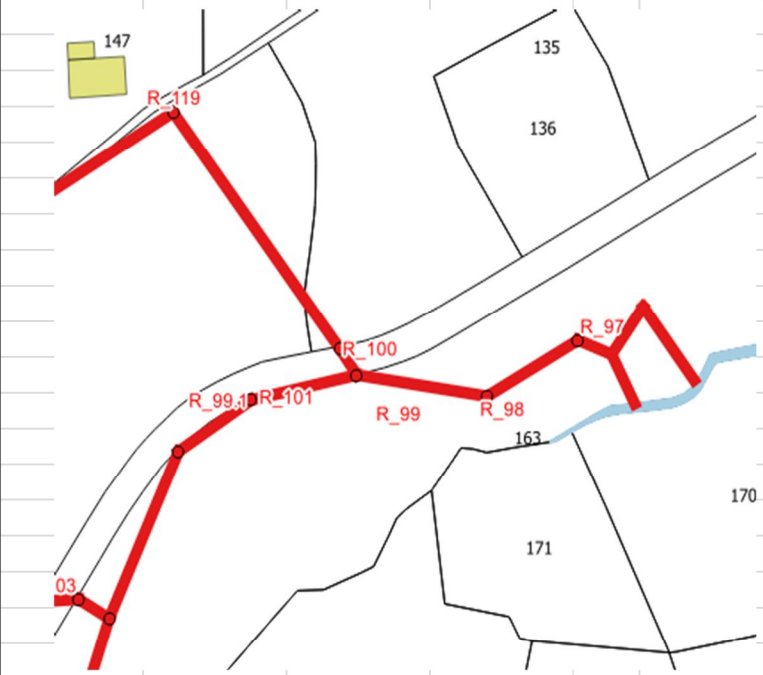
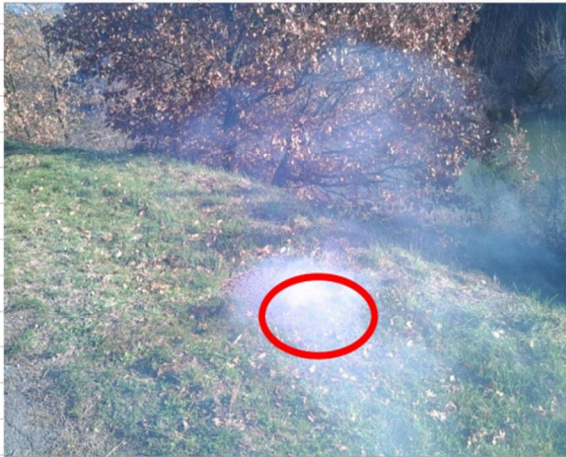
| PROGRAMME DE TRAVAUX PHASE 4 - AMELIORATION STRUCTURELLE DU RESEAU | | FICHE N°3 | | | | |
|---|---|---|---|---|---|---|
| Client | Syndicat Mixte Ay-Ozon | Etat actuel du regard : Défaut d'étanchéité au niveau du regard | | | | |

| PROGRAMME DE TRAVAUX PHASE 4 - AMELIORATION STRUCTURELLE DU RESEAU | | FICHE N°3 | | | | |
|---|---|---|---|---|---|---|
| Localisation du secteur | | Travaux préconisés : Remplacement du regard | | | | |

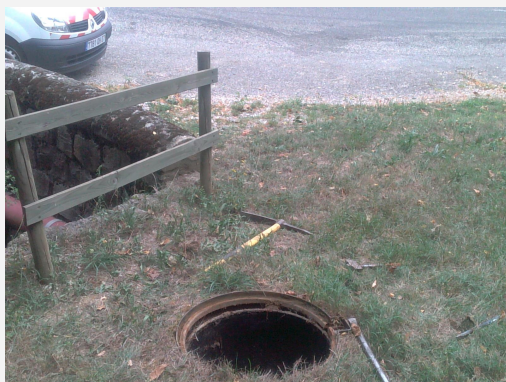
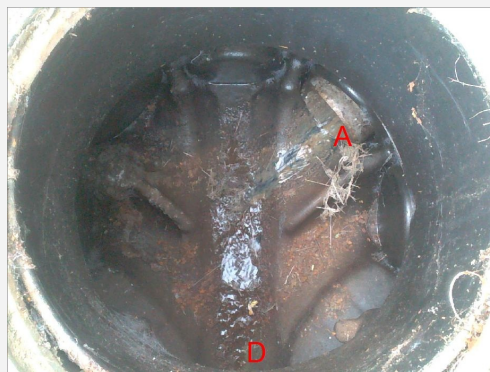
Etat du tampon: LEGERE CORROSION

| Présence d'échelons: | Etat de la cunette: | Etat de la cheminée: | Présence d'ECP: | Présence de mise en charge: | Présence de dépôt: | Présence de racine: |
|---|---|---|---|---|---|---|
| NON | BON | BON | AUCUN | AUCUN | AUCUN | AUCUN |

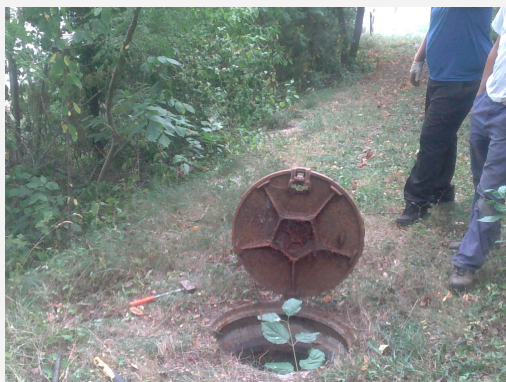
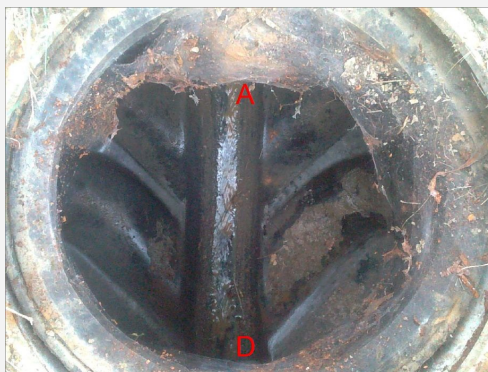
Etat du tampon: LEGERE CORROSION

| Présence d'échelons: | Etat de la cunette: | Etat de la cheminée: | Présence d'ECP: | Présence de mise en charge: | Présence de dépôt: | Présence de racine: |
|---|---|---|---|---|---|---|
| NON | BON | BON | AUCUN | AUCUN | AUCUN | AUCUN |

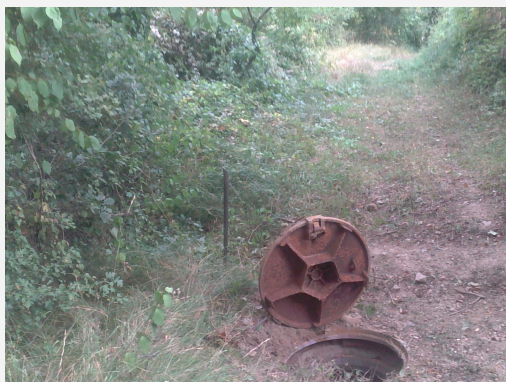
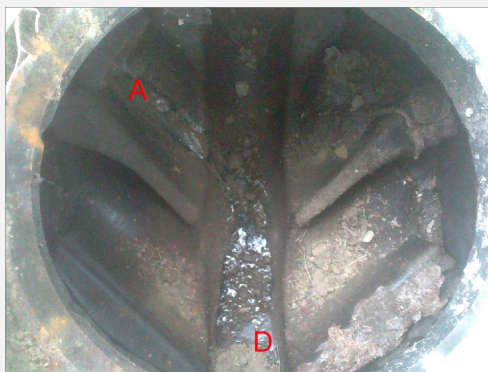
Etat du tampon: LEGERE CORROSION

| Présence d'échelons: | Etat de la cunette: | Etat de la cheminée: | Présence d'ECP: | Présence de mise en charge: | Présence de dépôt: | Présence de racine: |
|---|---|---|---|---|---|---|
| NON | BON | BON | AUCUN | TRACE DE MISE EN CHA | AUCUN | AUCUN |

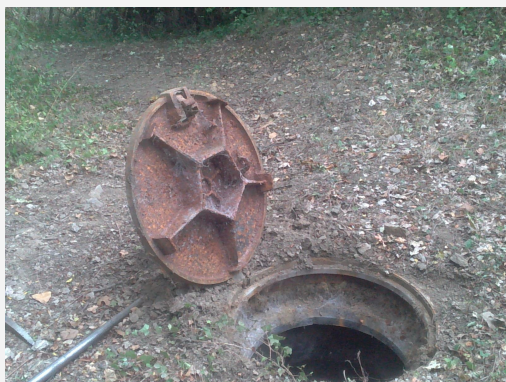
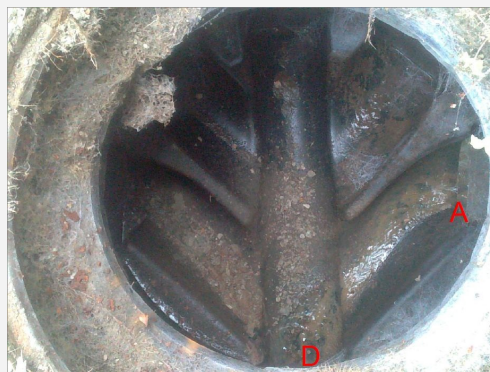
Etat du tampon: LEGERE CORROSION

| Présence d'echelons: | Etat de la cunette: | Etat de la cheminée: | Présence d'ECP: | Présence de mise en charge: | Présence de dépôt: | Présence de racine: |
|---|---|---|---|---|---|---|
| NON | BON | BON | AUCUN | AUCUN | AUCUN | AUCUN |

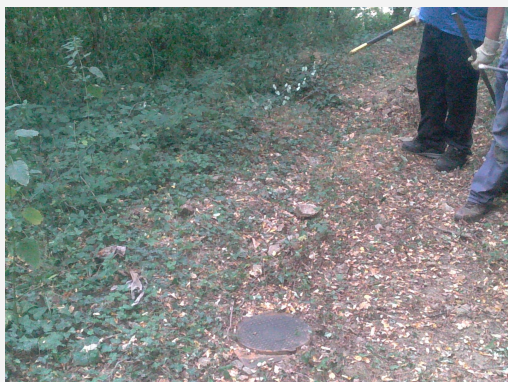
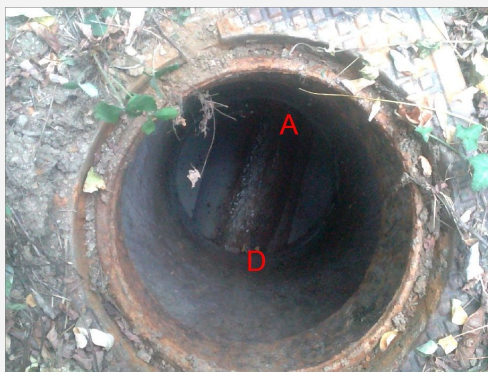
Etat du tampon: LEGERE CORROSION

| NON | BON | BON | AUCUN | TRACE DE MISE EN CHA | AUCUN | AUCUN |

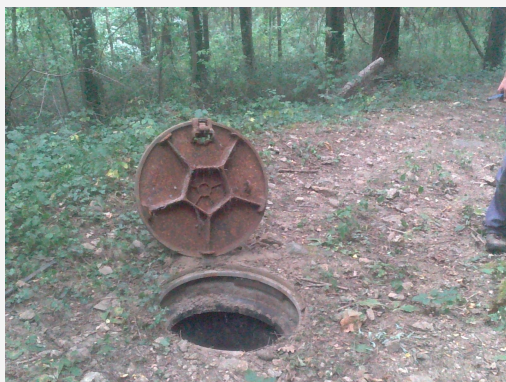
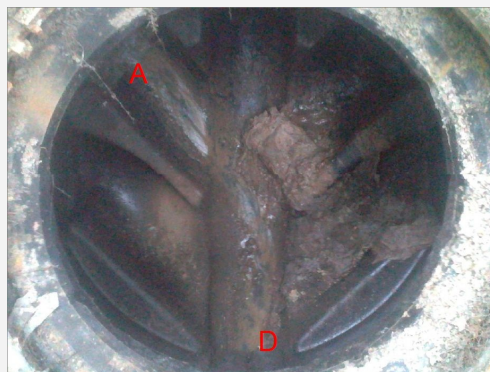
Etat du tampon: LEGERE CORROSION

| Présence d'échelons: | Etat de la cunette: | Etat de la cheminée: | Présence d'ECP: | Présence de mise en charge: | Présence de dépôt: | Présence de racine: |
|---|---|---|---|---|---|---|
| NON | BON | BON | AUCUN | AUCUN | MOYEN | AUCUN |

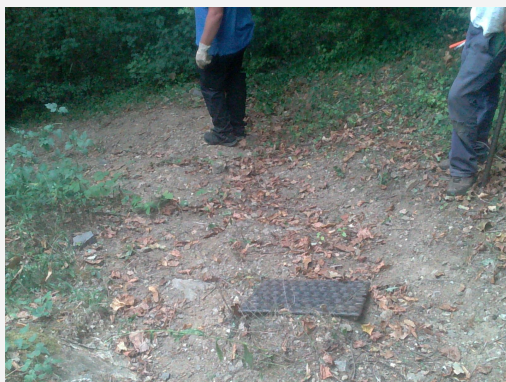
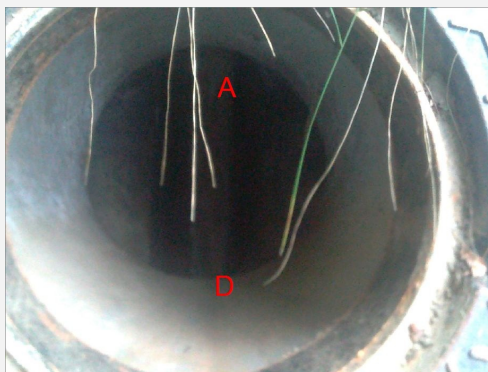
Etat du tampon: LEGERE CORROSION

| Présence d'échelons: | Etat de la cunette: | Etat de la cheminée: | Présence d'ECP: | Présence de mise en charge: | Présence de dépôt: | Présence de racine: |
|---|---|---|---|---|---|---|
| NON | BON | BON | AUCUN | AUCUN | AUCUN | AUCUN |

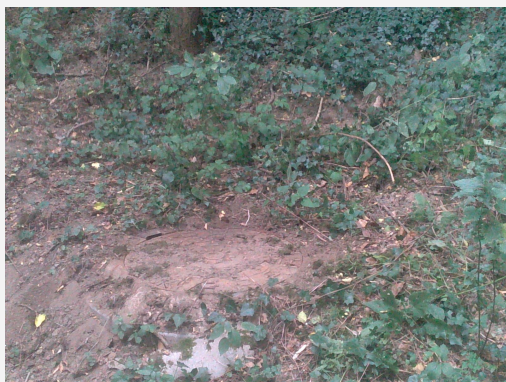
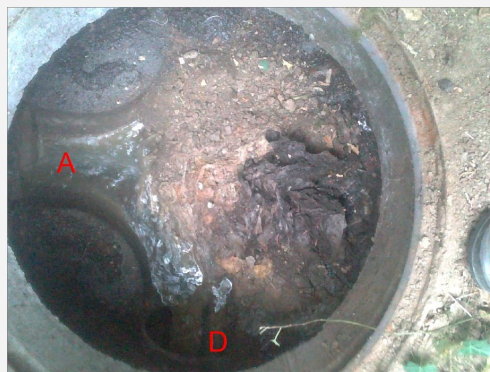
Etat du tampon: LEGERE CORROSION

| Présence d'échelons: | Etat de la cunette: | Etat de la cheminée: | Présence d'ECP: | Présence de mise en charge: | Présence de dépôt: | Présence de racine: |
|---|---|---|---|---|---|---|
| NON | BON | BON | AUCUN | AUCUN | IMPORTANT | AUCUN |

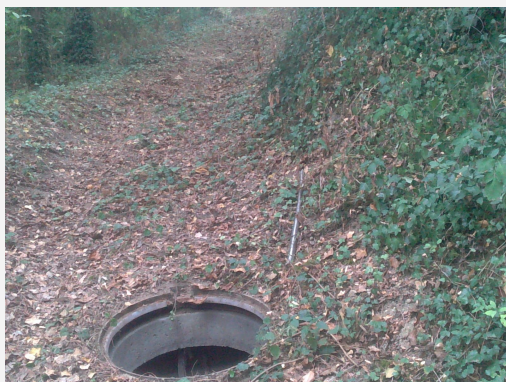
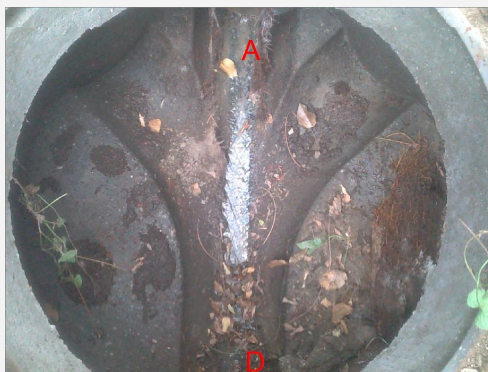
Etat du tampon: LEGERE CORROSION

| Présence d'echelons: | Etat de la cunette: | Etat de la cheminée: | Présence d'ECP: | Présence de mise en charge: | Présence de dépôt: | Présence de racine: |
|---|---|---|---|---|---|---|
| NON | BON | BON | AUCUN | AUCUN | AUCUN | IMPORTANT |

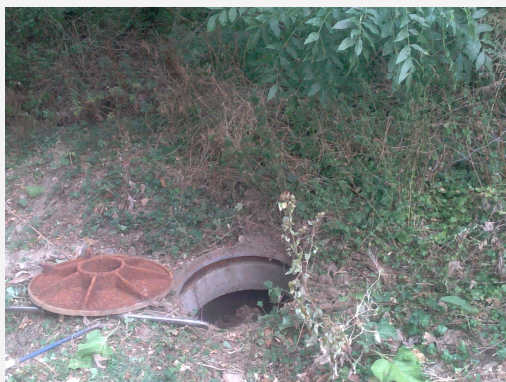
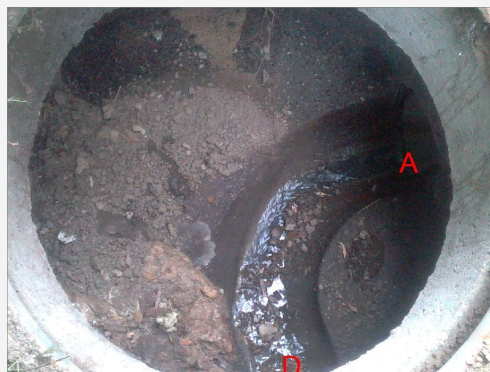
Etat du tampon: LEGERE CORROSION

| NON | BON | BON | AUCUN | AUCUN | IMPORTANT | AUCUN |

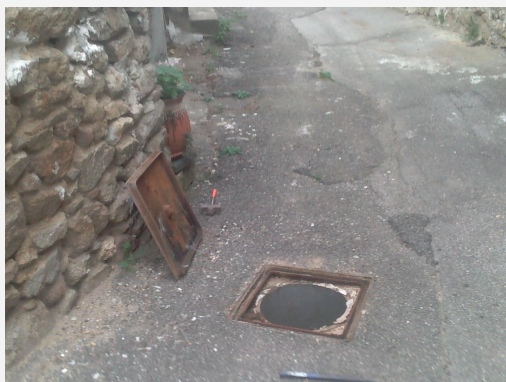
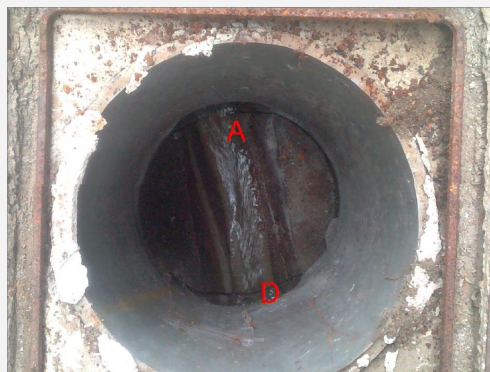
Etat du tampon: LEGERE CORROSION

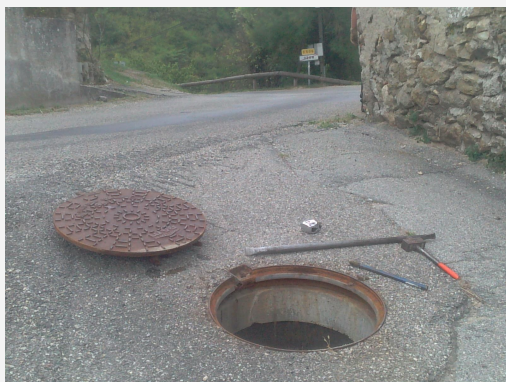
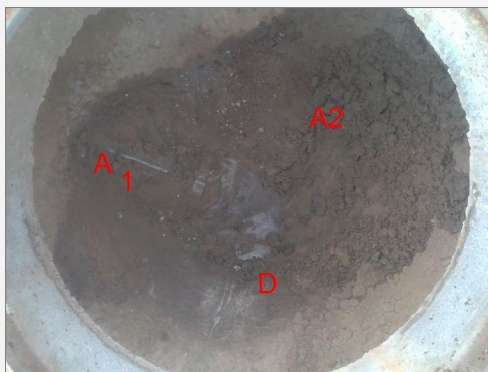
Etat du tampon: LEGERE CORROSION

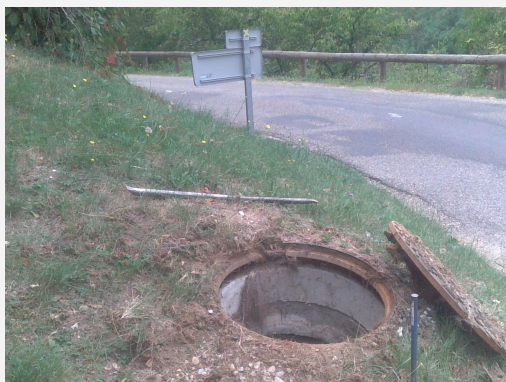
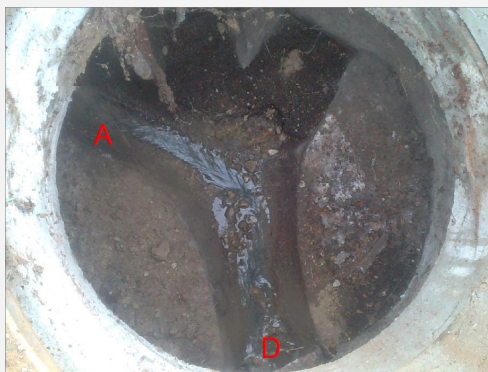
Etat du tampon: LEGERE CORROSION

| Présence d'échelons: | Etat de la cunette: | Etat de la cheminée: | Présence d'ECP: | Présence de mise en charge: | Présence de dépôt: | Présence de racine: |
|---|---|---|---|---|---|---|
| NON | BON | BON | AUCUN | AUCUN | FAIBLE | AUCUN |

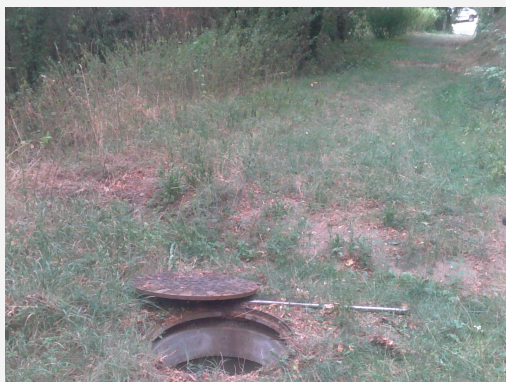
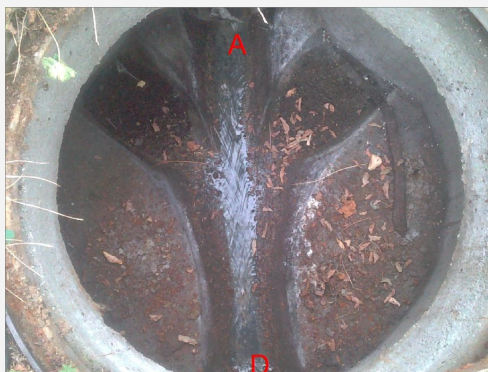
Etat du tampon: LEGERE CORROSION

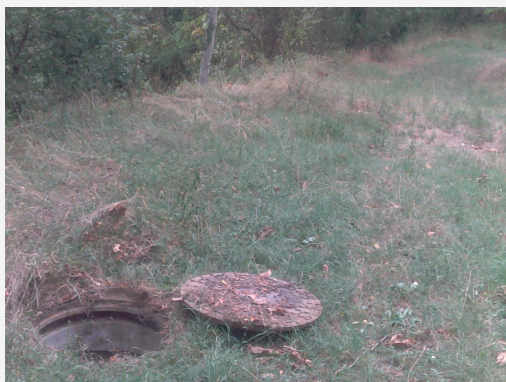
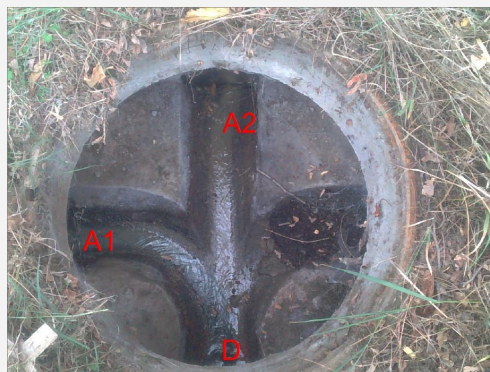
Etat du tampon: LEGERE CORROSION

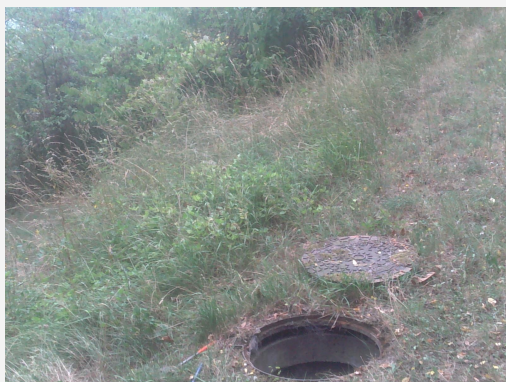
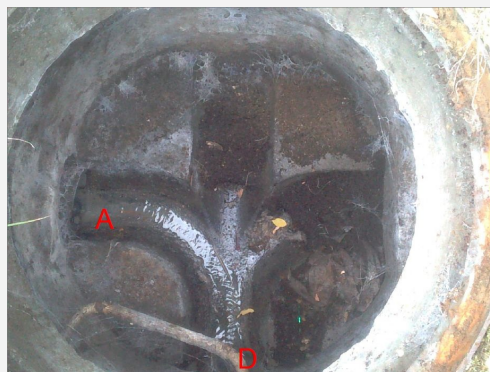
Etat du tampon: LEGERE CORROSION

| Présence d'échelons: | Etat de la cunette: | Etat de la cheminée: | Présence d'ECP: | Présence de mise en charge: | Présence de dépôt: | Présence de racine: |
|---|---|---|---|---|---|---|
| OUI | BON | BON | AUCUN | AUCUN | MOYEN | AUCUN |

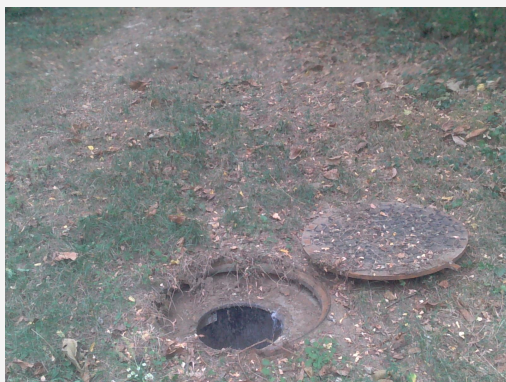
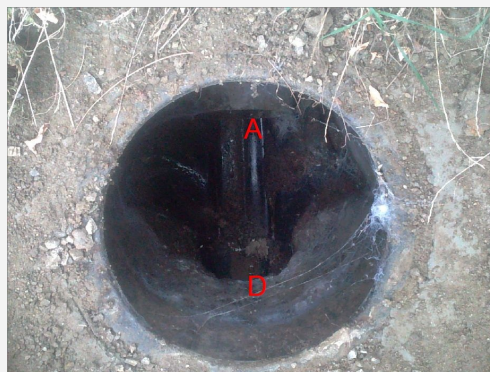
Etat du tampon: LEGERE CORROSION

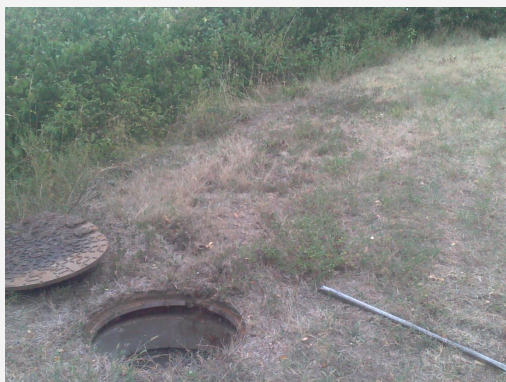
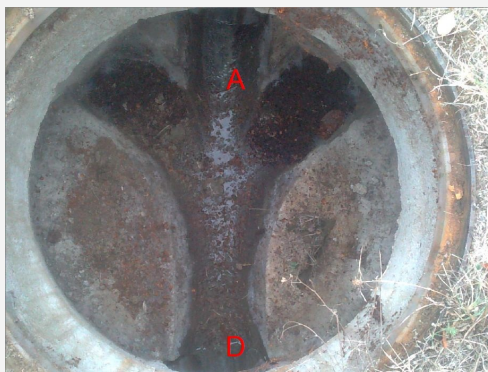
Etat du tampon: LEGERE CORROSION

| Présence d'échelons: | Etat de la cunette: | Etat de la cheminée: | Présence d'ECP: | Présence de mise en charge: | Présence de dépôt: | Présence de racine: |
|---|---|---|---|---|---|---|
| NON | BON | BON | AUCUN | AUCUN | MOYEN | AUCUN |

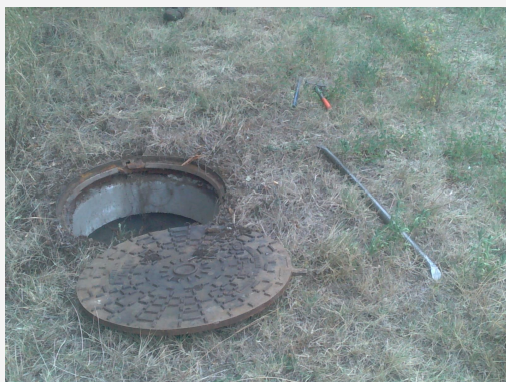
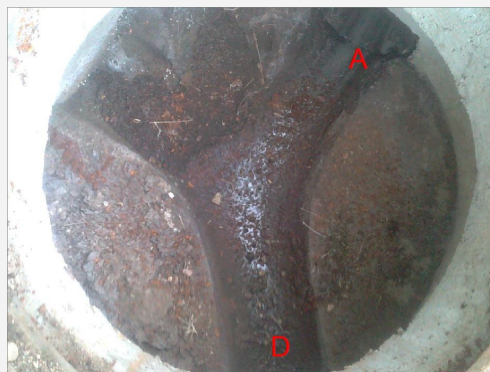
Etat du tampon: LEGERE CORROSION

| NON | BON | BON | AUCUN | AUCUN | MOYEN | AUCUN |

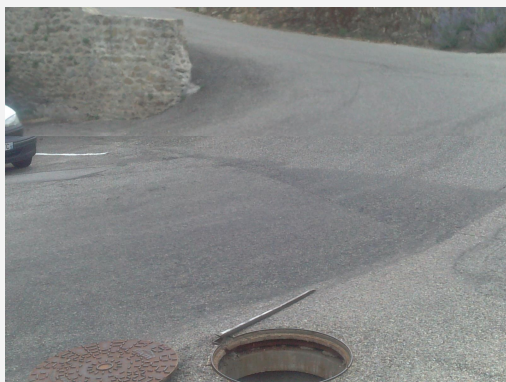
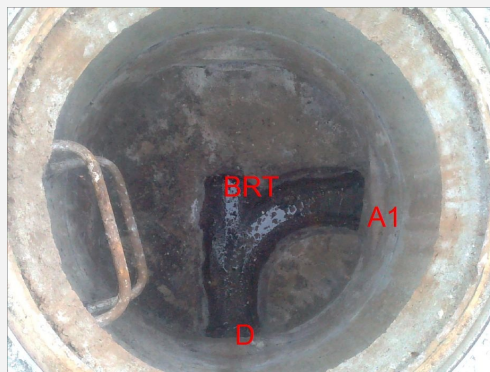
Etat du tampon: LEGERE CORROSION

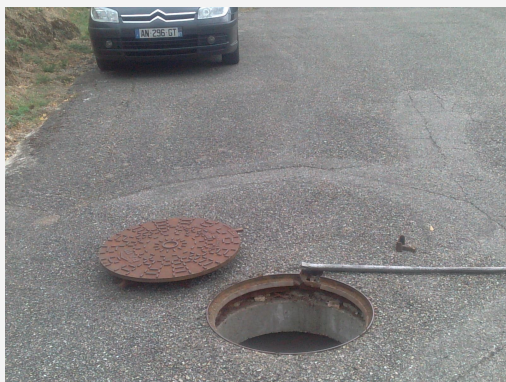
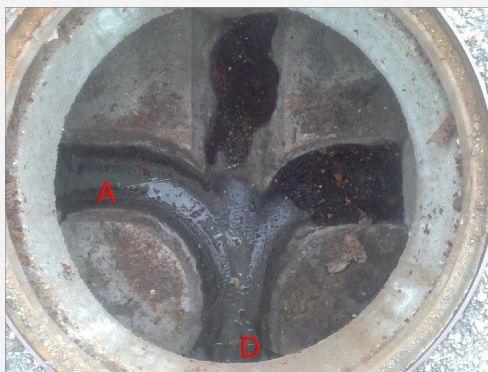
Etat du tampon: CORROSION AVANCEE

| Présence d'échelons: | Etat de la cunette: | Etat de la cheminée: | Présence d'ECP: | Présence de mise en charge: | Présence de dépôt: | Présence de racine: |
|---|---|---|---|---|---|---|
| NON | BON | BON | AUCUN | AUCUN | FAIBLE | AUCUN |

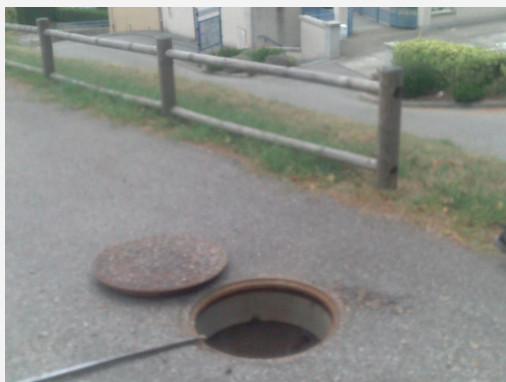
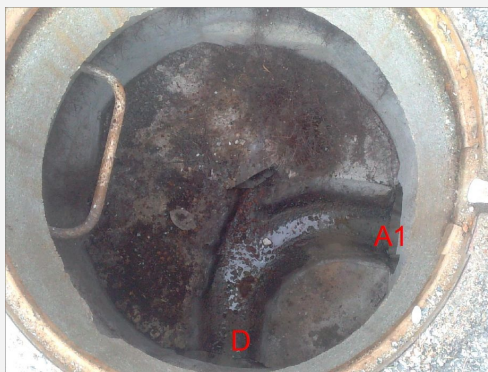
Etat du tampon: LEGERE CORROSION

| OUI | BON | BON | AUCUN | AUCUN | FAIBLE | FAIBLE |

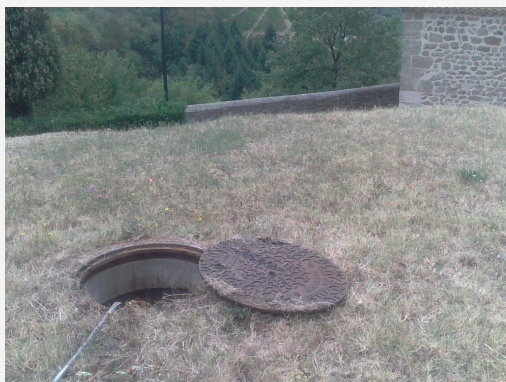
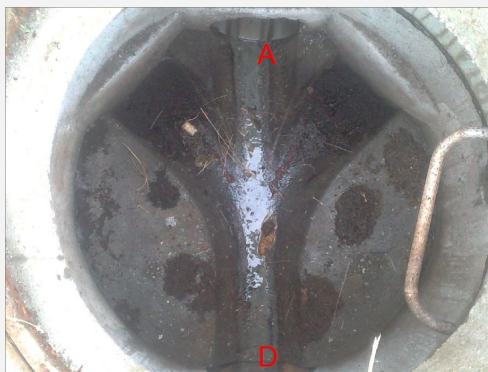
Etat du tampon: LEGERE CORROSION

| OUI | BON | BON | AUCUN | AUCUN | FAIBLE | AUCUN |

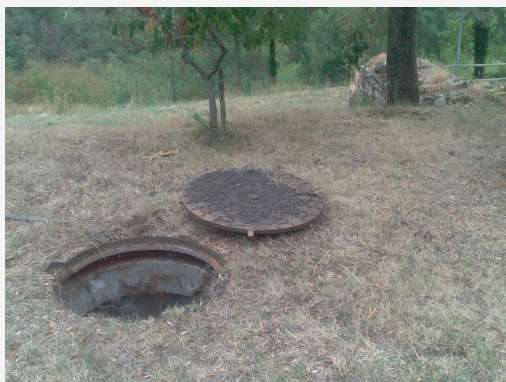
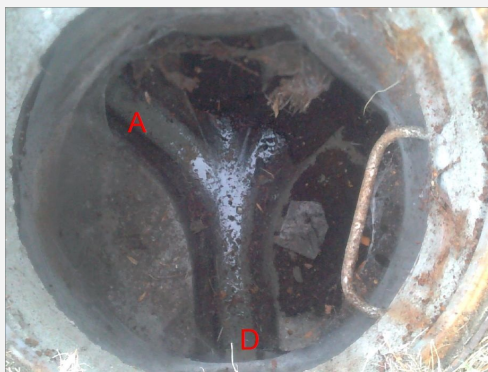
Etat du tampon: CORROSION AVANCEE

| OUI | BON | BON | AUCUN | AUCUN | MOYEN | AUCUN |

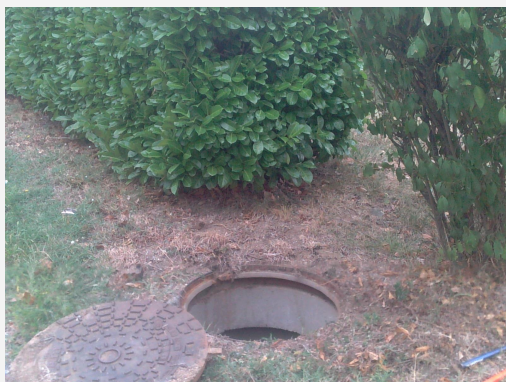
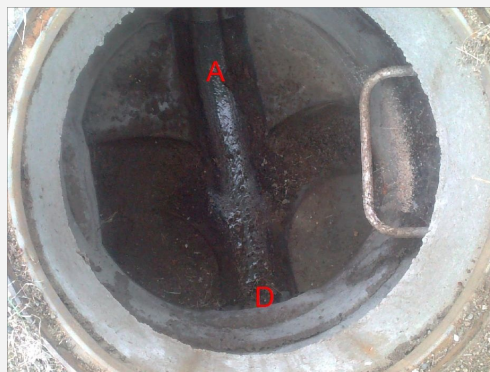
Etat du tampon: LEGERE CORROSION

| OUI | BON | BON | AUCUN | AUCUN | FAIBLE | AUCUN |

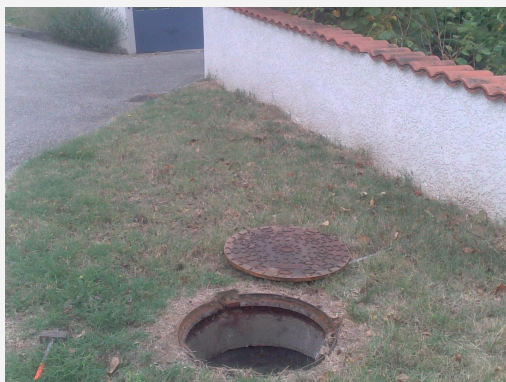
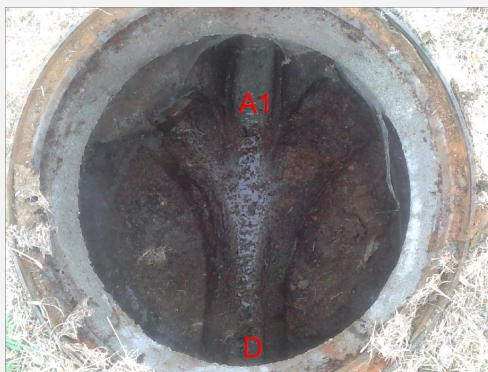
Etat du tampon: LEGERE CORROSION

| Présence d'echelons: | Etat de la cunette: | Etat de la cheminée: | Présence d'ECP: | Présence de mise en charge: | Présence de dépôt: | Présence de racine: |
|---|---|---|---|---|---|---|
| OUI | BON | BON | AUCUN | AUCUN | MOYEN | AUCUN |

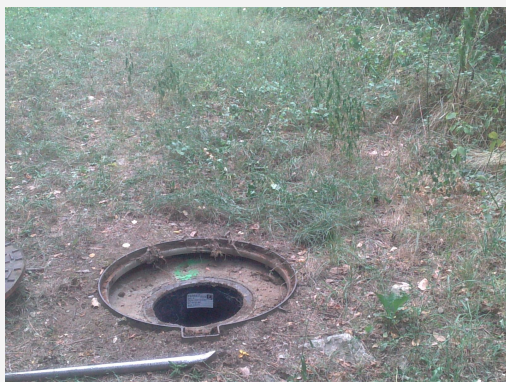
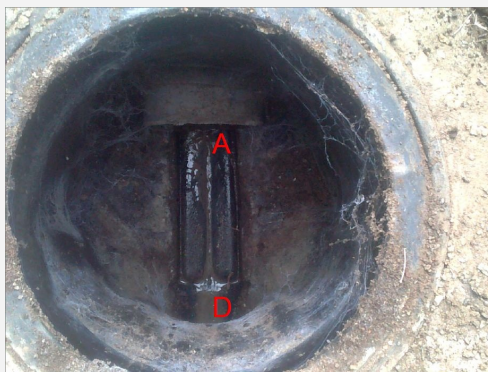
Etat du tampon: LEGERE CORROSION

| NON | BON | BON | AUCUN | AUCUN | AUCUN | AUCUN |

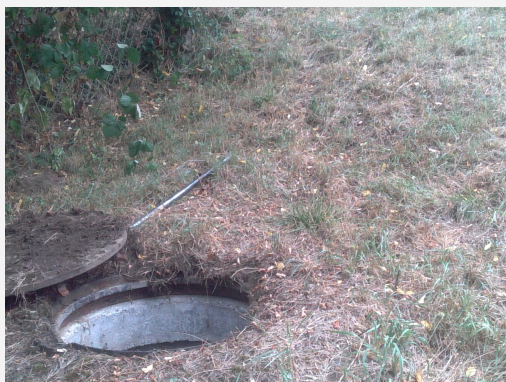
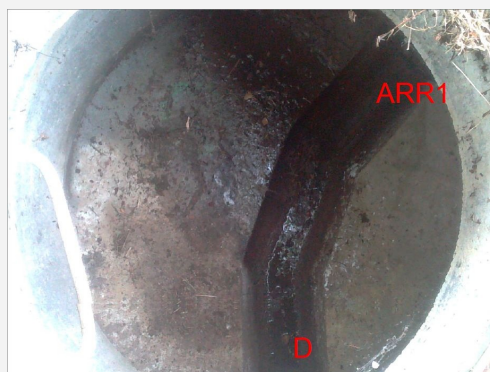
Etat du tampon: LEGERE CORROSION

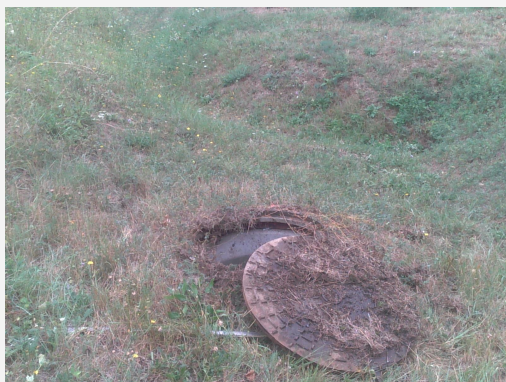
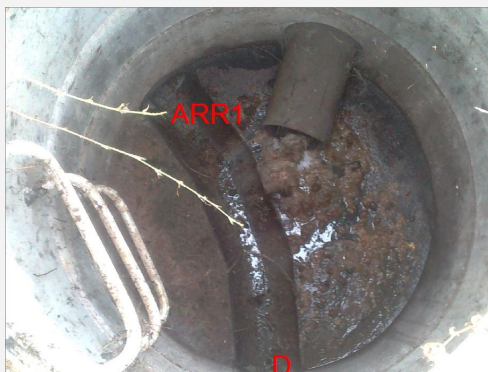
Etat du tampon: LEGERE CORROSION

| Présence d'échelons: | Etat de la cunette: | Etat de la cheminée: | Présence d'ECP: | Présence de mise en charge: | Présence de dépôt: | Présence de racine: |
|---|---|---|---|---|---|---|
| OUI | BON | BON | AUCUN | AUCUN | FAIBLE | AUCUN |

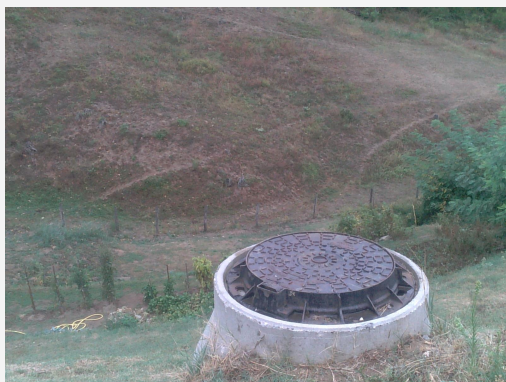
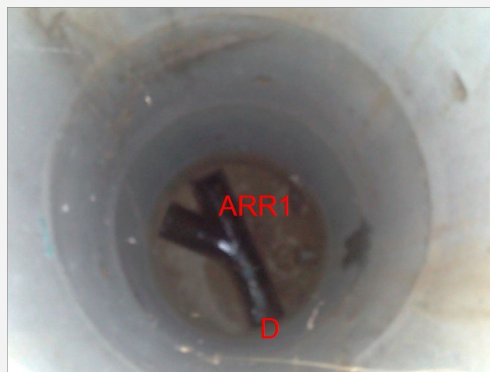
| Présence d'echelons: | Etat de la cunette: | Etat de la cheminée: | Présence d'ECP: | Présence de mise en charge: | Présence de dépôt: | Présence de racine: |
|---|---|---|---|---|---|---|
| NON | BON | MAUVAIS | AUCUN | AUCUN | AUCUN | AUCUN |

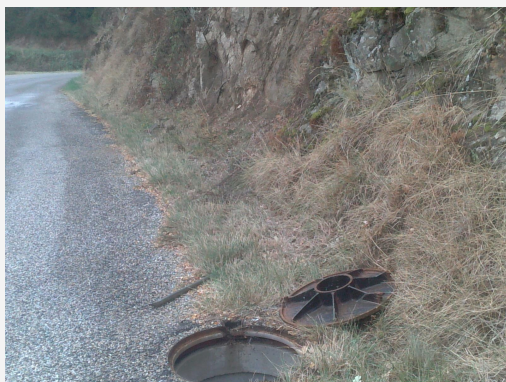
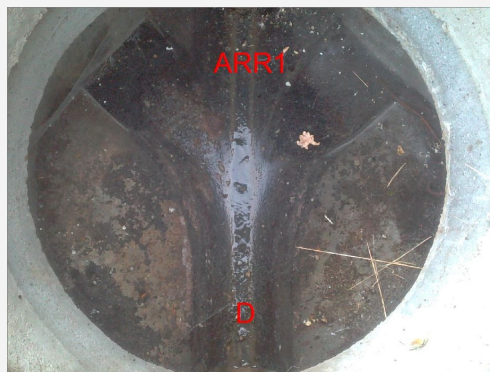
| Présence d'échelons: | Etat de la cunette: | Etat de la cheminée: | Présence d'ECP: | Présence de mise en charge: | Présence de dépôt: | Présence de racine: |
|---|---|---|---|---|---|---|
| NON | BON | BON | AUCUN | | AUCUN | IMPORTANT |

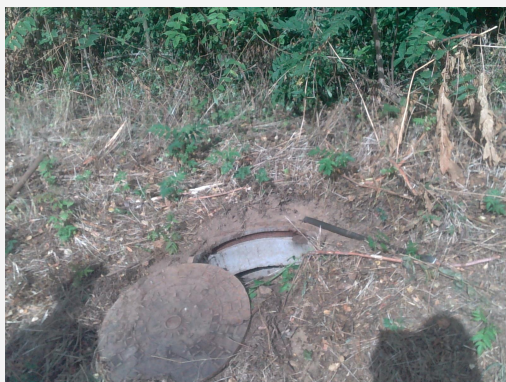
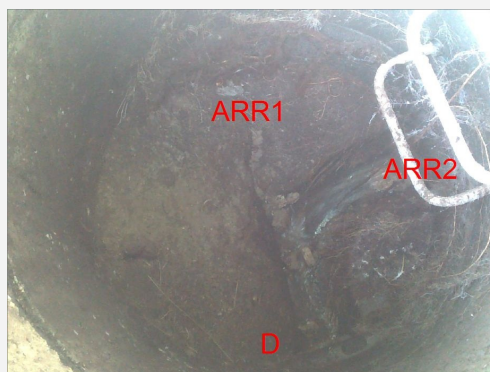
Etat du tampon: LEGERE CORROSION

| Présence d'échelons: | Etat de la cunette: | Etat de la cheminée: | Présence d'ECP: | Présence de mise en charge: | Présence de dépôt: | Présence de racine: |
|---|---|---|---|---|---|---|
| OUI | BON | MOYEN | AUCUN | AUCUN | FAIBLE | IMPORTANT |

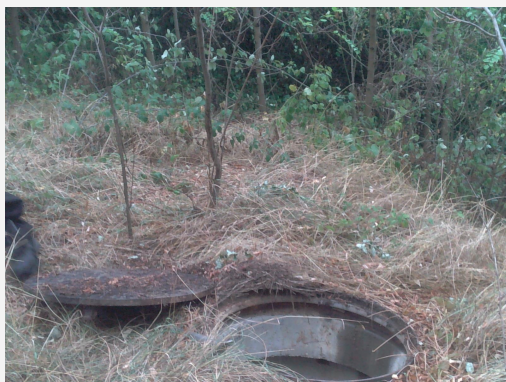
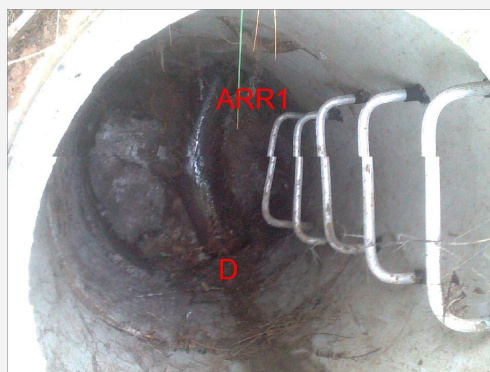
| Présence d'echelons: | Etat de la cunette: | Etat de la cheminée: | Présence d'ECP: | Présence de mise en charge: | Présence de dépôt: | Présence de racine: |
|---|---|---|---|---|---|---|
| OUI | BON | BON | AUCUN | AUCUN | AUCUN | IMPORTANT |

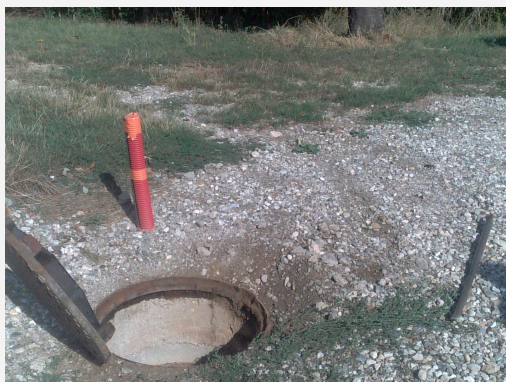
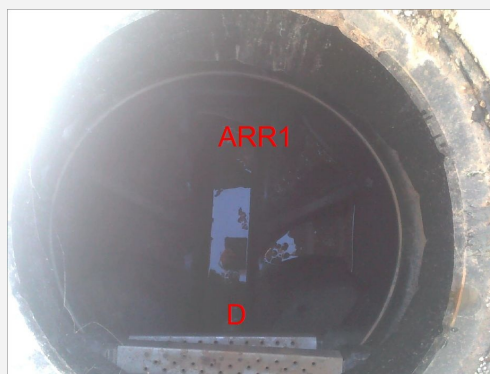
| Présence d'échelons: | Etat de la cunette: | Etat de la cheminée: | Présence d'ECP: | Présence de mise en charge: | Présence de dépôt: | Présence de racine: |
|---|---|---|---|---|---|---|
| OUI | BON | BON | AUCUN | AUCUN | FAIBLE | AUCUN |

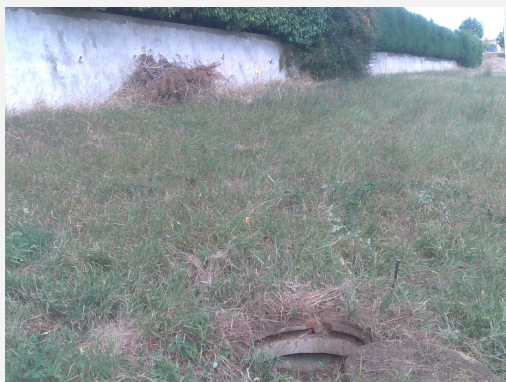
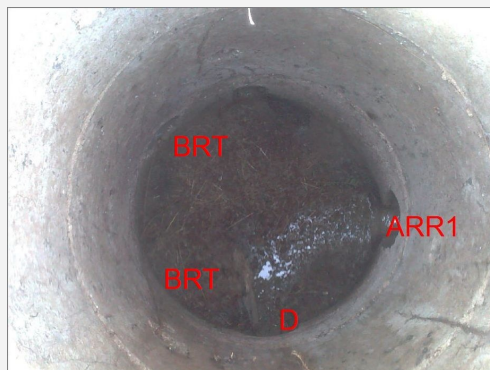
| Présence d'échelons: | Etat de la cunette: | Etat de la cheminée: | Présence d'ECP: | Présence de mise en charge: | Présence de dépôt: | Présence de racine: |
|---|---|---|---|---|---|---|
| NON | BON | BON | AUCUN | AUCUN | AUCUN | FAIBLE |

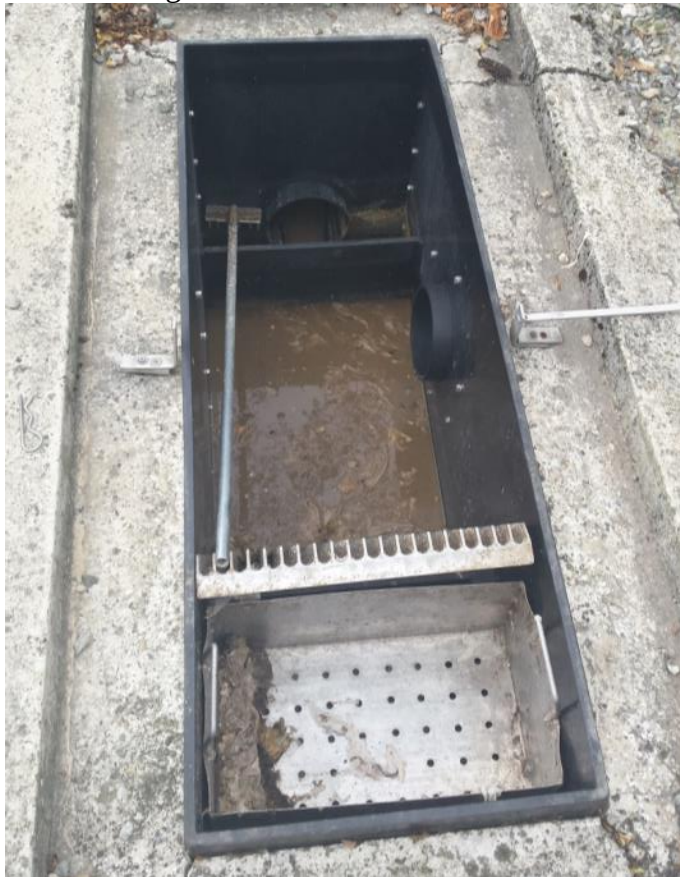
Photo 1 : Dégrileur

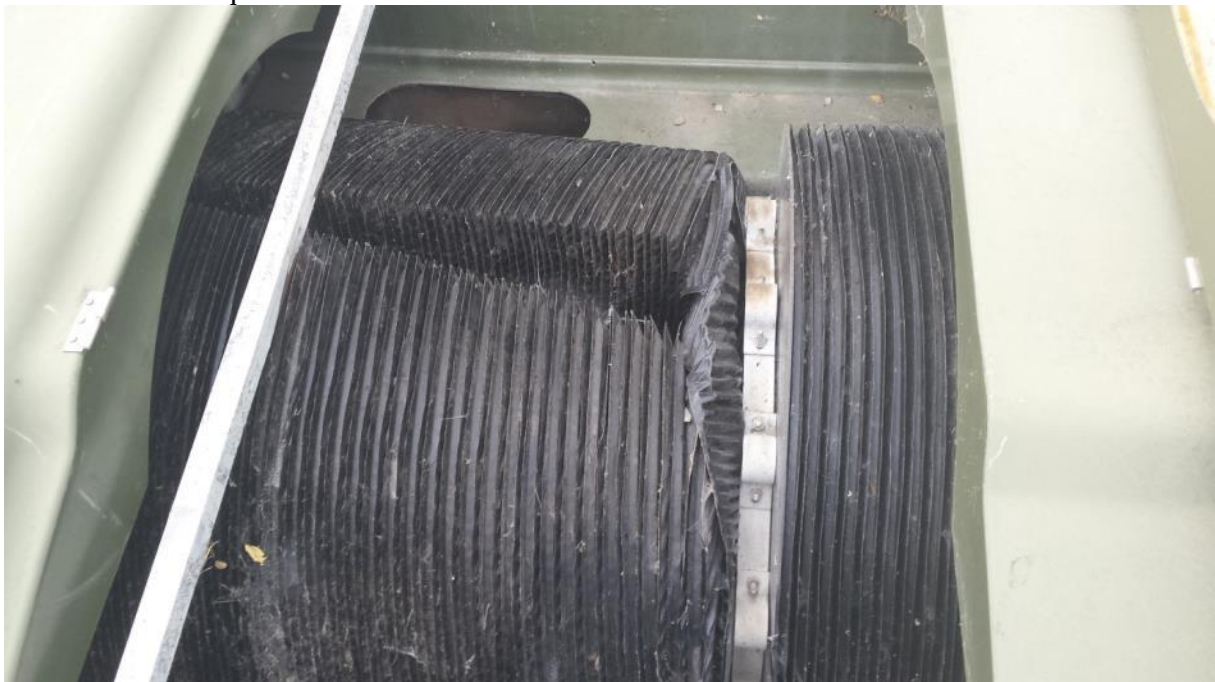
Photo 2 : Bio-disque Hors Service

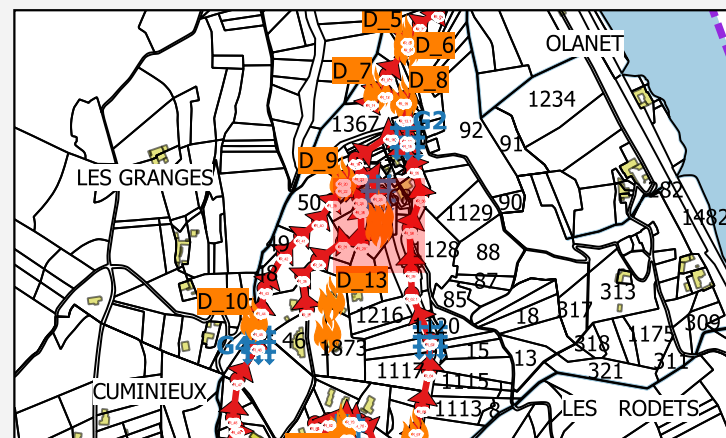
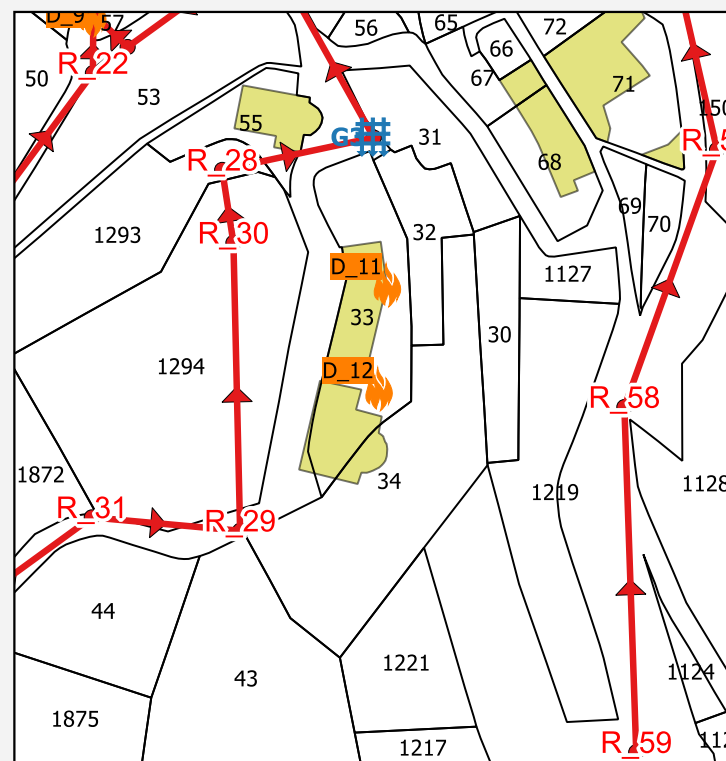
TESTS CONCLUANT: **ABS**

COMMENTAIRE : **GRILLE PLUVIALE SUR EU**

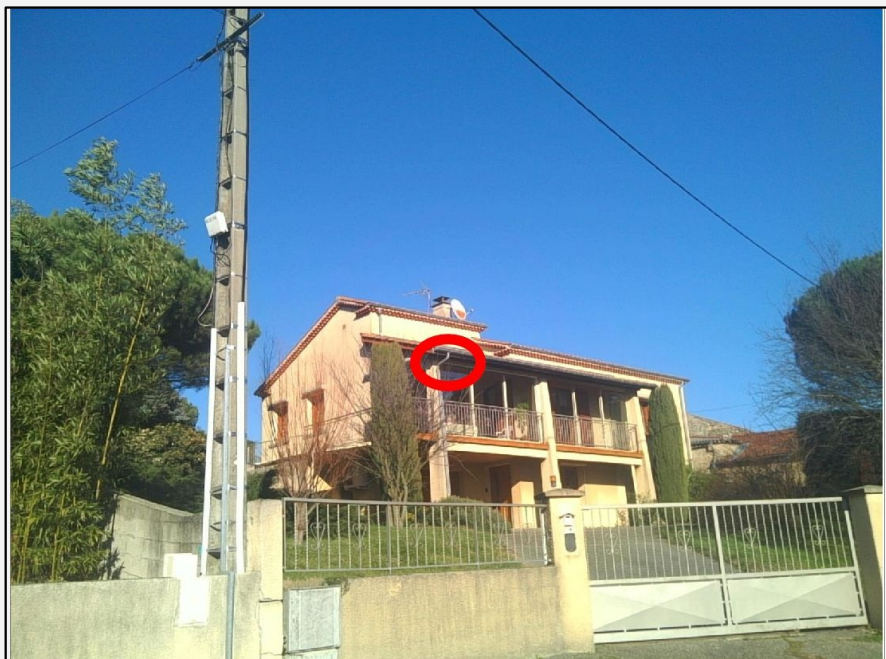
TESTS CONCLUANT: **ABS**

COMMENTAIRE : VISITE 1FOIS. PROPRIETAIRE ABS.

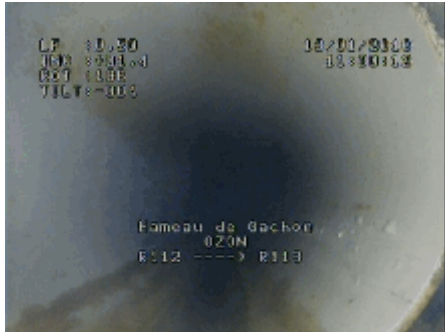
| OZON hameau de gachon | | | Date : 13/01/2016 |
|---|---|---|---|
| <div> <div>0,00 m</div> <div></div> <div><b>(BCD) NOEUD DE DÉPART</b></div> </div> <div> <div><b>R112</b></div> <div> <p>(BCD) Noeud de départ<br/>Type:regard de visite<br/>Profondeur:1,45m.<br/>Photo:ML23225.jpg<br/>Vidéo:00:00:02</p> </div> </div> | | | |
