VERSION : 3 – Juin 2016

## SYNDICAT MIXTE AY OZON COMMUNE DE OZON

Diagnostic de fonctionnement et Schéma d'aménagement des ouvrages  
d'assainissement

Phases 1 à 4

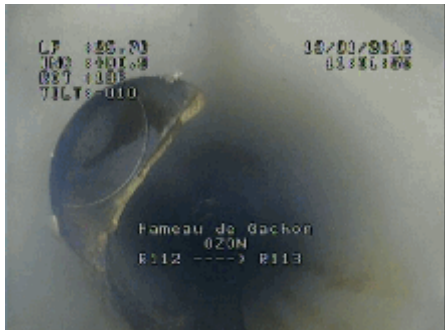
| OZON hameau de gachon | | | Date : 13/01/2016 |
|---|---|---|---|
| <div> <div>25,70 m</div> <div></div> <div><b>(BCA) RACCORDEMENT</b></div> </div> <div> <div><b>B01</b></div> <div> <p>(BCA) Raccordement<br/>Diamètre:160<br/>Type:piquage direct - carotté<br/>Etat:raccordement ouvert<br/>Photo:ML23226.jpg<br/>Vidéo:00:01:45</p> </div> </div> | | | |

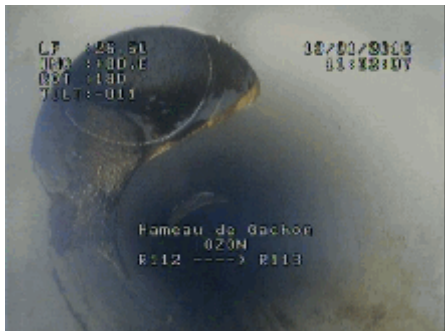
| OZON hameau de gachon | | | Date : 13/01/2016 |
|---|---|---|---|
| <div> <div>26,50 m</div> <div></div> <div><b>(BCA) RACCORDEMENT</b></div> </div> <div> <div><b>B02</b></div> <div> <p>(BCA) Raccordement<br/>Diamètre:160<br/>Type:piquage direct - carotté<br/>Etat:raccordement ouvert<br/>Photo:ML23227.jpg<br/>Vidéo:00:01:57</p> </div> </div> | | | |

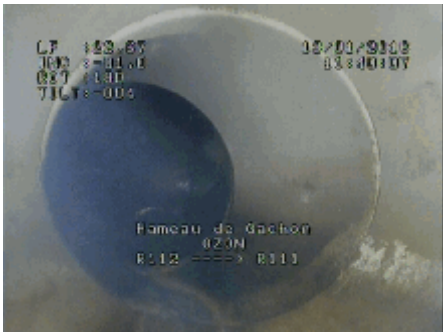
| OZON hameau de gachon | | | Date : 13/01/2016 |
|---|---|---|---|
| <div> <div>22,67 m</div> <div> <b>(BDA) PHOTOGRAPHIE GÉNÉRALE</b> </div> </div> <div> <div></div> <div> <p>(BDA) Photographie générale<br/>Photo:ML23233.jpg<br/>Vidéo:00:01:31<br/><i>Coude vers la gauche hors regard de visite</i></p> </div> </div> | | | |

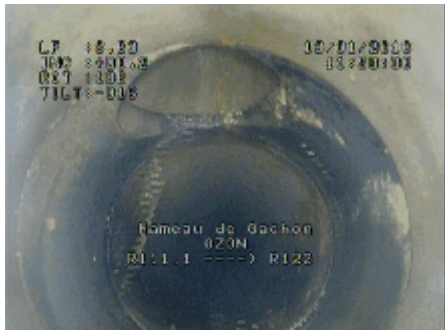
| OZON hameau de gachon | | | Date : 13/01/2016 |
|---|---|---|---|
| <div> <div>8,63 m</div> <div> <b>(BCA) RACCORDEMENT</b> </div> </div> <div> <div><b>B05</b></div> <div> <p>(BCA) Raccordement<br/>Diamètre:125<br/>Type:culotte<br/>Etat:raccordement ouvert<br/>Photo:ML23240.jpg<br/>Vidéo:00:00:58</p> </div> <div> </div> </div> | | | |

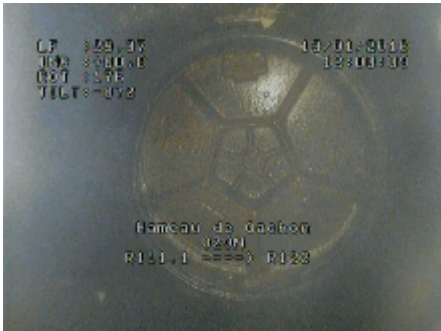
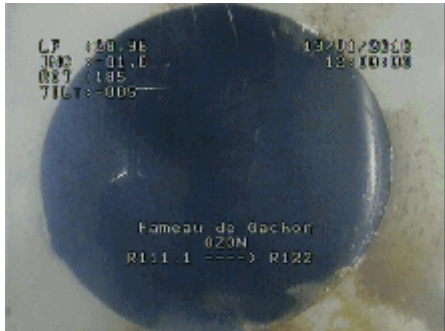
| OZON hameau de gachon | | | Date : 13/01/2016 |
|---|---|---|---|
| <div> <div>29,40 m</div> <div> <b>(BDA) PHOTOGRAPHIE GÉNÉRALE</b> </div> </div> <div> <div></div> <div> <p>(BDA) Photographie générale<br/>Photo:ML23241.jpg/ML23242.jpg<br/>Vidéo:00:02:37<br/><i>Regard borgne lors de l'inspection</i></p> </div> <div> </div> </div> | | | |

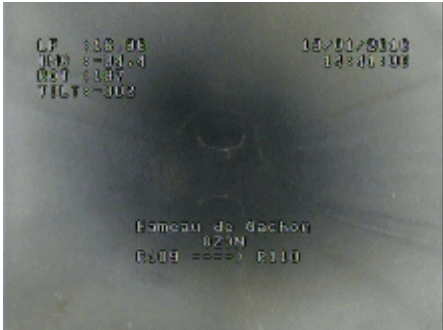
**(BDD) NIVEAU D'EAU**

(BDD) Niveau d'eau  
Eaux usées:non défini  
Photo:ML23267.jpg  
Vidéo:00:01:11  
*Début du flache à 16 mètre, fin à 19 mètre, hauteur maxi 8 cm*

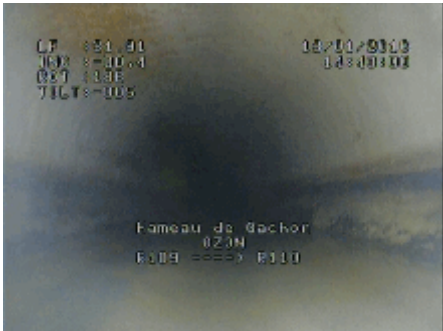
**(BDD) NIVEAU D'EAU**

(BDD) Niveau d'eau  
Eaux usées:troubles  
Niveau:10%  
Photo:ML23268.jpg  
Vidéo:00:03:07  
*Début du flache à 31 mètre, fin à 33 mètre, hauteur maxi 4 cm*

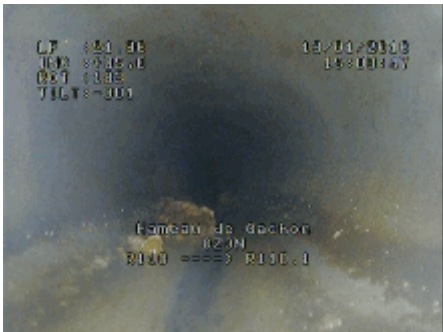
| OZON hameau de gachon | | | Date : 13/01/2016 |
|---|---|---|---|
| <div> <div>21,96 m</div> <div> <b>(BDA) PHOTOGRAPHIE GÉNÉRALE</b> </div> </div> <div> <div></div> <div> <p>(BDA) Photographie générale<br/>Photo:ML23272.jpg<br/>Vidéo:00:09:10</p> </div> </div> | | | |
| <div> <div>22,00 m</div> <div> <b>(BDC) INSPECTION ABANDONNÉE</b> </div> </div> <div> <div></div> <div> <p>(BDC) Inspection abandonnée Raison:autre Résultat:inspection terminée avant d'avoir atteint le nœud d'arrivée<br/>Vidéo:00:09:10<br/><b>Perte d'adhérence</b></p> </div> </div> | | | |

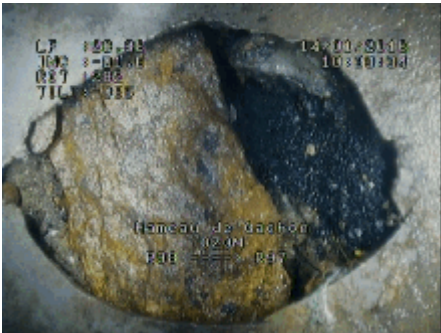
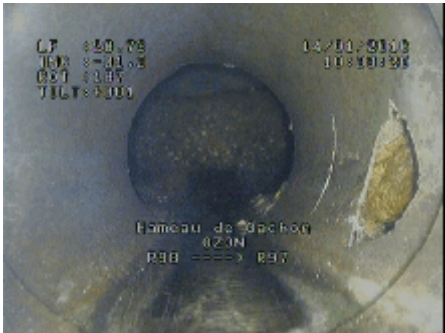
29,40 m

Perforation ponctuelle

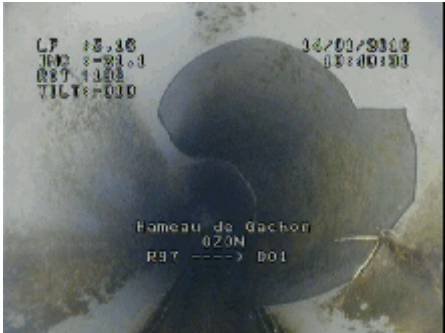
5,16 m

(BCB) Réparation ponctuelle  
Type:trou réparé  
Photo:ML23301.jpg  
Vidéo:00:00:34

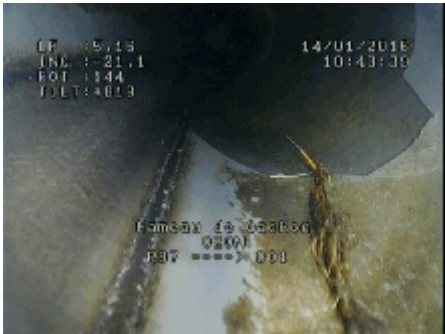
**(BBA) RACINES**

Etat actuel du réseau : présence d'une racine sur ce tronçon à 5m16 du regard R97, à terme, elle peut devenir une source d'infiltration d'eaux pluviales dans le réseau d'assainissement

(BBA) Racines  
Type:radicelles  
Photo:ML23302.jpg  
Vidéo:00:00:41

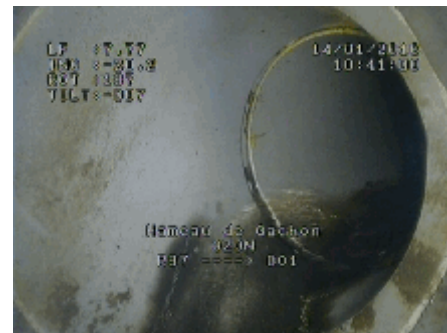
**7,77 m**  **(BDA) PHOTOGRAPHIE GÉNÉRALE**

(BDA) Photographie générale  
 Photo:ML23303.jpg  
 Vidéo:00:01:03  
*Coude vers la droite hors regard de visite*

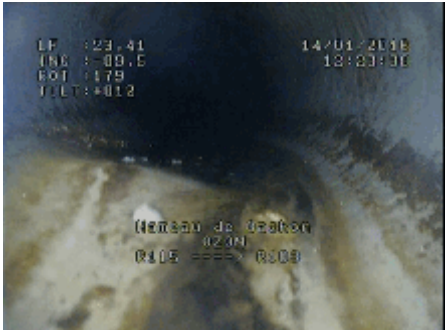
26,13 m

(BAA) Déformation  
Orientation:horizontale  
Réduction:10%  
Photo:ML23327.jpg  
Vidéo:00:00:59  
*Poinçonnement ponctuel*

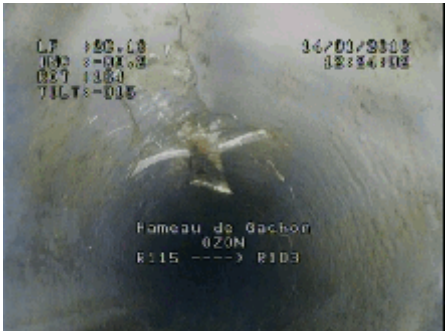
(BCB) Réparation ponctuelle  
Type:trou réparé  
Photo:ML23328.jpg  
Vidéo:00:01:24

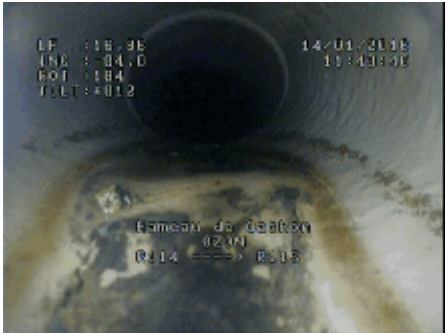
Type:regard de visite  
Orientation:horizontale  
Réduction:10%  
Photo:ML23317.jpg  
Vidéo:00:01:06  
*Poinçonnement ponctuel*

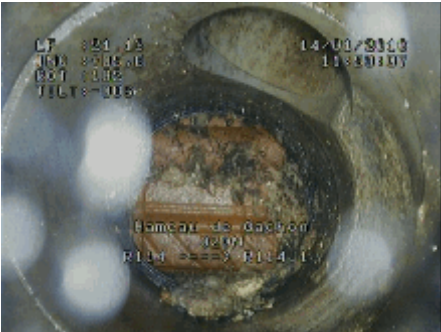
| OZON hameau de gachon | | | Date : 13/01/2016 |
|---|---|---|---|
| <div> <div> 21,13 m<br/> <span style="background-color: red; color: white; padding: 2px;">B08</span> </div> <div> <b>(BCA) RACCORDEMENT</b> </div> </div> <div style="float: right; text-align: right;"> </div> <div style="clear: both;"></div> <div> <p>(BCA) Raccordement<br/> Diamètre:125<br/> Type:culotte<br/> Etat:raccordement ouvert<br/> Photo:ML23323.jpg<br/> Vidéo:00:03:07</p> </div> <div> </div> | | | |

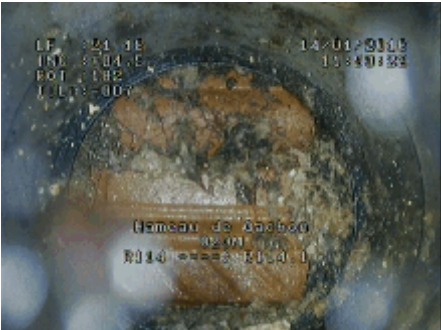
| OZON hameau de gachon | | | Date : 13/01/2016 |
|---|---|---|---|
| <div> <div> 21,20 m<br/> <span style="background-color: red; color: white; padding: 2px;">R114.1</span> </div> <div> <b>(BCE) NOEUD D'ARRIVÉE</b> </div> </div> <div style="float: right; text-align: right;"> </div> <div style="clear: both;"></div> <div> <p>(BCE) Noeud d'arrivée<br/> Type:non défini<br/> Photo:ML23324.jpg<br/> Vidéo:00:03:22<br/> <b>Obturé</b></p> </div> <div> </div> | | | |

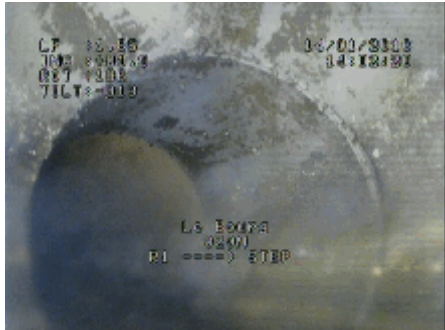
| OZON le bourg | | Date : 14/01/2016 | |
|---|---|---|---|
| <div> <div>1,85 m</div> <div> <b>(BDA) PHOTOGRAPHIE GÉNÉRALE</b> </div> </div> <div> <div></div> <div> <p>(BDA) Photographie générale<br/>Photo:ML23332.jpg<br/>Vidéo:00:00:36<br/><i>Coude vers la gauche hors regard de visite</i></p> </div> </div> | | | |

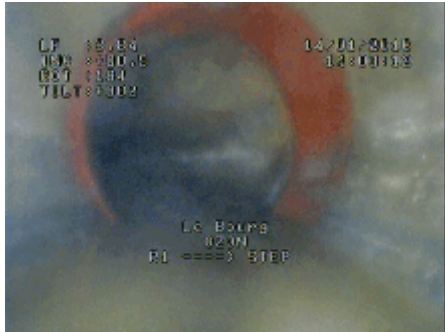
| OZON le bourg | | | Date : 14/01/2016 |
|---|---|---|---|
| (BDA) Photographie générale<br>Photo:ML23334.jpg<br>Vidéo:00:01:10<br><i><b>Coude vers la gauche hors regard de visite</b></i> | | <br> | |

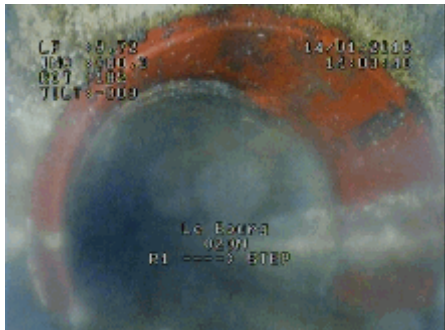
| OZON le bourg | | | Date : 14/01/2016 |
|---|---|---|---|
| (BDA) Photographie générale<br>Photo:ML23335.jpg<br>Vidéo:00:01:46<br><i><b>Coude vers la gauche hors regard de visite</b></i> | | <br> | |

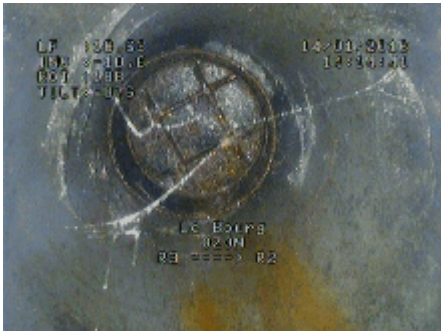
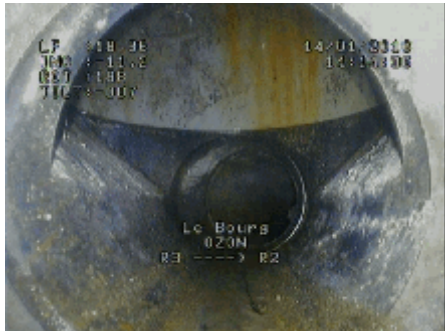
| OZON le bourg | | Date : 14/01/2016 | |
|---|---|---|---|
| <div> <div>18,70 m</div> <div> <b>(BDA) PHOTOGRAPHIE GÉNÉRALE</b> </div> </div> <div> <div>(BDA) Photographie générale<br/>Photo:ML23339.jpg/ML23340.jpg<br/>Vidéo:00:01:29<br/><i>Regard borgne lors de l'inspection</i></div> <div> </div> </div> | | | |

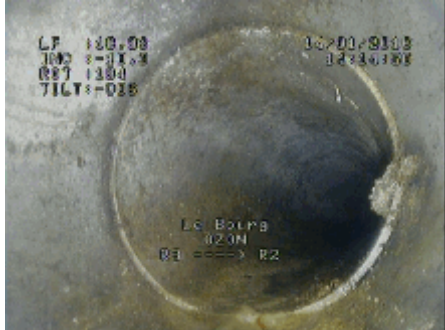
| OZON le bourg | | Date : 14/01/2016 | |
|---|---|---|---|
| <div> <div>18,93 m</div> <div> <b>(BDA) PHOTOGRAPHIE GÉNÉRALE</b> </div> </div> <div> <div>(BDA) Photographie générale<br/>Photo:ML23341.jpg<br/>Vidéo:00:01:44<br/><i>Coude vers la droite hors regard de visite</i></div> <div> </div> </div> | | | |

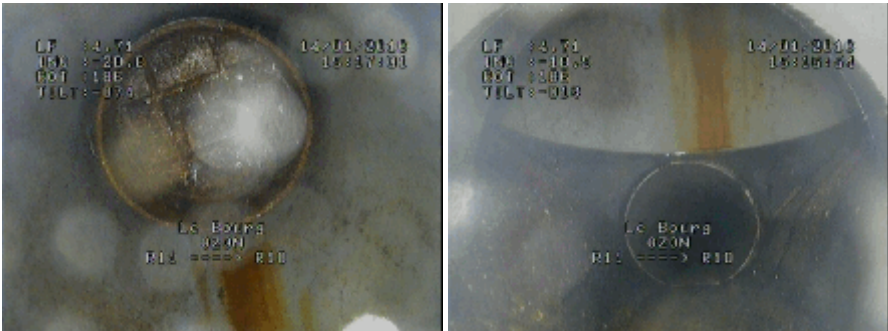
4,71 m

(BDA) Photographie générale  
 Photo:ML23370.jpg/ML23371.jpg  
 Vidéo:00:00:54  
**Regard borgne lors de l'inspection**

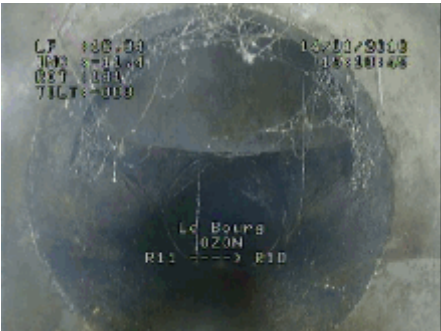
16,50 m

(BDA) Photographie générale  
 Photo:ML23373.jpg  
 Vidéo:00:02:34  
**Regard borgne lors de l'inspection**

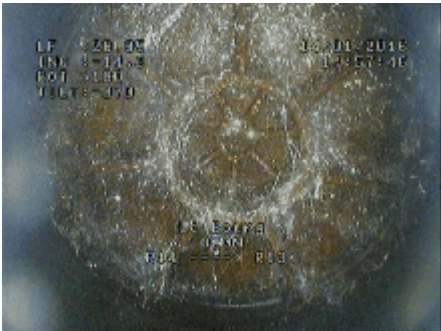
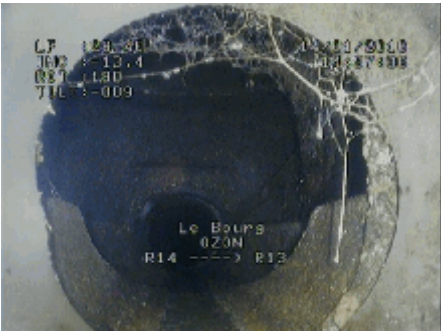
28,90 m

(BDA) Photographie générale  
Photo:ML23359.jpg/ML23360.jpg  
Vidéo:00:02:33  
*Regard borgne lors de l'inspection*

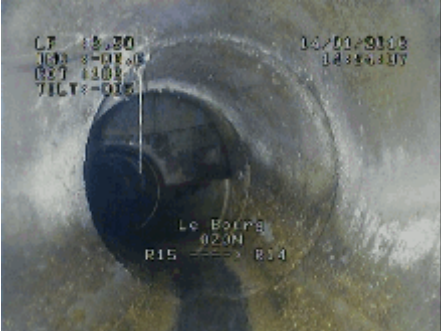
*Coude vers la gauche hors regard de visite*

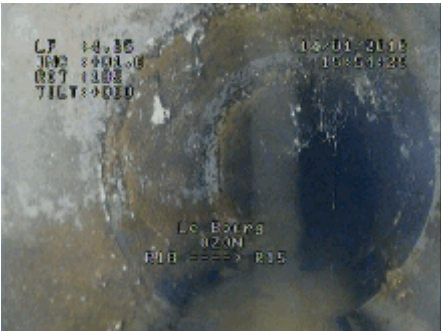
| OZON le bourg | | | Date : 14/01/2016 |
|---|---|---|---|
| <div> <div>4,85 m</div> <div></div> <div><b>(BDA) PHOTOGRAPHIE GÉNÉRALE</b></div> </div> <div> <div></div> <div> <p>(BDA) Photographie générale<br/> Photo:ML23382.jpg<br/> Vidéo:00:00:35<br/> <b>Coude vers la droite hors regard de visite</b></p> </div> <div> </div> </div> | | | |

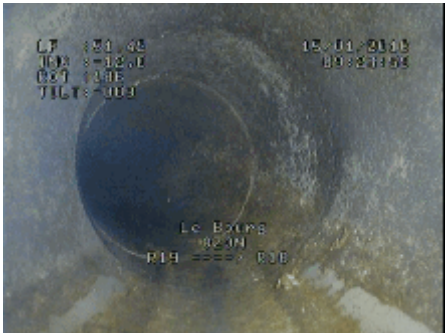
*Coude vers la gauche hors regard de visite*

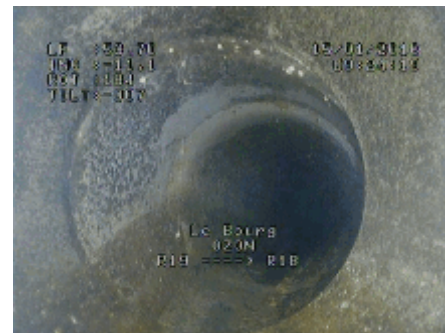
(BDA) Photographie générale  
 Photo:ML23392.jpg  
 Vidéo:00:03:16  
*Coude vers la droite hors regard de visite*

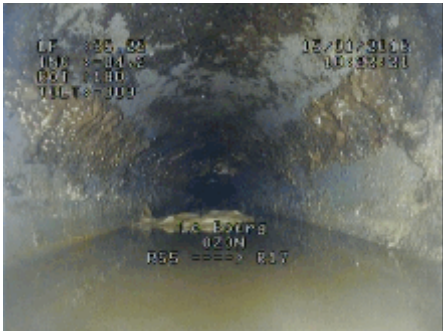
(BDD) Niveau d'eau  
 Eaux usées:troubles et colorées  
 Photo:ML23405.jpg  
 Vidéo:00:05:33

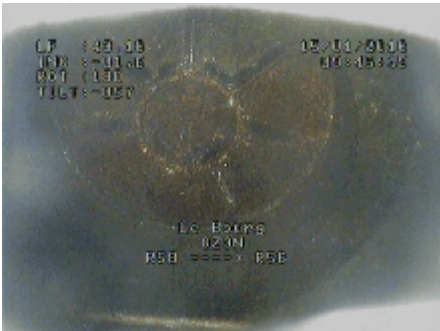
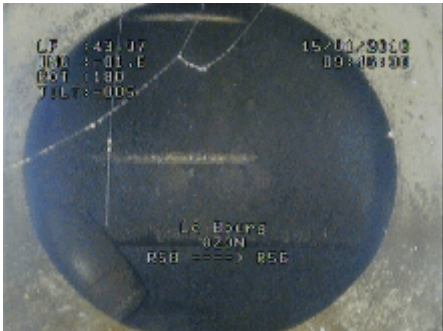
R56

(BCE) Noeud d'arrivée Type:regard de visite Profondeur:1,30m.  
 Photo:ML23396.jpg/ML23397.jpg  
 Vidéo:00:03:04  
**Chute libre dans le regard**

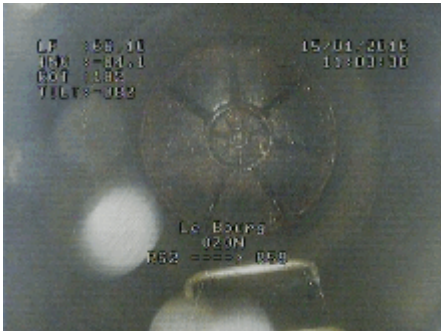
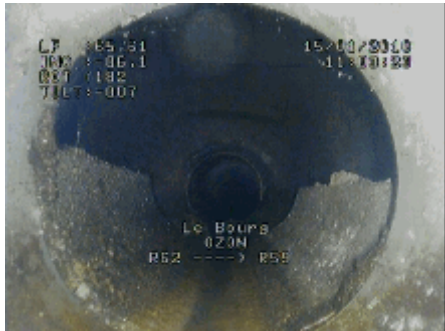
| OZON le bourg | | | Date : 14/01/2016 |
|---|---|---|---|
| <div> <div>66,10 m</div> <div> <b>(BDA) PHOTOGRAPHIE GÉNÉRALE</b> </div> </div> <div> <div></div> <div> <p>(BDA) Photographie générale<br/>Photo:ML23407.jpg/ML23408.jpg<br/>Vidéo:00:05:23<br/><i>Regard borgne lors de l'inspection</i></p> <div> </div> </div> </div> | | | |

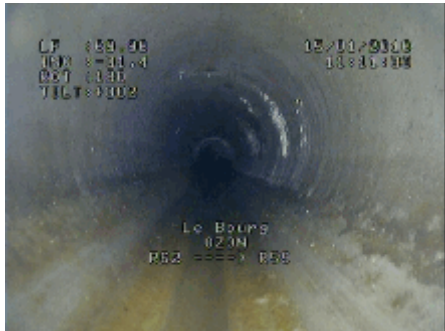
| OZON le bourg | | | Date : 14/01/2016 |
|---|---|---|---|
| <div> <div>69,96 m</div> <div> <b>(BDA) PHOTOGRAPHIE GÉNÉRALE</b> </div> </div> <div> <div></div> <div> <p>(BDA) Photographie générale<br/>Photo:ML23409.jpg<br/>Vidéo:00:08:12<br/><i>Perte d'adhérence</i></p> </div> </div> | | | |

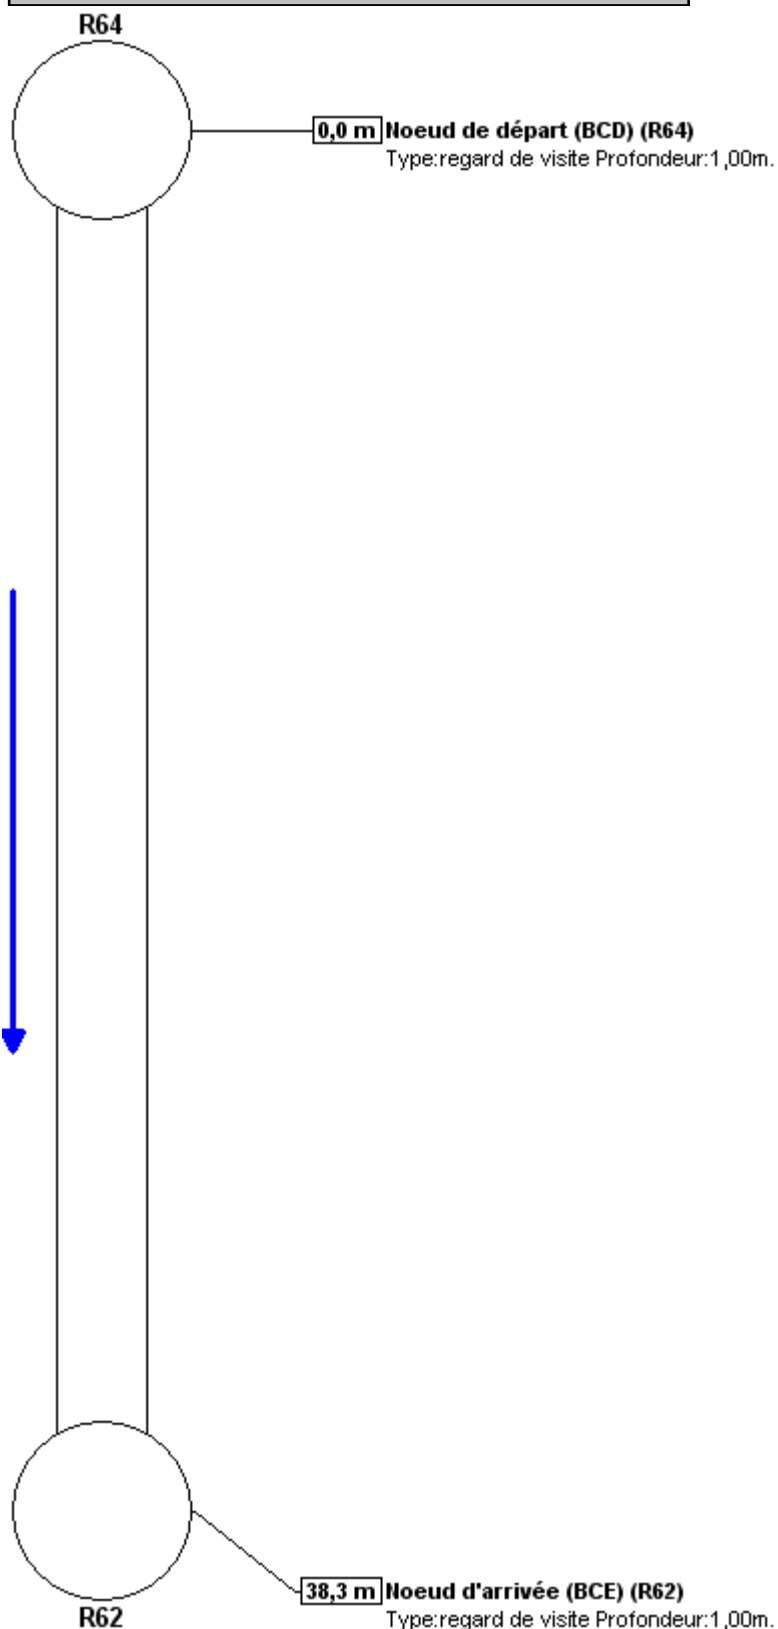
**PROFIL D'INSPECTION**

| OZON le bourg | | Date : 14/01/2016 | |
|---|---|---|---|
| | <b>TRONÇON 24</b><br><br>Le Bourg<br>OZON | | Usage:<br><b>eaux usées</b> |
| Longueur Inspectée:<br><b>38,30</b> | Longueur unitaire(m):<br><b>3,00</b> | Sens de l'écoulement:<br><b>R64 → R62</b> | Matériau:<br><b>PVC</b> |
