# Etude de restauration de la continuité écologique des Paillons

## Phase 2 : Diagnostic des obstacles et proposition de scenarios de restauration

22 novembre 2016

Rapport 82 809 Version C

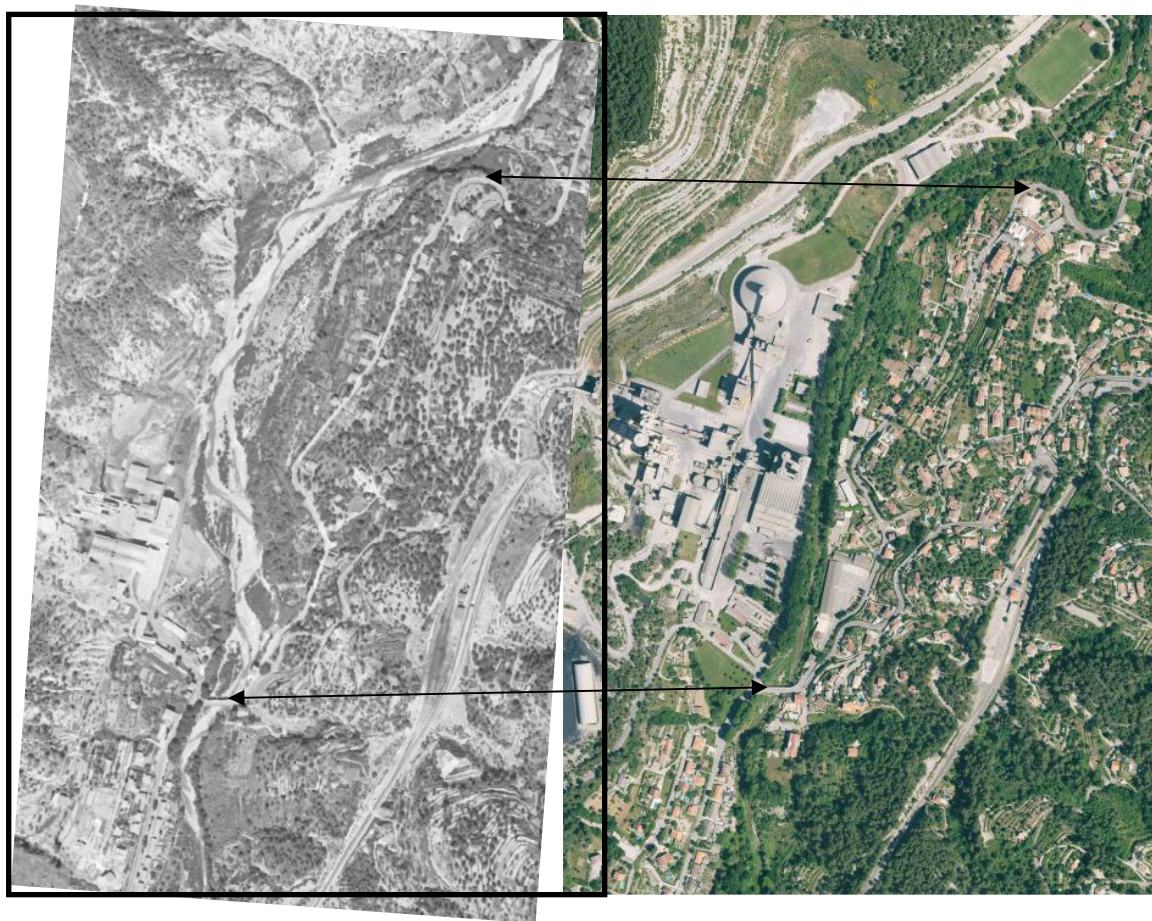
**Figure 7 : Photographies aériennes du Paillon de l'Escarène sur le secteur de Peille (1948 et de nos jours) – source géoportail - En encadré noir : le cadre de la photo actuelle**

### **Conclusion sur l'incidence des ouvrages :**

La création des seuils ainsi que les quelques érosions en aval constatées sont la conséquence de rétrécissements importants du lit, et dans une moindre mesure d'un calage trop haut du seuil du Bausset. Ainsi, mis à part le seuil du Bausset dont l'influence sur le transit sédimentaire tend à diminuer, les seuils sont plutôt transparents au transit sédimentaire. Ils permettent de maintenir le profil en long et d'empêcher des abaissements du lit en cas de forte crue (à condition qu'ils résistent).

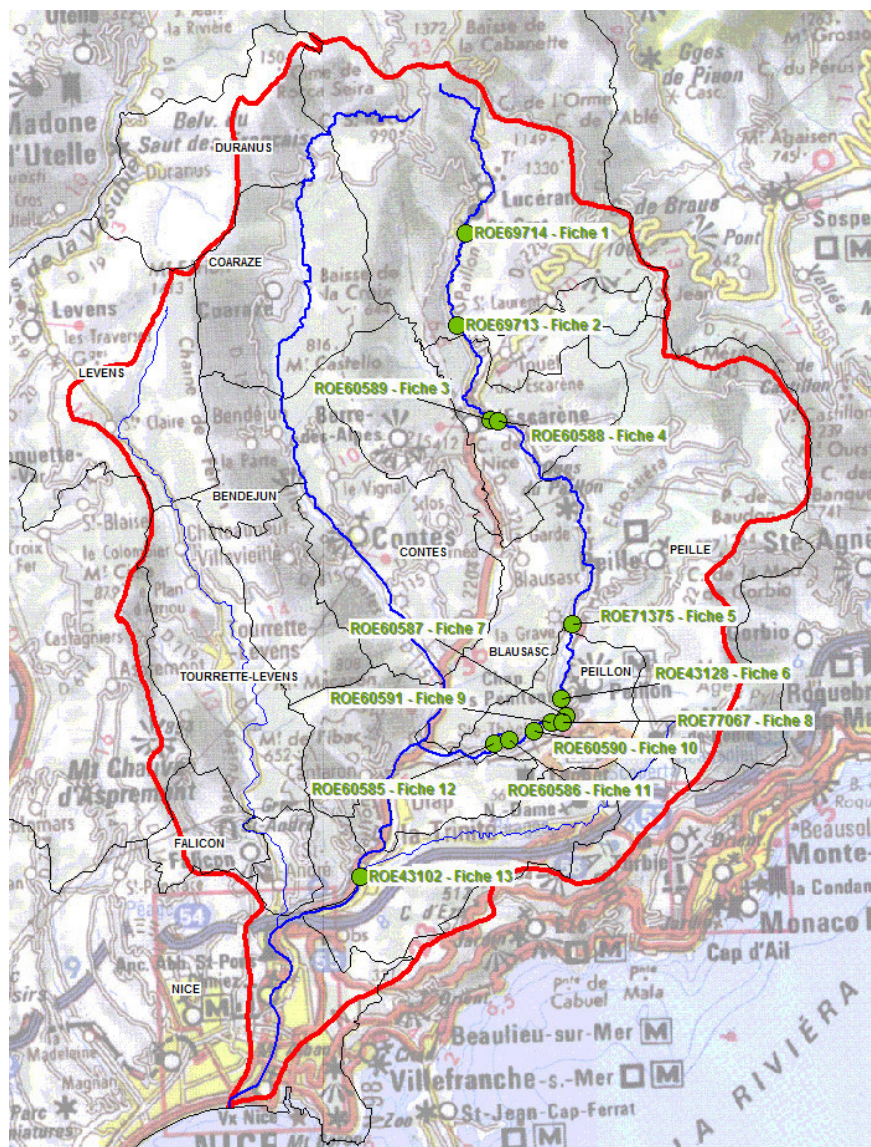
Figure 18 : Localisation des obstacles

| N° Fiche ouvrage | Code Ouvrage<br>Numéro ROE | Nom utilisé | Cours d'eau | Commune | Distance à l'embouchure | Linéaire tronçon<br>→ Seuil Amont | Franchissabilité pour l'anguille<br>/Classe ICE | Photo |
|---|---|---|---|---|---|---|---|---|
| PE5 | ROE 71375 | Seuil du Pont de la Grave de Peille | Paillon de l'Escarène | Peille | 18,650 km | 6,67 km | Obstacle significatif à la migration. Reptation possible pour Anguille<br>– Classe ICE = 0,66<br>Incision aval pouvant entrainer évolution des conditions de franchissabilité | |

| N° Fiche ouvrage | Code Ouvrage<br>Numéro ROE | Nom utilisé | Cours d'eau | Commune | Distance à l'embouchure | Linéaire tronçon<br>→ Seuil Amont | Franchissabilité pour l'anguille<br>/Classe ICE | Photo |
|---|---|---|---|---|---|---|---|---|
| PE7 | ROE 60587 | Seuil des Moulins | Paillon de l'Escarène | Peillon | 16,050 km | 0,61 km | La configuration du seuil en rampe incliné avec chute aval conduit à classer cet ouvrage en <b>obstacle majeur à la migration</b><br>– Classe ICE = 0,33<br>Reptation possible compte tenu de la faible hauteur de chute. L'incision aval peut faire évoluer les conditions de franchissabilité. | |
| PE8 | ROE 77067 | Seuil de La Sousta | Paillon de l'Escarène | Peillon | 15,890 km | 0,16 km | <b>Obstacle significatif à la migration</b> (effet retard). Conditions d'écoulement assez homogène sur ce seuil incliné en enrochement<br>– Classe ICE = 0,66<br>Voie de reptation possible pour l'anguillette. | |
