Commune de Caderousse

SCHEMA DIRECTEUR D'ASSAINISSEMENT

Rapport d'état des lieux

Août 2020

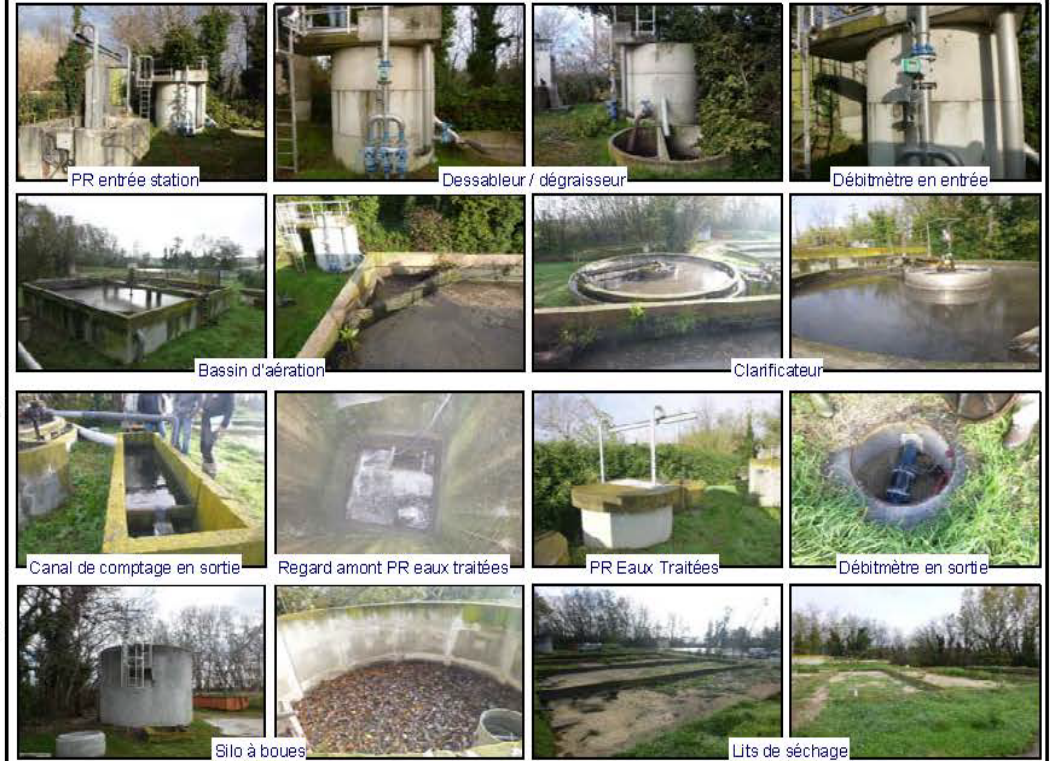
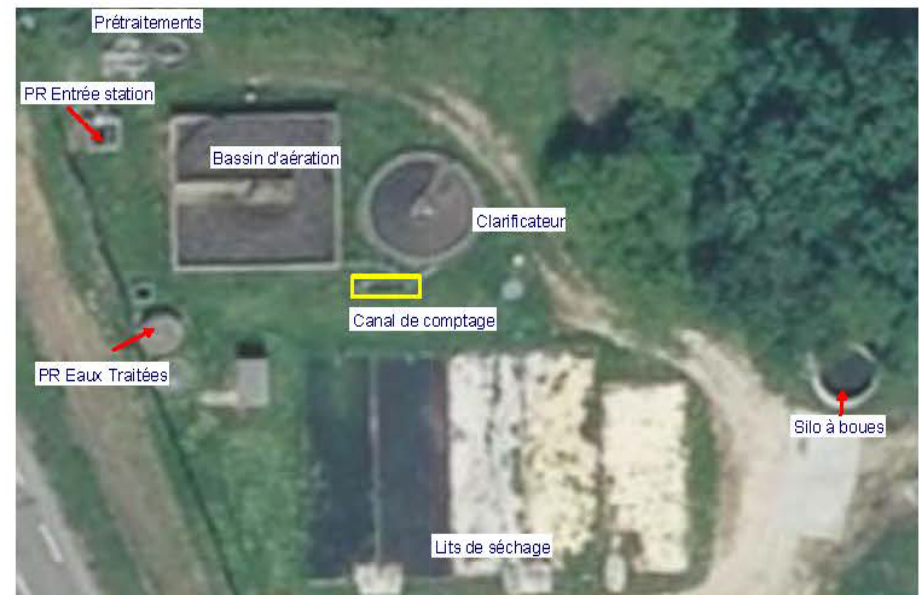
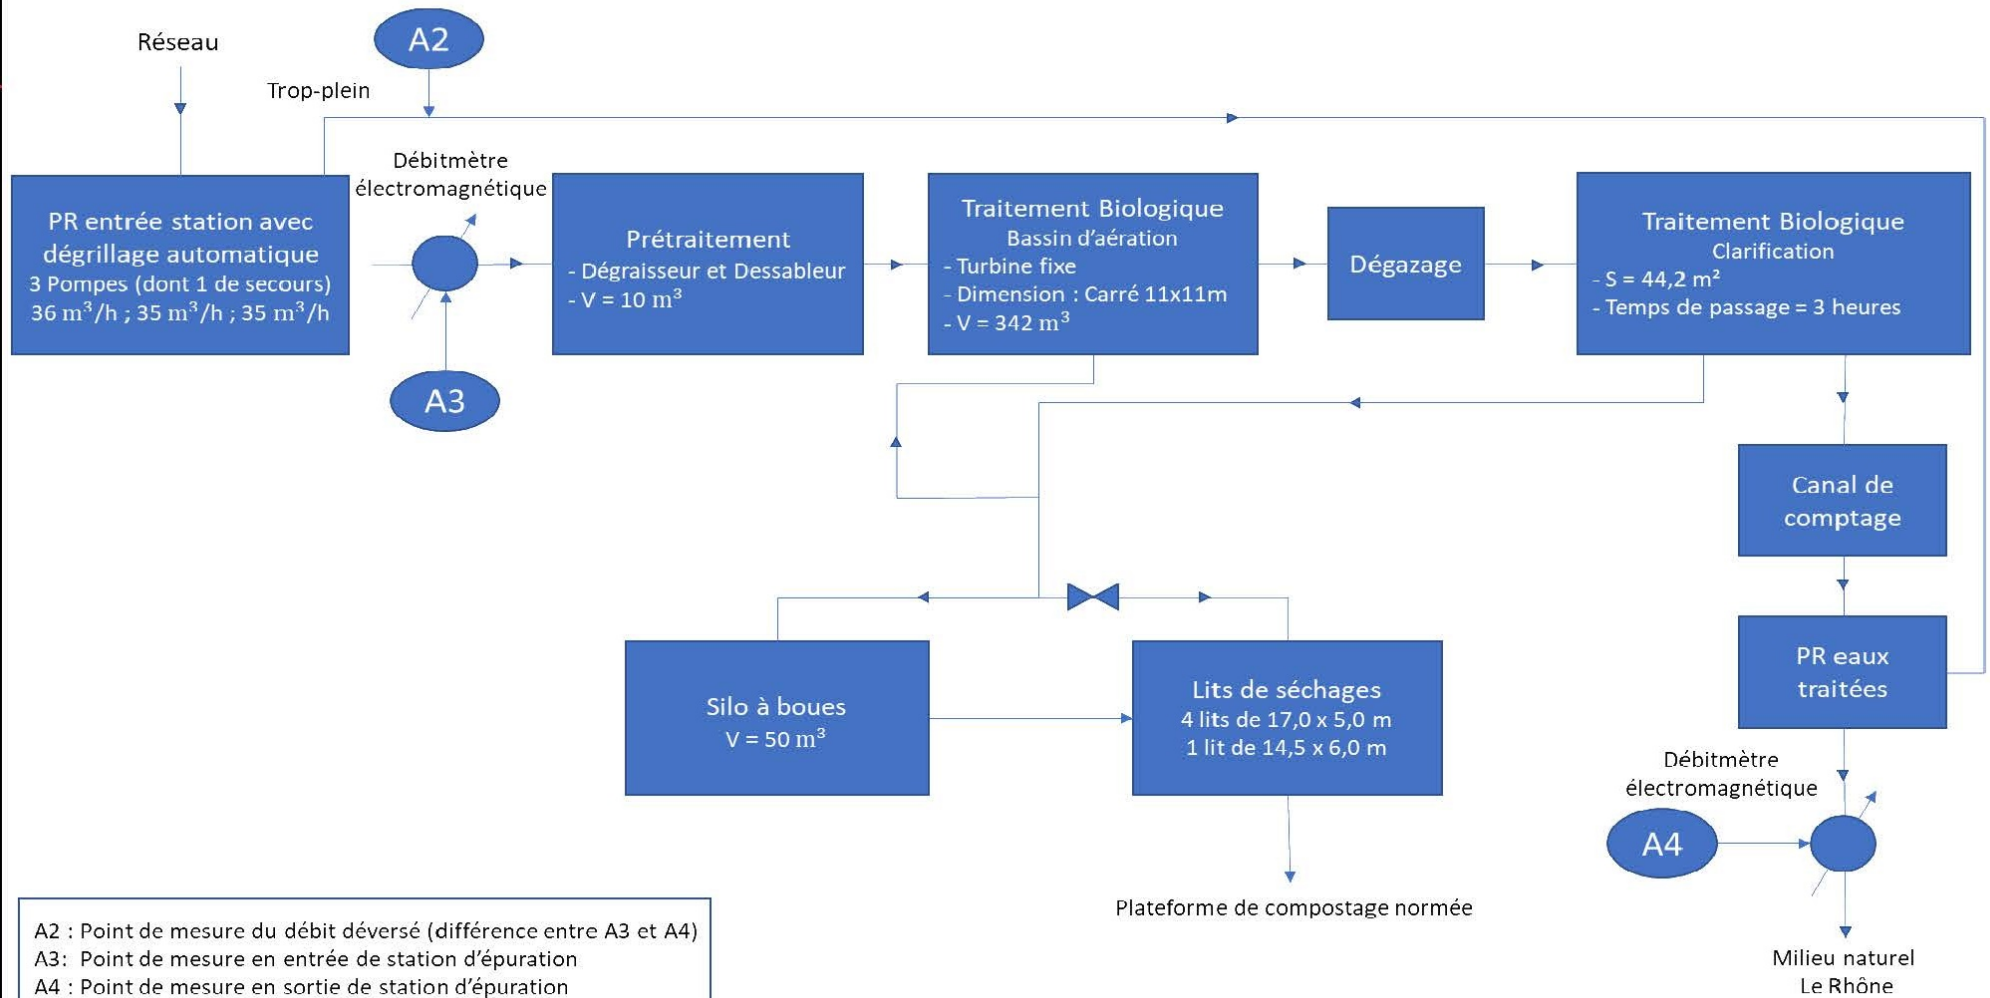
Illustrations

Génie civil :	Etat médiocre
Equipements électromécaniques :	Bon état
Dysfonctionnements ponctuels du système de traitement des eaux par temps de pluie	
Dysfonctionnements ponctuels du système de traitement des boues : extraction des boues principalement limitée à la période sèche estivale sur les lits de séchage.

- Renouvellement progressif des équipements corrodés (garde-corps, équipements électromécaniques divers...)
- Mise en place d'un caillebotis sur le PR entrée station ;
- Reprise d'étanchéité au niveau du raccord entre la goulotte du clarificateur et la conduite d'évacuation des eaux traitées vers l'ancien canal de comptage* ;
- Recherche d'une solution d'amélioration du fonctionnement de la filière boues ;
- Recherche d'une solution d'amélioration de la gestion des débits reçus en entrée de station par temps de pluie.

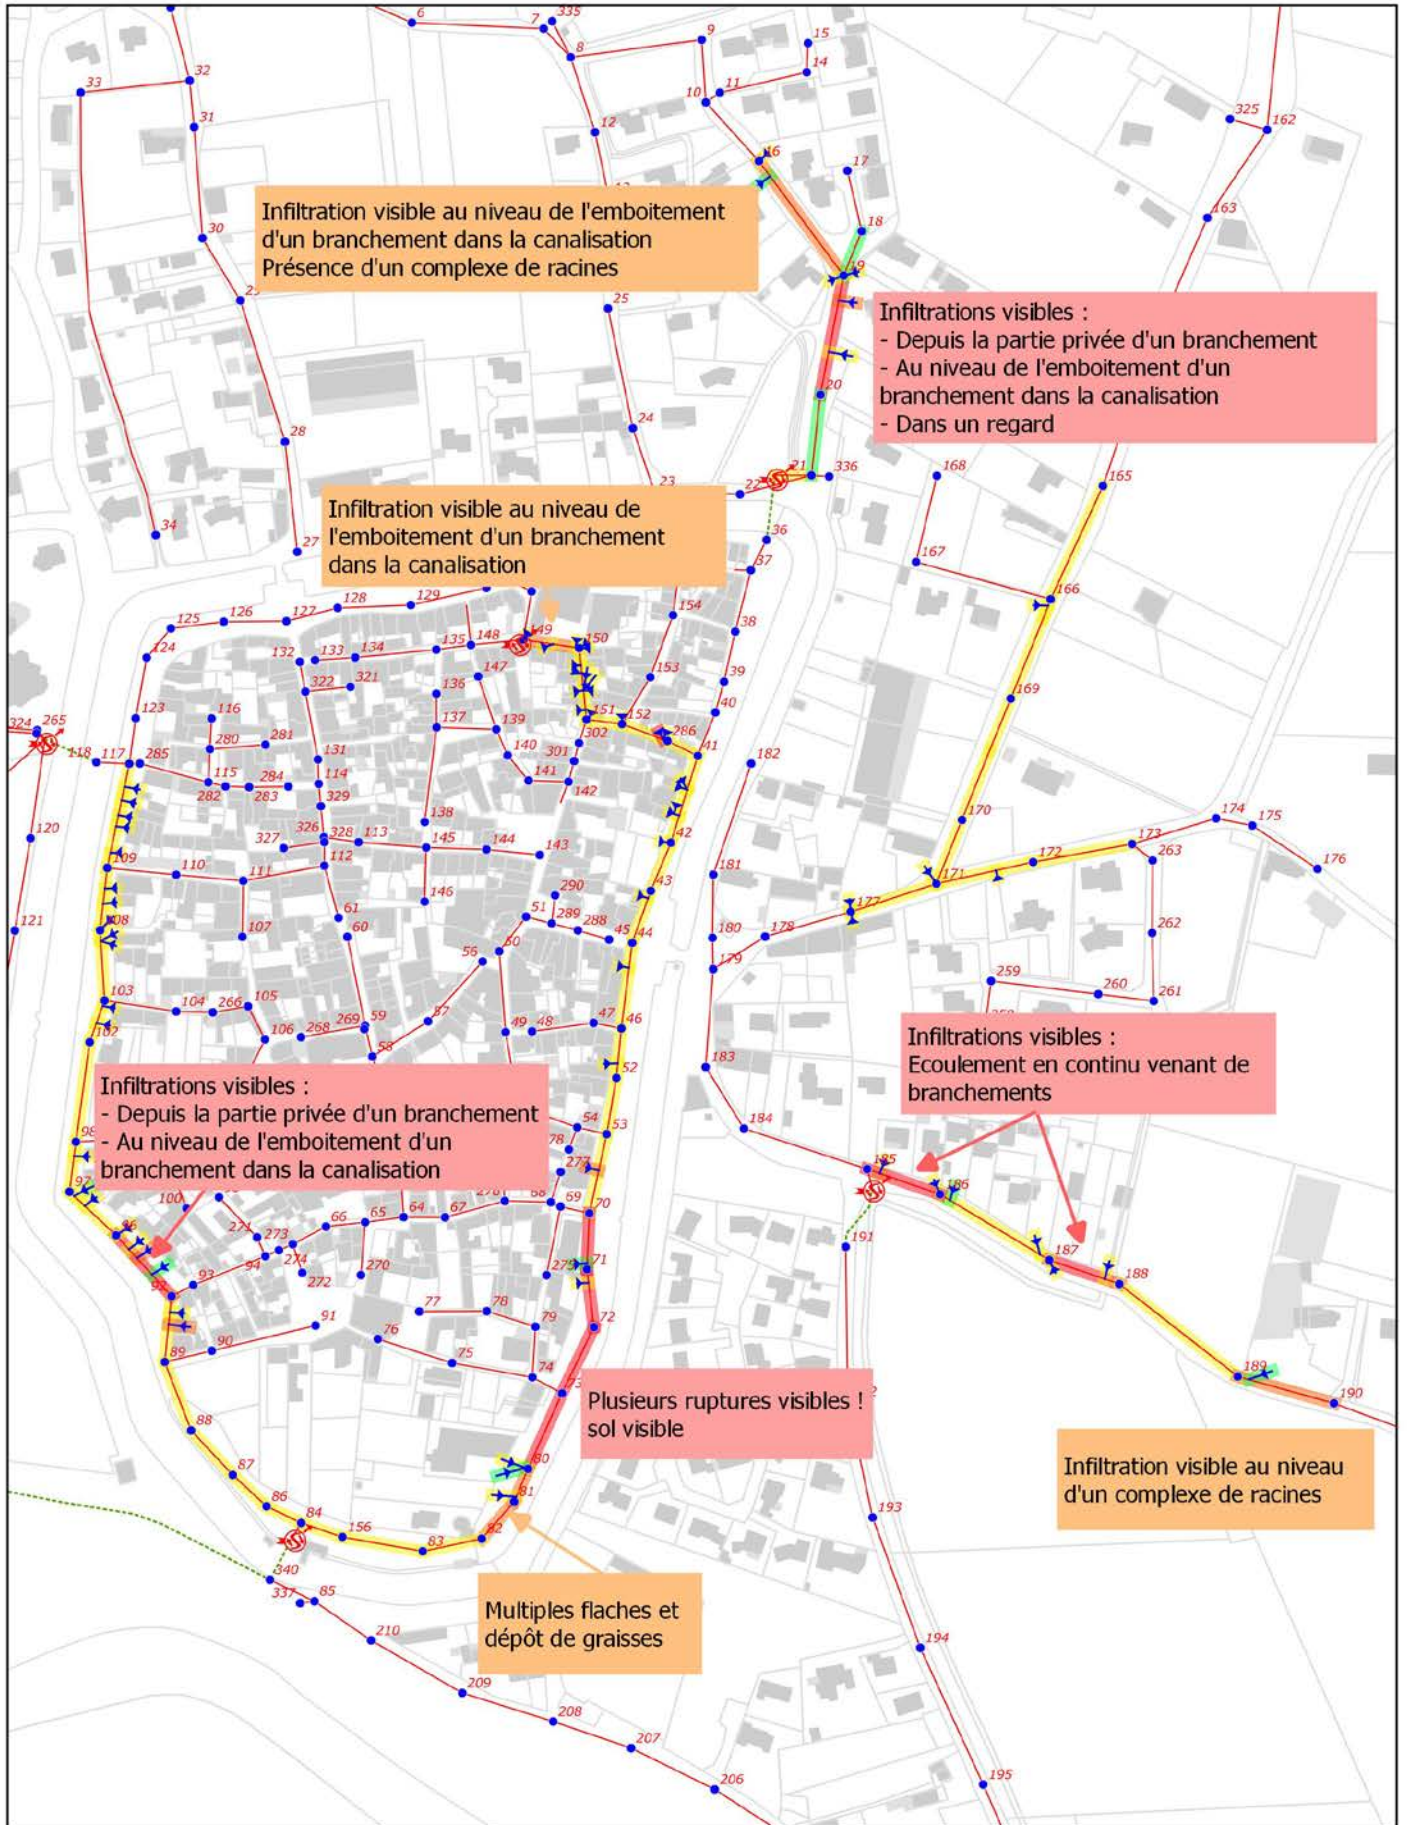
L'exploitation des inspections vidéo nous a permis de mettre en évidence les défauts ci-dessous.

- Plusieurs infiltrations visibles au niveau de l'emboîtement entre canalisations de branchements et canalisation principale, mais aussi depuis la partie privée d'un branchement. Le défaut précis a été déterminé ultérieurement par le biais de notre caméra poussée permettant de visualiser une casse du PVC à 14 m de la boîte de branchement.
- Présence d'un complexe de racines.
- Infiltrations dans regards

- Plusieurs infiltrations depuis 2 branchements, défaut précis non déterminés car :
 - une boîte de branchement se situe en partie privée ;
 - l'autre boîte de branchement se situe bien en partie public mais une partie seulement de la caméra poussée a pu être réalisée car présence d'un regard en partie privée.
- Infiltration visible au niveau d'un complexe de racines.

- Infiltration depuis un branchement, défaut précis non déterminé car ITV non réalisable sur ce tronçon (curage à réaliser en amont) ;
- Infiltration visible au niveau de l'emboîtement d'un branchement et de la canalisation principale.

- Infiltration visible au niveau de l'emboîtement entre une canalisation de branchement et la canalisation principale.

- Infiltration depuis un branchement (défaut précis non déterminé) ;

- Plusieurs ruptures de collecteur : sol visible ;

Les travaux préconisés sont regroupés dans le rapport intitulé « Programmes de Travaux ».

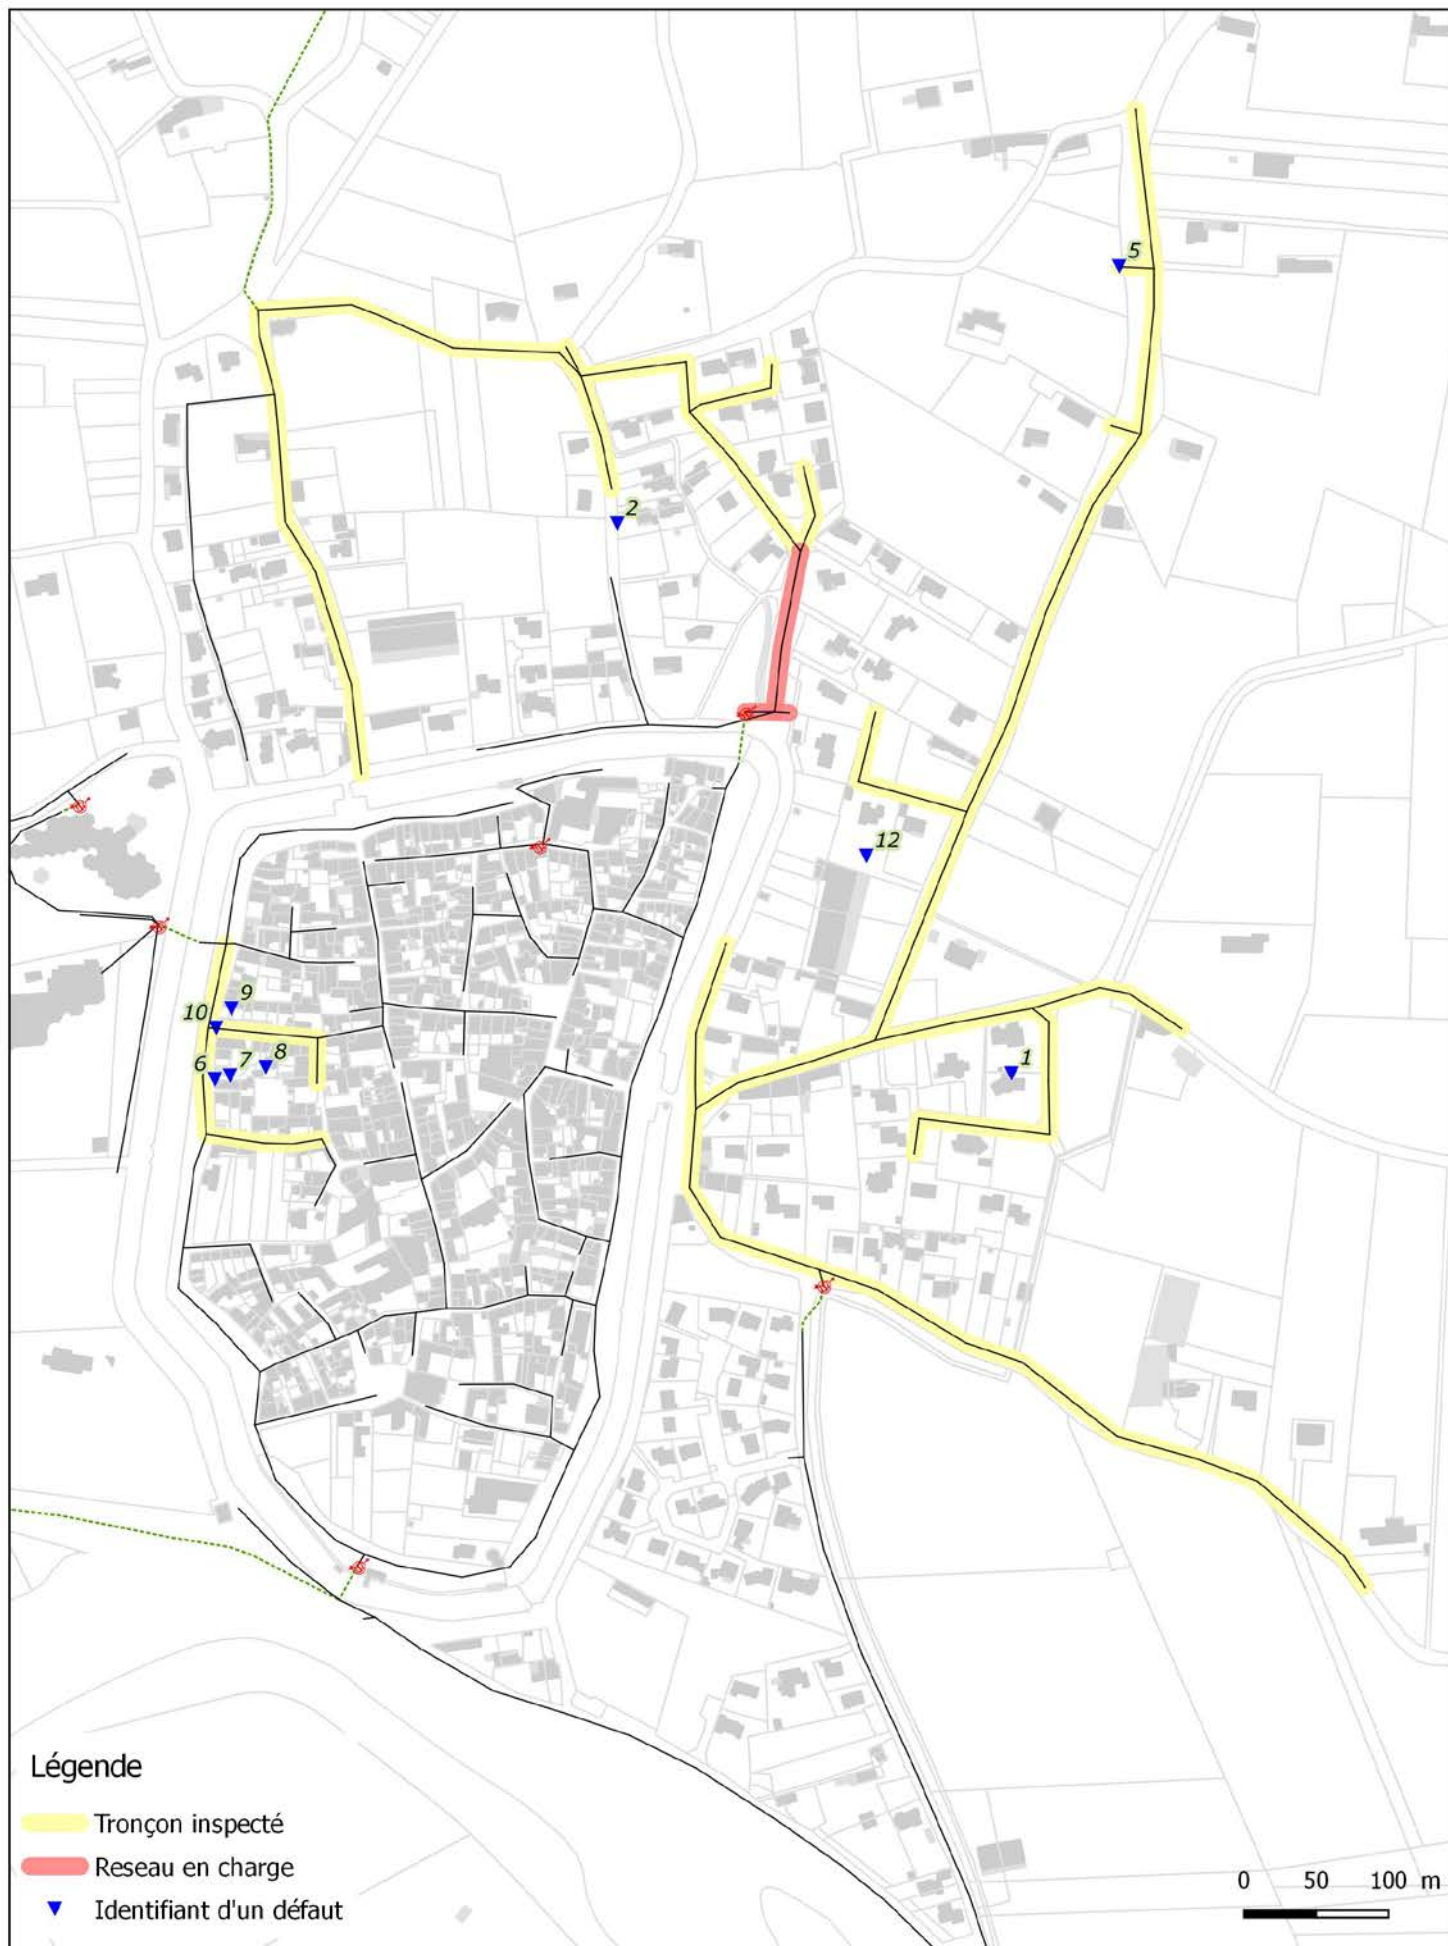
Les anomalies concernent :

- Le raccordement de gouttières et grilles : 5 défauts
- Une boîte de branchement et un regard non étanche : 2 défauts
- Un réseau pluvial privé raccordé au réseau d'assainissement collectif : 1 défaut
- Une ouverture sur chaussée : 1 défaut

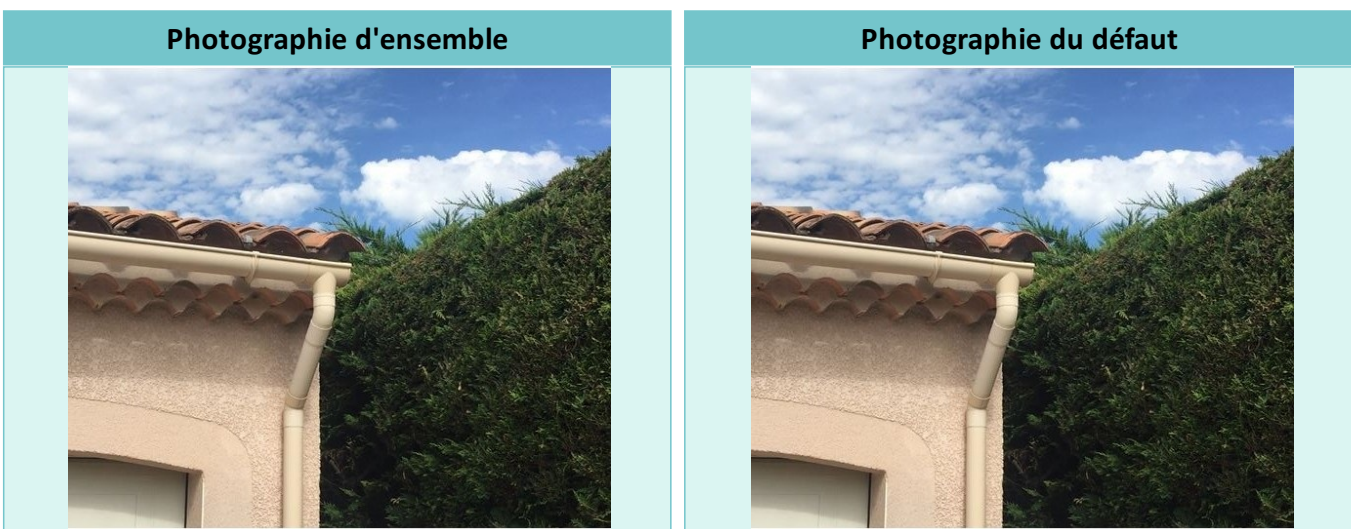
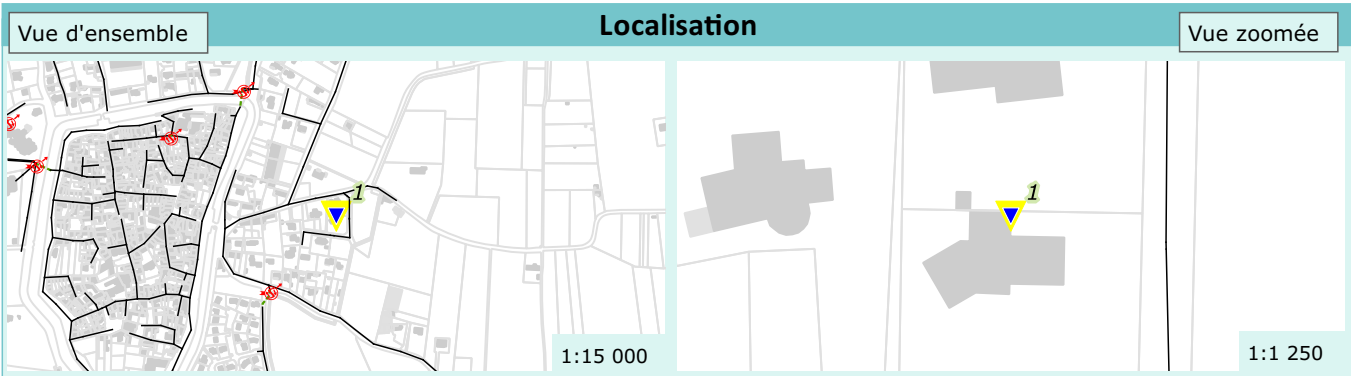
Présentation de l'anomalie	
Type d'anomalie :	Gouttiere
Surface active (m ²) :	80
Vulnérabilité :	Pluie faible
	Grave

Caractéristique de la réponse	
Rapidité d'apparition du panache :	Rapide et dense
Densité du panache :	
Réalisation et résultat du test au colorant :	Non

Proposition de travaux de mise en conformité :	Mise en place d'un coude en bas de chéneau et obturation de l'ancienne canalisation
Enquête banchement à prévoir :	Sans objet

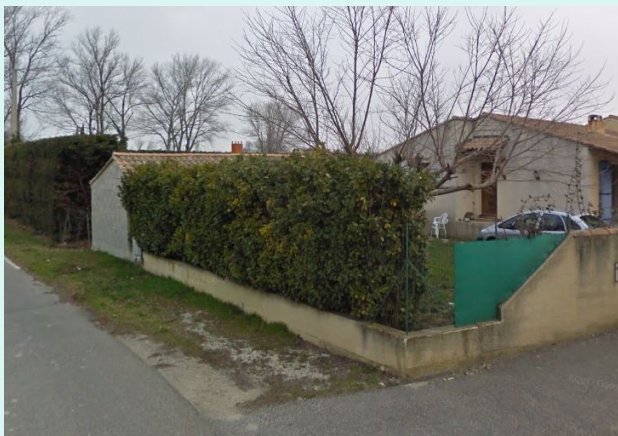
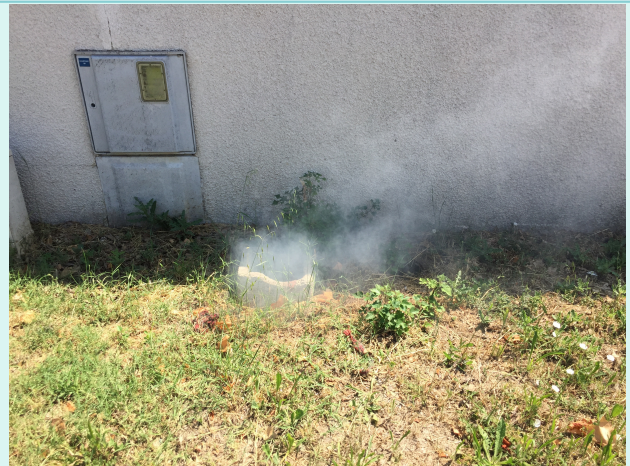
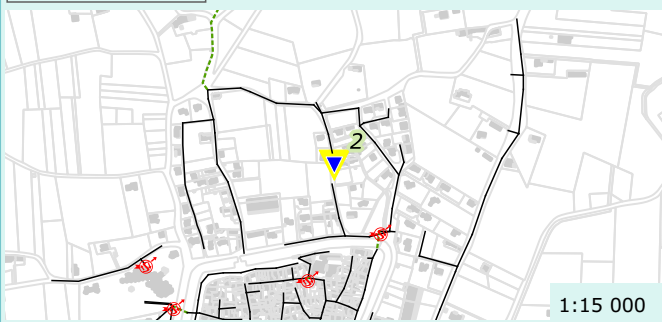
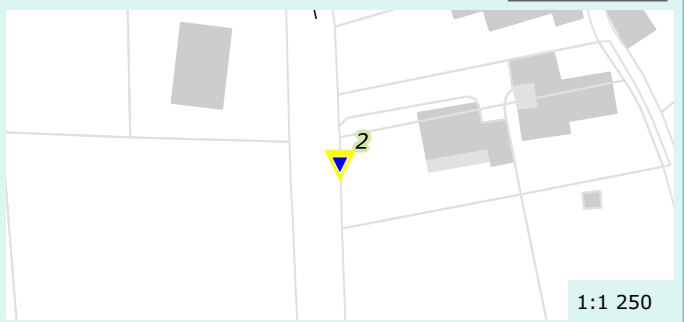
Rapidité d'apparition du panache :	Rapide et dense
Densité du panache :	
Réalisation et résultat du test au colorant :	Non

Proposition de travaux de mise en conformité :

Mise en place d'un tampon

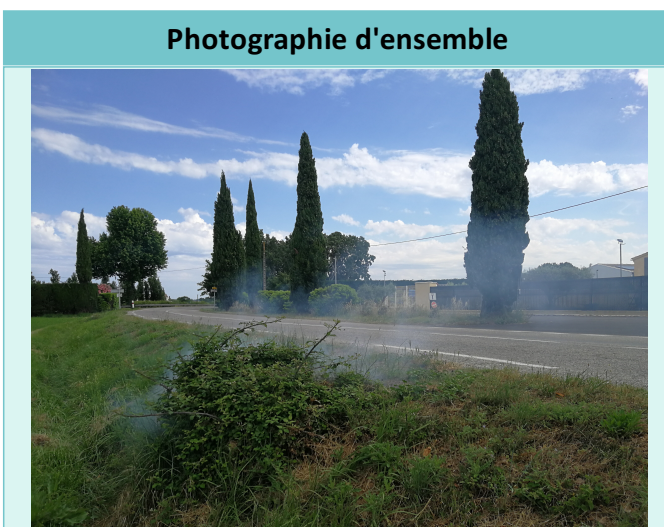
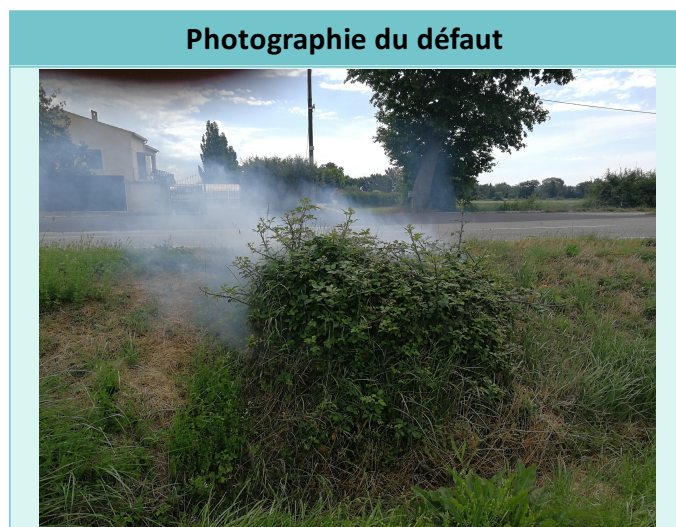
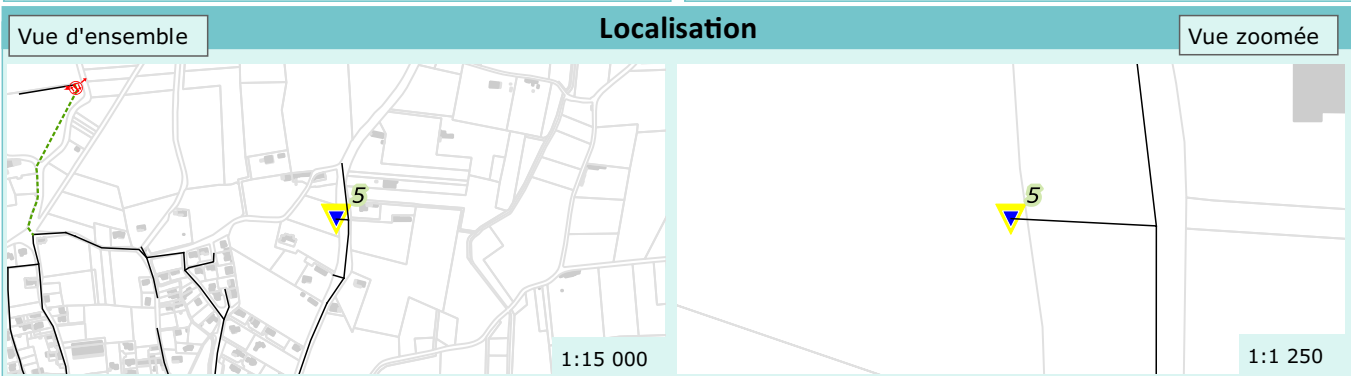
Présentation de l'anomalie	
Type d'anomalie :	Regard non etanche
Surface active (m ²) :	
Vulnérabilité :	Pluie forte
Peu grave

Caractéristique de la réponse	
Rapidité d'apparition du panache :	Rapide et dense
Densité du panache :	
Réalisation et résultat du test au colorant :	Non

Proposition de travaux de mise en conformité :	Etancheification
Enquête banchement à prévoir :	Sans objet

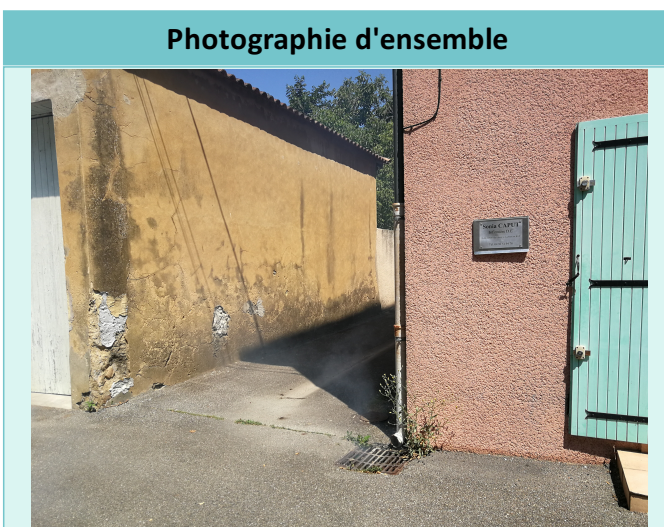
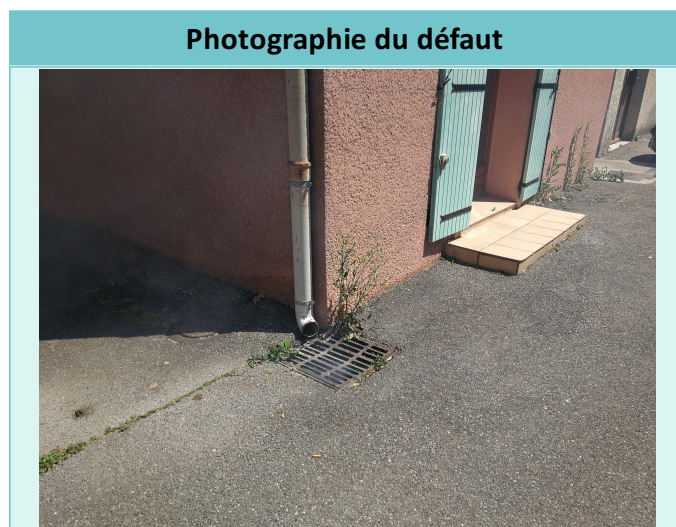
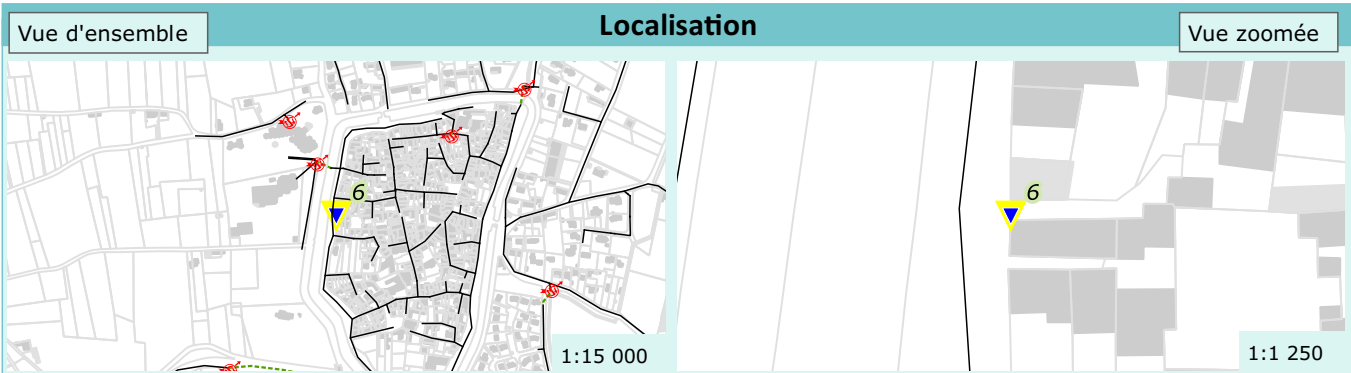
Présentation de l'anomalie	
Type d'anomalie :	Chemin de grille
Surface active (m ²) :	
Vulnérabilité :	Pluie forte
	Grave

Caractéristique de la réponse	
Rapidité d'apparition du panache :	Lente et faible
Densité du panache :	
Réalisation et résultat du test au colorant :	Non

Proposition de travaux de mise en conformité :	Reprise du branchement
Enquête banchement à prévoir :	Sans objet

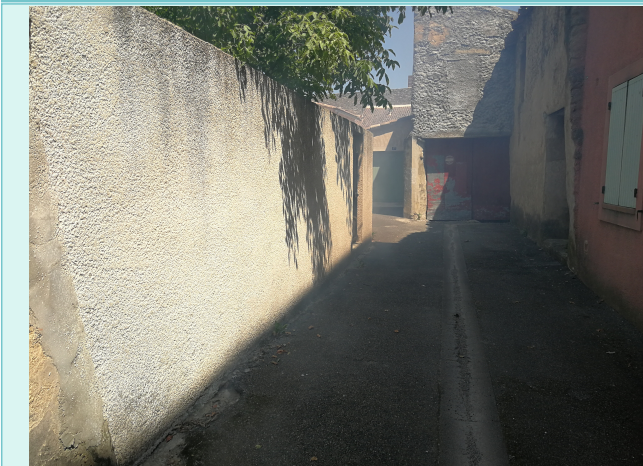
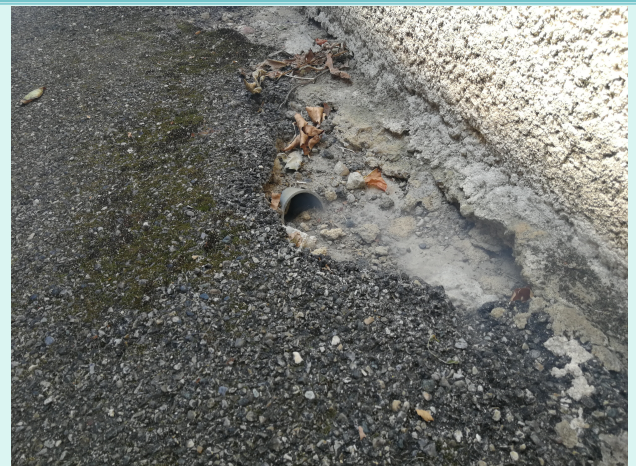
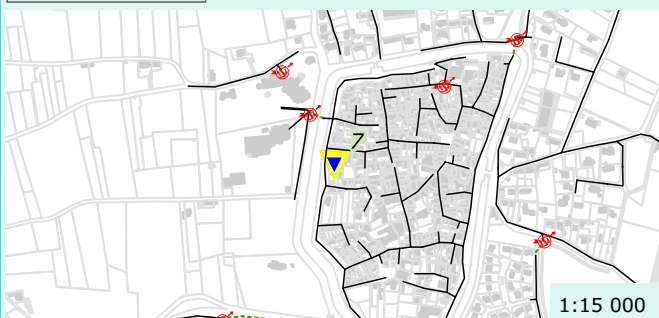
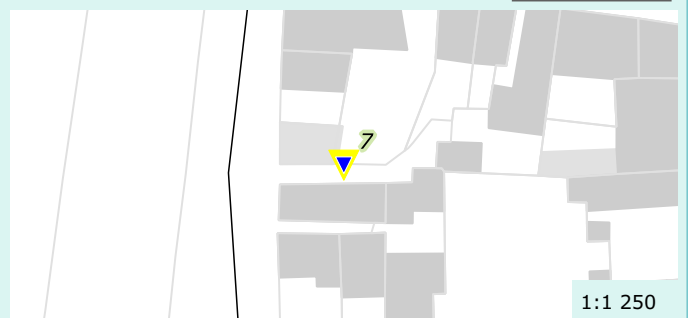
Rapidité d'apparition du panache :	Rapide et dense
Densité du panache :	
Réalisation et résultat du test au colorant :	Non

Proposition de travaux de mise en conformité :

Obturation de l'orifice

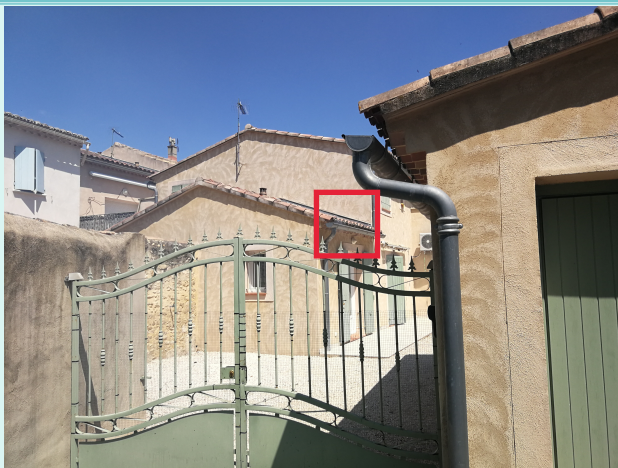
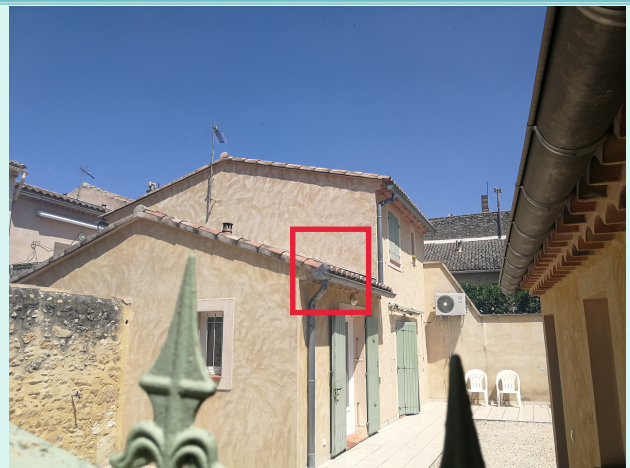
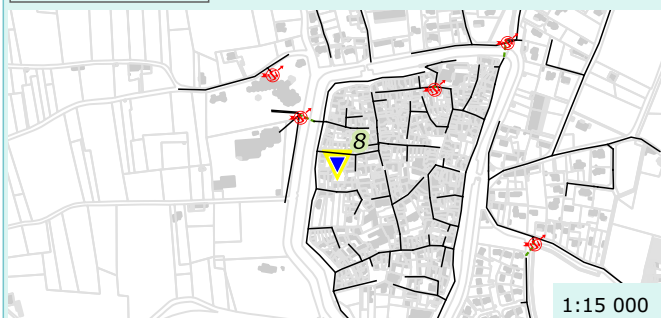
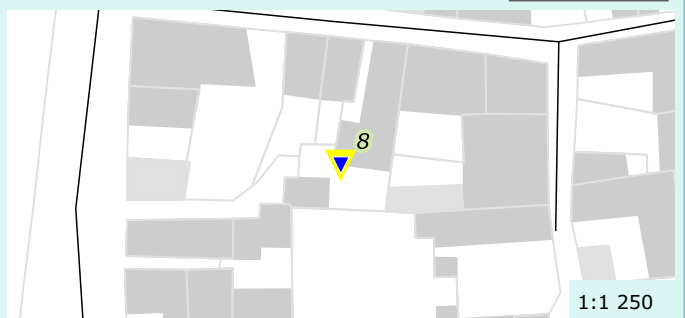
Rapidité d'apparition du panache :	Rapide et dense
Densité du panache :	
Réalisation et résultat du test au colorant :	Non

Proposition de travaux de mise en conformité :

Mise en place d'un coude en bas de cheneau et obturation de l'ancienne canalisation

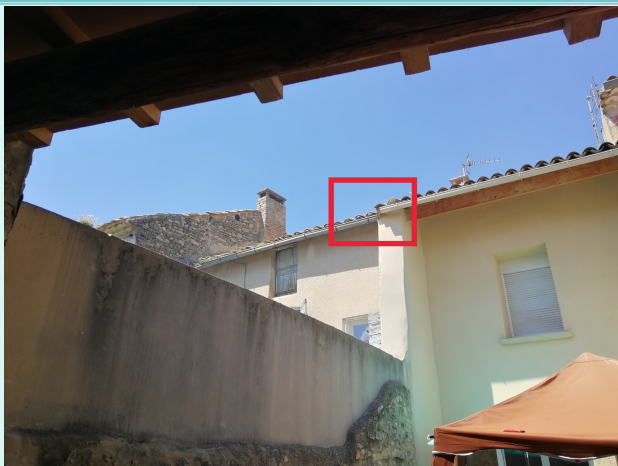
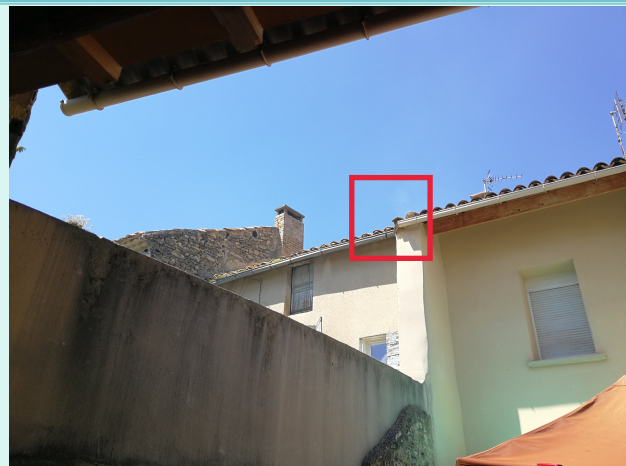
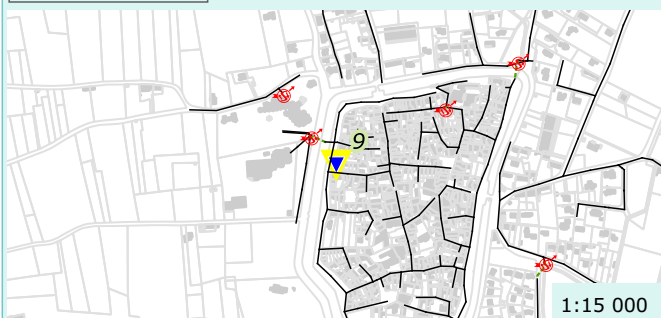
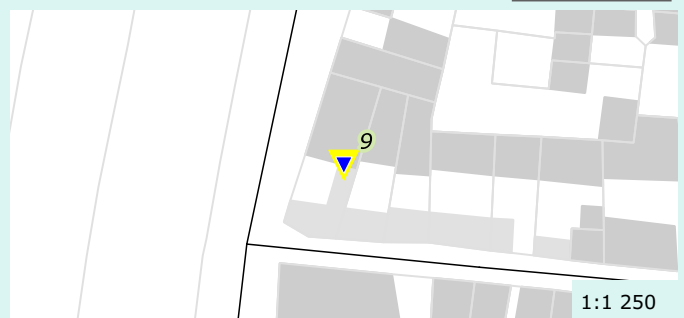
Rapidité d'apparition du panache :	Rapide et dense
Densité du panache :	
Réalisation et résultat du test au colorant :	Non

Proposition de travaux de mise en conformité :

Mise en place d'un coude en bas de cheneau et obturation de l'ancienne canalisation

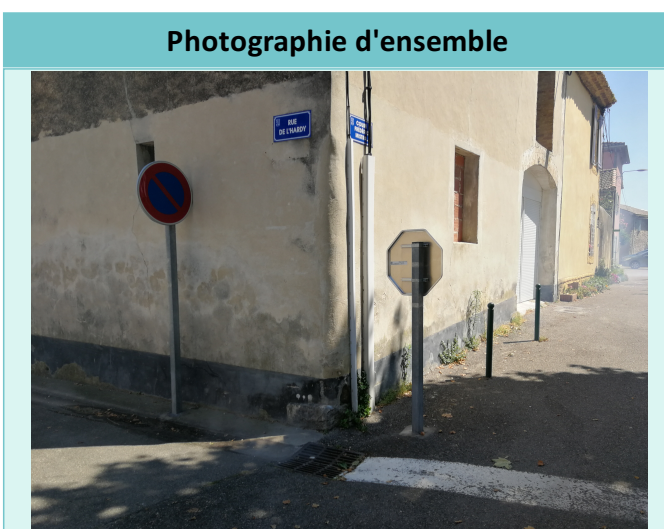
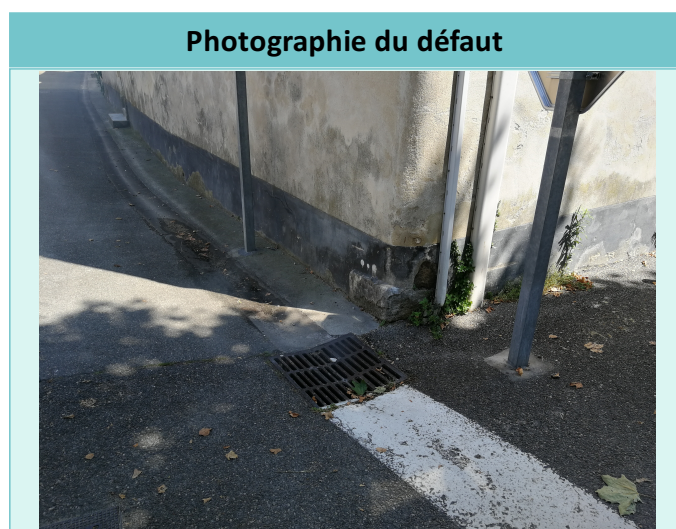
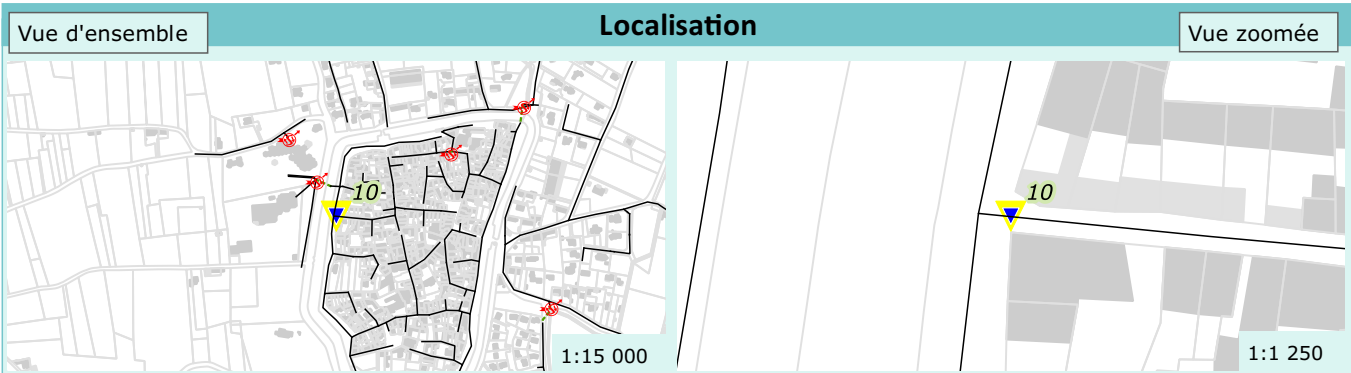
Présentation de l'anomalie	
Type d'anomalie :	Grille
Surface active (m ²) :	
Vulnérabilité :	Pluie forte
	Grave

Caractéristique de la réponse	
Rapidité d'apparition du panache :	Rapide et dense
Densité du panache :	
Réalisation et résultat du test au colorant :	Non

Proposition de travaux de mise en conformité :	Reprise du branchement
Enquête banchement à prévoir :	Sans objet

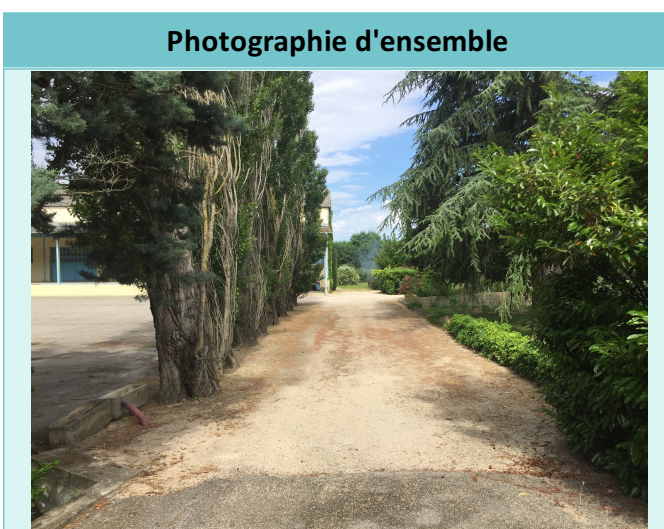
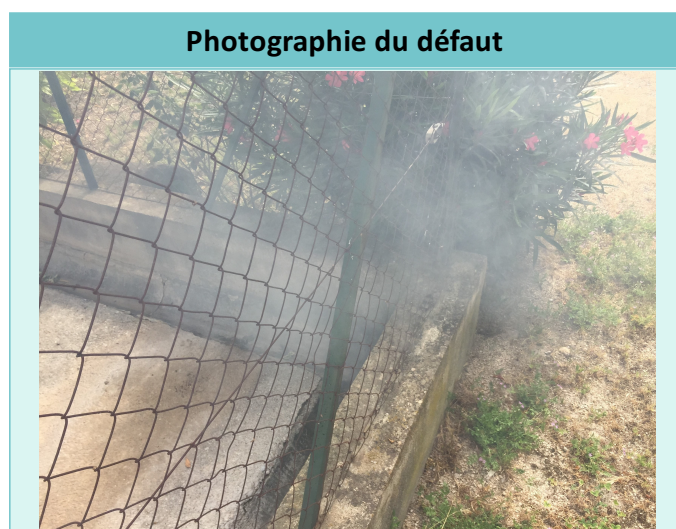
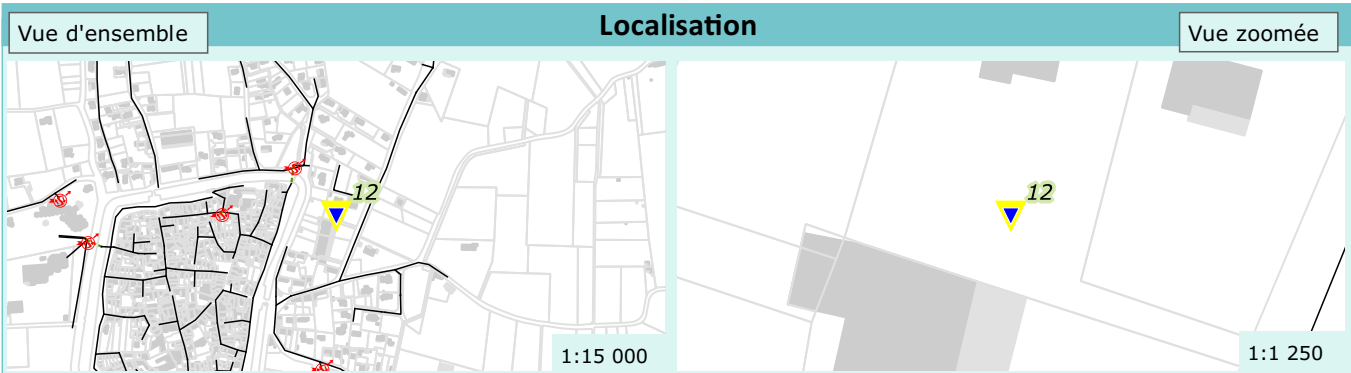
Présentation de l'anomalie	
Type d'anomalie :	Connexion avec réseau pluvial privé
Surface active (m ²) :	
Vulnérabilité :	Pluie faible
	Grave

Caractéristique de la réponse	
Rapidité d'apparition du panache :	Rapide et dense
Densité du panache :	
Réalisation et résultat du test au colorant :	Non

Proposition de travaux de mise en conformité :	Deconnexion des eaux pluviales
Enquête banchement à prévoir :

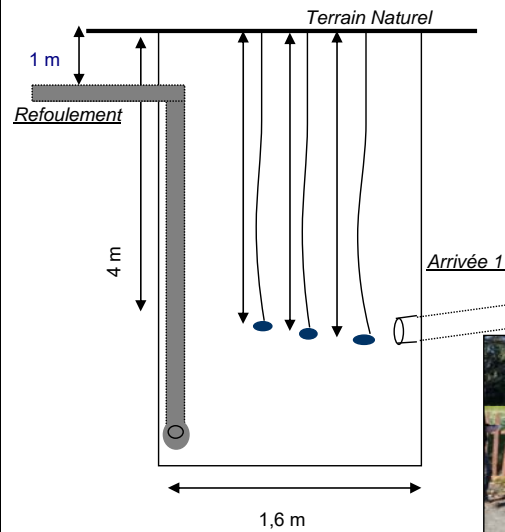
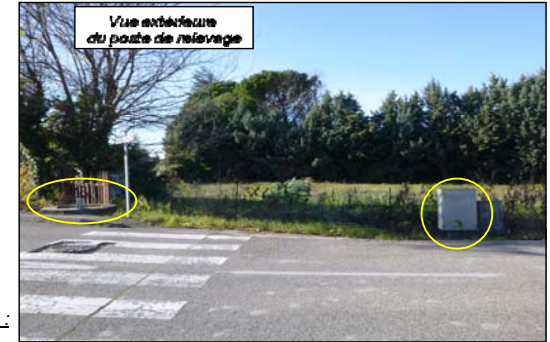
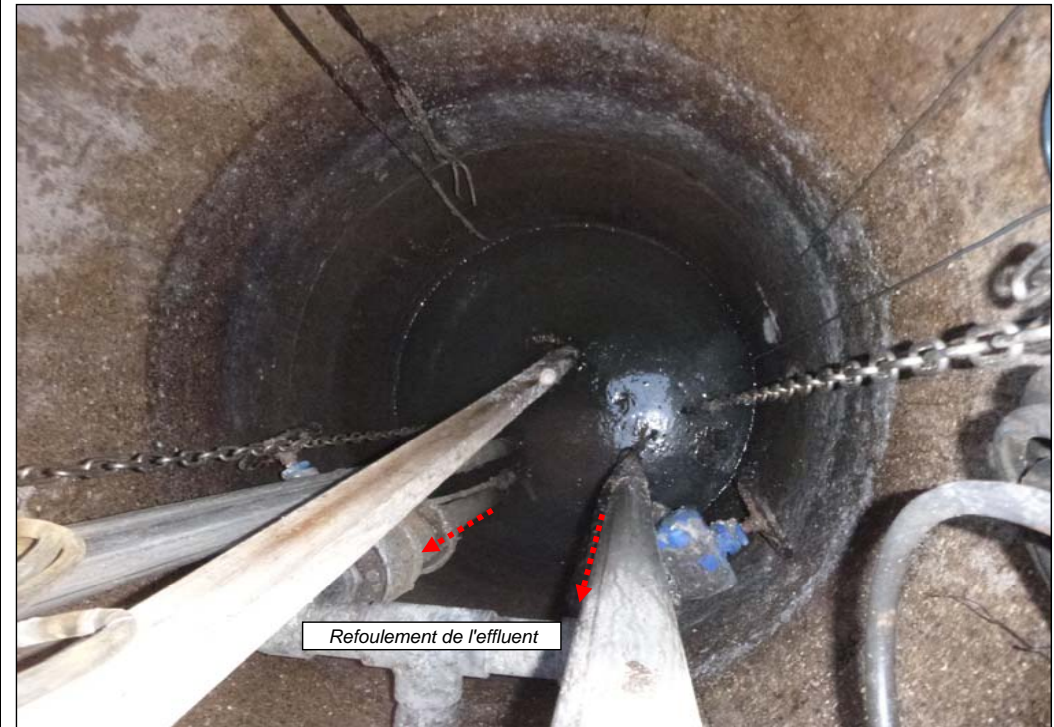
Poste de Refoulement

Le PR et son armoire électrique sont situés au stade du secteur de la Religieuse.
Le génie civil de ce PR est vieillissant en particulier au niveau des viroles où de l'infiltration d'eaux claires parasites y est constatée.

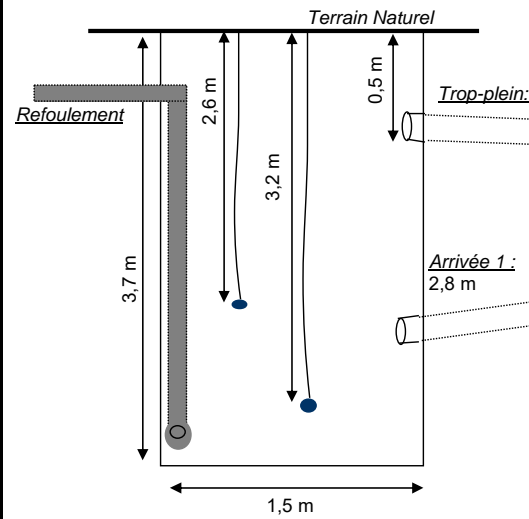
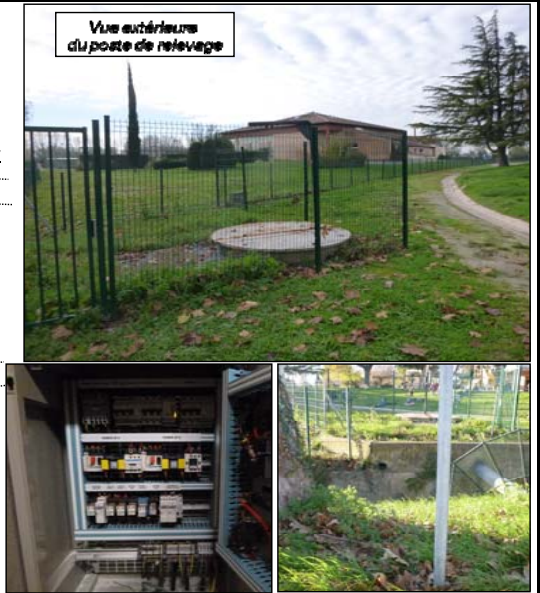
Le génie civil de ce PR est vieillissant, des traces d'infiltration par viroles sont visibles.
Les rejets éventuels par ce trop-plein sont dirigés dans le lit vif et pérenne de la Mayre de l'Abattoir, qui rejoint ensuite la Lône de Caderousse.

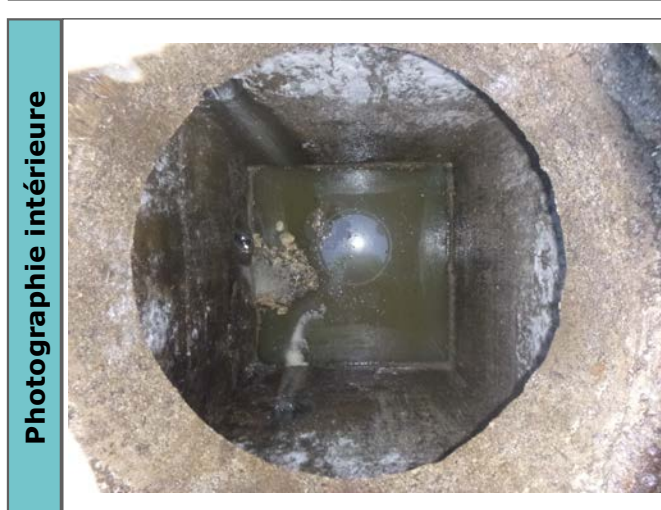
Domaine :	Public	9
Numéro de parcelle :		
Système d'assainissement :	CADEROUSSE

Défaut(s)	
Etat général :	Mauvais
Regard en charge	Grave
Trace de mise en charge	Grave

Commentaires	
REGARD EN CHARGE REGARD A L'AVAL BOUCHE DEPOT IMPORTANT

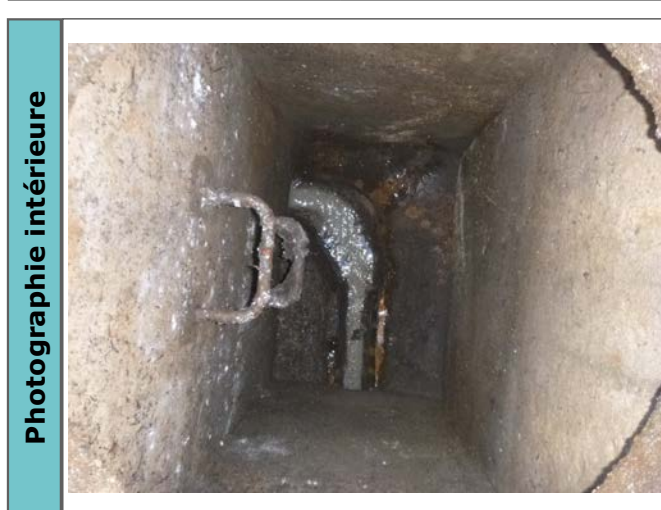
Commune de :	Caderousse	Domaine :	Public	19
Localisation :	CHE. DE LA BLANQUETTE	Numéro de parcelle :		
Type de réseau :	Eaux Usées	Système d'assainissement :	CADEROUSSE

Défaut(s)	
Etat général :	Moyen
Abrasion ou corrosion	Grave
Trace de mise en charge	Peu grave

Commentaires	
TAMPON AVEC ORIFICE
