Commune de Caderousse

SCHEMA DIRECTEUR D'ASSAINISSEMENT

Rapport d'état des lieux

Août 2020

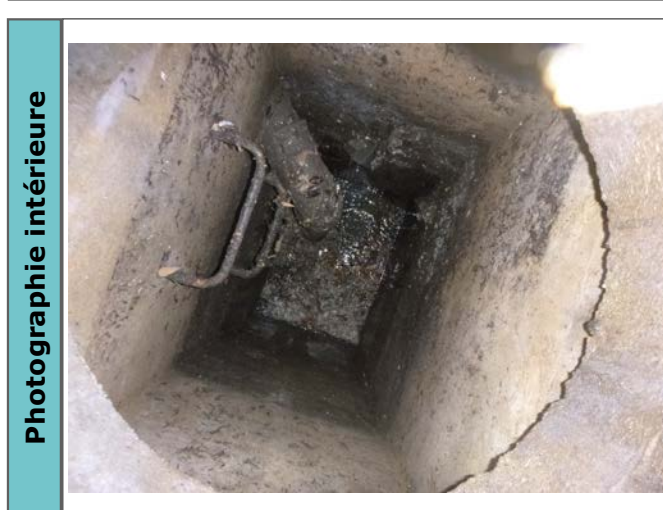
Domaine :	Public	21
Numéro de parcelle :		
Système d'assainissement :	CADEROUSSE

Défaut(s)	
Etat général :	Moyen
Regard en charge	Grave

Commentaires	
EFFLUENT NOIR PROVENANT DE L'ARRIVEE A 11H

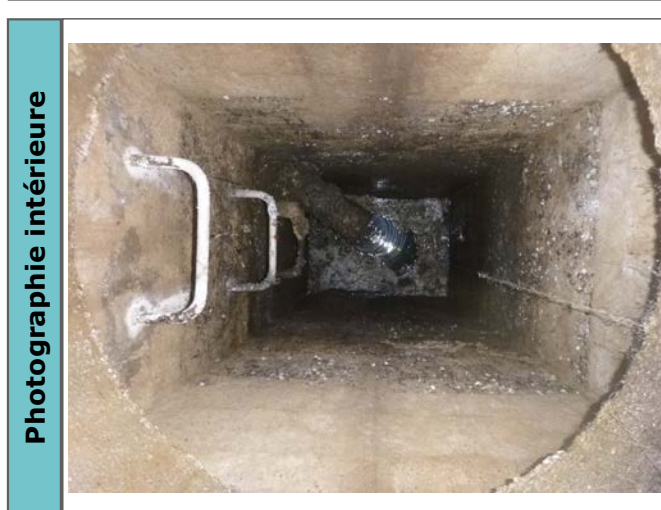
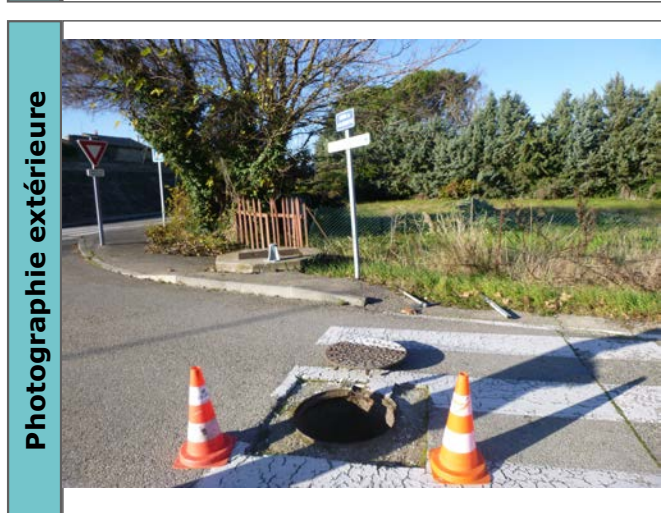
Domaine :	Public	25
Numéro de parcelle :		
Système d'assainissement :	CADEROUSSE

Défaut(s)	
Etat général :	Mauvais
Regard en charge	Grave
Infiltration par virole	Tres grave
Racines	Peu grave

Commentaires	
REGARD EN CHARGE EFFLUENT CHARGÉ

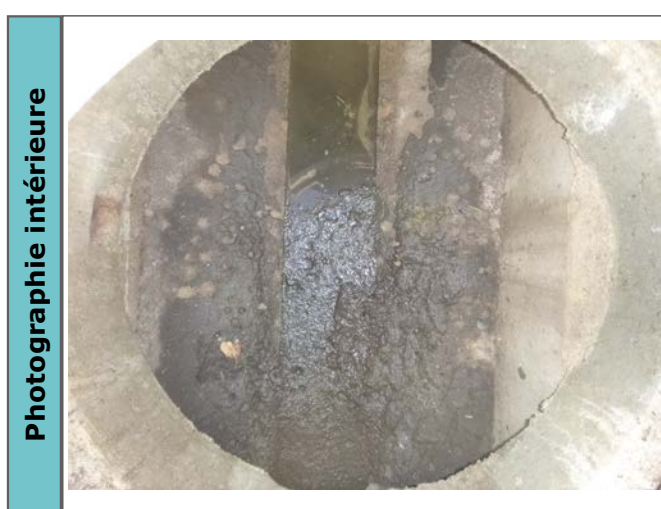
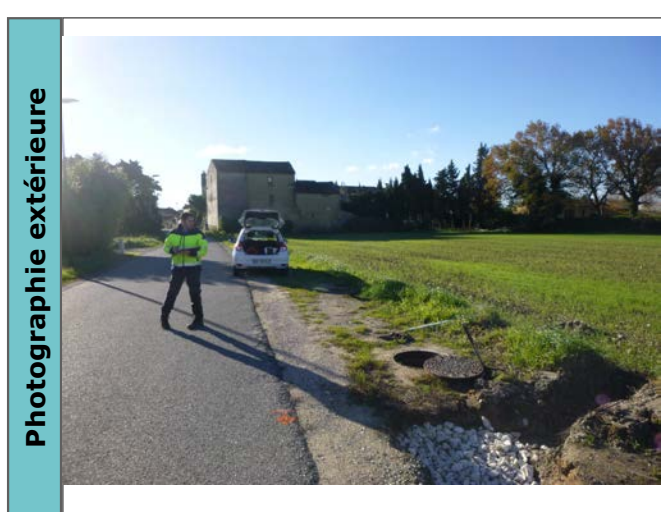
Domaine :	Public	26
Numéro de parcelle :		
Système d'assainissement :	CADEROUSSE

Défaut(s)	
Etat général :	Mauvais
Obstacles ou depots	Grave

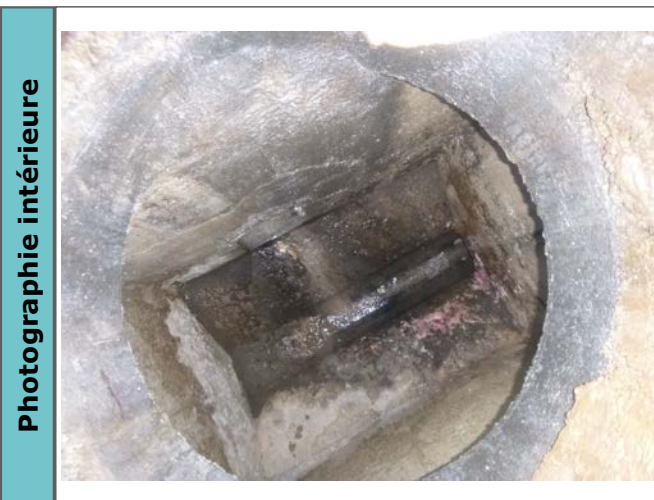
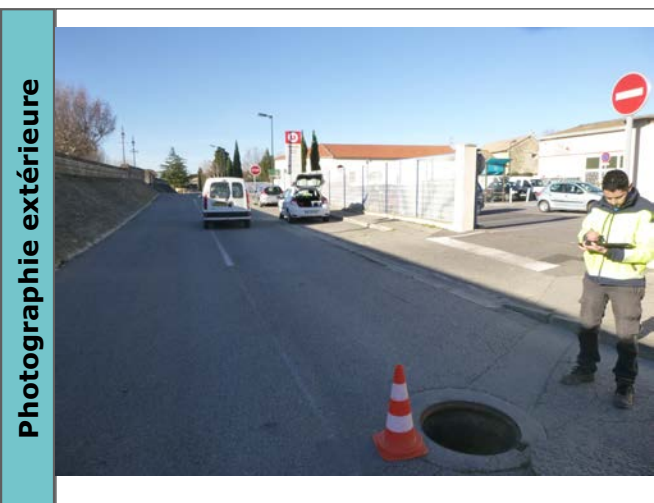
Domaine :	Public	27
Numéro de parcelle :		
Système d'assainissement :	CADEROUSSE

Défaut(s)	
Etat général :	Bon

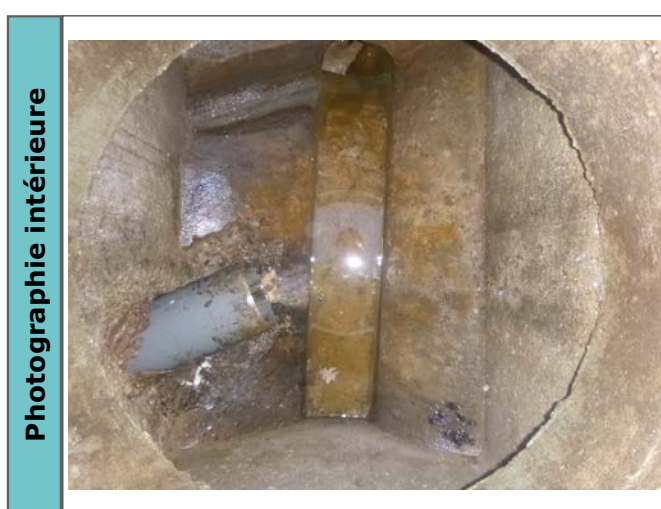
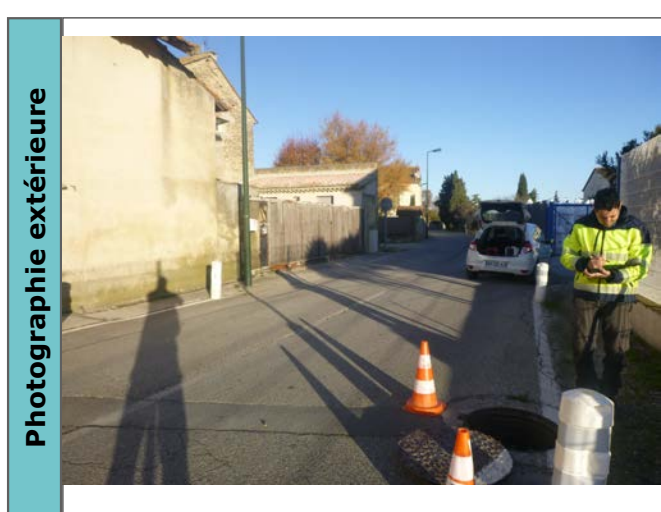
Domaine :	Public	28
Numéro de parcelle :		
Système d'assainissement :	CADEROUSSE

Défaut(s)	
Etat général :	Bon

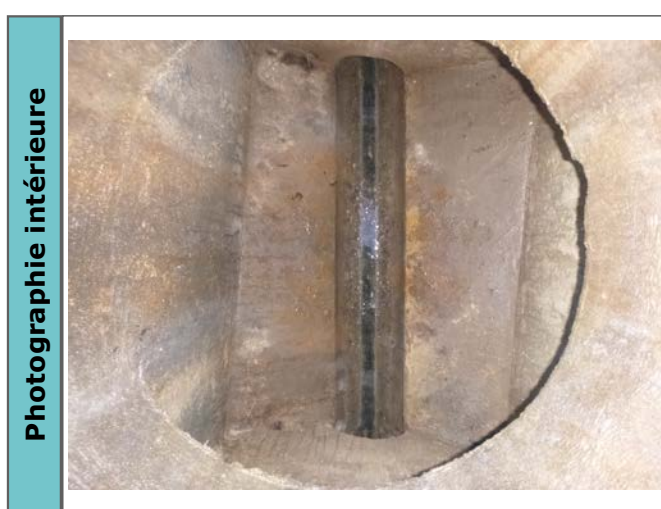
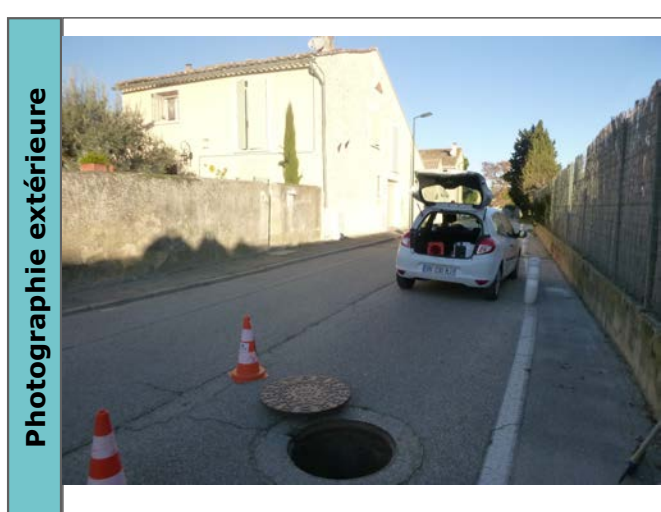
Commune de :	Caderousse	Domaine :	Public	32
Localisation :	AV. ANCIENS COMBATTANTS AFRIQUAIS	Numéro de parcelle :		
Type de réseau :	Eaux Usées	Système d'assainissement :	CADEROUSSE

Défaut(s)	
Etat général :	Bon

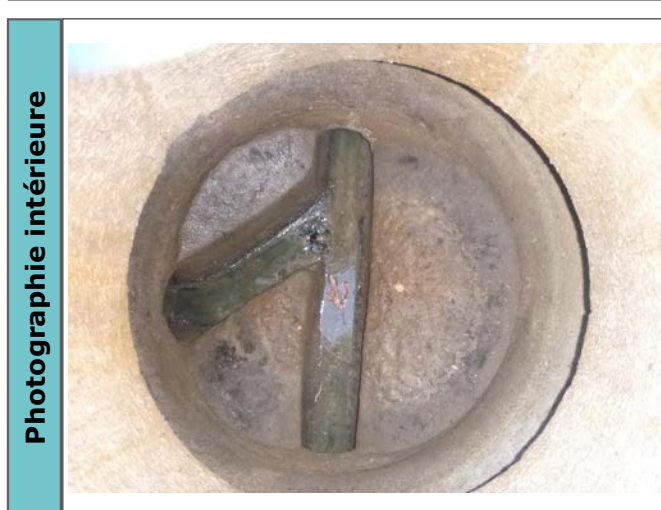
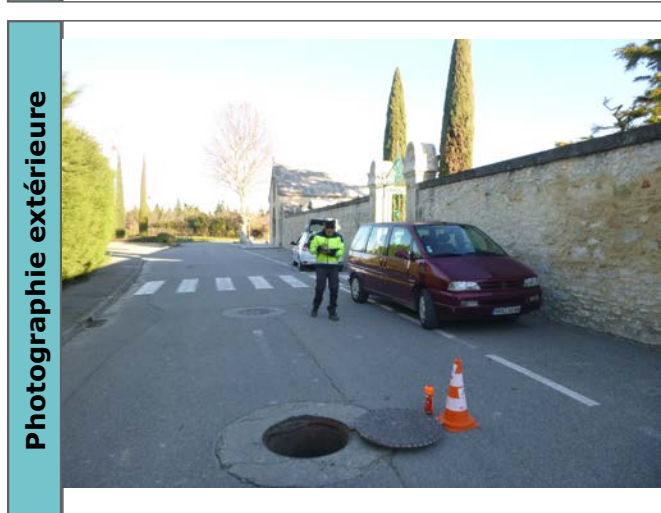
Domaine :	Public	36
Numéro de parcelle :		
Système d'assainissement :	CADEROUSSE

Défaut(s)	
Etat général :	Bon

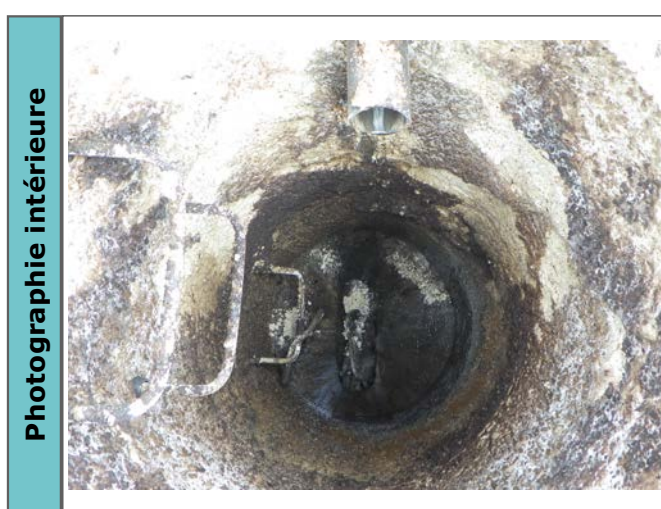
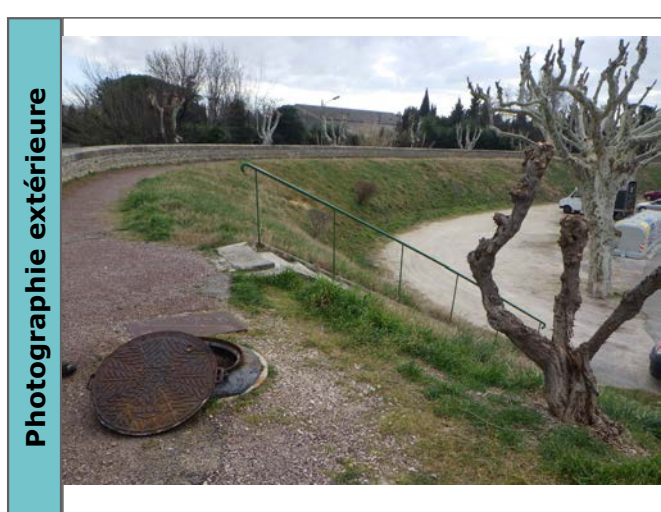
Domaine :	Public	37
Numéro de parcelle :		
Système d'assainissement :	CADEROUSSE

Défaut(s)	
Etat général :	Mauvais
Abrasion ou corrosion	Grave

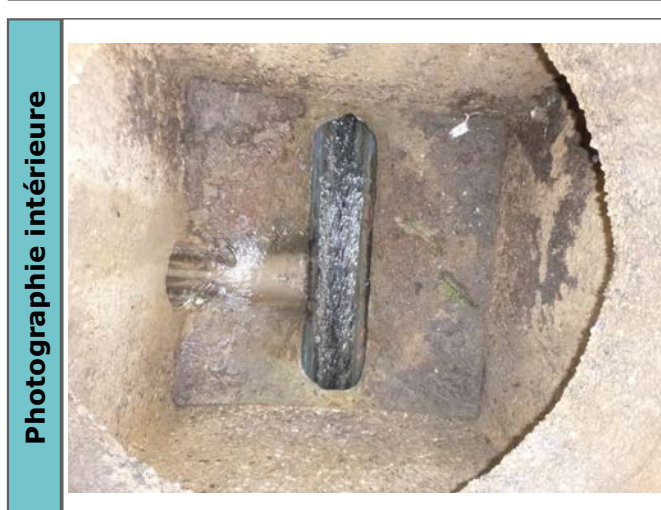
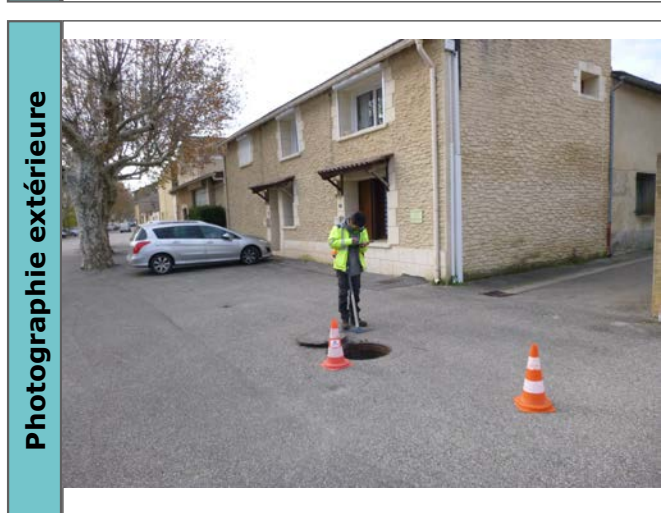
Domaine :	Public	41
Numéro de parcelle :		
Système d'assainissement :	CADEROUSSE

Défaut(s)	
Etat général :	Moyen
Trace de mise en charge	Peu grave

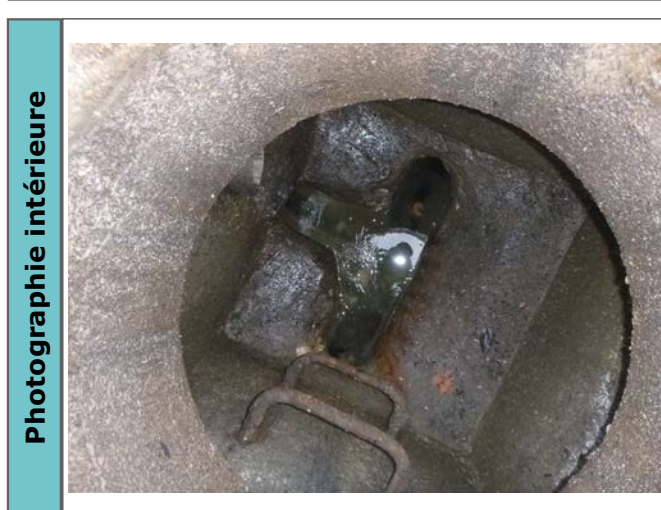
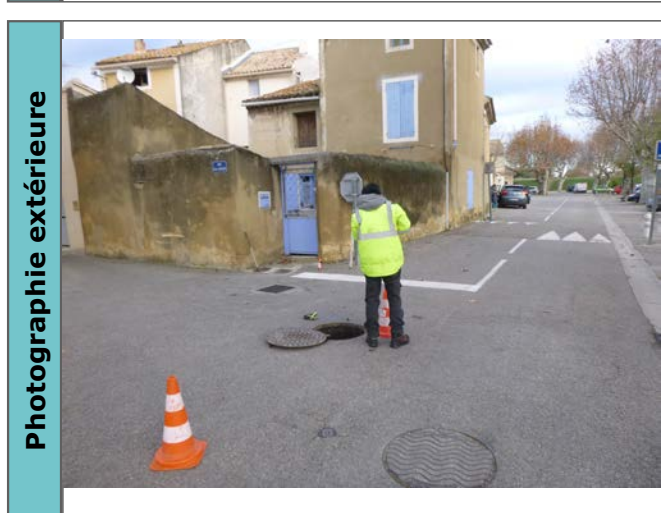
Domaine :	Public	44
Numéro de parcelle :		
Système d'assainissement :	CADEROUSSE

Défaut(s)	
Etat général :	Moyen
Infiltration par virole	Grave

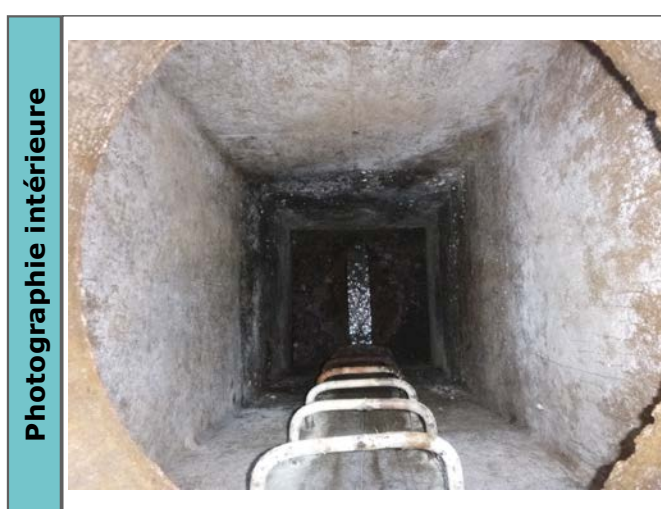
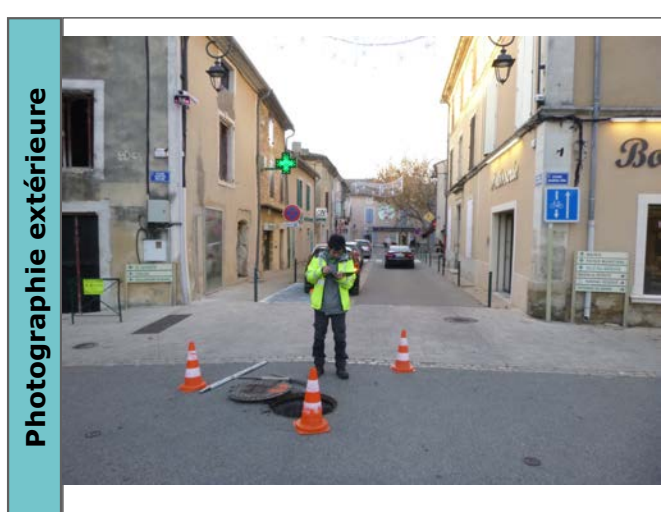
Commune de :	Caderousse	Domaine :	Public	49
Localisation :	RUE DE LA JUTERIE	Numéro de parcelle :		
Type de réseau :	Eaux Usées	Système d'assainissement :	CADEROUSSE

Défaut(s)	
Etat général :	Bon

Commentaires	
ARRIVEE 3H NON VISIBLE

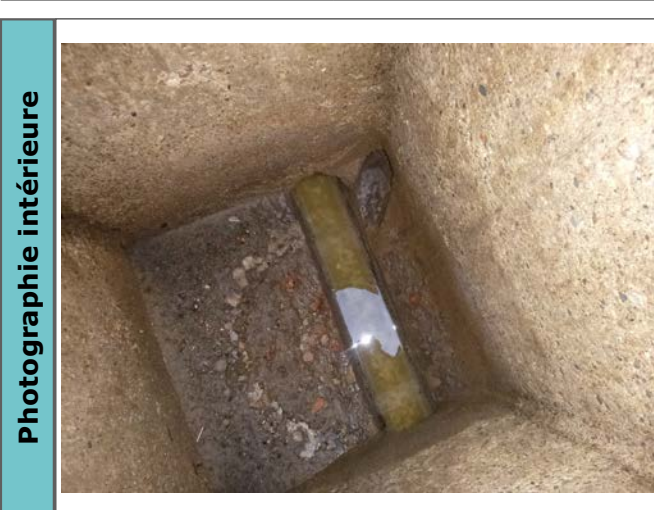
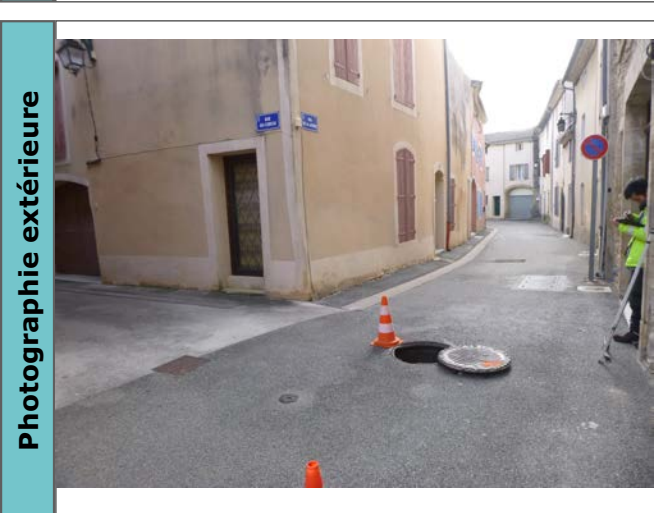
Domaine :	Public	50
Numéro de parcelle :		
Système d'assainissement :	CADEROUSSE

Défaut(s)	
Etat général :	Bon

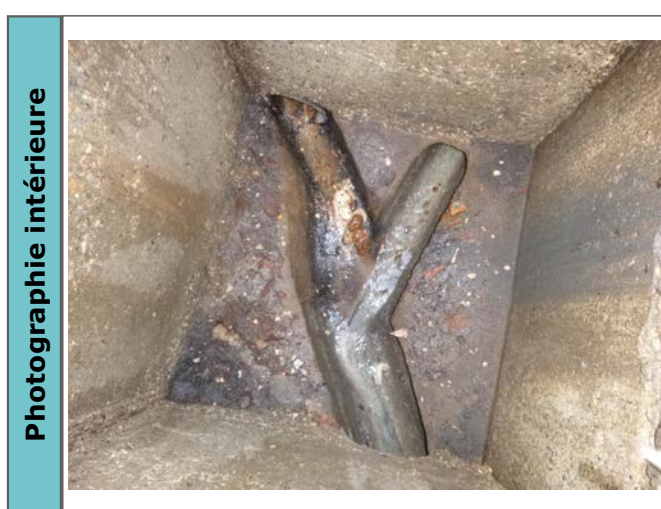
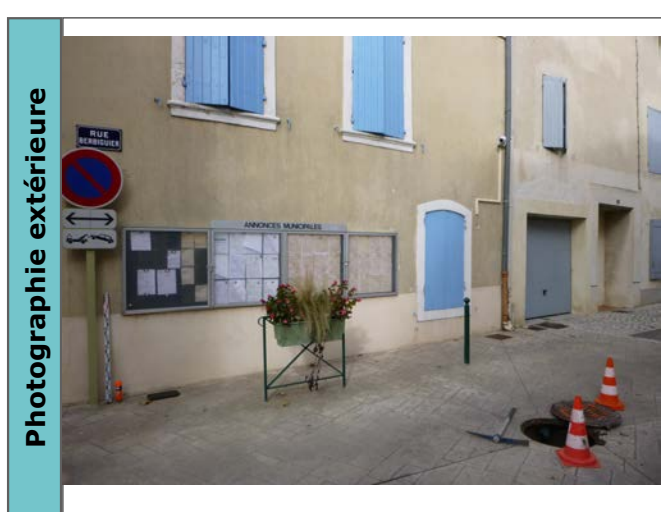
Commune de :	Caderousse	Domaine :	Public	51
Localisation :	PL. JEAN JAURES	Numéro de parcelle :		
Type de réseau :	Eaux Usées	Système d'assainissement :	CADEROUSSE

Défaut(s)	
Etat général :	Bon

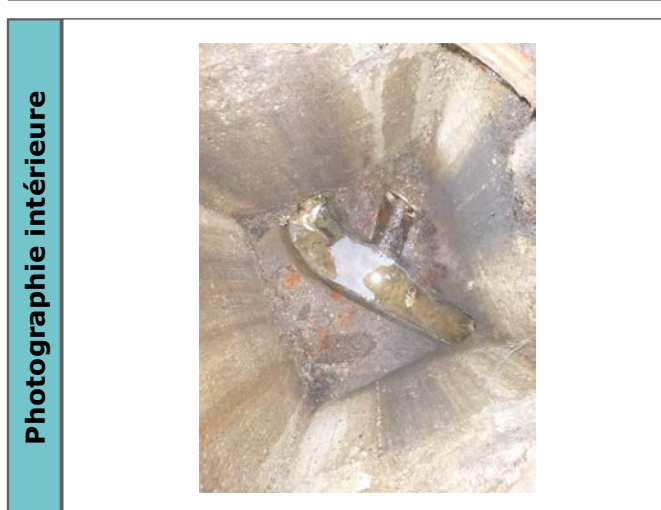
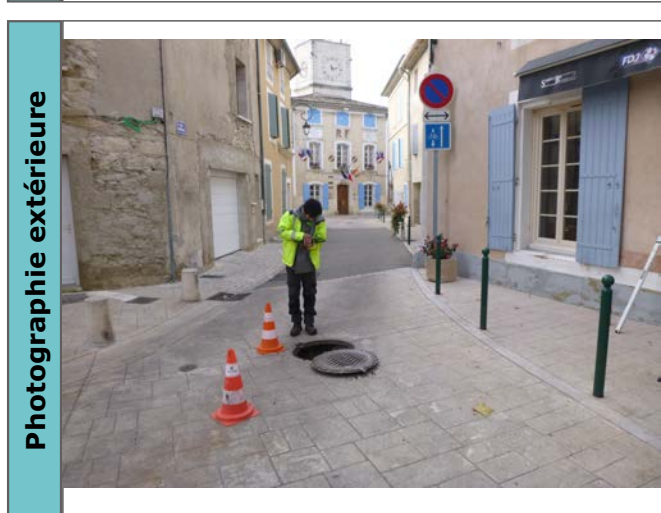
Domaine :	Public	53
Numéro de parcelle :		
Système d'assainissement :	CADEROUSSE

Défaut(s)	
Etat général :	Moyen
Obstacles ou depots	Peu grave

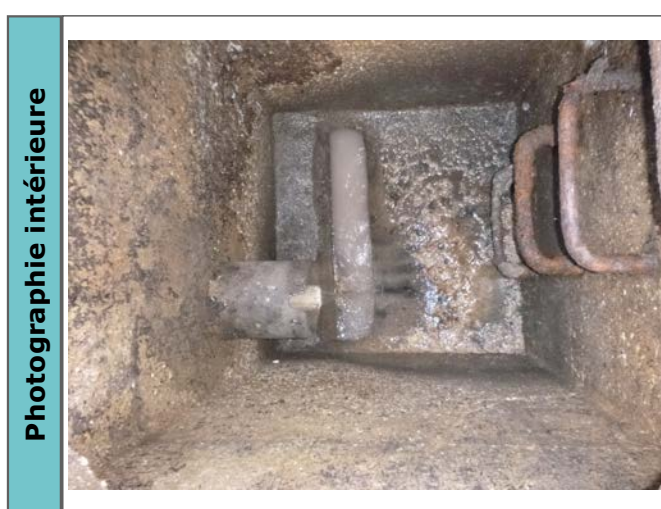
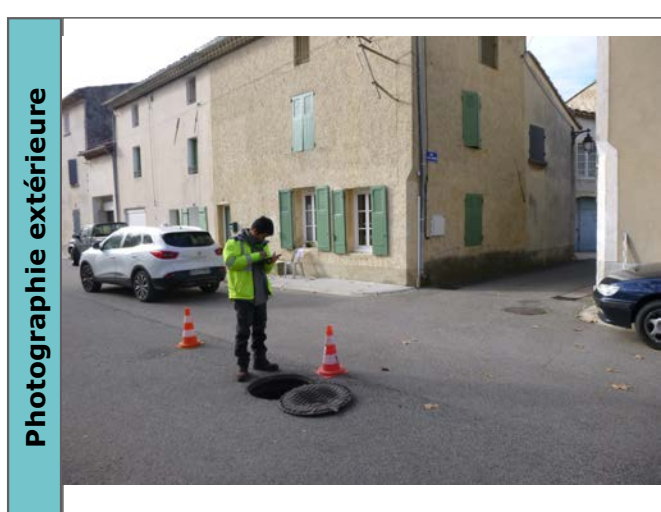
Domaine :	Public	54
Numéro de parcelle :		
Système d'assainissement :	CADEROUSSE

Défaut(s)	
Etat général :	Bon

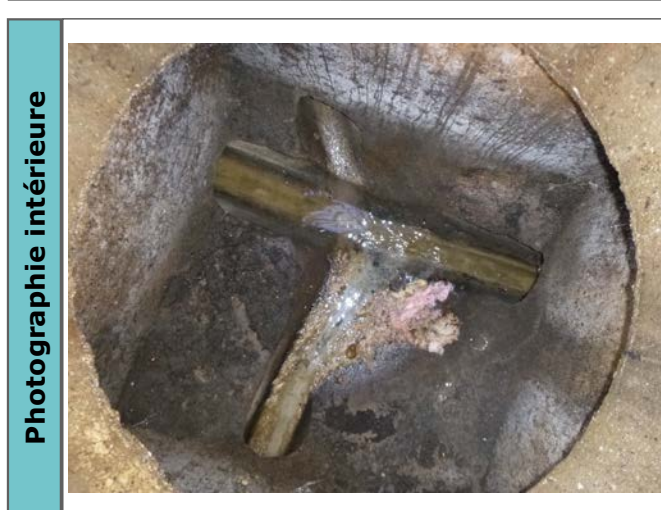
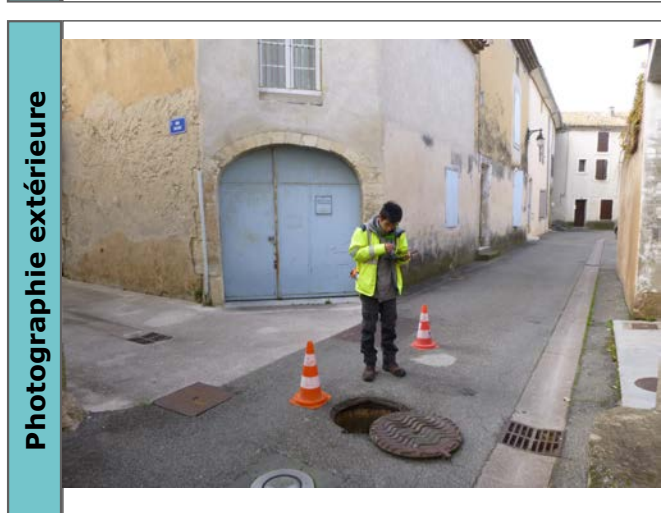
Domaine :	Public	59
Numéro de parcelle :		
Système d'assainissement :	CADEROUSSE

Défaut(s)	
Etat général :	Bon

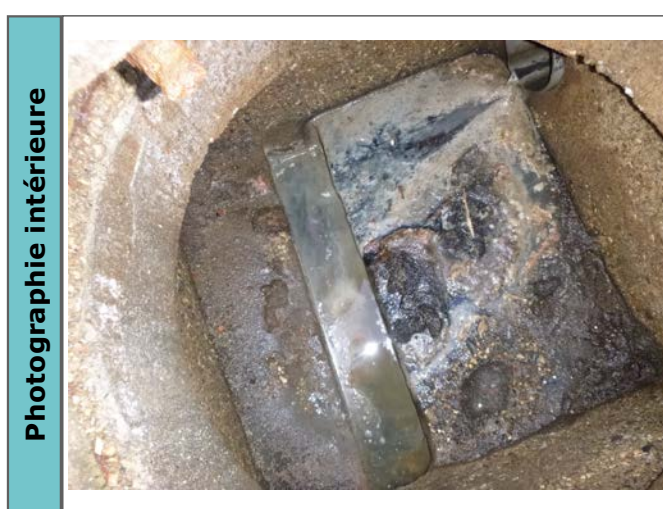
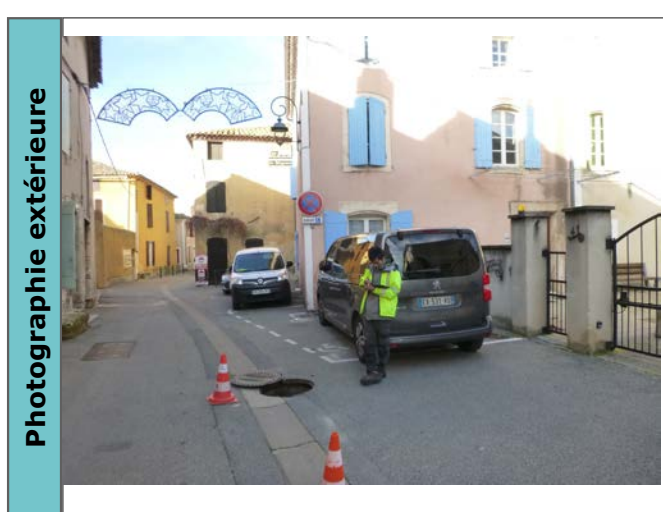
Domaine :	Public	60
Numéro de parcelle :		
Système d'assainissement :	CADEROUSSE

Défaut(s)	
Etat général :	Bon

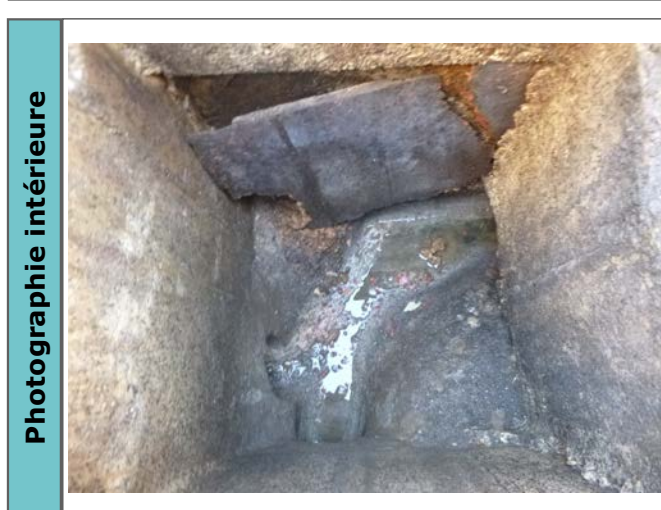
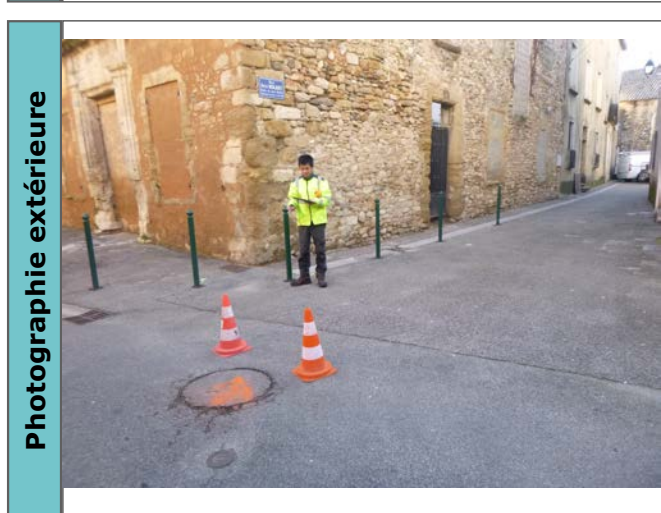
Domaine :	Public	65
Numéro de parcelle :		
Système d'assainissement :	CADEROUSSE

Défaut(s)	
Etat général :	Moyen
Virole defectueuse	Grave

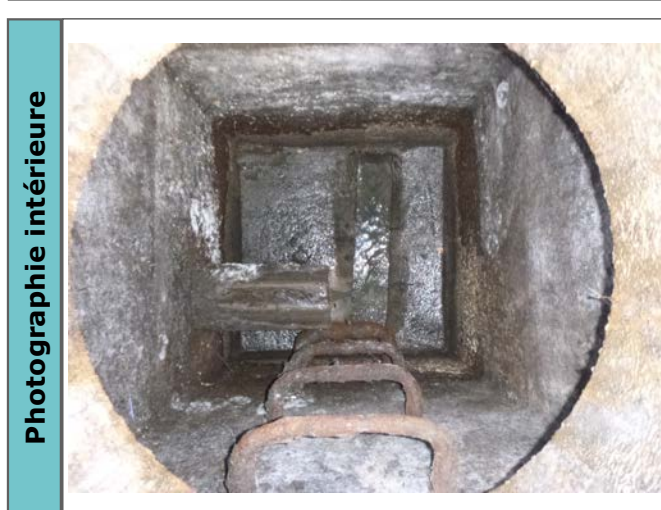
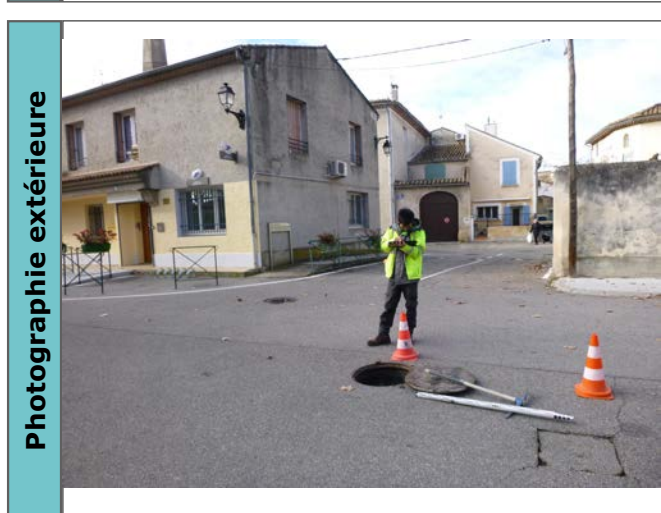
Domaine :	Public	70
Numéro de parcelle :		
Système d'assainissement :	CADEROUSSE

Défaut(s)	
Etat général :	Moyen
Abrasion ou corrosion	Grave
Trace de mise en charge	Peu grave

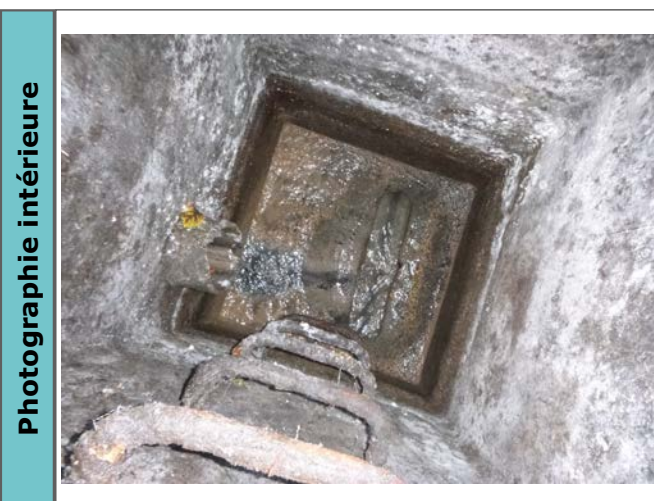
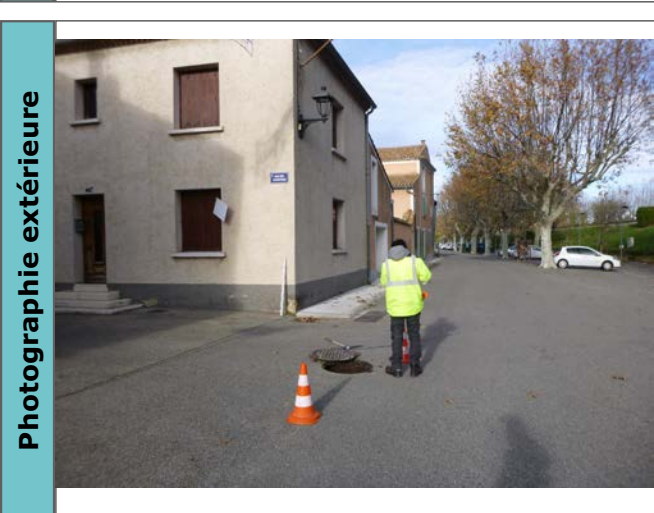
Domaine :	Public	73
Numéro de parcelle :		
Système d'assainissement :	CADEROUSSE

Défaut(s)	
Etat général :	Moyen
Abrasion ou corrosion	Peu grave
Trace de mise en charge	Grave

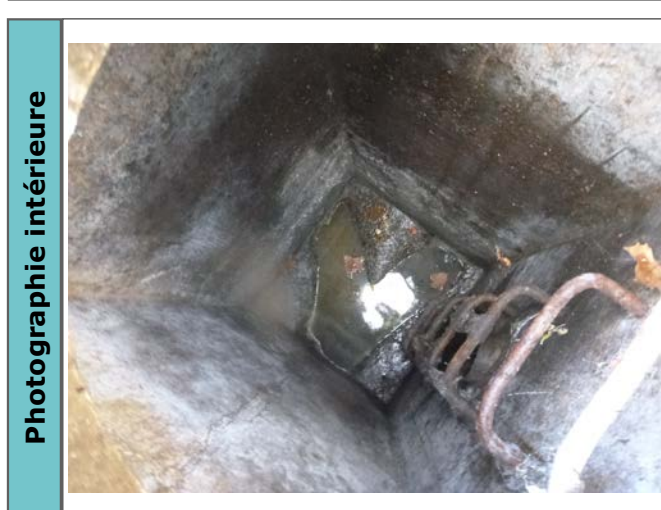
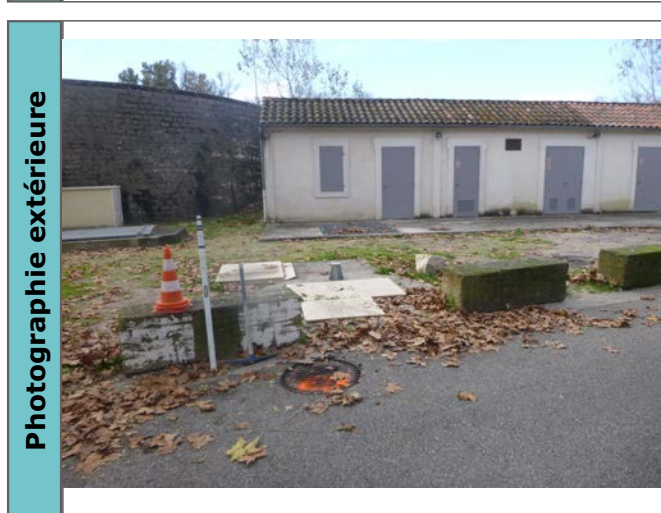
Commune de :	Caderousse	Domaine :	Prive	84
Localisation :	COURS ARISTIDE BRIAND	Numéro de parcelle :	G 745	
Type de réseau :	Eaux Usées	Système d'assainissement :	CADEROUSSE

Défaut(s)	
Etat général :	Moyen
Trace de mise en charge	Grave

Commentaires	
EN CHARGE DIFFICILE DE VOIR LES CANALISATIONS DIAMETRE ET MATERIAU SUPPOSE

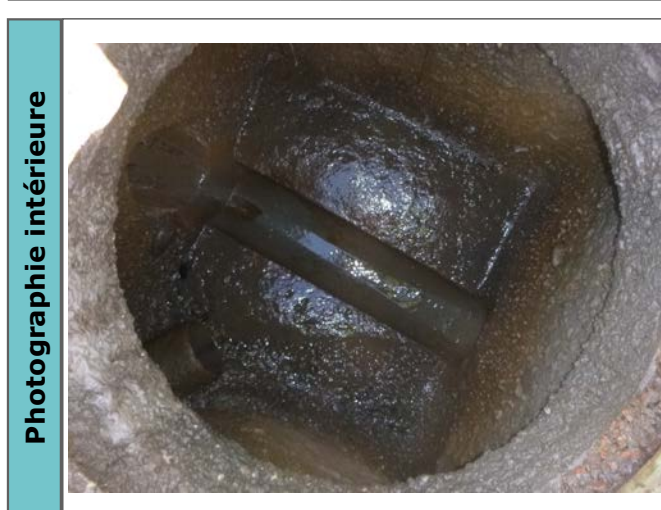
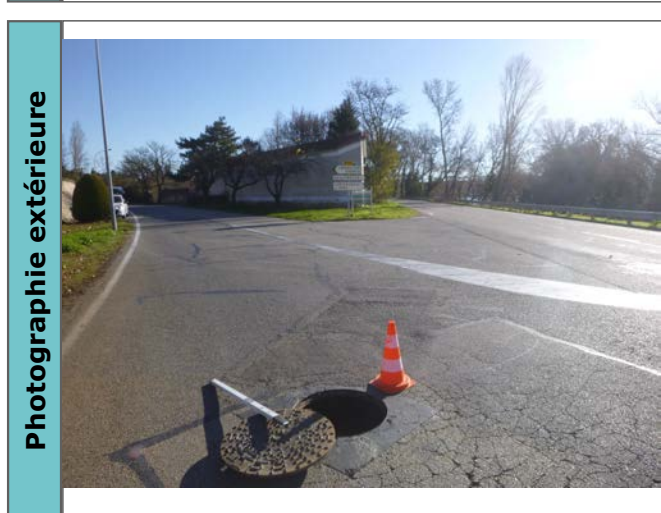
Domaine :	Public	85
Numéro de parcelle :		
Système d'assainissement :	CADEROUSSE

Défaut(s)	
Etat général :	Moyen
Trace de mise en charge	Grave

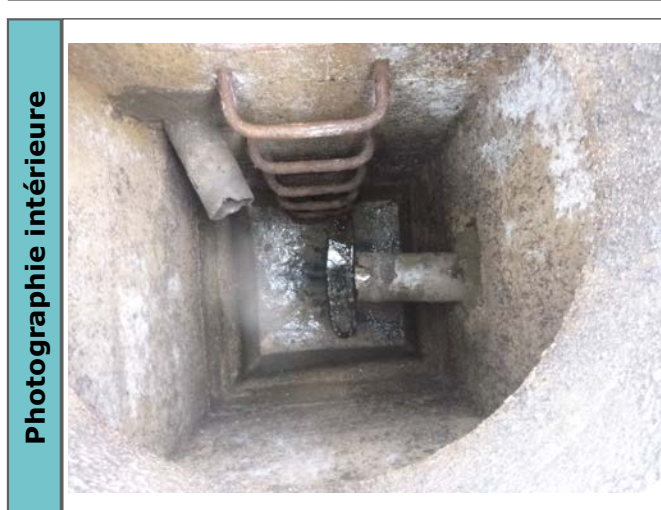
Domaine :	Public	89
Numéro de parcelle :		
Système d'assainissement :	CADEROUSSE

Défaut(s)	
Etat général :	Moyen
Abrasion ou corrosion	Grave
Trace de mise en charge	Peu grave

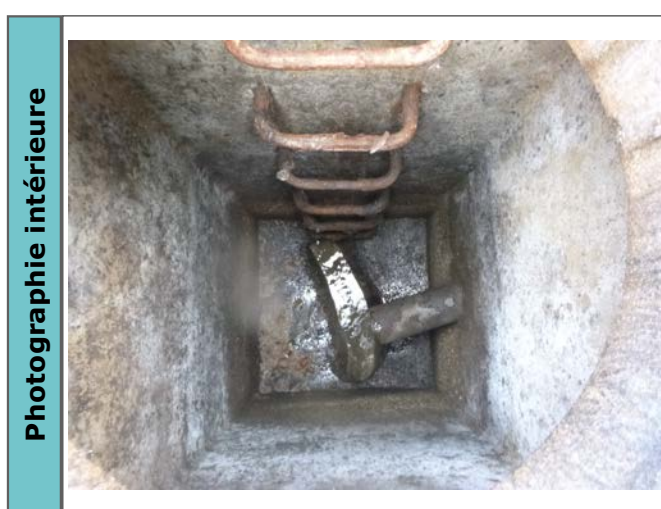
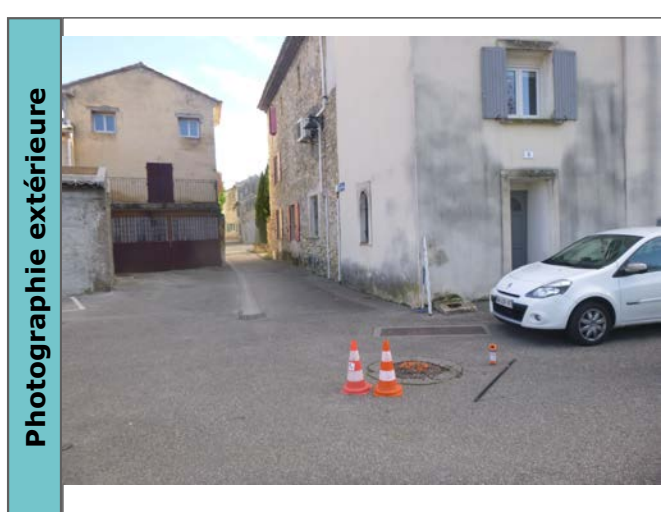
Domaine :	Public	92
Numéro de parcelle :		
Système d'assainissement :	CADEROUSSE

Défaut(s)	
Etat général :	Moyen
Abrasion ou corrosion	Peu grave
Trace de mise en charge	Grave

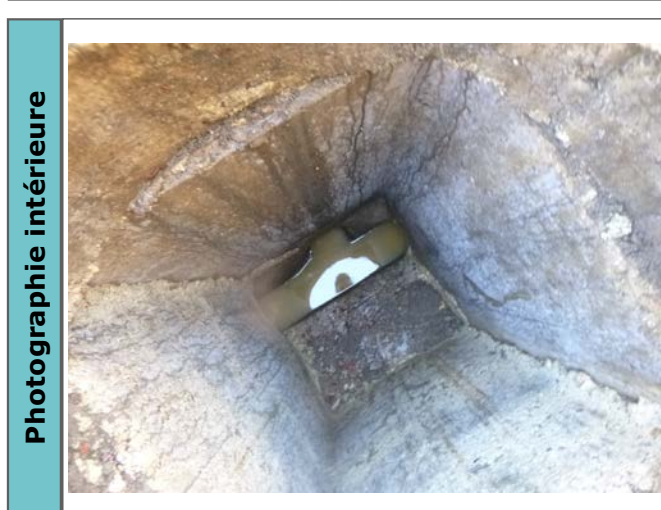
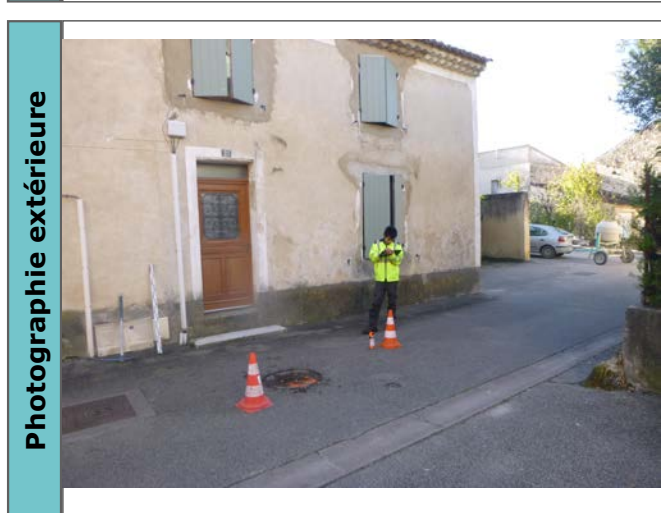
Domaine :	Public	94
Numéro de parcelle :		
Système d'assainissement :	CADEROUSSE

Défaut(s)	
Etat général :	Bon

Commentaires	
FAIBLE PENTE

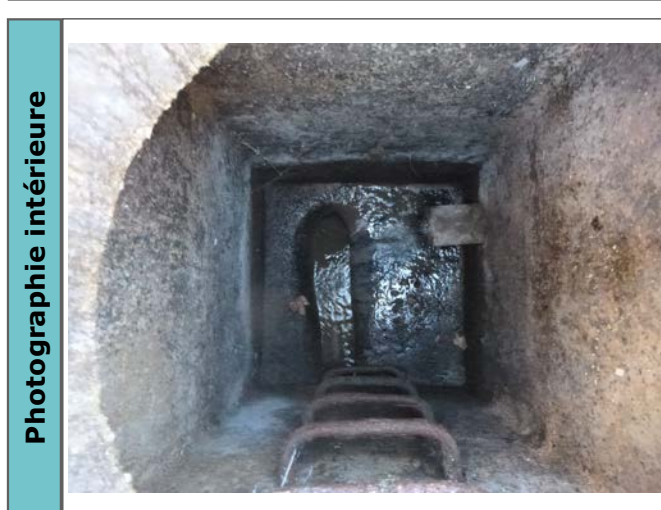
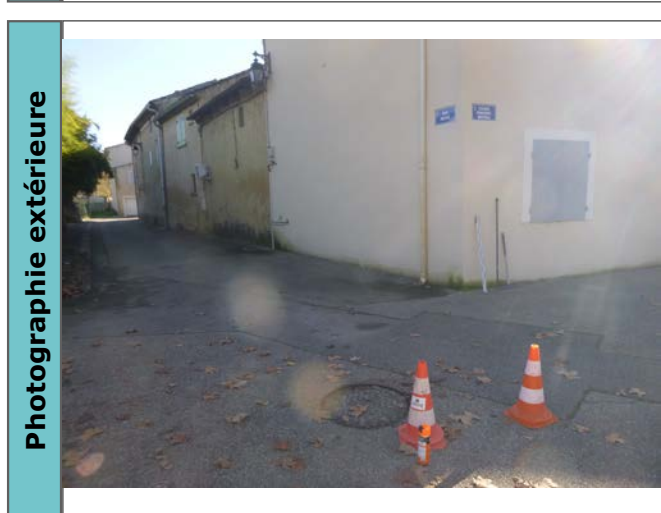
Domaine :	Public	98
Numéro de parcelle :		
Système d'assainissement :	CADEROUSSE

Défaut(s)	
Etat général :	Moyen
Abrasion ou corrosion	Peu grave

Commentaires	
TAMPON AVEC ORIFICE

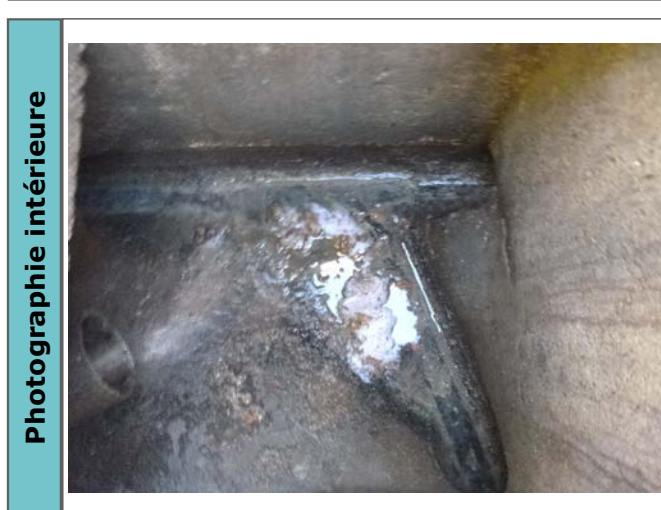
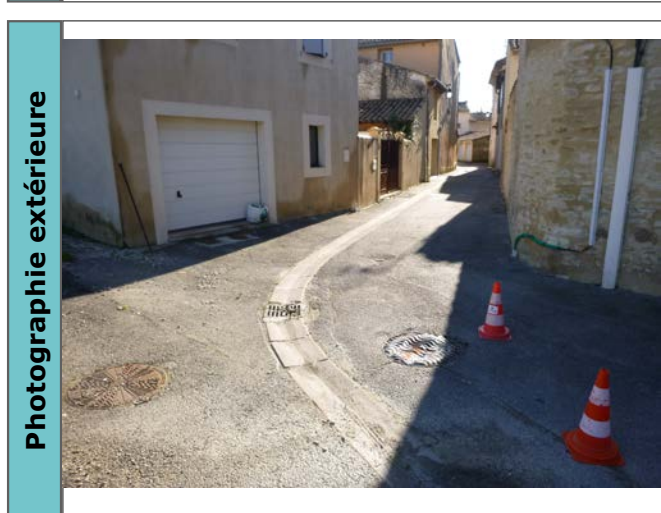
Domaine :	Public	99
Numéro de parcelle :		
Système d'assainissement :	CADEROUSSE

Défaut(s)	
Etat général :	Moyen
Obstacles ou depots	Grave

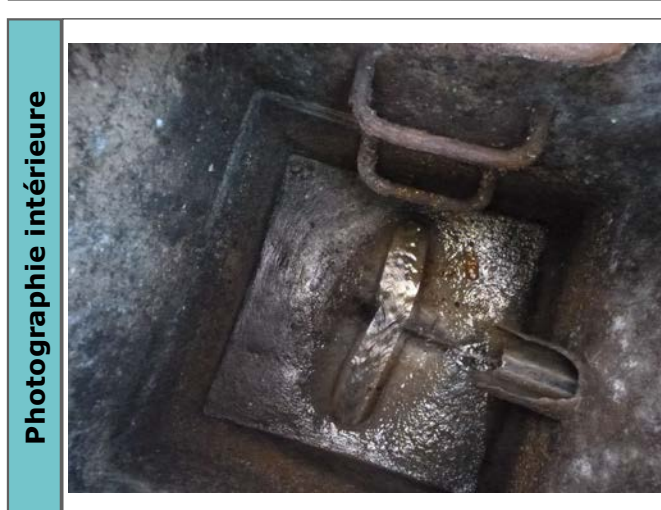
Domaine :	Public	103
Numéro de parcelle :		
Système d'assainissement :	CADEROUSSE

Défaut(s)	
Etat général :	Moyen
Abrasion ou corrosion	Tres grave

Commentaires	
TAMPON AVEC ORIFICE

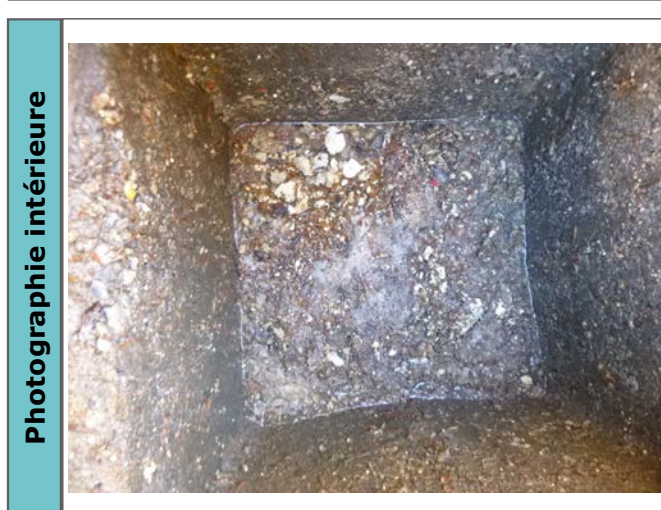
Commune de :	Caderousse	Domaine :	Public	105
Localisation :	RUE DE L'ESCURIER	Numéro de parcelle :		
Type de réseau :	Eaux Usées	Système d'assainissement :	CADEROUSSE

Défaut(s)	
Etat général :	Mauvais
Regard ensable	Tres grave

Commentaires	
COMPLETEMENT BOUCHE IMPOSSIBLE DE DISTINGUER LES CANALISATIONS

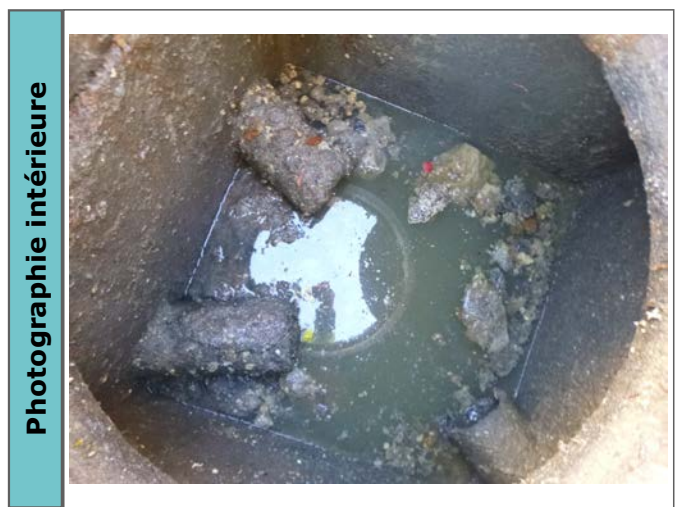
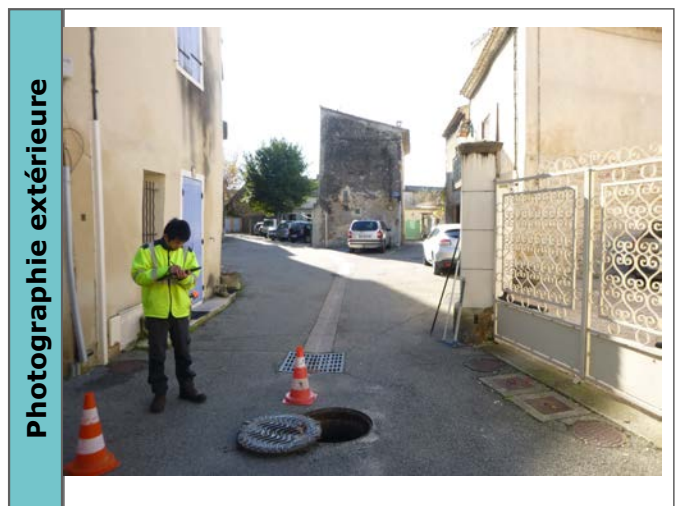
Domaine :	Prive	106
Numéro de parcelle :	G 1187	
Système d'assainissement :	CADEROUSSE

Défaut(s)	
Etat général :	Mauvais
Regard en charge	Tres grave

Commentaires	
REGARD EN CHARGE LE REGARD A L'AVAL EST FORTEMENT ENSABLE

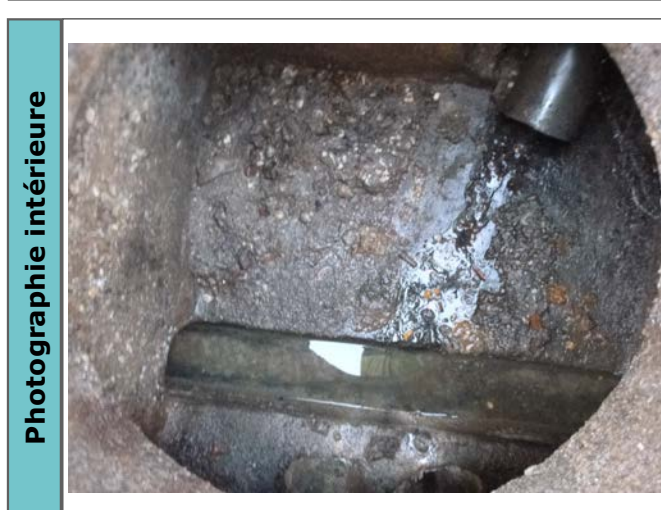
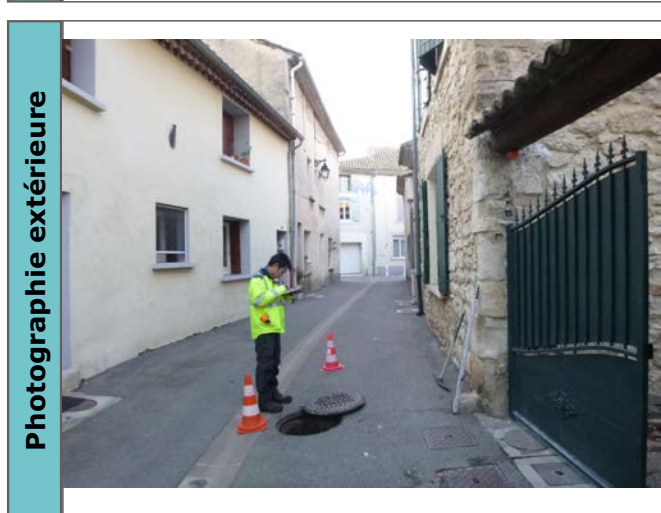
Domaine :	Public	113
Numéro de parcelle :		
Système d'assainissement :	CADEROUSSE

Défaut(s)	
Etat général :	Moyen
Flache ou contre-pente	Peu grave

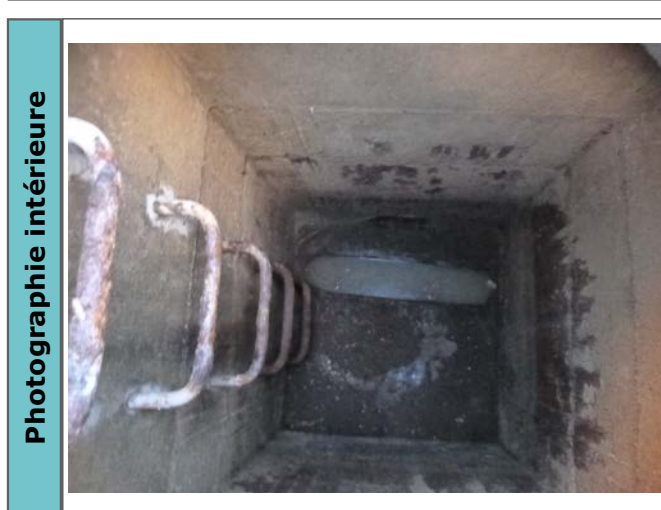
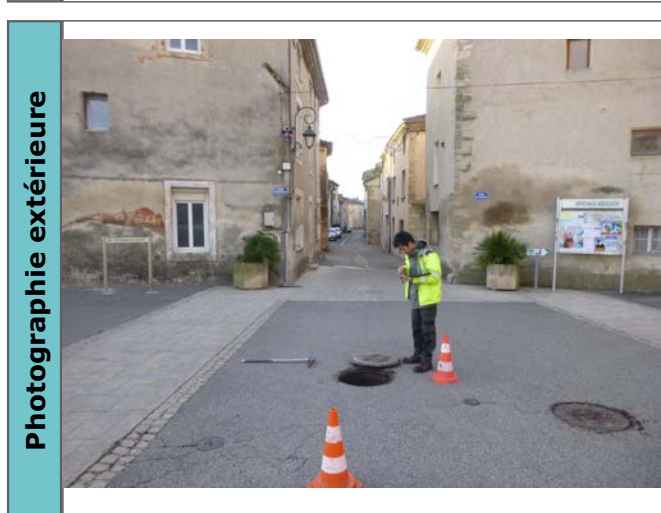
Défaut(s)	
Etat général :	Moyen
Abrasion ou corrosion	Peu grave

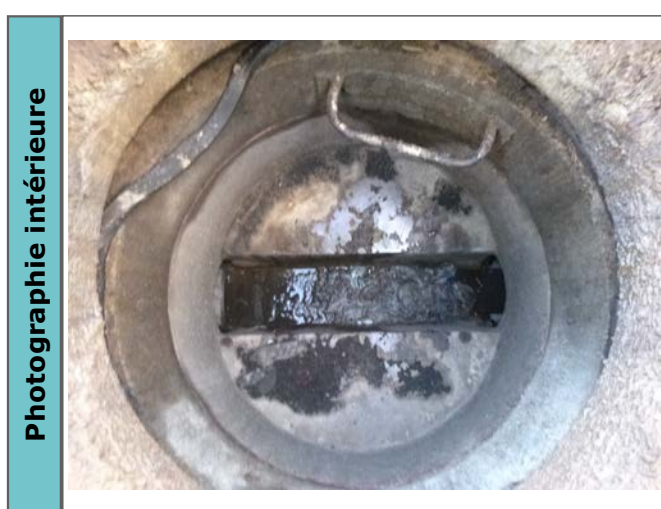
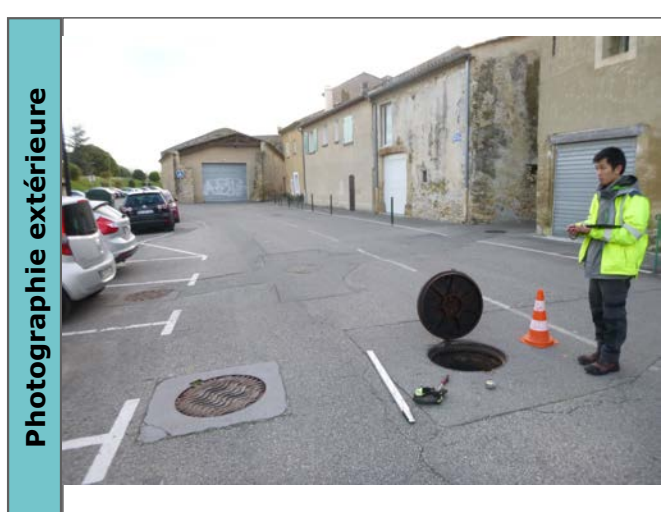
Défaut(s)	
Etat général :	Moyen
Infiltration par cunette	Peu grave

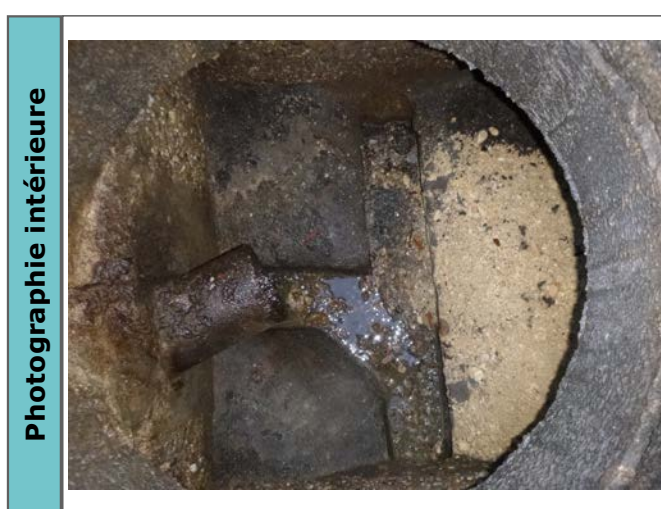
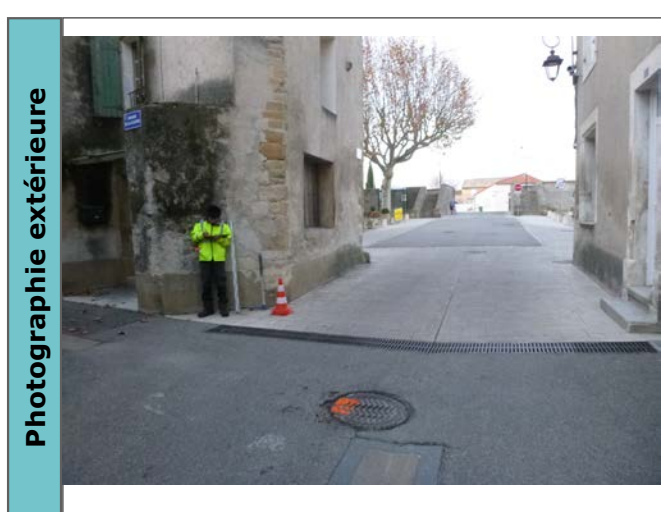
Défaut(s)	
Etat général :	Moyen
Obstacles ou depots	Peu grave
