Commune de Caderousse

SCHEMA DIRECTEUR D'ASSAINISSEMENT

Rapport d'état des lieux

Août 2020

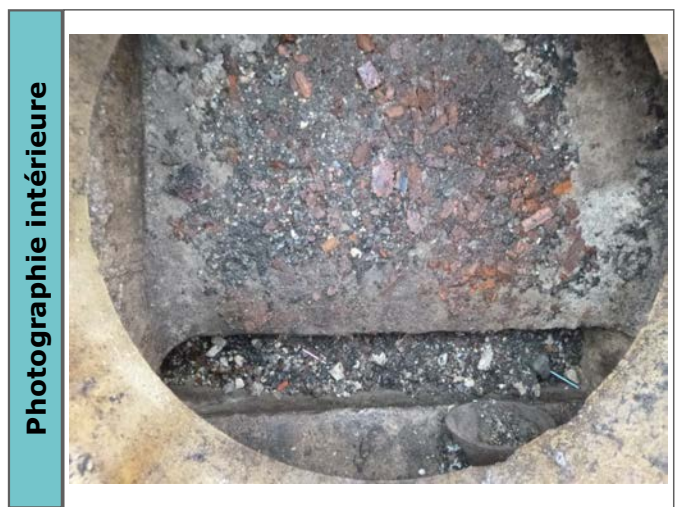
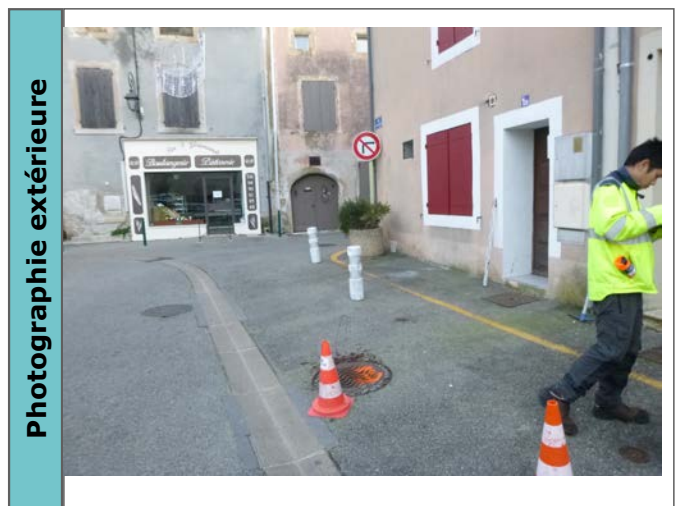
Défaut(s)	
Etat général :	Moyen
Obstacles ou depots	Grave

ERREUR SUR RESEAU FOURNIS : IL S'AGIT D'UNE TETE DE RESEAU ET SON ECOULEMENT EST A 9H

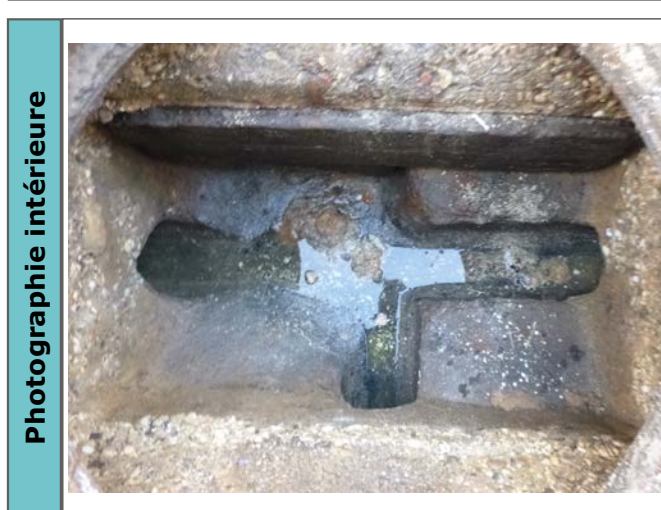
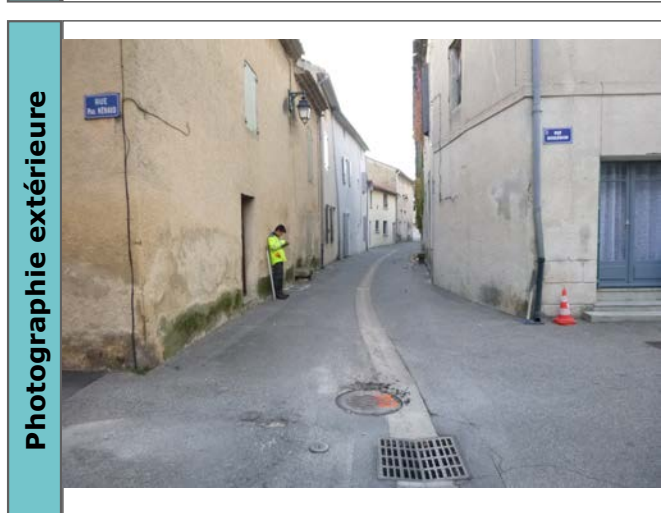
Défaut(s)	
Etat général :	Moyen
Flache ou contre-pente	Peu grave

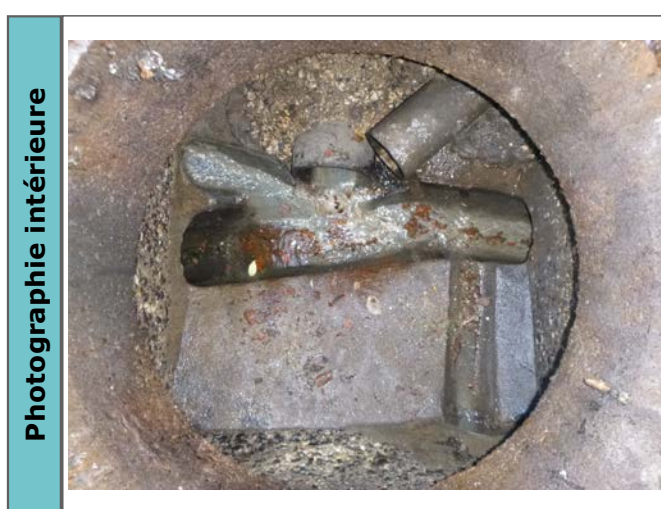
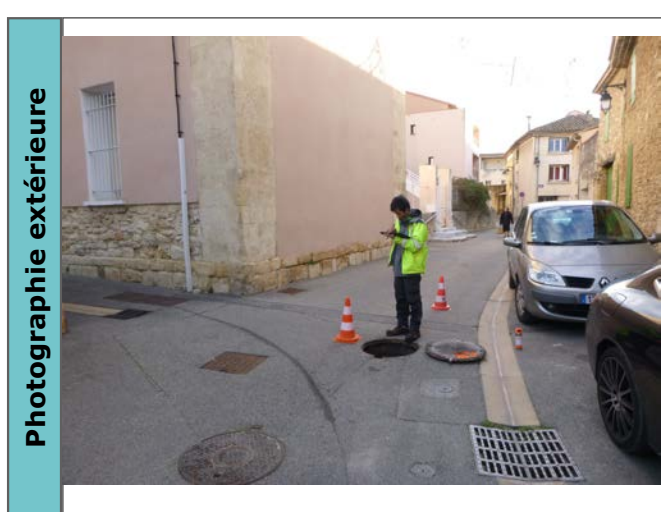
Commentaires	
TAMPON AVEC ORIFICE

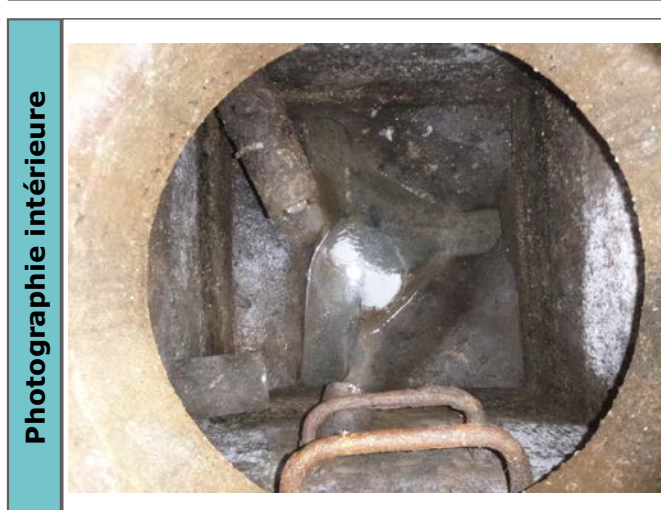
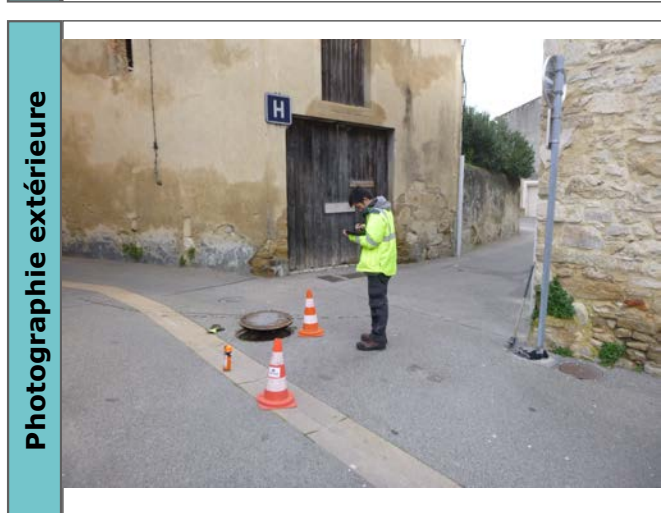
Défaut(s)	
Etat général :	Moyen
Absence de cunette	Peu grave

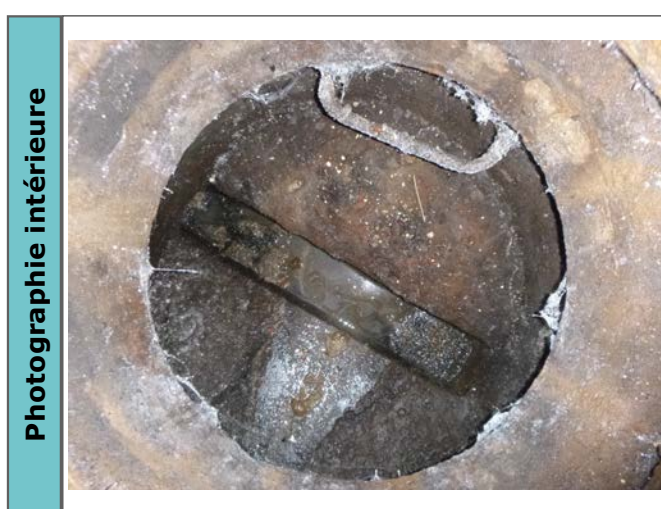
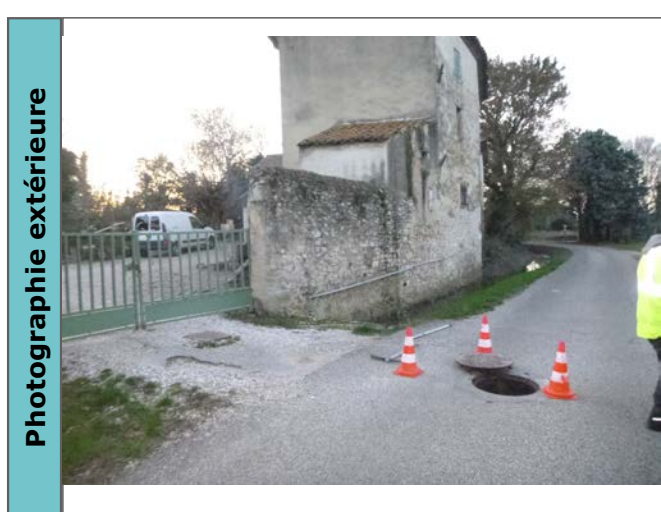
Défaut(s)	
Etat général :	Moyen
Trace de mise en charge	Peu grave

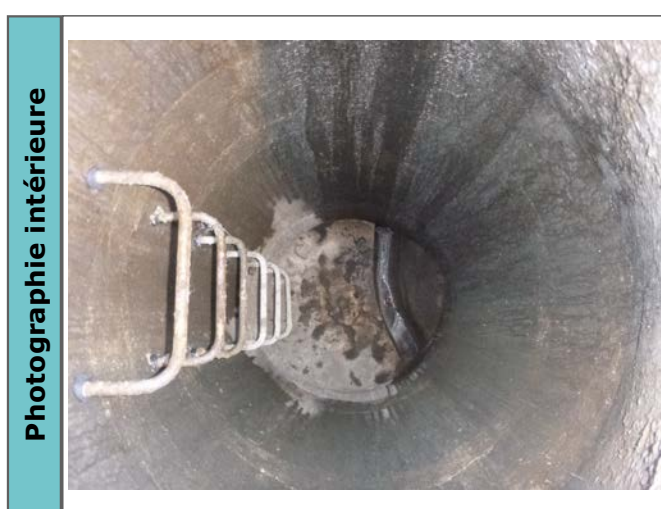
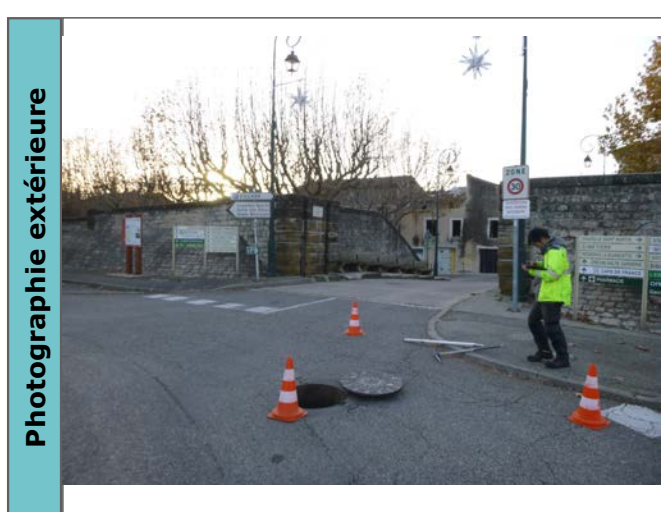
Défaut(s)	
Etat général :	Bon

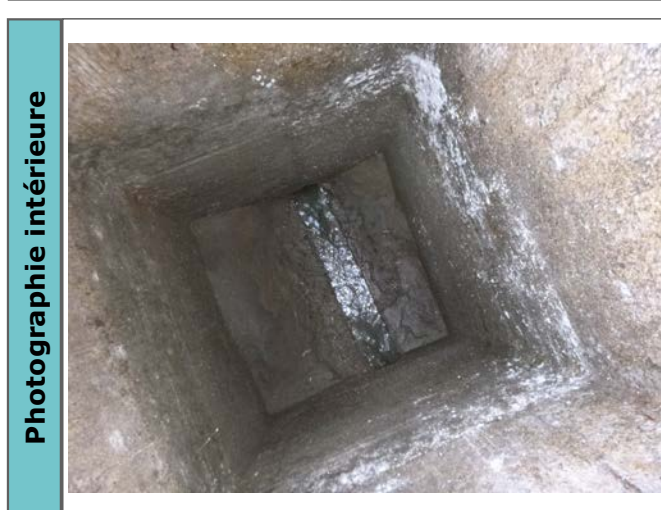
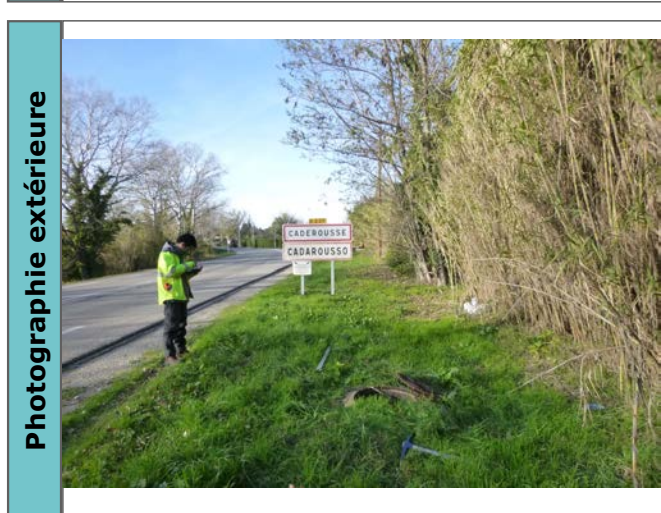
Défaut(s)	
Etat général :	Moyen
Trace de mise en charge	Peu grave

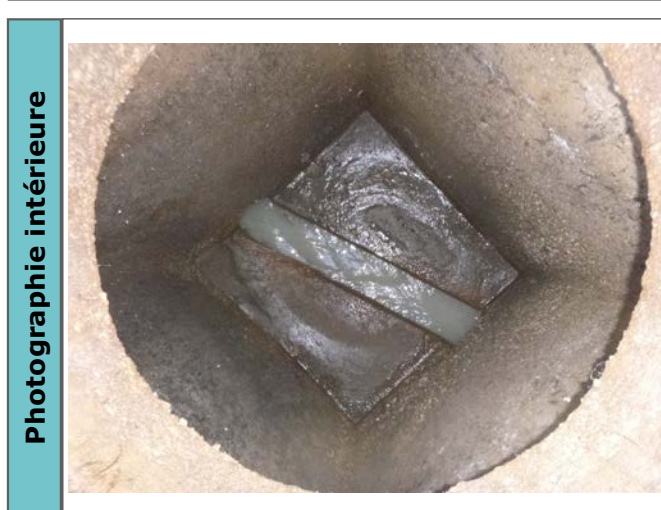
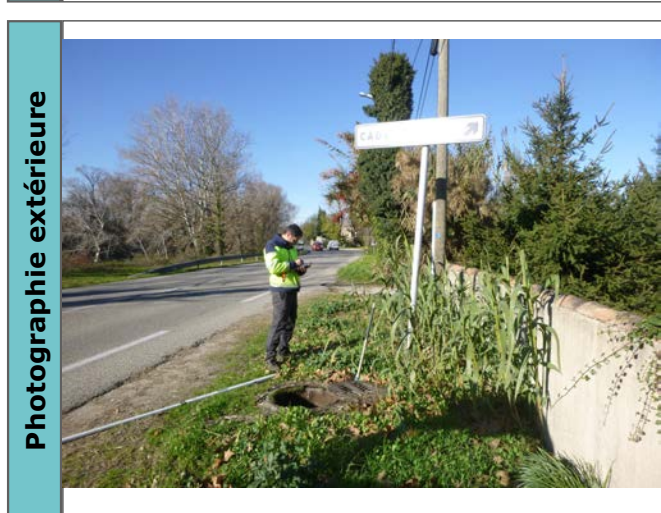
Défaut(s)	
Etat général :	Moyen
Trace de mise en charge	Grave

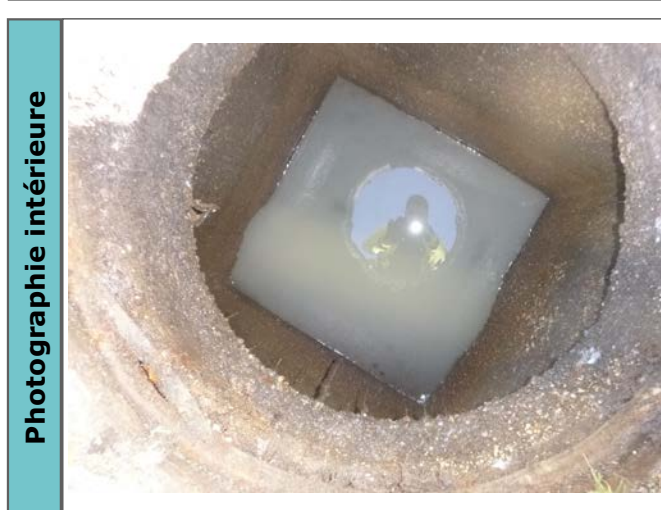
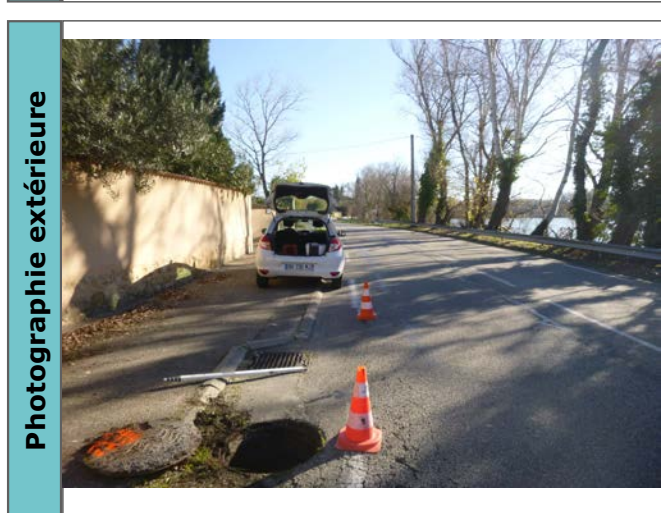
Défaut(s)	
Etat général :	Moyen
Trace de mise en charge	Grave

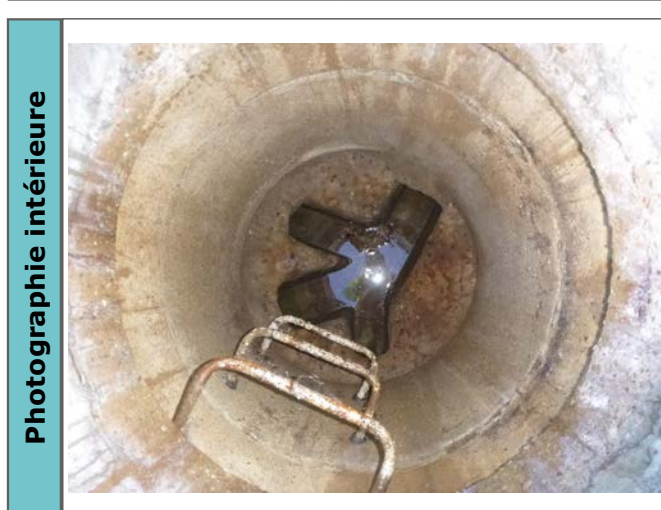
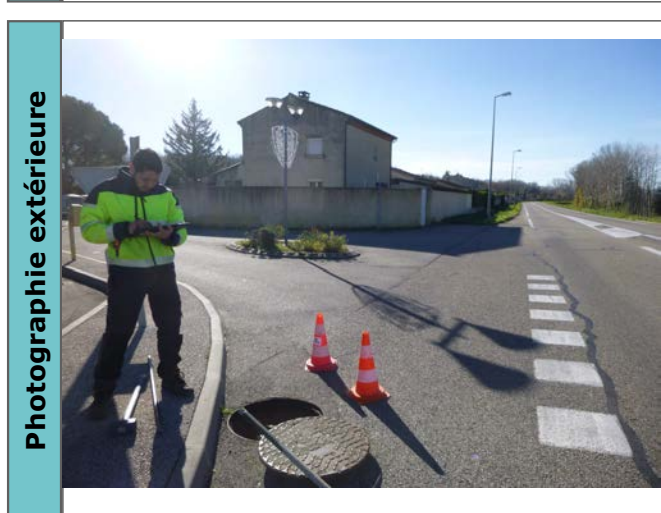
Défaut(s)	
Etat général :	Mauvais
Trace de mise en charge	Grave

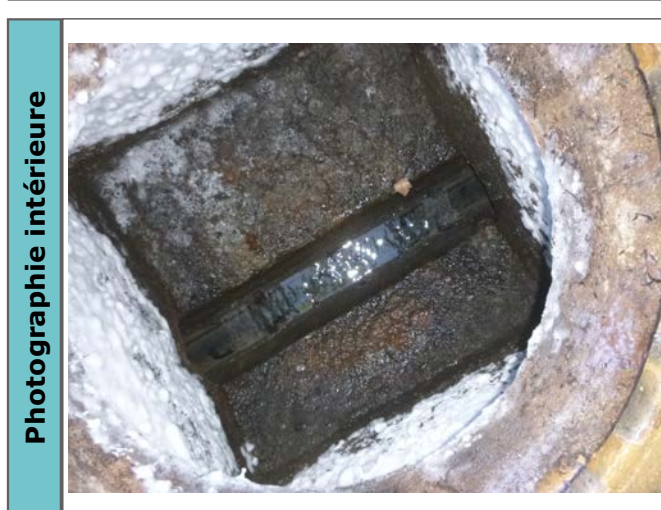
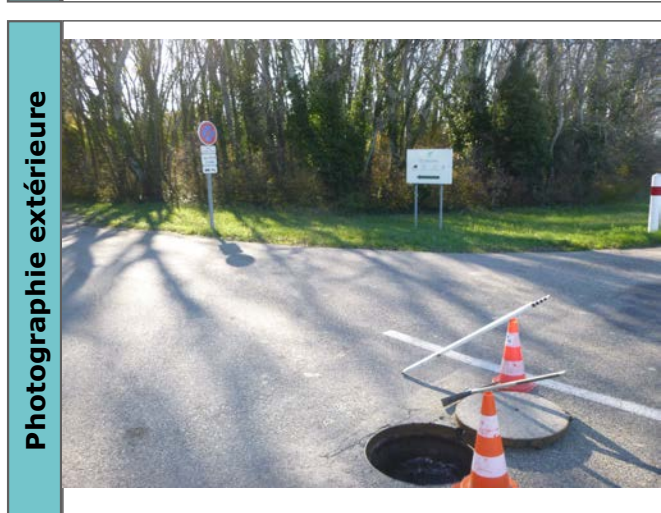
Défaut(s)	
Etat général :	Mauvais
Trace de mise en charge	Grave

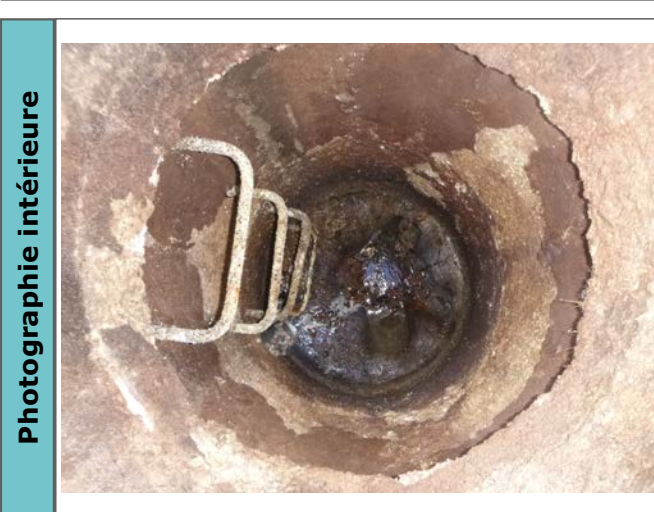
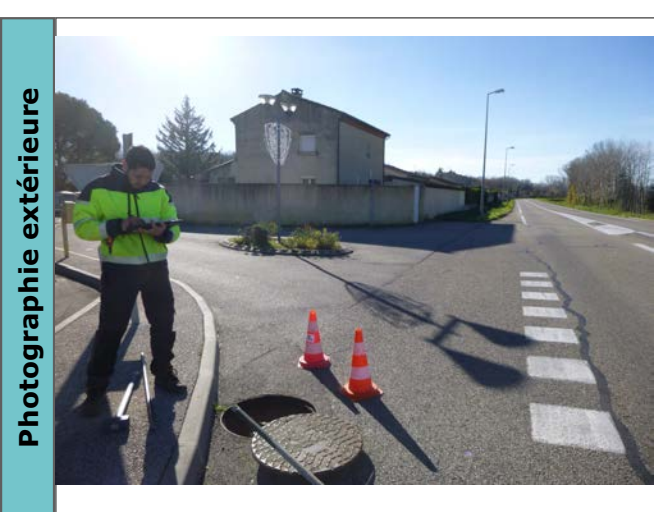
Défaut(s)	
Etat général :	Mauvais
Abrasion ou corrosion	Grave
Cunette defectueuse	Peu grave
Trace de mise en charge	Grave

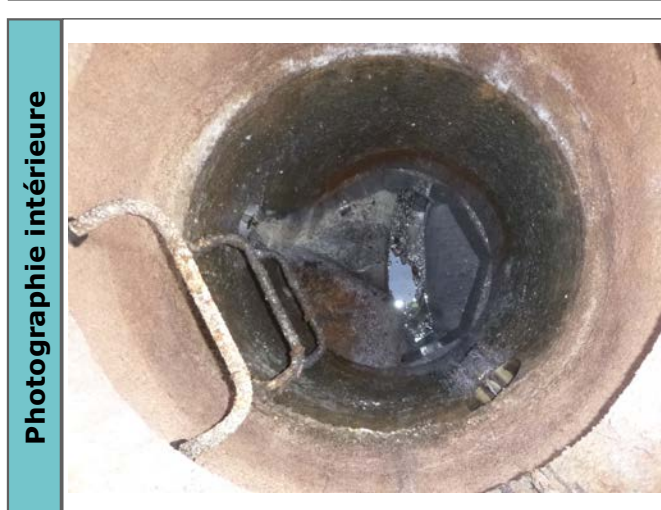
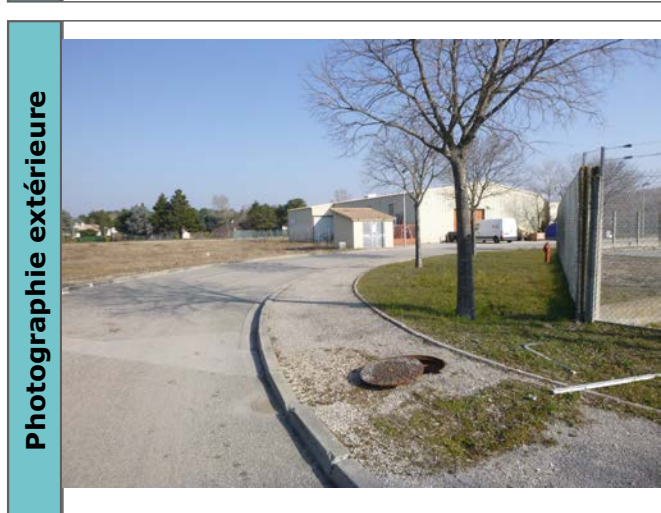
Défaut(s)	
Etat général :	Mauvais
Trace de mise en charge	Grave
Racines	Peu grave

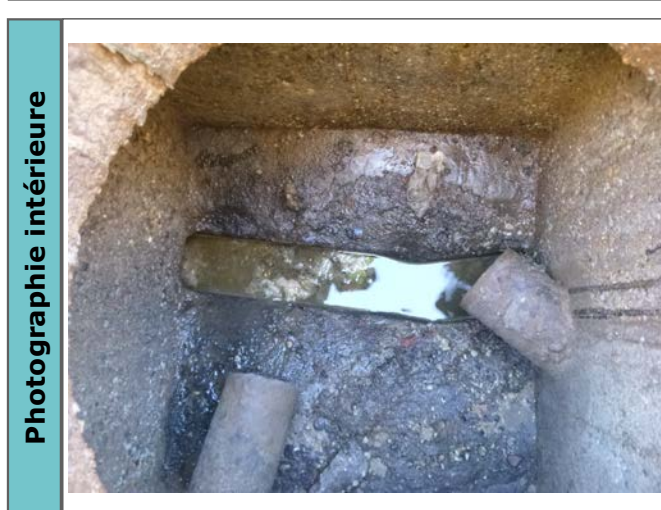
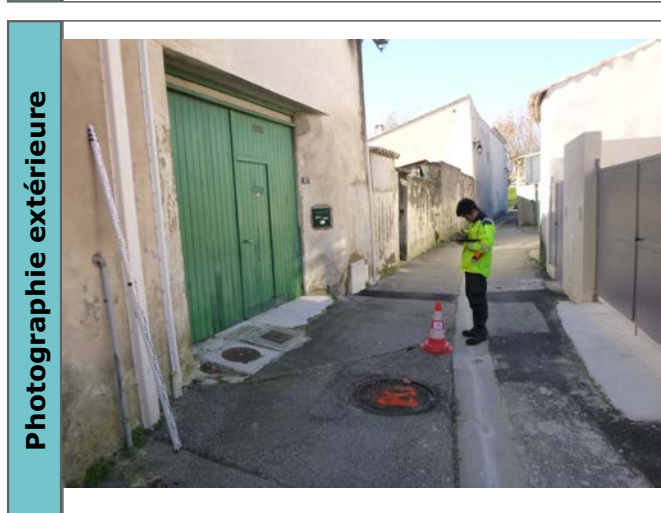
Défaut(s)	
Etat général :	Moyen
Obstacles ou depots	Grave

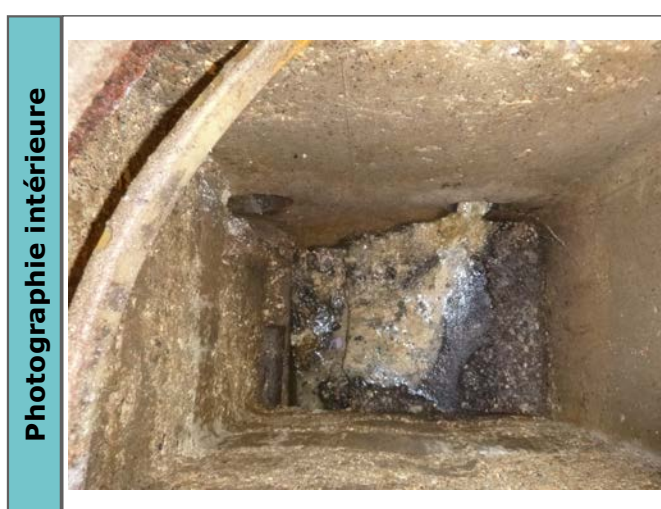
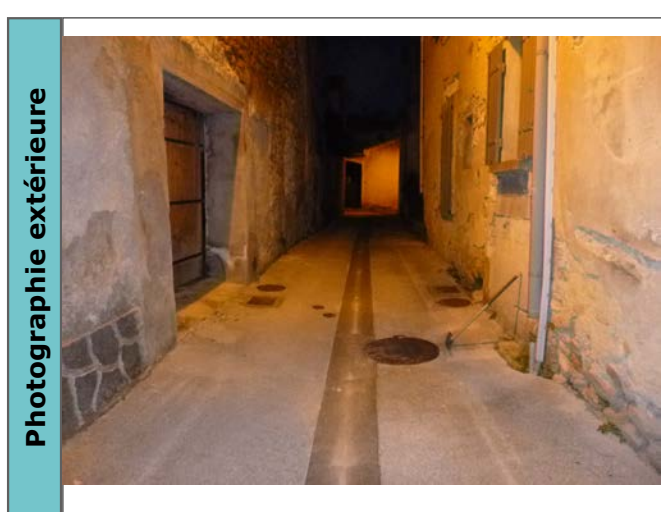
Défaut(s)	
Etat général :	Moyen
Obstacles ou depots	Peu grave
Virole defectueuse	Peu grave

Commentaires	
IL S'AGIT D'UNE TETE DE RESEAU : ECOULEMENT A 7H

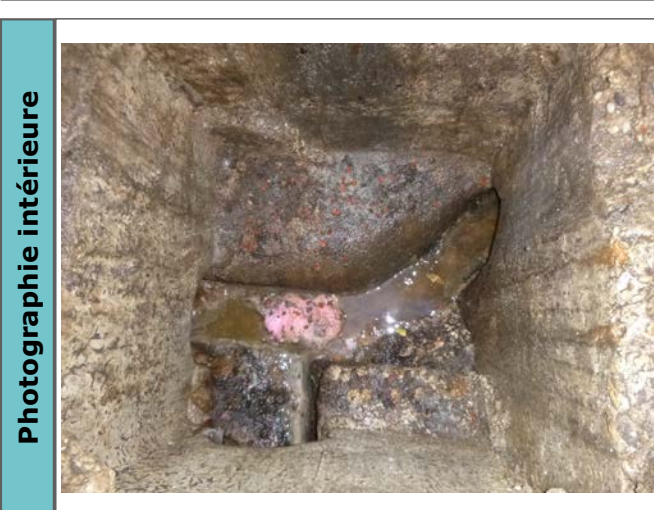
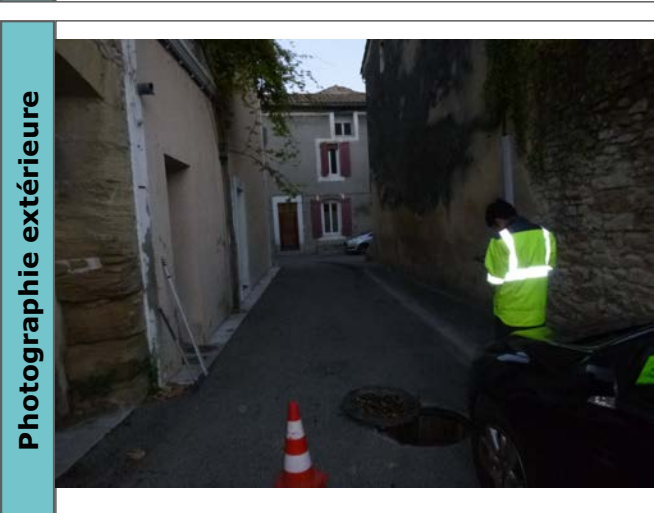
Défaut(s)	
Etat général :	Moyen
Obstacles ou depots	Peu grave

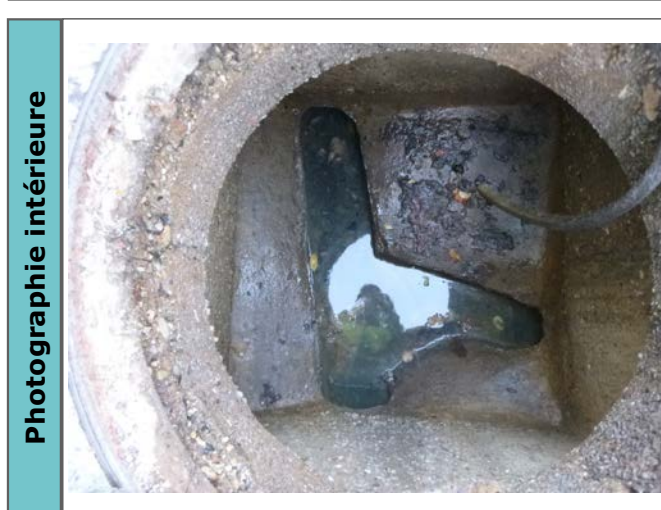
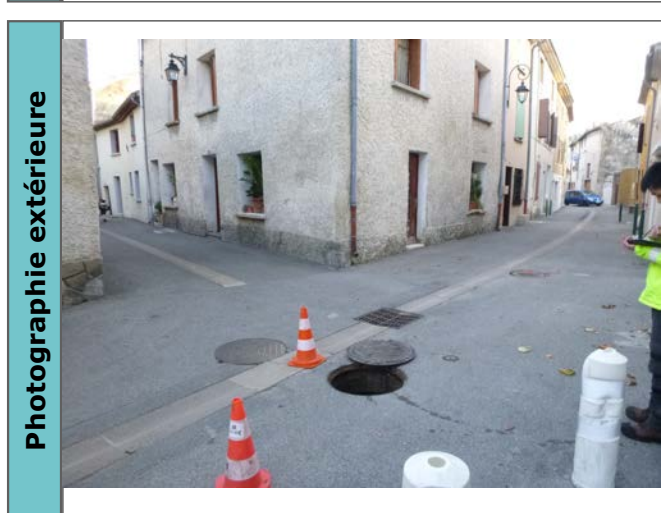
Défaut(s)	
Etat général :	Moyen
Autre	Peu grave
Flache ou contre-pente	Peu grave

Commentaires	
JOINT DU TAMPON DEGRADE

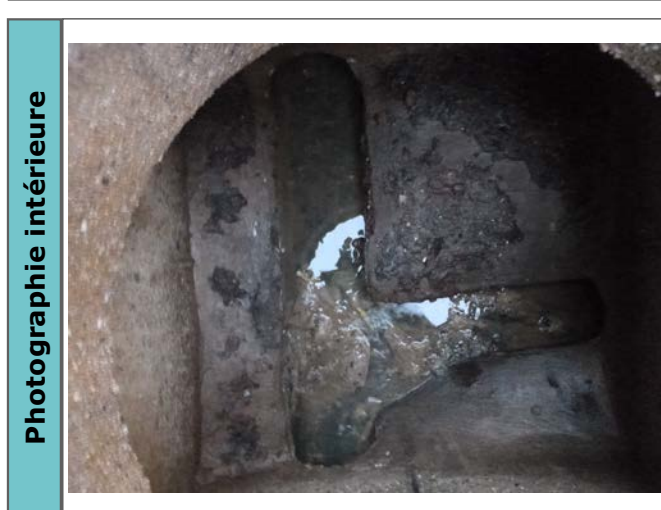
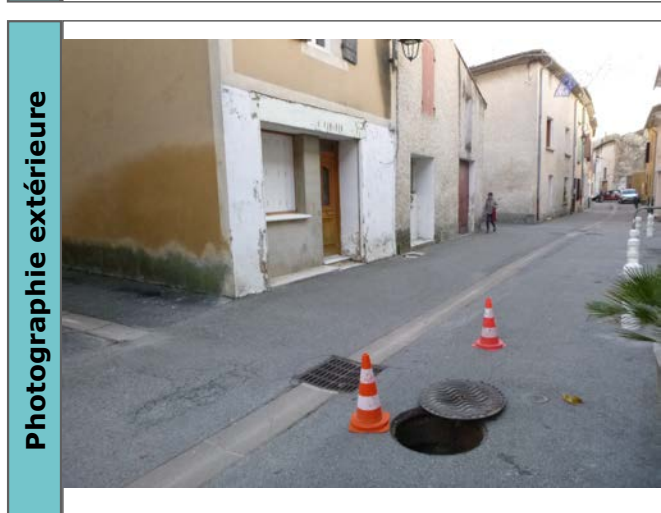
Domaine :	Public	329
Numéro de parcelle :		
Système d'assainissement :	CADEROUSSE

Défaut(s)	
Etat général :	Moyen
Flache ou contre-pente	Peu grave
Obstacles ou dépôts	Peu grave

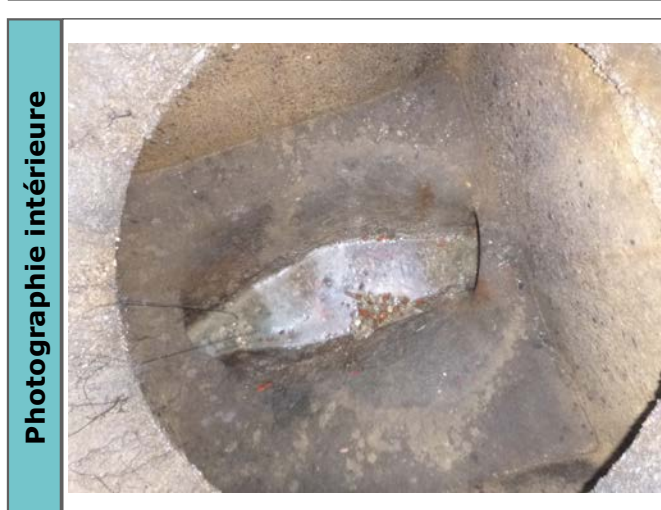
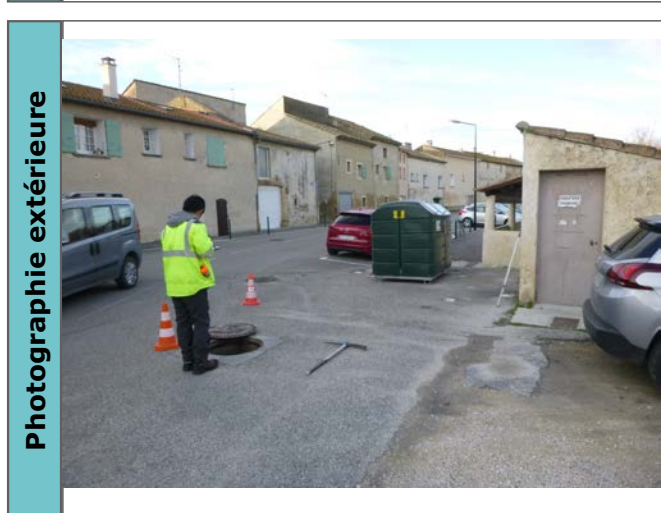
Domaine :	Public	331
Numéro de parcelle :		
Système d'assainissement :	CADEROUSSE

Défaut(s)	
Etat général :	Moyen
Absence de cunette	Peu grave
Racines	Peu grave

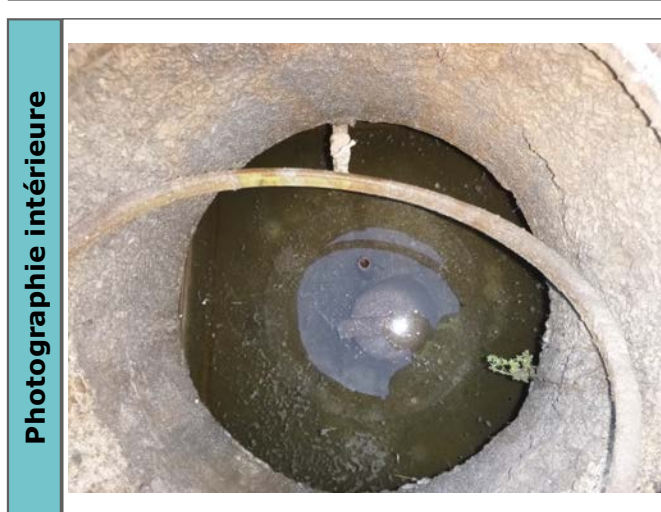
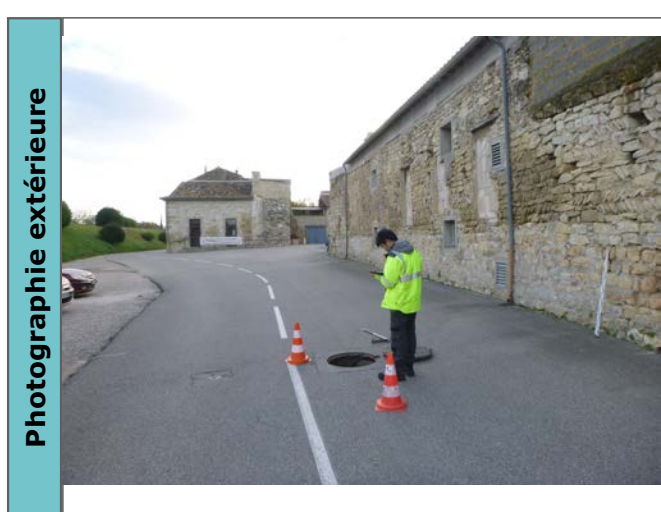
Domaine :	Public	332
Numéro de parcelle :		
Système d'assainissement :	CADEROUSSE

Défaut(s)	
Etat général :	Moyen

Commentaires	
ROBINET BOUCHE

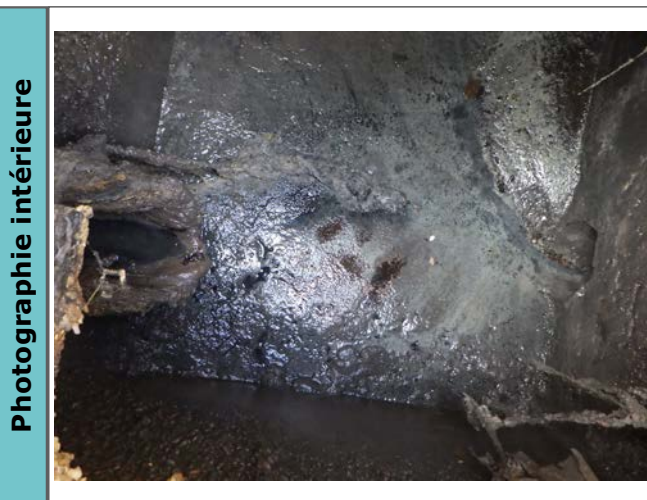
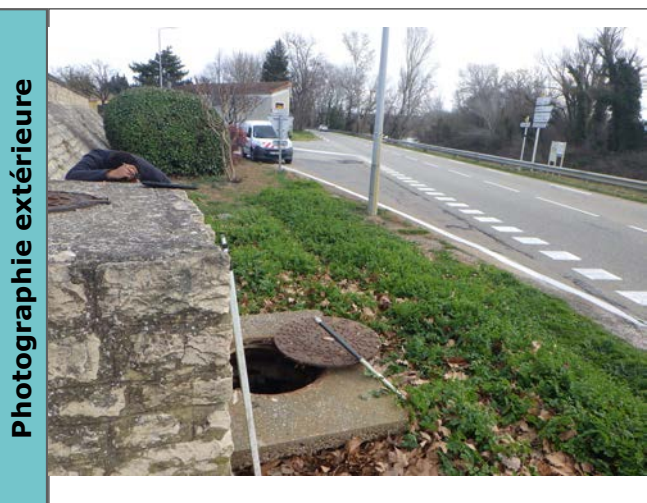
Domaine :	Public	340
Numéro de parcelle :		
Système d'assainissement :	CADEROUSSE

Défaut(s)	
Etat général :	Mauvais
Trace de mise en charge	Grave

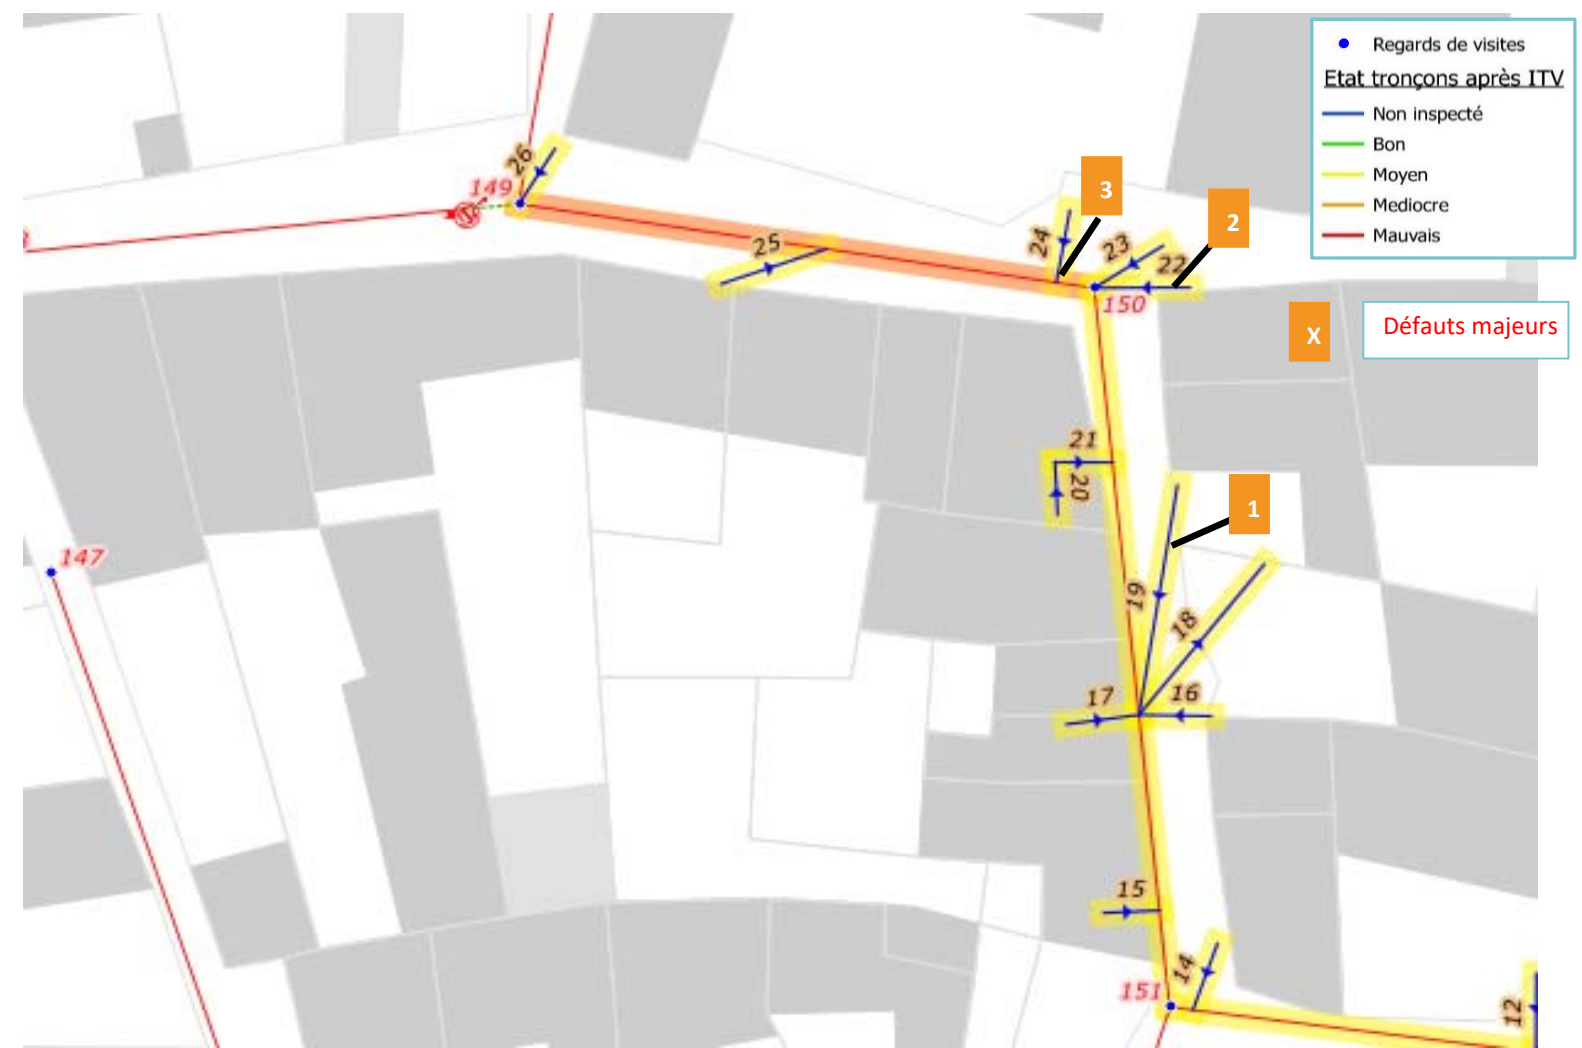
3 2,89 m amont RV 150
Infiltration d'eau : 3h

RV amont	RV aval	Caract. tronçon	Observations et/ou Anomalies détectées	Etat général du tronçon	Commentaires
151	→ 151.1	AC 200 mm	Nombre de branchements borgnes : 0 Déviation de l'assemblage	Etat moyen	
150	→ 151.1	AC 200 mm	Nombre de branchements borgnes : 1 Déviation de l'assemblage	Etat moyen	
BRT15	→ 150-151.1	AC 150 mm	Déboîtement longitudinal de l'assemblage	Etat moyen	
BRT21	→ 150-151.1	AC 150 mm	Décentrage de l'assemblage	Etat moyen	
BRT20	→ BRT21	AC 150 mm	Flache	Etat moyen	
BRT16	→ 150-151.1	AC 150 mm	Absence d'anomalie	Etat moyen	
BRT18	→ 150-151.1	AC 150 mm	Absence d'anomalie	Etat moyen	
BRT17	→ 150-151.1	AC 150 mm	Absence d'anomalie	Etat moyen	
BRT19	→ 150-151.1	AC 150 mm	Présence de graisse (Photo 1)	Etat moyen	
150	→ 149	AC 200 mm	Nombre de branchements borgnes : 2 Infiltration d'eaux claires (Photo 3) Déviations de l'assemblage	Etat médiocre	Infiltration au niveau de l'emboîtement du branchement (BRT 24) et du tronçon principal

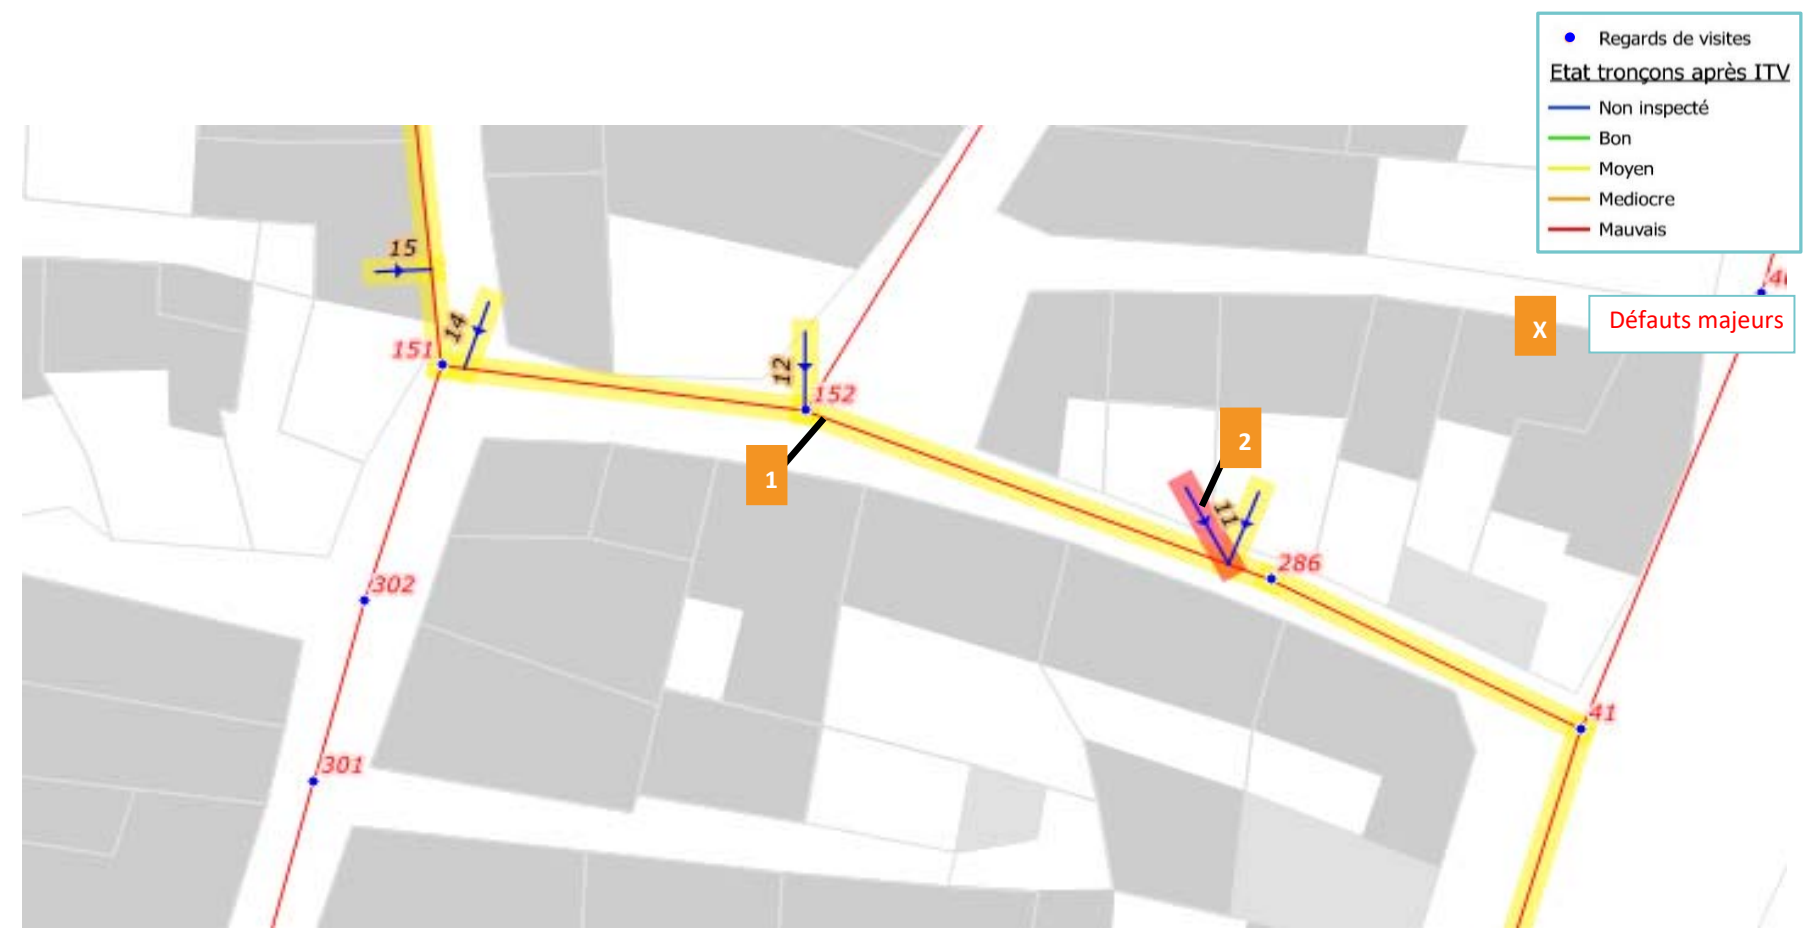
Collecteur majoritairement en AC : Etat général moyen.

1	2,74 m aval RV 152 Dépôts de graisse	2	BRT 11 Infiltration d'eaux claires

RV amont	RV aval	Caract. tronçon	Anomalies détectées	Etat général du tronçon	Commentaires
41	→ 286	AC 200 mm	Nombre de branchements borgnes : 3 Multiplés Flaches Déviations de l'assemblage	Etat moyen	
152	→ 286	AC 200 mm	Nombre de branchements borgnes : 2 Multiplés Flaches Dépôts de graisse (Photo 1)	Etat moyen	Niveau d'eau trop élevé : inspection sur une longueur de 13 ml au lieu de 26,9 ml
BRT10	→ 152-286	AC 150 mm	Nombre de branchements borgnes : 0 Déviations de l'assemblage	Etat moyen	
BRT11	→ 152-286	AC 150 mm	Nombre de branchements borgnes : 0 Infiltration d'eaux claires (Photo 2)	Mauvais état	
BRT12	→ 152-286	AC 150 mm	Absence d'anomalie	Etat moyen	
151	→ 152	AC 200 mm	Nombre de branchements borgnes : 1 Déviations de l'assemblage	Etat moyen	
BRT15	→ 151-152	AC 150 mm	Nombre de branchements borgnes : 0 Déviations de l'assemblage Déboîtement de l'assemblage	Etat moyen	
BRT14	→ 151-152	AC 200 mm	Absence d'anomalie	Etat moyen

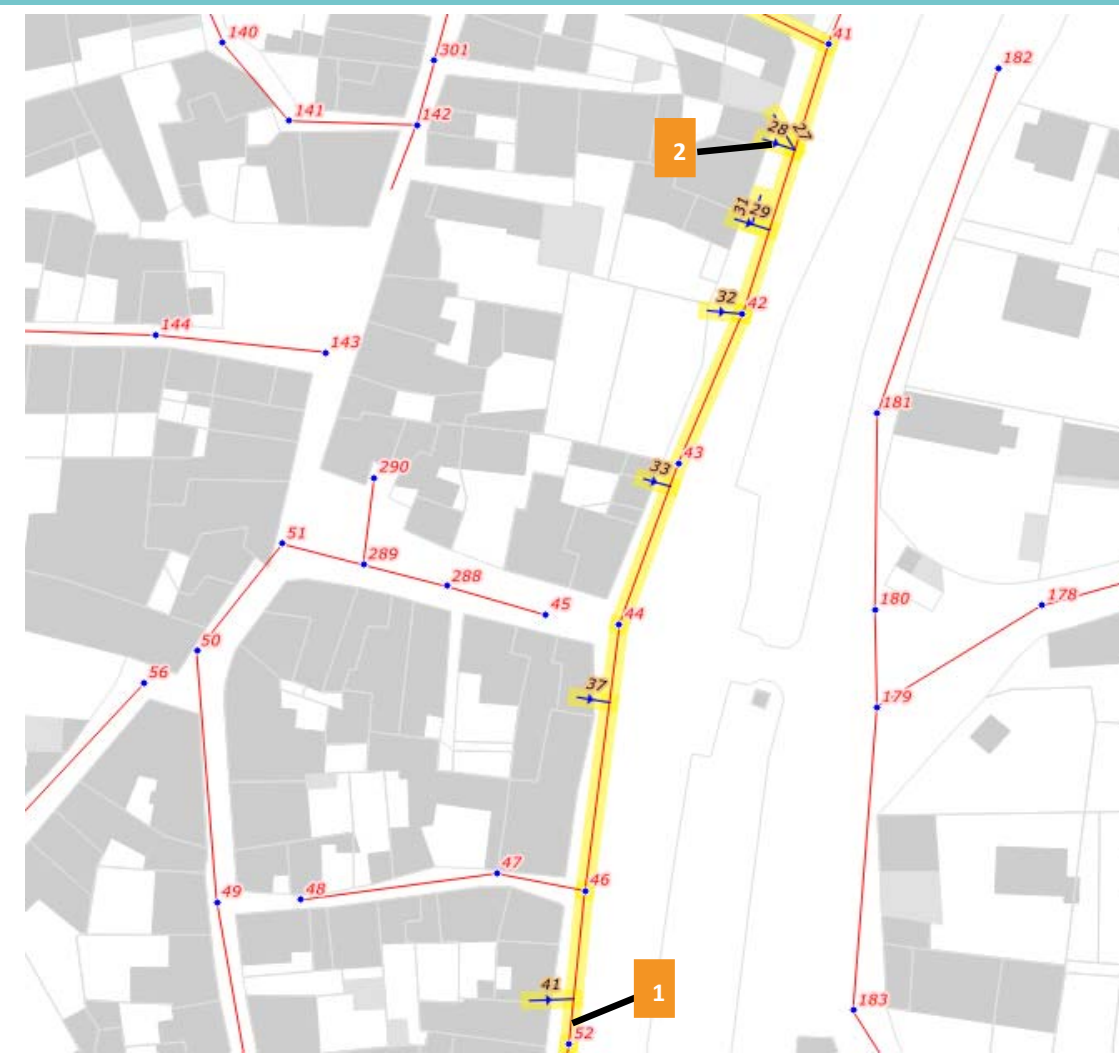
Collecteur majoritairement en AC : Etat général moyen.

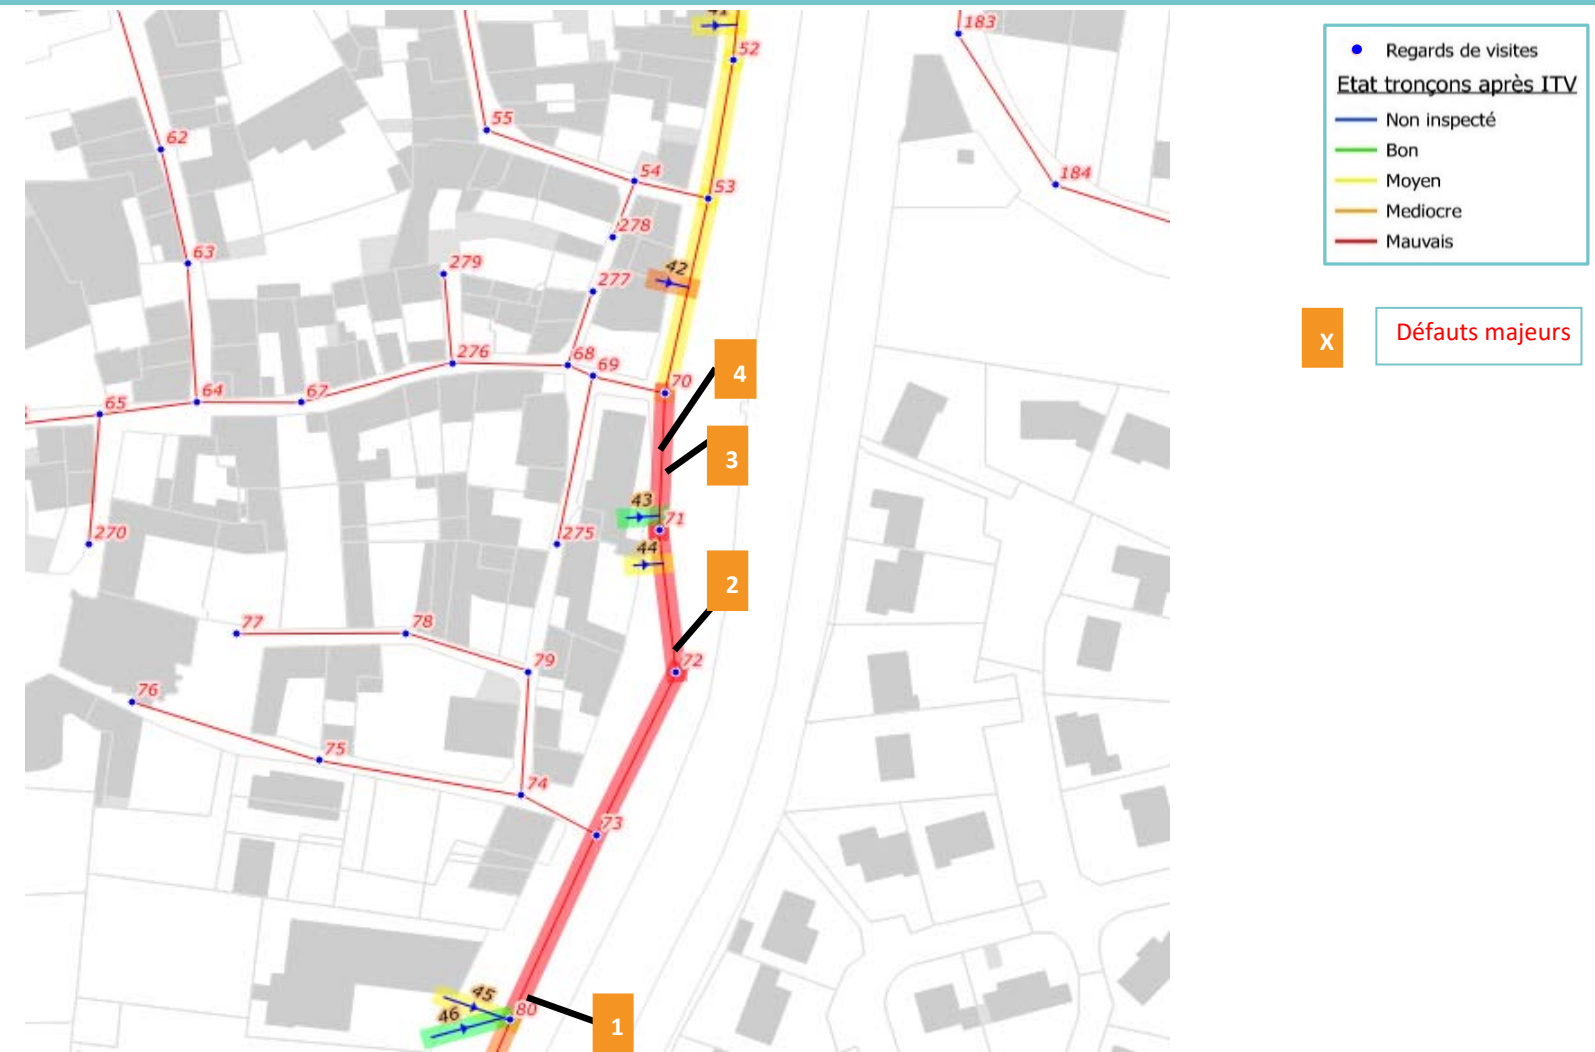
1	43,7 m aval RV 72 Rupture de l'assemblage	2	35,68 m aval RV 71 Rupture de l'assemblage
3	35,35 m aval RV 70 Présence de graisse	4	29,17 m aval RV 70 Rupture de l'assemblage

RV amont	RV aval	Caract. tronçon	Anomalies détectées	Etat général du tronçon	Commentaires
72	→ 80	AC 200 mm	Nombre de branchements borgnes : 1 Déviations de l'assemblage Présence de graisse Rupture de l'assemblage (Photo 1)	Mauvais état	
BRT45	→ 72-80	AC 150 mm	Nombre de branchements borgnes : 1	Etat moyen	Branchement borgne : BRT 46
BRT46	→ BRT45	PVC 160 mm	Absence d'anomalie	Bon état	
71	→ 72	AC 200 mm	Nombre de branchements borgnes : 1 Déviations de l'assemblage Multiplés Flaches Rupture de l'assemblage (Photo 2)	Mauvais état	Plusieurs ruptures visibles
BRT44	→ 71-72	AC 150 mm	Absence d'anomalie	Etat moyen	
70	→ 71	AC 200 mm	Nombre de branchements borgnes : 1 Déviations de l'assemblage Présence de graisse (Photo 3) Rupture de l'assemblage (Photo 4)	Mauvais état	La présence de graisse a lieu à l'intérieur d'un raccordement : Caisse SG2* *SG : Sous Goudron
BRT43	→ 70-71	PVC 160 mm	Absence d'anomalie	Bon état
