Commune de Caderousse

SCHEMA DIRECTEUR D'ASSAINISSEMENT

Rapport d'état des lieux

Août 2020

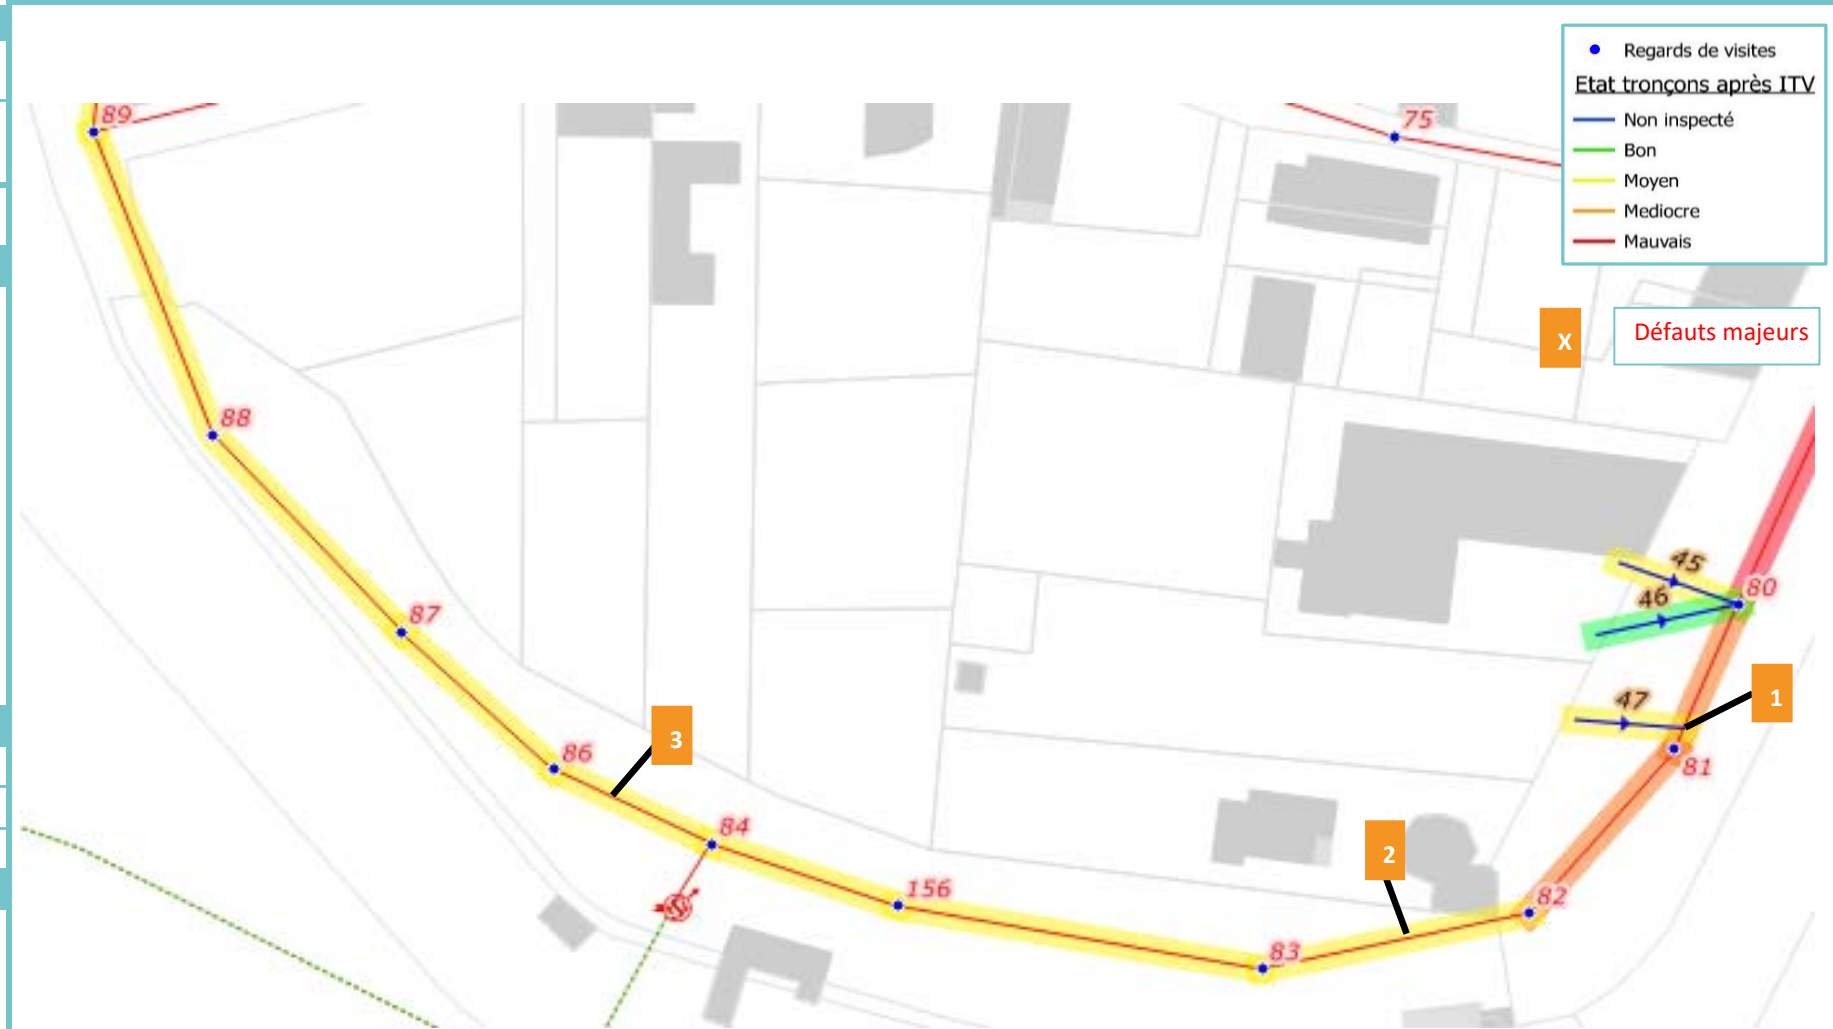
Collecteur majoritairement en AC : Etat général moyen.

1	8,95 m amont RV 81 Obstruction	2	17,74 m aval RV 82 Dépôt de graisse
3	7,79 m aval RV 86 Présence de graisse

RV amont	RV aval	Caract. tronçon	Anomalies détectées	Etat général du tronçon	Commentaires
80	→ 81	AC 200 mm	Nombre de branchements borgnes : 2 Multiplés flaches Obstruction (Photo 1)	Etat médiocre	Obstruction à cause d'un branchement pénétrant (BRT 47) : position incorrecte du branchement
BRT47	→ 80-81	AC 150 mm	Nombre de branchements borgnes : 0 Décentrage de l'assemblage	Etat moyen	
81	→ 82	AC 200 mm	Nombre de branchements borgnes : 0 Déviations de l'assemblage Multiplés flaches Dépôts de graisse	Etat médiocre	
82	→ 83	AC 200 mm	Nombre de branchements borgnes : 0 Dépôt de graisse (Photo 2)	Etat moyen	
83	→ 156	AC 200 mm	Nombre de branchements borgnes : 0 Déviations de l'assemblage Présence de graisse	Etat moyen	
156	→ 84	AC 200 mm	Nombre de branchements borgnes : 0	Etat moyen	
86	→ 84.1	AC 200 mm	Nombre de branchements borgnes : 0 Déviations de l'assemblage Présence de graisse (Photo 3) Multiplés Flaches	Etat moyen

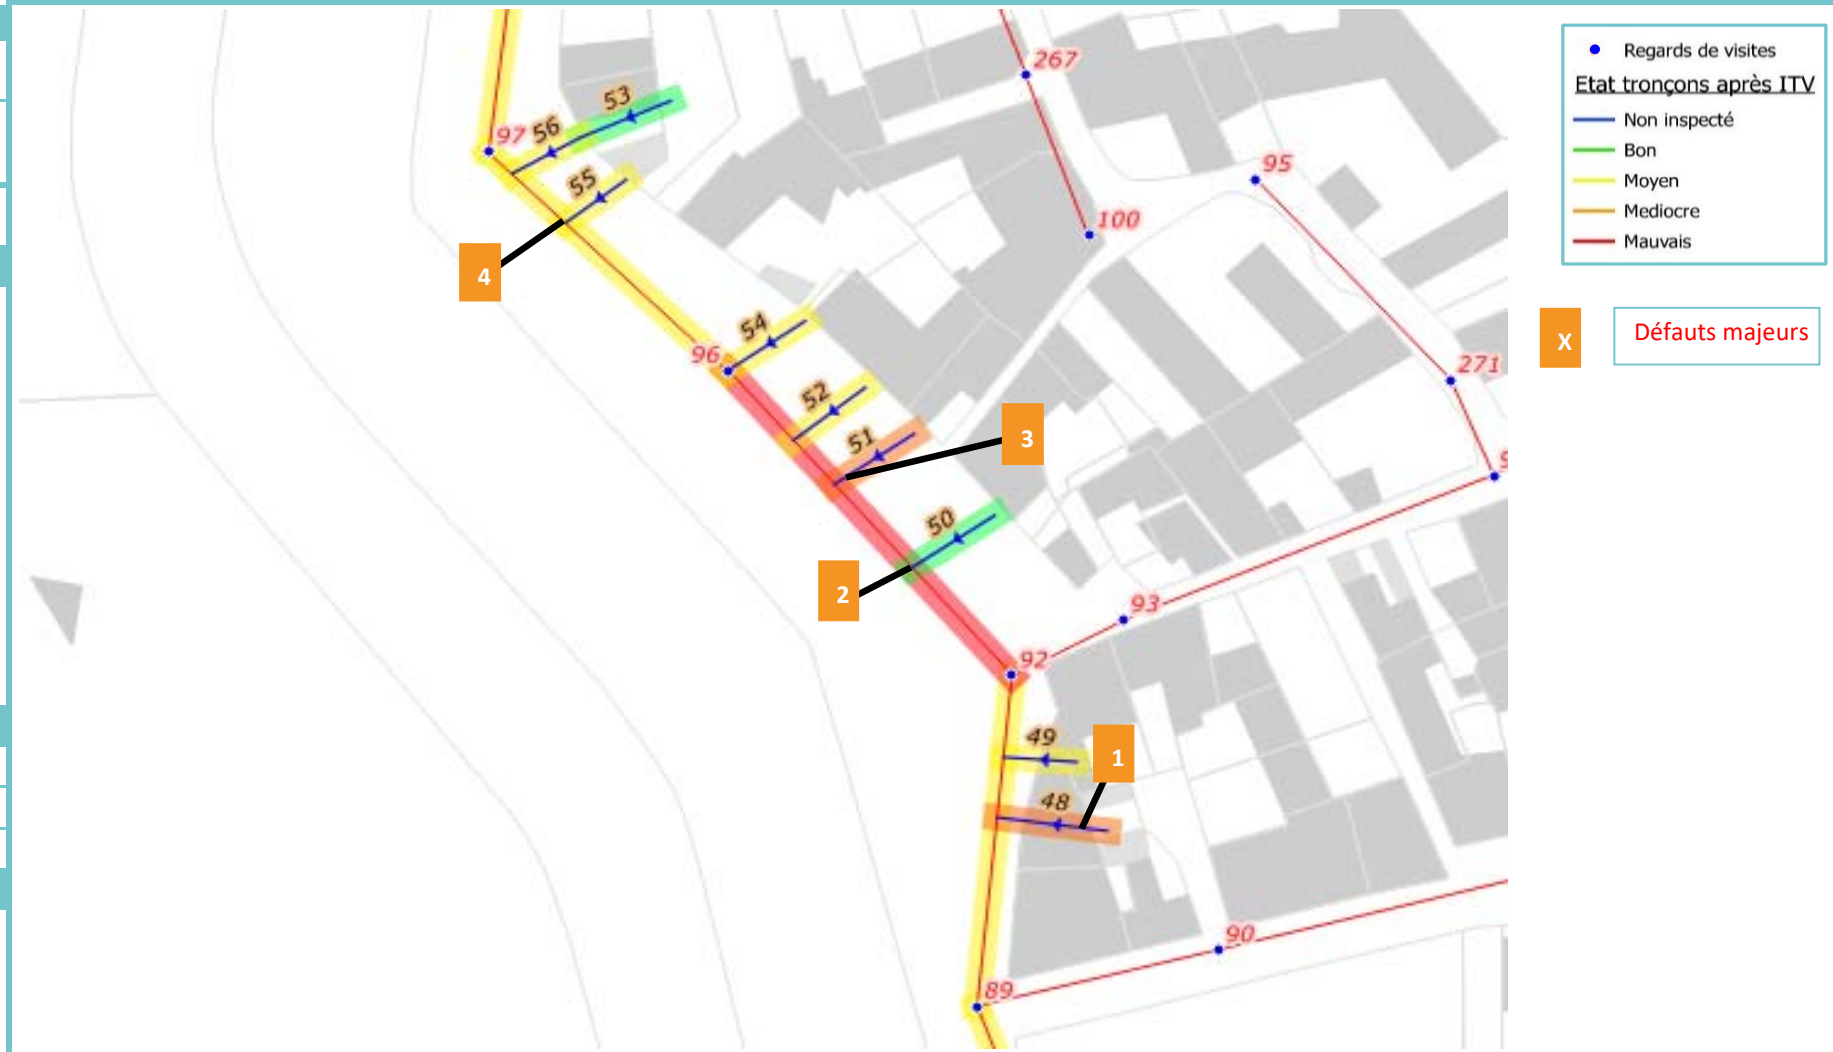
Collecteur majoritairement en AC : Etat général moyen.

<p>1</p> <p>BRT 48 Obstruction créant une retenue d'eau</p>	<p>2</p> <p>10,74 m amont RV 92 Infiltration d'eaux claires</p>
<p>3</p> <p>18,51 m amont RV 92 Infiltration d'eaux claires</p>	<p>4</p> <p>7,33 m aval RV 97 Présence de racielles</p>

RV amont	RV aval	Caract. tronçon	Anomalies détectées	Etat général du tronçon	Commentaires
89	→ 92	AC 200 mm	Nombre de branchements borgnes : 2	Etat moyen	
BRT48	→ 92-89	AC 150 mm	Nombre de branchements borgnes : 0 Flache Décentrage de l'assemblage Obstruction (Photo 1)	Etat médiocre	Obstruction du fait d'un décentrage trop important
BRT49	→ 92-89	AC 150 mm	Présence de concrétions	Etat moyen	
92	→ 96	AC 200 mm	Nombre de branchements borgnes : 3 Infiltration d'eaux claires, goutte à goutte (Photo 2) Infiltration d'eaux claires (Photo 3) Flache	Mauvais état	Photo 2 : Infiltration entre l'emboîtement du branchement 50 et le tronçon principal Photo 3 : Infiltration depuis le branchement 51 mais visible que via l'ITV du tronçon principal
BRT50	→ 96-92	PVC 160 mm	Nombre de branchements borgnes : 0	Bon état	
BRT51	→ 96-92	AC 150 mm	Infiltration non visible	Etat médiocre	Voir ITV RV 92 - 96
BRT52	→ 96-92	AC 150 mm	Nombre de branchements borgnes : 0 Décentrage de l'assemblage	Etat moyen

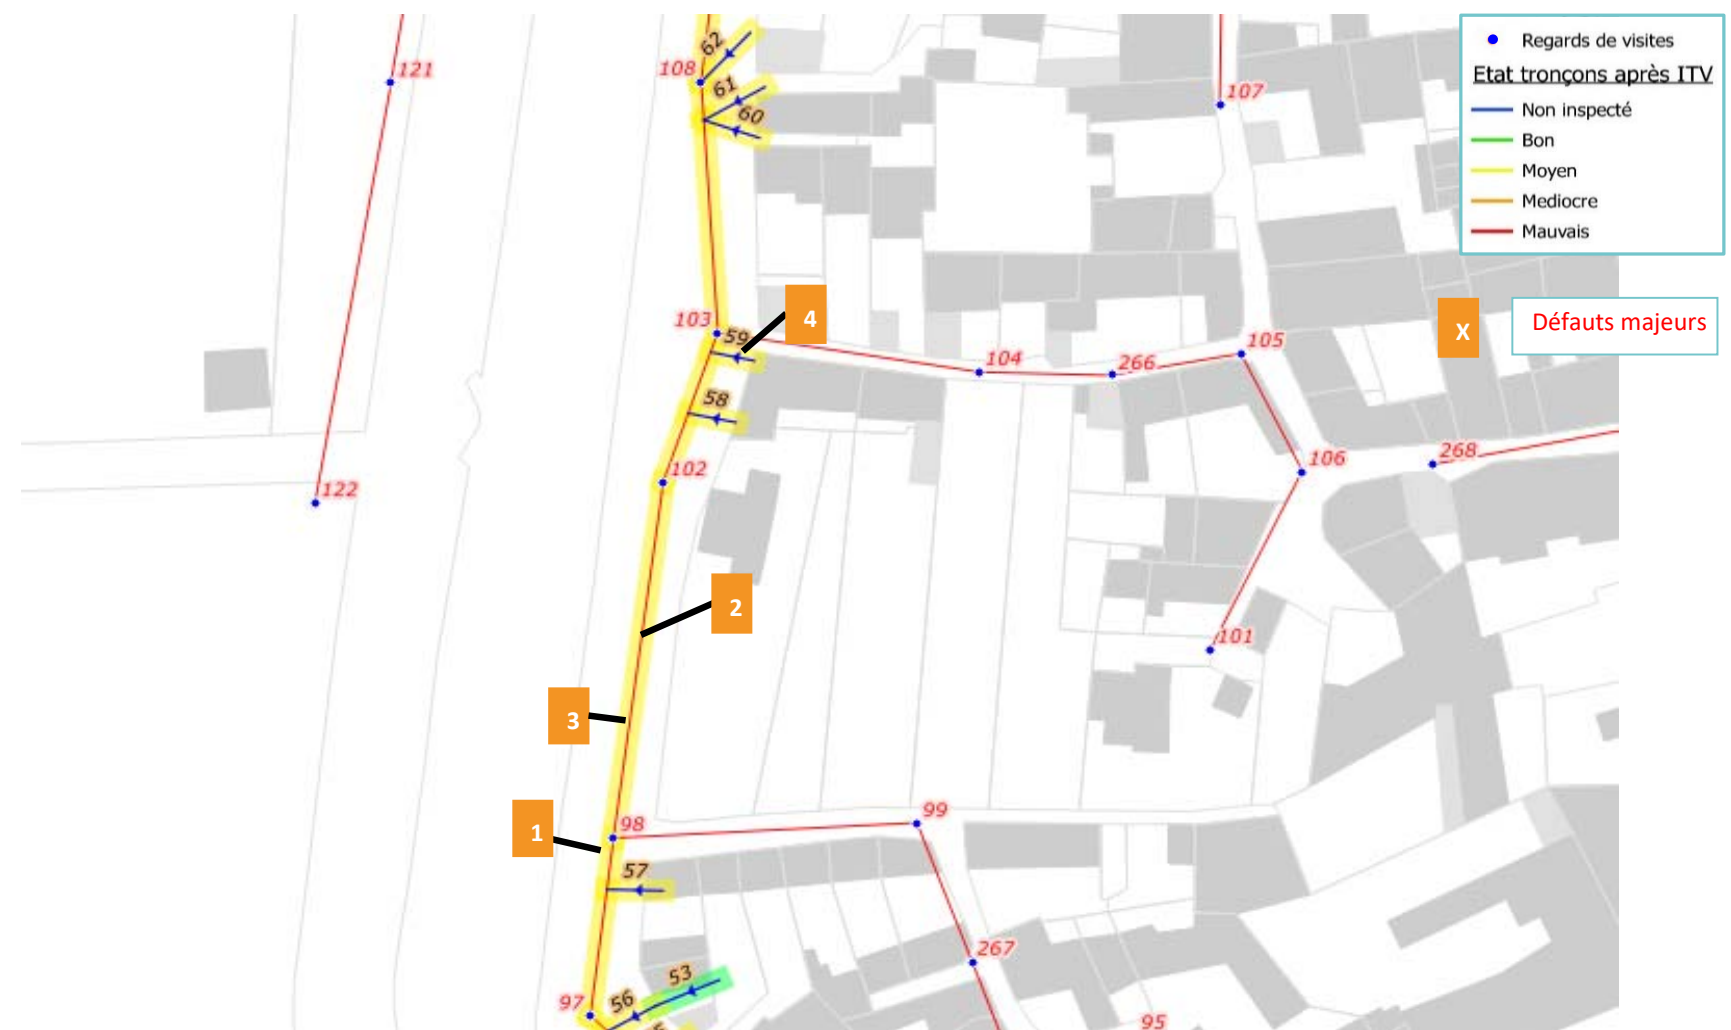
Collecteur majoritairement en AC : Etat général moyen.

1	1,9 m aval RV 98 Rupture	2	22,36 m aval RV 102 Présence de graisse
3	33,91 m aval RV 102 Obstruction	4	BRT 59 Présence de racielles

RV amont	RV aval	Caract. tronçon	Anomalies détectées	Etat général du tronçon	Commentaires
98	→ 97	AC 200 mm	Nombre de branchements borgnes : 1 Rupture (Photo 1) Présence de graisse Déviaton de l'assemblage	Etat moyen	Rupture qui semble avoir été réparée mais doute sur l'étanchéité
BRT57	→ 98-97	AC 150 mm	Absence d'anomalie	Etat moyen	
102	→ 98	AC 200 mm	Nombre de branchements borgnes : 0 Présence de graisse (Photo 2) Obstruction (Photo 3)	Etat moyen	Obstruction à cause de l'importance de la graisse. Reprise de l'inspection depuis l'aval
103	→ 102	AC 200 mm	Nombre de branchements borgnes : 2	Etat moyen	
BRT59	→ 103-102	AC 150 mm	Nombre de branchements borgnes : 0 Présence de racielles (Photo 4)	Etat moyen	
BRT58	→ 103-102	AC 150 mm	Absence d'anomalie	Etat moyen	
108	→ 103	AC 200 mm	Nombre de branchements borgnes : 2 Déviaton de l'assemblage	Etat moyen	
BRT62	→ 108-103	AC 150 mm	Nombre de branchements borgnes : 0 Flache	Etat moyen

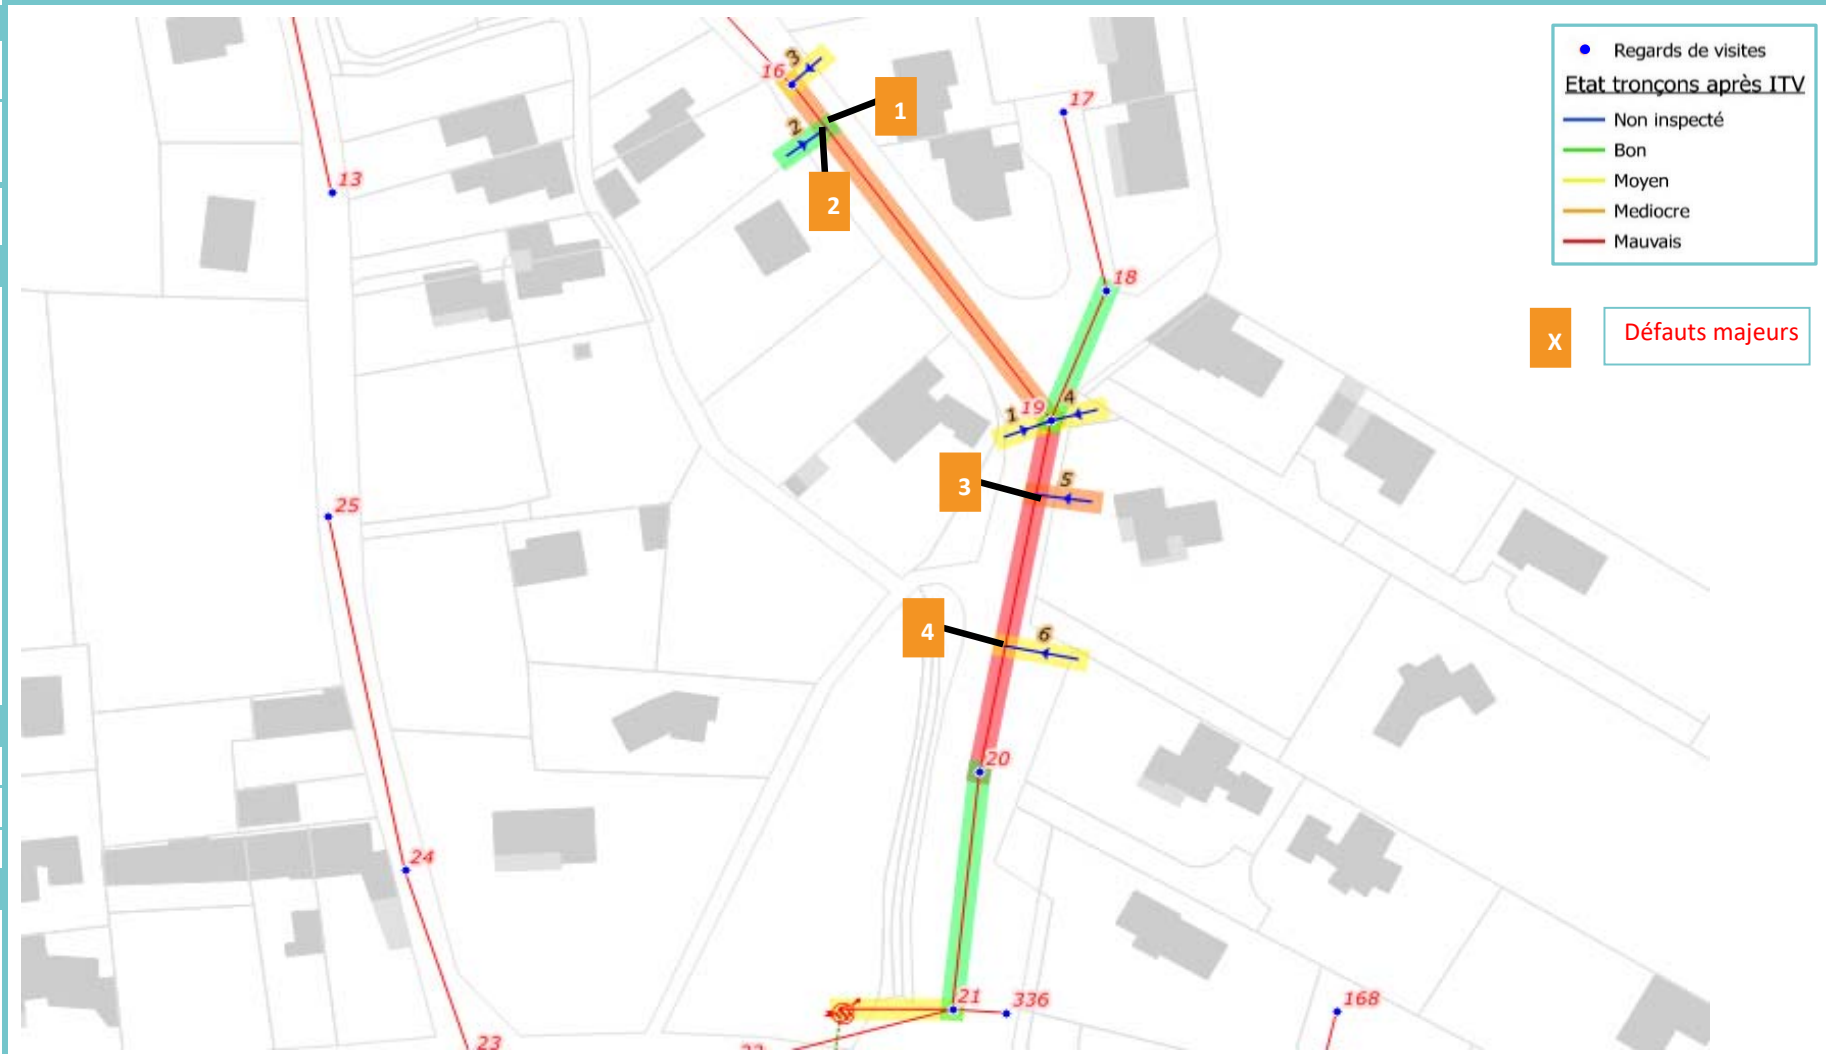
Collecteur majoritairement en AC : Etat général moyen.

<p>1 13,55 m aval RV 16 Présence d'un complexe de racines</p>	<p>2 13,55 m aval RV 16 Infiltration d'eaux claires</p>
<p>3 12,37 m aval RV 19 Infiltration d'eaux claires dans BRT 5</p>	<p>4 34,38 m aval RV 19 Infiltration d'eaux claires</p>

RV amont	RV aval	Caract. tronçon	Anomalies détectées	Etat général du tronçon	Commentaires
16	→ 19	PVC 200 mm	Nombre de branchements borgnes : 1 Multiples flaches Présence d'un complexe de racines (Photo 1) Infiltration d'eaux claires (Photo 2) Déboitement de l'assemblage Déviation de l'assemblage	Etat médiocre	Infiltration au niveau de l'emboîtement du BRT 2 et le tronçon principal. Présence d'un complexe de racines à l'emboîtement.
BRT3	→ 16-19	AC 150 mm	Absence d'anomalie	Etat moyen	
BRT2	→ 16-19	PVC 160 mm	Absence d'anomalie	Bon état	
BRT1	→ 16-19	AC 150 mm	Absence d'anomalie	Etat moyen	
18	→ 19	PVC 200 mm	Nombre de branchements borgnes : 1 Multiples flaches Déviation de l'assemblage	Bon état	
19	→ 20	PVC 200 mm	Nombre de branchements borgnes : 2 Multiples Flaches Infiltrations d'eaux claires (Photo 3 et 4)	Mauvais état	Photo 3 : Infiltration depuis la partie privée du BRT 5 Photo 4 : Infiltration au niveau du BRT 6, fissure ouverte RV 20 : Infiltrations dans le regard

BRT4	→ 19-20	AC 150 mm	Nombre de branchements borgnes : 0 Multiples Flaches	Etat moyen	Caméra jonc pour observer la partie privée de la canalisation : défaut de casse du collecteur observé
BRT5	→ 19-20	AC 150 mm	Absence d'anomalie	Etat moyen	
BRT6	→ 19-20	AC 150 mm	Absence d'anomalie	Etat moyen	
20	→ 21	PVC 200 mm	Nombre de branchements borgnes : 0 Multiples flaches Déboitement de l'assemblage	Bon état	
21	→ PR21	AC 200 mm	Nombre de branchements borgnes : 1 Multiples flaches	Etat moyen

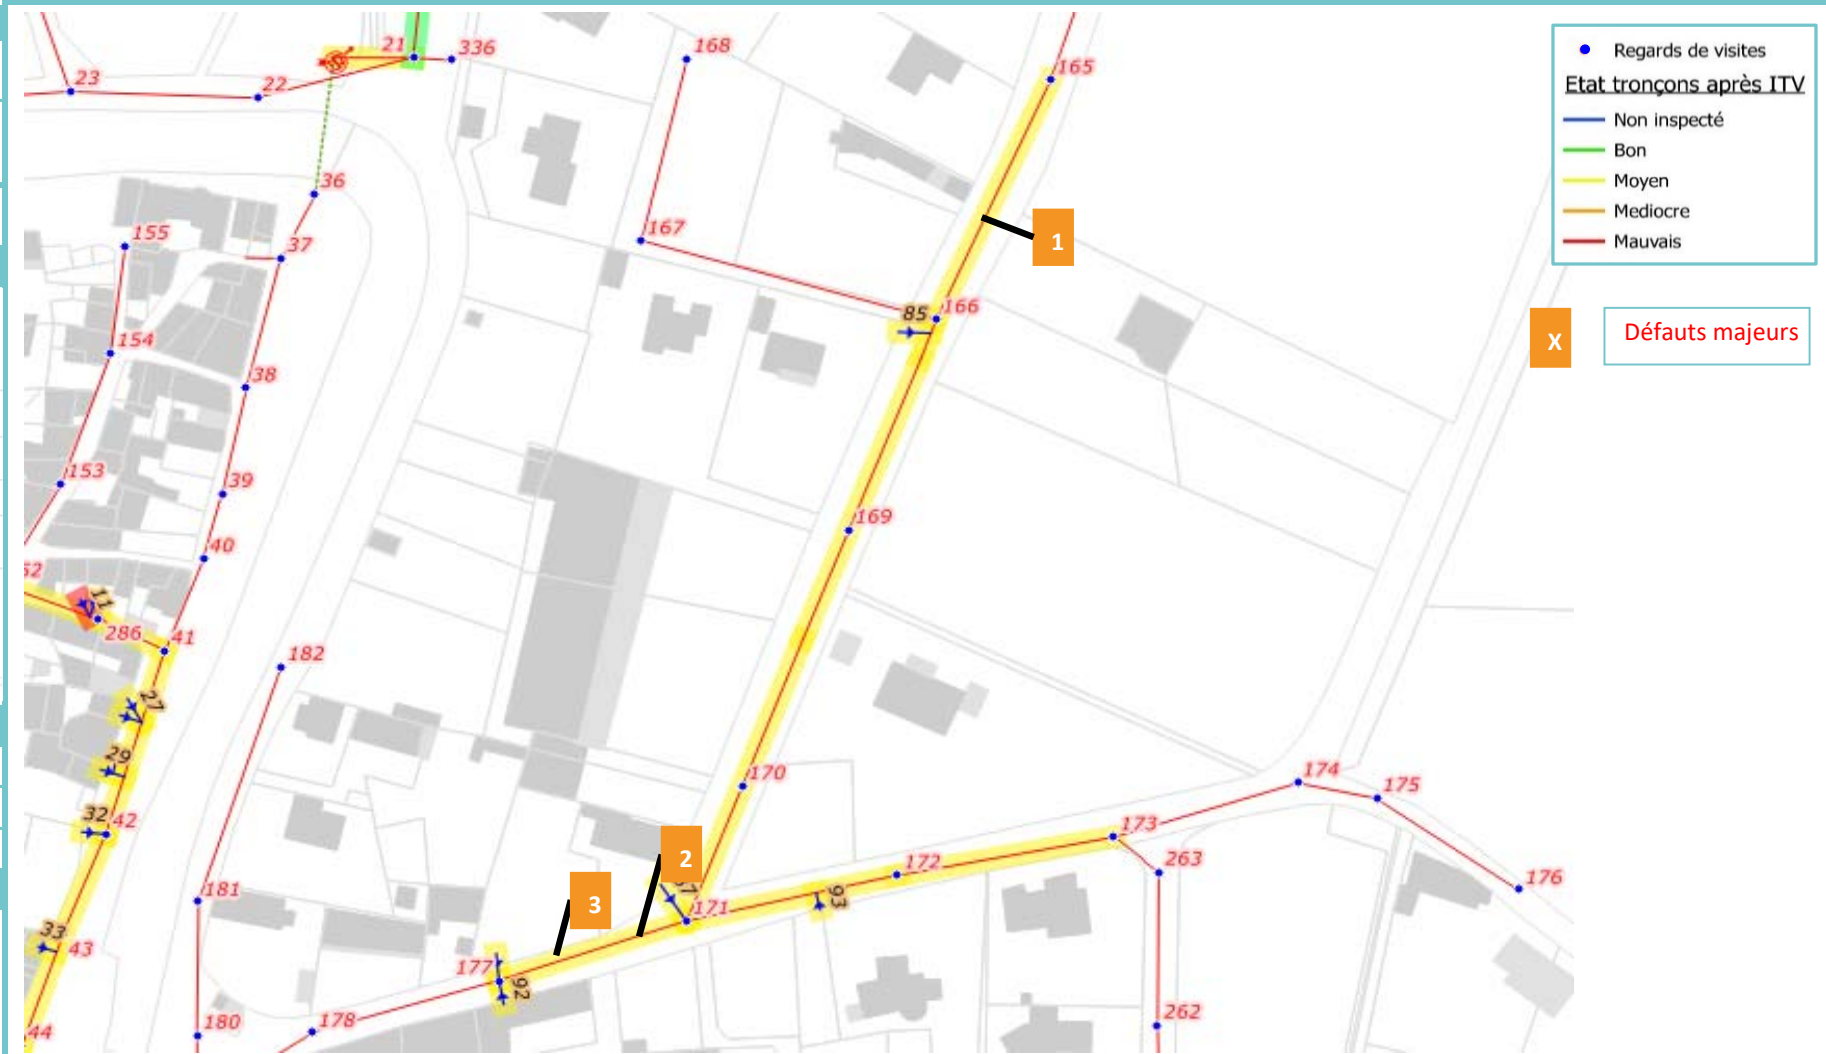
Collecteur majoritairement en AC : Etat général moyen.

1	29,28 m amont RV 166 Anneau d'étanchéité rompu	2	25,12 m aval RV 171 Anneau d'étanchéité rompu
<p>190740 ITV A245 18/12/20 R166-R165 13:12:51 29.13 -0.3</p>		<p>190740 ITV A245 18/12/20 R177-R171 14:17:01 25.17 -0.1</p>	
3	59,86 m aval RV 171 Dépôts de graisse		
<p>190740 ITV A245 18/12/20 R177-R171 14:19:33 59.86 -0.7</p>

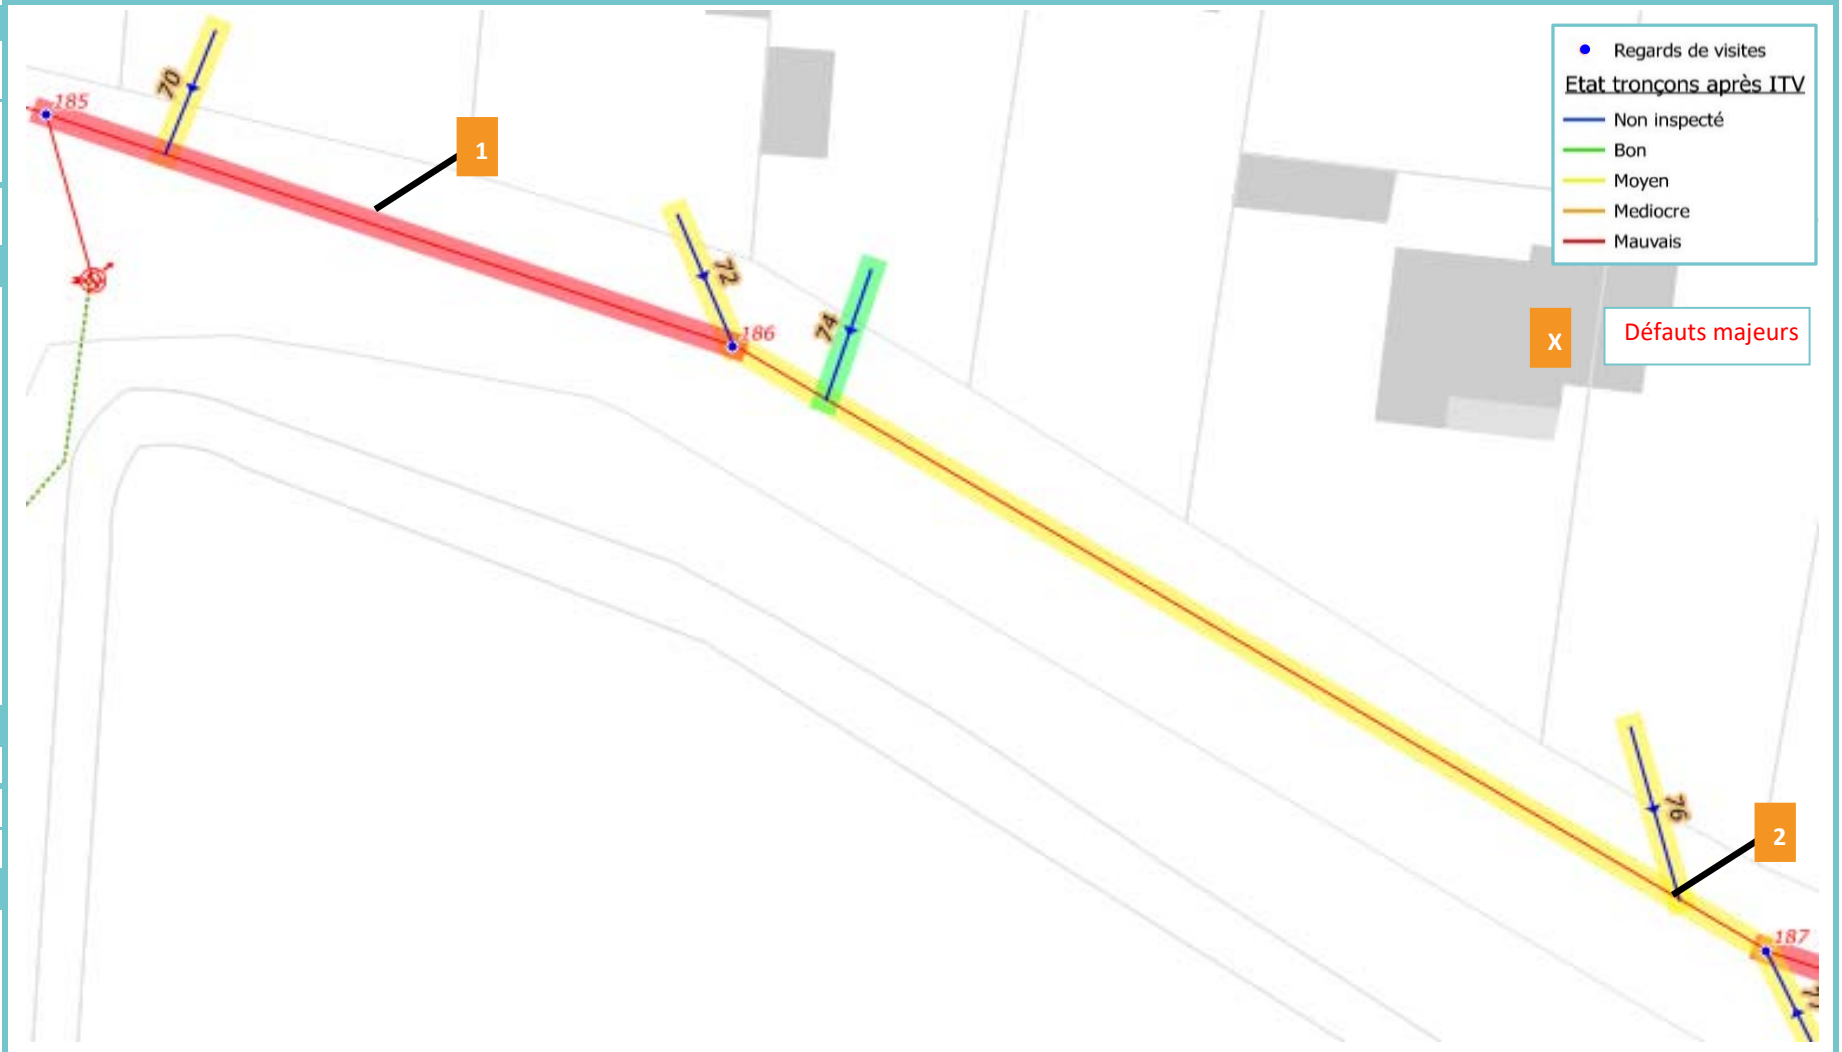
1	19,64 m aval 186 Infiltration d'eaux claires	2	9,78 m aval 187 Matériau attaché à la paroi
<p>190740 ITV A245 R186-R185 19.64 1.0 23/12/20 10:02:05</p>		<p>190740 ITV A245 1987-R186 9.78 -0.0 23/12/20 09:35:29</p>

RV amont	RV aval	Caract. tronçon	Anomalies détectées	Etat général du tronçon	Commentaires
186	→ 185	AC 200 mm	Nombre de branchements borgnes : 2 Déviations de l'assemblage Infiltration d'eaux claires (Photo 1)	Mauvais état	Infiltration depuis le branchement Caisse SG12* *SG : Sous Goudron; ce branchement n'a pas pu être inspecté
BRT72	→ 186-185	AC 150 mm	Nombre de branchements borgnes : 0 Multiplés flaches	Etat moyen	
BRT70	→ 186-185	AC 150 mm	Nombre de branchements borgnes : 0 Déviations de l'assemblage	Etat moyen	Ecoulement en continu provenant du branchement
187	→ 186	AC 200 mm	Nombre de branchements borgnes : 3 Matériau attaché à la paroi (Photo 2) Déviations de l'assemblage	Etat moyen	
BRT74	→ 186-187	PVC 160 mm	Absence d'anomalie	Bon état	
BRT76	→ 186-187	AC 150 mm	Absence d'anomalie	Etat moyen

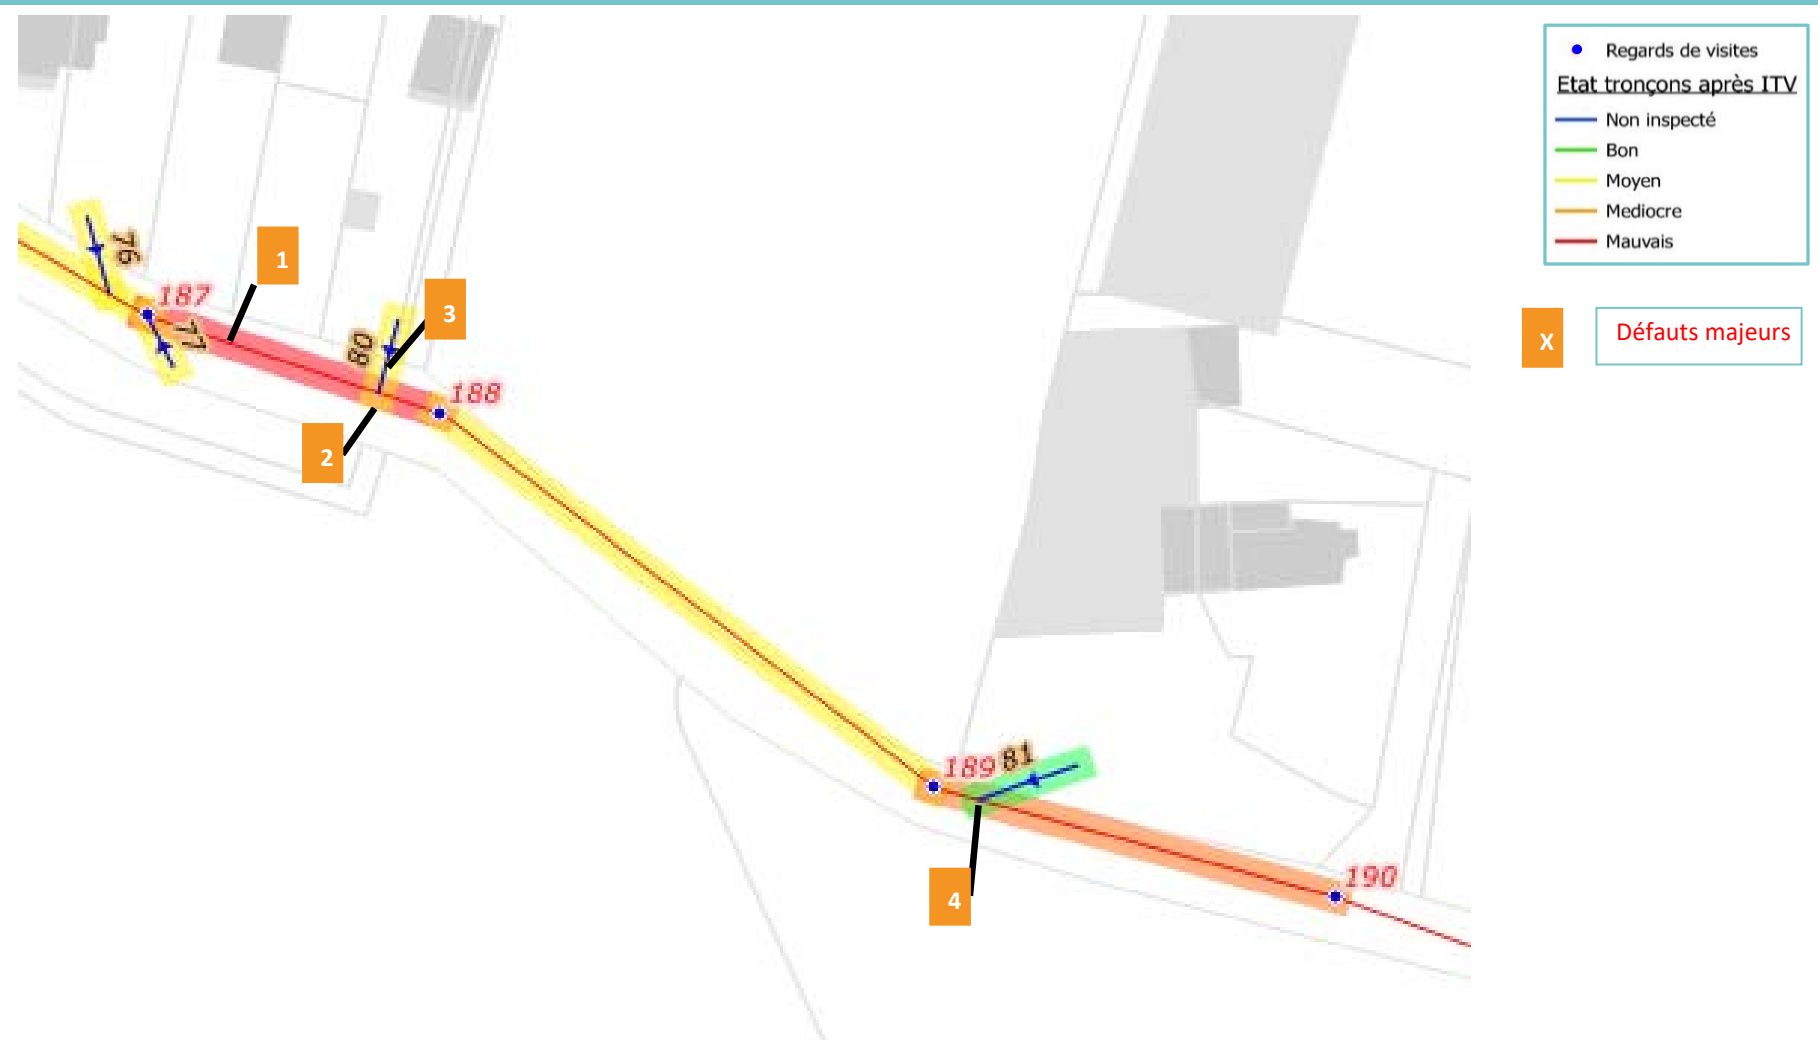
Collecteur majoritairement en AC : Etat général moyen.

1	28,38 m aval RV 188 Arrivée d'eaux claires depuis branchement	2	9,83 m aval RV 188 Arrivée d'eaux claires depuis branchement
3	BRT 80 Dépôts sur le radier	4	12,75 m amont RV 189 Grosse racine avec infiltration d'eaux claires
