# DIAGNOSTIC ET SCHEMA DIRECTEUR D'ASSAINISSEMENT

Communes de Chouzelot, Lavans-Quingey et Quingey (25)  
Phases II et III

Pour le compte de : Syndicat Intercommunal du Pays de Quingey

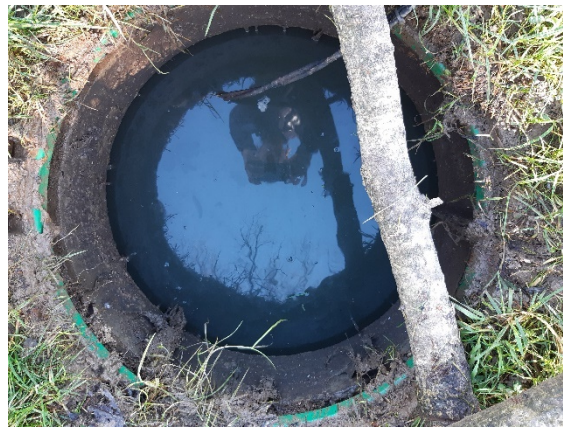
- Le débit n'atteint jamais zéro, ce qui présage d'une entrée d'eaux claires parasites permanentes.
- La pluie a un impact important sur le débit.
- L'allure de la courbe mets du temps après la pluie pour revenir à la normale. Il semble y avoir également des eaux claires de captage.
- Du 17/02 au 21/02 le niveau de la Loue était élevé => les eaux sont rentrées dans le réseau :

Figure 21 : Mise en charge M6

Pour les points M6 et M7 situés au bord de la Loue, le réseau ayant été en charge pendant une période des mesures réalisées en nappe haute, les volumes d'eaux ont été sous-estimés puisque les appareils de mesures ne fonctionnaient plus. L'impact de la nappe sur ces endroits du réseau ne sont pas visibles sur les données mais il a été constaté sur le terrain (cf. fig. 21 et 24).

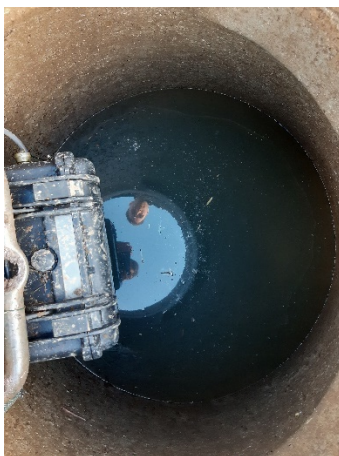
Figure 32 : Mise en charge M10

- Le débit n'atteint jamais zéro, ce qui présage d'une entrée d'eaux claires parasites permanentes.
- La pluie a un impact important sur le débit.
- L'allure de la courbe mets du temps après la pluie pour revenir à la normale. Il semble y avoir également des eaux claires de captage.
- Le réseau étant en unitaire sur une partie de la zone de mesure, les mesures en temps de pluies sont aberrantes.
- Le réseau était en charge le 17/02/2022 :
