DIAGNOSTIC DES RESEAUX D' ASSAINISSEMENT

Client : COMMUNE DE CLESSE

Chantier : SDA 2021
CLESSE

Référence du dossier : 2021-370
Dates de l'inspection : 30/08/2021 - 31/08/2021
Distance totale inspectée : 1135.82 ml
Distance totale non inspectée : 1.97 ml
Distance Totale : 1137.79 ml

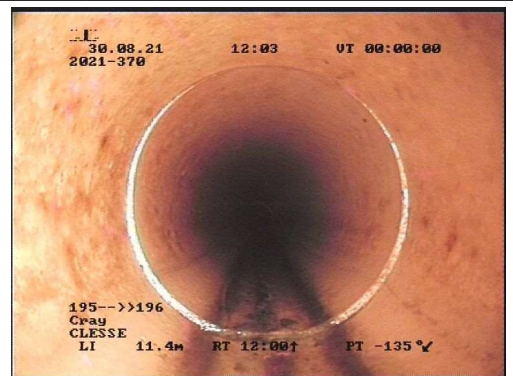
P(195 - 196)D0003

| <i>Déplacement d'assemblage - décentrage radial à 12 heures</i> | | |

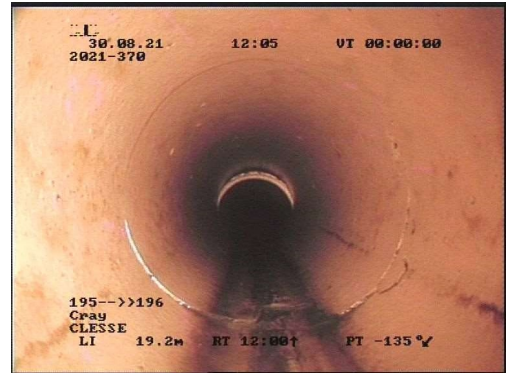
P(195_196)D0007

| | Distance | Compteur |
|--|---|---|
| <p><i>Déplacement d'assemblage - décentrage radial à 06 heures</i> <i>Niveau d'eau</i> <i>Niveau = 10%</i></p> | | |

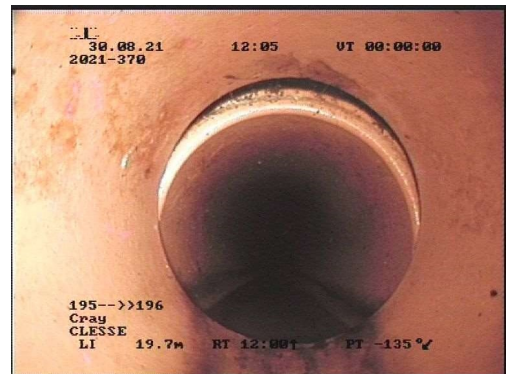
P(195_196)D0009

| | Distance | Compteur |
|---|---|---|
| <i>Raccordement du branchement - selle - carottée - raccordement ouvert à 09 heures</i> | | |

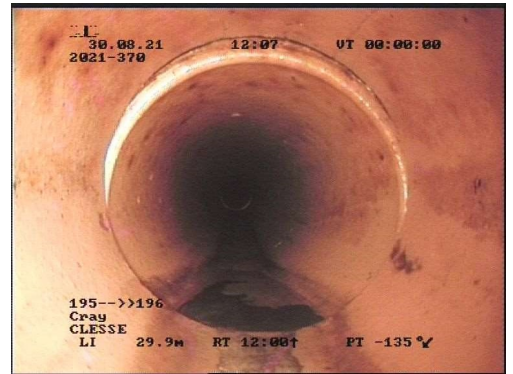
P(195_196)D0013

| | Distance | Compteur |
|---|---|---|
| <p><i>Déplacement d'assemblage - décentrage radial à 06 heures</i> Niveau d'eau Niveau = 5%</p> | | |

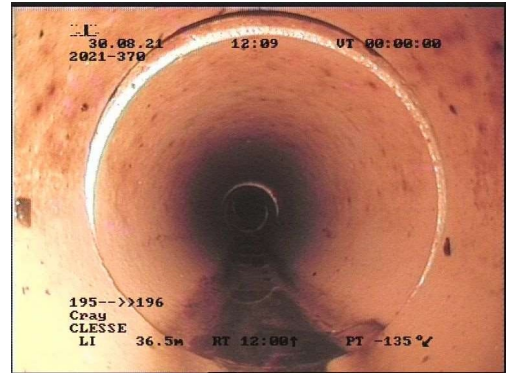
P(195_196)D0015

| | Distance | Compteur |
|---|---|---|
| <p><i>Raccordement du branchement - culotte - raccordement ouvert à 09 heures</i></p> | | |

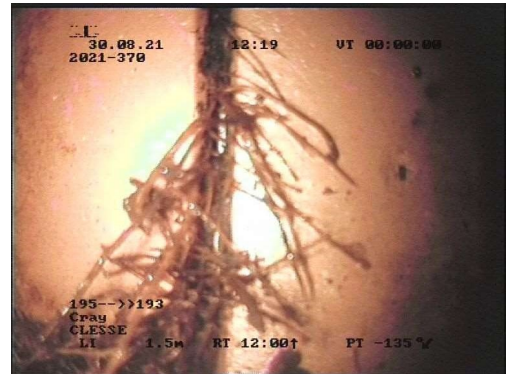
P(195_193)D0003

| | Distance | Compteur |
|---|---|---|
| <i>Racines - radicelles à 06 heures</i> | | |

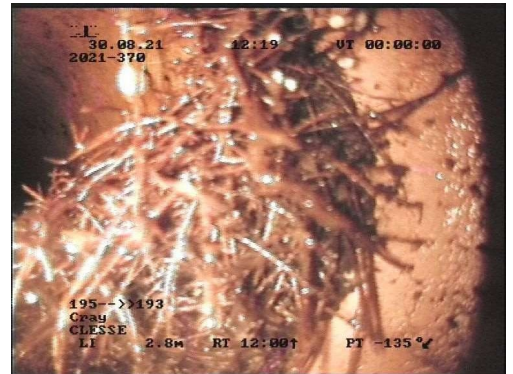
P(195_193)D0005

| | Distance | Compteur |
|---|---|---|
| <i>Racines - ensemble complexe de racines de 02 heures à 05 heures</i> Réduction de la section = 20% | | |

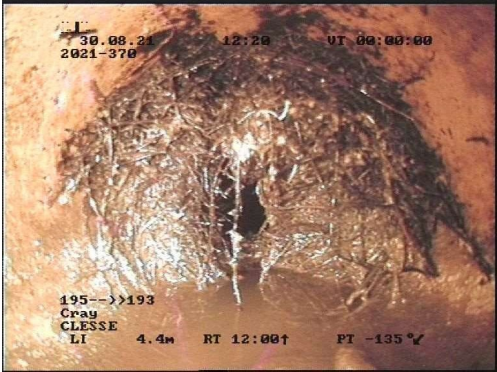
P(195 - 193)D0007

Racines - ensemble complexe de racines de 12 heures à 12 heures
 Réduction de la section = 80%
 Niveau d'eau
 Niveau = 10%
 Inspection terminée avant le noeud d'arrivée - Progression impossible de la caméra - l'inspection de la conduite n'est pas terminée

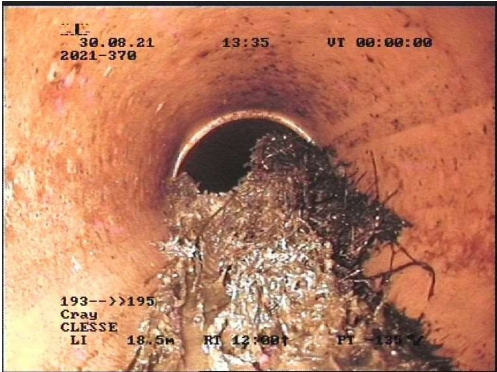
P(195 - 193)I0009

Racines - ensemble complexe de racines de 02 heures à 09 heures
 Réduction de la section = 80%
 Inspection terminée avant le noeud d'arrivée - Progression impossible de la caméra - l'inspection de la conduite n'est pas terminée

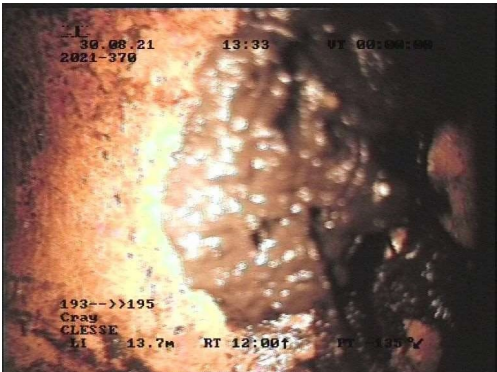
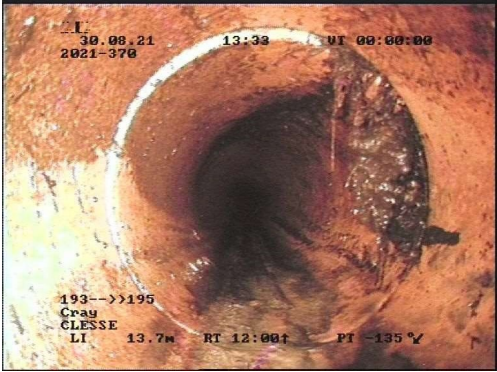
Racines - ensemble complexe de racines à 03 heures
 Réduction de la section = 10%

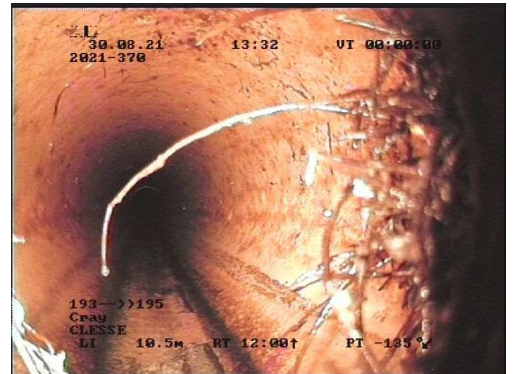
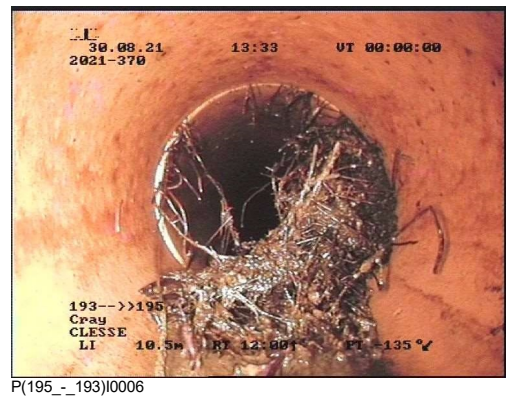
| | Distance | Compteur |
|--|---|---|
| | 10.51 ml | 00:01:09 |

| | Distance | Compteur |
|--|---|---|
| <p><i>Racines - ensemble complexe de racines de 02 heures à 09 heures</i> Réduction de la section = 40%</p> | | |

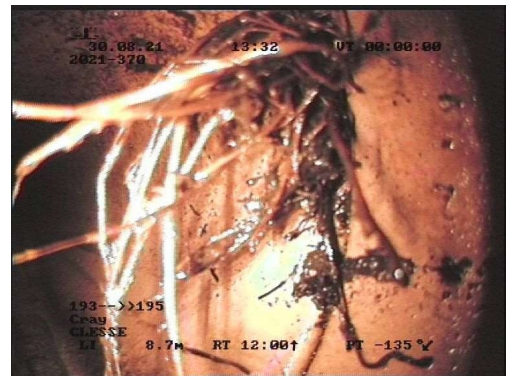
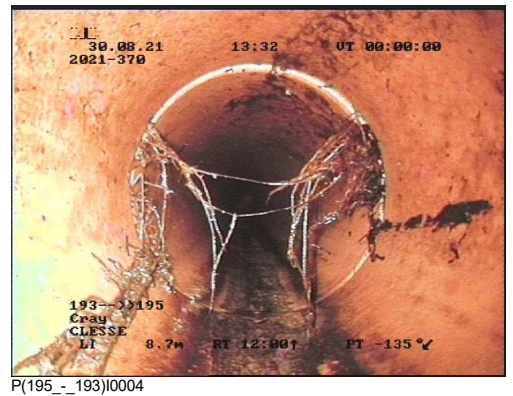
| | Distance | Compteur |
|--|---|---|
| | 8.77 ml | 00:00:39 |

| | Distance | Compteur |
|--|---|---|
| <p><i>Racines - ensemble complexe de racines de 03 heures à 09 heures</i> Réduction de la section = 15%</p> | | |

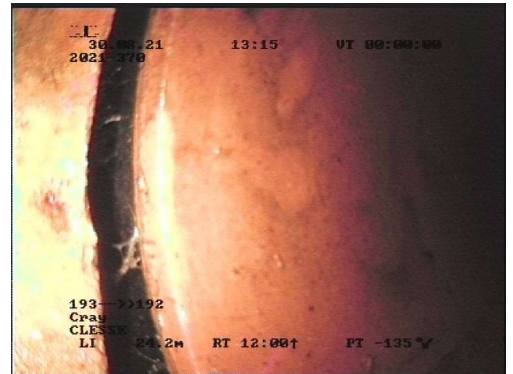
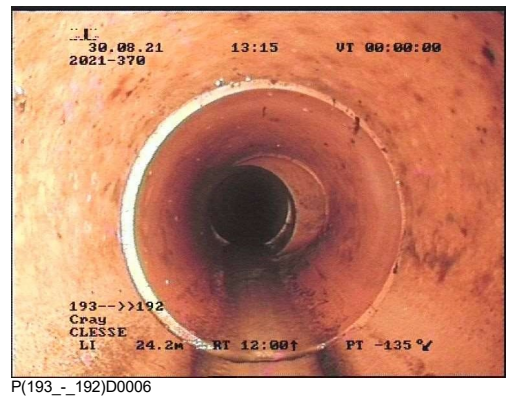
| | Distance | Compteur |
|---|---|---|
| | 24.20 ml | 00:02:30 |

| | Distance | Compteur |
|---|---|---|
| <i>Déplacement d'assemblage - décentrage radial à 03 heures</i> | | |

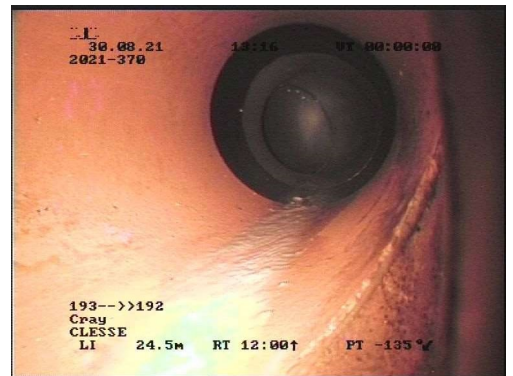
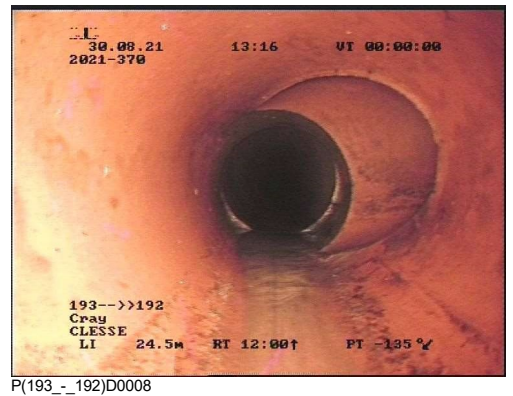
| | Distance | Compteur |
|--|---|---|
| | 24.57 ml | 00:02:55 |

| | Distance | Compteur |
|--|---|---|
| <i>Raccordement du branchement - culotte - raccordement ouvert à 03 heures</i> | | |

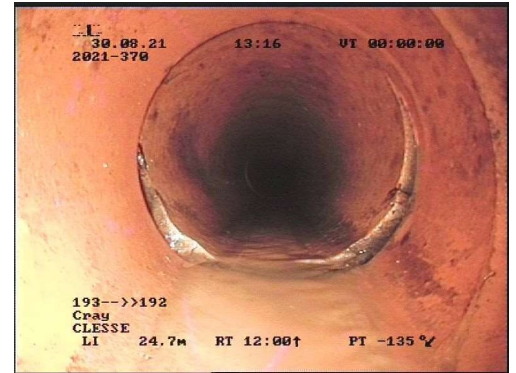
P(193_192)D0010

| | Distance | Compteur |
|---|---|---|
| <p>Dégradation de surface - paroi manquante de 03 heures à 09 heures Niveau d'eau Niveau = 5%</p> | | |

| Tronçon : 193 - 192 Longueur du tronçon = 36.00ml | | Dimension = Ø150mm Collecteur d'eaux usées uniquement | Grès Inspection dans le sens de l'écoulement |
|--|---|---|---|
| 24.71 | 193 → 192 | Dégradation de surface - paroi manquante de 03 heures à 09 heures | |

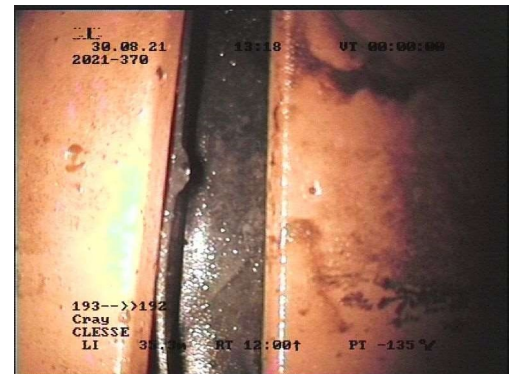
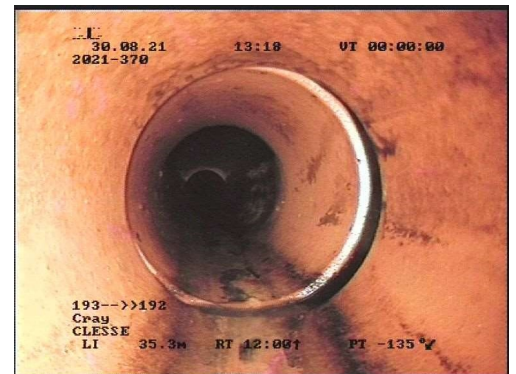
P(193_192)D0011

| | Distance | Compteur |
|---|---|---|
| <p>Déplacement d'assemblage - déviation angulaire à 09 heures</p> | | |

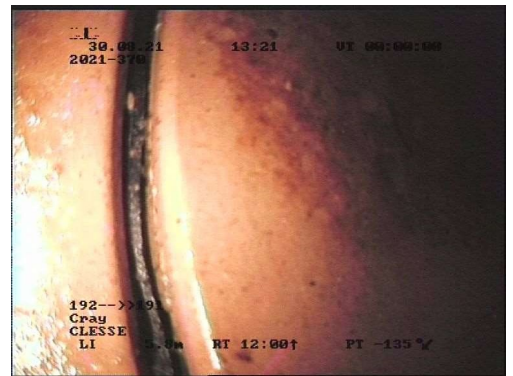
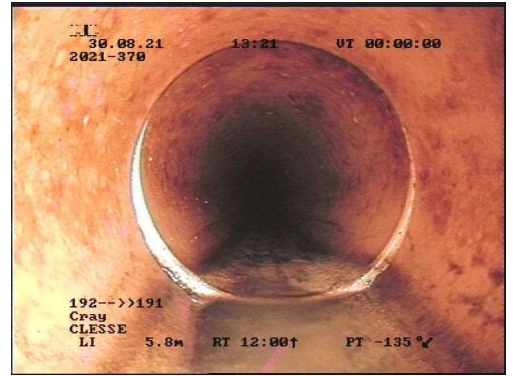
P(192 - 191)D0003

Déplacement d'assemblage - décentrage radial à 12 heures
Niveau d'eau
 Niveau = 5%

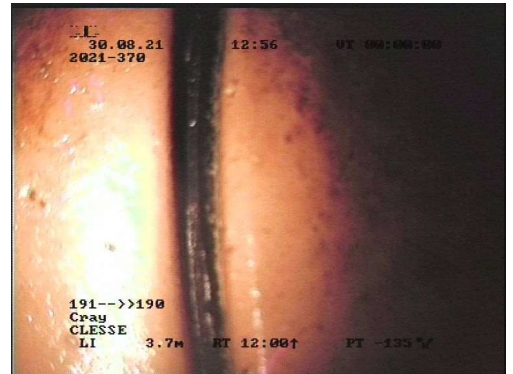
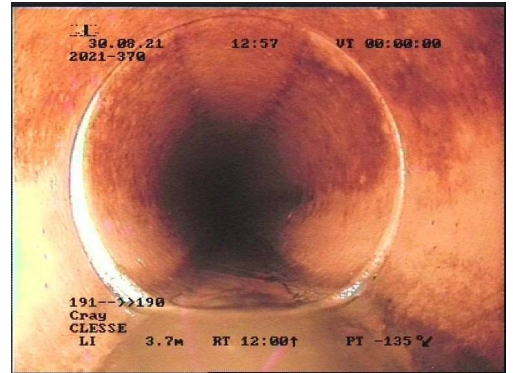
P(191_190)D0005

| | Distance | Compteur |
|---|---|---|
| <p><i>Déplacement d'assemblage - déviation angulaire à 03 heures</i> Niveau d'eau (Fin 1) Niveau = de 5 à 10%</p> | | |

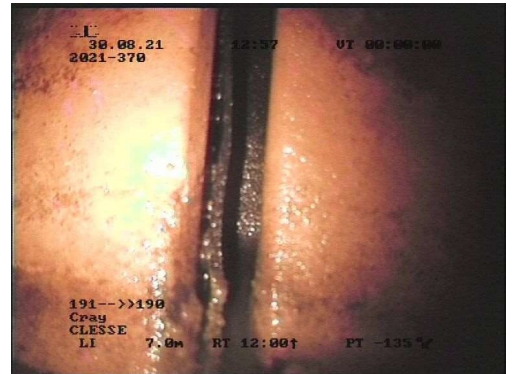
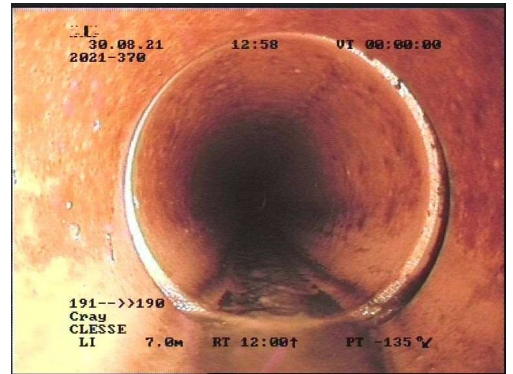
P(191_190)D0007

| | Distance | Compteur |
|--|---|---|
| <p><i>Déplacement d'assemblage - déviation angulaire à 09 heures</i></p> | | |

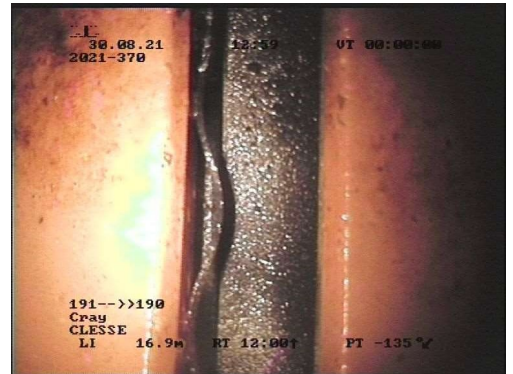
P(191_190)D0009

| | Distance | Compteur |
|--|---|---|
| <i>Déplacement d'assemblage - déplacement longitudinal</i> | | |

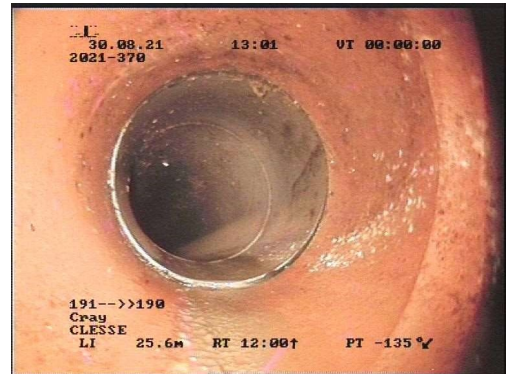
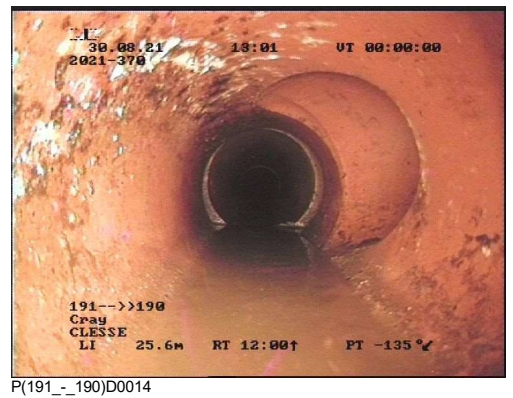
| | Distance | Compteur |
|---|---|---|
| <p><i>Raccordement du branchement - culotte - raccordement ouvert à 03 heures</i> <i>Niveau d'eau</i> <i>Niveau = 10%</i></p> | | |

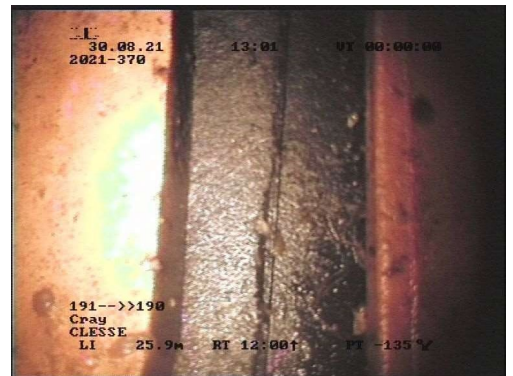
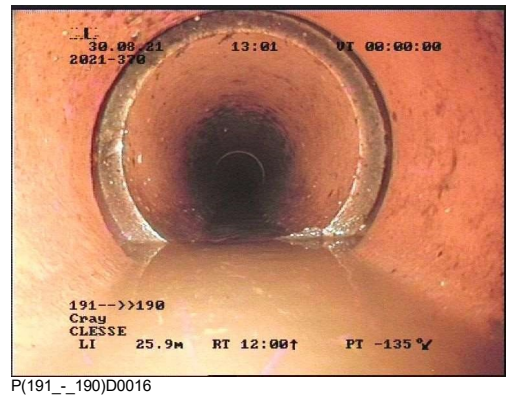
| | Distance | Compteur |
|---|---|---|
| <p><i>Déplacement d'assemblage - déplacement longitudinal</i></p> | | |

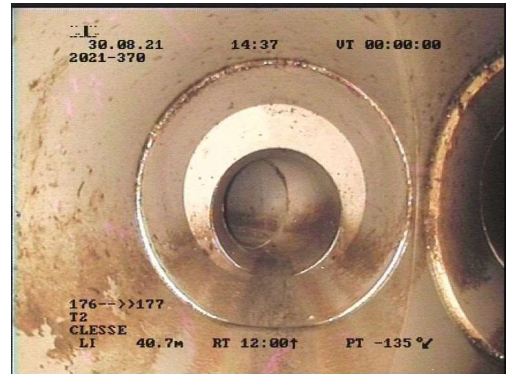
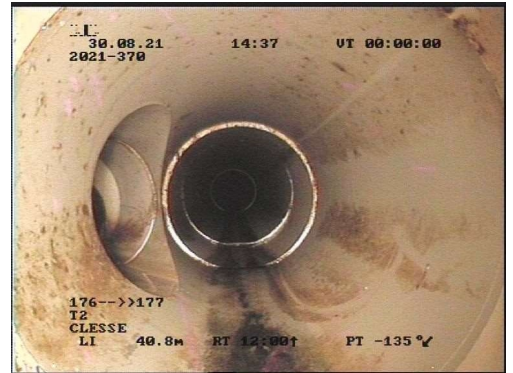
P(176 - 177)D0006

| <i>Raccordement du branchement - culotte - raccordement ouvert à 09 heures</i> | | |

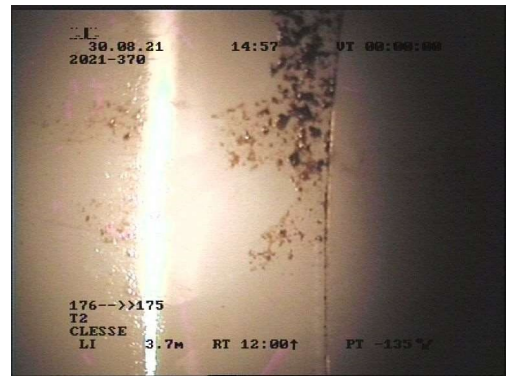
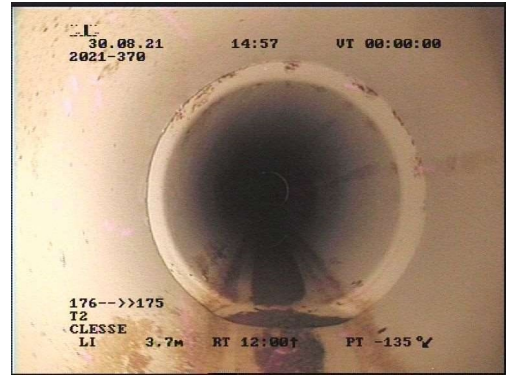
P(176 - 175)D0003

| <i>Déplacement d'assemblage - déplacement longitudinal</i> | | |

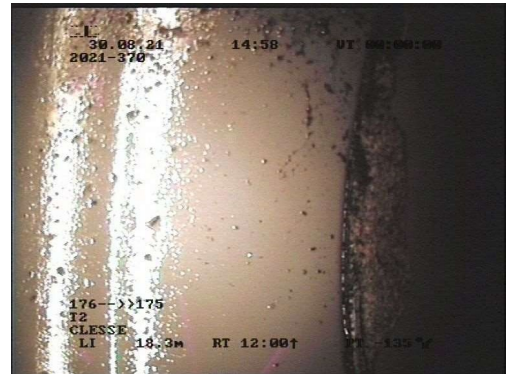
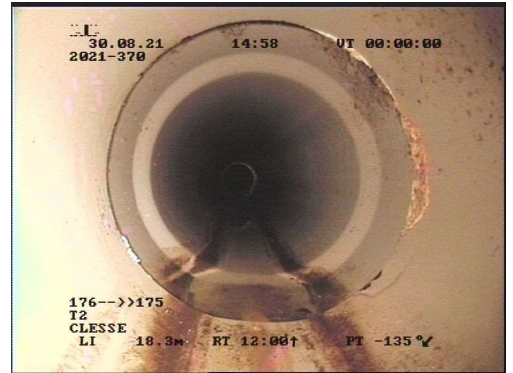
P(176 _ 175)D0006

| | Distance | Compteur |
|--|---|---|
| <i>Déplacement d'assemblage - déplacement longitudinal</i> | | |

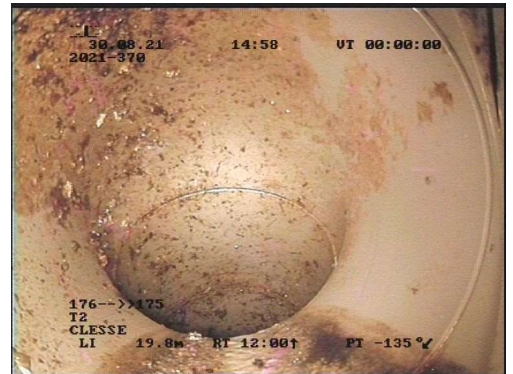
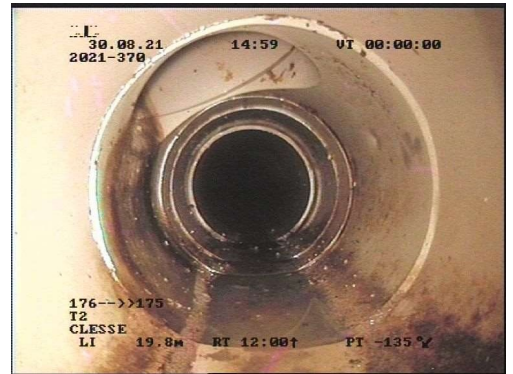
P(176 _ 175)D0008

| | Distance | Compteur |
|--|---|---|
| <i>Raccordement du branchement - culotte - raccordement ouvert à 11 heures</i> | | |

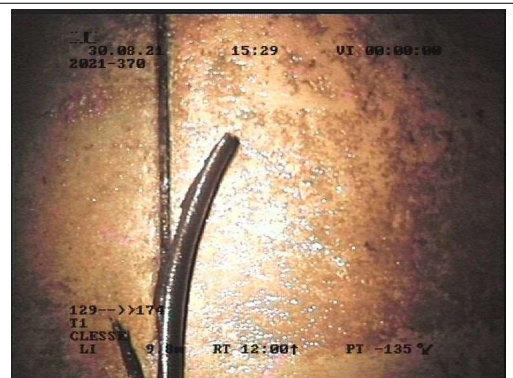
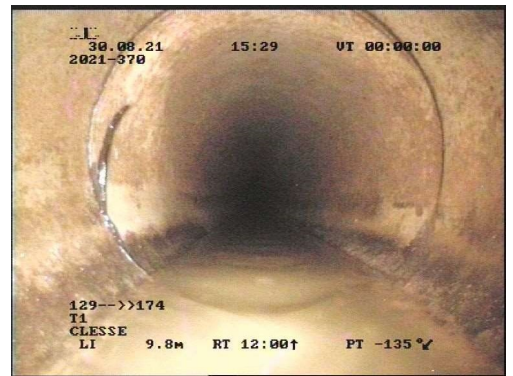
P(129 - 174)D0004

| <i>Joint d'étanchéité apparent - anneau d'étanchéité - pénétrant et rompu à 09 heures</i> <i>Niveau d'eau</i> Niveau = 10% | | |

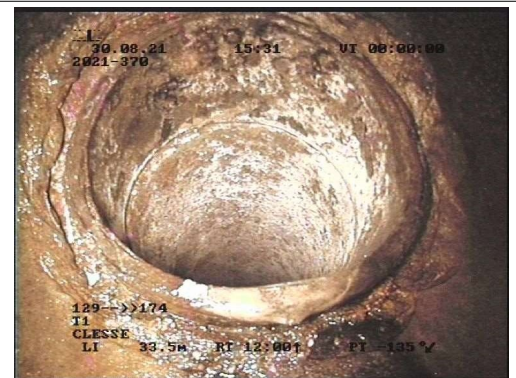
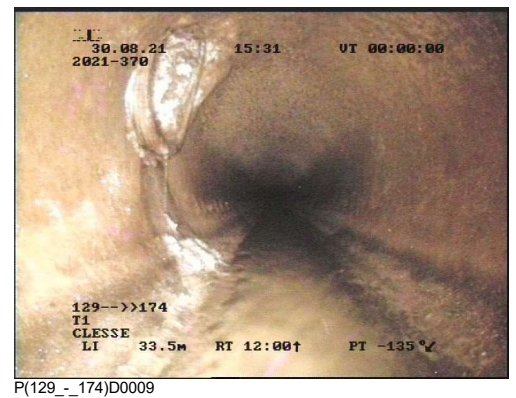
| <p>Branchement pénétrant à 10 heures Longueur de la saillie = 5% Raccordement du branchement - piquage direct - buriné - raccordement ouvert à 10 heures</p> | | |

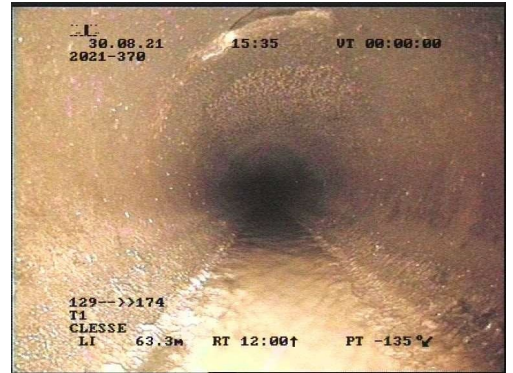
P(129_ _174)D0015

| <p>Rupture / Effondrement - effondrement partiel à 12 heures Sol visible par le défaut à 12 heures</p> | | |

| Tronçon : 129 - 174 Longueur du tronçon = 66.89ml | | Dimension = Ø250mm Collecteur d'eaux usées uniquement | Fibres-ciment Inspection dans le sens opposé de l'écoulement |
|--|---|---|---|
| 63.33 | 129 → 174 | Rupture / Effondrement - effondrement partiel à 12 heures | |
| 63.33 | 129 → 174 | Sol visible par le défaut à 12 heures | |

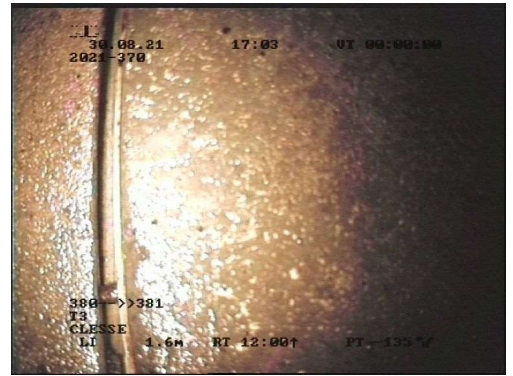
P(380 - 381)D0002

| Distance | Compteur |
|---|---|
| <i>Déplacement d'assemblage - décentrage radial à 02 heures</i> | |

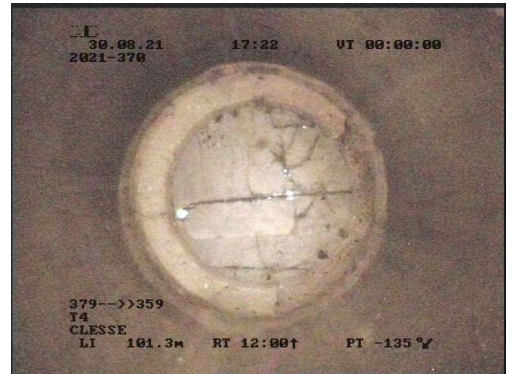
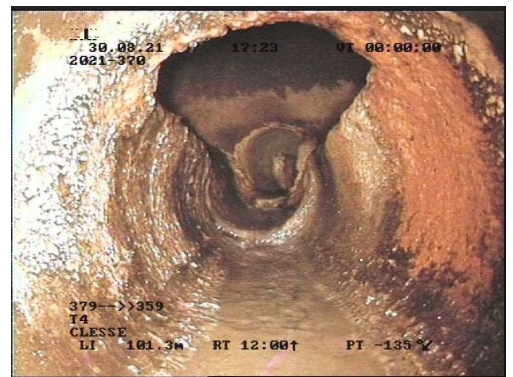
| Type du noeud d'arrivée - regard de visite Référence du noeud = 359 | | |

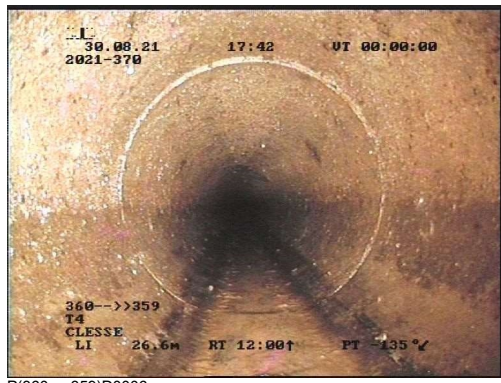
| <i>Photographie générale</i> | | | 30.08.21 17:42 UT 00:00:00 2021-370 360-->>359 T4 CLESSE LI 26.6m RT 12:00↑ PT -135 ‰ P(360 - 359)D0006 |

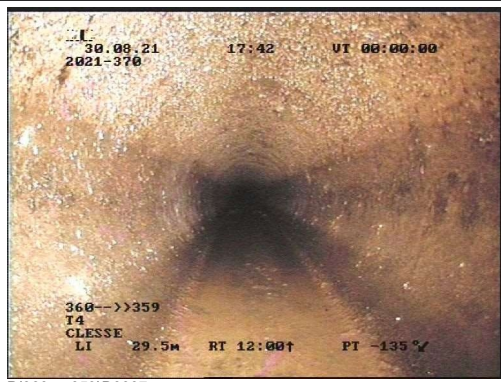
| <i>Niveau d'eau (Début 2)</i> Niveau = de 5 à 10% | | | 30.08.21 17:42 UT 00:00:00 2021-370 360-->>359 T4 CLESSE LI 29.5m RT 12:00↑ PT -135 ‰ P(360 - 359)D0007 |

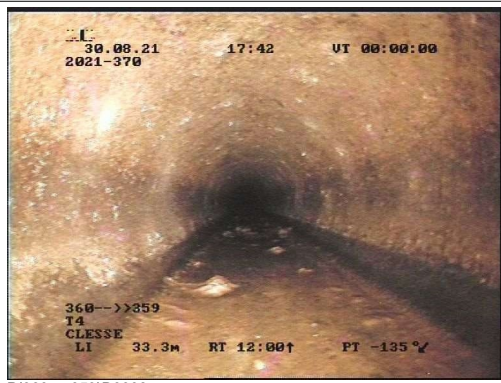
| <i>Niveau d'eau</i> Niveau = 10% | | | 30.08.21 17:42 UT 00:00:00 2021-370 360-->>359 T4 CLESSE LI 33.3m RT 12:00↑ PT -135 ‰ P(360 - 359)D0008 |

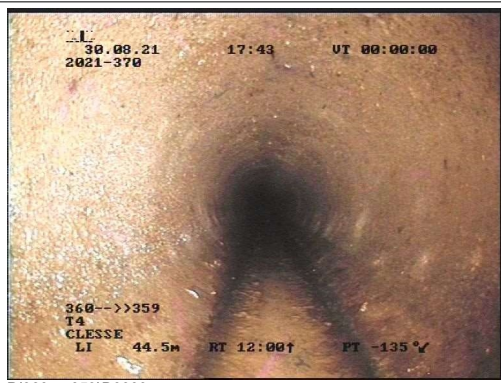
| <i>Niveau d'eau (Fin 2)</i> Niveau = de 5 à 10% | | | 30.08.21 17:43 UT 00:00:00 2021-370 360-->>359 T4 CLESSE LI 44.5m RT 12:00↑ PT -135 ‰ P(360 - 359)D0009 |

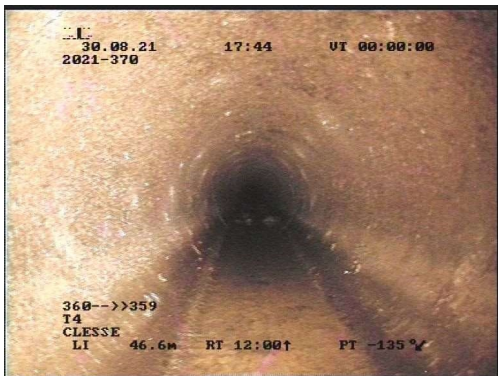
P(360 - 359)D0010

| Niveau d'eau (Début 3) Niveau = de 5 à 10% | | | |

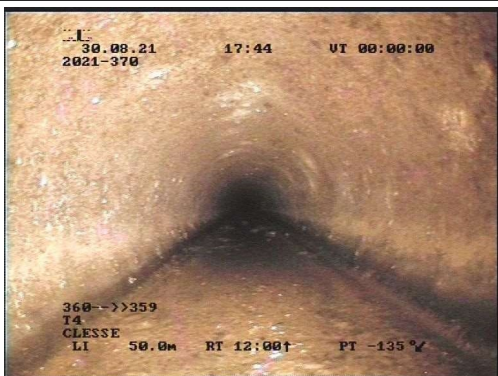
P(360 - 359)D0011

| Niveau d'eau Niveau = 10% | | | |

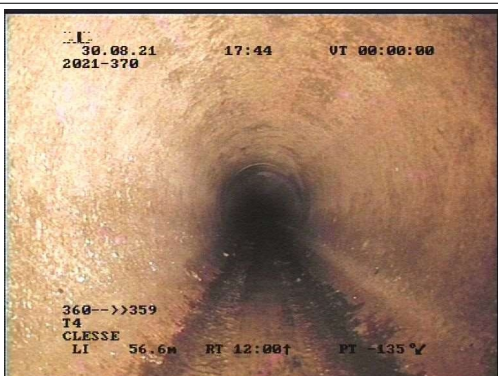
P(360 - 359)D0012

| Niveau d'eau (Fin 3) Niveau = de 5 à 10% | | | |

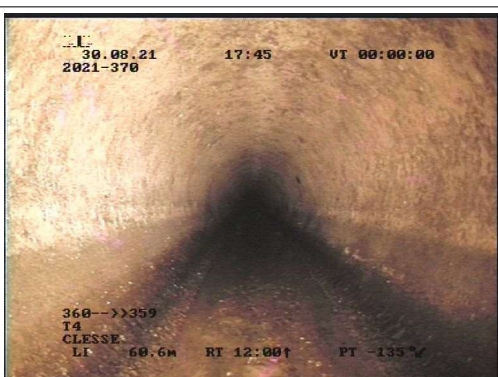
P(360 - 359)D0013

| Niveau d'eau (Début 4) Niveau = de 5 à 10% | | | |

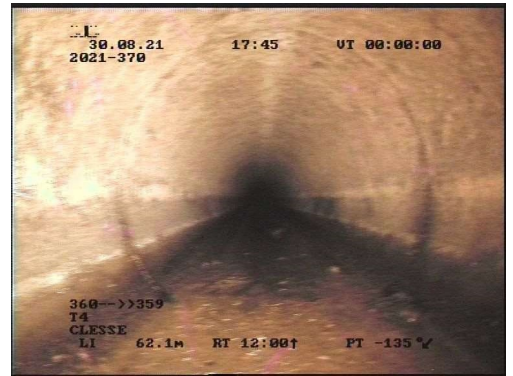
P(360 - 359)D0014

| | Distance | Compteur |
|---|---|---|
| <i>Niveau d'eau</i> Niveau = 10% | | |

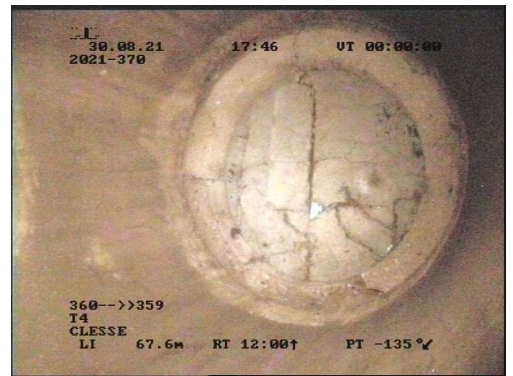
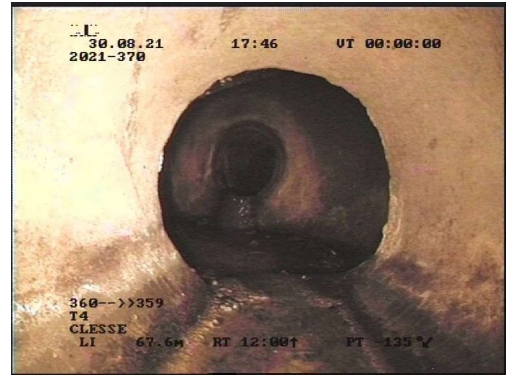
| | Distance | Compteur |
|---|---|---|
| <i>Type du noeud d'arrivée - regard de visite</i> Référence du noeud = 359 <i>Niveau d'eau (Fin 4)</i> Niveau = de 5 à 10% | | |

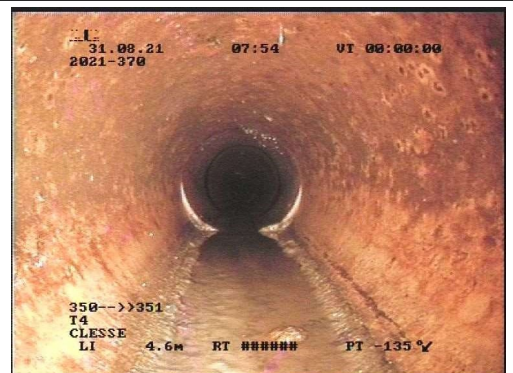
| <i>Niveau d'eau</i> Niveau = 10% | | |

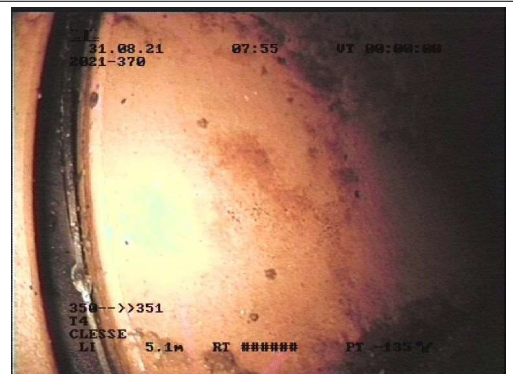
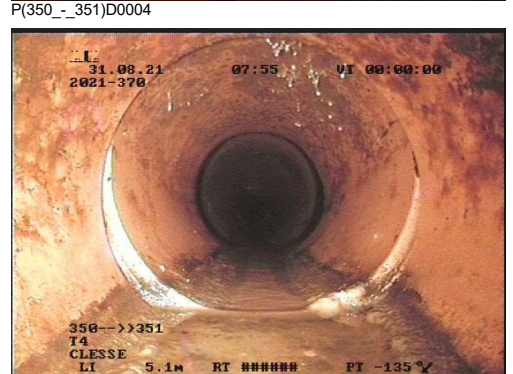
| <i>Déplacement d'assemblage - décentrage radial à 12 heures</i> | | |

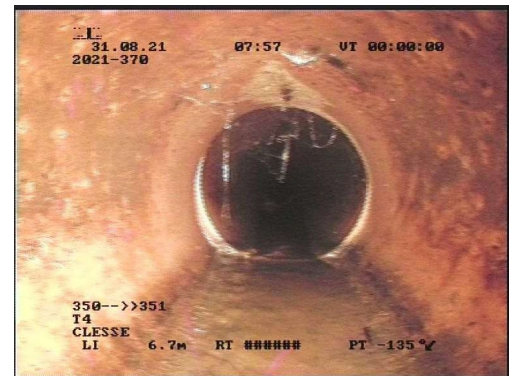
P(350 - 351)D0008

| | Distance | Compteur |
|---|---|---|
| <p><i>Niveau d'eau (Début 1)</i> <i>Niveau = 10%</i></p> | | |

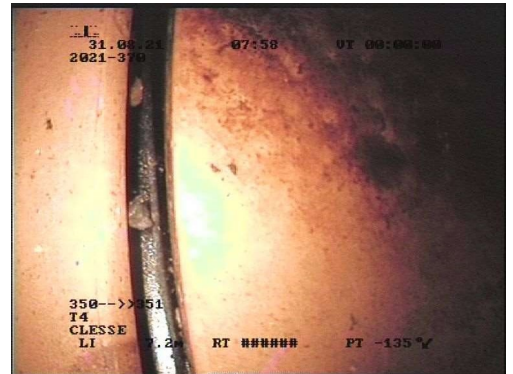
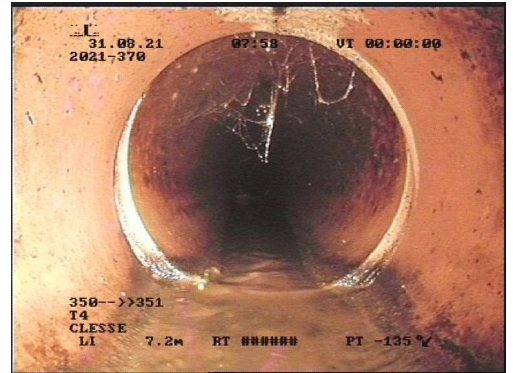
| | Distance | Compteur |
|---|---|---|
| <i>Déplacement d'assemblage - décentrage radial à 12 heures</i> | | |

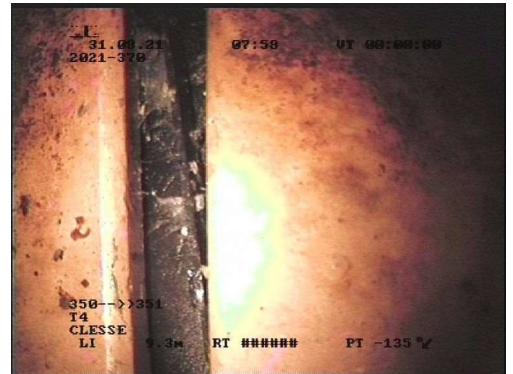
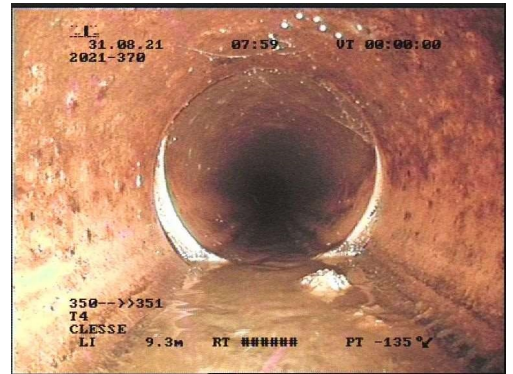
| | Distance | Compteur |
|---|---|---|
| <i>Niveau d'eau Niveau = 10% Déplacement d'assemblage - décentrage radial à 12 heures</i> | | |

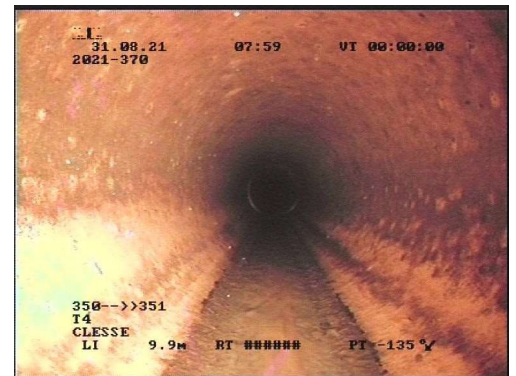
| Distance | Compteur |
|---|---|
| <i>Niveau d'eau (Fin 1)</i> Niveau = 10% | |

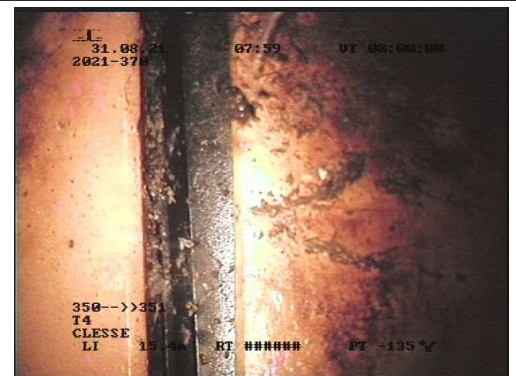
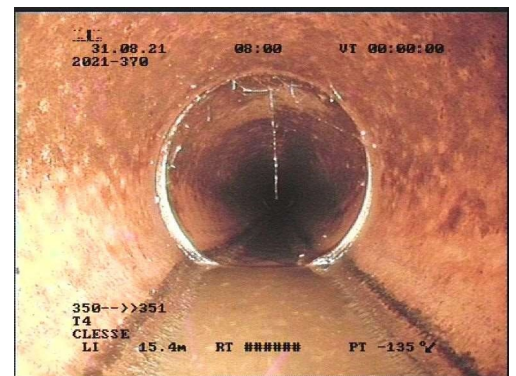
| Distance | Compteur |
|---|---|
| <i>Déplacement d'assemblage - déviation angulaire à 03 heures</i> Niveau d'eau Niveau = 10% | |

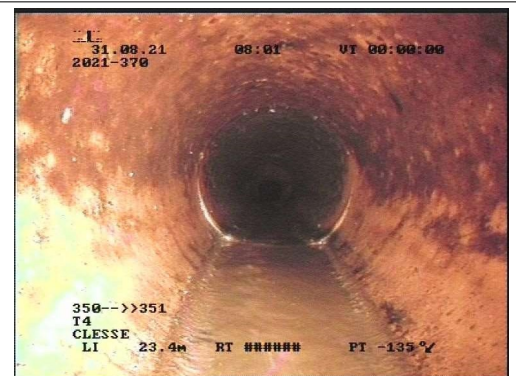
| Distance | Compteur |
|---|---|
| <i>Niveau d'eau</i> Niveau = 10% | |

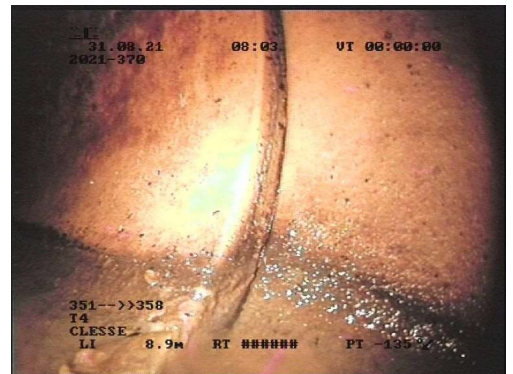
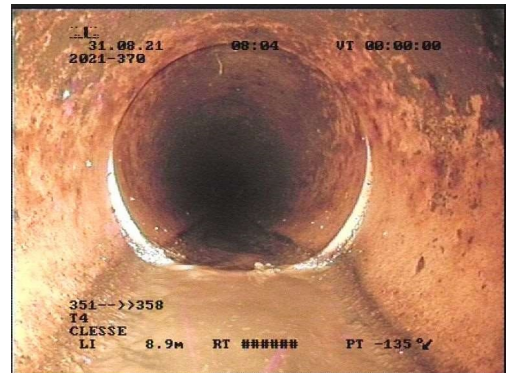
Déplacement d'assemblage - décentrage radial à 12 heures
Niveau d'eau
 Niveau = 10%

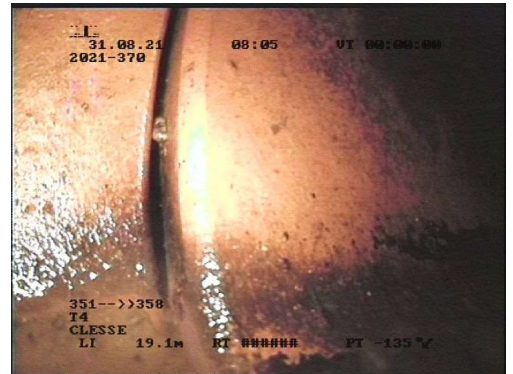
P(351 - 358)D0005

| <p><i>Déplacement d'assemblage - décentrage radial à 12 heures</i> <i>Niveau d'eau</i> <i>Niveau = 10%</i></p> | | |

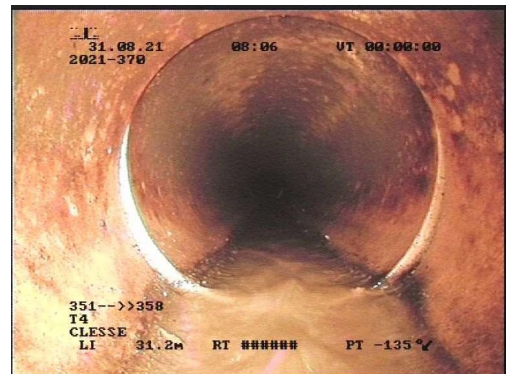
P(351 - 358)D0007

| | Distance | Compteur |
|--|---|---|
| <p><i>Déplacement d'assemblage - décentrage radial à 12 heures</i> <i>Niveau d'eau</i> <i>Niveau = 10%</i></p> | | |

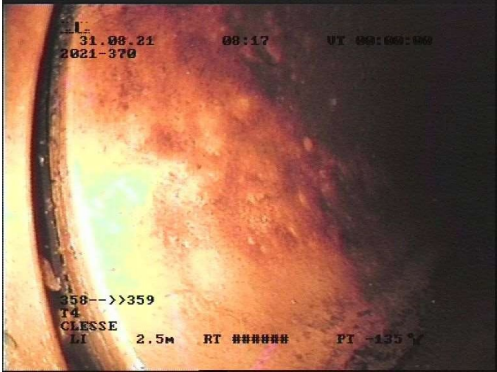
| | Distance | Compteur | |
|---|---|---|--|
| | 2.54 ml | 00:00:09 | <p>P(358 - 359)D0002</p> |

| | Distance | Compteur | |
|---|---|---|--|
| <p>Niveau d'eau Niveau = 10% Déplacement d'assemblage - décentrage radial à 12 heures</p> | | | |

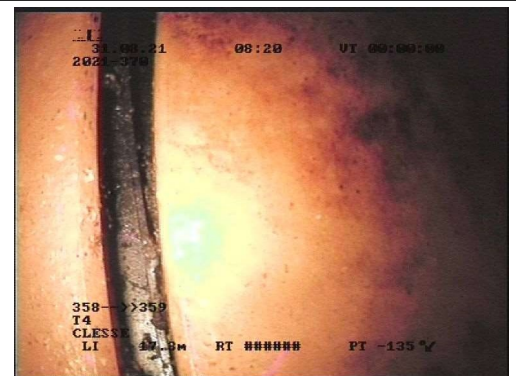
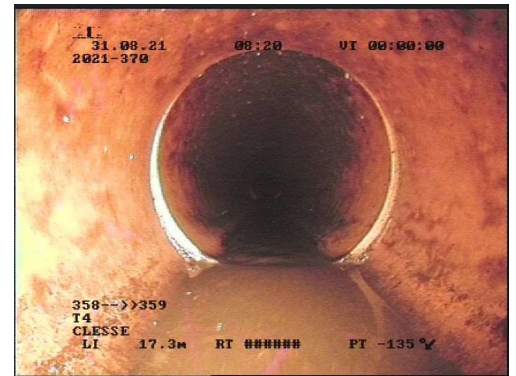
| | Distance | Compteur |
|--|---|---|
| <i>Niveau d'eau</i> Niveau = 10% <i>Déplacement d'assemblage - décentrage radial à 12 heures</i> | | |

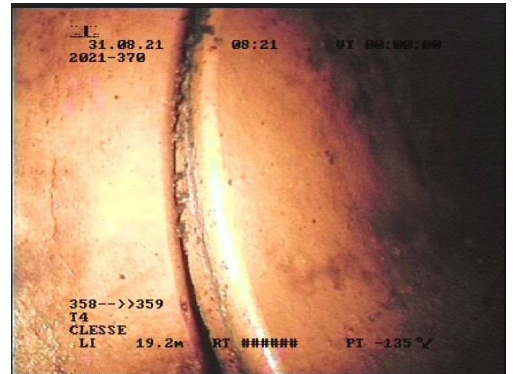
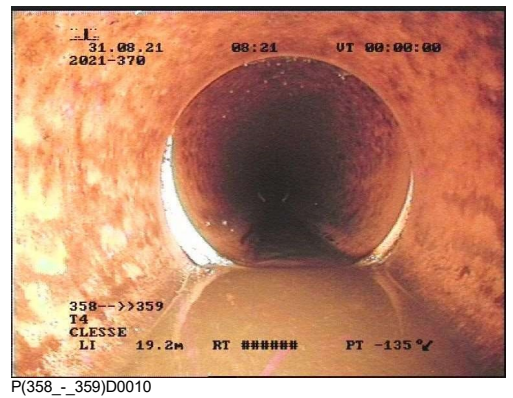
| | Distance | Compteur |
|---|---|---|
| <p>Niveau d'eau Niveau = 10% Déplacement d'assemblage - décentrage radial à 12 heures</p> | | |

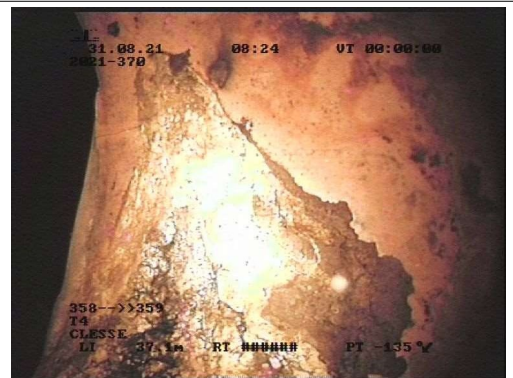
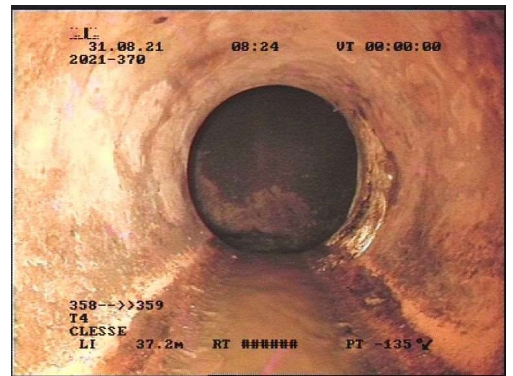
| <i>Dépôts adhérents - concrétions de 02 heures à 06 heures</i> | | |

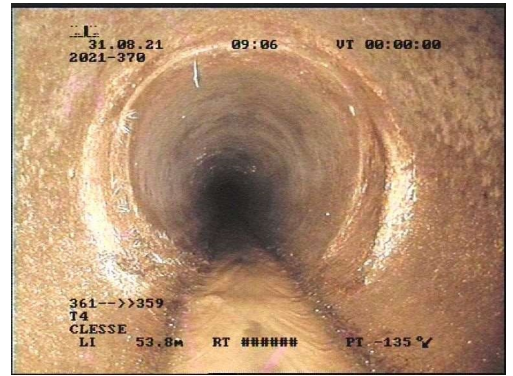
P(361_ - 359)D0009

| <i>Fissure - fissure ouverte - circonférentielle de 12 heures à 12 heures</i> <i>Racines - radicelles à 09 heures</i> <i>Dépôts adhérents - concrétions de 12 heures à 12 heures</i> | | |

| Tronçon : 361 - 359 Longueur du tronçon = 76.60ml | | Dimension = Ø200mm Collecteur d'eaux usées uniquement | Fibres-ciment Inspection dans le sens de l'écoulement |
|--|---|--|--|
| 53.89 | 361 → 359 | Fissure - fissure ouverte - circonférentielle de 12 heures à 12 heures | |

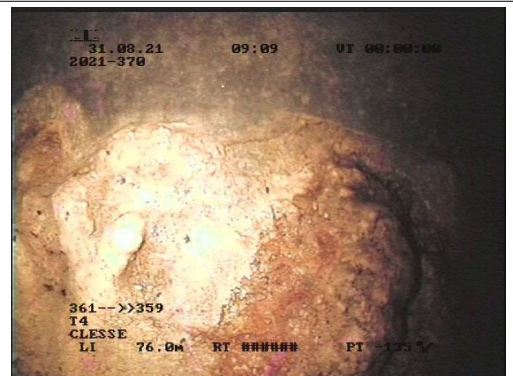
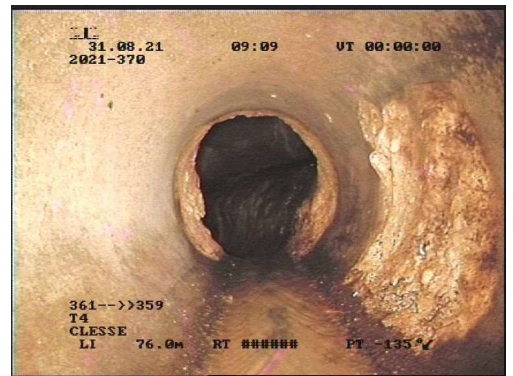
P(361_ - 359)D0013

| <i>Dépôts adhérents - concrétions de 02 heures à 05 heures</i> | | |

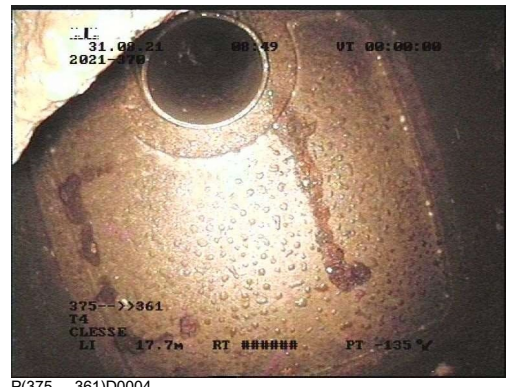
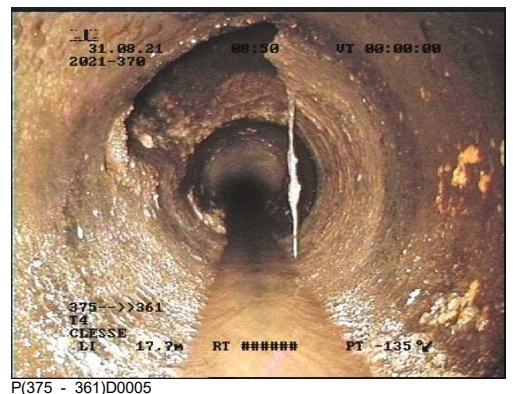
| <i>Raccordement du branchement - boîte non visitable - raccordement ouvert à 12 heures</i> | | |

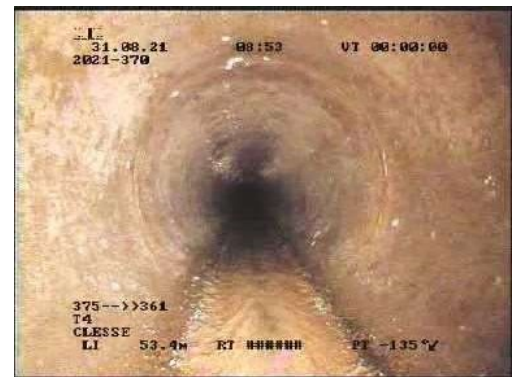
P(375_ - 361)D0019

| Distance | Compteur |
|---|---|
| <i>Fissure - fissure ouverte - circumférentielle de 12 heures à 12 heures</i> | |

| Tronçon : 375 - 361 Longueur du tronçon = 71.26ml | | Dimension = Ø200mm Collecteur d'eaux usées uniquement | Fibres-ciment Inspection dans le sens de l'écoulement |
|--|---|---|--|
| 53.70 | 375 → 361 | Fissure - fissure ouverte - circonférentielle de 12 heures à 12 heures | |

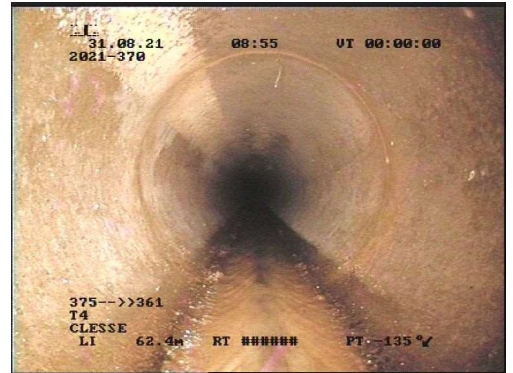
P(375 -_361)D0011

| | Distance | Compteur |
|---|---|---|
| <i>Fissure - fissure ouverte - circonférentielle de 12 heures à 12 heures</i> | | |

| Tronçon : 375 - 361 Longueur du tronçon = 71.26ml | | Dimension = Ø200mm Collecteur d'eaux usées uniquement | Fibres-ciment Inspection dans le sens de l'écoulement |
|--|---|---|--|
| 62.45 | 375 → 361 | Fissure - fissure ouverte - circonférentielle de 12 heures à 12 heures | |

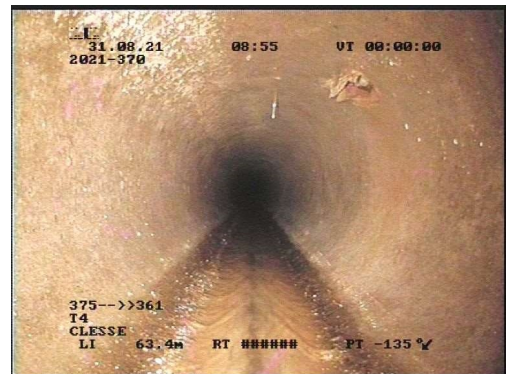
P(375 -_361)D0013

| | Distance | Compteur |
|--|---|---|
| <i>Rupture / Effondrement - effondrement partiel à 02 heures Sol visible par le défaut à 02 heures</i> | | |

| Tronçon : 375 - 361 Longueur du tronçon = 71.26ml | | Dimension = Ø200mm Collecteur d'eaux usées uniquement | Fibres-ciment Inspection dans le sens de l'écoulement |
|--|---|---|--|
| 63.46 | 375 → 361 | Rupture / Effondrement - effondrement partiel à 02 heures | |
| 63.46 | 375 → 361 | Sol visible par le défaut à 02 heures | |

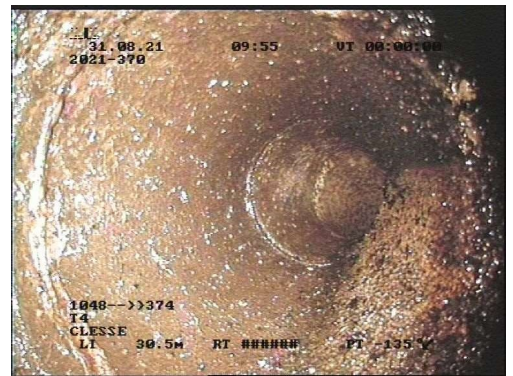
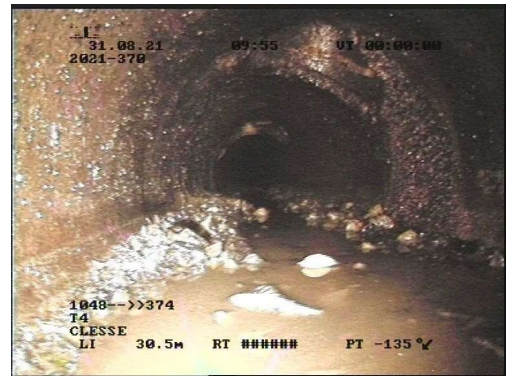
| Distance | Compteur |
|--|---|
| <i>Raccordement du branchement - piquage direct - carotté - raccordement ouvert à 02 heures</i> <i>Dépôts - grossier (Début 2)</i> Epaisseur des dépôts = de 5 à 10% | |

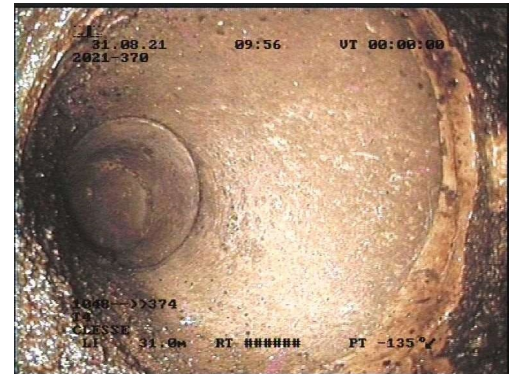
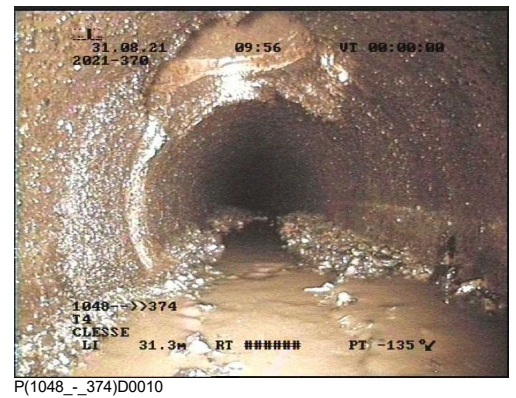
| Distance | Compteur |
|--|---|
| Raccordement du branchement - piquage direct - carotté - raccordement ouvert à 11 heures | |

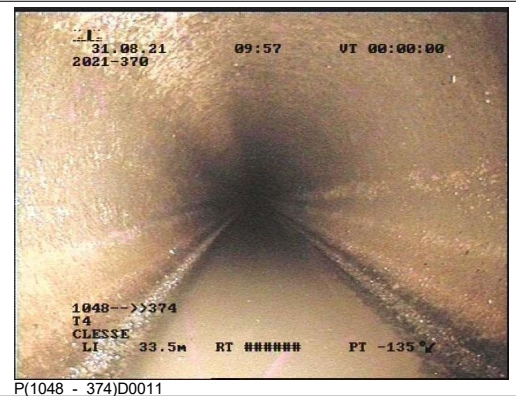
| Distance | Compteur |
|--|---|
| Dépôts - grossier (Fin 2) Epaisseur des dépôts = de 5 à 10% | |

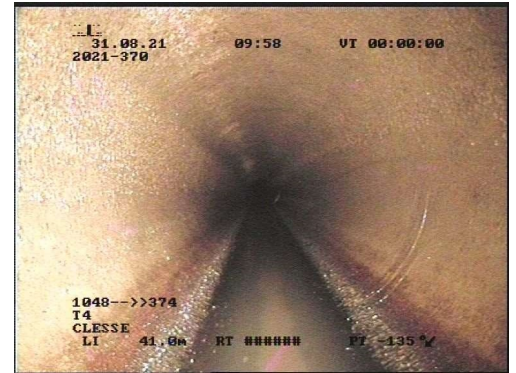
P(1048_-374)D0014

Fissure - fissure fermée - circumférentielle de 03 heures à 06 heures

| Tronçon : 1048 - 374 Longueur du tronçon = 59.00ml | | Dimension = Ø200mm Collecteur d'eaux usées uniquement | Fibres-ciment Inspection dans le sens de l'écoulement |
|---|---|--|--|
| 41.08 | 1048 → 374 | Fissure - fissure fermée - circumférentielle de 03 heures à 06 heures | |

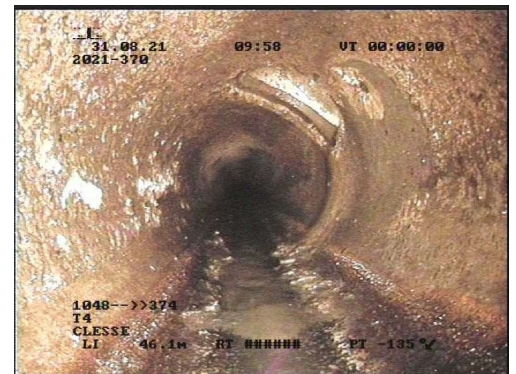
P(1048_-374)D0016

*Rupture / Effondrement - effondrement partiel à 02 heures
 Sol visible par le défaut à 02 heures*

| Tronçon : 1048 - 374 Longueur du tronçon = 59.00ml | | Dimension = Ø200mm Collecteur d'eaux usées uniquement | Fibres-ciment Inspection dans le sens de l'écoulement |
|---|---|--|--|
| 46.12 | 1048 → 374 | Rupture / Effondrement - effondrement partiel à 02 heures | |
| 46.12 | 1048 → 374 | Sol visible par le défaut à 02 heures | |

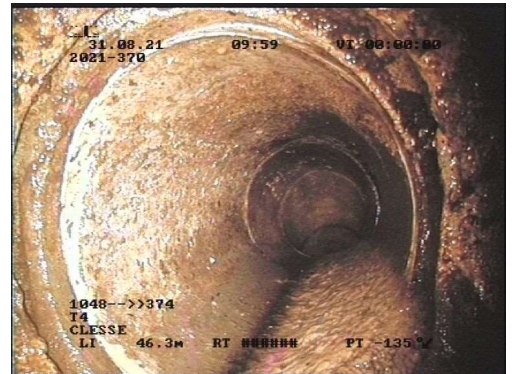
P(1048 _ 374)D0017

| <i>Raccordement du branchement - piquage direct - carotté - raccordement ouvert à 02 heures</i> | | |

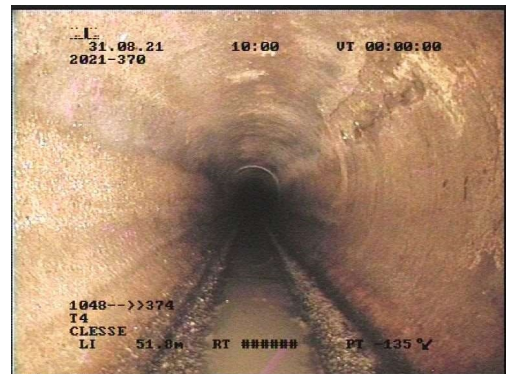
P(1048 _ 374)D0020

| <i>Fissure - fissure fermée - longitudinale à 02 heures Infiltration - suintement à 02 heures</i> | | |

| Tronçon : 1048 - 374 Longueur du tronçon = 59.00ml | | Dimension = Ø200mm Collecteur d'eaux usées uniquement | Fibres-ciment Inspection dans le sens de l'écoulement |
|---|---|--|--|
| 51.88 | 1048 → 374 | Fissure - fissure fermée - longitudinale à 02 heures | |
| 51.88 | 1048 → 374 | Infiltration - suintement à 02 heures | |

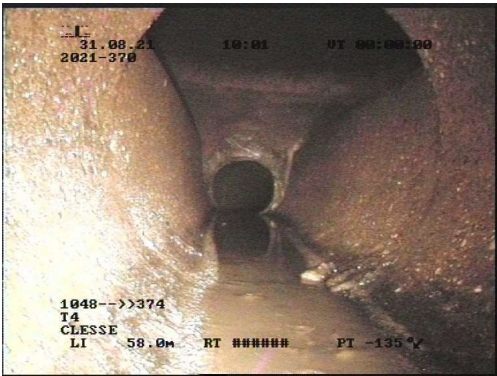
P(1048 - 374)D0021

| <p>Type du noeud d'arrivée - regard de visite Référence du noeud = 374</p> | | | |
