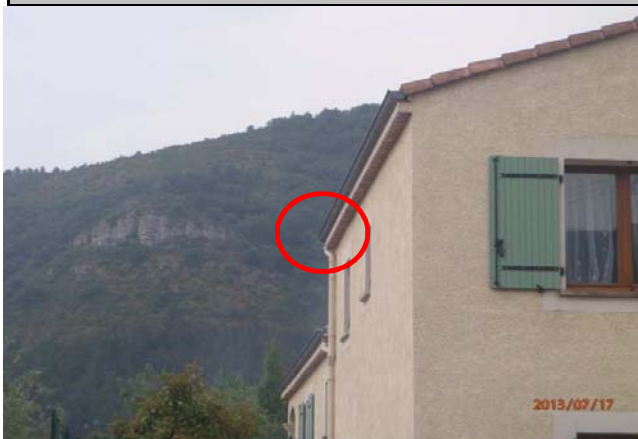
Photographie du défaut

| Importance du défaut ( échelle de 1 à 3 ) | | |
|---|---|--|
| | 2 | |

| Validation par traçage au colorant | |
|---|---|
| Existence du défaut non validée | |

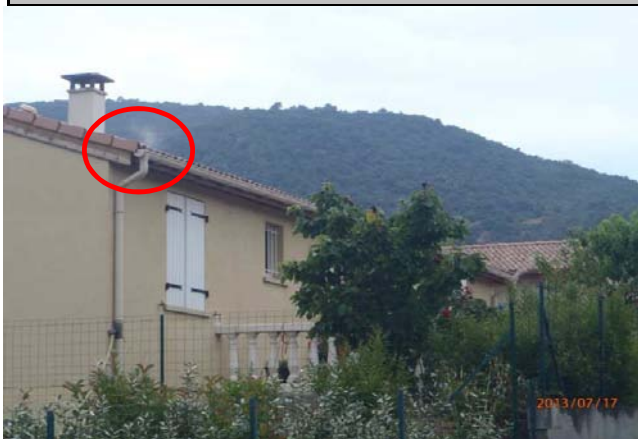
Photographie du défaut

| Importance du défaut ( échelle de 1 à 3 ) | | |
|---|---|--|
| | <b>2</b> | |

| Validation par traçage au colorant |
|---|
| Existence du défaut non validée |

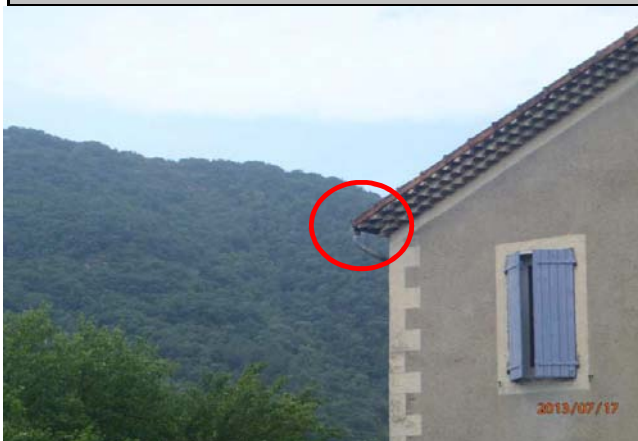
Photographie du défaut

| Importance du défaut ( échelle de 1 à 3 ) | | |
|---|---|--|
| | <b>2</b> | |

| Validation par traçage au colorant |
|---|
| Existence du défaut non validée |

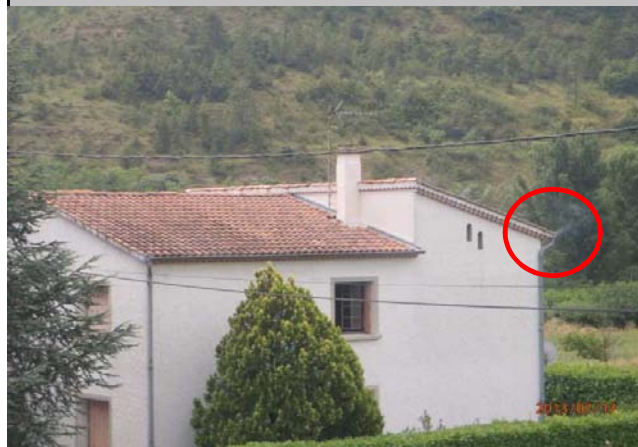
Photographie du défaut

| Hauteur critique avant intrusion | Sans objet |
| Surface du trou engendrant l'intrusion d'ECP | Sans objet |

| Surface active |
|---|
| 80 m <sup>2</sup> |

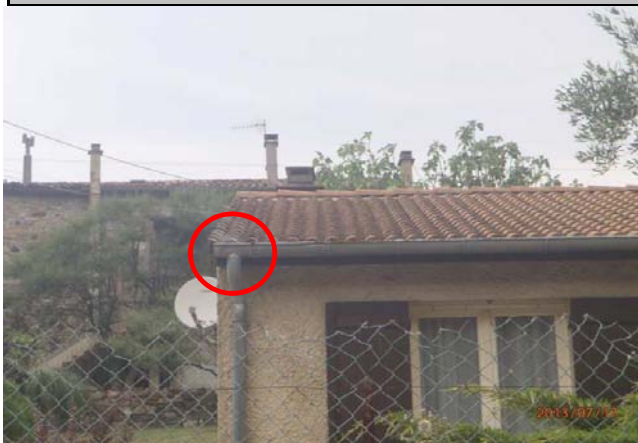
Photographie du défaut

| Importance du défaut ( échelle de 1 à 3 ) | | |
|---|---|--|
| | 2 | |

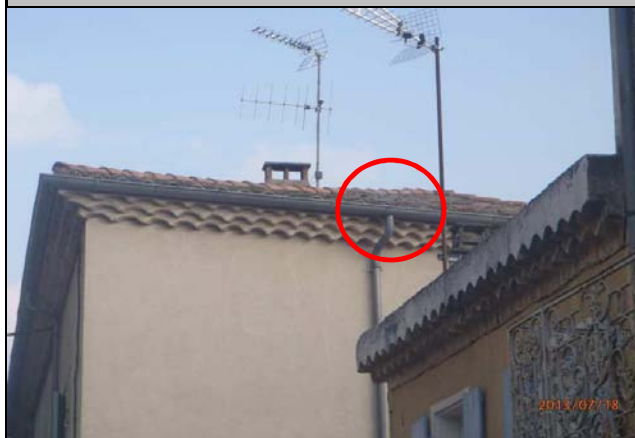
Photographie du défaut

Importance du défaut ( échelle de 1 à 3 )

2

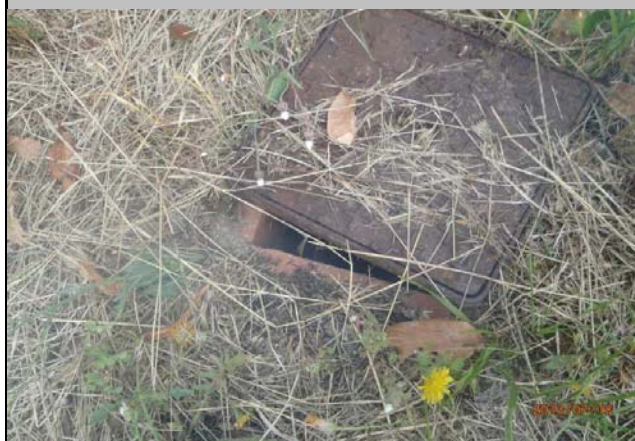
Photographie du défaut

Importance du défaut ( échelle de 1 à 3 )

2

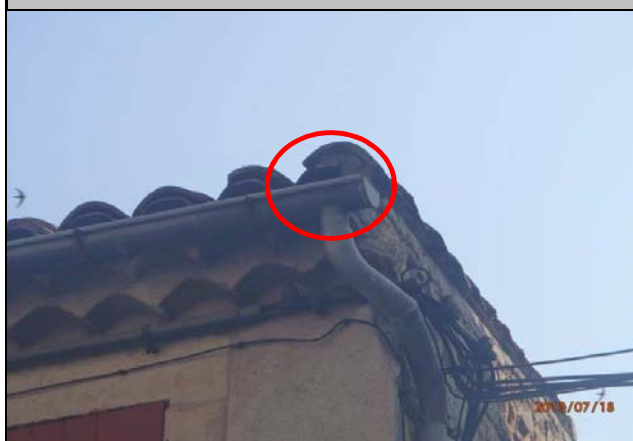
Photographie du défaut

Importance du défaut ( échelle de 1 à 3 )

1

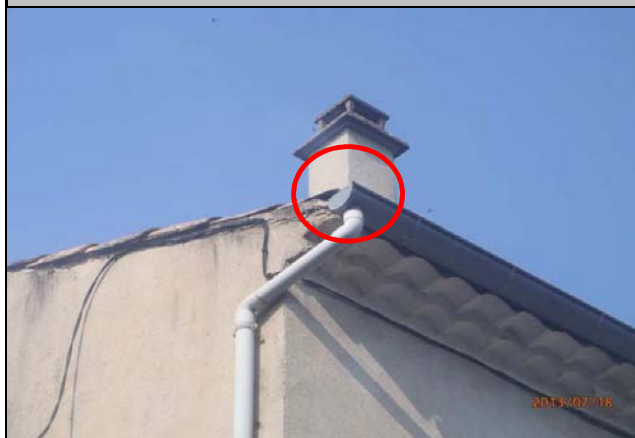
Photographie du défaut

Importance du défaut ( échelle de 1 à 3 )

2
