# COMMUNAUTE DE COMMUNES VAL VANOISE

Le torrent du Bonrieu à Bozel

## Restauration de la confluence et de la continuité écologique

Phase 2 – Propositions d'aménagements

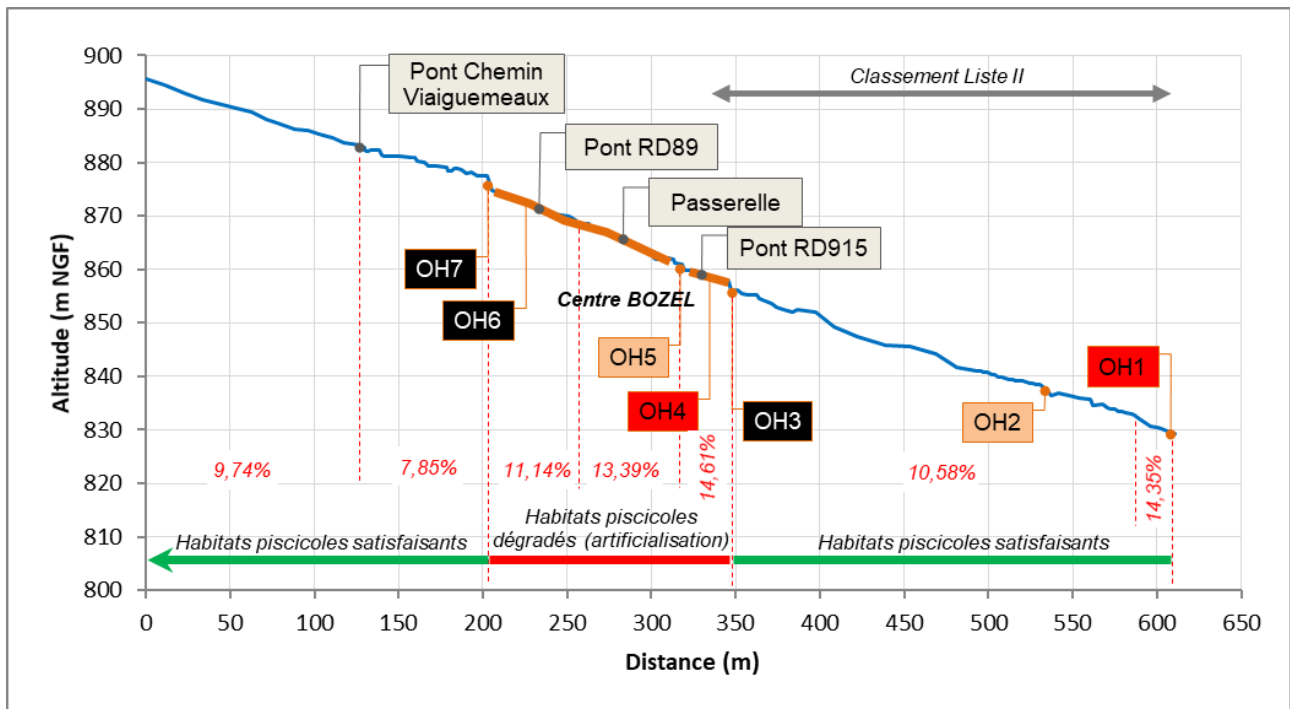
- OH4 – pavage sous le pont de la RD 915. Cet ouvrage est légèrement dégradé et difficilement franchissable compte tenu de la faible rugosité de surface de l'ouvrage et de la pente élevée (10,1 %).

**Figure 4 : Profil en long du Bonrieu et continuité biologique**

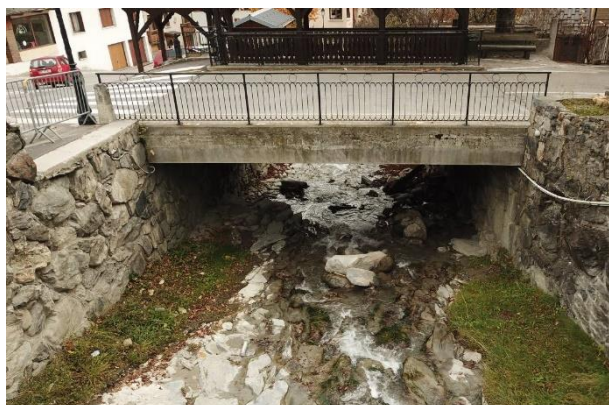
*Pont de l'Eglise (RD89)*

**Parmi ce lot de solutions il semble que les variantes 1 et 5 soient les plus réalistes. Les variantes 2 et 3 étant peu réalisables compte tenu de l'impossibilité de dévier par un autre itinéraire la circulation des véhicules lourds. La variante 4 n'est pas applicable en centre bourg.**

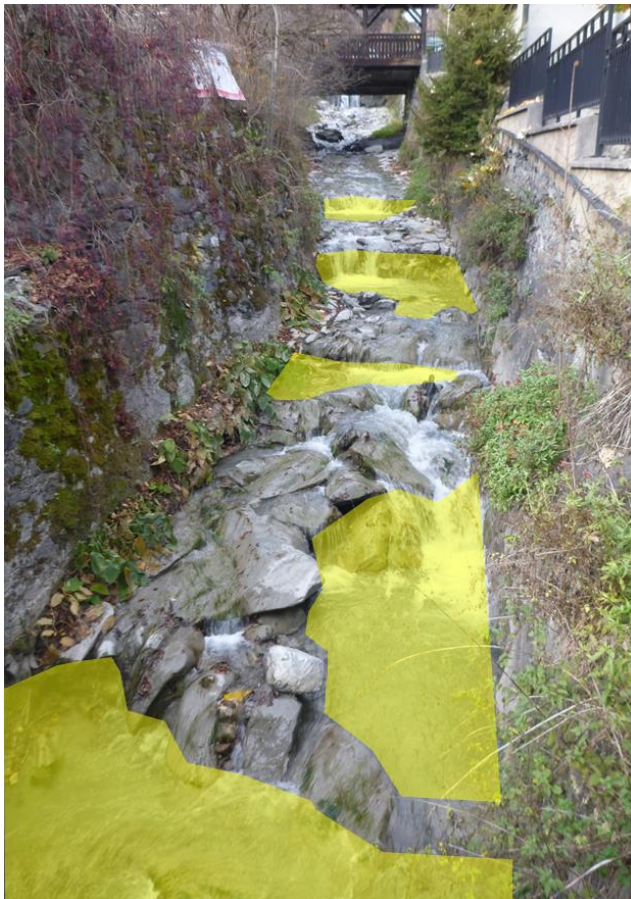
du cours d'eau. Ces renforcements seraient réalisés en béton armé ou en enrochements liés au béton. Les murs latéraux dégradés pourraient être rejointoyés ou confortés par des barres d'ancrage. Les affouillements au centre du lit ne seraient pas concernés sauf s'ils génèrent des affouillements critiques sur les pieds de digues / murs. Les seuils ne seraient pas non plus concernés à l'exception du seuil OH5 qui génère un affouillement du mur rive gauche et qui pourrait générer à court terme une érosion amont.

*Variante 1 – Reprise de tous les désordres du pavage*

- **Variante 1** - Reprise totale des dégradations du pavage et réparation des affouillements mis en évidence. Cette opération consisterait alors à combler toutes les fosses d'affouillement constatées et à restaurer les seuils existants, partiellement démantelés. Ces travaux seraient réalisés en enrochements liés au béton en considérant le moins de surface de béton possible entre les blocs afin de limiter l'abrasion et de déjointement à long terme.

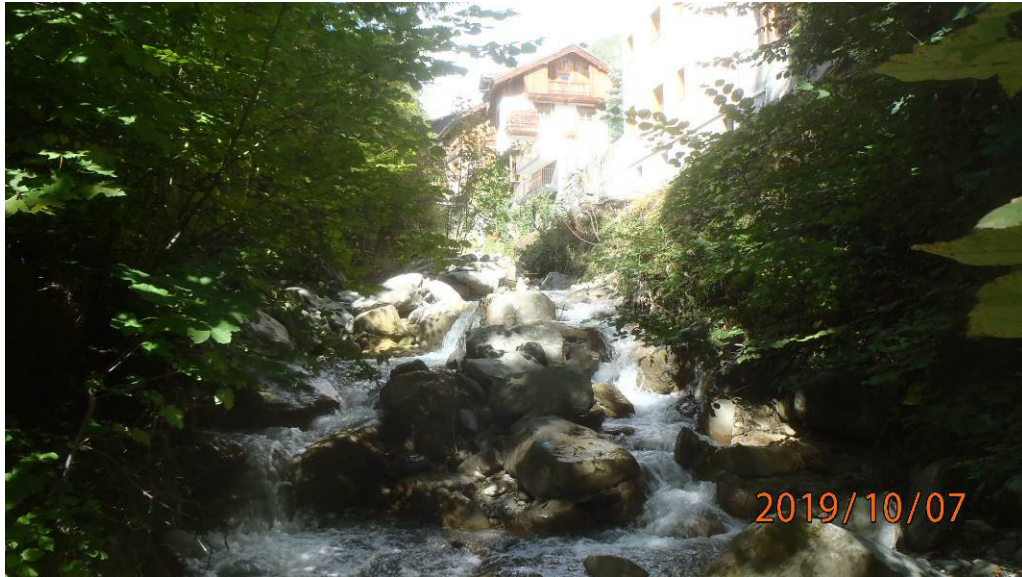
En amont du seuil, le fond de lit est parfaitement pavé de gros blocs, comme plus en aval, aucune action ne nous paraît utile.

**Figure 3** Le lit en amont du seuil naturel

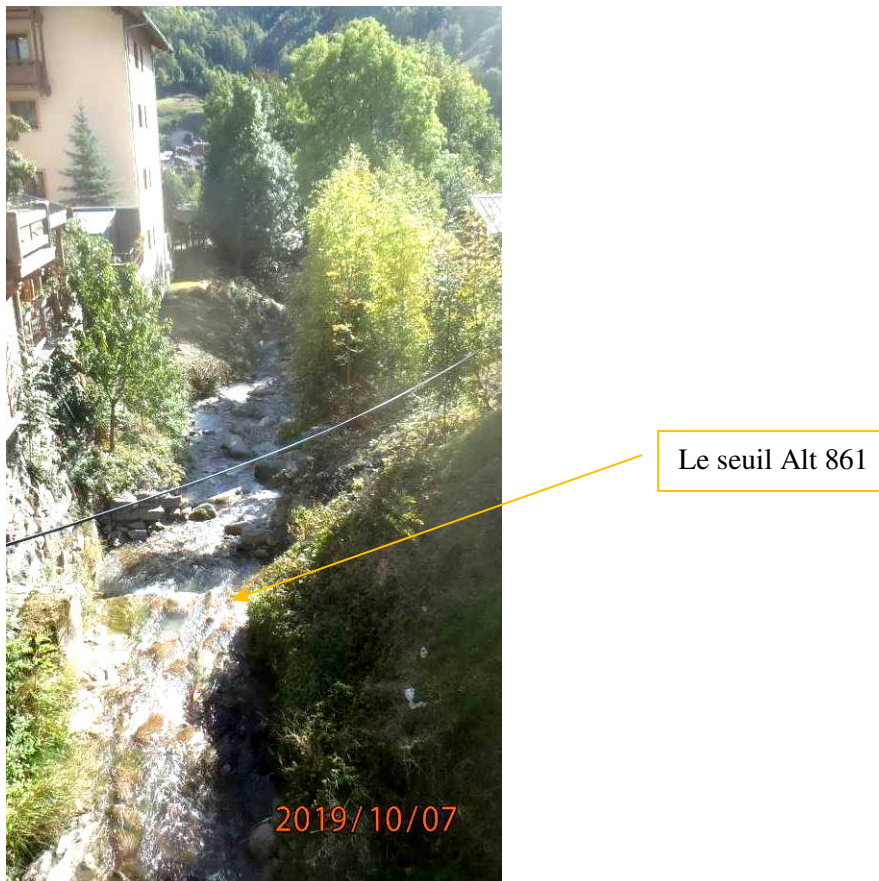
**Figure 4** Vue générale du lit en aval de la route départementale

Le lit est toujours très enfoncé. Au droit des habitations, des digues en maçonnerie cyclopéenne ont été construites. Au fil des décennies, des matériaux fins ont été déversés dans le lit du torrent par les riverains ; ils se retrouvent généralement en pied de ces digues et recentrent les écoulements à distance du pied des ouvrages. Les digues paraissent donc en bon état. Sur cette partie, aucune action ne paraît utile.

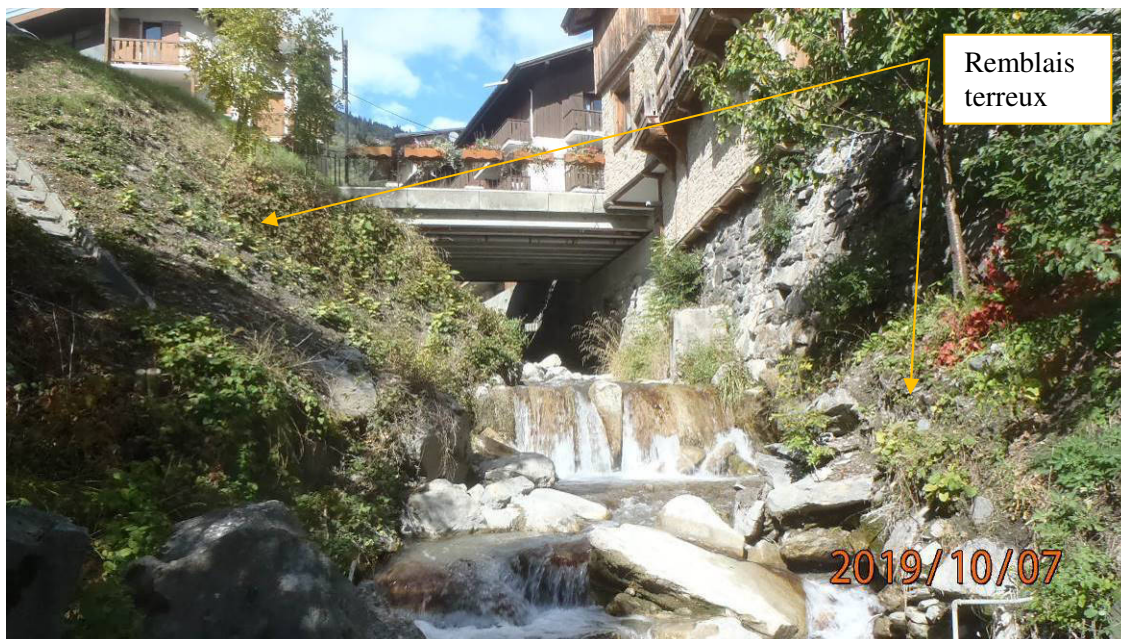
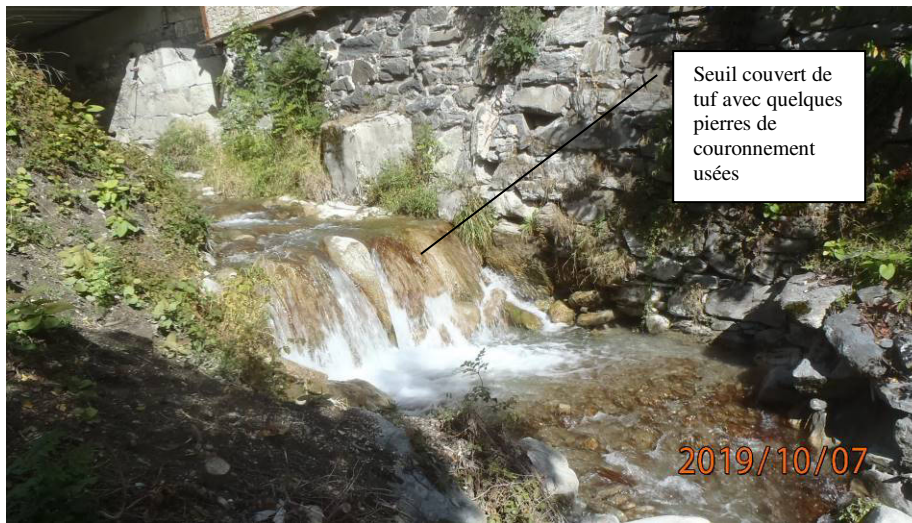
Il s'agit probablement du seuil de base du radier de pierres installé sur tout le linéaire de la traversée du village. Cet ouvrage, réalisé en pierres, a son couronnement largement usé par le passage des écoulements chargés en matériaux. Il est, d'autre part, majoritairement recouvert de dépôts calcaires (tuf). Il nous paraît en bon état et ne nécessite pas de travaux de réparation.

**Figure 6** Le seuil Alt 861 vue de l'aval

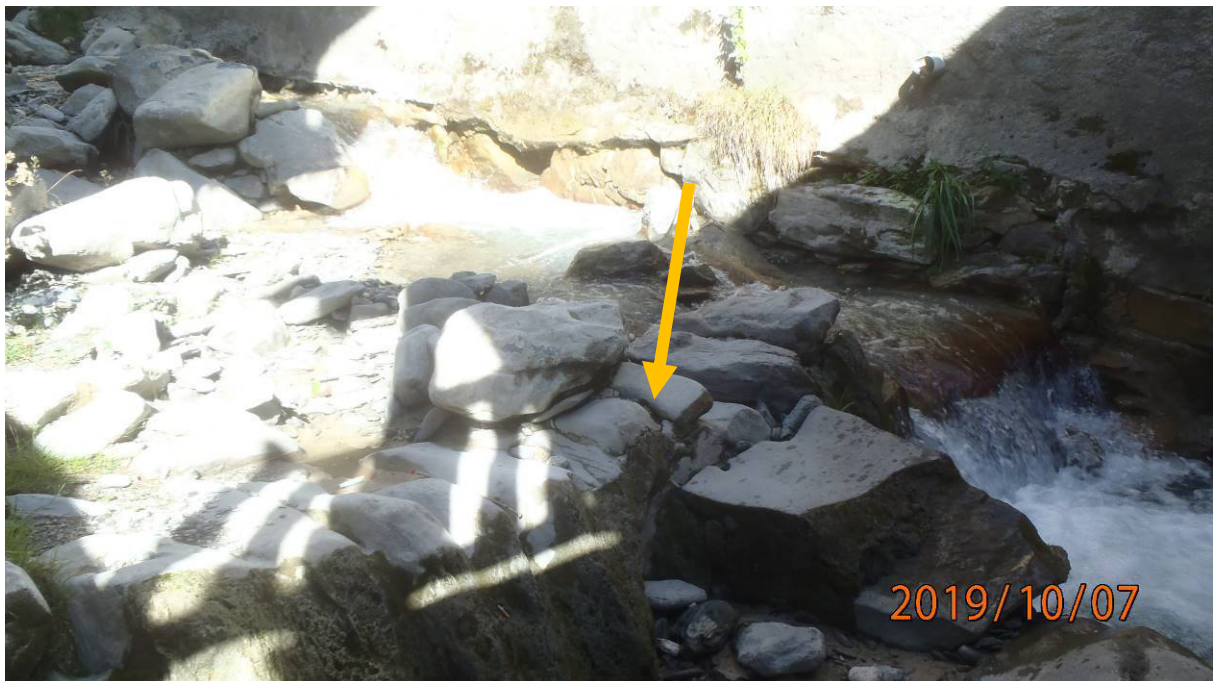
**Figure 13** Détails du seuil

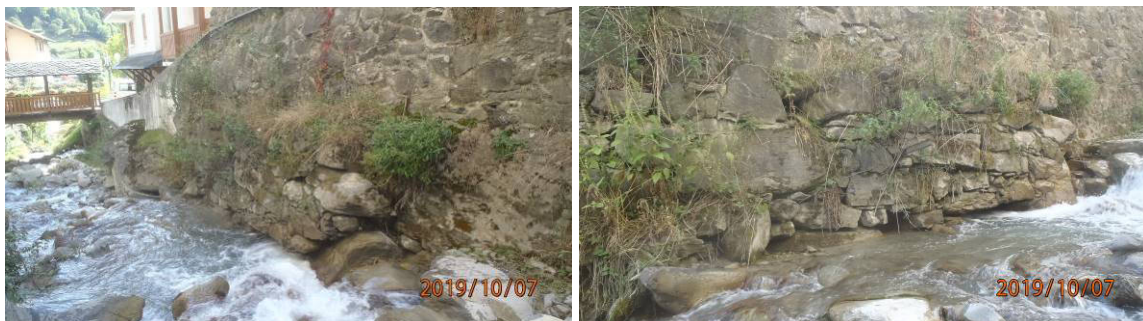
**Figure 16** La berge de rive droite

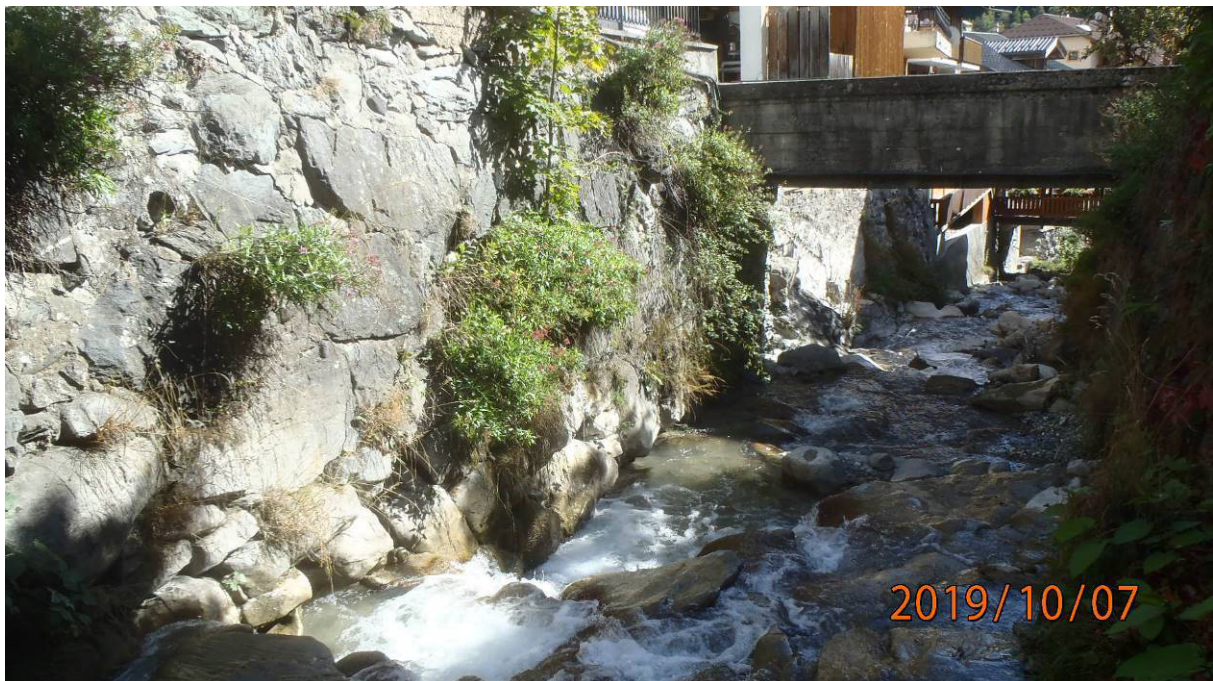
**Figure 21** Vue générale entre la passerelle privée et celle en amont de la RD 915

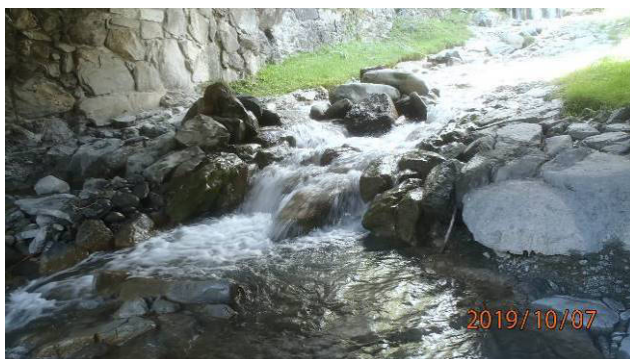
Comme plus en aval, le fond du lit était couvert d'un radier en pierres. Bien que globalement en meilleur état qu'en aval du pont, il est souvent dégradé. Au niveau de la face amont du pont, un seuil cale le profil en long.

**Figure 24** Le seuil sous le pont de la RD 89

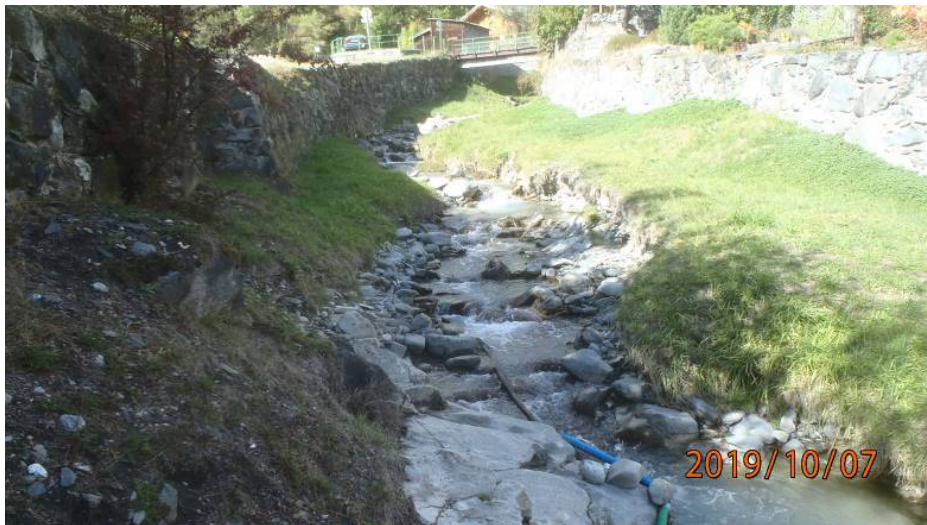
**Figure 27** Le lit en équilibre juste en amont du seuil de la prise d'eau

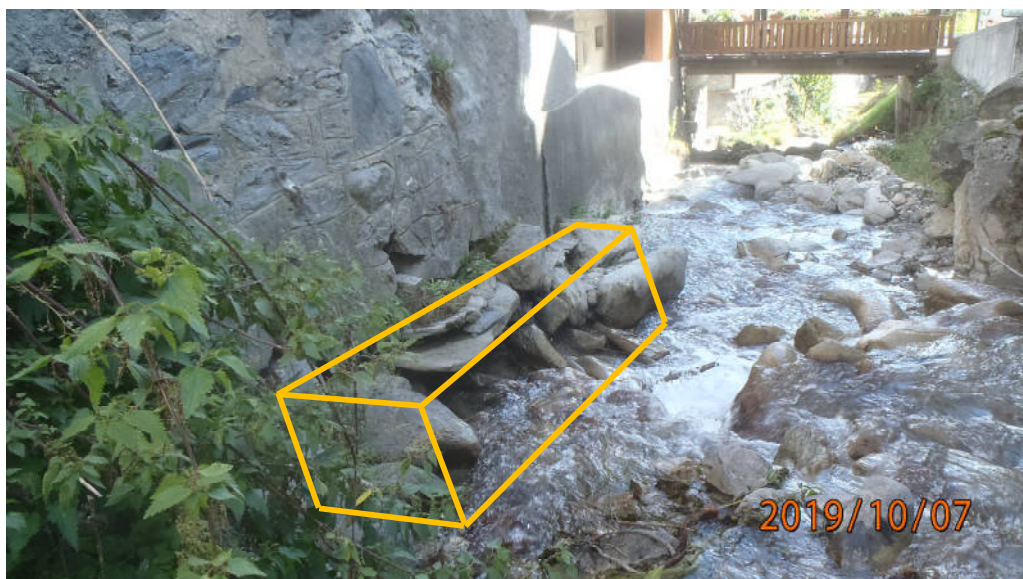
Figure 28 Principe de confortement de pied de digue

**La deuxième, qui a la préférence du service RTM,** consisterait à globalement garder le lit dans son état actuel, tout en réalisant des travaux ponctuels de renforcement de pieds de digues, en gardant le profil en long actuel du cours d'eau.

Ces renforcements seraient réalisés en béton ou en enrochements liés au béton. Quelques murs latéraux dégradés pourraient être rejointoyés ou confortés par des barres d'ancrage.
