Etude multithématiques du bassin versant du Dadon

Rapport d'état initial

Dossier n° 2020017
Edition : 22 novembre 2022

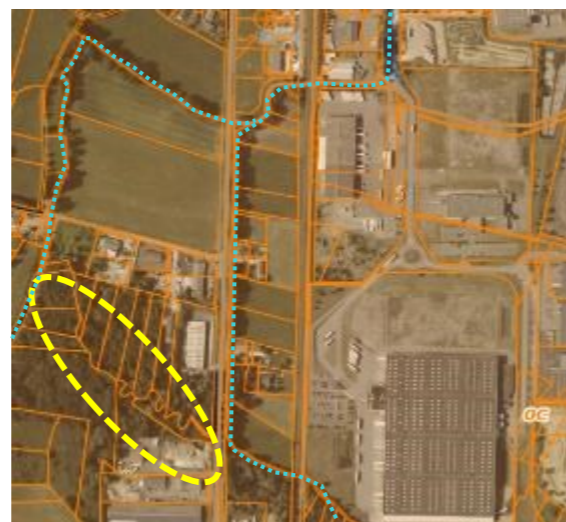
Figure 2: Découpage parcellaire dans la zone humide de Pré Canet (Géoportail)

En effet, le Nant Balvey a été dévié après le passage sous la voie ferrée : il longe la D910 sur un tracé très rectiligne et bétonné. Il semble qu'auparavant (notamment sur la mappe sarde datant de 1728), le Balvey poursuivait en direction du Nord-Ouest et passait dans l'actuel marais-zone humide dont il ne reste aujourd'hui que la zone de Pré Canet (Zone Natura 2000). Le tracé rejoignait ainsi, au niveau de Petit Martenex, à la sortie du marais, l'actuel tracé du Boiran (voir tracés rouge et orange dans la Figure 4 sur le secteur B1). Ce constat correspond avec le découpage parcellaire dans la zone humide, qui semble avoir été réalisé en suivant l'axe d'un cours d'eau (entouré en jaune dans la Figure 2 ci-contre).

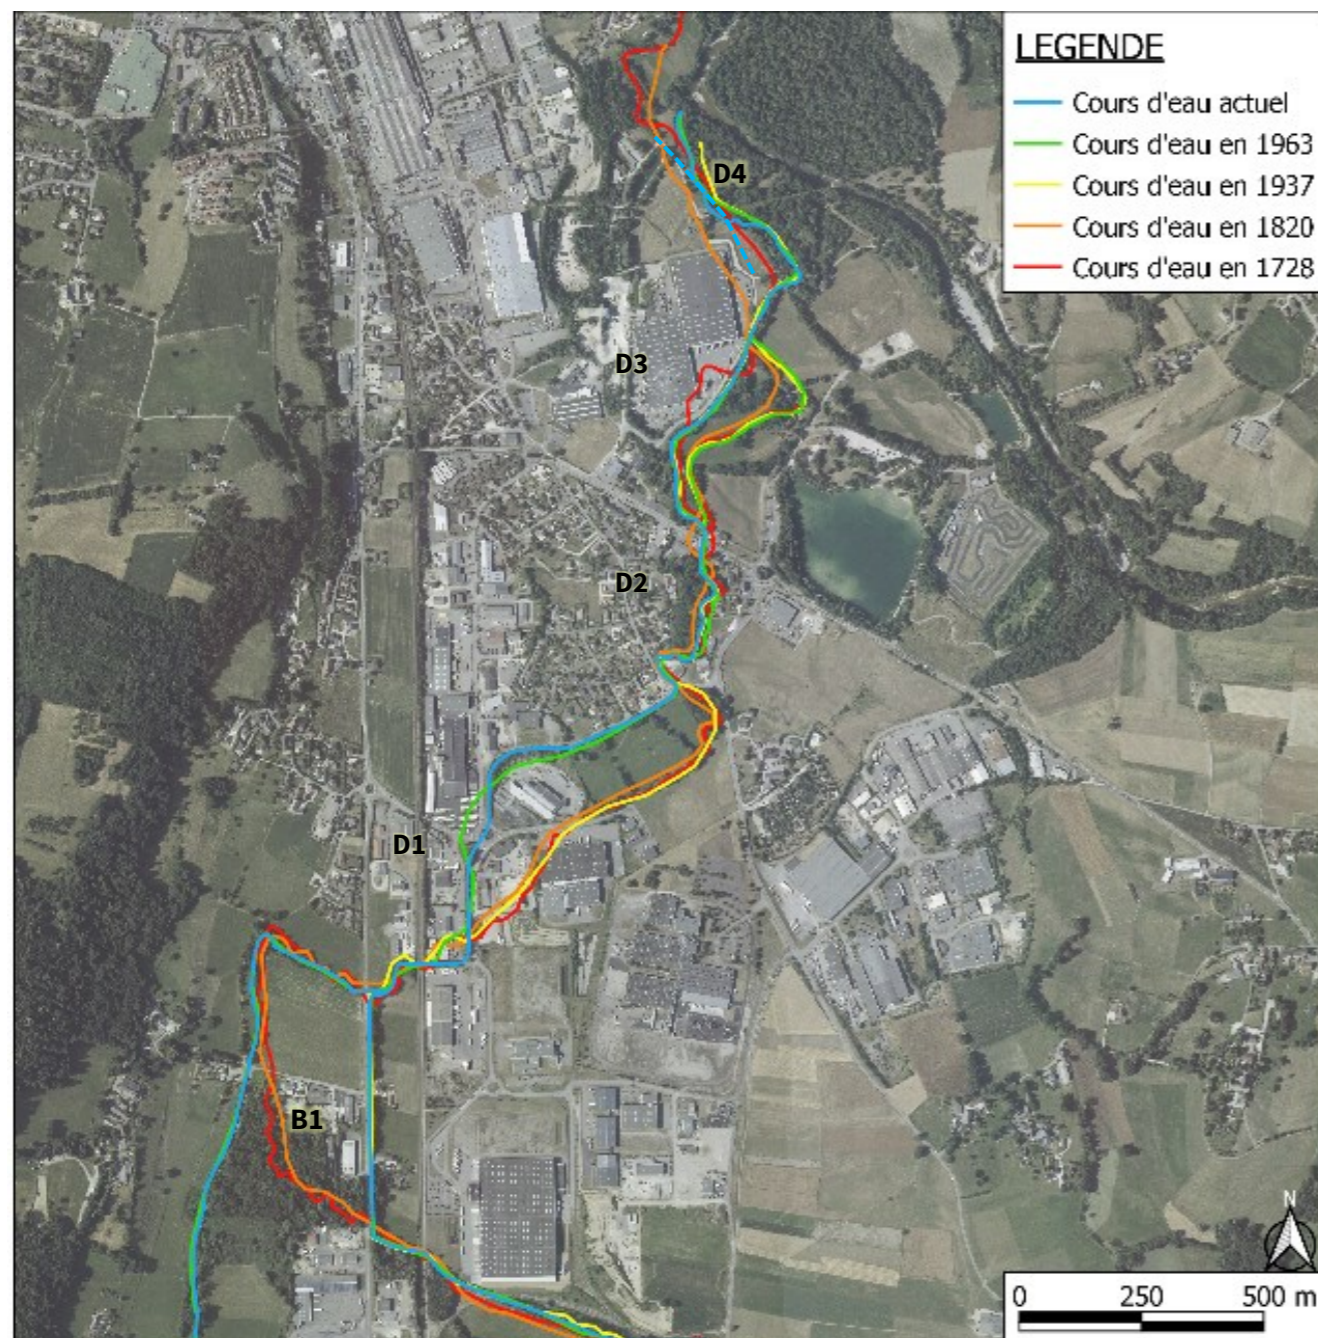
Figure 4: Evolution du tracé du Dadon sur l'aval du bassin versant, depuis 1728

Le tracé du Dadon a été fortement anthropisé sur tout son linéaire. Dès la confluence entre le Boiran et le Nant Balvey, les contraintes liées à l'urbanisation ont poussé à rectifier son lit et à le bétonner (secteur D1 dans la Figure 4). Jusqu'en 1937, le Dadon semblait passer dans les parcelles occupées aujourd'hui par Cereal Partners France et poursuivait en direction du Nord-Est, pour passer au Sud de l'actuel Centre Technique municipal. Aujourd'hui, le Dadon est rectiligne et fortement contraint une fois qu'il a franchi la voie ferrée. A présent il longe le Centre Technique municipal par le Nord.

A la sortie de la traversée de la RD3 (secteur D3), le Dadon se séparait en deux bras, dont le principal partait en direction de l'actuel bâtiment Tefal et le second se dirigeait plus au Nord-Est pour alimenter un moulin. Ce second bras semble avoir été abandonné après 1963. L'actuel bras s'est vu contraint en berge par la mise en place d'un important merlon en rive gauche.

Enfin, le cours d'eau rejoint la plaine alluviale du Chéran (secteur D4). Le tracé semblait poursuivre plus au Nord avant les années 1900, s'expliquant probablement par la configuration de lit en tresses du Chéran à cet endroit. Depuis, le Dadon sinue dans la plaine pour rejoindre le Chéran dans l'extrados d'un méandre. Dans la forêt alluviale, un bras de décharge a été réalisé dans les années 2000 (en pointillés dans la Figure 4), qui est mis en eau de manière très récurrente, perturbant ainsi l'évolution morphologique du tracé initial.

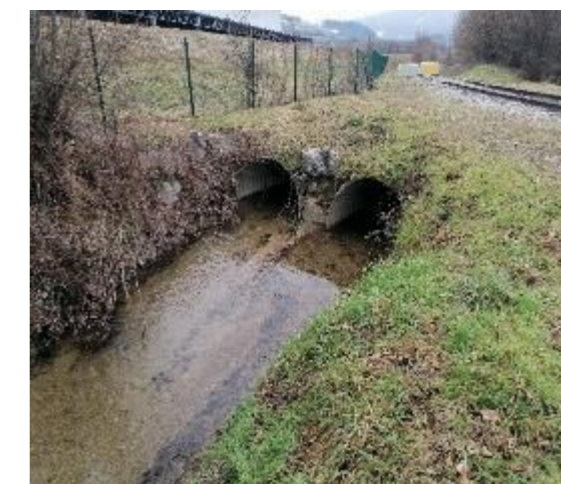
Figure 5: Conduites sous voie ferrée accès Système U (01/21)

Enfin, sur le linéaire en amont de la traversée de la voie ferrée, deux conduites circulaires permettent le passage du Nant Balvey sous l'ancienne voie ferrée d'accès à l'Entrepôt U Log. Ces conduites sont partiellement ensablées (figure ci-contre) ce qui est un signe d'ensablement du cours d'eau.

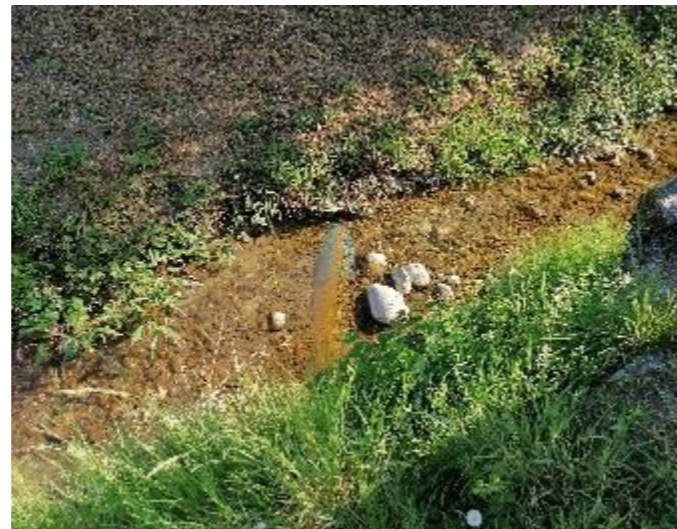
Figure 7: Traversée de conduite apparente (07/20)

Plus en amont, au niveau du passage le long de l'école de Bloye, le Boiran est complétement bétonné, avec présence d'un seuil. Enfin plus en amont encore, une conduite apparaît sur le fond du cours d'eau (Figure 7). Il semblerait qu'il s'agisse d'une conduite AEP. Le fait que la conduite commence à être apparente est un signe d'incision du cours d'eau.

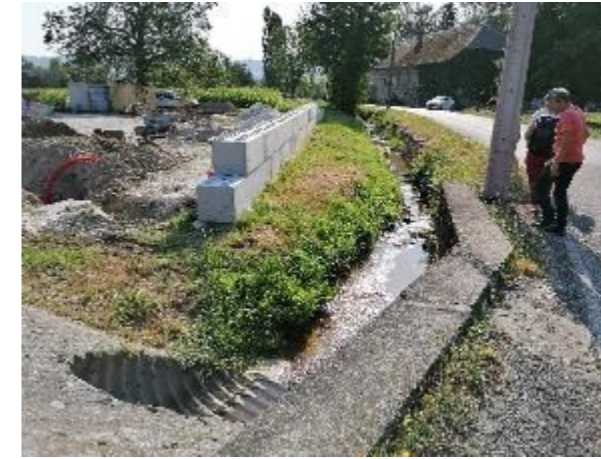
Figure 11: Aval traversée RD240 avec protection de berge (07/20)

Des ouvrages longitudinaux sont également présents : protections de berges en gabions, enrochements et béton, notamment à l'aval de la traversée de la RD240 (Figure 11) et le long de l'école (Figure 12).

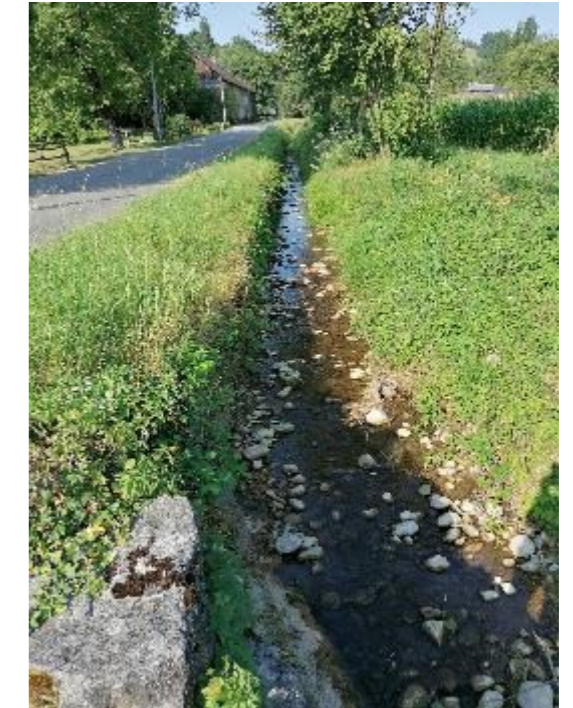
Figure 13: Linéaire le long de la RD240 (07/20)

Le seuil dans la section bétonnée forme un point dur semblant peu adapté : on trouve d'importantes traces d'incision et une accumulation de matériaux en amont du seuil (Figure 12 et Figure 13).

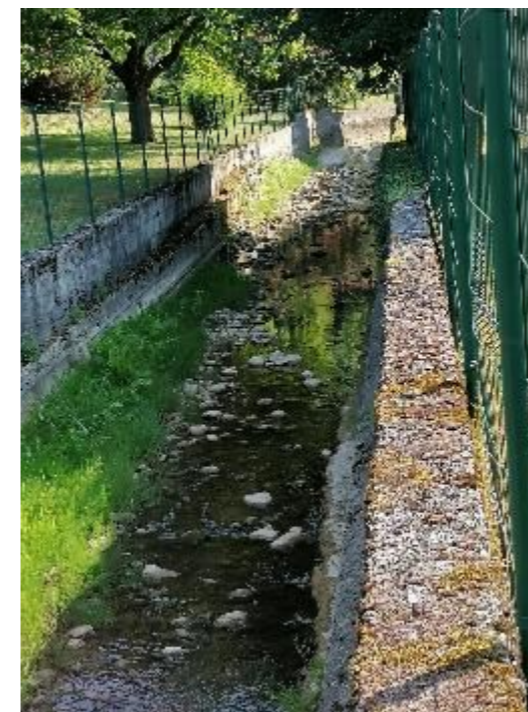
Figure 12: Linéaire entièrement bétonnée juste en amont de l'école (07/20)

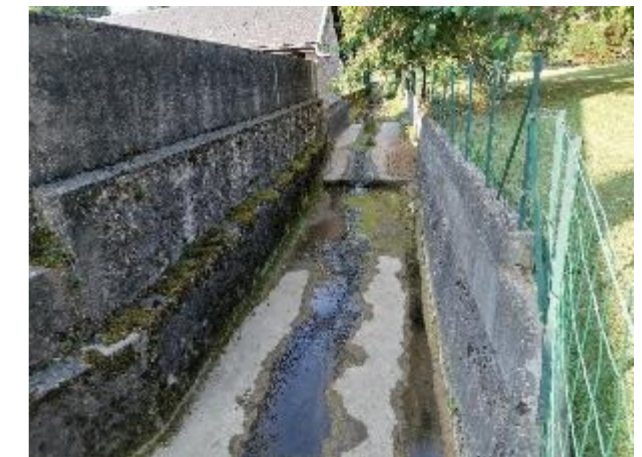
- Piège à cailloux : un piège marque la limite entre le Boiran amont, plus naturel, et l'aval, réaménagé (Figure 9) ;
- Buse : elle permet la traversée de la RD240 (Figure 10) ;
- Pont : à l'aval de l'école (Figure 15) ;
- Seuil : dans le tronçon bétonné en U le long de l'école (Figure 14).

Figure 14: Le long de l'école avec seuil (07/20)

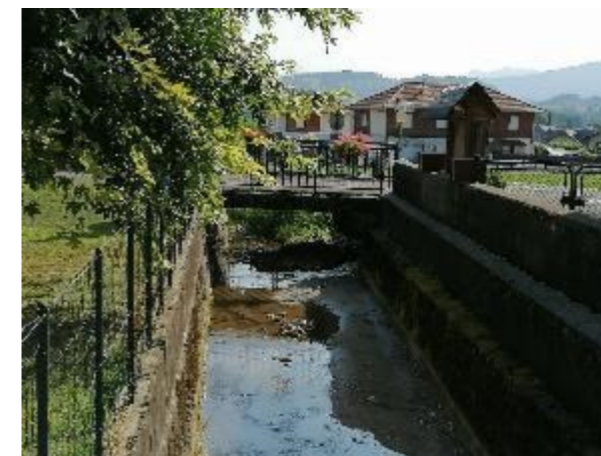
Au niveau du pont, on trouve un dépôt de fine (Figure 15) mais également à l'aval du pont un banc végétalisé (Figure 16) juste avant que le Boiran ne bifurque vers le Nord (Figure 17). Il semblerait que des curages occasionnels aient lieu sur ce secteur. Après le lavoir, le Boiran retrouve une morphologie homogène.

Figure 15: Pont à l'aval de l'école (07/20)

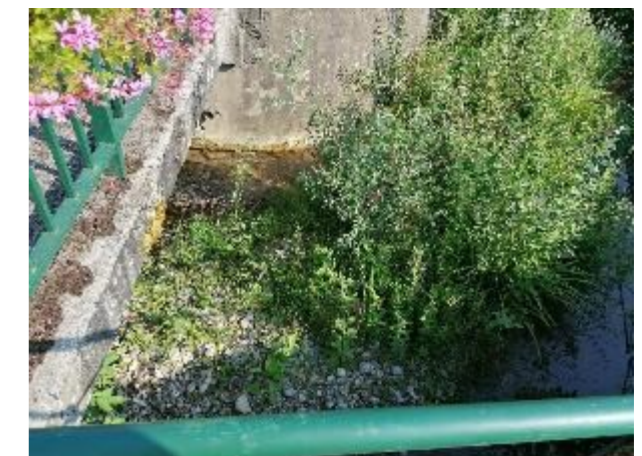
Figure 16: Aval du pont de l'école (07/20)

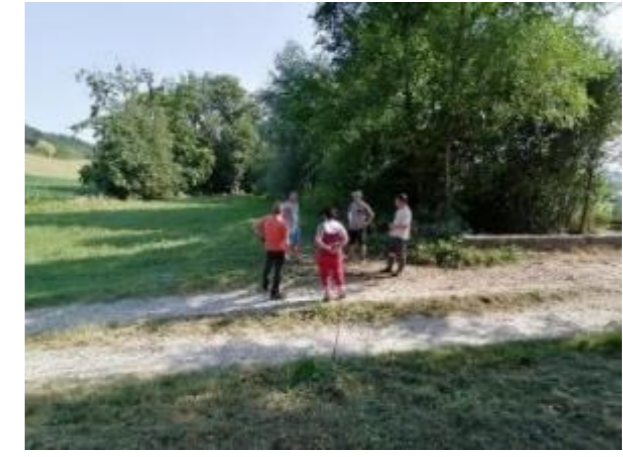
Figure 22: Pont du Martenay et sa rive gauche (07/20)

Le lit présente la même morphologie que le tronçon précédent mais se rétrécit avec une largeur comprise entre 1.8 et 2.8 m. Le lit d'étiage devient également sinueux avec des érosions de berges marquées aux extrados. Le fond graveleux présente de nombreux colmatages de sable. Lors de notre visite, des déchets végétaux issus de fauchage étaient présents (Figure 21). La pente du lit se situe entre 1.6 et 0.7 % avec une moyenne à 1.1 %. Sur ce tronçon, il apparaît clairement que le lit est perché, le point bas se trouvant dans le champ en rive gauche (Figure 22).

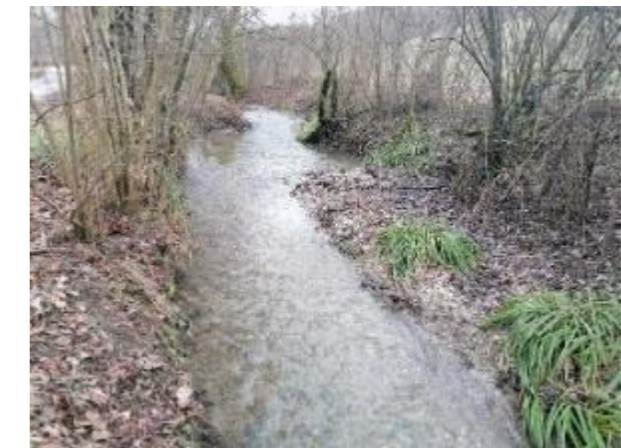
Ce tronçon possède la même morphologie que le précédent : lit d'étiage sinueux, merlons en berges, végétalisation des berges sauf les 20 m en amont de l'extrémité du tronçon. La pente se réduit avec 0.7 à 0.6%. On note le développement de bancs végétalisés en plusieurs points, réduisant la largeur du lit d'étiage. On trouve également plusieurs épis béton (Figure 24). Le fond graveleux présente de nombreux colmatages de sable.

Figure 24: Boiran avec épis (01/21)

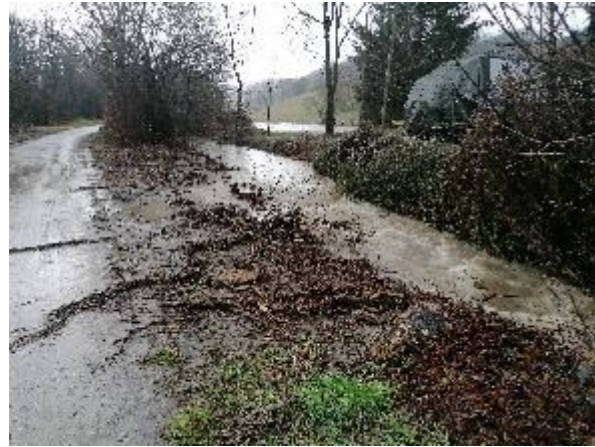
Des surverses ont été créées pour faire déborder le Boiran vers la zone humide de Pré Canet et ainsi favoriser son alimentation. Ses débordements se font par-dessus la route, comme c'est le cas en Figure 25 lors de l'événement de janvier 2021. Cependant le point bas semble être en rive gauche, mais la présence des merlons de curage dirige à présent les écoulements en rive droite en cas de débordements.

Figure 25: Débordement du Boiran en rive droite (01/21)

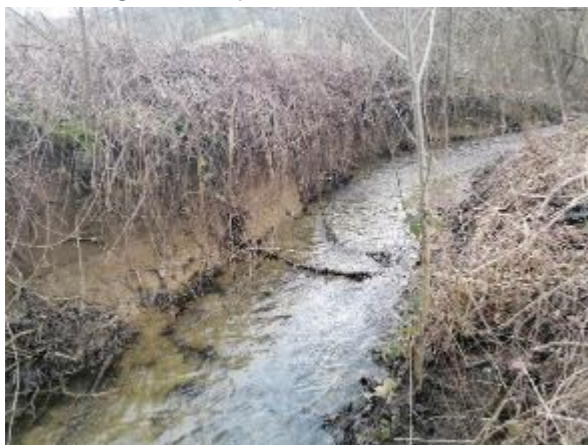
Le fond graveleux présente de nombreux colmatages de fines, notamment bien visibles à l'ouvrage de traversée de la RD910 (Figure 30). La pente se réduit encore avec 0.6 à 0.5 % (0.6 % en moyenne). Plusieurs épis béton sont également présents (Figure 28) et on note des signes d'érosions (Figure 29).

Figure 29: Erosions dans le tronçon amont de la traversée RD910 (01/21)

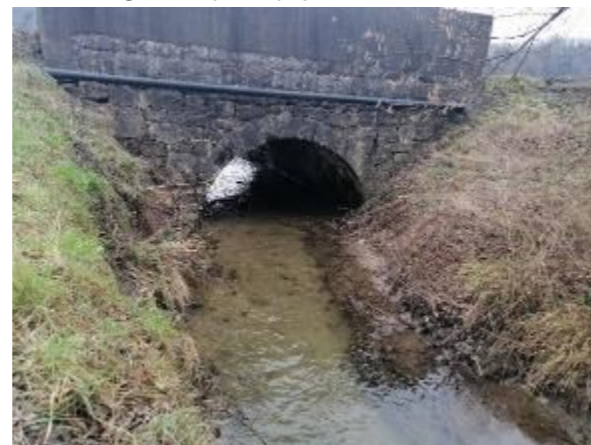
Figure 30: Vue aval ouvrage traversée RD910 (01/21)

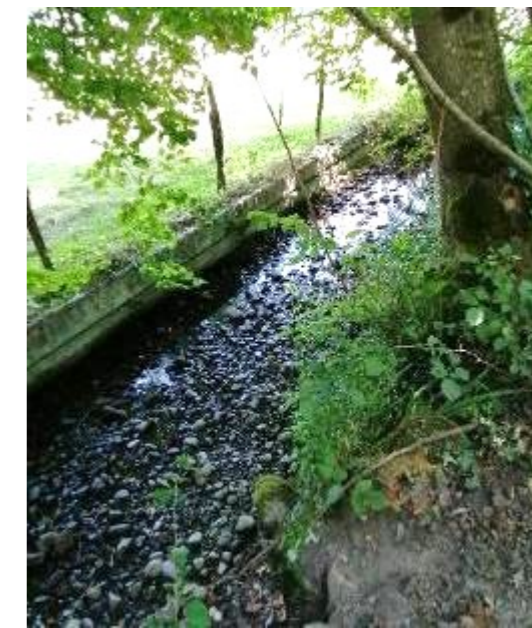
Figure 34: Protection de berge - Aval Vieux Marigny (07/20)

Plusieurs bancs et matériaux grossiers sont présents dans le lit, par-dessus un dépôt de type sableux. On note des protections de berges en rive droite avec des anciens pylônes électriques (Figure 34).

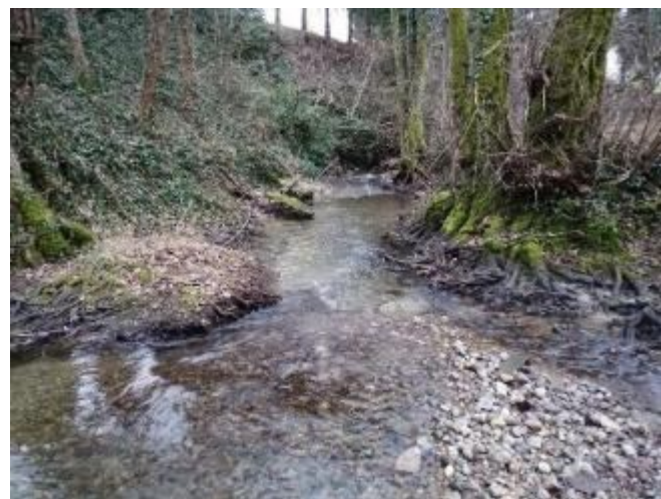
A l'aval, de nombreuses anses d'érosion mettent la tendance au méandrage limité par la végétation du cours d'eau. Malgré la présence de certaines habitations pouvant être intégrées dans l'espace de mobilité d'origine de la rivière et l'existence de certains ouvrages, les abords de la rivière restent majoritairement naturels. En contre-bas du bourg de Marigny-Saint-Marcel, au niveau du passage de la RD240, un bras secondaire avait été créé pour alimenter un moulin (Figure 35). En aval de la RD240, des anciennes protections berges sont dégradées et on observe des érosions marquées (Figure 37 et Figure 38).

Figure 37: Aval traversée RD240 (01/21)

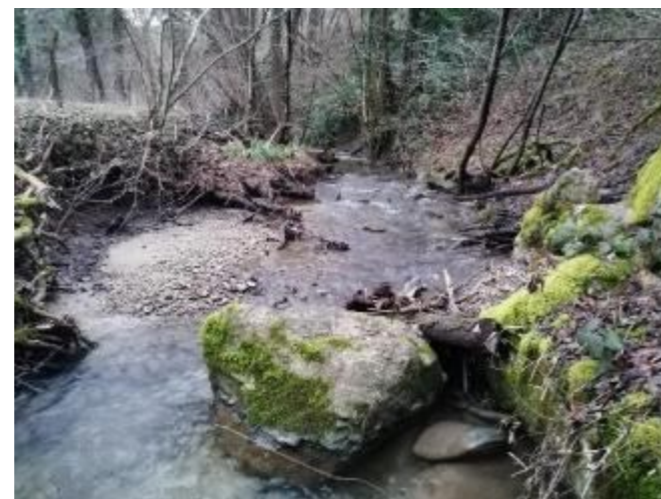
Figure 38: Sous les Echottiers (01/21)

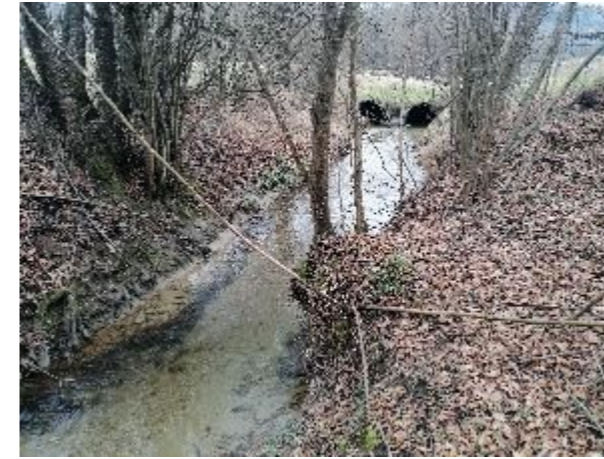
Figure 47: Ouvrage de traversée de la voie ferrée Système U (01/21)

Le Balvey est relativement rectiligne sur ce tronçon, avec des traces d'incision bien visibles (Figure 46 et Figure 47), il mesure de 1,5 à 3 mètres de large. Un premier ouvrage de traversée de voie ferrée (pour accès Système U) montre des signes d'ensablement (Figure 47).

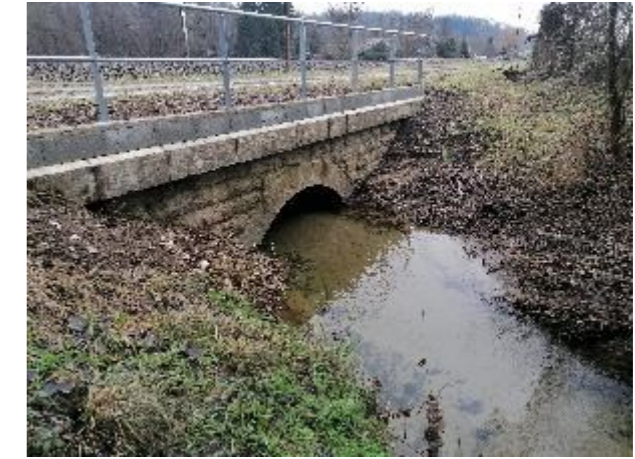
Figure 48: Ouvrage de traversée voie SNCF (01/21)

A l'aval, le Balvey poursuit vers la traversée de la voie SNCF, en partie ensablé (Figure 48). Juste avant cet ouvrage, on trouve une zone humide en rive gauche.

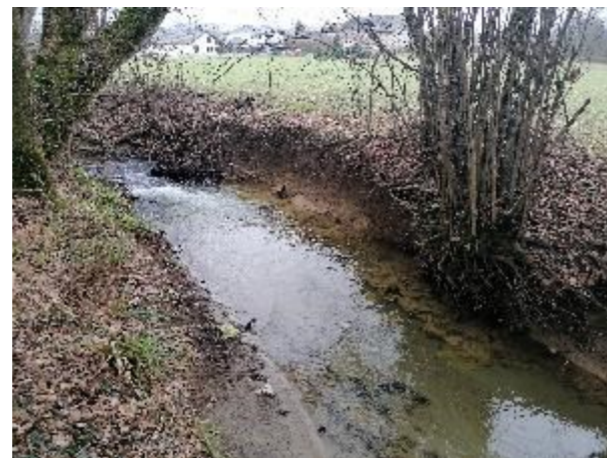
Figure 46: Tronçon le long du Système U, en amont des voies ferrées (01/21)

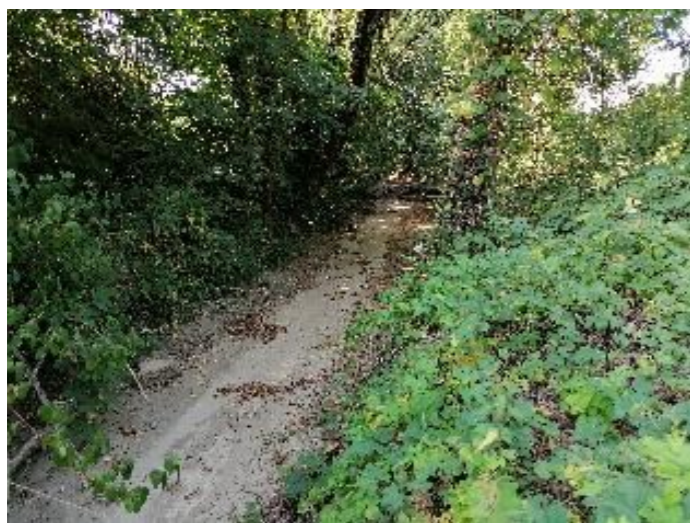
Le Dadon est complètement modifié, son comportement n'est pas naturel, le fond est majoritairement bétonné, les berges sont enrochées. L'espace de mobilité de la rivière est réduit à son lit mineur. Plusieurs seuils sont présents sur ce linéaire (Figure 55). Lors de notre visite de juillet 2020, le Dadon est assec sur ce tronçon (Figure 55). Des traces de dépôts de sédiments sont visibles en amont de l'ouvrage en Figure 56.

Figure 55: Dernier seuil et tronçon avant le passage sous le rond-point (07/20)

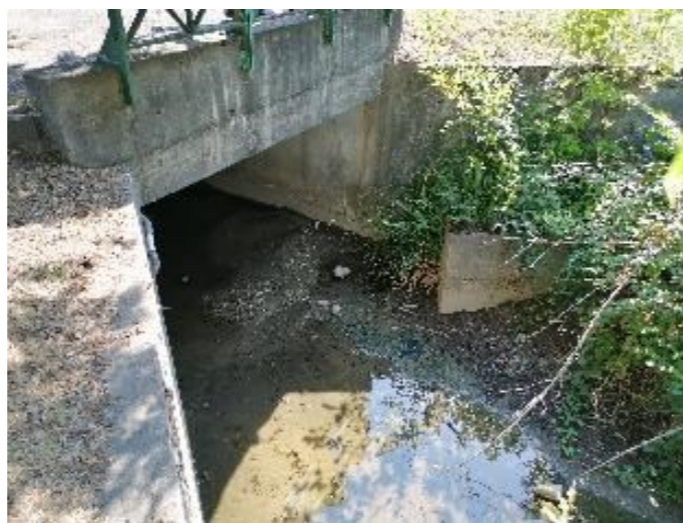
Figure 56: Ouvrage de traversée du rond-point en amont des services techniques (07/20)

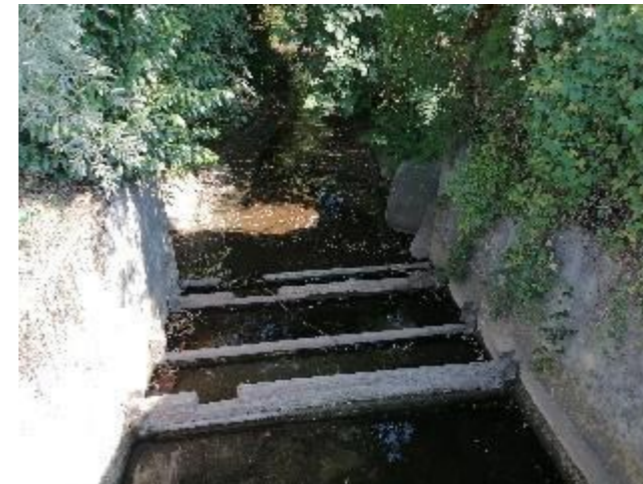
En sortie du rond-point, le Dadon revient à ciel ouvert. Une ancienne passe à poisson est toujours visible en rive droite (Figure 57). On trouve ensuite une passerelle très limitante, qui ne semble pas utilisée (Figure 58). Le

Figure 57: Ancienne passe à poisson en rive droite (07/20)

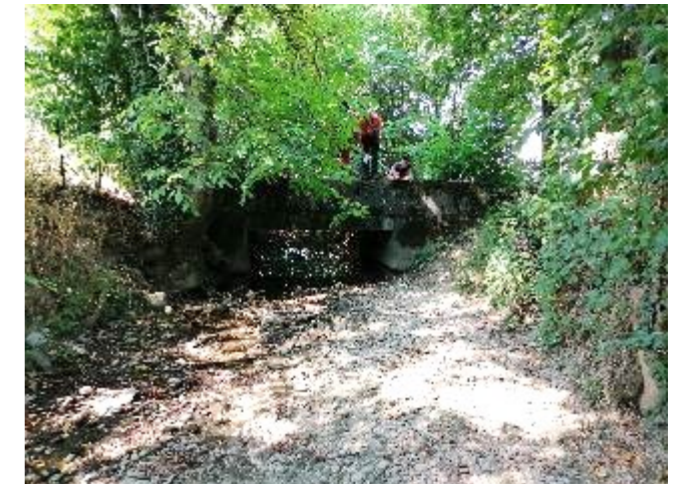
Figure 58: Passerelle abandonnée et limitante (07/20)

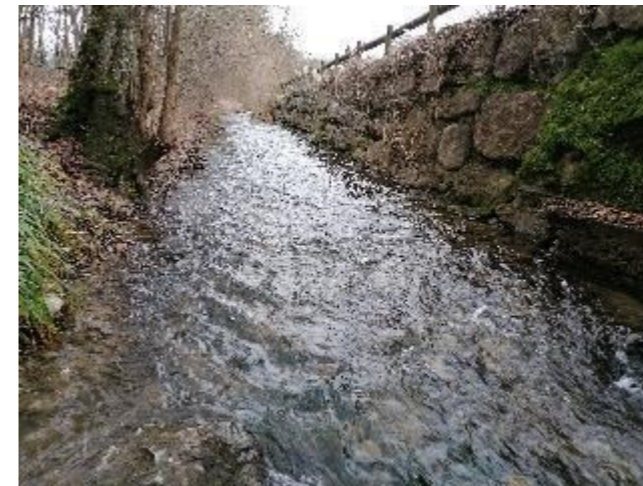
Plus à l'aval, le chemin d'accès à la cité du Dadon restreint l'espace de mobilité de la rivière en rive gauche, la berge est largement protégée par des enrochements (Figure 59), la rive droite est naturelle (nappe de Madrid). Sur ce secteur, ancienne zone de divagation du cours d'eau, un chenal d'écoulement a été éliminé, avec des répercussions sur l'efficacité de la zone d'expansion des crues.

Figure 59: Tronçon en amont du pont d'accès Cité du Dadon (01/21)

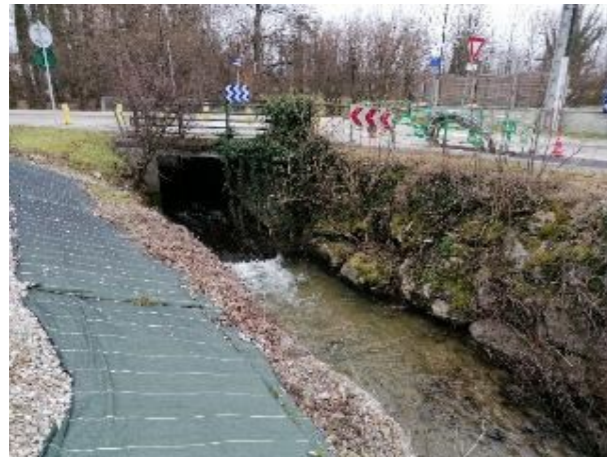
A l'aval du pont, un long linéaire du Dadon est protégé en berge gauche par des enrochements (Figure 61).

Figure 61: Aval route d'accès Cité du Dadon (01/21)

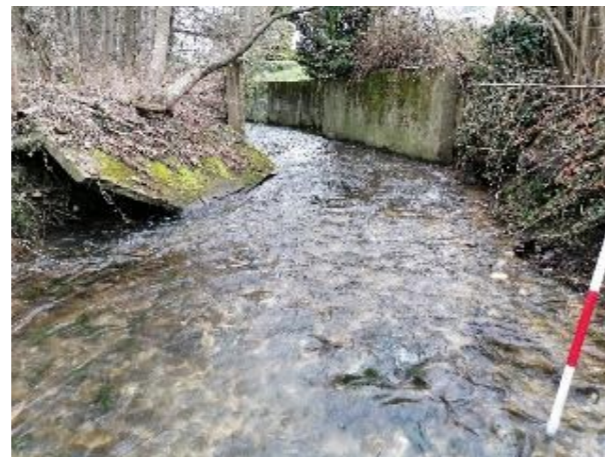
Une partie du Dadon est canalisée au niveau du rejet d'eaux pluviales de la zone industrielle (Figure 64) : ce large canal bétonné réduit considérablement la lame d'eau et forme une chute en sortie (Figure 65). Il empêche l'inondation de la zone boisée en rive gauche. Des dégradations en entrée du canal sont visibles (mur déchaussé en Figure 64).

Figure 64: Amont section bétonnée avec mur déchaussé en rive gauche (01/21)

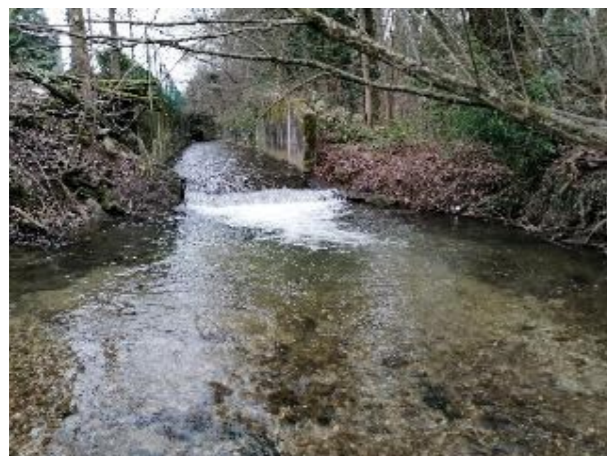
Figure 65: Aval section bétonnée avec seuil et important rejet EP en amont (01/21)

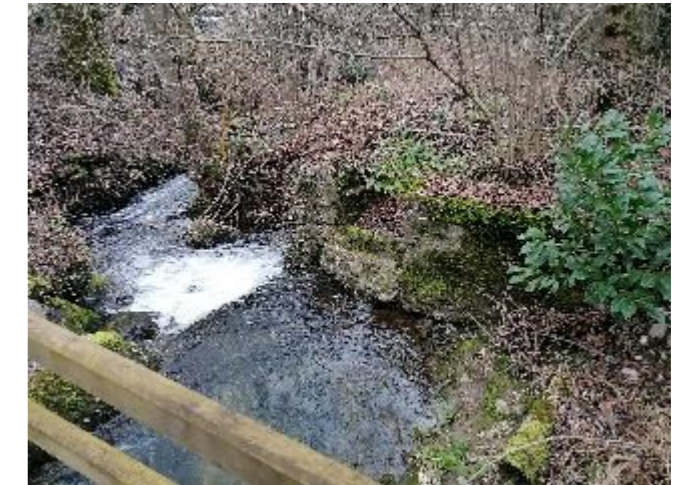
A l'aval du double ouvrage de traversée de la RD3, une importante chute (Figure 68) correspondant à une ancienne prise d'eau plus fonctionnelle crée une dynamique forte d'écoulement. Le Dadon se retrouve alors très encaissé. Les berges sont localement protégées mais aussi dégradées (Figure 69). Des petits seuils et un ancien ouvrage sont toujours présents dans le lit, format des obstacles divers (Figure 70 et Figure 71).

Figure 68: Chute en aval de la traversée de la RD3 (01/21)

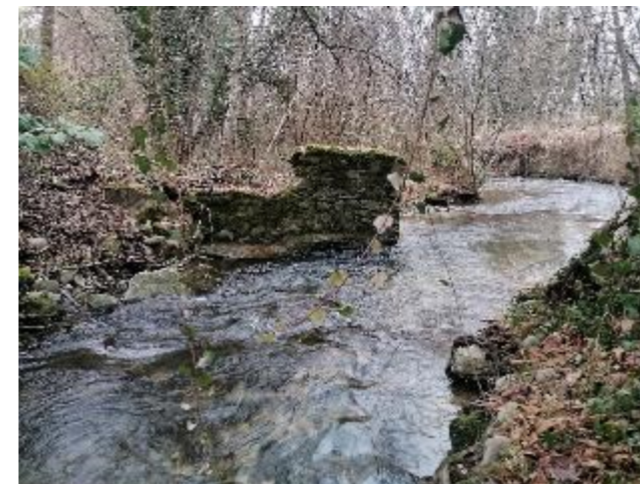
Figure 71: Ancien ouvrage formant un épi (01/21)

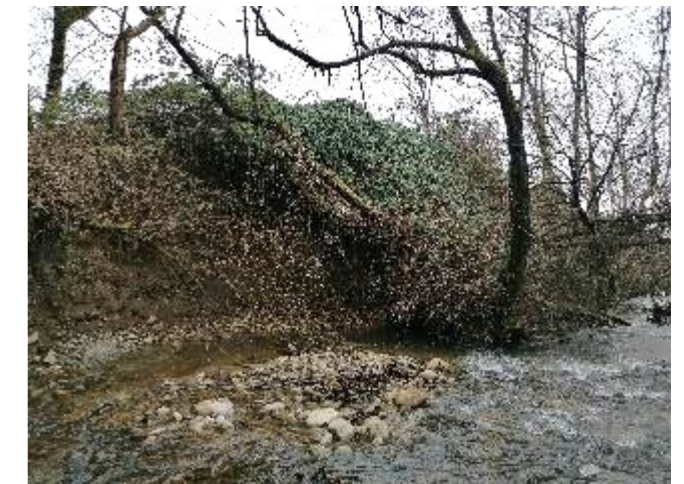
Figure 72: Importante érosion de berge (01/21)

Le Dadon descend ensuite vers La Rizière, où il est contraint en rive gauche par un merlon compacté haut, faisant office de digue, protégeant le bâtiment Tefal en contre-bas (Figure 76). Ce merlon possède des érosions marquées localisées (Figure 72) entre les protections de berges (Figure 73). Des piquets de bois aujourd'hui inefficaces sont visibles dans le lit (Figure 74) ainsi que quelques bancs. On note la présence d'une succession de 8 petits seuils (Figure 77). La pente du cours d'eau s'approche des 1%.

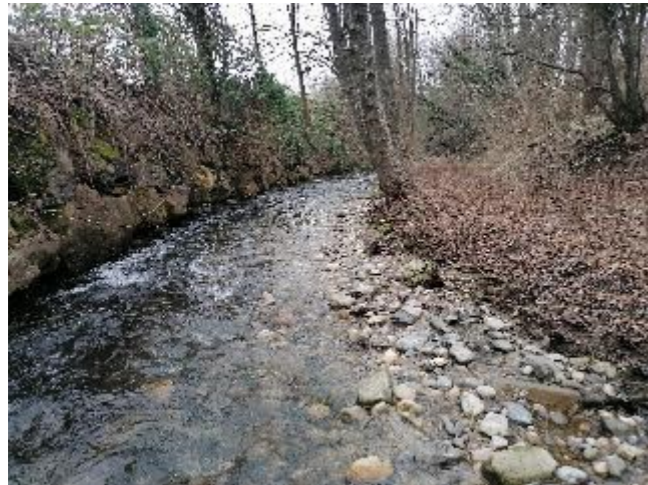
Figure 73: Protection de berge en rive gauche sur merlon (01/21)

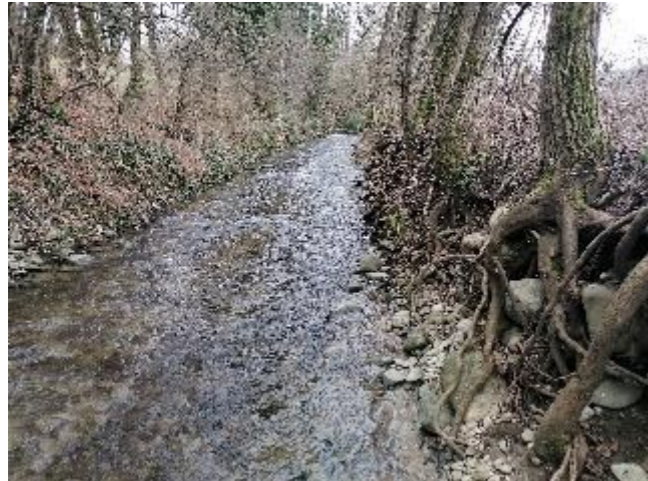
Figure 75: Affouillements de berge (01/21)

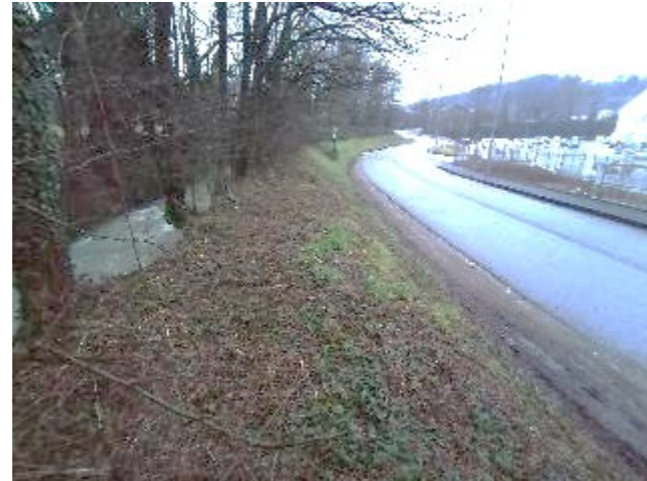
Figure 76: Rive gauche: merlon et bâtiment Tefal en contre-bas (01/21)

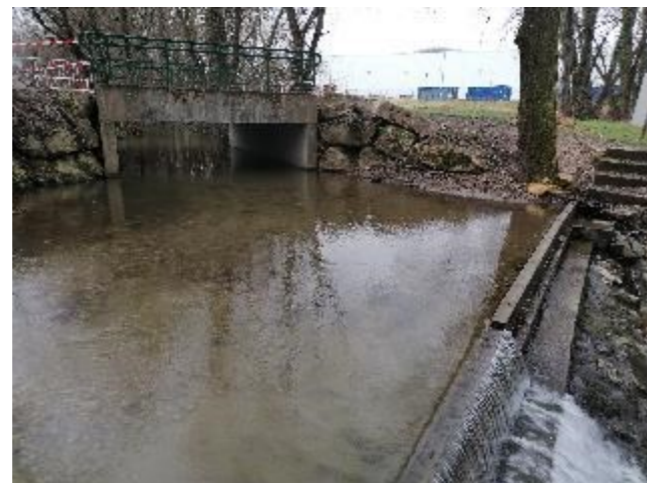
Figure 78: Pont avec seuil d'accès bras de décharge (01/21)

Le Dadon passe ensuite le dernier ouvrage de traversée, un pont cadre permettant l'accès à la base de loisirs une fois l'an. En aval de ce pont se trouve un seuil, qui a fait l'objet de plusieurs réhausses (Figure 78) : il présente des signes d'engravement. En aval de ce seuil, se trouve un bras de décharge, censé se mettre en eau dans des cas exceptionnels. Cependant, le niveau d'eau du Dadon atteint très régulièrement le haut du seuil, à tel point que le bras de décharge est très régulièrement en eau et « by-pass » ainsi le bras d'origine. Les crues morphogènes passent donc toutes par le bras de décharge et non pas par le Dadon originel.

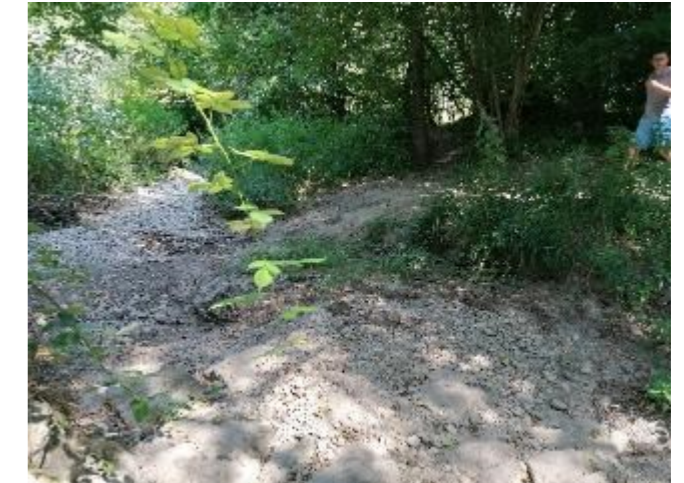
Figure 80: Départ du bras de décharge aval (07/20)

Le bras de décharge rejoint le Dadon ensuite, mais poursuit tout droit (Figure 80), créant ainsi un « carrefour » de 4 bras de cours d'eau (Figure 81). Cet aménagement date de 2003. La seconde partie du bras de décharge présente des signes d'engravement.

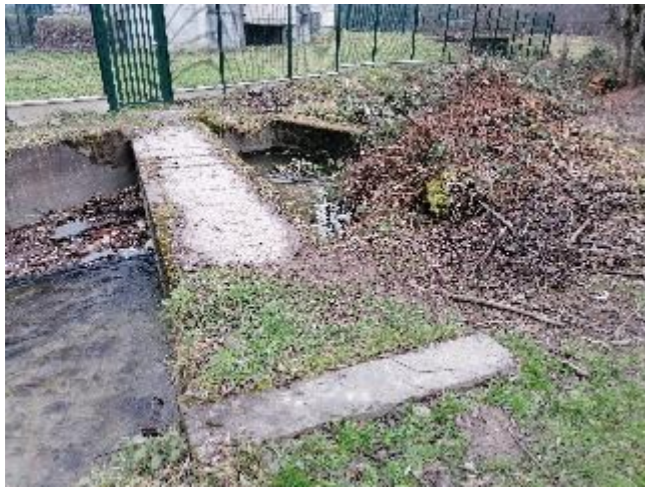
Dans les deux bras en aval, on observe des traversées de conduite du captage Nestlé à proximité (Figure 82 et Figure 83). Ces conduites sont aujourd'hui aériennes et viennent donc témoigner de l'incision du lit. Elles forment des pièges à embâcles, perturbant ainsi le transit des matériaux en cas de crue.

Figure 82: Conduites protégées à proximité du captage Nestlé avec embâcles (01/21)

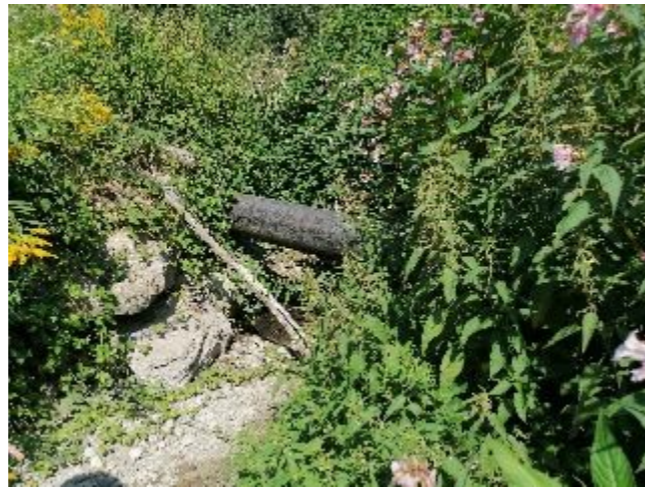
Figure 83: Conduite aérienne dans la seconde partie du bras de décharge (07/20)

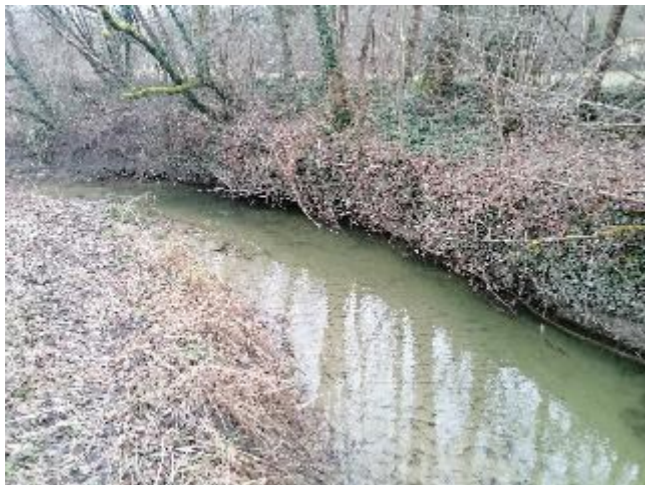
Enfin, le Dadon poursuit jusqu'à la confluence avec le Chéran (Figure 85). Il présente des signes d'incision (Figure 84) et semble relativement encaissé (berges hautes d'environ 1 à 2 mètres). Le fond est principalement sableux.

Figure 84: Signes d'incision en amont de la confluence avec le Chéran (01/21)

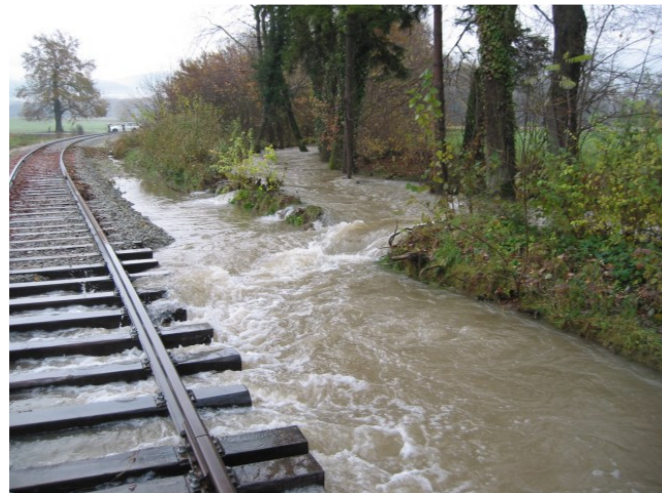
Figure 91: Débordement en rive droite au niveau de la voie ferrée système U (15/11/2002)

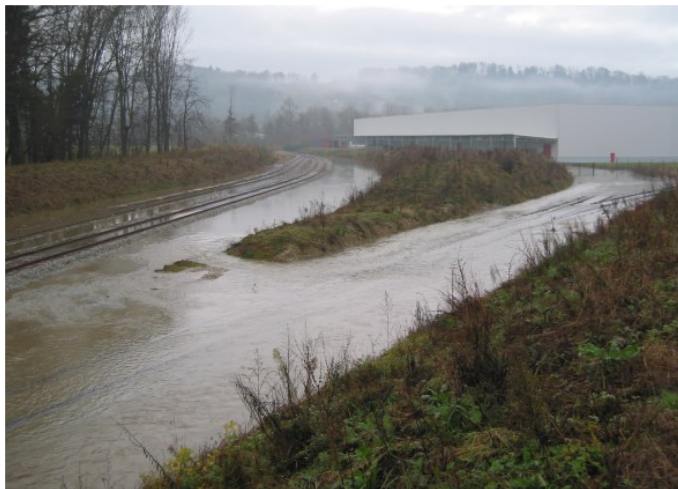
Figure 92: Prolongement des débordements vers l'aval, sens préférentiel d'écoulement sur la voie ferrée, contournement de la plateforme système U (15/11/2002)

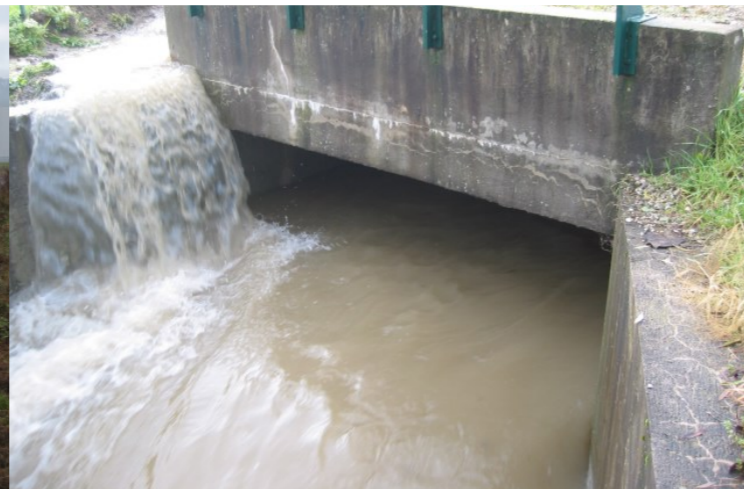
Figure 93: Ecoulement résultant de la vidange de l'inondation de la zone industrielle provoquée par le contournement par l'est du dépôt système U. Les trottoirs ont dû être détruits pour évacuer l'eau (15/11/2002)

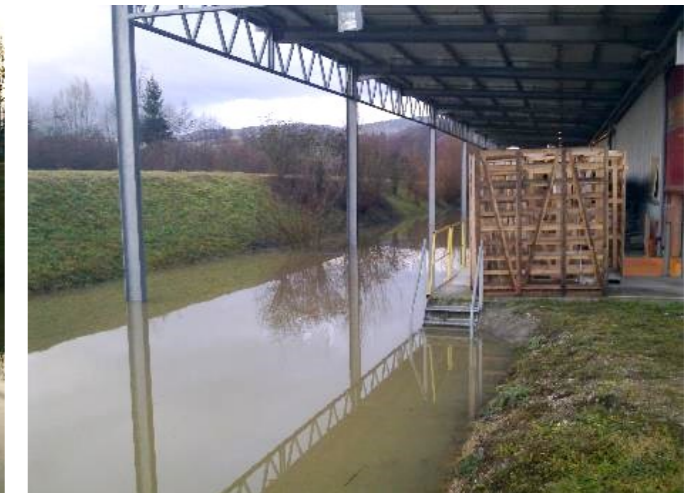
Le 6 janvier 2012 une crue est survenue sur le bassin versant du Dadon. De nouveaux désordres ont été observés au niveau du bâtiment de Système U. Cette zone étant située en contre-bas et dans l'ancienne zone d'expansion du Nant Balvey, ces désordres ne sont pas surprenants, bien qu'ils aient été aggravés par la voie ferrée qui a dirigé les écoulements vers la plateforme de déchargements du bâtiment.

Figure 96: Plateforme Système U (06/01/2012)

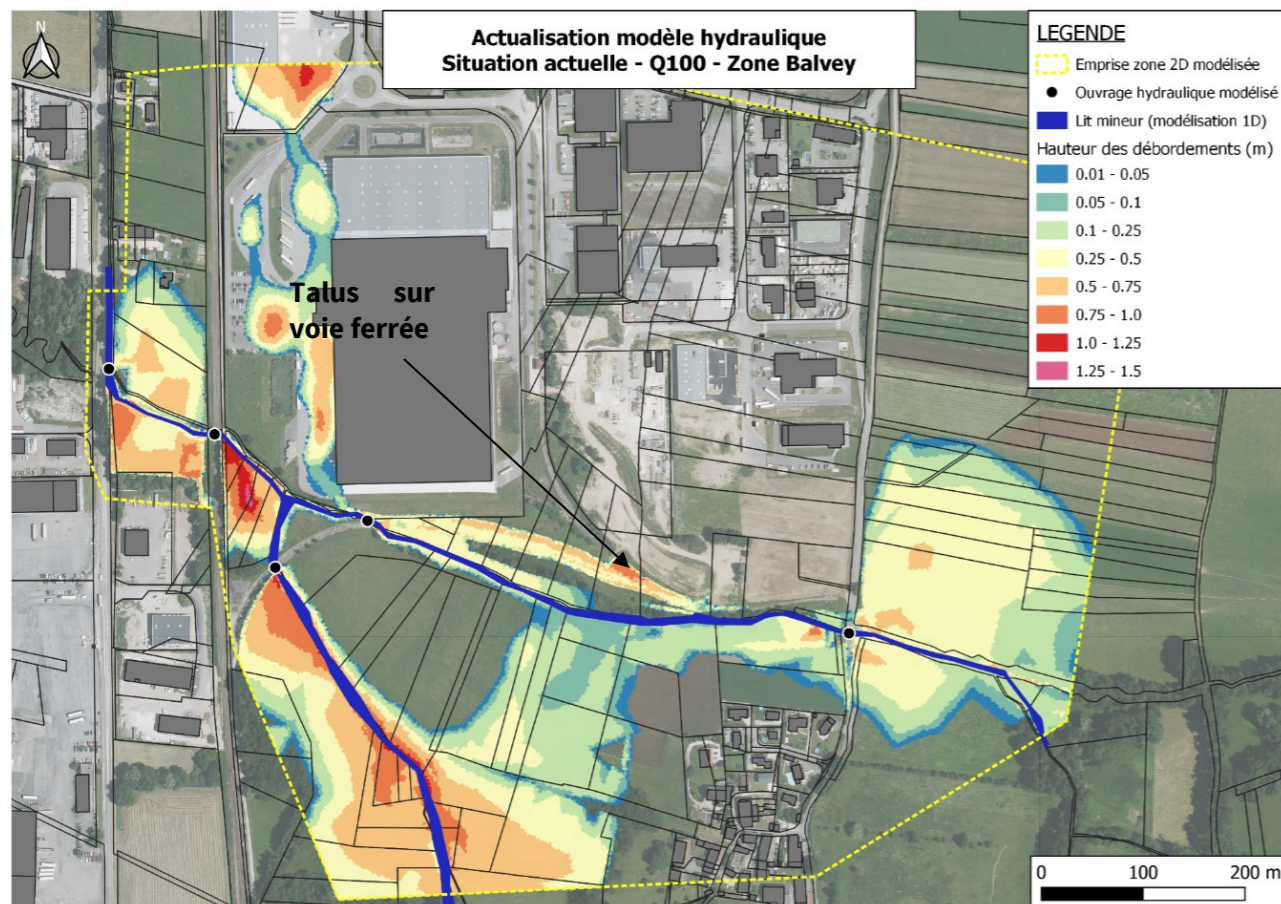
Il est important de noter qu'aucune information n'est disponible sur la conception et la réalisation du talus coupant la voie ferrée, qui joue alors ici un rôle de barrage en cas de débordements. Ainsi, sa pérennité n'est pas connue face à des sollicitations telles que des hauteurs allant jusqu'à plus de 1 mètres en cas de crue centennale (en rouge dans la Figure 100). En cas de rupture, la zone à l'arrière se retrouverait alors exposée.

Figure 100: Résultats modèles actualisés - Zone de Balvey - Q100

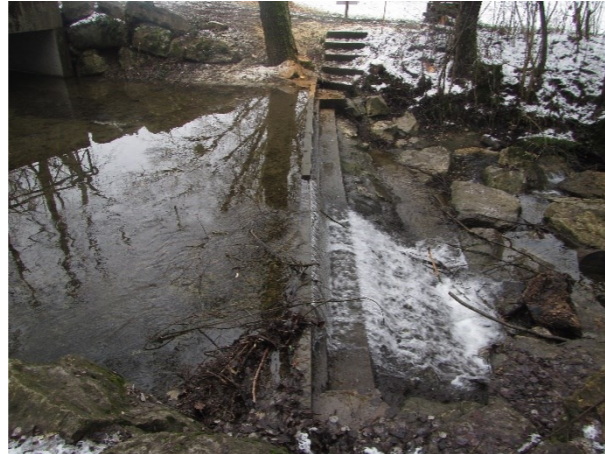
Le Dadon évolue dans le boisement alluvial dans un lit peu mobile en raison du seuil au niveau du pont.

Ce seuil, empêche par sa cote de crête trop basse, les inondations et donc érosions naturelles de ce sous-secteur. Les érosions sont présentes dans l'ancien lit créé au moment de la construction de la plateforme TEFAL (ZA Rizière).

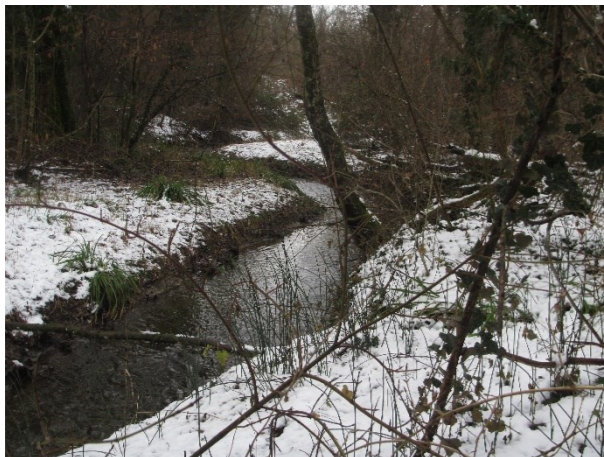
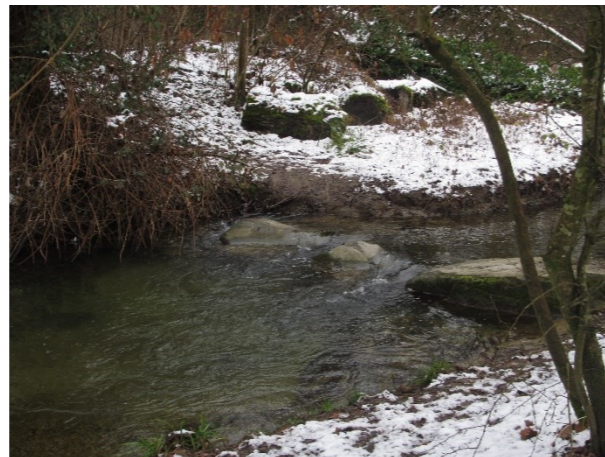
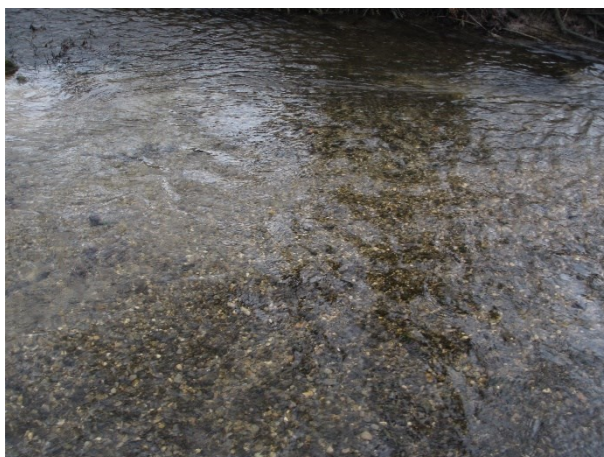
On relève une bonne alternance de faciès plat lentique-radier avec une longueur moyenne des faciès de 8 à 12 m, ponctué de quelques fosses en aval des seuils et de plats plus rapides.

L'hétérogénéité des vitesses et des substrats est bonne. On relève des frayères à truites potentielles de surface intéressante mais impactées par un colmatage relativement intense. Les caches pour des individus adultes de grande taille sont rares et limitées aux fosses en aval des seuils.

On relève quelques irisations en surface.

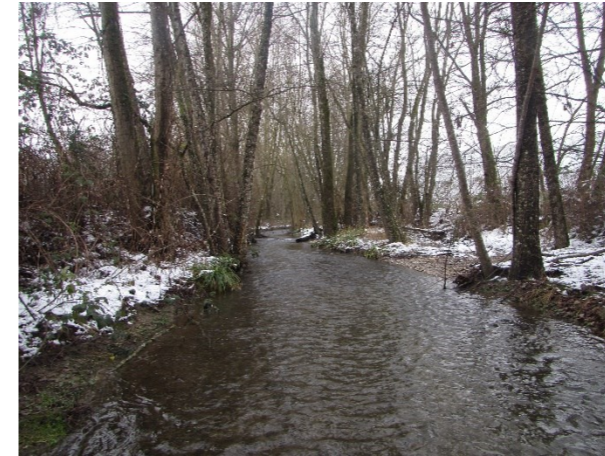
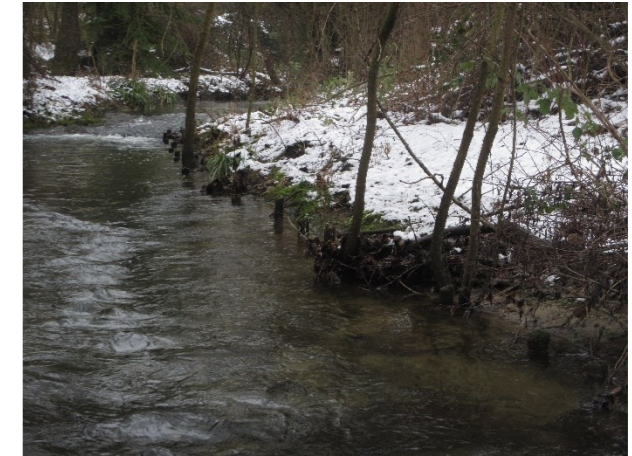
Depuis le pont du chemin agricole jusqu'à au seuil en aval immédiat de la RD3, le lit du Dadon évolue dans une emprise relativement rectiligne et encaissé avec des berges hautes de plus de 2 m, notamment en rive gauche (présence d'une digue ?). Ce tronçon a fait l'objet d'aménagement de restauration (banquettes latérales, seuils, ...).

Les alternances de faciès sont plus longues que pour le sous-tronçon précédent. Globalement on observe des séquence radiers - plats lotiques de 20 à 30 ml, entrecoupés de quelques singularités (fosse, plat lentique, mouille).
