Etude multithématiques du bassin versant du Dadon

Rapport d'état initial

Dossier n° 2020017
Edition : 22 novembre 2022

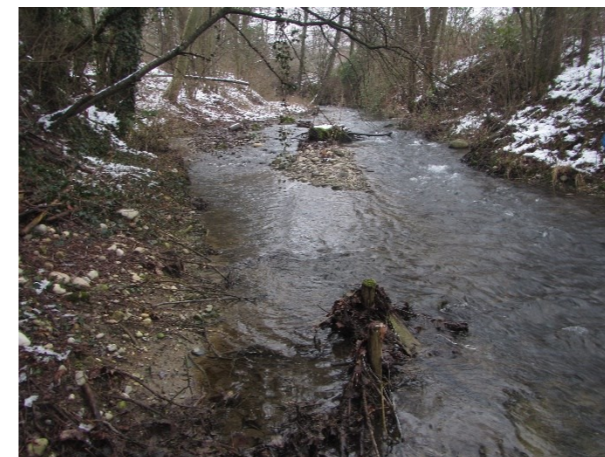
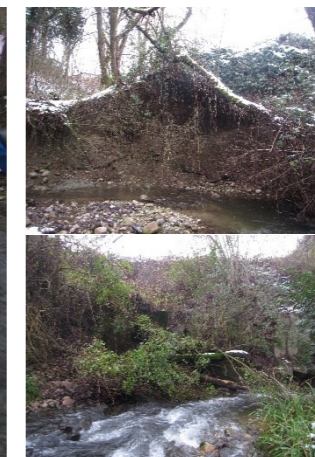
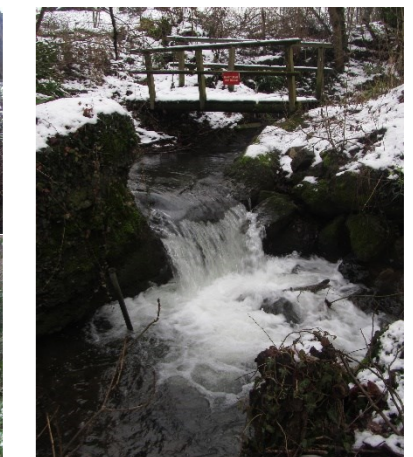
Certains aménagements ont été complètement emportés, ce qui témoigne de la force érosive du Dadon en crue.

En dehors des terrasses inondables créées en 2004 par retalutage des berges, on n'observe pas de connectivité latérale sur ce linéaire. La ripisylve constitue un cordon de part et d'autre du lit, jusqu'en haut de berge, assurant un ombrage important.

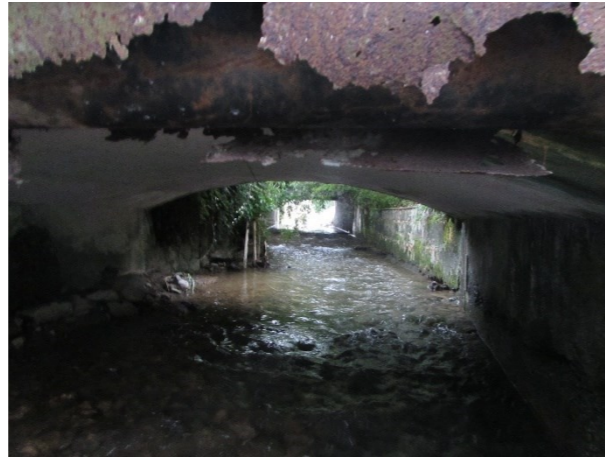
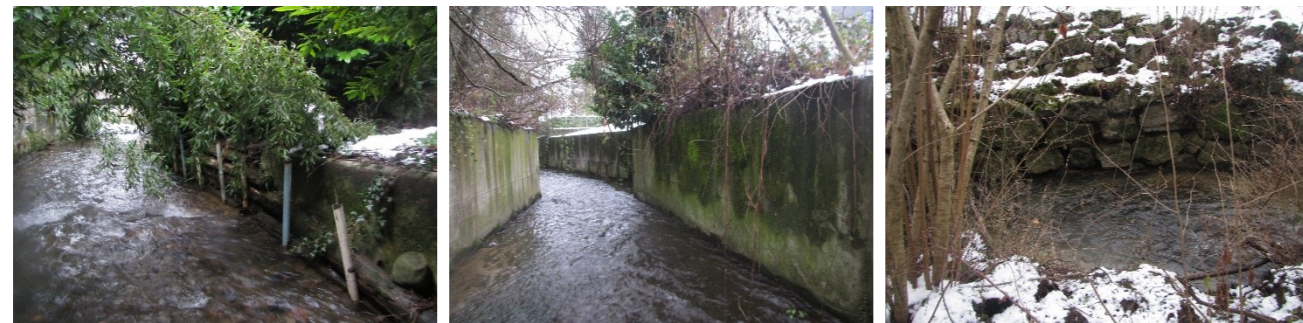
Le lit est bétonné sur la quasi-totalité du linéaire jusqu'à la confluence du Boiran et du Nant Boré à l'amont (mesures de préservation de la nappe des Madrid captée pour l'alimentation en eau potable) et les berges sont protégées par des techniques plus ou moins académiques.

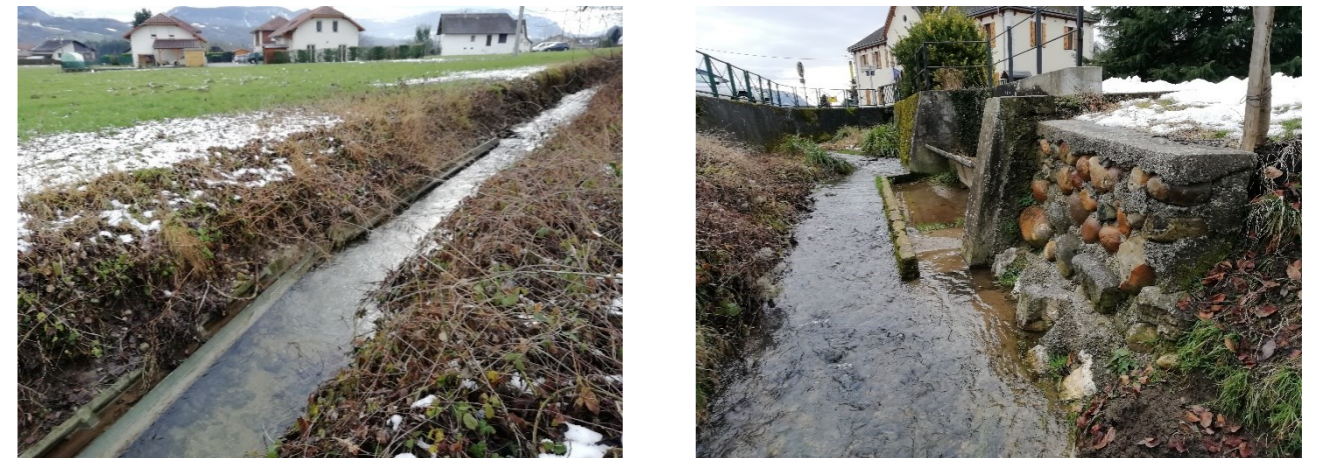
En s'approchant du chef-lieu de Bloye, on retrouve des protection de berges artisanales et des marques d'aménagements anciens, tel que le lavoir ou encore le radier bétonné sur lequel le Boiran s'écoule derrière l'école entre deux murs. Le radier est en cours d'affouillement en aval.

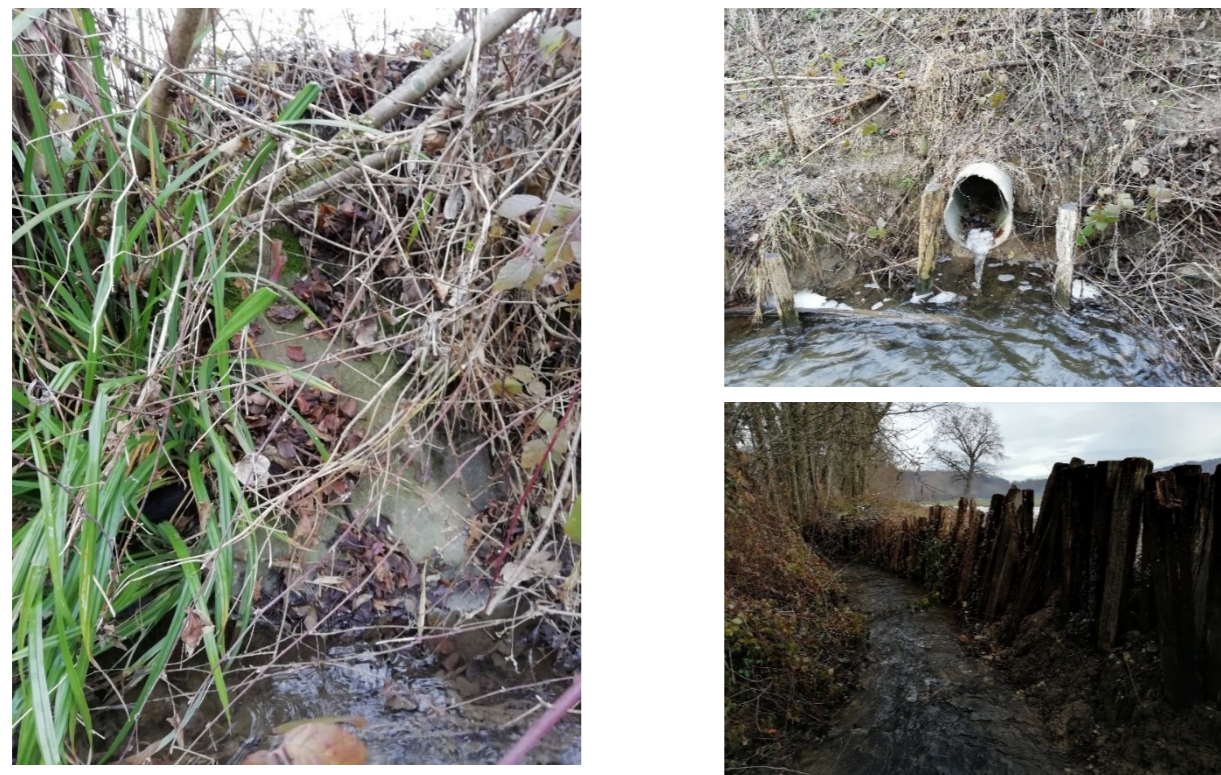
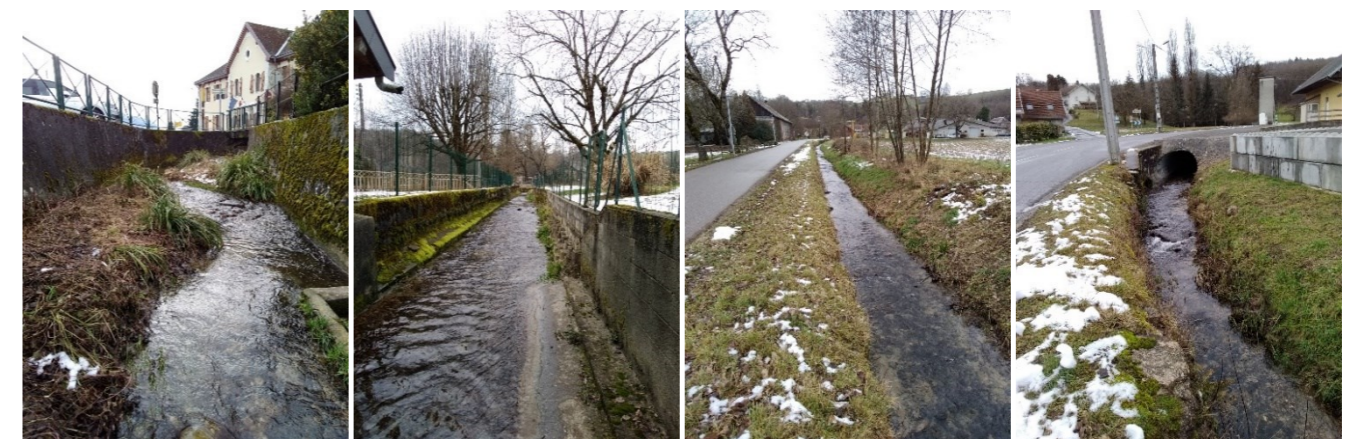
Un rejet situé vers la ferme et l'usine de méthanisation, dégrade fortement la qualité visuelle du Boiran avec des développements bactériens visibles à l'œil nu. Les investigations ayant eu lieu jusqu'alors n'ont pas permis d'identifier la source de cette pollution. Les apports semblent provenir de l'amont de la ferme.

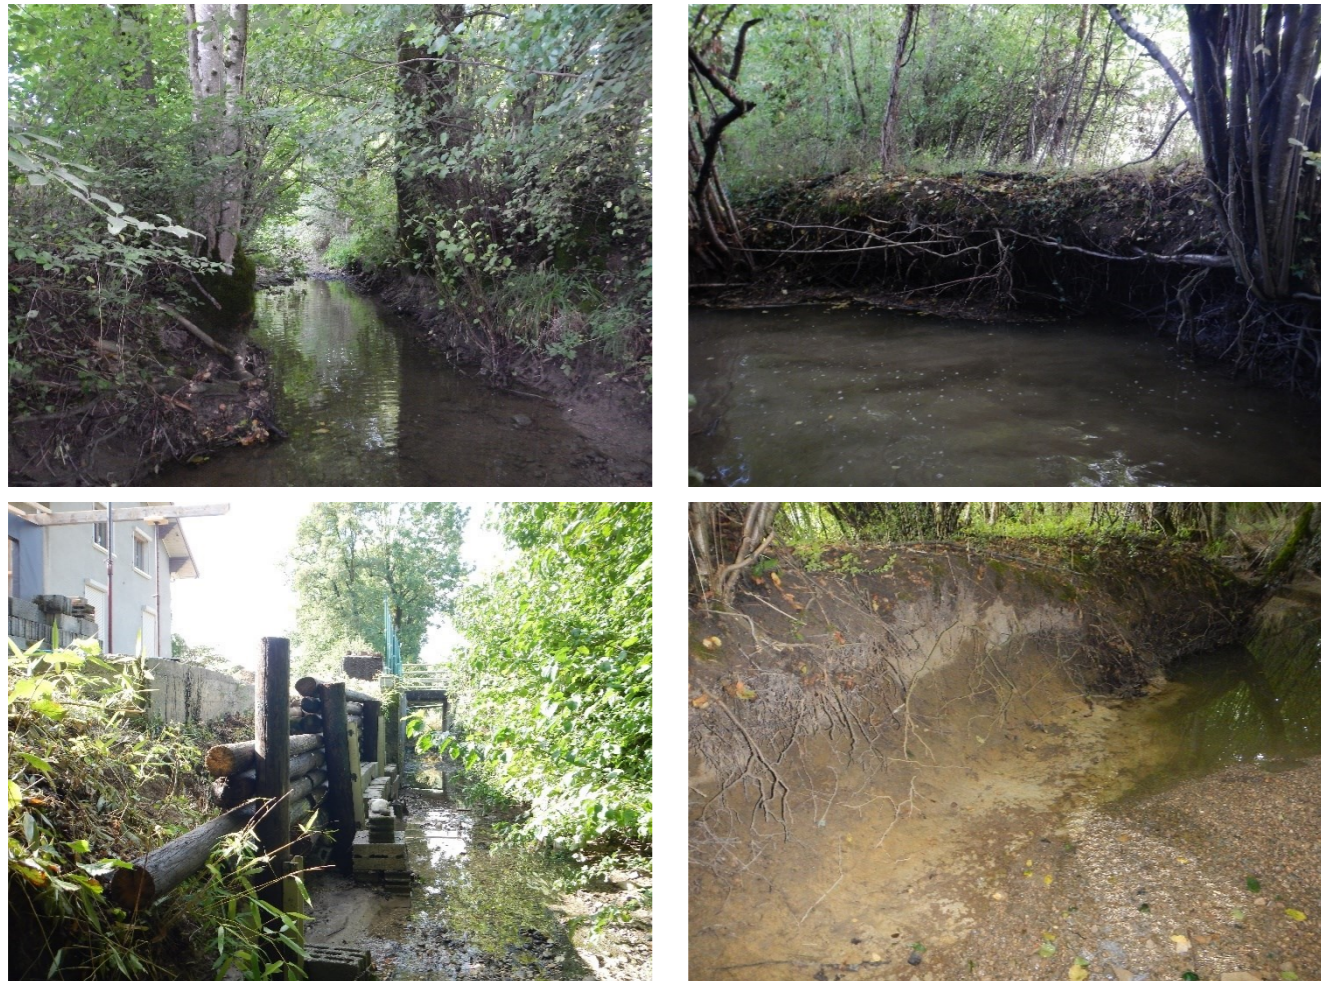
Le cours présente un tracé rectiligne le long de la RD910 depuis sa confluence avec le Boiran qui forme le Dadon. La modification du tracé en plan et le recalibrage sont anciens. Le linéaire est marqué par des anses d'érosions parfois importantes et des protections de berges parfois très artisanales le long des habitations.

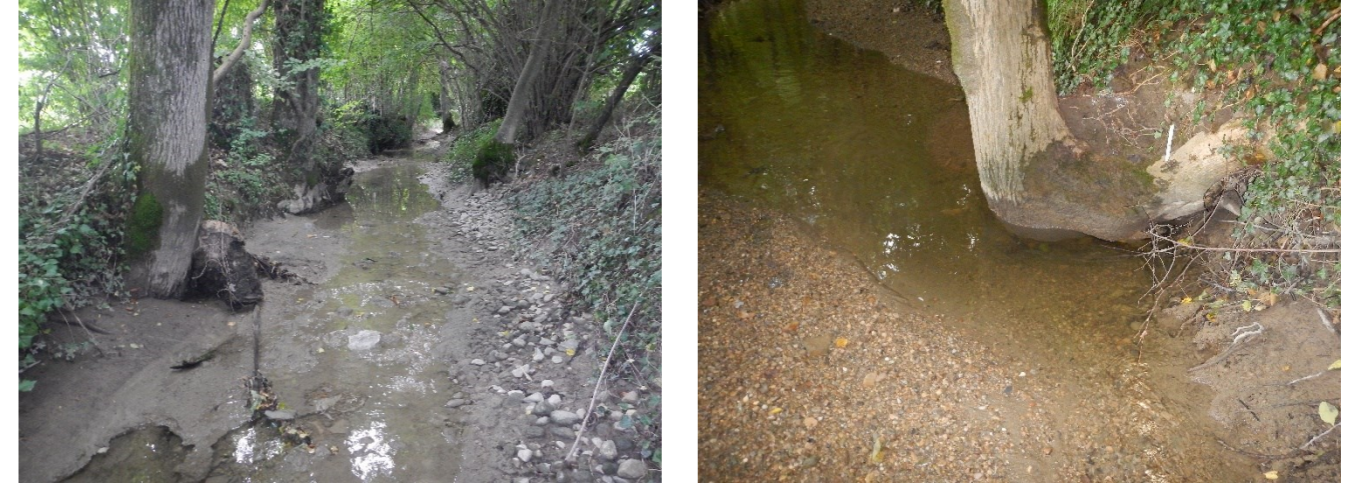
Les habitats sont limités par la quantité d'eau et par l'affleurement du substratum molassique. L'incision du lit semble atteindre au moins 1 mètre (observation visuelle). On relève également un colmatage des fonds assez généralisé. De très belles caches en sous berges sont présentes sur le linéaire. Le linéaire entre les ouvrages de

l'ancienne voie ferrée qui dessert la plateforme Système U jusqu'à la route des Etangs est jonché de macrodéchets (ancienne vaisselle).

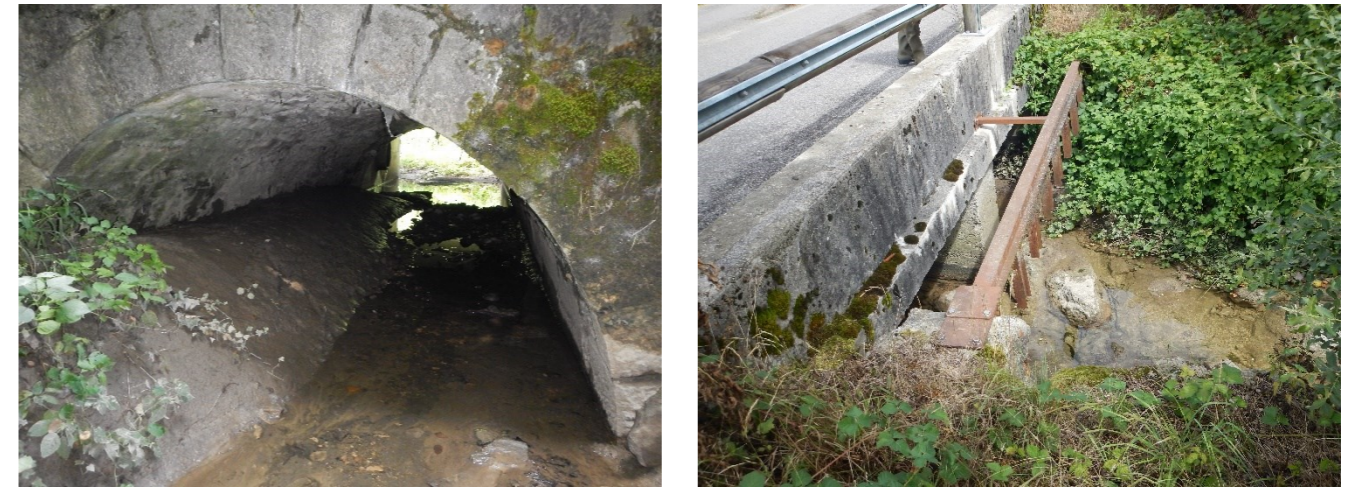
Sur ce linéaire on relève également l'ouvrage de franchissement de la RD pour l'exutoire de la ZH du « Petit Marthenex » ; ce dernier est fortement ensasé. Le pont de franchissement de la route des Etangs est équipé d'un piège à flottant sans impact sur la continuité.

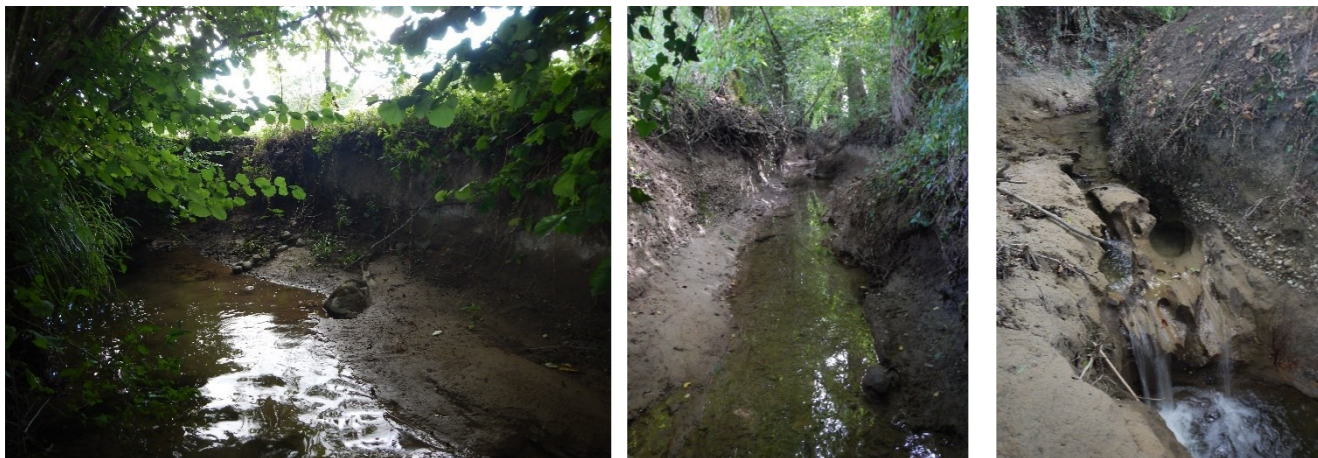
L'incision est moins marquée mais reste cependant très visible localement, jusqu'à former de petits canyons dans la molasse ... et créé le premier seuil naturel difficilement, voire infranchissable en basses eaux ...

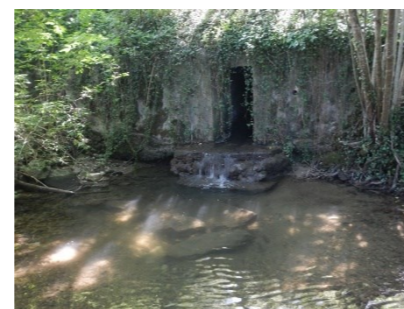
Le premier seuil infranchissable anthropique est l'ouvrage de franchissement de la RD240 à Marigny-Saint-Marcel. Des individus de truite commune ont été observés dans la grande fosse située en aval de l'ouvrage.

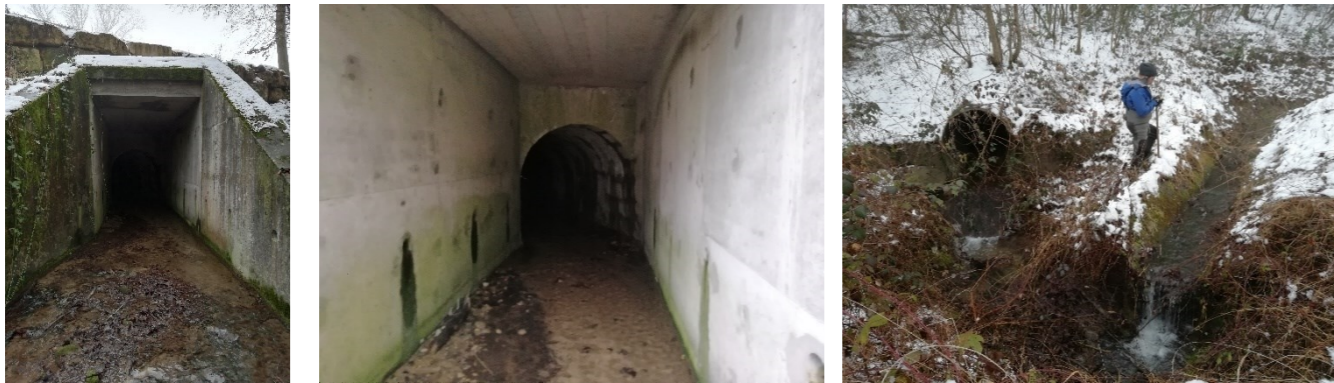
Les traversées de la RD1201 et de l'A41 constituent des obstacles à la continuité ; l'ouvrage de la RD1201 en période de basses eaux en raison de l'étalement de la lame d'eau et l'ouvrage de l'A41 en toutes circonstances en raison de la hauteur de chute en aval de l'ouvrage et des vitesses d'écoulement dans la buse.

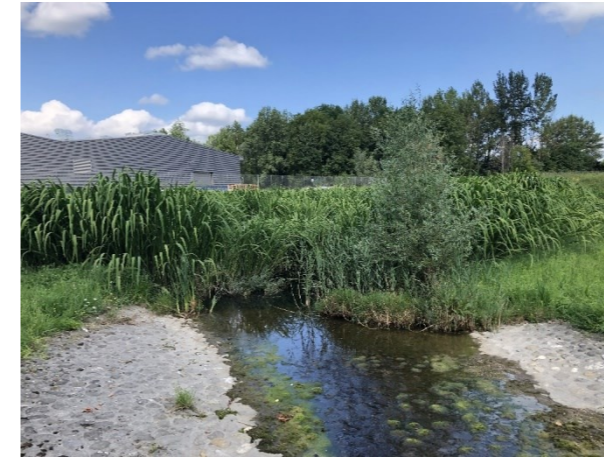
Photo 1: Bassin d'Espace Leaders

Le bassin a été rendu étanche par de la bentonite et est aujourd'hui végétalisé.

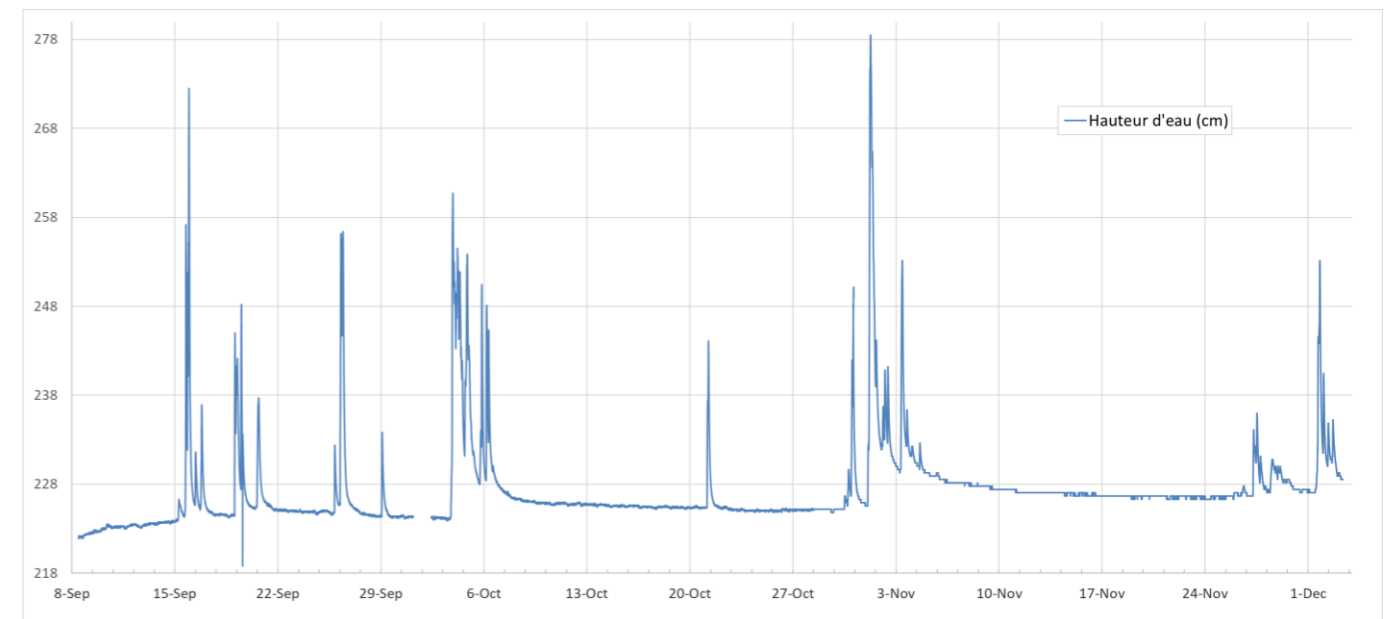
Figure 122: Evolution de la hauteur d'eau au cours de la campagne de mesure

Elle fluctue entre 219 cm (temps sec) et 279 au maximum (évènement du 1^{er} novembre) et reste donc globalement très stable.

Cela est lié à la configuration actuelle du bassin avec une vanne en **position fermée** sur l'ouvrage de fuite situé le plus bas (Ø300) – Figure 128 : schéma du fonctionnement de l'ouvrage de sortie actuellement.

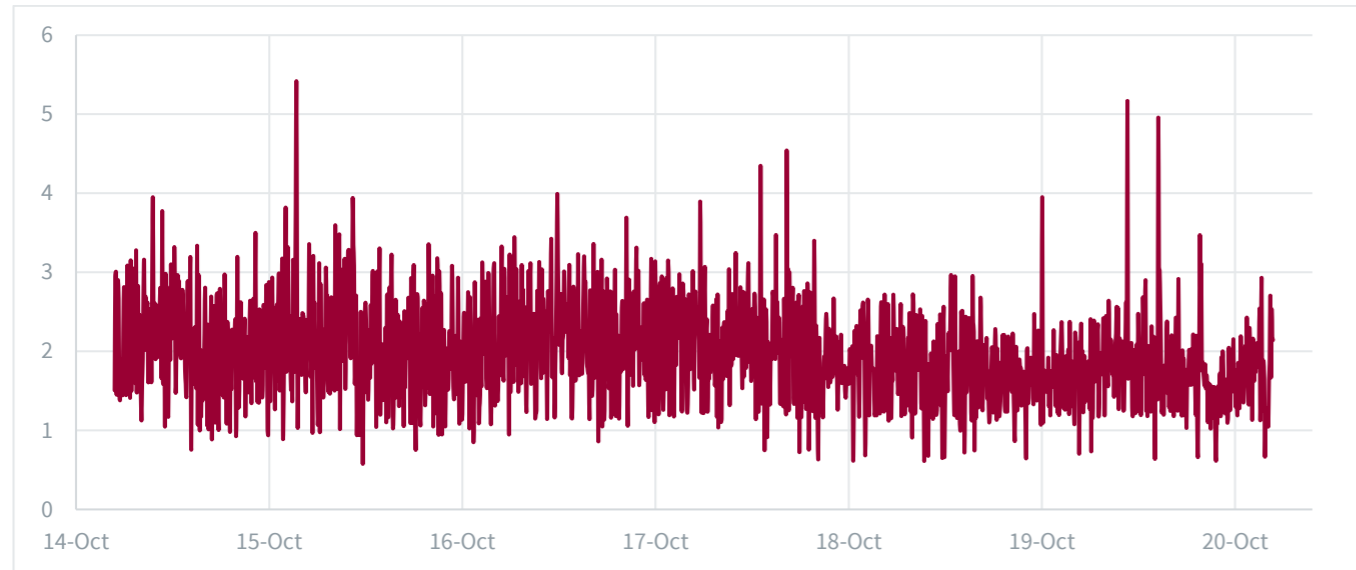
Figure 125 : débit d'entrée dans le bassin par temps sec (m^3/h) du 15 au 20 octobre 2021

Sur la période de temps sec la plus longue durant la campagne (cf graphique ci-dessous) , correspondant à la semaine du 15 au 20 octobre, un débit moyen de 2 m³/h entre dans le bassin. La dernière pluie remonte pourtant au 6 octobre, le ressuyage est terminé.

Ce débit peut traduire soit une source soit des rejets illicites d'eaux usées sur le réseau d'eau pluvial.

Remarque : Nous n'avons pas lissé les mesures brutes. Les oscillations constatées, entre 1 et 3 m³/h, sont probablement liées à la qualité de la mesure.

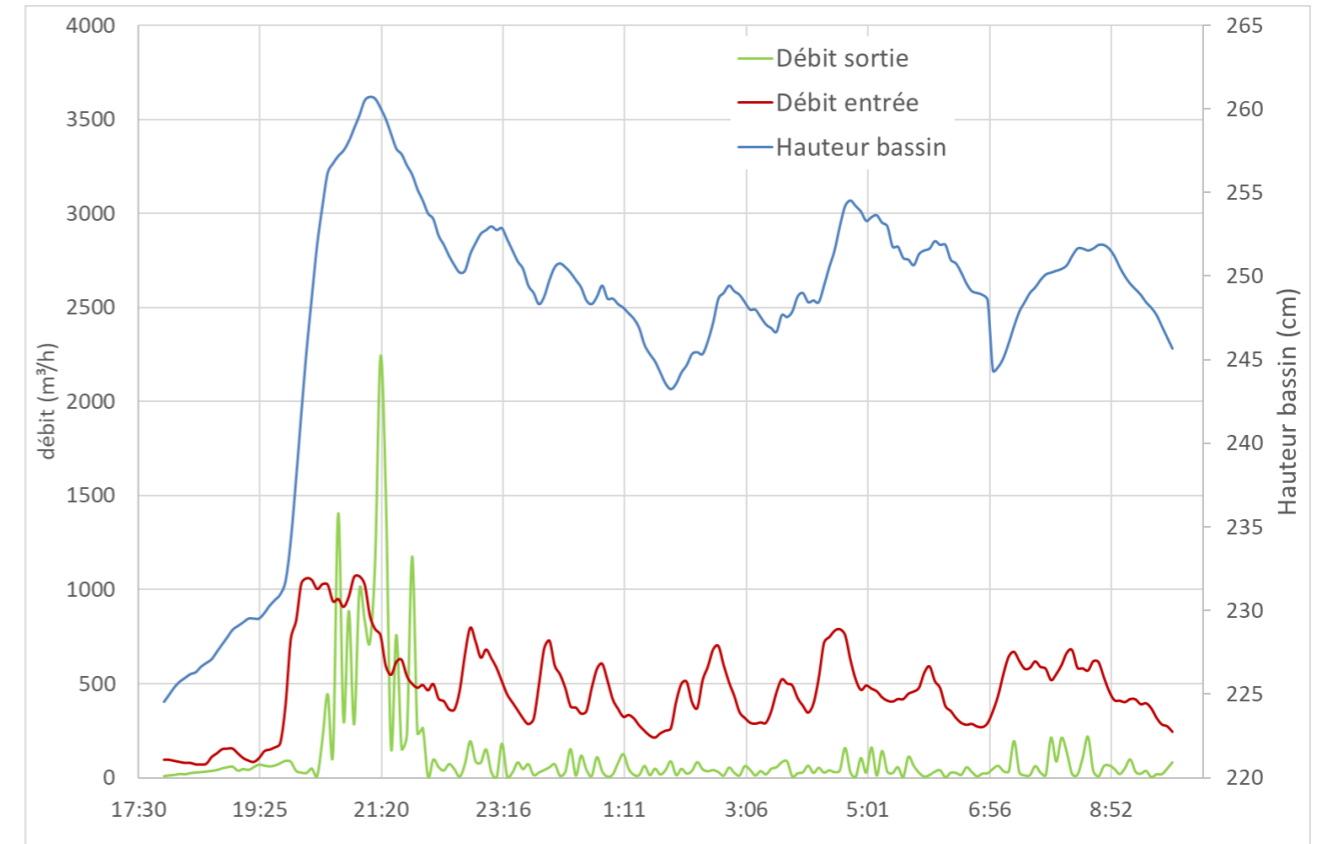
Figure 126 : épisode du 3/4 octobre

Les mesures fournies par NICOT pour le débit de sortie présentent de très fortes variations et les valeurs ne sont pas cohérentes avec l'évolution du niveau d'eau dans le bassin d'orage.

Dans l'exemple de la pluie du 3/4 octobre 2021 (cf graphique ci-dessous), la hauteur du bassin diminue alors que le débit de sortie est inférieur à celui d'entrée ce qui n'apparaît pas pertinent.

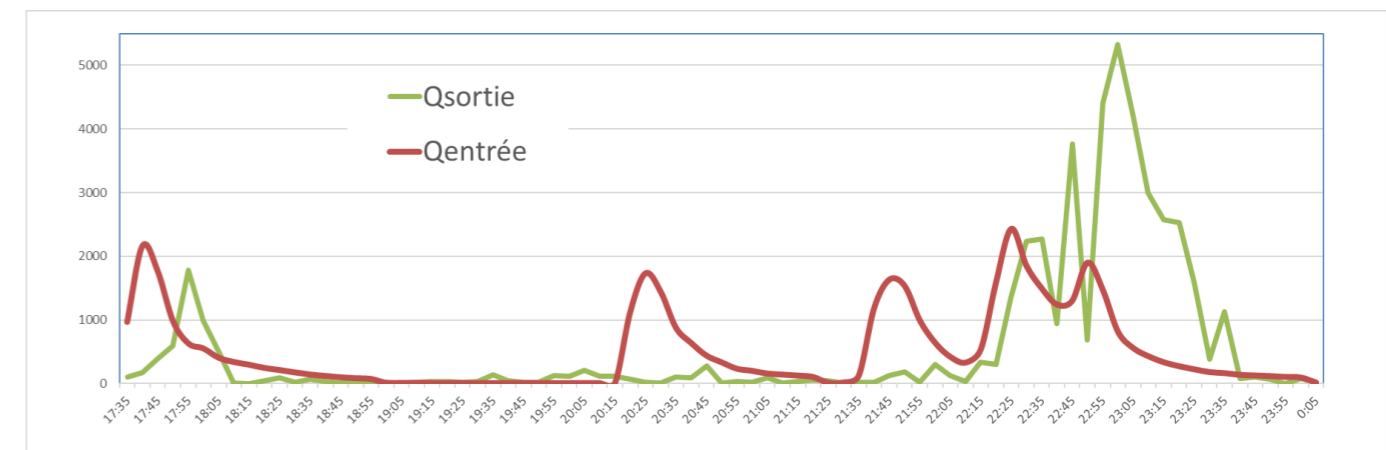
Figure 127 : Episode du 15 septembre 2021

Dans l'exemple du 15 septembre 2021, des fortes variations du débit apparaissent à partir de 22h15 sans justification physique.

Cela est peut-être dû à l'effet de chute au niveau de l'ouvrage de sortie, qui vient perturber la mesure du débit mais nous n'avons pas d'explication. Compte-tenu de ces incertitudes, nous avons décidé de ne pas exploiter ces mesures afin de ne pas fausser la suite de l'analyse.

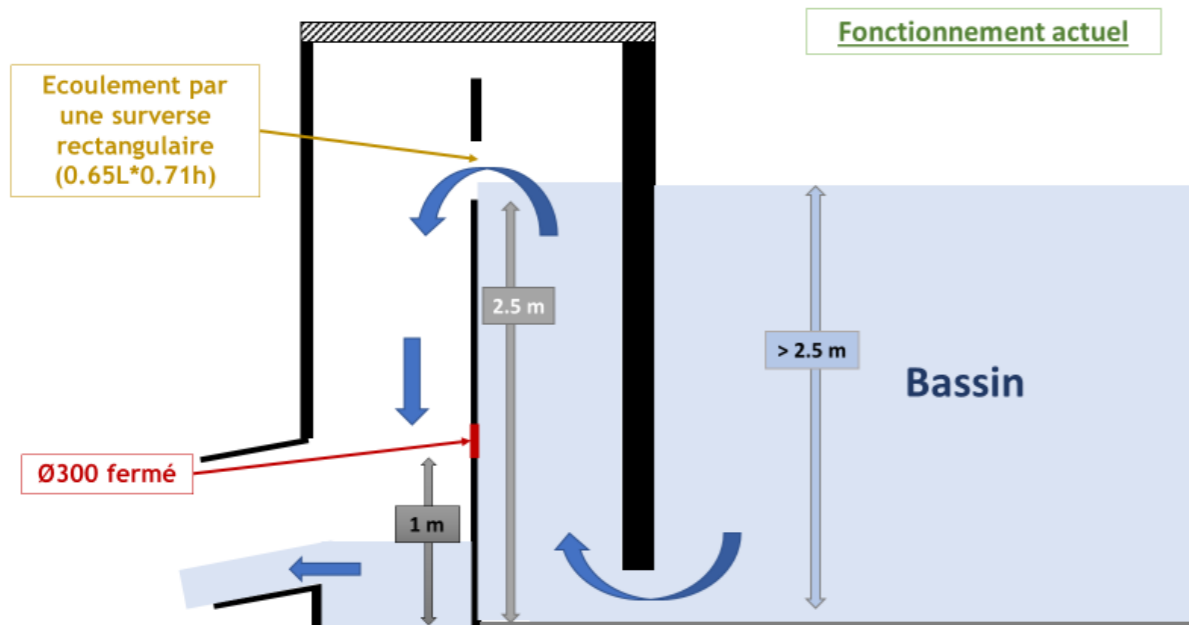
Figure 128 : schéma du fonctionnement de l'ouvrage de sortie actuellement

Le Ø300 est aujourd'hui obstrué, ce qui crée un volume mort dans le bassin d'environ 3500 m³.

Cela limite donc fortement le volume disponible lors de l'arrivée d'une pluie dans le bassin.
