# Schéma Directeur d'Alimentation en Eau Potable – Chapareillan

## Rappel – phasage de l'étude

# SDAEP – Phase 1

## Fonctionnement du réseau

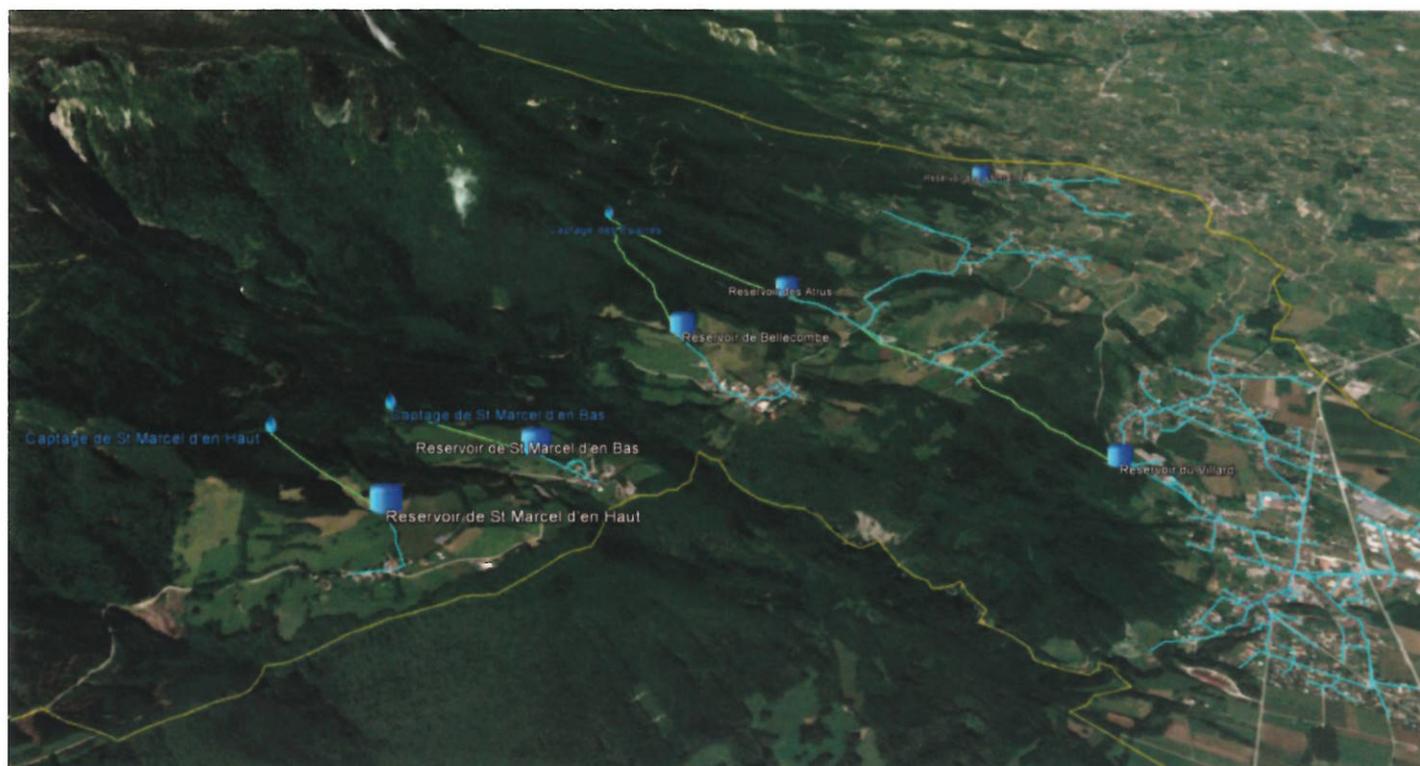
- 6 secteurs de distributions indépendants – 6 réservoirs
- 4 captages

**R. St-Marcel d'en Haut**  
St-Marcel d'en Haut  
St-Marcel d'en Bas

**R. St-Marcel d'en Bas**  
Bellecombe  
Bellecombette/Palud  
Réseau principal

**R. de Bellecombe**  
Réseau des Marches

**R. Des Atrus**

**R. du Villard**

**R. des 9 fontaines**

Source des Eparres

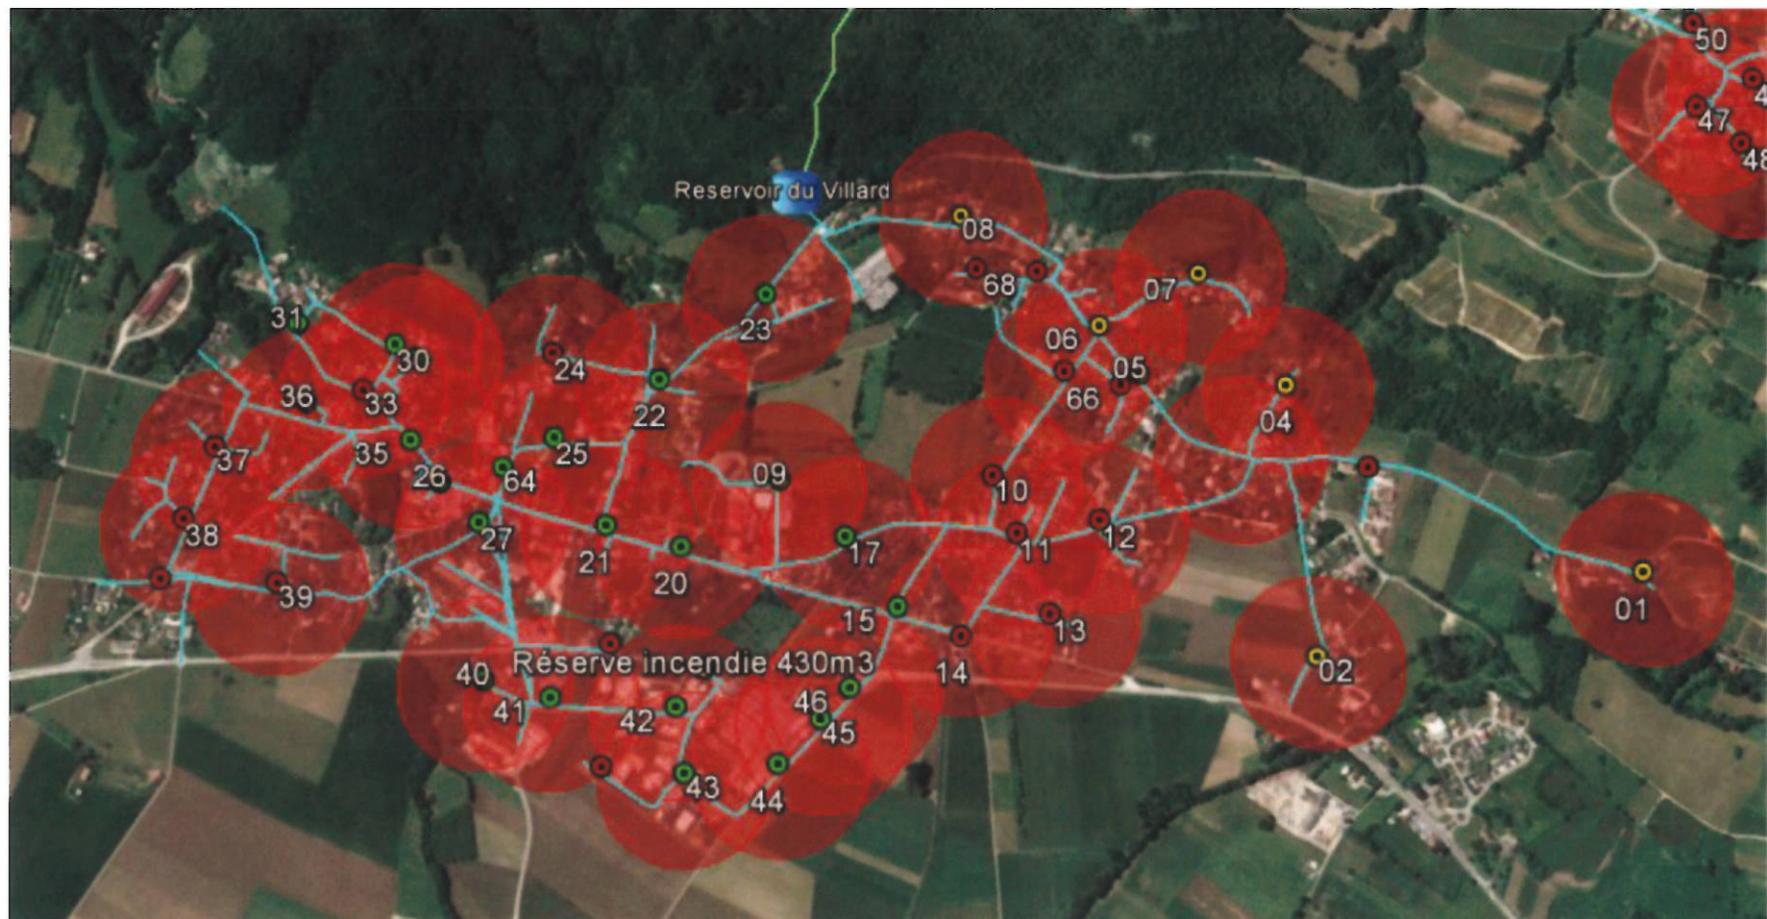
## Défense incendie – Chapareillan

- Situation actuelle
  - *Couverture satisfaisante du secteur*
