# **PLAN DE GESTION DE LA BOYNE 2022 - 2027**

## **PHASE 1 – Etat des lieux et diagnostic – Plan de gestion de la Boyne**

## PLAN DE GESTION DE LA BOYNE ET DOSSIERS REGLEMENTAIRES 2022-2027

PLAN PLURIANNUEL D'ENTRETIEN (PPE)  
PHASE 1 : ETAT DES LIEUX ET DIAGNOSTIC

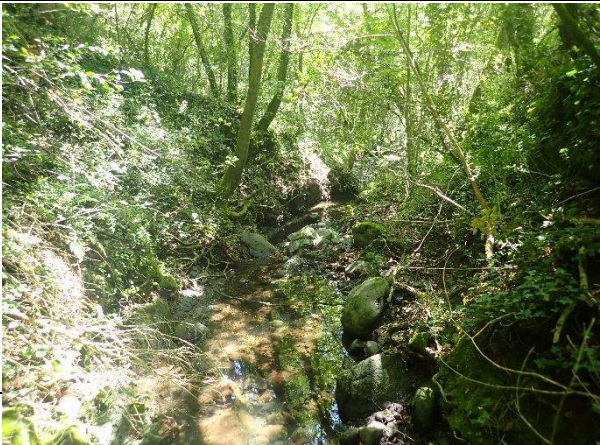
| <i>Ripisylve en bon état en amont de Valmascle</i> | <i>Sur-alluvionnement en amont d'un gué ruiné en amont de la RD124</i> |

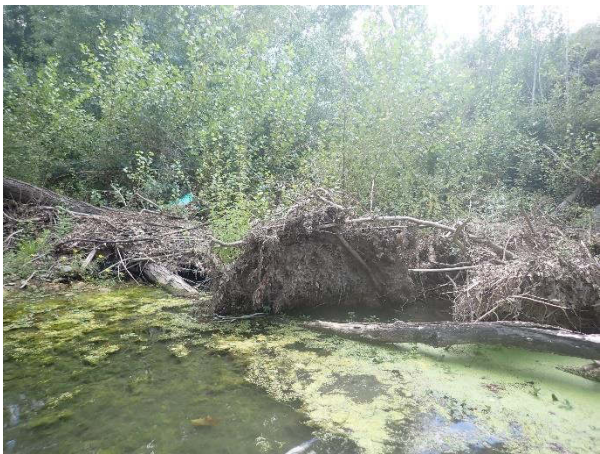
| Photos | |
|---|---|
| <i>Embâcle obstruant totalement le lit en aval de la confluence avec le Merdols</i> | <i>Important dépôt sédimentaire en champ majeur à l'interface entre les 2 EPCI</i> |

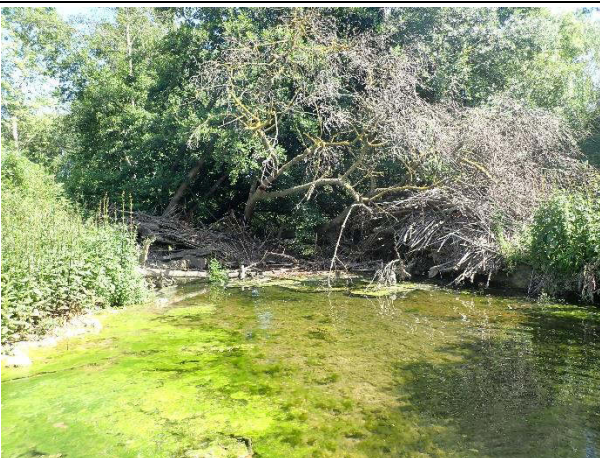
| Photos | |
|---|---|
| <i>Obstruction totale du lit entre l'A75 et la RD609</i> | <i>Importants dépôts sédimentaires en aval de la RD 609</i> |

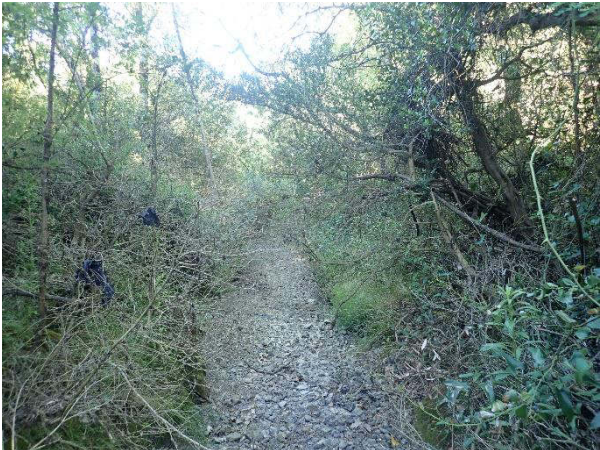
| Photos | |
|---|---|
| <i>Ripisylve en bon état sur l'amont</i> | <i>Pont avec matelas alluvial en fond</i> |

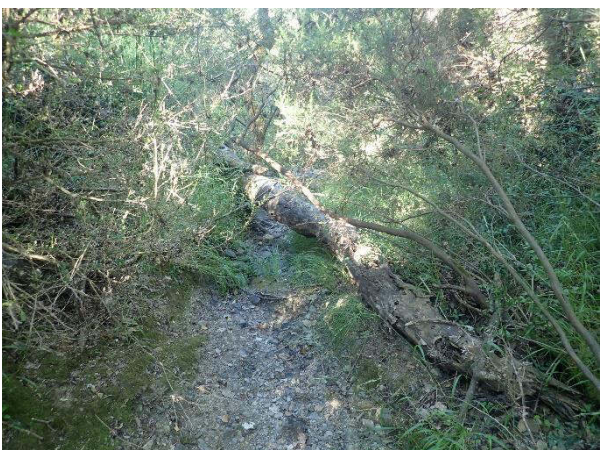
| Photos | |
|---|---|
| <i>Embâcle en aval du pont</i> | <i>Embâcle à la confluence</i> |

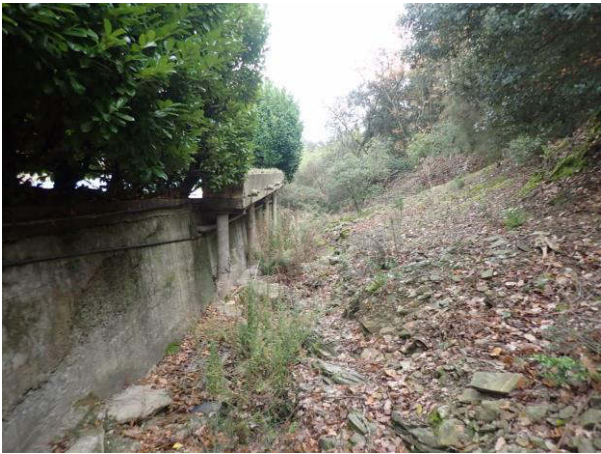
| Photos | |
|---|---|
| <i>Entretien drastique et ouvrage de protection</i> | <i>Branchages sur la passerelle artisanale</i> |

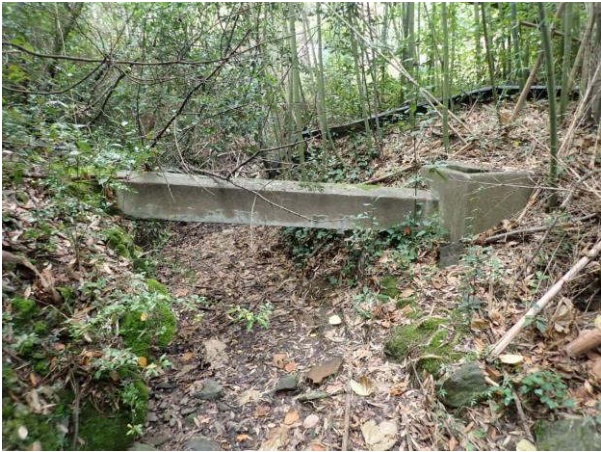
| Photos | |
|---|---|
| <i>Traversée réseau vulnérable</i> | <i>Taille en têtard sur le secteur intermédiaire</i> |

| Nom tronçon | Le ruisseau des Vignes | | Localisation | | |
|---|---|---|---|---|---|
| Conclusion / perspectives de gestion | Bien que peu de volume d'embâcle soit faible un entretien semble nécessaire au vu de la vulnérabilité des traversées réseau et de l'ouvrage de la RD15. Une sensibilisation des riverains sur les pratiques d'entretien serait opportune. | | | | |

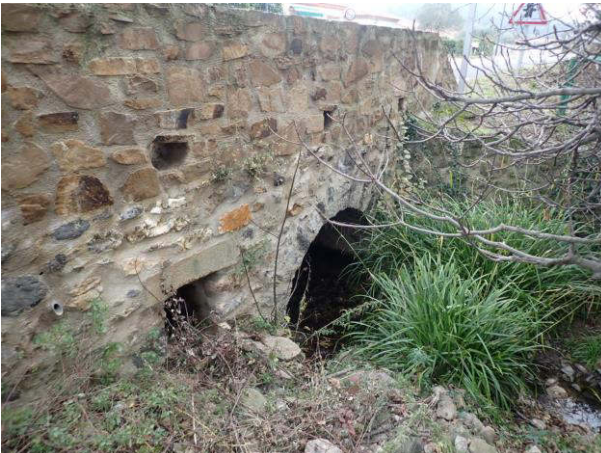
| Photos | |
|---|---|
| <i>Ouvrage de la RD15</i> | <i>Ripisylve rideau et mur de protection en aval</i> |

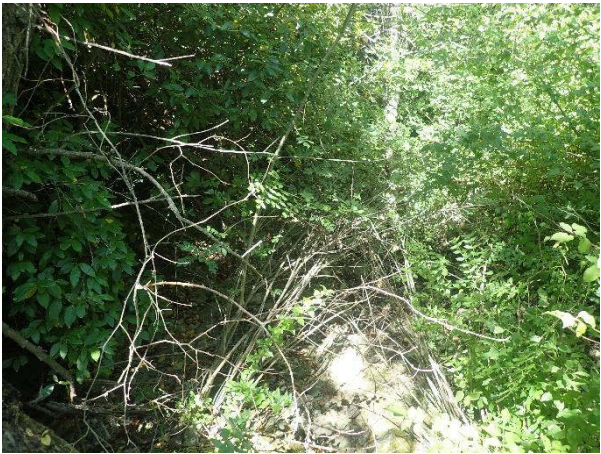
| Photos | |
|---|---|
| <i>Lit encombré sur la moitié aval</i> | |

| Nom tronçon | Le ruisseau de Néburelles | | Localisation | | |
|---|---|---|---|---|---|
| Conclusion / perspectives de gestion | Nécessité d'un rattrapage d'entretien pour assurer un écoulement et rouvrir le milieu, notamment en berges.<br>Sensibilisation des propriétaires à l'origine des remblais. | | | | |

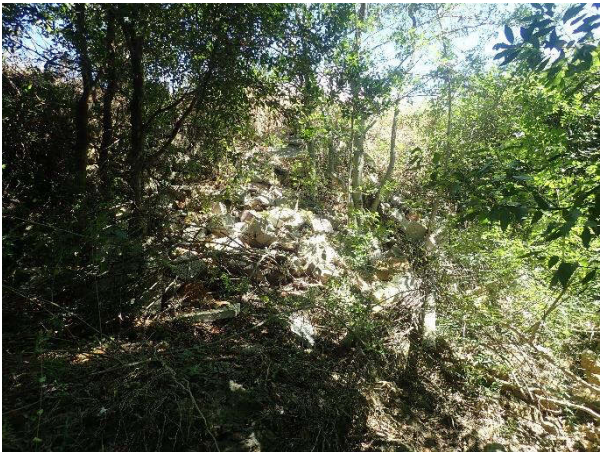
| Photos | |
|---|---|
| <i>Remblai de gravats en berge</i> | <i>Mur en berge</i> |

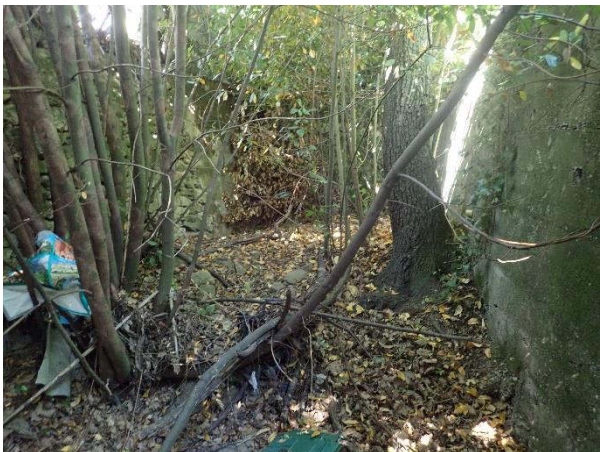
| Photos | |
|---|---|
| <i>Laurier dans le lit entre murs</i> | <i>Fond de lit bétonné et ripisylve constituée de lauriers</i> |

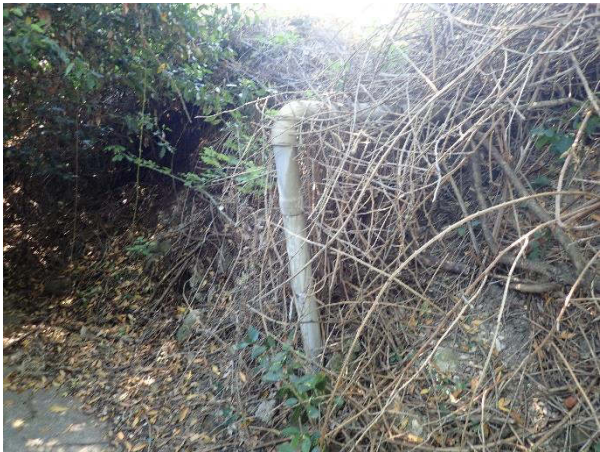
| Photos | |
|---|---|
| <i>Raccordement fuyard</i> | <i>Petit embâcle en aval</i> |

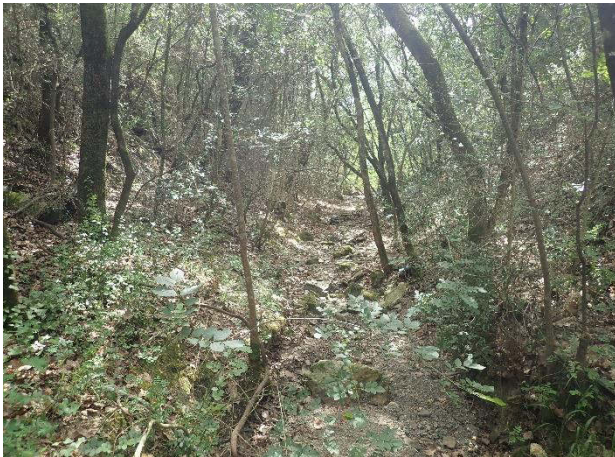
| Photos | |
|---|---|
| <i>Ripisylve en bon état sur l'amont</i> | <i>Embâcle ponctuel</i> |

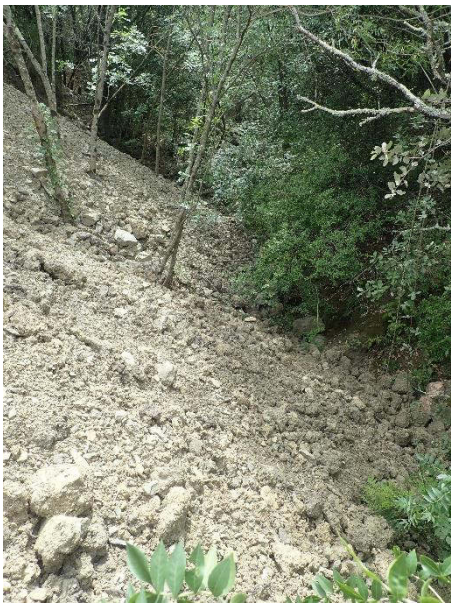
| Photos | |
|---|---|
| <i>Lit entièrement bouché par un remblai récent</i> | <i>Absence de ripisylve dans le centre</i> |

| de gestion | <b>Il est nécessaire de mettre en demeure le propriétaire à l'origine du remblai dans de plus brefs délais.</b> |

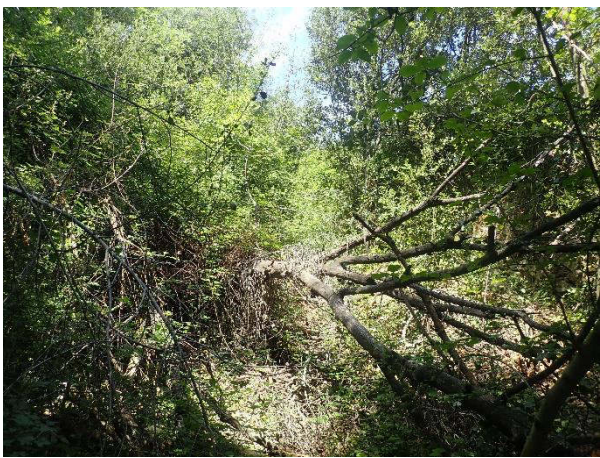
| Photos | |
|---|---|
| <i>Embâcle et lit encombré en amont</i> | <i>Sur alluvionnement en amont</i> |

| <b>Conclusion / perspectives de gestion</b> | <b>L'amont nécessite un entretien pour favoriser un renouvellement de la végétation (réouverture du milieu) et désencombrer le lit.<br/>Il conviendra d'assurer un suivi du sur alluvionnement en amont du village afin de définir s'il est nécessaire d'engager des opérations d'entretien plus lourdes.<br/>Une réparation du réseau d'eaux usées à court terme est à envisager et une réorganisation à court à moyen terme.</b> |

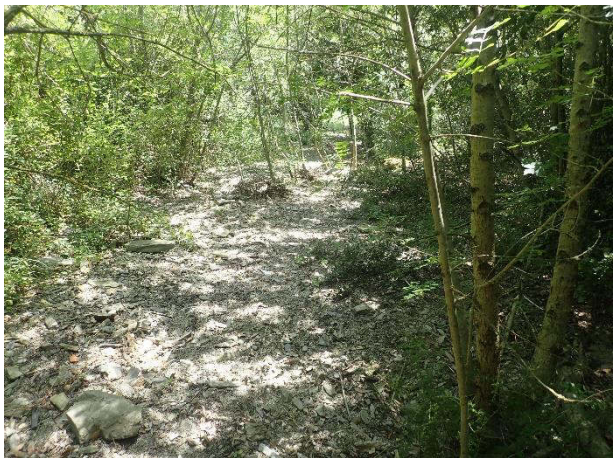
| Nom tronçon | Le Ruisseau de Pourac (ou des Crozes) | | Localisation | | |
|---|---|---|---|---|---|
| En amont des Crozes, d'importants dépôts sédimentaires s'accumulent dans le lit, dû vraisemblablement à une rupture de pente naturelle et / ou une réduction de section du lit en aval. | | | | | |

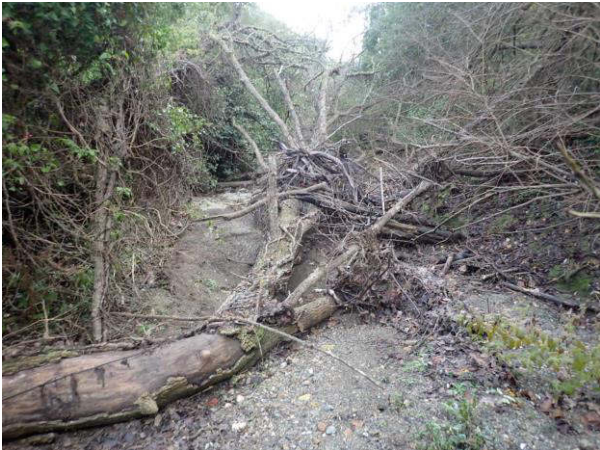
| Photos | |
|---|---|
| <i>Gros chablis en travers du lit en amont</i> | <i>Ripisylve de bonne qualité mais fermée en amont</i> |

| <b>Conclusion / perspectives de gestion</b> | <b>Rattrapage d'entretien à prévoir pour l'enlèvement des embâcles et entretien courant à prévoir en fonction des objectifs de gestion.</b> |

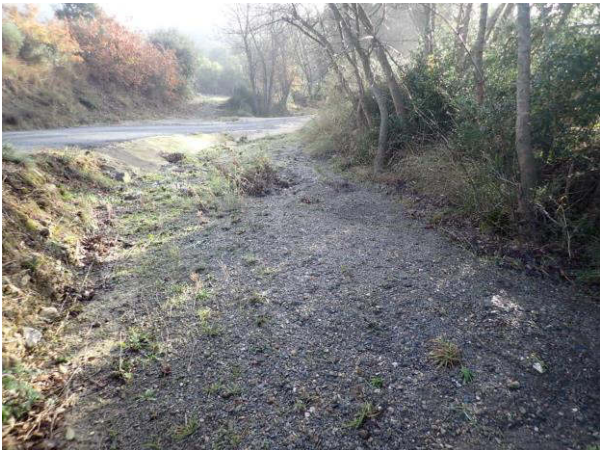
| Photos | |
|---|---|
| <i>Accumulation sédimentaire en amont d'un gué</i> | <i>Seuil d'un ancien moulin de hauteur importante</i> |

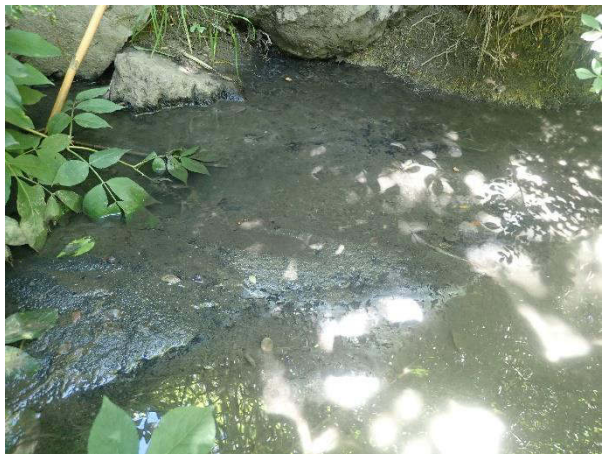
| Photos | |
|---|---|
| <i>Accumulation de matière organique à l'aval du rejet de la STEP</i> | <i>Petit embâcle sur le passage à gué en aval</i> |

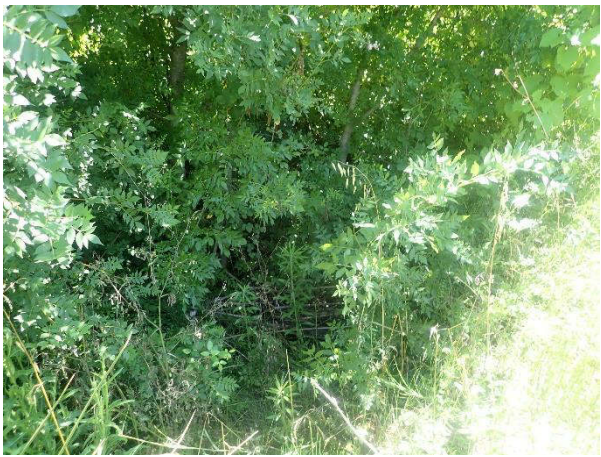
| Photos | |
|---|---|
| <p><i>Lit encombré sur l'amont</i></p> | <p><i>Erosion en aval du mur</i></p> |

| <p><b>Conclusion / perspectives de gestion</b></p> | <p><b>Léger rattrapage d'entretien à prévoir sur l'amont notamment pour rouvrir le lit et enlever les embâcles. .</b><br/><b>Envisager un confortement des érosion pour éviter tout glissement des talus routiers.</b></p> |

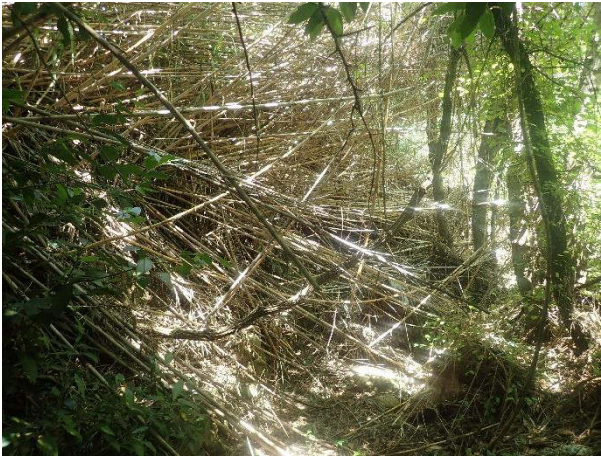
| Photos | |
|---|---|
| <p><i>Lit obstrué par des cannes et embâcles</i></p> | <p><i>Berges artificielles sans ripisylve sur l'aval</i></p> |

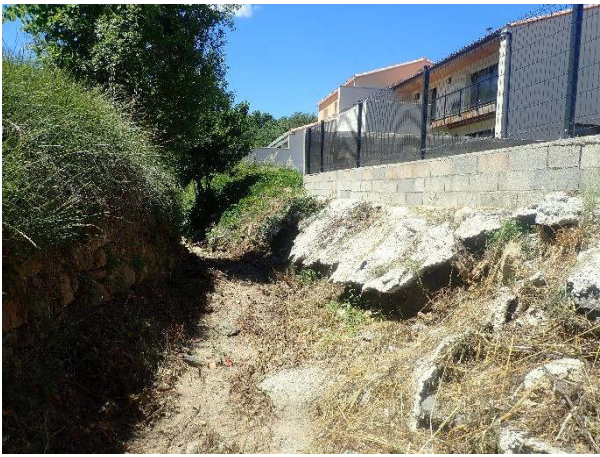
| Nom tronçon | Le Rieu | | | Localisation | |
|---|---|---|---|---|---|
| | La ripisylve du Rieu est dans un état moyen à mauvais avec un linéaire important où elle est totalement absente. Les facteurs cet état dégradé sont sa faible largeur et densité, sa discontinuité et faible diversité. | | | | |

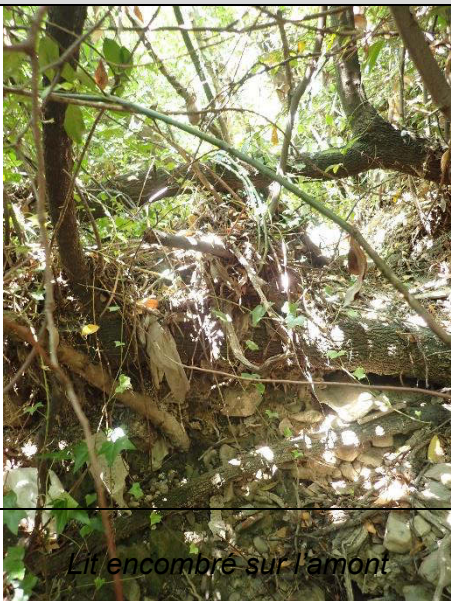
| Photos | |
|---|---|
| <i>Lit encombré sur l'amont</i> | <i>Sortie de la section busée et enrochement</i> |

| <b>Conclusion / perspectives de gestion</b> | <b>Le ruisseau de l'Argelas nécessite un rattrapage d'entretien urgent pour traiter les points noirs observés.</b> |

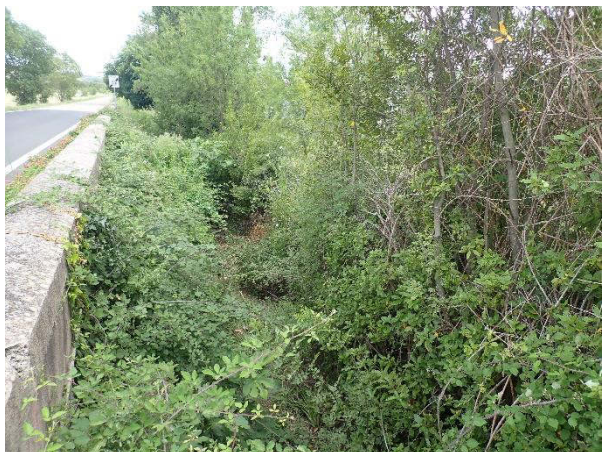
| Photos | |
|---|---|
| <i>Lit encombré en aval du franchissement de la RD124</i> | <i>Lit entièrement obstrué et débordements rive gauche</i> |

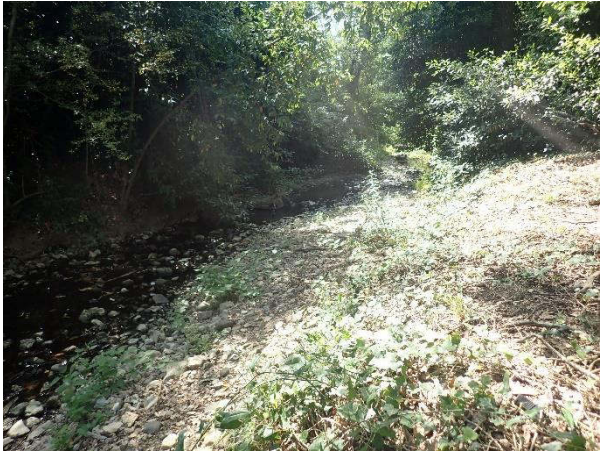
| Photos | |
|---|---|
| <i>Bancs alluviaux et ripisylve en bon état</i> | <i>Gros embâcle avec obstruction totale du lit</i> |

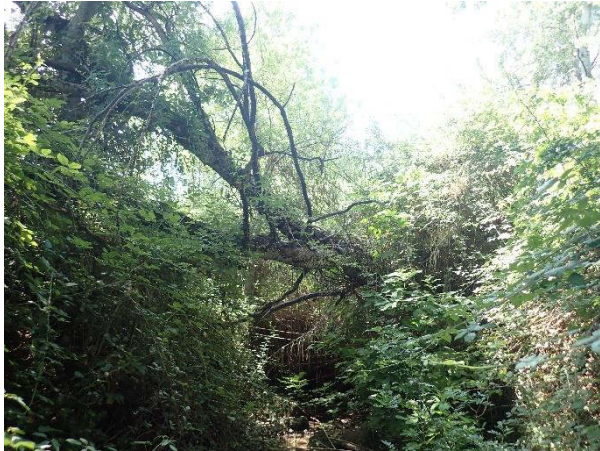
| <b>Points noirs</b> | Linéaire très dégradé en amont (absence de ripisylve, merlon, fonds vaseux) et lit encombré (MERD_1)<br>Secteur intermédiaire avec une forte densité d'embâcles (MERD_2)<br>Secteur en aval de la RD174 très dégradé (absence ripisylve, écobuage, merlons) (MERD_3) |

| <b>Conclusion / perspectives de gestion</b> | <b>Un rattrapage d'entretien urgent est à prévoir en amont de la RD174 pour désembâcler le lit, mais aussi assurer un renouvellement de la ripisylve.</b><br><b>Sur les secteurs très dégradés en amont et en aval du tronçon, des actions de sensibilisation seraient à mener, voire des projets de restauration au vu de l'état de dégradation avancé du cours d'eau et de la ripisylve.</b> |

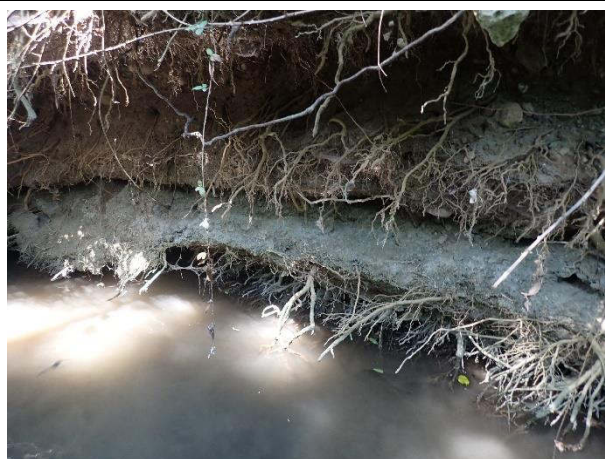
| | Une dynamique sédimentaire est observée sur l'aval avec la présence de bancs alluviaux, toutefois, en amont les fonds sont très vaseux et les berges hautes marqueurs d'une incision possiblement liée à des curages, Un linéaire de 300 m en amont de la RD174 est aussi fortement incisé. Cette incision peut être à l'origine du dépérissement de la ripisylve et de la forte densité d'embâcles dans le secteur. |

*Marques d'incision en amont de la RD174*

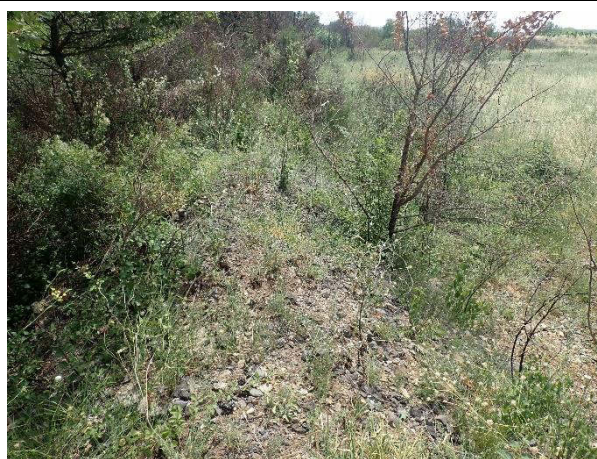
*Merlon constitué d'enrobé et absence de ripisylve*
