**SIVU pour la restauration et l'entretien de la Coise et ses
affluents et du Volon
42 330 St-Galmier**

Contrat de rivière COISE

**PLAN DE GESTION
DES BOISEMENTS DE BERGE
ET DES ANCIENS SEUILS**

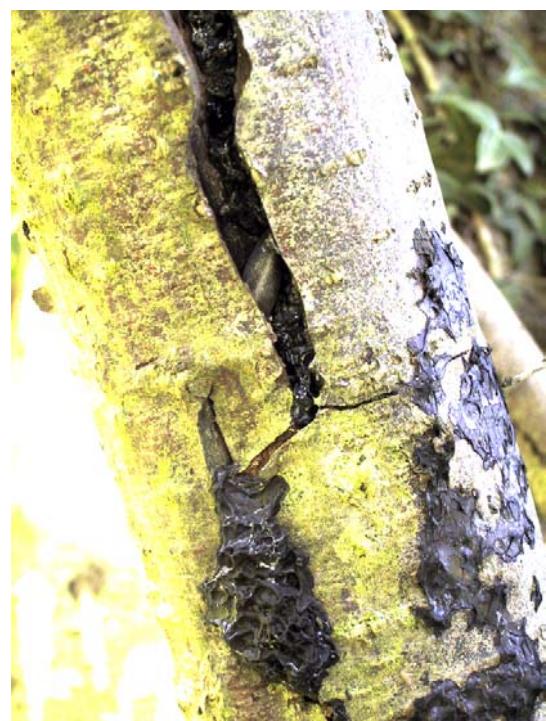
Souches d'arbres ou de cépées pourries.

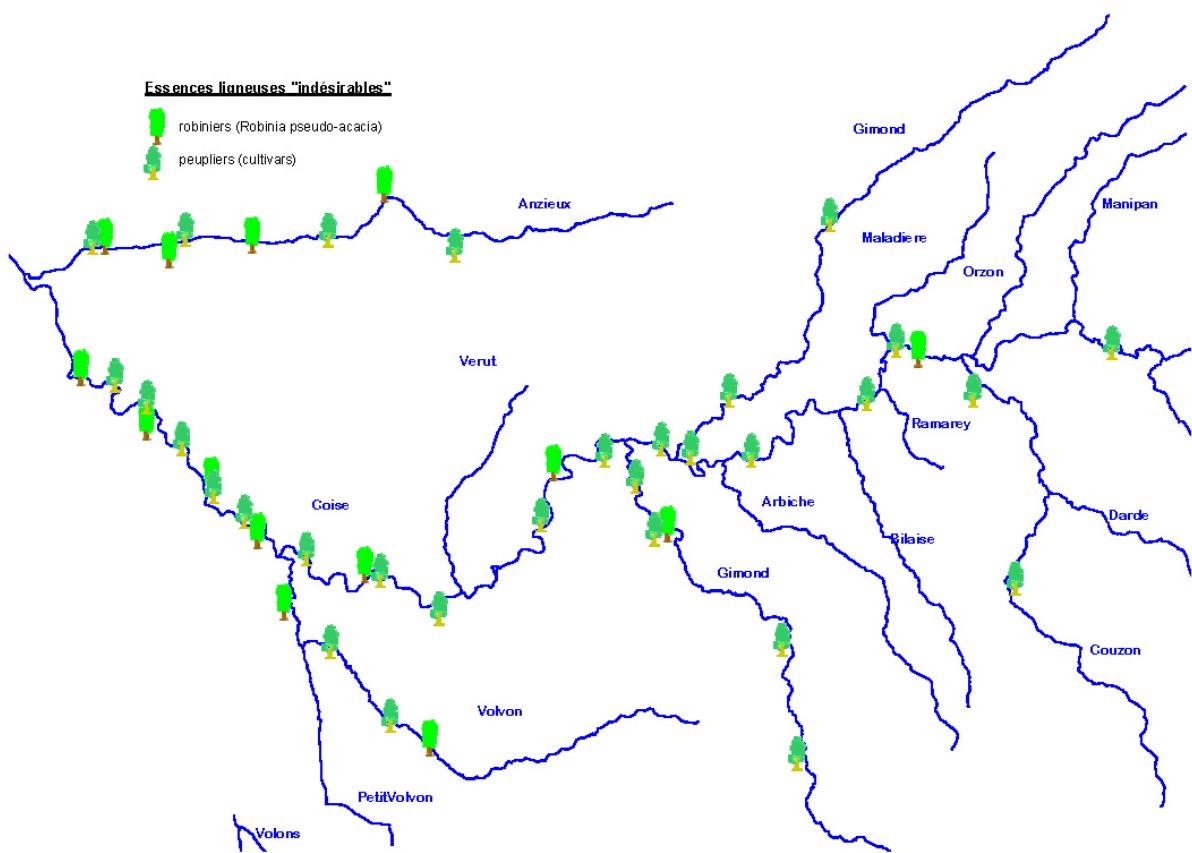
La carte suivante montre l'importance de la banalisation du boisement ripicole, déjà peu large, par les plantations de robiniers (*Robinia pseudo-acacia*) et de peupliers (cultivars). Ces plantations sont omniprésentes le long de la Coise en aval de St-Galmier .

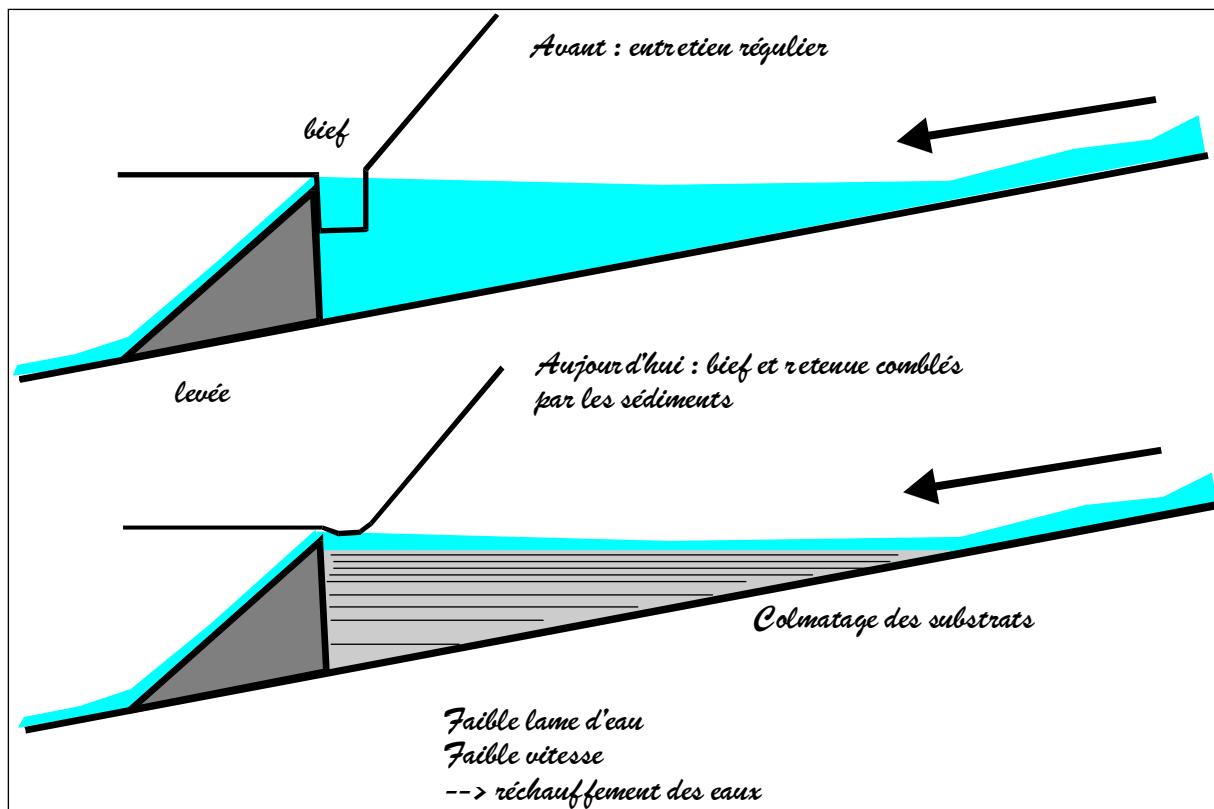
Impacts des anciennes levées liés à leur comblement

La plupart des biefs ont aujourd’hui disparus et toutes les retenues en amont des seuils sont comblées par les sédiments, les plus fins, sables, limons et matières organiques, se déposant en surface. Dans les tronçons les plus pollués, notamment sur la partie haute de la Coise, les retenues créées par ces seuils provoquent une véritable décantation des matières organiques et le dépôts de vases dans le fond du lit. Ainsi sur 100 à 500 mètres en amont de ces levées, l’eau en étiage se répartit sur une grande largeur et une faible épaisseur, tout en s’écoulant lentement. Multiplié par le grand nombre d’ouvrage, cet effet peut être tout à fait significatif et expliquer les températures élevées constatées sur la Coise. Ainsi autrefois, ces retenues avaient probablement un effet bénéfique en étiage en créant une zone profonde et un refuge thermique pour les poissons, mais aujourd’hui n’étant plus curées régulièrement, elles sont comblées par les sédiments et ont au contraire un effet inverse de réchauffement des eaux.

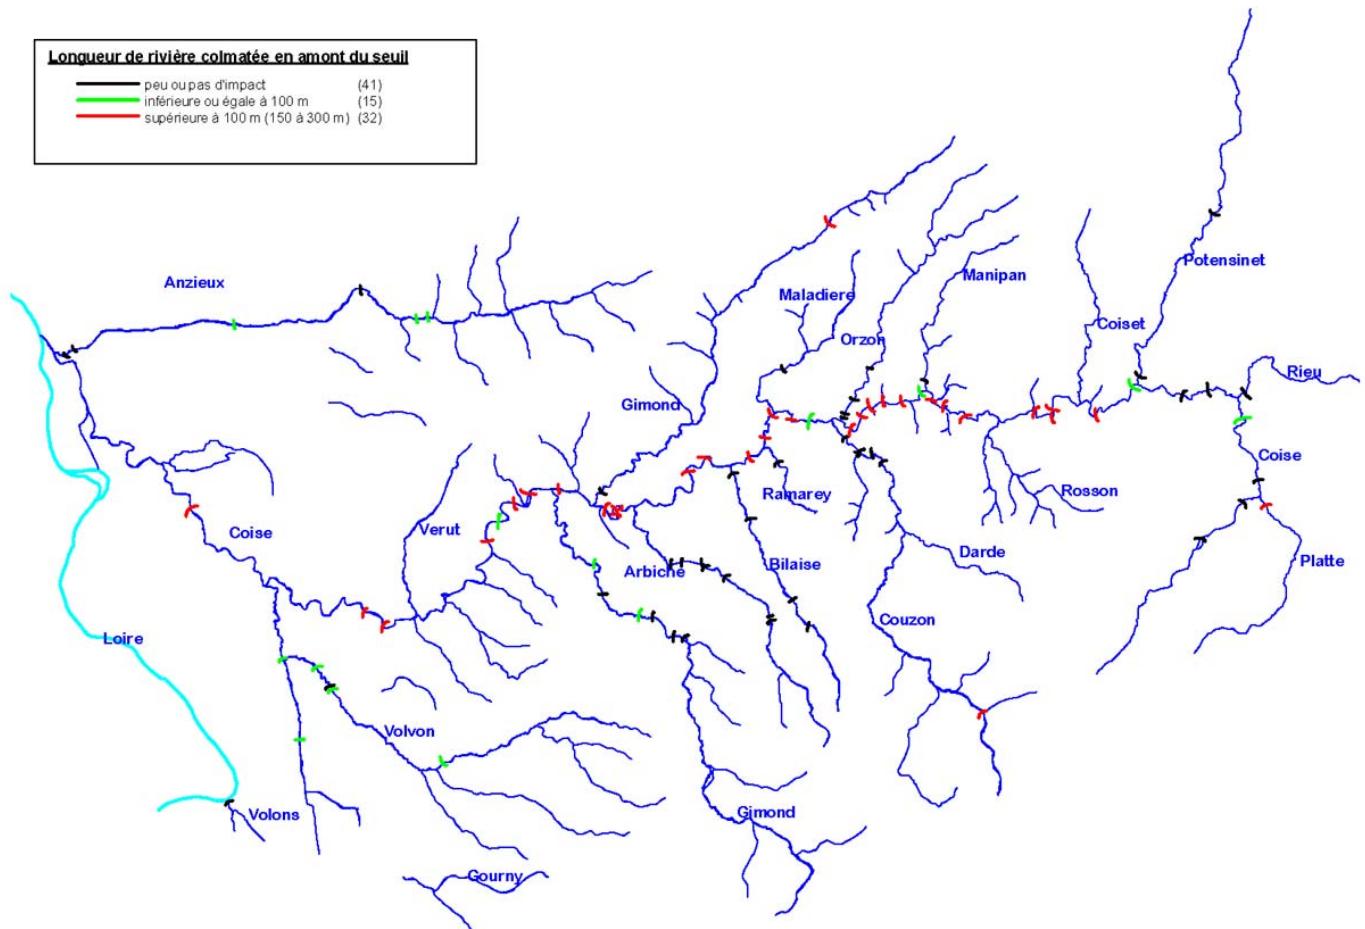
Effets des seuils sur les habitats

La carte et le tableau suivants montrent les seuils ayant de forts impacts sur les écoulements et les habitats aquatiques.

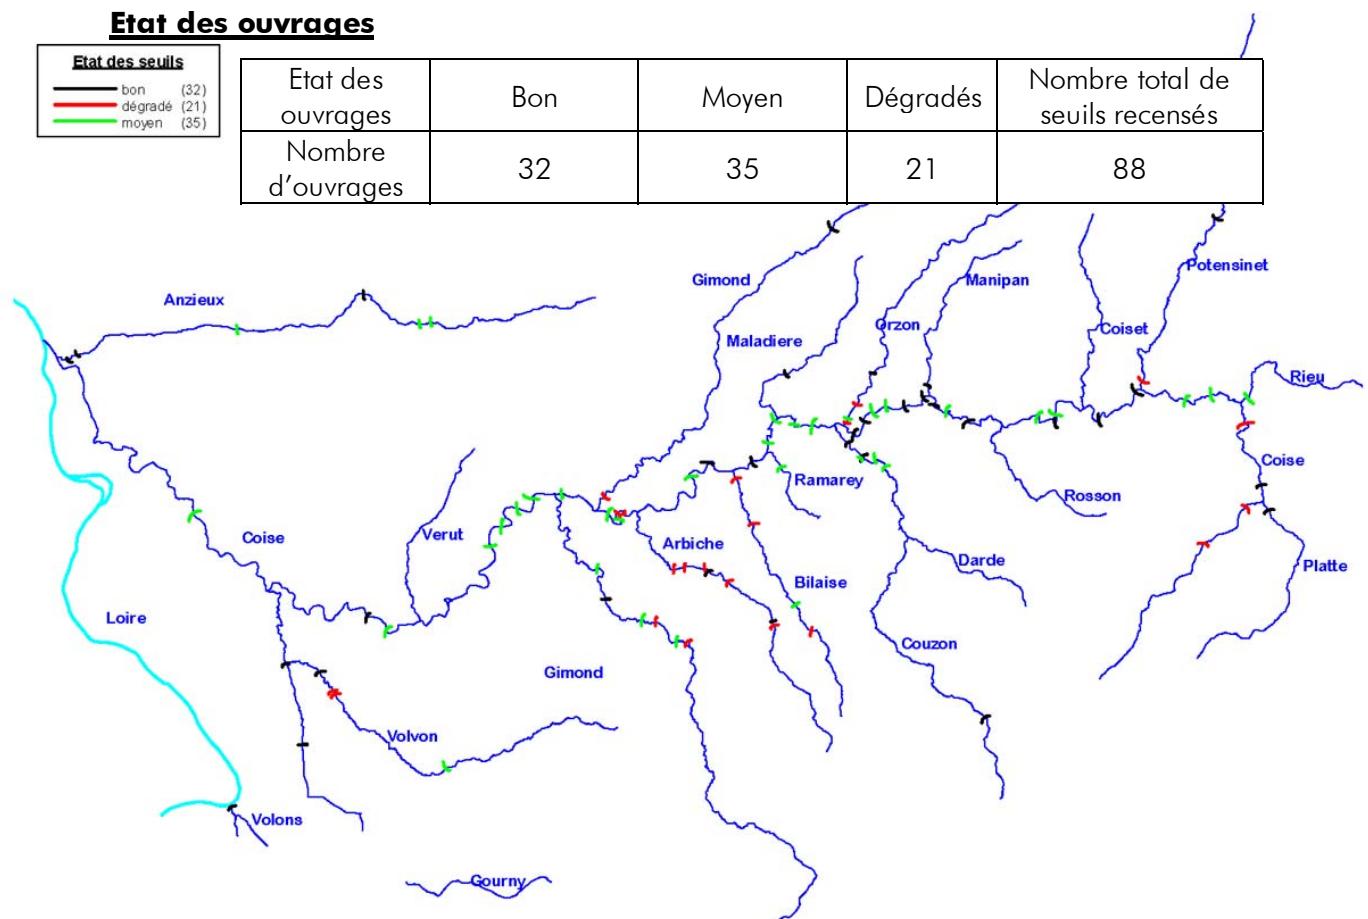
Etat des ouvrages

Beaucoup d'ouvrages ont sans doute déjà disparu naturellement. Les 2/3 des ouvrages restant se dégradent peu à peu. Le plus grand nombre d'ouvrages en mauvais état se situent sur les affluents alors que sur la Coise, les ouvrages sont encore souvent en assez bon état. (voir tableau et figure ci-après)

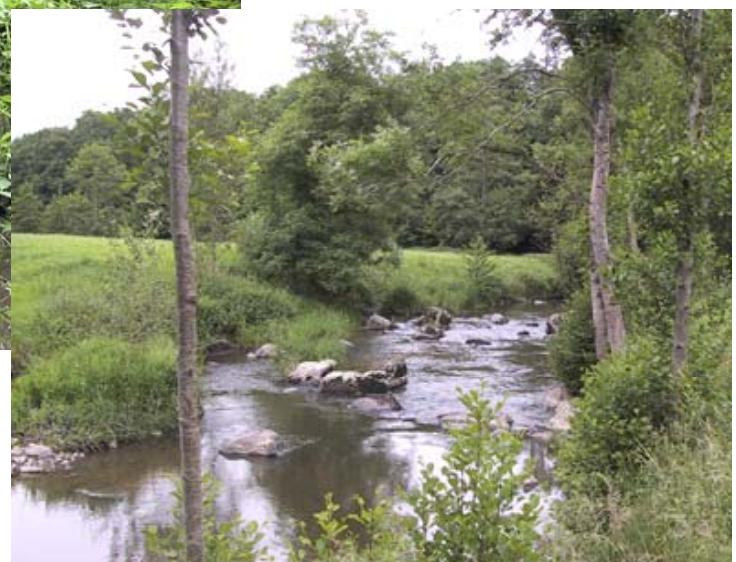
Faciès naturels : alternances de rapides, plats et petites cascades au niveau des affleurements rocheux.
