COMMUNAUTE DE COMMUNES RHONE VALLOIRE

LE DOLURE ET LE LENTIOL (26, 38)

Etude d'inondabilité et de l'espace de liberté

Phase 2 et 3 : Etude du transport solide et de l'espace de liberté
Rapport

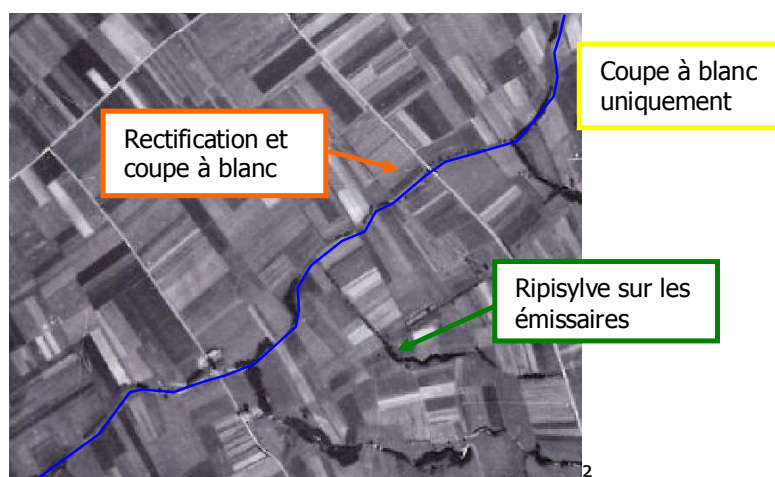
Ces opérations de rectification de la rivière, vraisemblablement pour des nécessités agricoles s'accompagnent d'une suppression quasi-systématique de la ripisylve. Cette dernière est également supprimée lors des opérations d'entretien courantes comme cela est présenté sur la photographie suivante :

Figure 3 : Le Dolure sans ripisylve en 1948 en amont de la confluence avec le Lentiol

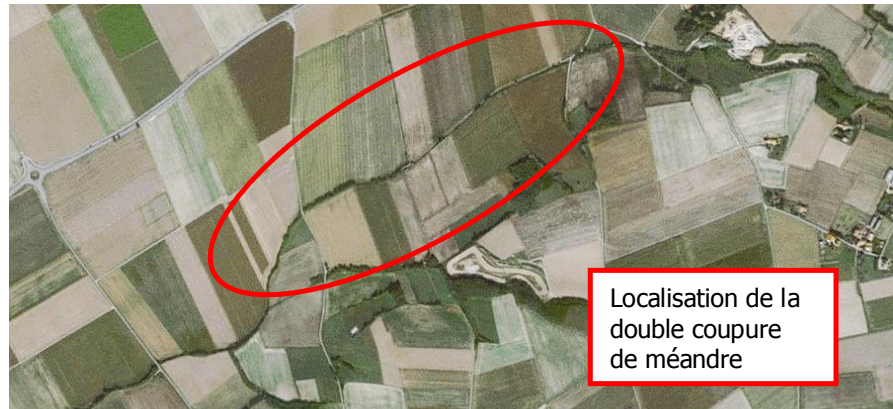
Dans cette portion le cours d'eau n'a été que très peu modifié par rapport à la description de 1948 : un seul secteur a fait l'objet d'une rectification avec une double coupure de méandre. Il s'agit du secteur situé en aval de la carrière à la Plaine. La photographie suivante montre la résultante de cette modification.

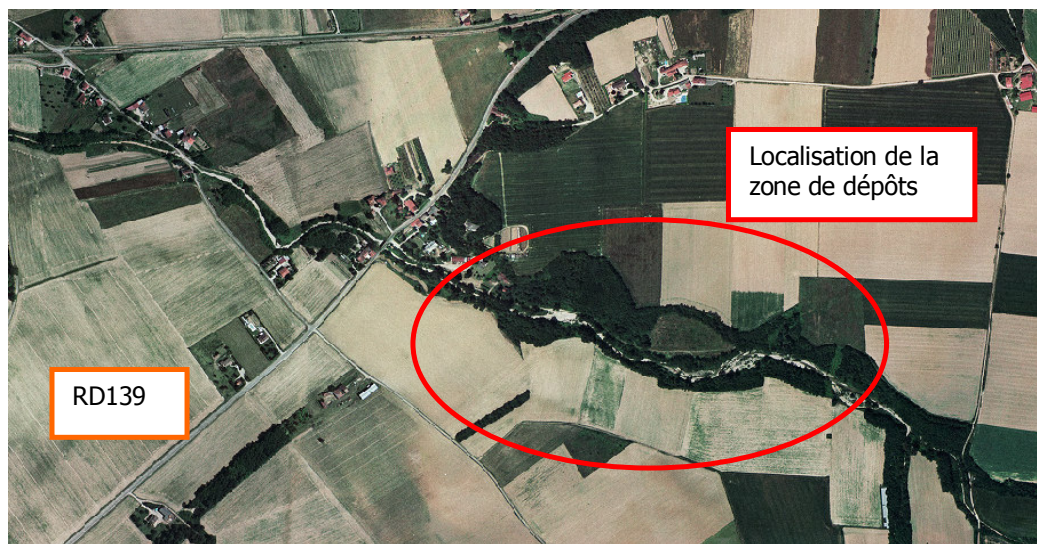
En aval de la confluence avec le Lentiol, des dépôts importants sont toujours observés mais la bande active semble s'être rétractée. On calcule en effet une largeur minimum de la bande active d'une dizaine de mètres à une trentaine de mètres. La largeur moyenne est de l'ordre de la quinzaine de mètres. Certains bancs de graviers se sont végétalisés ou sont en cours de végétalisation.

Les dépôts observés sont particulièrement importants entre les profils P13 et P14 levés par le géomètre.

Plusieurs éléments peuvent expliquer la diminution de la largeur du lit vif :

- Les prélèvements dans le lit mineur, cette zone a en effet été exploitée par un carrier pendant des années, qui ont pu conduire à un approfondissement du lit,
- Un manque d'entretien de la végétation ces dernières années,
- Une absence de crue significative,

Le premier élément semble être la cause la plus probable de la réduction de la bande active. Cette dernière a été considérablement réduite sur une longueur de 200 m en amont et en aval de la RD139. Le lit mineur du Dolure a été rectifié et canalisé le long de champs, de maisons et de chemins. Des sédiments parcourent encore la zone lors des crues susceptibles de mobiliser des matériaux.

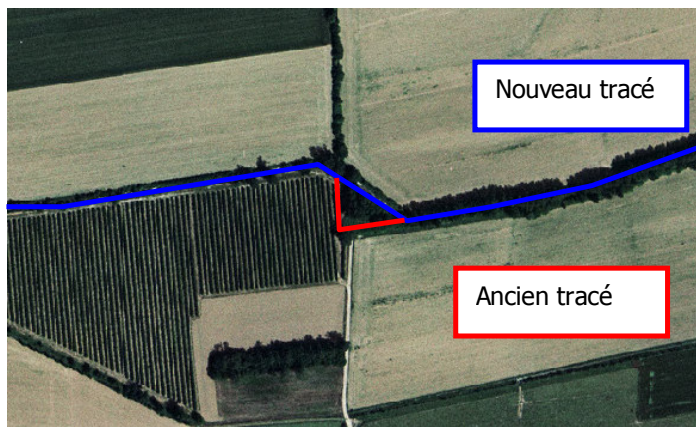
Le second secteur ayant été modifié concerne un méandre en aval de « Grands Champs ». Le cours d'eau formait en 1948 un angle droit très marqué au droit d'un verger. Cette configuration a été modifiée en recréant deux virages d'environ 45° pour favoriser l'entonnement de l'eau et limiter les érosions au droit du verger.

La photo suivante monte la rectification effectuée.

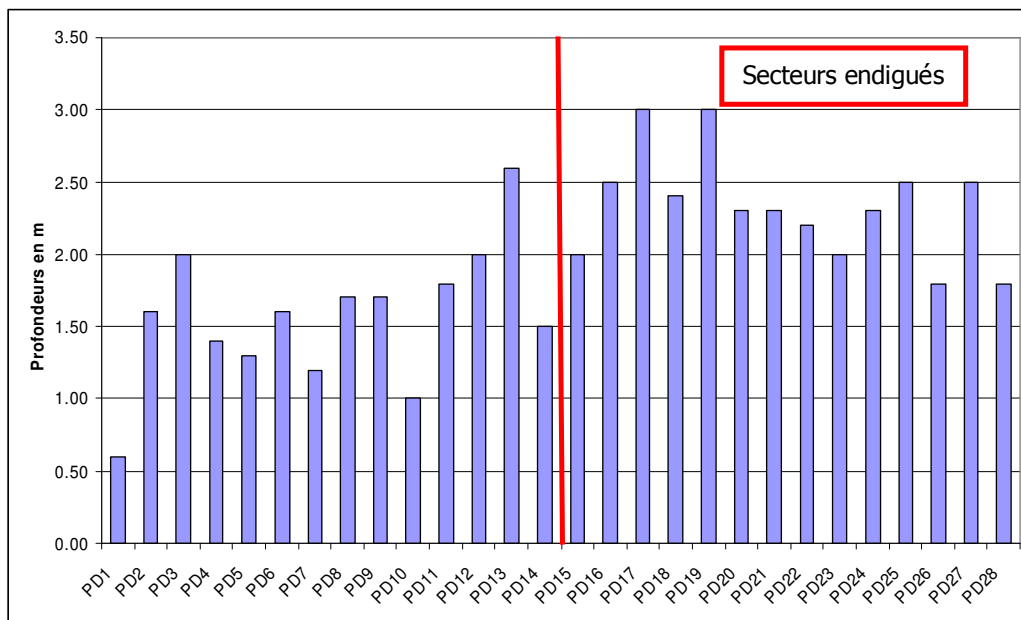
Figure 4 : Evolution de la profondeur du Dolure au droit des profils en travers d'amont en aval

La profondeur du Dolure varie généralement entre 1,5 et 2,5 m entre l'amont et l'aval. La profondeur du Dolure est plus importante dans le secteur endigué sur l'aval. Cette configuration est principalement due à la présence des digues en bordure du lit mineur.

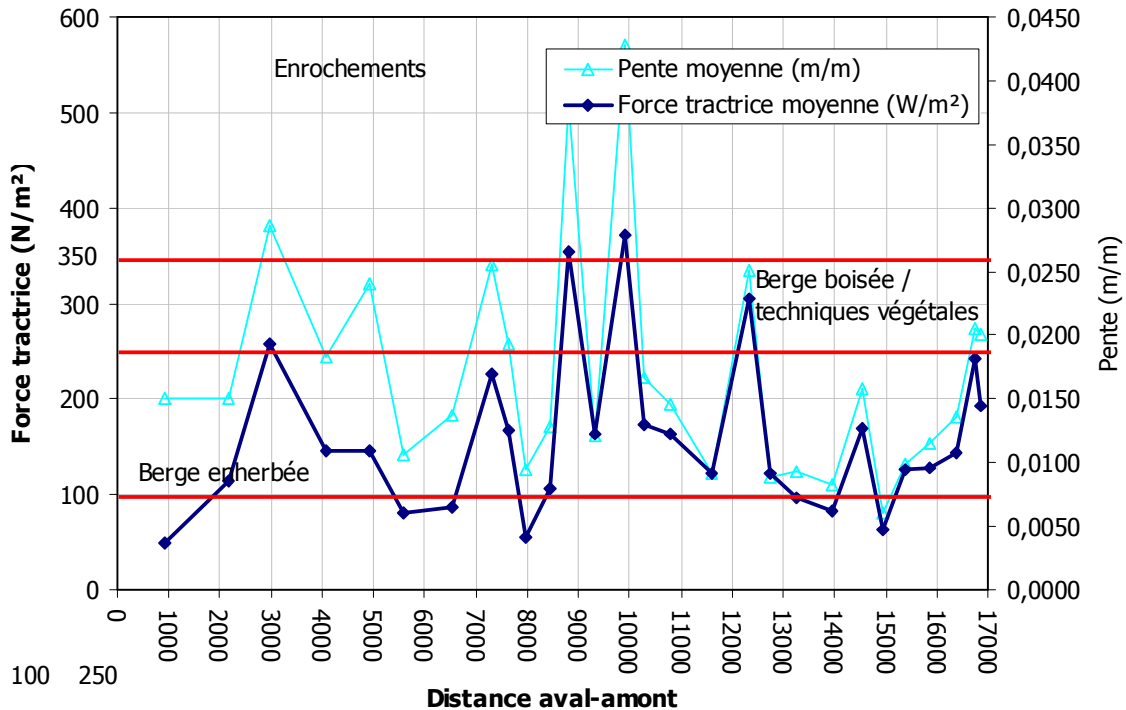
Figure 8 : Profil en long de la force tractrice

Les profils de forces tractrices permettent d'effectuer les remarques suivantes : les forces tractrices calculés appartiennent à une gamme de valeur de 50 à 350 N/m^2 . Tout comme pour l'énergie potentielle spécifique, ces valeurs sont corrélées à la pente, principal facteur discriminant. Les variations sont donc à peu près les mêmes que pour l'énergie potentielle spécifique.

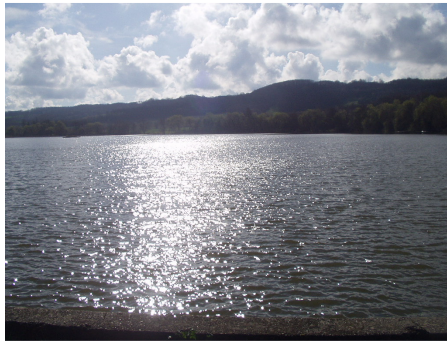
L'Etang à la source du Dolure

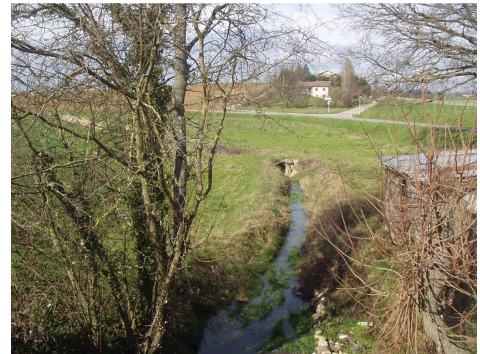
Lit mineur du Dolure en aval de l'Etang

- Aucune ripisylve, présence de Renouée du Japon,
- Géométrie du lit mineur,
- Accotement à la RD1a.

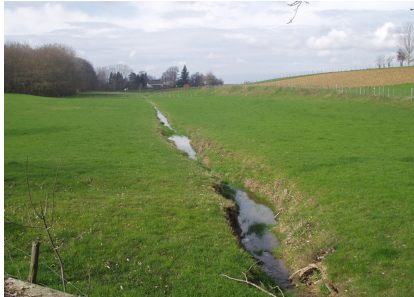
Le Dolure en amont du tronçon

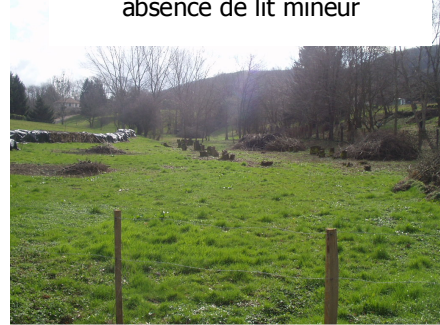
Le Dolure en aval du tronçon :
absence de lit mineur

- Absence de ripisylve,
- Absence de lit mineur.

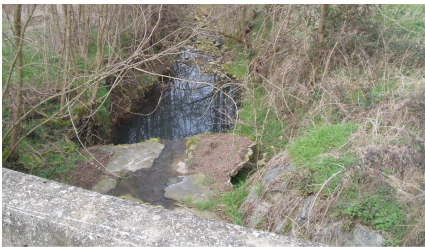
Affouillement du radier du pont des Tibolettes

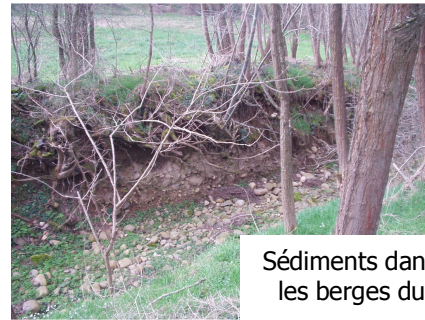
Sédiments dans le lit et les berges du Dolure

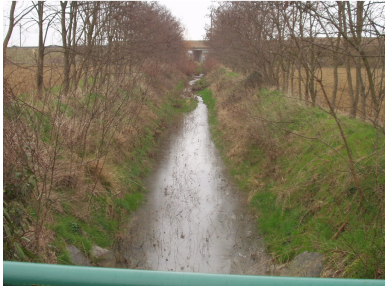
Le Dolure en amont du franchissement du TGV

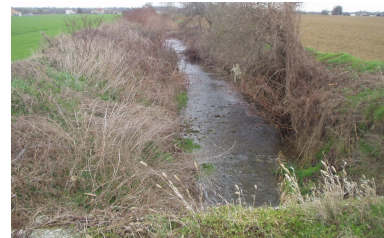
Le Dolure en amont de Grand Champ

- Présence importante de Renouée du Japon,
- Absence de ripisylve
- Présence de digues.

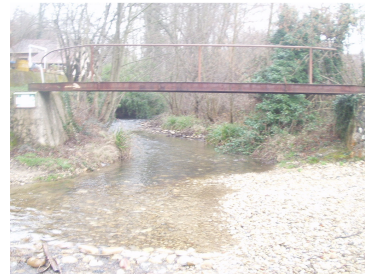
Le Lentiol en amont de l'entrée dans Saint Didier

- Blocage du Lentiol sur des affleurements molassiques,
- Surplus de matériaux (autorisation DDAF de curage),
- Présence de champs de peupliers,
- Protections de berges anarchiques (poteaux électriques...).

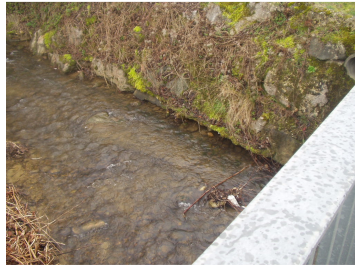
Incision en aval d'un pont

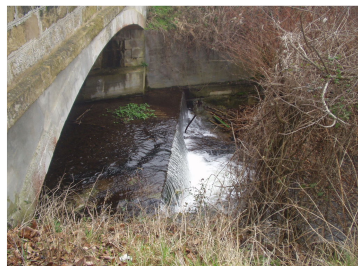
Seuil sous le pont de la RD1

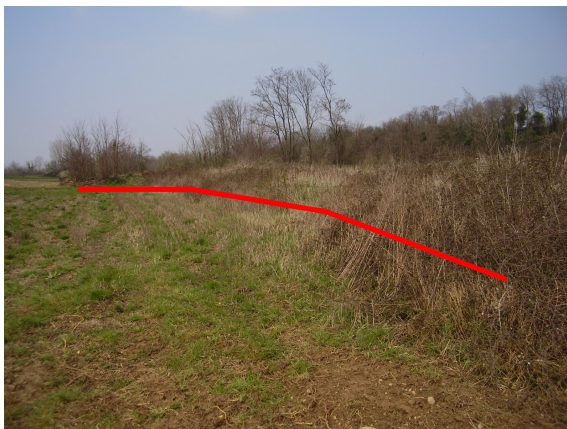
Levée de terre longue de 430 m (DoIG1)

Plus en aval, on retrouve une digue en rive gauche longue de 430 mètres et vraisemblablement érigée par l'exploitant des parcelles agricoles riveraines. Cette levée de terre plutôt régulière (hauteur moyenne 1.20 m) et de bonne stabilité est coupée par la présence d'un chemin qui traverse le cours d'eau grâce à un passage à gué en enrochement bétonné. Ce dernier constitue une brèche dans la digue. Ainsi, le propriétaire riverain a prolongé la digue parallèlement au chemin afin de réduire le risque de débordement sur son terrain.

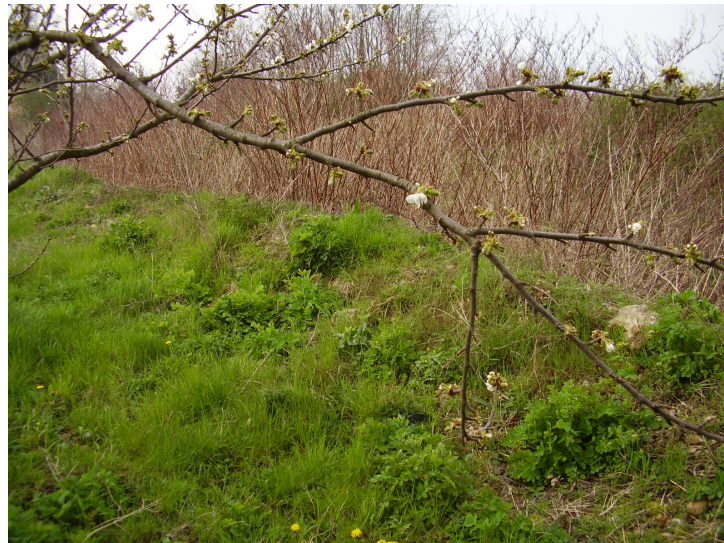
Merlon de berge en rive gauche en amont gué au lieu dit de l'île (DolG3)

En aval du franchissement de la RD139, la morphologie du Dolure change totalement pour progressivement atteindre en aval du hameau de « l'Ile » une section d'écoulement uniforme (largeur constante) et endigué sur les deux berges. Sur ce secteur, les ouvrages prennent la forme de merlon plus ou moins irrégulier disposés en haut de berge (DolG2, DolG3, DolD4). Malgré l'absence d'affouillements, ces ouvrages, de part leur irrégularité, ne garantissent pas un rôle de protection optimal vis-à-vis des habitations des hameaux « des Biesses » et « de l'Ile ».

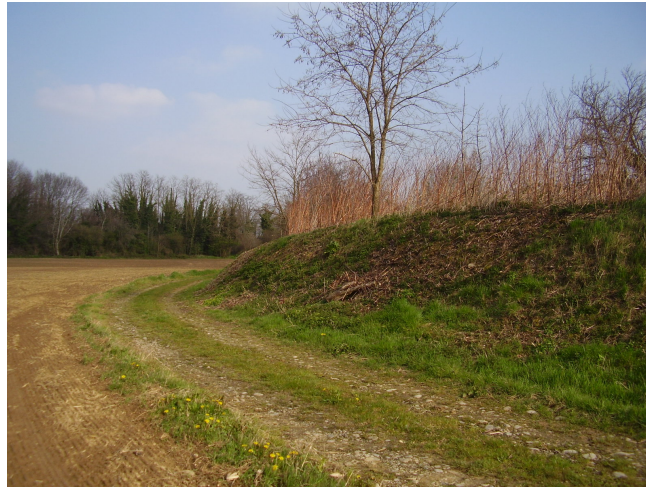
Digue reconstitué suite à la crue de 1993 (DoID9)

Par ailleurs, 4 brèches (toutes en rive droite) ont été observées sur ce linéaire. Ces brèches constituent des points de débordements préférentiels et minimisent donc fortement le rôle initial de protection contre les inondations pour lesquels les ouvrages ont été érigés, d'autant plus que le Dolure possède sur ce secteur une capacité assez réduite.

D'un autre côté, la présence de ces brèches permet une diminution des contraintes auxquels sont soumis les ouvrages sans pour autant garantir leur stabilité pour une crue importante. Cette situation ne paraît pas satisfaisante. Une réflexion sur l'aménagement de l'ensemble du secteur doit être menée afin d'optimiser le fonctionnement hydraulique du cours d'eau et d'éviter qu'une rupture de digue (comme celle rencontrée en 1993) ne se reproduise.

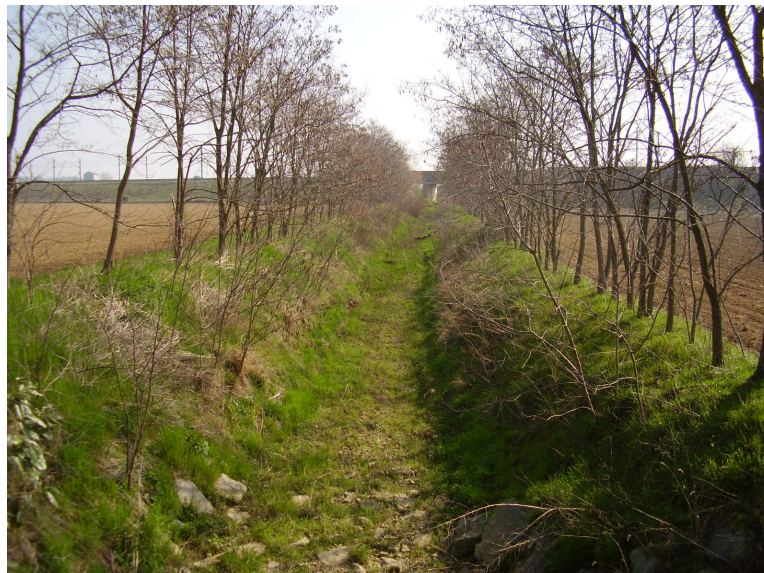
Le Dolure recalibré en aval du TGV (DolD17 et DolG10)

En aval de la ligne TGV, l'endiguement du cours d'eau est moins systématique et la hauteur des digues diminue sensiblement (hauteur moyenne environ égal à 1 m). Mis à part sur l'aval direct du pont TGV, où le Dolure est entièrement réaménagé (DolD17 et DolG10), les ouvrages reprennent l'apparence de petit merlon plus ou moins irrégulier disposés en haut de berge.

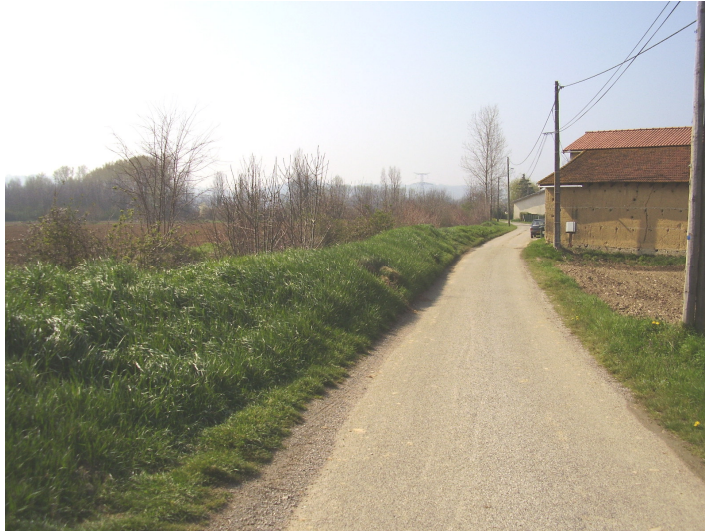
Merlon en amont du hameau de Grand Champ (DoID20)

Au niveau du hameau de Grand Champ, la berge en rive gauche a été rehaussée (DolG14), il y a une quinzaine d'années, pour protéger les terres agricoles voisines des inondations. Dès lors, la rive droite où sont concentrés les enjeux les plus importants (habitations de Grand Champ) s'est retrouvée plus basse que la rive gauche. Ainsi, pour se protéger des débordements du cours d'eau devenus de plus en plus fréquents, les habitants du quartier de Grand Champ ont érigé, ces dernières années, un merlon qui longe la route communale sur une centaine de mètres. Sur sa partie amont, le merlon fait jusqu'à 1.50 m de haut puis il diminue progressivement pour disparaître totalement au droit des premières maisons. La végétation, mélange d'herbes et de renouée de Japon, n'est pas de nature à stabiliser l'ouvrage. De plus, son mode d'édification (merlon construits en plusieurs fois) et la présence de nombreux affouillements et érosion de berge sur le secteur laissent planer un doute sur sa réelle stabilité. Les enjeux forts présents à proximité du cours d'eau méritent une réflexion poussée sur l'aménagement de ce secteur.

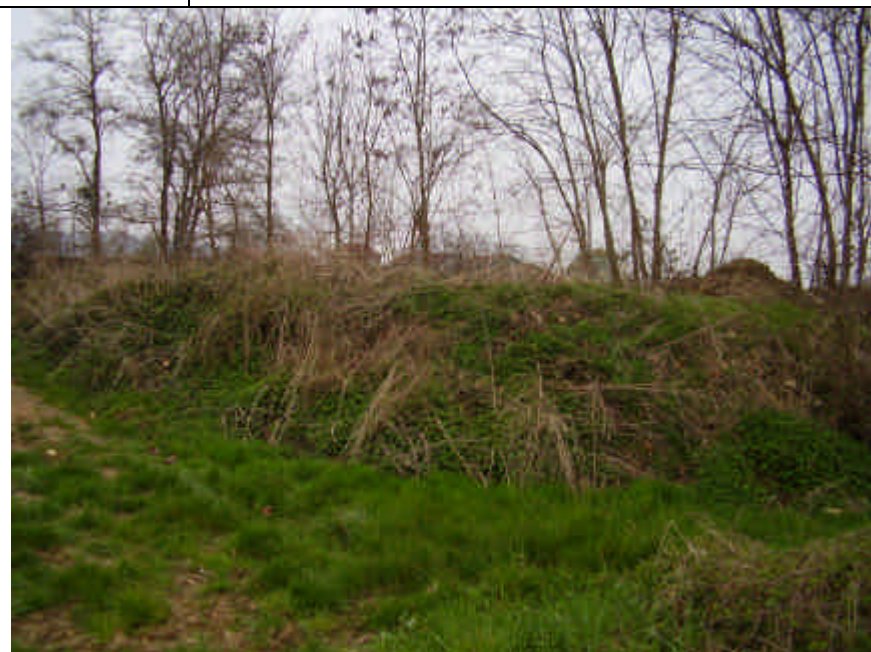
IDENTIFIANT : **LENT D2**
COURS D'EAU : **Lentiol**

Végétation : *arbustive + quelques arbres*
Terrier : *absence*
Affouillement : *absence*
ETAT GENERAL : *dégradé*

Faible hauteur de digue - Merlon anarchique avec quelques brèches

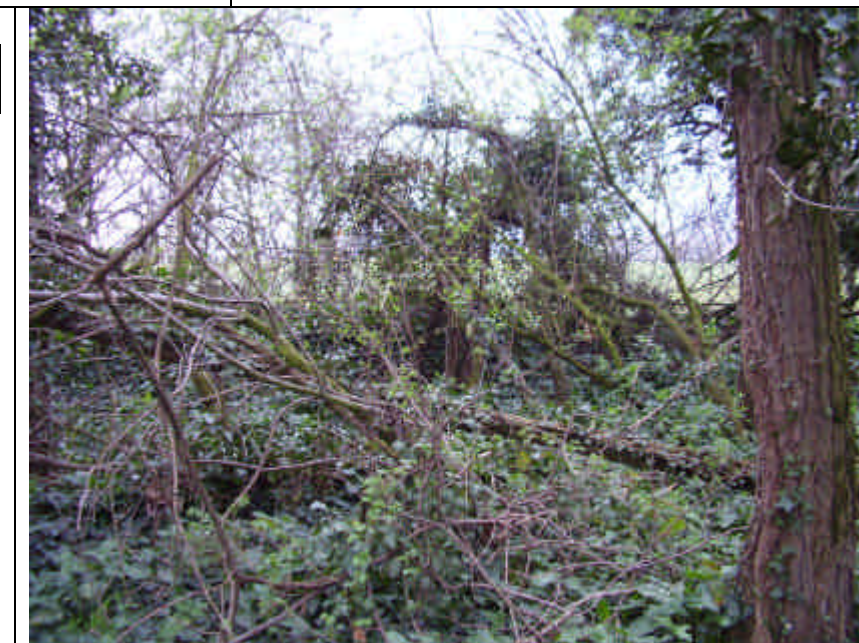
IDENTIFIANT : **LENT D3**
COURS D'EAU : **Lentiol**

CARACTERISTIQUES VISUELLES	ENJEUX
Végétation : <i>arbustive</i>	Proches (moins de 100 m) : <i>aucun</i>
Terrier : <i>absence</i>	
Affouillement : <i>présence locale</i>	Lointains (plus de 100 m) : <i>aucun</i>
ETAT GENERAL : <i>dégradé</i>

OBSERVATIONS
<i>Affouillement important en amont sur 30 ml - la digue devient moins marquée vers la confluence avec le Dolure</i>

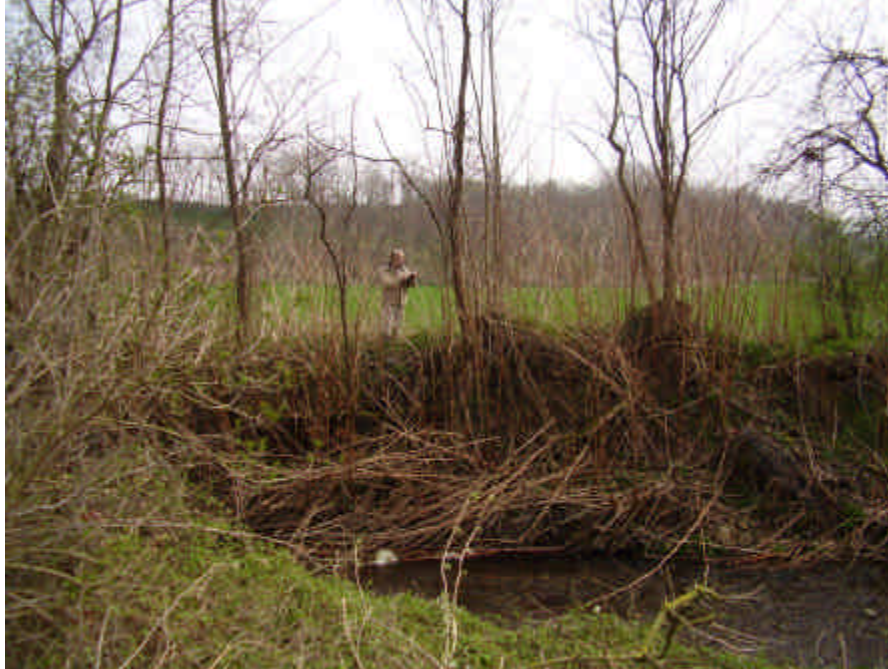
IDENTIFIANT : **LENT G1**
COURS D'EAU : **Lentiol**

Remblai de terre et de détrit

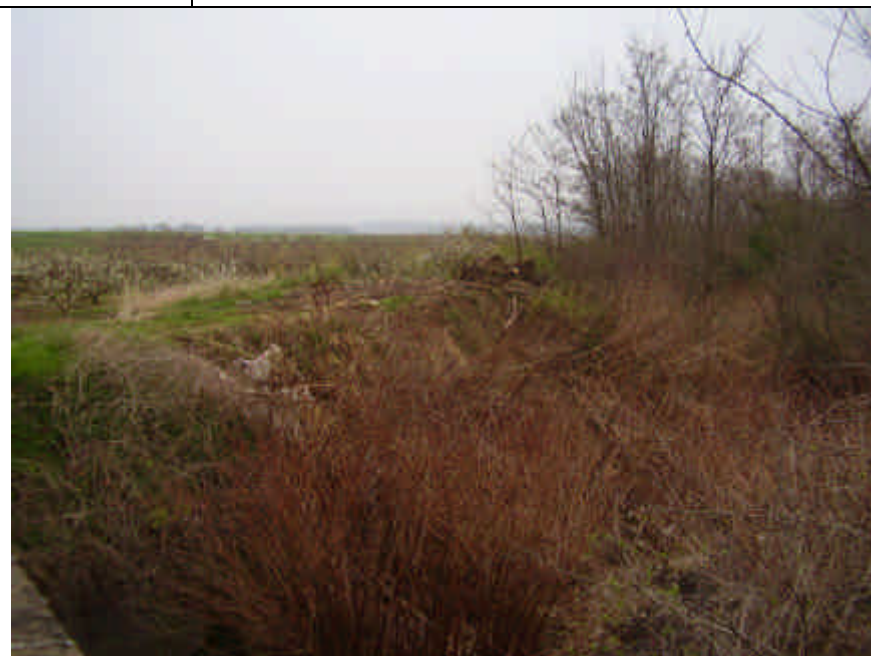
IDENTIFIANT : **LENT G2**
COURS D'EAU : **Lentiol**

Petit merlon de terre

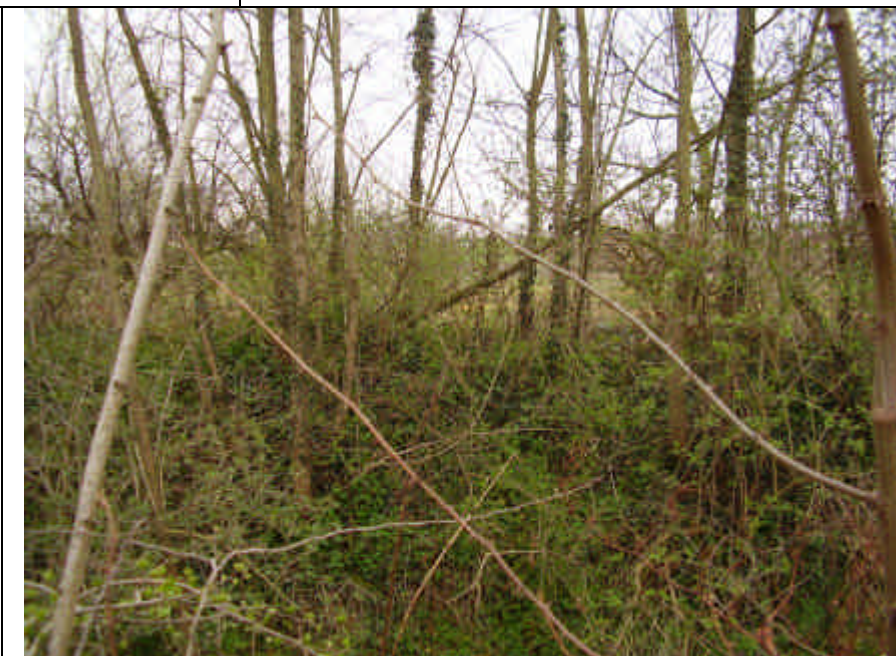
IDENTIFIANT : **LENT G3**
COURS D'EAU : **Lentiol**

Végétation : *arbres*
Terrier : *absence*
Affouillement : *absence*
ETAT GENERAL : *dégradé*

Merlon anarchique - aucun rôle réel

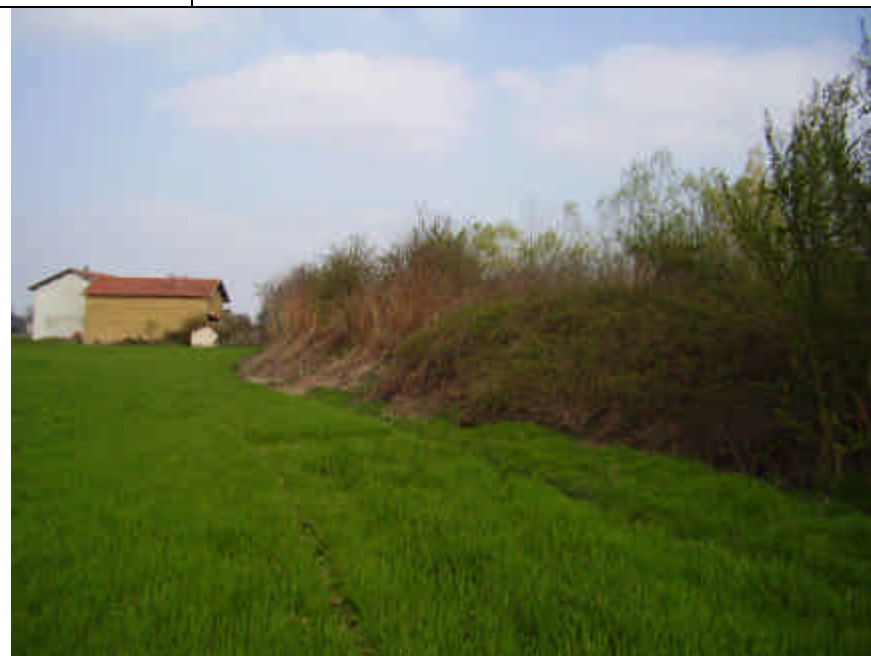
IDENTIFIANT : **DOL D8**
COURS D'EAU : **Dolure**

Digue très haute par rapport au terrain naturel – Portion de digue reconstruite suite à la crue de 1993 qui avait provoqué une rupture avec des débordements importants accompagné d'érosion des terres à ce niveau.

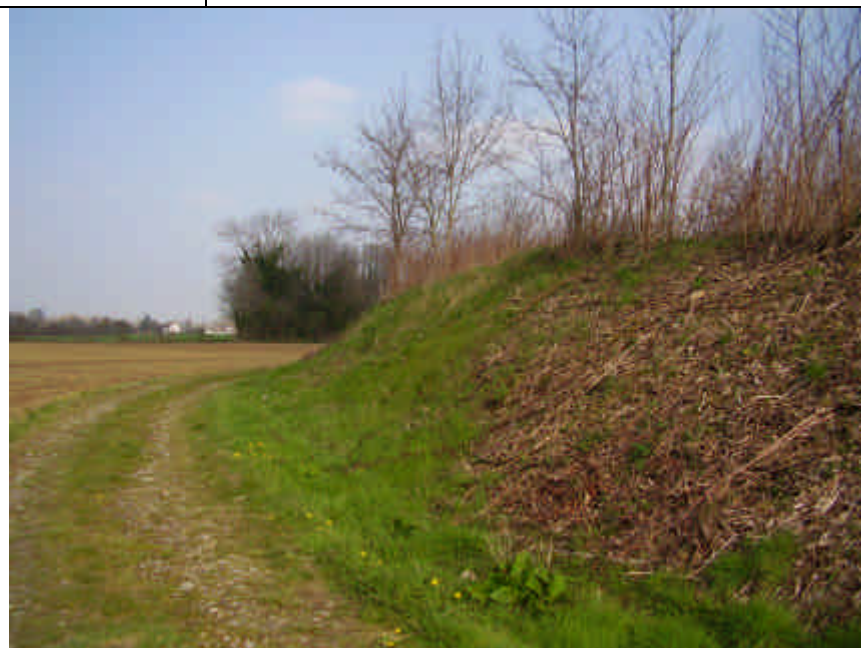
IDENTIFIANT : **DOL D10**
COURS D'EAU : **Dolure**

*2 brèches fait par des agriculteurs
le long de la digue*

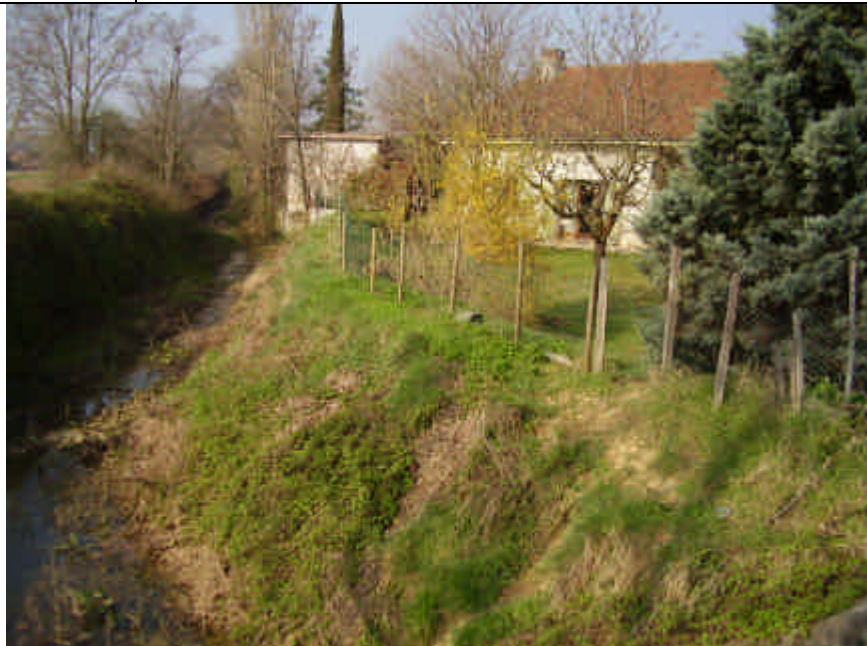
IDENTIFIANT : **DOL D14**

CARACTERISTIQUES VISUELLES	ENJEUX
Végétation : <i>herbacée+ arbustive</i>	Proches (moins de 100 m) : <i>qqs habitations</i>
Terrier : <i>absence</i>	
Affouillement : <i>absence</i>	Lointains (plus de 100 m) : <i>aucun</i>
ETAT GENERAL : <i>moyen</i>

OBSERVATIONS
<i>merlon irrégulier</i>

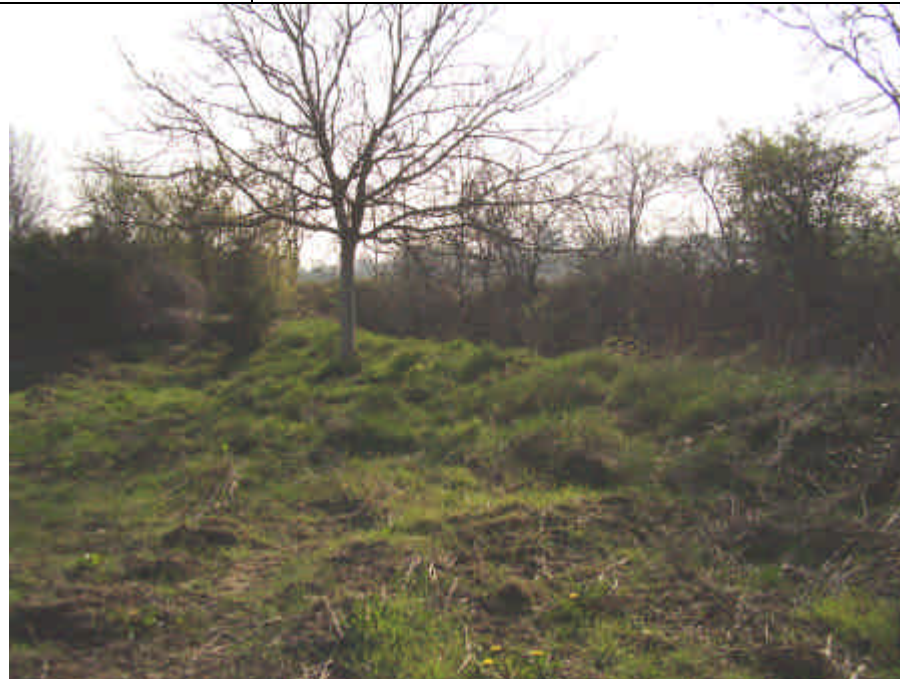
IDENTIFIANT : **DOL D15**

*un fossé rejoignant le Dolure en
rive droite sur la partie aval crée
une brèche dans la digue*

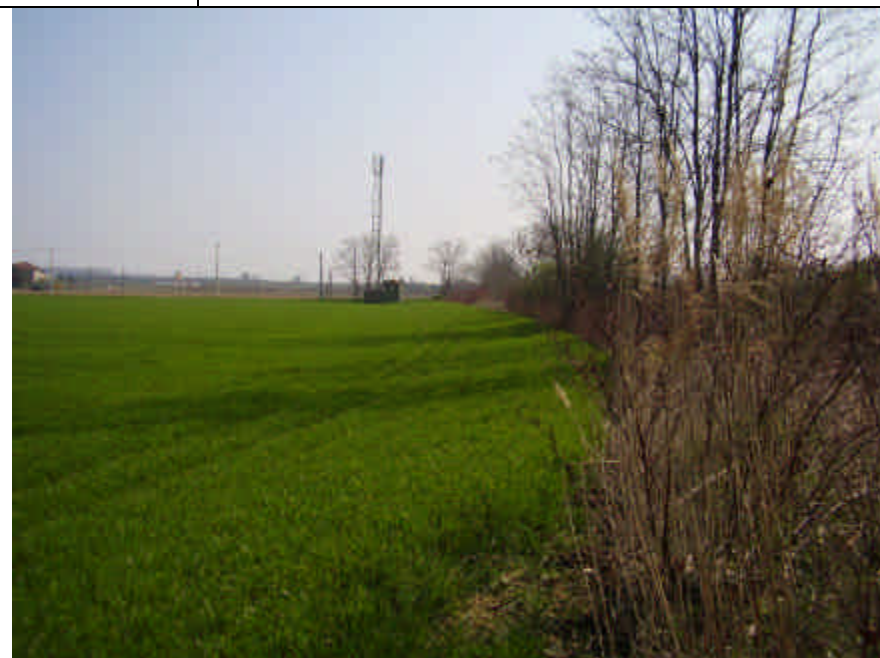
lit en toit avec localement un merlon qui dépasse 50 cm de hauteur

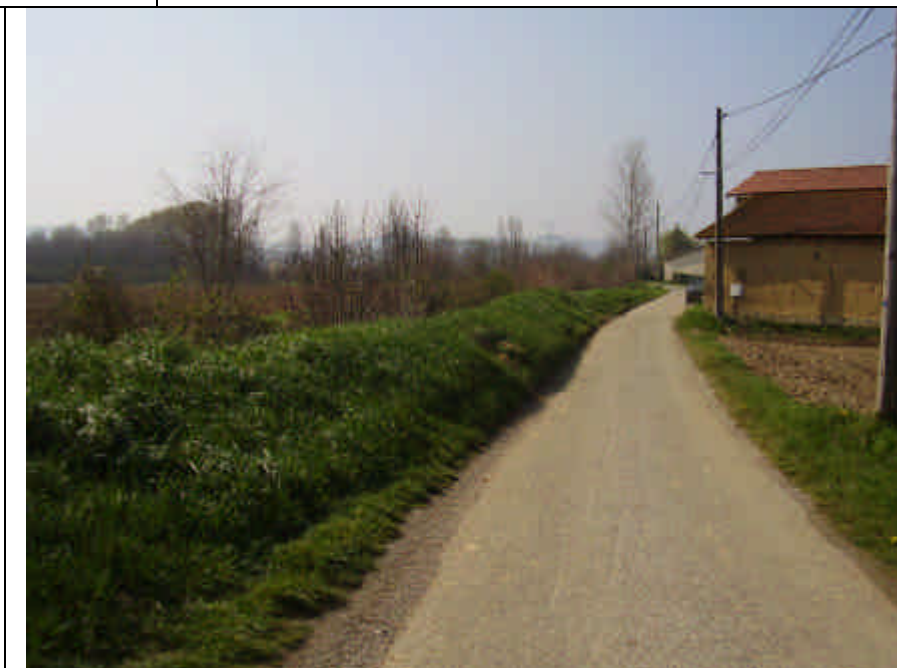
IDENTIFIANT : **DOL D20**

merlon irrégulier érigé par les propriétaires privés en plusieurs fois

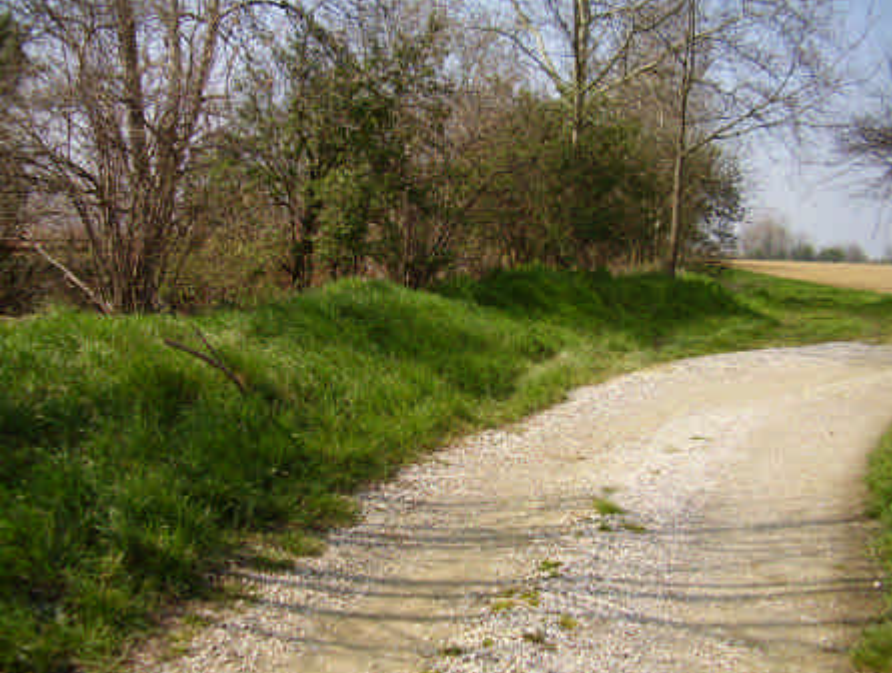
IDENTIFIANT : **DOL D21**
COURS D'EAU : **Dolure**

CARACTERISTIQUES VISUELLES	ENJEUX
Végétation : <i>herbacée + qqs arbres</i>	Proches (moins de 100 m) : <i>aucun</i>
Terrier : <i>absence</i>	
Affouillement : <i>absence</i>	Lointains (plus de 100 m) : <i>qqs habitations</i>
ETAT GENERAL : <i>moyen</i>

OBSERVATIONS
<i>levée irrégulière</i>

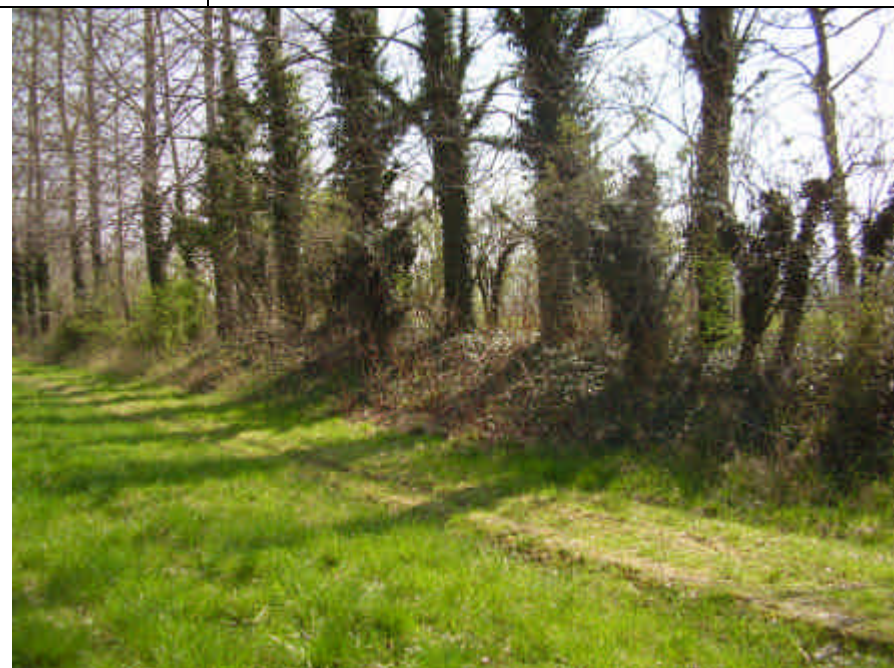
IDENTIFIANT : **DOL D23**
COURS D'EAU : **Dolure**

Affouillement généralisé de la berge mais le corps de digue est important avec une largeur constante de 4 mètres

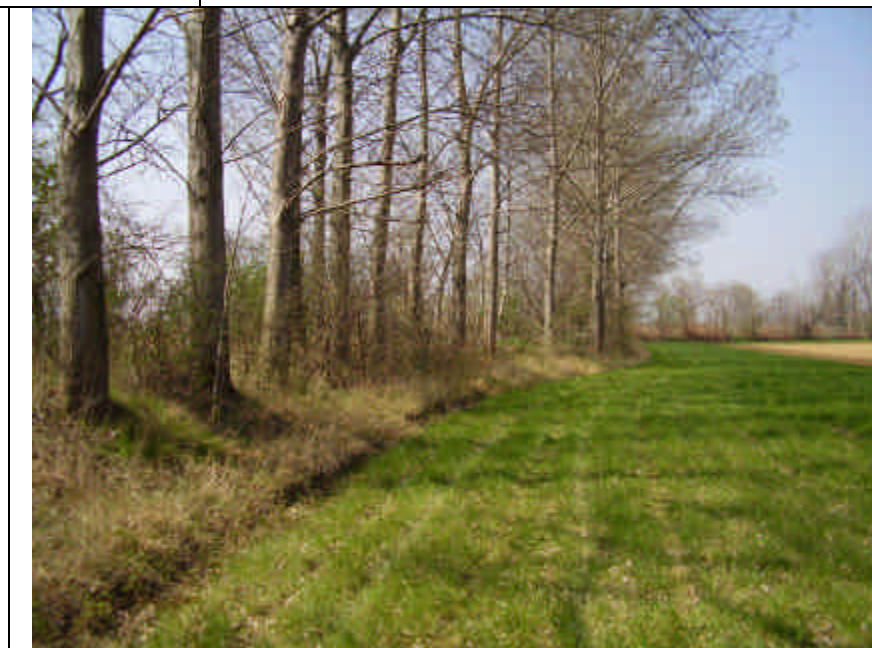
IDENTIFIANT : **DOL D24**
COURS D'EAU : **Dolure**

levée irrégulière

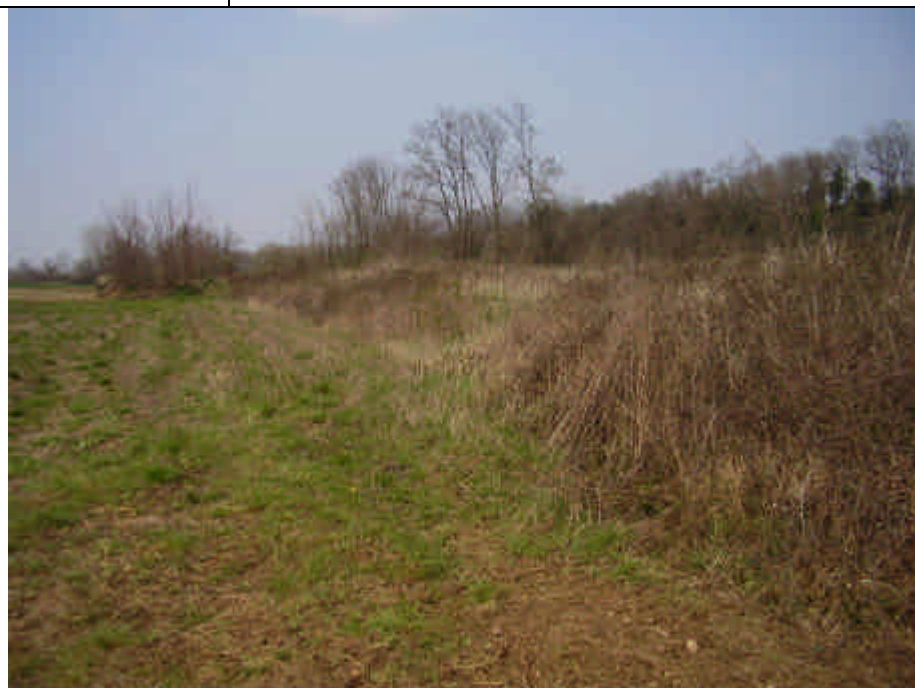
IDENTIFIANT : **DOL D25**

*le chemin au niveau du gué
constitue une brèche dans la
digue*

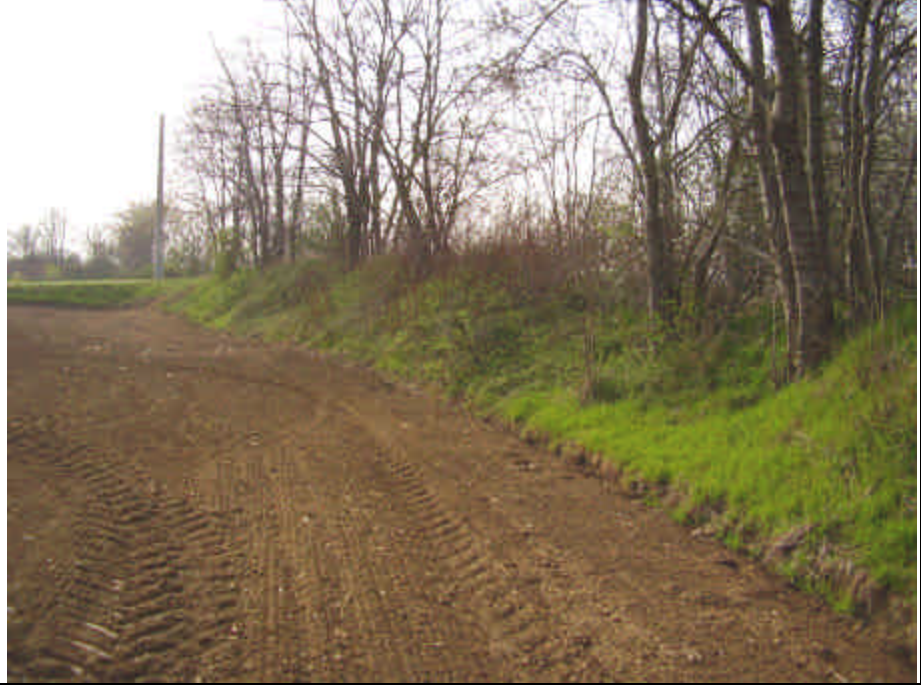
IDENTIFIANT : **DOL G5**
COURS D'EAU : **Dolure**

CARACTERISTIQUES VISUELLES	ENJEUX
Végétation : <i>arbustive + qqs arbres</i>	Proches (moins de 100 m) : <i>aucun</i>
Terrier : <i>absence</i>	
Affouillement : <i>présence locale</i>	Lointains (plus de 100 m) : <i>route</i>
ETAT GENERAL : <i>moyen</i>

OBSERVATIONS
<i>parement de berge interieur assez raide</i>

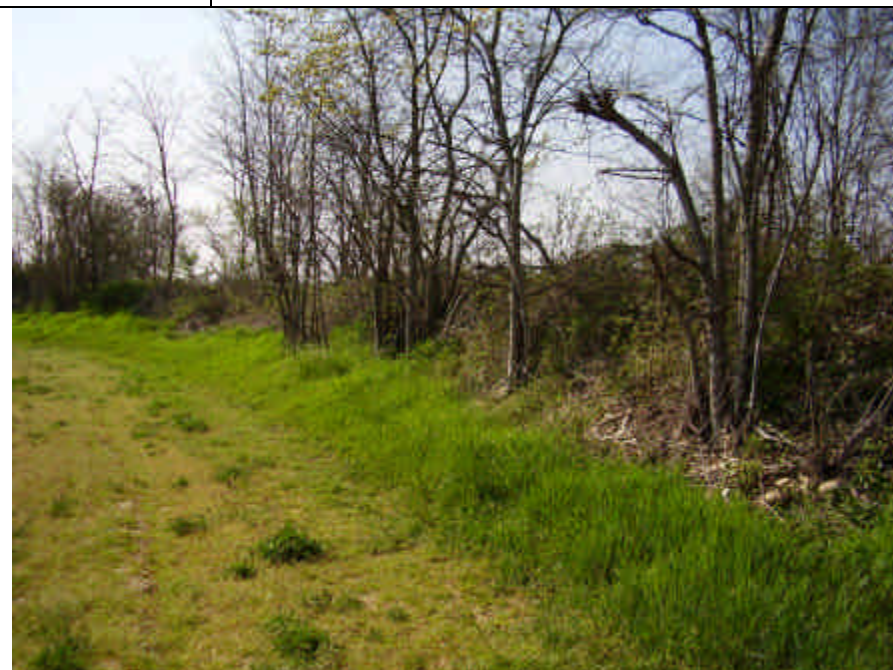
IDENTIFIANT : **DOL G7**
COURS D'EAU : **Dolure**

*parement de berge interieur
assez raide*

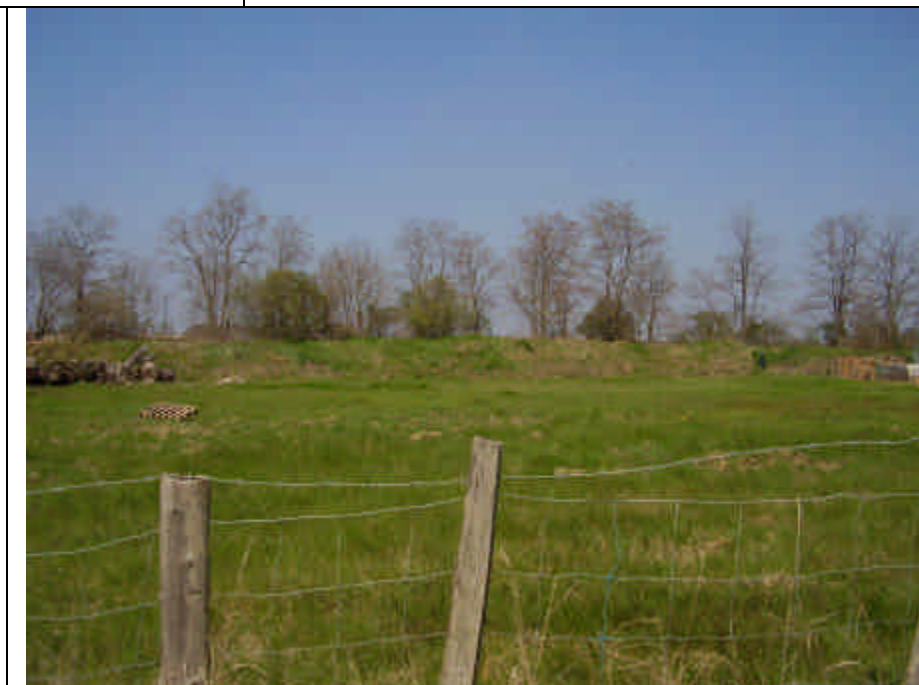
IDENTIFIANT : **DOL G8**
COURS D'EAU : **Dolure**

*irrégularité dans le haut de
digue*

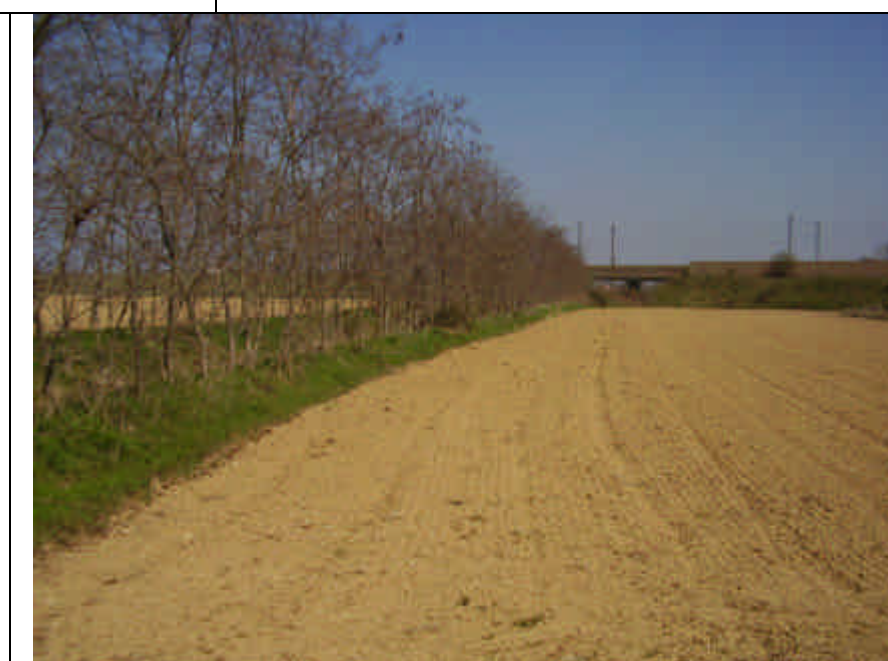
IDENTIFIANT : **DOL G10**
COURS D'EAU : **Dolure**

digue avec enrochement en pied d'ouvrage - section recalibrée pendant travaux TGV

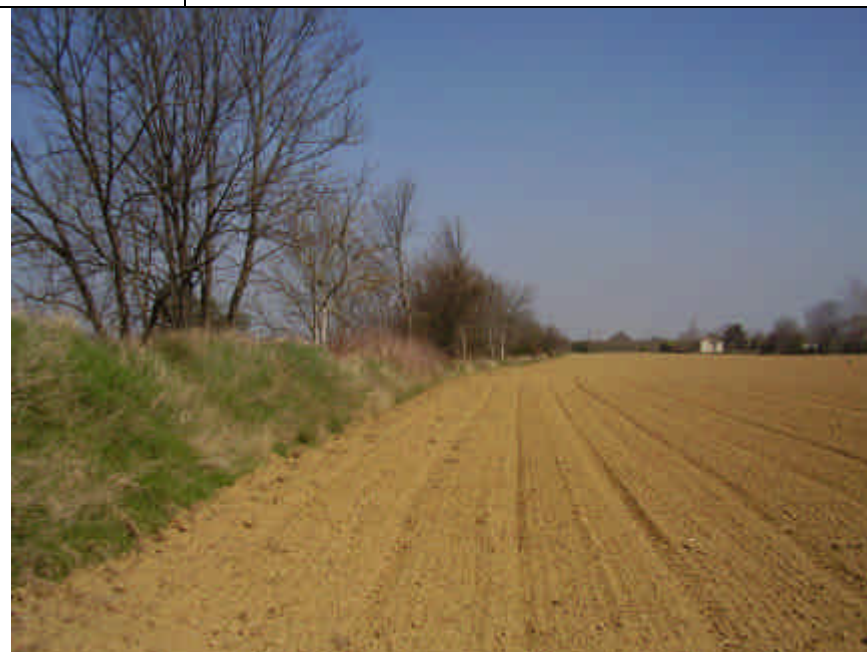
IDENTIFIANT : **DOL G11**

merlon de faible hauteur

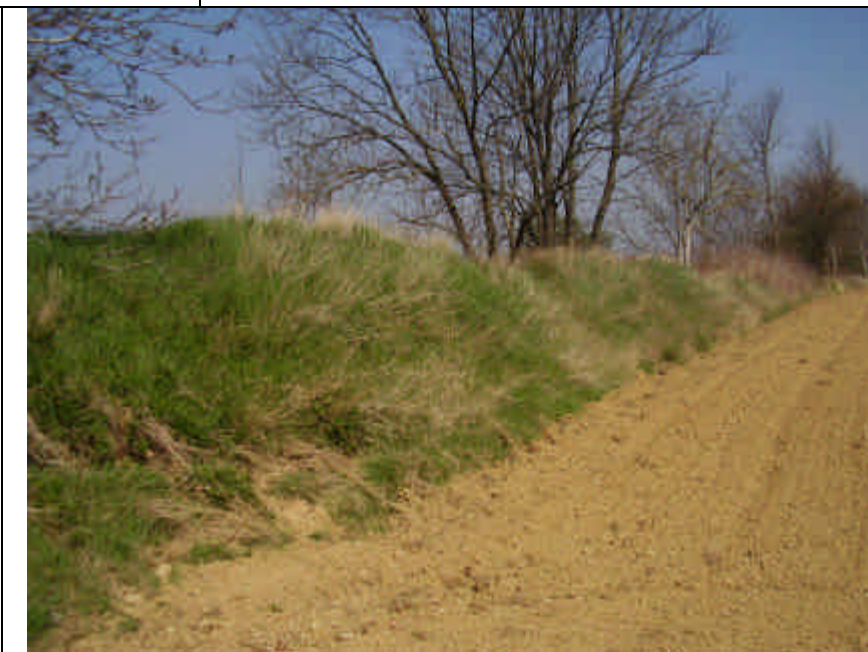
IDENTIFIANT : **DOL G12**

levée importante en amont du pont

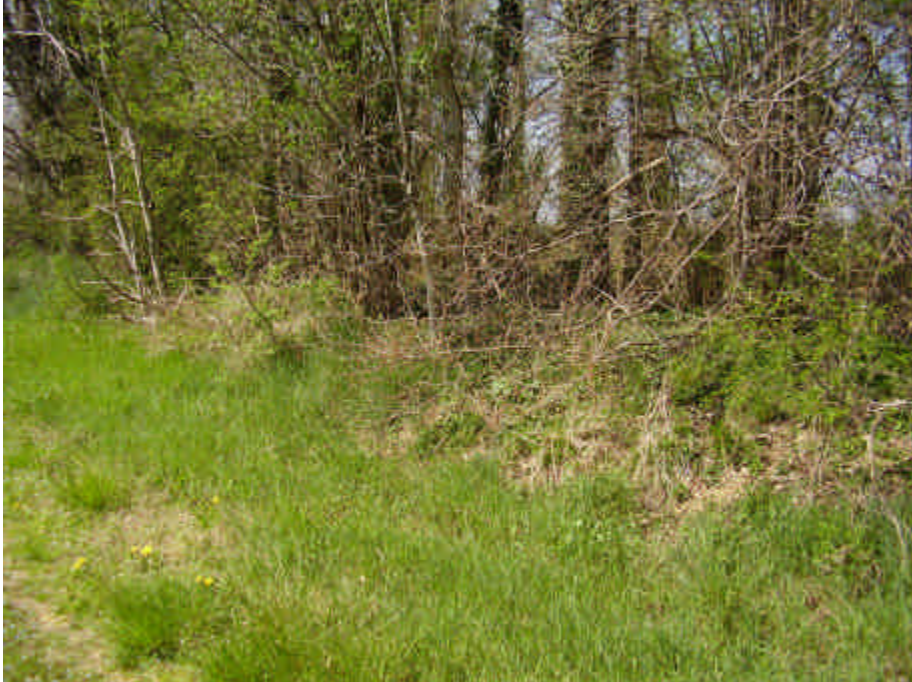
IDENTIFIANT : **DOL G14**

CARACTERISTIQUES VISUELLES	ENJEUX
Végétation : <i>herbacée + arbustive+ arbres</i>	Proches (moins de 100 m) : <i>aucun</i>
Terrier : <i>présence locale</i>	
Affouillement : <i>présence générale</i>	Lointains (plus de 100 m) : <i>aucun</i>
ETAT GENERAL : <i>moyen</i>

OBSERVATIONS
<i>Affouillement important de la berge qui est très raide</i>

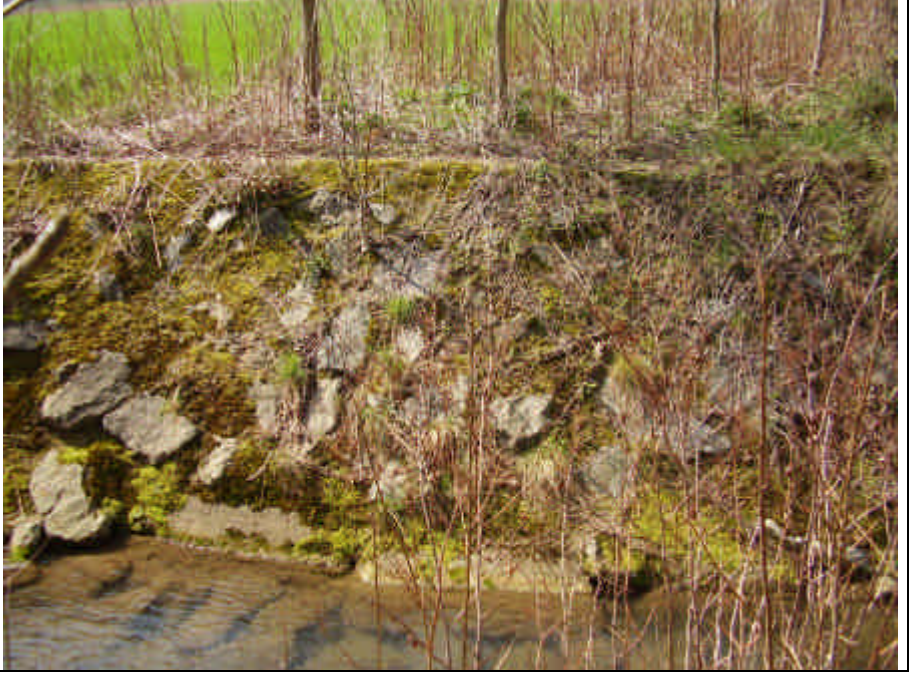
IDENTIFIANT : **DOL G16**
COURS D'EAU : **Dolure**

CARACTERISTIQUES VISUELLES	ENJEUX
Végétation : <i>herbacée + arbustive</i>	Proches (moins de 100 m) : <i>aucun</i>
Terrier : <i>absence</i>	
Affouillement : <i>absence</i>	Lointains (plus de 100 m) : <i>aucun</i>
ETAT GENERAL : <i>bon</i>

OBSERVATIONS
<i>protection de berge en enrochement sur la partie courbée amont</i>
