COMMUNAUTE DE COMMUNES RHONE VALLOIRE

LE DOLURE ET LE LENTIOL (26, 38)

Etude d'inondabilité et de l'espace de liberté

Phase 2 et 3 : Etude du transport solide et de l'espace de liberté
Rapport

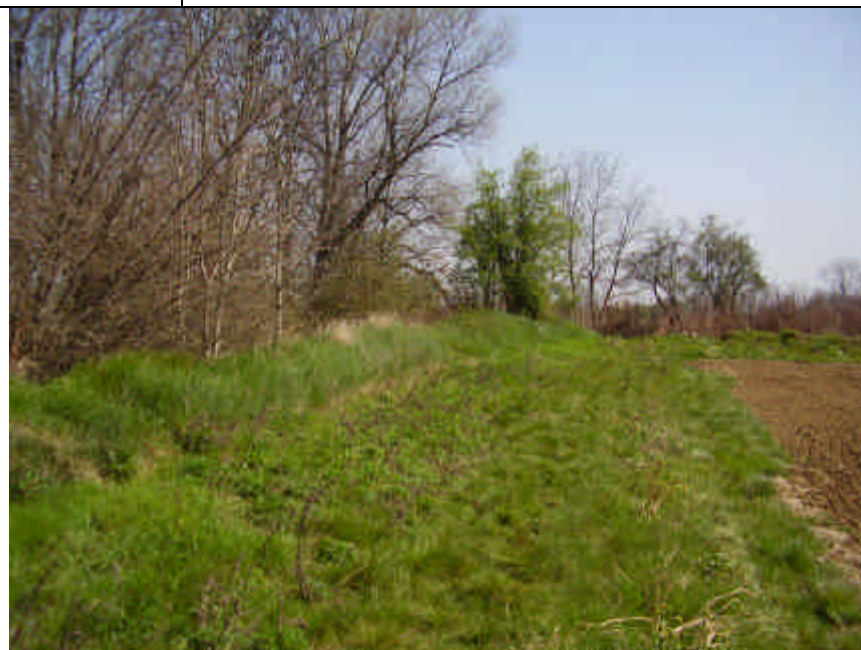
IDENTIFIANT : **DOL G19**
COURS D'EAU : **Dolure**

merlon irrégulier
