**« ETUDE DE LA DYNAMIQUE ALLUVIALE ET DE LA CONTINUITE ECOLOGIQUE  
SUR LE BASSIN VERSANT DE LA CORNE »**

**- Etude préalable au contrat des rivières du Chalonnais -**

**Rapport de PHASE 3 – Programme d'actions  
Volet Hydromorphologique.**

**Centre d'Ingénierie Aquatique et Ecologique**

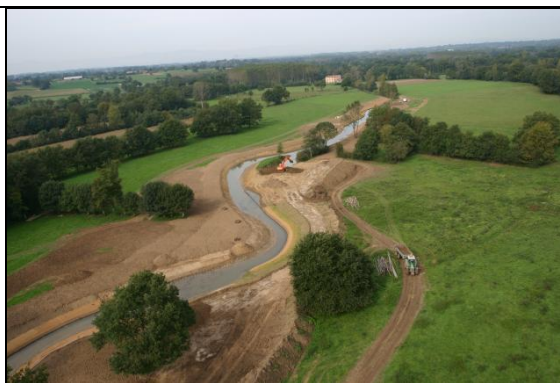
*Les travaux de reméandrage de la Petite Veyle (01) ; Source : Syndicat Mixte Veyle Vivante.*

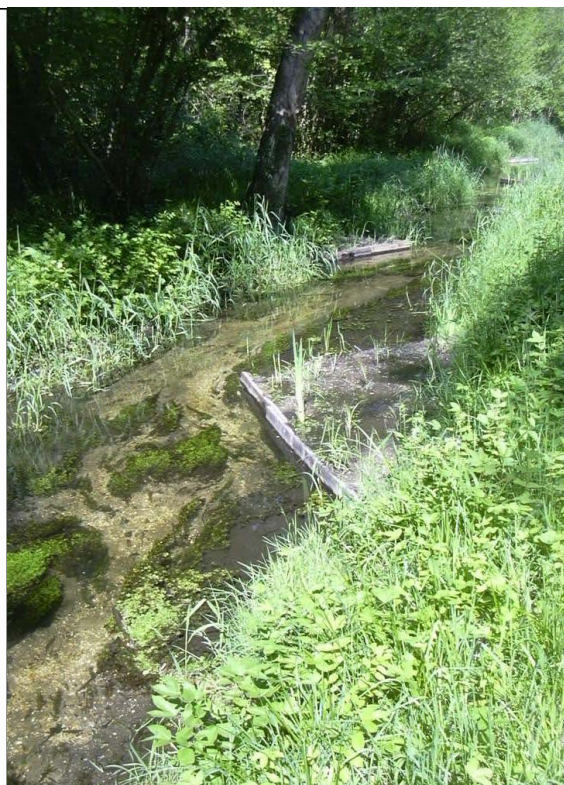
## Défecteurs latéraux, ouverts ou fermés

### 1. SITUATION ACTUELLE

### 2. SITUATION APRES POSE DE DEFLECTEURS

La réduction de la largeur mouillée par mise en place de déflecteurs permet de restaurer un chenal d'étiage fonctionnel. Ces aménagements visent la restauration de l'hydrodynamique naturelle de la rivière, garante de la diversité des vitesses de courant et de la mosaïque d'habitats (substrats caillouteux, sableux, vaseux, végétation rivulaire et aquatique, atterrissements stabilisés, etc.). Cette diversité conditionne la richesse floristique et faunistique de la rivière.

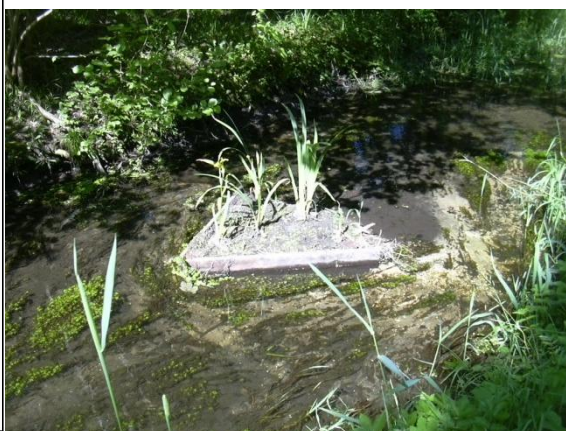
## Défecteurs centraux

### 1. SITUATION ACTUELLE

### 2. SITUATION APRES POSE DE DEFLECTEURS CENTRAUX

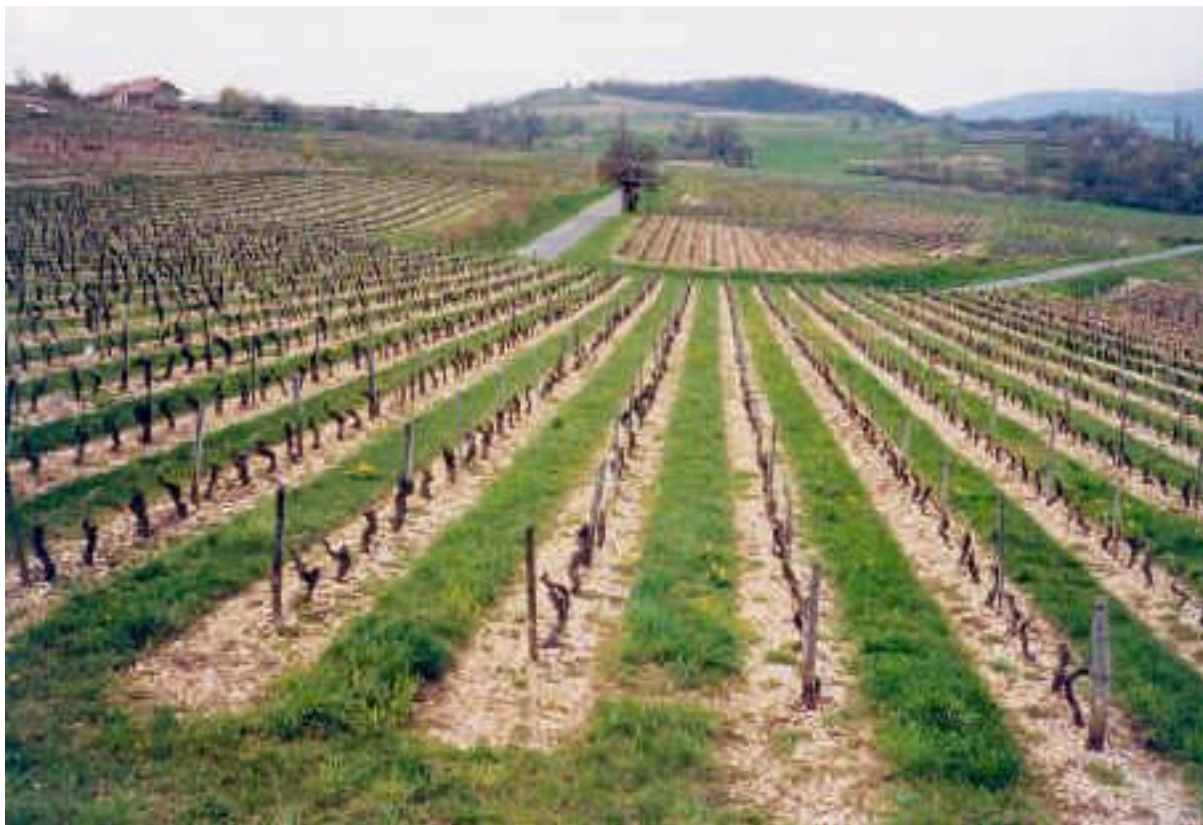
enherbement des inter-rangs dans le vignoble de Savoie

- **L'enherbement des inter-rangs** (voir photographie page suivante) est une pratique culturale qui s'est développée ces dernières années. L'ancrage du sol par le système racinaire augmente sa résistance à l'arrachement par le ruissellement. Par ailleurs, le couvert protège les sols à faible stabilité structurale contre la battance et empêche la mise en mouvement de particules par effet splash (rôle d'écran protecteur). Enfin, il s'oppose à la concentration du ruissellement (division des flux) et augmente l'infiltration, déjà améliorée par le développement racinaire.

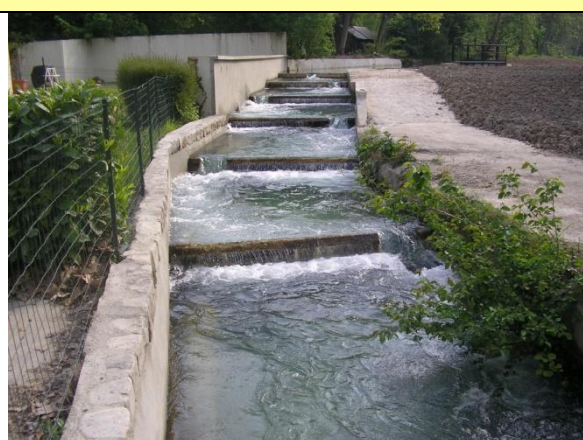
Exemple de passe à bassin successif sur la rivière Voulzie (77) : conception et MO CIAE (2007)

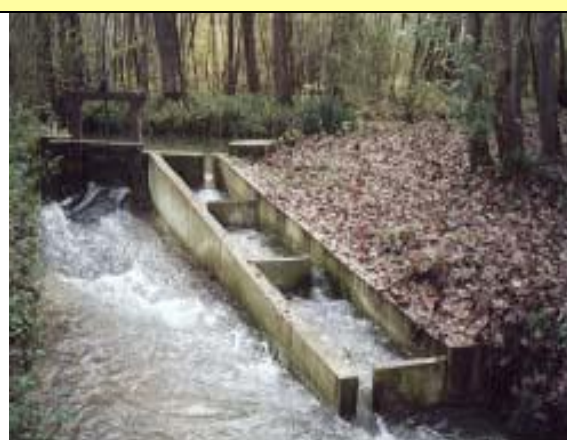
Passe à échancrures latérales et orifice noyé (toutes espèces) en béton ferrailé brut  
Vannage de Flagy, rivière Orvanne (77) : conception et MO CIAE

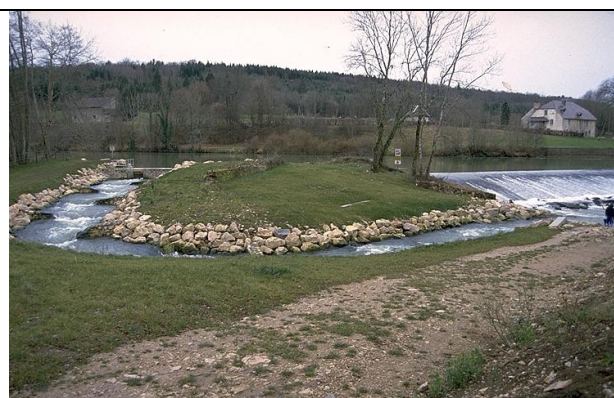
Exemple de passe à poisson dites « naturelles » : création d'un bras de contournement de l'ouvrage sur la Loue

Les bassins de la passe rustique ne sont pas en béton comme pour les autres types de passe. Ici, le fond des bassins est conservé naturel (graviers) et les berges sont constituées de petits enrochements par exemple. Les seuils séparant les bassins sont eux-aussi constitués de matériaux naturels. Ce type de passe est particulièrement adapté dans le cadre de l'aménagement d'un seuil dans une zone très ouverte (zone agricole par exemple) où beaucoup de place est disponible. L'avantage principal de ce type de passe réside dans la très bonne intégration paysagère de l'ouvrage..

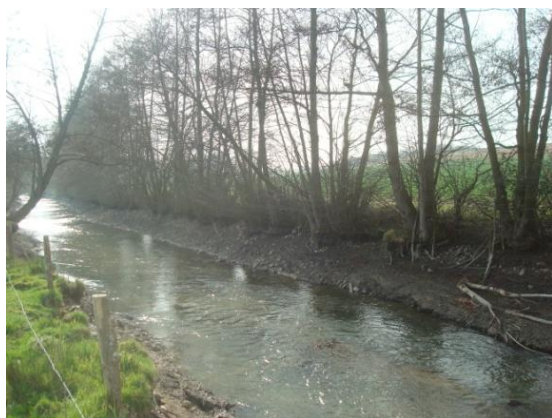
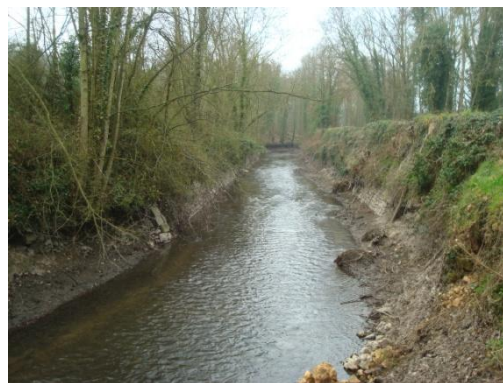
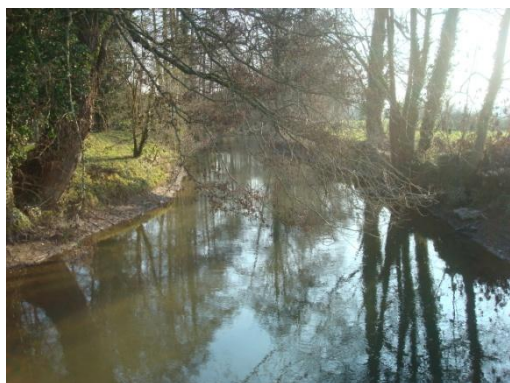
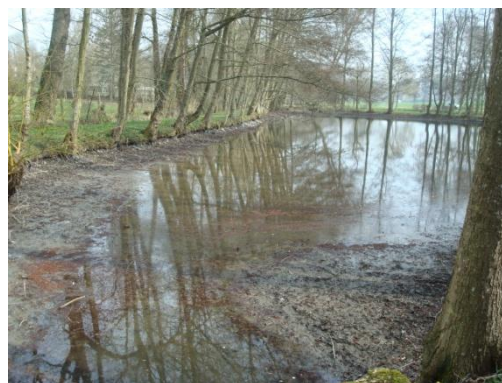
Les photos ci-dessus illustrent des exemples d'ouverture des vannes en période hivernale, en amont des ouvrages. Sur certains sites, cette ouverture hivernale induit l'assèchement partiel ou total d'annexes hydrauliques (bras mort, étangs, et pièces d'eau d'agrément).

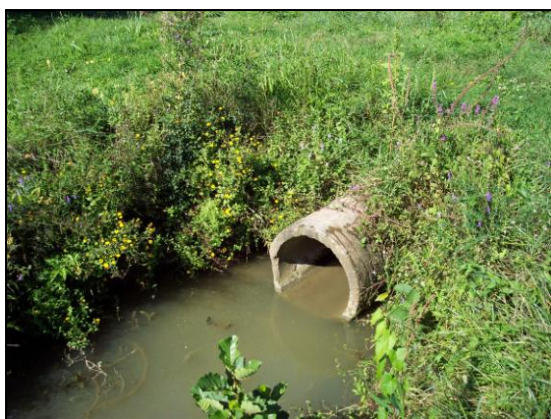
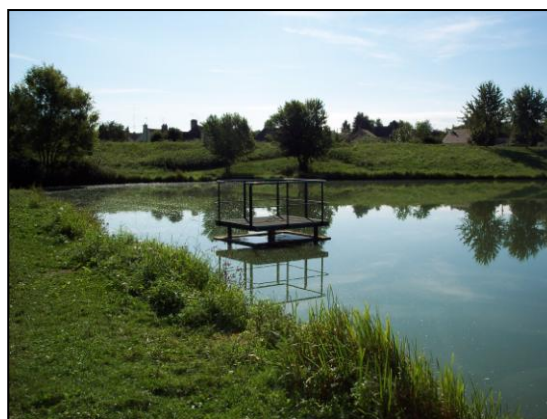
**Figure 9** – Buse d'alimentation (à gauche) et système de vidange (à droite) de l'étang de Droux.

L'alimentation de l'étang est actuellement assurée par la présence d'une buse de diamètre 600mm qui est située en amont de l'étang (voir figure ci-dessus), et dont la côte est certainement fixée pour être alimentée uniquement lorsque le clapet est relevé. La vidange de l'étang est quant-à elle assurée par un surverse au niveau d'un dalot carré situé en aval de l'étang. (Voir figures ci-dessous)

Afin de rétablir la continuité écologique, il est préconisé a minima d'abaisser le clapet de façon prolongée. Cette action, si elle ne garantit pas l'alimentation de l'étang, n'entraînera pour autant pas sa vidange immédiate puisque celle-ci s'effectue par surverse. Le niveau de l'étang baissera alors relativement lentement du fait de l'évaporation et de la circulation de l'eau de remplissage au travers de la berge nord. La vitesse de baisse du niveau dans l'étang dans cette configuration sera alors fonction des conditions climatiques (évaporation) et de la nature plus ou moins imperméable des matériaux constituant la berge.

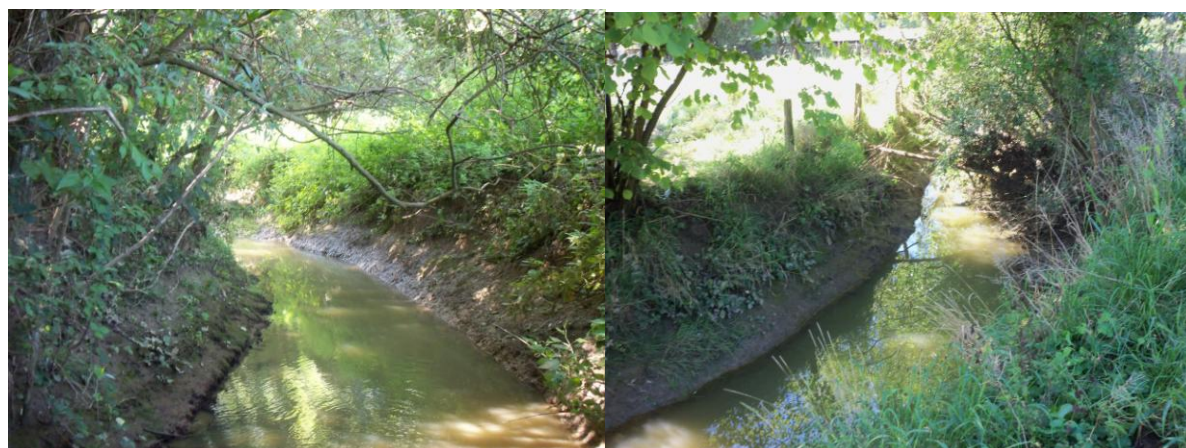
Sur le tronçon aval du ruisseau des Curles, le tracé en plan du cours d'eau n'a pas été modifié par rapport à celui du 19<sup>ème</sup> siècle. Quelques secteurs sont néanmoins déjà rectiligne au milieu du 19<sup>ème</sup> siècle ce qui suppose que les travaux de rectification sont antérieurs à cette date. Sur un de ces secteurs, nous proposons une action de reméandrage avec une remise du cours d'eau dans son talweg d'origine. Sur le secteur à restaurer le lit possède encore la physionomie type des lits curés à vieux fonds vieux bords. Le fonctionnement éco-géomorphologique est très fortement perturbée comme en témoigne la photo ci-dessous.

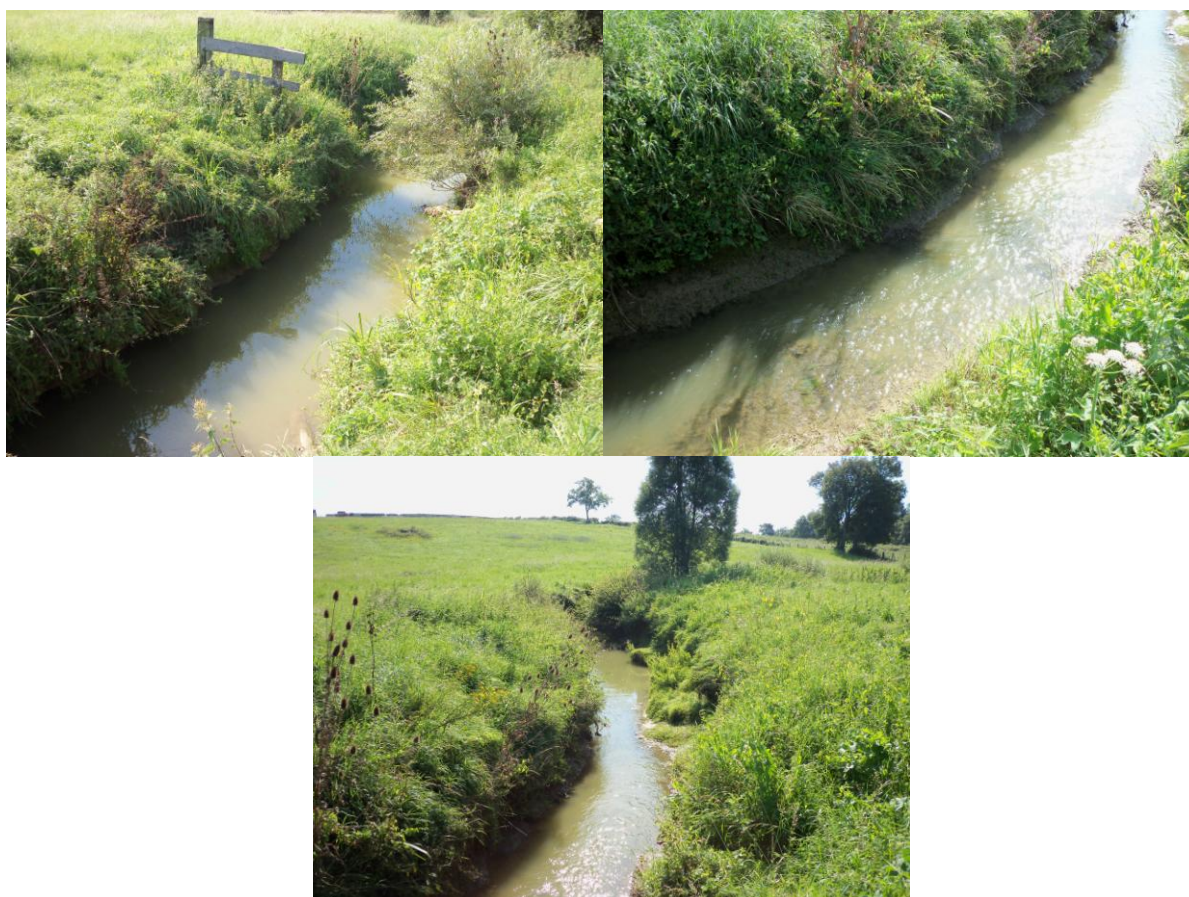
Le secteur à aménager présente quelques rares secteurs de plats courants et de radiers. Les plats lenticulaires dominent largement. La végétation est essentiellement herbacée sur les berges comme en témoignent les photos ci-dessous.

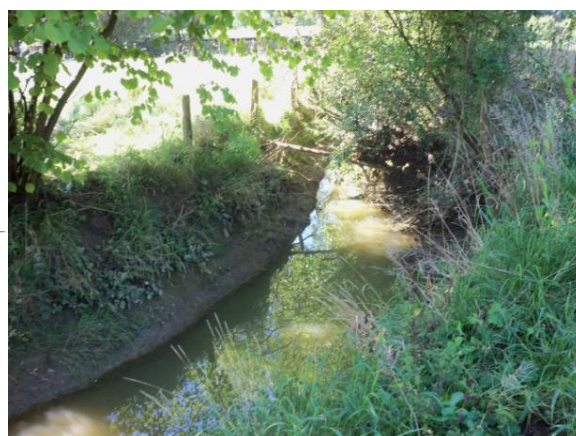
**CURLES : PROFIL 3**

Dans ce secteur, le ru des Curles est profondément encaissé avec une largeur du lit mouillé de 1,9 m. Les écoulements sont peu diversifiés et les substrats uniformes. L'objectif de cet aménagement est donc de diversifier les écoulements par la mise en place de déflecteurs variés.

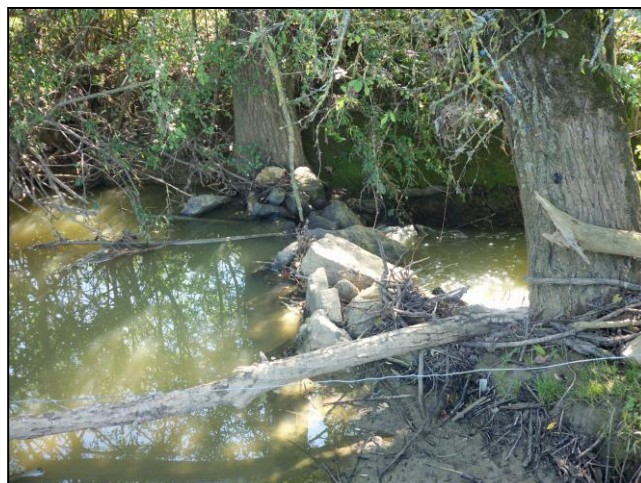
**Figure 12** – Photo de l’ouvrage OH14

Le seuil est constitué de blocs de pierre de diamètre important. La chute atteint la hauteur de 0,6m. Le seuil est par conséquent infranchissable.

L’arasement est préconisé, avec maintien éventuel de quelques blocs qui pourront être laissés en place et s’intégrer dans le cadre de l’action précédente de restauration du lit mineur (RLM1)

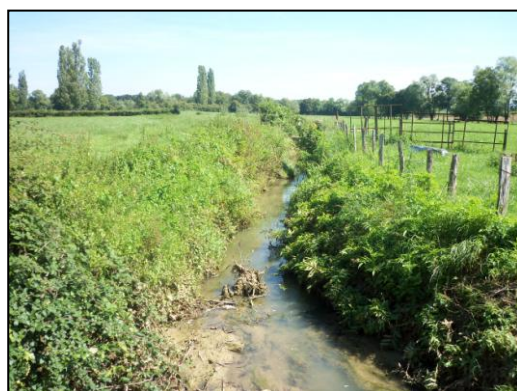
**Figure 15** – Photo et profil type du Ru de Jambles actuellement.

indices historiques (cartes anciennes) nous permettent de reconstituer le tracé en plan ancien du cours d'eau sur un linéaire de 780m environ. Actuellement le Ru de St-désert s'écoule dans ce secteur dans un lit mineur de type fossé agricole (trapézoïdal) rectiligne, et la fonctionnalité du cours d'eau est fortement dégradée (Voir photo et figure ci-dessous).

Le débit capacitif actuel est de l'ordre de 6m<sup>3</sup>/s.

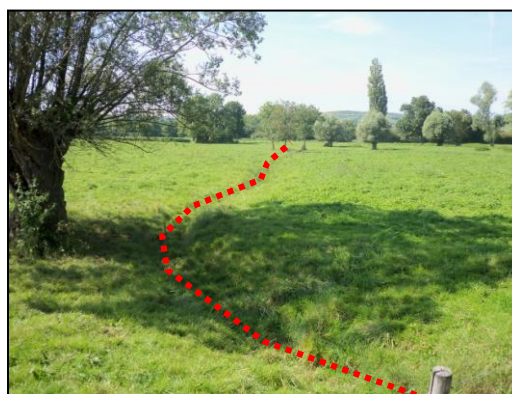
**Figure 16** – Vu de l'ancien lit du Ru de St-désert, en aval du pont (à gauche) et en amont (à droite).

A 80m environ au sud du thalweg actuel, on retrouve, dans les prairies la trace de l'ancien chenal. Celui-ci à conserver son tracé typique et méandrique en aval de la route reliant le hameau des Granges au bourg de St-désert. En amont du pont, en revanche, on retrouve bien un fossé en continuité, mais celui-ci est rectiligne (Voir photos ci-dessous).

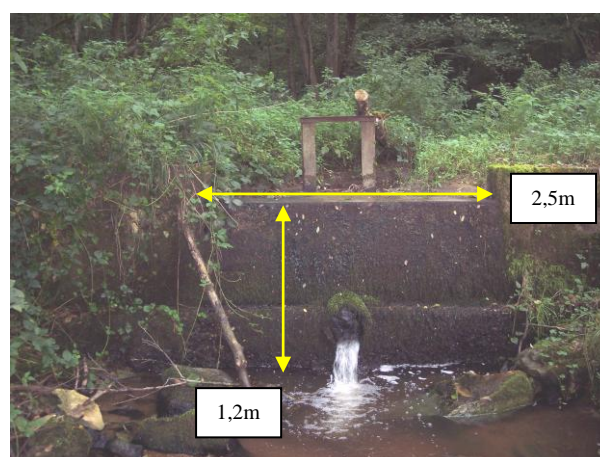
**Figure 18** – Description de OH53.

L'ouvrage est constitué essentiellement d'un seuil en béton. Il existe également une buse de diamètre 400mm en bas de du seuil qui était originellement commandé par une pelle aujourd'hui non manœuvrable.

Les dimensions de l'ouvrage sont décrites ci-dessous :

Le projet d'action consiste ici en l'enlèvement total de l'ouvrage (environ 1m<sup>3</sup> de béton) afin de rétablir complètement la continuité écologique. Etant donné le contexte forestier et rural, les probables ajustements morphologiques qui en résulteraient (érosion régressive des matériaux accumulés en amont du seuil, érosion des berges au droit de l'ancien seuil...), ne seront pas une contrainte à la réalisation et ne nécessiteront pas de mesures d'accompagnement spécifiques.

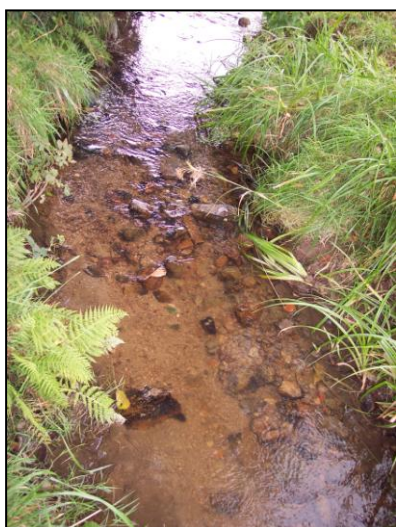
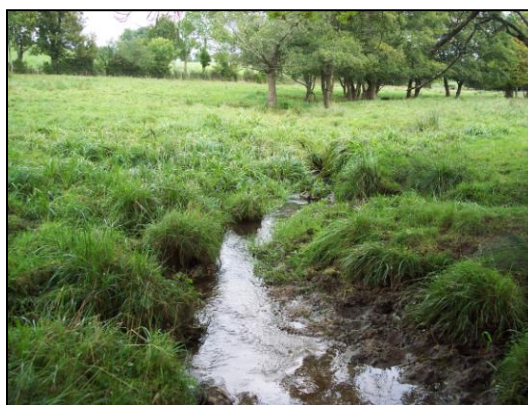
**Figure 19** – photos des fonds (à gauche) et impact du piétinement (à droite).

En aval du hameau de Theurey, il subsiste sur un linéaire de 500m environ une morphologie intéressante en ce qui concerne l'Orbize. L'ensemble des compartiments de l'hydrosystème sont encore relativement fonctionnels. Néanmoins si les milieux rivulaires sont constitués de prairies alluviales humides intéressantes, la ripisylve est généralement absente et la présence de bovins venant s'abreuver dans l'Orbize peut par piétinement dégrader le milieu (colmatage des fonds, par ailleurs propices à la fraie des truites).

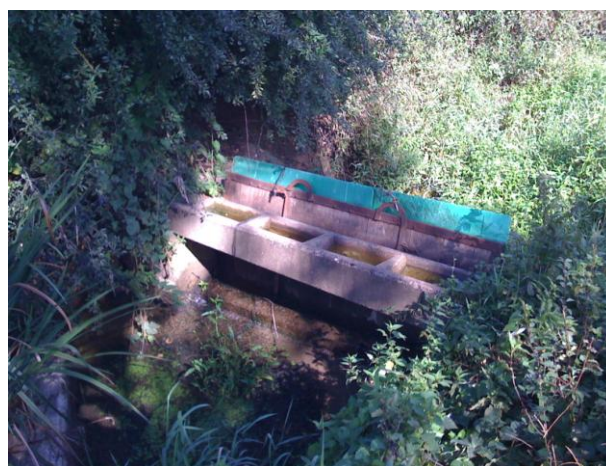
**Figure 22** – Schéma et photo de l'ouvrage OH68 à araser.

L'ouvrage est constitué d'une structure en béton sur laquelle repose un pylône électrique. Une planche en bois recouverte de plastique fait office de batardeau. La hauteur de chute totale atteint 0,85m.

L'arasement total est ici préconisé avec enlèvement de l'ensemble des matériaux.

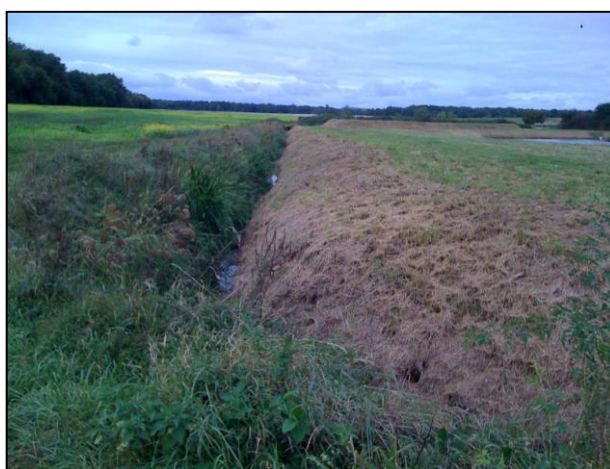
**Figure 23** – La Thaliette en aval de l'étang de Gorgeat actuellement.

En aval de l'étang du Gorgeat, sur un linéaire de 1000m environ, la Thaliette est chenalisée dans un lit mineur trapézoïdal de type fossé agricole, alors qu'elle s'écoule au milieu de parcelles de grandes cultures.

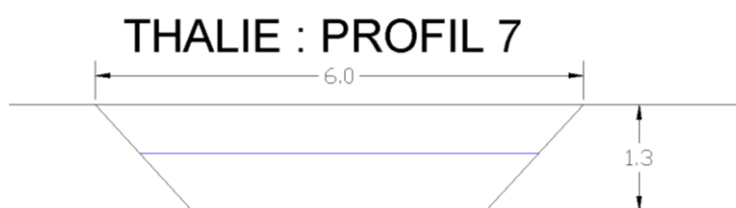
**Figure 29** – aspect et profil en travers de la Thalie à proximité du hameau de Condemène.

Su la commune de la Loyère, en aval du hameau de Condemène, la Thalie longe le canal de Bourgogne sur un linéaire de 830m environ. Sur ce linéaire, la thalie est chenalisé dans un lit mineur rectiligne et trapézoïdal. Son calibre est en revanche relativement en équilibre (pas de recalibrage trop poussé), le lit porte en revanche la marque de curages successifs. Il en résulte une grande monotonie morphologique et une pauvreté des milieux.

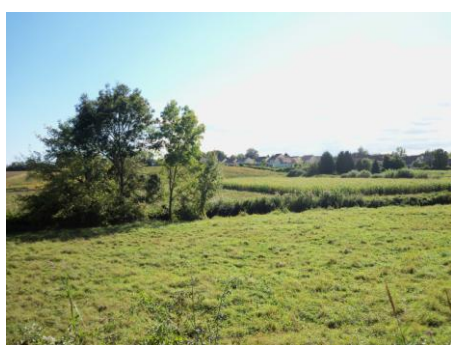
L'analyse des cartes anciennes, ainsi que les limites communales actuelles permettent de reconstituer l'ancien tracé de la Thalie, avant sa rectification, certainement en lien avec la construction ou la rénovation du canal. Celui-ci est par ailleurs encore légèrement perceptible dans le paysage sous la forme d'une légère dépression boisée.

Le principe de l'aménagement consiste donc en la remise dans son lit originel de la Thalie sur un linéaire d'environ 970ml.

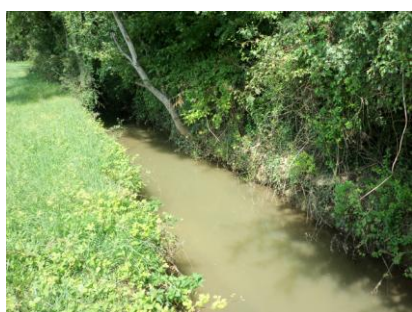
**Figure 31** – aspect et profil en travers de la Thalie en amont du Gué de Nifette.

Sur la commune de Fontaines, en amont du Gué de Nifette, la Thalie longe le canal de Bourgogne sur un linéaire de 750m environ. Sur ce linéaire, la thalie est chenalisée dans un lit mineur rectiligne et trapézoïdal. De plus le calibre du lit est surdimensionné (près de deux fois le débit biennal) qui traduit un recalibrage important. Il en résulte une grande monotonie morphologique et une pauvreté des milieux.

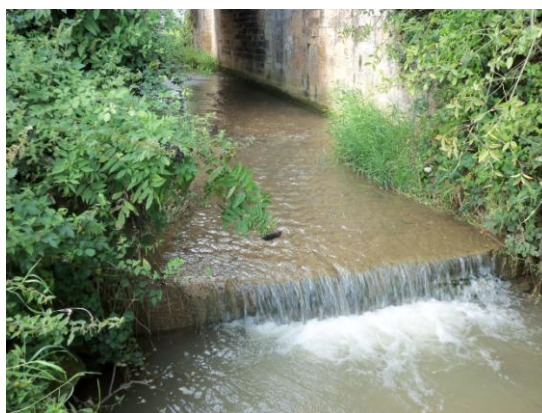
La campagne de terrain a permis de recenser un radier sous la voie SNCF. L'ouvrage est difficilement franchissable, malgré une hauteur de chute de 25 cm, en raison de la trop faible lame d'eau sur le radier.

Il serait nécessaire de réduire la section d'écoulement dans le radier (1 m au lieu de 3 m) afin d'augmenter la lame d'eau. Une échancrure dans le radier ou la pose d'épis déflecteurs sur le radier pourraient être envisagés.

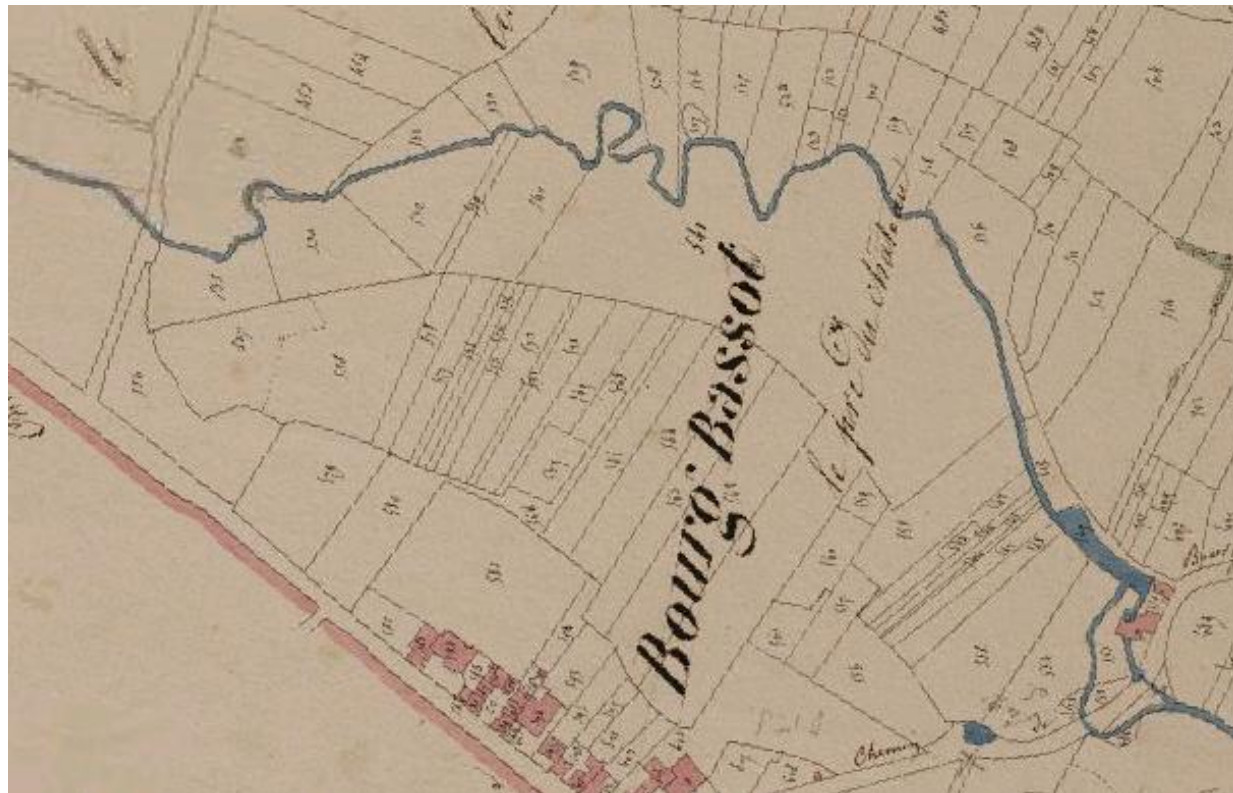
Entre les deux moulins, le Giroux s'écoule dans un seul bras au tracé en plan sinueux. Un bief de décharge est toutefois à signaler en amont immédiat du moulin Garnerot. Le tracé plus précis du Giroux est illustré sur la figure suivante, centrée sur la section C du cadastre napoléonien.

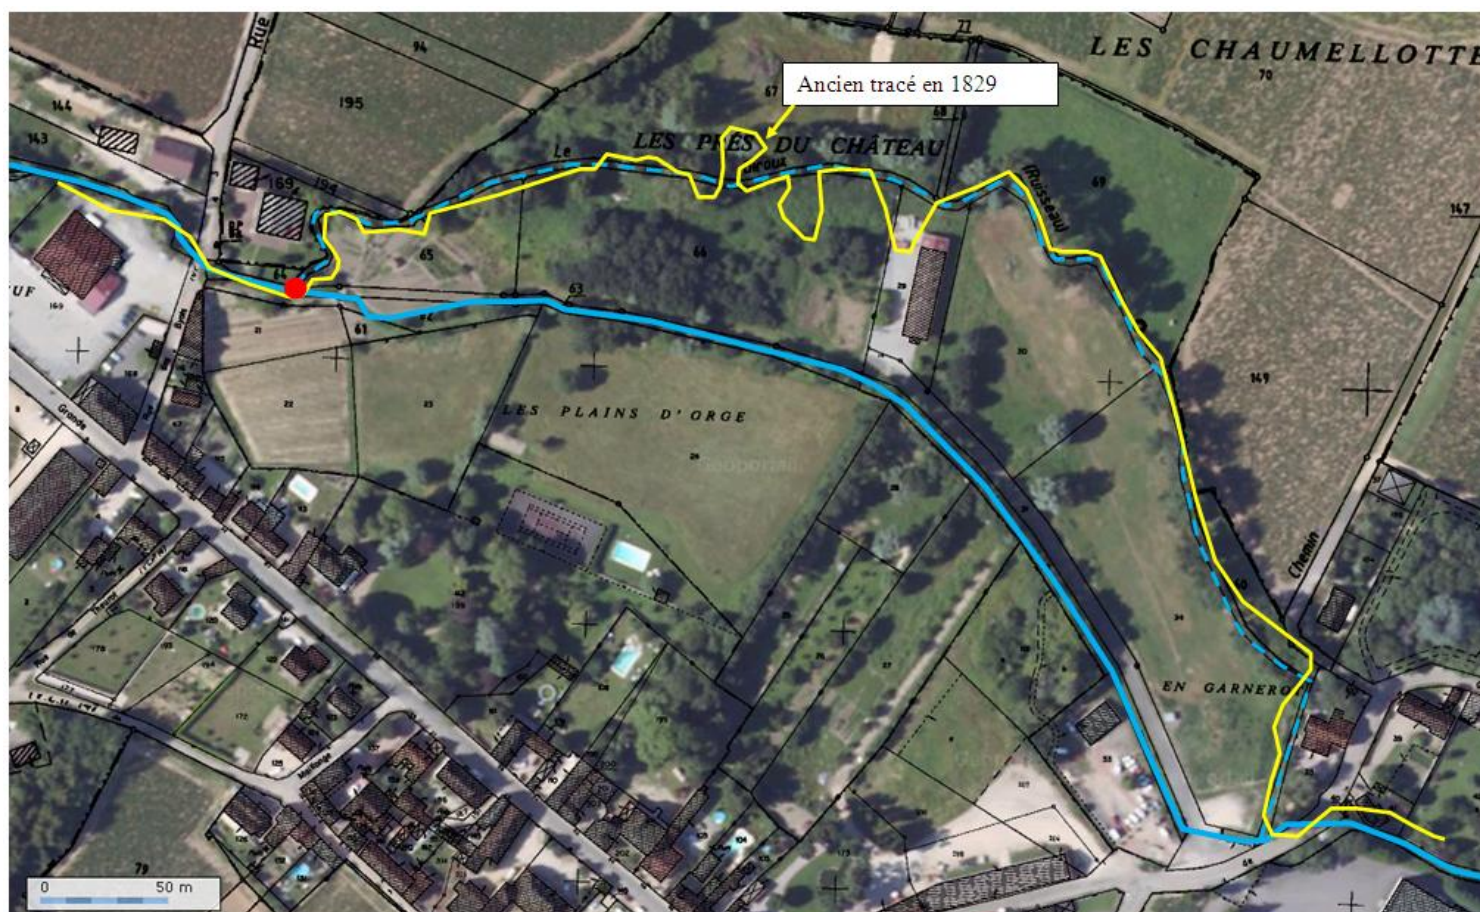
Les eaux du Giroux alimentent principalement le bras creusé postérieurement à 1829. La date de création de ce bras n'est pas connue. L'ancien bras n'est quasiment plus alimenté malgré la présence d'un seuil d'une hauteur de 0,7 m. Les eaux s'infiltrent quelques dizaines de mètres plus loin. On note aussi que le tracé de l'ancien bras a été modifié car il est beaucoup plus rectiligne. Ce tronçon était autrefois sinueux ce qui atteste du caractère naturel du bras historiquement.

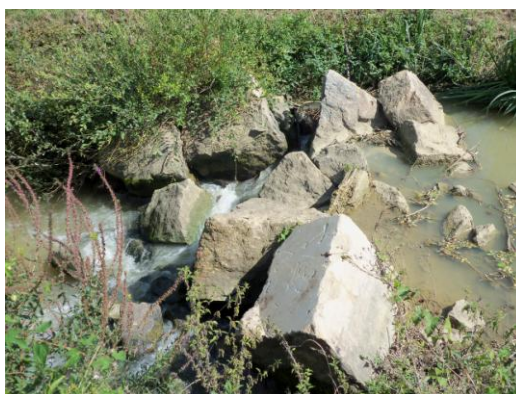
Il s'agit d'un seuil en enrochement disposé dans le lit. Son usage n'est pas défini au regard de sa situation.

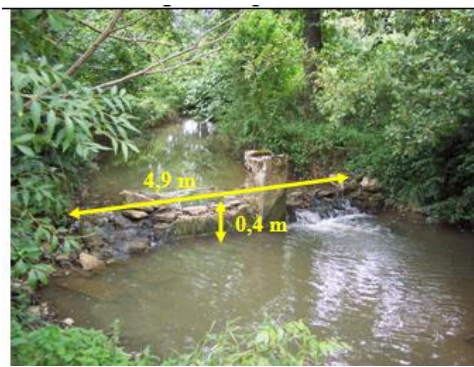
Seuil de largeur déversante 4,9 m arasé à la cote 205.10 m NGF en 1995 (étude IPSEAU) et sur lequel étaient installés des batardeaux rehaussant la ligne d'eau de 0,4 m. Cet ouvrage est actuellement totalement ruiné mais il est difficilement franchissable pour la faune piscicole.

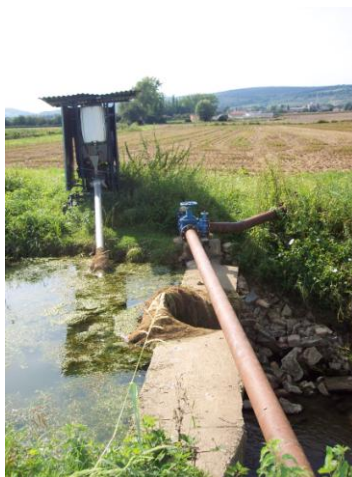
Barrage installé pour l'irrigation de terres agricoles. Il crée une chute de 0,7m totalement infranchissable. Son impact sur les faciès d'écoulement en amont est très fort.
