## Restauration hydromorphologique de l'Orbieu sur le site de Luc-sur-Orbieu

N° de référence : TO21-026  
Version V1  
Mars 2024

Restauration hydromorphologique de l'Orbieu sur le site de Luc-sur-Orbieu  
TO21-026  
Franck REGIS  
Projet

Dans le cadre du Contrat de Bassin Versant et son objectif qu'est la reconquête du bon état des masses d'eau, le présent rapport concerne la phase d'étude PROJET de la restauration hydromorphologique de l'Orbieu sur le site de Luc-sur-Orbieu.

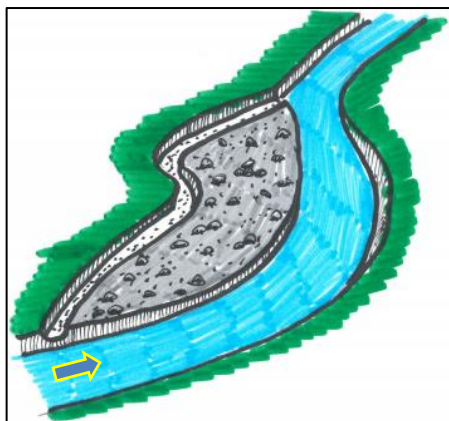
Figure 6 : Chute alluviale (ou bras diachrone) et dévégétalisation / scarification pour favoriser la remobilisation des matériaux.

Les matériaux issus du décaissement seront simplement régalez sur l'atterrissement pour favoriser leur remobilisation en crue et non réinjectés dans le lit vif.

Des schémas de principes sont donnés ci-après.

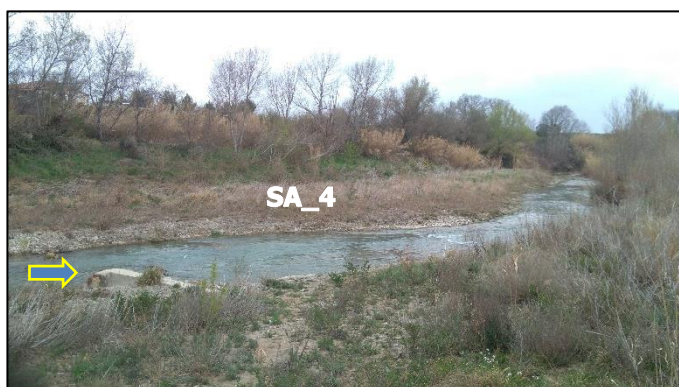
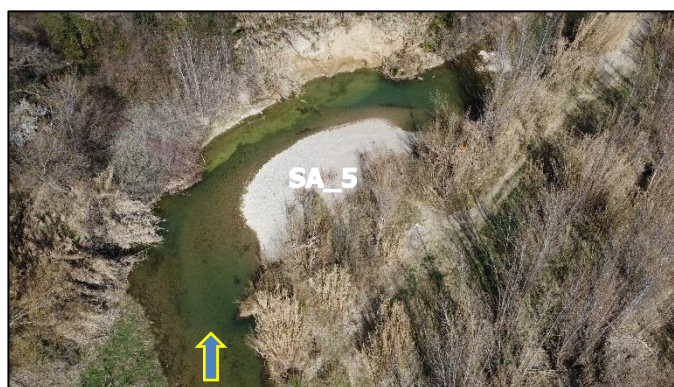
Figure 7 : Prises de vues des atterrissements. Structures (a) SA\_4 en rive gauche et (b) SA\_5 en rive droite en intrados de méandre.

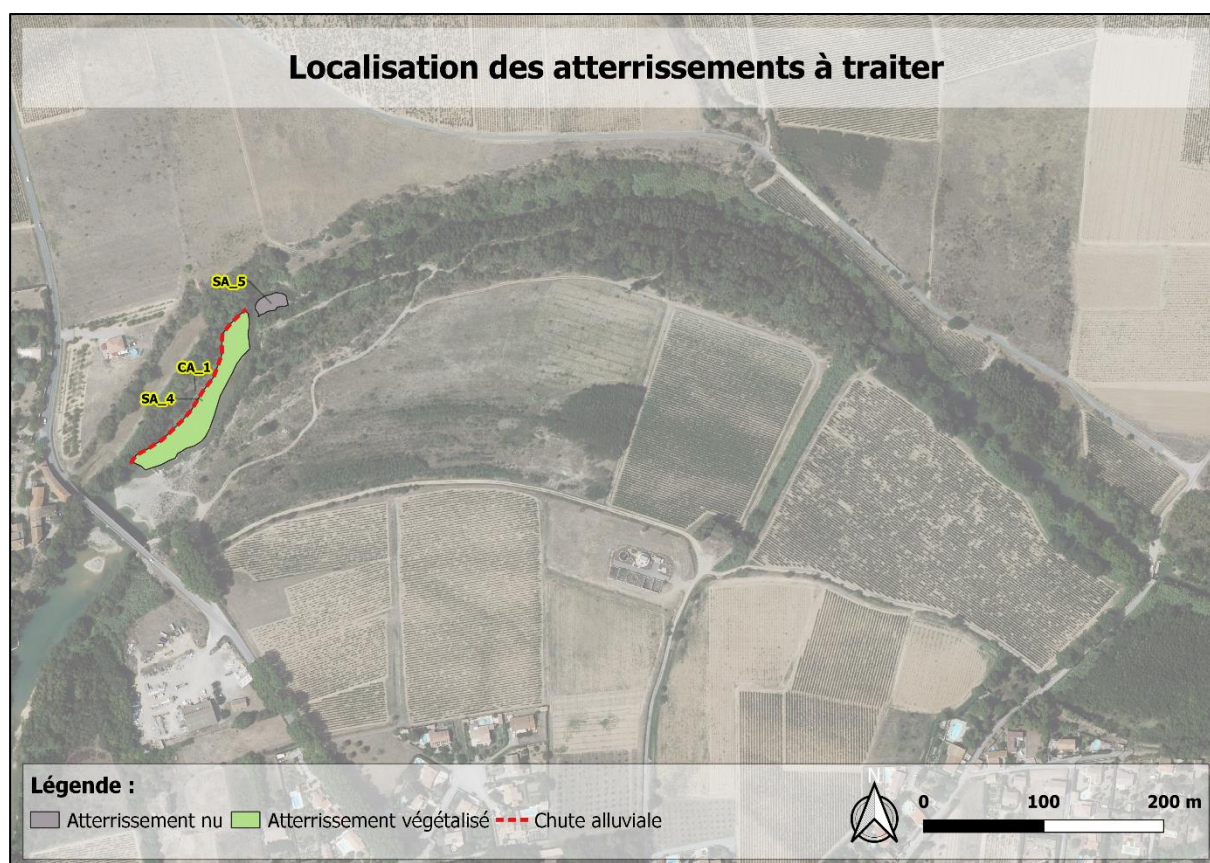
Figure 8 : Localisation des atterrissements.

Au total, deux atterrissements sont à traiter soit une surface estimée de 5 000 m<sup>2</sup>. Les principales caractéristiques pour chaque structure ciblée sont données dans le tableau ci-dessous.

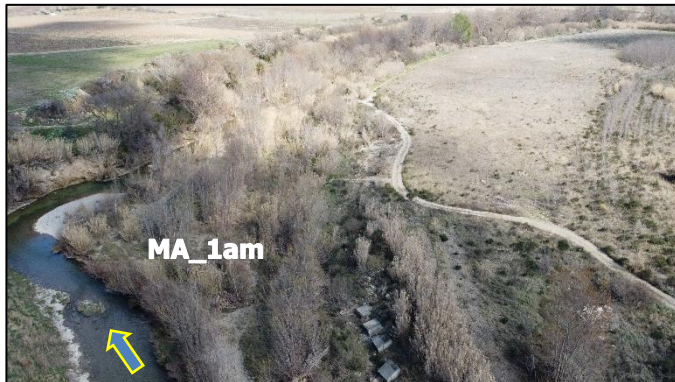
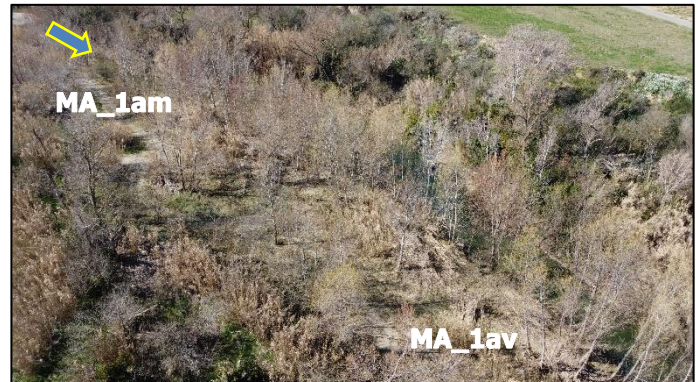
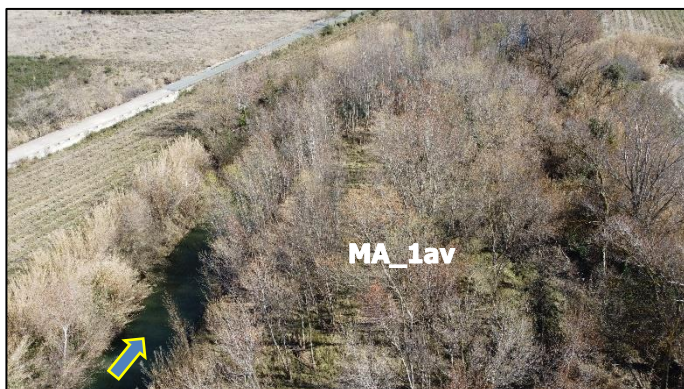
Figure 9 : Prises de vues de la marge. Marge (a) MA\_1am en partie amont en secteur dynamique, (b) interface MA\_1am et MA\_1av et (c) MA\_1av en partie aval en secteur moins dynamique.

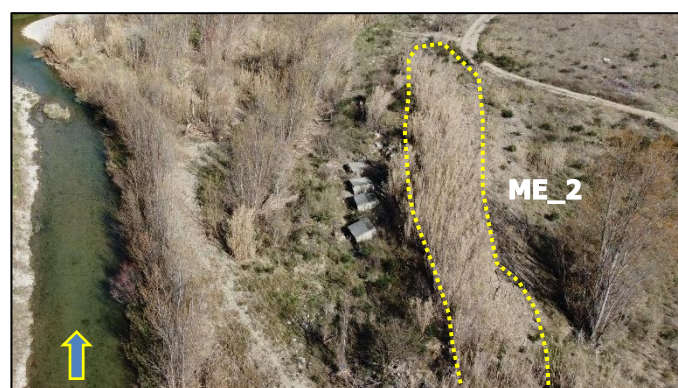
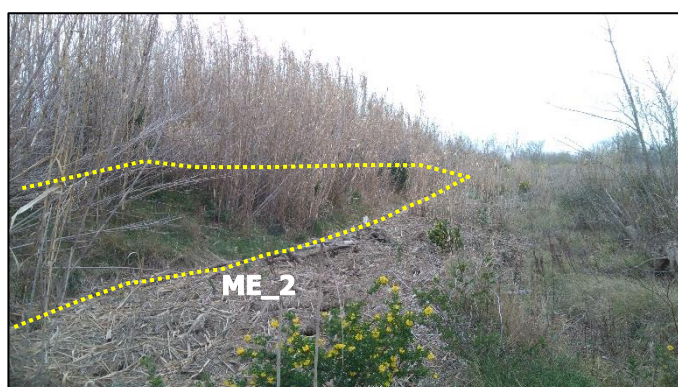
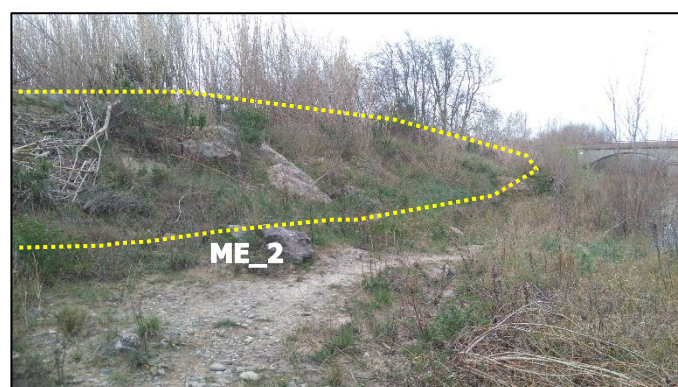
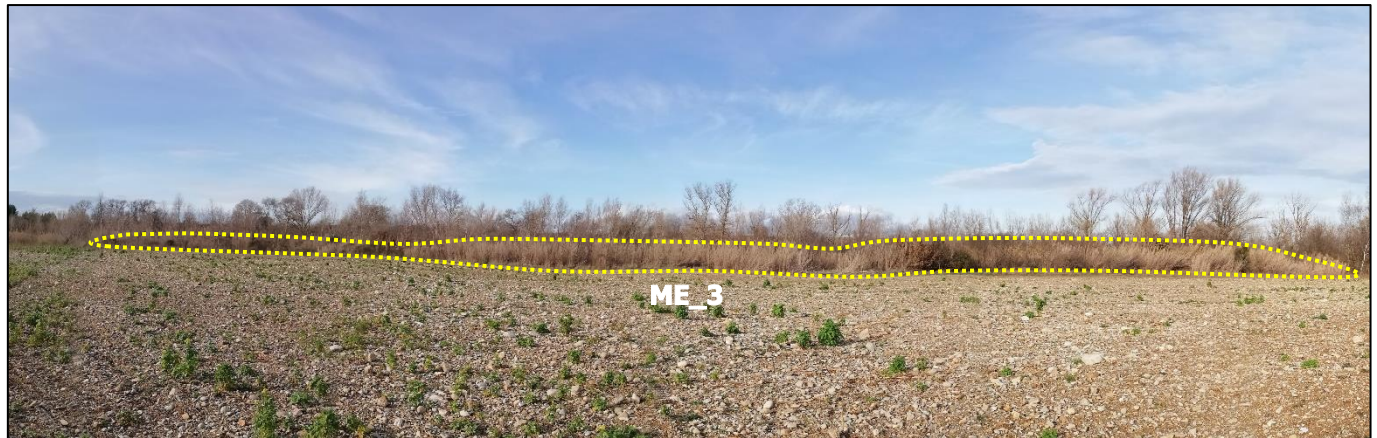
Figure 11 : Prises de vues des merlons. Structures (a) ME\_1 et (b) ME\_2 en vue aérienne puis (c) depuis le terrain en friche et (d) depuis l'Orbieu et (e) ME\_3. A noter la présence de la canne de Provence sur les merlons.

Par ailleurs, la canne de Provence (*i.e.* espèces invasive) est présente régulièrement sur le site et certains merlons. Son traitement devra donc être adapté afin d'en limiter la prolifération lors des travaux. Cet aspect des travaux est décrit en section 3.3.3.

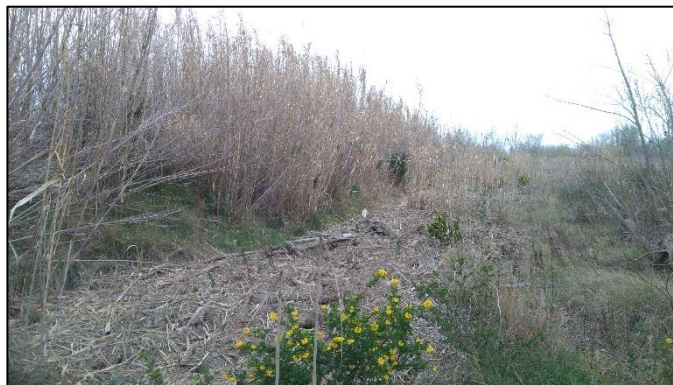
Figure 13 : (a) Canne de Provence sur le merlon ME\_2 et (b) sondage à la pelle mécanique d'une profondeur de 1,5 m. Les rhizomes sont visibles de 0 à 0,4 m. Le chevelu racinaire est visible sur l'entièreté du profil.

- Fauchage mécanique des parties aériennes,
- Décapage de la terre contaminée par les rhizomes sur une épaisseur de  $\pm 0,8$  m (soit  $\pm 1\ 400$  m<sup>3</sup>),
- Réalisation d'une fosse suffisamment profonde sur la parcelle pour réaliser un enfouissement des tiges et de la terre contaminée par les rhizomes,
- Enfouissement des tiges et de la terre contaminée par les rhizomes, avec compactage par couche de 50 cm, puis recouvrement de 1,5-2 m d'épaisseur minimum de matériau sain,
- Remblaiement avec les matériaux extraits de la fosse et réglage des matériaux excédentaires sur la parcelle.

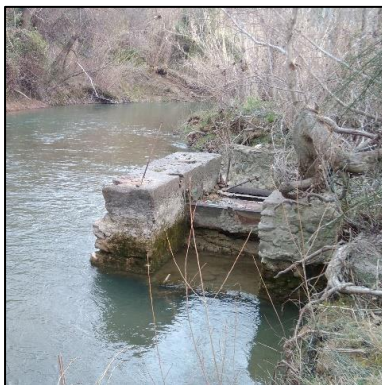
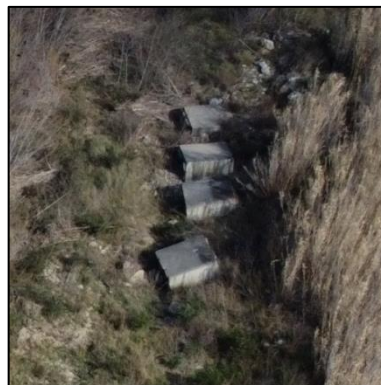
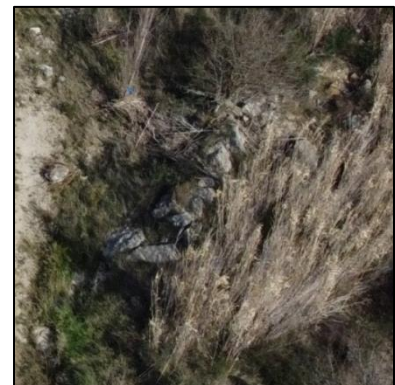
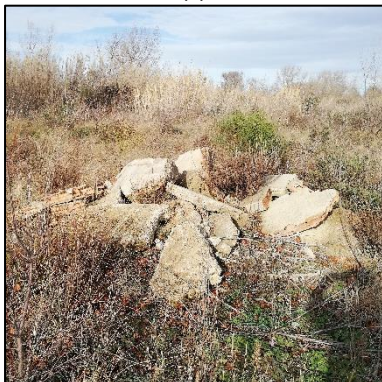
Figure 18 : Travaux annexes. (a) Ancienne prise d'eau à démolir, (b) blocs de béton, (c) enrochements libes en berge et (d) dépôt de gravats.

- Les déchets issus du démontage de l'ouvrage ainsi que les blocs de béton seront mis en décharge conformément à la réglementation.
- Les blocs d'enrochement seront triés. Ceux s'y prêtant (*i.e.* blocométrie adaptée) pourront être réutilisés sur d'autres enrochements (*i.e.* confortement, réparation), les autres pourront être revalorisés sur l'Orbieu ou autres cours d'eau pour de la diversification des faciès d'écoulement par exemple. En l'absence de réutilisation, une mise en décharge des enrochements sera faite.
