S\_12

## Propositions d'actions en faveur de la restauration des continuités écologiques sur les bassins de la Berre et du Rieu sur 13 ouvrages prioritaires identifiés

### Barrage de Cascastel

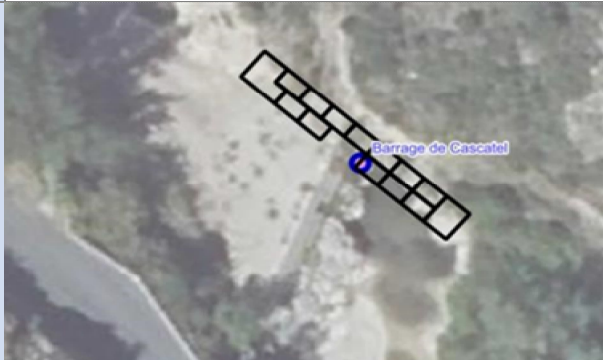
| Solution 1 : | | Aménagement : Passe à bassins | |
|---|---|---|---|
| Schéma de principe | | | <p>Coupe transversale d'un bassin d'une passe à bassin</p> |

| Solution 1 : | | Aménagement : Passe à bassins | |
|---|---|---|---|
| Description | | <p>La première solution pour restaurer la continuité écologique est la mise en place d'une passe à poisson de type passe à bassins successifs. Le principe de la passe est de diviser le dénivelé total du barrage en une série de chutes, afin de former un «escalier hydraulique» compatible avec la capacité de nage de certains poissons. Les chutes sont contrôlées par des cloisons qui séparent des bassins. Ces derniers ont pour fonction de dissiper l'énergie de la chute et d'assurer une zone de repos au poisson.</p> <p>Le passage de l'eau d'un bassin à l'autre peut s'effectuer soit :</p> <ul style="list-style-type: none"><li>- par écoulement à travers un orifice noyé,</li><li>- par écoulement par une échancrure profonde.</li></ul> <p>L'association de ces deux voies de passage permet aux différentes espèces cibles de franchir les bassins.</p> | |
| Caractéristiques techniques | | <p>La passe à bassins aura les caractéristiques suivantes :</p> <ul style="list-style-type: none"><li>• Longueur totale : 44 m</li><li>• Longueur des bassins : 2,25 m</li><li>• Largeur des bassins 1,5 m</li><li>• Echancrures latérales profondes, d'une largeur de 0,25 cm et positionnées de manière alternée d'un bassin à l'autre,</li><li>• Orifice noyé carré (0,2 m x 0,2 m)</li></ul> <p>La passe envisagée comprend 13 bassins et 14 chutes, elle est implantée en rive gauche, une échancrure pour un débit d'attrait est réalisée. A l'étiage, 100 % du débit passe par l'ouvrage.</p> <p>L'ouvrage sera réalisé en béton armé coulé en place.</p> <p>Pour restaurer la continuité sédimentaire, la DDTM 11 souhaite mettre en place une vanne sur l'ouvrage, le fonctionnement de la passe, quand la vanne est ouverte devra être étudié en phase ultérieure.</p> | |

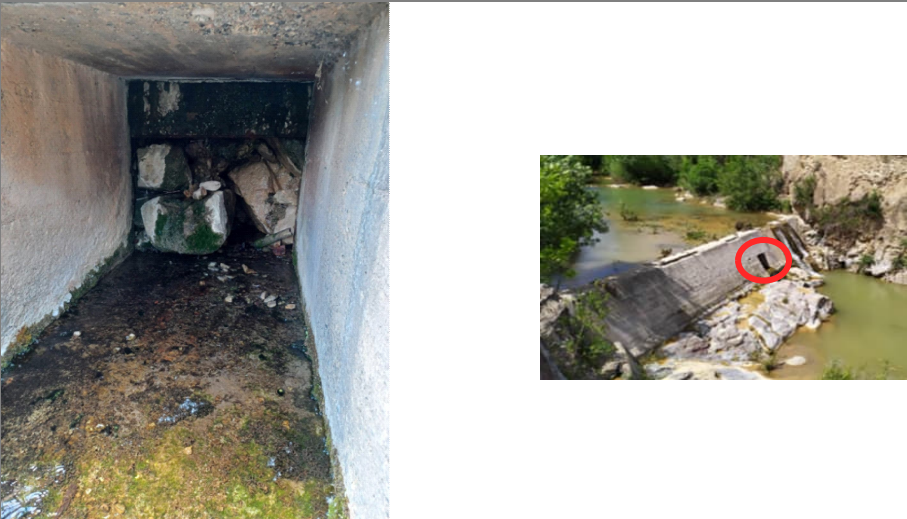
| Solution 2 : | | Aménagement : Vanne de fond |
|---|---|---|
| Photo de l'emplacement de la vanne | | |

| Solution 2 : | | Aménagement : Vanne de fond |
|---|---|---|
| Description | | <p>La deuxième solution consiste à réaménager la vanne de fond aujourd'hui bouchée, pour restaurer la continuité sédimentaire. L'objectif est donc de la remettre en service en mettant en œuvre en lieu et place une vanne martellière à crémaillère neuve. Un curage préalable de la retenue sera nécessaire pour atteindre la vanne, les matériaux retirés seront remis en place à l'aval et serviront participeront à la recharge granulométrique du tronçon. A noter que la barrage est comblé de matériaux, par conséquent le curage doit avoir lieu sur 3m de hauteur.</p> <p>A terme, une gestion du vannage sera mise en œuvre par la commune en période hivernale (ouverture hivernale pour restaurer la continuité sédimentaire).</p> |
| Caractéristiques techniques | | <p>La vanne actuelle mesure 1,2 m de haut et 0,50 m de large, les travaux comprennent la mise en œuvre d'un joint d'étanchéité, de l'ensemble du système de buté, de guidage et de protection anti corrosion. Elle devra être manœuvrable manuellement. Un système pour la protéger des crues devra être aménagé. Un "dégrilleur" à barreaux (grande maille) devra être mis en place pour éviter que des gros blocs ne viennent se coincer dans la vanne.</p> |
