## OBSERVATOIRE MORPHOLOGIQUE SUR L'ISERE EN BASSE TARENTAISE

- RAPPORT INTERMEDIAIRE 2018-2022 -

**NOVEMBRE 2022**

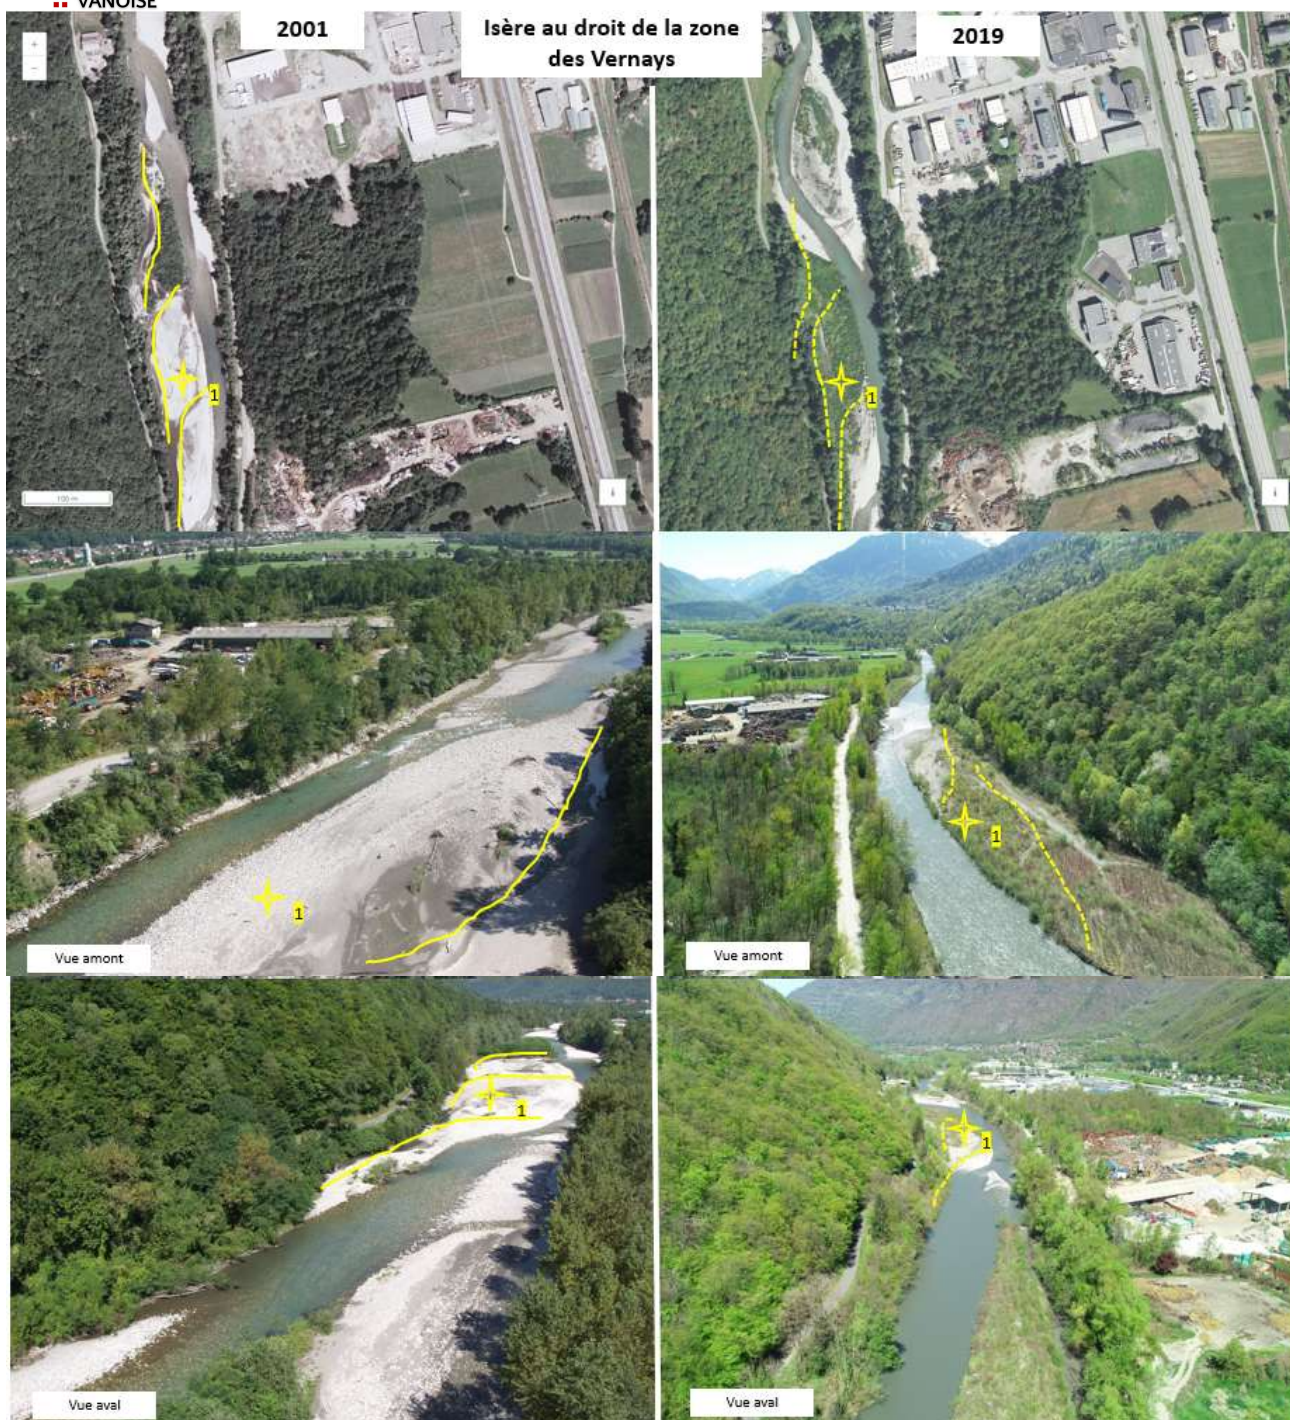
Des modifications de la configuration des bancs et du lit sont observées sur ce site :

- ✓ En 2001, les bancs en rive droite et en rive gauche de semblent majoritairement être recouverts de substrats grossiers. Ces bancs semblent pouvoir être mis en eau régulièrement avec notamment des chenaux secondaires topographiquement plus bas. En 2019, les bancs en rive droite et en rive gauche sont végétalisés et perchés.
- ✓ En 2001, la rivière présentait plusieurs chenaux et bras secondaires qui ont disparu à ce jour.

Figure 11 : Vues aériennes (en haut) et vues obliques (en bas) en 2001 (à gauche – CD73) et en 2019 (à droite - APTV) sur le secteur amont du site pilote des Vernays

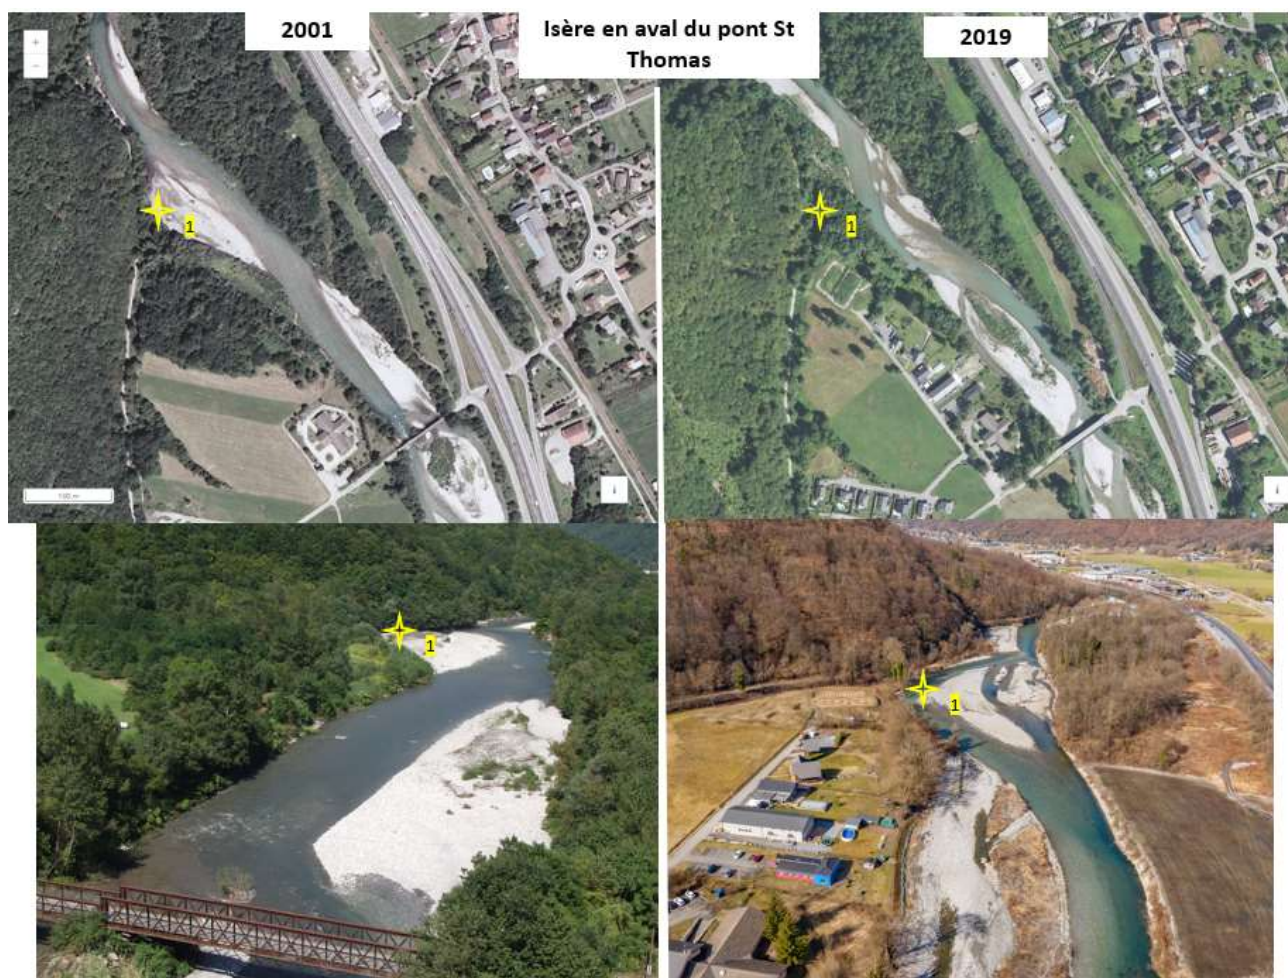
Figure 12 : Vues aériennes (en haut) et vues obliques (en bas) en 2001 (à gauche – CD73) et en 2019 (à droite - APTV) sur le site pilote de St Thomas

Sur le site pilote de St Thomas, la surface de lit actif a peu évolué mais des dynamiques morphologiques au sein de ce lit sont observées entre 2001 et 2019 :

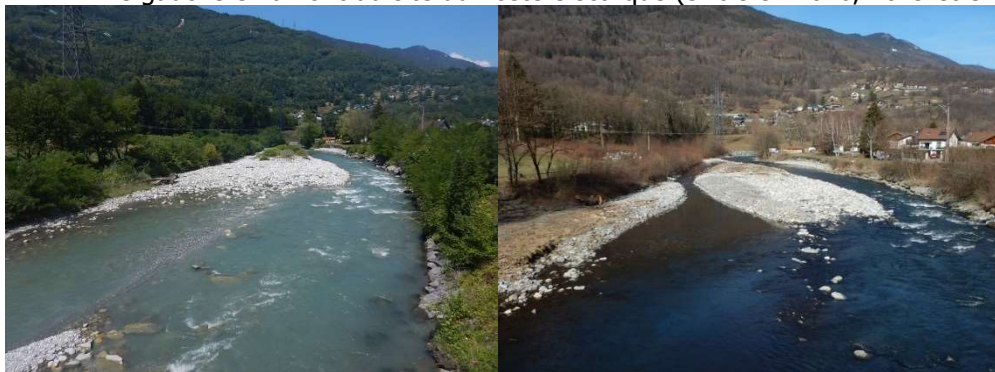
- En amont du pont de Cevins (2 fois en 2016 et en 2019) ;
- En rive gauche en amont de l'aire de Langon (3 fois en 2016, 2019 et en 2021) ;
- En rive gauche en amont du site du Poste électrique (3 fois en 2016, 2019 et en 2021).

*Figure 28 : Travaux de réouverture des bras de Cevins (2018 à gauche et 2019 à droite)*

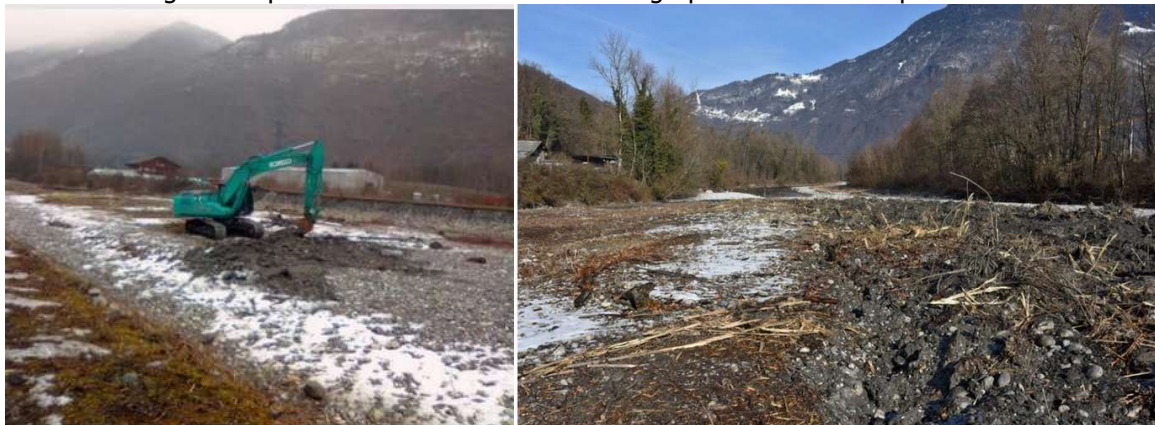
- ✓ Scarification de la végétation des bancs : cette action consiste à compléter l'essartement par un travail du sol avec un engin mécanique. Ces interventions ont été réalisées en 2019 sur 3 bancs en bandes longitudinales parallèles à la berge : 1 bande essartée, 1 bande scarifiée sur toute la longueur de la zone en végétation pour chacun des bancs. La cartographie des sites est présentée en annexe.

*Figure 29 : Bande essartée non scarifiée (à gauche) et essartée scarifiée (à droite) - Banc des Vernays (INRAE, 2020)*

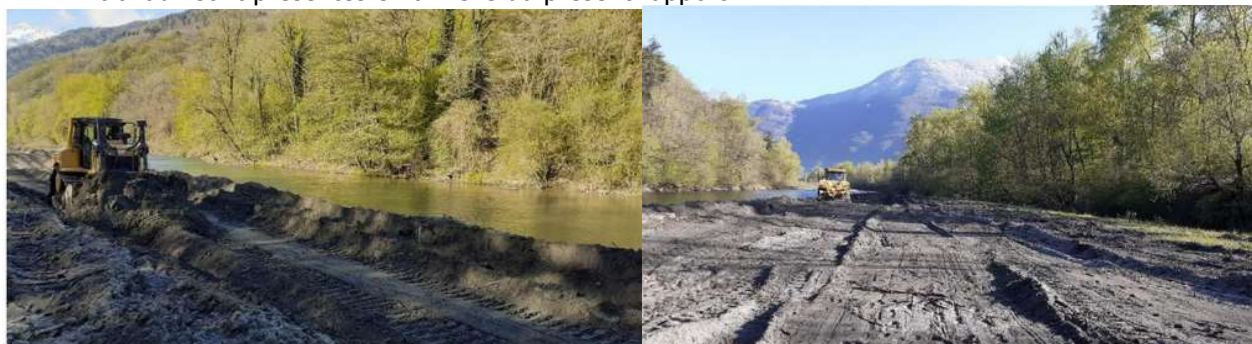
- ✓ Arasement de bancs: cette action consiste à compléter l'essartement du banc par un abaissement du niveau du banc avec évacuation et/ou travail en déblais/remblais des matériaux du banc. L'objectif est de retrouver une cote topographique du banc permettant une mise en eau à minima annuelle. Cette intervention a été réalisée en 2021 sur un banc en amont du site pilote des Vernays. Les principes des travaux sont présentés en annexe du présent rapport.

*Figure 30 : Travaux d'arasement du banc aux Vernays (en bas)*

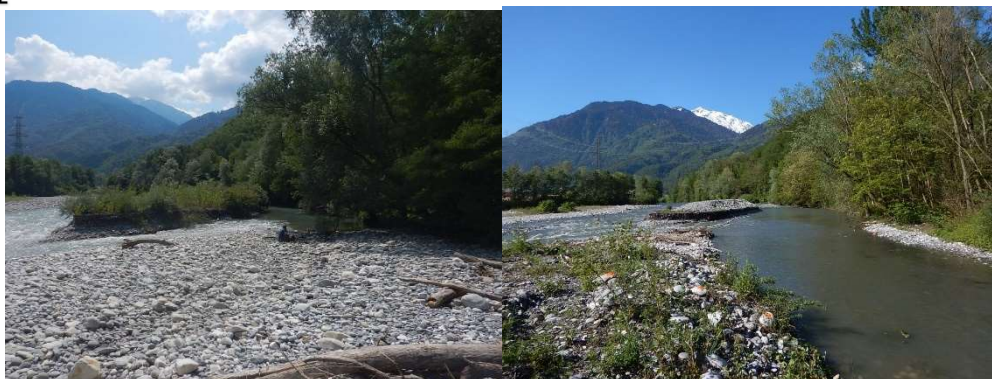
En 2019, EDF a également réalisé une intervention de remodelage d'un banc pour favoriser l'entonnement du bras de Langon.

Figure 31 : Modification du profil du banc amont (en 2018 à gauche avant travaux et en 2019 à droite après travaux)

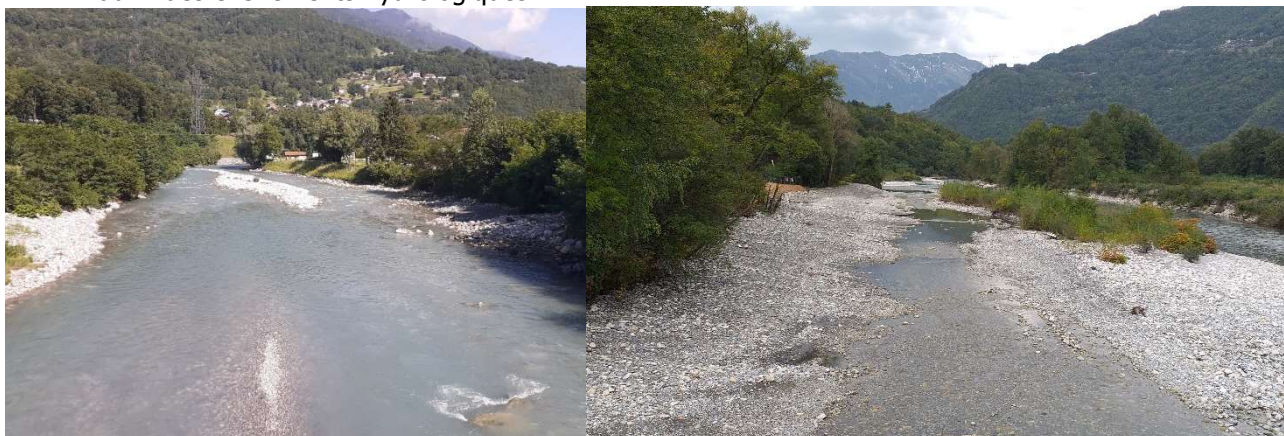
- ✓ En 2020 (fin d'été- début d'automne), ARLYSERE est intervenue dans le cadre de sa compétence GEMAPI sur 2 sites : le banc et le bras en rive gauche en aval du pont de Cevins et le bras en rive gauche en aval du pont St Thomas. Lors de la réalisation de protection de berges, ARLYSERE en a profité pour remodeler les bancs du lit et réduire les contraintes hydrauliques sur les berges fragilisées. Le principe était que ces matériaux remodelés restaient fusibles et mobilisables par les écoulements au fil des événements hydrologiques.

Figure 32 : Photographies après travaux sur le site de Cevins à gauche et de St Thomas à droite

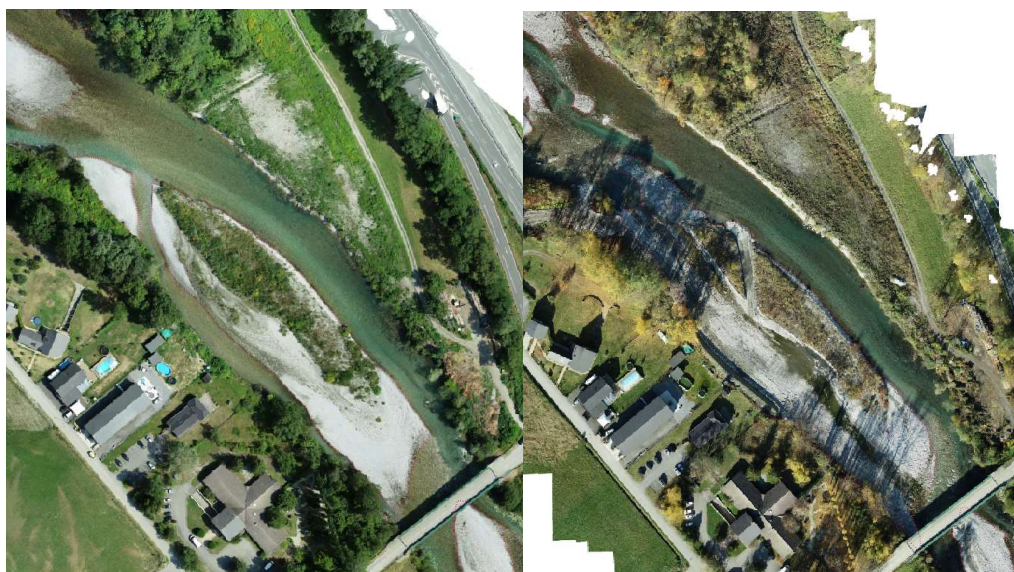
Figure 33 : Ortho photos avant et après travaux sur le site de St Thomas

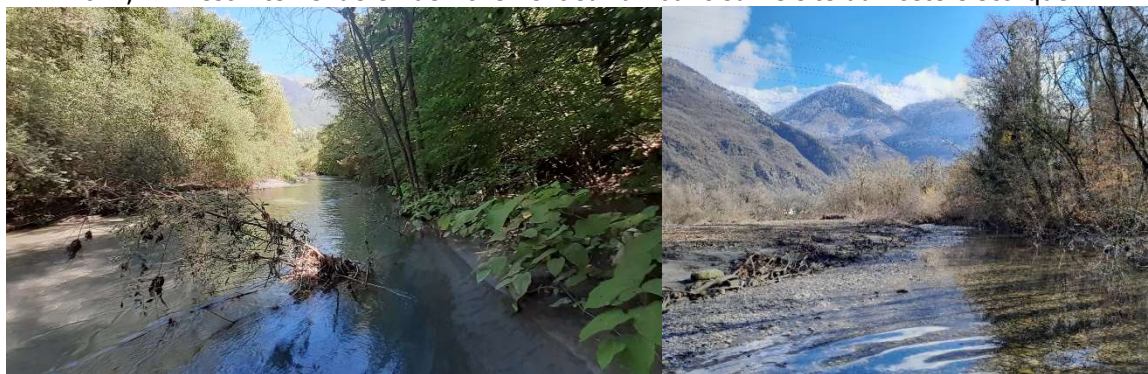
- ✓ En 2021, RTE est intervenue en défrichage sur un banc sur le site du Poste électrique.

Figure 34 : Défrichage par RTE d'un banc en 2021 sur le site du Poste électrique (à gauche avant en 2020 et à droite après travaux en 2021)

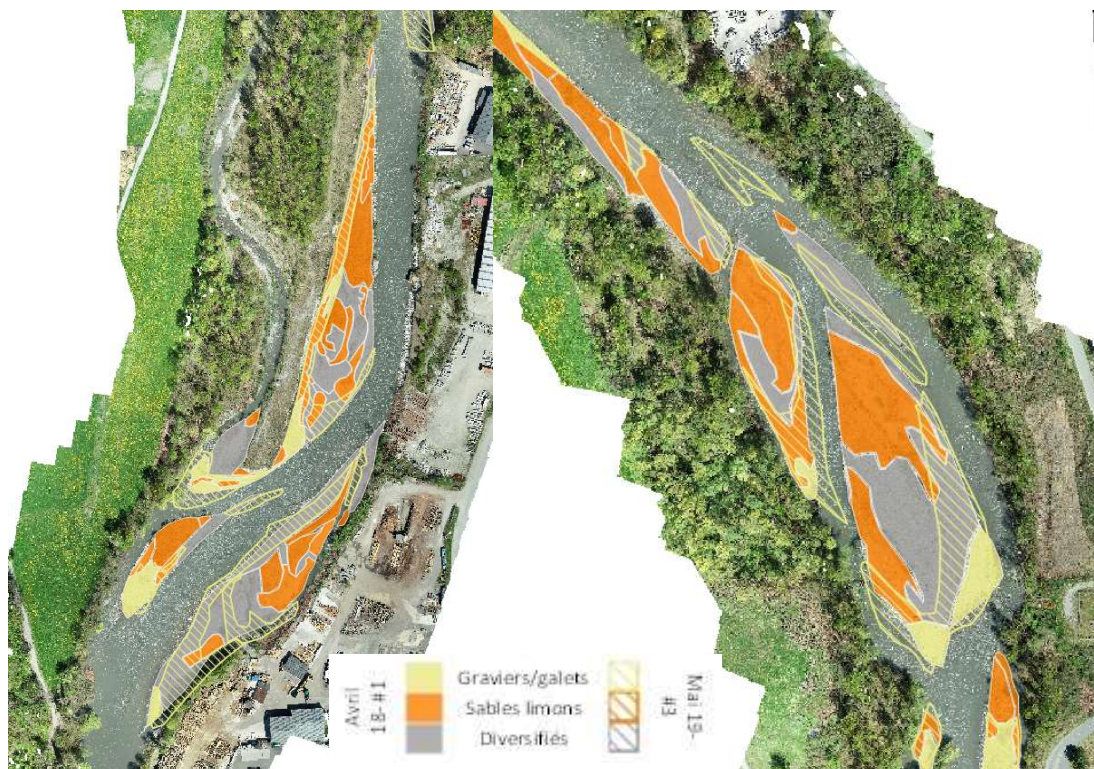
Les deux illustrations suivantes présentent, à contrario, des comparaisons, lors de l'expérimentation 2018 et des hautes eaux 2021, qui ont amené, sur ce site, à des « rinçages » de substrats fins et à une augmentation des surfaces de matériaux grossiers (sont présentés, pour la seconde campagne, uniquement les substrats grossiers en hachurés pour faciliter la lecture).

Figure 46 : Répartition des substrats avant et après la chasse et les hautes eaux 2018 (APTV, 2022 – photographie aérienne en fond – campagne #1 avril 2018)

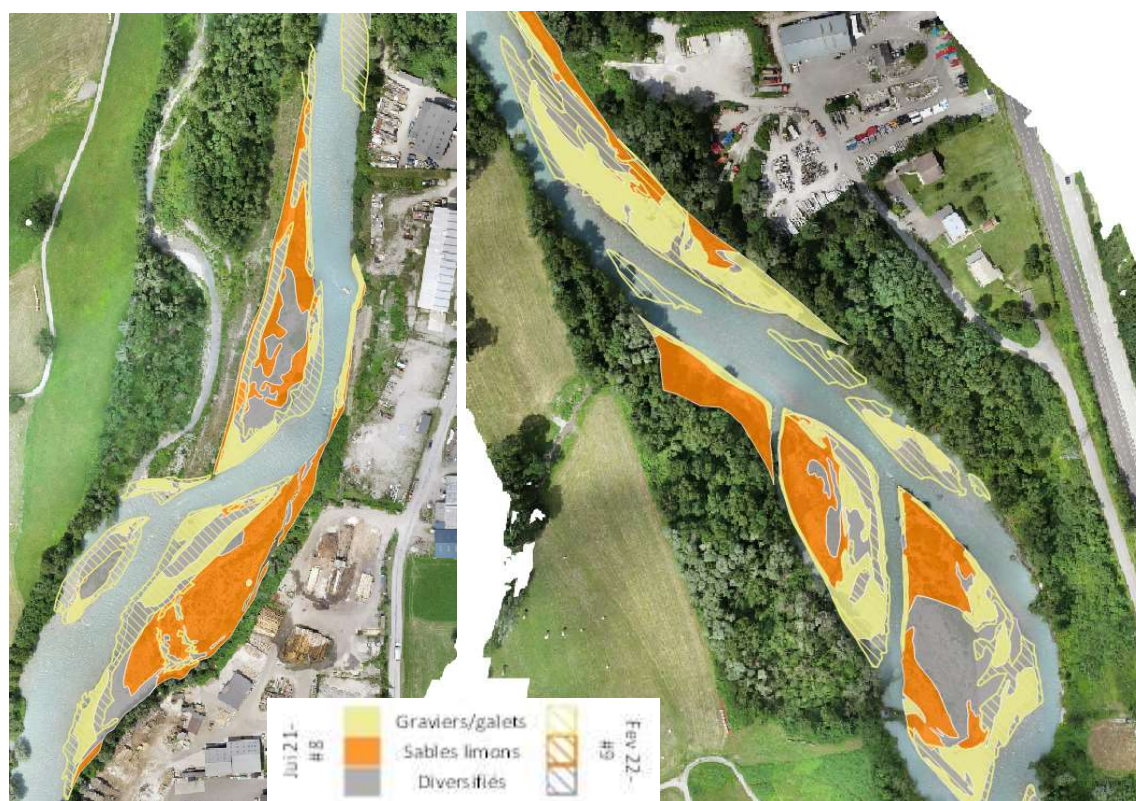
Figure 47 : Répartition des substrats avant et après les hautes eaux 2021 (APTV, 2022 – photographie aérienne en fond – campagne #8 juillet 2021)

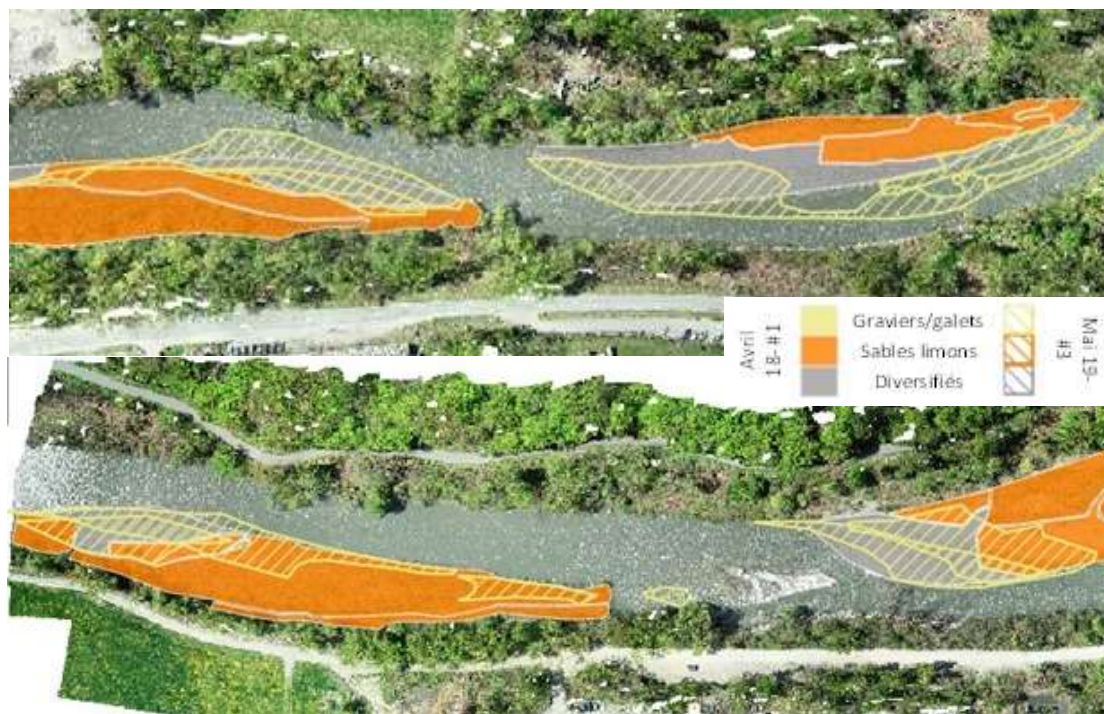
A titre d'exemple et pour illustrer les observations décrites dans le tableau ci-dessus, sont présentées, ci-dessous, des cartographies comparant les recouvrements par typologie de substrats entre les différentes campagnes. La première présente la mobilisation de substrats fins ou diversifiées sur les franges des bancs (parties les plus basses) lors de la chasse et des hautes eaux 2018 sur 2 secteurs du site des Vernays (sont présentés, pour la campagne de mai 2019, uniquement les substrats grossiers en hachurés pour faciliter la lecture).

Figure 49 : Répartition des substrats avant et après la chasse et les hautes eaux 2018 (APTV, 2022 – photographie aérienne en fond – campagne #1 avril 2018)

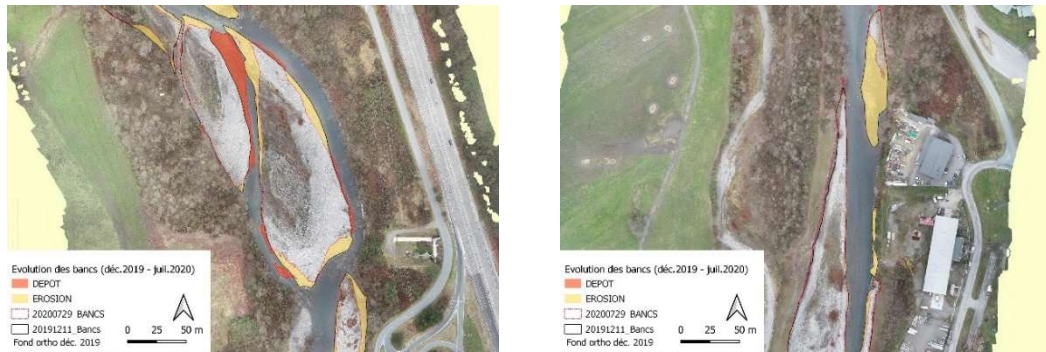
*Figure 59 : Exemple d'évolution (surfaces en accrétion / surfaces soustraites) sur le site de Langon entre décembre 2019 et juillet 2020 pour des hauteurs d'eau similaires*

Les surfaces soustraites le sont davantage sur les parties latérales des bancs et les surfaces en accrétion le sont préférentiellement en aval ou en amont des bancs où les contraintes hydrauliques sont moins fortes. Globalement, les bancs ont tendance à migrer en aval.

| Figure 59 : Exemple d'évolution (surfaces en accrétion / surfaces soustraites) sur le site de Langon entre décembre 2019 et juillet 2020 pour des hauteurs d'eau similaires..... | 55 |

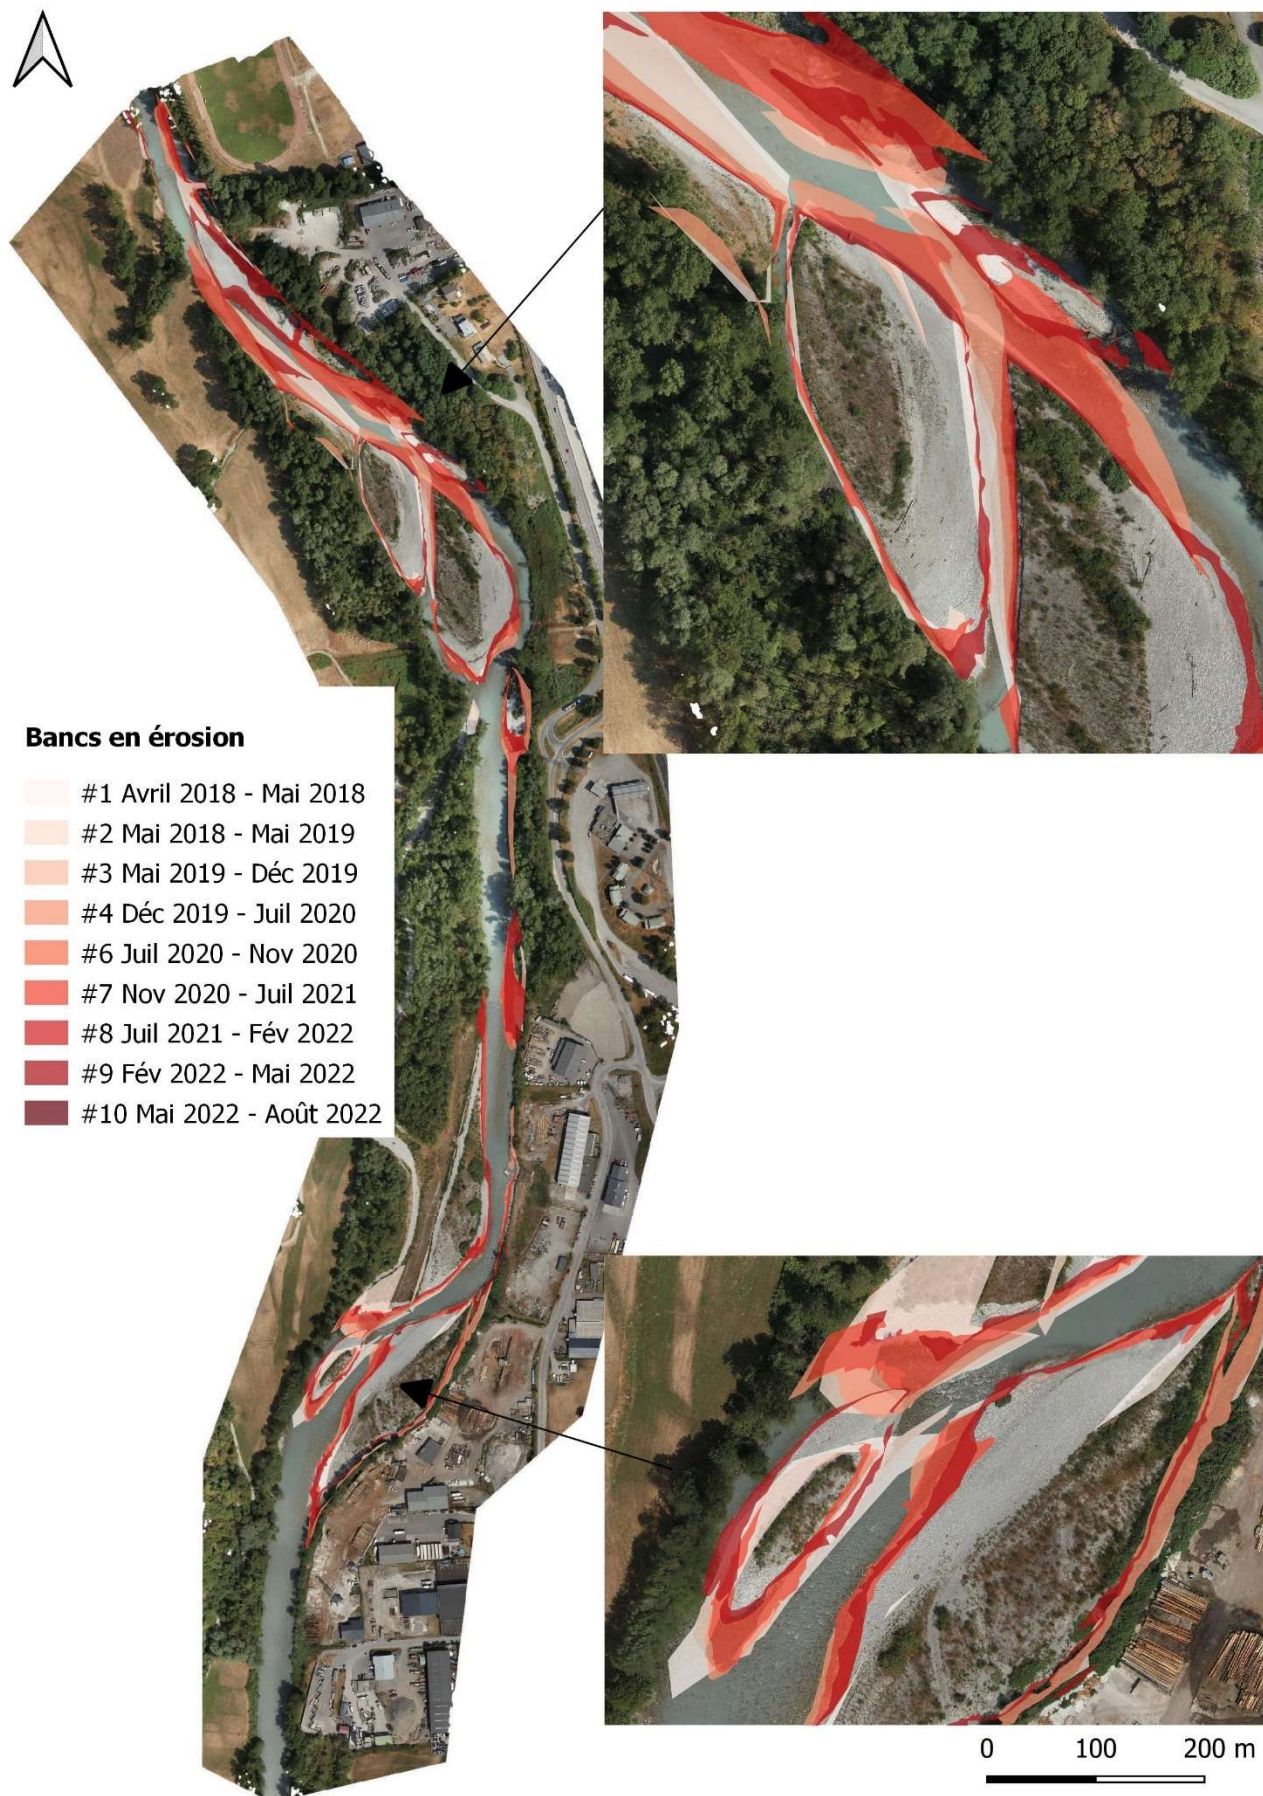
Figure 61 : Erosions des bancs au fil des campagnes de suivi et des événements hydrologiques sur le site de Langon

| Figure 61 : Erosions des bancs au fil des campagnes de suivi et des événements hydrologiques sur le site de Langon..... | 57 |

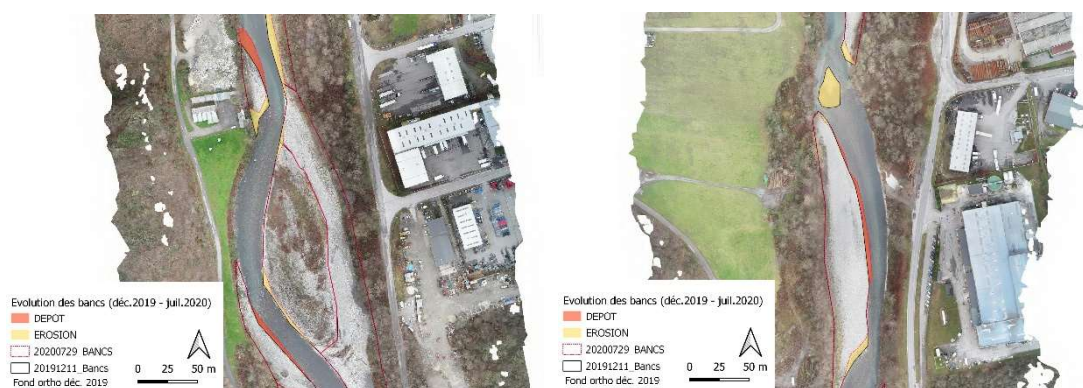
L'érosion est plus marquée sur certaines parties latérales des bancs, alors que d'autres sont plutôt concernées par des dépôts. Les quelques petits bancs centraux ont tendance à migrer en aval.

*Figure 63 : Exemple d'évolution (dépôt / érosion) sur le site des Vernays entre décembre 2019 et juillet 2020 pour des hauteurs d'eau similaires*

| Figure 63 : Exemple d'évolution (dépôt / érosion) sur le site des Vernays entre décembre 2019 et juillet 2020 pour des hauteurs d'eau similaires..... | 60 |

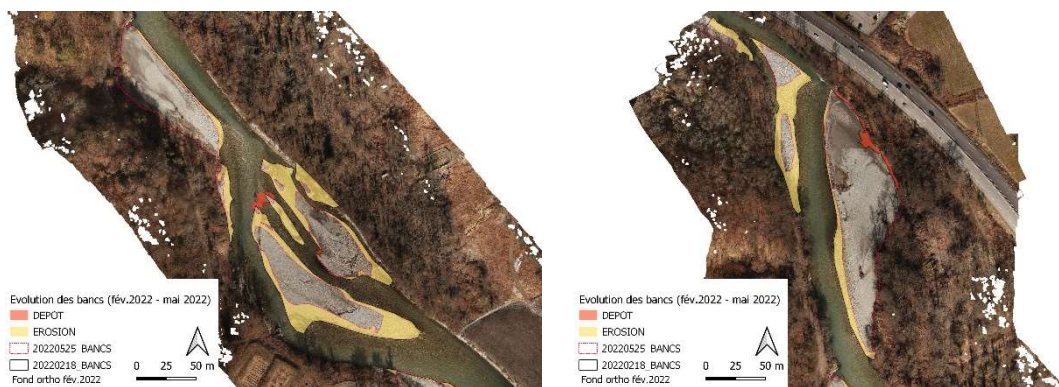
Figure 67 : Exemple d'évolution (dépôt / érosion) sur le site de St Thomas entre février 2022 et mai 2022 pour des débits similaires

| Figure 67 : Exemple d'évolution (dépôt / érosion) sur le site de St Thomas entre février 2022 et mai 2022 pour des débits similaires..... | 65 |

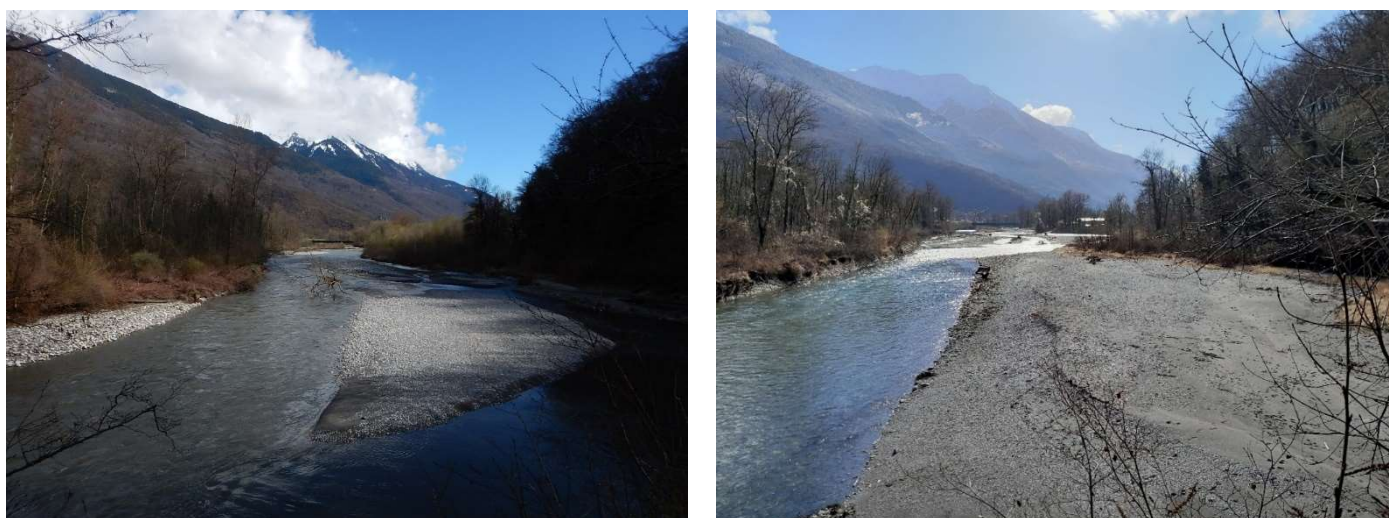
La mobilité des bancs sur le site de St Thomas est perceptible entre chaque campagne et varie de 20% des surfaces de bancs à 55%. Elle augmente entre mai 2018 et mai 2019 puis diminue entre mai 2019 et décembre 2019. Entre décembre et juillet 2020 elle augmente à nouveau puis diminue en novembre 2020. Elle se stabilise autour des 25% entre février et août 2022. Elle est marquée à la fois par l'apparition de nouvelles surfaces et par la disparition de certaines surfaces. Ces variations peuvent caractériser localement une vraie dynamique morphologique. Elles peuvent également être liées aux variations des niveaux d'eau qui recouvrent et découvrent certaines surfaces affleurantes. L'érosion est marquée en amont des bancs et les dépôts se font préférentiellement en aval. L'érosion est également observable sur certaines parties latérales des bancs, alors que d'autres sont plutôt concernées par des dépôts. Les bancs situés au milieu du lit mineur sont très mobiles d'une campagne à l'autre.

Figure 68 : Exemple du phénomène de chenalisation du lit et engraissement du banc en rive gauche – photos prises à des débits similaires en avril 2018 (gauche) et février 2022 (droite)

| Figure 68 : Exemple du phénomène de chenalisation du lit et engraissement du banc en rive gauche – photos prises à des débits similaires en avril 2018 (gauche) et février 2022 (droite)..... | 65 |

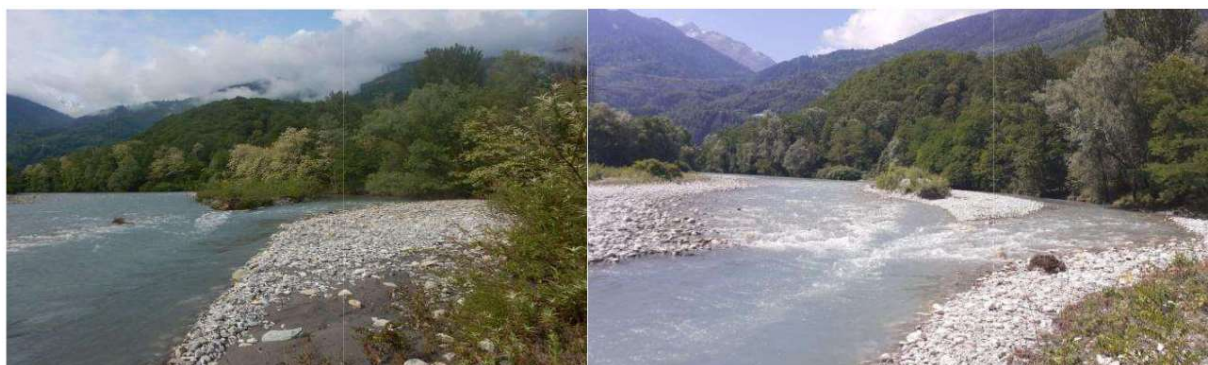
Ainsi, sur le site de Langon, les dépôts peuvent être situés en partie sommitale des bancs, contribuant à leur engraissement ou liés à une évolution des berges et du tracé de la veine d'eau, révélant de nouvelles surfaces hors d'eau. Des dépôts sont également enregistrés à l'entonnement du bras secondaire, contribuant à sa déconnexion. Les incisions sont plutôt situées au droit de la veine d'eau et au niveau des chenaux d'écoulement secondaires (rive droite et rive gauche). Le profil en long de l'Isère a tendance à s'inciser.

Figure 86 : Configuration du lit au droit du profil 08 en 2019 et en 2021

| Figure 86 : Configuration du lit au droit du profil 08 en 2019 et en 2021 ..... | 78 |

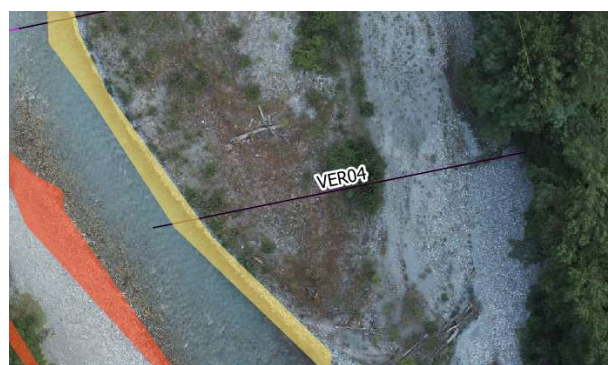
Figure 89 : Exemples de profils en travers sur le site des Vernays

On observe une corrélation entre les surfaces des zones de dépôt et d'érosion analysées précédemment, avec les évolutions verticales mesurées via les levés topographiques. Localement, certaines observations liées au niveau d'eau peuvent entrainer des biais dans l'analyse des mobilités. Le profil n°1 montre une érosion au niveau du fil d'eau, or l'analyse de la mobilité du banc identifie faussement cette zone en zone de dépôt. Les

évolutions à l'intérieur du banc sont identifiables grâce aux profils en travers. Ces profils montrent **des dépôts essentiellement en partie sommitale des bancs. Localement on peut observer des érosions** en pieds de banc (profils n°3, 6 et 7).

| Figure 89 : Exemples de profils en travers sur le site des Vernays ..... | 80 |

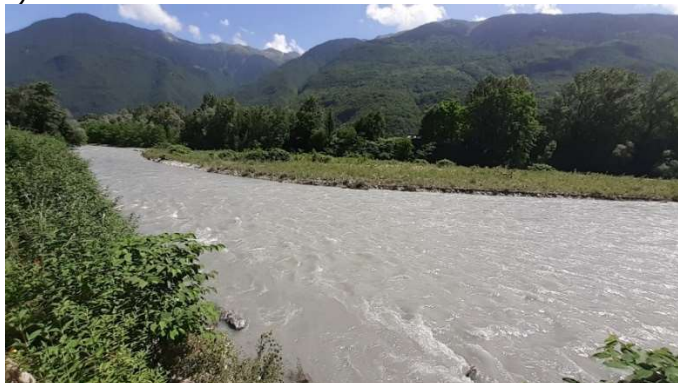
Figure 90 : Hautes eaux en 2021 avec érosion du pied du banc central

| Figure 90 : Hautes eaux en 2021 avec érosion du pied du banc central ..... | 81 |

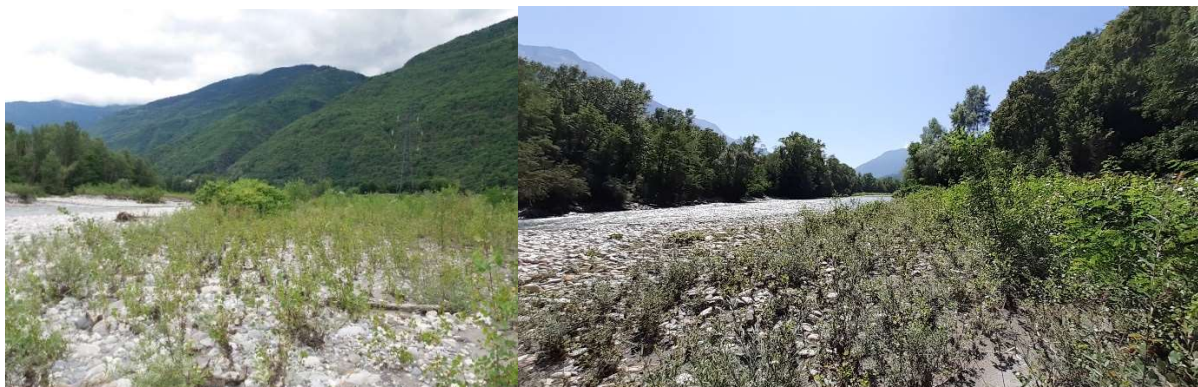
Figure 98 : Végétation en cours de développement sur des substrats fins (après une à 2 saisons végétatives) – Langon juillet 2020 à gauche et Les Vernays juillet 2021 à droite

| Figure 98 : Végétation en cours de développement sur des substrats fins (après une à 2 saisons végétatives) – Langon juillet 2020 à gauche et Les Vernays juillet 2021 à droite ..... | 88 |

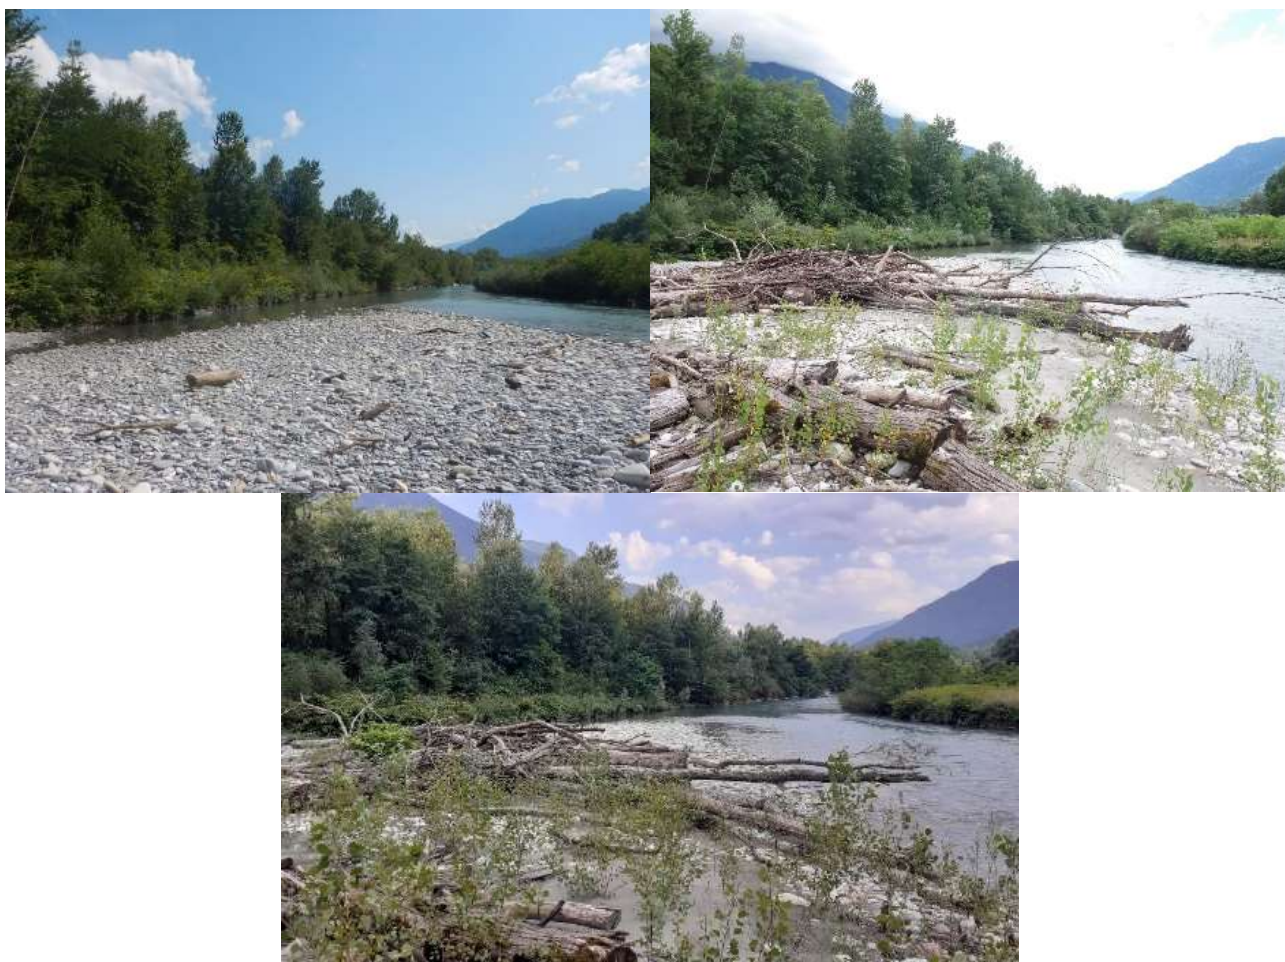
Figure 99 : Exemple de développement végétatif à la suite de dépôts de substrats fins (Site de Langon – en haut à gauche : juillet 2018, en haut à droite : juillet 2020 et en bas : juillet 2021)

| Figure 99 : Exemple de développement végétatif à la suite de dépôts de substrats fins (Site de Langon – en haut à gauche : juillet 2018, en haut à droite : juillet 2020 et en bas : juillet 2021) ..... | 88 |

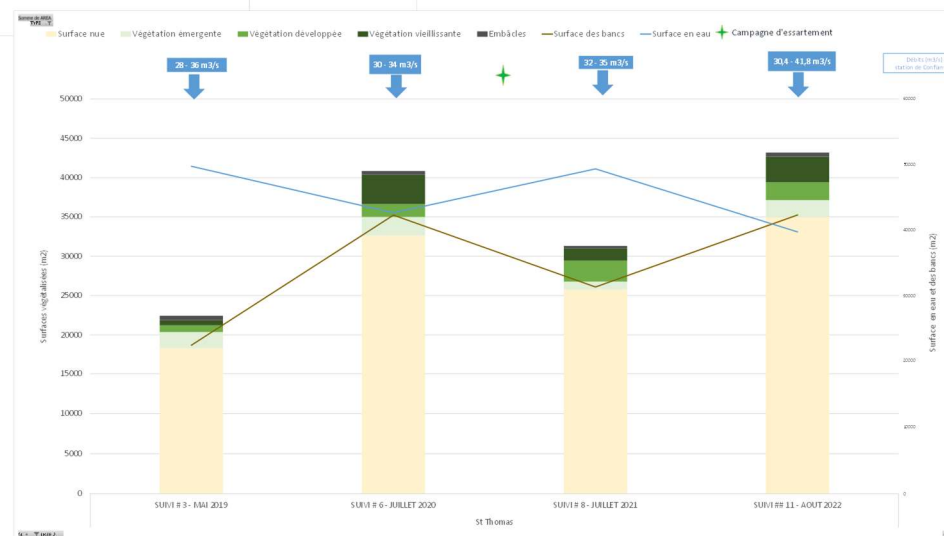
Figure 102 : Evolution des représentativités des recouvrement par la végétation des bancs en fonction des campagnes de suivi sur le site pilote de St Thomas (APTV, 2022)

| SITE PILOTE | | CAMPAGNE DE SUIVI | | | | | | | | |
|---|--|---|---|---|---|---|---|---|---|---|
| St Thomas | | pas d'analyse de données | stabilisation du % des surfaces nues et du % de veg développée<br>↗ du % des surfaces de veg vieillissante<br>↘ du % des surfaces émergentes<br><br>↗ surface nue<br>stabilisaiton des surfaces de veg emergente<br>↗ des surfaces de veg développée et vieillissante<br><br>--> pas d'effet de la chasse sur l'évolution de la végétation<br><br>--> effet possible des interventions anthropiques sur la végétation développée qui n'évolue pas. Mais pas d'effet sur la végétation vieillissante qui augmente | stabilisation du % des surfaces nues et embâcles<br>↗ du % des surfaces de végétation développée<br>↘ du % des surfaces avec végétation vieillissante et végétation émergente.<br><br>↘ surface nue, veg vieillissante et de veg emergente<br>stabilisaiton des surfaces occupées par des embâcles<br>↗ des surfaces de veg développée<br><br>--> effet de la chasse sur la végétation émergente et vieillissante ?<br><br>--> effet des interventions anthropiques sur la végétation vieillissante ? | stabilisation du % des surfaces nues et embâcles<br>↘ du % des surfaces avec vegetation développée<br>↗ du % de surfaces avec végétation émergente et vieillissante<br><br>↗ surfaces nues, vegetation émergente et vieillissante<br>stabilisation des surfaces occupées par la veg développée et les embâcles<br><br>--> effet de la chasse sur l'augmentation des surfaces nues, moins de veg développée ?<br><br>Pas d'intervention, pas d'effet perceptible des intervention antérieures | Représentativité des couvertures végétales sur le site pilote:<br>Part de la surface nue stable à environ 80%, variation de la végétation emergente entre < 5 et 10%, developpee entre < 5% et 10%, et vieillissante entre < 5% et 10 %<br><u>Lien avec les interventions anthropiques:</u><br>Effets des hautes eaux et des chasses sur surfaces nues et émergentes probables<br>campagnes d'essartement (1x ou 2x) ont possiblement permis de réduire la part de végétation vieillissante et de conserver une part de surface nue stable.<br><br><u>Tendance globale:</u><br>Des variations très faibles entre les campagnes, une légère aumgmentation des surfaces végétalisées (tout type) mais pas de tendance nette sur ce site sur les 3 ans de suivi. | | | | |

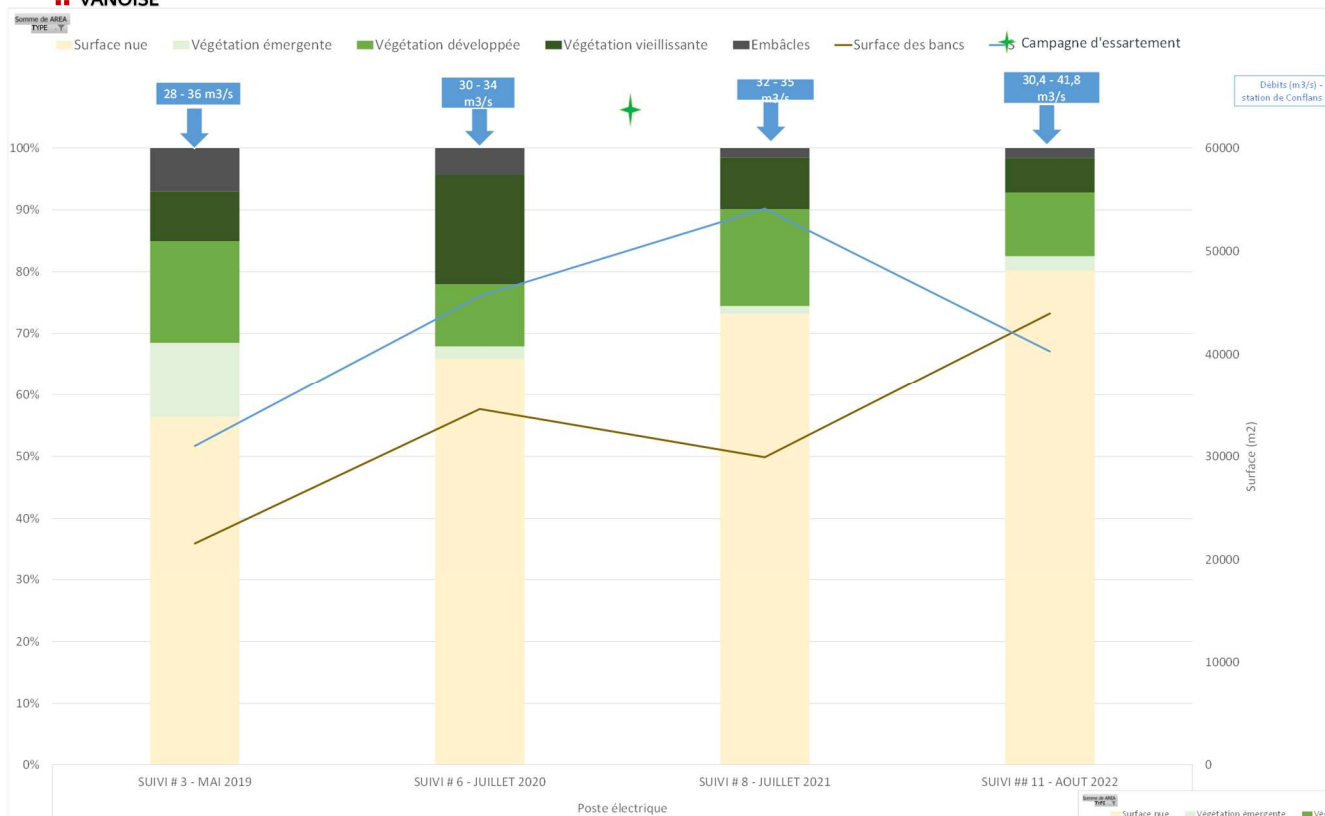
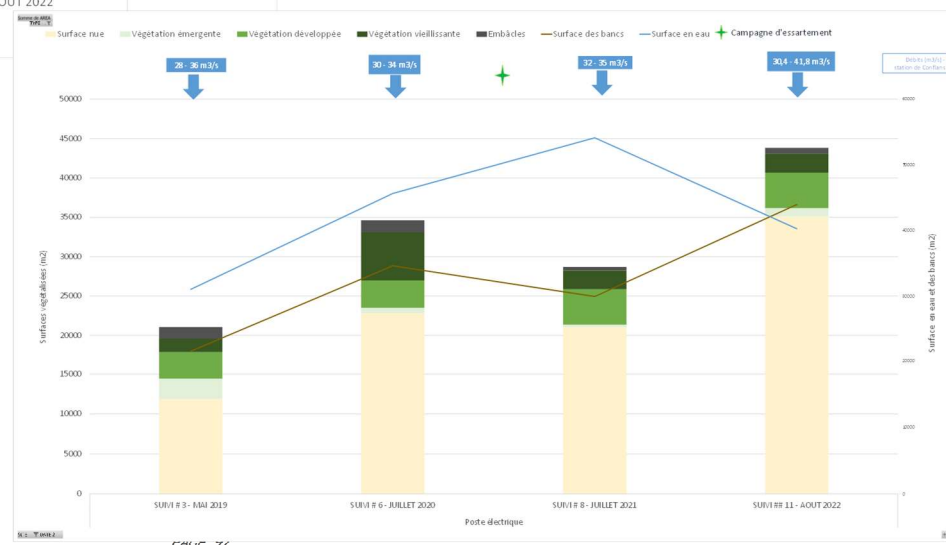
Figure 103 : Evolution des représentativités des recouvrement par la végétation des bancs en fonction des campagnes de suivi sur le site pilote du Poste Electrique (APTV, 2022)

| SITE PILOTE | | CAMPAGNE DE SUIVI | | | | | | | | | |
|---|---|---|---|---|---|---|---|---|---|---|---|
| Poste Electrique | Comparaison de la repartition des substrats de chaque campagne | pas d'analyse de données | | ↗ des surfaces nues et de la vegetation vieillissante<br>↘ des surfaces émergentes et des surfaces developpees<br><br>➔ probable effets de la chasse 2020 et des hautes eaux avec arrachage de la végétation émergente<br>➔ effet de la campagne d'essartement ou evolution laterale sur vegetation developpee ? | | Toujours une ↘ des surfaces émergentes et une ↗ des surfaces nues<br>A l'inverse que precedement ↗ des surfaces developpees et ↘ des surfaces vieillissantes<br><br>➔ probable effets de la chasse 2021 et des hautes eaux avec arrachage de la végétation émergente<br>➔ sans intervention mécanique, les surfaces developpees augmentent | | Toujours une ↗ des surfaces nues<br>↘ des surfaces developpees et des surfaces vieillissantes<br><br>➔ probable effets de la chasse 2021 et/ou des hautes eaux avec augmentation des surfaces nues<br>➔ effet de la campagne d'essaartement ou evolution laterale sur végétation developpee et meme vieillissante | | | <u>Représentativité des couvertures végétales sur le site pilote:</u><br>Variations de la végétation nue entre 55 et 80%, émergente entre 5 et 10%, developpee entre 10% et 20%, et vieillissante entre 5% et 20 %<br><u>Lien avec les interventions anthropiques:</u><br>Des effets des hautes eaux et des chasses sur surfaces nues et émergentes<br>2 campagnes d'essartement avec des effets probables sur surfaces developpees et/ou vieillissantes<br><u>Tendance globale:</u><br>Des variations faibles entre les campagnes mais in fine tendance à la hausse pour les surfaces nues et à la baisse pour la végétation émergente sur ce site sur les 3 ans de suivi |

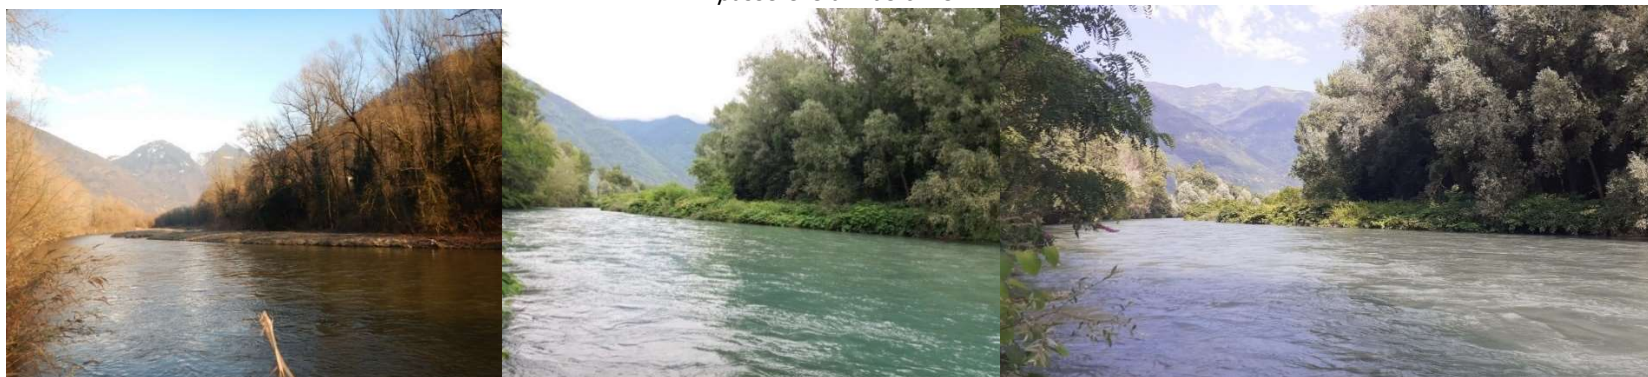
*Figure 108 : Evolution de la végétation après la campagne d'essartement (février 2019 en haut à gauche) et après une (en haut à droite) et deux (en bas) saisons végétatives (juillet 2020 et 2021) en amont de la confluence avec l'Arly*
