## OBSERVATOIRE MORPHOLOGIQUE SUR L'ISERE EN BASSE TARENTAISE

- RAPPORT INTERMEDIAIRE 2018-2022 -

**NOVEMBRE 2022**

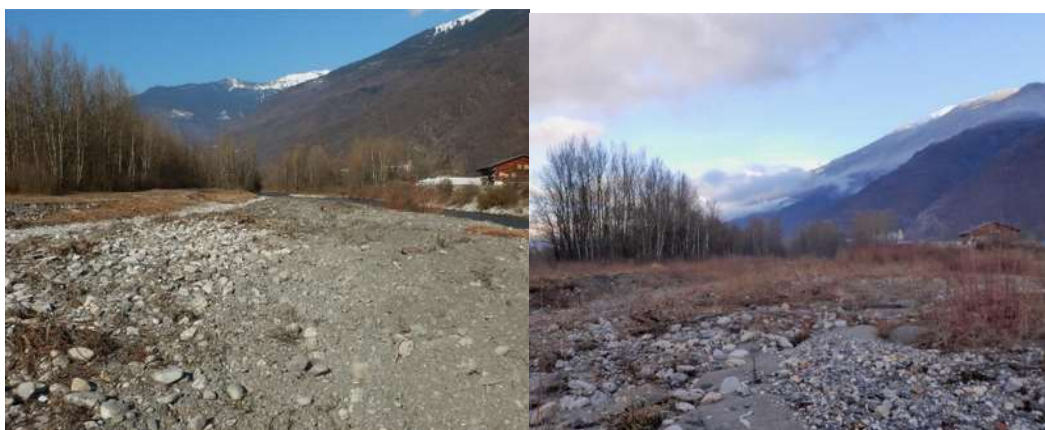
Figure 111 : Banc après travaux (février 2019 en bas à gauche) et après quatre saisons végétatives (février 2022 en bas à droite)

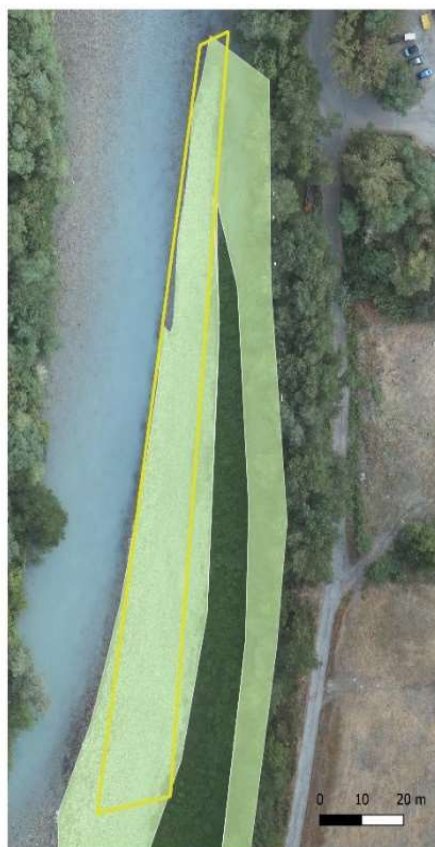
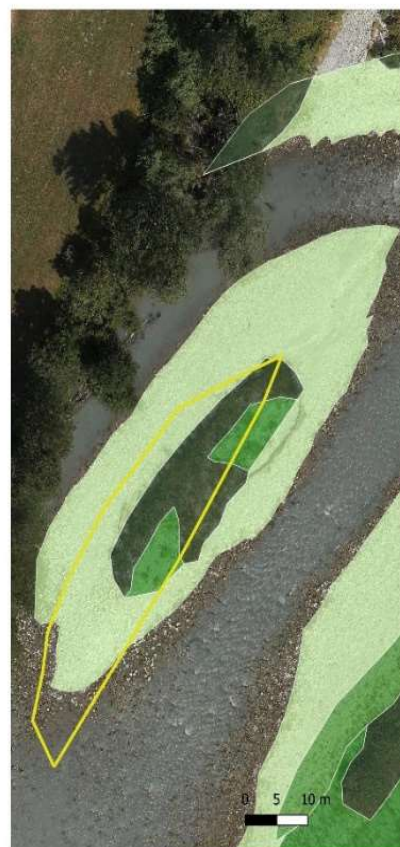
2015-21 Interventions mécaniques  
EDF - Arasement de bancs (1X)  
20220805\_VEGETATION  
Surface nue  
Vegetation eparse  
Vegetation developpee  
Vegetation vieillissante  
Embacles

2015-21 Interventions mécaniques  
EDF - Arasement de bancs (1X)  
20200729\_VEGETATION  
Surface nue  
Vegetation eparse  
Vegetation developpee  
Vegetation vieillissante  
Embacles

Enfin, comme vu dans les parties précédentes, un banc a été arasé et un banc été remodelé par EDF sur la période d'étude. L'évolution de la végétation a été étudiée sur ces 2 bancs en lien avec les interventions mécaniques et sont présentés dans l'historique et les cartographies ci-dessous.

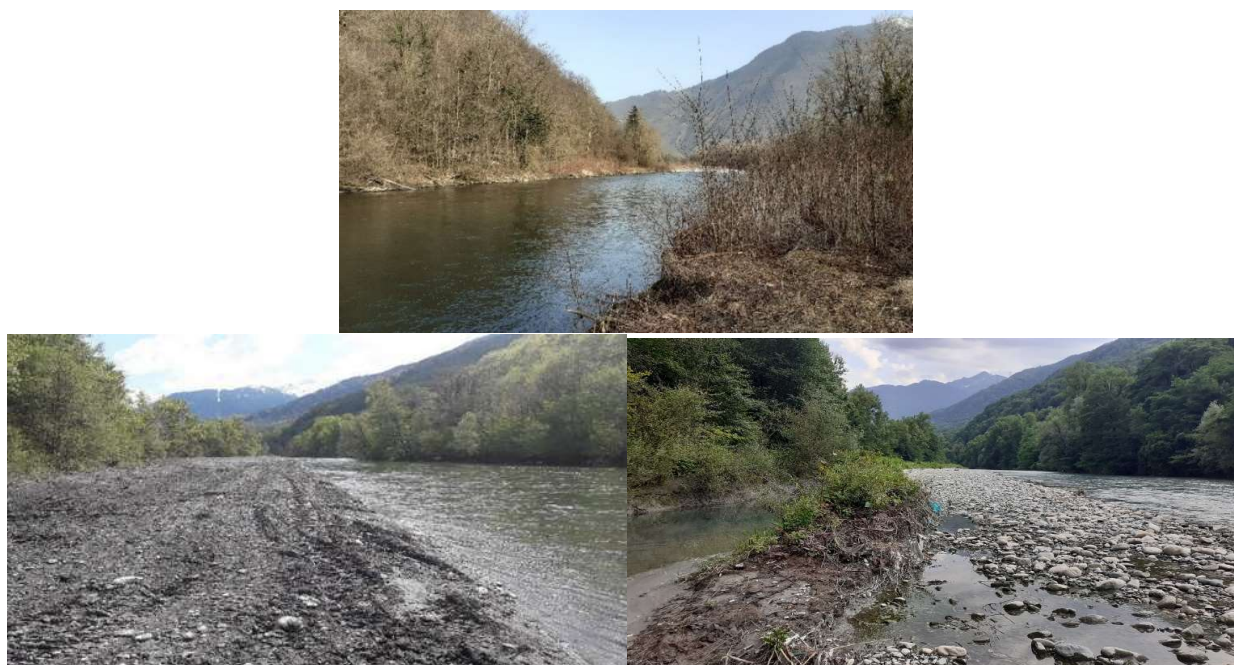
Figure 114 : Vue aval avant travaux (en haut) et vues amont du banc arasé aux Vernays après travaux (en bas à gauche) et en juillet 2021 après des hautes eaux (en bas à droite)

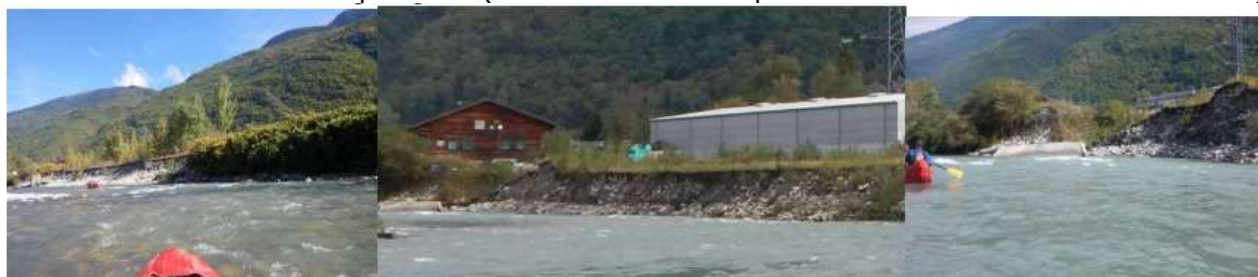
En complément, une érosion de berge est présente en rive droite au droit de la zone des Arolles mais cette érosion semble assez stable depuis 2016 (recul assez faible excepté lors de la chute du bloc béton en 2021).

Figure 115 : Erosion de berge rive droite au droit de la zone des Arolles

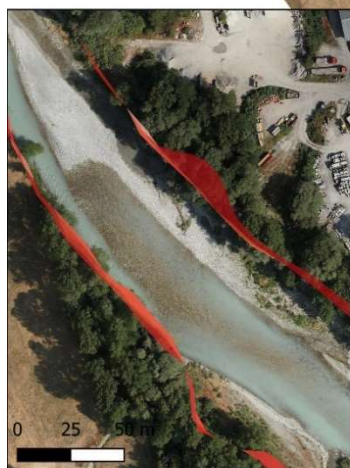
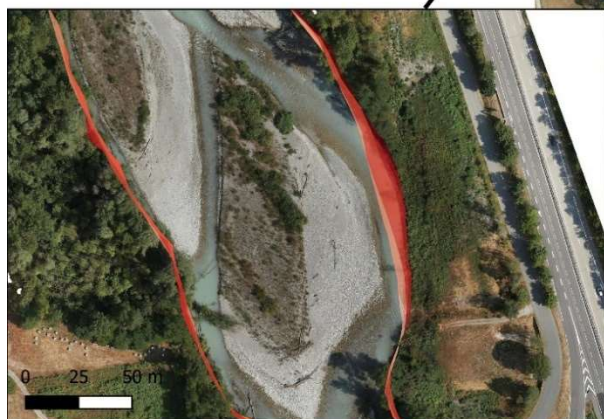
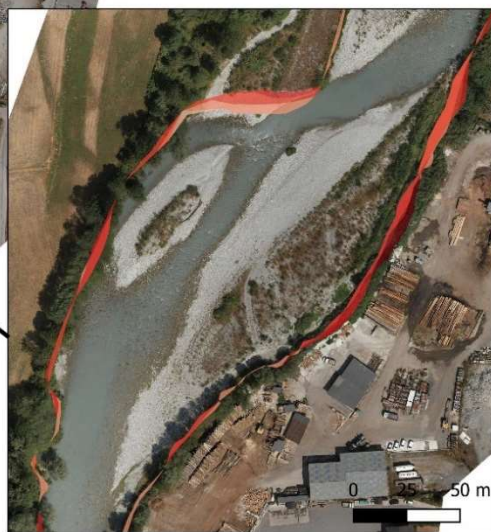
Figure 116 : Dynamique d'érosion de berge entre 2019 et 2022 sur le site de Langon

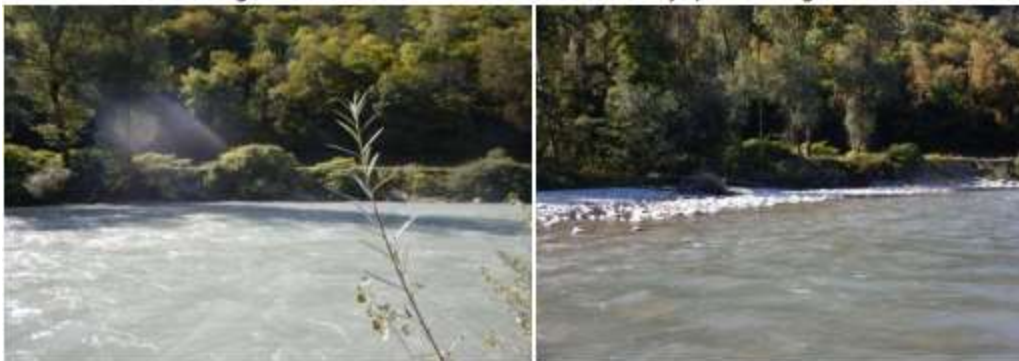
Un secteur est concerné par des érosions de berges au milieu du site pilote des Vernays (en rive gauche en amont de l'exploitation agricole). Le début du recul a été observé lors des hautes eaux 2020 (environ 5m) avec une légère accentuation lors des hautes eaux de 2021. Aujourd'hui, le linéaire présentant la dynamique d'érosion est d'environ 200m linéaire.

Figure 118 : Erosion de berge en amont de l'exploitation agricole (2018 à gauche et 2021 à droite)

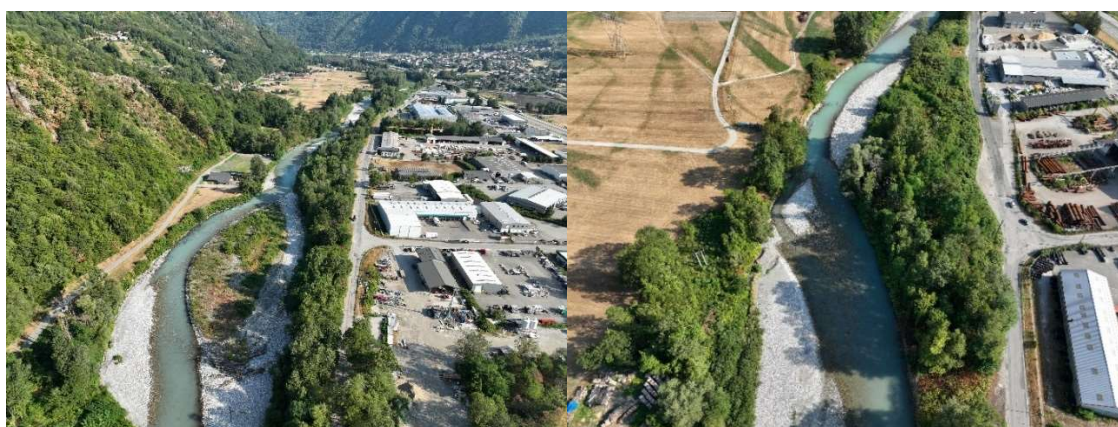
Sur la partie aval, deux autres secteurs sont également concernés (en aval de l'entreprise Niche fused alumina). Le début des érosions a été identifié lors de la chasse 2020 en rive gauche avec jusqu'à 5m de recul. Lors de la chasse 2021, le recul de berge s'est accentué en rive gauche et un début d'érosion de berge a été observé en rive droite (jusqu'à 12m). Les hautes eaux 2021 ont accentué ces 2 reculs de berge vers l'aval en rive gauche et vers l'amont en rive droite (avec des reculs jusqu'à 12m). Aucune évolution significative n'a été observée en 2022. Aujourd'hui, le linéaire présentant une dynamique d'érosion est d'environ 300m linéaire en rive droite et 150m linéaire en rive gauche.

Figure 119 : Erosions en rive gauche et en rive droite au droit de la zone des Vernays (Aout 2022)

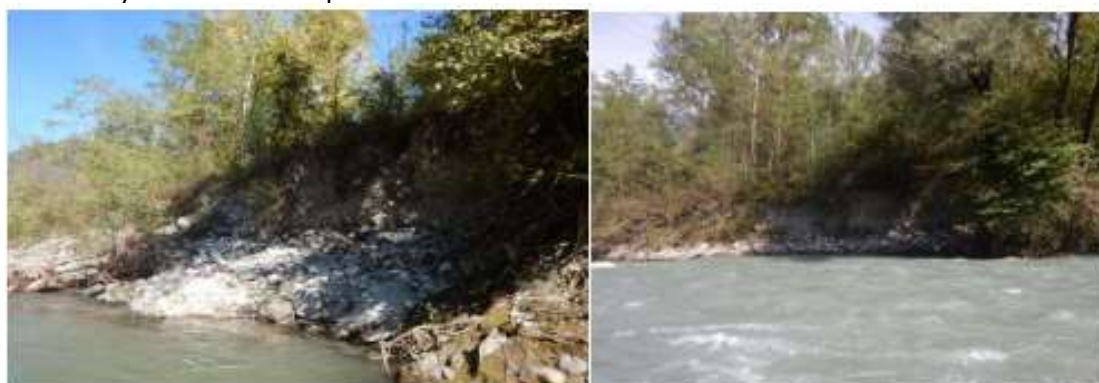
Une érosion, non identifiée sur les ortho photos, a été observée grâce aux photographies en amont rive droite du site des Vernays. Le recul n'est pas connu mais l'érosion semble active.

Figure 120 : Erosion active en 2018 et 2021 en rive gauche à l'amont du site des Vernays

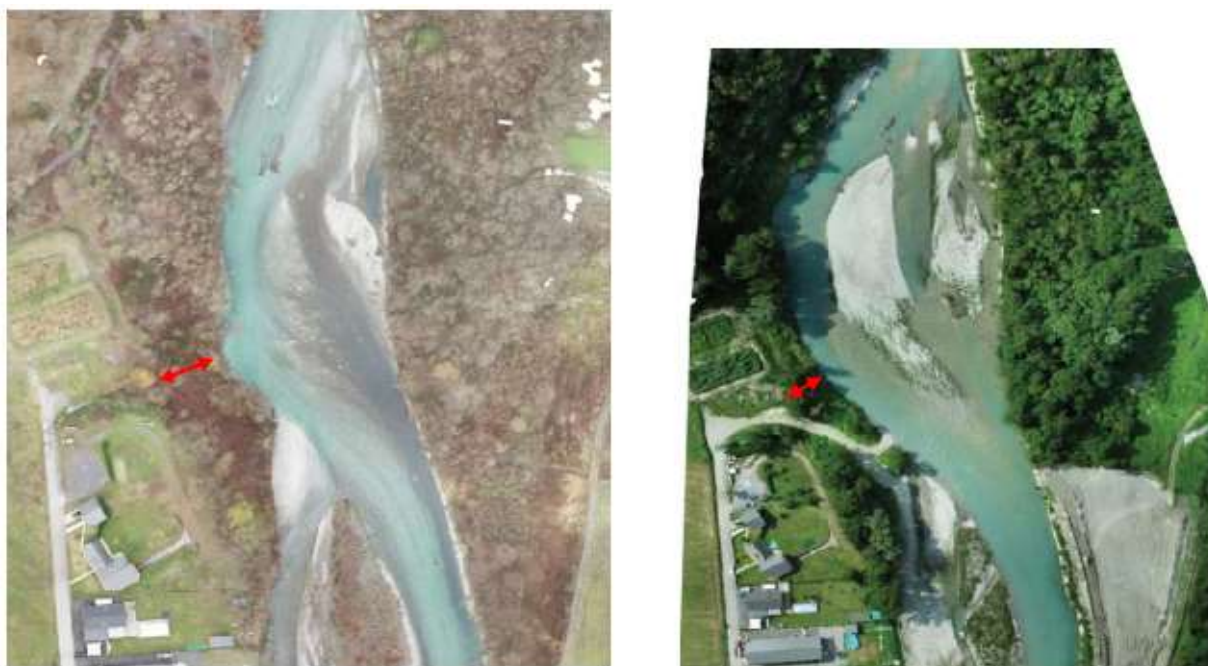
Plus en aval, un deuxième secteur a lui aussi vu un recul important d'environ 25m entre 2019 et 2022. L'évolution au droit de ce site s'est faite essentiellement entre décembre 2019 et juillet 2020 (-22m). Entre novembre 2020 et juillet 2021, l'érosion a été marquée plutôt sur la partie aval (environ 10m).

Figure 123 : Vue aérienne de l'érosion de berge entre (Décembre 2019 à gauche et juillet 2021 à droite)

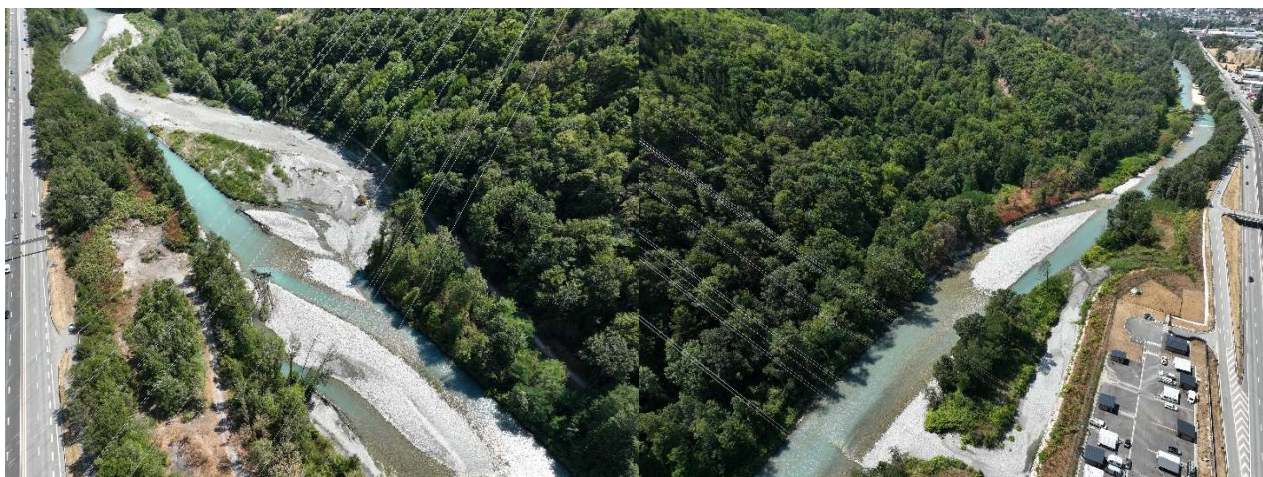
Figure 126 : Erosions en rive gauche au droit du poste électrique (Aout 2022)

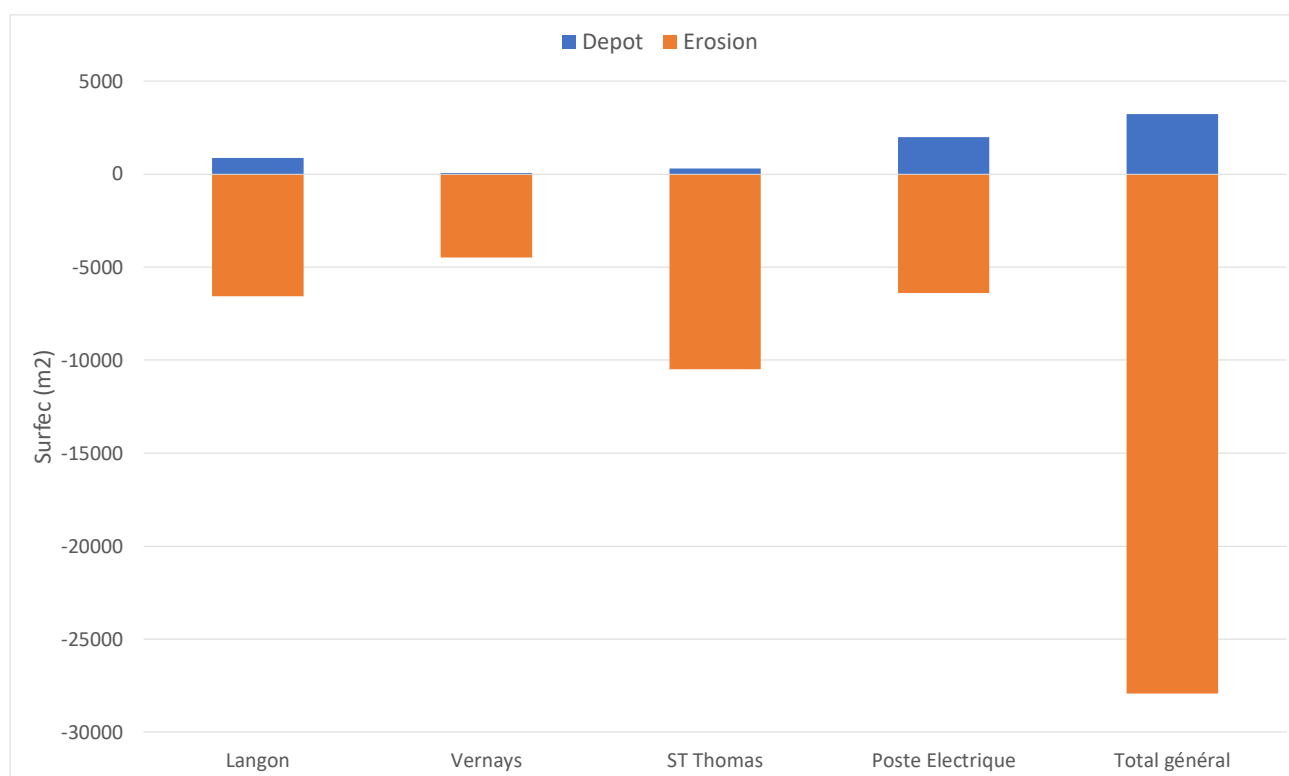
L'importance des dynamiques diffèrent selon les sites :

- ✓ Le site de St Thomas est le site le plus actif des sites suivis; des surfaces très significatives de berges ont été érodées sur la période d'étude avec environ 10 000 m<sup>2</sup> de surface érodées (environ 1/3 des surfaces totales érodées. Une grande partie des surfaces provient de l'érosion en aval rive gauche de la STEP.
- ✓ Sur les sites de Langon et du Poste électrique, ont été observées des surfaces d'érosion d'environ 6 – 7000 m<sup>2</sup>. Sur ces 2 sites, les érosions sont réparties de manière plus homogène sur les linéaires étudiés avec la présence de quelques érosions à forts enjeux.
- ✓ Enfin, le site des Vernays est le site le moins dynamique avec moins de 5000 m<sup>2</sup> de surfaces érodées sur la période d'étude.

Figure 129 : Surfaces d'érosion ou de dépôts en berge sur la période 2019-2022 sur les 4 sites pilote

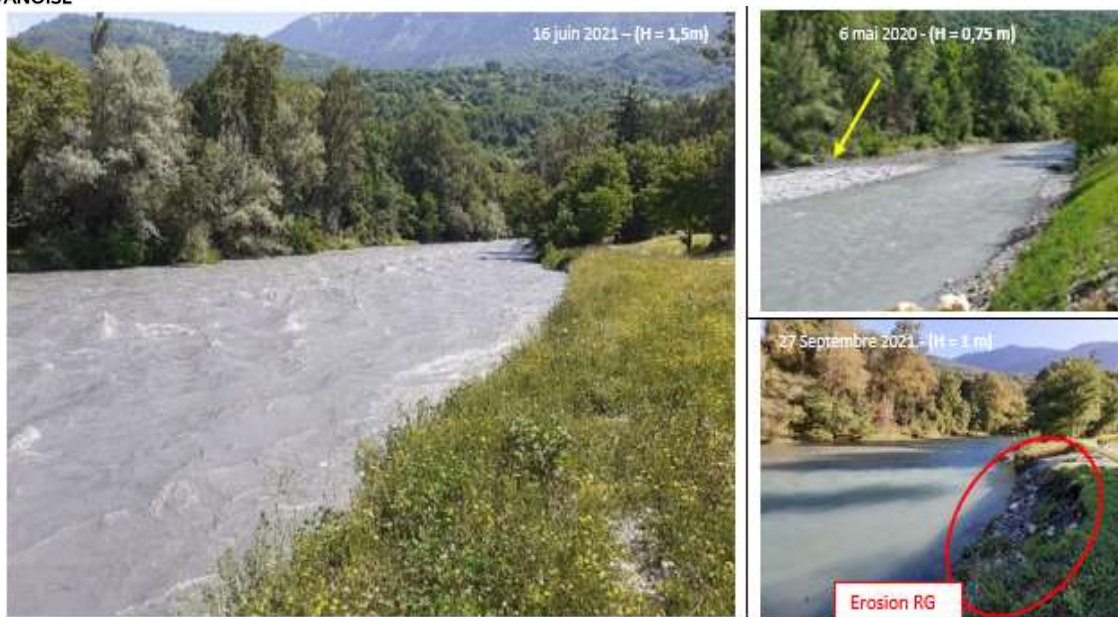
Figure 130 : Erosion de berge rive gauche lors de la chasse 2021 à la confluence Morel – Isère (APTV, 2021)

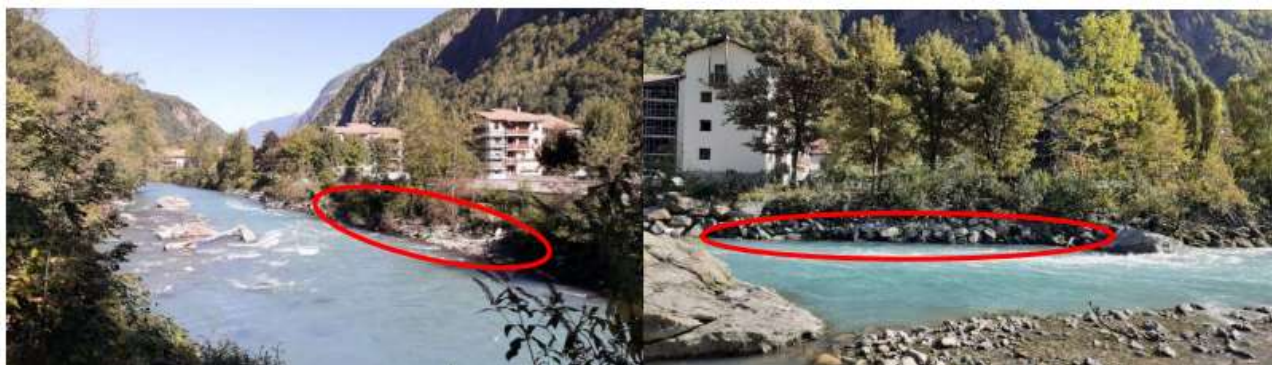
Figure 131 : Erosion de berge rive droite à Notre Dame de Briançon (APTV, 2021)

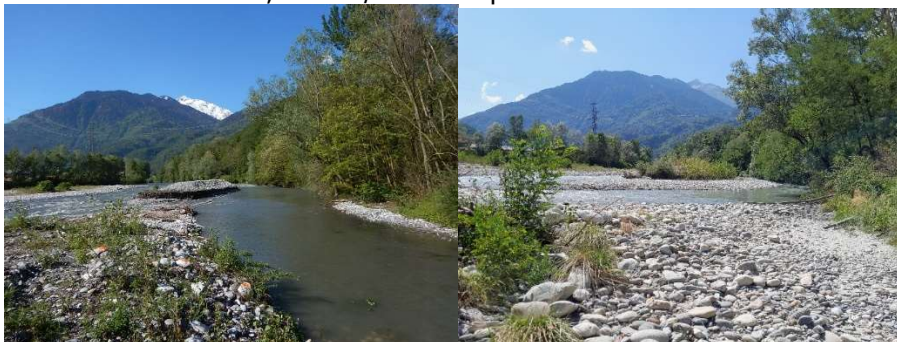
Le secteur de Langon possède un bras secondaire en rive gauche d'une longueur de 640 m. Il n'est pas connecté en permanence à l'Isère. Son entonnement a été repris en 2015 puis en 2019 afin de faciliter son alimentation (évacuation des embâcles, déblais/ remblais pour enlever le bouchon de matériaux).

Figure 133 : Entonnement du bras secondaire en mai 2019 à gauche et août 2022 à droite

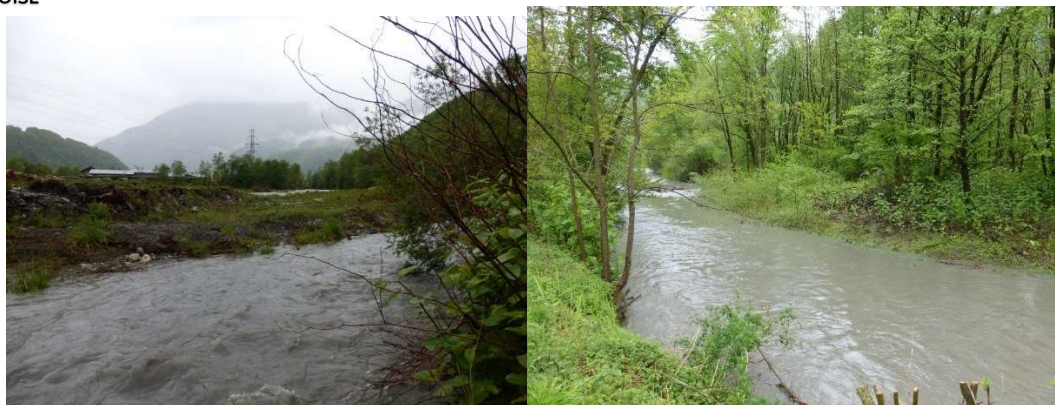
*Figure 138 : Bras secondaire de Langon pendant la chasse 2021*

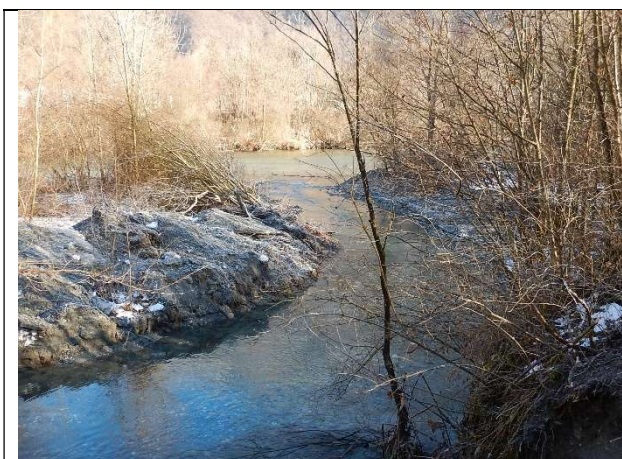
Le secteur du poste électrique possède un bras secondaire en rive gauche d'une longueur de 330 m. Il n'est pas connecté en permanence à l'Isère. Son entonnement a été repris en 2019 puis en 2021 afin de faciliter son alimentation (évacuation des embâcles, déblais/ remblais pour enlever le bouchon de matériaux).

*Figure 139 : Entonnement du bras secondaire – 05 février 2019*

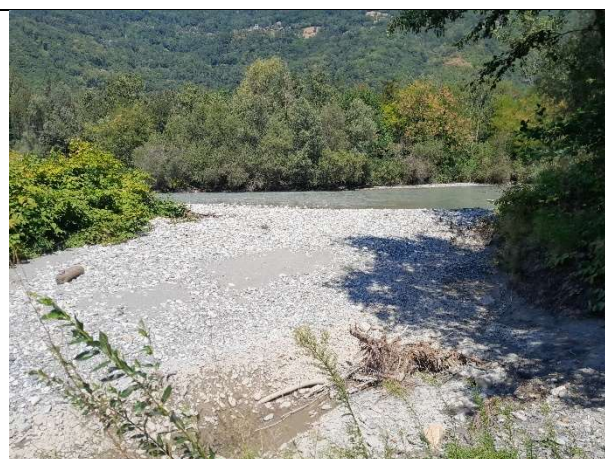
*Figure 140 : Entonnement du bras secondaire – 09 août 2022*

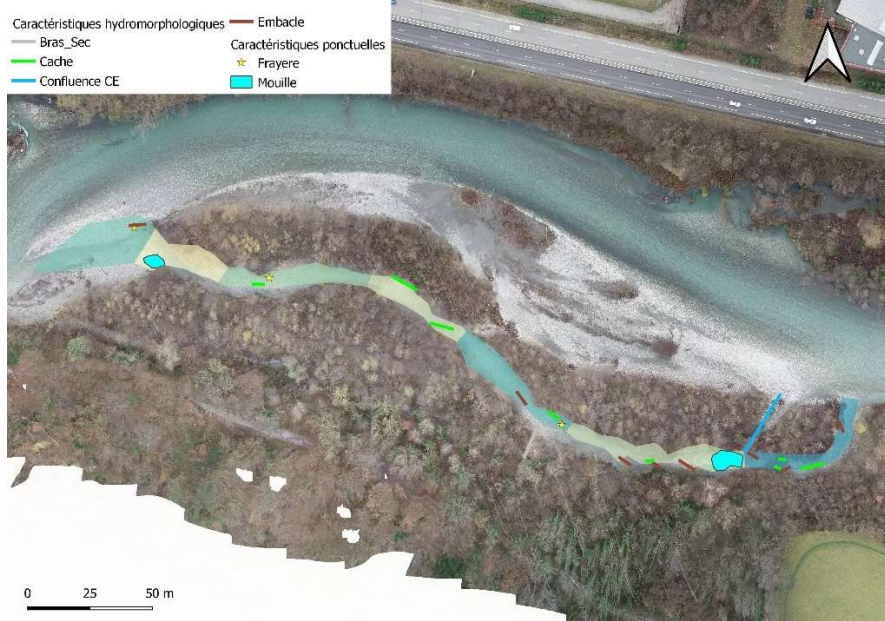
De nombreuses caches sont présentes ainsi que de nombreux embâcles (qui peuvent servir de cache également). En 2019, 3 frayères potentielles ont également été observées en partie médiane et en partie aval.

Figure 143 : Cartographie des faciès d'écoulement et des caractéristiques écologiques sur le bras secondaire du Poste électrique au mois de novembre 2019

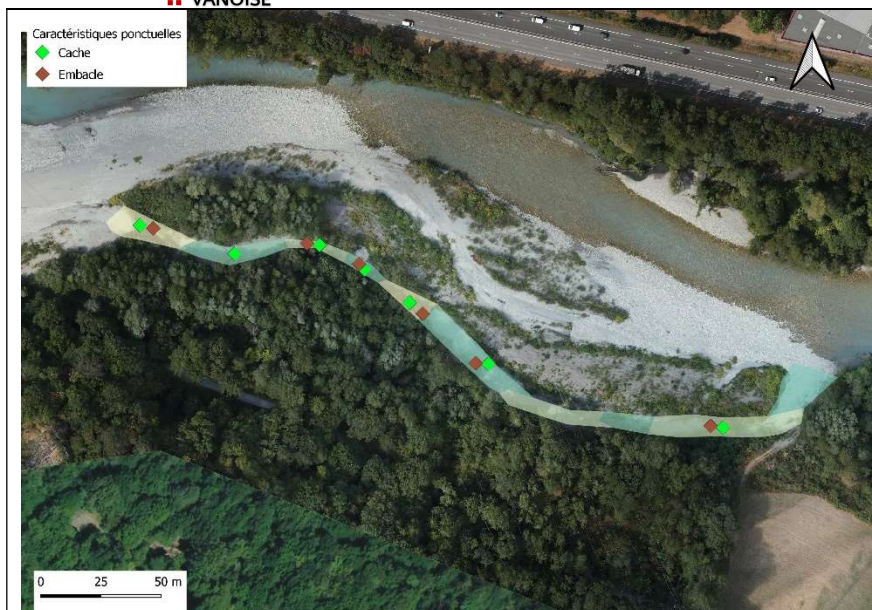
Des caches et des embâcles ont également été observés en 2022, favorisant les zones de refuges, de nourrissage et de croissance de différents espèces piscicoles notamment. Des individus ont été observés dans deux mouilles encore en eau situées sur les tronçons 6 et 8.

Figure 145 : Cartographie des faciès d'écoulement et des caractéristiques écologiques sur le bras secondaire du Poste électrique au mois d'août 2022

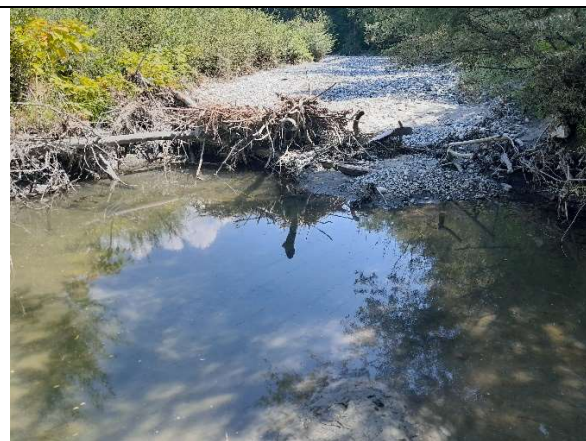
Figure 146 : Embâcle avec caches en amont d'une mouille

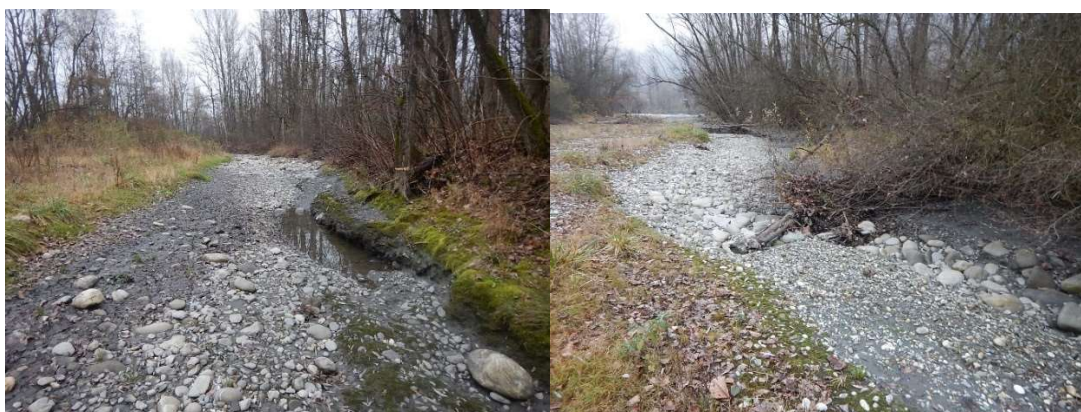
Figure 147 : Habitats hors d'eau du bras de Langon avec anciennes caches piscicoles en berge, embâcles, fosses, etc. (décembre 2019)

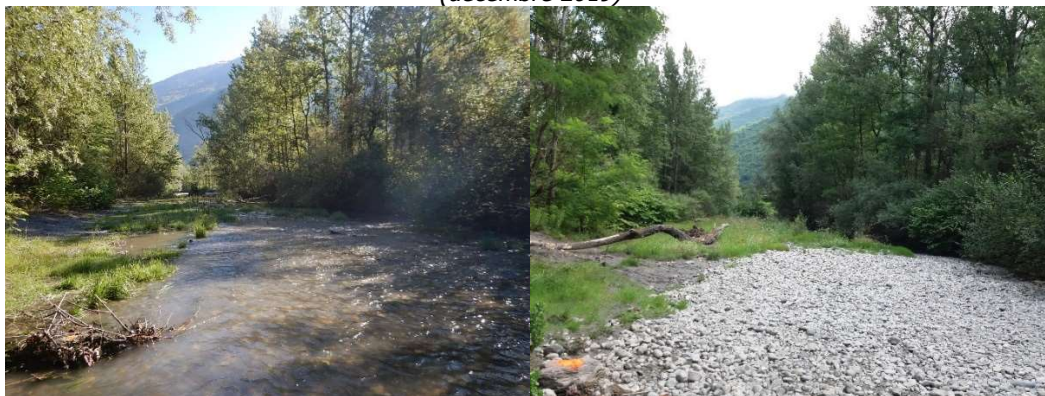
Figure 148 : Secteur médian du bras de Langon en eau en mai 2019 et hors d'eau en juillet 2020

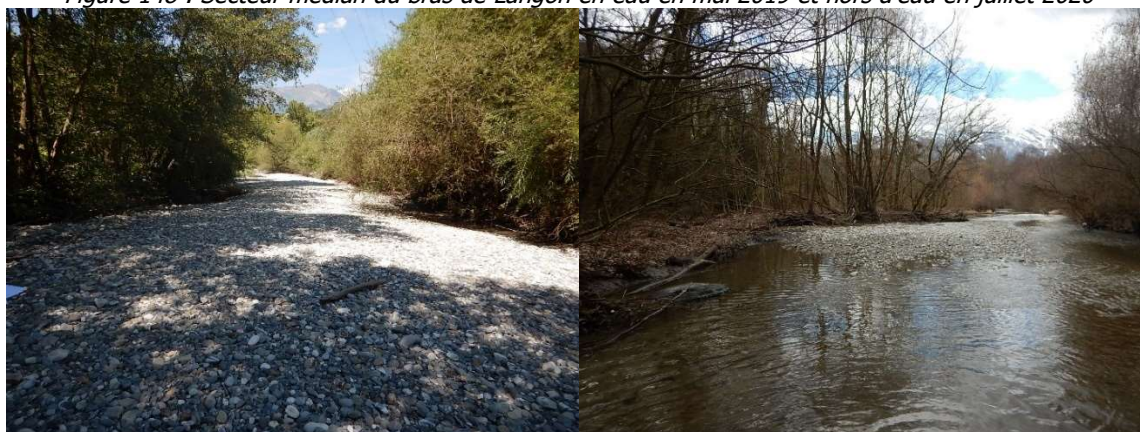
Figure 149 : Bras du Poste électrique avant et après les hautes eaux de l'été 2018

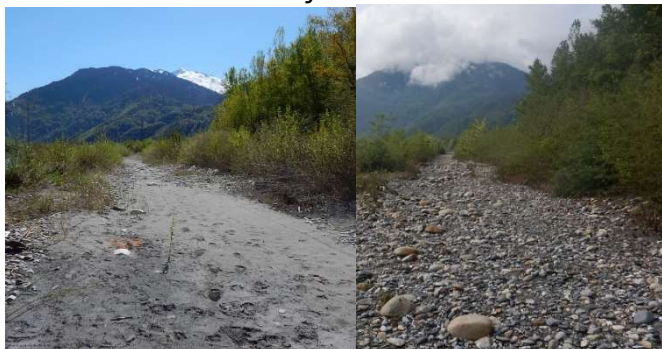
- ✓ Des effets positifs sur les substrats avec une augmentation significative des surfaces en matériaux grossiers et une diminution des surfaces majoritairement fines ou diversifiées sur les 3 sites étudiés ;

Figure 150 : Mobilisation des substrats lors de l'expérimentation hydraulique de 2018 (à gauche avant et à droite après)

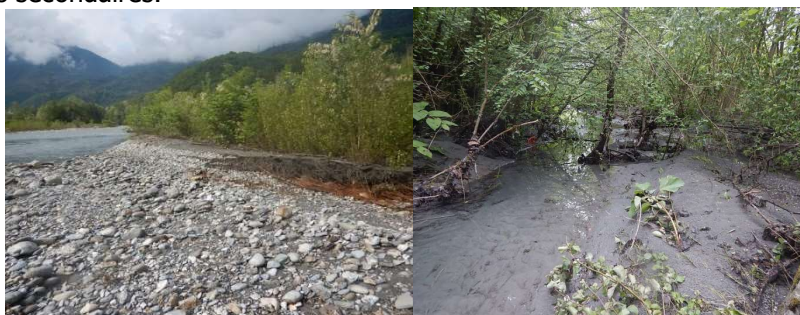
- ✓ Une mobilité en plan des bancs sur l'ensemble des sites étudiés (excepté les atterrissements déconnectés des niveaux des hautes eaux « annuelles ») ;
- ✓ Des dynamiques morphologiques dans les bras secondaires ayant été en charge lors de l'expérimentation, des ouvertures de nouveaux chenaux et un charriage de matériaux grossiers dans certains bras secondaires.

Figure 151 : Mobilisation de sédiments fins d'un atterrissement végétalisé en lien au droit d'un bras secondaire en eau lors des crues (à gauche) et création d'un nouveau chenal (à droite) suite à l'expérimentation de 2018

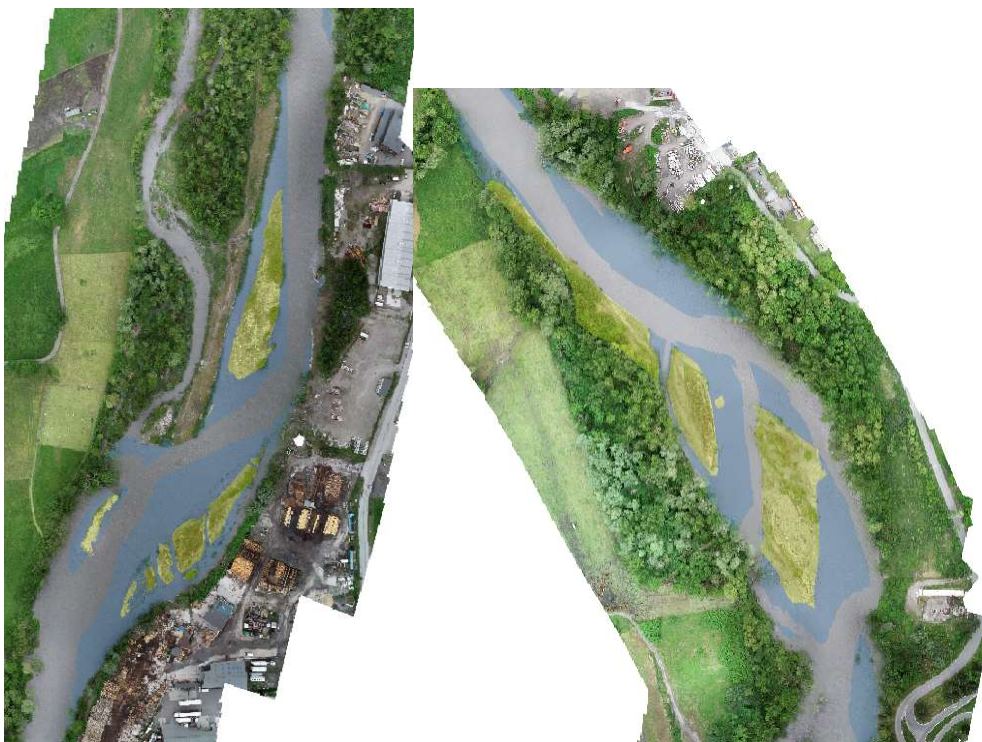
*Figure 152 : Bancs immergés (en bleu) et émergés (en jaune) lors de la chasse 2020 sur le site de Langon (secteur amont à gauche et secteur aval à droite)*

La chasse présente des caractéristiques hydrologiques différentes de celle de 2018. En effet, les débits à Conflans ont été supérieurs à 100m<sup>3</sup>/s pendant 72H mais avec seulement 12H au-dessus de 150 m<sup>3</sup>/s (un pic à 250 m<sup>3</sup>/s). Par ailleurs, aucune disposition d'accompagnement de fin de chasse n'a été réalisée cette année.

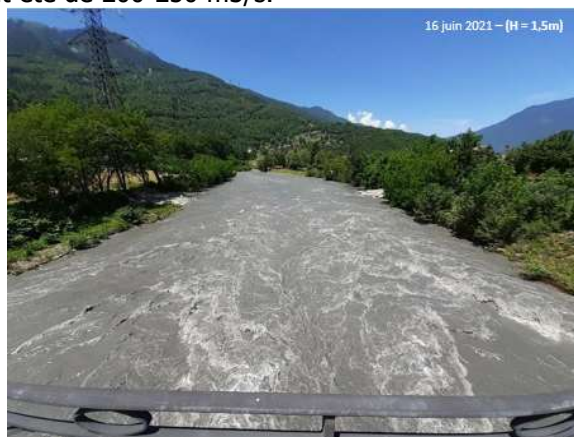
Figure 153 : Isère au pont de Cevins pendant la chasse 2021

En 2021, la chasse de dégravaire du barrage d'Aigueblanche a présenté des débits de l'Isère significatifs en amont d'Albertville (supérieurs à 150 m<sup>3</sup>/s pendant environ 3 jours et demi). Par contre, la phase de « rinçage » initialement prévue n'a pu être menée de manière optimale en raison de contraintes techniques, humaines et des conditions hydrologiques (onde de fusion moins importante). Le débit moyen de l'Isère en amont d'Albertville a ainsi été de 100-150m<sup>3</sup>/s lors de l'évacuation par les vannes de surface, alors que les 2 premières nuits, lors de la chasse, il avait été de 200-250 m<sup>3</sup>/s.

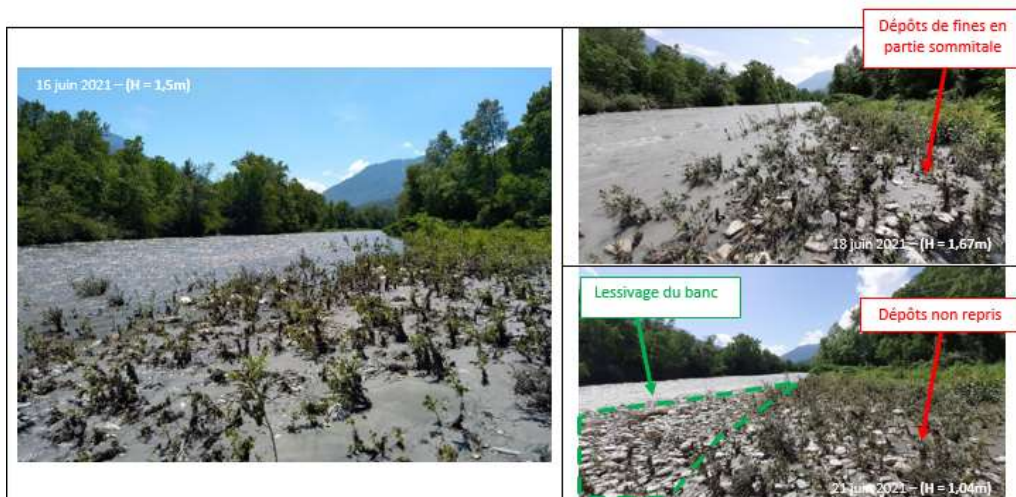
Figure 154 : Exemple de sédiments fins déposés lors de la chasse 2021 non repris par les eaux claires sur le site des Vernays (APTV, 2021)

- ✓ Aucune évolution notable n'a été observée sur les substrats lors de cette chasse avec des effets plutôt négatifs de tendance au dépôt notamment sur le site du Poste électrique (lien avec des hautes eaux de chasse importantes mais un rinçage avec des débits faibles). Des observations ponctuelles ont également pu être faite sur les autres sites. Sur ces sites, les débits du lâcher d'eau claire n'ont pas permis une submersion des bancs aussi importante que durant la chasse moins favorable à une reprise des sédiments fins.

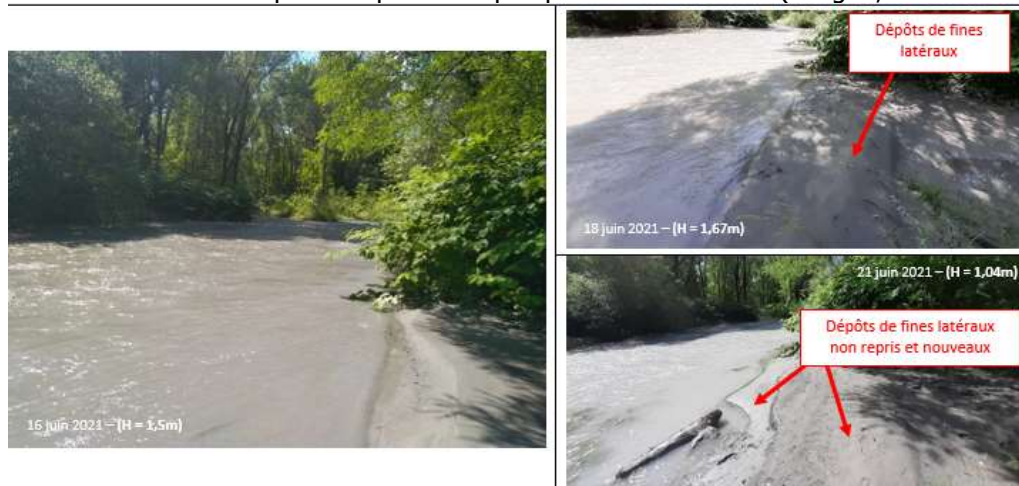
Figure 155 : Exemple de sédiments fins déposés lors de la chasse 2021 non repris par les eaux claires sur le site de Langon (APTV, 2021)

- ✓ Les bras secondaires ont été alimentés pendant plusieurs jours, notamment les bras de Langon et du Poste électrique dans lesquels le débit transitait était assez important. D'autres bras ont également été en eau alors qu'ils le sont très rarement hors période de chasse. Ces bras ont accusé davantage de dépôts de sédiments fins qui n'ont pas été repris par les eaux claires (Langon, Poste électrique).

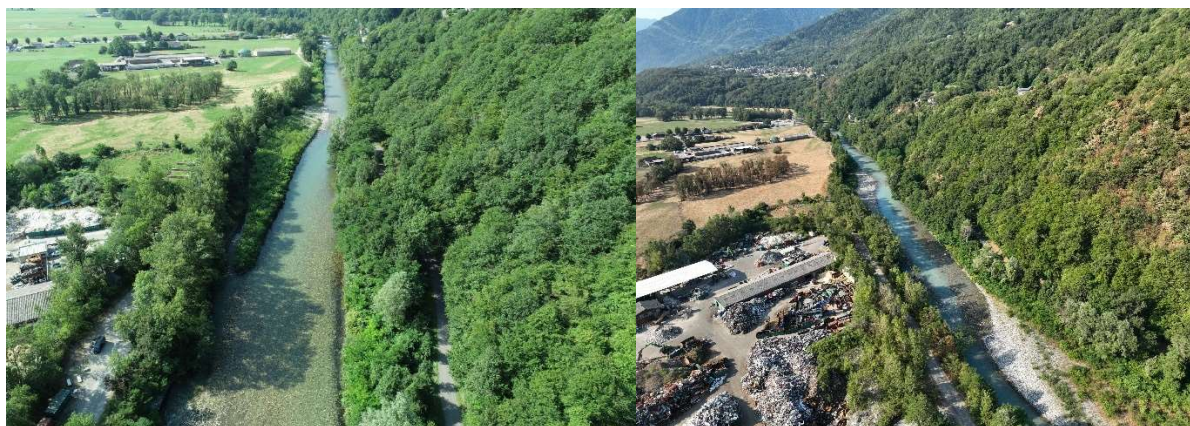
Figure 158 : Vue amont du banc arasé aux Vernays avant et après travaux (juillet 2020 et aout 2022)

Cette action a été une réussite pour 2 raisons principales :

- ✓ L'arasement du banc à une cote NGF basse ;
- ✓ La présence de hautes eaux quelques mois après.

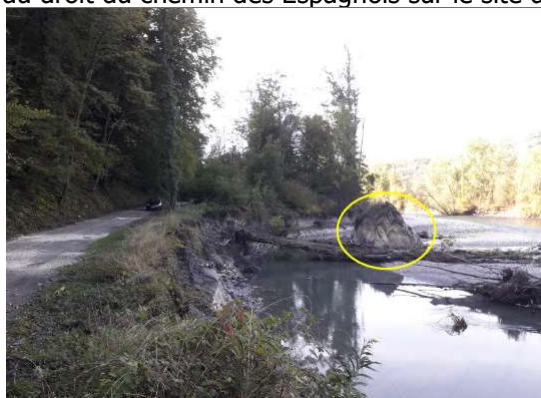
*Figure 160 : Erosion de berges au droit du chemin des Espagnols*

- ✓ Erosion en rive gauche au droit du chemin des Espagnols sur le site du Poste Electrique.

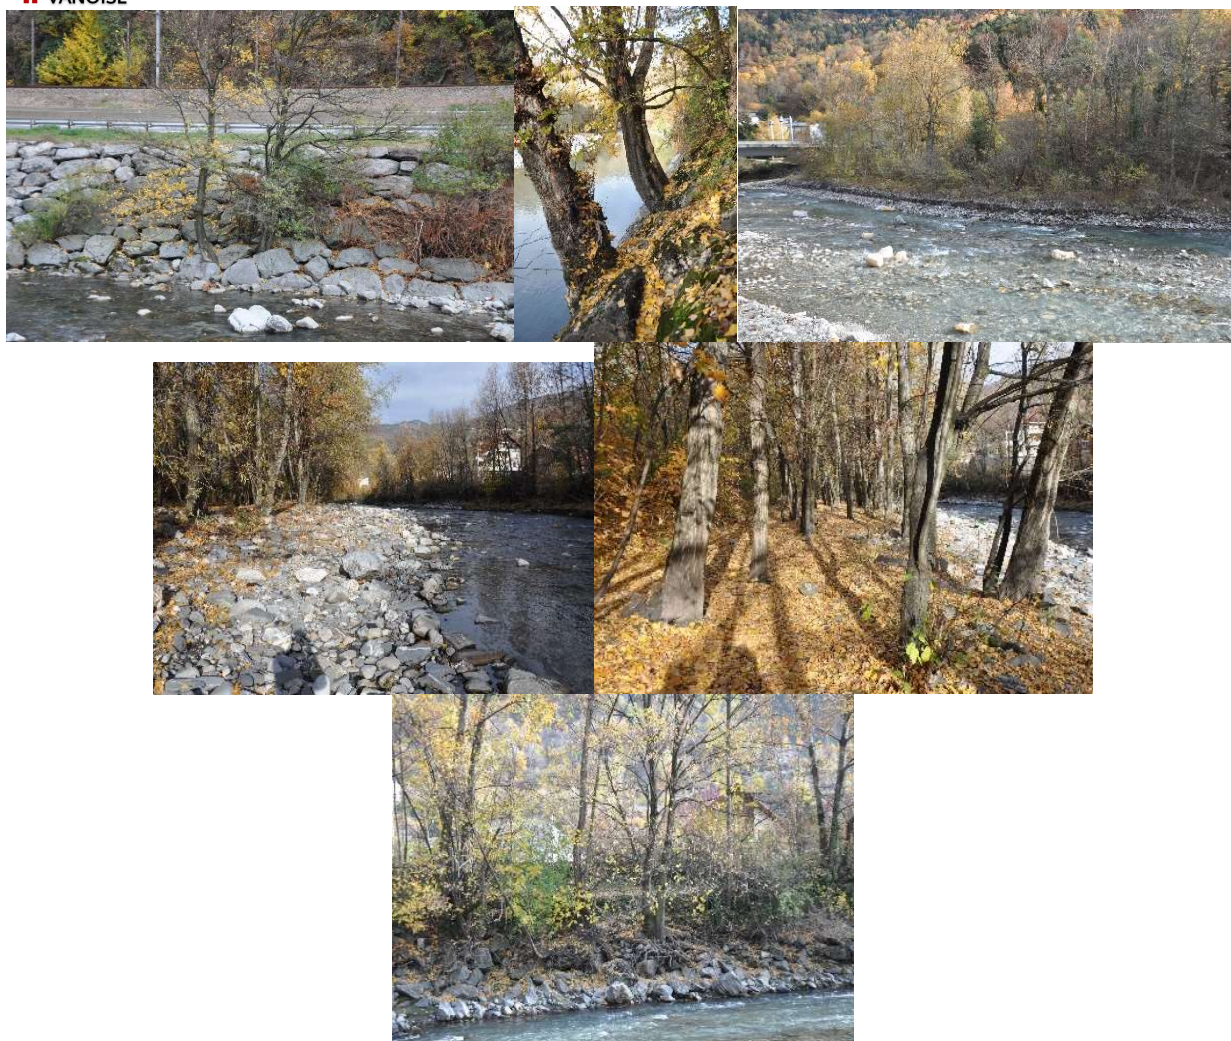
Figure 161 : Exemple de présence de végétation dans le DPF de l'Isère (APTV, 2018)

- ✓ Entretien sélectif dans le lit de l'Isère sur des terrasses alluviales pour favoriser leurs bons fonctionnements (expansion de crues et réduction de la pression sur les ouvrages de protection situés en rive opposée). Ces terrasses sont identifiées en eau pour des crues de temps de retour 30 et 50 ans (PPRI basse Tarentaise) : rive gauche aval du pont d'Aigueblanche, rive gauche amont du pont de la RD97 à l'aval d'Aigueblanche.

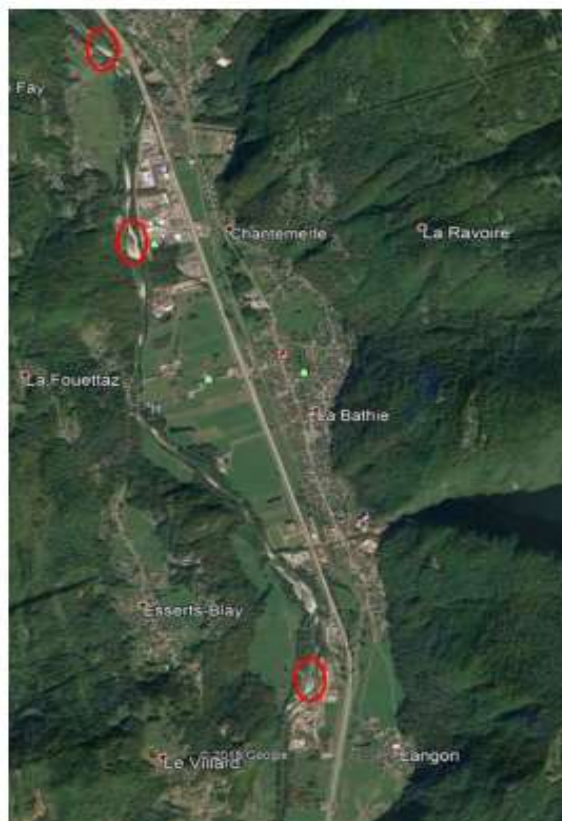
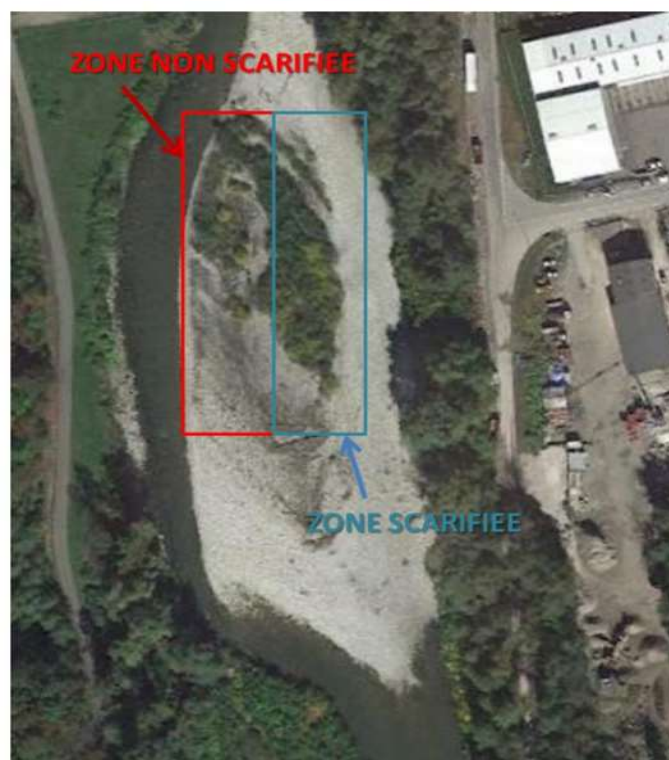
## ANNEXE 6: PRINCIPES DES TRAVAUX DE SCARIFICATION

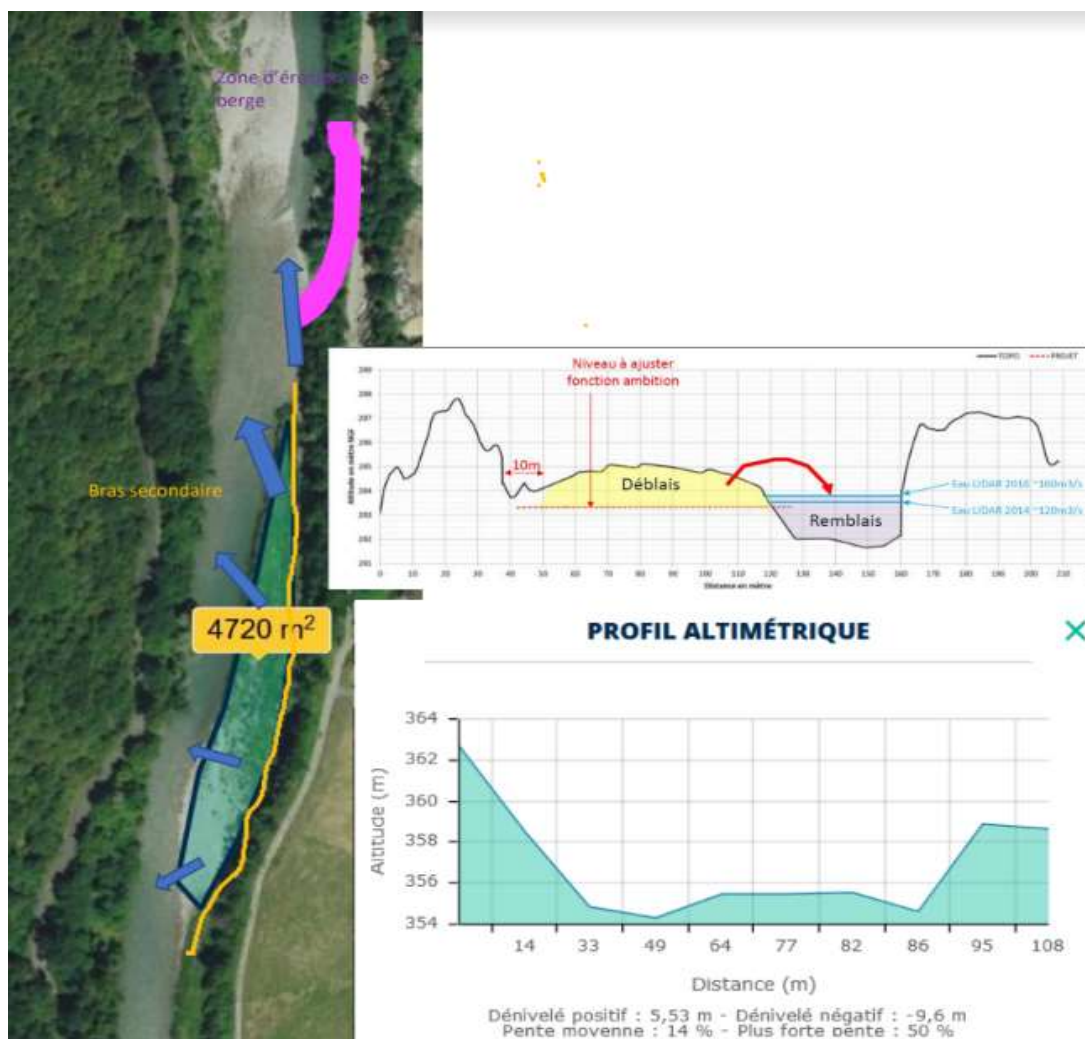
## ANNEXE 7: PRINCIPES DES TRAVAUX D'ARASEMENT AUX VERNAYS
