**Commune de COMBLOUX
Antennes LES BRONS
et LE PESSAY LE THURAL**

**ETUDE-DIAGNOSTIC
DU RESEAU D'ASSAINISSEMENT**

PROPOSITIONS

1999 - 2000

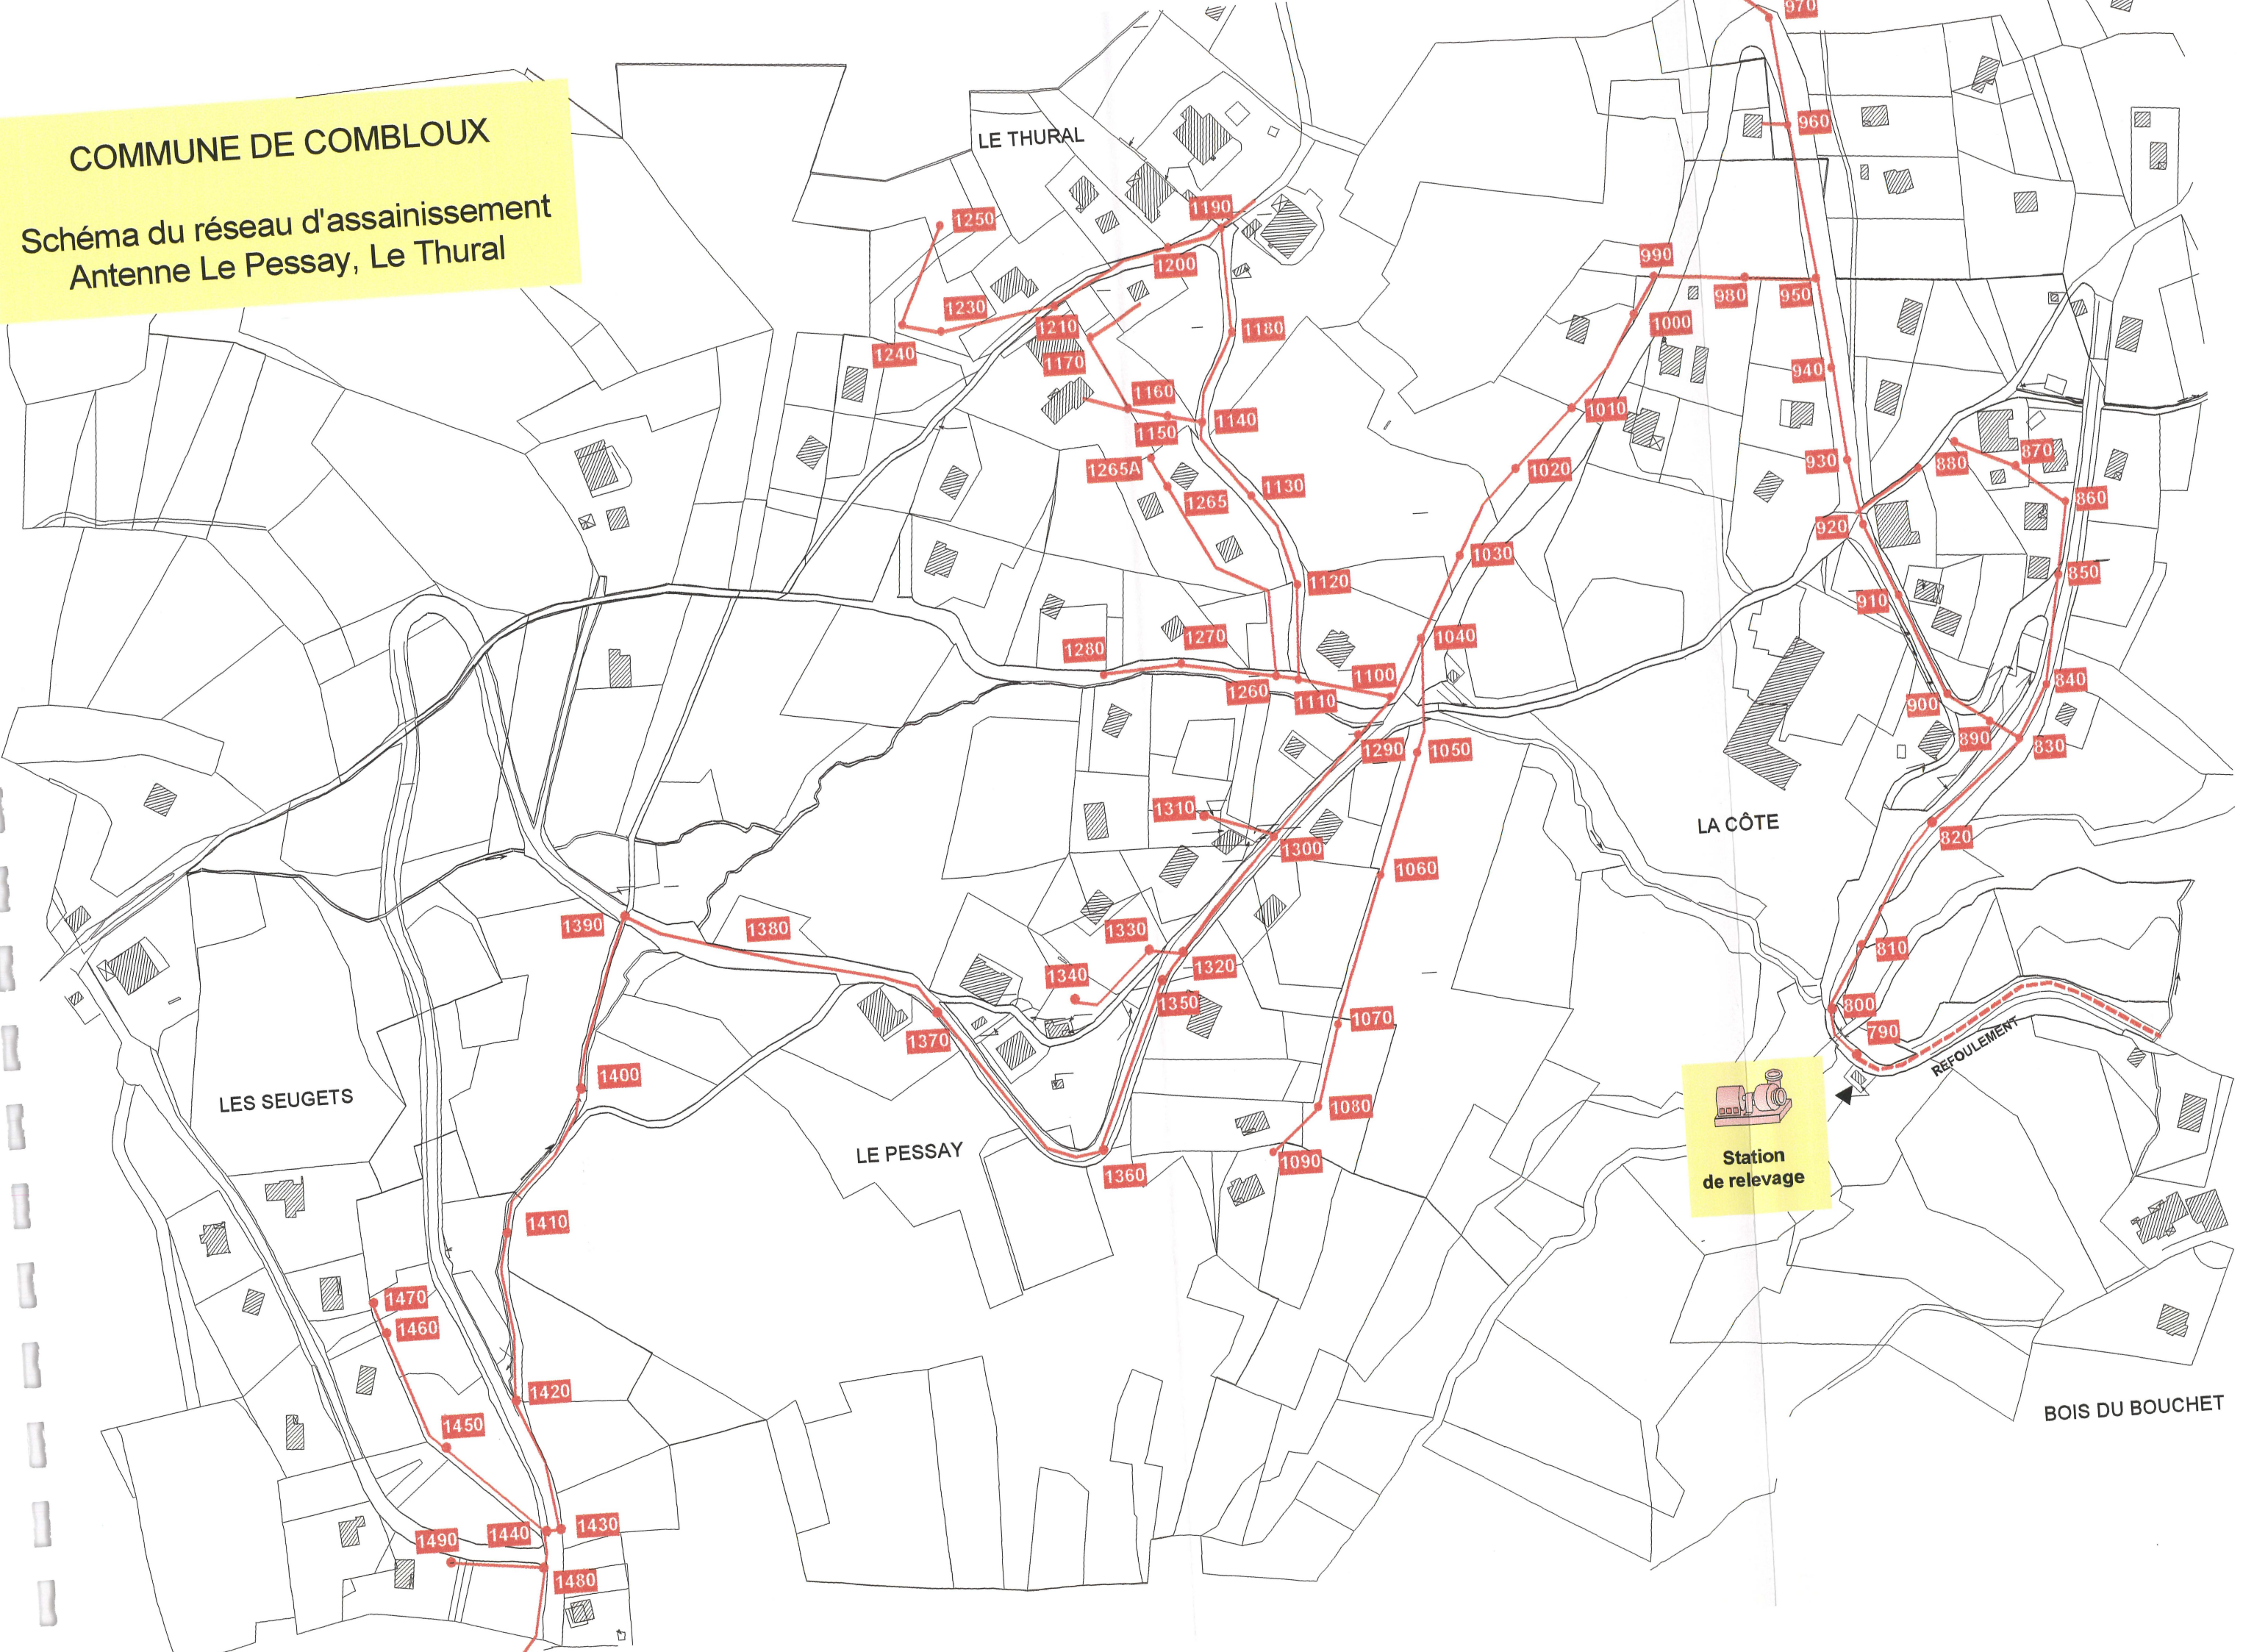
Schéma du réseau d'assainissement
Antenne Le Pessay, Le Thural

Le tracé des collecteurs avec l'implantation des regards de visite est présenté sur le plan page suivante.

Au total, le réseau d'assainissement développe un linéaire de **2 810 ml** et comprend **74 regards de visite**. La quasi-totalité du linéaire est en diamètre 200 mm, le matériau le plus représenté étant l'amiante-ciment.

Les regards y sont référencés par un numéro, également mentionnés sur le plan général ci-joint.

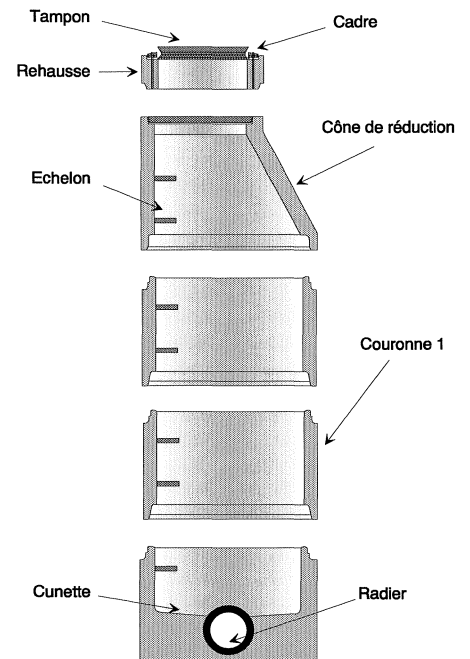
❶ La terminologie employée dans ce rapport, pour la description des défauts de structure des regards observés au cours du repérage, est décrite par le schéma ci-contre.

❷ Le sens montant est utilisé pour la numérotation des couronnes (couronne N°1 en fond, puis couronne N°2, et ainsi de suite).

❸ Il existe aussi d'autres types de regards, les regards réalisés par coffrage ; ils sont réalisés en une seule partie et ne présentent pas comme le regard décrit ci-contre une succession de couronnes emboîtées.

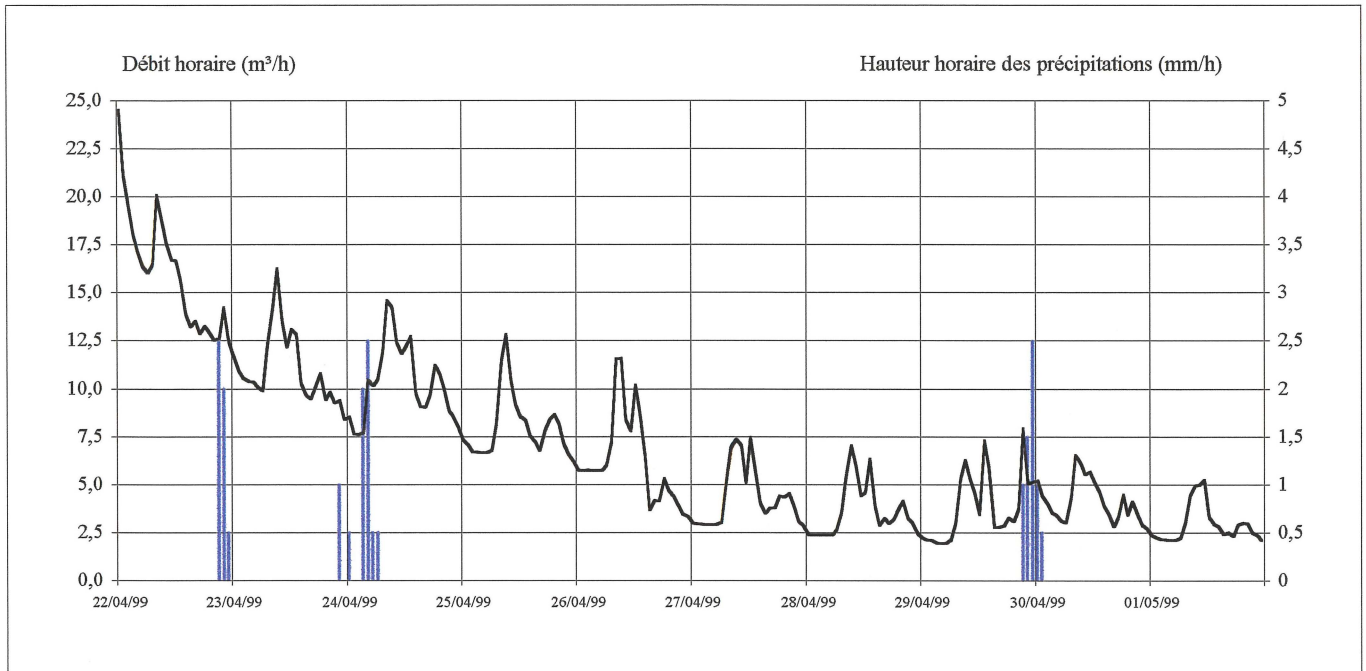
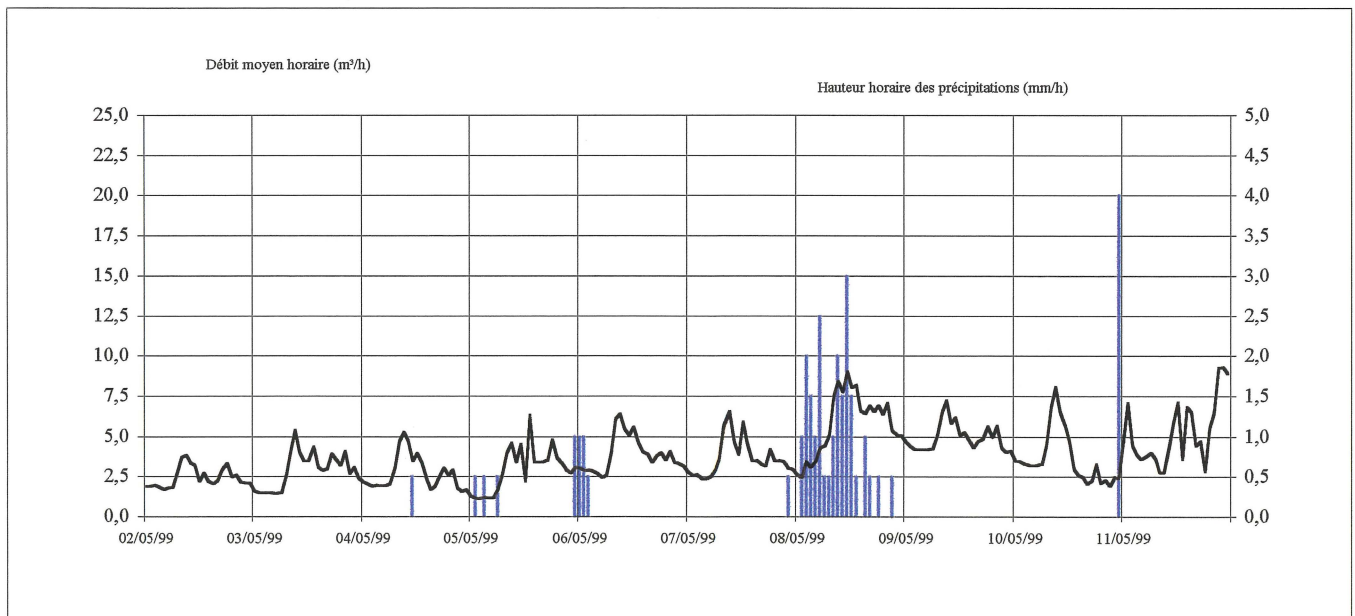
Antenne Le Pessay, Le Thural
Variations des débits en fonction des précipitations en m³/h

- ✓ **Le réseau est extrêmement sensible aux eaux d'infiltrations.** Après chaque événement pluvieux, les débits minimums nocturnes diminuent progressivement. Ceci est particulièrement visible pour les enregistrements réalisés fin avril.
- ✓ **Le réseau est peu sensible aux précipitations.** Le débit collecté augmente dès qu'il pleut mais de façon peu marquée. Certains branchements de particuliers ne sont donc pas conformes.
