Elaboration de schémas directeurs d'assainissement sur le territoire de la communauté de communes Bresse et Saône

Rapport global de Phase 3

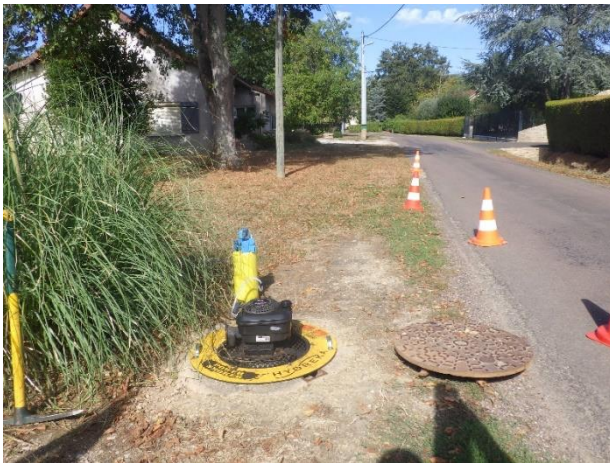
1 - Injection de fumée dans le réseau d'eaux usées

Les photographies ci-dessous présentent le mode opératoire pour la réalisation de tests au fumigène.

Le fumigène est produit au moyen de paraffine alimentaire vaporisée, permettant de générer une fumée à faible température et bien évidemment non toxique.

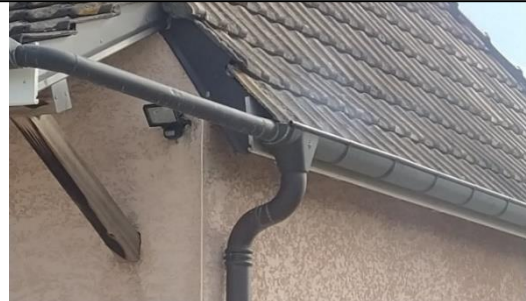
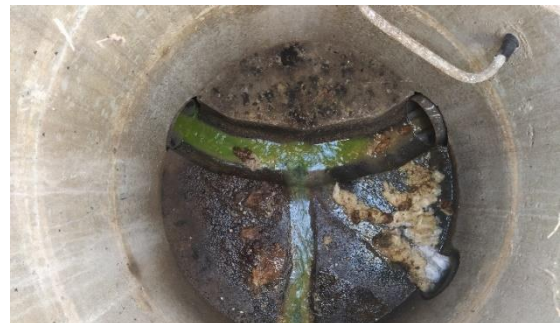
2 - Identification de tous les organes laissant s'échapper la fumée

3 - Validation de la connexion hydraulique à l'aide de colorant
