## Syndicat des Eaux des Abrets

### Schéma Directeur D'alimentation en eau potable Phase 3 : Schéma Directeur

## Réalisation des études du Schéma Directeur d'Alimentation en Eau Potable sur l'ensemble du Syndicat des Eaux des Abrets

SUIVI DU DOCUMENT : 01240554-108-1-008

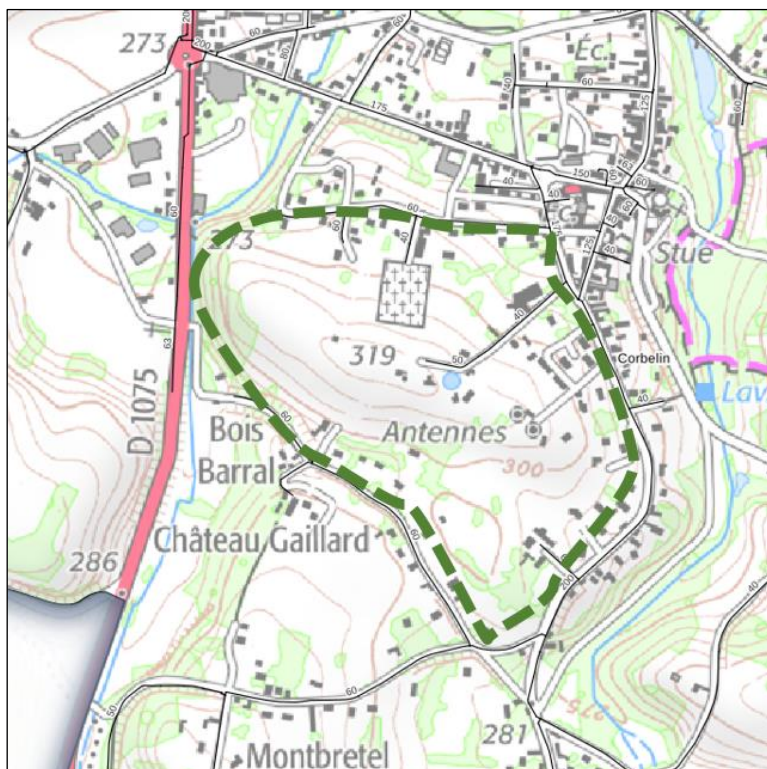
La première zone se situe à proximité du cimetière de Corbelin. L'altitude d'environ 315 mètres permettrait de conserver les mêmes pressions qu'actuellement sur la commune des Avenières.

**Figure 36 : Problématique B.2 / Premier secteur potentiel au niveau du cimetière de Corbelin pour l'installation d'un nouveau réservoir**

| Figure 36 : Problématique B.2 / Premier secteur potentiel au niveau du cimetière de Corbelin pour l'installation d'un nouveau réservoir ..... | 96 |

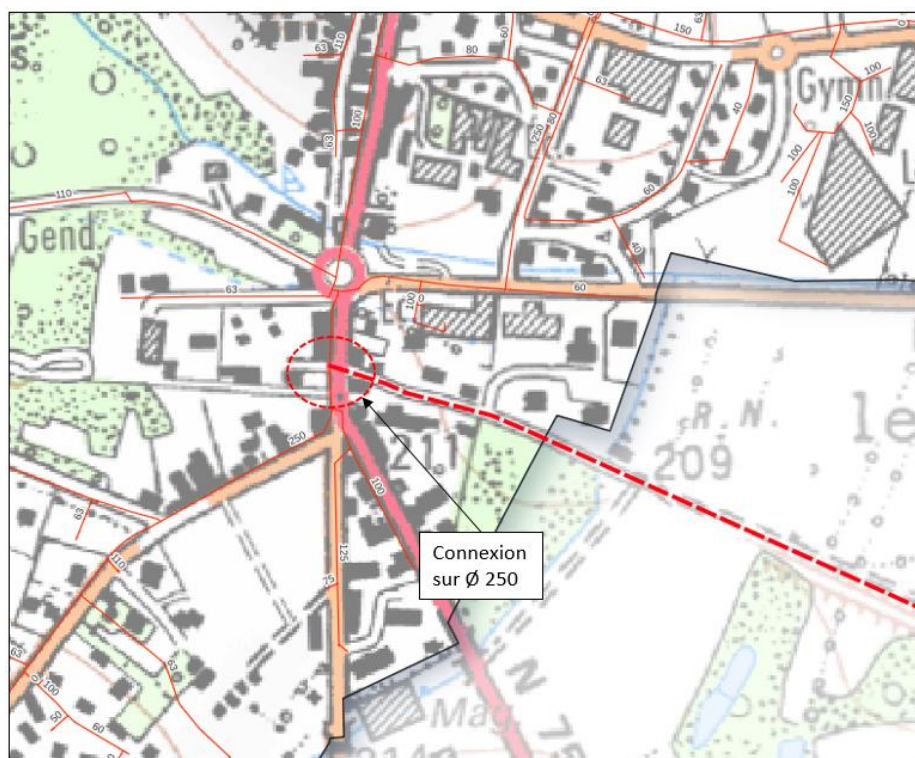
La connexion se ferait au niveau de la conduite **DN 250** de Morestel, **entre les deux ronds-points de la départementale D 1075** :

**Figure 74 : Lieu de la connexion**

Cette connexion permet de secourir l'intégralité de la ville de Morestel en **Jour Moyen Futur** à hauteur de **1 100 m<sup>3</sup>/j**.

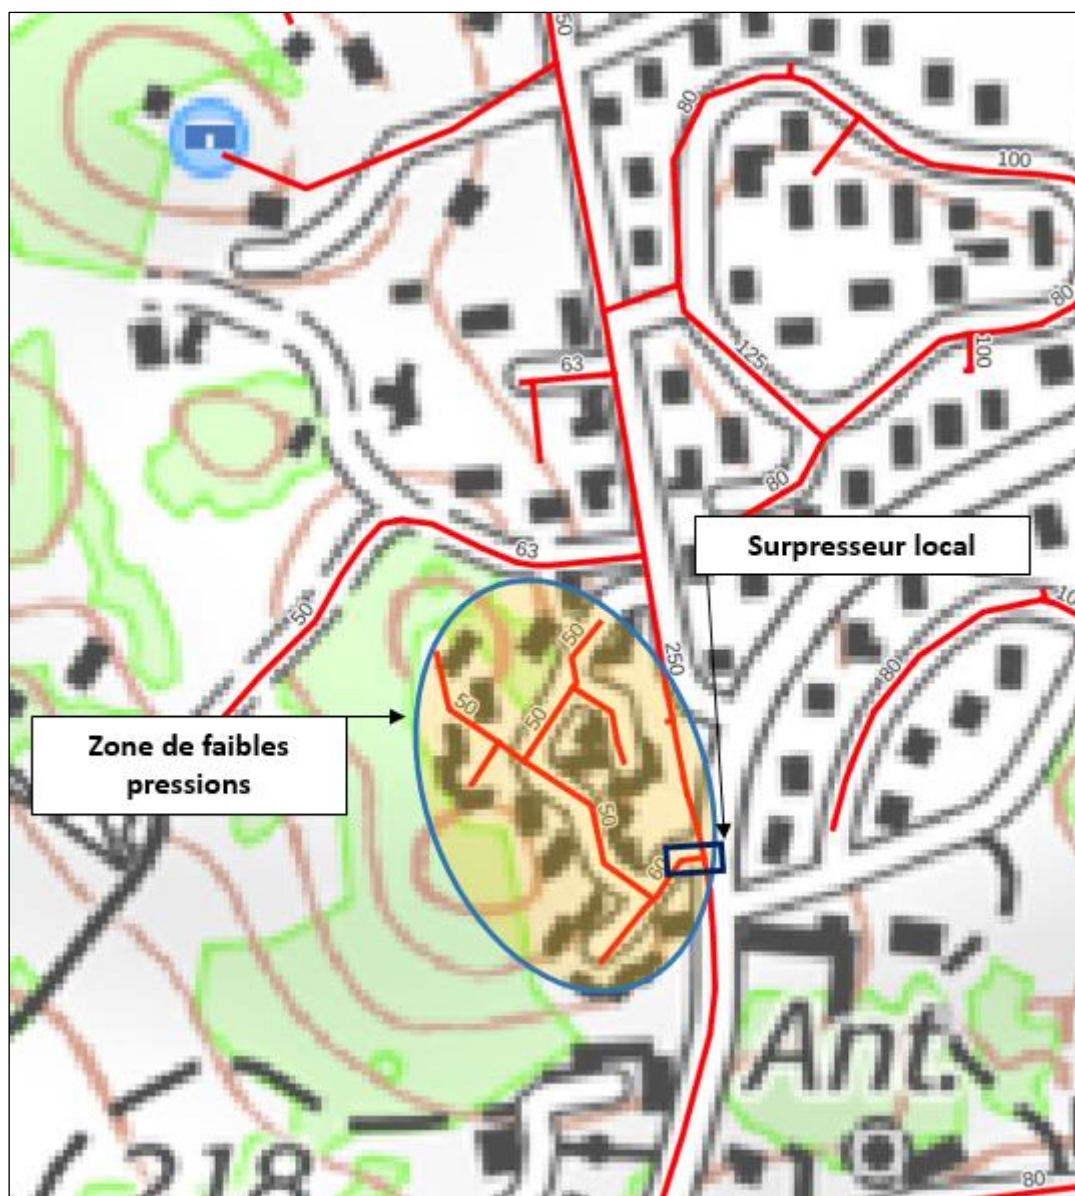
**Figure 89 : Installation d'un poste de surpression, à proximité du réservoir au Sud**

La pression minimale en situation de pointe future est de 8 mCE. Les abonnés desservis sont situés à environ 247 mNGF.

Le surpresseur desservira environ 20 abonnés.

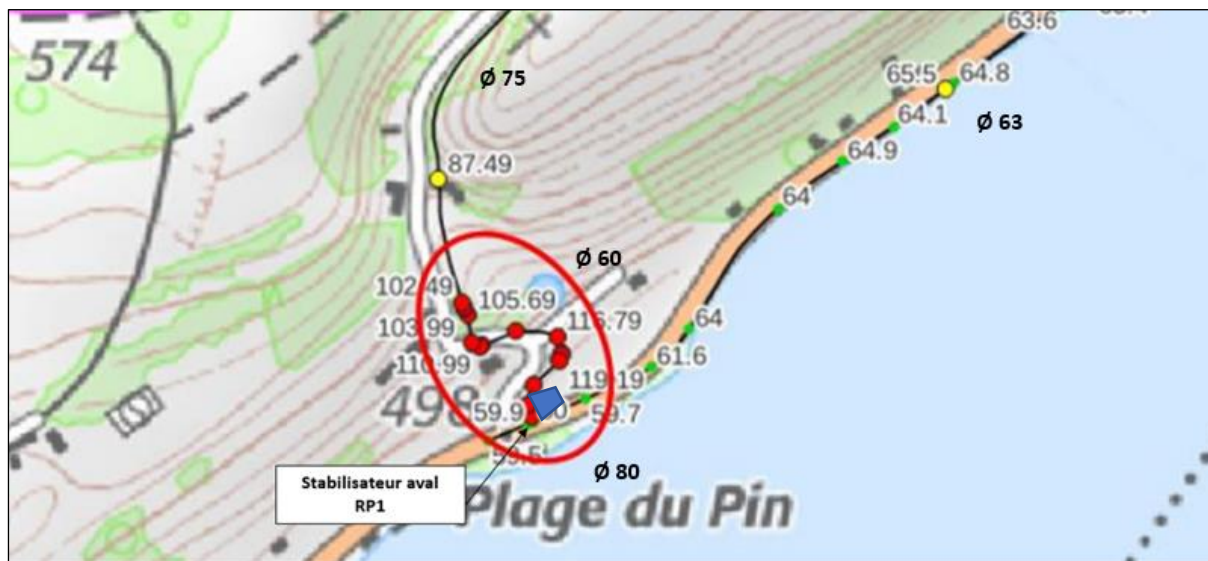
Sur les conduites DN 60 Fonte Ductile / DN 75 PEHD, chemin de Belluran au croisement de la route du lac juste en amont du stabilisateur de pression RP1, à proximité des « Balcons du Lac », il existe des pressions maximales de l'ordre de 12 bars.

Le stabilisateur est réglé à 6 bars.

Figure 105 : Problématique C.6 / Zone de fortes pressions en amont de RP1

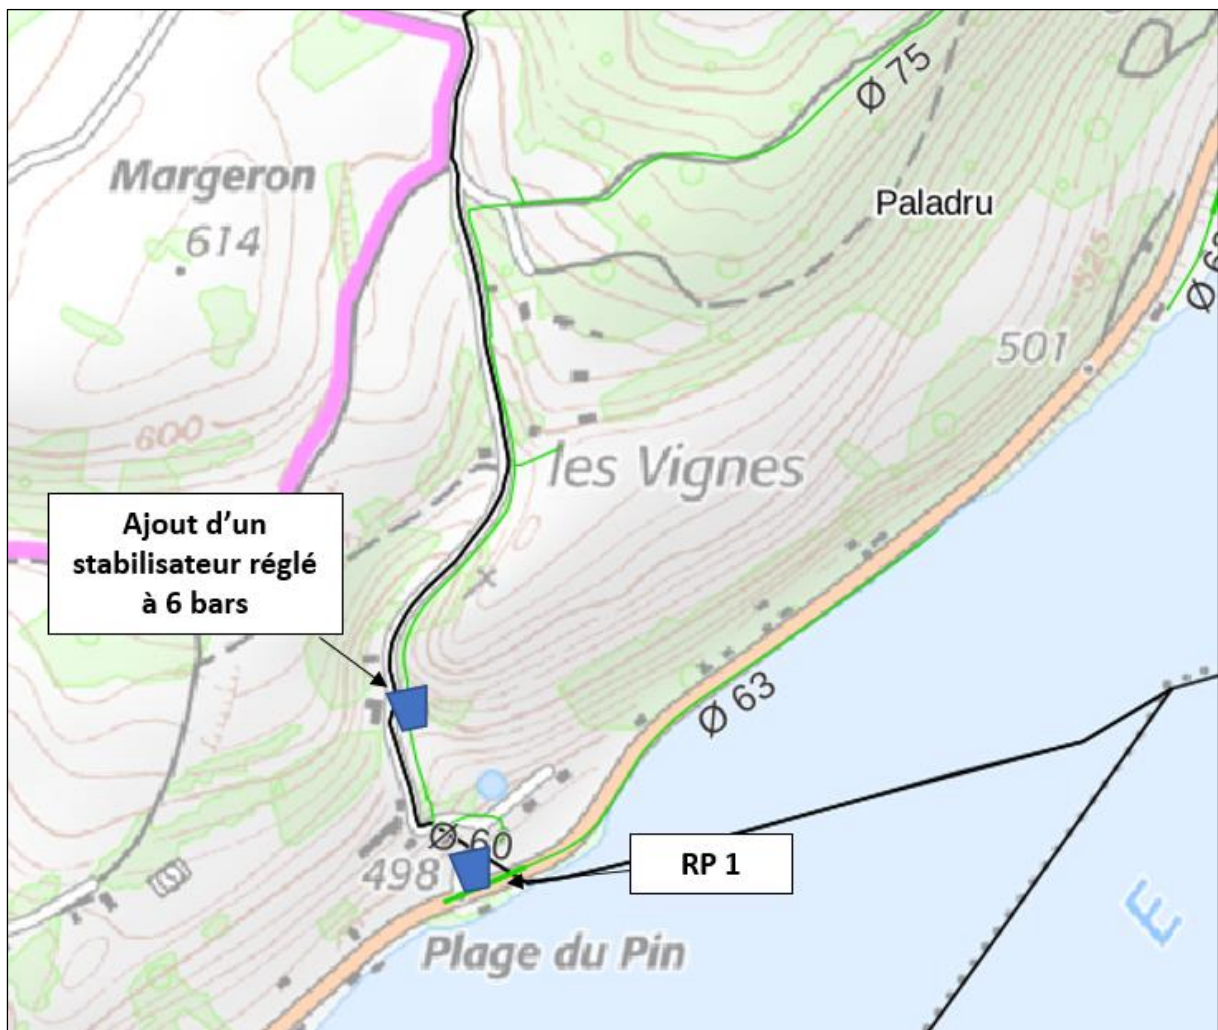
Il est proposé de poser un second stabilisateur légèrement en amont afin de créer un second étage de pressions :

Figure 106 : Problématique C.6 / Déplacement de RP 1 et influence sur les pressions maximales

L'ensemble des pressions sont alors supérieures à 2 bars.

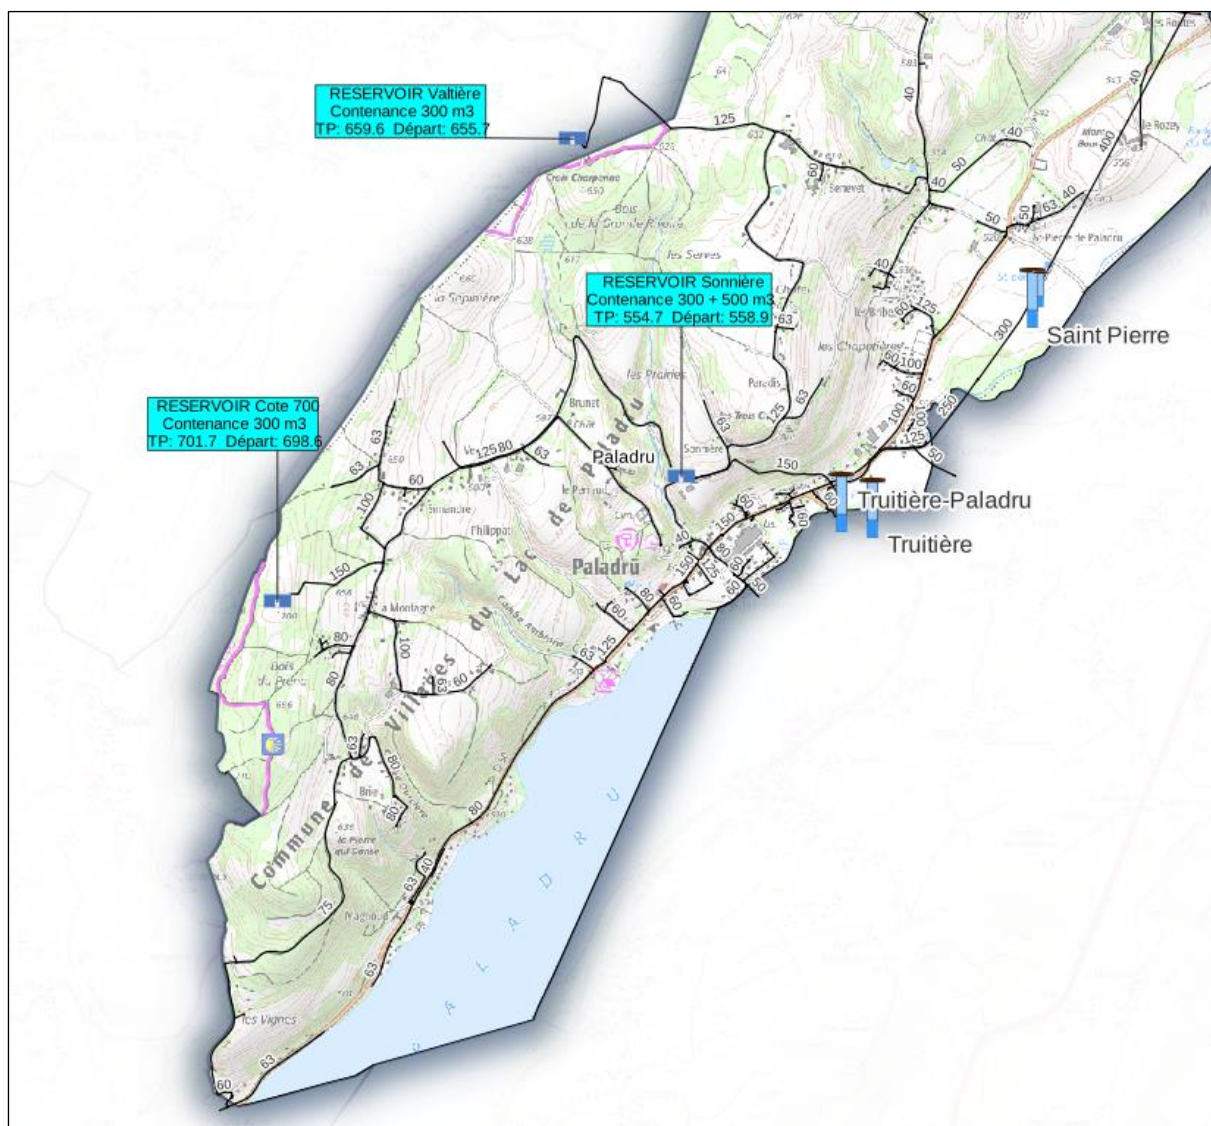
**Figure 129 : Problématique D.2 / Mise en place de postes de chloration sur les réservoirs de Côte 700 et de Valtière**

**L'installation de postes de chloration dans les réservoirs de Côte 700 et de Valtière est à prévoir.** Cela permettra de réinjecter du chlore au niveau du Haut Service.

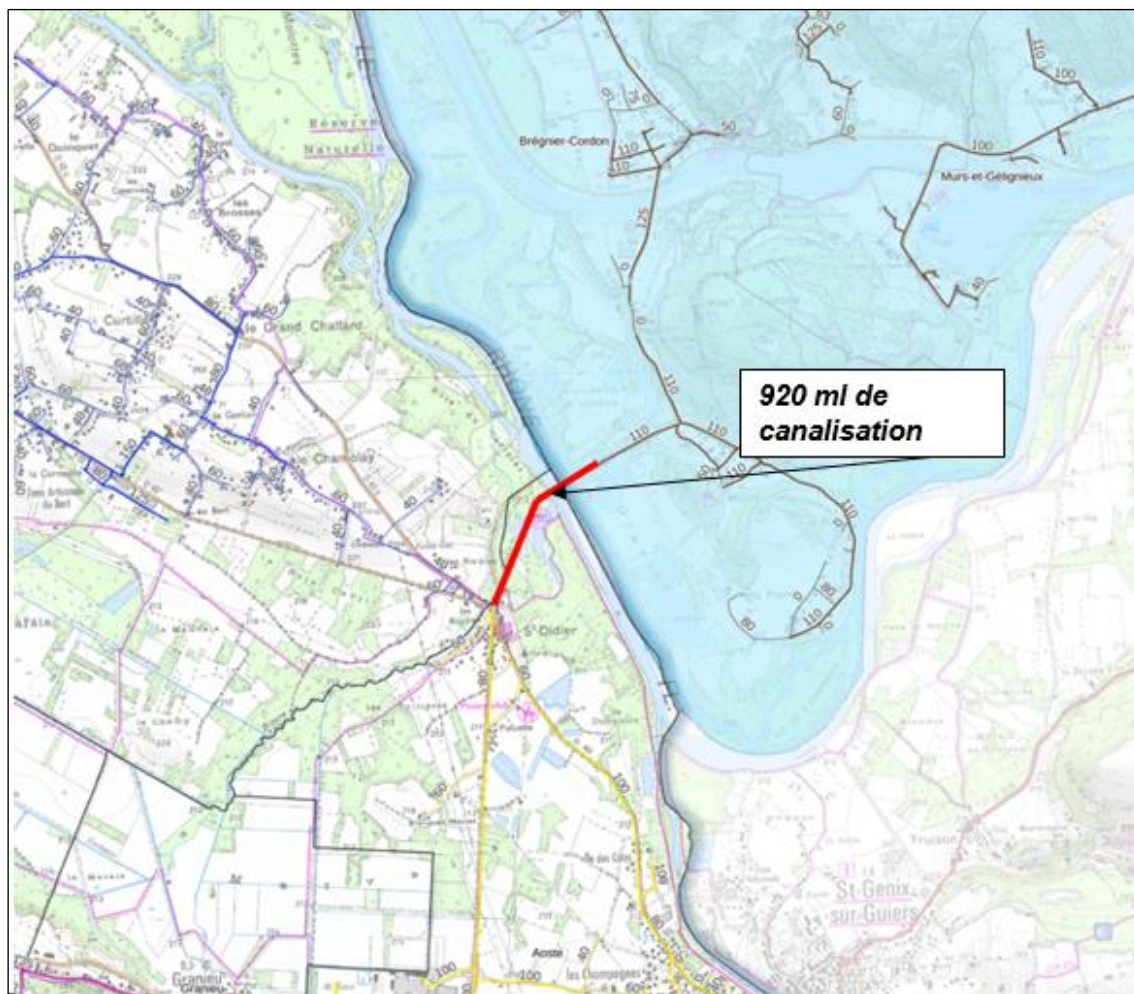
Figure 146 : Problématique G.3 / Lieu de l'interconnexion entre le SEA et la CC Bugey Sud

Le raccordement des deux syndicats nécessite l'installation de **920 ml de canalisation de diamètre DN 125** :

La modélisation montre que ce tirage supplémentaire engendre **une baisse de pression non significative de 0.1 à 0.2 bars** sur le réseau.

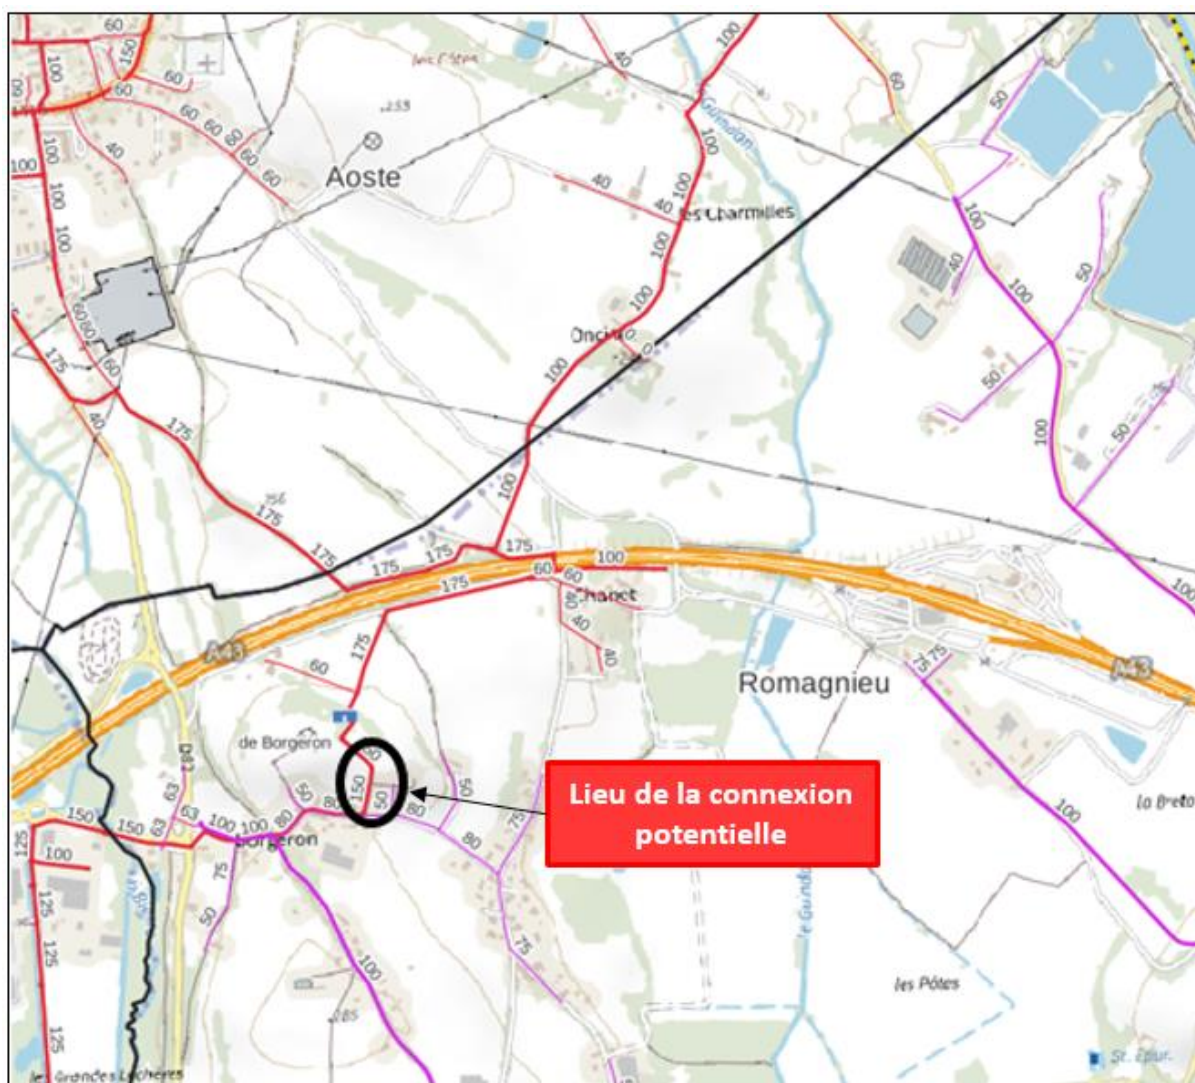
L'interconnexion consisterait à utiliser la charge de Pré Noir (TN : 450m) pour alimenter le réservoir de La Vigne (TP : 319m).

La mise en œuvre de cette interconnexion ne nécessite qu'une courte section de canalisations à poser :

Figure 178 : Interconnexion potentielle entre le SEA et le Très Bas Service Nord du SIEA
