Devant ce constat, en l'absence d'étude globale à l'échelle du territoire, et afin de pouvoir répondre de façon cohérente et raisonnée aux attentes des élus et riverains, le SMRB a souhaité faire réaliser une étude hydrologique et hydraulique des sept principaux cours d'eau du territoire, détaillés ci dessous :

L'objectif de cette seconde partie est donc la réalisation des modèles hydrauliques pour chacun des cours d'eau et la cartographie des zones inondables.

**Etude hydrologique et hydraulique  
des cours d'eau du Beaujolais**

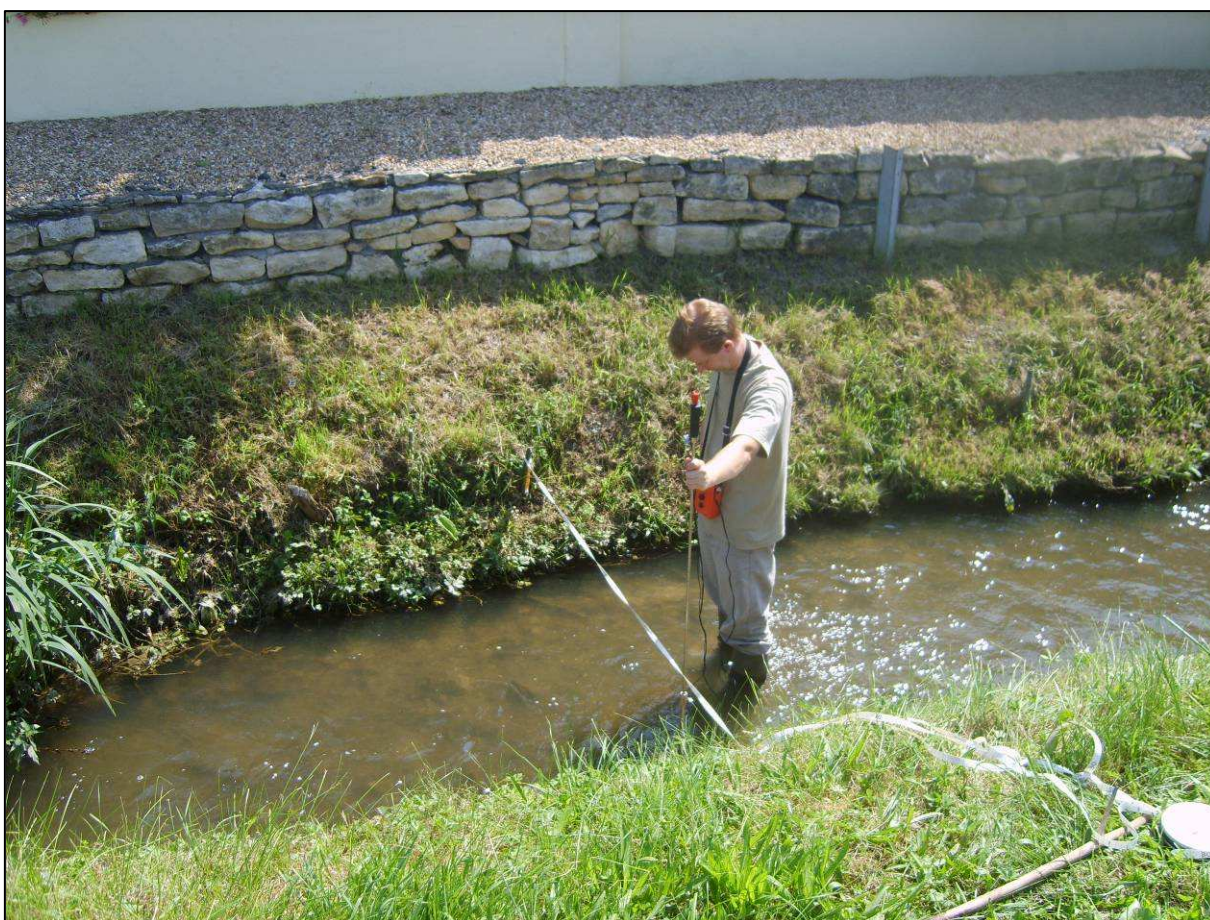
Deux campagnes de mesures de débit ont été réalisées durant l'étude. Celles-ci ont été faites au micro moulinet comme l'illustre la photographie suivante réalisée pendant la campagne d'été en Août 2008.

Cette méthode de mesure classique est dite intrusive puisqu'elle consiste à placer dans l'écoulement un moulinet équipé d'une hélice calibrée. Celle-ci permet de faire le lien entre le nombre de tours qu'elle fait pendant un intervalle de temps et la vitesse de l'écoulement de l'eau ayant provoqué cette rotation. Très utilisé en hydrométrie, cette méthode est bien adaptée à la mesure d'étiage.

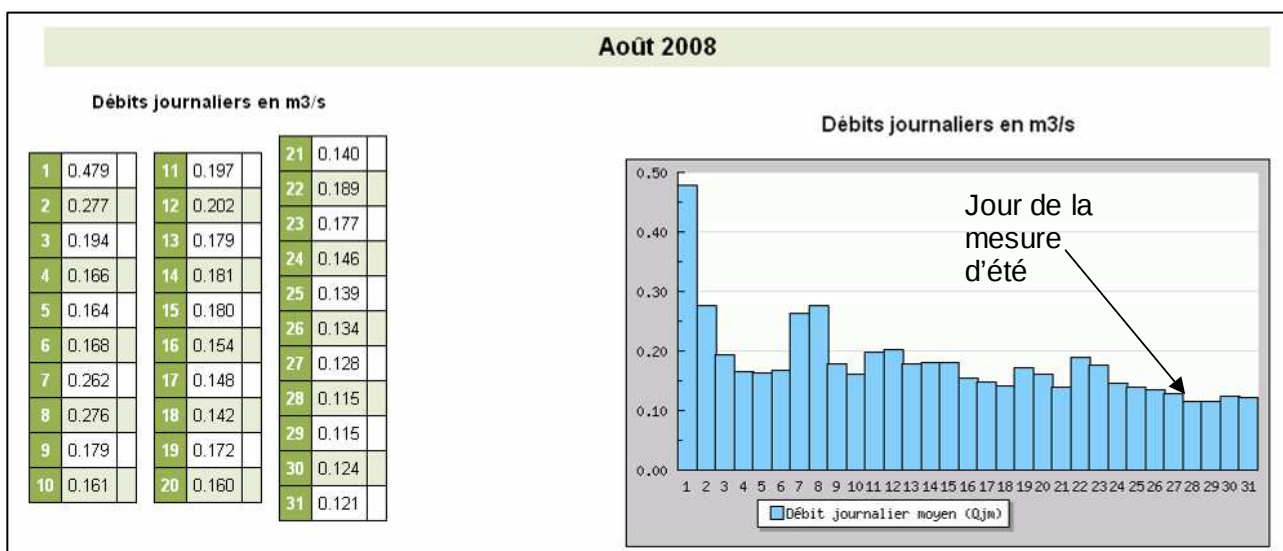
Nous avons à notre disposition les données débitimétriques de la Banque Hydro (données DIREN) afin de comparer nos mesures avec les stations hydrométriques du secteur. Les graphiques suivants donnent l'évolution du débit de l'Ardières à Beaujeu pour les deux périodes de mesure.

Les mesures que nous avons réalisées se placent bien dans des périodes de basses eaux. Ces mesures sont donc pertinentes pour donner une photographie des débits que l'on peut attendre en basses eaux.
