SYNDICAT MIXTE DU BASSIN
VERSANT DU LEZ

Etude
complémentaire au
SPERA
Bassin Versant
du Lez

RAPPORT
FINAL

Février 2008

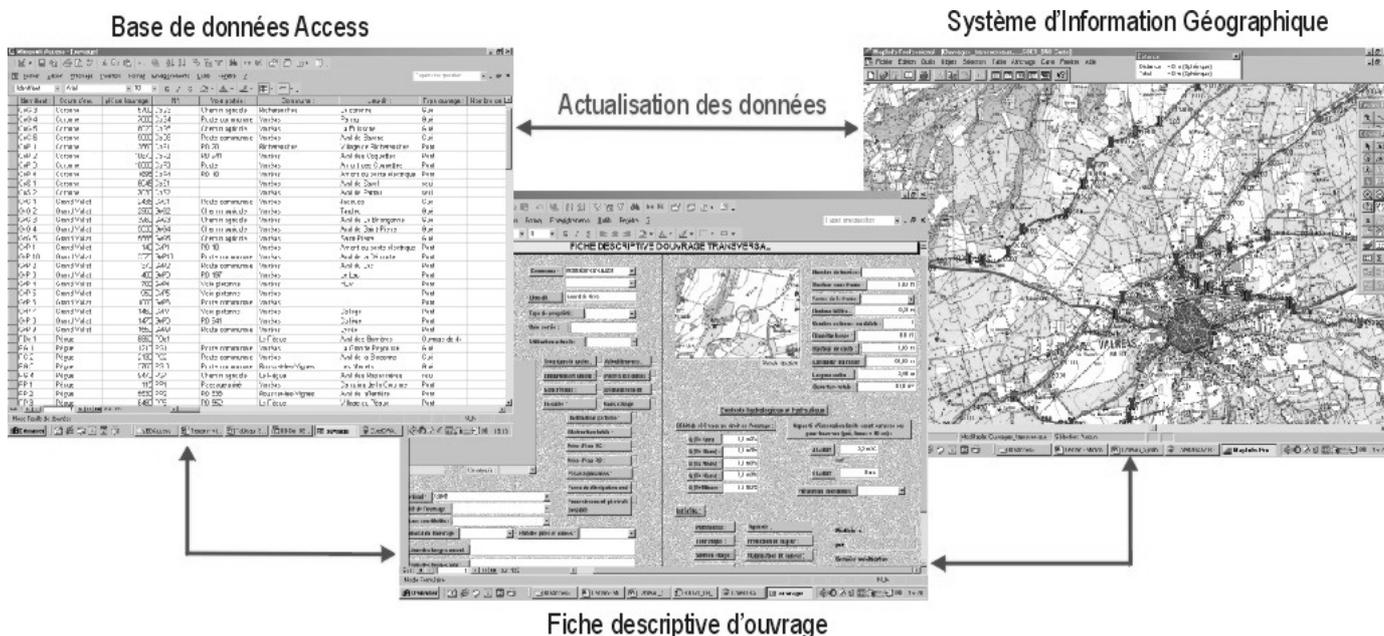
Figure 1 : Relations au sein des couches SIG mises en œuvre dans le cadre du diagnostic.

L'ensemble des cartographies annexé au présent document a été obtenu à partir de ce SIG.

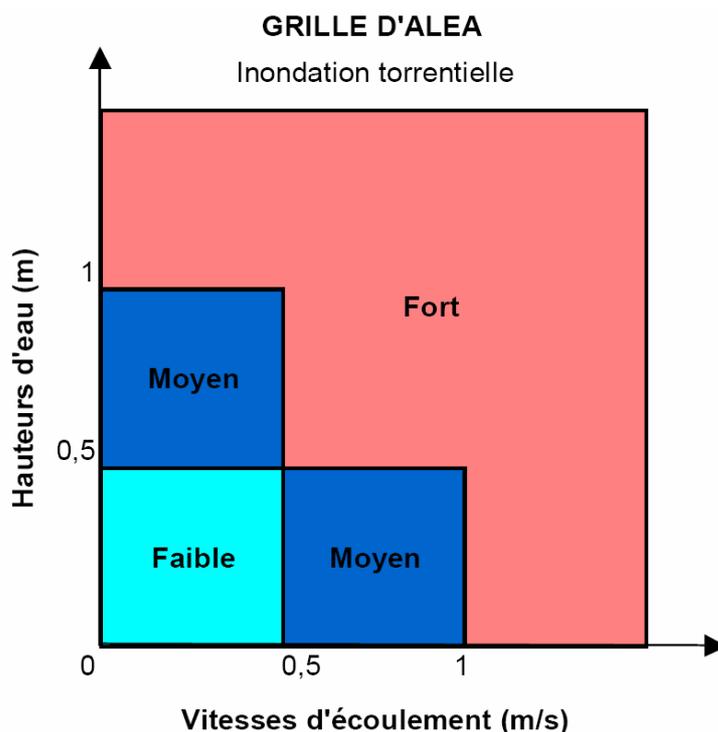
Quatre zones d'aléa ont été distinguées, dont 3 ont été définies à partir de la crue centennale, crue de référence du PPR se déclinant selon la grille suivante :

Figure 2 : Grille d'aléa retenue pour l'établissement du PPR Inondation.

Le quatrième type d'aléa est reporté sur les cartes selon l'intitulé de légende « zones de ruissellement et d'accumulation d'eau ». Ce sont des zones humides qui sont notablement inondées lors des fortes pluies, mais qui ne correspondent pas à une inondation de cours d'eau. L'aléa y reste faible.

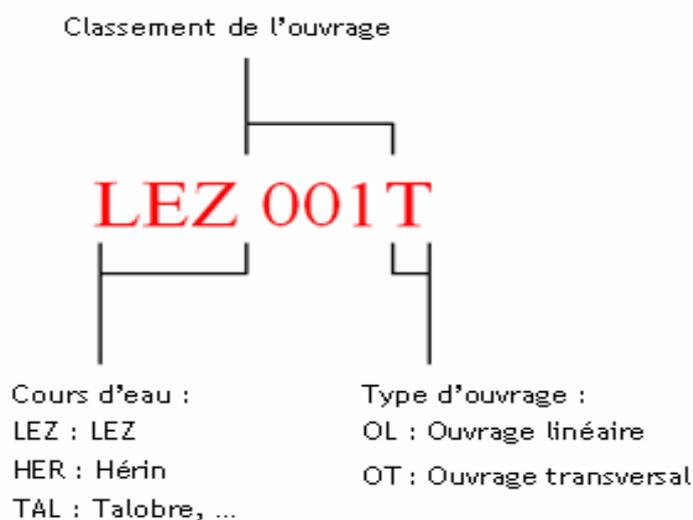
Pour obtenir la meilleure précision possible, chacun des aménagements est caractérisé par un identifiant dont la composition est la suivante :

Cette appellation permet une localisation rapide et donne une identité propre à chacune des structures.

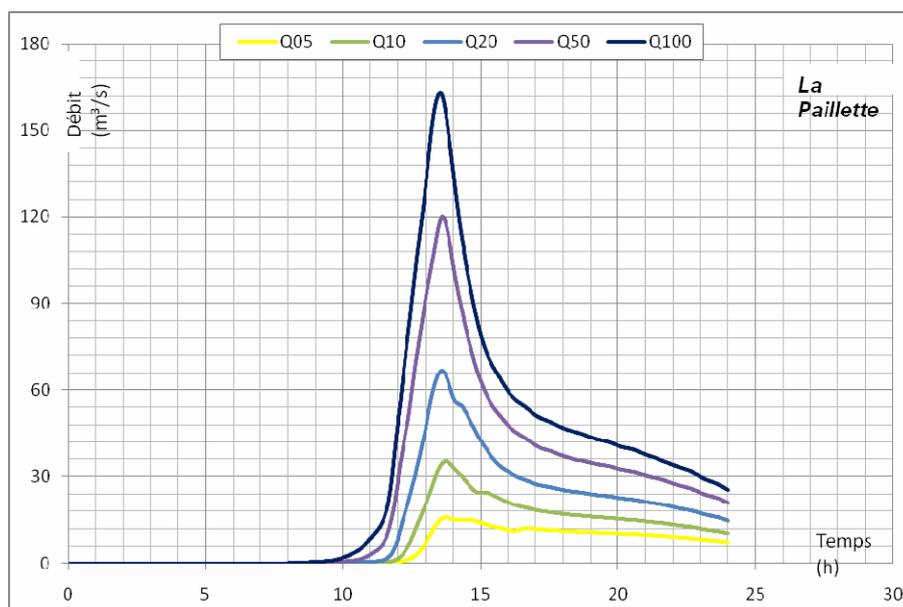
Pour des occurrences de 5, 10 et 20 ans, les résultats sont légèrement plus faibles que ceux des estimations actuelles. Cela peut s'expliquer par l'intégration au modèle de petits champs d'expansion à l'aval de Teyssières, ce qui impliquerait un laminage des crues. Cependant, les résultats du modèle indiquent un débit légèrement supérieur pour une occurrence de 100 ans.

Figure 4 : Hydrogrammes calculés à la Paillette pour une pluie de 24h.

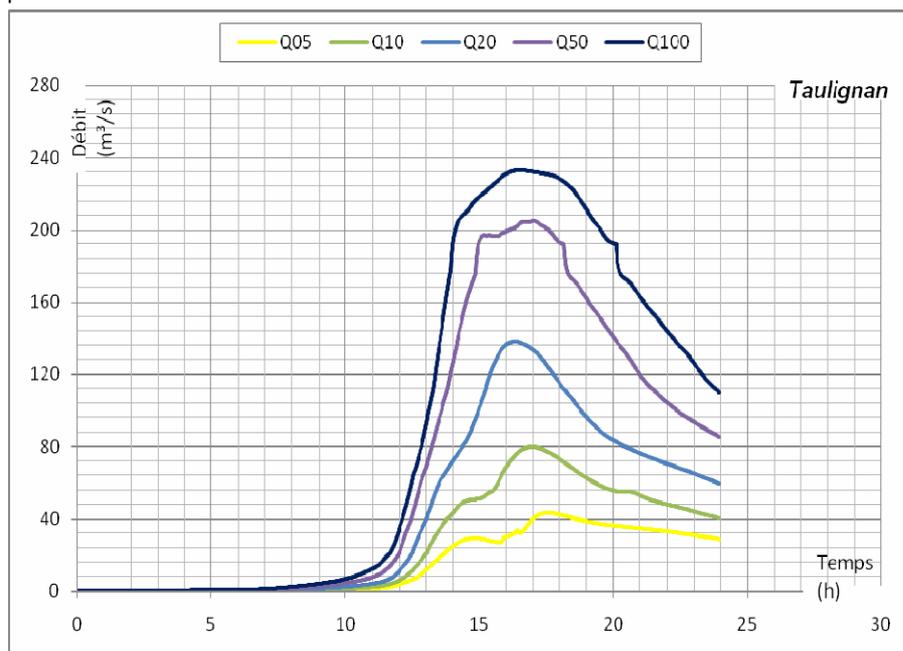
Pour des occurrences de 5, 10 et 20 ans, les résultats sont bien plus faibles que ceux des estimations actuelles. Cela peut s'expliquer par l'intégration au modèle de petits champs d'expansion à l'aval de Teyssières, ce qui impliquerait un laminage des crues. Cependant, les différences s'estompent en allant vers des occurrences plus fortes.

Figure 5 : Hydrogrammes calculés sur le Lez, au niveau de Taulignan pour une pluie de 24h

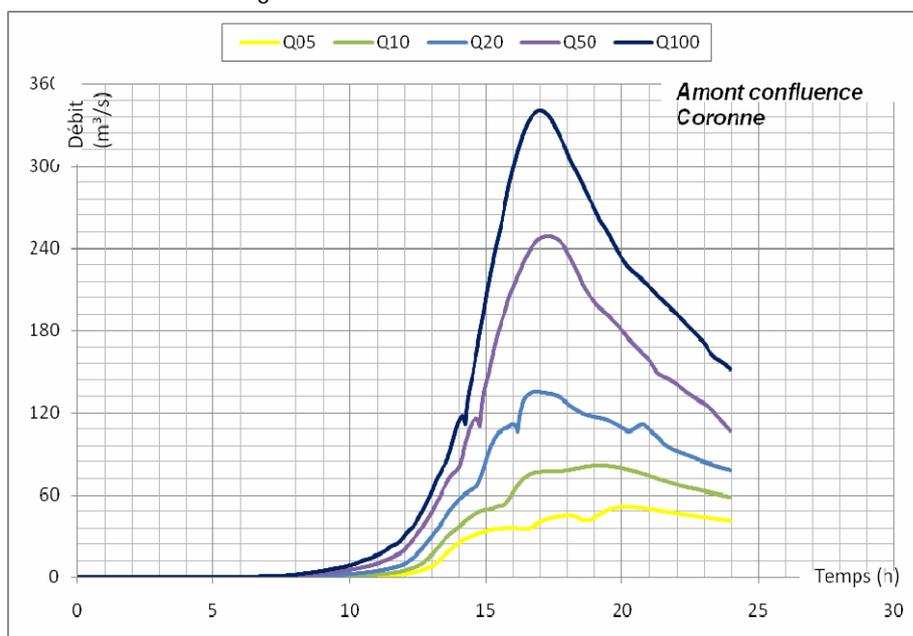
- Nous avons intégré des champs d'expansion sur la partie amont du Lez (à l'aval de Teyssières et juste en amont de Montjoux).
- Nous avons intégré au modèle, la possibilité d'une défluence vers l'Aulière, en cas de crue à l'aval de Taulignan.
- Nous avons intégré au modèle, la possibilité pour le Lez de se déverser vers l'Aulière en cas de crue, à travers des champs agricoles, et ce en amont de Grillon et au niveau de Montségur.

Figure 6 : Hydrogrammes calculés sur le Lez, à l'amont de la confluence avec la Coronne pour une pluie de 24h.

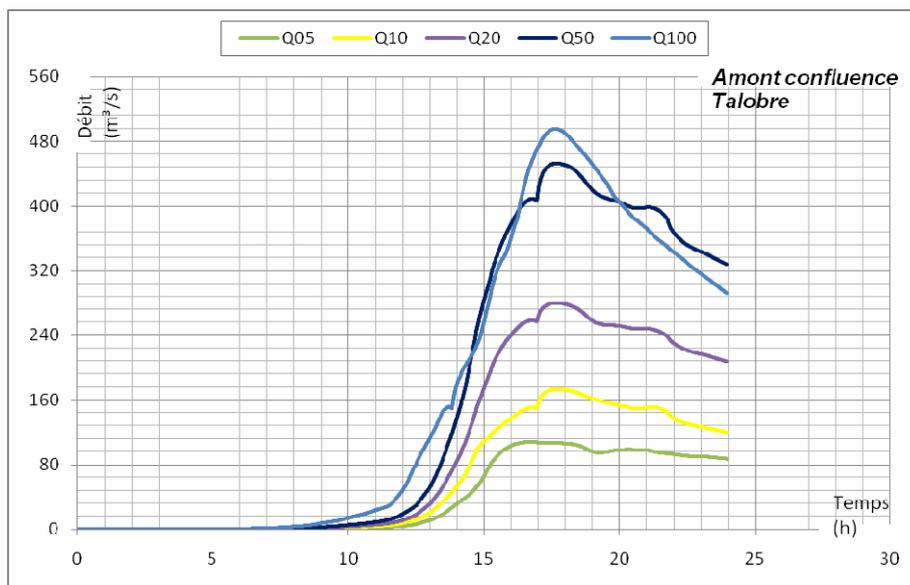
Les débits obtenus avec le modèle sont inférieurs de plus de 50 m³/s, pour une occurrence de 10 ans. Au delà, les différences s'estompent et les débits obtenus sont très semblables aux débits des estimations actuelles.

Cette différence est peut être due à une pluie de projet un peu faible pour une occurrence de 10 ans.

Figure 7 : Hydrogrammes calculés sur le Lez, à l'amont de la confluence avec le Talobre pour une pluie de 24h.

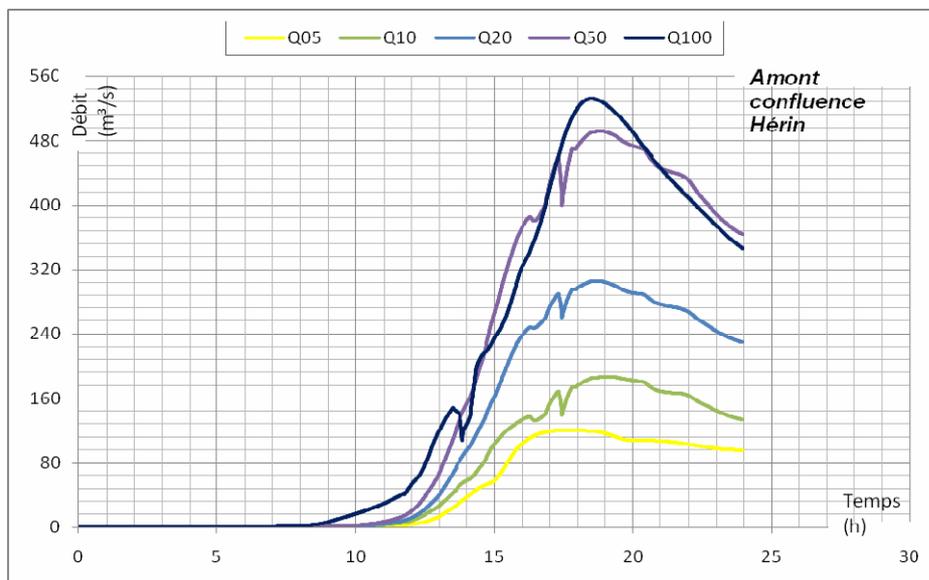
Les observations sont identiques à celles concernant le Lez en amont de la confluence avec le Talobre.

Figure 8 : Hydrogrammes calculés sur le Lez, à l'amont de la confluence avec l'Hérin, pour une pluie de 24h.

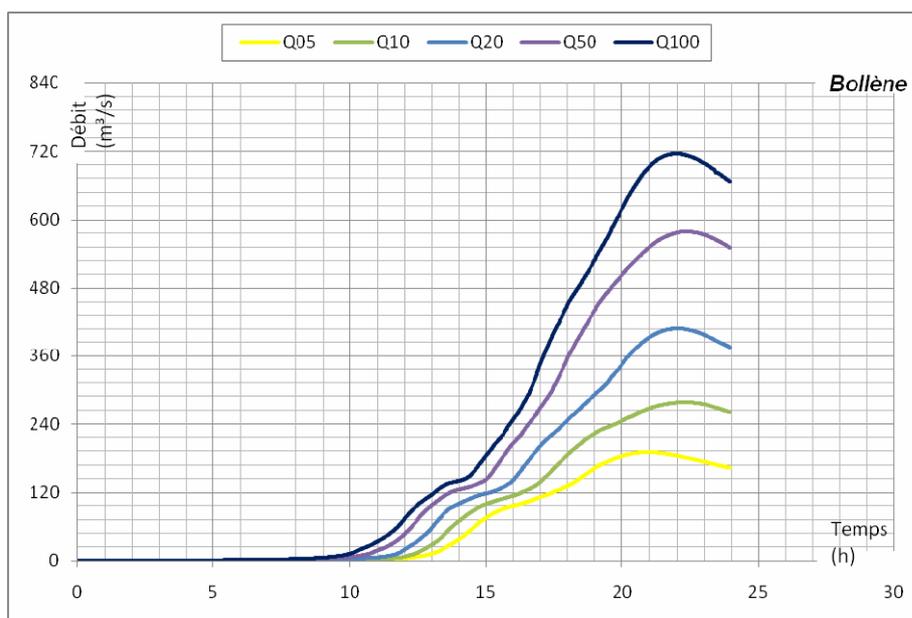
Les débits obtenus avec le modèle sont inférieurs de 42 m³/s pour P10, supérieurs de plus de 50 m³/s pour P20 et semblables pour P50 et P100.

Ces différences doivent probablement être dues aux pluies de projet adoptées pour l'étude. Cependant les débits restent du même ordre de grandeur.

Figure 9 : Hydrogrammes calculés sur le Lez, à l'aval de Bollène, pour une pluie de 24h.

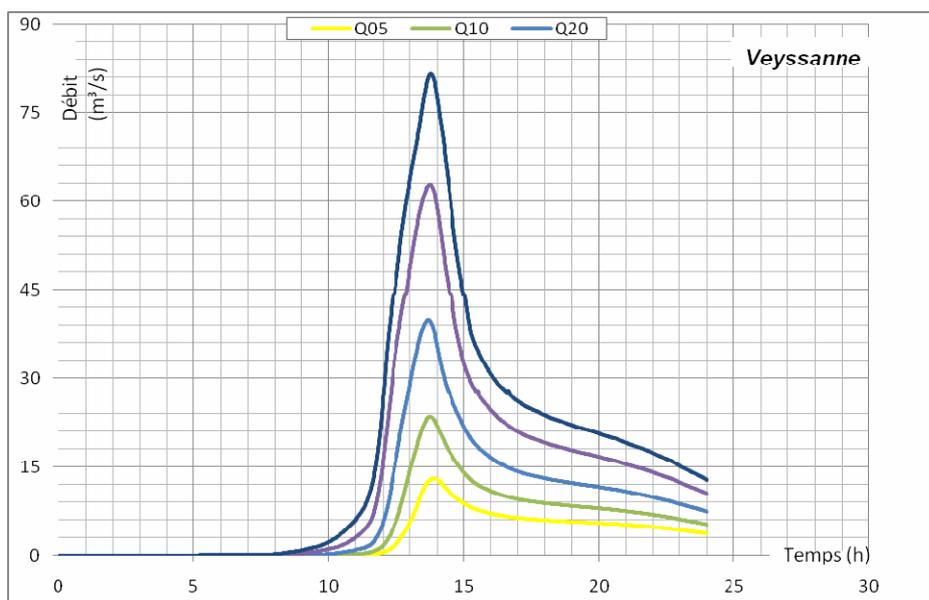
Les débits obtenus avec le modèle sont, quelque soient les occurrences, inférieurs à ceux des estimations actuelles. Cela s'explique probablement par une retranscription plus réaliste de l'occupation des sols. On constate que les près et forêts dominent, ce qui implique un taux de ruissellement assez faible et donc des débits moins élevés.

Figure 10 : Hydrogrammes calculés sur la Veysanne, pour une pluie de 24h.

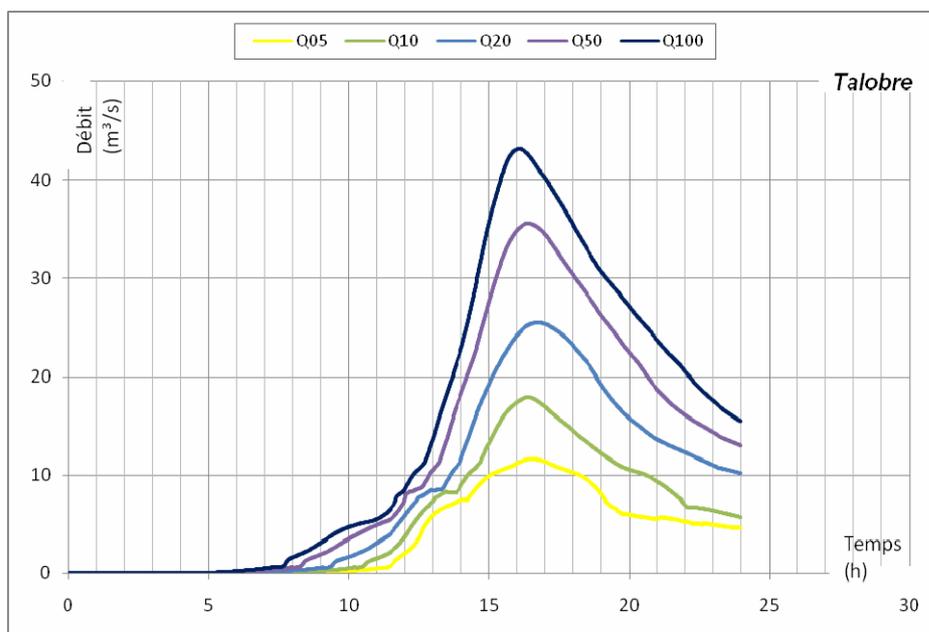
Les débits obtenus avec le modèle indiquent des débits inférieurs à ceux des études actuellement disponibles, pour P10, 20 et 50 et légèrement supérieurs pour P100.

Figure 11 : Hydrogrammes calculés sur le Talobre, pour une pluie de 24h.

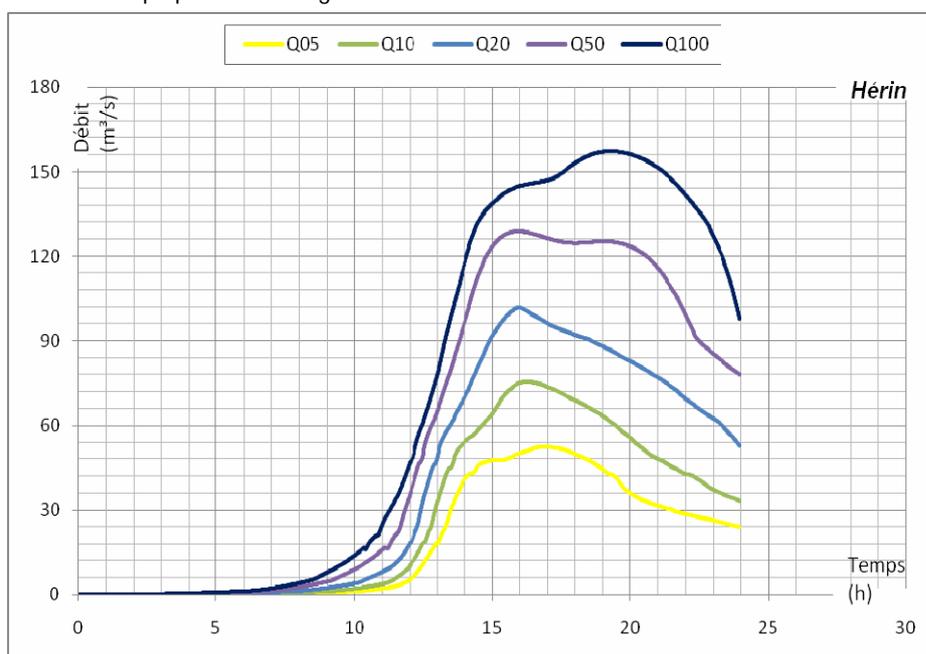
Cela s'explique aisément par la prise en compte dans le modèle de champs d'expansion sur l'Hérin, notamment en amont de sa confluence avec le canal du moulin. A ce niveau le modèle intègre la possibilité de champs d'expansion en rive droite et gauche ainsi que la possibilité pour l'Hérin de se rejeter dans le canal du moulin, situé en contrebas.

La propagation des crues au travers de champs d'expansion prise en compte dans le modèle implique un laminage des débits de crue.

Figure 12 : Hydrogrammes calculés sur l'Hérin, pour une pluie de 24h.

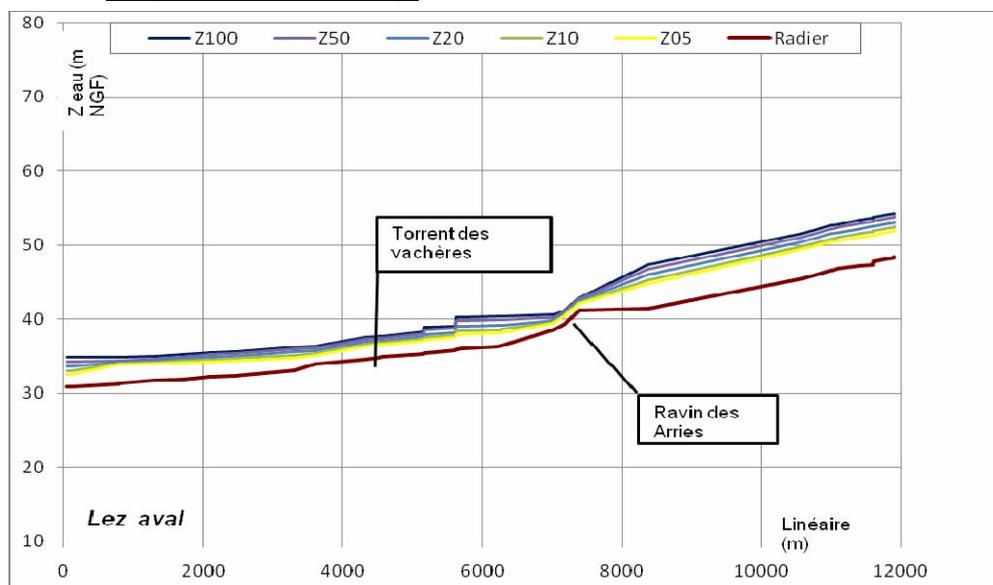
Figure 13 : Profil en long du Lez (de l'exutoire à Bollène)

Cette portion aval du Lez n'est pas particulièrement exposée aux inondations étant donné qu'un volume important de la rivière se déverse dans le canal de Donzère, et ce à l'amont de Mondragon.

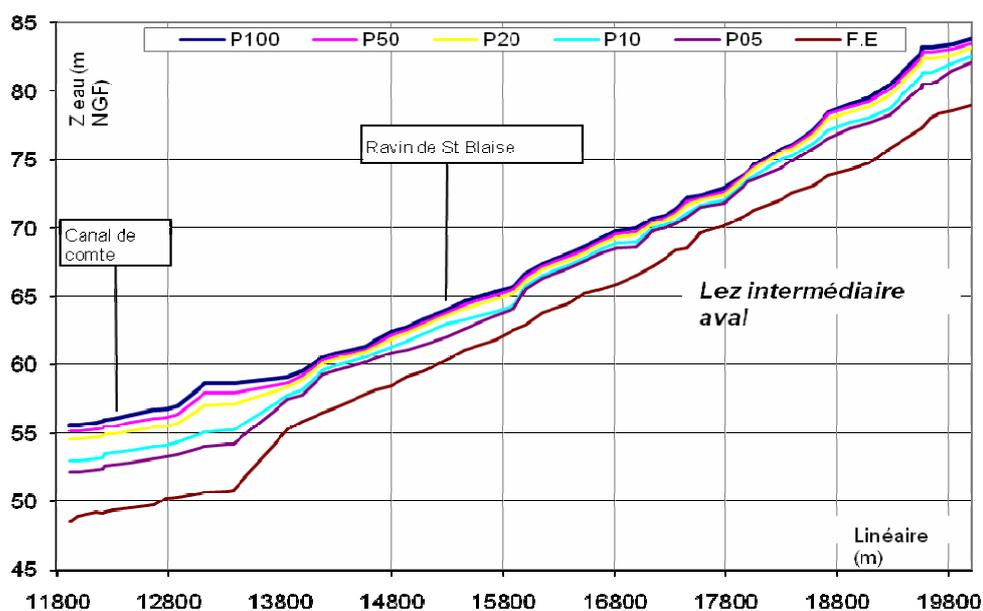
Figure 14 : Profil en long du Lez (de Bollène à la confluence Lez/Hérin)

La traversée de la ville de Bollène par le Lez ne présente un risque d'inondation que pour des pluies de périodes de retour comprises entre 50 et 100 ans.

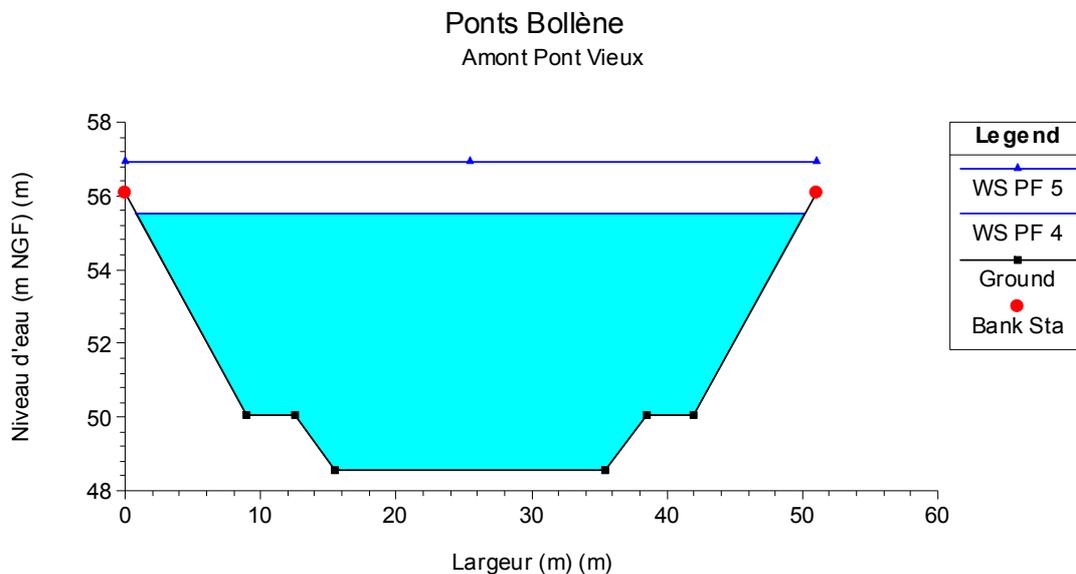
Les récents aménagements du Lez permettent de faire transiter sans débordements le débit cinquantennal évalué à près de 590 m³/s. la modélisation effectuée sous HEC-RAS confirme cette débitance notamment pour le franchissement du Vieux Pont. Les calculs ont été réalisés sans prise en compte d'embâcle.

Figure 15 : Niveaux d'eau calculés en amont du Pont Vieux – PF4 = Q_{50} ($590 \text{ m}^3/\text{s}$) et PF5 = Q_{100} ($740 \text{ m}^3/\text{s}$).

Cette capacité d'évacuation induite par les récents travaux dans la traversée de Bollène a été particulièrement vérifiée au niveau des ouvrages de franchissement à partir du modèle HEC-RAS.

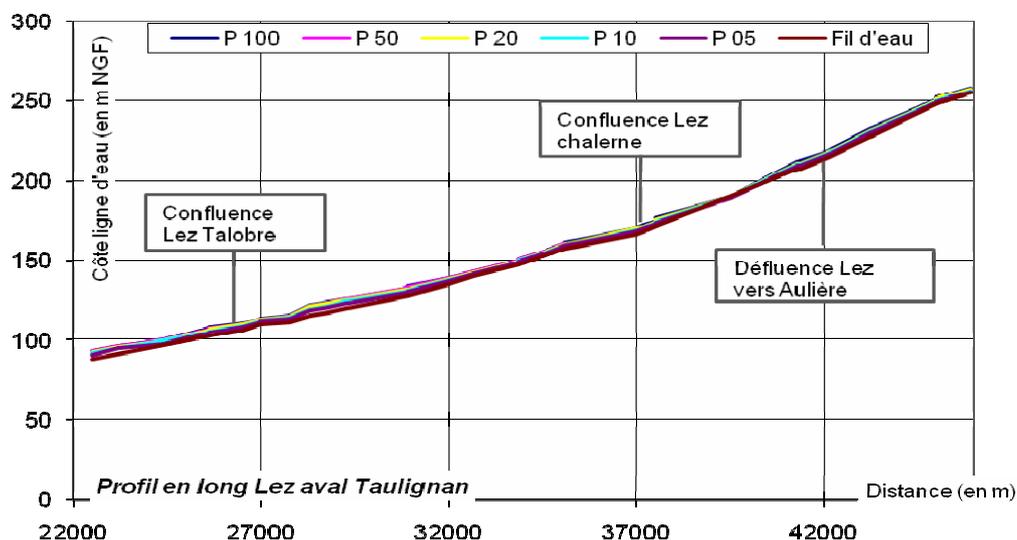
Figure 16 : Profil en long du Lez (de la confluence Lez/Hérin à la défluence Lez/Aulière)

La Chalagne, au niveau de Grignan, présente un risque de déversement compris entre 20 et 50 ans, puis le risque augmente vers aval.

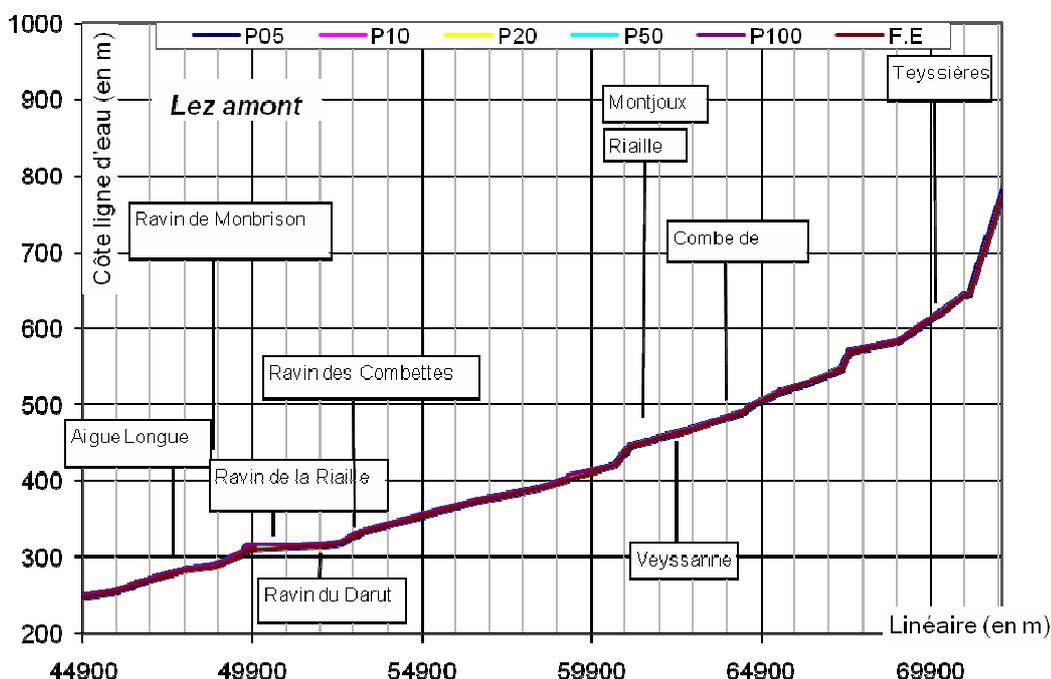
Figure 17 : Profil en long du Lez (de la défluence Lez/Aulière à Teyssières)

Sur ce tronçon, les villes de La Roche Saint Secret et de Montjoux ressortent comme particulièrement vulnérables en cas de crues.

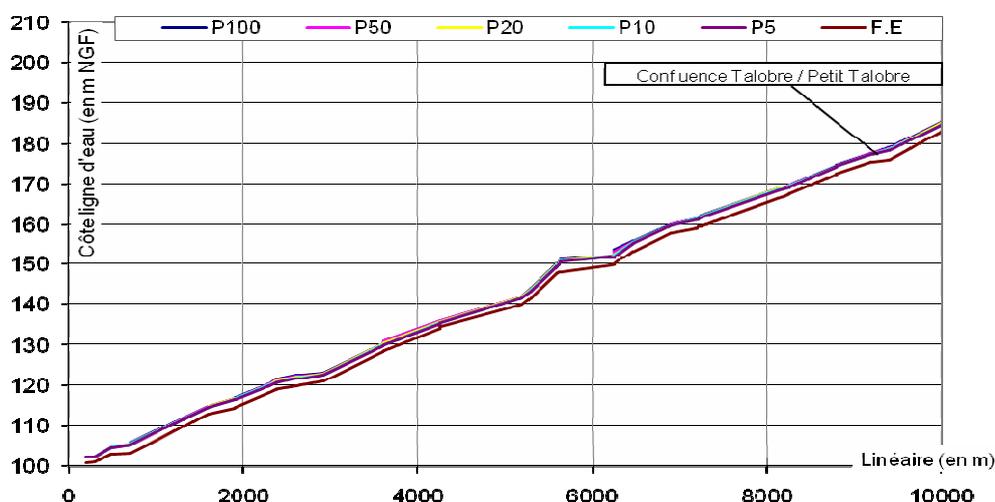
Le Talobre est situé sur des secteurs d'agricultures et de viticultures, les enjeux humains sont donc faibles. On notera tout de même des zones dont les périodes de retour des débordements sont inférieures à 5 ans, en particulier à l'aval de confluence Talobre/Petit Talobre.

Figure 18 : Profil en long du Talobre

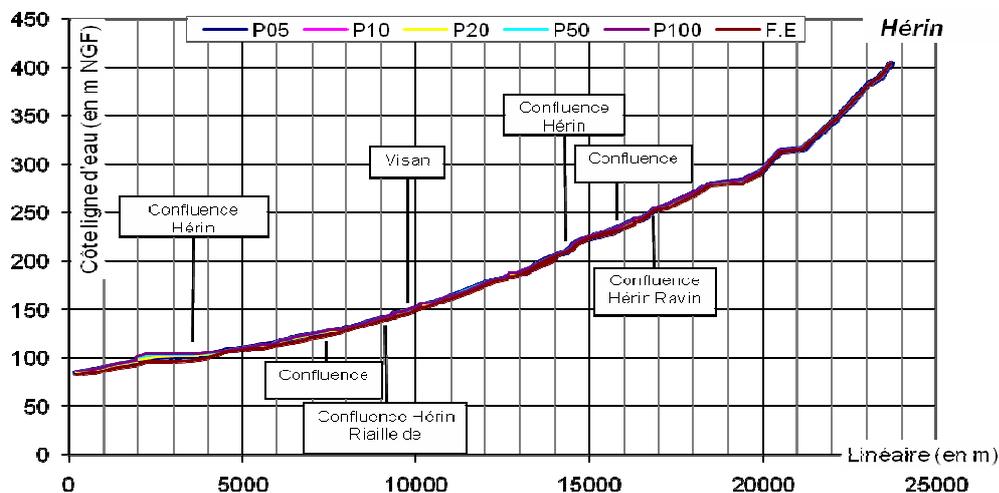
**Figure 19 :** Profil en long de l'Hérin

L'Hérin présente un fort risque de débordement en rive droite, pour une pluie d'occurrence 5 ans, au niveau de sa traversée de Bouchet.

Parmi ses affluents, le canal du Moulin se révèle lui aussi comme menaçant pour la ville de Tulette. Les simulations révèlent une possibilité d'inondation en rives gauche et droite pour des périodes de retour de 5 ans.

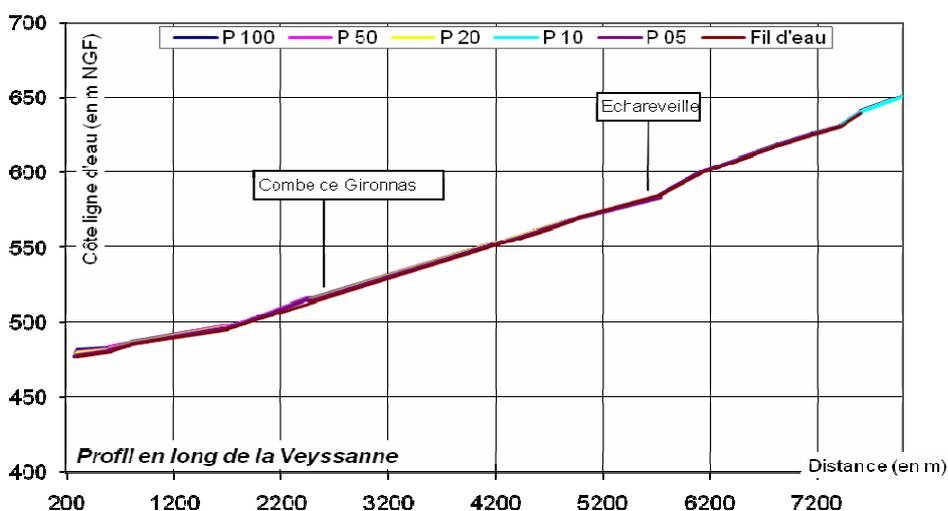
**Figure 20 :** Profil en long de la Veysanne

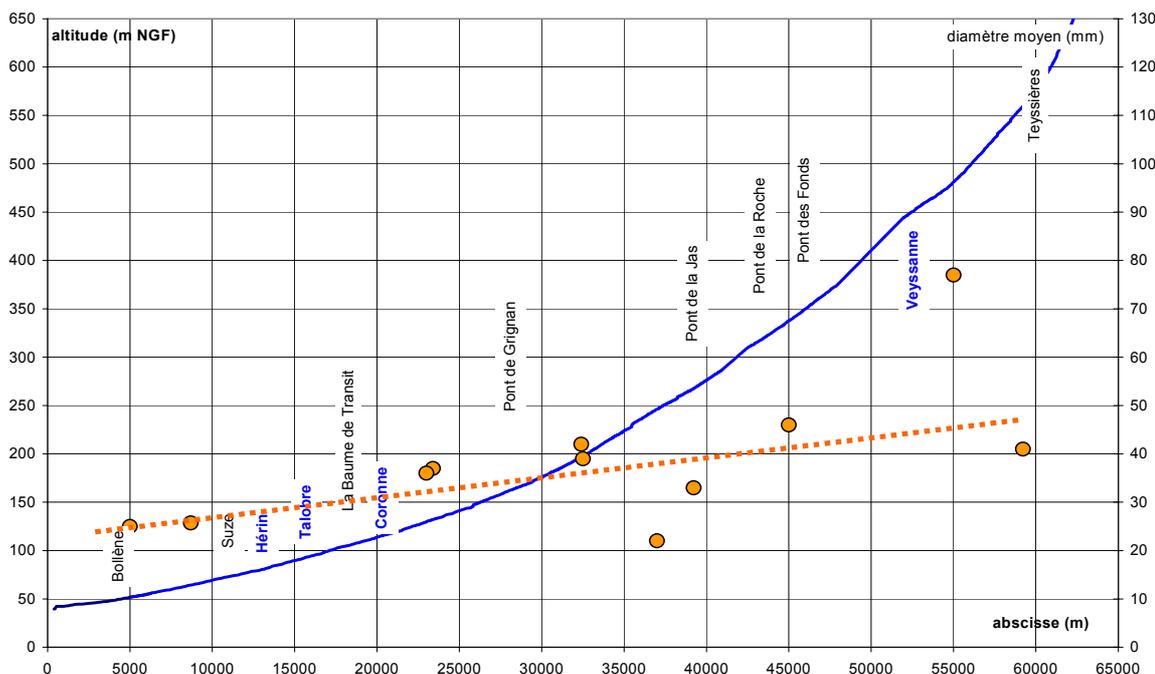
Une série de mesures de la granulométrie du lit (dépôt représentatif des transports lors des fortes crues) a été réalisée par SIEE en 2003. La figure suivante indique le diamètre moyen mesuré en différents sites. Pour faciliter le repérage des mesures, le profil en long du fil d'eau d'étiage du Lez est aussi indiqué sur le graphique :

Figure 20 : Mesures de granulométrie au long du Lez.

La dispersion des mesures est d'abord liée à la morphologie du site de mesure, conduisant à des valeurs manifestement surestimées ou sous-évaluées.

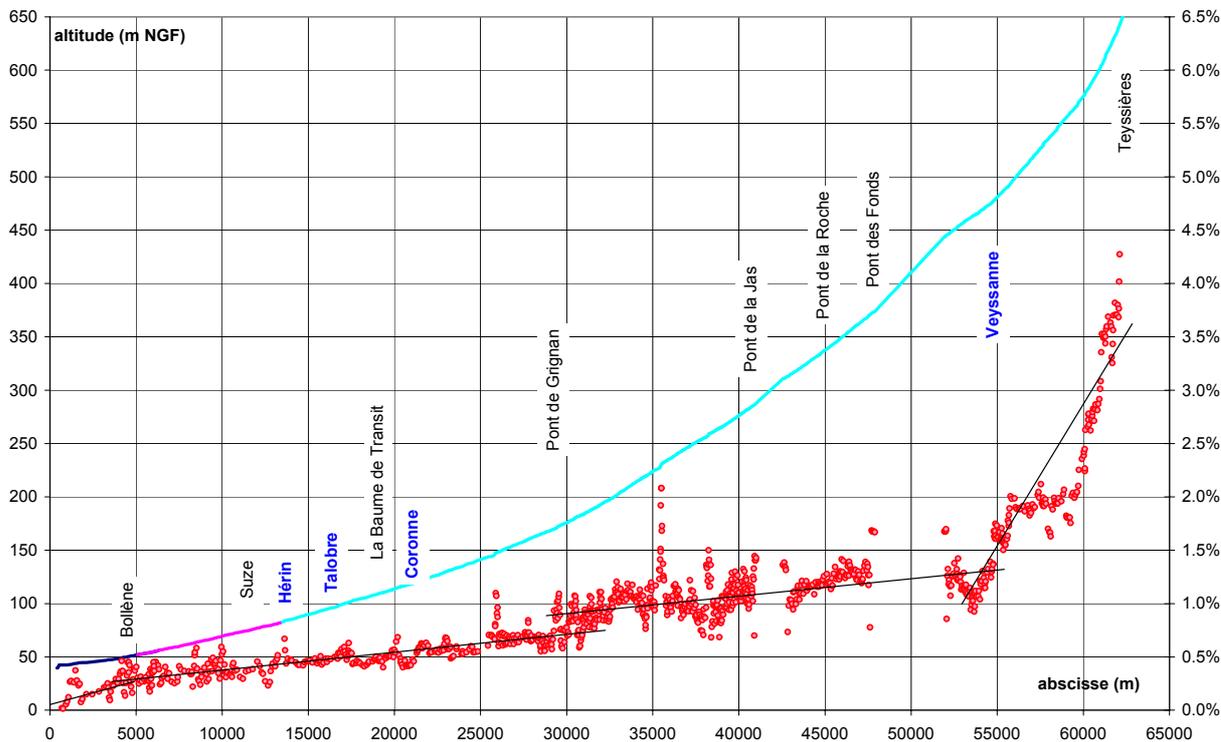
La figure suivante est un profil en long général du Lez depuis Teyssières jusqu'au Rhône tiré de l'étude SIEE :

Figure 21 : Profil en long général du Lez (source SIEE).

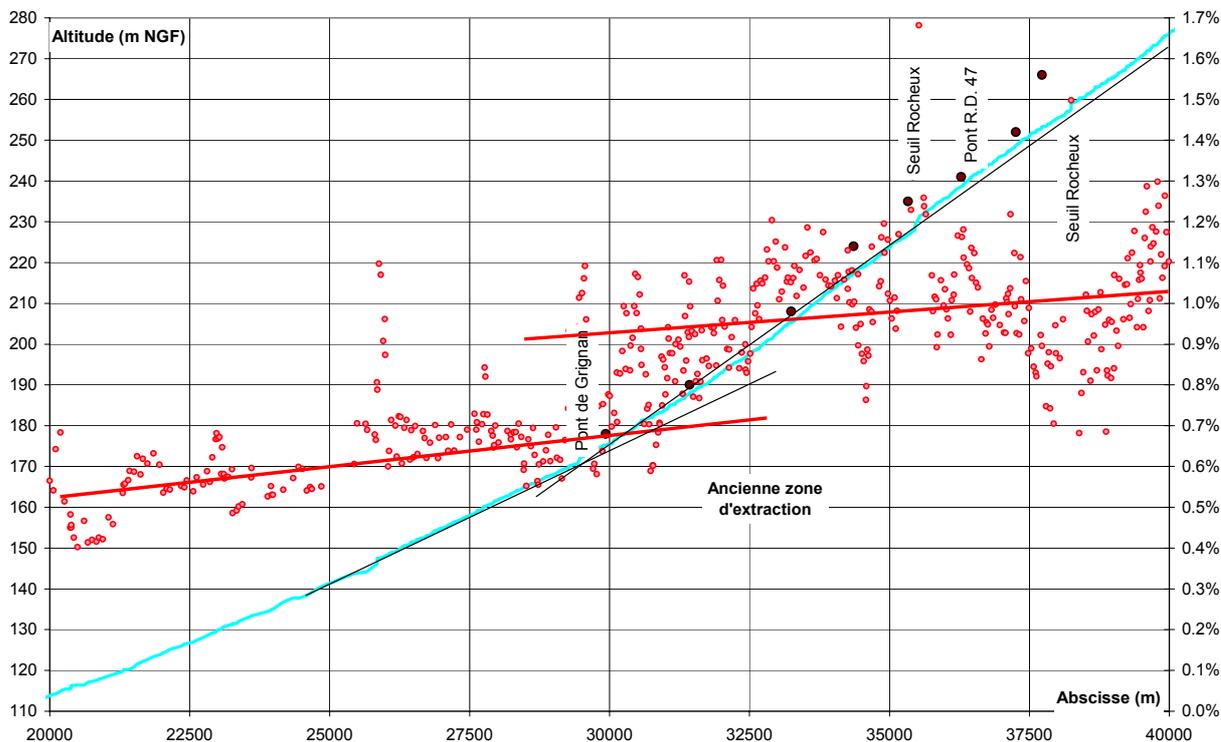
La figure suivante indique le profil en long levé en 2003 en amont de Grignan :

Figure 22 : Profil en long en amont de Grignan.

Ce profil en long met nettement en évidence l'évolution de la pente en amont de Grignan. Alors qu'elle est de l'ordre de 1 % à proximité de Taulignan, elle chute à 0.7 % au pont de Grignan. La rupture de pente se produit entre la zone d'extraction, vers 200 m d'altitude et le pont de Grignan.

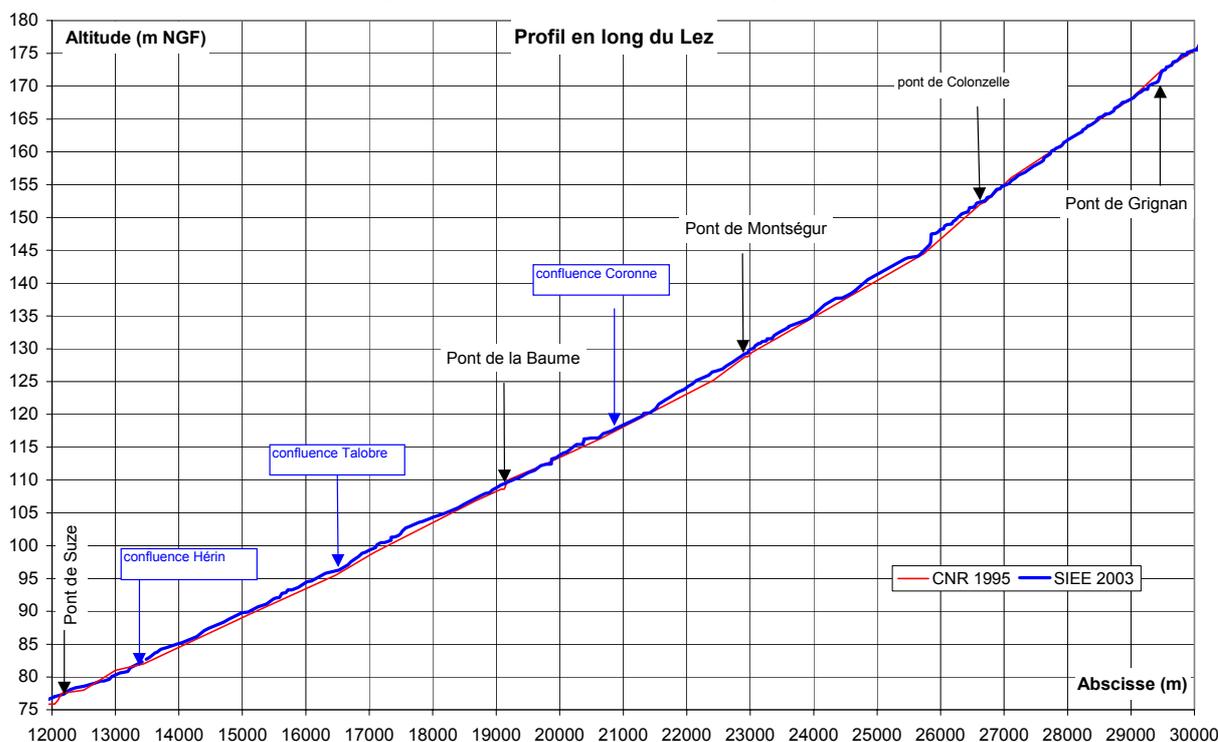
La figure suivante indique le profil en long dans cette zone :

Figure 23 : Profil en long entre Grignan et Suze (source SIEE).

Ce profil en long montre une lente décroissance de la pente sur l'ensemble du linéaire. Il n'y a pas de variation brutale mais plutôt une transition progressive.

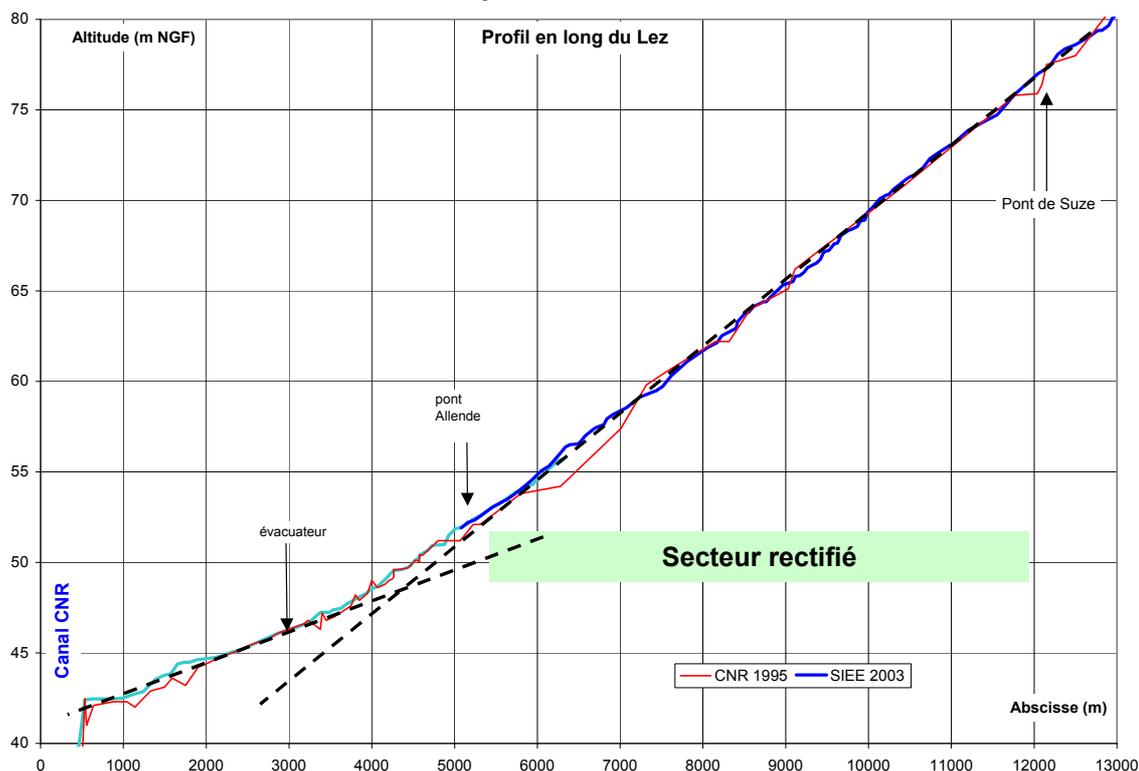
La figure suivante indique le profil en long en aval de Suze, jusqu'au canal de Donzère Mondragon :

Figure 24 : Profil en long en aval de Bollène.

Cette figure permet de mettre en évidence la très forte réduction de pente dans la traversée de Bollène. En effet, L'arrivée dans la vallée du Rhône, et surtout le tracé parallèle au canal CNR en aval (vieux Lez), imposent une pente très faible en aval.

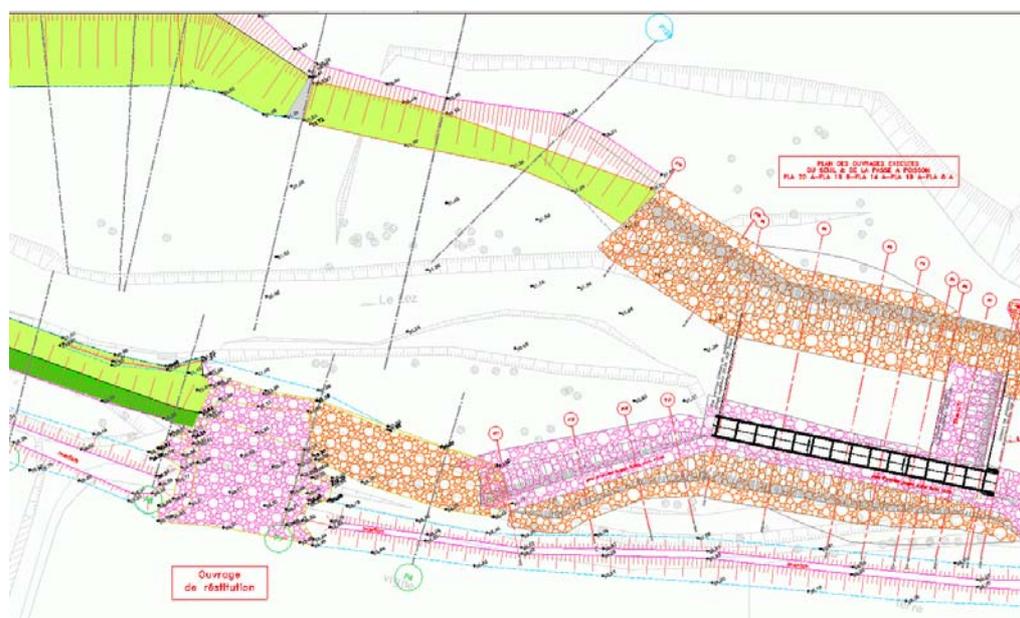
Depuis 2003, le syndicat s'est doté d'un piège à graviers favorisant le dépôt en amont de l'agglomération de Bollène.

La plage de dépôt a été obtenue par élargissement du lit mineur sur un linéaire de 600 m et un abaissement de profil en long de 3 m.

Figure 25 : Extrait du plan de recollement au niveau du piège à graviers.

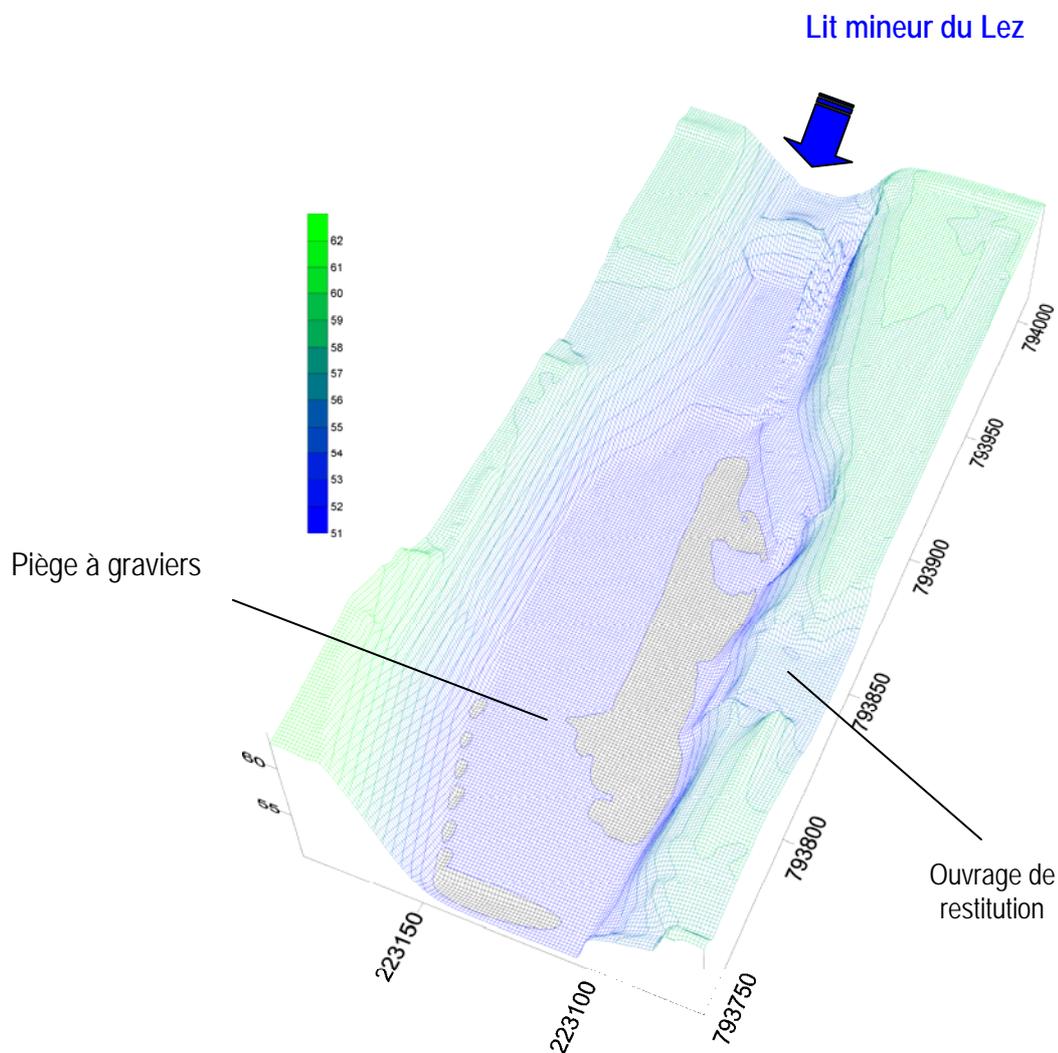
dépôt de graviers (hors sédimentation de fine) atteindrait 2 300 m³/an.

En première analyse, une crue décennale pourrait déposer près de 8 000 m³.

Figure 26 : Topographie et emprise du piège à graviers avec représentation de l'ouvrage de restitution.

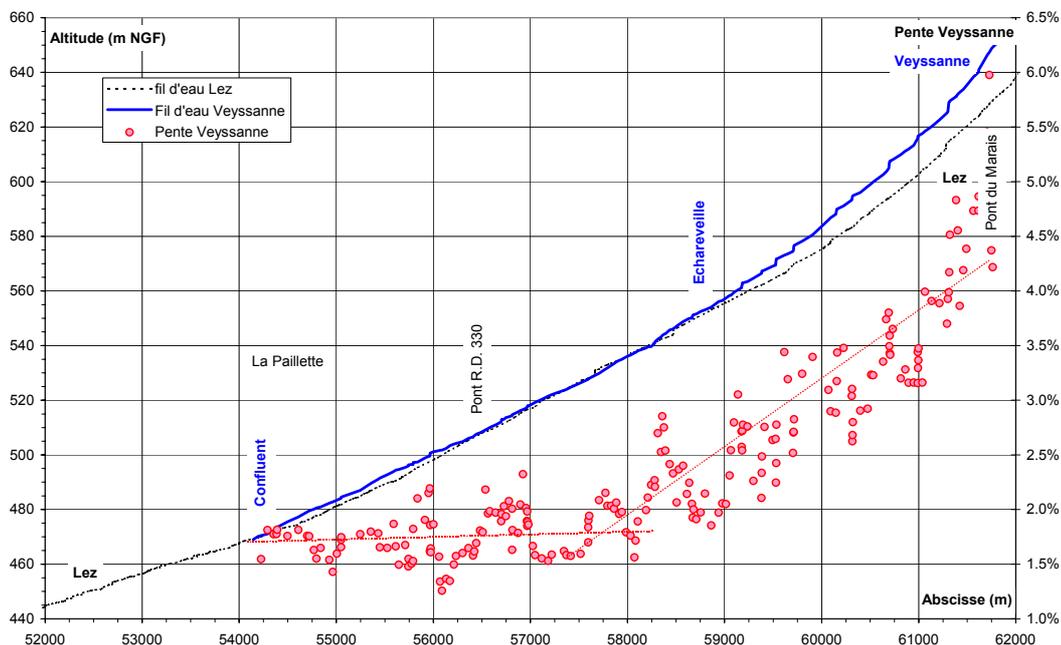
Il s'agit d'un affluent de premier ordre dans le haut du bassin-versant. La figure suivante indique le profil en long de la Veyssanne, celui du Lez dans cette zone ainsi que la pente de la Veyssanne :

Figure 27 : Profil en long de la Veyssanne.

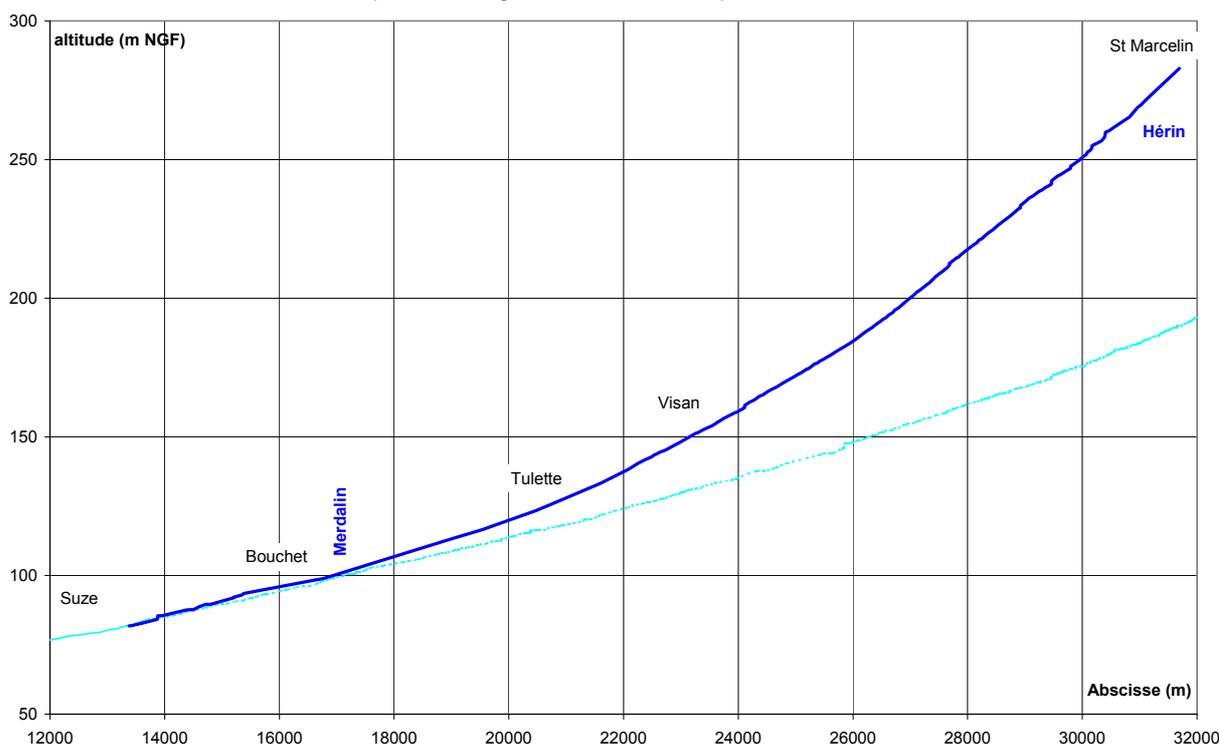
La figure suivante est un profil en long du plus aval des principaux affluents du Lez. Le profil en long du Lez est aussi représenté.

Figure 28 : Profil en long de l'Hérin.

Ce graphique met nettement en évidence la rupture de pente de l'Hérin au droit de Tulette. Cette rupture de pente explique évidemment le dépôt dans le secteur de Tulette et la morphologie du lit en toit.

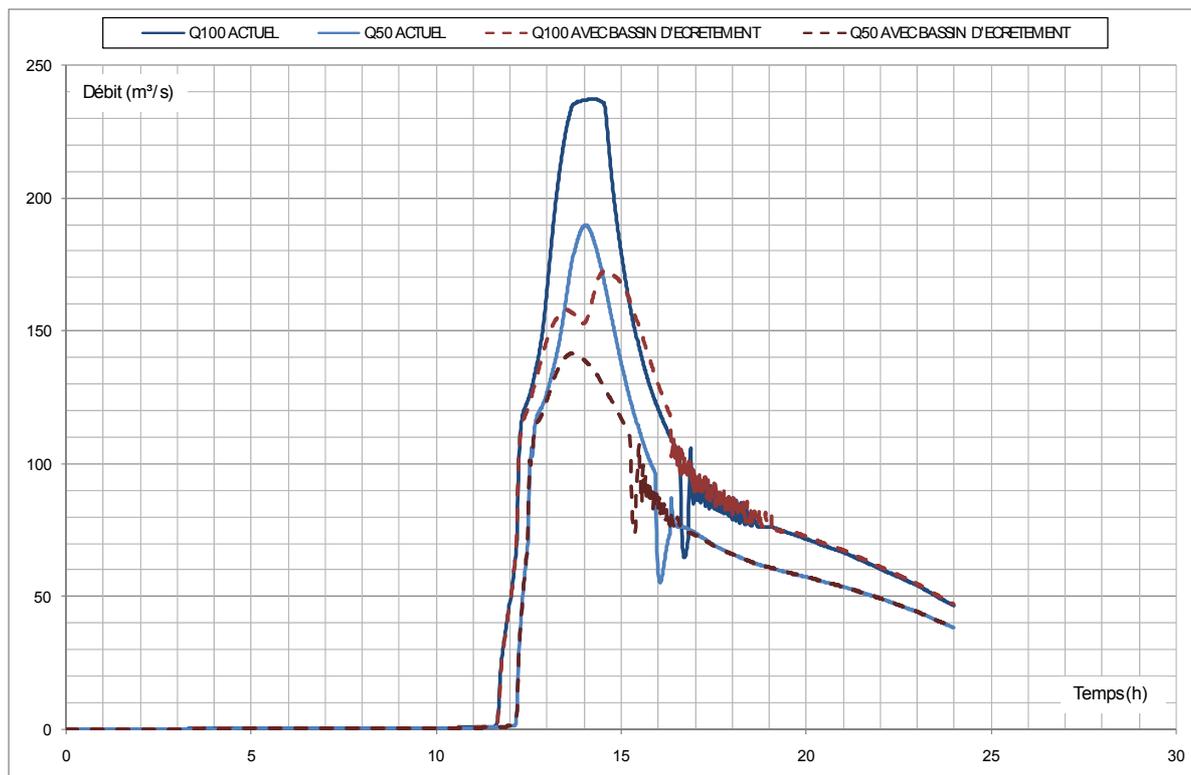
Hydrogrammes avec et sans bassin d'écrêtement à l'aval de Montjoux
